## АКТ

по результатам государственной историко-культурной экспертизы проектной документации на проведение работ по сохранению объектов культурного наследия федерального значения «Ограда» по адресу: Санкт-Петербург, набережная канала Грибоедова, дом 30-32, литера Д, и «Сады», входящих в состав объекта культурного наследия федерального значения «Банк Ассигнационный» по адресу:

г. Санкт-Петербург, набережная канала Грибоедова, д. 30-32 лит. А, К, Д, Садовая ул. 21 (реставрация, приспособление для современного использования и ремонт)» (шифр: 398/24-1-2024), разработанной ООО «Возрождение Петербурга» в 2024-2025 годах, а также

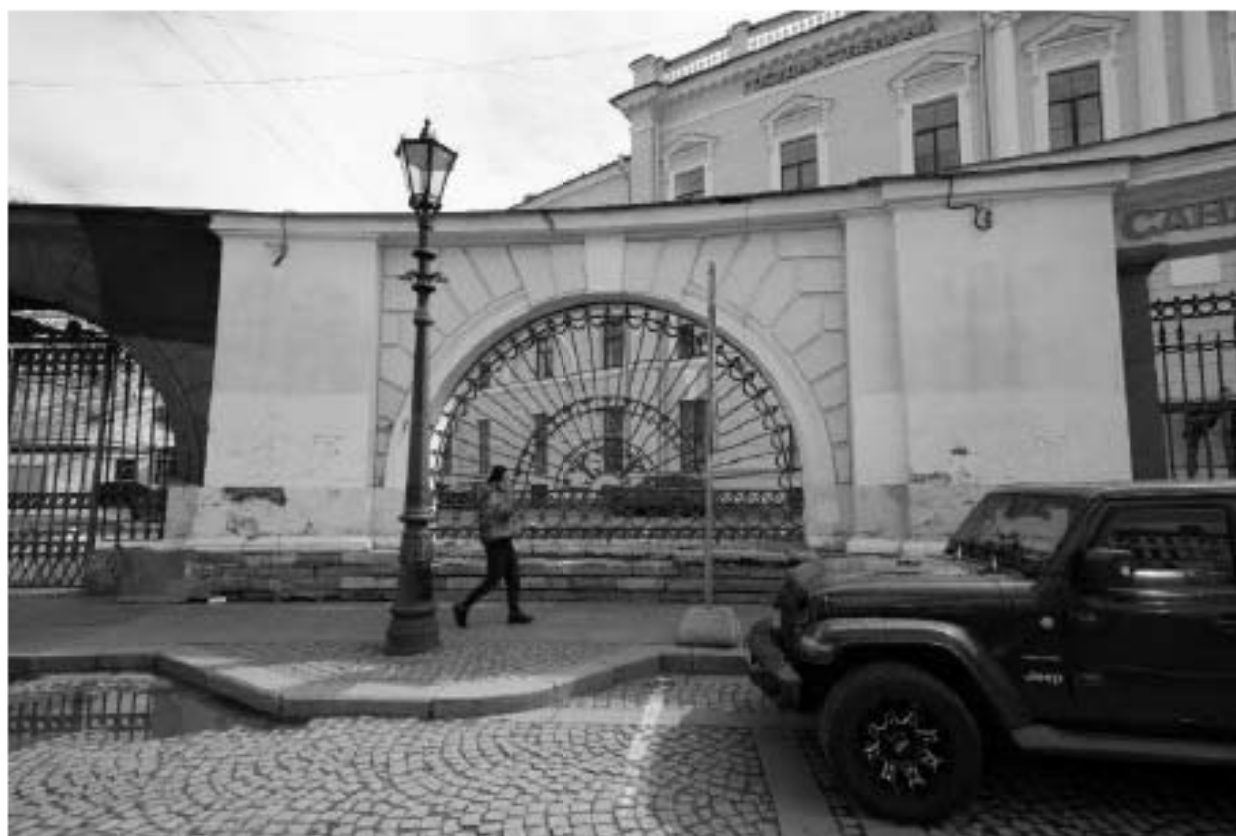
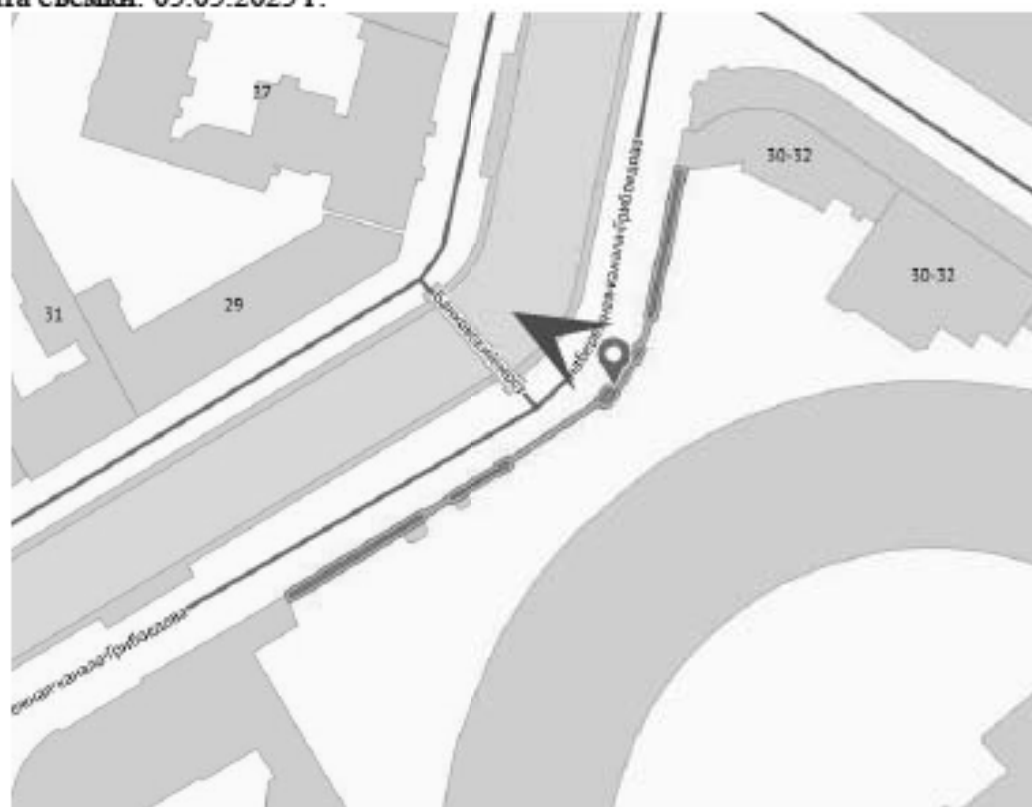
8. Вид на объект культурного наследия федерального значения «Ограда» по адресу: Санкт-Петербург, набережная канала Грибоедова, дом 30-32, литера Д, входящий в состав объекта культурного наследия федерального значения «Банк Ассигнационный» с северо-запада. Фрагмент северо-западного фасада ограды (восточная часть), оформленного лопатками, арочными сквозными проемами с чугунными решетками.

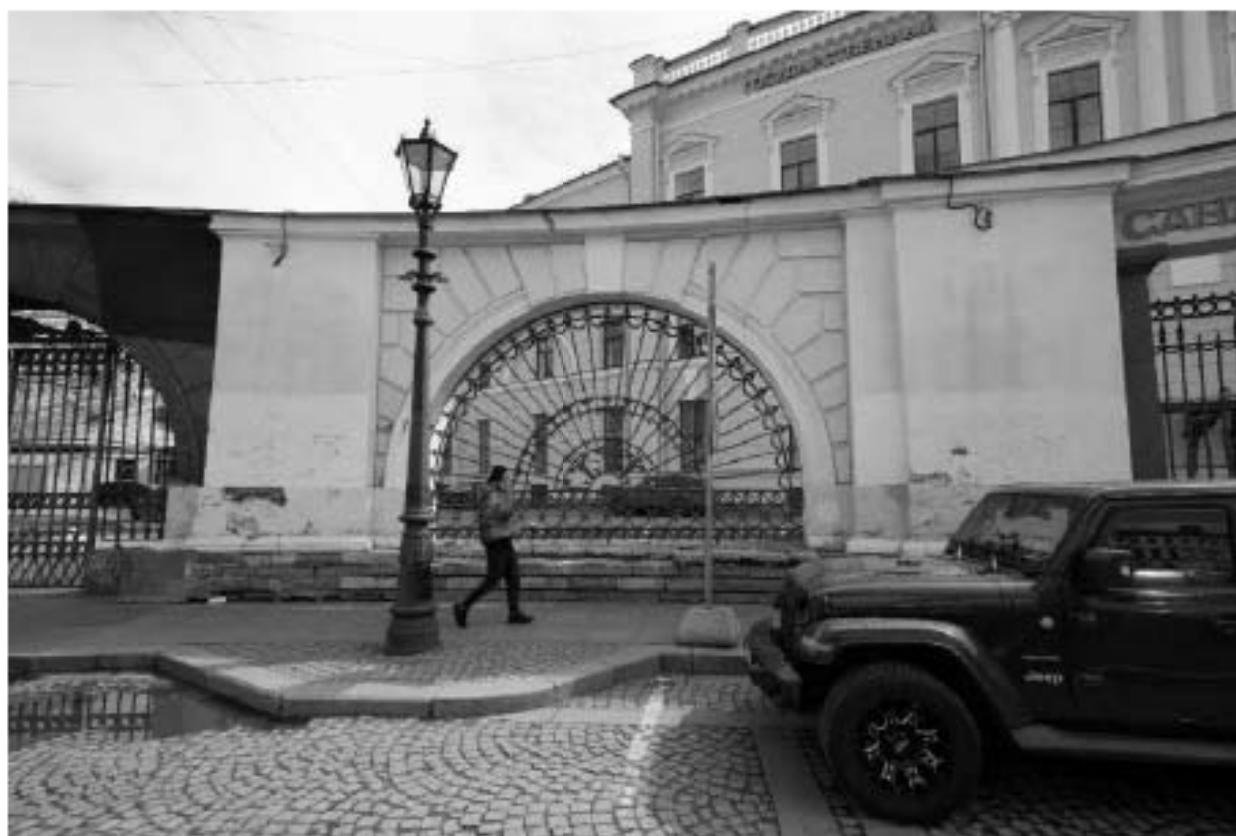
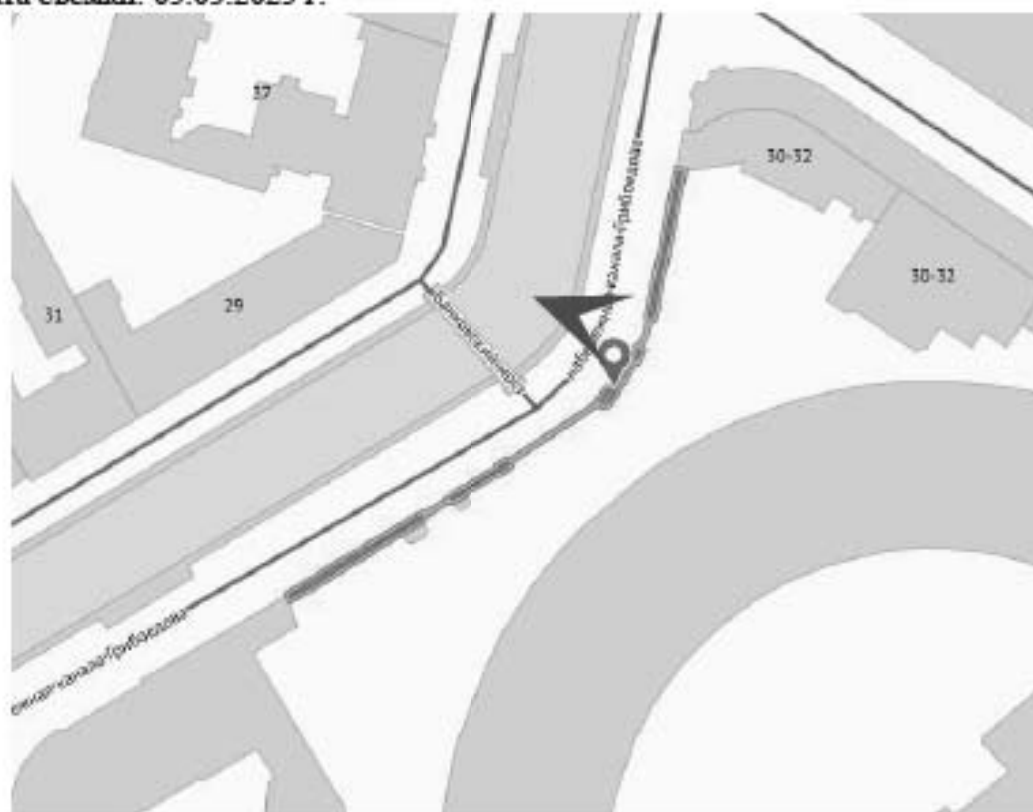
9. Вид на объект культурного наследия федерального значения «Ограда» по адресу: Санкт-Петербург, набережная канала Грибоедова, дом 30-32, литера Д, входящий в состав объекта культурного наследия федерального значения «Банк Ассигнационный» с северо-запада. Фрагмент северо-западного фасада ограды (восточная часть). Вторая от колоннады арка, имеющая воротный проезд.

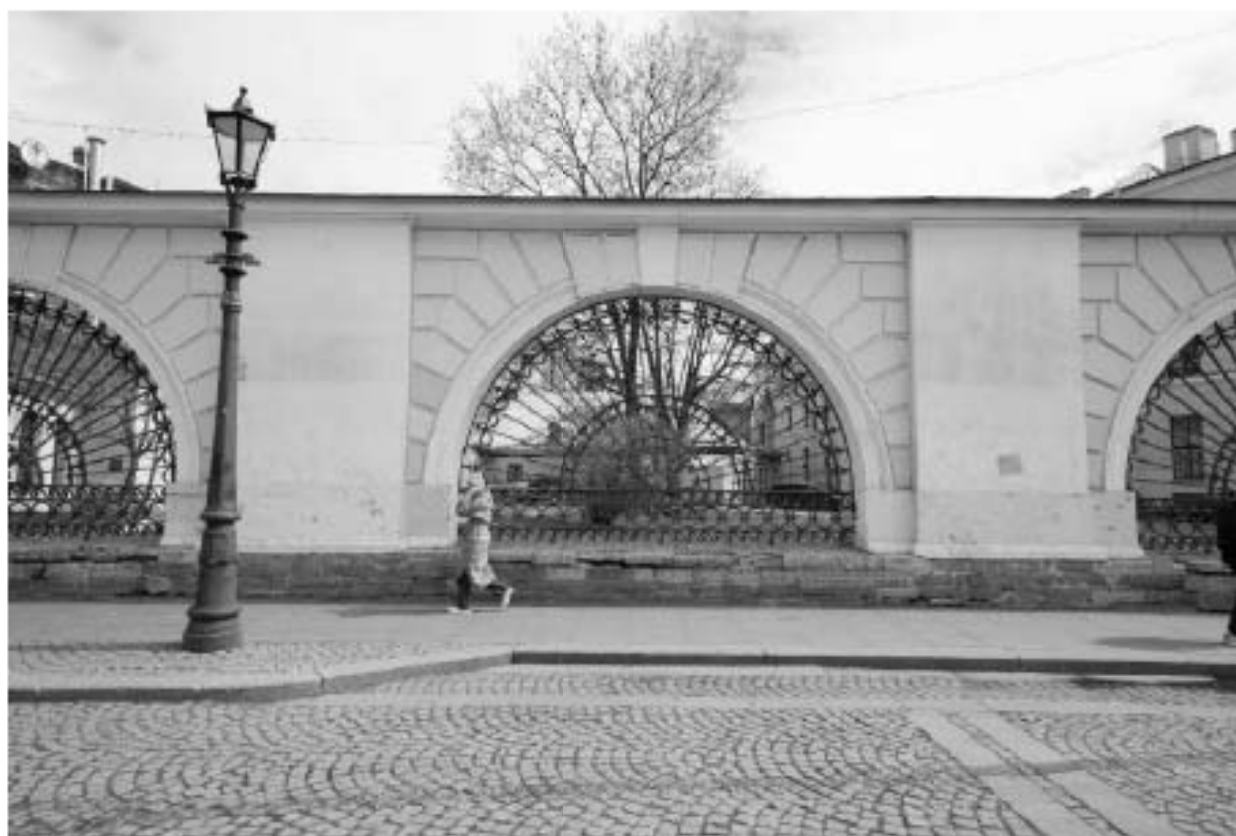
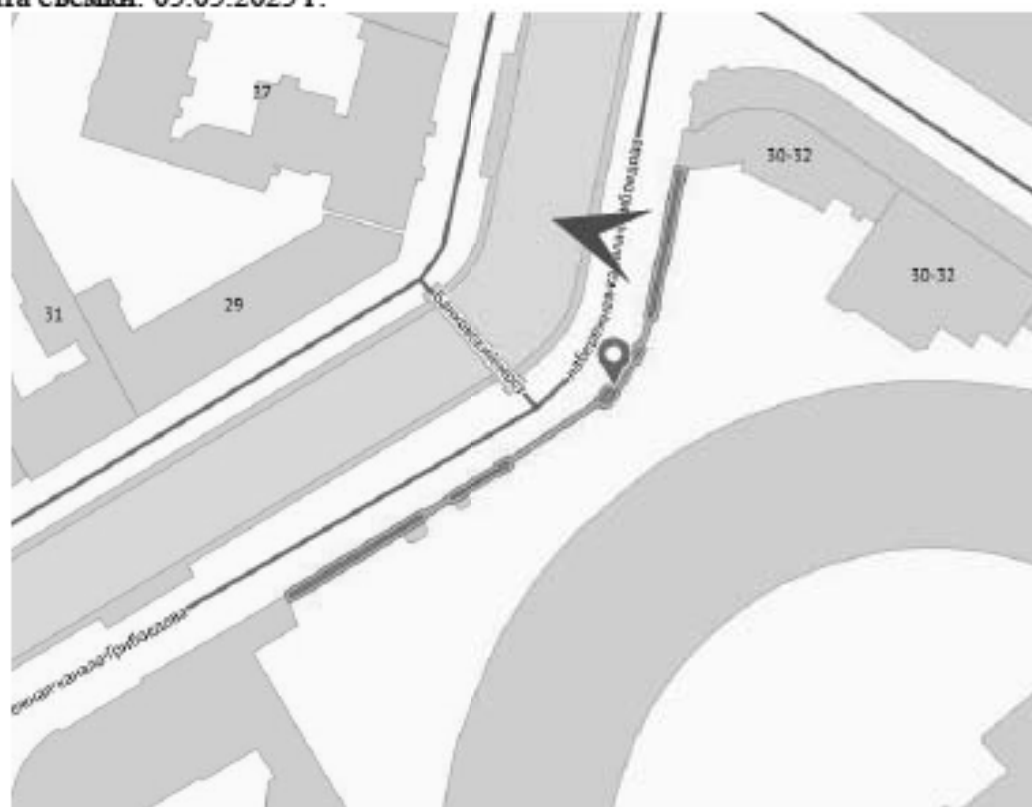
10. Вид на объект культурного наследия федерального значения «Ограда» по адресу: Санкт-Петербург, набережная канала Грибоедова, дом 30-32, литера Д, входящий в состав объекта культурного наследия федерального значения «Банк Ассигнационный» с запада. Фрагмент северо-западного фасада ограды (восточная часть), оформленного лопатками, арочными сквозными проемами с чугунными решетками.

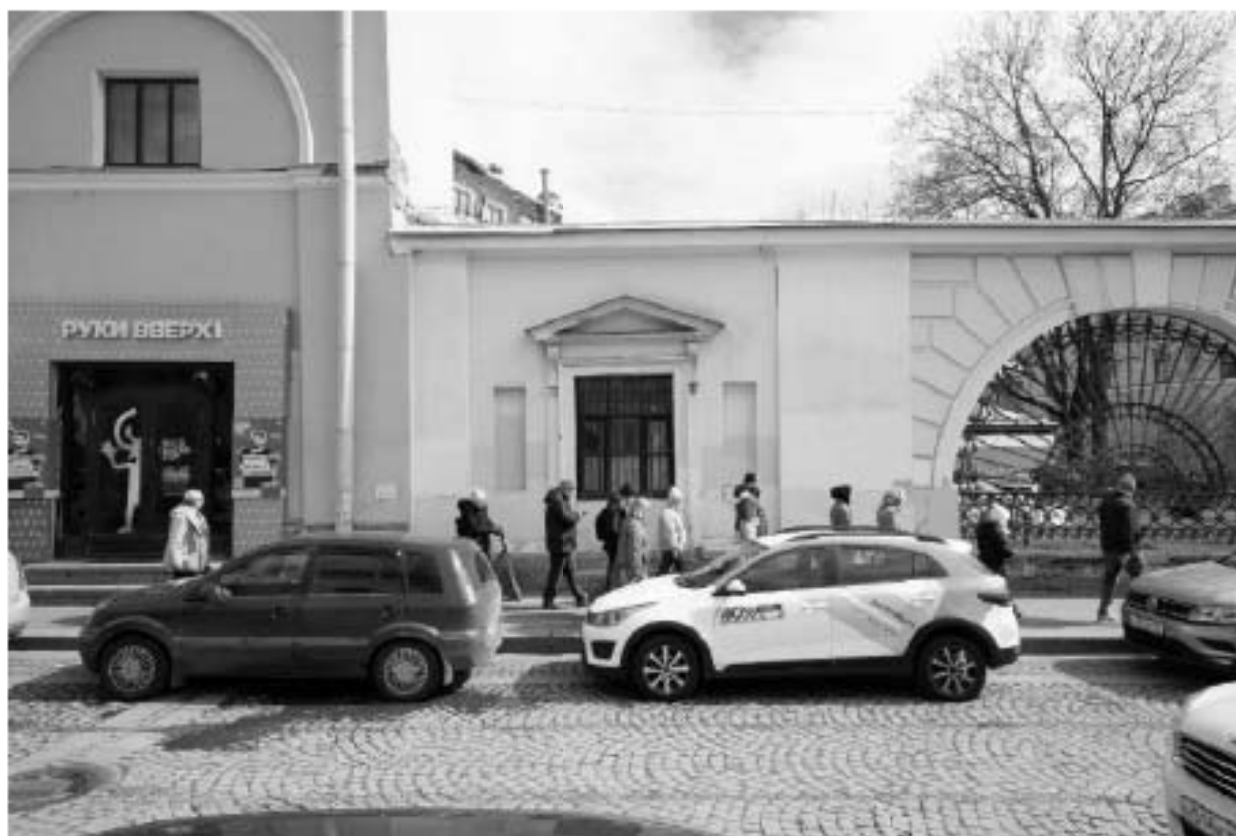
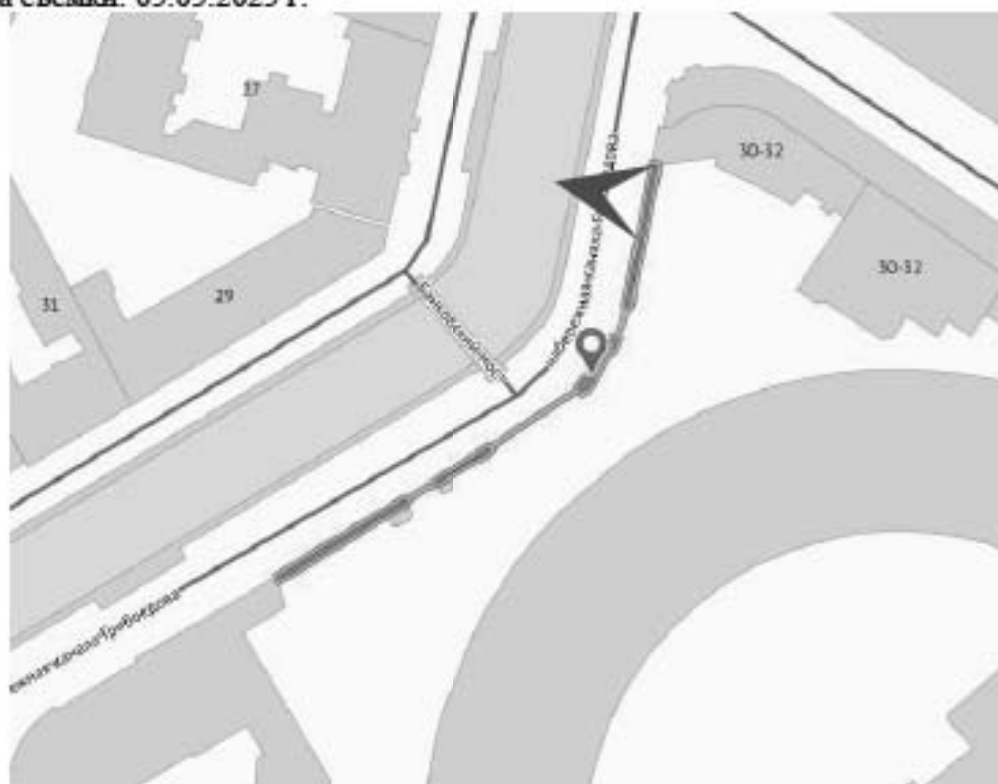
11. Вид на объект культурного наследия федерального значения «Ограда» по адресу: Санкт-Петербург, набережная канала Грибоедова, дом 30-32, литера Д, входящий в состав объекта культурного наследия федерального значения «Банк Ассигнационный» с запада. Оформление крайней секции северо-западного фасада ограды (восточная часть).

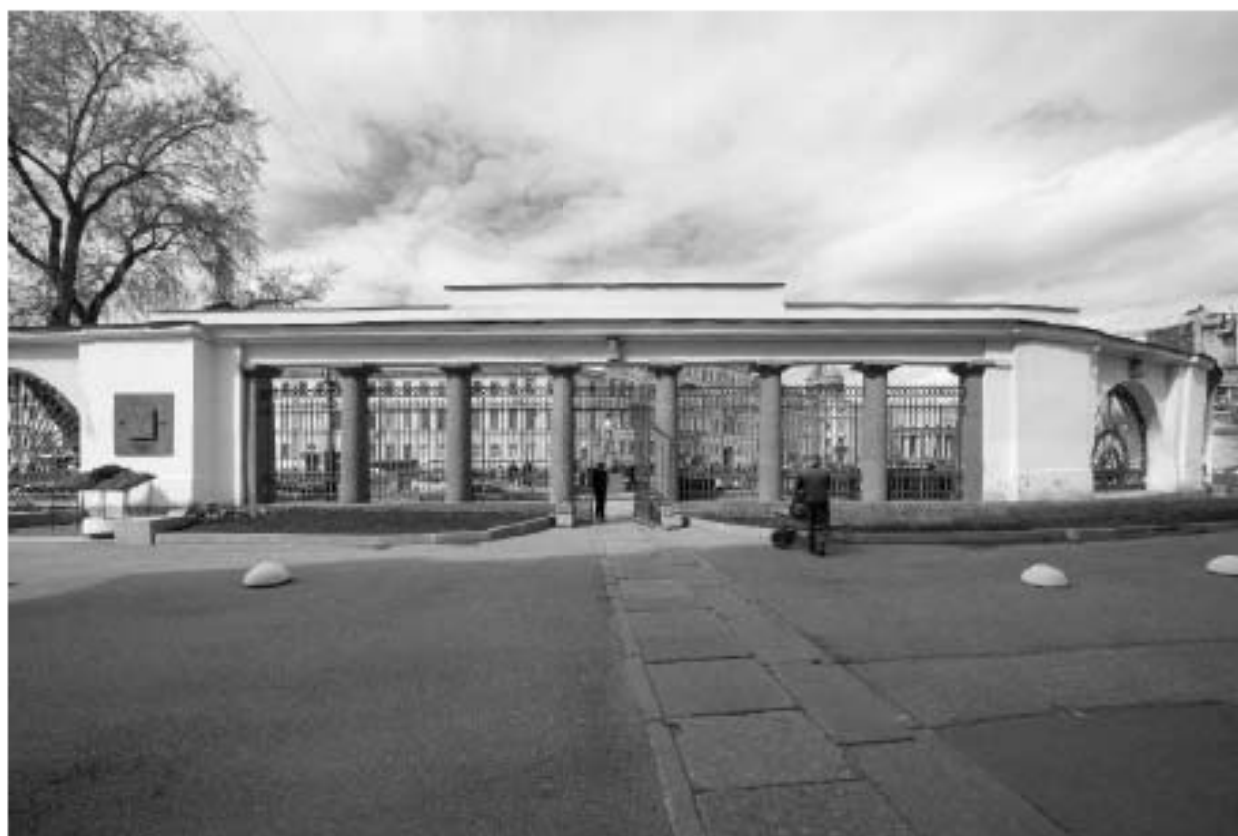
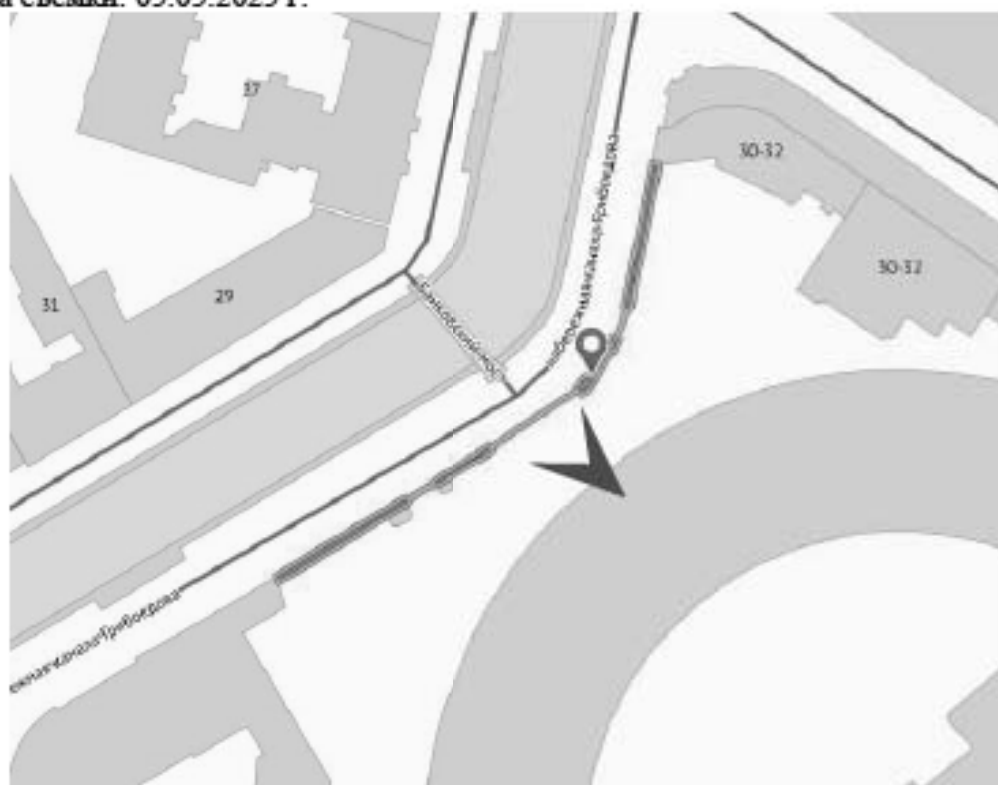
12. Вид на объект культурного наследия федерального значения «Ограда» по адресу: Санкт-Петербург, набережная канала Грибоедова, дом 30-32, литера Д, входящий в состав объекта культурного наследия федерального значения «Банк Ассигнационный» с юго-востока. Оформление центральной части северо-западного фасада ограды. Парадный вход с 8-колонным портиком греко-дорического ордера.

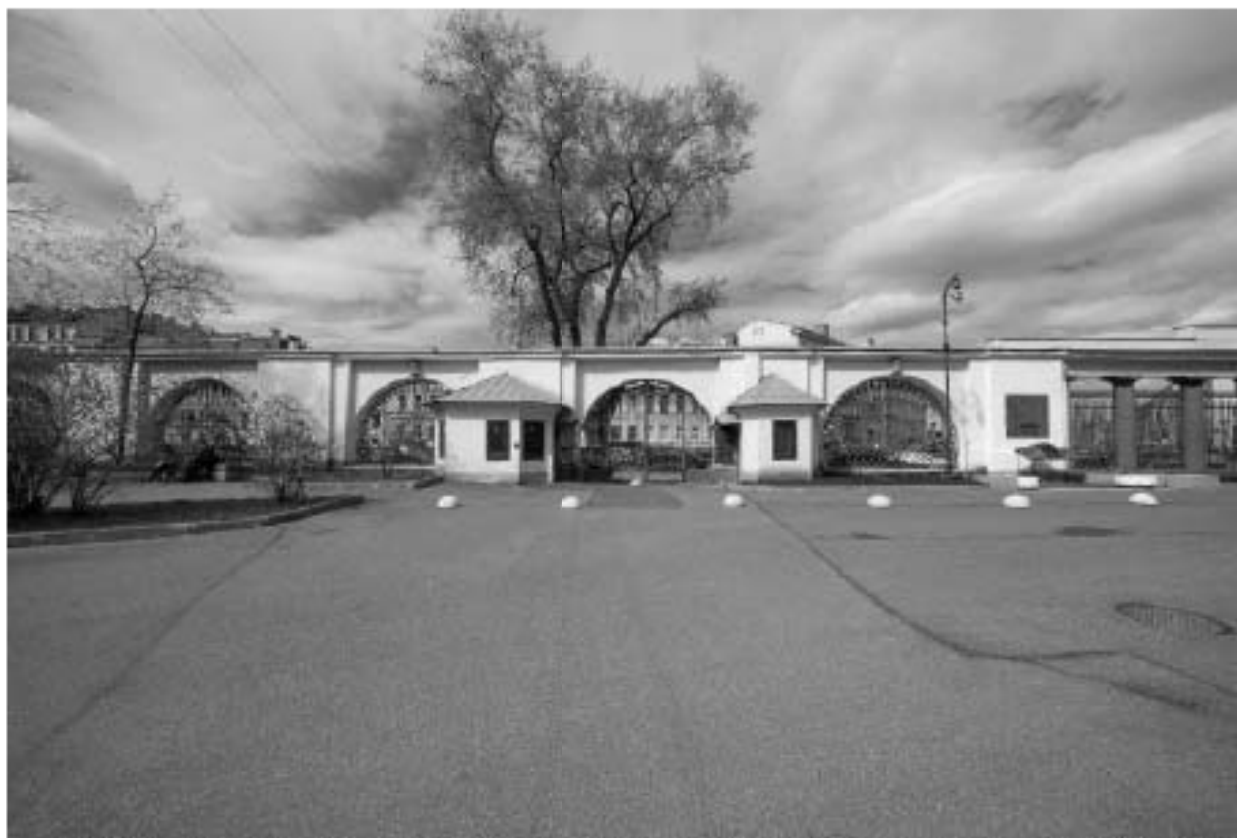
13. Вид на объект культурного наследия федерального значения «Ограда» по адресу: Санкт-Петербург, набережная канала Грибоедова, дом 30-32, литера Д, входящий в состав объекта культурного наследия федерального значения «Банк Ассигнационный» с юго-востока. Оформление западной части юго-восточного фасада ограды. Поздние пристройки (литера Н, литера Ю).  
Дата съемки: 05.05.2025 г.

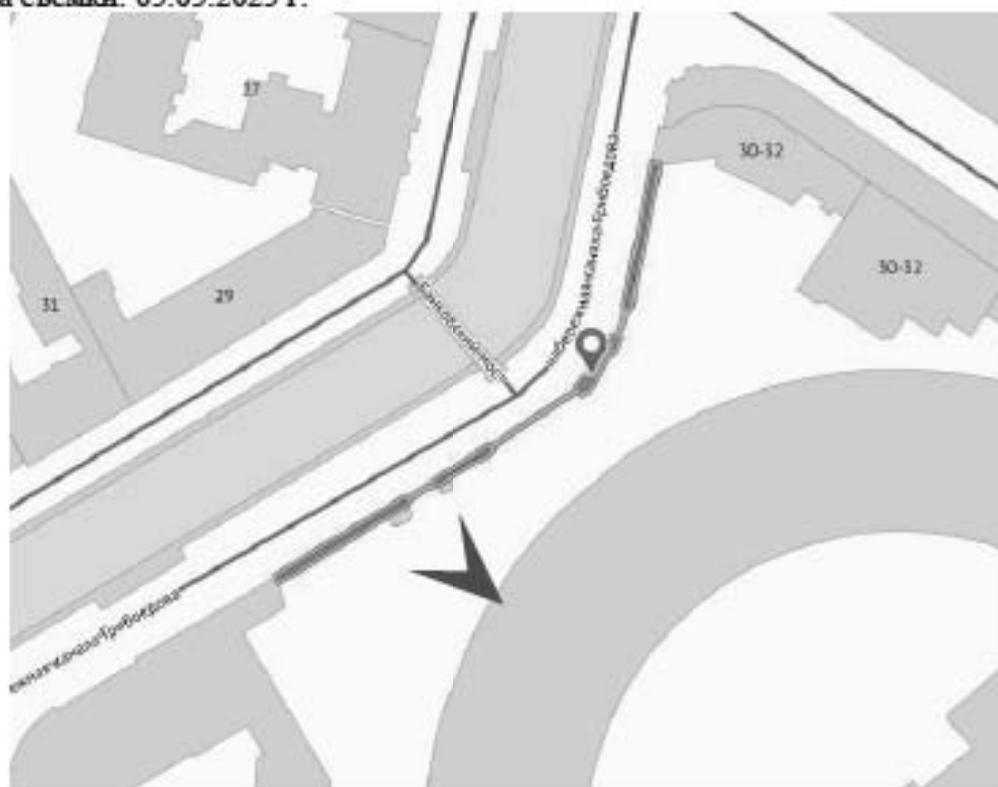
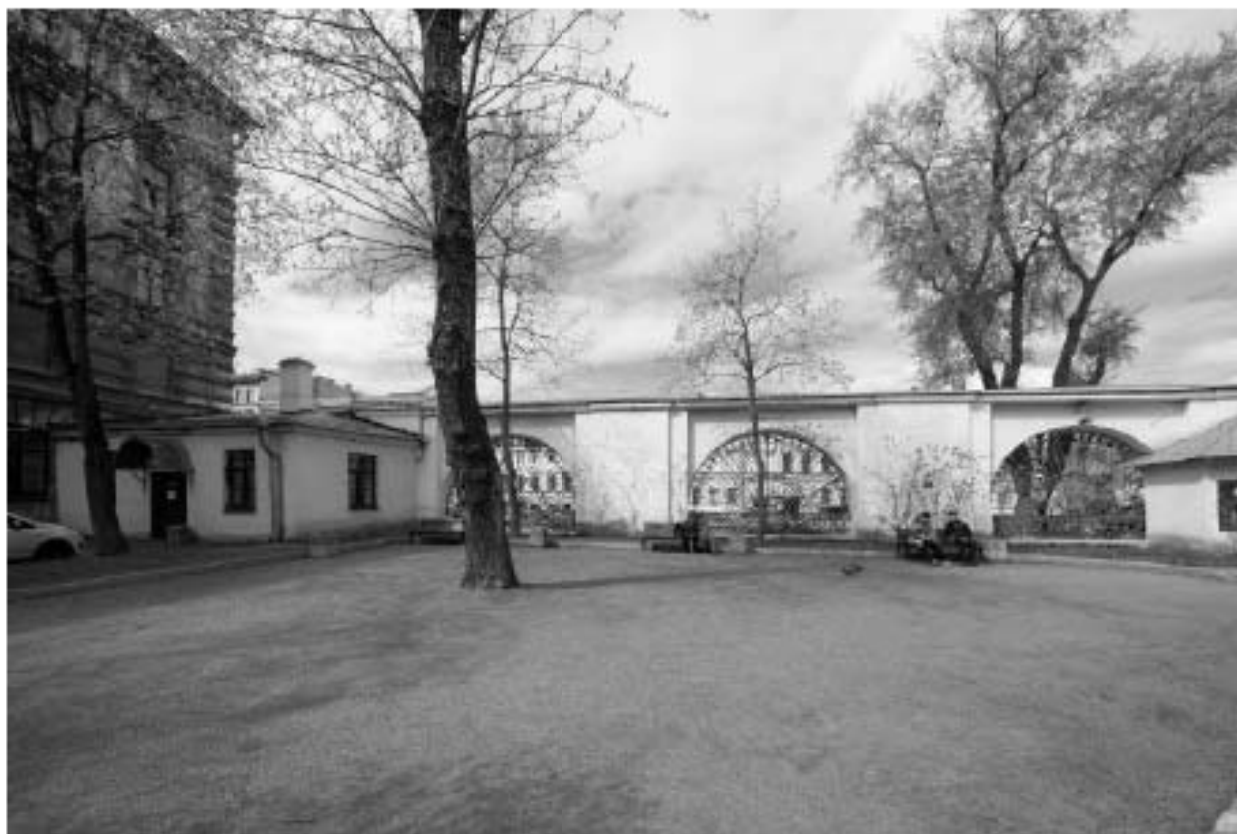
14. Вид на объект культурного наследия федерального значения «Ограда» по адресу: Санкт-Петербург, набережная канала Грибоедова, дом 30-32, литера Д, входящий в состав объекта культурного наследия федерального значения «Банк Ассигнационный» с юго-востока. Фрагмент западной части юго-восточного фасада ограды. Южная пристройка к стене ограды (литера Б).

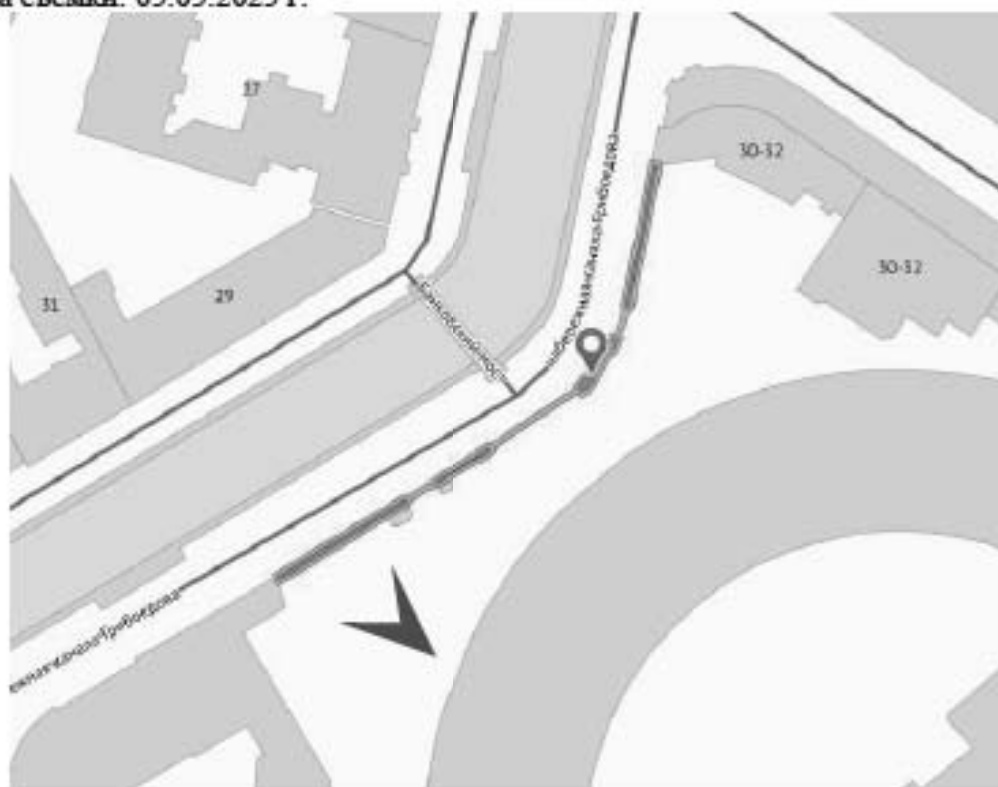
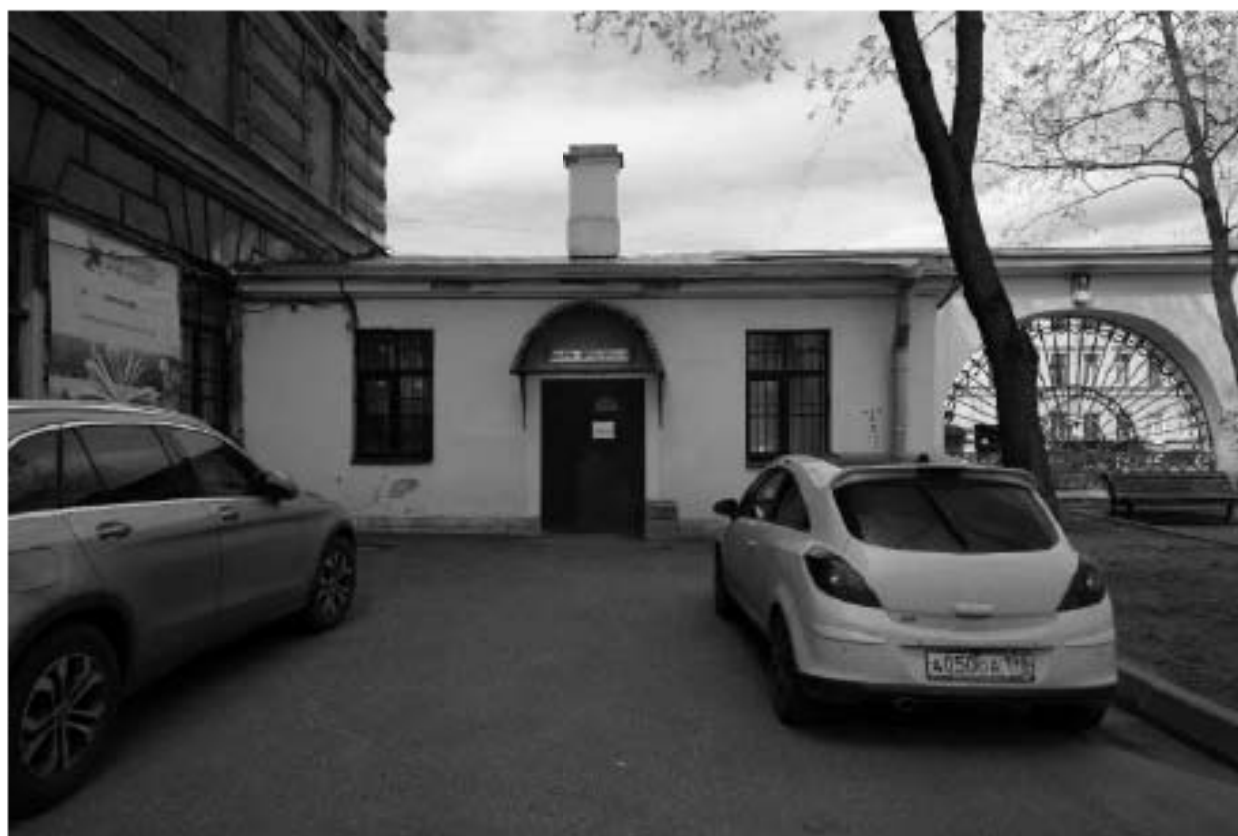
15. Вид на объект культурного наследия федерального значения «Ограда» по адресу: Санкт-Петербург, набережная канала Грибоедова, дом 30-32, литера Д, входящий в состав объекта культурного наследия федерального значения «Банк Ассигнационный» с юго-востока. Фрагмент западной части юго-восточного фасада ограды. Южная пристройка к стене ограды (литера Б).

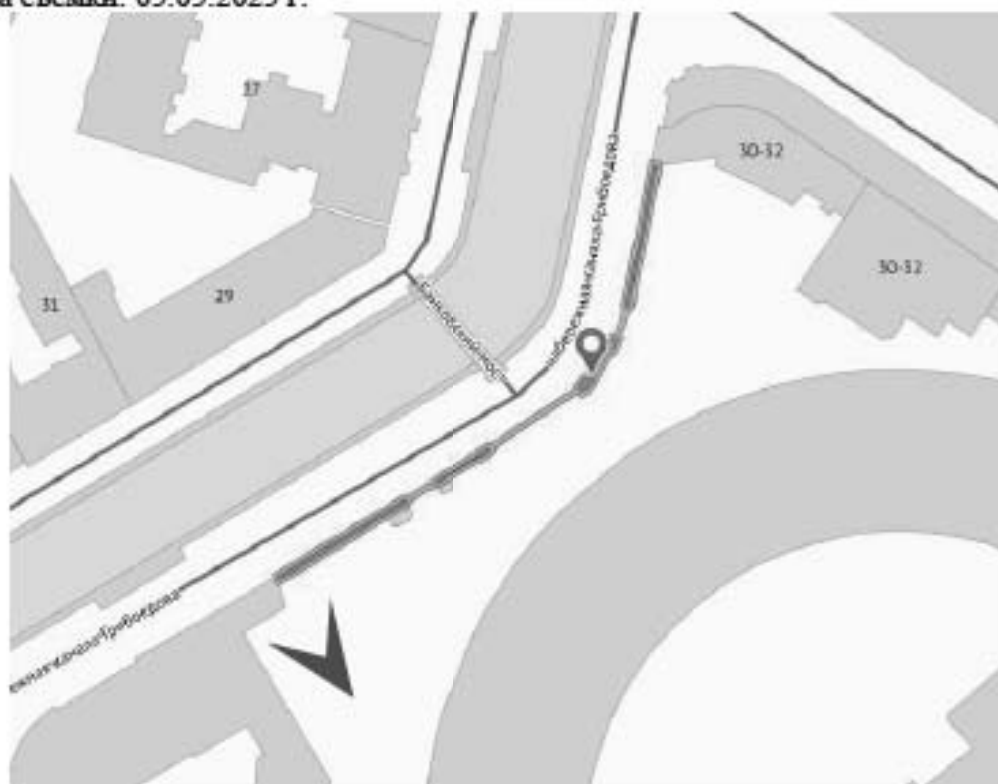
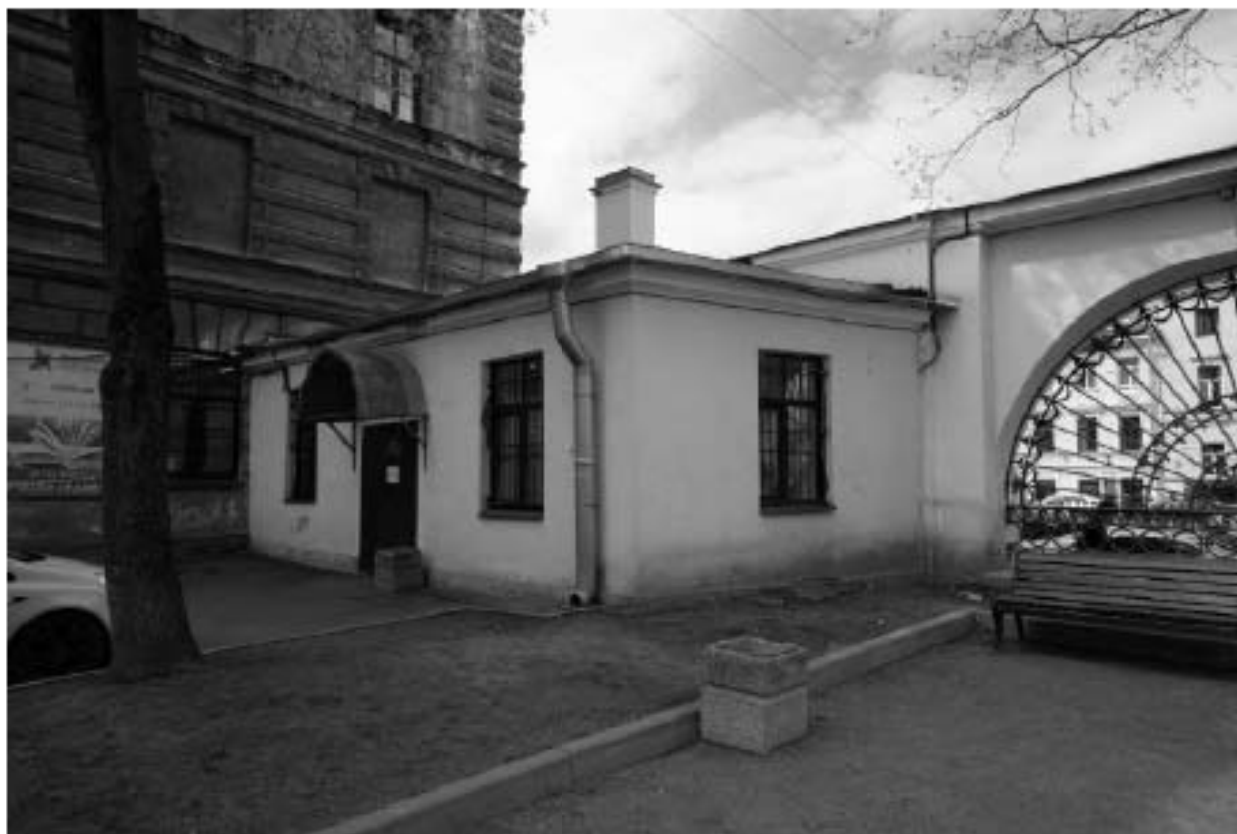
16. Фрагмент западной части юго-восточного фасада объекта культурного наследия федерального значения «Ограда» по адресу: Санкт-Петербург, набережная канала Грибоедова, дом 30-32, литера Д, входящего в состав объекта культурного наследия федерального значения «Банк Ассигнационный». Общий вид южной пристройки к стене ограды (литера Б) с востока.

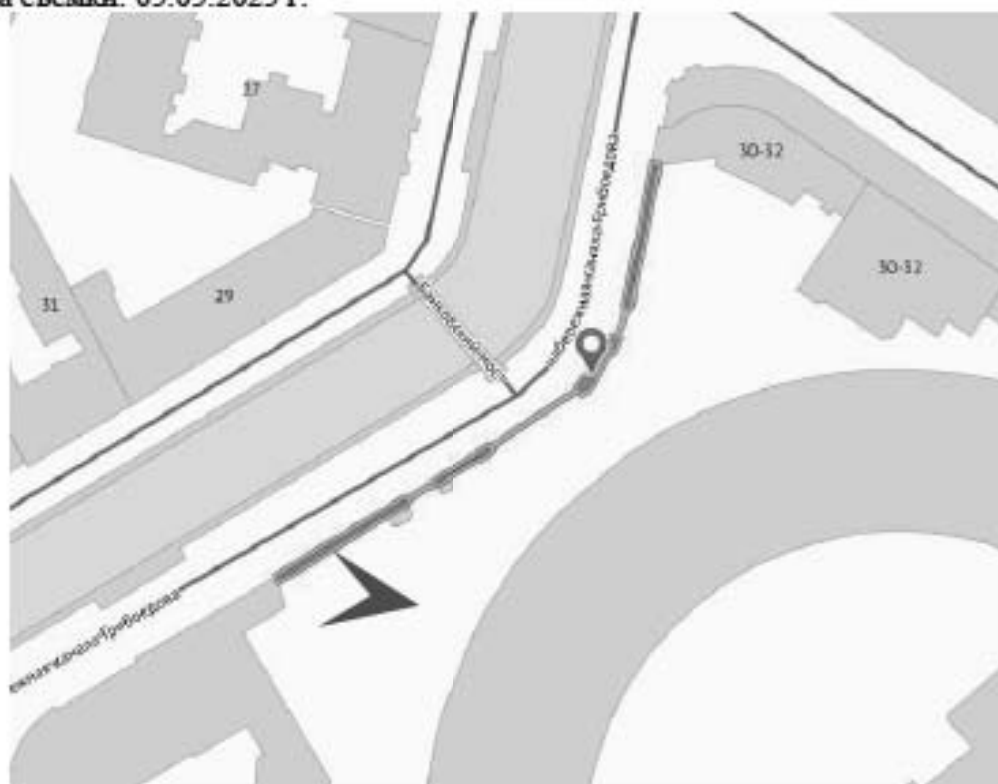
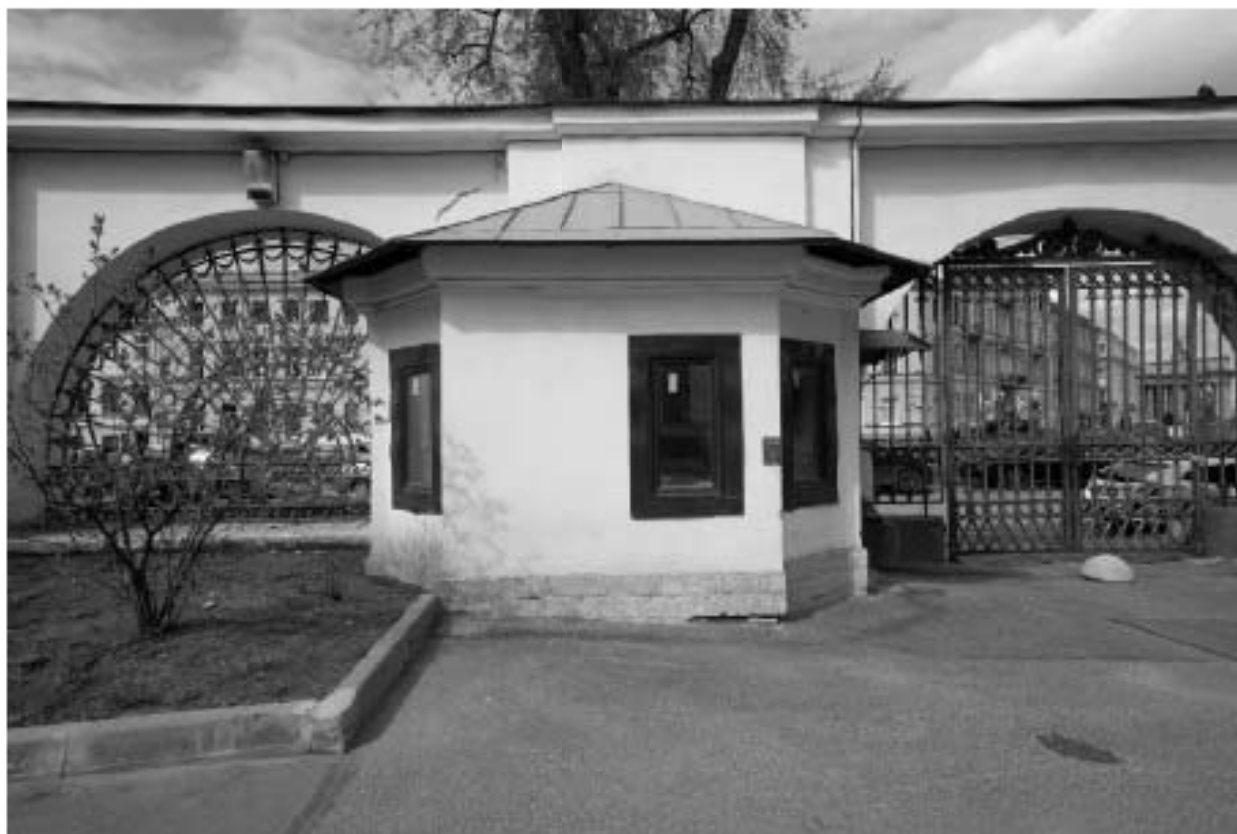
17. Фрагмент западной части юго-восточного фасада объекта культурного наследия федерального значения «Ограда» по адресу: Санкт-Петербург, набережная канала Грибоедова, дом 30-32, литера Д, входящего в состав объекта культурного наследия федерального значения «Банк Ассигнационный». Общий вид пристройки к стене ограды (литера Ю) с юго-востока.

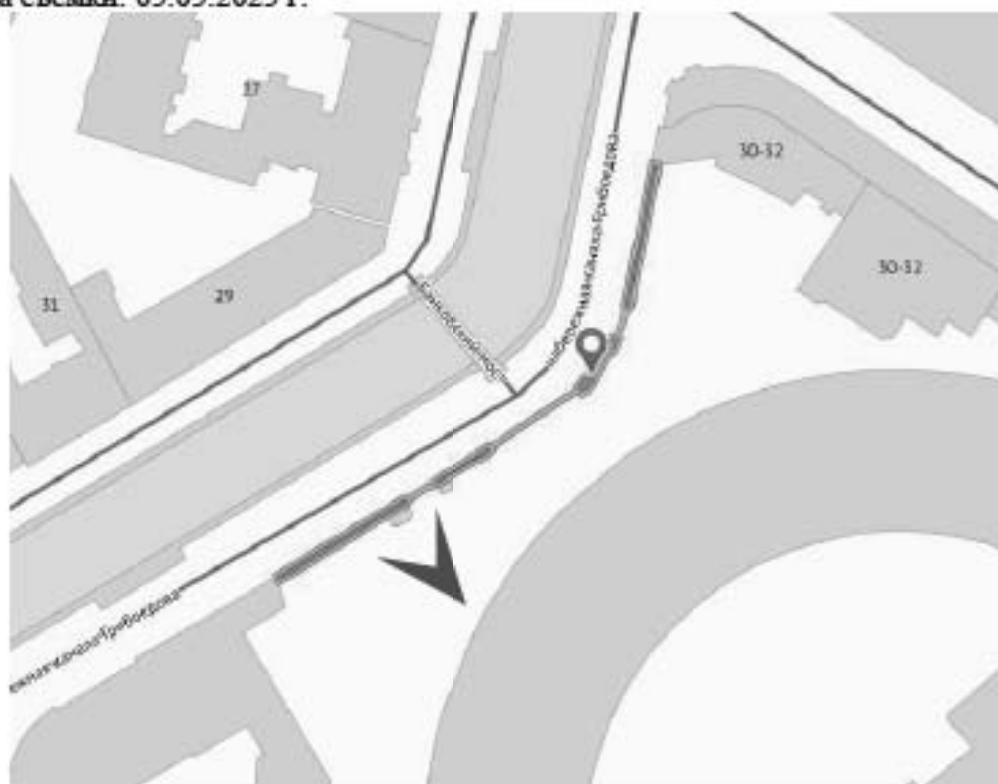
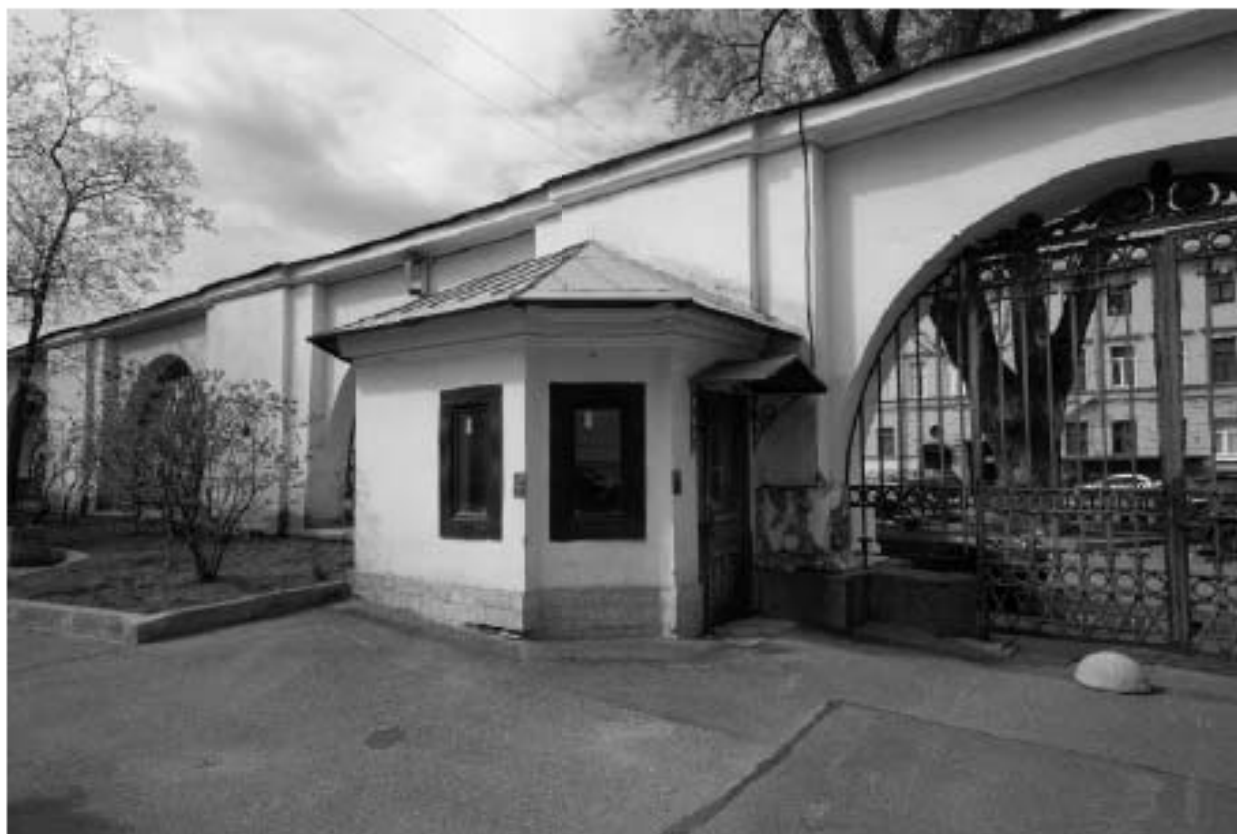
18. Фрагмент западной части юго-восточного фасада объекта культурного наследия федерального значения «Ограда» по адресу: Санкт-Петербург, набережная канала Грибоедова, дом 30-32, литера Д, и фрагмента объекта культурного наследия федерального значения «Сады», входящих в состав объекта культурного наследия федерального значения «Банк Ассигнационный». Общий вид пристройки к стене ограды (литера Ю) с востока.

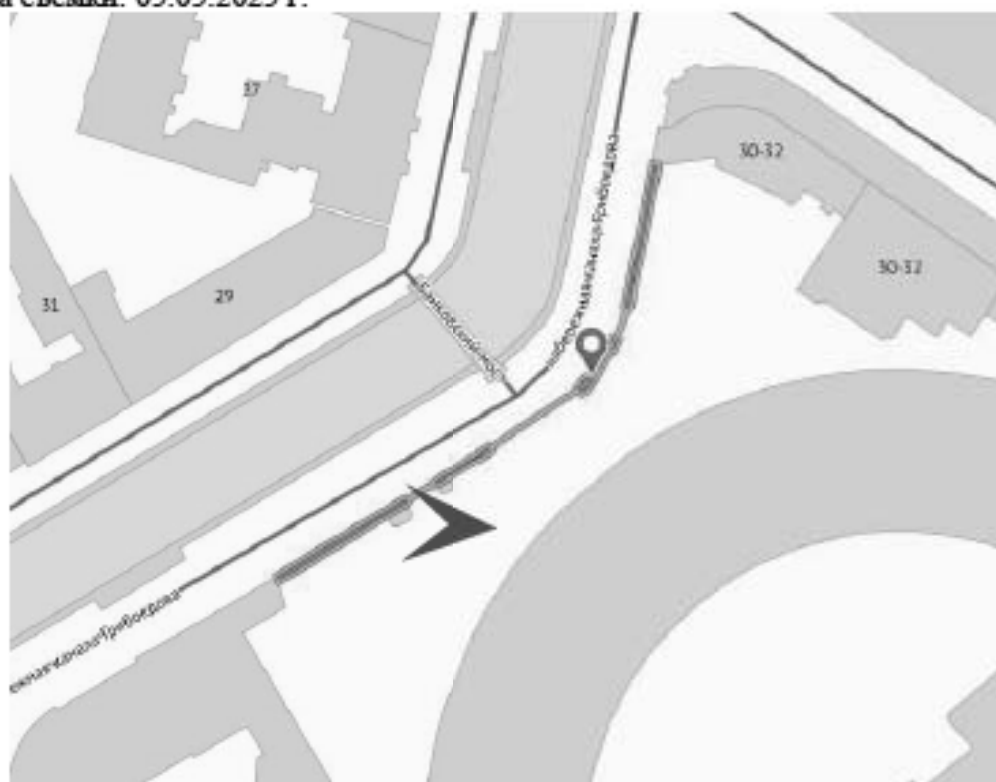
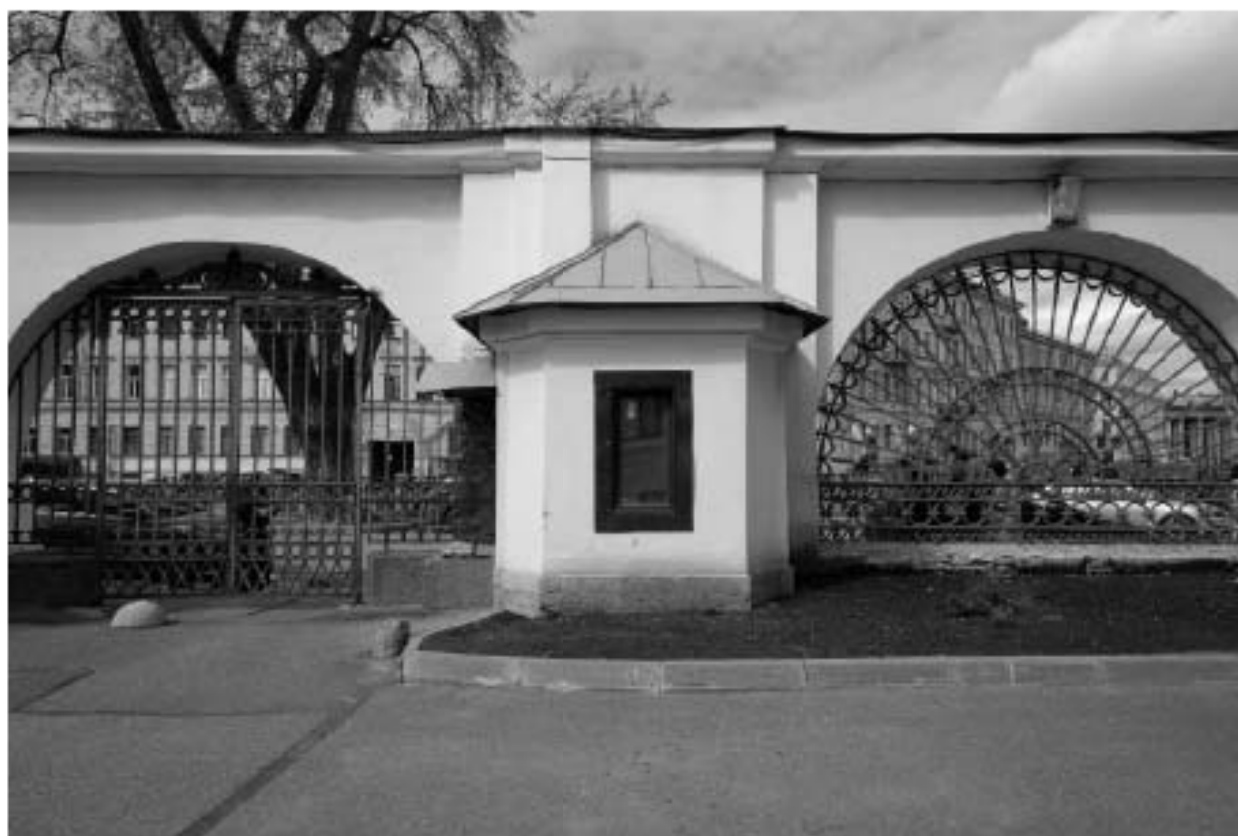
19. Фрагмент западной части юго-восточного фасада объекта культурного наследия федерального значения «Ограда» по адресу: Санкт-Петербург, набережная канала Грибоедова, дом 30-32, литера Д, входящего в состав объекта культурного наследия федерального значения «Банк Ассигнационный». Общий вид пристройки к стене ограды (литера Н) с юго-востока.
