## АКТ

по результатам государственной историко-культурной экспертизы проектной документации на проведение работ по сохранению объектов культурного наследия федерального значения «Ограда» по адресу: Санкт-Петербург, набережная канала Грибоедова, дом 30-32, литера Д, и «Сады», входящих в состав объекта культурного наследия федерального значения «Банк Ассигнационный» по адресу:

г. Санкт-Петербург, набережная канала Грибоедова, д. 30-32 лит. А, К, Д, Садовая ул. 21 (реставрация, приспособление для современного использования и ремонт)» (шифр: 398/24-1-2024), разработанной ООО «Возрождение Петербурга» в 2024-2025 годах, а также

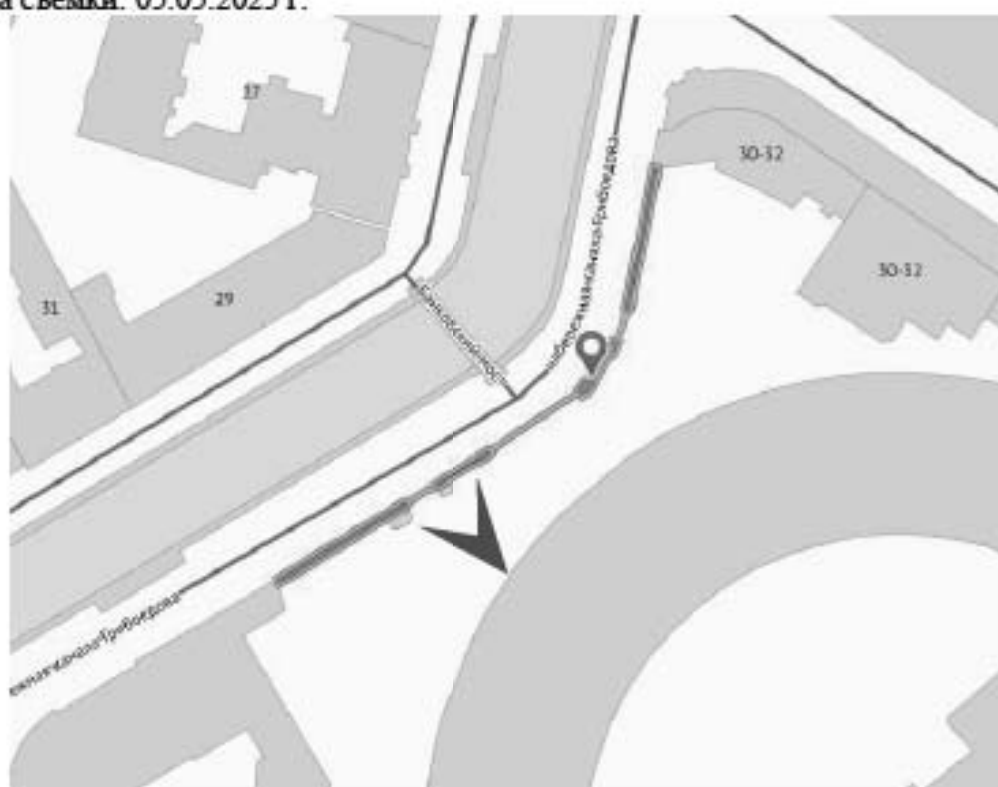
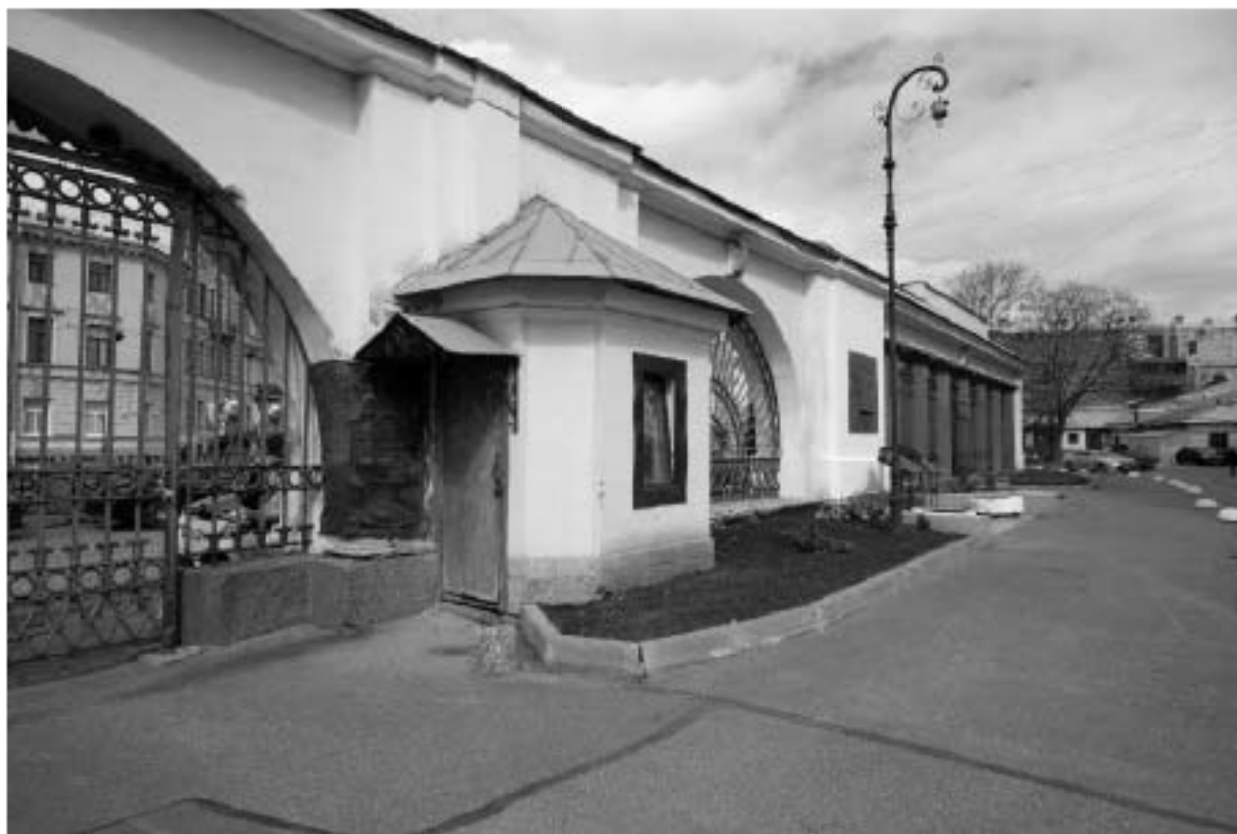
20. Фрагмент западной и центральной частей юго-восточного фасада объекта культурного наследия федерального значения «Отрада» по адресу: Санкт-Петербург, набережная канала Грибоедова, дом 30-32, литера Д, входящего в состав объекта культурного наследия федерального значения «Банк Ассигнационный». Общий вид пристройки к стене ограды (литера Н) с юго-запада. Дата съемки: 05.05.2025 г.

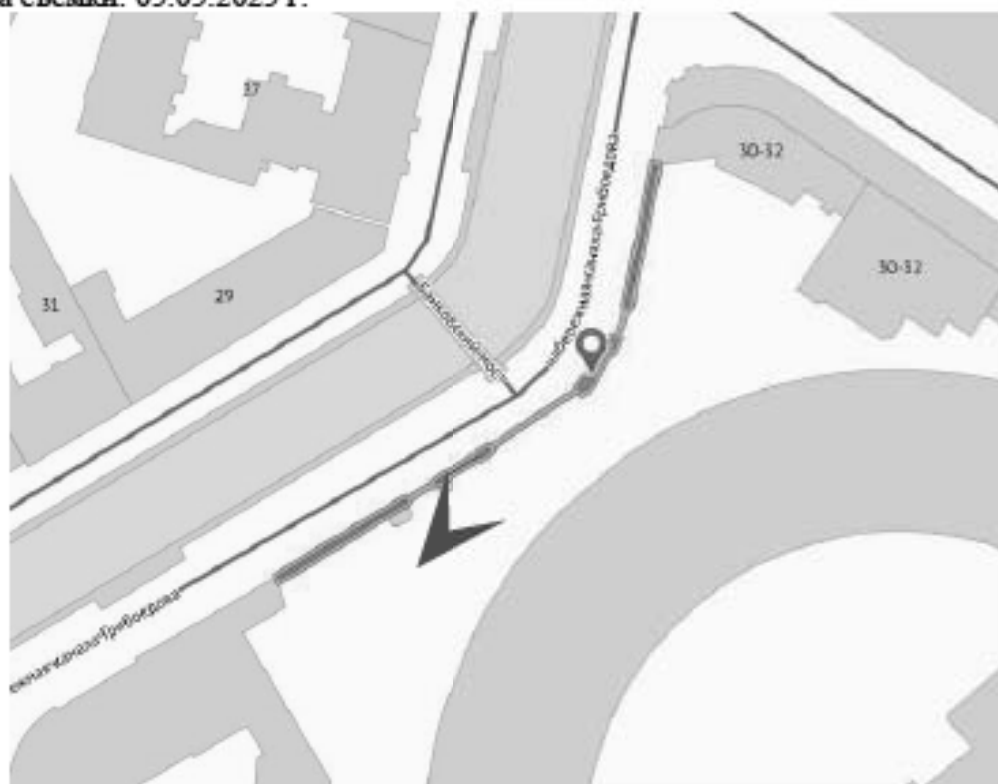
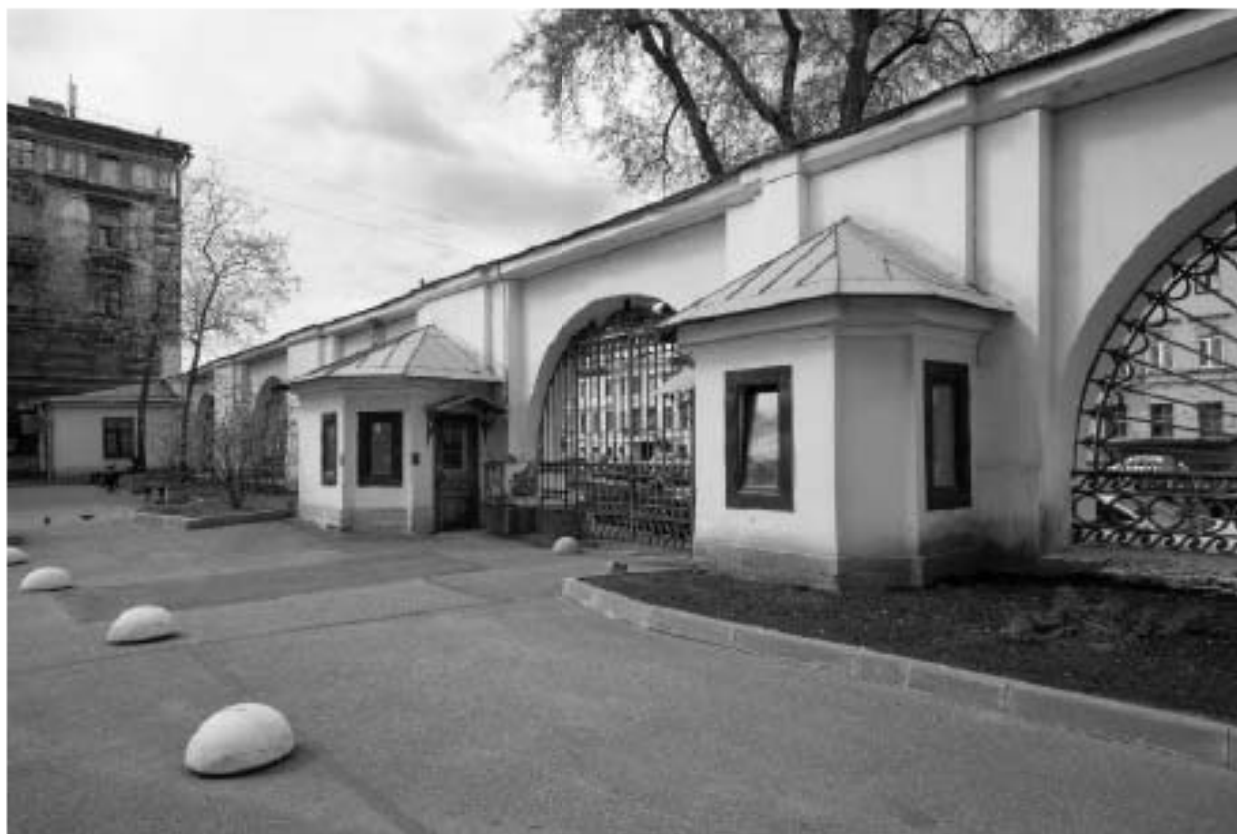
21. Общий вид западной части юго-восточного фасада объекта культурного наследия федерального значения «Ограда» по адресу: Санкт-Петербург, набережная канала Грибоедова, дом 30-32, литера Д и объекта культурного наследия федерального значения «Сад», входящих в состав объекта культурного наследия федерального значения «Банк Ассигнационный» с северо-востока. Пристройки к стене ограды (литера Б, литера Н, литера Ю).

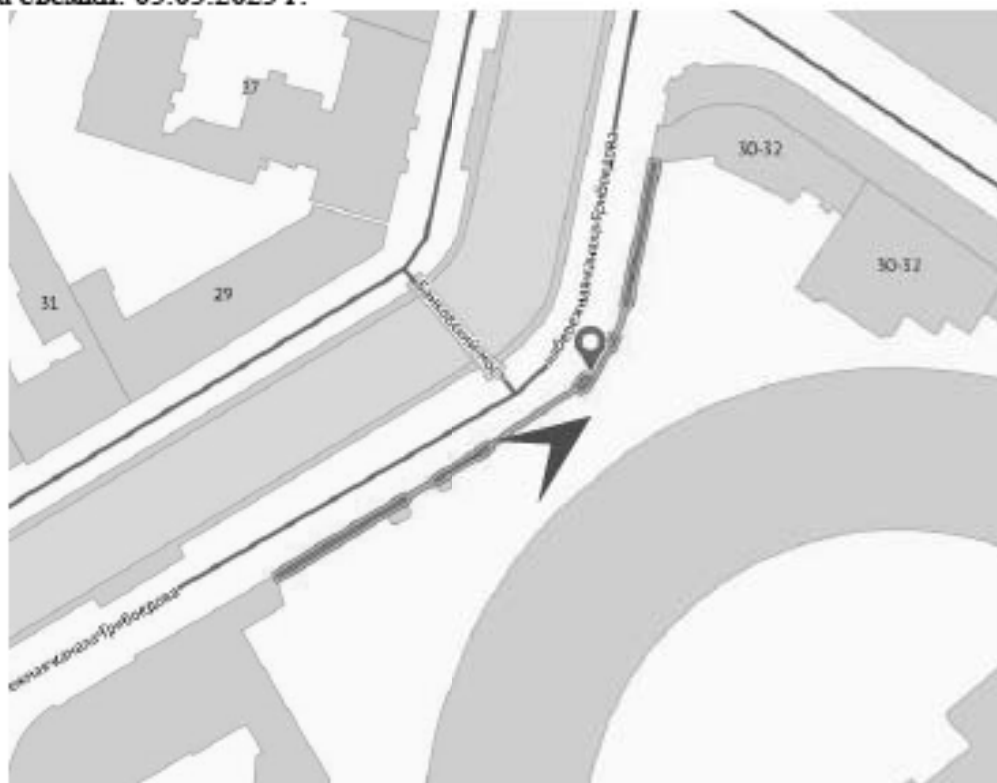
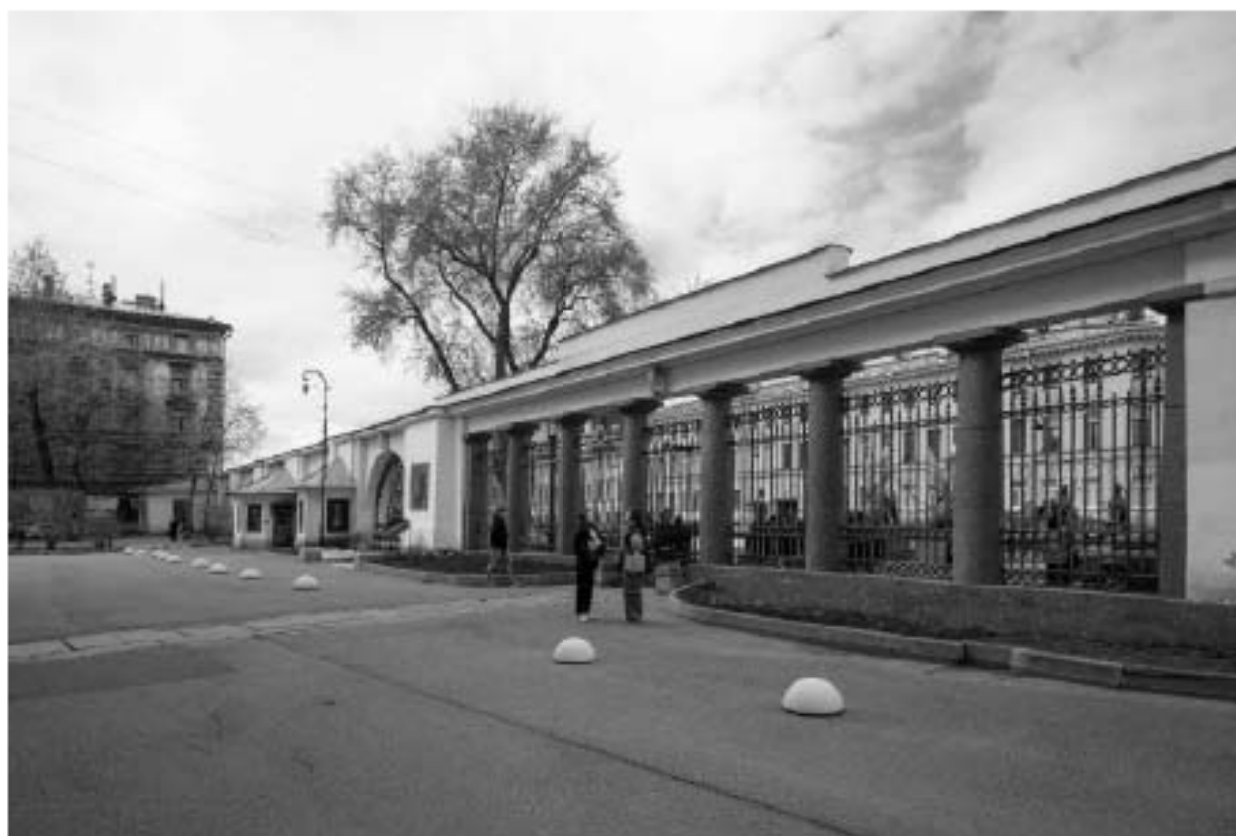
22. Общий вид западной и центральной частей юго-восточного фасада объекта культурного наследия федерального значения «Ограда» по адресу: Санкт-Петербург, набережная канала Грибоедова, дом 30-32, литера Д, входящего в состав объекта культурного наследия федерального значения «Банк Ассигнационный» с северо-востока. Пристройки к стене ограды (литера Б, литера Н, литера Ю).

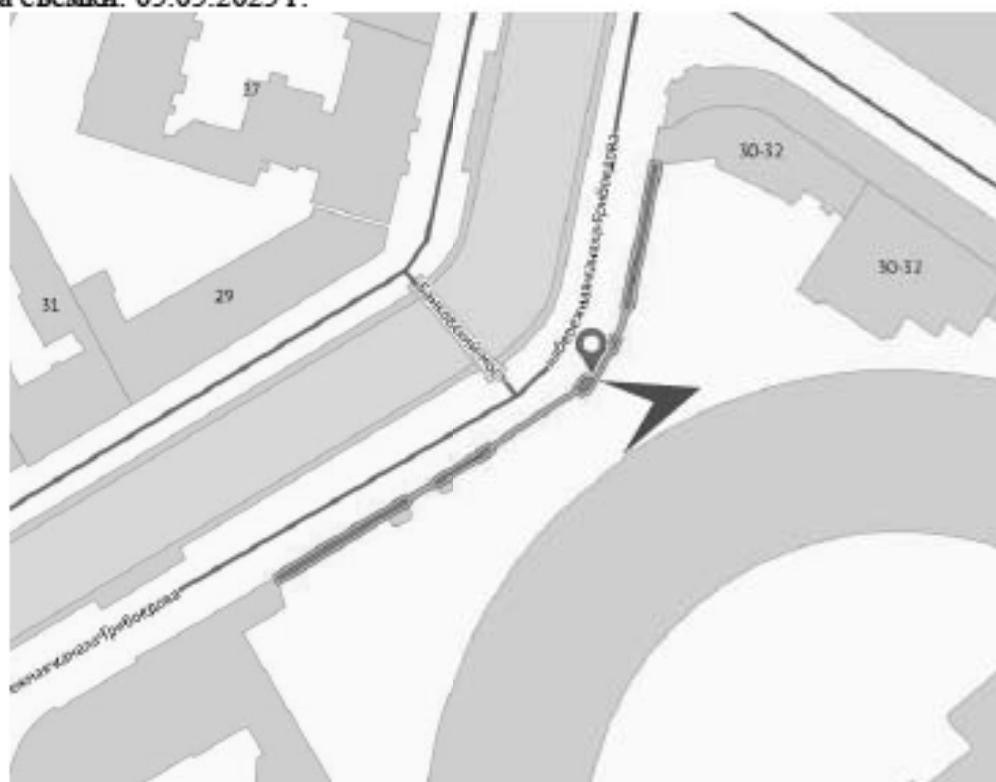
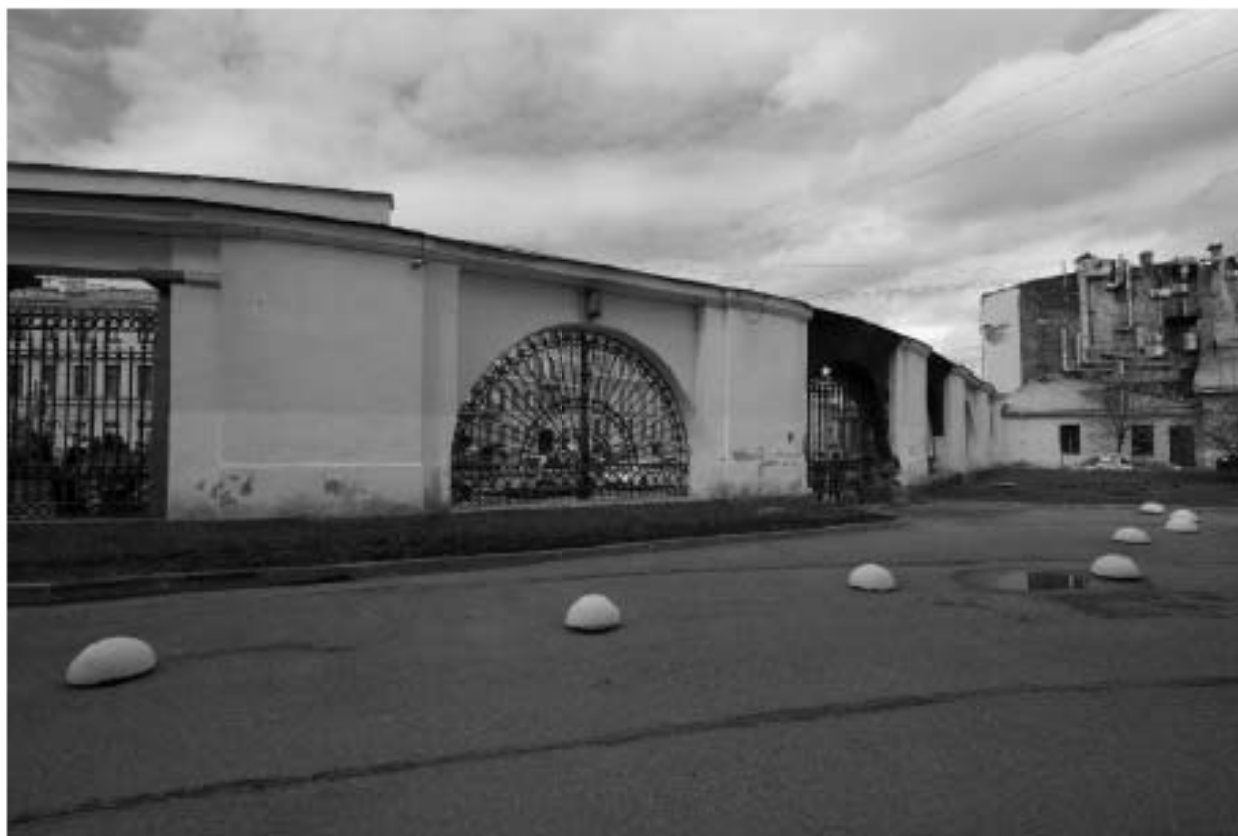
23. Общий вид восточной части юго-восточного фасада объекта культурного наследия федерального значения «Ограда» по адресу: Санкт-Петербург, набережная канала Грибоедова, дом 30-32, литера Д и объекта культурного наследия федерального значения «Сад», входящих в состав объекта культурного наследия федерального значения «Банк Ассигнационный» с юго-запада. Пристройка к стене ограды (литера П).

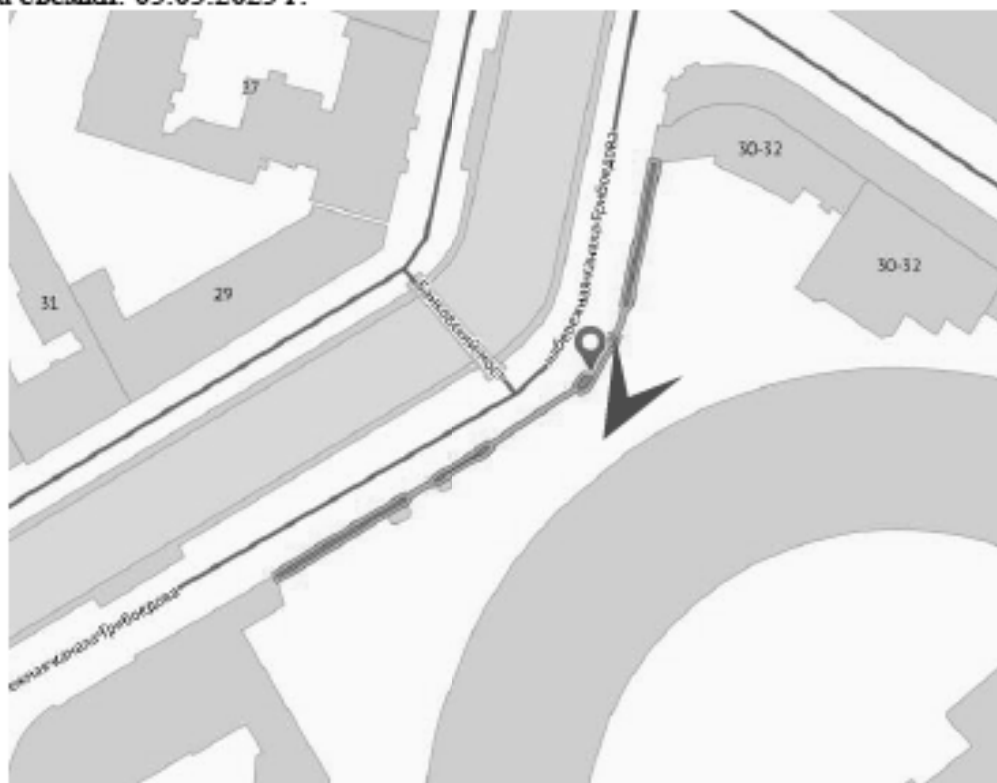
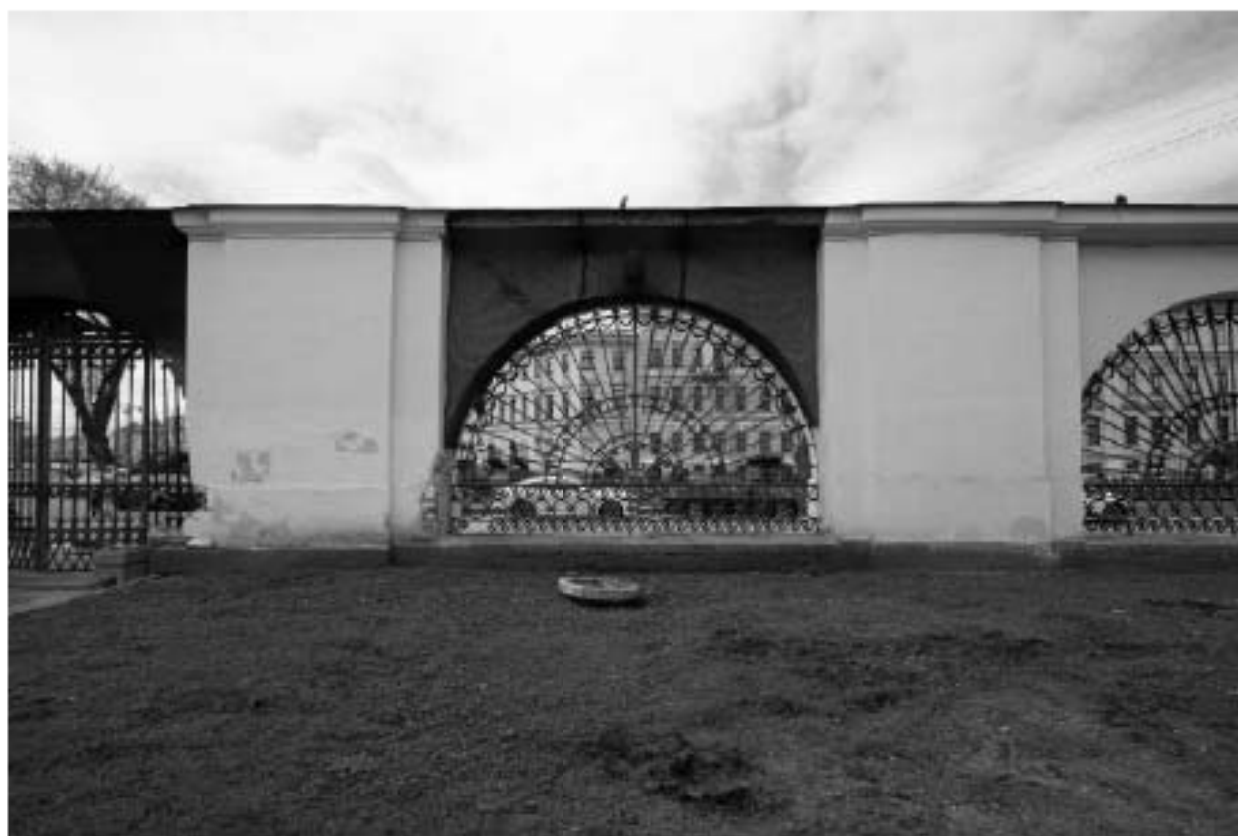
24. Вид на объект культурного наследия федерального значения «Ограда» по адресу: Санкт-Петербург, набережная канала Грибоедова, дом 30-32, литера Д и фрагмента объекта культурного наследия федерального значения «Сад», входящих в состав объекта культурного наследия федерального значения «Банк Ассигнационный» с юго-востока. Оформление юго-восточного фасада ограды (восточная часть).

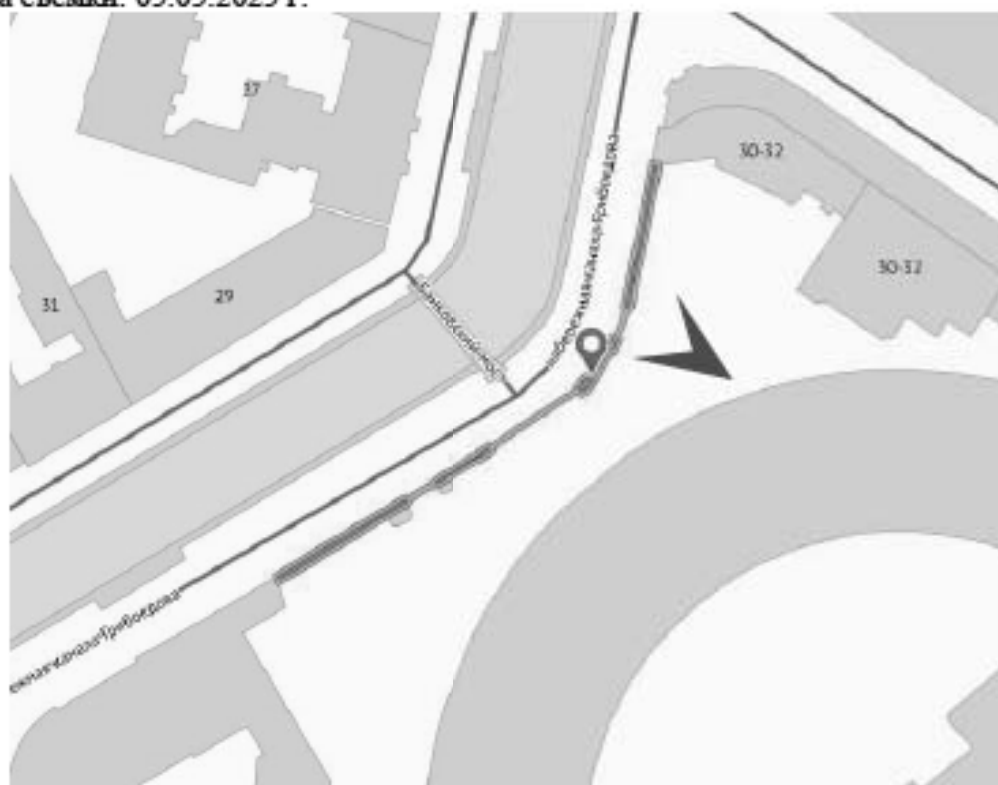
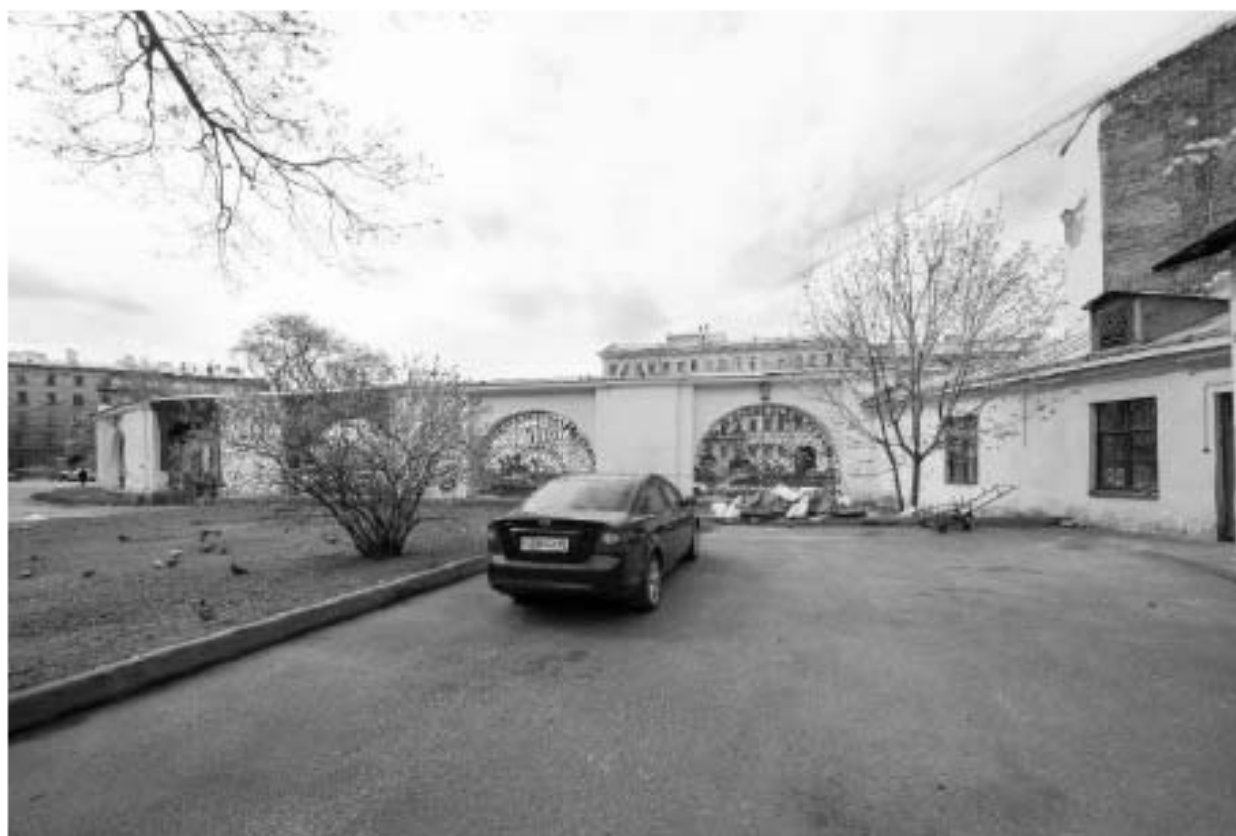
25. Общий вид восточной части юго-восточного фасада объекта культурного наследия федерального значения «Ограда» по адресу: Санкт-Петербург, набережная канала Грибоедова, дом 30-32, литера Д, входящего в состав объекта культурного наследия федерального значения «Банк Ассигнационный» с востока. Пристройка к стене ограды (литера П).

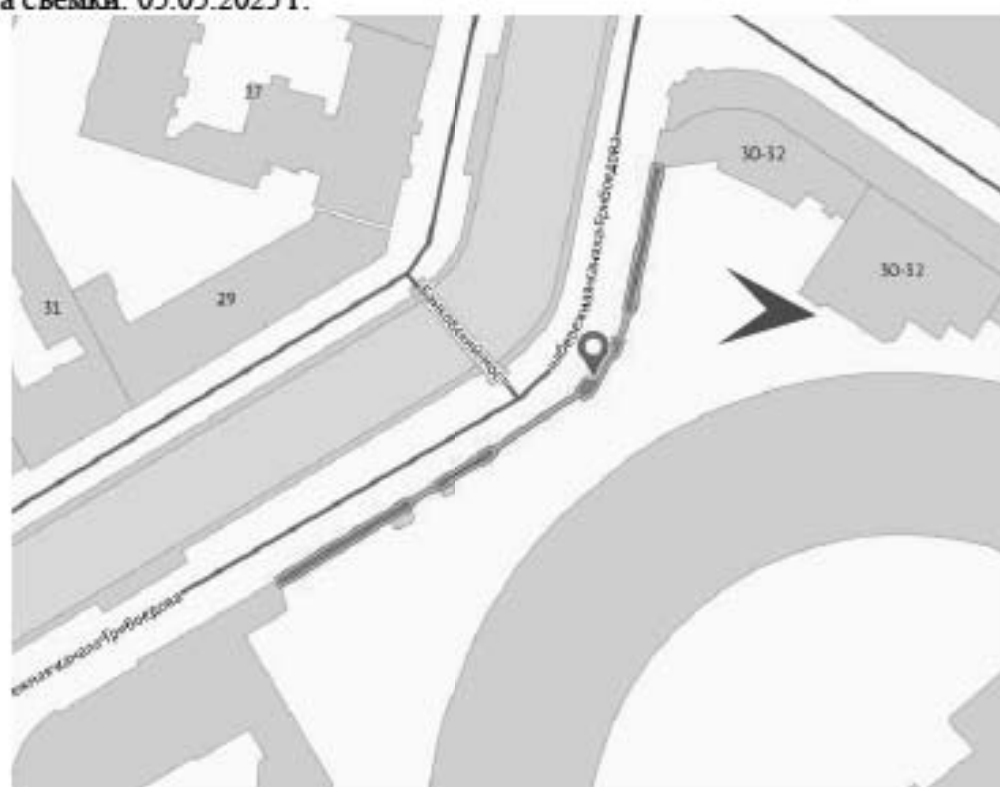
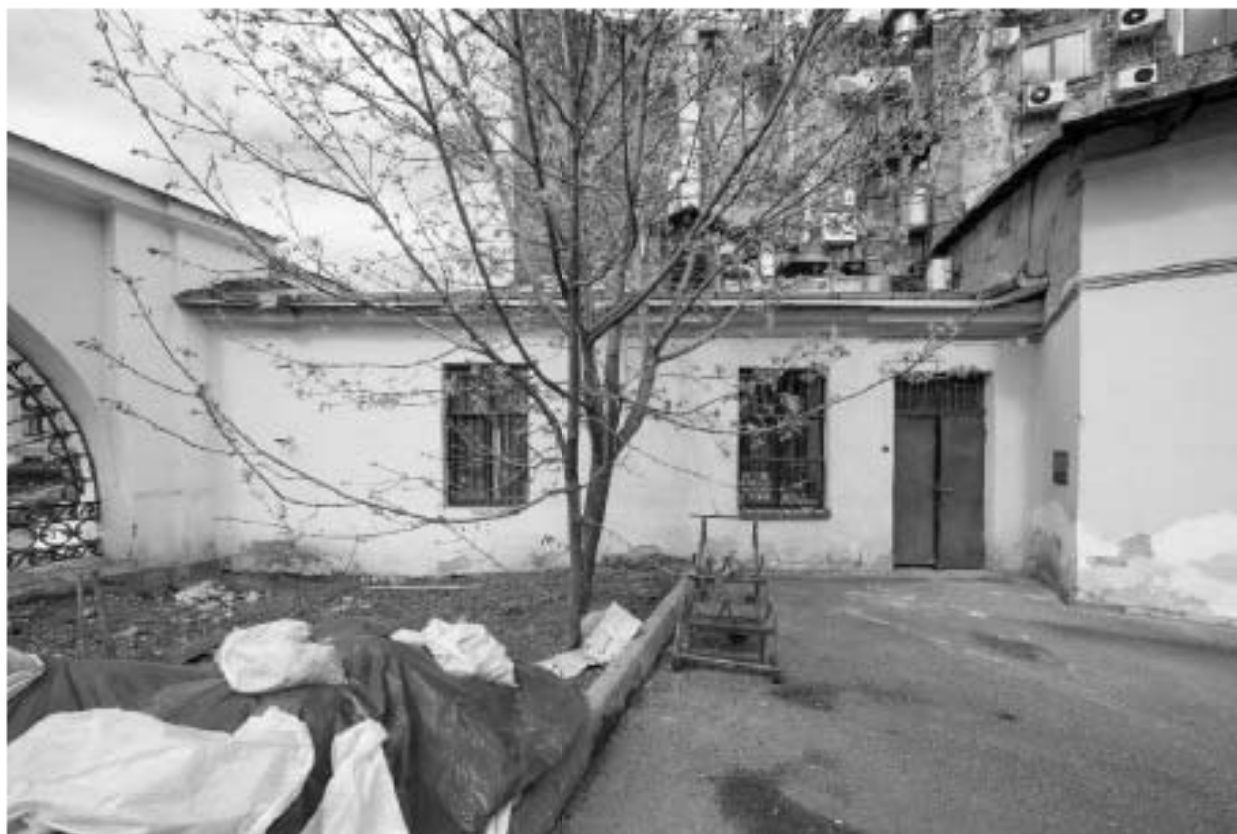
26. Объект культурного наследия федерального значения «Ограда» по адресу: Санкт-Петербург, набережная канала Грибоедова, дом 30-32, литера Д и фрагмента объекта культурного наследия федерального значения «Сады», входящих в состав объекта культурного наследия федерального значения «Банк Ассигнационный» с востока. Общий вид пристройки к стене ограды (литера П) с юго-запада.

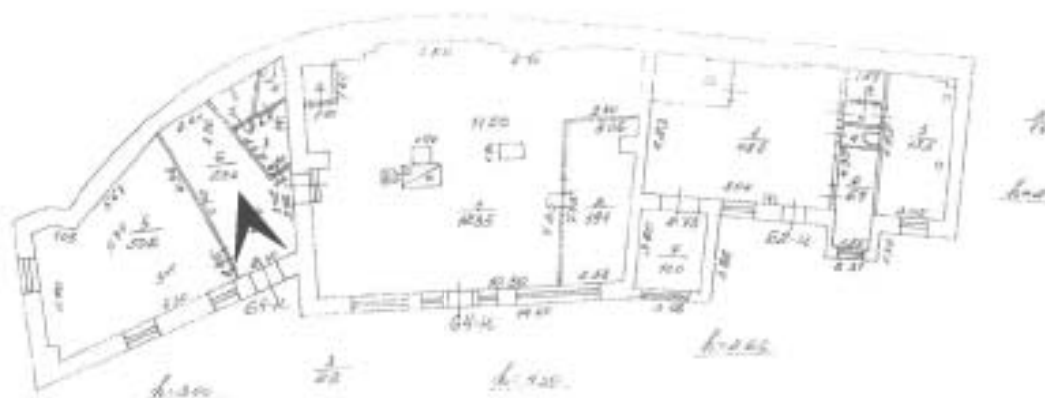
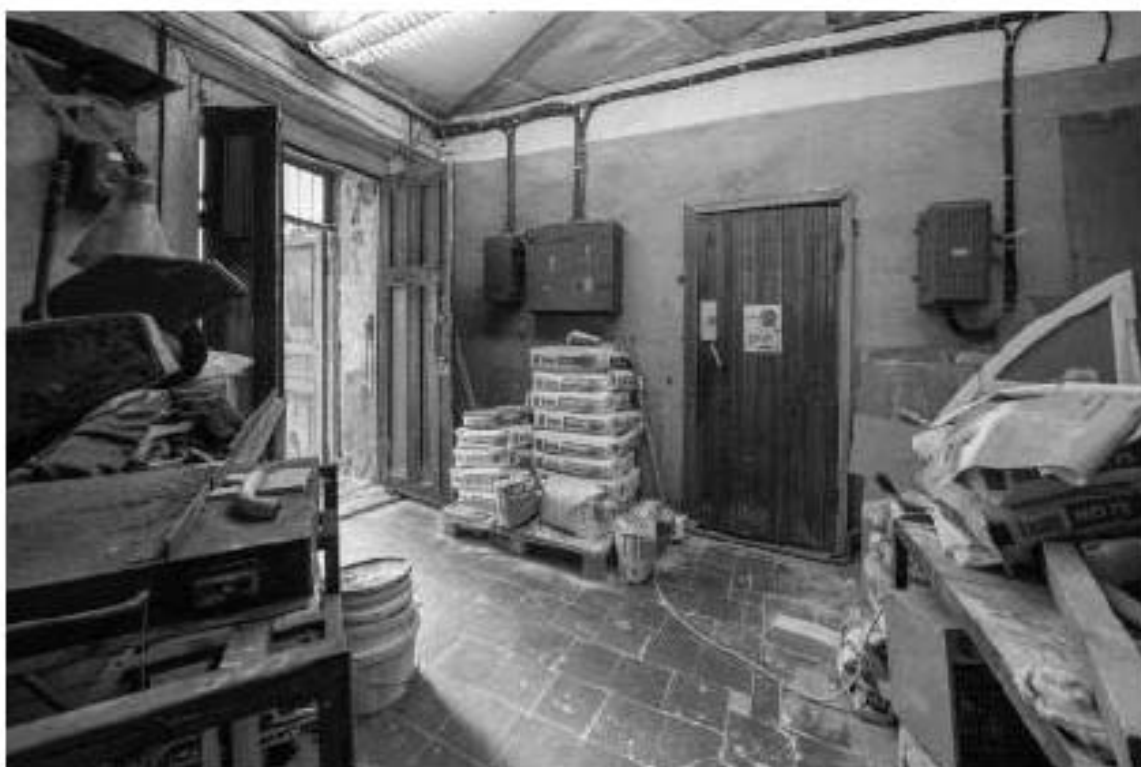
30. Объект культурного наследия федерального значения «Ограда» по адресу: Санкт-Петербург, набережная канала Грибоедова, дом 30-32, литера Д, входящий в состав объекта культурного наследия федерального значения «Банк Ассигнационный» с востока. Пристройки к стене ограды (литера П). Вид на фрагмент помещения с северо-востока.

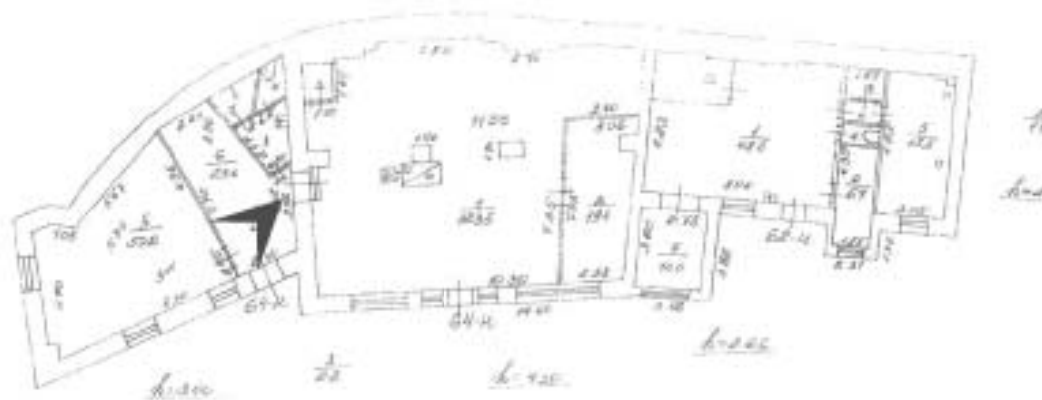
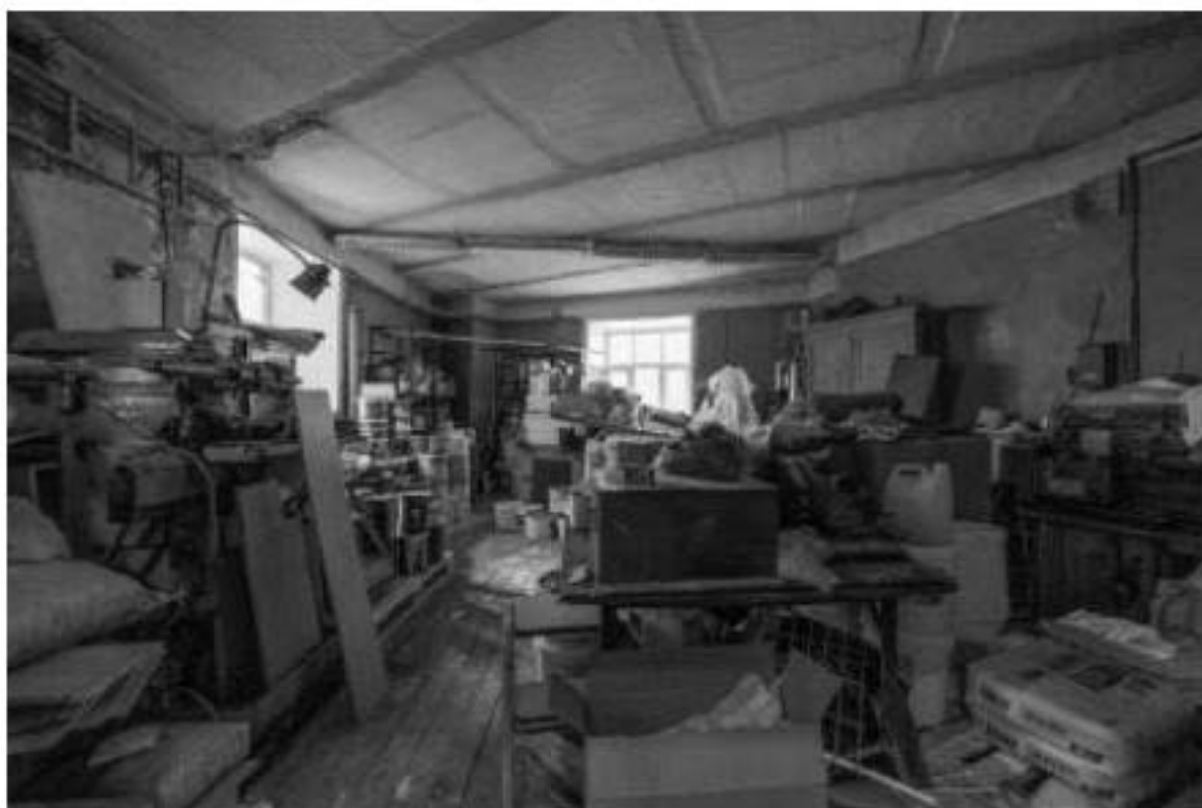
32. Объект культурного наследия федерального значения «Ограда» по адресу: Санкт-Петербург, набережная канала Грибоедова, дом 30-32, литера Д, входящий в состав объекта культурного наследия федерального значения «Банк Ассигнационный» с востока. Пристройки к стене ограды (литера П). Вид на фрагмент помещения с востока.

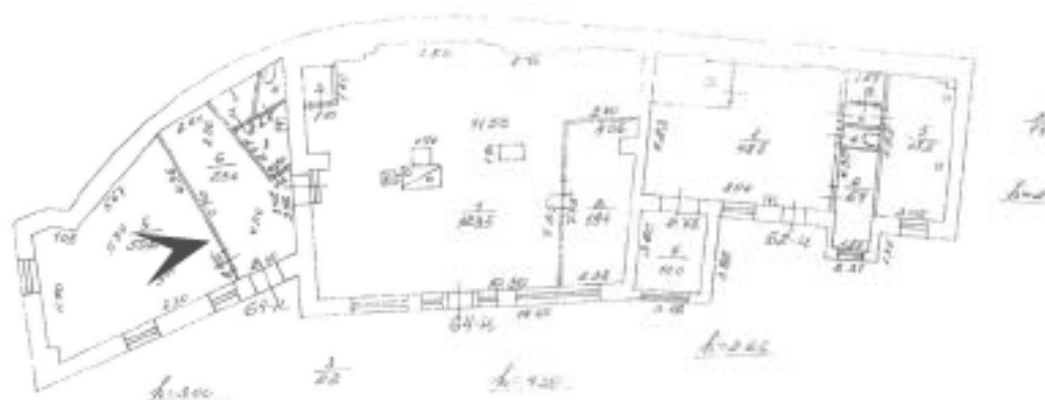
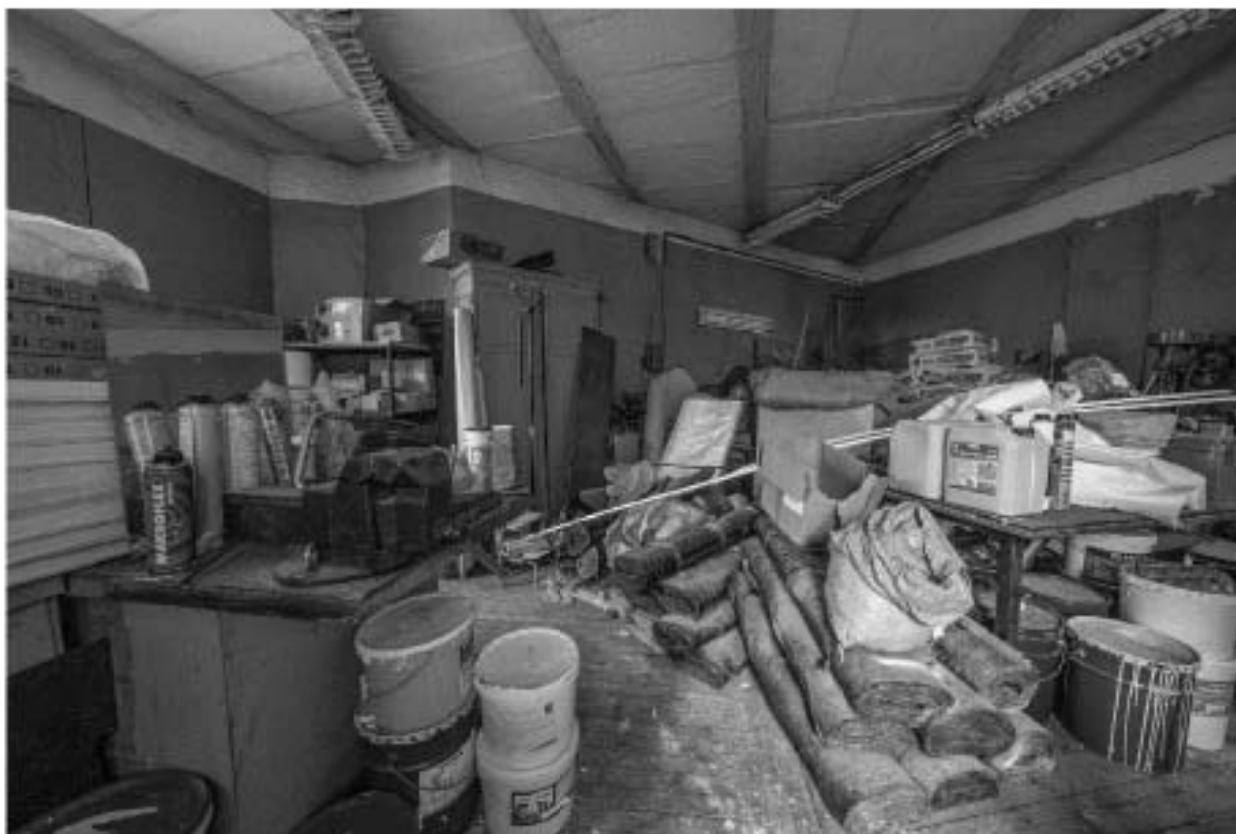
33. Объект культурного наследия федерального значения «Ограда» по адресу: Санкт-Петербург, набережная канала Грибоедова, дом 30-32, литера Д, входящий в состав объекта культурного наследия федерального значения «Банк Ассигнационный» с востока. Пристройки к стене ограды (литера П). Вид на фрагмент помещения с юго-запада.

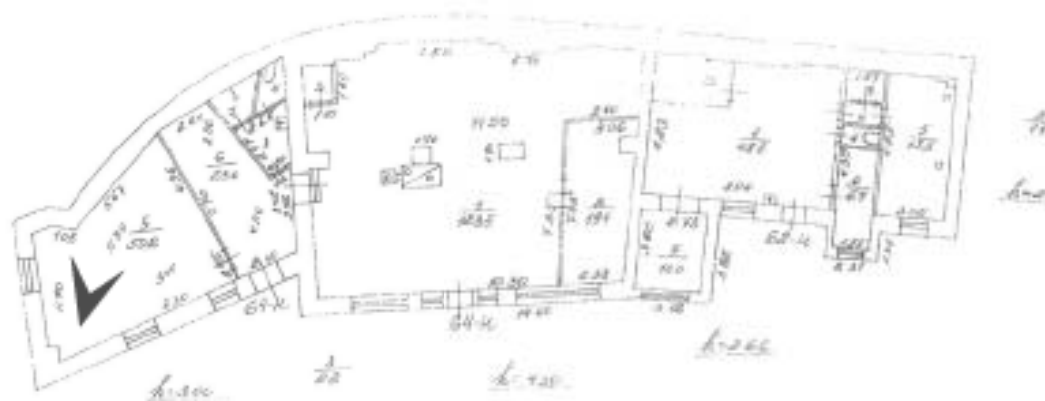
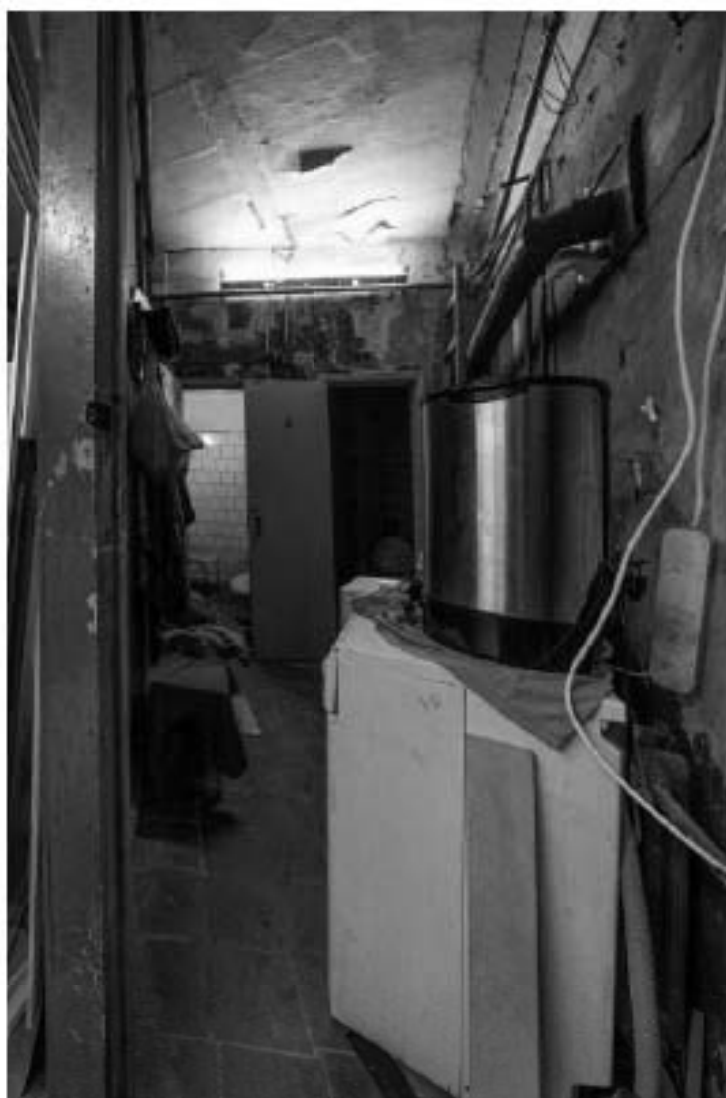
35. Объект культурного наследия федерального значения «Ограда» по адресу: Санкт-Петербург, набережная канала Грибоедова, дом 30-32, литера Д, входящий в состав объекта культурного наследия федерального значения «Банк Ассигнационный» с востока. Пристройки к стене ограды (литера П). Вид на фрагмент помещения с юга.

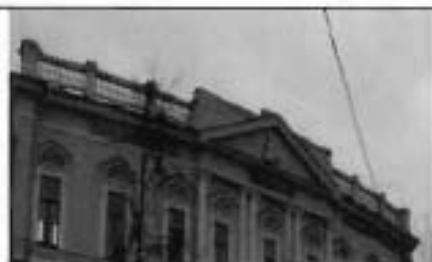
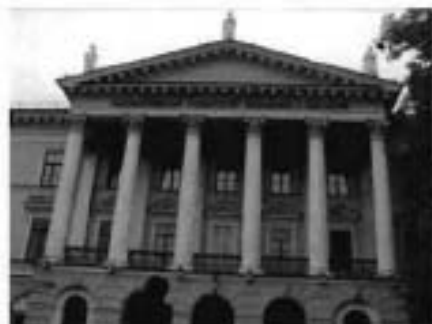
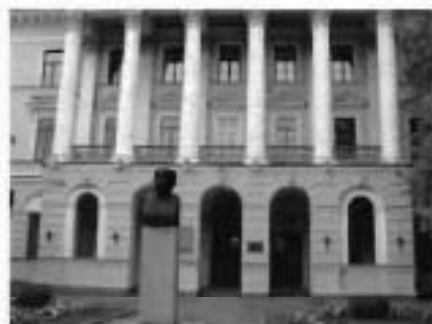
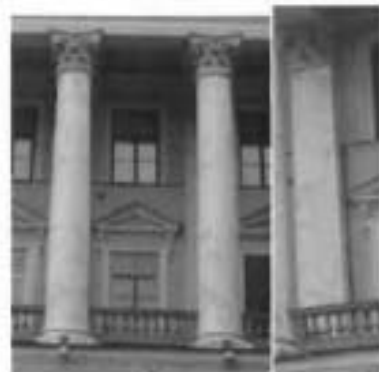
три скульптуры, выполненные из лудостского камня:

– «Фортуна» с рогом изобилия;

– «Сила» с мечом в руке;

– женская фигура в длинном драпированном одеянии;

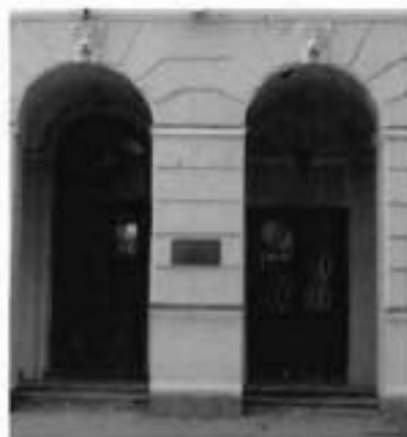
две ниши – местоположение (по 1-й и 5-й осям, в торцах портика), конфигурация (с полуциркульным завершением), оформление (профилированные архивольты, рустованное обрамление, лепные замковые камни в виде львиных маскаронов);

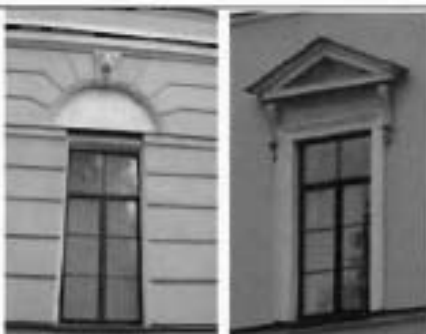
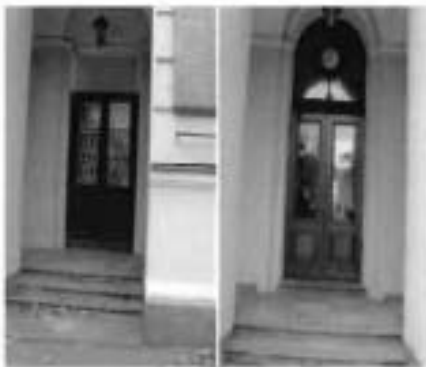
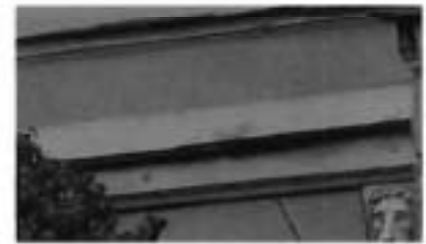
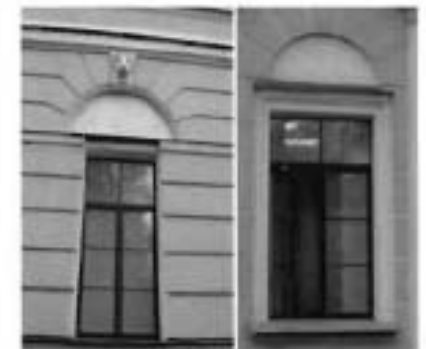
| | | <p>оконные проемы – историческое местоположение, конфигурация (прямоугольной формы), габариты; исторический рисунок оконных заполнений, цвет (цвет тонированного дерева);</p> <p>три дверных проема – местоположение (по 2-4 осям портика), габариты, конфигурация (прямоугольной формы, центральное – с полуциркульным завершением), оформление (профилированные наличники, филенки с полуциркульным завершением над перемычками дверных проемов по 2-й и 4-й осям);</p> <p>дверное заполнение – местоположение, габариты, конфигурация (прямоугольное; центральное дверное заполнение – с остекленной фрамугой с полуциркульным завершением), конструкция (двухстворчатое, полусветлое, с профилированными филенками в нижнем уровне), материал (массив дуба), цвет (цвет тонированного дерева);</p> <p>профилированный карниз между 1-м и 2-м этажами;</p> <p>подоконная тяга под оконными проемами 2-го этажа;</p> <p>профилированная тяга под оконными проемами 3-го этажа;</p> <p>оформление оконных проемов 1-го этажа – руст, профилированные наличники, филенки с полуциркульным завершением, стилизованные замковые камни с лепными львиными маскаронами;</p> <p>оформление оконных проемов 2-го этажа – профилированные наличники, треугольные сандрики на лепных</p> | |

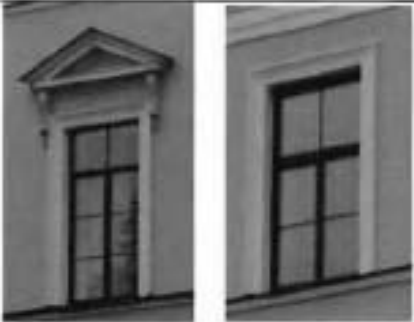
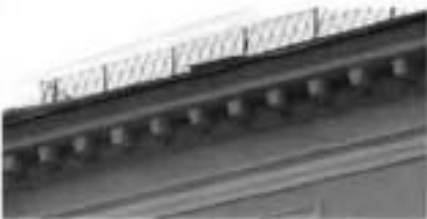
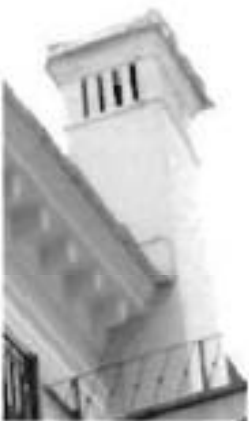
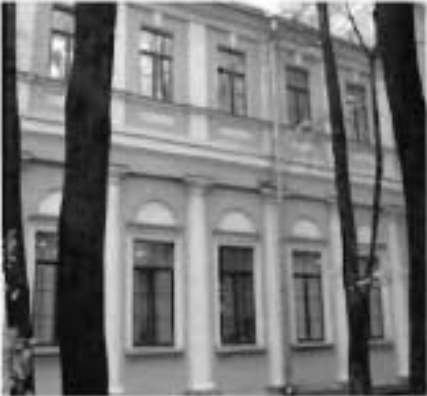
| | | <p>кронштейнах;</p> <p>оформление оконных проемов 3-го этажа - профилированные наличники;</p> <p>профилированная тяга над оконными проемами 3-го этажа;</p> <p>венчающий профилированный карниз с дентикулами;</p> <p>две угловые башенки - кампанылы – местоположение, габариты, конфигурация;</p> <p>лицевые фасады флигелей (по Садовой ул.);</p> <p>профилированный карниз, фриз с горизонтальными прямоугольными филёнками между 1-м и 2-м этажами, полуколонны тосканского ордера в простенках между оконными проемами 1-го этажа, лопатки в простенках между оконными проемами 2-го этажа,</p> <p>оконные проемы – историческое местоположение, конфигурация (прямоугольной формы), габариты;</p> <p>исторический рисунок оконных заполнений, цвет (цвет тонированного дерева);</p> | |

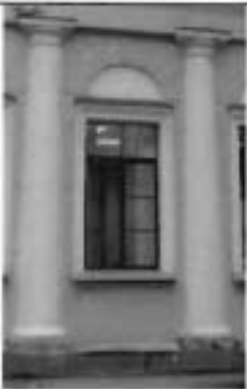
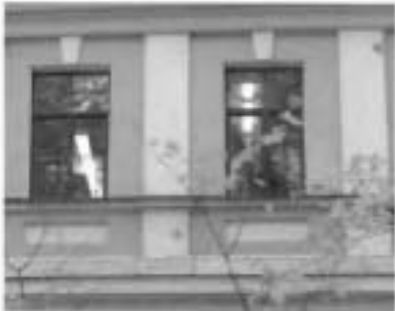
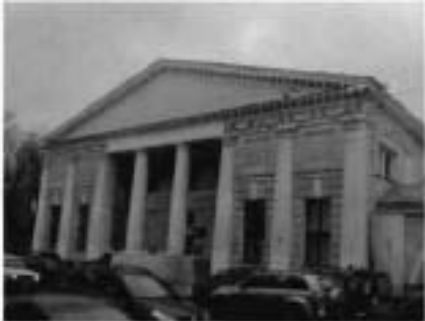
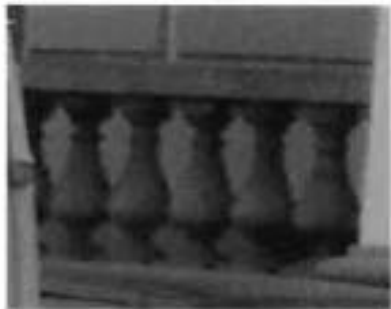
| | | <p>оформление оконных проемов 1-го этажа - профилированные наличники, филенки с полуциркульным завершением, клинчатый руст над оконными перемычками;</p> <p>оформление оконных проемов 2-го этажа - стилизованные замковые камни;</p> <p>венчающий профилированный карниз;</p> <p>два портика - местоположение (торцы флигелей по Садовой ул.), габариты, конфигурация;</p> <p>оформление - две колонны тосканского ордера - местоположение, габариты, конфигурация, материал (кирпич), шесть пилястр тосканского ордера - местоположение, конфигурация, габариты;</p> <p>ограждение - местоположение, габариты, конфигурация (в виде балюстрады);</p> | |

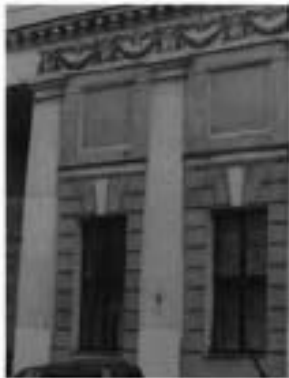
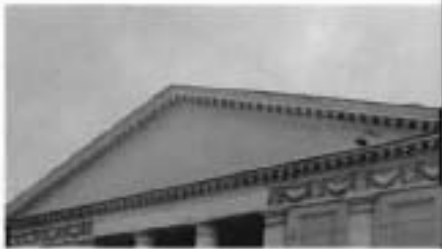
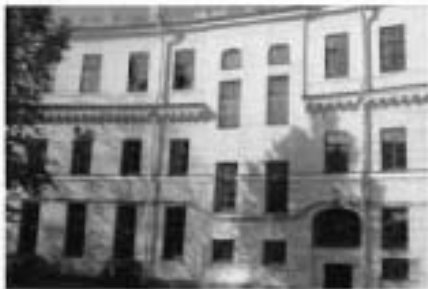
| | | <p>дверной проем - местоположение (по центральным осям портиков), габариты, конфигурация (прямоугольной формы);</p> <p>дверное заполнение - местоположение, габариты, конструкция (двухстворчатое, глухое), оформление (филенки с бриллиантовым рустом, пояском из катушек по периметру), материал (массив дуб), цвет (натурального дерева);</p> <p>оконные проемы - историческое местоположение, конфигурация (прямоугольной формы), габариты; исторический рисунок оконных заполнений, цвет (тонируемого дерева); оформление оконных проемов 1-го этажа - руст, стилизованные замковые камни; профилированные прямоугольные ниши - местоположение (в уровне 2-го этажа), габариты;</p> <p>лепной фриз с орнаментом из провисающих гирлянд, лент и букраниев; венчающий выносной профилированный карниз с сухариками;</p> <p>треугольный фронтон с внутренним профилированным карнизом, оформленным сухариками;</p> <p>дворовые фасады:</p> <p>северный дворовый фасад:</p> <p>материал и характер отделки цоколя - гранитная плита с вальском; материал и характер отделки фасада - кирпичный руст в уровне 1-3-го этажей;</p> | |
