## АКТ

по результатам государственной историко-культурной экспертизы проектной документации на проведение работ по сохранению объектов культурного наследия федерального значения «Ограда» по адресу: Санкт-Петербург, набережная канала Грибоедова, дом 30-32, литера Д, и «Сады», входящих в состав объекта культурного наследия федерального значения «Банк Ассигнационный» по адресу:

г. Санкт-Петербург, набережная канала Грибоедова, д. 30-32 лит. А, К, Д, Садовая ул. 21 (реставрация, приспособление для современного использования и ремонт)» (шифр: 398/24-1-2024), разработанной ООО «Возрождение Петербурга» в 2024-2025 годах, а также

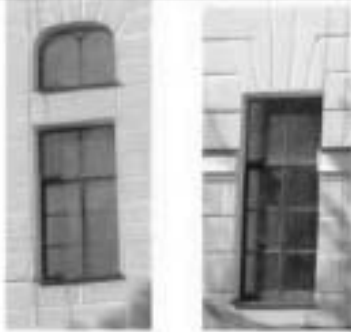
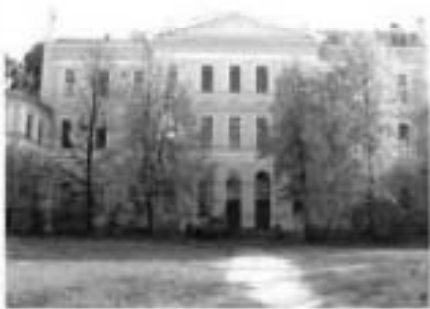
| | | <p>оконные проемы – историческое местоположение, конфигурация (прямоугольной формы, с пологим завершением), габариты; исторический рисунок оконных заполнений, цвет (тонирующего дерева); оформление оконных проемов в уровне 1-3-го этажей – руст, в том числе клинчатый руст (над оконными перемычками);</p> <p>профилированная тяга под оконными проемами 2-го этажа;</p> <p>выносной профилированный карниз с сухариками между 2-м и 3-м этажами;</p> <p>венчающий профилированный карниз;</p> <p>южный дворовый фасад:</p> <p>материал и характер отделки цоколя – путиловская плита с явником;</p> <p>материал и характер отделки фасада – линейный и клинчатый руст в уровне 1-го этажа; гладкая штукатурка в уровне 2-3-го этажей; лопатки в уровне 2-го этажа флигелей;</p> | |

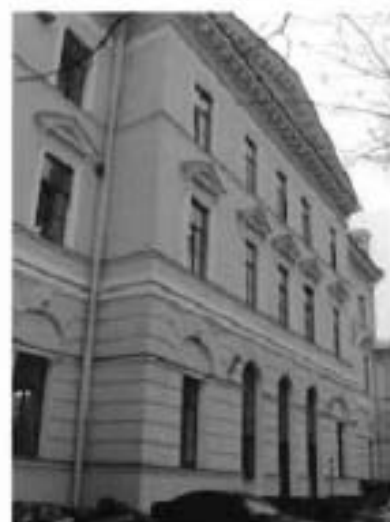
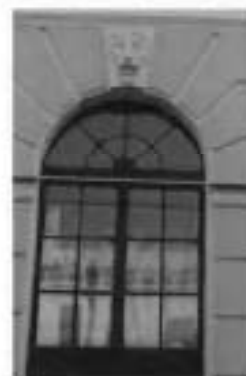
оформление оконных проемов 1-го  
этажа - рустованное обрамление, ниши  
с полуциркульным завершением над  
оконными перемычками,  
стилизованные замковые камни с  
лепными львиными маскаронами;  
оформление оконных проемов 2-го  
этажа - профилированные наличники,  
треугольные сандрики на лепных  
кронштейнах;  
оформление оконных проемов 3-го  
этажа – профилированные наличники;

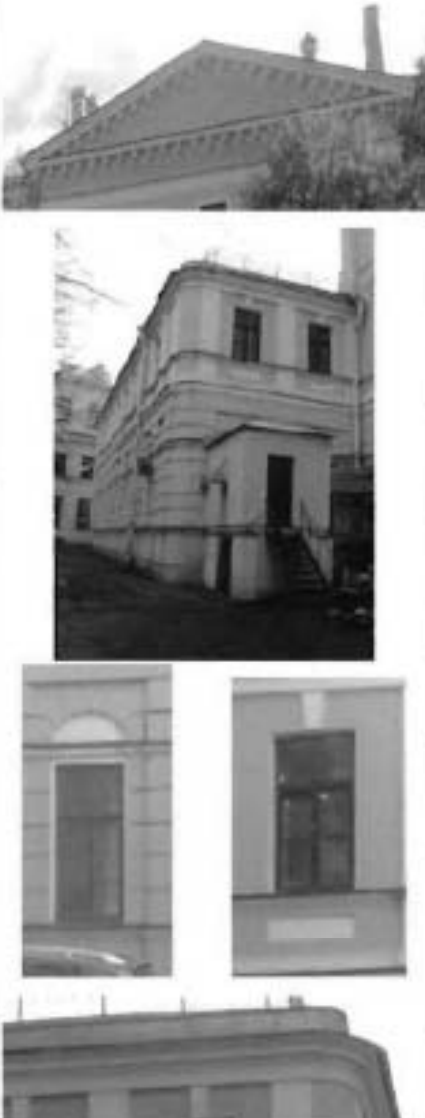
| | | <p>венчающий выносной профилированный карниз с сухариками; треугольный фронтон с внутренним профилированным карнизом и сухариками;</p> <p>боковые флигели:</p> <p>профилированная тяга между 1-м и 2-м этажами;<br/> профилированная тяга под оконными проемами 2-го этажа;<br/> профилированная тяга над оконными перемычками 3-го этажа;<br/> фриз с горизонтальными штукатурными филёнками между 1-м и 2-м этажами;</p> <p>оформление оконных проемов 1-го этажа - профилированные наличники, ниши с полуциркулярным завершением;<br/> оформление оконных проемов 2-го этажа - стилизованные замковые камни;</p> <p>венчающий профилированный карниз.</p> | |

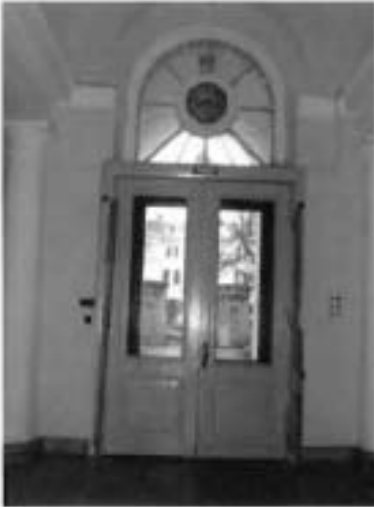
| 6 | <p>Декоративно-художественная отделка интерьеров:</p> | <p>тамбур парадного входа (помещение 27-Н):</p> <p>исторические местоположение, габариты, конфигурация, конструкция (стоечная, с верхним плоским перекрытием), материал (массив дуба), оформление стен тамбура (профилированные филёнки);<br/> дверное заполнение - местоположение, габариты, конструкция (двухстворчатое, полусветлое, с остекленной фрамугой), оформление (профилированные филёнки, радиальный рисунок остекления фрамуги), материал (массив дуба);</p> | |

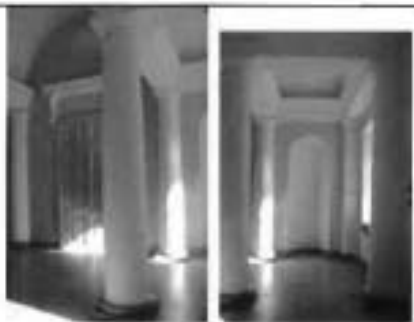
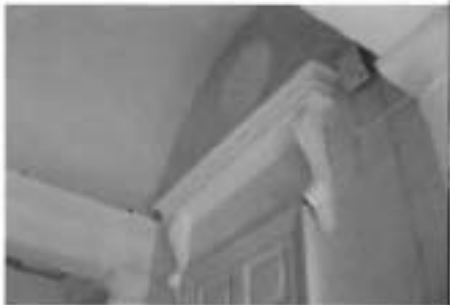
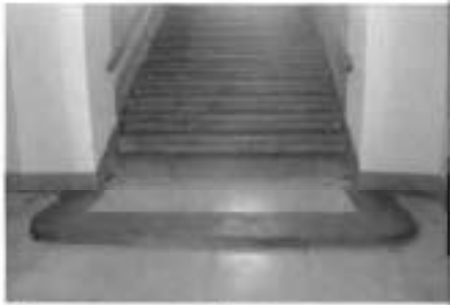
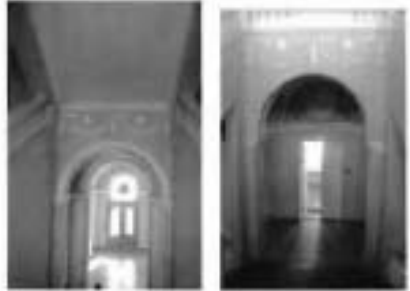
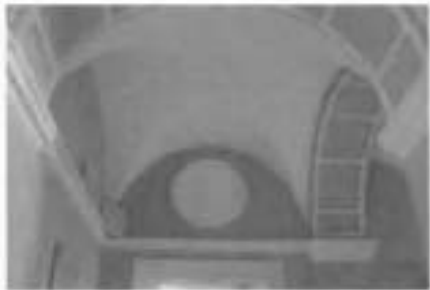
| | | <p>вестибюль (помещение 27-Н(2)): историческое местоположение, габариты; оформление плафона – выносной штукатурный профилированный карниз; оформление стен – четыре ниши с полуциркульным завершением, два десюдепорта в виде контррельефных медальонов, лепные прямые профилированные сандрики на кронштейнах (над северным и южным дверными проемами);</p> <p>северный и южный дверные проемы – местоположение, габариты, конфигурация (прямоугольной формы); дверное заполнение – местоположение, габариты, конструкция (двухстворчатое, глухое), оформление (профилированные филенки), материал (массив дерева хвойных пород);</p> <p>историческое покрытие пола – материал (мраморная плита), цвет (белый с серыми прожилками);</p> <p>Парадная лестница (помещение Л-14): исторические местоположение, габариты, конструкция; оформление арочных проемов – профилированные архивольты на импостах, лепные композиции в виде провисающих гирлянд, драпировок, лент и розеток;</p> <p>оформление софитов арок – лепные орнаментированные тяги в виде кессонов; оформление люнетов – лепные медальоны с рельефными фигуративными изображениями; профилированные периметральные тяги;</p> | |

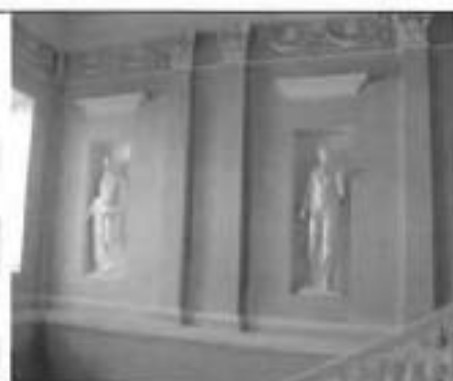
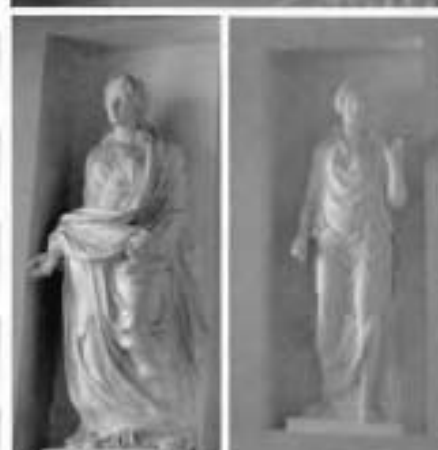
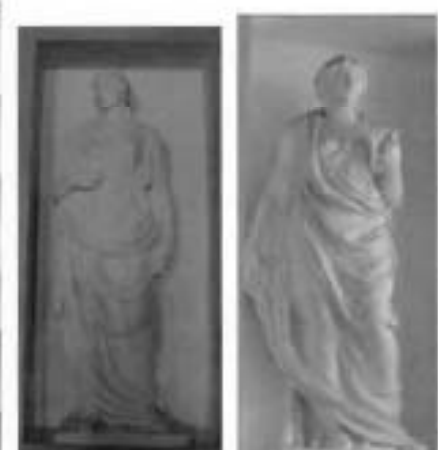
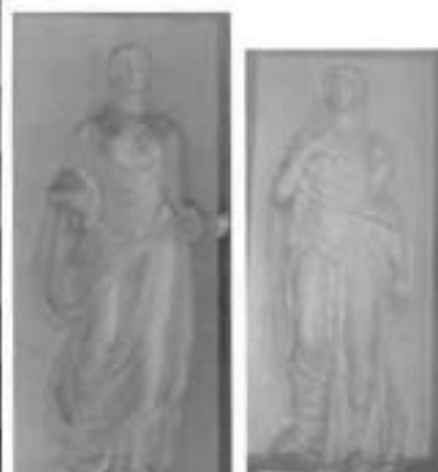
оформление стен – периметральная штукатурная профилированная тяга между 2-м и 3-м этажами, пилястры с лепными капителями композитного ордера в уровне 3-го этажа;  
шесть ниш – местоположение (в уровне 3-го этажа), габариты, конфигурация (полуциркульные в плане), прямые профилированные сандарики;

шесть женских скульптурных аллегорических изображений, помещенных в ниши – гипс, окраска;

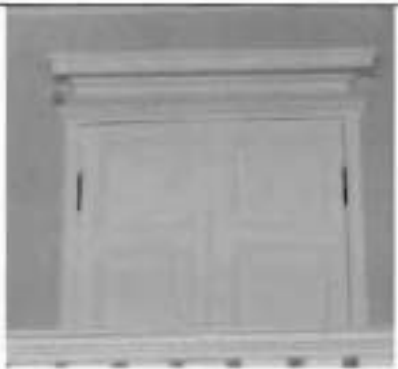
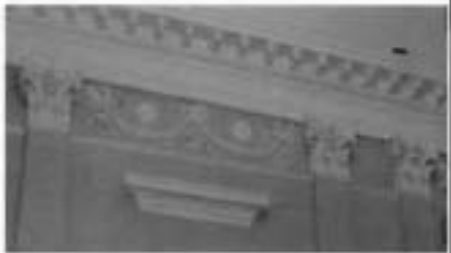
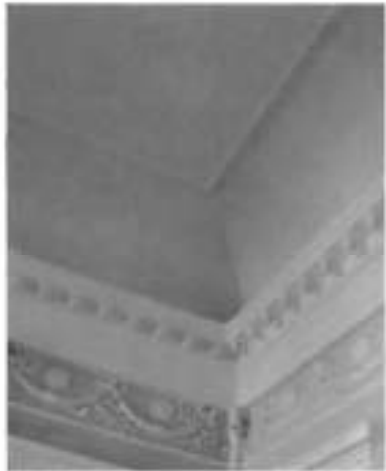
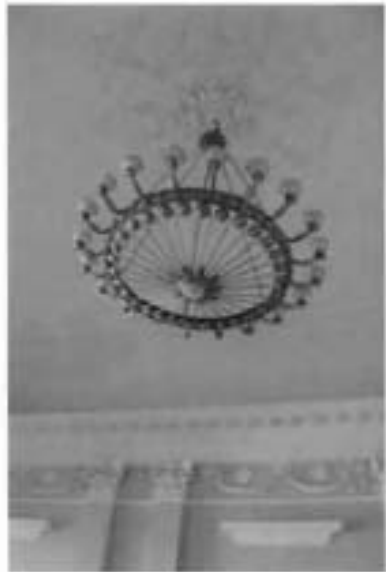
| | | <p>три дверных проема – местоположение (лестничная площадка, в уровне 3-го этажа), габариты, конфигурация (прямоугольной формы);</p> <p>три дверных заполнения – местоположение, конструкция (двухстворчатое, глухое), оформление (профилированные филенки), габариты, материал (массив дерева хвойных пород);</p> <p>прямые штукатурные профилированные сандрики – над перемычками дверных проемов;</p> <p>штукатурный фриз с композициями в виде провисающих гирлянд, лент, розеток;</p> <p>венчающий выносной профилированный карниз на лепных модульонах с растительным орнаментом; высокая падуга;</p> <p>оформление потолка – профилированная периметральная тяга, центральная лепная розетка в виде композиции из цветочных гирлянд, букетов, веток аканта;</p> | |

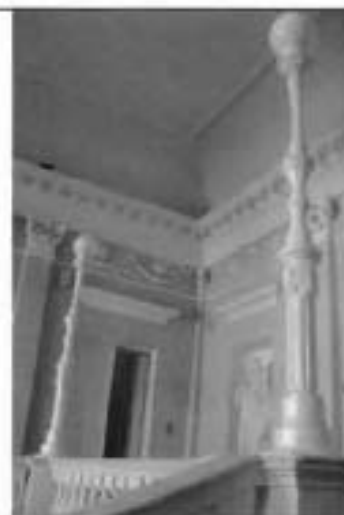
два торшера – местоположение (верхняя площадка парадной лестницы), габариты, конфигурация (в виде сложной балясины), материал (чугун), техника исполнения (литье), цвет (окрашен белой масляной краской, оформление (каннелюры в нижнем уровне, орнамент из пальметт, пояс жемчужника, розетки); два плафона – конфигурация (в виде шара), материал (матовое стекло);

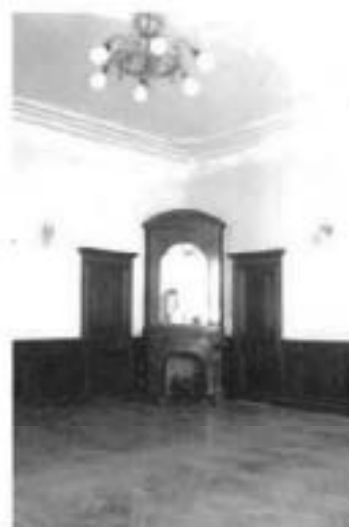
Кабинет директора банка (помещение 12-Н(178): историческое местоположение, габариты, конфигурация;

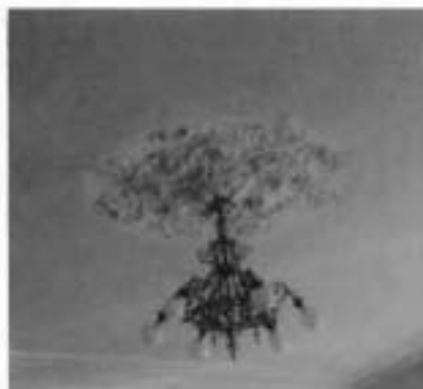
оформление плафона – периметральные профилированные тяги со скошенными углами, центральная лепная розетка в виде композиции из завитков аканта, рокайлей и цветочных побегов;

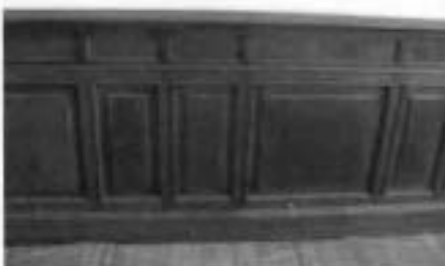
оформление нижнего яруса стен - профилированные панели с филанчатым фризом, выносным карнизом, на профилированном цоколе – местоположение (по периметру помещения), габариты, материал (массив дуба (?), шпон красного дерева);

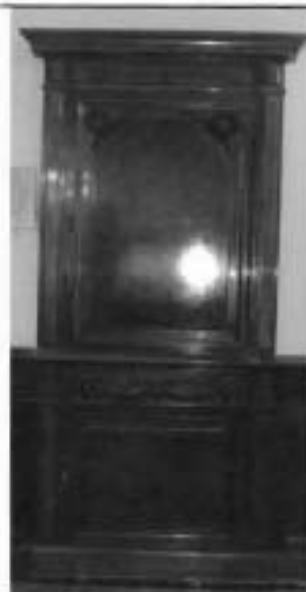
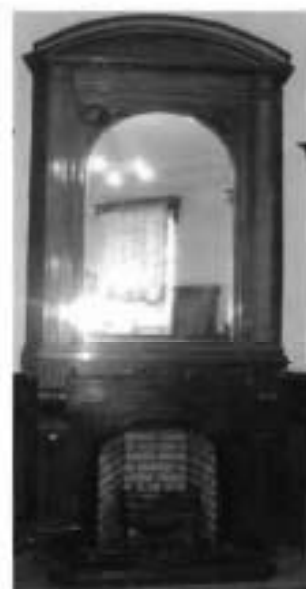
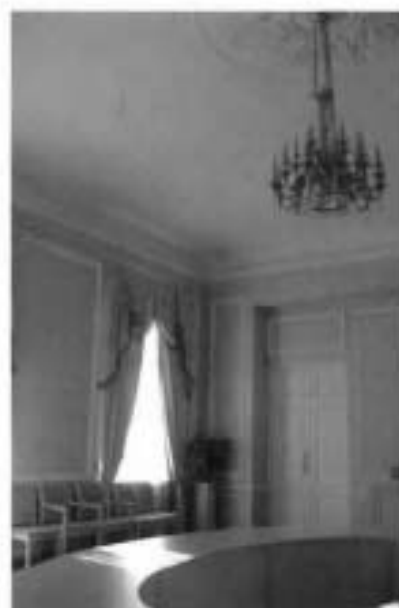
помещение 12-Н(141): исторические местоположение, габариты, конфигурация;

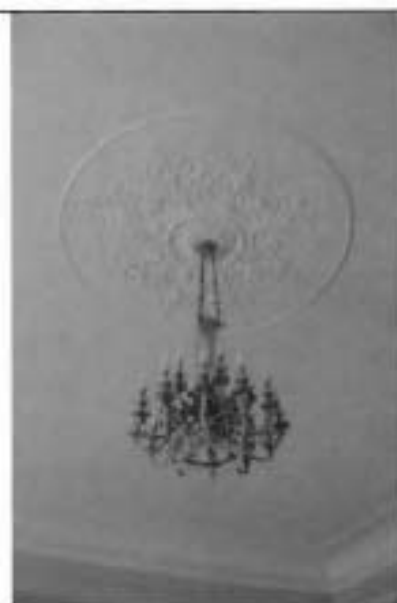
оформление потолка — гладкая штукатурная палуба, периметральная профилированная тяга, центральная лепная круглая розетка с композицией из розетки, завитков аканта, цветочных гирлянд и вазонов;

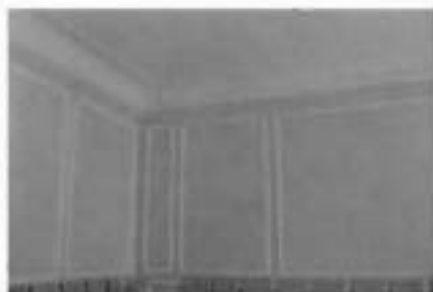
оформление стен — профилированный карниз, двухъярусное членение стен на вертикальные прямоугольные филленки;

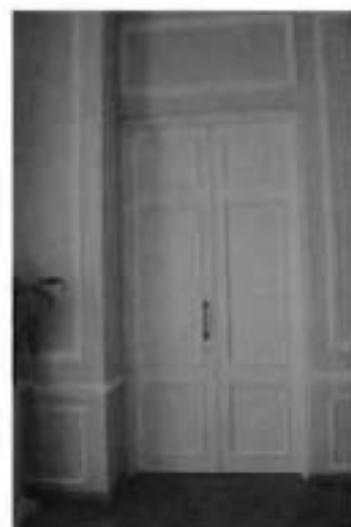
два дверных проема — местоположение, конфигурация (прямоугольной формы), габариты; оформление (профилированные наличники, десюдепорты в виде профилированных филленок);

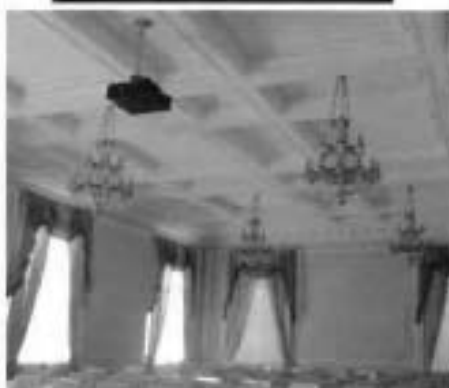
оформление потолка — артезонадо с орнаментом в виде жгута и листьев аканта;

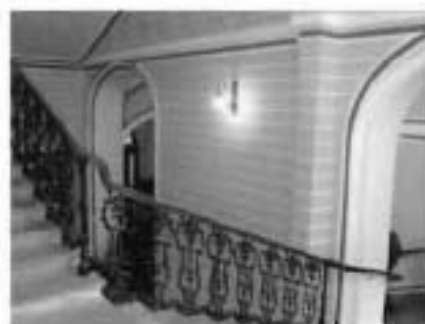
профилированные тяги по ребрам сводов площадок лестницы;

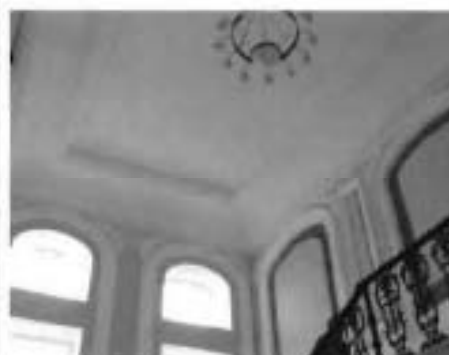
помещение 12-Н (142):  
оформление поперечной балки и стен —  
лепной орнаментированный фриз с  
мотивом пшеничных колосьев и  
цветочных побегов, штукатурный  
профилированный карниз;

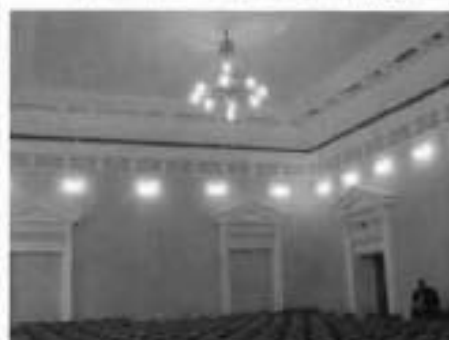
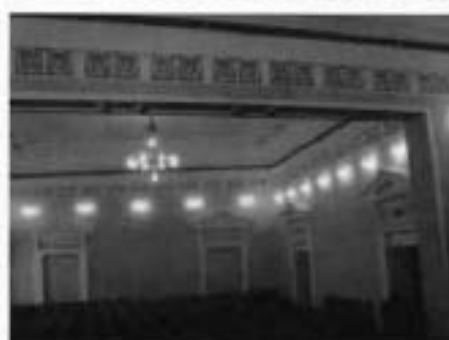
оформление потолка — артезонало с киматием из иоников, сухариков, жгута, пик и лилий;

центральная лепная розетка с композицией из рокайлей, акантовых завитков, цветочных композиций;

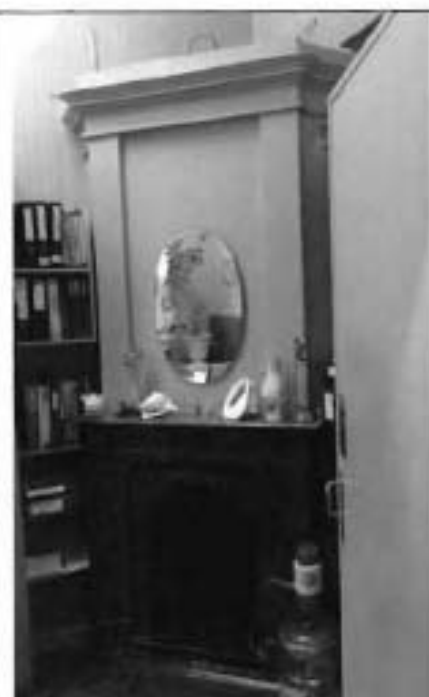
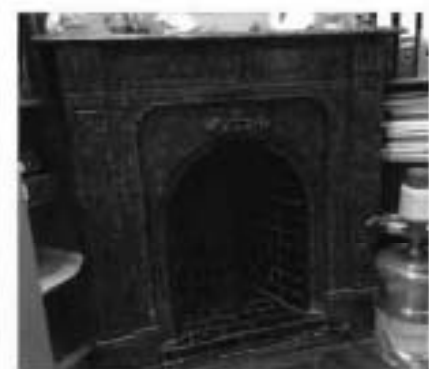
помещение 12-Н(130), площадью 13,2 кв. м:  
 печь-камин (угловая, облицована змеевиком,  
 с угловыми профилированными пилястрами, фриз с филенками и триглифами, выносная полочка с валиком,  
 топка, облицованная глазурованной плиткой коричневого цвета, полуциркульной конфигурации, в металлическом профилированном обрамлении с ложковым орнаментом и центральной цветочной композицией);  
 в верхнем ярусе неглубокая ниша, профилированный карниз;

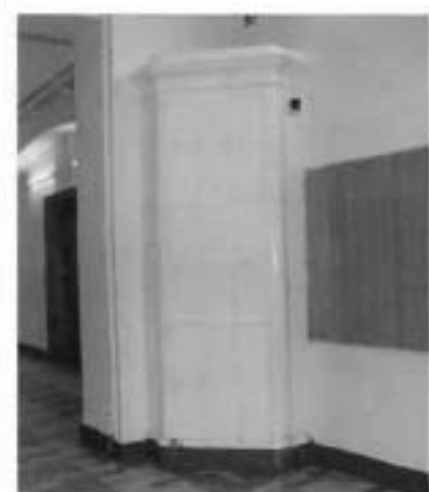
коридор 1-ого этажа:  
 печь (угловая, облицована гладким изразцом белого цвета прямоугольной формы, на плинте, с профилированным карнизом);

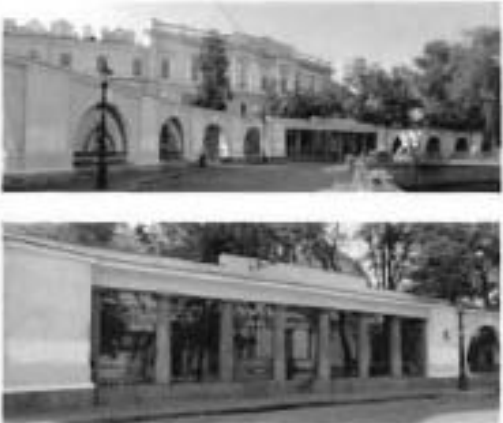
| №<br>п/п | Видовая<br>принадлежность<br>предмета<br>охраны | Предмет охраны | Фотофиксация |
|---|---|---|---|
| 2 | Архитектурно-художественное и конструктивное решение: | <ul style="list-style-type: none"> <li>- парадный вход с 8-колонным портиком греко-дорического ордера;</li> <li>- заполнение арочных ниш и проемов с металлическими решетками и воротами;</li> <li>- 10 полукруглых решеток (чугун, литье);</li> <li>- в середине ограды на гранитном цоколе колоннада из 6 колонн и 2-х полуколонн, завершенных аттиком;</li> <li>- гранитный цоколь прямоугольного профиля;</li> <li>- глухой фриз с небольшим карнизом, расположенным на абаках колонн, над ним невысокий парапет, повышающийся над средними четырьмя колоннами;</li> <li>- пространство между колоннами заполнено шестью звеньями чугунной решетки, в среднем пролете – чугунной калиткой с соответствующим разрывом цоколя;</li> <li>- боковые части кирпичной ограды со склонными арочными проемами, разделенные между собой пилонами;</li> <li>- по обеим сторонам колоннады ограда</li> </ul> | |

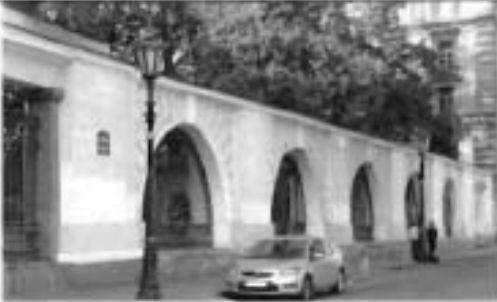
| | <p>представляет собой довольно высокую стену, раскрепованную широкими лопатками с арками между ними;</p> <ul style="list-style-type: none"> <li>- сквозные арки забраны чугунными решетками, которых всего 10 штук, по пять с каждой стороны ограды;</li> </ul> | |

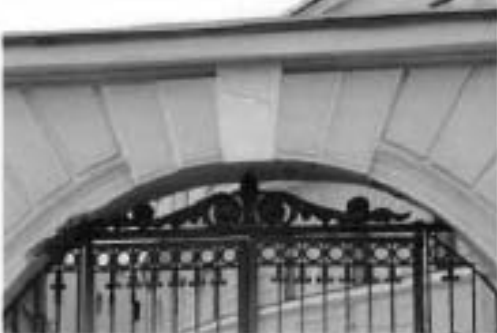
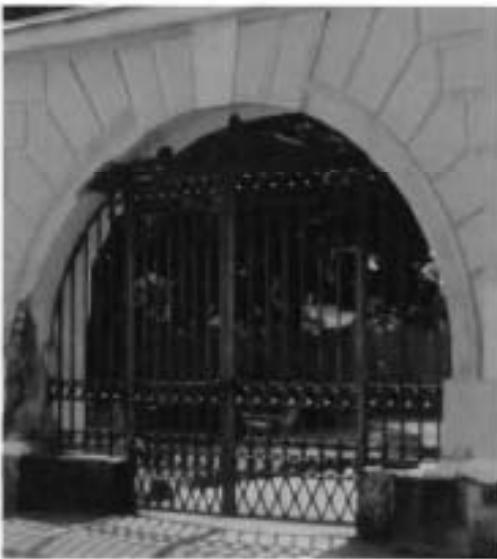
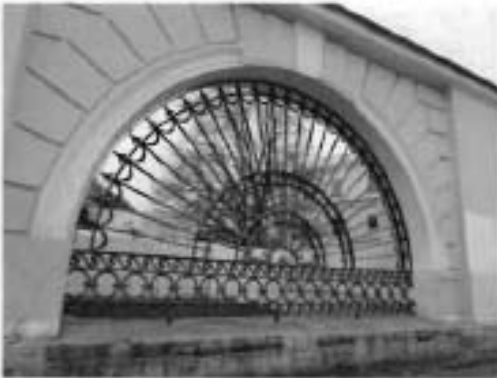
| | <ul style="list-style-type: none"> <li>- с обеих сторон вторые от колоннады арки имеют воротные проезды;</li> <li>- узор чугунных ворот близок к узору ограды колоннады, но несколько проще по своему характеру;</li> <li>- низ створок украшен узором из ромбов; поверх него, сразу над цоколем идет двойная обвязка кольцами, от которой поднимаются стержни ограды, украшенной внизу листьями аканта, повторяясь и на верхних кольцах стержней;</li> <li>- на уровне человеческого роста и по верху створок идет по двойной обвязке с кольцами;</li> <li>- с обеих сторон от проездов установлены гранитные отбойные тумбы;</li> </ul> <p>- 8 арок, украшенных чугунными решетками разнохарактерного рисунка: по низу решетки идет широкий пояс с четырьмя обвязками: нижняя и верхняя полосы заполнены орнаментом «бегущая волна», средняя, самая широкая, заполнена большими кольцами;</p> <ul style="list-style-type: none"> <li>- остальная часть решетки состоит из 4-х концентрических полукруглых обвязок: первая одинарная, остальные двойные;</li> <li>- центр каждой решетки отмечен орнаментальным листом, между 1-й и 2-й полосами разместились богатые узоры из акантовых листьев, с повторением в промежутках между ними этого узора в меньшем масштабе;</li> <li>- с верхней полосы второй обвязки начинаются стержни, которые радиально расходятся от центра; в промежутках между этими стержнями, начиная от 3-ей обвязки, расходятся второй ряд более коротких стержней;</li> <li>- радиальные стержни заканчиваются стреловидными острями у внутреннего откоса полуциркулярной арки;</li> <li>- верхняя обвязка продублирована короткими гирляндами;</li> </ul> | |

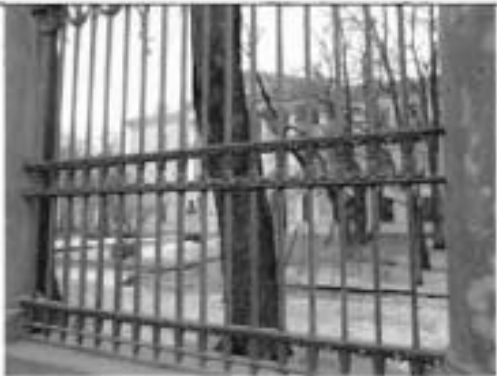
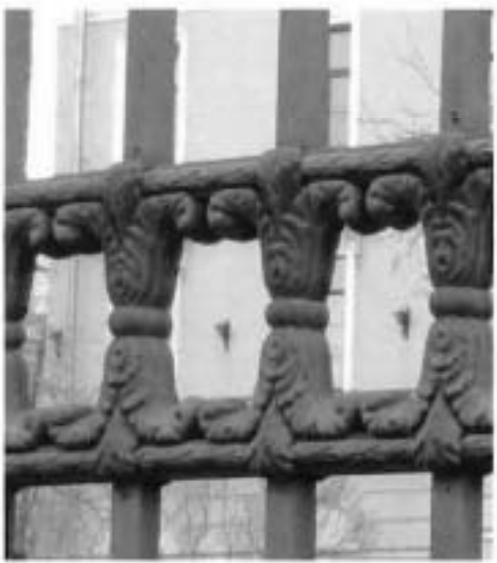
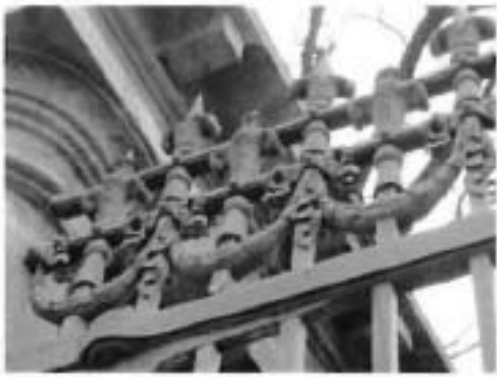
| | | <p>рисунок решеток:</p> <p>3 горизонтальные обвязки — самая нижняя из них состоит из двух горизонтальных полос;</p> <p>-от этого пояса поднимаются вертикальные чугунные колья, перехваченные на уровне человеческого роста ещё одной парой обвязок; в пределах этой обвязки каждый стержень украшен растительным орнаментом в виде акантовых листьев;</p> <p>- у верхнего окончания стержней проходит двойная полоса обвязки; по низу нижней обвязки от стержня к стержню идут гирлянды;</p> <p>стержни над обвязкой завершены кольями с кистями;</p> <p>-калитка, кроме того, имеет внизу добавочный узор из ромбов;</p> | |

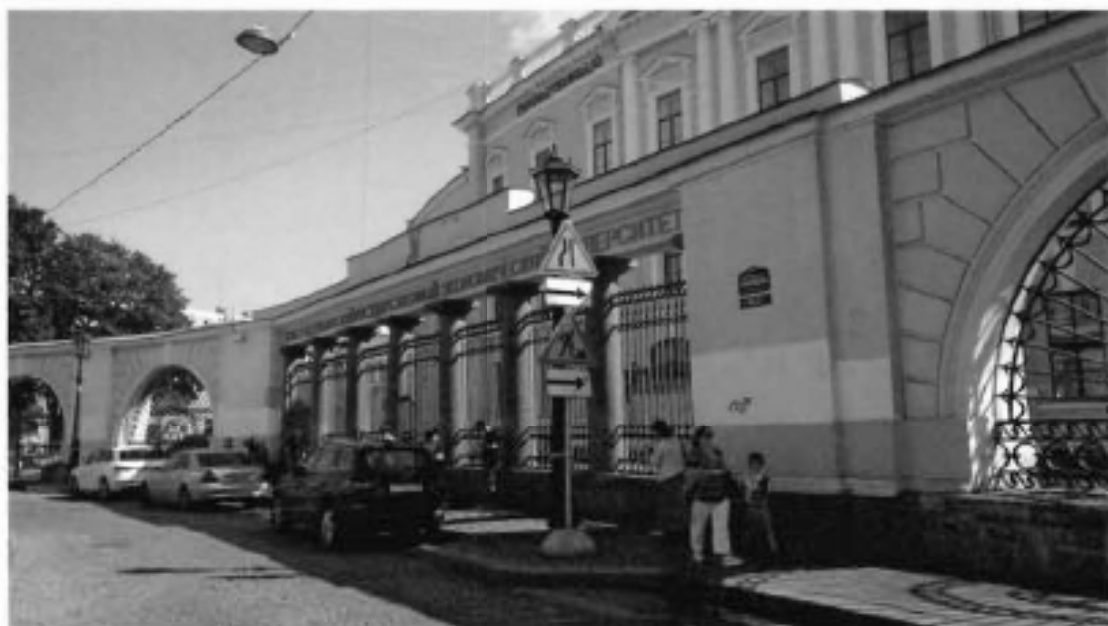
1. Вид на центральные ворота с колоннадой объекта культурного наследия со стороны набережной канала Грибоедова

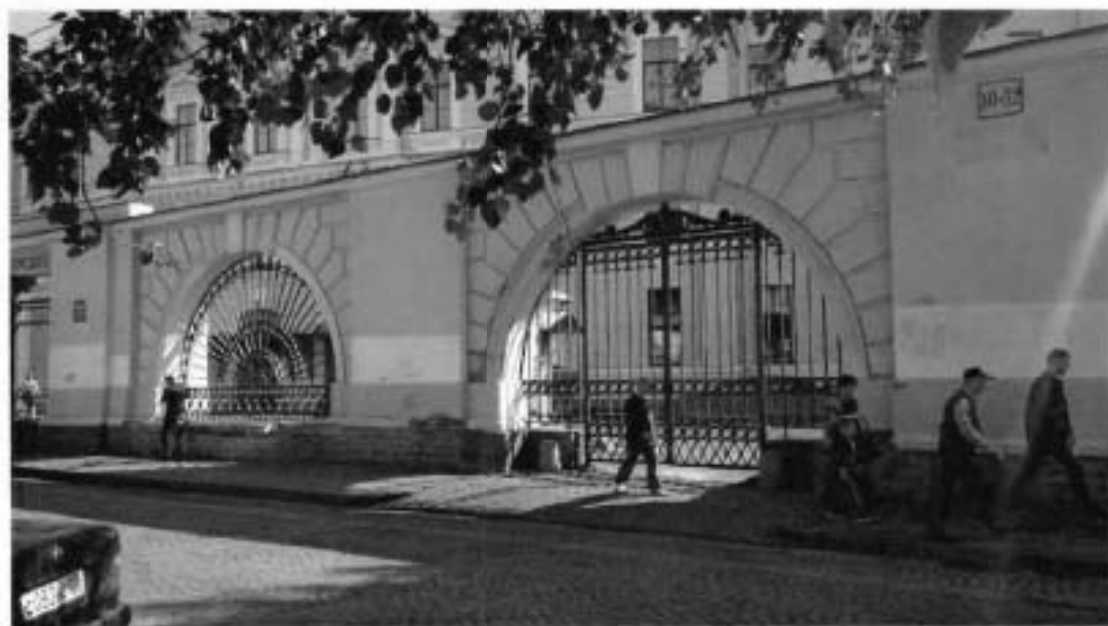
2. Вид на боковые ворота объекта культурного наследия со стороны набережной канала Грибоедова

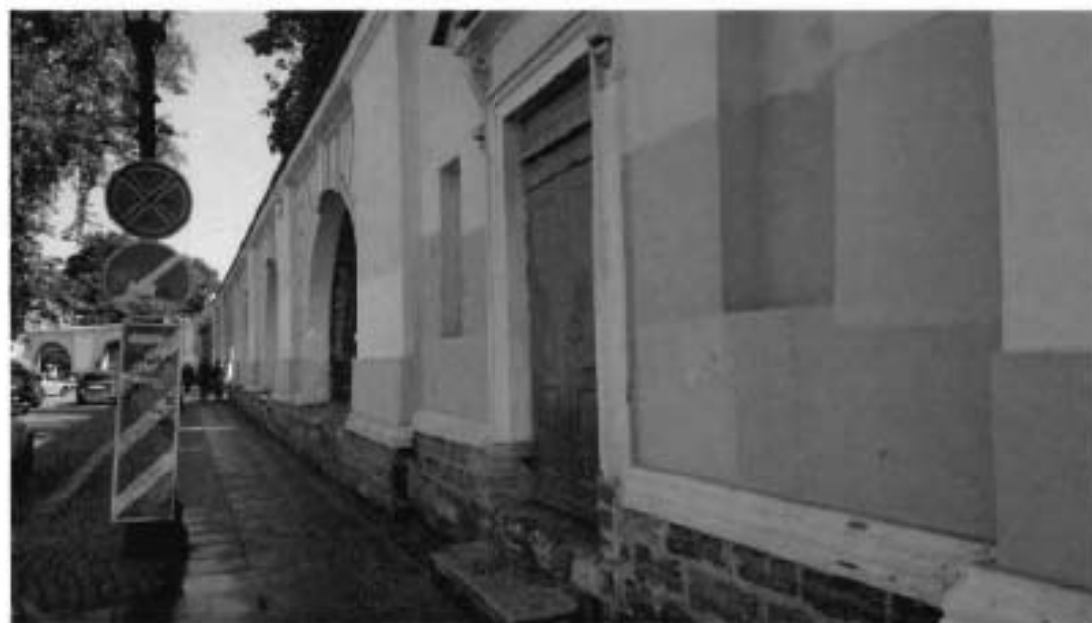
3. Вид на крайние секции ограды объекта культурного наследия с западной стороны

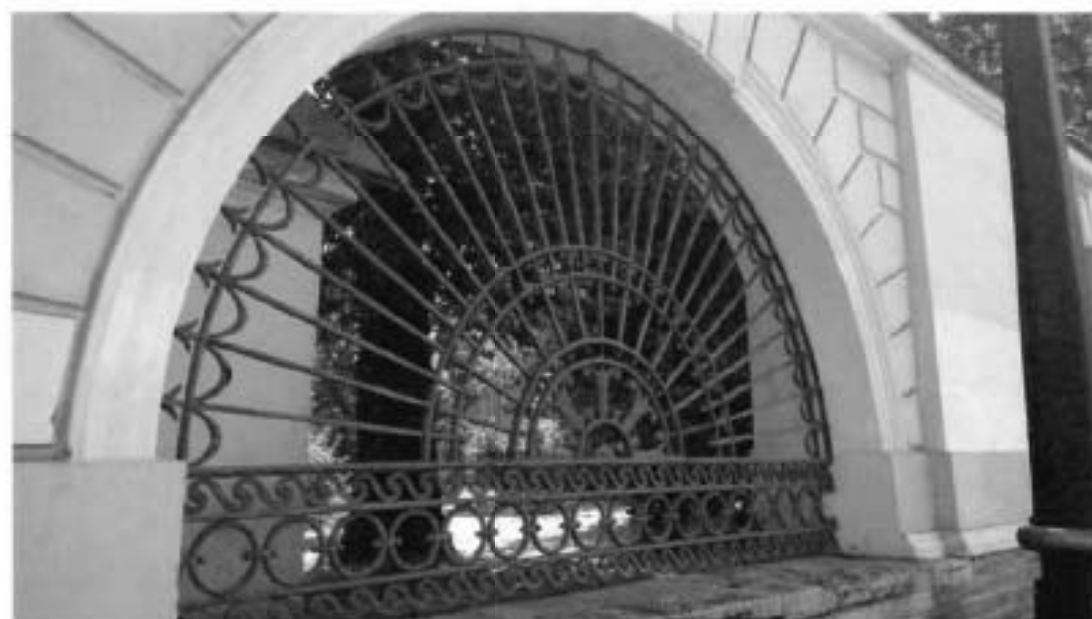
4. Фрагмент ограды, чугунная решетка в арочной нише

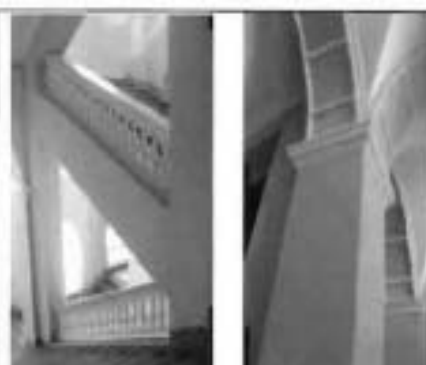
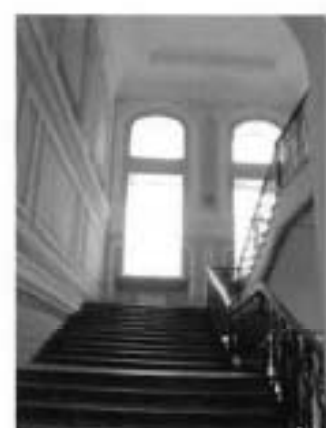
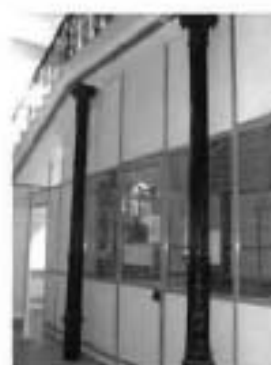
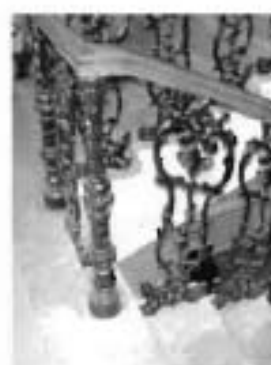
2-я Парадная лестница (помещение Л-16): историческое местоположение, конструкция (на косоурах и двух чугунных колоннах (в уровне 1-го этажа)), тип (маршевая с поворотом), габариты, материал и конфигурация ступеней (лещадная плита с валиком);

колонны — местоположение, габариты, конфигурация, материал (чугун), техника исполнения (литье), рисунок (каннелюры, растительный рельефный орнамент, капители композитного ордера);

ограждение — местоположение, габариты, конфигурация, материал (металл), техника исполнения (литье), рисунок (сквозной ажурный орнамент с угловыми литыми колонками), поручни — местоположение, конфигурация (профиль), материал (массив дуба);

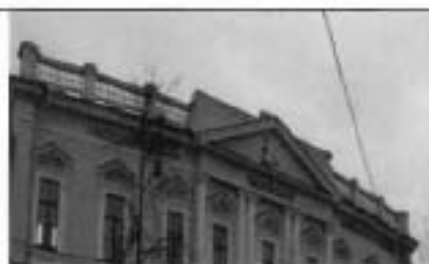
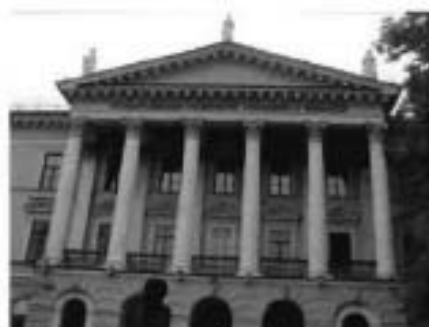
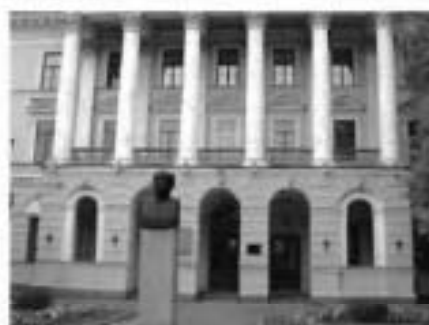
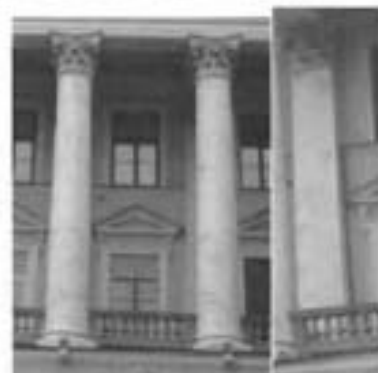
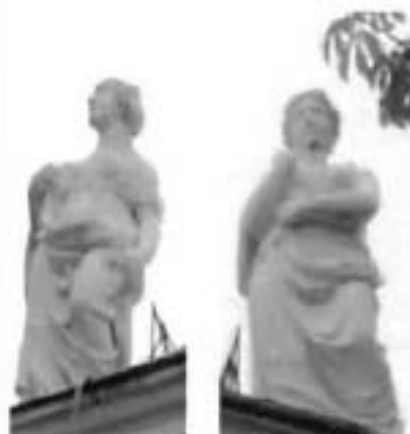
три скульптуры, выполненные из пудостского камня:

- «Фортуна» с рогом изобилия;
- «Сила» с мечом в руке;
- женская фигура в длинном драпированном одеянии;

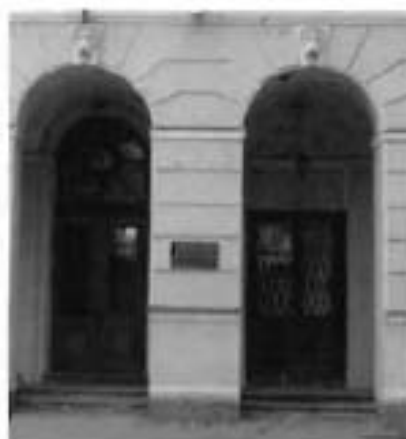
крыльцо – местоположение (по 3-м центральным осям портика), габариты, конструкция (в виде аркады), конфигурация (три проема с полуциркульными завершениями), оформление входных проемов – руст, стилизованные замковые камни с лепными львиными маскаронами;

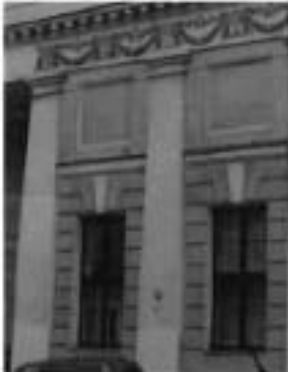
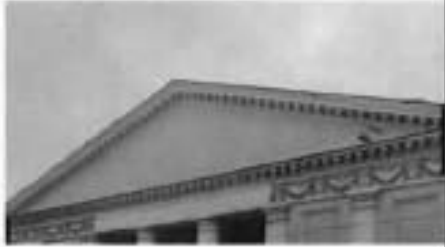
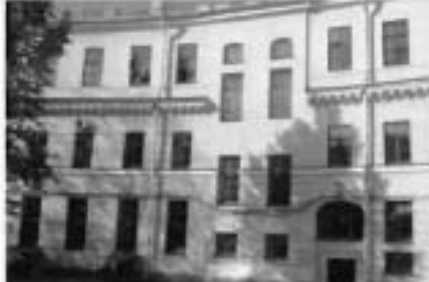
| | | <p>дверной проем – местоположение (по центральным осям портиков), габариты, конфигурация (прямоугольной формы);</p> <p>дверное заполнение – местоположение, габариты, конструкция (двухстворчатое, глухое), оформление (филенки с бриллиантовым рустом, пояском из катушек по периметру), материал (массив дуб), цвет (натурального дерева);</p> <p>оконные проемы – историческое местоположение, конфигурация (прямоугольной формы), габариты; исторический рисунок оконных заполнений, цвет (тонирующего дерева); оформление оконных проемов 1-го этажа – руст, стилизованные замковые камни; профилированные прямоугольные ниши – местоположение (в уровне 2-го этажа), габариты;</p> <p>лепной фриз с орнаментом из провисающих гирлянд, лент и букраниев; венчающий выносной профилированный карниз с сухариками;</p> <p>треугольный фронто́н с внутренним профилированным карнизом, оформленным сухариками;</p> <p>дворовые фасады:</p> <p>северный дворовый фасад:</p> <p>материал и характер отделки цоколя – гранитная плита с валиком; материал и характер отделки фасада – кирпичный руст в уровне 1-3-го этажей;</p> | |

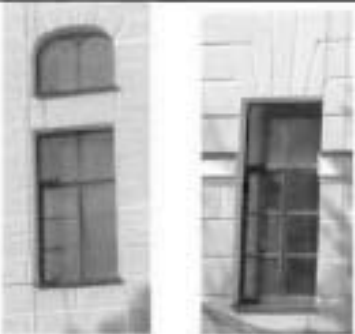
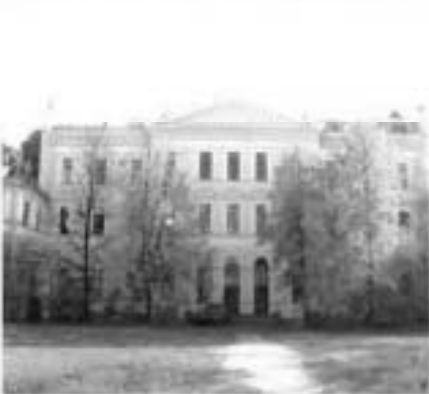
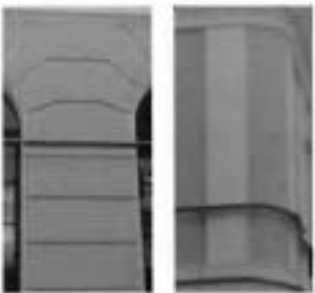
| | | <p>оконные проемы – историческое местоположение, конфигурация (прямоугольной формы, с пологим завершением), габариты; исторический рисунок оконных заполнений, цвет (тонируемого дерева); оформление оконных проемов в уровне 1-3-го этажей – руст, в том числе клинчатый руст (над оконными перемычками);</p> <p>профилированная тяга под оконными проемами 2-го этажа;</p> <p>выносной профилированный карниз с сухариками между 2-м и 3-м этажами;</p> <p>венчающий профилированный карниз;</p> <p>кожный дворовый фасад;</p> <p>материал и характер отделки цоколя – путиловская плита с валиком;</p> <p>материал и характер отделки фасада – ленточный и клинчатый руст в уровне 1-го этажа; гладкая штукатурка в уровне 2-3-го этажей; лопатки в уровне 2-го этажа флигелей;</p> | |

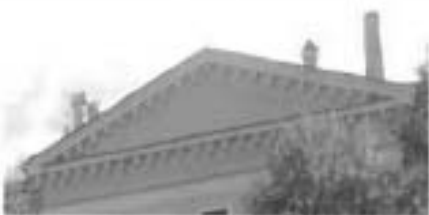
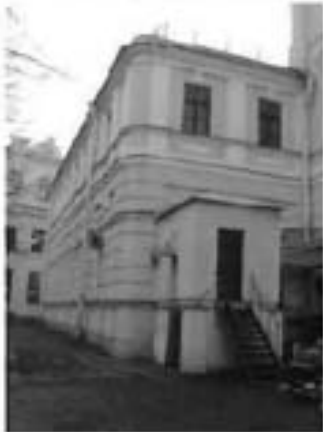
| | | <p>венчающий выносной профилированный карниз с сухариками; треугольный фронтон с внутренним профилированным карнизом и сухариками;</p> <p>боковые флигели:</p> <p>профилированная тяга между 1-м и 2-м этажами;<br/> профилированная тяга под оконными проемами 2-го этажа;<br/> профилированная тяга над оконными перемычками 3-го этажа;<br/> фриз с горизонтальными штукатурными филёнками между 1-м и 2-м этажами;</p> <p>оформление оконных проемов 1-го этажа – профилированные наличники, ниши с полуциркулярным завершением;<br/> оформление оконных проемов 2-го этажа – стилизованные замковые камни;</p> <p>венчающий профилированный карниз.</p> | |

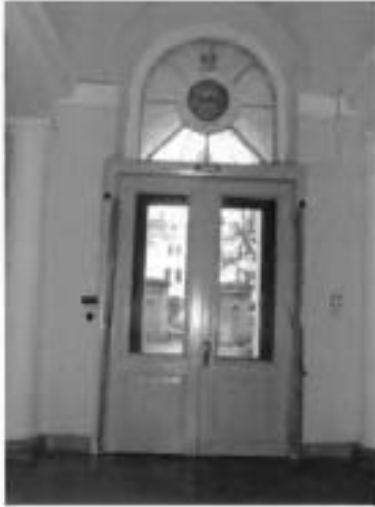
| 6 | Декоративно-художественная отделка интерьеров: | <p>тамбур парадного входа (помещение 27-Н);</p> <p>исторические местоположение, габариты, конфигурация, конструкция (стоечная, с верхним плоским перекрытием), материал (массив дуба), оформление стен тамбура (профилированные филёнки);</p> <p>дверное заполнение – местоположение, габариты, конструкция (двухстворчатое, полусветлое, с остекленной фрамугой), оформление (профилированные филёнки, радиальный рисунок остекления фрамуги), материал (массив дуба);</p> | |

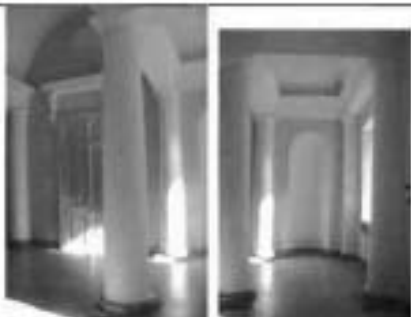
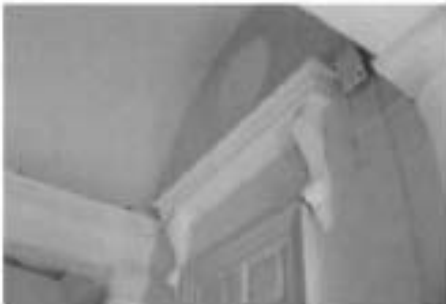
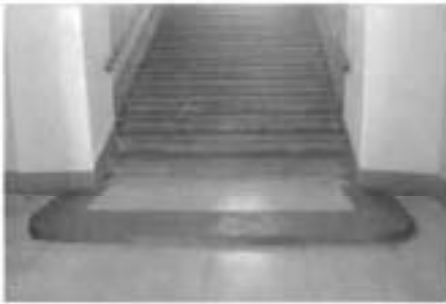
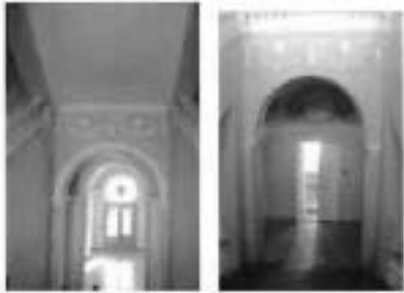
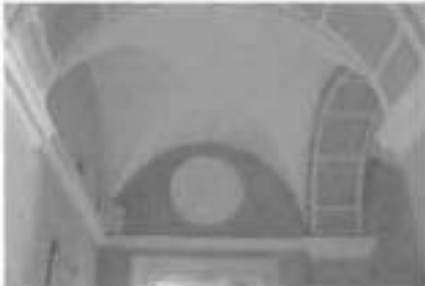
| | | <p>вестибюль (помещение 27-Н(2)): историческое местоположение, габариты; оформление плафона – выносной штукатурный профилированный карниз; оформление стен – четыре ниши с полуциркульным завершением, два десюдепорта в виде контррельефных медальонов, лепные прямые профилированные сандрики на кронштейнах (над северным и южным дверными проемами);</p> <p>северный и южный дверные проемы – местоположение, габариты, конфигурация (прямоугольной формы); дверное заполнение – местоположение, габариты, конструкция (двухстворчатое, глухое), оформление (профилированные филенки), материал (массив дерева хвойных пород);</p> <p>историческое покрытие пола – материал (мраморная плита), цвет (белый с серыми прожилками);</p> <p>Парадная лестница (помещение Л-14): исторические местоположение, габариты, конструкция; оформление арочных проемов – профилированные архивольты на импостах, лепные композиции в виде провисающих гирлянд, драпировок, лент и розеток;</p> <p>оформление софитов арок – лепные орнаментированные тяги в виде кессонов; оформление люнетов – лепные медальоны с рельефными фигуративными изображениями; профилированные периметральные тяги;</p> | |

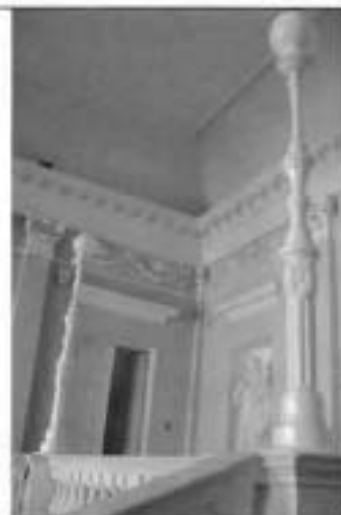
два торшера – местоположение (верхняя площадка парадной лестницы), габариты, конфигурация (в виде сложной балюсины), материал (чугун), техника исполнения (литье), цвет (окрашен белой масляной краской, оформление (каннелюры в нижнем уровне, орнамент из пальметт, пояс жемчужника, розетки); два плафона – конфигурация (в виде шара), материал (матовое стекло);

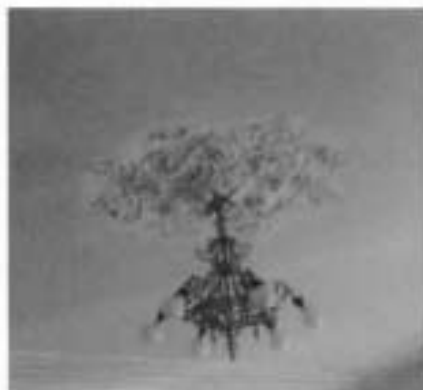
оформление плафона – периметральные профилированные тяги со скошенными углами, центральная лепная розетка в виде композиции из завитков аканта, рокайлей и цветочных побегов;

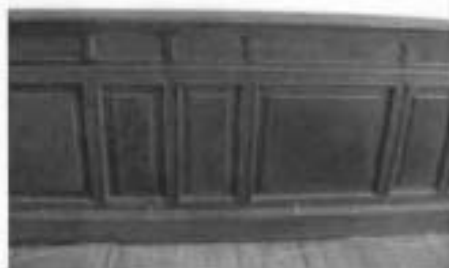
оформление нижнего яруса стен – профилированные панели с филёнчатым фризом, выносным карнизом, на профилированном шоколе – местоположение (по периметру помещения), габариты, материал (массив дуба (?), шпон красного дерева);

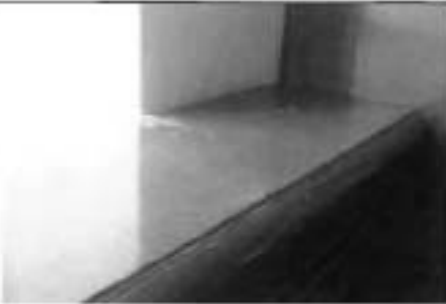
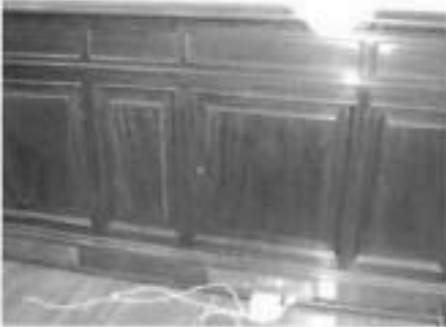
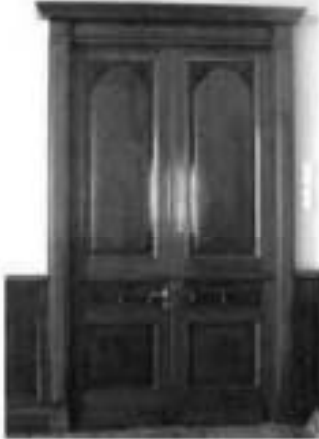
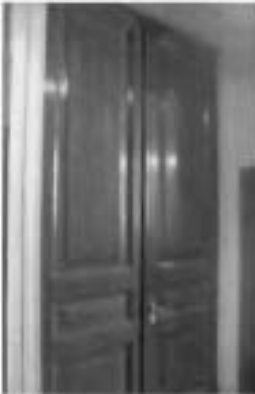
| | | <p>три подоконника – местоположение, конфигурация (с профилированным валиком), габариты, материал (массив дуба (?), шпон красного дерева);</p> <p>шесть оконных откосов – местоположение, конфигурация (с профилированным валиком), габариты, материал (массив дуба (?), шпон красного дерева);</p> <p>три шкафа – местоположение (встроенные, под подоконниками), габариты, конфигурация, конструкция (с двухстворчатыми профилированными глухими дверцами, материал (массив дуба (?), фанерованный красным деревом), с деревянными ручками-кнопками);</p> <p>дверной проем – местоположение, габариты, конфигурация (прямоугольной формы);</p> <p>дверное заполнение – местоположение, габариты, материал (массив дуба (?), шпон красного дерева), с двухсторонней разделкой; (со стороны помещения 12-Н(178): конфигурация прямоугольной формы), конструкция (двухстворчатое, глухое, выносной профилированный карниз с сухариками, профилированный наличник), оформление (прямоугольные профилированные фигурные филенки – в нижнем уровне, профилированные филенки с полукруглым завершением – в верхнем уровне, выносная полочка, накладной резной декор в виде провисающих лавровых гирлянд, венков и лент), дверная латунная ручка типа «фаль»; (со стороны помещения 12-Н(180): конфигурация (прямоугольной формы), конструкция (двухстворчатое, глухое), оформление (прямоугольные фигурные профилированные филенки));</p> | |

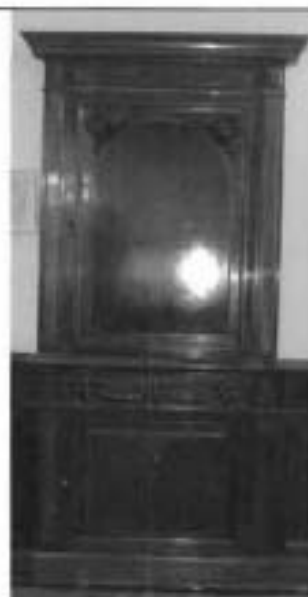
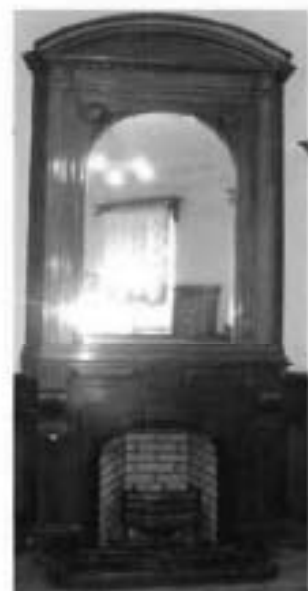
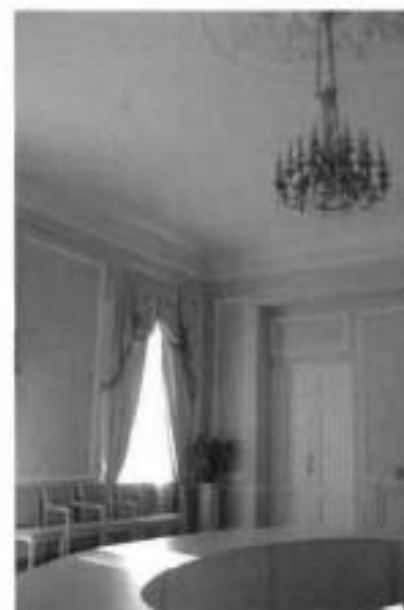
помещение 12-Н(141): исторические местоположение, габариты, конфигурация;

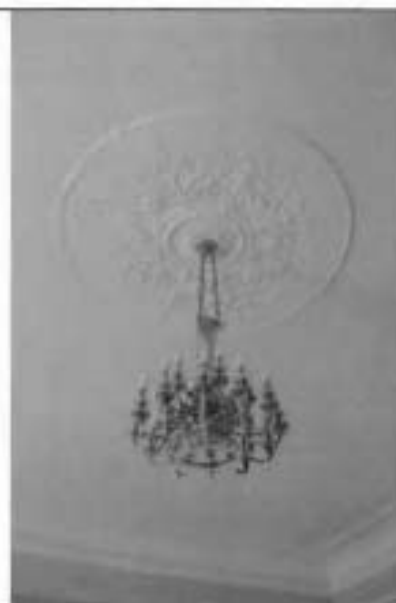
оформление плафона – гладкая штукатурная палуга, периметральная профилированная тяга, центральная лепная круглая розетка с композицией из розетки, завитков аканта, цветочных гирлянд и вазонов;

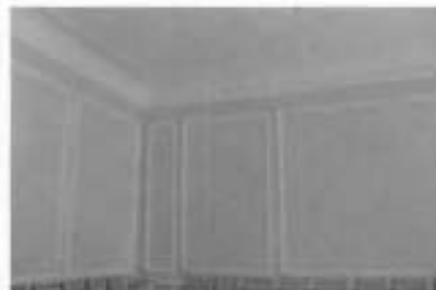
оформление стен – профилированный карниз, двухъярусное членение стен на вертикальные прямоугольные филленки;

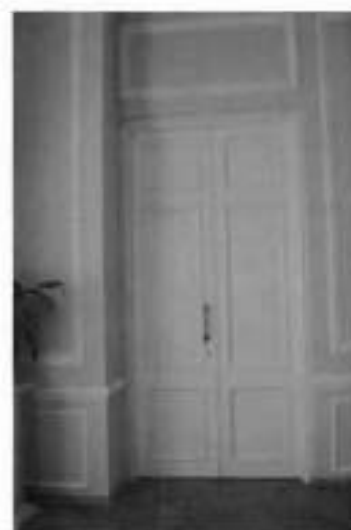
два дверных проема – местоположение, конфигурация (прямоугольной формы), габариты; оформление (профилированные наличники, десюдепорты в виде профилированных филленок);

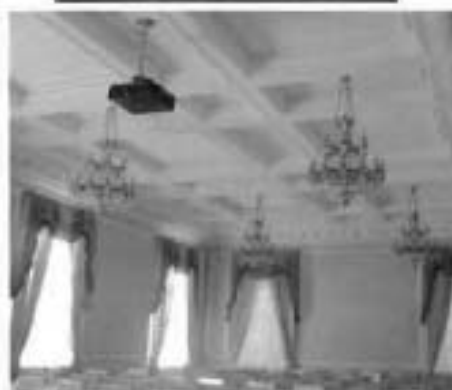
оформление плафона – артезонадо с орнаментом в виде жгута и листьев аканта;

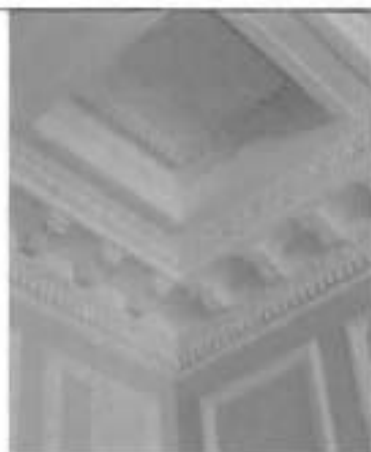
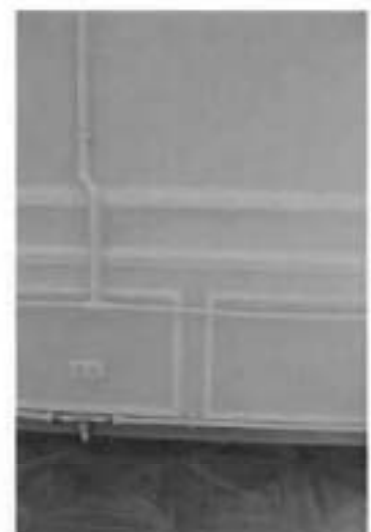
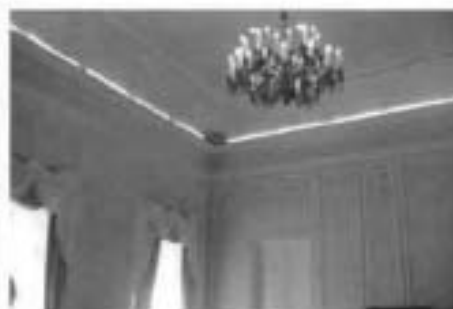
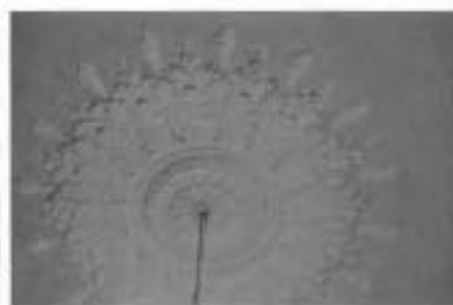
оформление плафона - центральная лепная розетка в виде радиальной композиции из римских пальметт и факелов, периметральная профилированная тяга с киматием из пальметт;

высокая падуга с угловыми лепными картушами в обрамлении пальмовых ветвей и розовых побегов;  
выносной штукатурный профилированный карниз с орнаментом из пальметт, иоников и катушек;  
лепной фриз с декором из провисающих розовых гирлянд и киматия с жемчужником и пальчиковым орнаментом;
