## АКТ

по результатам государственной историко-культурной экспертизы проектной документации на проведение работ по сохранению объектов культурного наследия федерального значения «Ограда» по адресу: Санкт-Петербург, набережная канала Грибоедова, дом 30-32, литера Д, и «Сады», входящих в состав объекта культурного наследия федерального значения «Банк Ассигнационный» по адресу:

г. Санкт-Петербург, набережная канала Грибоедова, д. 30-32 лит. А, К, Д, Садовая ул. 21 (реставрация, приспособление для современного использования и ремонт)» (шифр: 398/24-1-2024), разработанной ООО «Возрождение Петербурга» в 2024-2025 годах, а также

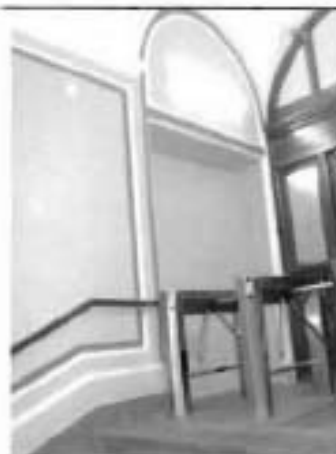
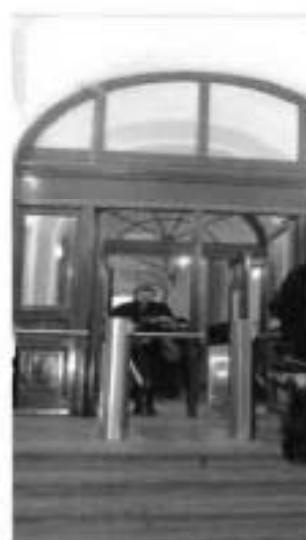
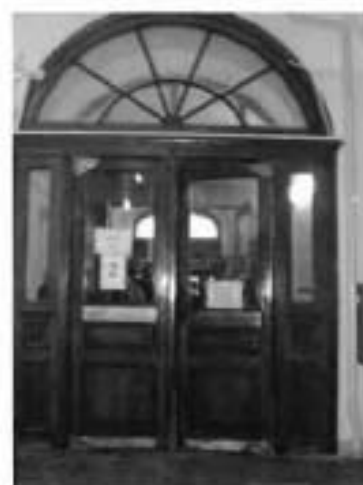
центральный дверной проем – местоположение (со стороны внутренней галереи), габариты, конфигурация (с полуциркульным завершением); дверное заполнение – местоположение, конструкция (четырехстворчатое, полусветлое, с двумя нестворными частями, выносным профилированным карнизом, остекленной фрамугой (радикальный рисунок)); оформление (глухие фигурейные филенки в нижнем уровне), материал (массив дуба);

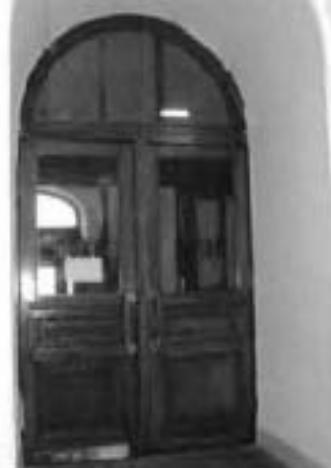
восточный и западный дверные проемы – местоположение (со стороны внутренней галереи), габариты, конфигурация (с полуциркульным завершением); дверное заполнение – местоположение, конструкция (двустворчатое, полусветлое, с остекленной фрамугой; оформление (глухие фигурные филенки в нижнем уровне), материал (массив дуба);

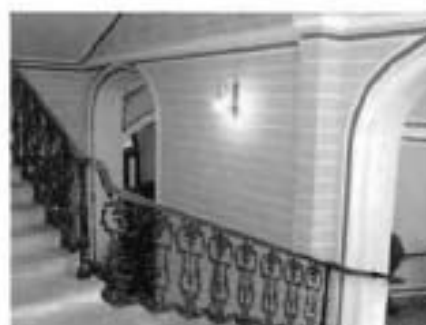
Парадная лестница (помещение Л-15): оформление стен в уровне 1-2-го этажей – линейный и кирпичный руст, профилированные тяги, профилированные штукатурные наличники арок;

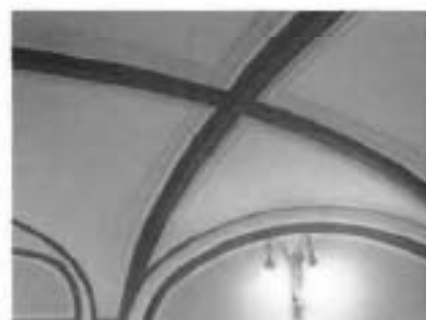
профилированные тяги по ребрам сводов площадок лестницы;

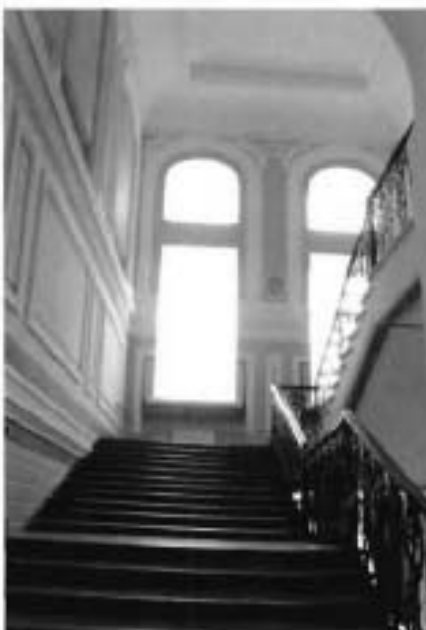
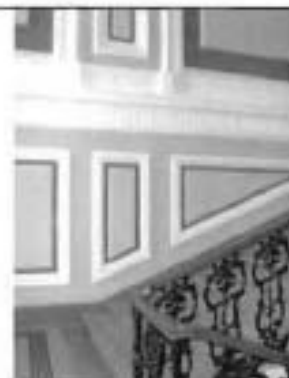
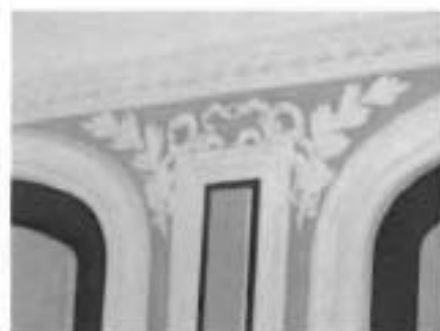
оформление стен в уровне 3-го этажа – профилированные филенки прямоугольной формы и с полуциркульным завершением, профилированные горизонтальные тяги, фриз с ложковым орнаментом, лепные композиции в антресолях в виде лавровых венков, веток и лент, венчающий карниз с киматнем из иоников;

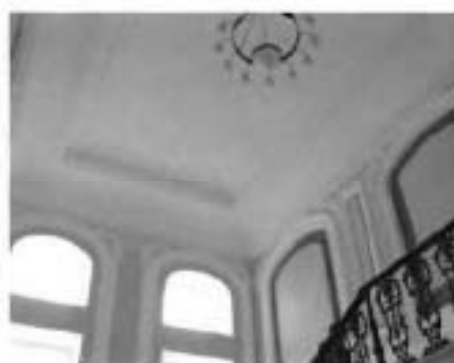
оформление потолка – пагода,  
периметральные орнаментированные  
тяги с киматием из листьев аканта и в  
виде жгута;

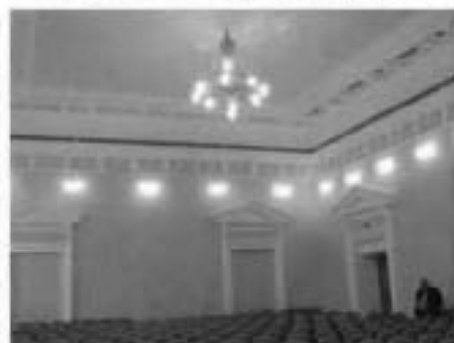
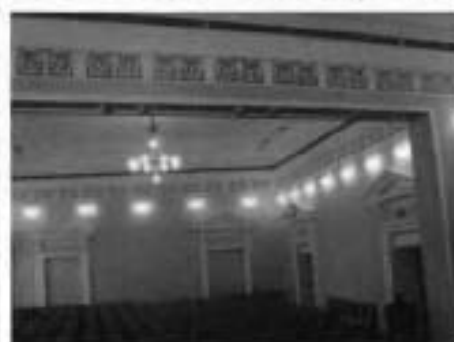
помещение 12-Н (142):  
оформление поперечной балки и стен -  
лепной орнаментированный фриз с  
мотивом пшеничных колосьев и  
цветочных побегов, штукатурный  
профилированный карниз;

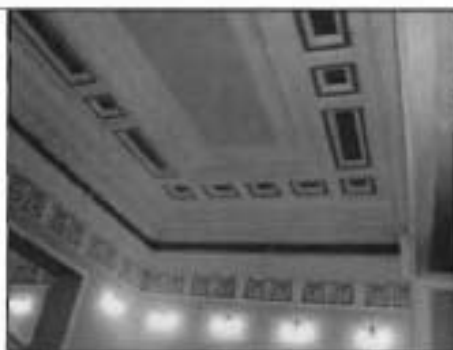
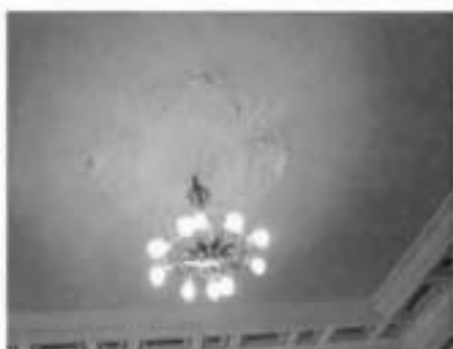
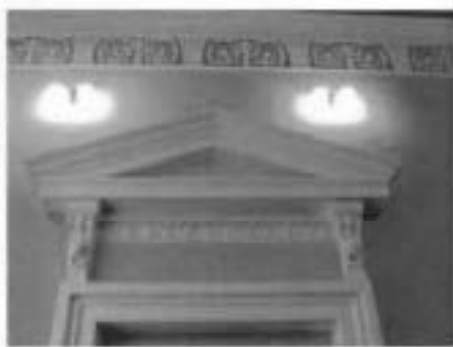
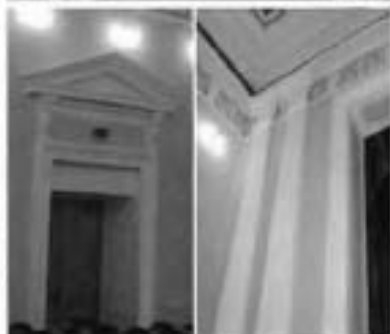
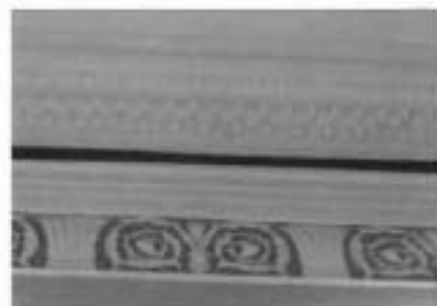
оформление плафона – артезонадо с киматием из иоников, сухариков, жгута, пик и лилий;

центральная лепная розетка с композицией из рокайлей, акантовых завитков, цветочных композиций;

три ниши – местоположение (восточная стена) и два дверных проема – местоположение (южная стена), конфигурация (прямоугольной формы), профилированные лепные наличники, лепные треугольные профилированные сандрики на волнитообразных орнаментированных лепных кронштейнах с лавиными маскаронами и киматием с розетками, пиками и лилиями; каннелированные двойные пилястры со стилизованными капителями в виде снопов колосьев; фриз с лепными композициями из снопов колосьев и акантовых завитков, профилированный карниз с орнаментом из иоников, сухариков, «пик и лилий»;

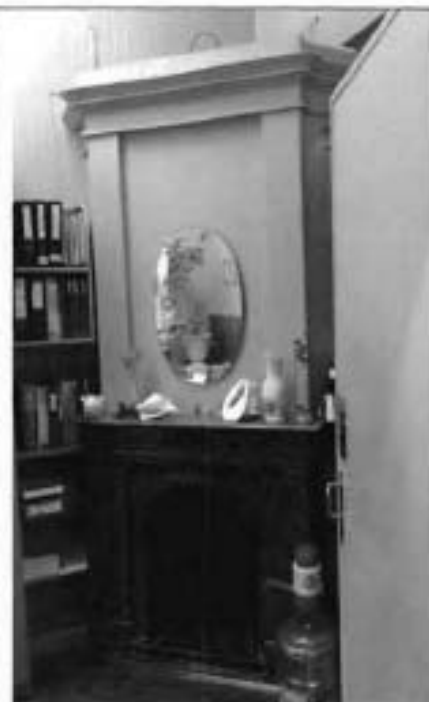
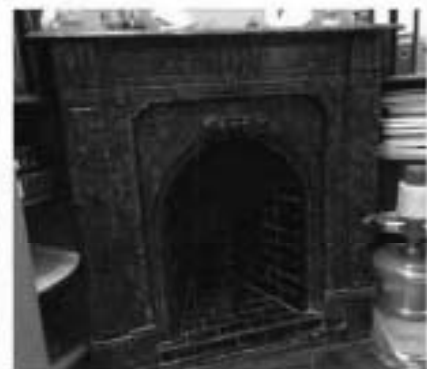
помещение 12-Н(130), площадью 13,2 кв. м:  
 печь-камин (угловая, облицована змеевиком,  
 с угловыми профилированными пилястрами, фриз с филёнками и триглифами, выносная полочка с валиком,  
 топка, облицованная глазурованной плиткой коричневого цвета, полуциркулярной конфигурации, в металлическом профилированном обрамлении с ложковым орнаментом и центральной цветочной композицией);  
 в верхнем ярусе неглубокая ниша, профилированный карниз;

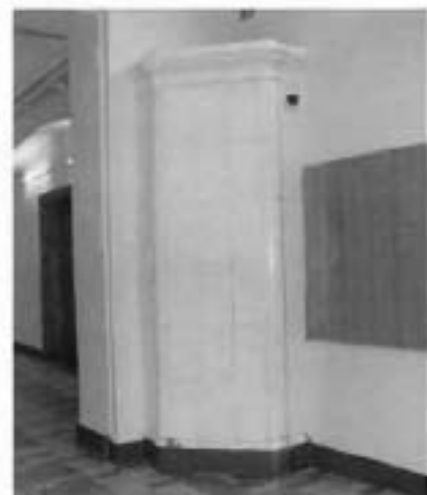
коридор 1-ого этажа:  
 печь (угловая, облицована гладким изразцом белого цвета прямоугольной формы, на плинте, с профилированным карнизом);

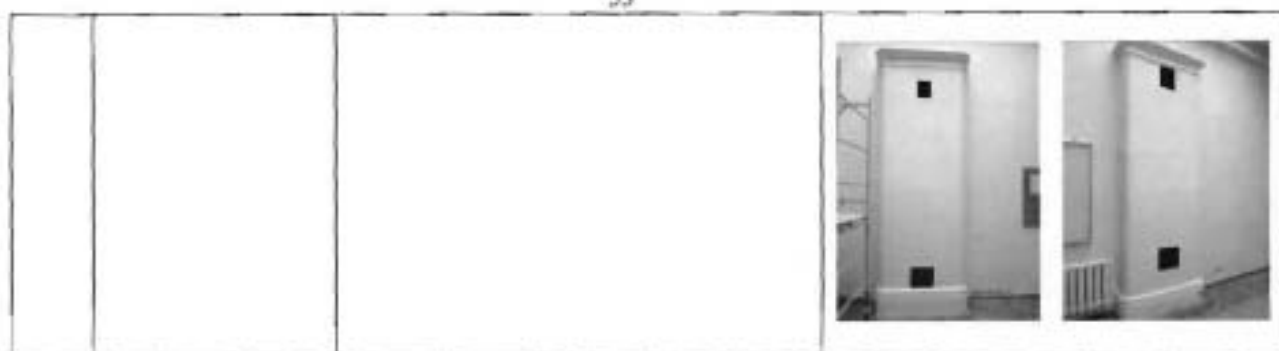
четыре печи (средистенные, облицованные гладким изразцом белого цвета прямоугольной формы, на плинте, с профилированным карнизом);

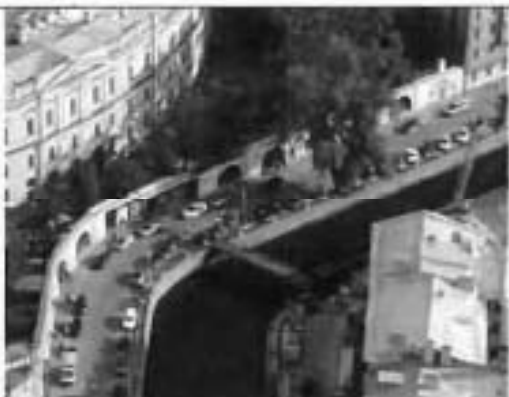
| №<br>пп | Видовая<br>принадлежность<br>в предмета<br>охраны | Предмет охраны | Фотофиксация |
|---|---|---|---|
| 1 | Объемно-пространственное и планировочное решение: | ограда расположена вдоль наб. кан. Грибоедова по красной линии; | |

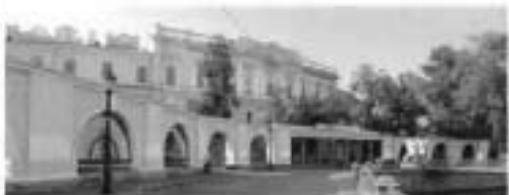
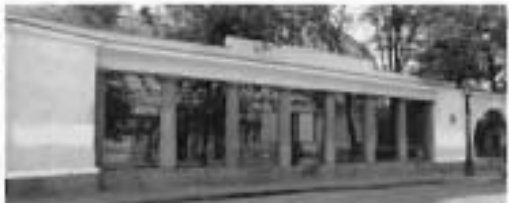
| №<br>пп | Видовая<br>принадлежность<br>в предмета<br>охраны | Предмет охраны | Фотофиксация |
|---|---|---|---|
| 2 | Архитектурно-художественное и конструктивное решение: | <ul style="list-style-type: none"> <li>- парадный вход с 8-колонным портиком греко-дорического ордера;</li> <li>- заполнение арочных ниш и проемов с металлическими решетками и воротами;</li> <li>- 10 полукруглых решеток (чугун, литье);</li> <li>- в середине ограды на гранитном цоколе колоннада из 6 колонн и 2-х полуколонн, завершенных аттиком;</li> <li>- гранитный цоколь прямоугольного профиля;</li> <li>- глухой фриз с небольшим карнизом, расположенным на абаксах колонн, над ним невысокий парапет, повышающийся над средними четырьмя колоннами;</li> <li>- пространство между колоннами заполнено шестью звеньями чугунной решетки, в среднем пролете – чугунной калиткой с соответствующим разрывом цоколя;</li> <li>- боковые части кирпичной ограды со сквозными арочными проемами, разделенные между собой пилонами;</li> <li>- по обеим сторонам колоннады ограда</li> </ul> | |

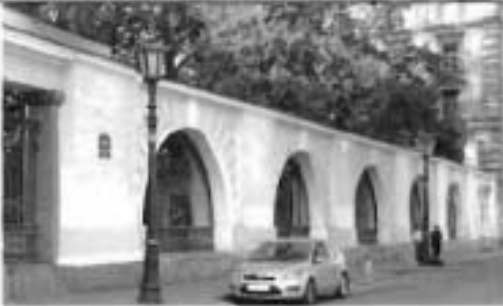
| | | <p>представляет собой довольно высокую стену, раскрепованную широкими поплатками с арками между ними;</p> <ul style="list-style-type: none"> <li>- сквозные арки забраны чугунными решетками, которых всего 10 штук, по пять с каждой стороны ограды;</li> </ul> | |

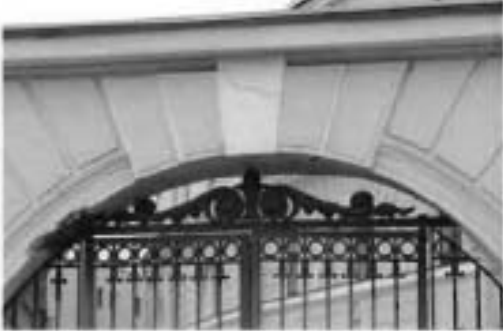
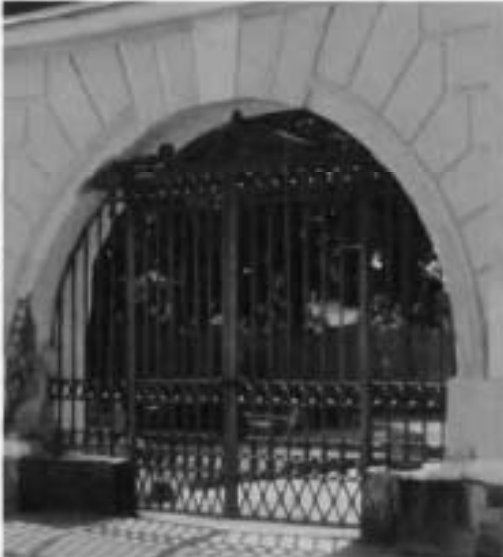
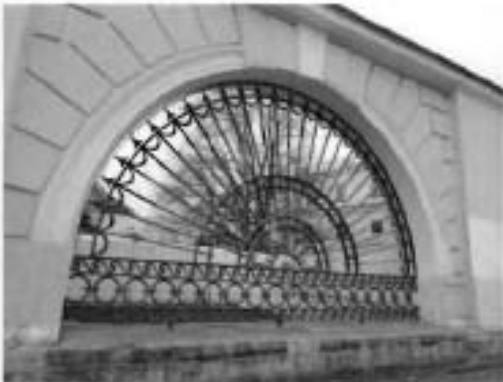
| | | <ul style="list-style-type: none"> <li>- с обеих сторон вторые от колоннады арки имеют воротные проезды;</li> <li>- узор чугунных ворот близок к узору ограды колоннады, но несколько проще по своему характеру;</li> <li>- низ створок украшен узором из ромбов; поверх него, сразу над цоколем идет двойная обвязка кольцами, от которой поднимаются стержни ограды, украшенной явизу листьями аканта, повторяясь и на верхних кольцах стержней;</li> <li>- на уровне человеческого роста и по верху створок идет по двойной обвязке с кольцами;</li> <li>- с обеих сторон от проездов установлены гранитные отбойные тумбы;</li> </ul> <ul style="list-style-type: none"> <li>- 8 арок, украшенных чугунными решетками разнохарактерного рисунка: по низу решетки идет широкий пояс с четырьмя обвязками: нижняя и верхняя полосы заполнены орнаментом «бегущая волна», средняя, самая широкая, заполнена большими кольцами;</li> <li>- остальная часть решетки состоит из 4-х концентрических полукруглых обвязок: первая одинарная, остальные двойные;</li> <li>- центр каждой решетки отмечен орнаментальным листом, между 1-й и 2-й полосами разместились богатые узоры из акантовых листьев, с повторением в промежутках между ними этого узора в меньшем масштабе;</li> <li>- с верхней полосы второй обвязки начинаются стержни, которые радиально расходятся от центра; в промежутках между этими стержнями, начиная от 3-ей обвязки, расходятся второй ряд более коротких стержней;</li> <li>- радиальные стержни заканчиваются стреловидными острями у внутреннего откоса полукруглой арки;</li> <li>- верхняя обвязка продублирована короткими гирляндами;</li> </ul> | |

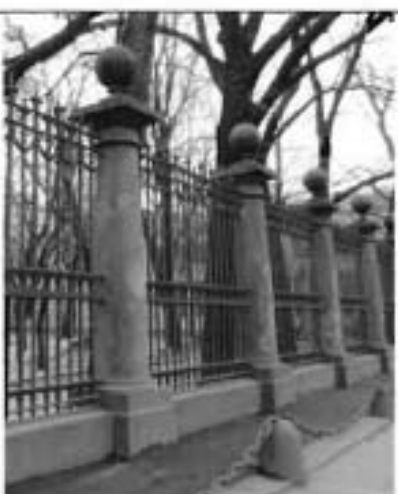
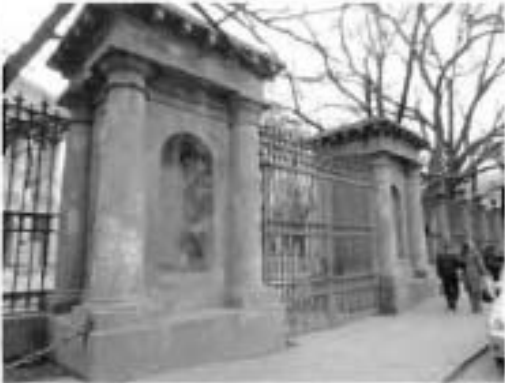
| №<br>пп | Видовая<br>принадлежность<br>предмета<br>охраны | Предмет охраны | Фотофиксация |
|---|---|---|---|
| 2 | Конструкция и архитектурно-художественное оформление: | <p>- на гранитном цоколе установлены гранитные колонны тосканского ордера, увенчанные гранитными шарами;</p> <p>- звенья решетки собраны из литых чугунных элементов;</p> <p>архитектурно-художественное решение пилонов ворот:<br/>пилон в виде стилизованного павильона с четырьмя 1/4-ми колоннами тосканского ордера;<br/>с полуциркульной нишей по лицевому фасаду;<br/>завершен антаблементом и венчающим карнизом с дентикулами;</p> | |

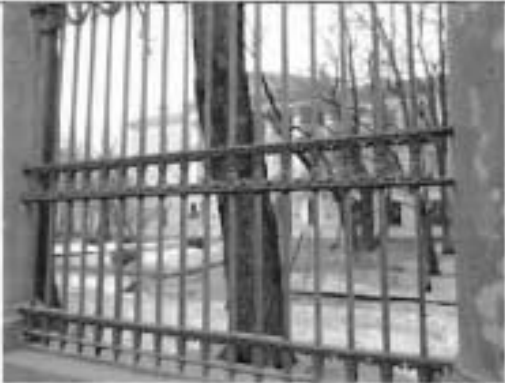
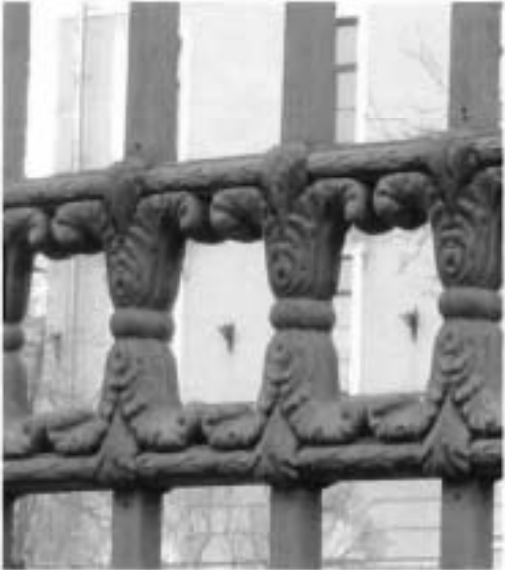
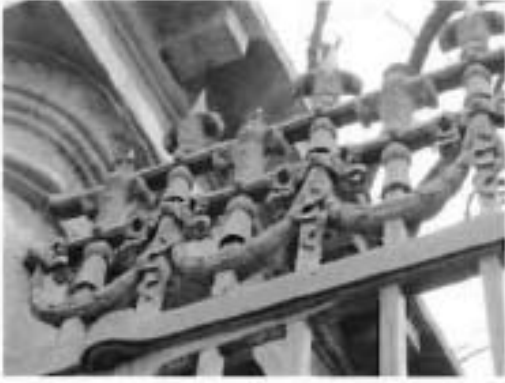
| | | <p>рисунок решеток:</p> <p>3 горизонтальные обвязки – самая нижняя из них состоит из двух горизонтальных полос;</p> <p>-от этого пояса поднимаются вертикальные чугунные копы, перехваченные на уровне человеческого роста ещё одной парой обвязок; в пределах этой обвязки каждый стержень украшен растительным орнаментом в виде акантовых листьев;</p> <p>- у верхнего окончания стержней проходит двойная полоса обвязки; по низу нижней обвязки от стержня к стержню идут гирлянды;</p> <p>стержни над обвязкой завершены копыями с кистями;</p> <p>-калитка, кроме того, имеет внизу добавочный узор из ромбов;</p> | |

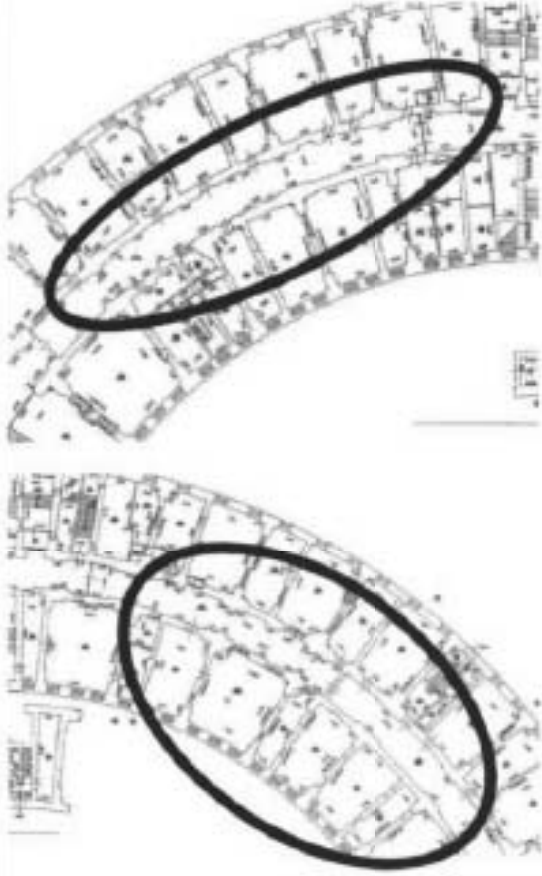
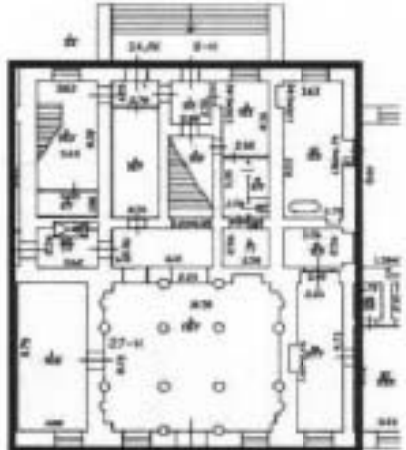
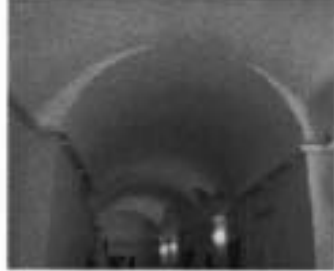
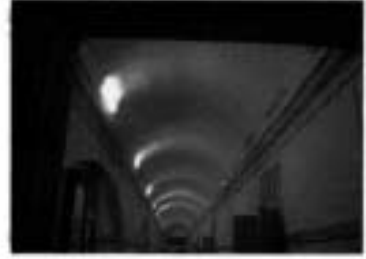
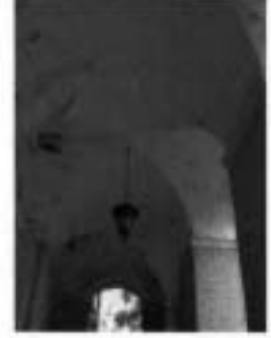
| 2. | <p>Конструктивная система:</p> | <p>наружные и внутренние капитальные стены – материал (кирпич), местоположение; исторические (здесь и далее под термином «исторический» следует понимать датировку до 1917 г.) отметки междутажных перекрытий;</p> <p>тип сводов – цилиндрические (два воротных проезда лицевого корпуса по наб. канала Грибоедова);</p> <p>цилиндрические с распалубками (помещения 6-Н (1, 9, 33, 38));</p> <p>крестовые (помещения Л-14, Л-16, 27-Н, лоджия лицевого корпуса по Садовой ул.);</p> | |

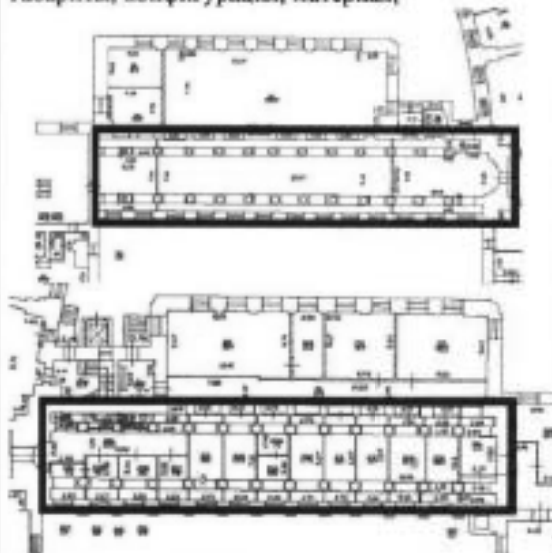
помещение 6-Н (76):  
колонны тосканского ордера – местоположение,  
габариты, конфигурация, материал;  
пилоны – местоположение,  
габариты, конфигурация, материал;

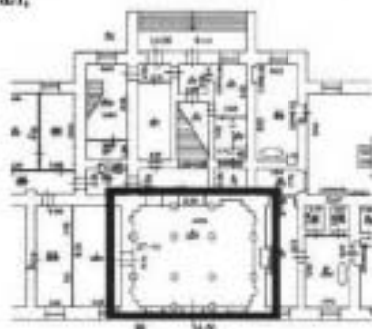
помещение 14-ЛК(5):  
два угловых портика, образованные 4 колоннами  
и 4 полуколоннами, тосканского ордера,  
поддерживающие антаблемент,  
– местоположение, габариты, конфигурация,  
материал;

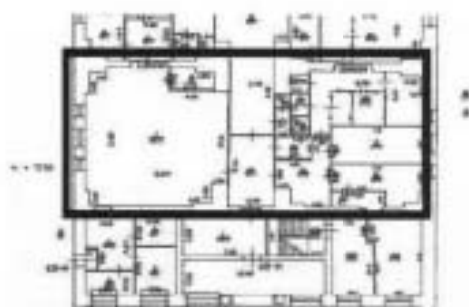
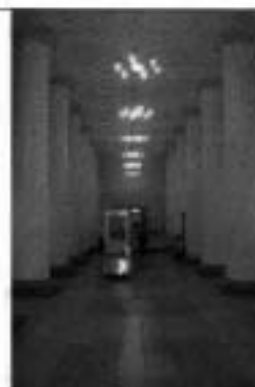
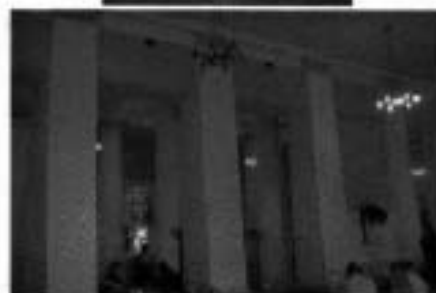
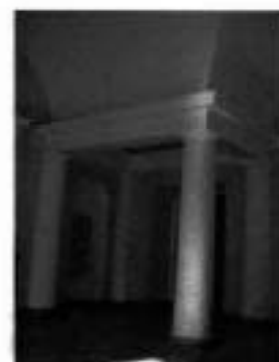
помещение 60-Н (7, 15, 94): колонны  
композитного ордера – местоположение,  
габариты, конфигурация, материал, техника  
исполнения;

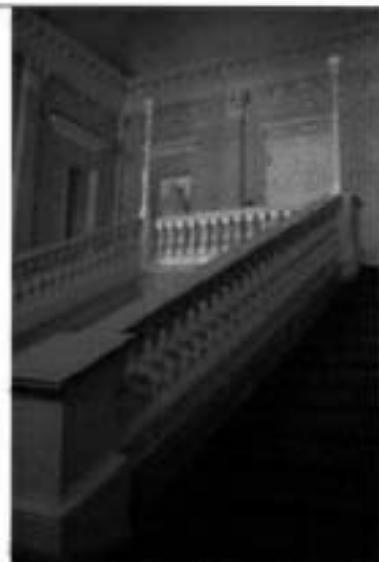
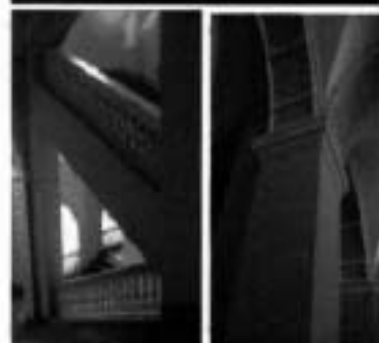
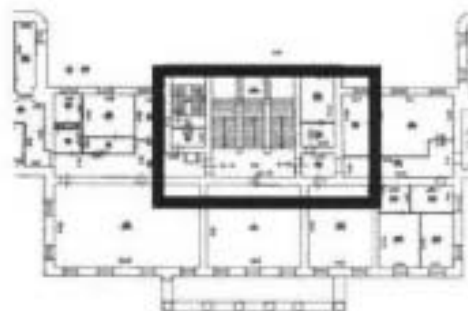
Парадная лестница (помещение Л-14):  
 местоположение, конструкция (на столбах и ползучих арках), тип (распашная), габариты,  
 материал и конфигурация ступеней (гранитная  
 плита, с валиком); ограждение –  
 местоположение, габариты, конфигурация  
 (балюстрада, с угловыми тумбами), материал,  
 техника исполнения;  
 поручни – местоположение, конфигурация  
 (профиль), материал;  
 покрытие пола площадок лестницы – материал  
 (мраморная плита);

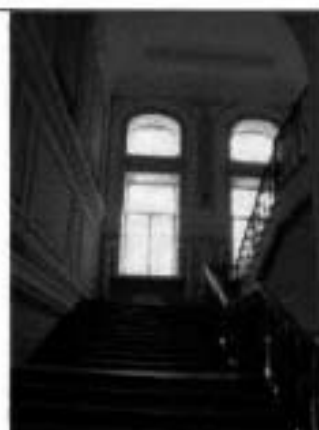
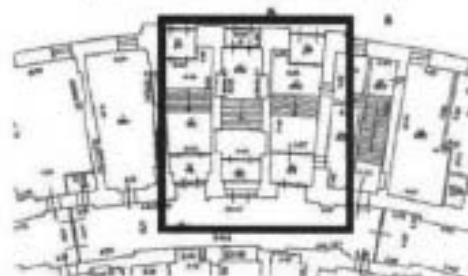
2-я Парадная лестница (помещение Л-15): местоположение, конструкция (на косоурах и двух чутунных колоннах (в уровне 1-го этажа)), тип (маршевая с поворотом), габариты, материал и конфигурация ступеней (лестничная плита с валиком);

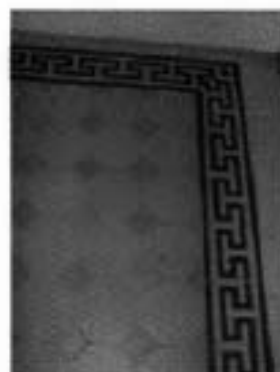
покрытие пола площадок лестницы – материал (метлахская плитка), рисунок («соты», фриз с орнаментом в виде меандра), цвет;

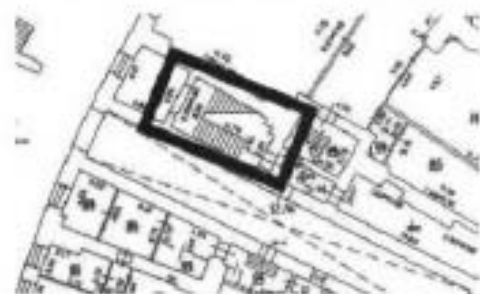
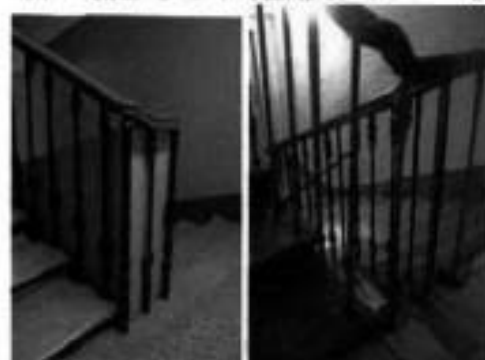
лестница (помещение Л-12): местоположение, габариты, тип и (маршевая с поворотом), материал и конфигурация ступеней (лещадная плита с валиком); ограждение – местоположение, габариты, конфигурация, материал (металл), техника исполнения, рисунок (вертикальные стойки с перехватами и растительным орнаментом); покрытие пола площадок лестницы – материал (лещадная плита);

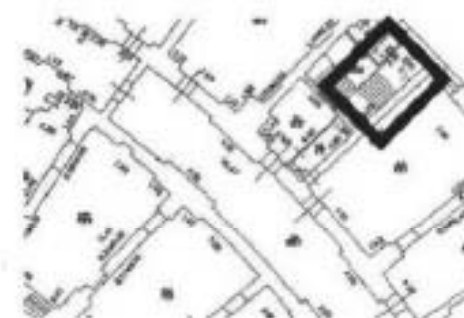
лестница (помещение Л-20): местоположение, габариты, тип (одномаршевая с поворотом), материал ступеней и конфигурация (лещадная плита с валиком); ограждение – местоположение, габариты, конфигурация, материал (металл), техника исполнения (литье), рисунок (вертикальные стойки с перехватами и растительным орнаментом).

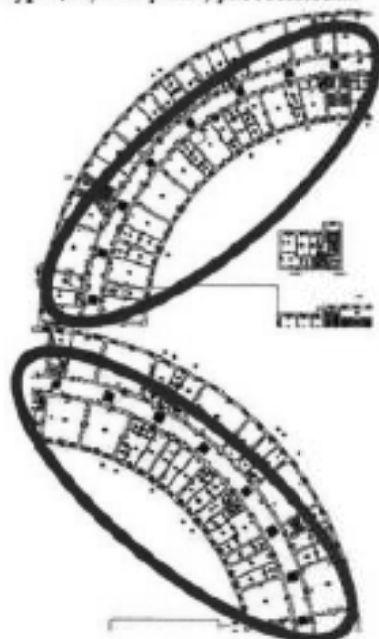
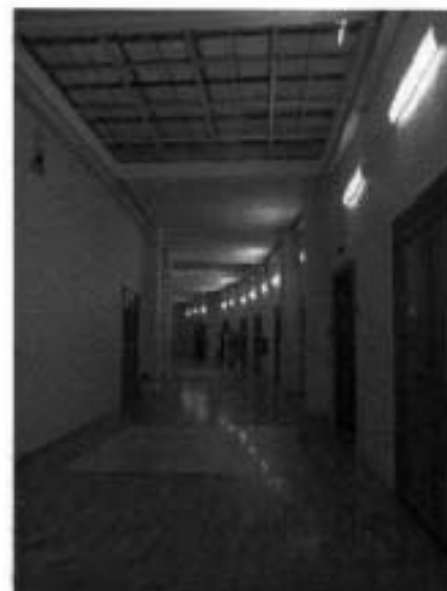
световые фонари на кровле: местоположение, конфигурация, габариты, расстекловка  
световые проемы в потолке и полу 3-го этажа и (помещение 6-Н (254)): местоположение, конфигурация, габариты, расстекловка

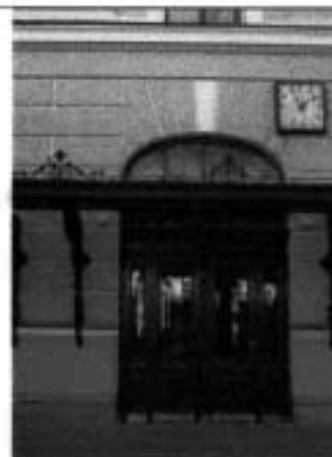
дверные заполнения — местоположение, конструкция (четырехстворчатые, с двумя боковыми нестворчатыми частями, полусветлые, с профилированными филеками в нижнем уровне, с остекленными фрамугами), габариты, материал, цвет;

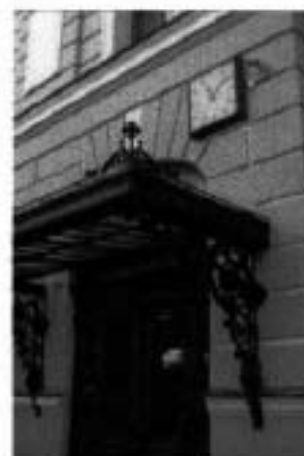
металлический козырек — местоположение (по трем центральным осям фасада, над дверными проемами), конфигурация (профилированный карниз с антефиксами и акротериями), габариты, материал (металл), техника исполнения, конструкция (на шести металлических волотообразных кронштейнах), материал (металл), техника исполнения, рисунок (растительный орнамент);

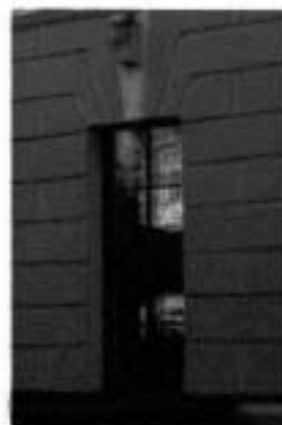
оформление оконных проемов 1-го этажа — руст, стилизованные замковые камни;

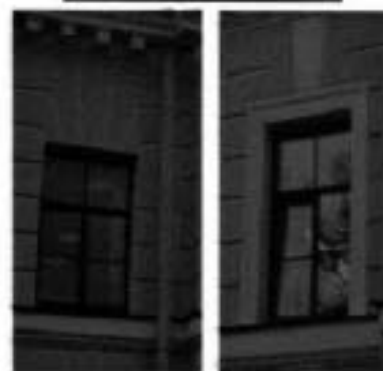
оформление оконных проемов 2-го этажа — руст, профилированные наличники, стилизованные замковые камни,

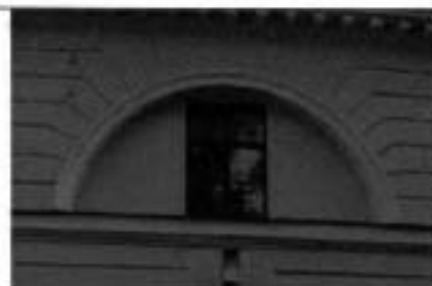
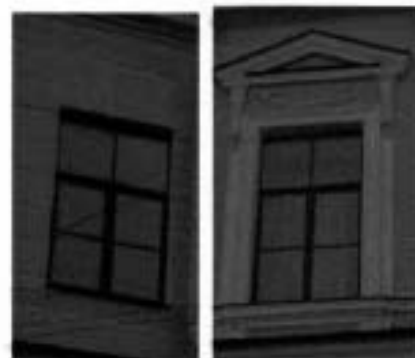
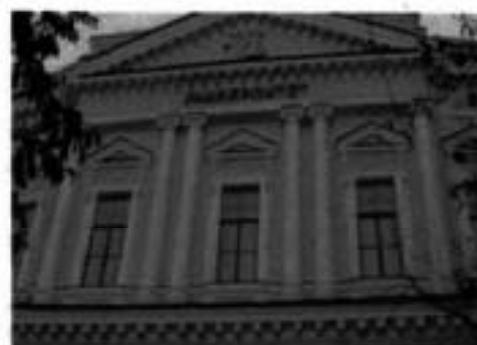
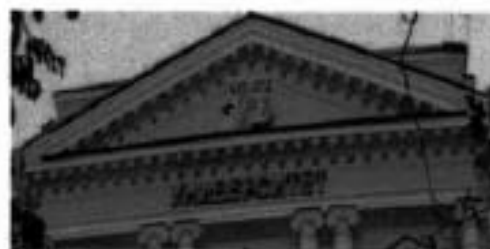
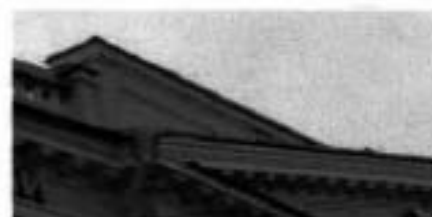
треугольный фронтон - местоположение (по трем центральным осям фасада); оформление - внутренний профилированный карниз с сухариками;

прямоугольный аттик - местоположение (по 3-м центральным осям фасада); оформление - центральная филенка, венчающий профилированный карниз;

парапетное ограждение – местоположение (по 9-ти центральным осям), габариты, конфигурация (в виде балюстрады, профилированного карниза и шести прямоугольных в плане тумб), материал тумб;

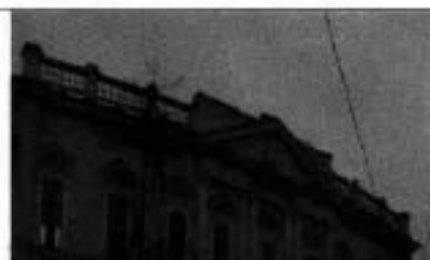
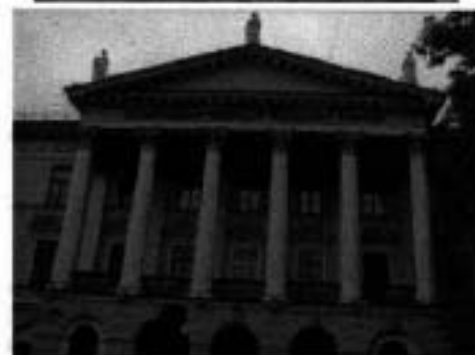
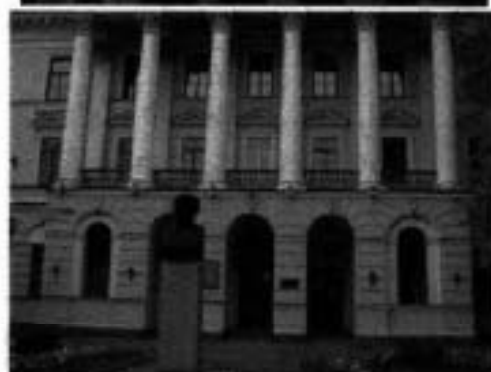
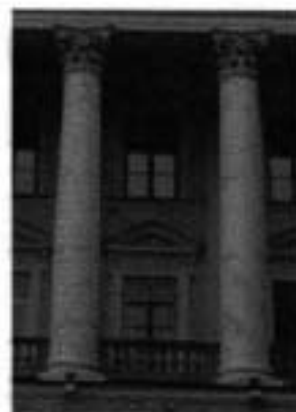
три скульптуры, выполненные из пудостского камня:

- «Фортуна» с рогом изобилия;
- «Сила» с мечом в руке;
- женская фигура в длинном драпированном одеянии;

крыльцо – местоположение (по 3-м центральным осям портика), габариты, конструкция (в виде аркады), конфигурация (три проема с полуциркульными завершениями); оформление входных проемов – руст, стилизованные замковые камни с лепными львиными маскаронами;

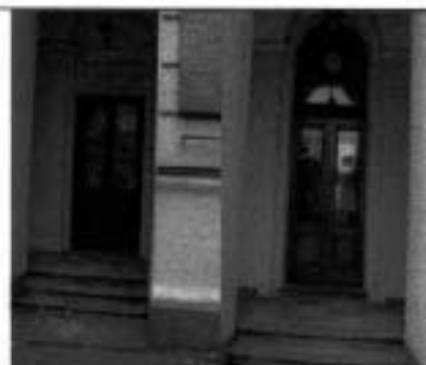
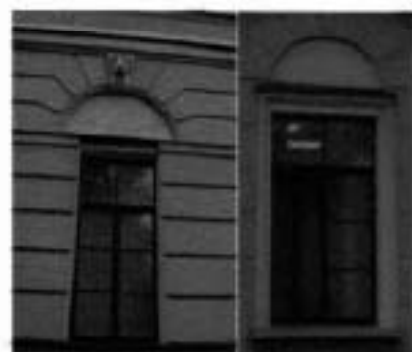
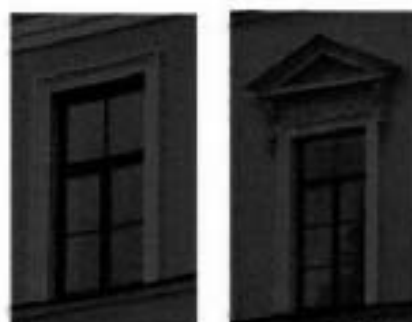
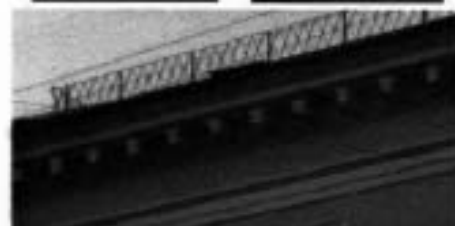
венчающий выносной профилированный карниз с дентикулами;

две угловые башенки - кампанылы - местоположение, габариты, конфигурация;

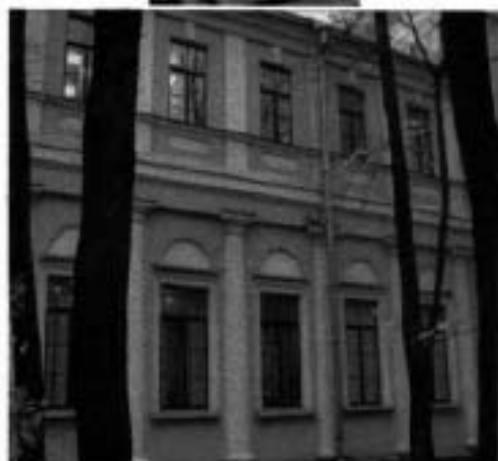
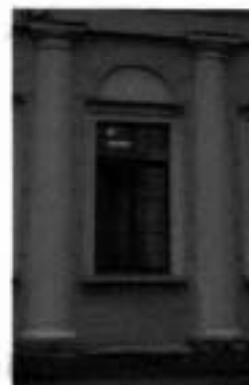
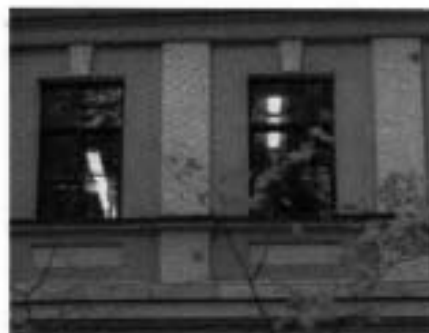
оформление оконных проемов 2-го этажа - стилизованные замковые камни;

венчающий профилированный карниз;

два портика – местоположение (торцы флигелей по Садовой ул.), габариты, конфигурация;  
оформление – две колонны тосканского ордера – местоположение, габариты, конфигурация, материал (кирпич),  
шесть пилястр тосканского ордера – местоположение, конфигурация, габариты;

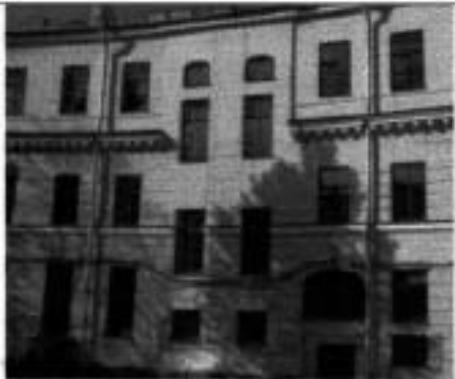
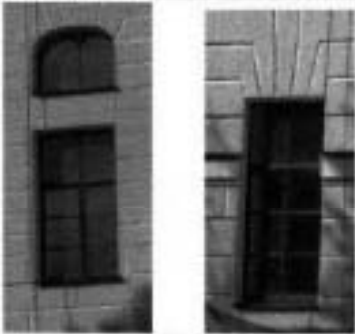
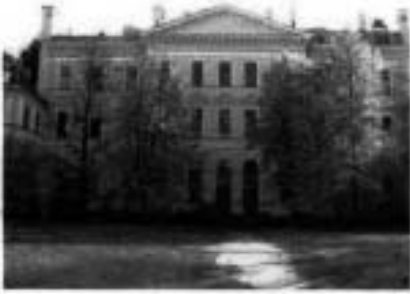
| | | <p>дворовые фасады:</p> <p>северный дворовый фасад:</p> <p>материал и характер отделки фасада – кирпичный руст в уровне 1-3-го этажей;</p> <p>материал и характер отделки цоколя – гранитная плита с валиком;</p> <p>исторические оконные проемы – местоположение, конфигурация (прямоугольной формы, с пологим завершением), габариты; исторический рисунок оконных заполнений, цвет; оформление оконных проемов в уровне 1-3-го этажей – руст, в том числе клинчатый руст (над оконными перемычками);</p> <p>профилированная тяга под оконными проемами 2-го этажа;</p> <p>выносной профилированный карниз с сухариками между 2-м и 3-м этажами;</p> <p>венчающий профилированный карниз;</p> <p>южный дворовый фасад:</p> | |

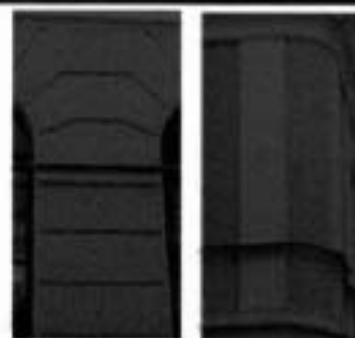
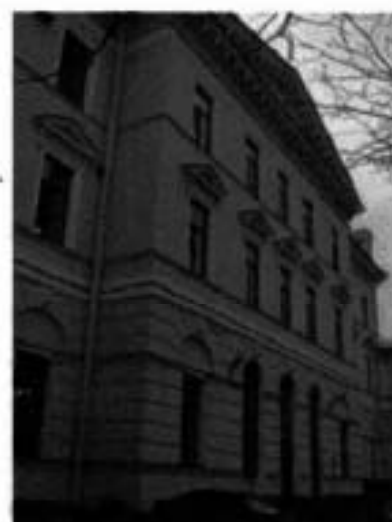
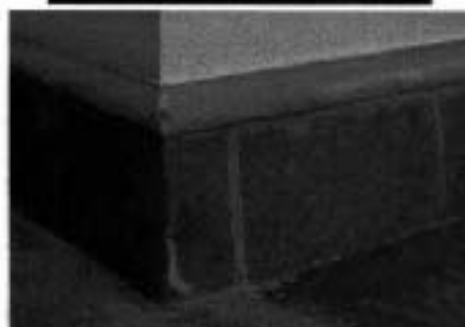
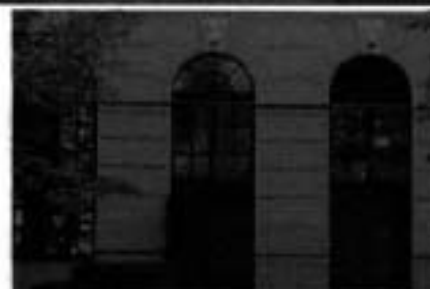
три дверных проема – местоположение (по 2-4  
осям центрального ризалита), габариты,  
конфигурация (с полуциркульным завершением),  
оформление (профилированные наличники,  
рустованное обрамление, стилизованные  
замковые камни с лепными львиными  
маскаронами);

исторические оконные проемы – местоположение, конфигурация (прямоугольной формы), габариты; исторический рисунок оконных заполнений, цвет;

оформление оконных проемов 1-го этажа – рустованное обрамление, ниши с полукруглым завершением над оконными перемычками, стилизованные замковые камни с лепными львиными маскаронами;

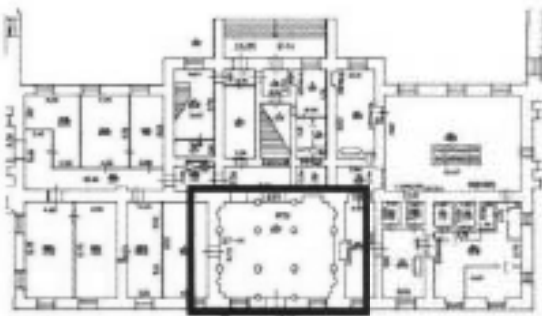
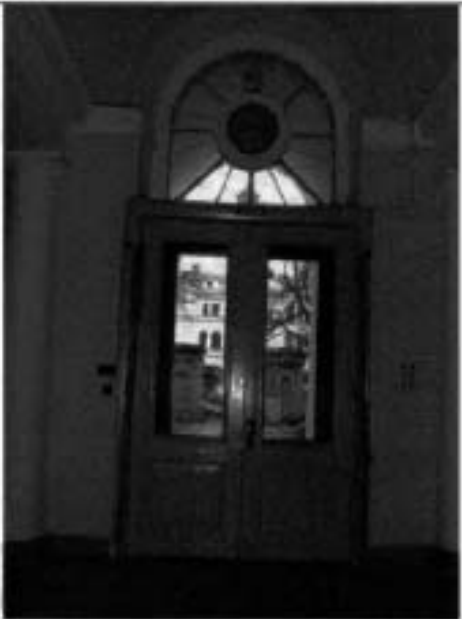
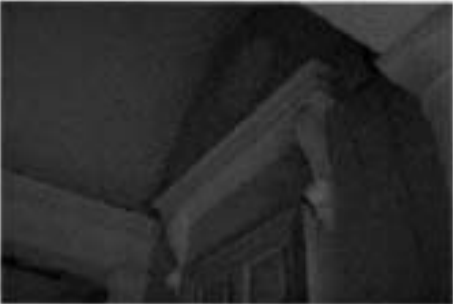
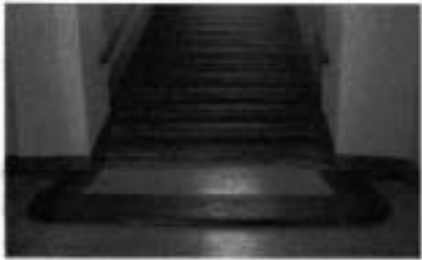
| 5. | Декоративно-художественная отделка интерьеров: | <p>тамбур парадного входа (помещение 27-Н);</p> <p>исторические местоположение, габариты, конфигурация, конструкция (стоечная, с верхним плоским перекрытием), материал, оформление стен тамбура (профилированные филленки); дверное заполнение — местоположение, габариты, конструкция (двухстворчатое, полусветлое, с остекленной фрамугой), оформление (профилированные филленки, радиальный рисунок остекления фрамуги), материал;</p> <p>Вестибюль: (помещение 14-ЛК(5)): историческое местоположение, габариты; оформление плафона — выносной штукатурный профилированный карниз; оформление стен — четыре ниши с полуциркулярным завершением, два десюдепорта в виде контррельефных медальонов, лепные прямые профилированные сандрики на кронштейнах (над северным и южным дверными проемами);</p> <p>северный и южный дверные проемы — местоположение, габариты, конфигурация (прямоугольной формы); дверное заполнение — местоположение, габариты, конструкция (двухстворчатое, глухое), оформление (профилированные филленки), материал;</p> <p>историческое покрытие пола — материал (мраморная плита), цвет;</p> | |

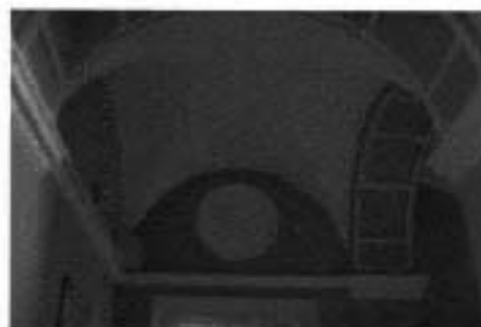
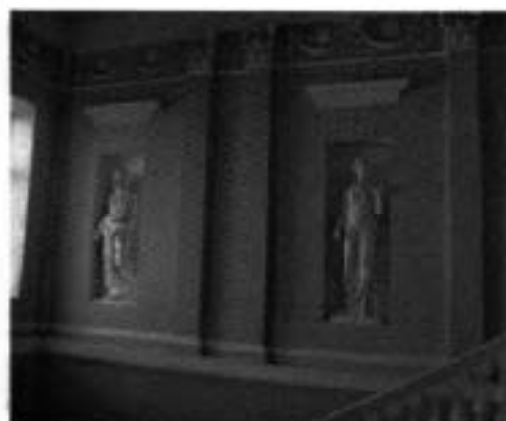
Парадная лестница (помещение Л-14): историческое местоположение, габариты, конструкция; оформление арочных проемов - профилированные архивольты на импостах, лепные композиции в виде провисающих гирлянд, драпировок, лент и розеток;

оформление софитов арок - лепные орнаментированные тяги в виде кессонов; оформление люнетов - лепные медальоны с рельефными фигуративными изображениями; профилированные периметральные тяги;

оформление стен - периметральная штукатурная профилированная тяга между 2-м и 3-м этажами, пилястры с лепными капителями комPOSITEного ордера в уровне 3-го этажа; шесть ниш - местоположение (в уровне 3-го этажа), габариты, конфигурация (полуциркульные в плане), прямые профилированные сандрики;

шесть женских скульптурных аллегорических изображений, помещенных в ниши, техника, материал;

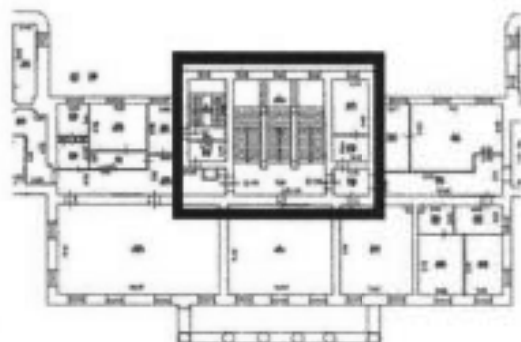
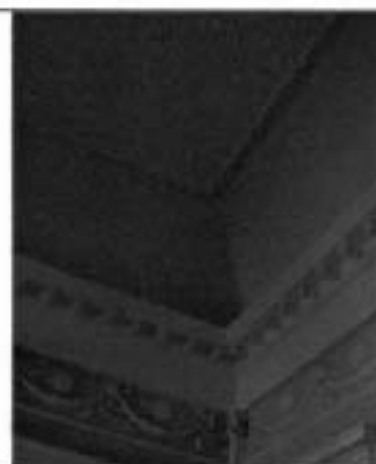
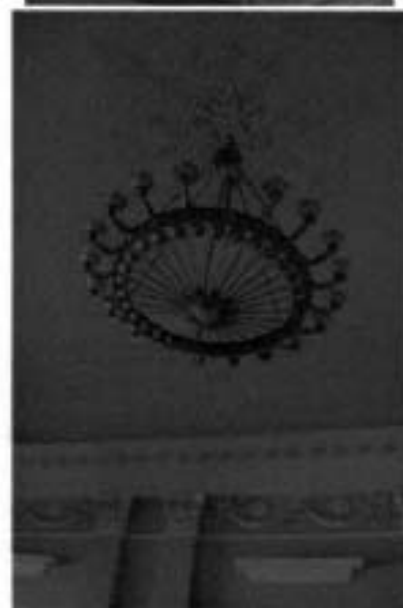
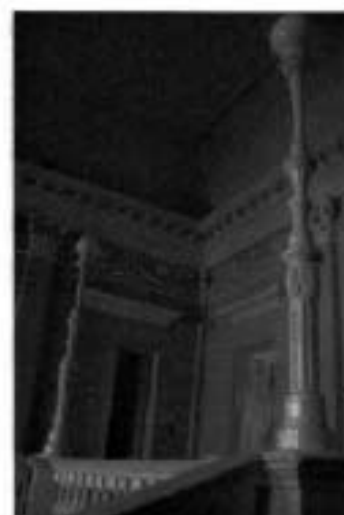
оформление плафона – профилированная периметральная тяга, центральная лепная розетка в виде композиции из цветочных гирлянд, букетов, веток аканта;

торшеры – местоположение (верхняя площадка парадной лестницы), габариты, конфигурация (в виде сложной балясины), материал (чугун), техника исполнения, цвет, оформление (каннелюры в нижнем уровне, орнамент из пальметт, пояс жемчужника, розетки); два плафона – конфигурация (в виде шара), материал;

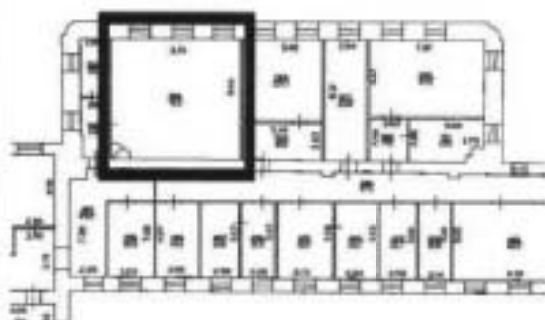
Кабинет директора банка  
(помещение 6-Н(504): историческое  
местоположение, габариты, конфигурация;

оформление плафона – периметральные  
профилированные тяги со скошенными углами,  
центральная лепная розетка в виде композиции  
из завитков аканта, рокайлей и цветочных  
побегов;

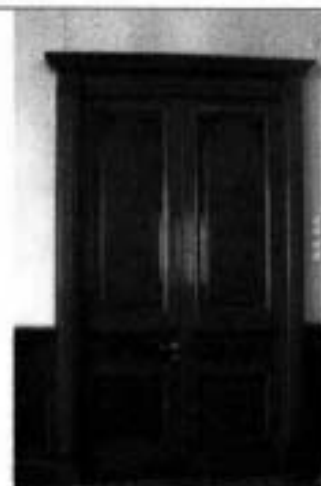
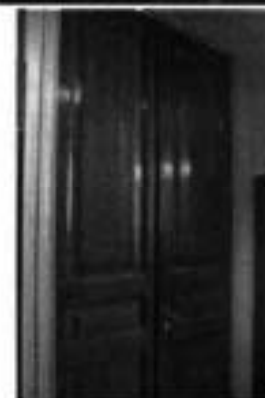
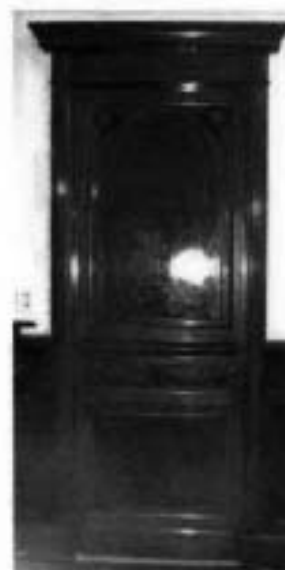
два шведских встроенных шкафа – местоположение, габариты, материал, конструкция (шесть выдвижных ящиков с коленкорными крышками и шестью металлическими ручками – скобами на каждом, выносной профилированный карниз с сухариками), оформление (глухая профилированная филенка в нижнем уровне);

два встроенных шкафа – местоположение, габариты, материал, конструкция (двухъярусные, глухие, одностворчатые, профилированные двери с деревянными ручками-кнопками в нижнем ярусе, выносные полочки с профилированным краем, одностворчатые остекленные двери, остекленные боковые стенки в верхнем ярусе, выносной профилированный карниз с сухариками);

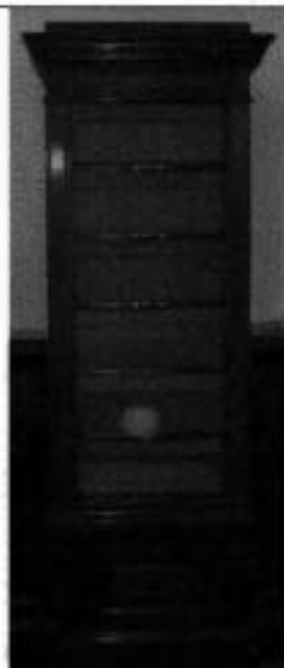
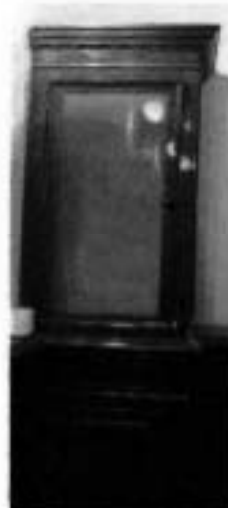
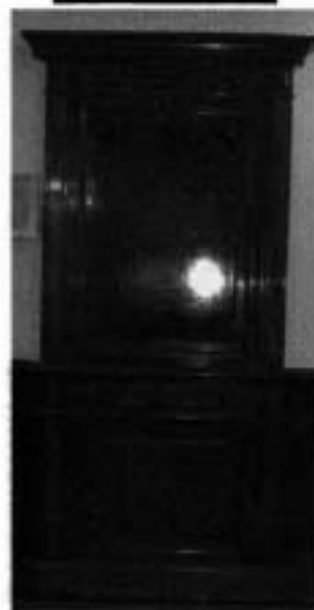
два встроенных шкафа – местоположение, материал, конструкция (двухъярусные, одностворчатые, глухие профилированные двери с деревянными ручками-кнопками в нижнем ярусе, выносные профилированные полочки, фриз, глухие профилированные двери с полукруглым завершением, выносной профилированный карниз с сухариками, профилированные наличники; оформление (накладной резной орнамент в виде провисающих лавровых гирлянд и лент);

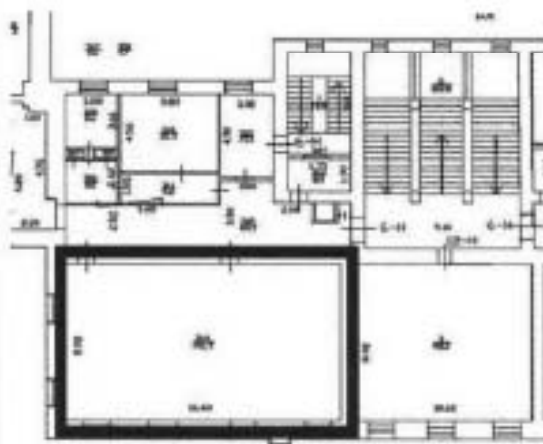
помещение 6-Н(304): историческое местоположение, габариты, конфигурация;

оформление потолка – артезонадо с орнаментом в виде жгута и листьев аканта;

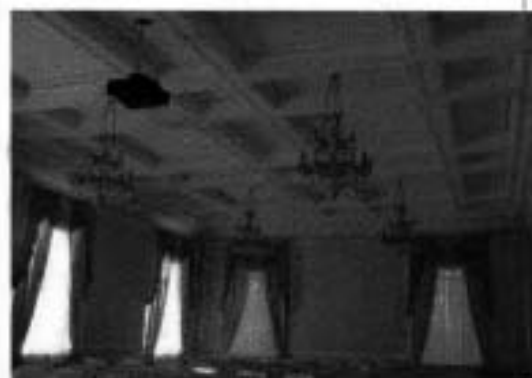
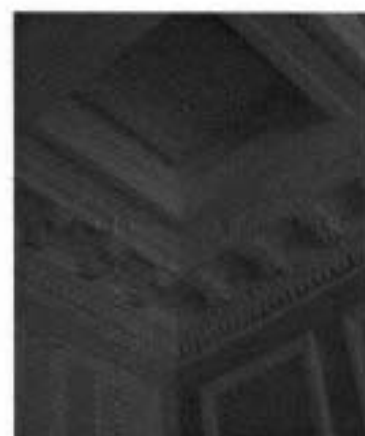
выносной штукатурный профилированный карниз на лепных модульонах с растительным орнаментом, профилированный карниз, кюматий с мотивом из сухариков и иоников;

оформление стен – двухъярусное членение стен на прямоугольные филленки с орнаментом из иоников;

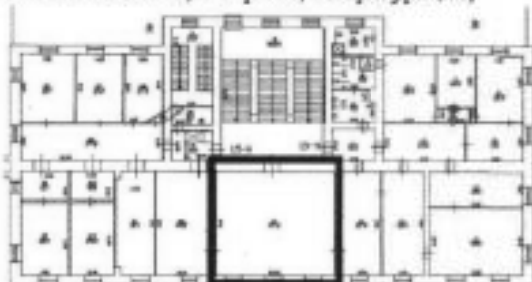
помещение 15-Н(17): исторические местоположение, габариты, конфигурация;

оформление плафона – центральная лепная розетка в виде радиальной композиции из римских пальметт и факелов, периметральная профилированная тяга с киматисом из пальметт;
