## АКТ

по результатам государственной историко-культурной экспертизы проектной документации на проведение работ по сохранению объектов культурного наследия федерального значения «Ограда» по адресу: Санкт-Петербург, набережная канала Грибоедова, дом 30-32, литера Д, и «Сады», входящих в состав объекта культурного наследия федерального значения «Банк Ассигнационный» по адресу:

г. Санкт-Петербург, набережная канала Грибоедова, д. 30-32 лит. А, К, Д, Садовая ул. 21 (реставрация, приспособление для современного использования и ремонт)» (шифр: 398/24-1-2024), разработанной ООО «Возрождение Петербурга» в 2024-2025 годах, а также

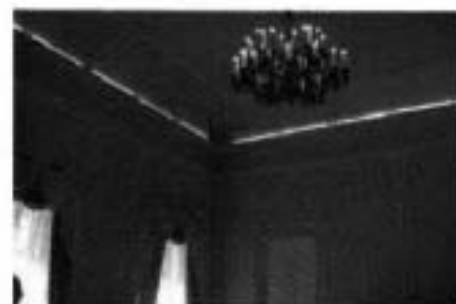
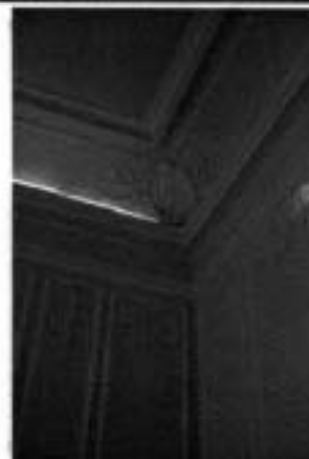
высокая падауга с угловыми лепными картушами в обрамлении пальмовых ветвей и розовых побегов;

выносной штукатурный профилированный карниз с орнаментом из пальметт, иоников и катушек; лепной фриз с декором из провисающих розовых гирлянд и киматиса с жемчужником и пальчиковым орнаментом;

оформление стен – двухъярусное членение, штукатурное прямоугольные профилированные филленки с лепными композициями из розовых провисающих гирлянд, лавровых венков и лент;

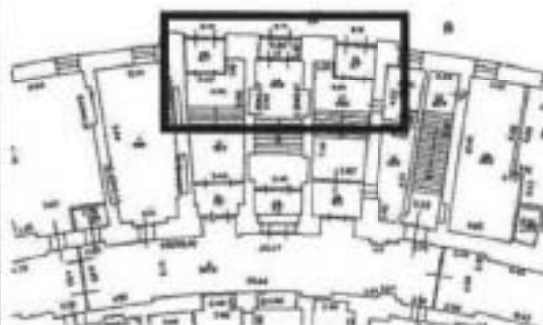
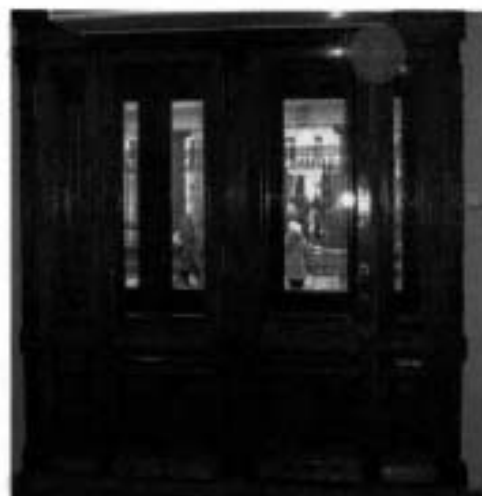
тамбур парадного входа (помещение 6-Н (15): исторические габариты, конфигурация, конструкция (стоечная, с верхним плоским перекрытием), материал;

дверное заполнение – местоположение, конструкция (четырёхстворчатое, полусветлое, с двумя нестворными частями), оформление (резные капители, выносной профилированный карниз, остекленная фрамуга), оформление (нижние глухие фигурейные филенки), материал;

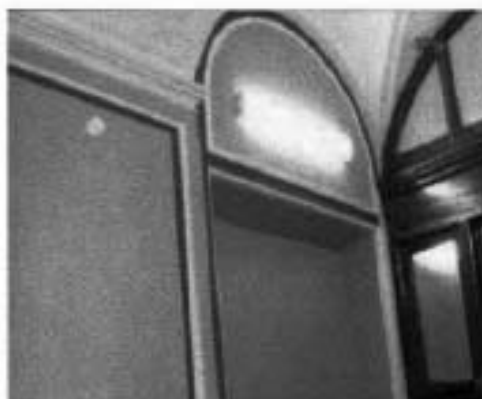
две ниши - габариты, конфигурация (прямоугольной формы); периметральные профилированные тяги, профилированный карниз;

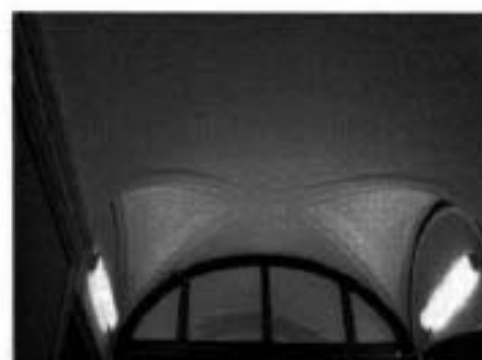
оформление ребер сводов – штукатурные профилированные тяги;

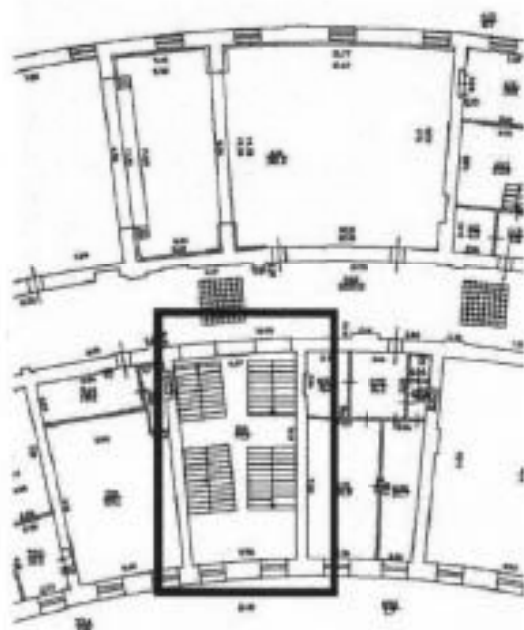
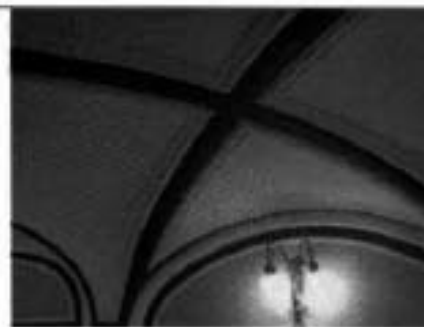
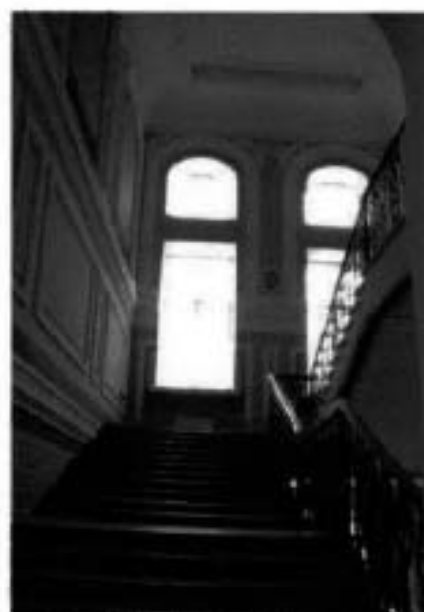
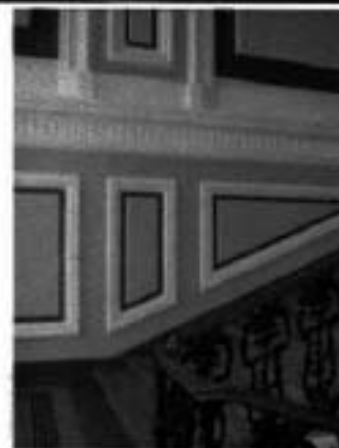
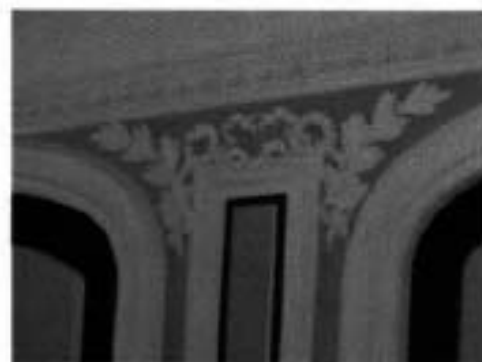
оформление стен в уровне 3-го этажа – профилированные филенки прямоугольной формы и с полуциркульным завершением, профилированные горизонтальные тяги, фриз с ложковым орнаментом, лепные композиции в антрвольтах в виде лавровых венков, веток и лент; венчающий карниз с киматием из иоников;

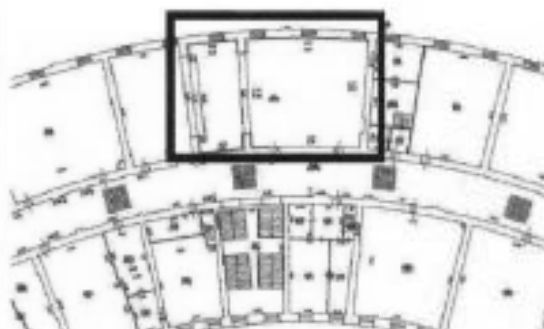
оформление поперечной балки и стен – лепной  
орнаментированный фриз с мотивом пшеничных  
колосьев и цветочных побегов, штукатурный  
профилированный карниз;

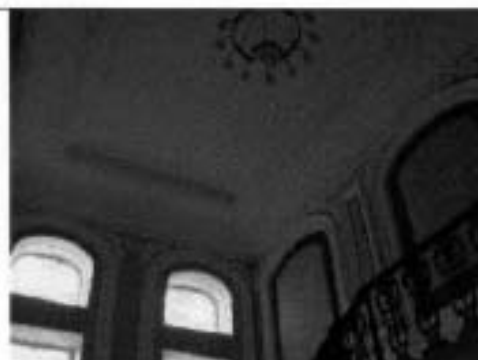
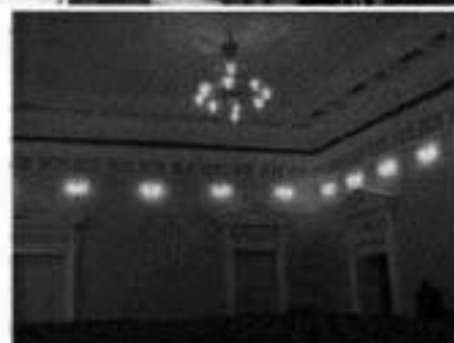
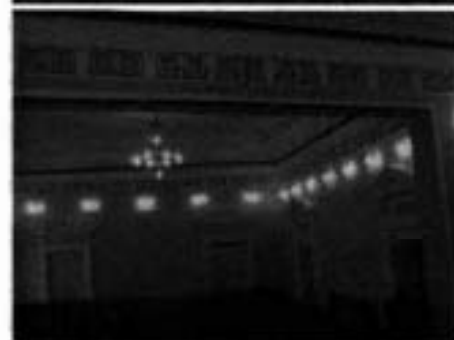
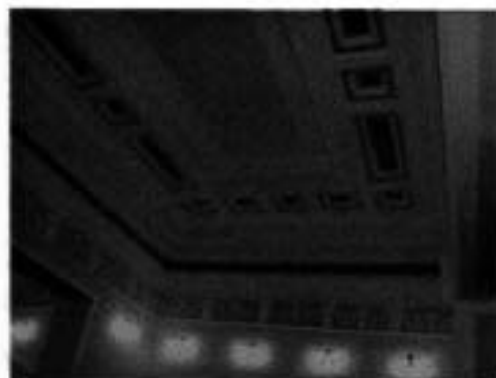
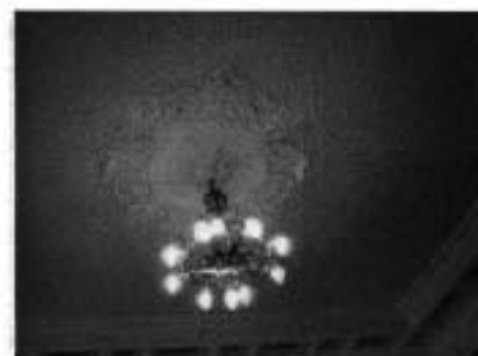
оформление плафона – артессонадо с киматисом из  
нонников, сухариков, жгута, пик и лилий;

центральная лепная розетка с композицией из  
рокайлей, акантовых завитков, цветочных  
композиций;

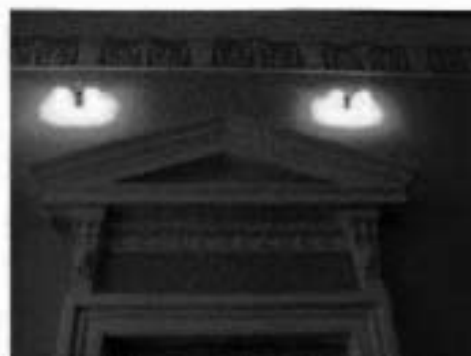
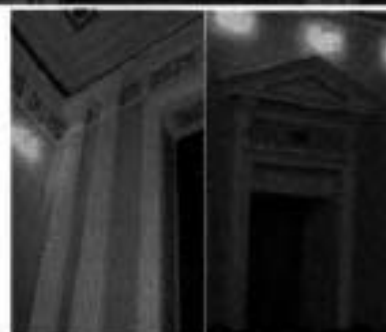
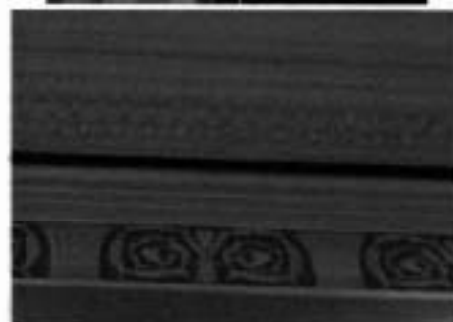
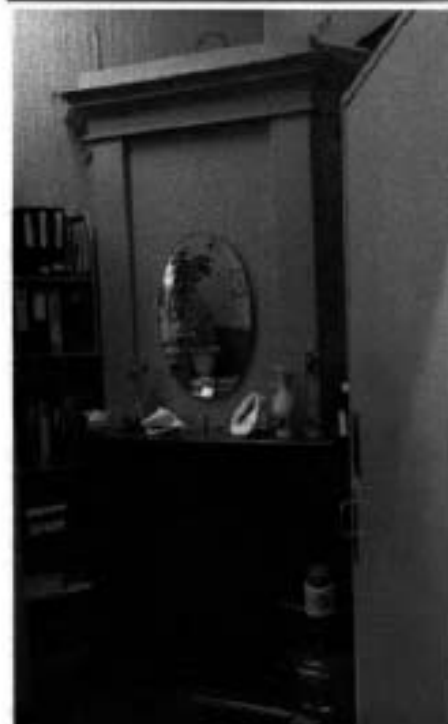
три ниши – местоположение (восточная стена) и два дверных проема – местоположение (южная стена), конфигурация (прямоугольной формы), профилированные лепные наличники, лепные треугольные профилированные сандрики на волнатообразных орнаментированных лепных кронштейнах с львиными маскаронами и киматием с розетками, пиками и лилиями; каннелированные сдвоенные пилястры со стилизованными капителями в виде снопов колосьев; фриз с лепными композициями из снопов колосьев и акантовых завитков, профилированный карниз с орнаментом из иоников, сухариков, «пик и лилий»;

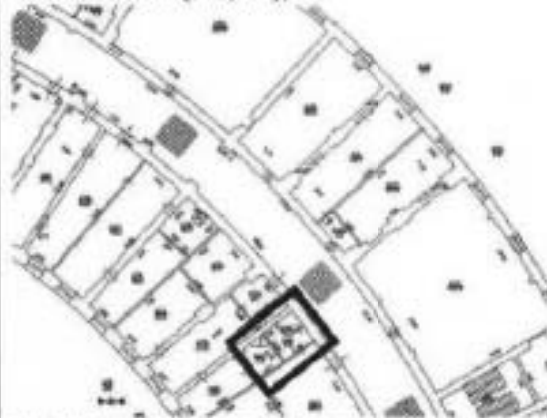
помещение 6-Н(672,667),

печь-камин (угловая, облицована эмсевином, с угловыми профилированными пилястрами, фриз с филёнками и триглифами, выносная полочка с валиком,

топка, облицованная глазурованной плиткой коричневого цвета, полуциркульной конфигурации, в металлическом профилированном обрамлении с ложковым орнаментом и центральной цветочной композицией); в верхнем ярусе неглубокая ниша, профилированный карниз;

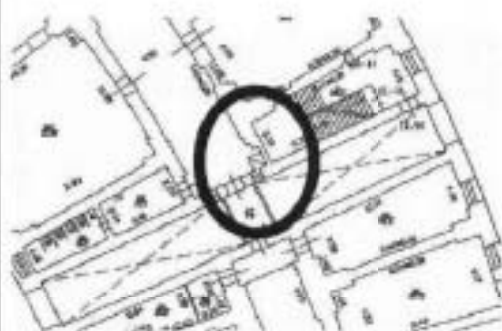
коридор 1-ого этажа:  
печь (угловая, облицована гладким изразцом  
белого цвета прямоугольной формы, на плинте, с  
профилированным карнизом);

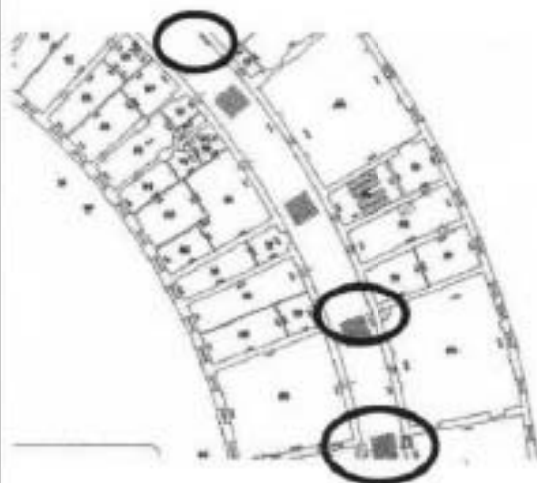
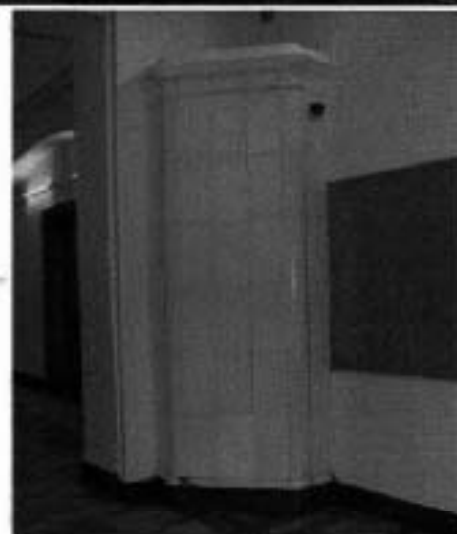
центральный коридор 3-го этажа (помещение 6-  
Н (548)):

печи (средистенные, облицованные гладким  
изразцом белого цвета прямоугольной формы, на  
плинте, с профилированным карнизом);

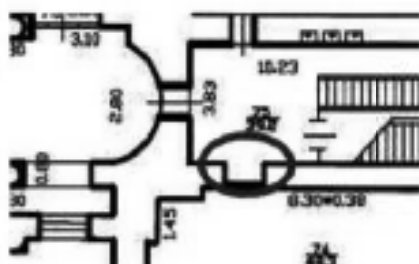
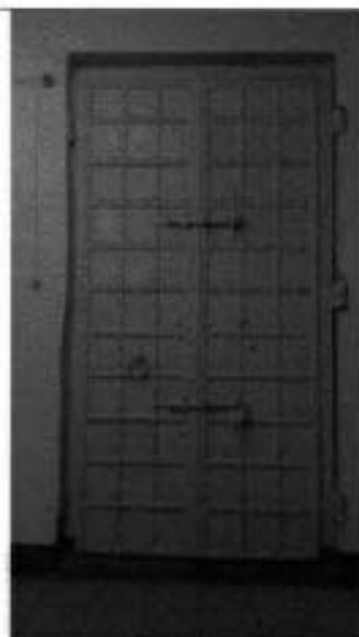
кованная дверь в кладовую с двумя засовами и ручкой-кольцом (помещение 6-Н(75)); местоположение, габариты, конструкция, материал

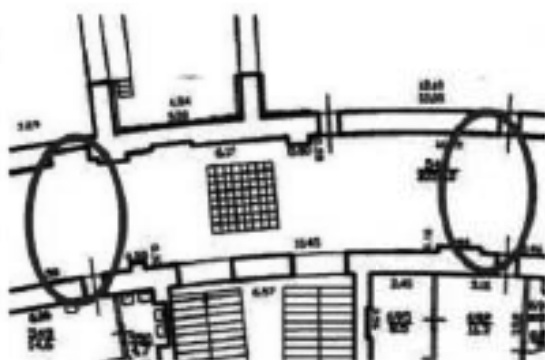
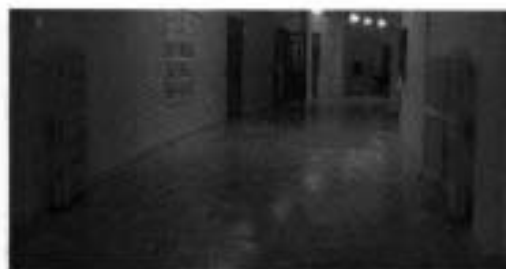
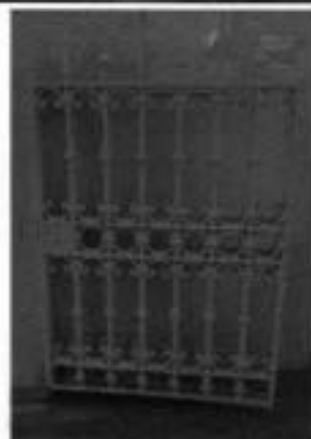
складные ограждения в коридоре 3 этажа (помещение 6-Н(548)); местоположение, материал, конструкция,

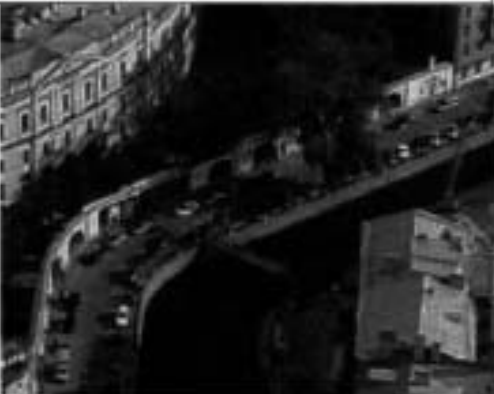
| 1. | Объемно-пространственное и планировочное решение: | ограда расположена вдоль наб. кан. Грибоедова по красной линии; | |

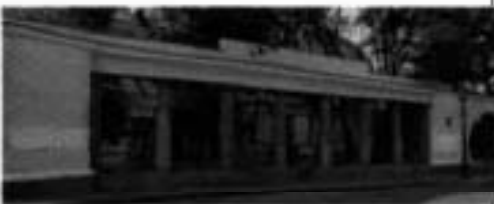
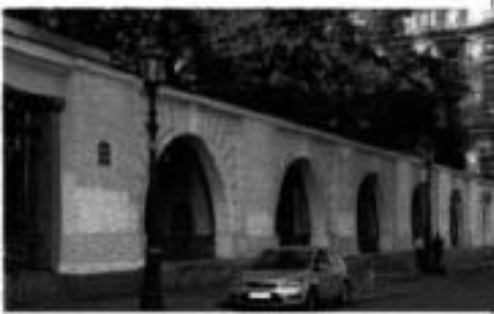
| 2. | Архитектурно-художественное и конструктивное решение: | <p>парадный вход с шестиколонным портиком греко-дорического ордера, на гранитном цоколе, завершенным аттиком;<br/>заполнение арочных ниш и проемов с металлическими решетками и воротами;<br/>металлические полукруглые решетки;</p> <p>гранитный цоколь с профилем;<br/>фриз с карнизом, парапет с аттиковой стенкой по центру;<br/>шесть звеньев чугунной решетки, в среднем пролете – чугунная калитка;</p> <p>боковые части ограды со сквозными арочными проемами, разделенными пилонами, на цоколе, облицованном известняковой скобой;<br/>арки с чугунными решетками, по пять с каждой стороны ограды, оформление – полосовый руст, замковые камни, профилированные архивольты профилированный карниз;</p> | <br><br> |

воротные проезды, рисунок заполнений аналогичен рисунку ограды колоннады; низ створок с узором из ромбов; поверх него двойная обвязка кольцами, стержни ограды с листьями аканта внизу, и на верхних кольцах стержней;

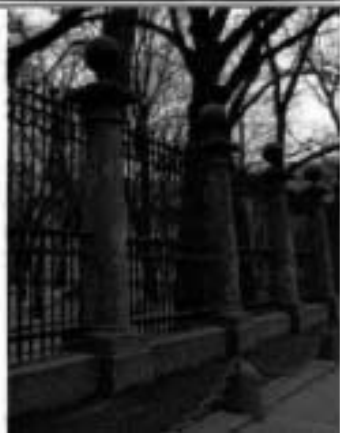
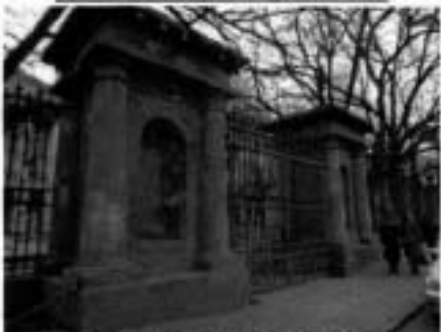
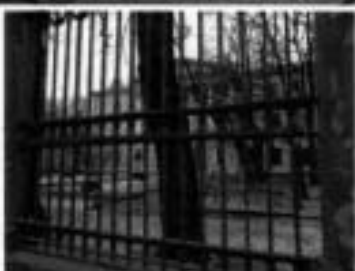
| III. Ограда<br>(набережная канала Грибоедова, дом 30-32, литера К) | | | |
|---|---|---|---|
| 2. | Конструкция и архитектурно-художественное оформление: | <p>гранитные колонны тосканского ордера, увенчанные шарами, на гранитном цоколе, звенья решетки из литых чугунных элементов;</p> <p>архитектурно-художественное решение пилонов ворот:<br/> пилон в виде стилизованного павильона с четырьмя трехчетвертными колоннами тосканского ордера;<br/> с полуциркулярной нишей по лицевому фасаду;<br/> антаблемент из венчающего карниза с дентикулами;</p> <p>рисунок решеток:<br/> горизонтальные обвязки – нижняя из двух горизонтальных полос;<br/> вертикальные чугунные копы, перехваченные по середине одной парой обвязок с растительным орнаментом в виде акантовых листьев;</p> <p>у верхнего окончания стержней проходит двойная полоса обвязки; по низу нижней обвязки от стержня к стержню идут гирлянды;<br/> стержни над обвязкой завершены копиями с кистями;<br/> калитка с узором из ромбов внизу.</p> | <br><br><br> |

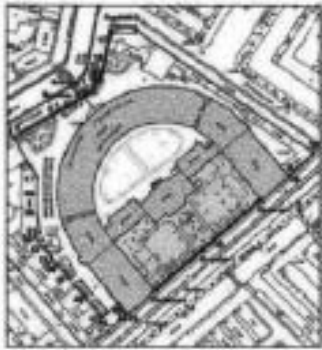
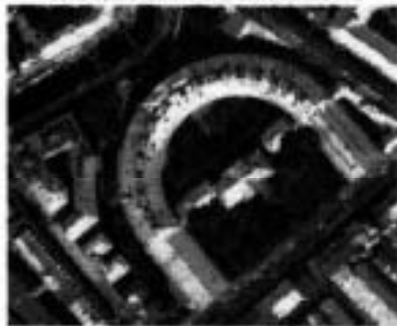
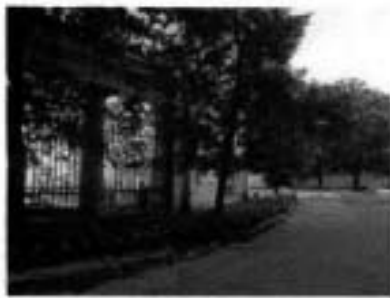
| 1. | Объемно-пространственное и планировочное решение, рельеф: | <p>сад курдонера – историческое объемно-пространственное, регулярное планировочное решение;</p> <p>садики по наб. кан. Грибоедова – историческое объемно-пространственное, регулярное планировочное решение;</p> <p>газон (партерный) вдоль ограды по Садовой ул.</p> <p>планировочное решение: планировочные оси, трассировка дорожек, подъездных дорог, площадок (материал покрытия – щебеночно-набивное);</p> <p>сочетание открытых пространств (газоны, дорожки), с группами деревьев и кустарников;</p> | <br><br> |

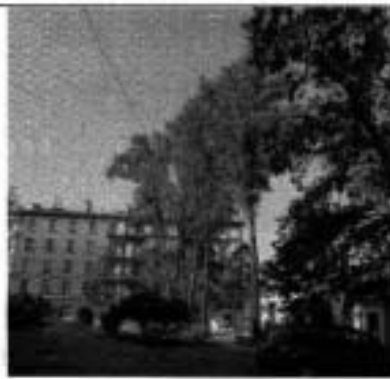
| 2. | Насаждения: | <p>видовой состав: липа мелколистная, дуб черешчатый, каштан конский, вяз, тополь белый, клен остролистный;</p> <p>кустарники: акация желтая, крушина ломкая, снежногородник белый, спирея, чубушник венечный, боярышник, яблоня домашняя, жимолость татарская.</p> | |

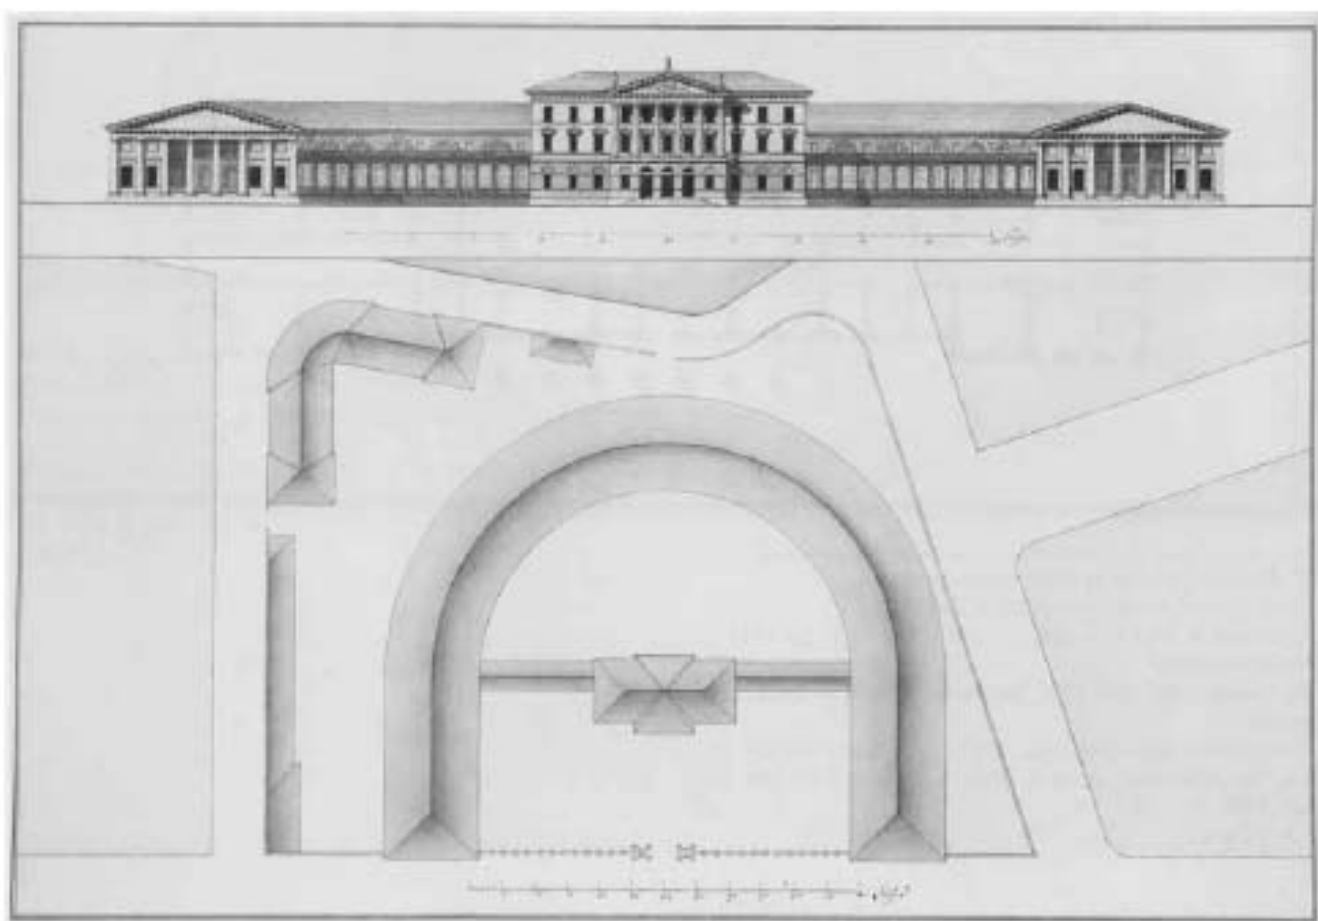
3. Фасад по садовой улице и генеральный план.

Согласно исторической иконографии, представленной в томе 398-24-1-2024-ИС, объекты (по адресу: наб. кан. Грибоедова д.30-32, лит. Ю и лит. Н.) появились после 1900-х гг. На архивном Генплане 1911 г. (илл. 3) на месте существующих сторожек (по адресу: наб. кан. Грибоедова д.30-32, лит. Ю и лит. Н.) изображено 1 строение отличных габаритов. На фотографии 1900-х гг. (илл. 32) существующие объекты не видны, однако на фотографиях 1920-х гг. (илл. 37) они прослеживаются, и далее отражены на фото 1926 г. (илл. 44) в существующем виде. В обмерных работах, проведенных в 1953-1962 гг. Государственной инспекцией по охране памятников Ленинграда, рассматриваемые объекты зафиксированы на фрагментах плана ограды, однако внешний облик фасадов и точные габариты планов не упомянуты.

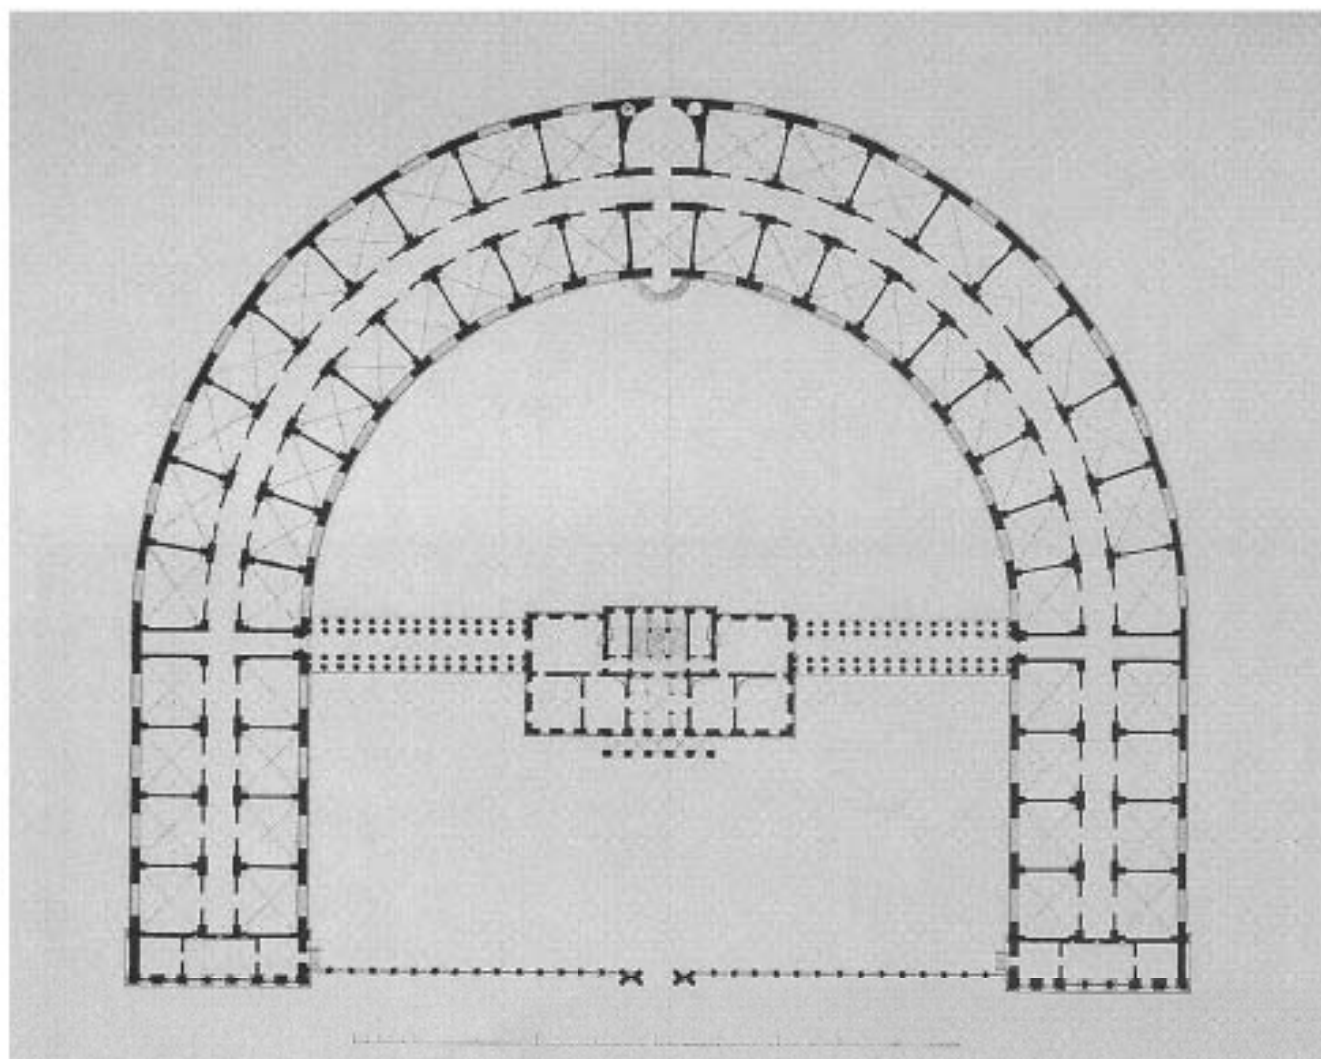
4. План первого этажа.

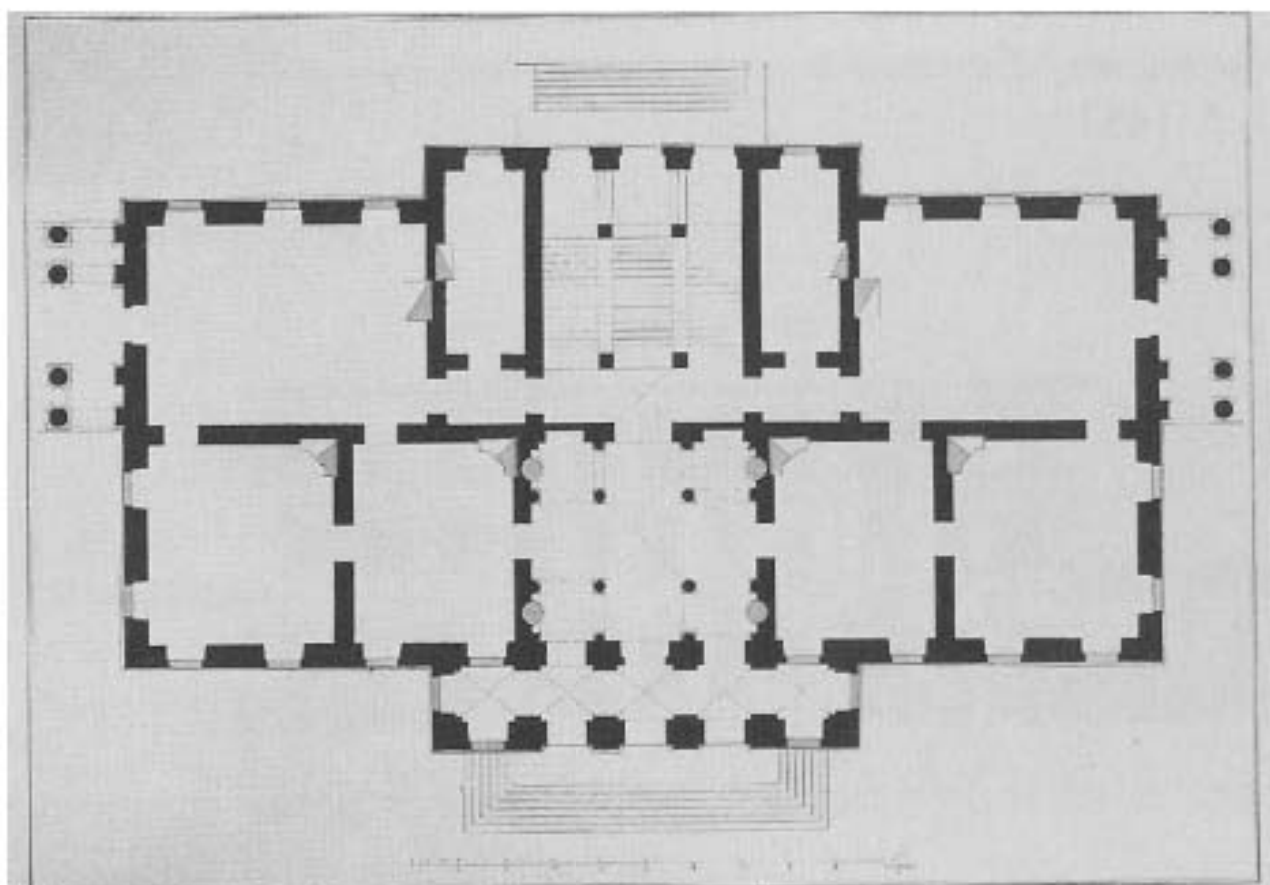
5. План первого этажа центрального корпуса.

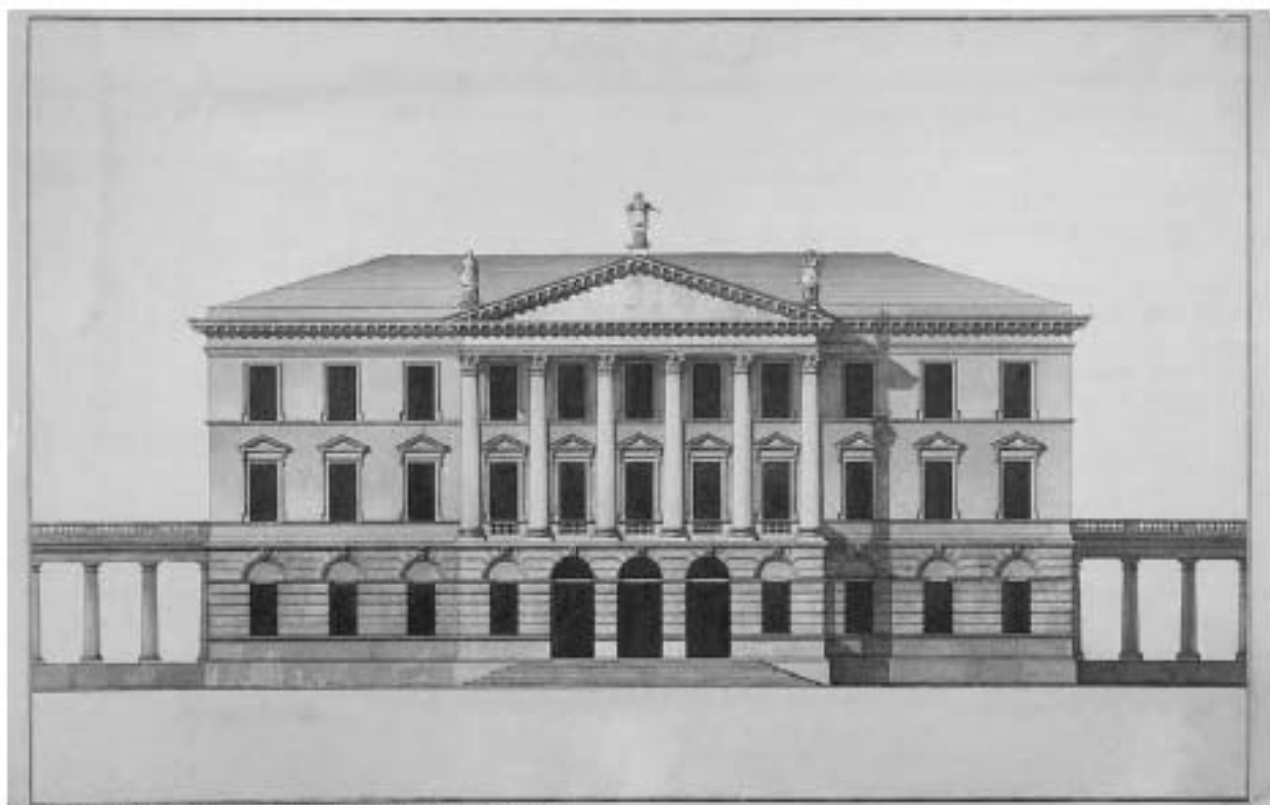
6. Главный фасад центрального корпуса; вариант.

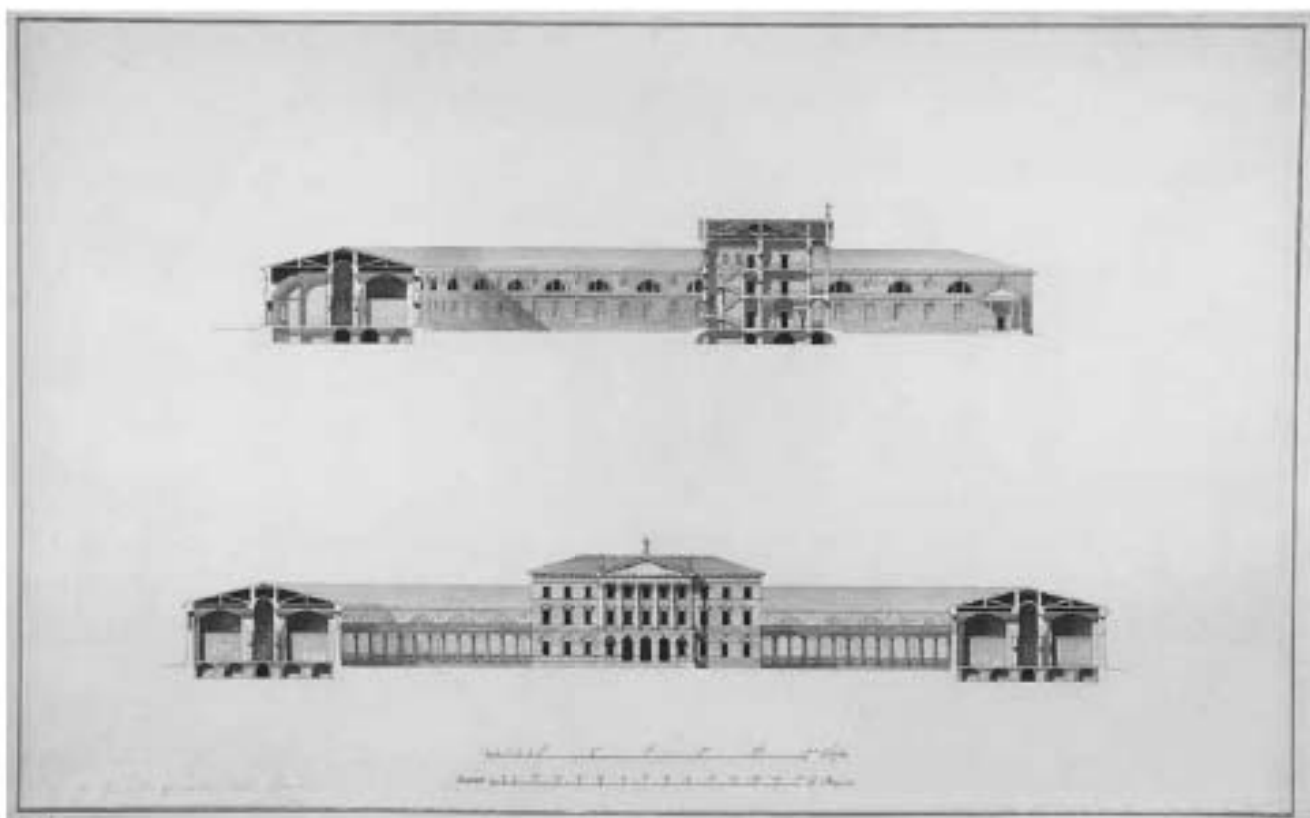
7. Фасады и разрезы корпусов.

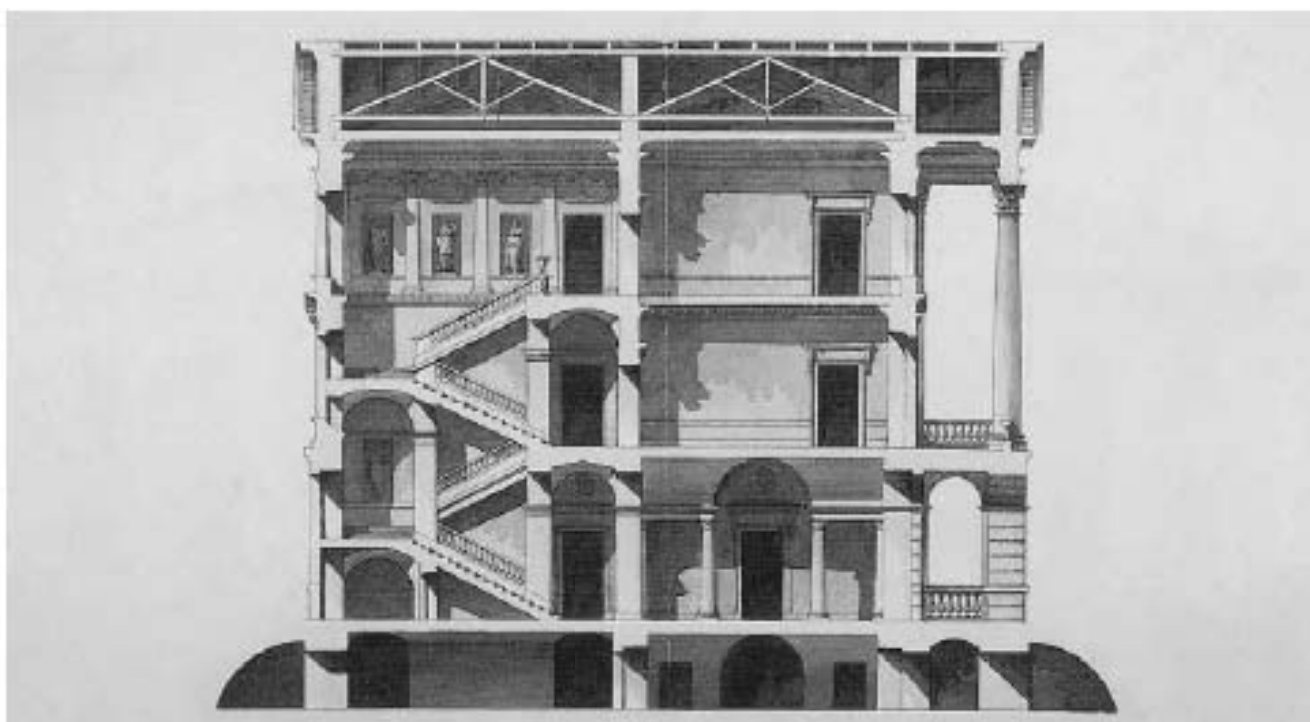
8. Поперечный разрез центрального корпуса.

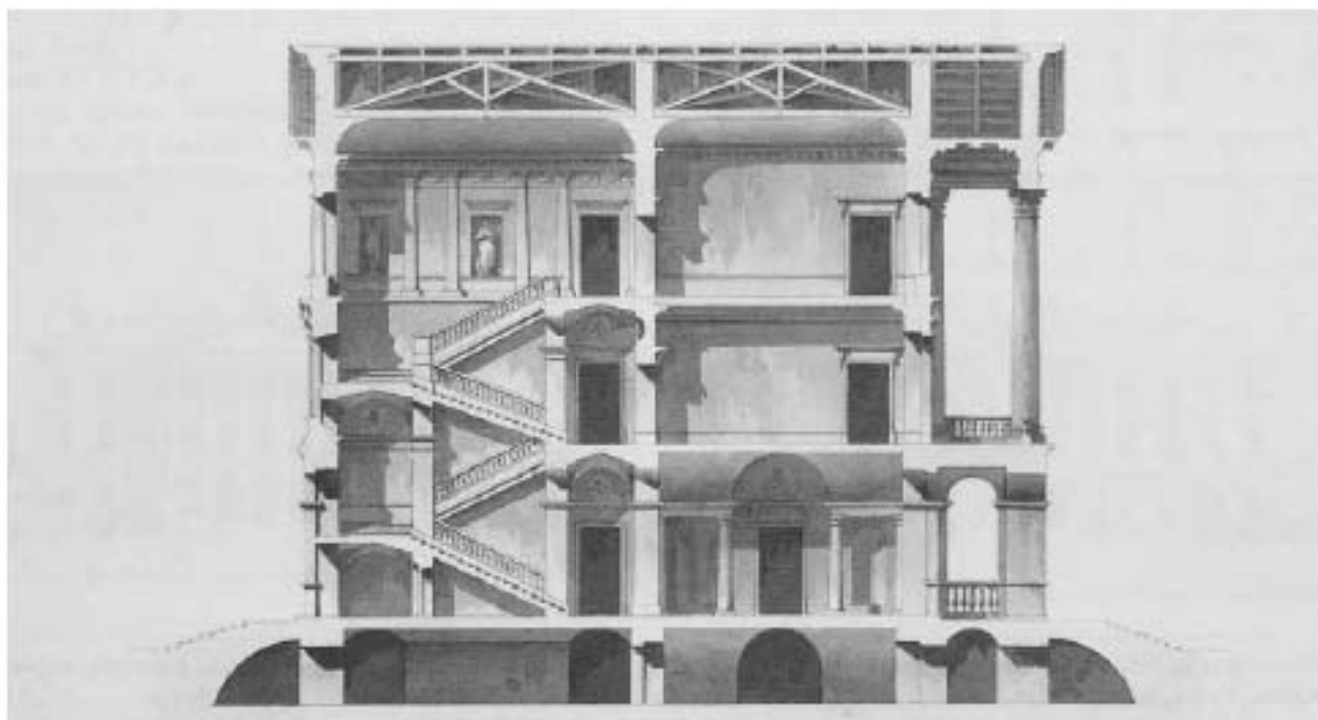
9. Поперечный разрез центрального корпуса.

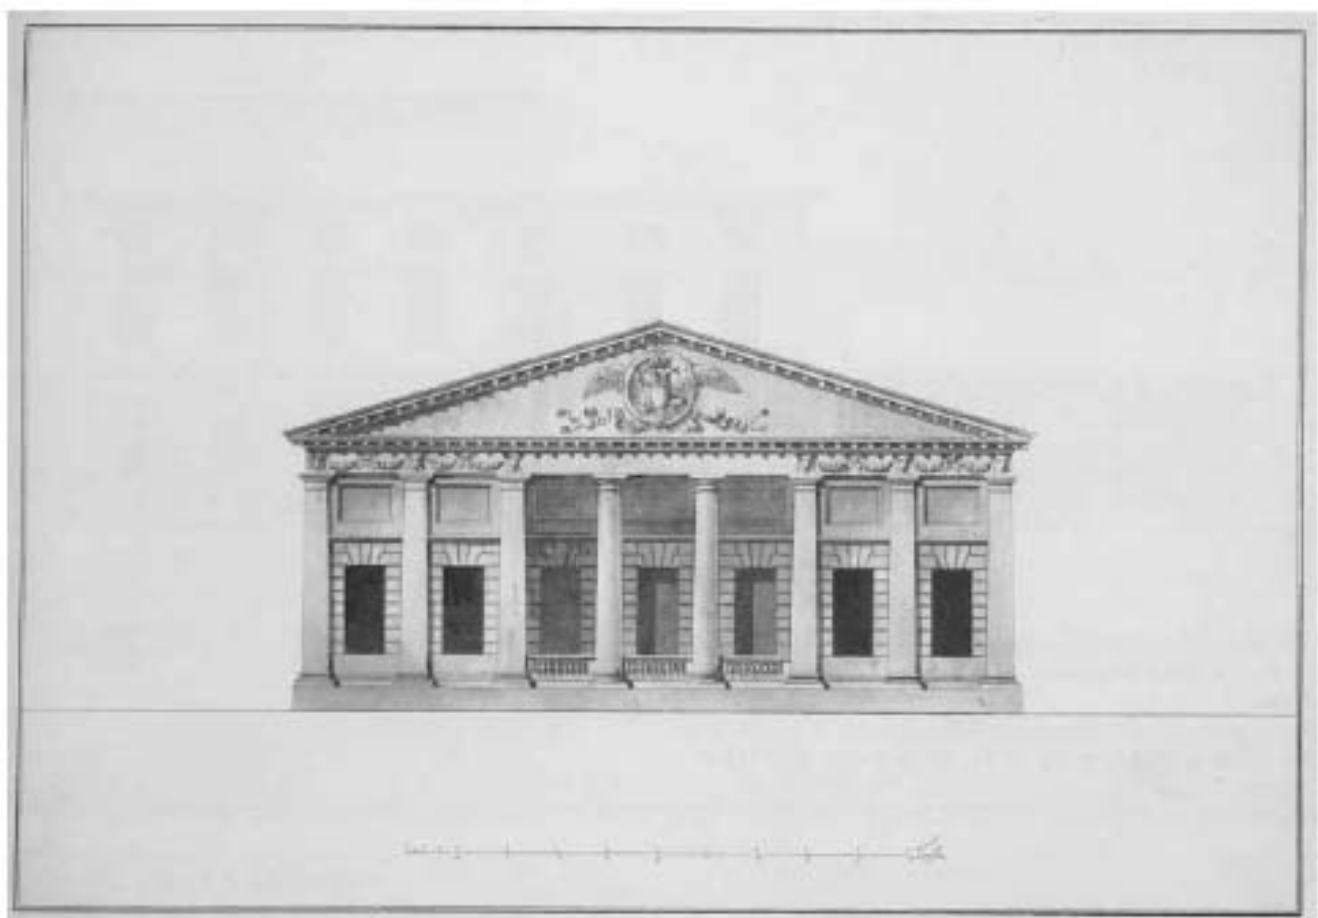
10. Торцевой фасад здания кладовых.

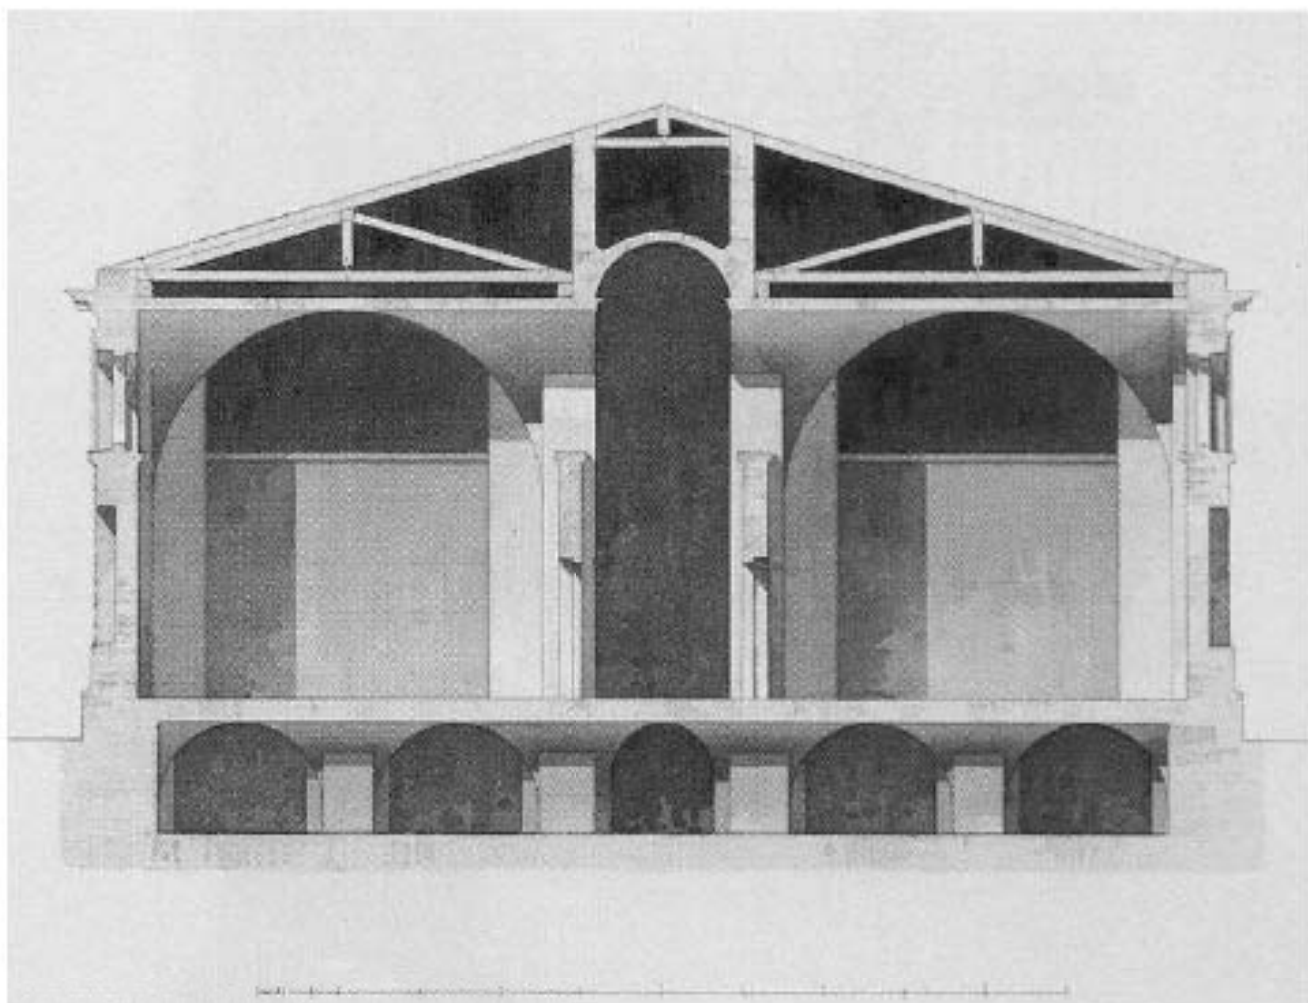
11. Поперечный разрез здания кладовых.

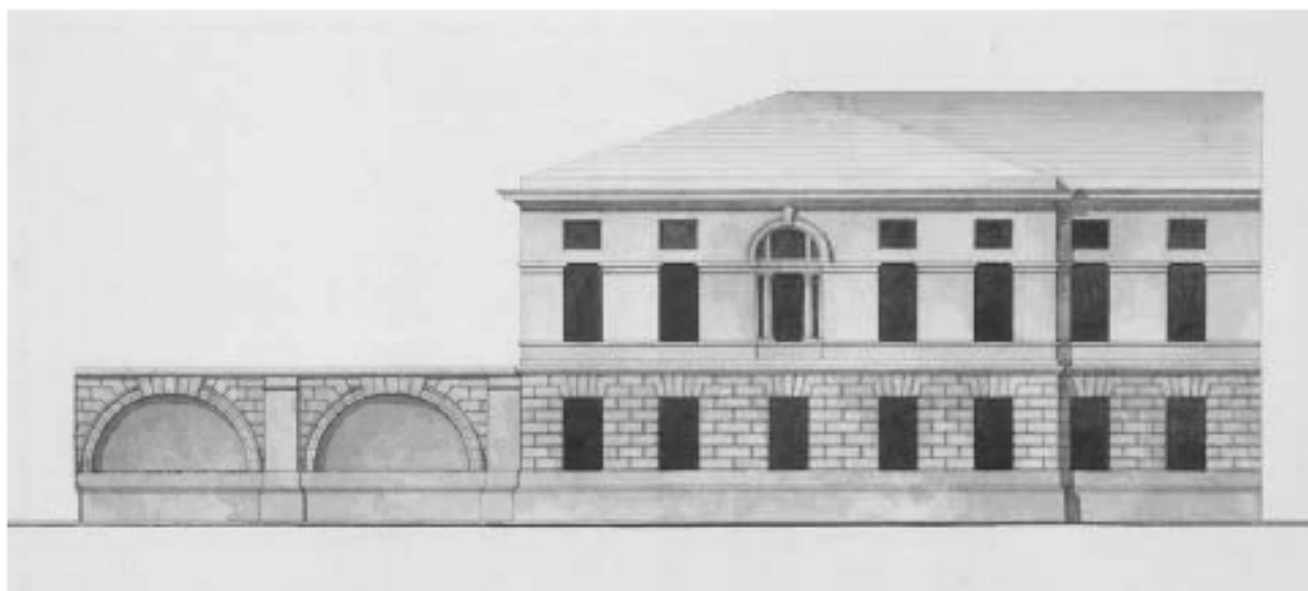
12. Фасад жилого корпуса и ограды на екатерининский канал.

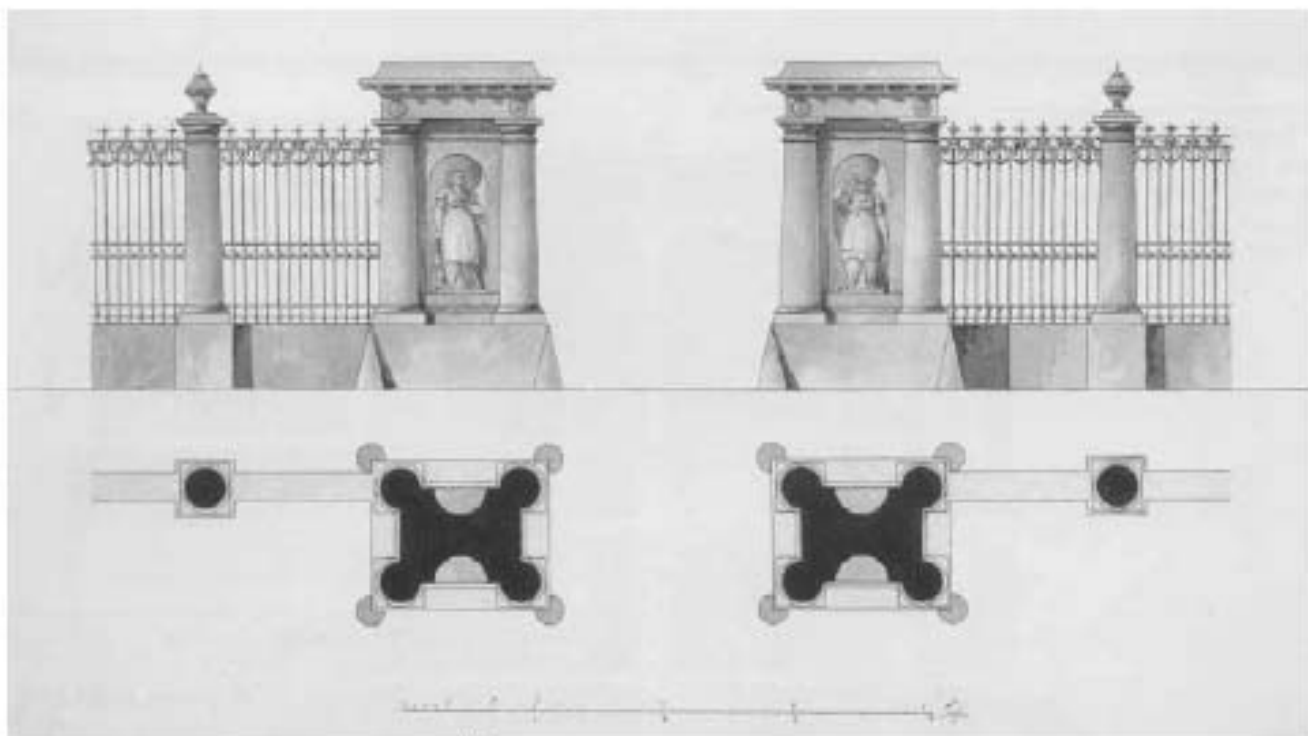
13. Центральная часть ограды по садовой улице; фасад и план.  
Перо, кисть, тушь, акварель; 365х525.  
Поступил в 1914 г. в дар от П.П. Вейнера. До 1911 г. собрание Лупи.

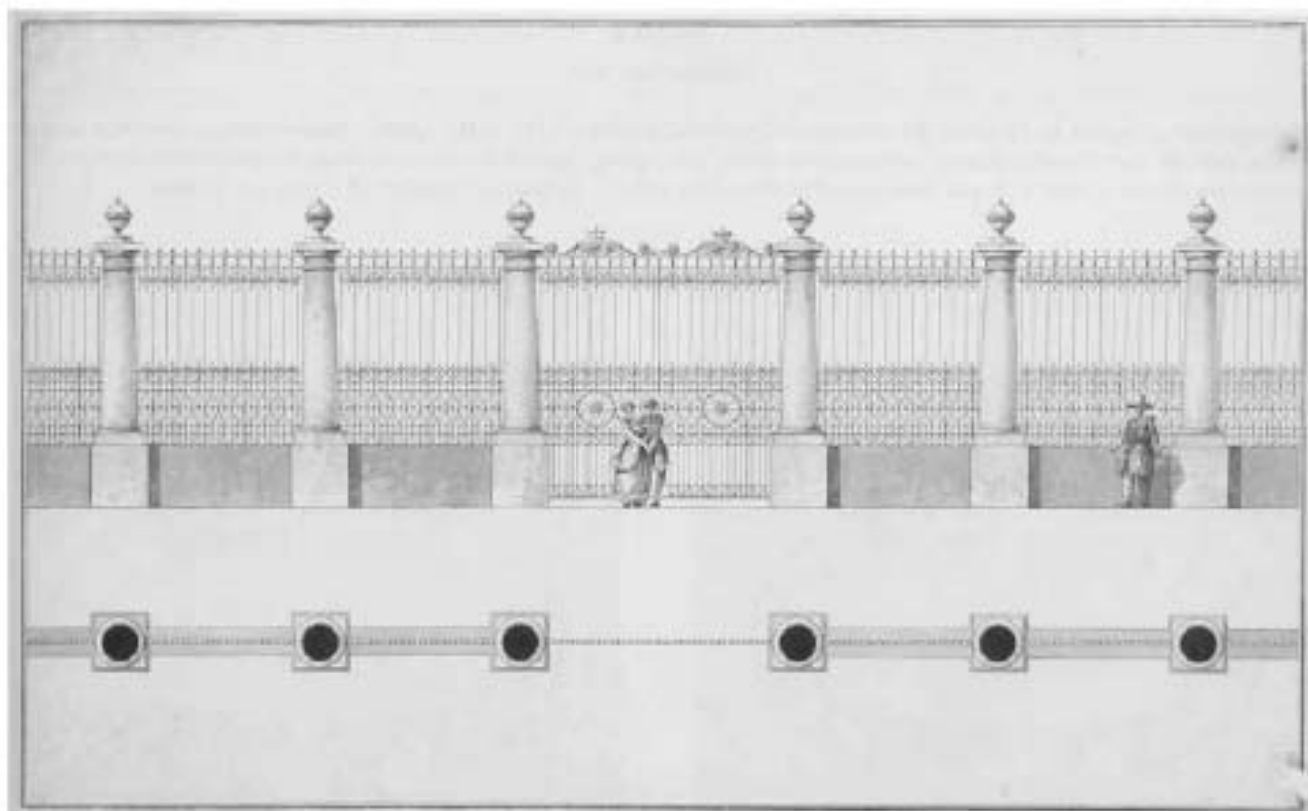
14. Фасад и план ограды, вариант.  
Перо, кисть, тушь, акварель; 406х648.  
Поступил в 1914 г. в дар от П.П. Вейнера. До 1911 г. собрание Лупи.  
Проектирование и строительство ограды велось в 1786-1791 гг. Данный чертеж является предварительным вариантом. При переработке проекта, Кваренги сохранил основной композиционный мотив, навеянный оградой Летнего сада.
