## АКТ

по результатам государственной историко-культурной экспертизы проектной документации на проведение работ по сохранению объектов культурного наследия федерального значения «Ограда» по адресу: Санкт-Петербург, набережная канала Грибоедова, дом 30-32, литера Д, и «Сады», входящих в состав объекта культурного наследия федерального значения «Банк Ассигнационный» по адресу:

г. Санкт-Петербург, набережная канала Грибоедова, д. 30-32 лит. А, К, Д, Садовая ул. 21 (реставрация, приспособление для современного использования и ремонт)» (шифр: 398/24-1-2024), разработанной ООО «Возрождение Петербурга» в 2024-2025 годах, а также

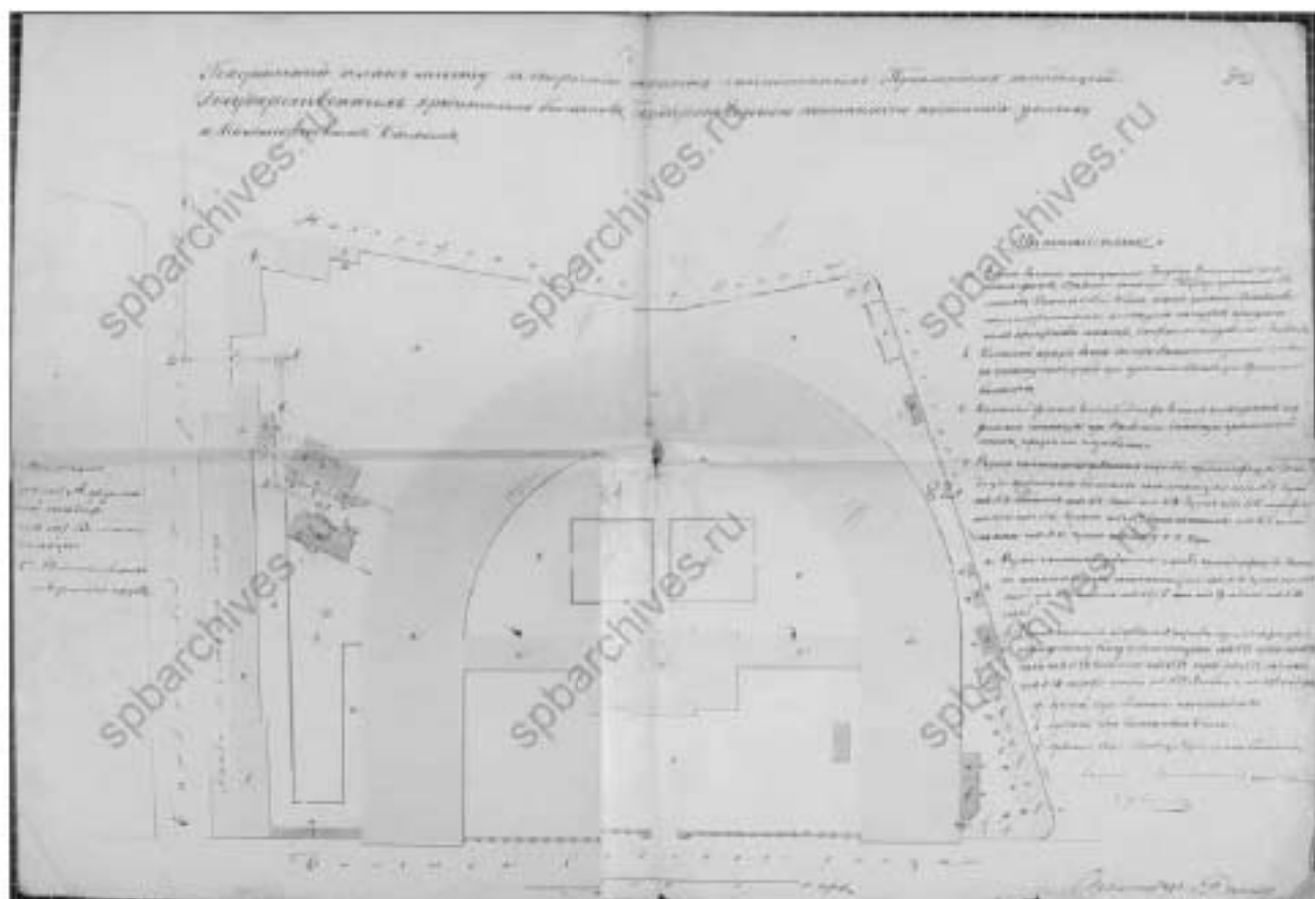
18. ЦГИА СПб. Фонд 513. Опись 102. Дело 9723. Генеральный план.

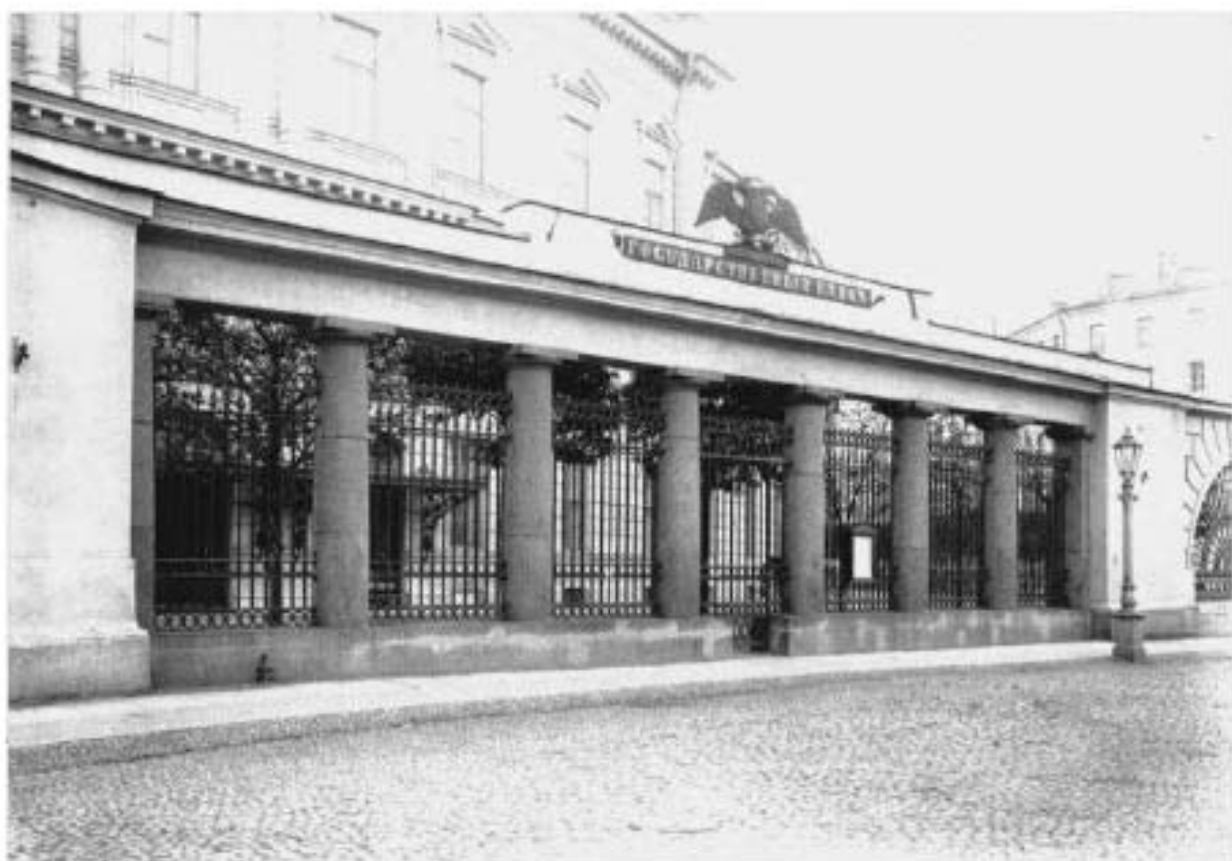
36. Решетка ограды перед зданием Государственного банка на наб. Екатерининского канала. Фото нач. XX в.

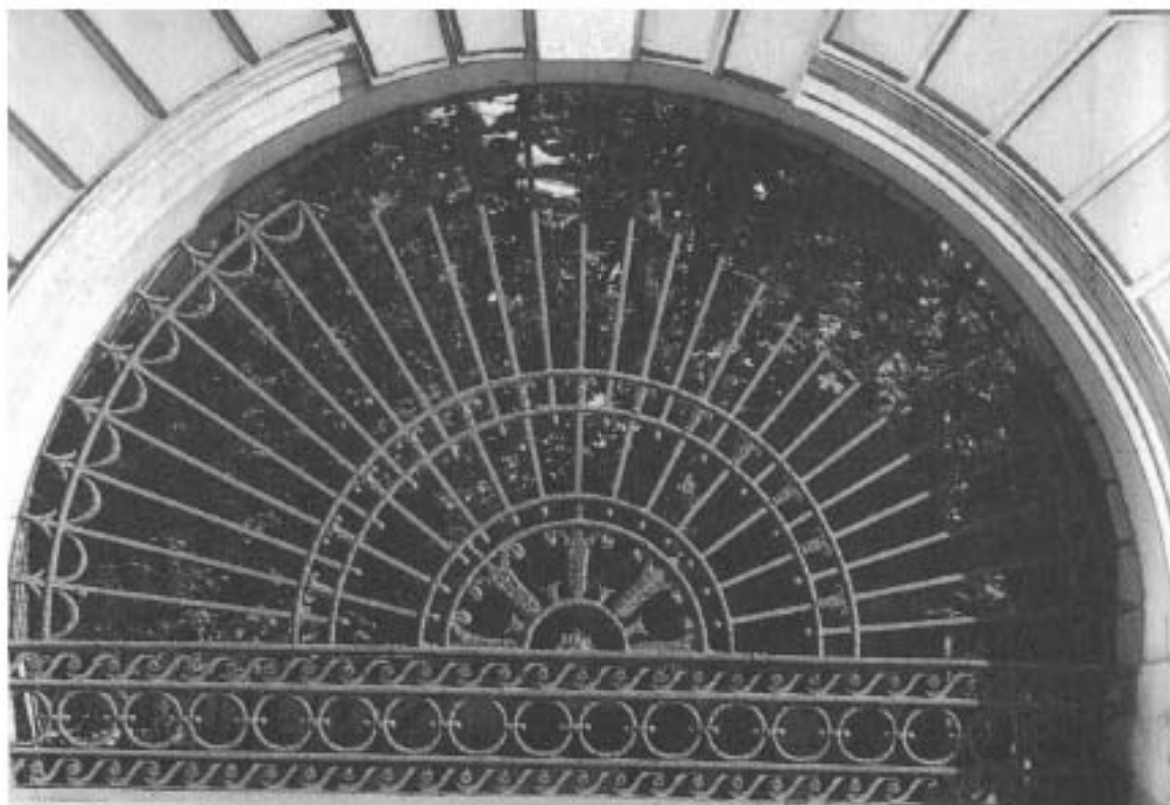
40. Фрагмент ограды бывшего Ассигнационного банка (Бунятян Г. Г. ...Оград узор чугунный . Альбом. Лениздат, 1990)

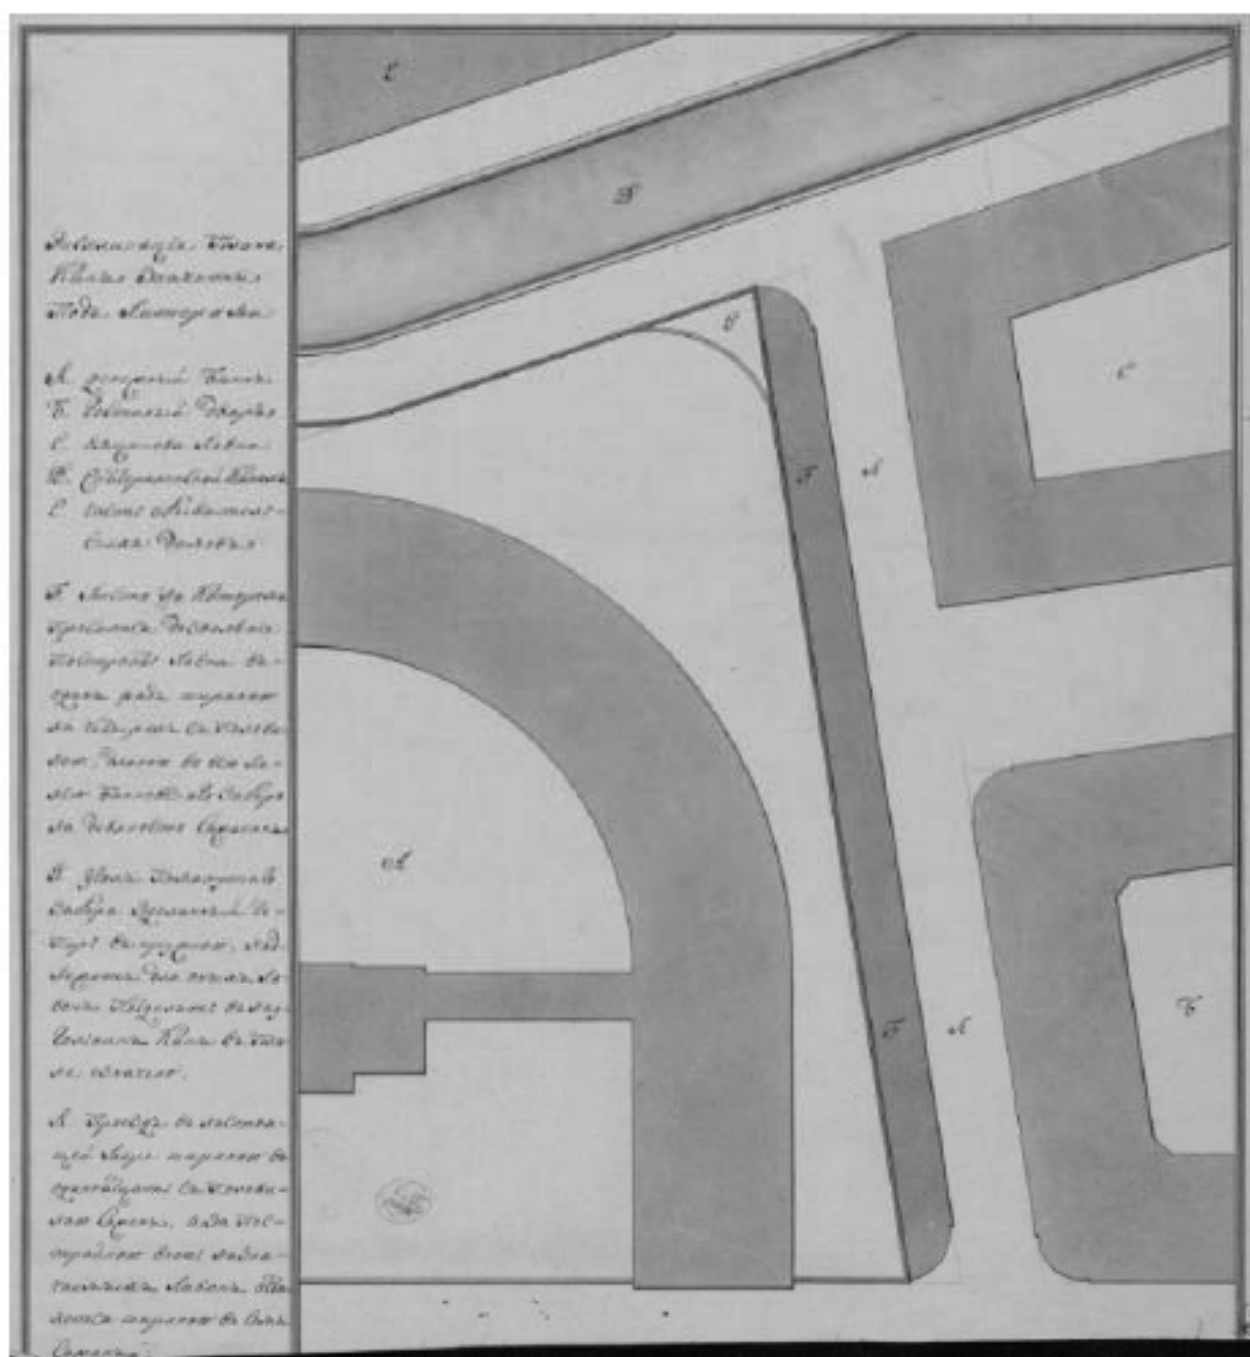
Илл. 2. Генеральный план участка. Нач. XIX в. Под лит. F – место на котором просится дозволение построить лавки в один ряд шириной на 4,5, длиной во всю линию банковского забора на 90-та саженьях (источник: НИМ РАХ КП-39/50. А-15552).

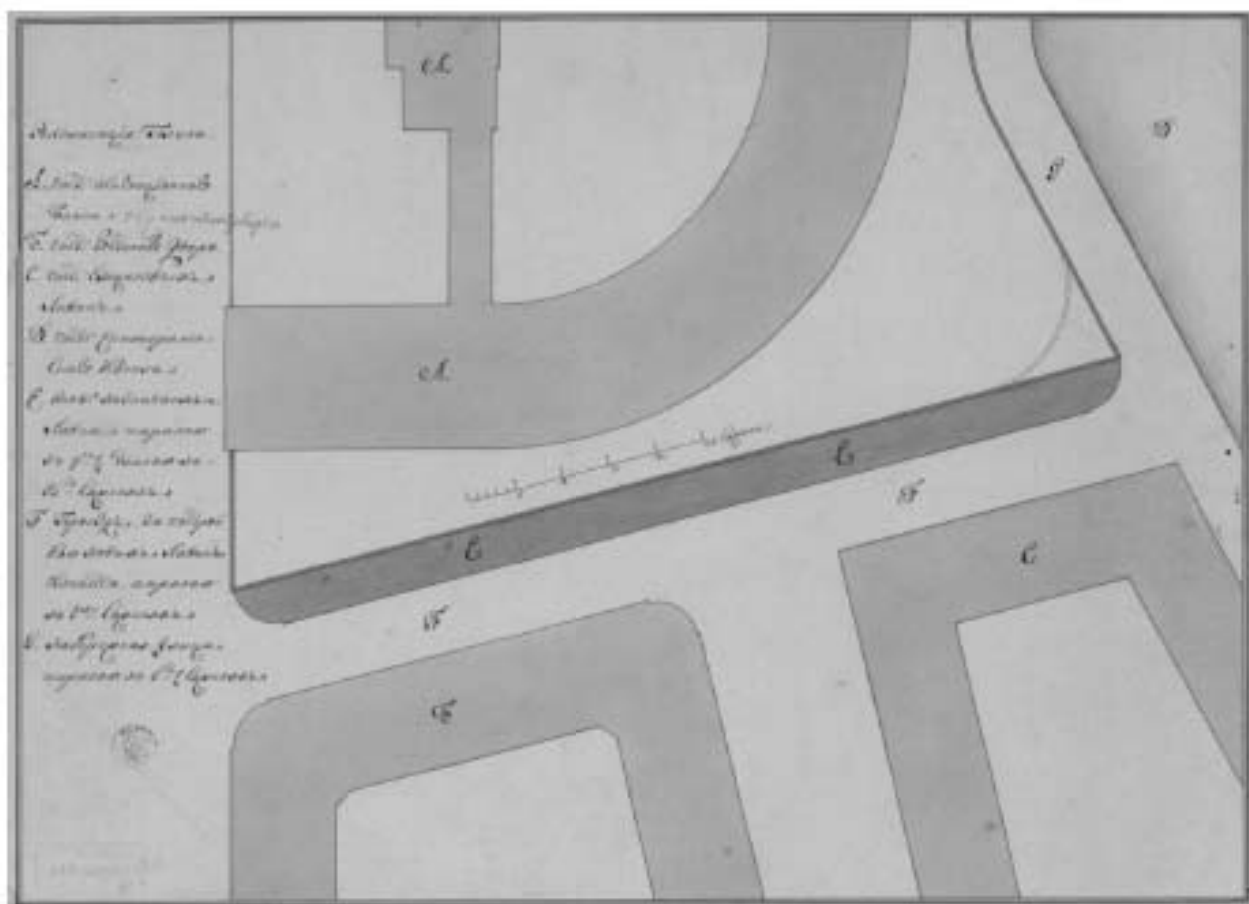
Илл. 3. Генеральный план участка. Под лит. Е – вновь назначаемые лавки шириной на 4,5 длиной 93 сажень. Нач. XIX в. (источник: НИМ РАХ КП-39/49. А-15551).

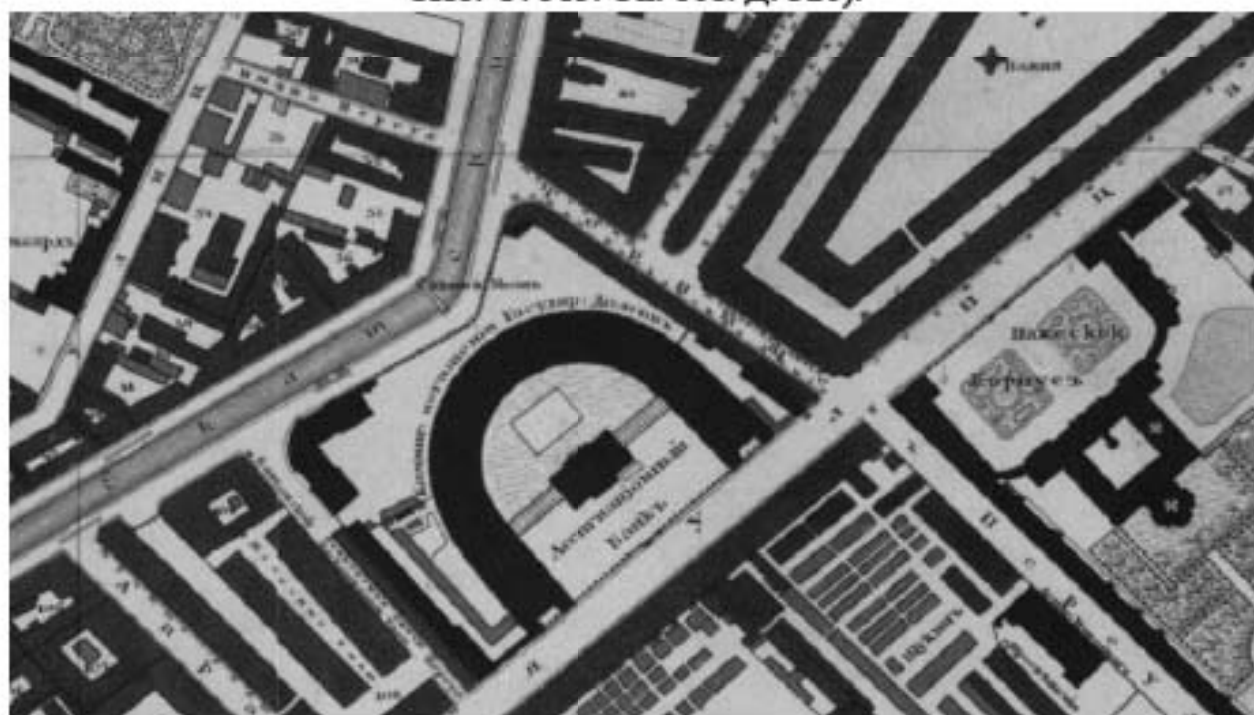
Илл. 7. План лавок Новой Банковской линии. Фрагмент. б/д. (источник: ЦГИА СПб. Ф. 515. Оп. 4. Д. 119А).

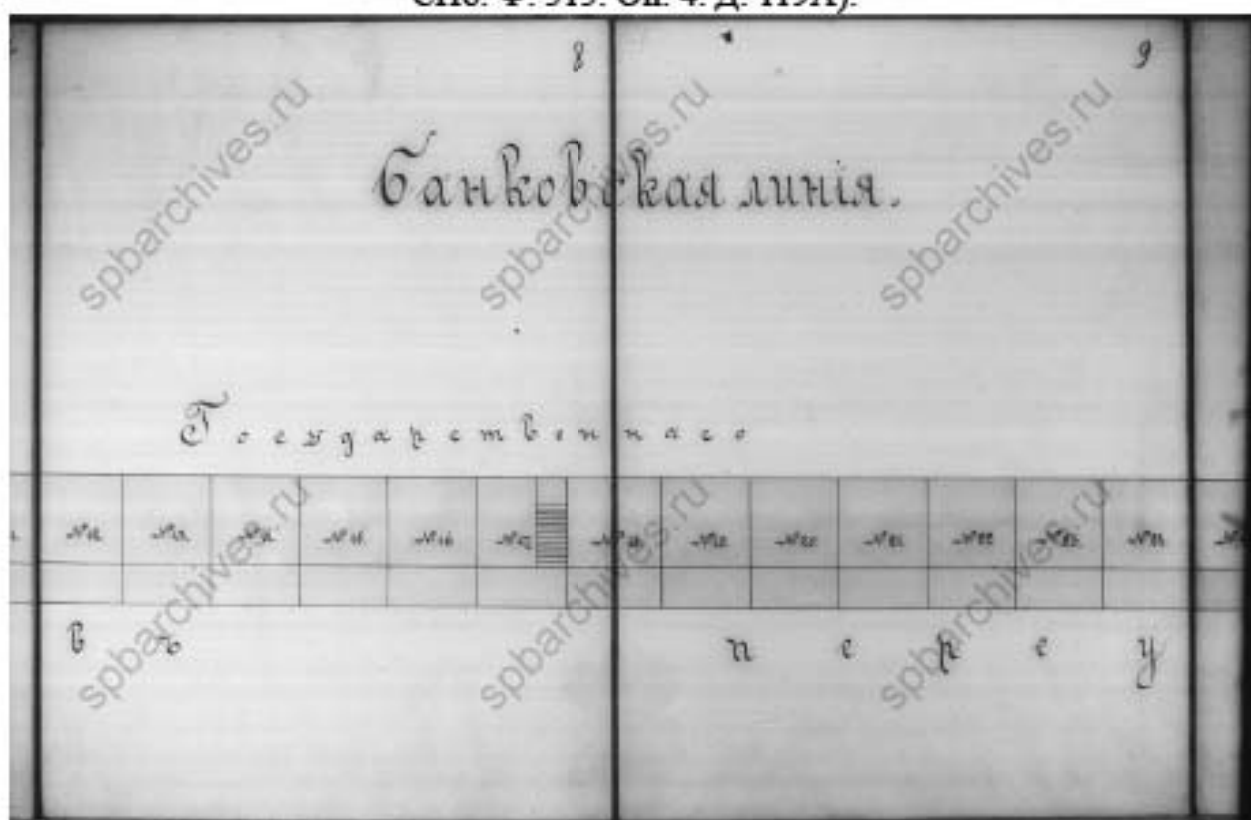
Илл. 8. План лавок Новой Банковской линии. Фрагмент. б/д. (источник: ЦГИА СПб. Ф. 515. Оп. 4. Д. 119А).

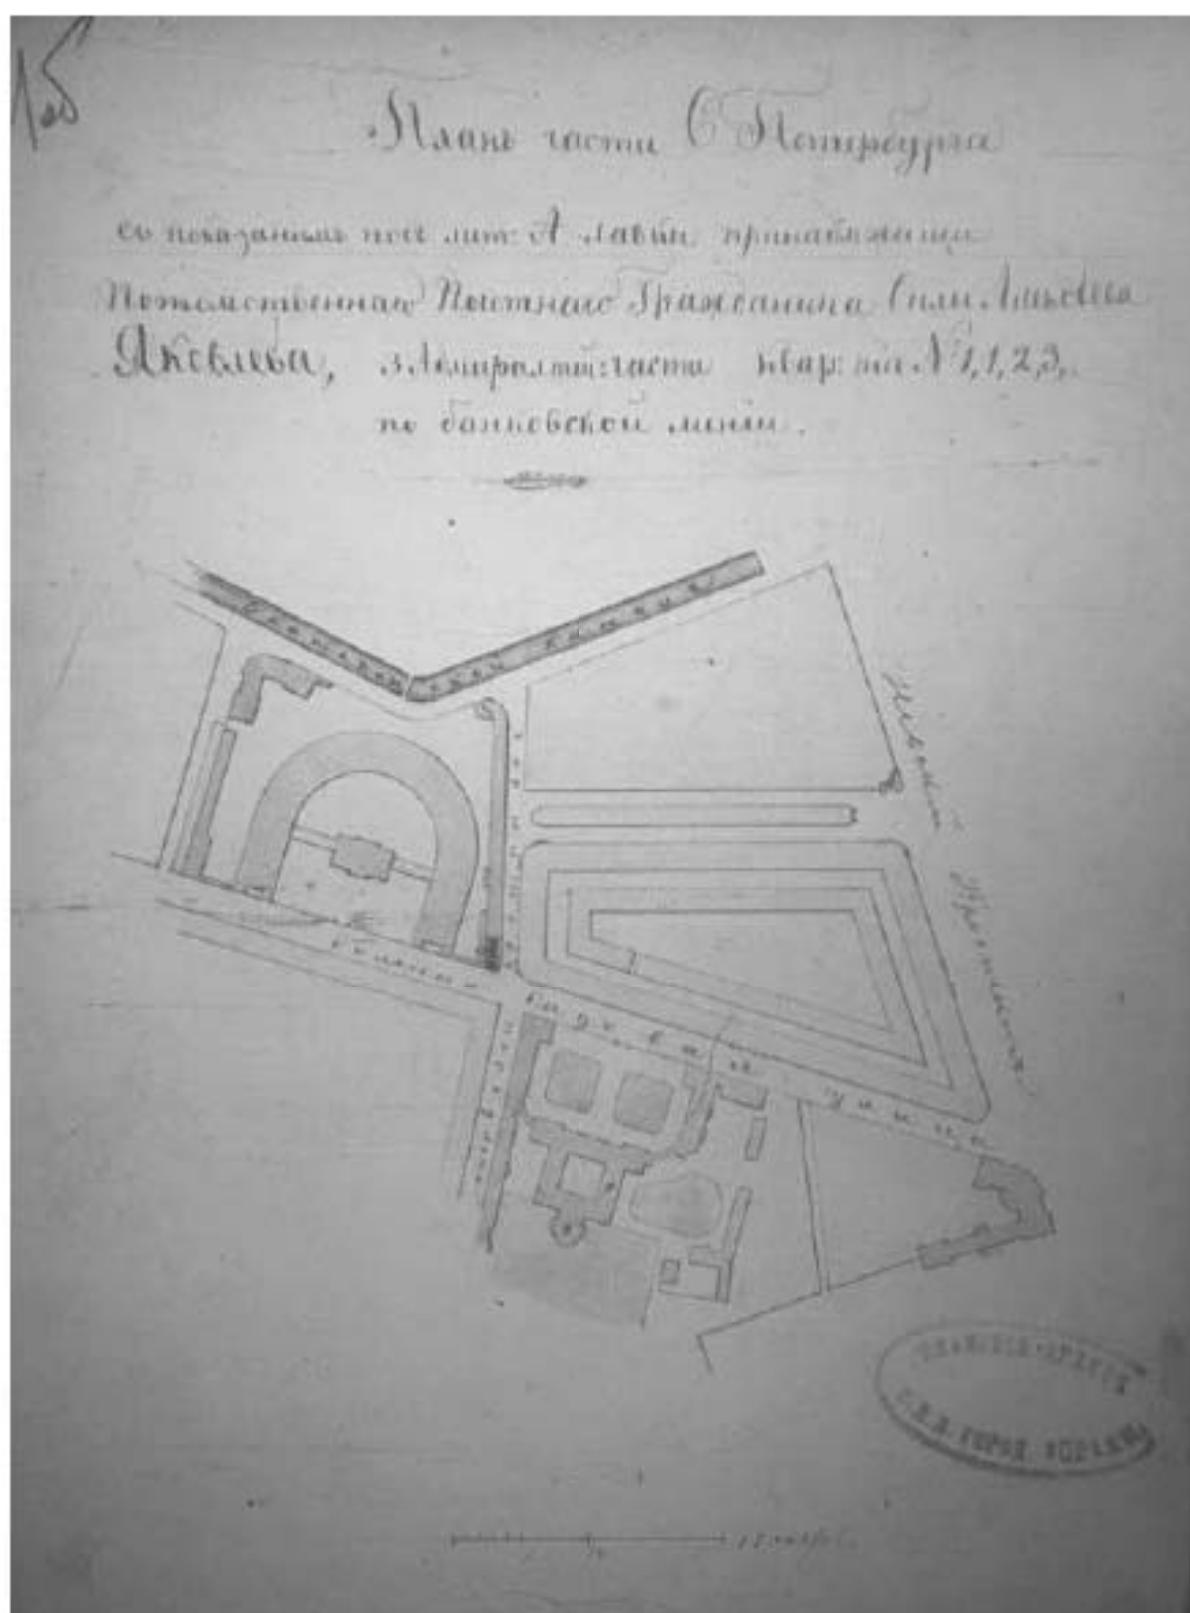
Илл. 10. Генеральный план лавок № 1, 2, 3, принадлежащих потомственному почетному гражданину Силы Алексеевича Яковлева. 1857 г. (источник: ЦГИА СПб. Ф. 513. Оп. 115. Д. 627).

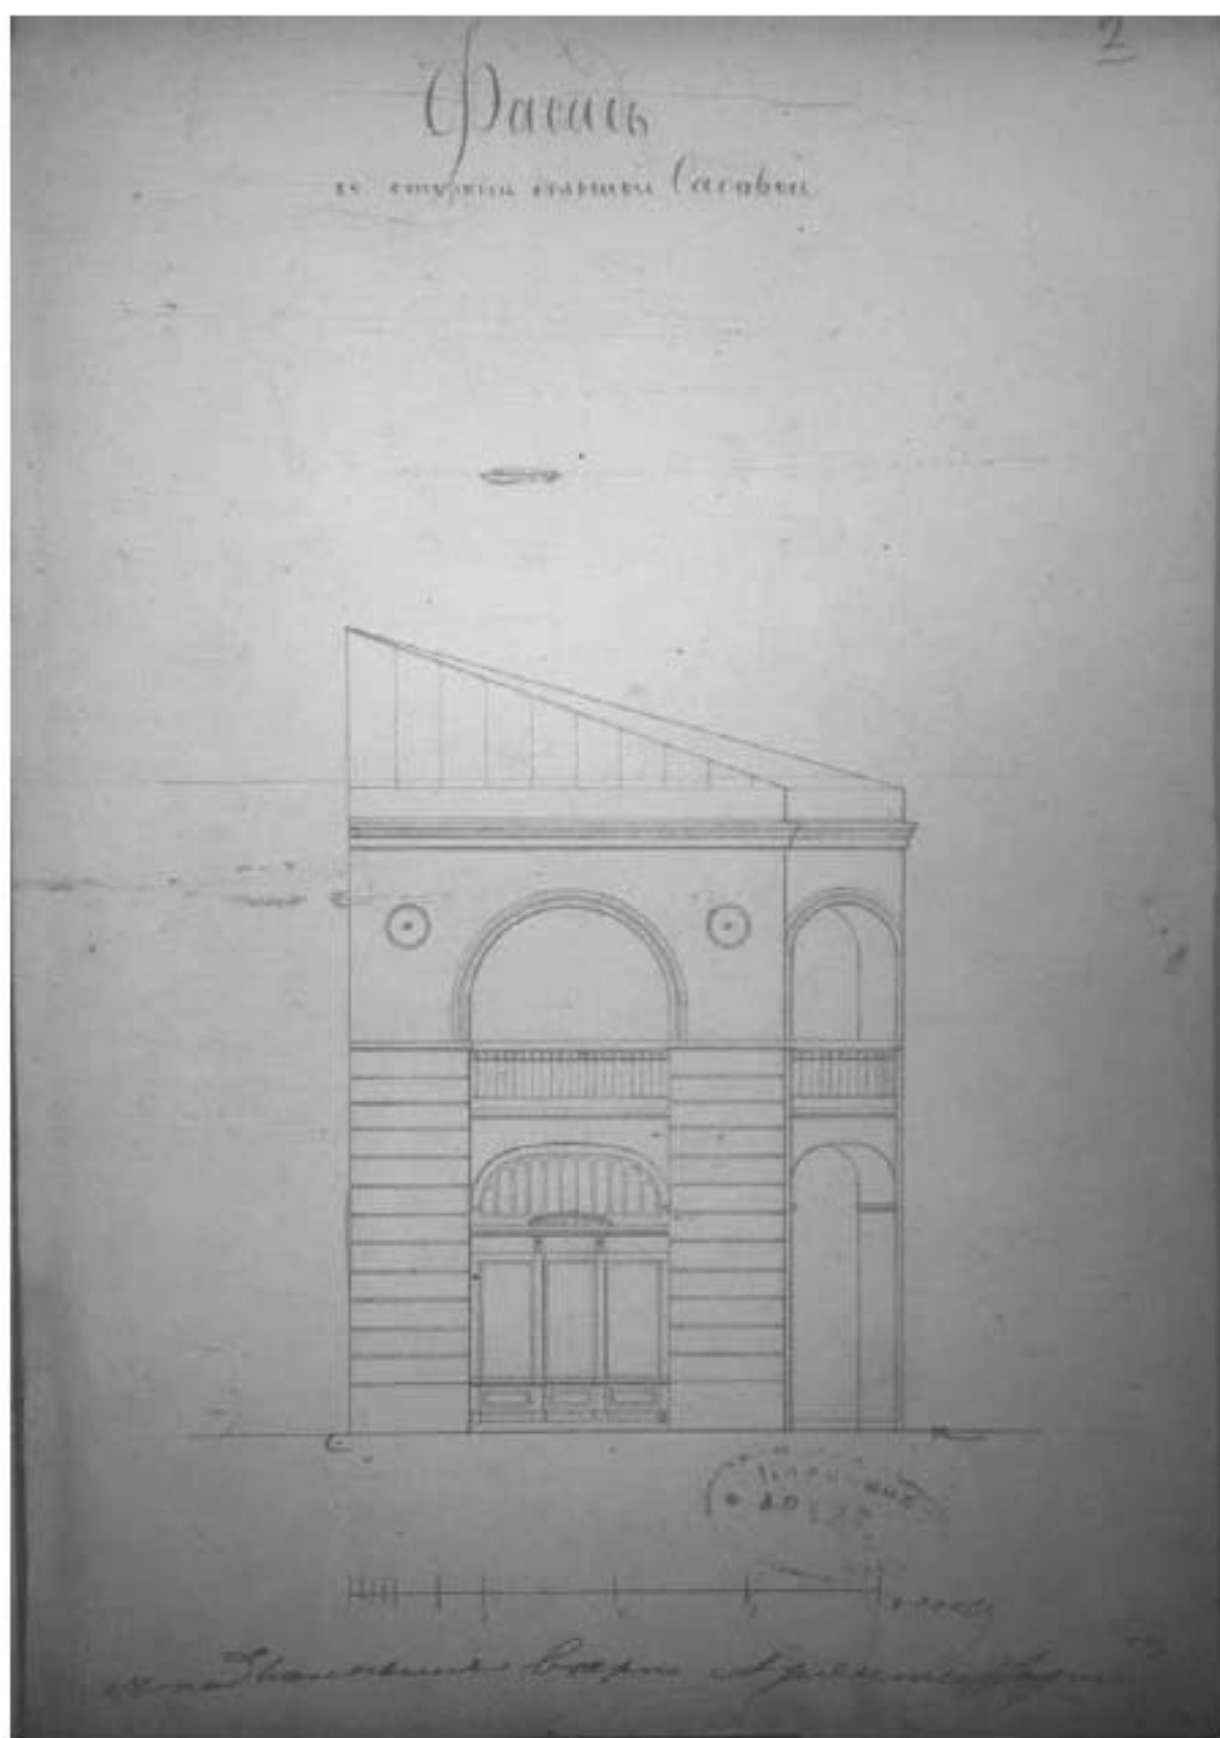
Илл. 11. Фасад со стороны Садовой улицы в предполагаемом виде. 1857 г.  
(источник: ЦГИА СПб. Ф. 513. Оп. 115. Д. 627).

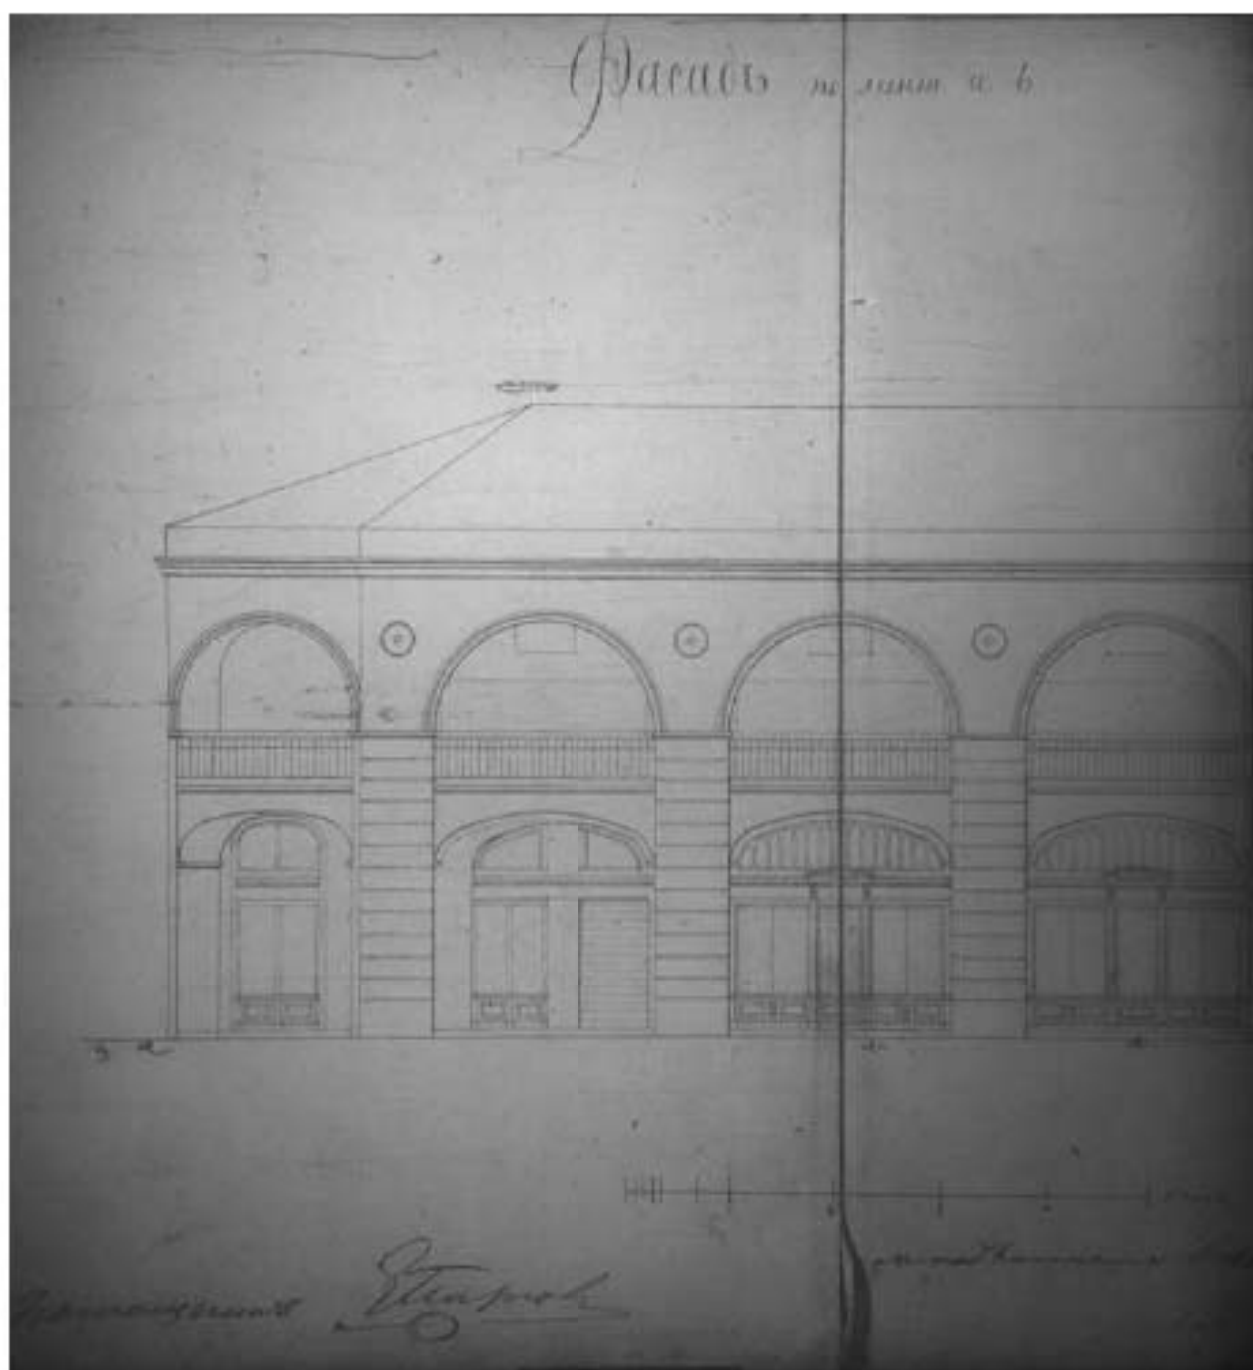
Илл. 12. Фасад лавок № 1, 2, 3 по Банковской линии (Чернышеву переулку) в предполагаемом виде. Фрагмент. 1857 г. (источник: ЦГИА СПб. Ф. 513. Оп. 115. Д. 627).

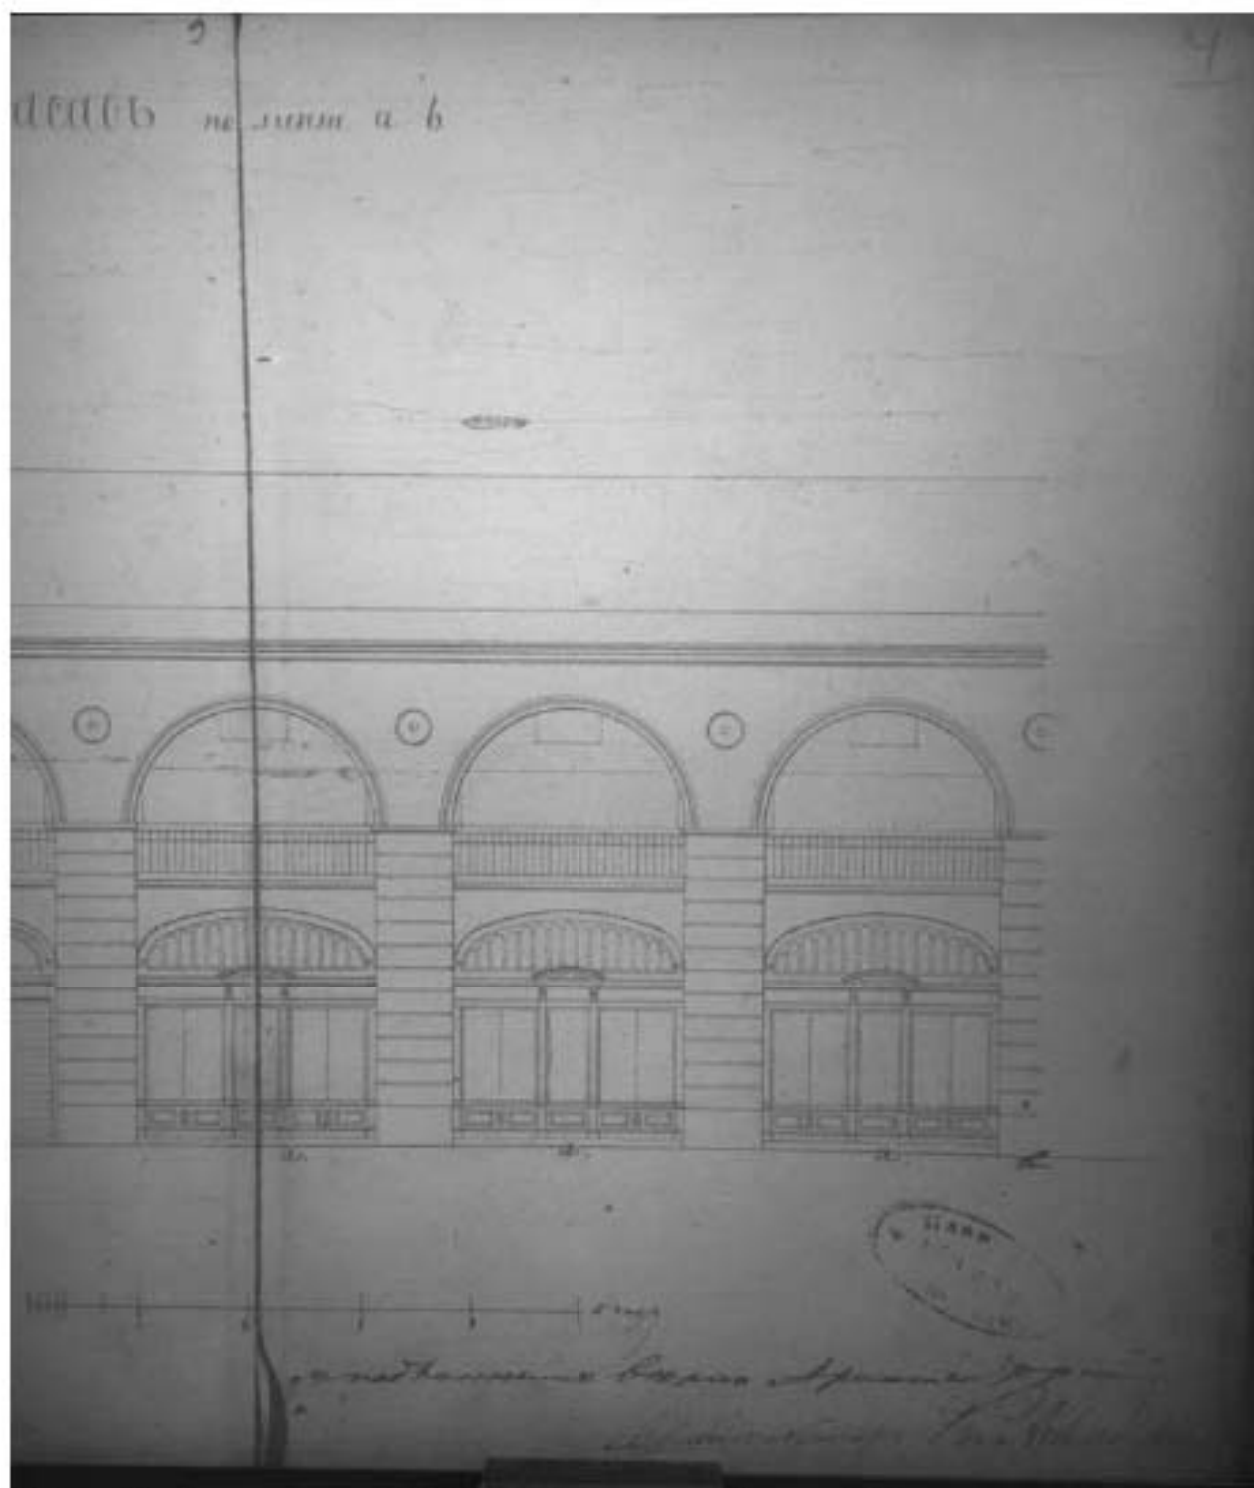
Илл. 13. Фасад лавок № 1, 2, 3 по Банковской линии (Чернышеву переулку) в предполагаемом виде. Фрагмент. 1857 г. (источник: ЦГИА СПб. Ф. 513. Оп. 115. Д. 627).

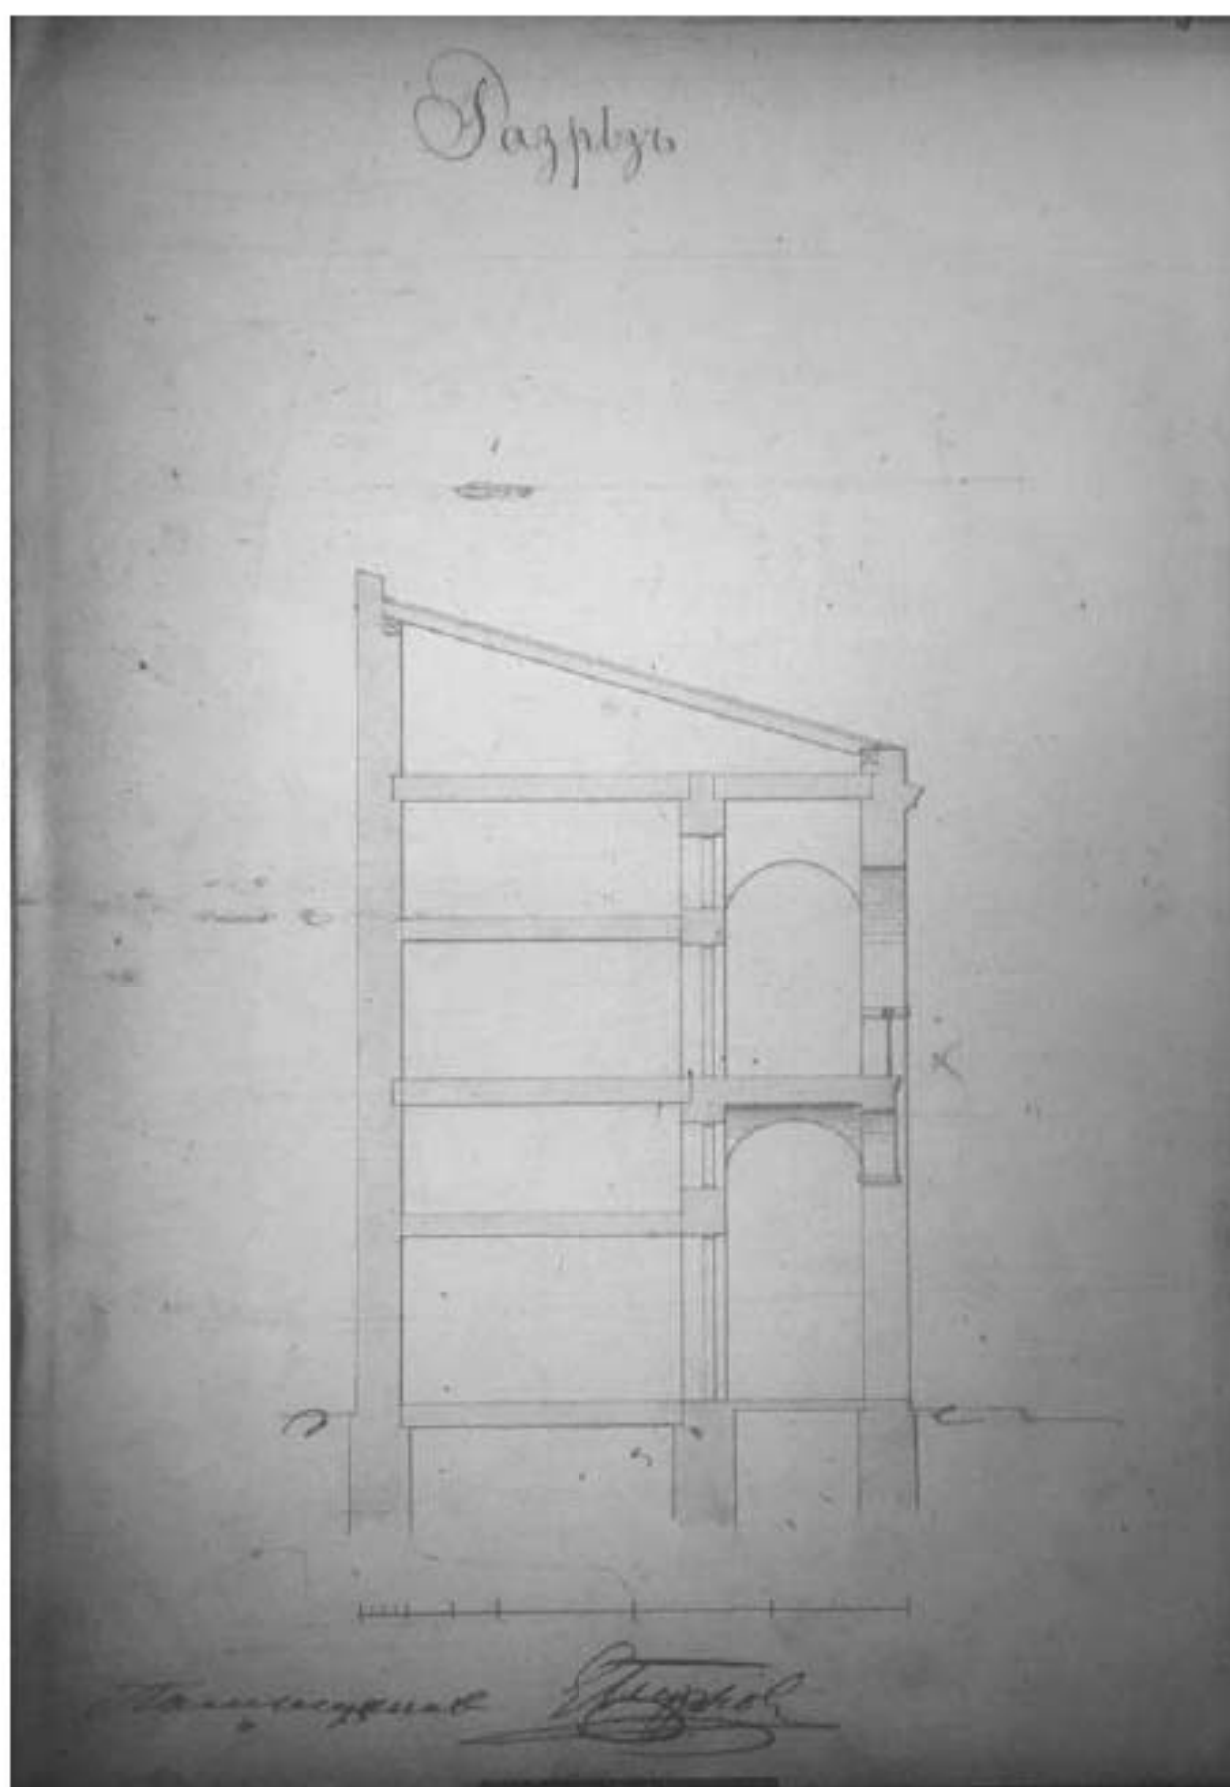
Илл. 14. Разрез лавок № 1, 2, 3. 1857 г. (источник: ЦГИА СПб. Ф. 513. Оп. 115. Д. 627).

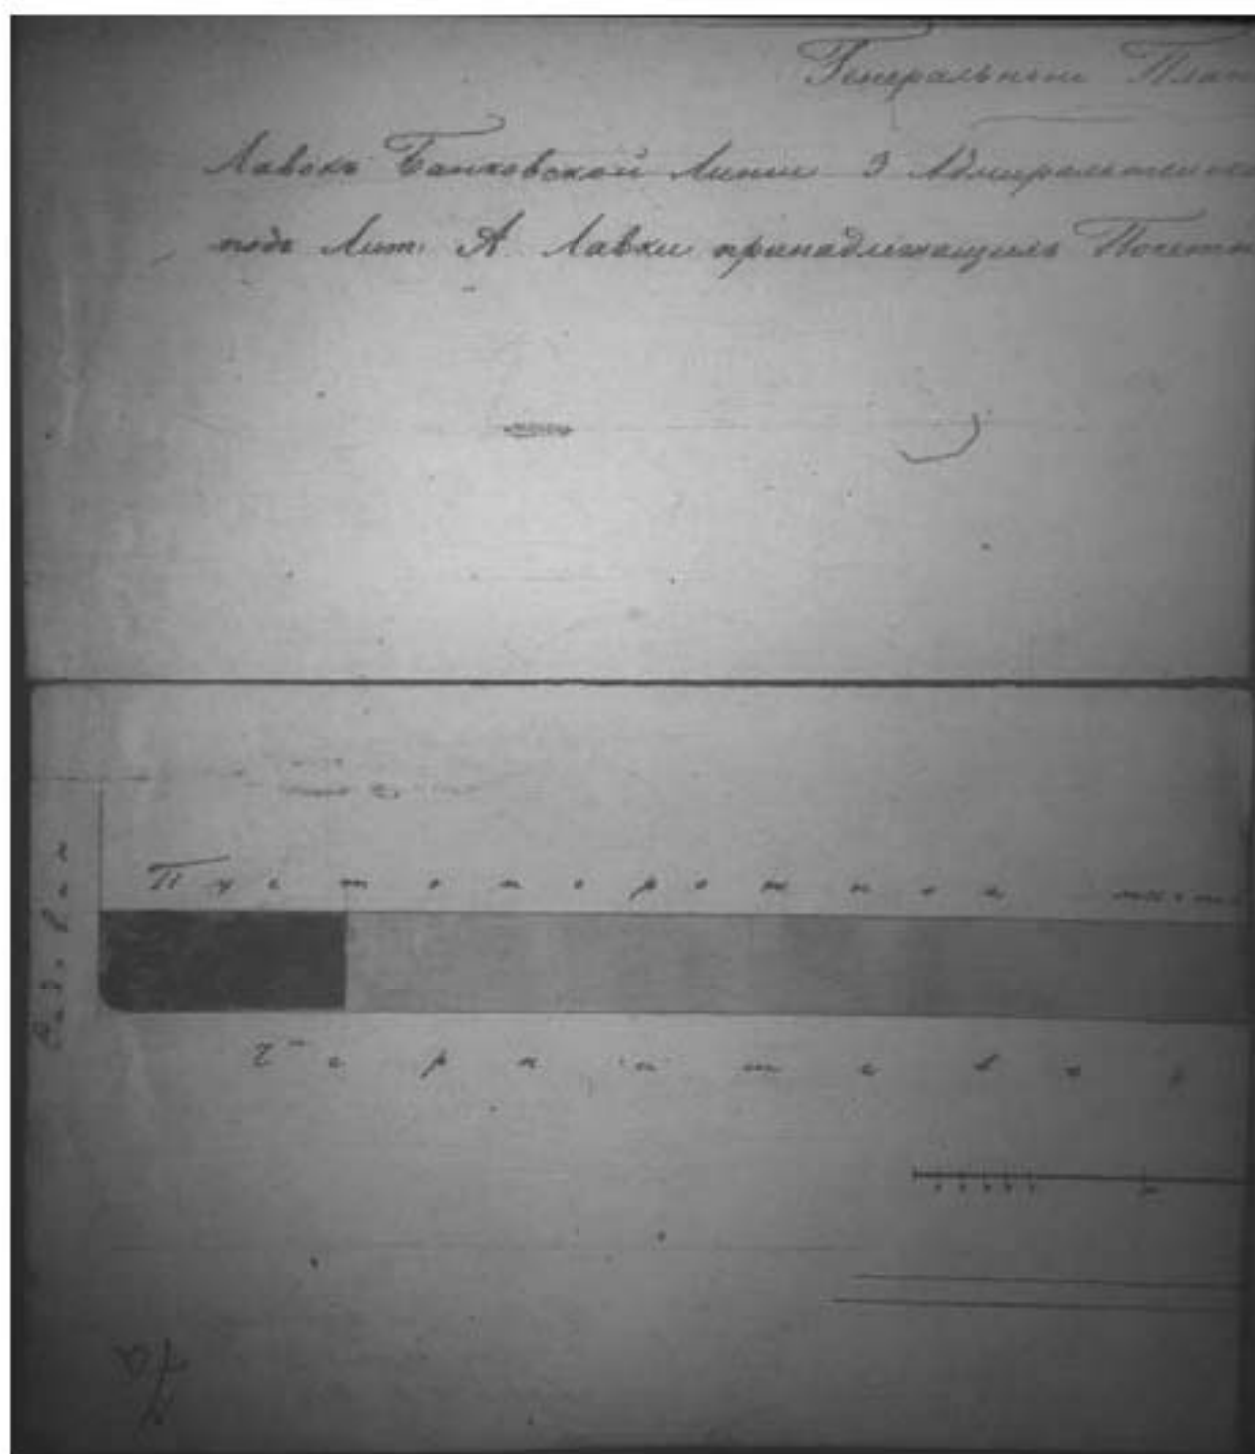
Илл. 15. Генеральный план с показанием лавки, принадлежащей почетному гражданину Яковлеву. Фрагмент 1860 г. (источник: ЦГИА СПб. Ф. 513. Оп. 115. Д. 627).

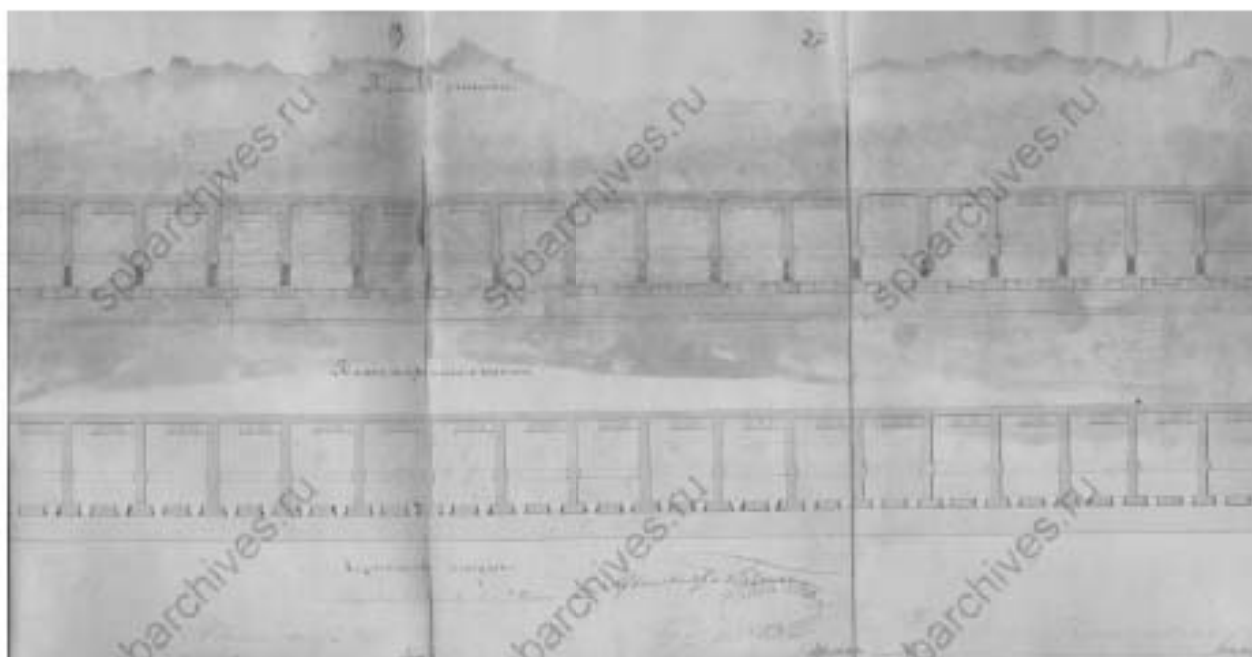
Илл. 27. План 1-го этажа и подвала лавок с показанием предполагаемых к проведению работ. Фрагмент. 1861 г. (источник: ЦГИА СПб. Ф. 513. Оп. 115. Д. 700).

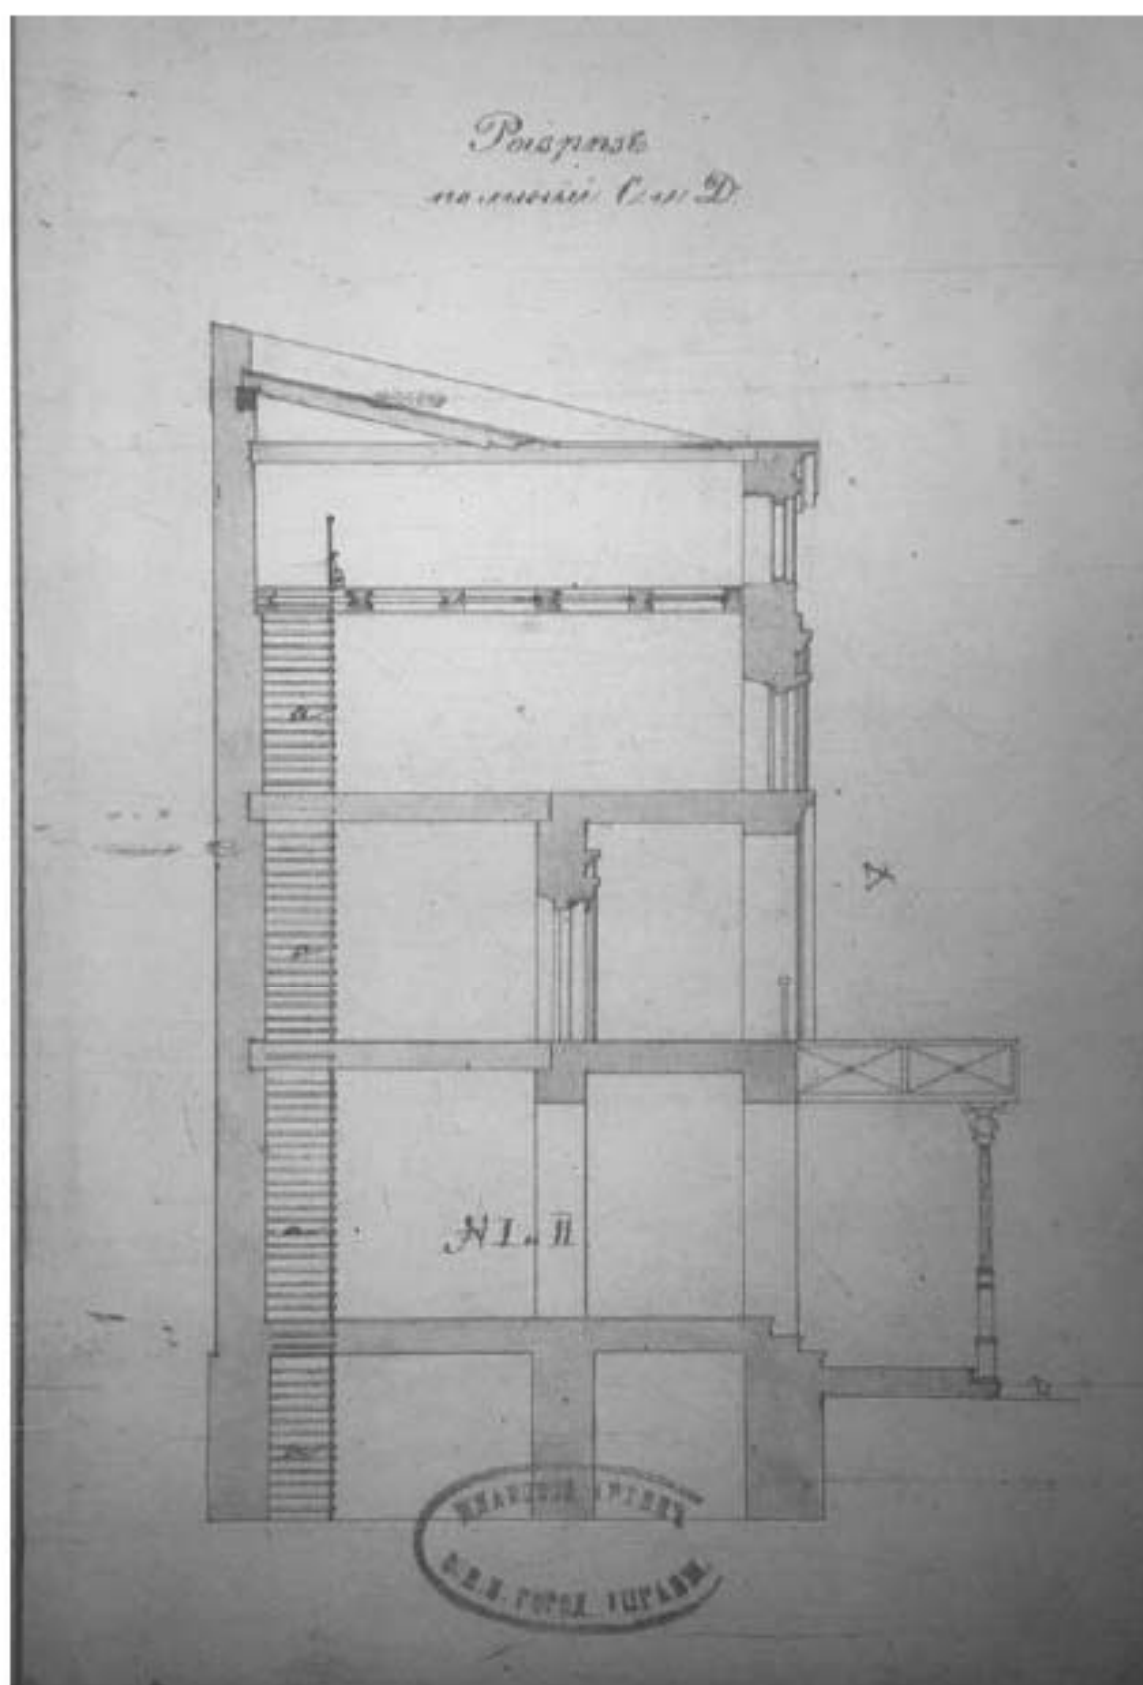
Илл. 38. Разрез лавок № 1 и № 2, принадлежащих СПб 2-й гильдии купцу Ивану Ивановичу Смирнову. 1868 г. (источник: ЦГИА СПб. Ф. 513. Оп. 115. Д. 627).
