## АКТ

по результатам государственной историко-культурной экспертизы проектной документации на проведение работ по сохранению объектов культурного наследия федерального значения «Ограда» по адресу: Санкт-Петербург, набережная канала Грибоедова, дом 30-32, литера Д, и «Сады», входящих в состав объекта культурного наследия федерального значения «Банк Ассигнационный» по адресу:

г. Санкт-Петербург, набережная канала Грибоедова, д. 30-32 лит. А, К, Д, Садовая ул. 21 (реставрация, приспособление для современного использования и ремонт)» (шифр: 398/24-1-2024), разработанной ООО «Возрождение Петербурга» в 2024-2025 годах, а также

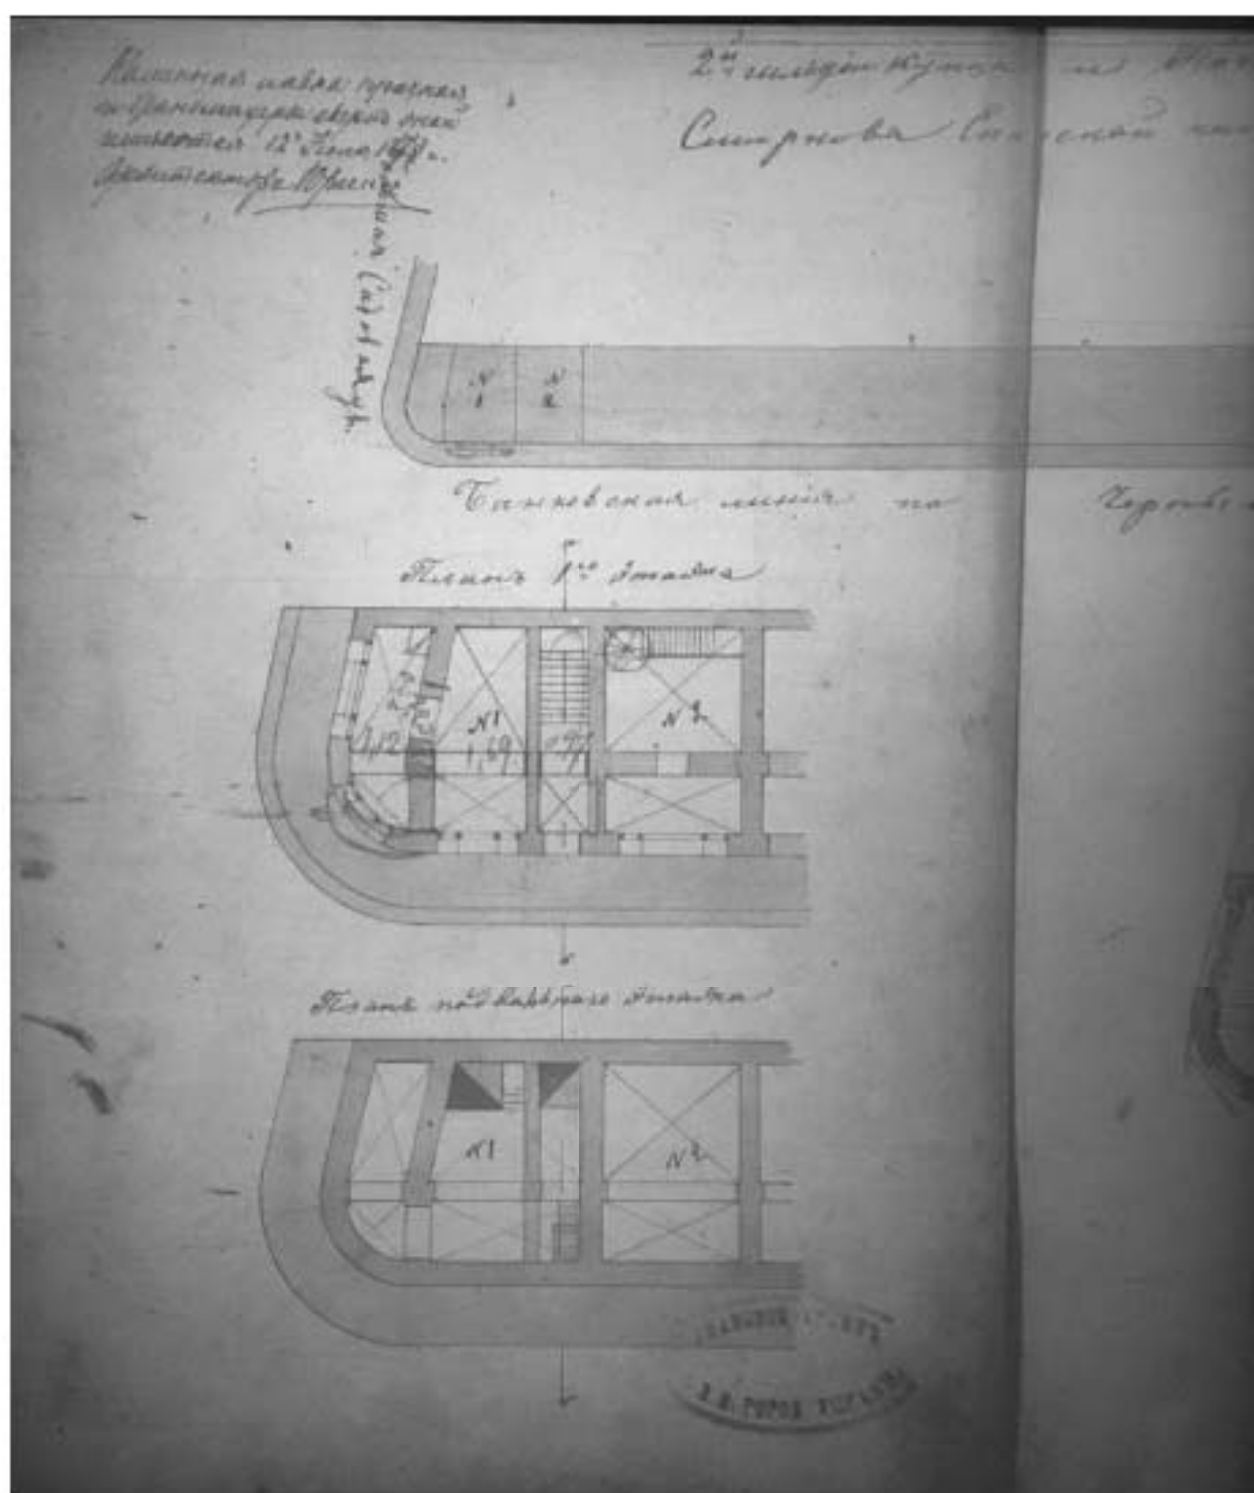
Илл. 39. Генеральный план и планы лавок № 1 и № 2, принадлежащих СПб 2-й гильдии купцу Ивану Ивановичу Смирнову. Фрагмент. 1873 г. (источник: ЦГИА СПб. Ф. 513. Оп. 115. Д. 627).

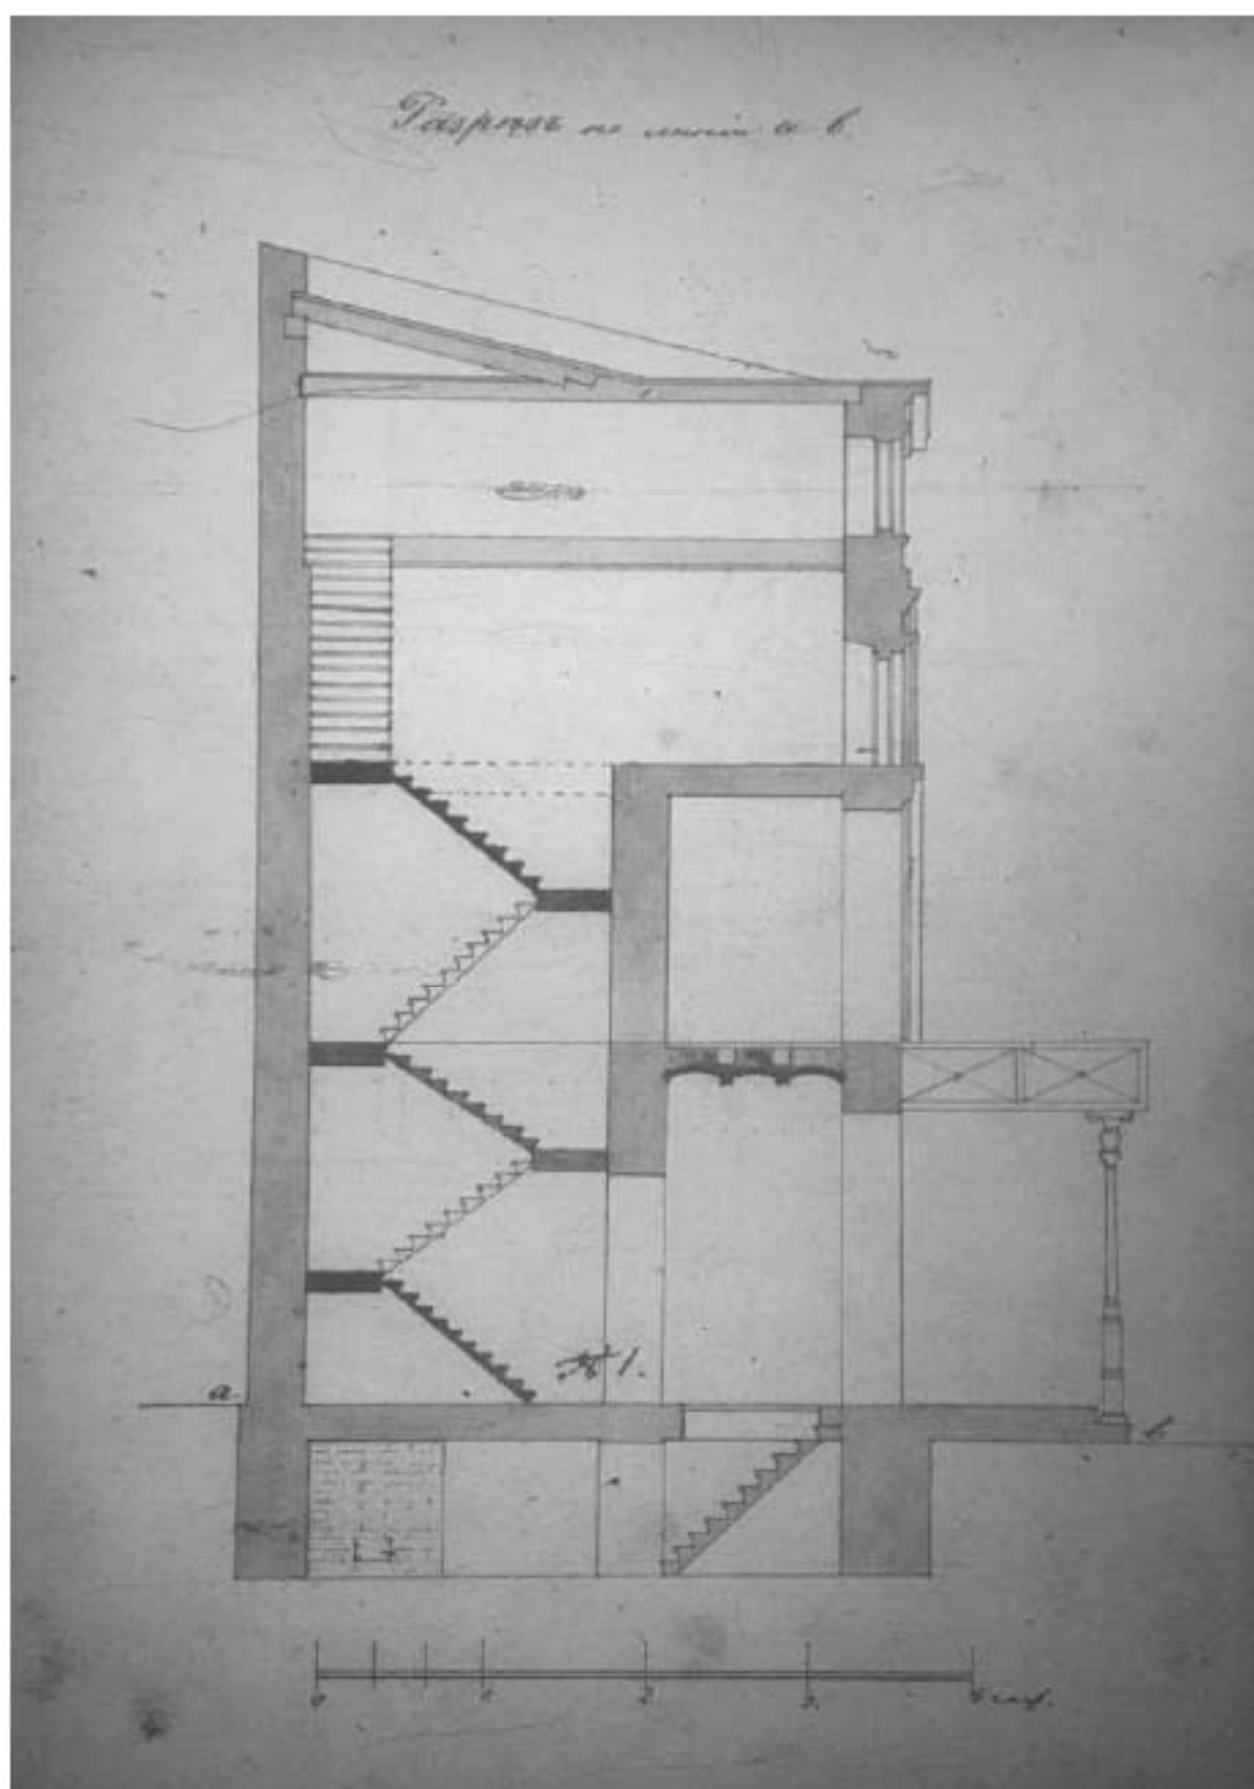
Илл. 43. Разрез лавок № 1 и № 2, принадлежащих СПб 2-й гильдии купцу Ивану Ивановичу Смирнову, с показанием предполагаемых к проведению работ. 1873 г. (источник: ЦГИА СПб. Ф. 513. Оп. 115. Д. 627).

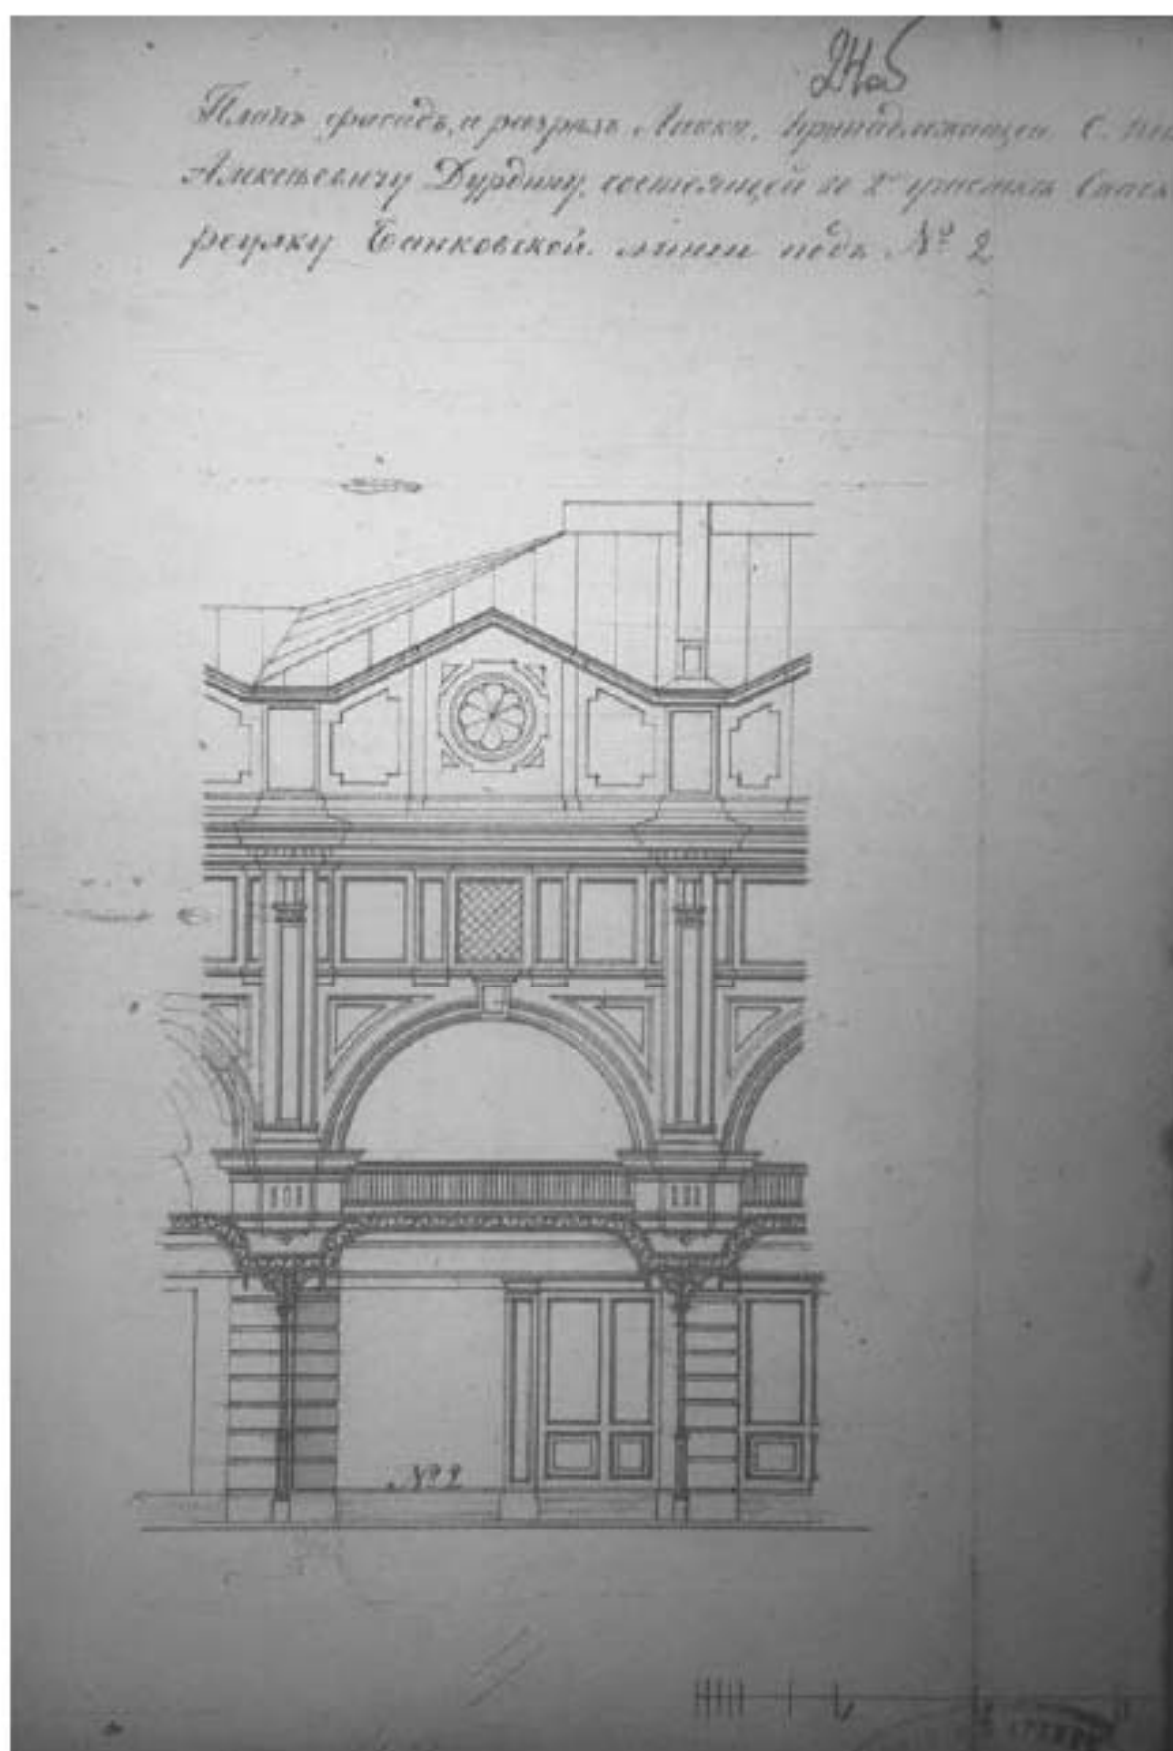
Илл. 44. Фасад лавки № 2, принадлежащей С-Петербургскому купцу Александру Алексеевичу Дурдину, в предполагаемом виде. 1889 г. (источник: ЦГИА СПб. Ф. 513. Оп. 115. Д. 627).

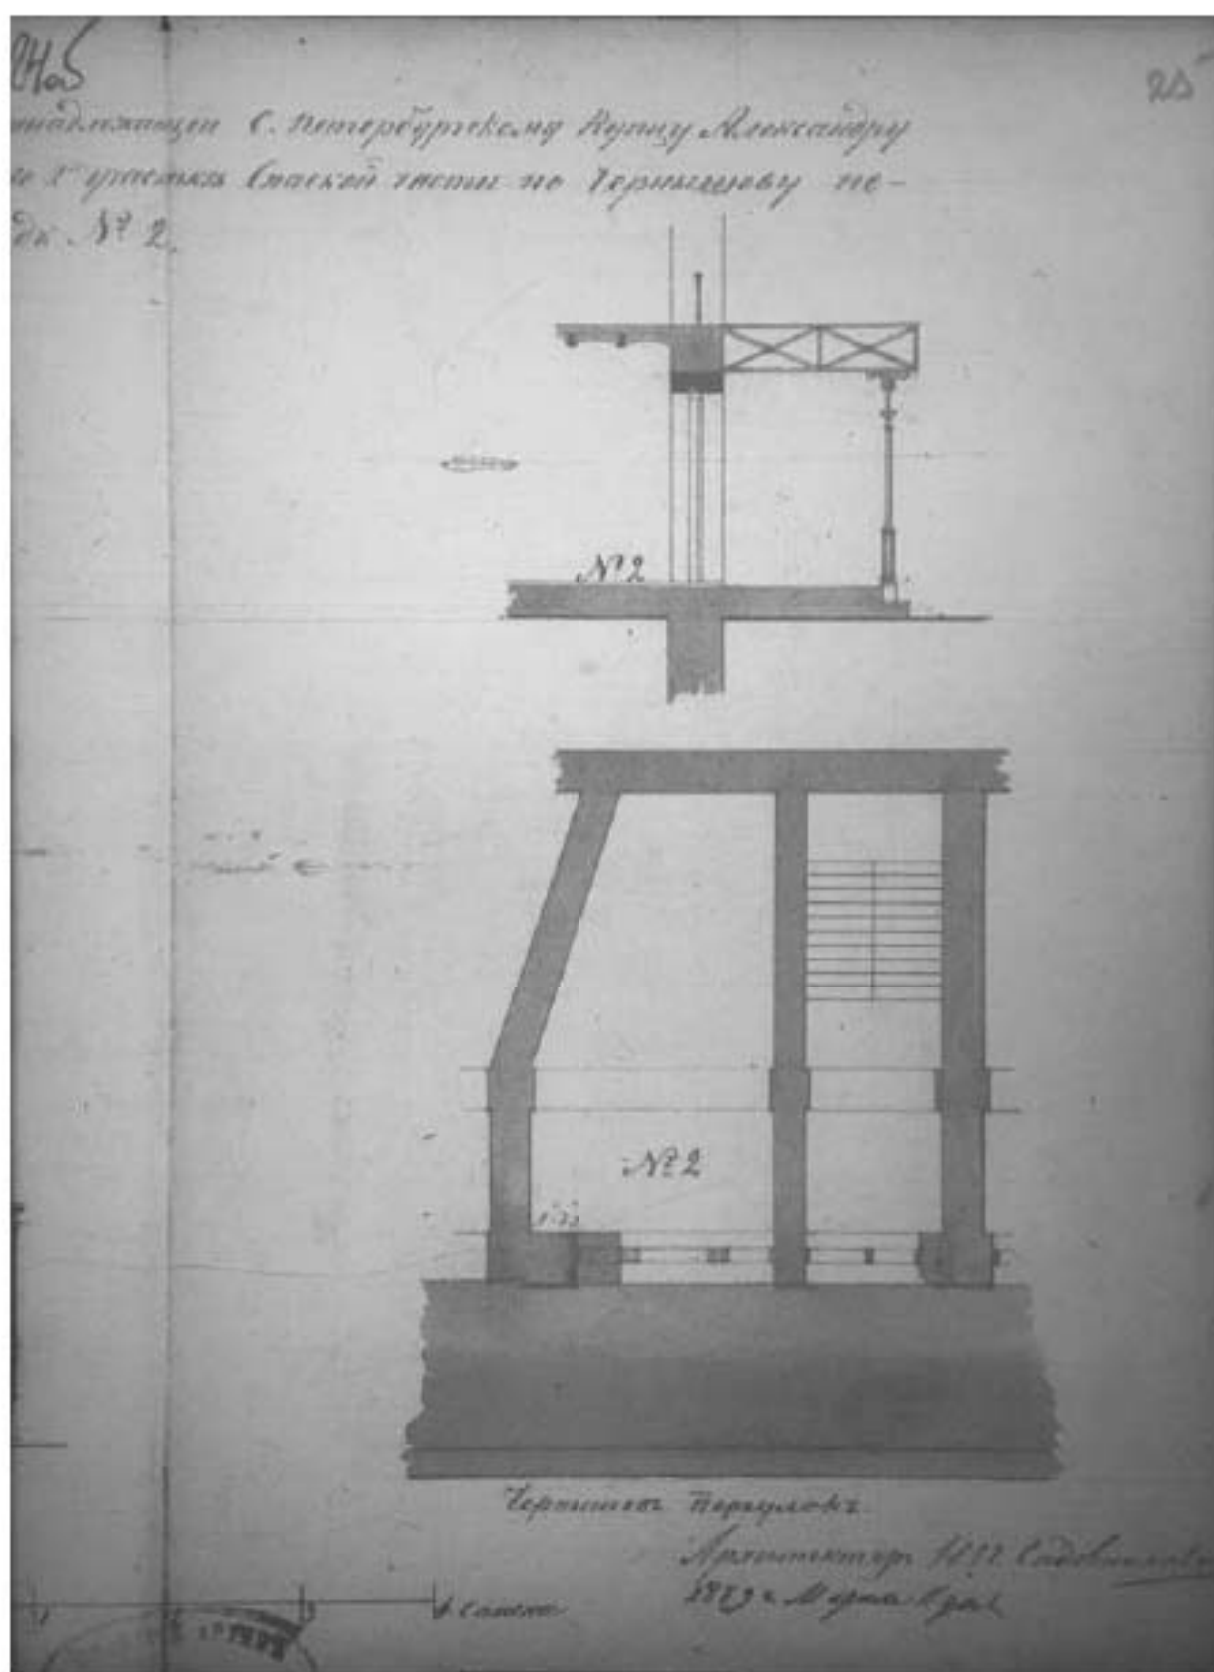
Илл. 45. План и разрез лавки № 2, принадлежащей С-Петербургскому купцу Александру Алексеевичу Дурдину, с указанием предполагаемых к проведению работ. 1889 г. (источник: ЦГИА СПб. Ф. 513. Оп. 115. Д. 627).

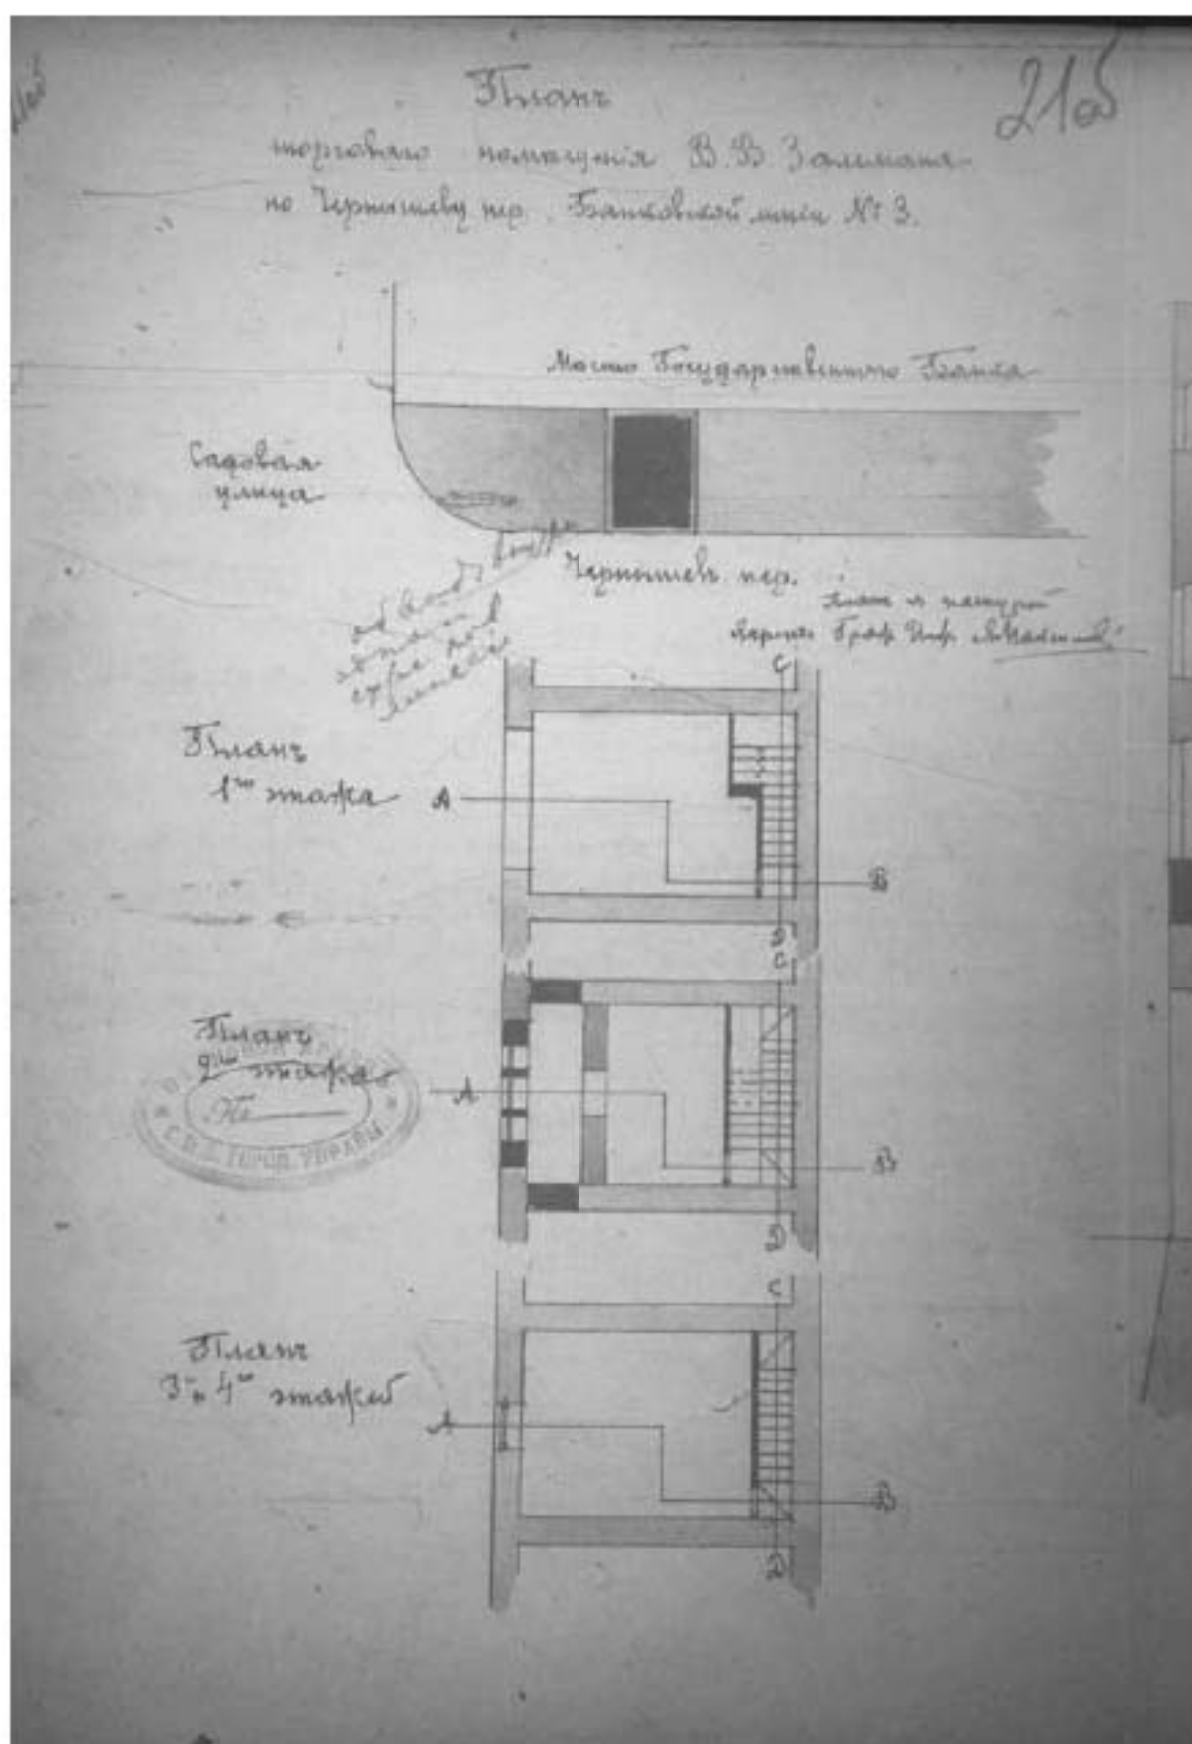
Илл. 46. Планы лавки № 3, принадлежащей В.В. Залеману, с показанием предполагаемых к проведению работ. 1909 г. (источник: ЦГИА СПб. Ф. 513. Оп. 115. Д. 627).

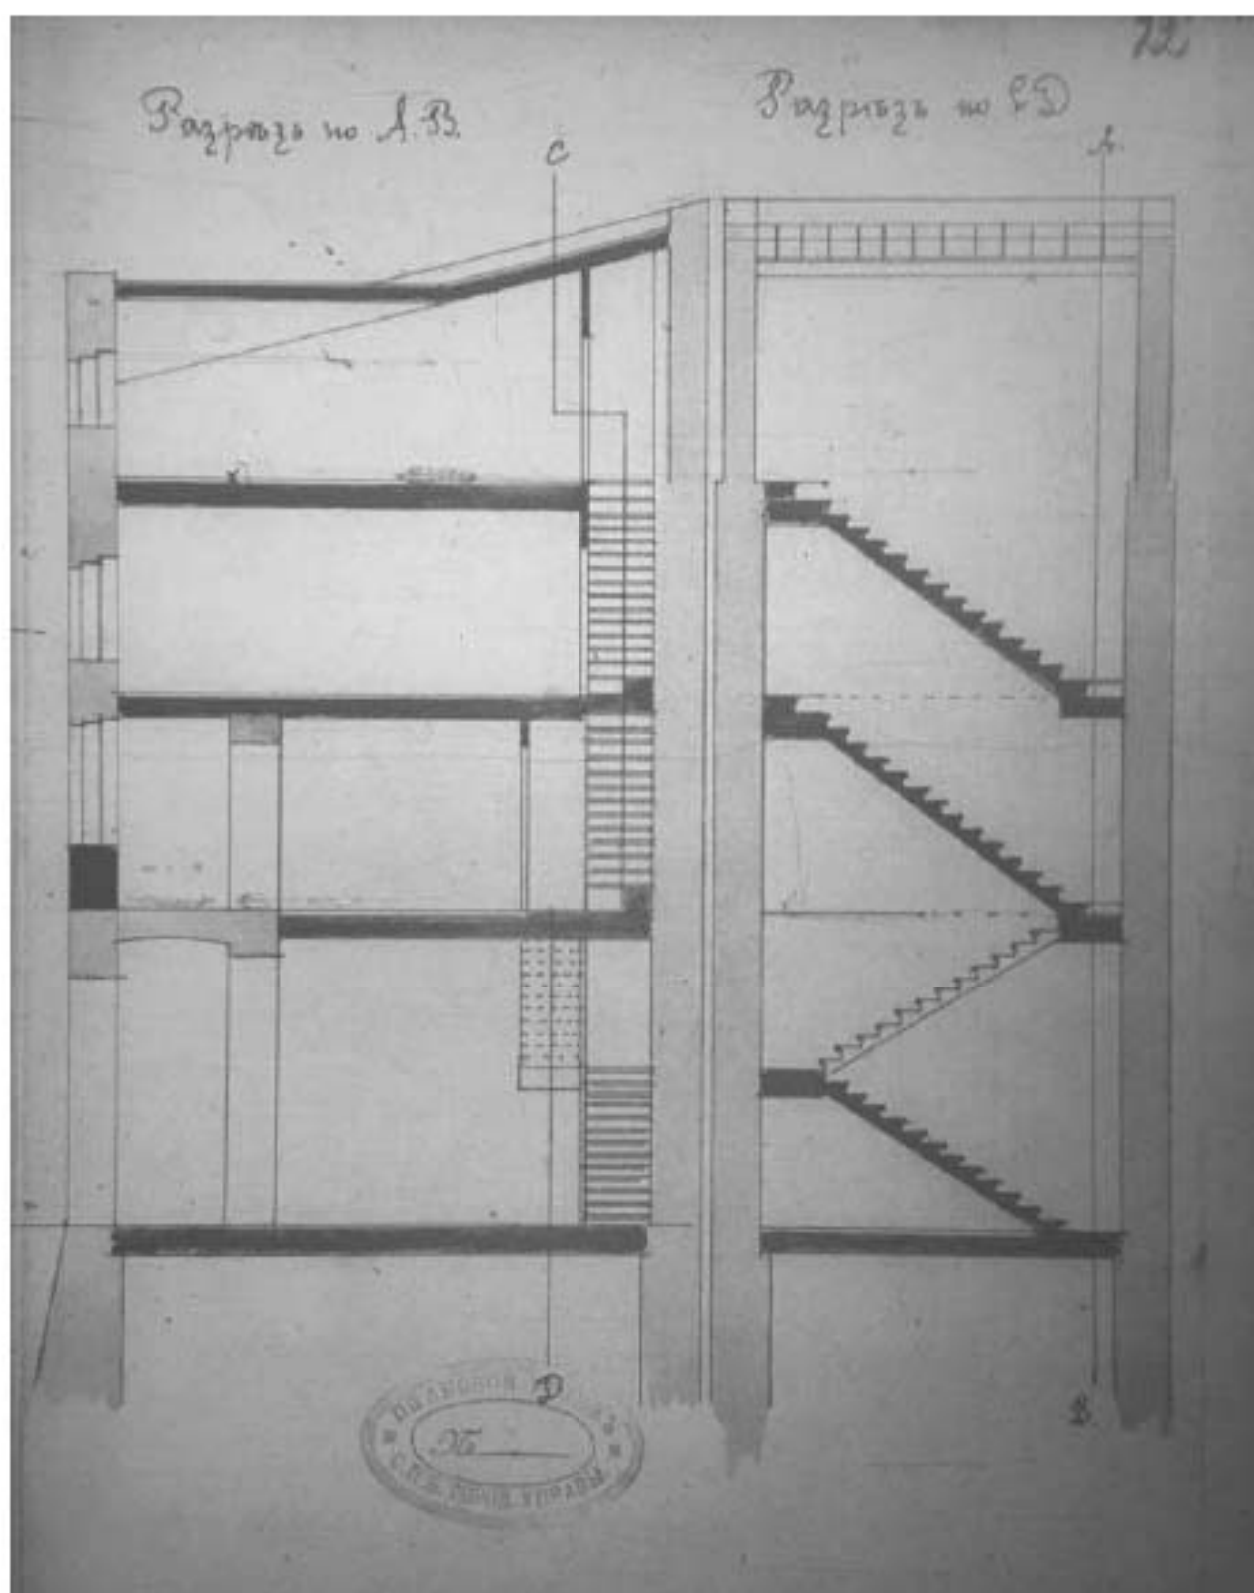
Илл. 47. Разрезы лавки № 3, принадлежащей В.В. Залеману, с показанием предполагаемых к проведению работ. 1909 г. (источник: ЦГИА СПб. Ф. 513. Оп. 115. Д. 627).

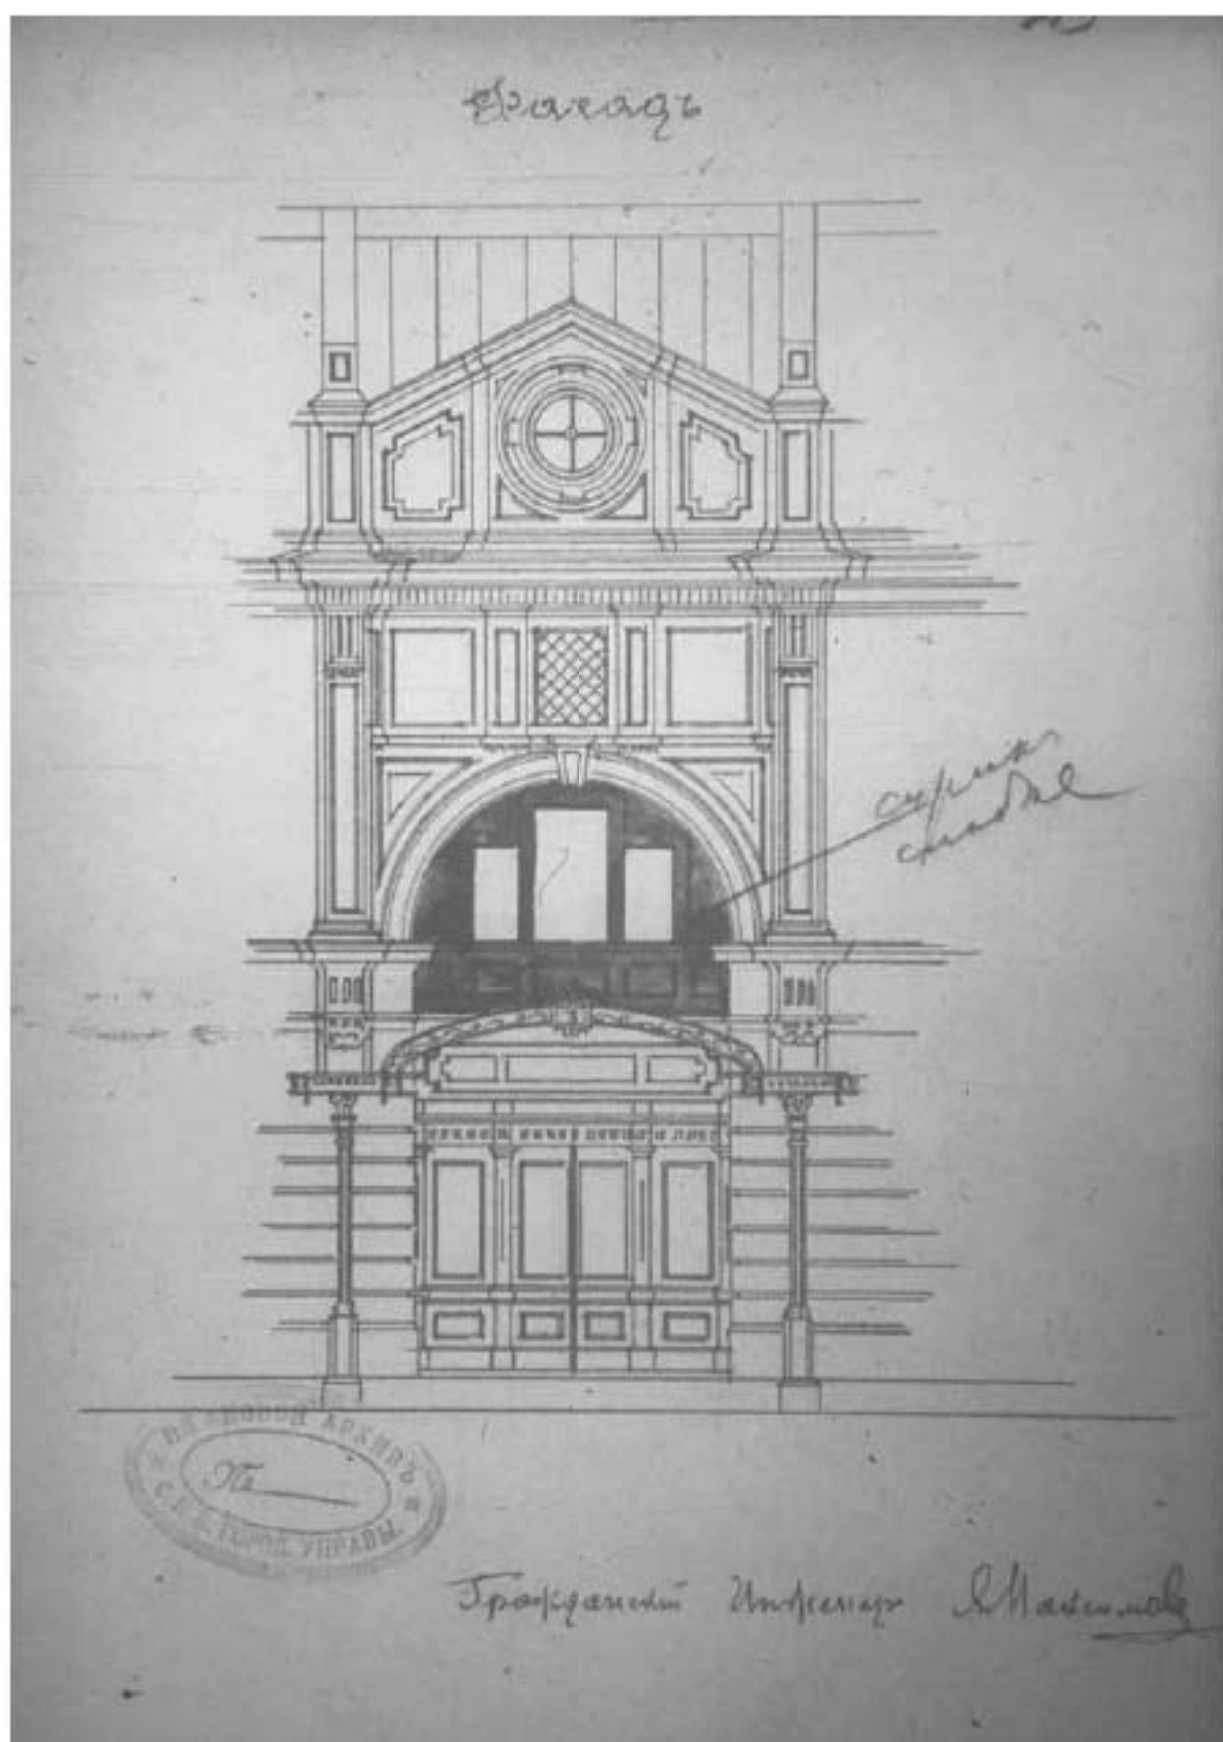
Илл. 48. Фасад лавки № 3, принадлежащей В.В. Залеману, с показанием предполагаемых к проведению работ. 1909 г. (источник: ЦГИА СПб. Ф. 513. Оп. 115. Д. 627).

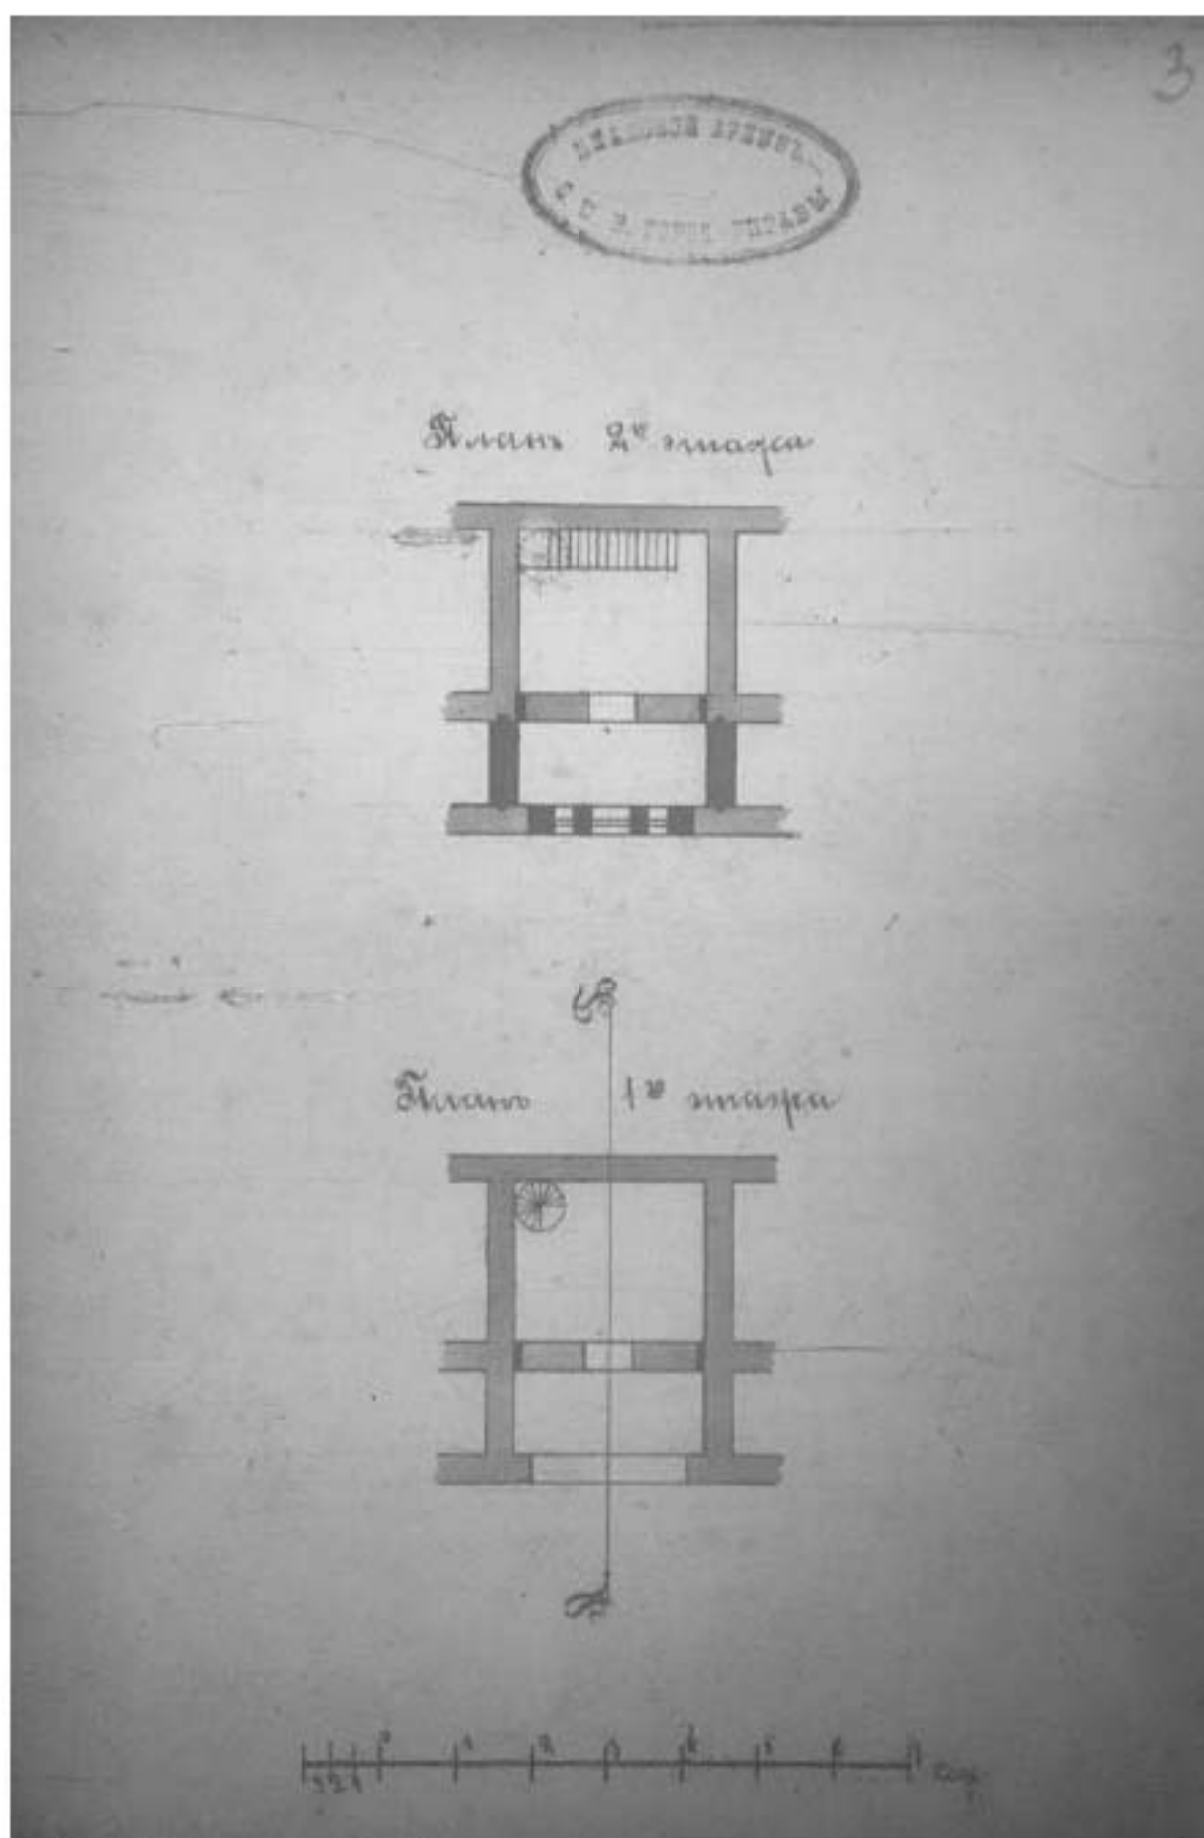
Илл. 51. План лавки № 4 с показанием предполагаемых к проведению работ. 1908 г. (источник: ЦГИА СПб. Ф. 513. Оп. 115. Д. 628).

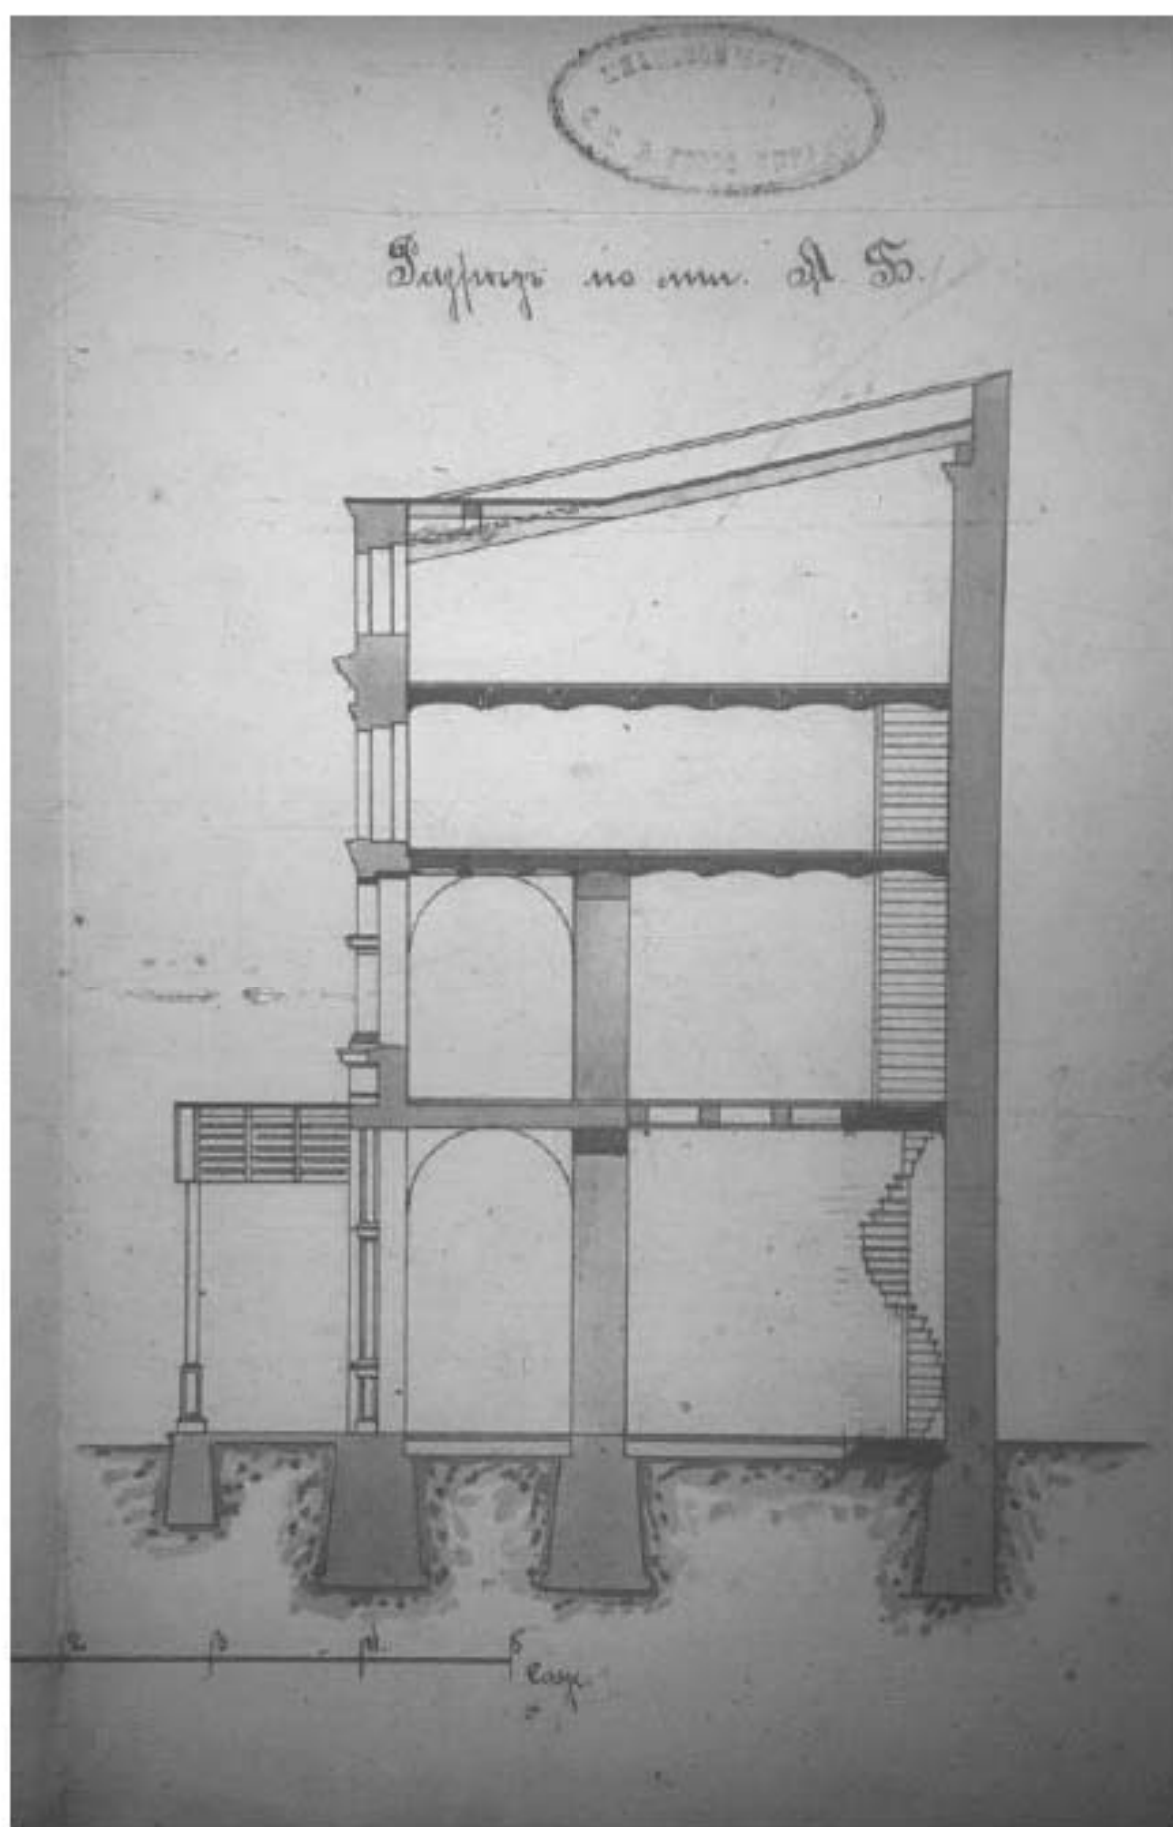
Илл. 53. Разрез лавки № 4 с показанием предполагаемых к проведению работ. 1908 г. (источник: ЦГИА СПб. Ф. 513. Оп. 115. Д. 628).

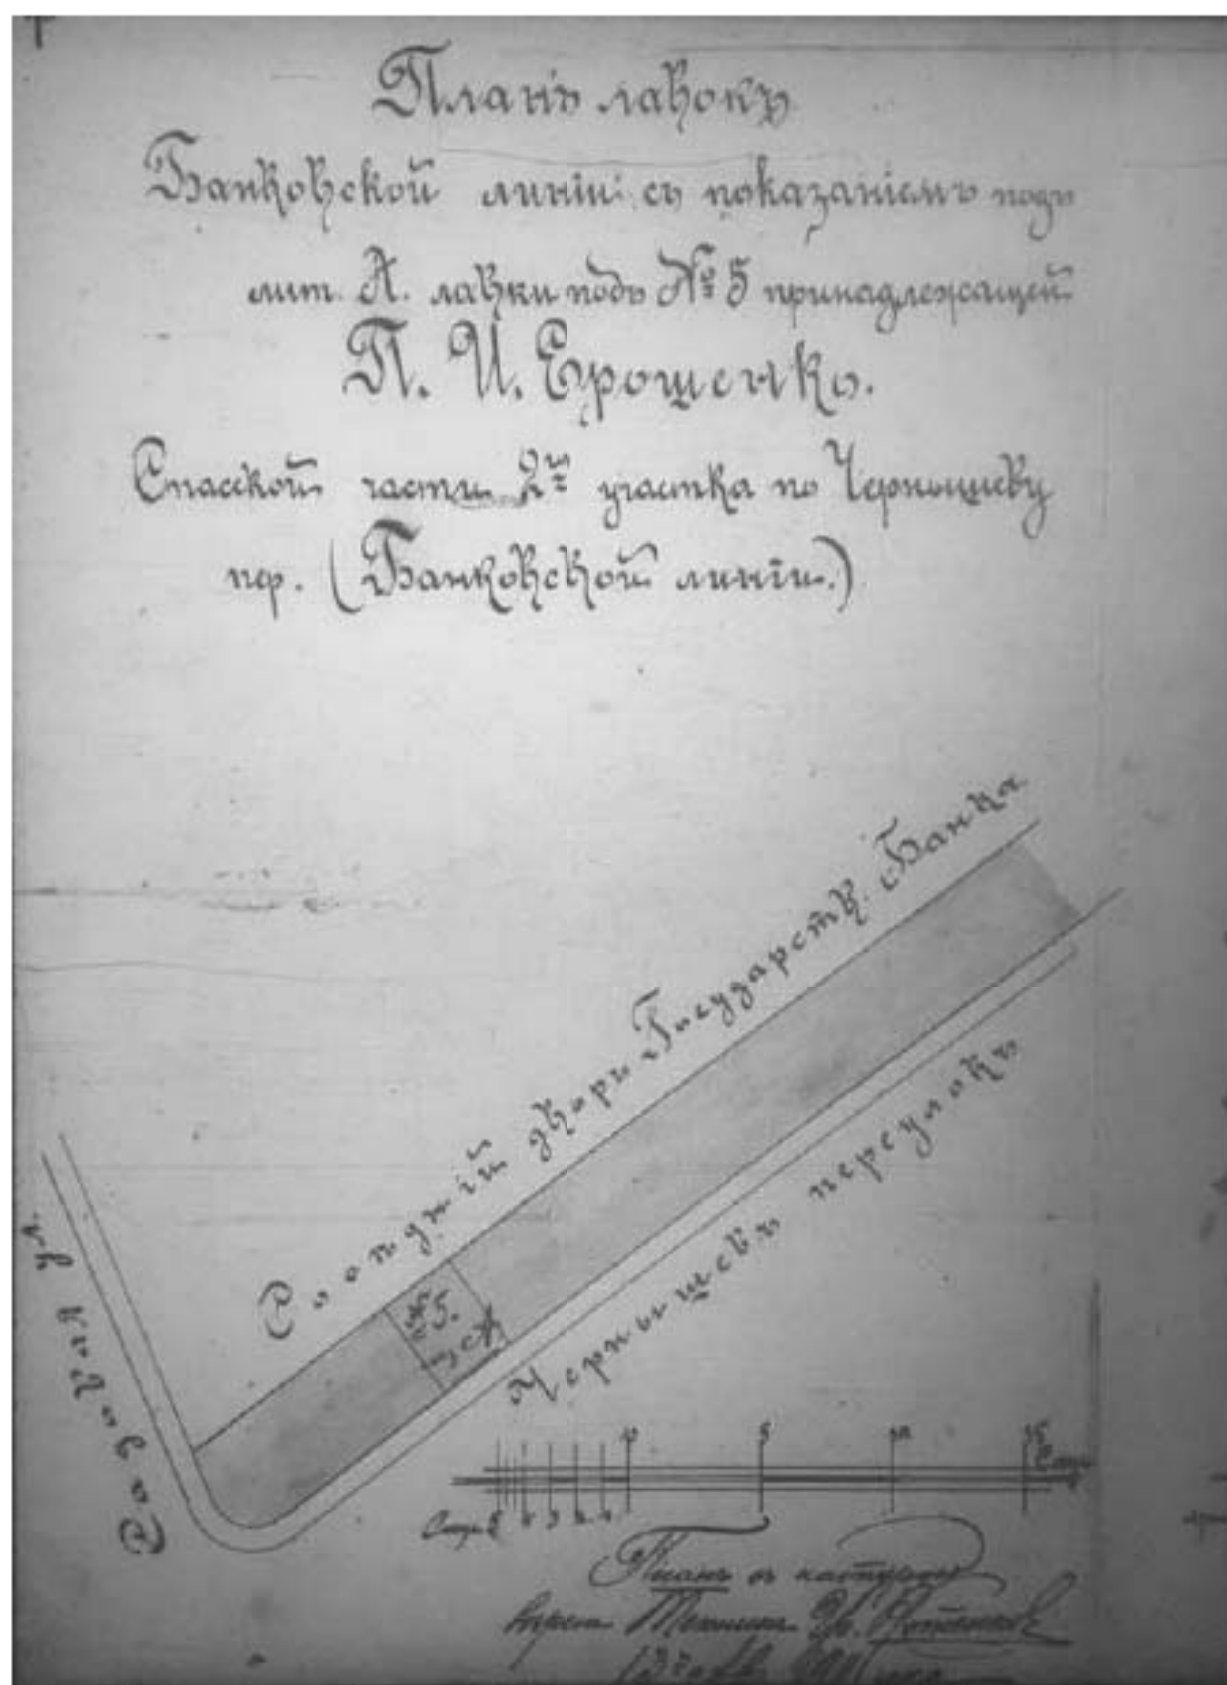
Илл. 54. Генеральный план лавки № 5, принадлежащей П.И. Ерошенко. 1911 г.  
(источник: ЦГИА СПб. Ф. 513. Оп. 115. Д. 629).

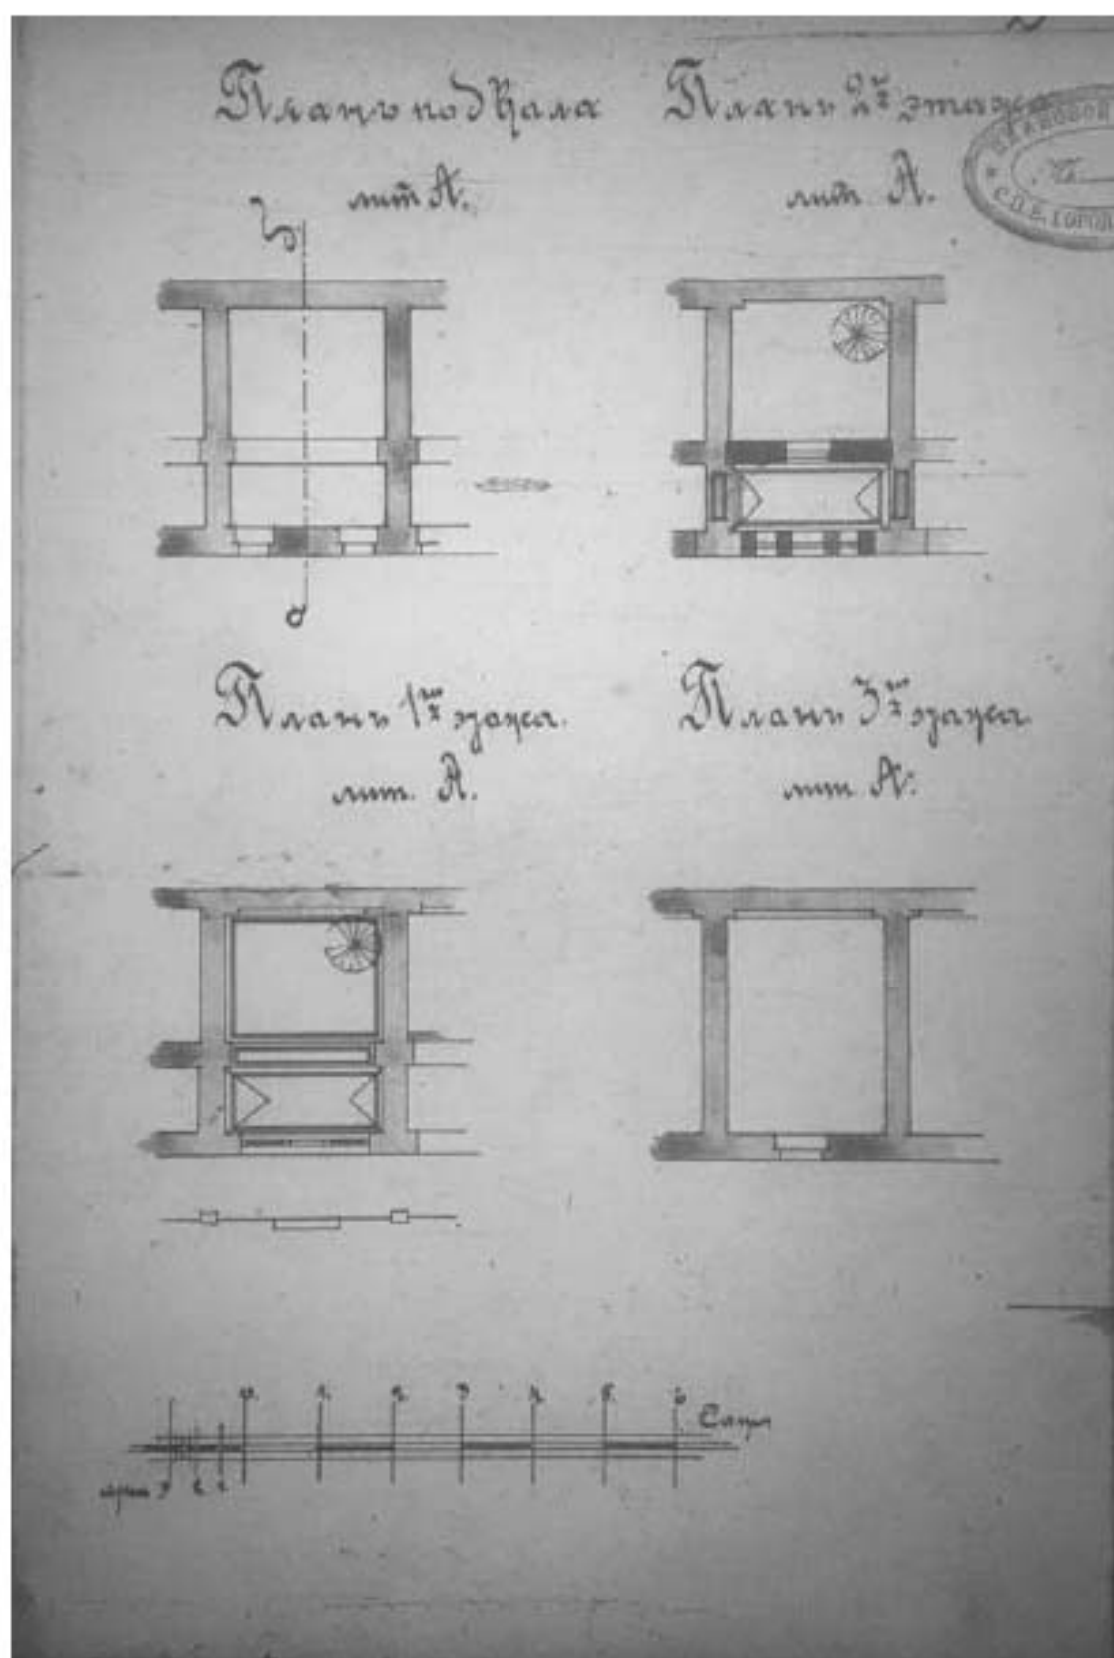
Илл. 55. План лавки № 5 с показанием предполагаемых к проведению работ.  
1911 г. (источник: ЦГИА СПб. Ф. 513. Оп. 115. Д. 629).
