## АКТ

по результатам государственной историко-культурной экспертизы проектной документации на проведение работ по сохранению объектов культурного наследия федерального значения «Ограда» по адресу: Санкт-Петербург, набережная канала Грибоедова, дом 30-32, литера Д, и «Сады», входящих в состав объекта культурного наследия федерального значения «Банк Ассигнационный» по адресу:

г. Санкт-Петербург, набережная канала Грибоедова, д. 30-32 лит. А, К, Д, Садовая ул. 21 (реставрация, приспособление для современного использования и ремонт)» (шифр: 398/24-1-2024), разработанной ООО «Возрождение Петербурга» в 2024-2025 годах, а также

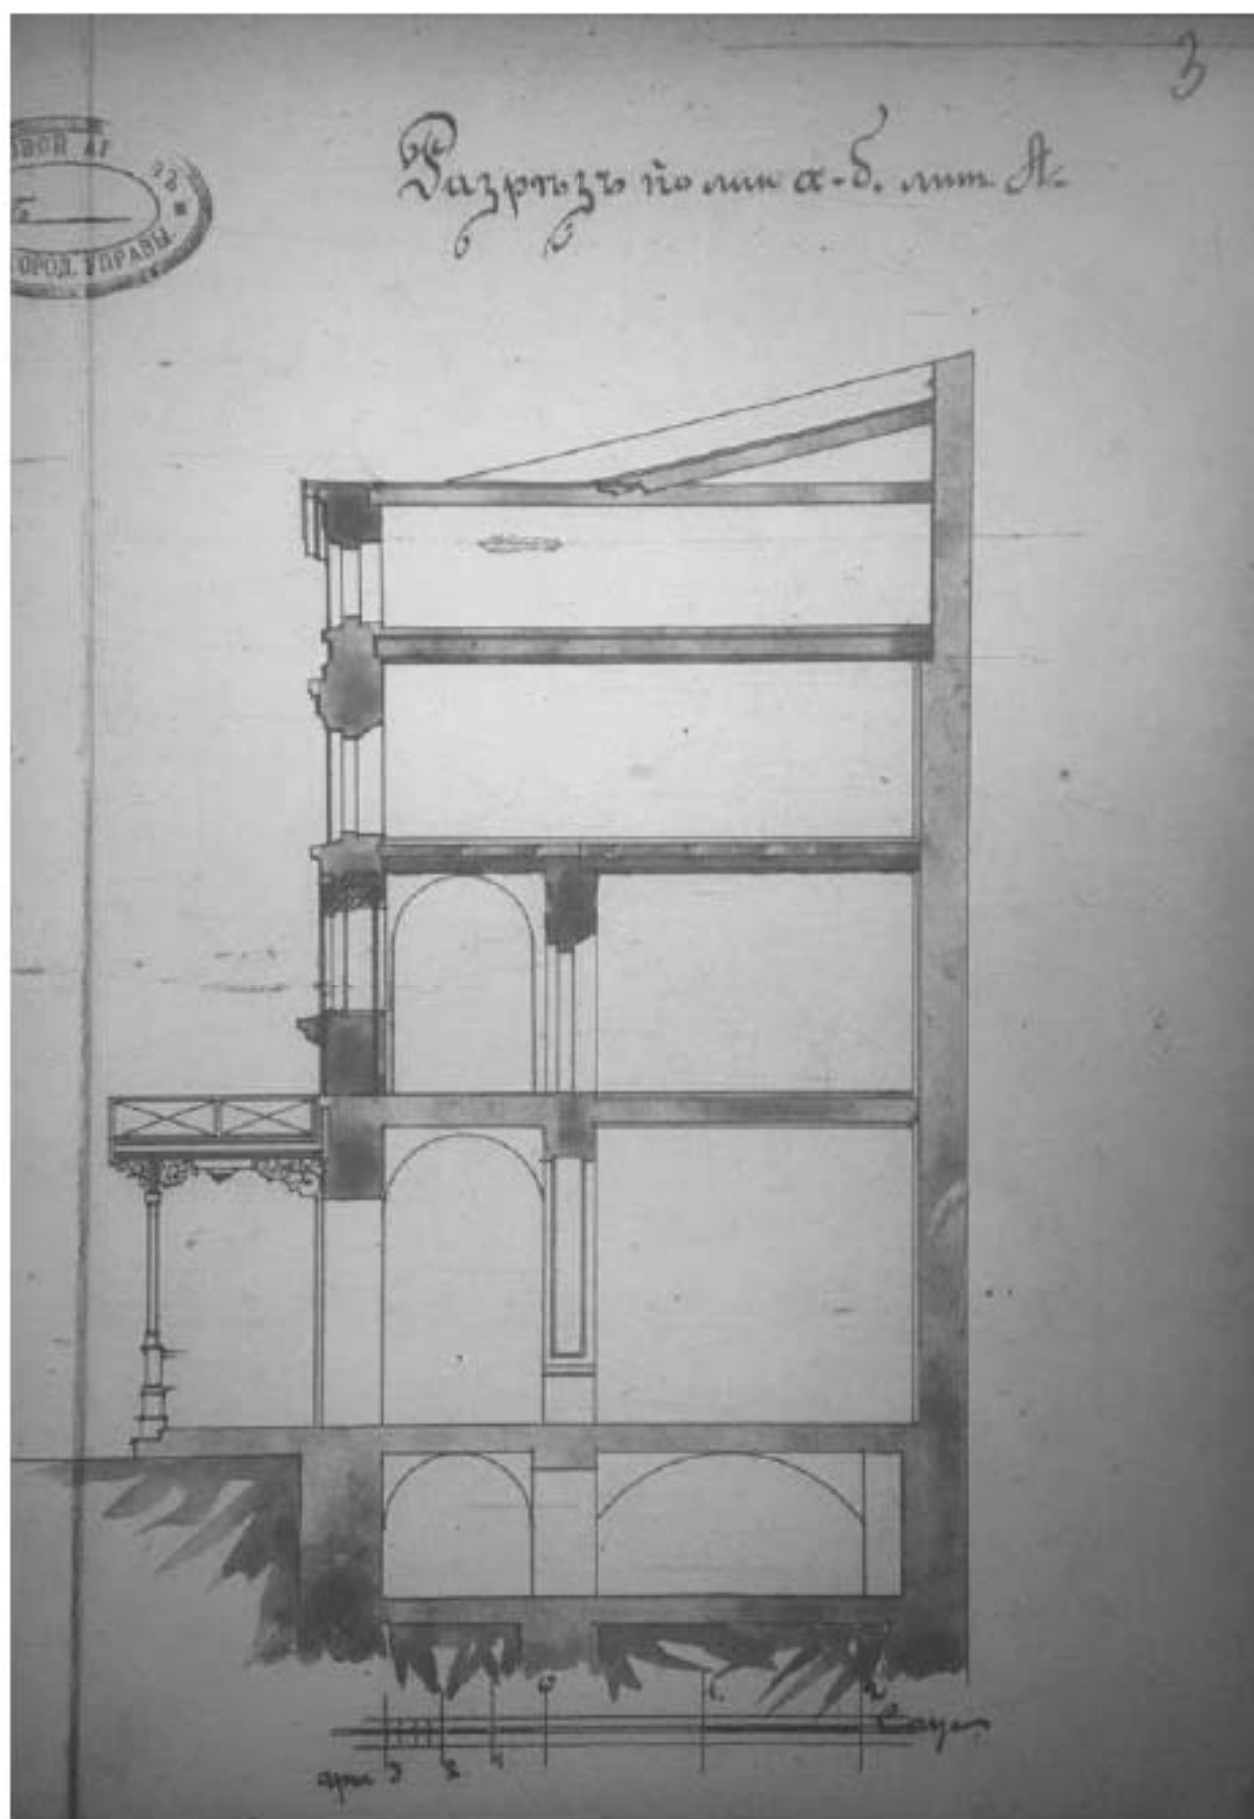
Илл. 56. Разрез лавки № 5 с показанием предполагаемых к проведению работ. 1911 г. (источник: ЦГИА СПб. Ф. 513. Оп. 115. Д. 629).

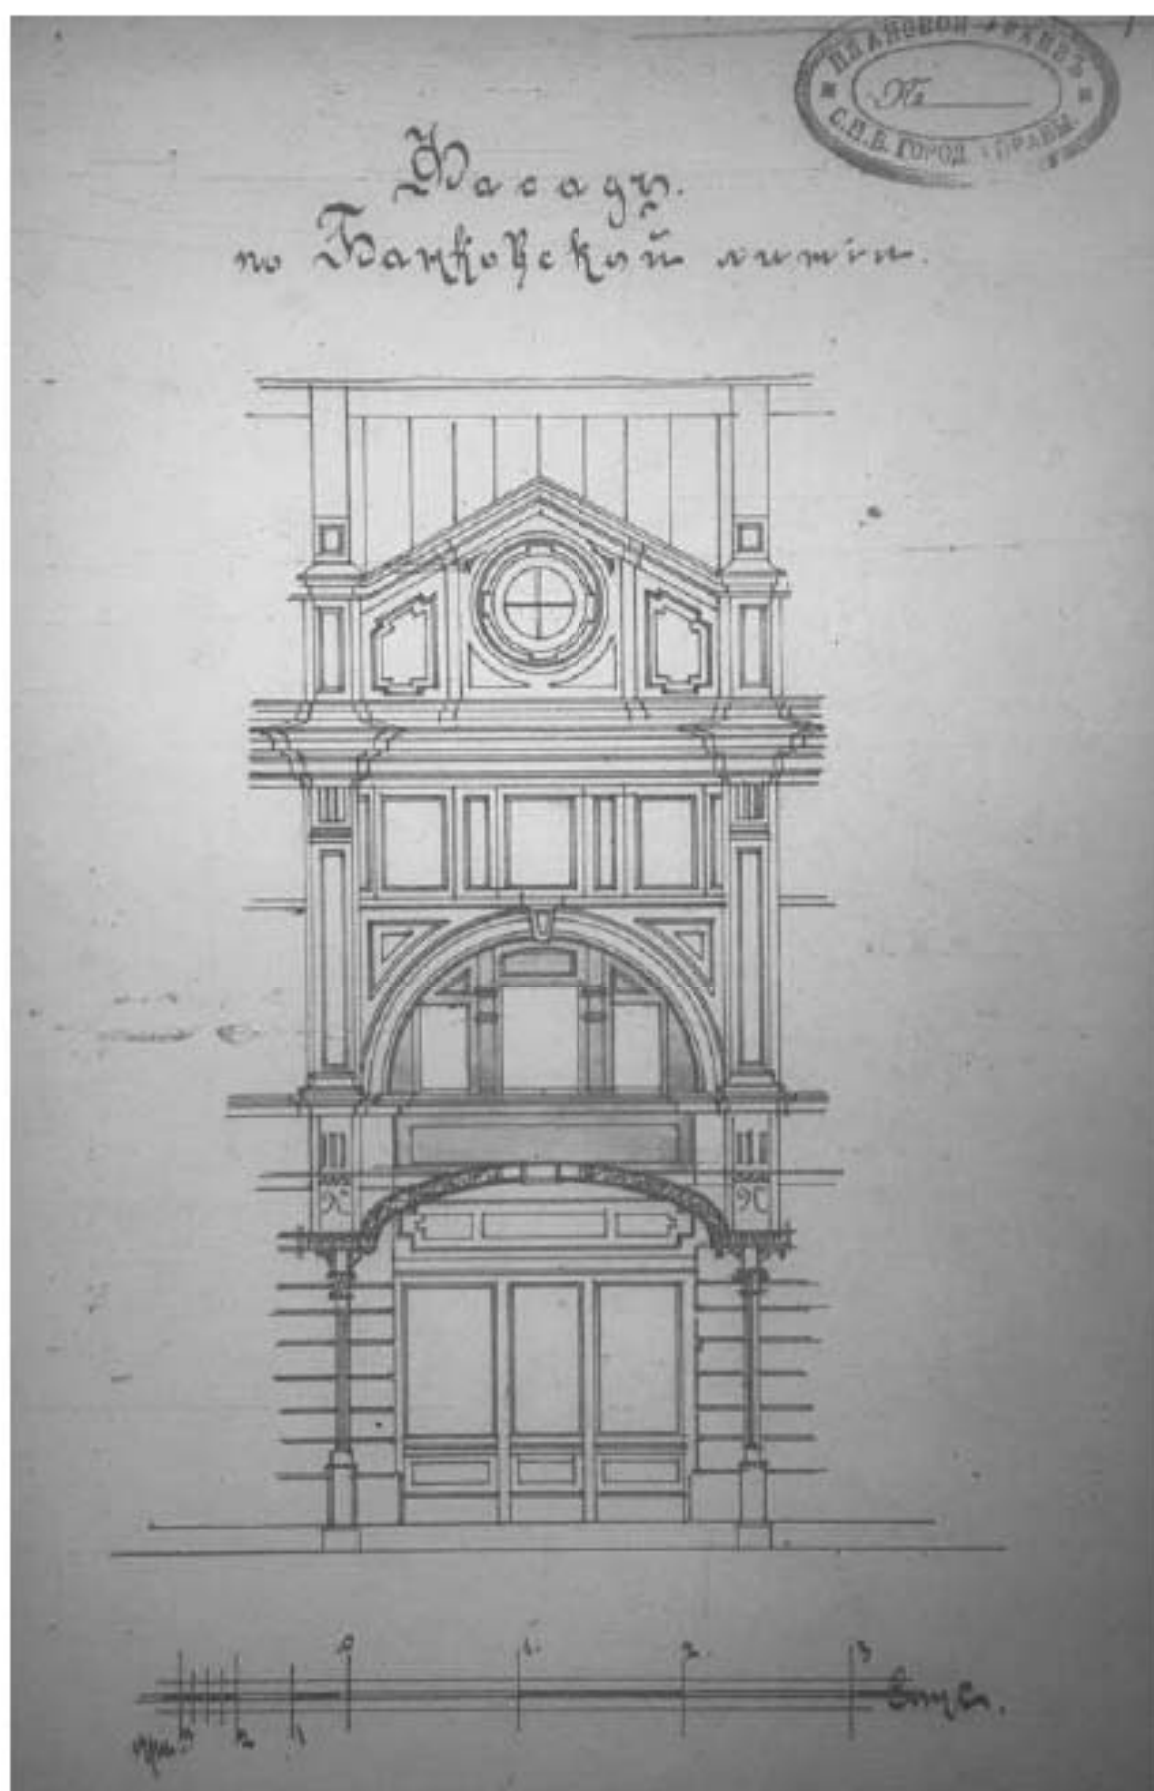
Илл. 57. Фасад лавки № 5 в предполагаемом виде. 1911 г. (источник: ЦГИА СПб. Ф. 513. Оп. 115. Д. 629).

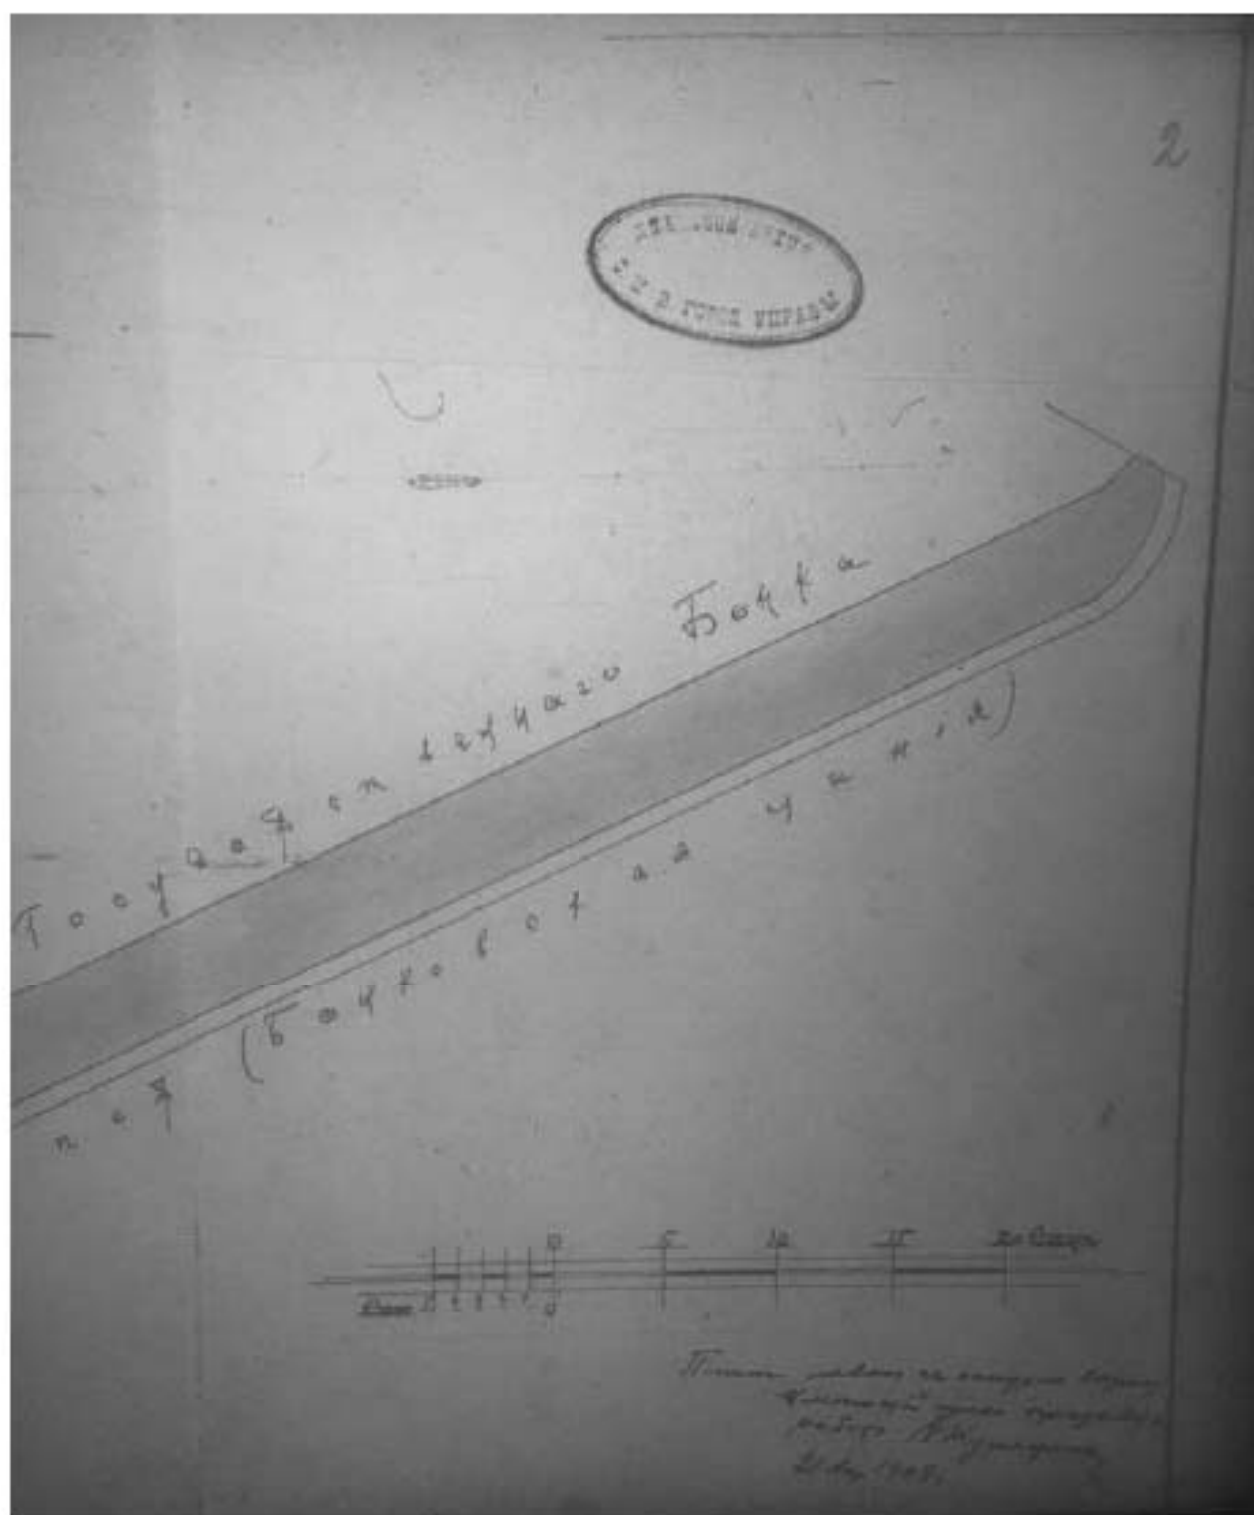
Илл. 61. План лавки № 12, принадлежащей Ольге Григорьевне Григорьевой.  
1908 г. (источник: ЦГИА СПб. Ф. 513. Оп. 115. Д. 634).

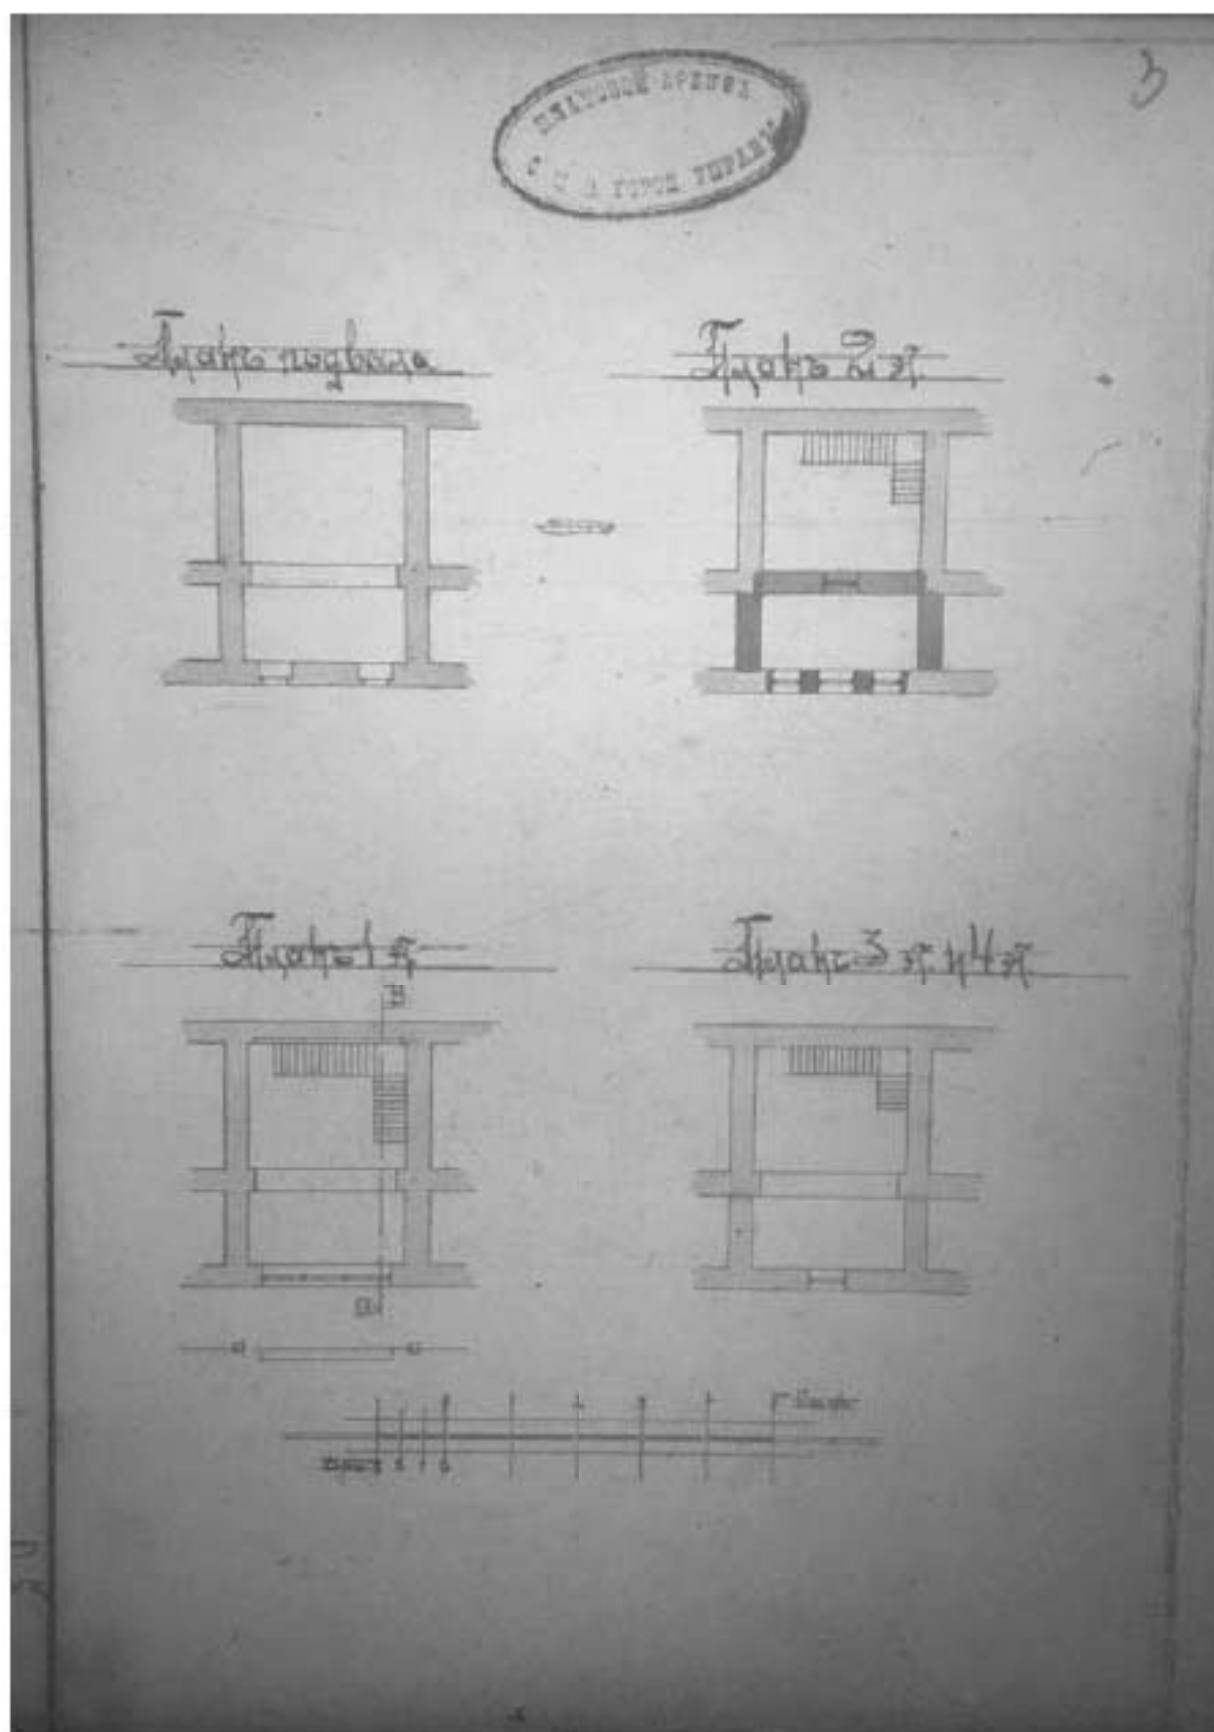
Илл. 62. Планы лавки № 12 с показанием предполагаемых к проведению работ.  
1908 г. (источник: ЦГИА СПб. Ф. 513. Оп. 115. Д. 634).

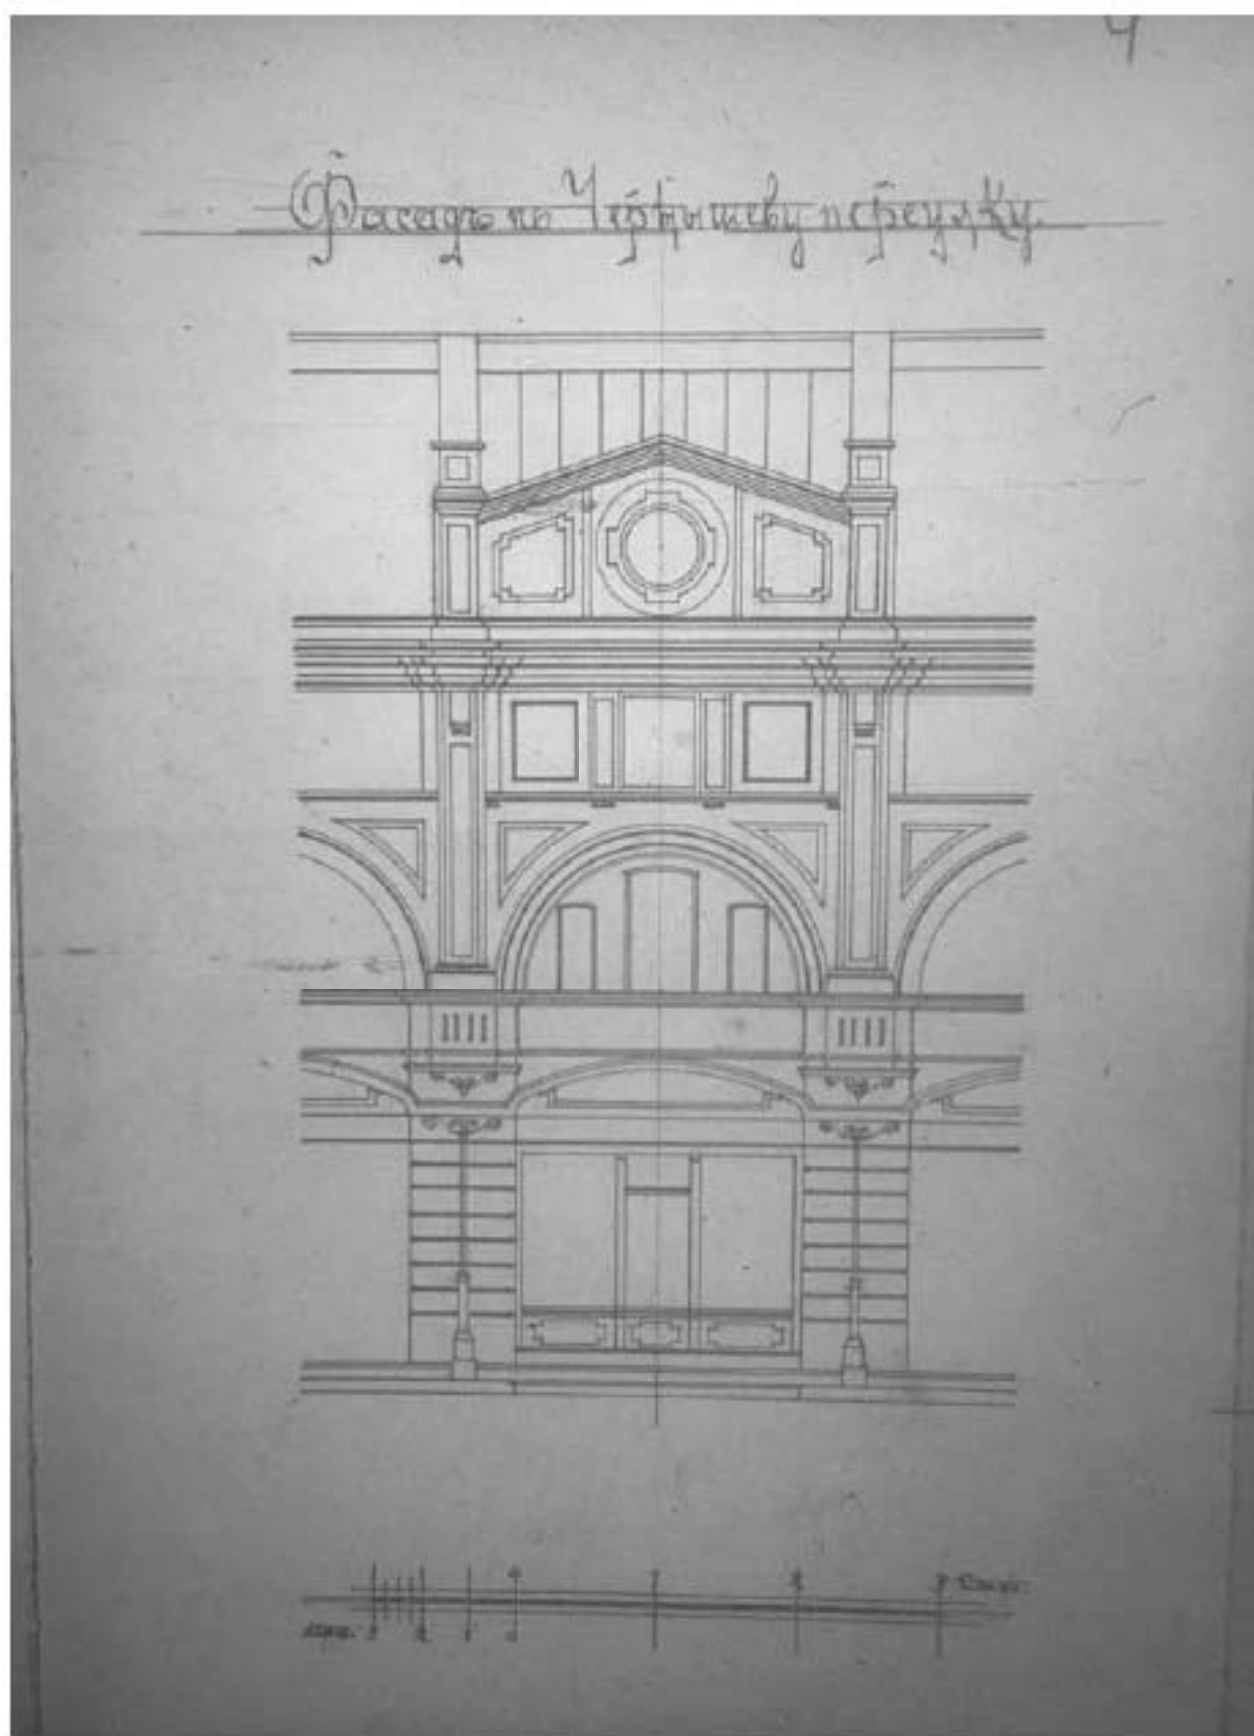
Илл. 63. Фасад лавки № 12 в предполагаемом виде. 1908 г. (источник: ЦГИА СПб. Ф. 513. Оп. 115. Д. 634)

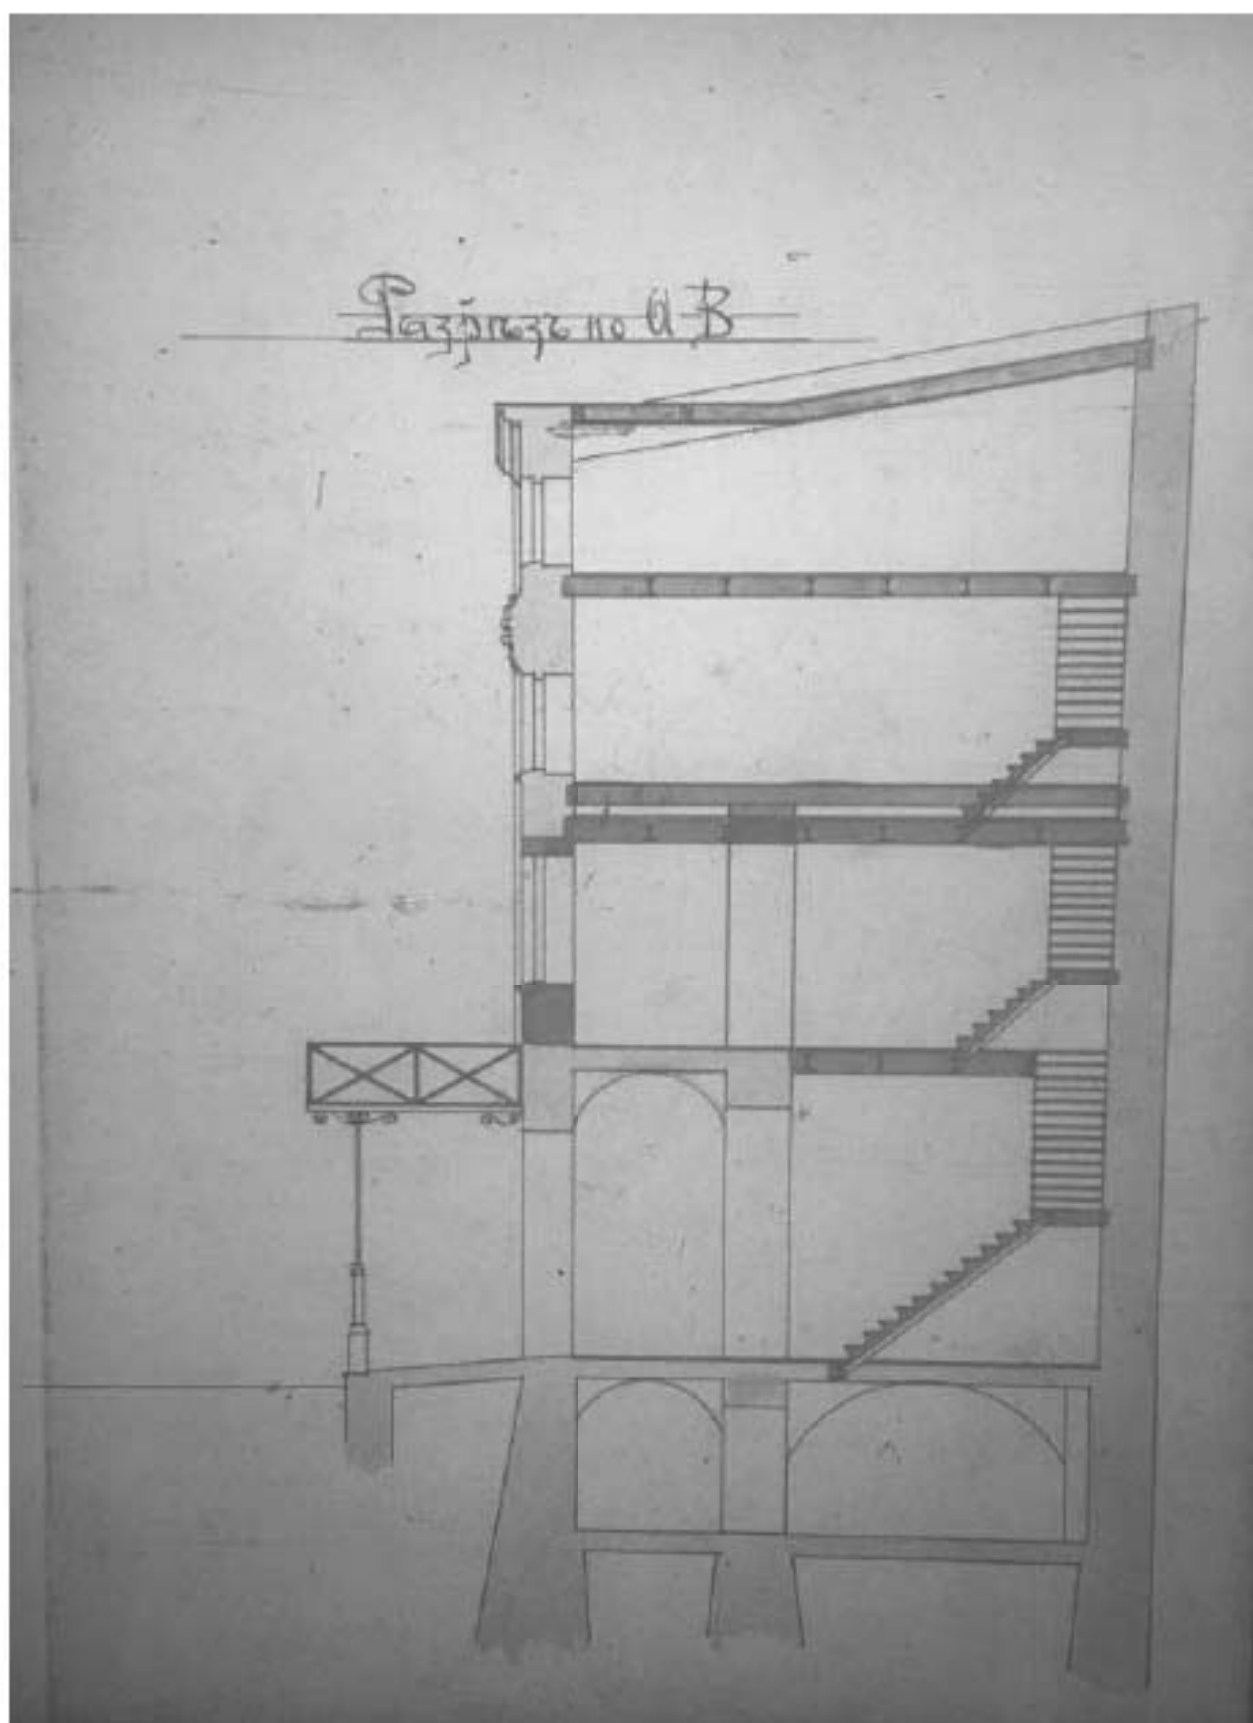
Илл. 64. Разрез лавки № 12 с показанием предполагаемых к проведению работ.  
1908 г. (источник: ЦГИА СПб. Ф. 513. Оп. 115. Д. 634).

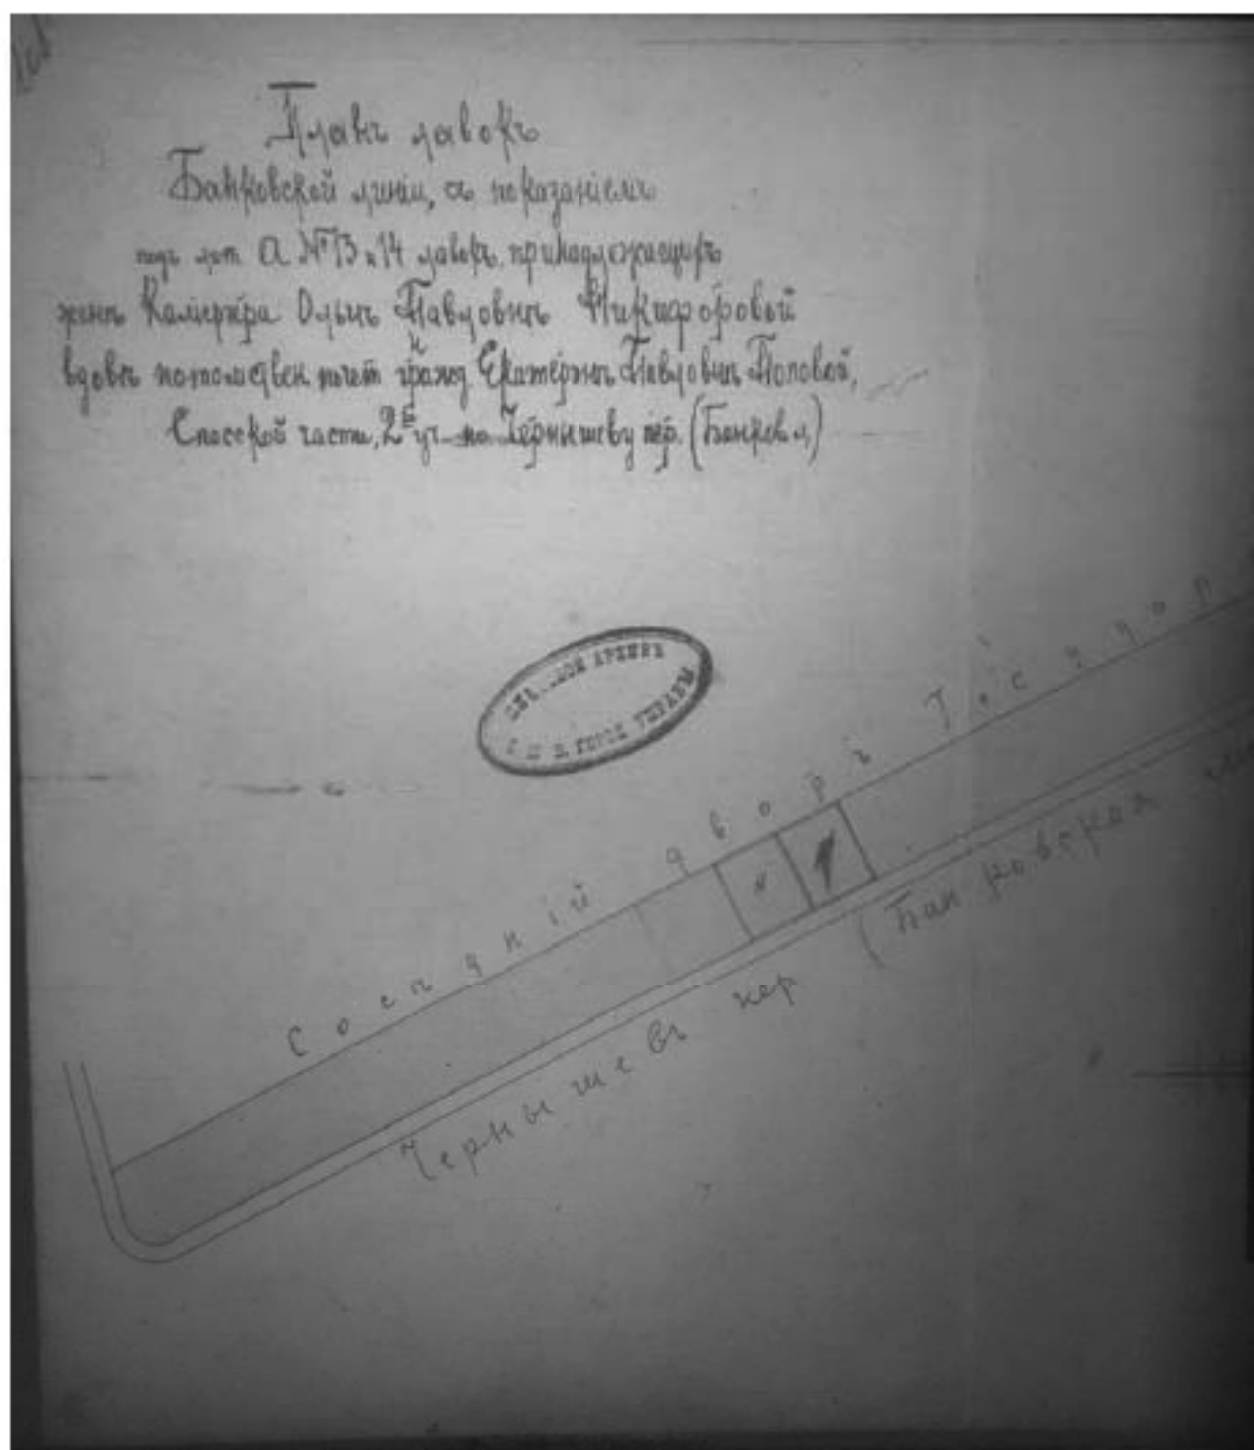
Илл. 65. План лавок № 13 и № 14, принадлежащих жене Камергера Ольге Павловне Никифоровой и вдове потомственного почетного гражданина Екатерине Павловне Поповой. Фрагмент. 1908 г. (источник: ЦГИА СПб. Ф. 513. Оп. 115. Д. 635).

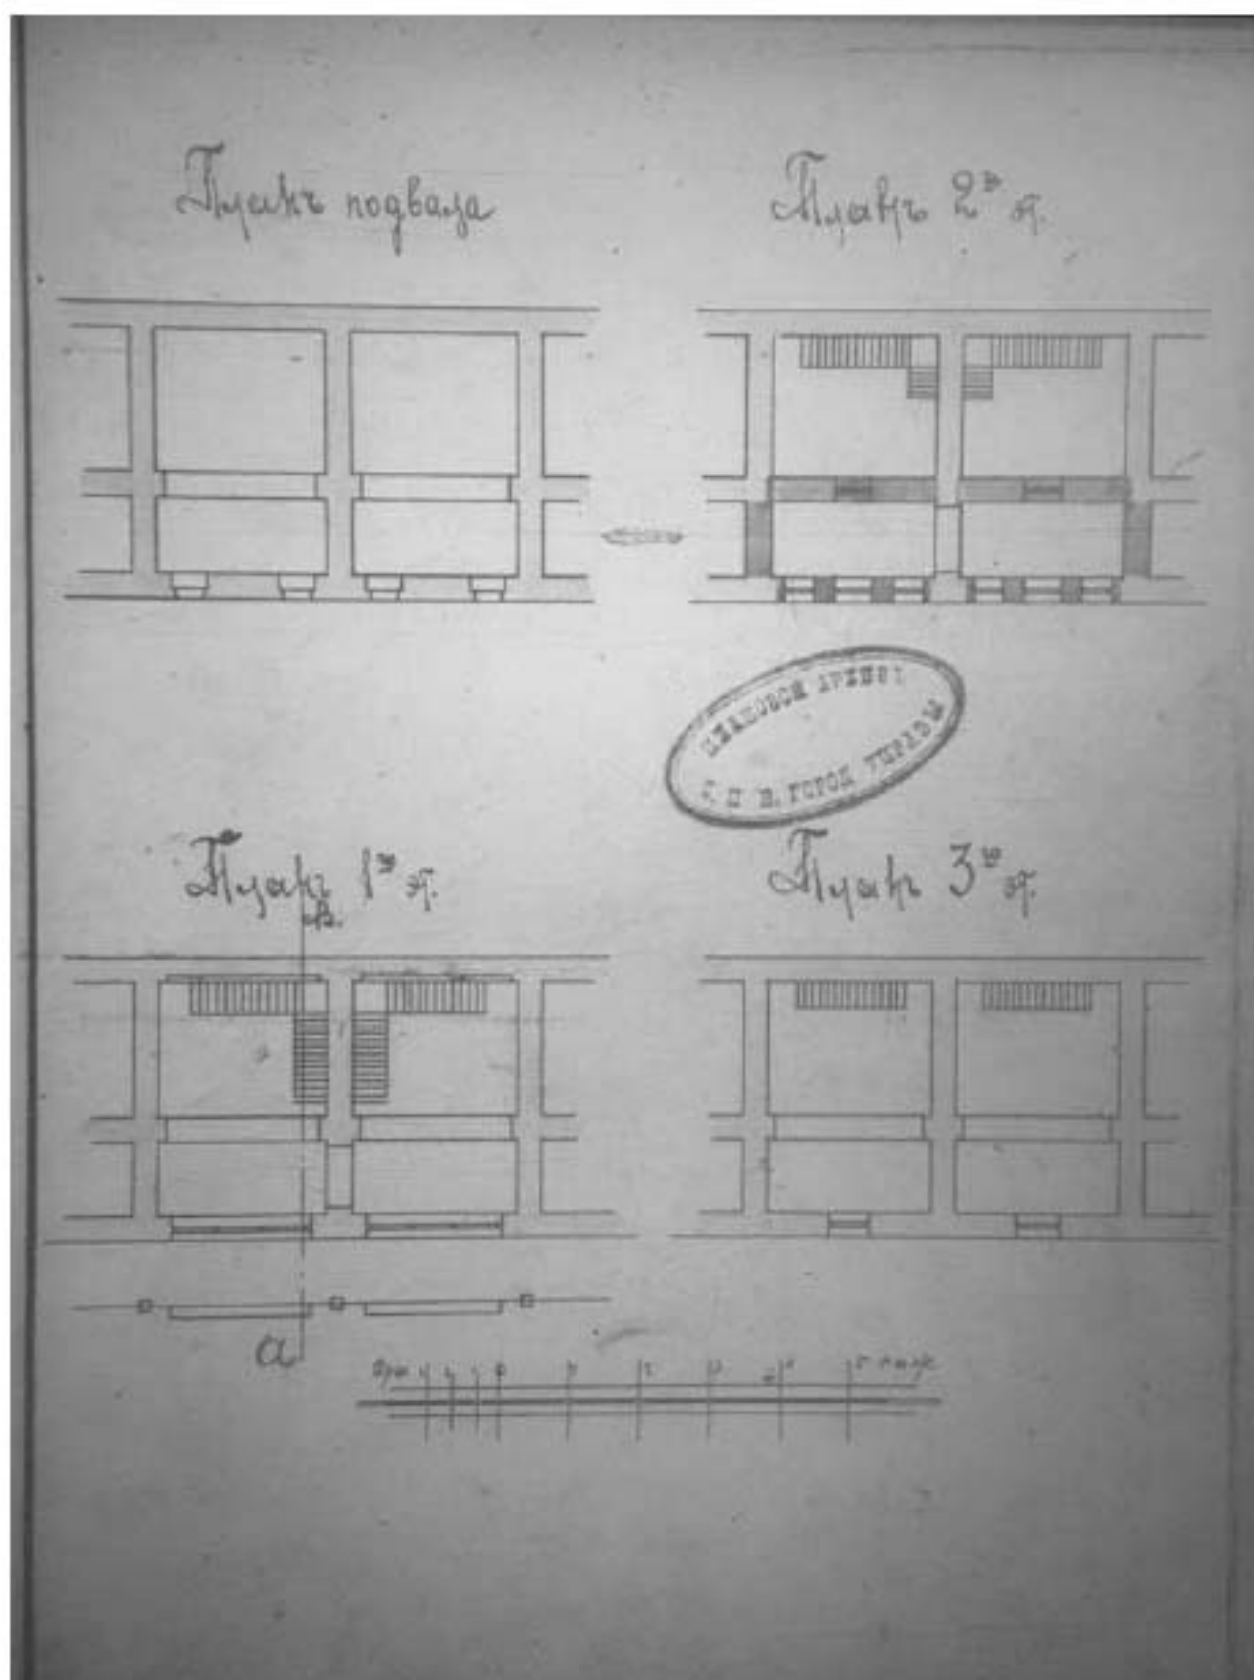
Илл. 67. План лавок № 13 и № 14 с показанием предполагаемых к проведению работ. 1908 г. (источник: ЦГИА СПб. Ф. 513. Оп. 115. Д. 635).

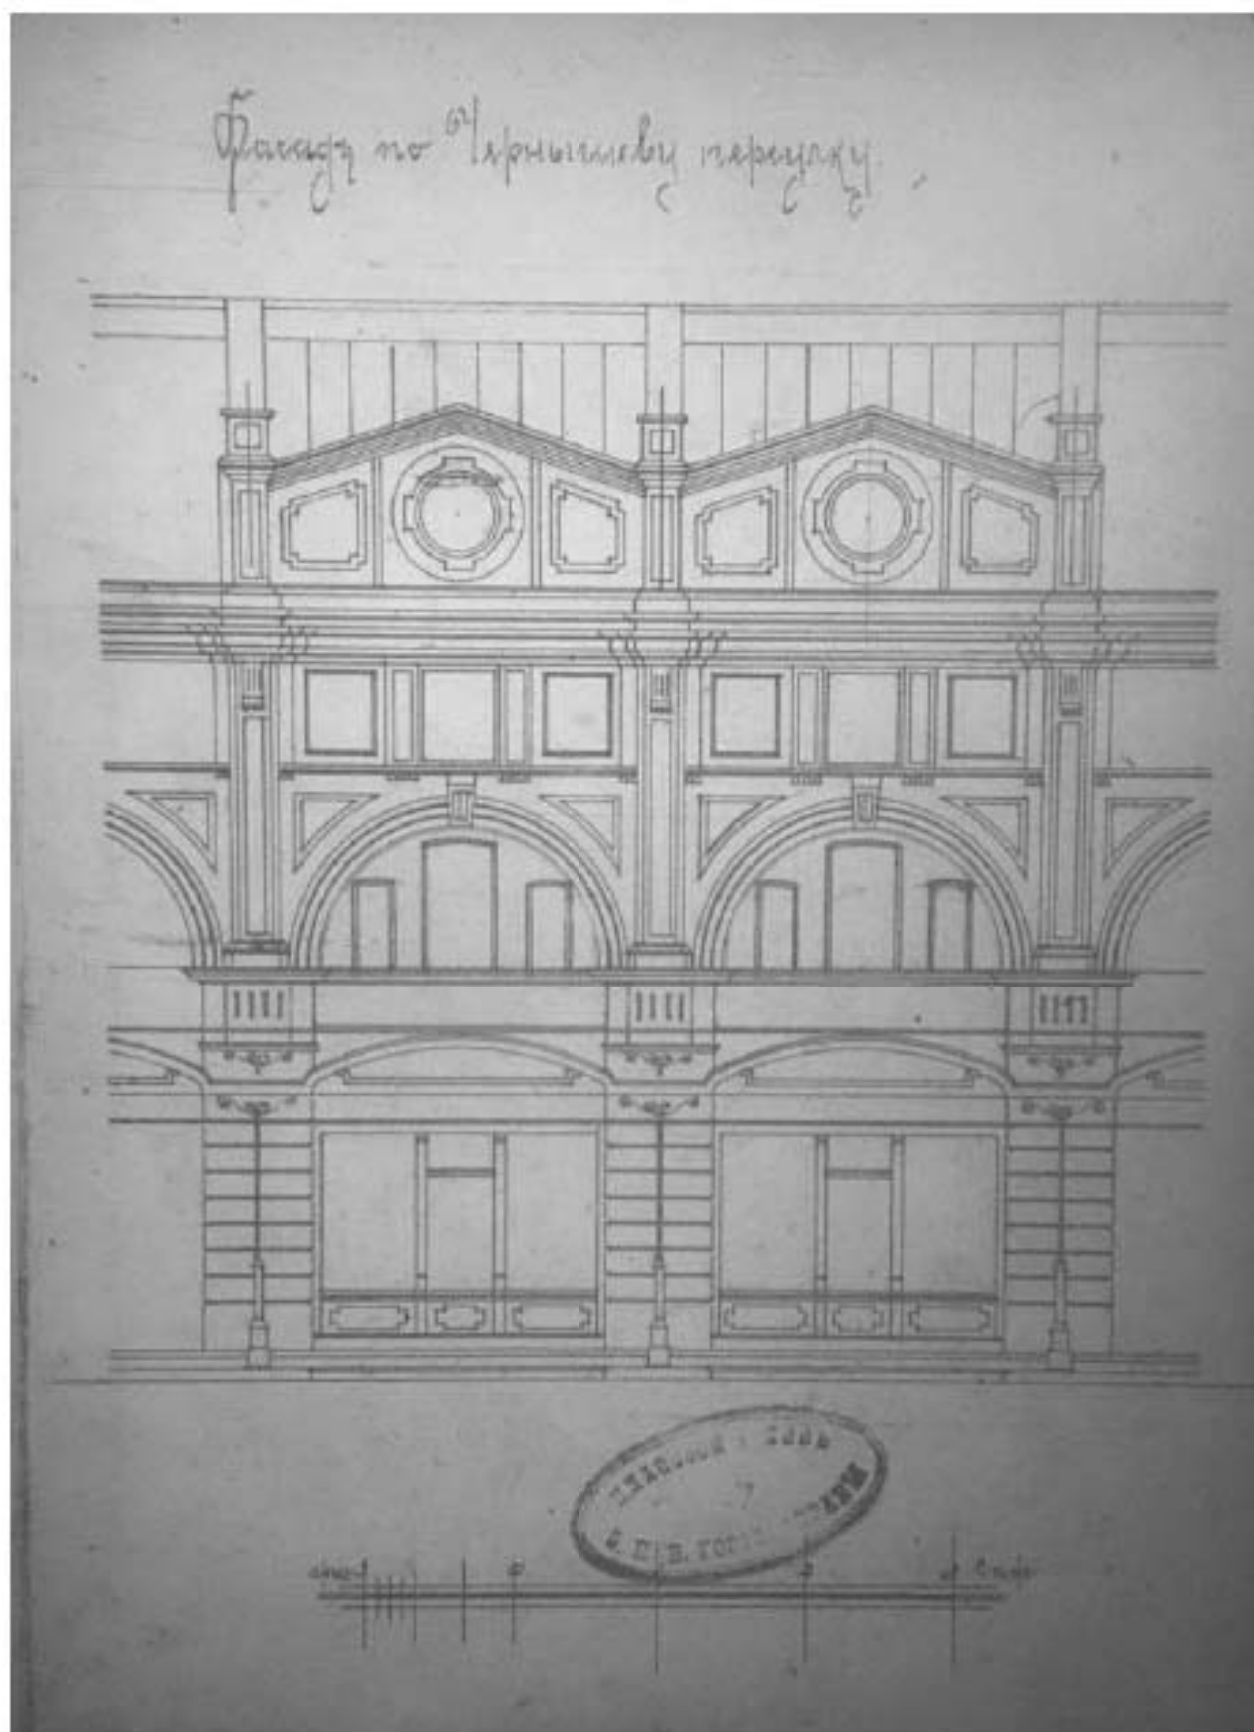
Илл. 68. Фасад лавок № 13 и № 14 в предполагаемом виде. 1908 г. (источник: ЦГИА СПб. Ф. 513. Оп. 115. Д. 635).

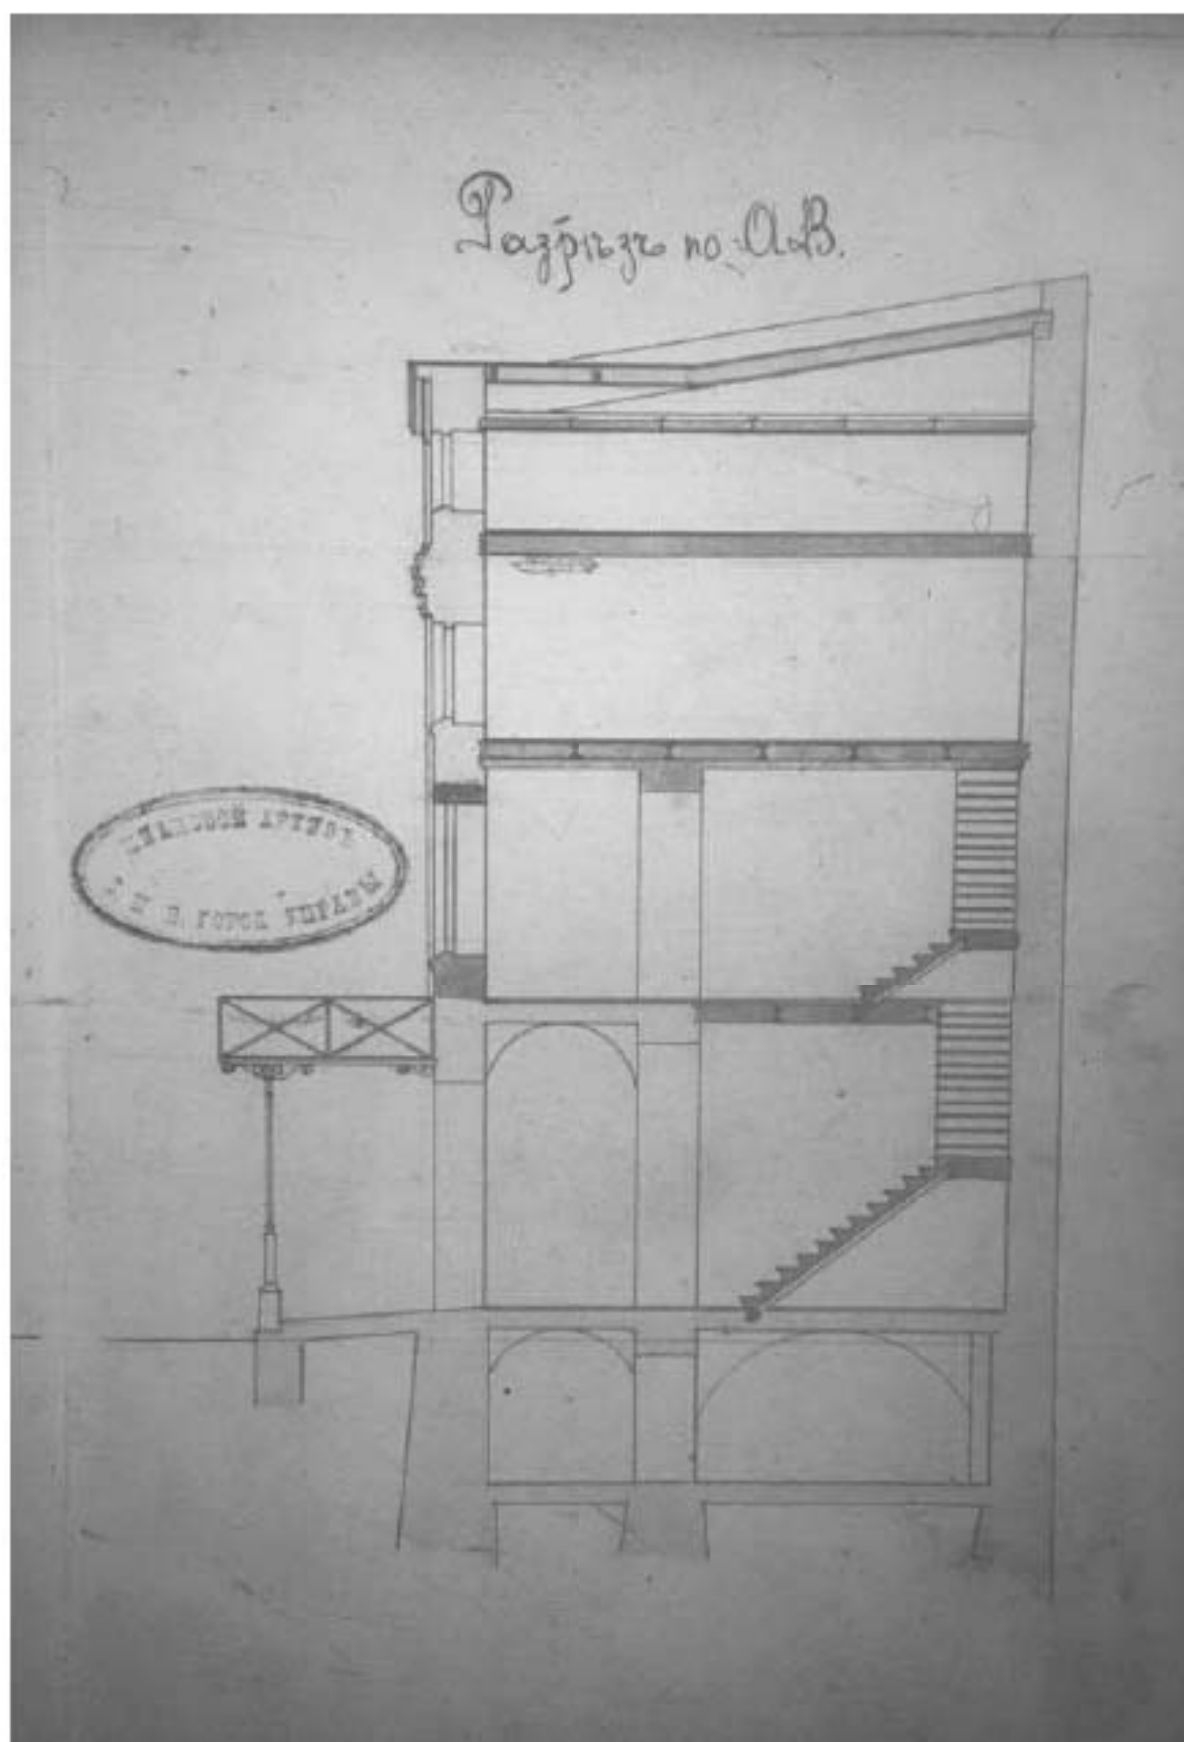
Илл. 69. Разрез лавок № 13 и № 14 с показанием предполагаемых к проведению работ. 1908 г. (источник: ЦГИА СПб. Ф. 513. Оп. 115. Д. 635).

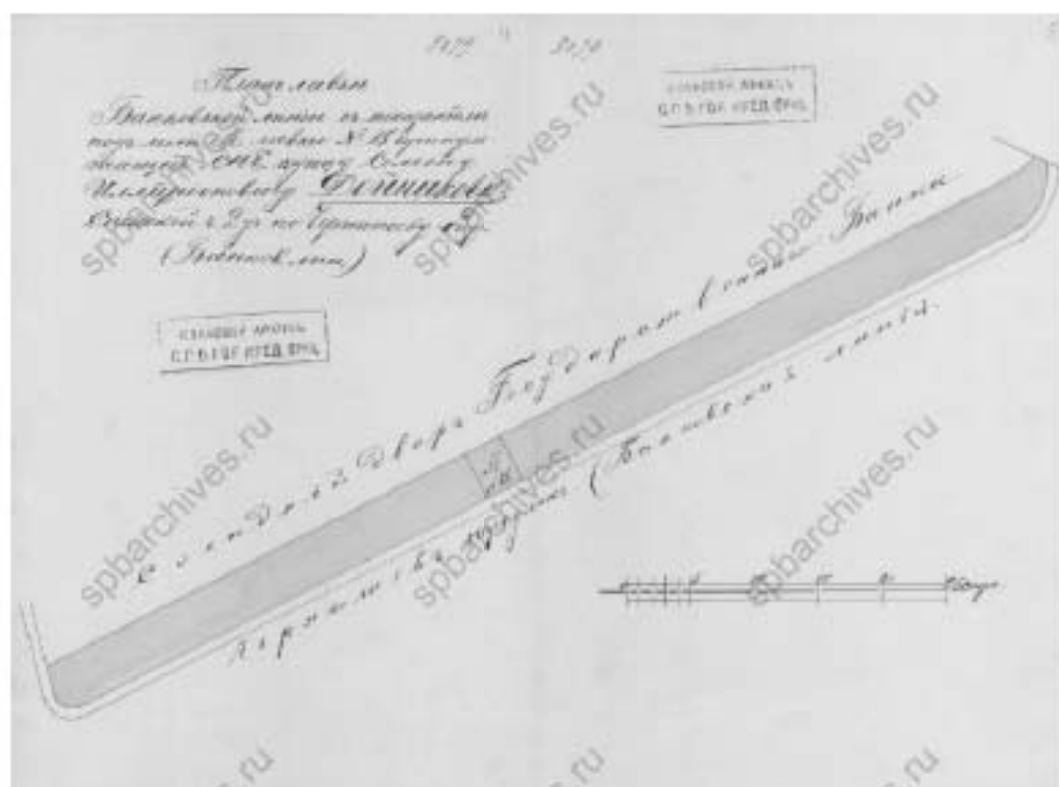
Илл. 70. План лавки № 15, принадлежащей СПБ купцу Дойникову. 1892 г.  
(источник: ЦГИА СПб. Ф. 515. Оп. 4. Д. 5791).

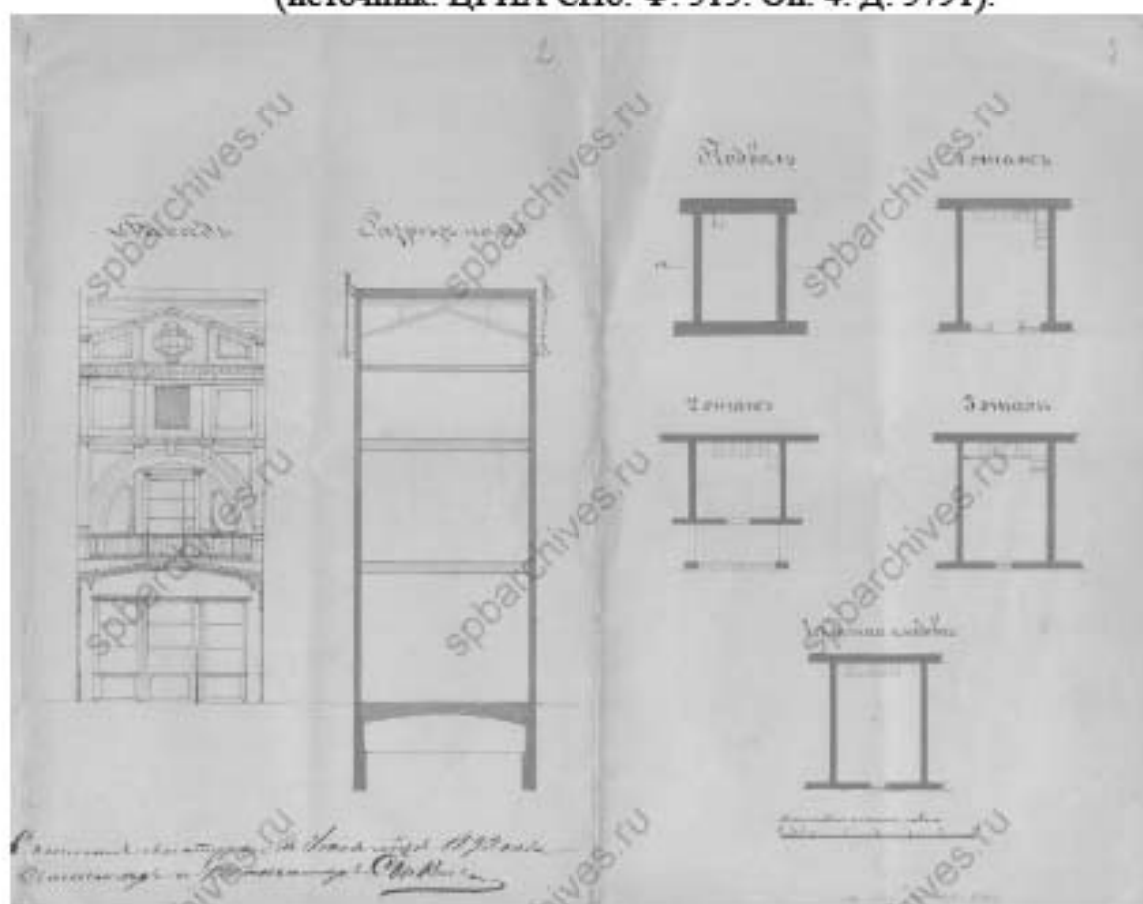
Илл. 71. Фасад, разрез и планы лавки № 15, принадлежащей СПБ купцу Дойникову. 1892 г. (источник: ЦГИА СПб. Ф. 515. Оп. 4. Д. 5791).
