## АКТ

по результатам государственной историко-культурной экспертизы проектной документации на проведение работ по сохранению объектов культурного наследия федерального значения «Ограда» по адресу: Санкт-Петербург, набережная канала Грибоедова, дом 30-32, литера Д, и «Сады», входящих в состав объекта культурного наследия федерального значения «Банк Ассигнационный» по адресу:

г. Санкт-Петербург, набережная канала Грибоедова, д. 30-32 лит. А, К, Д, Садовая ул. 21 (реставрация, приспособление для современного использования и ремонт)» (шифр: 398/24-1-2024), разработанной ООО «Возрождение Петербурга» в 2024-2025 годах, а также

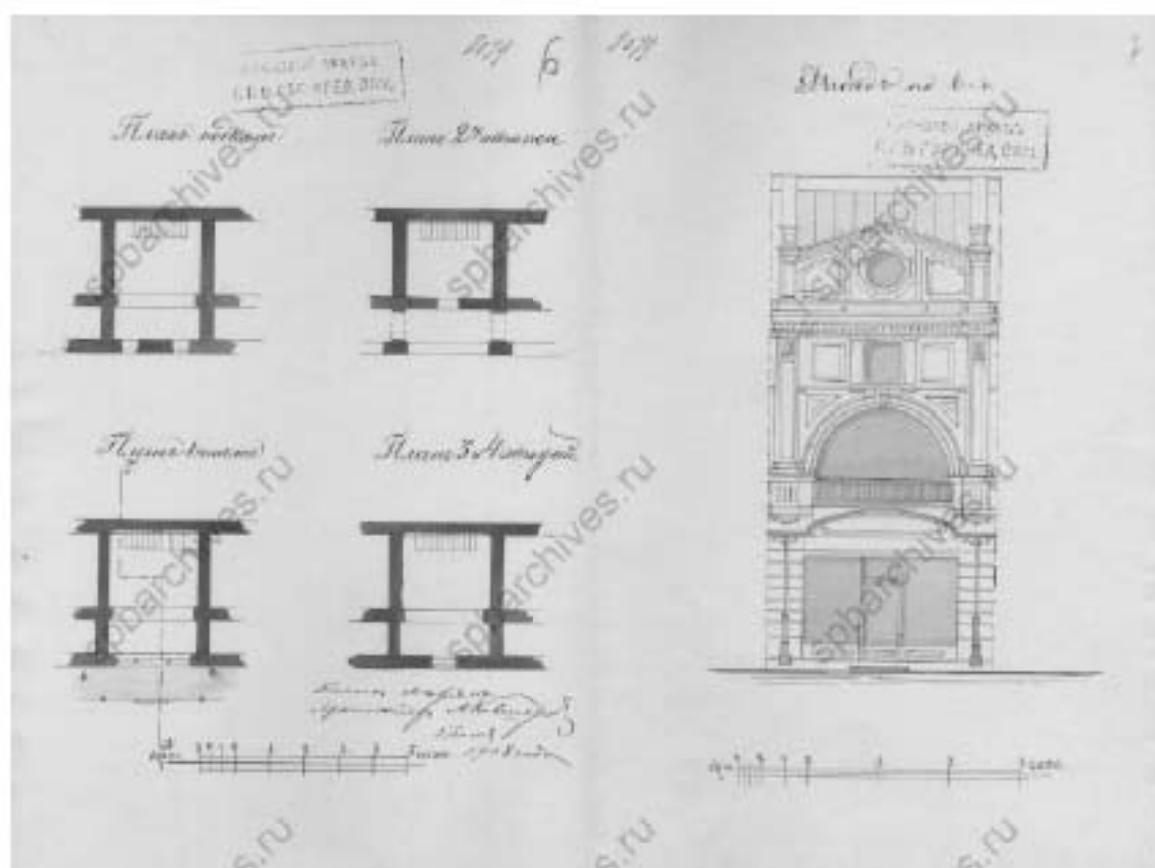
Илл. 72. Планы и фасад лавки № 15. 1908 г. (источник: ЦГИА СПб. Ф. 515. Оп. 4. Д. 5791).

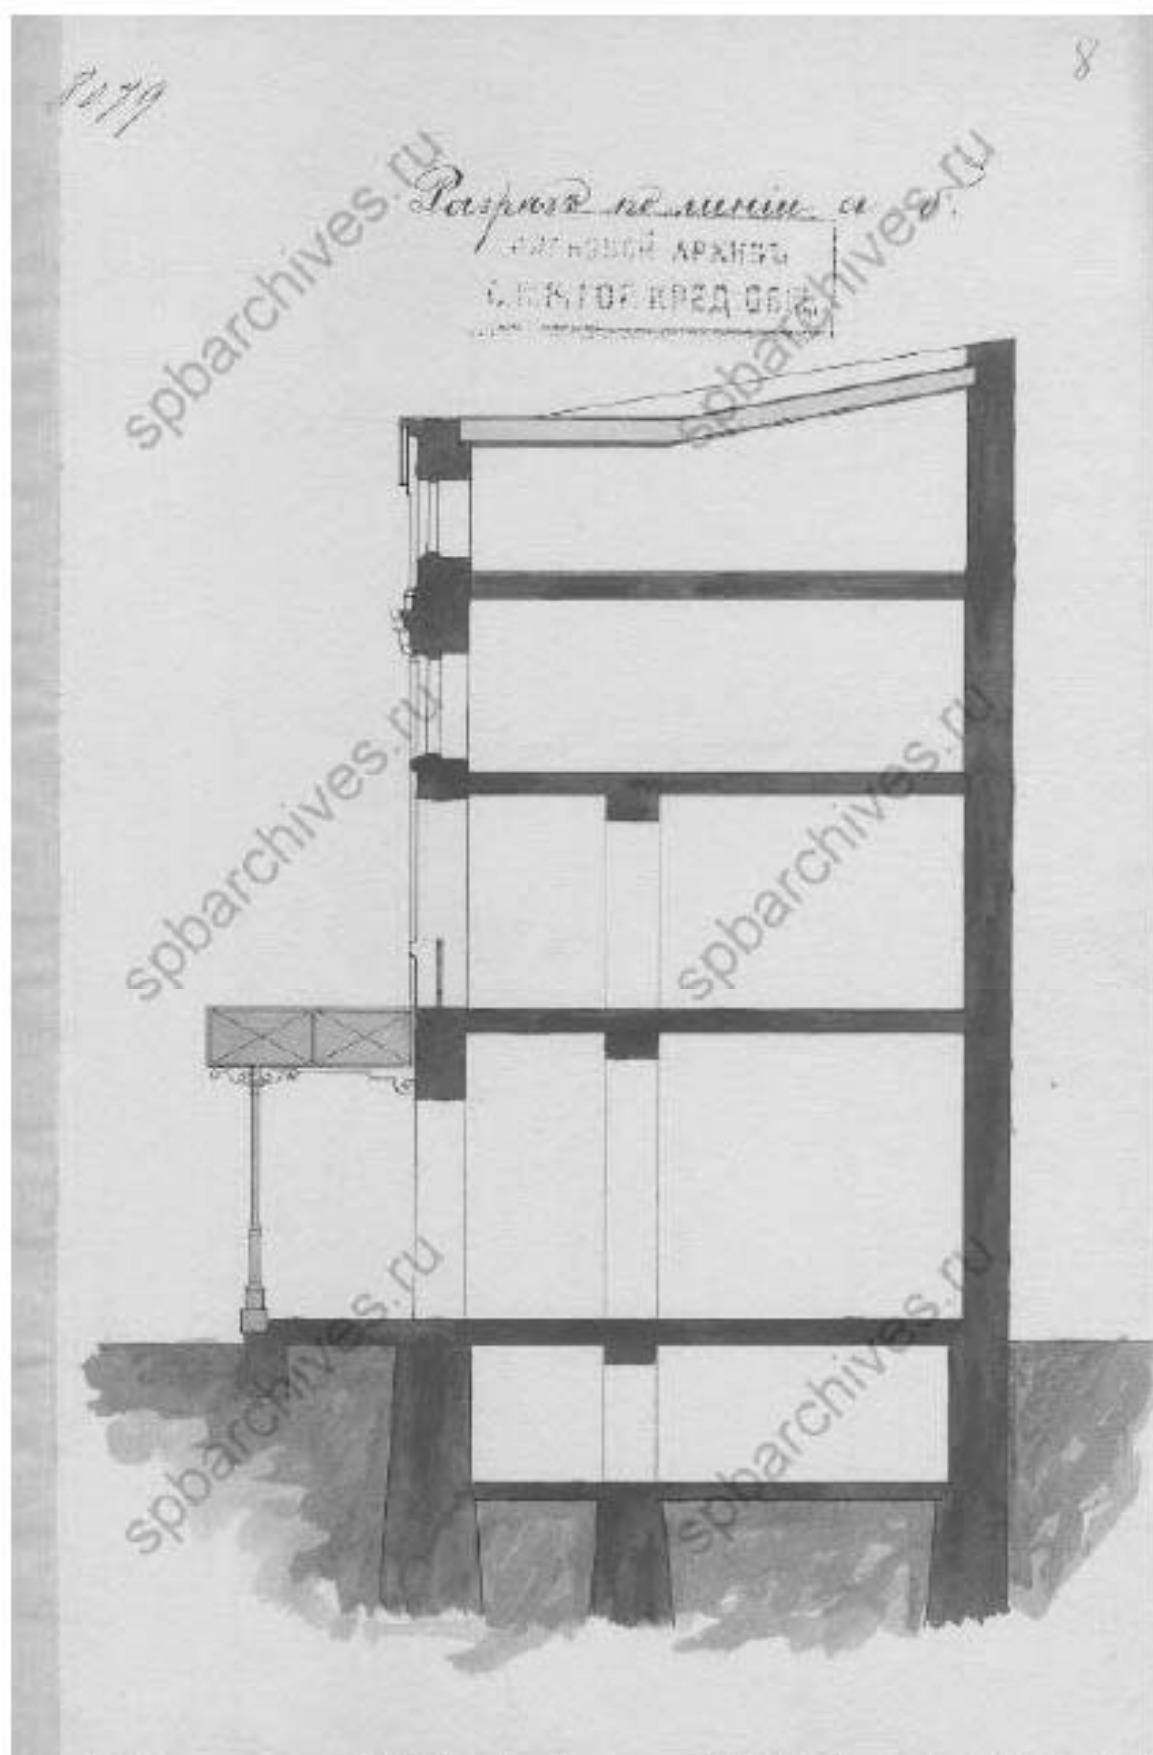
Илл. 73. Разрез лавки № 15. 1908 г. (источник: ЦГИА СПб. Ф. 515. Оп. 4. Д. 5791).

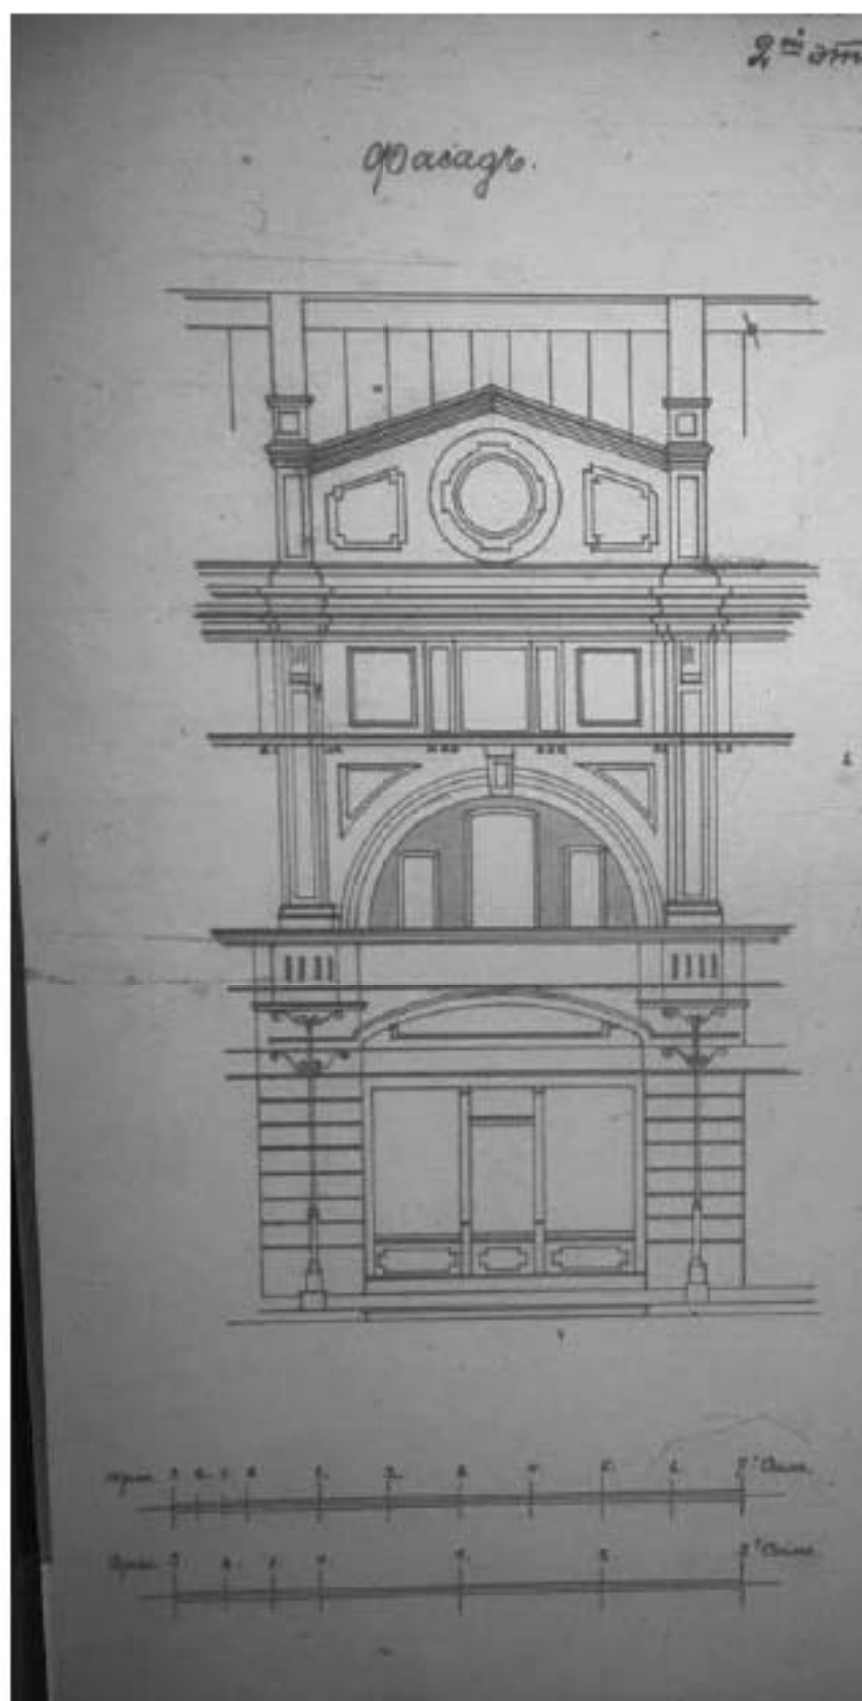
Илл. 75. Фасад лавки № 15 в предполагаемом виде. 1914 г. (источник: ЦГИА СПб. Ф. 513. Оп. 115. Д. 636).

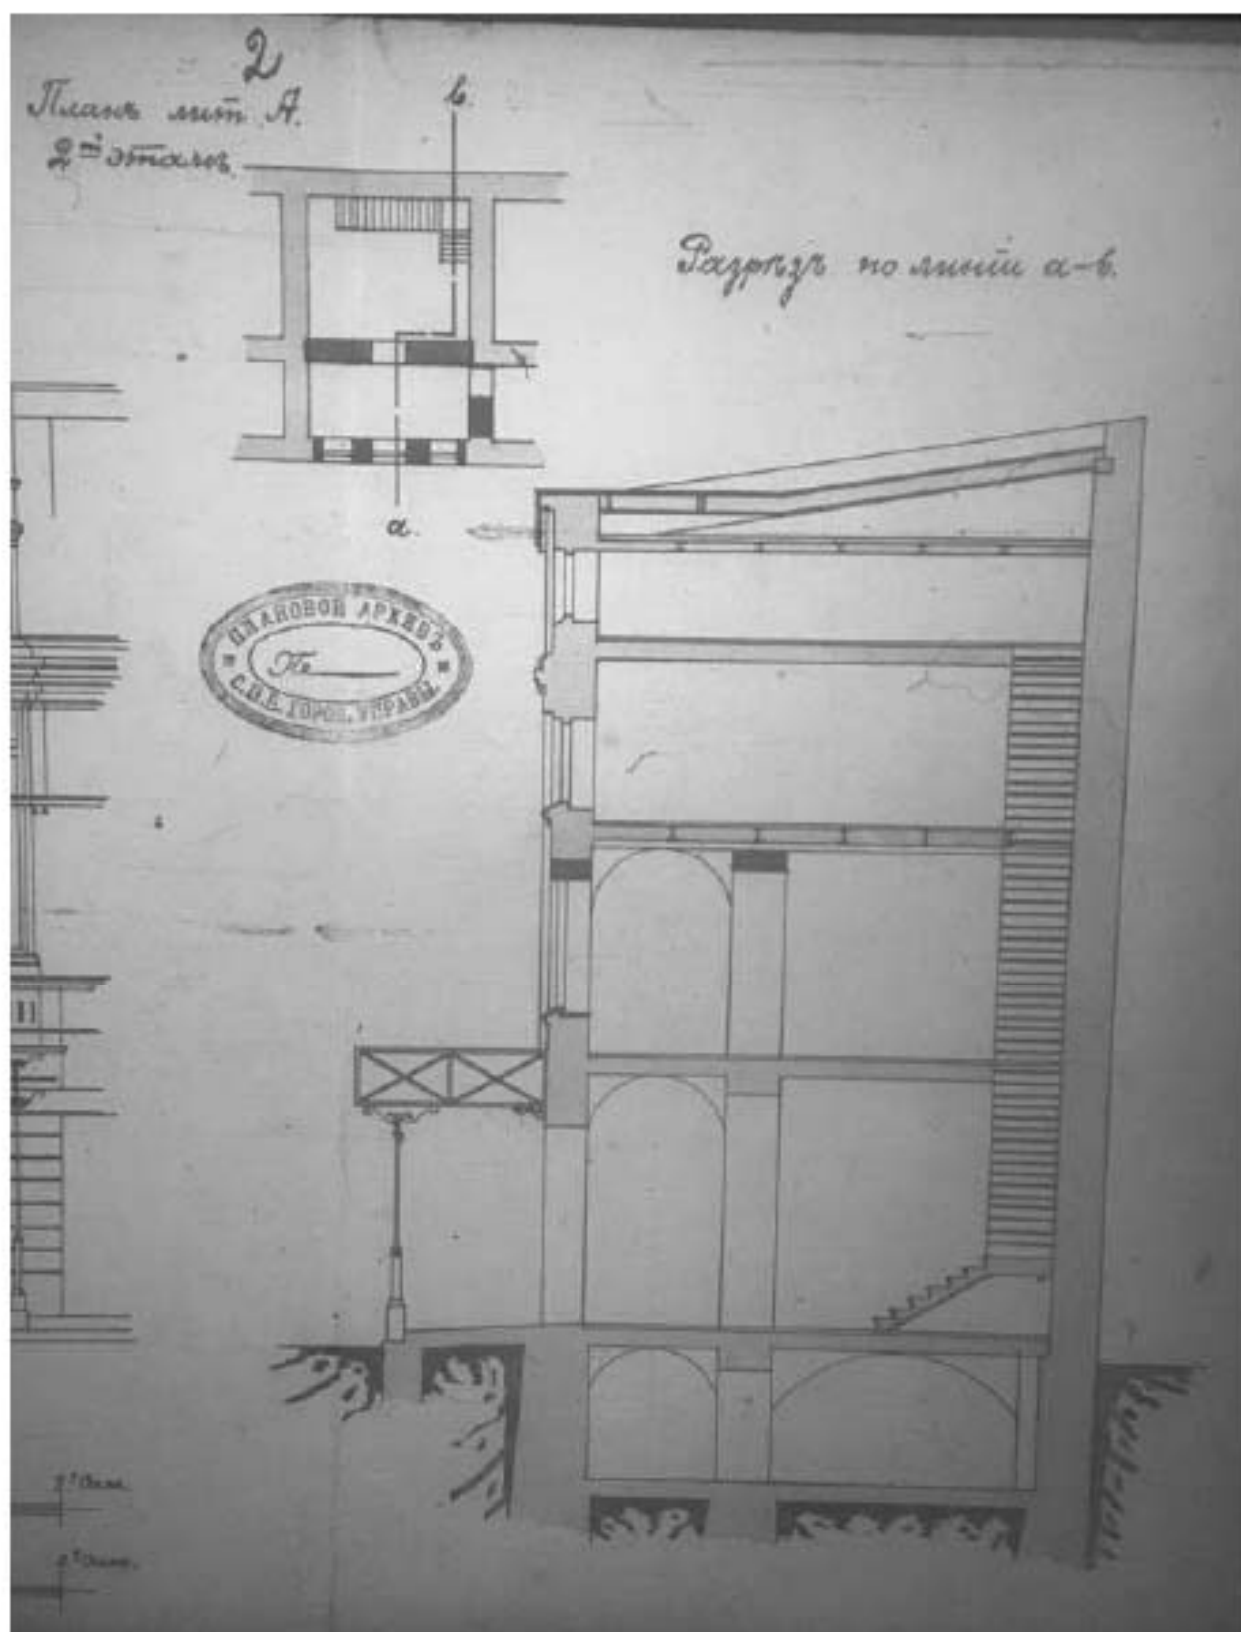
Илл. 76. План и разрез лавки № 15 с показанием предполагаемых к проведению работ 1914 г. (источник: ЦГИА СПб. Ф. 513. Оп. 115. Д. 636).

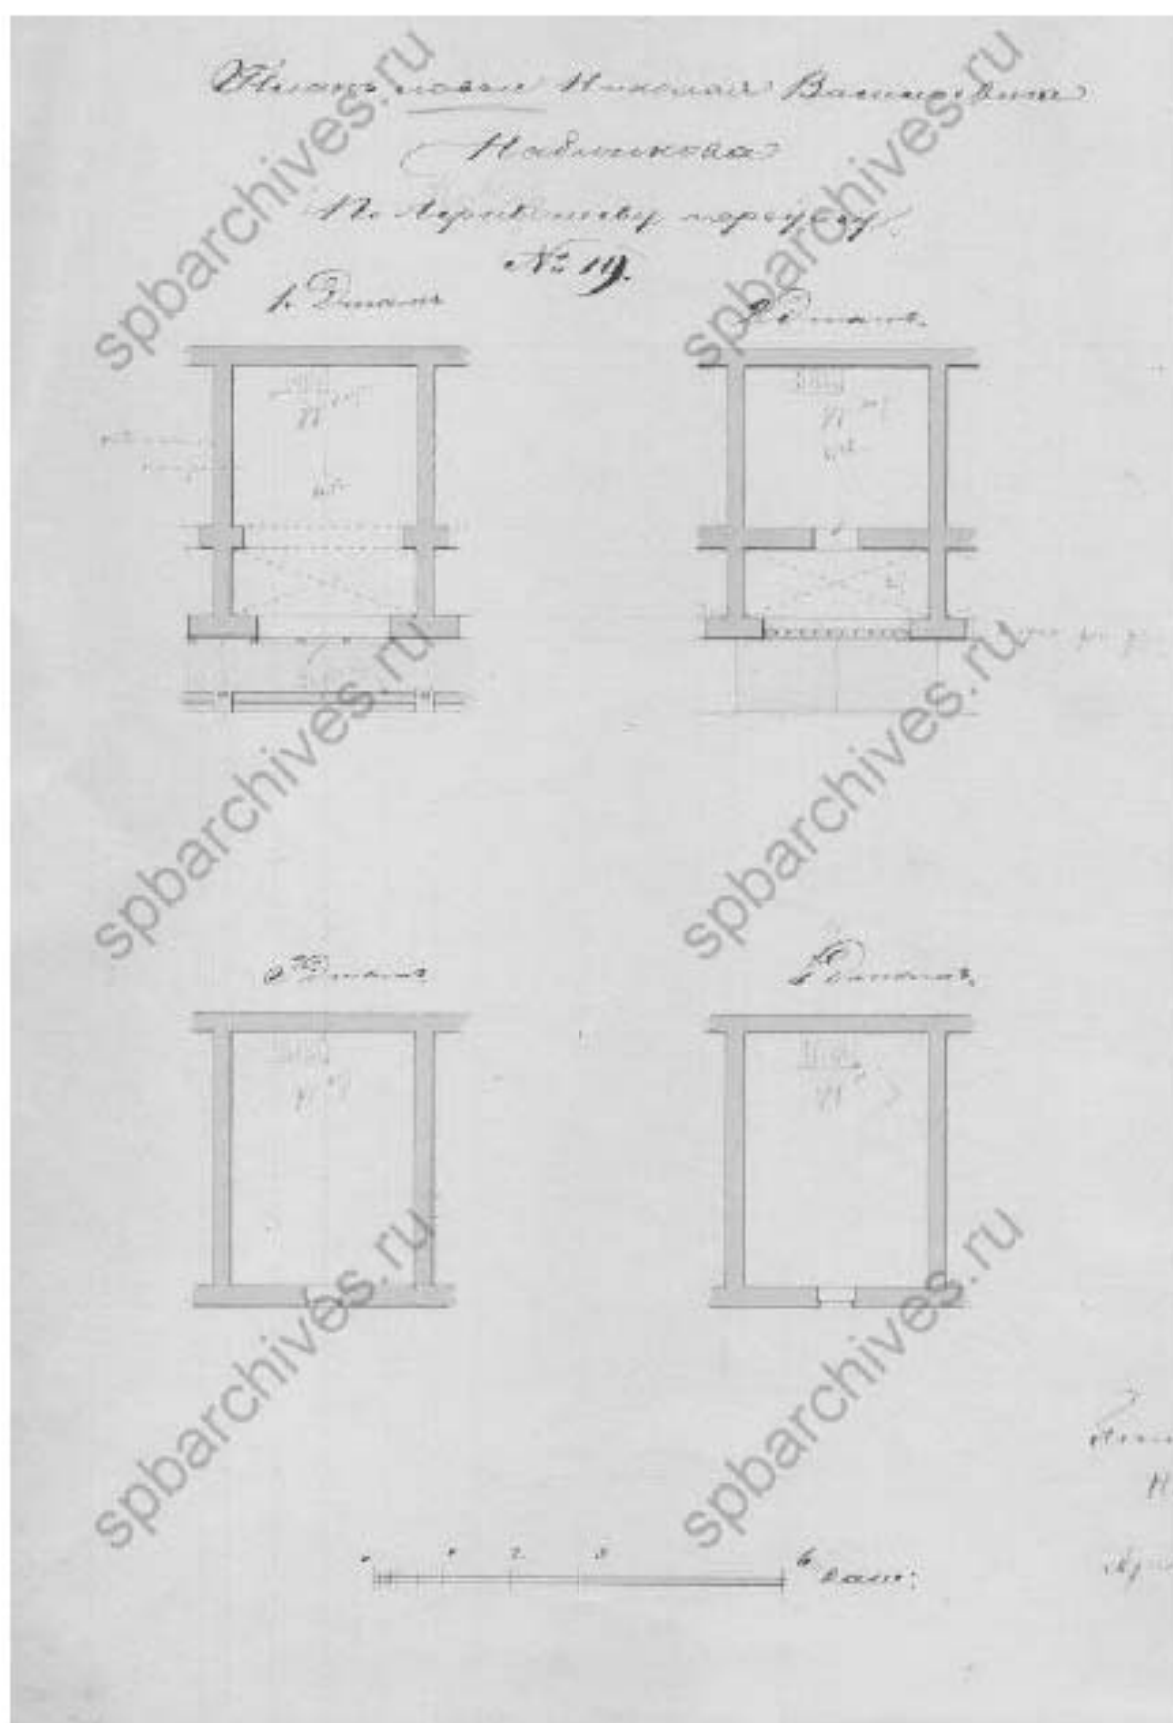
Илл. 77. План лавки № 19 Николая Васильевича Набилкова. 1874 г. (источник: ЦГИА СПб. Ф. 515. Оп. 4. Д. 5794).

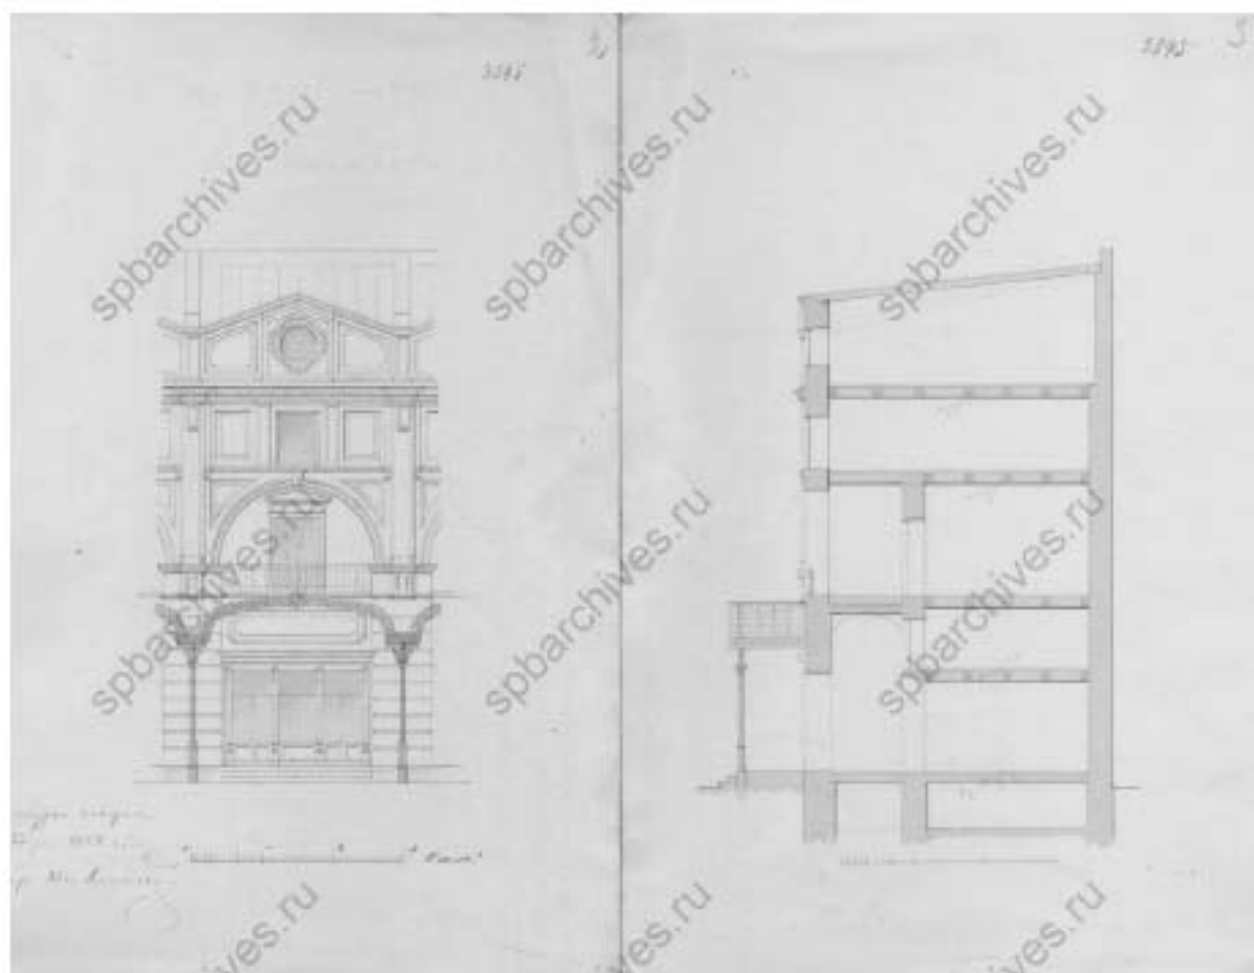
Илл. 78. Фасад и разрез лавки № 19 Николая Васильевича Набилкова. 1874 г.  
(источник: ЦГИА СПб. Ф. 515. Оп. 4. Д. 5794).

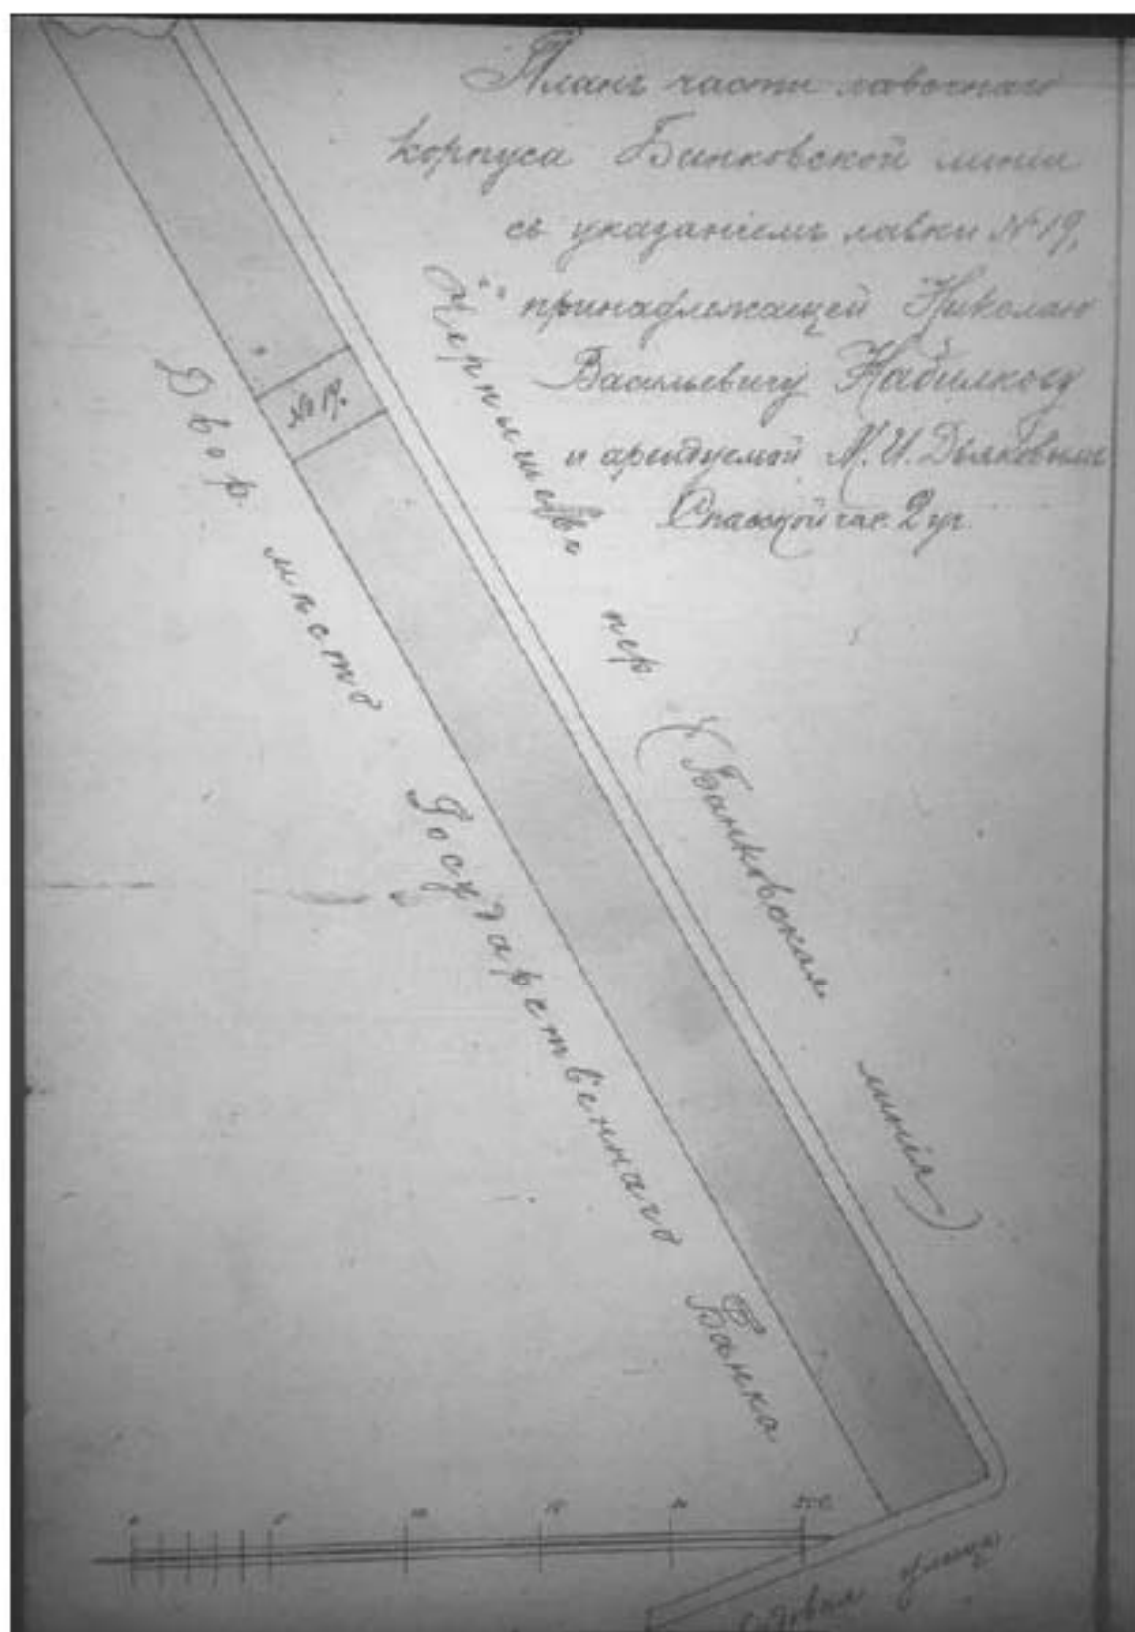
Илл. 79. Генеральный план лавки № 19, принадлежащей Николаю Васильевичу Набилкову. 1911 г. (источник: ЦГИА СПб. Ф. 513. Оп. 115. Д. 637).

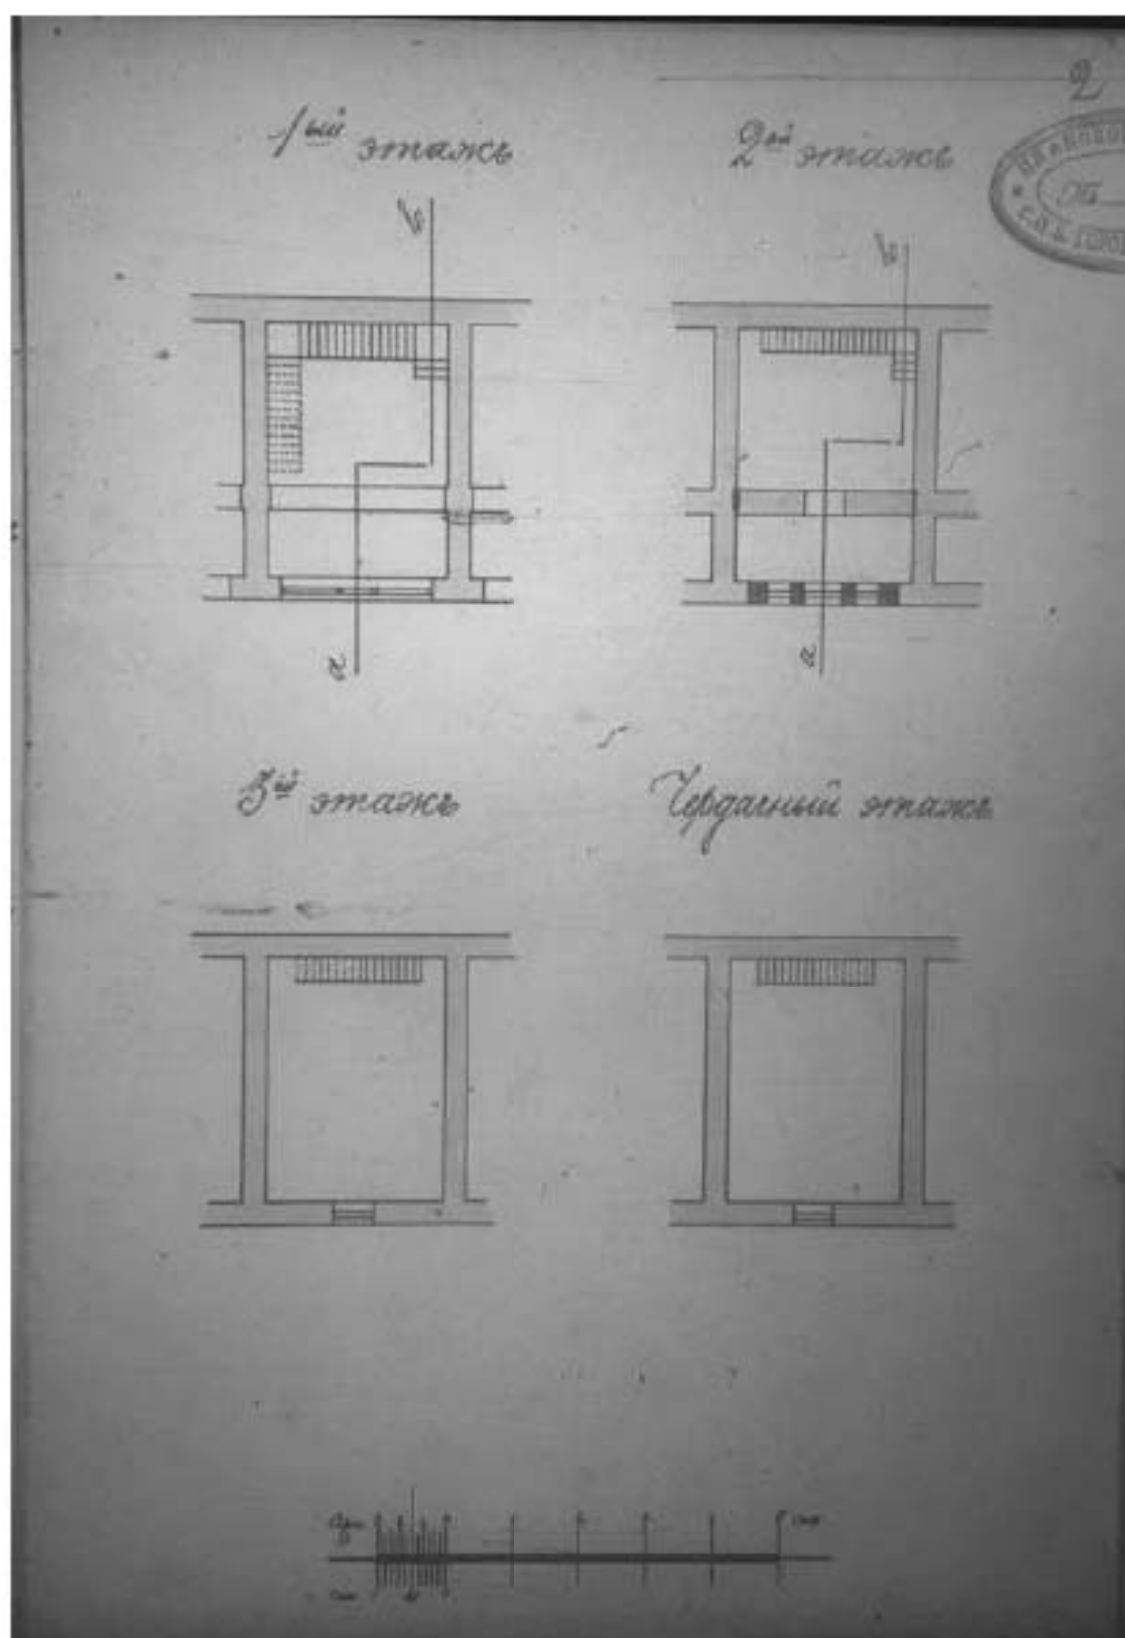
Илл. 80. План лавки № 19 с показанием предполагаемых к проведению работ.  
1911 г. (источник: ЦГИА СПб. Ф. 513. Оп. 115. Д. 637).

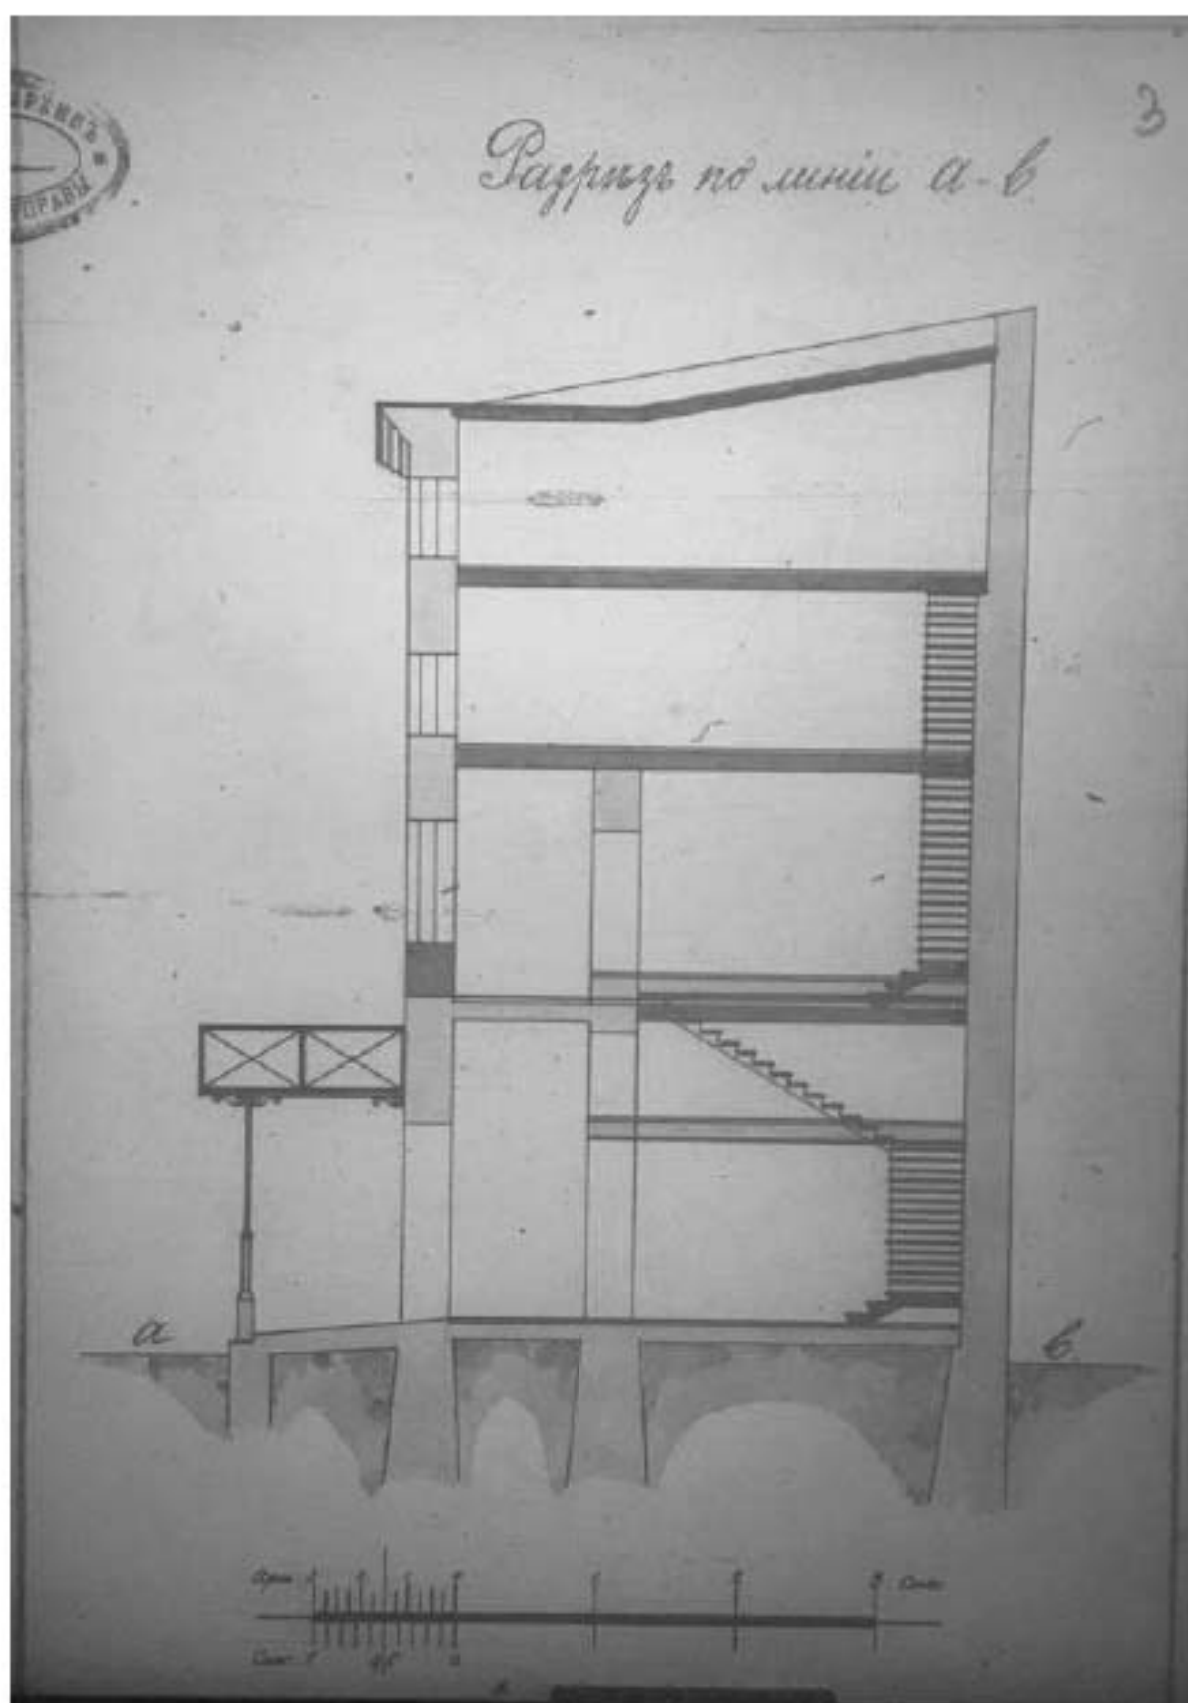
Илл. 81. Разрез лавки № 19 с показанием предполагаемых к проведению работ. 1911 г. (источник: ЦГИА СПб. Ф. 513. Оп. 115. Д. 637).

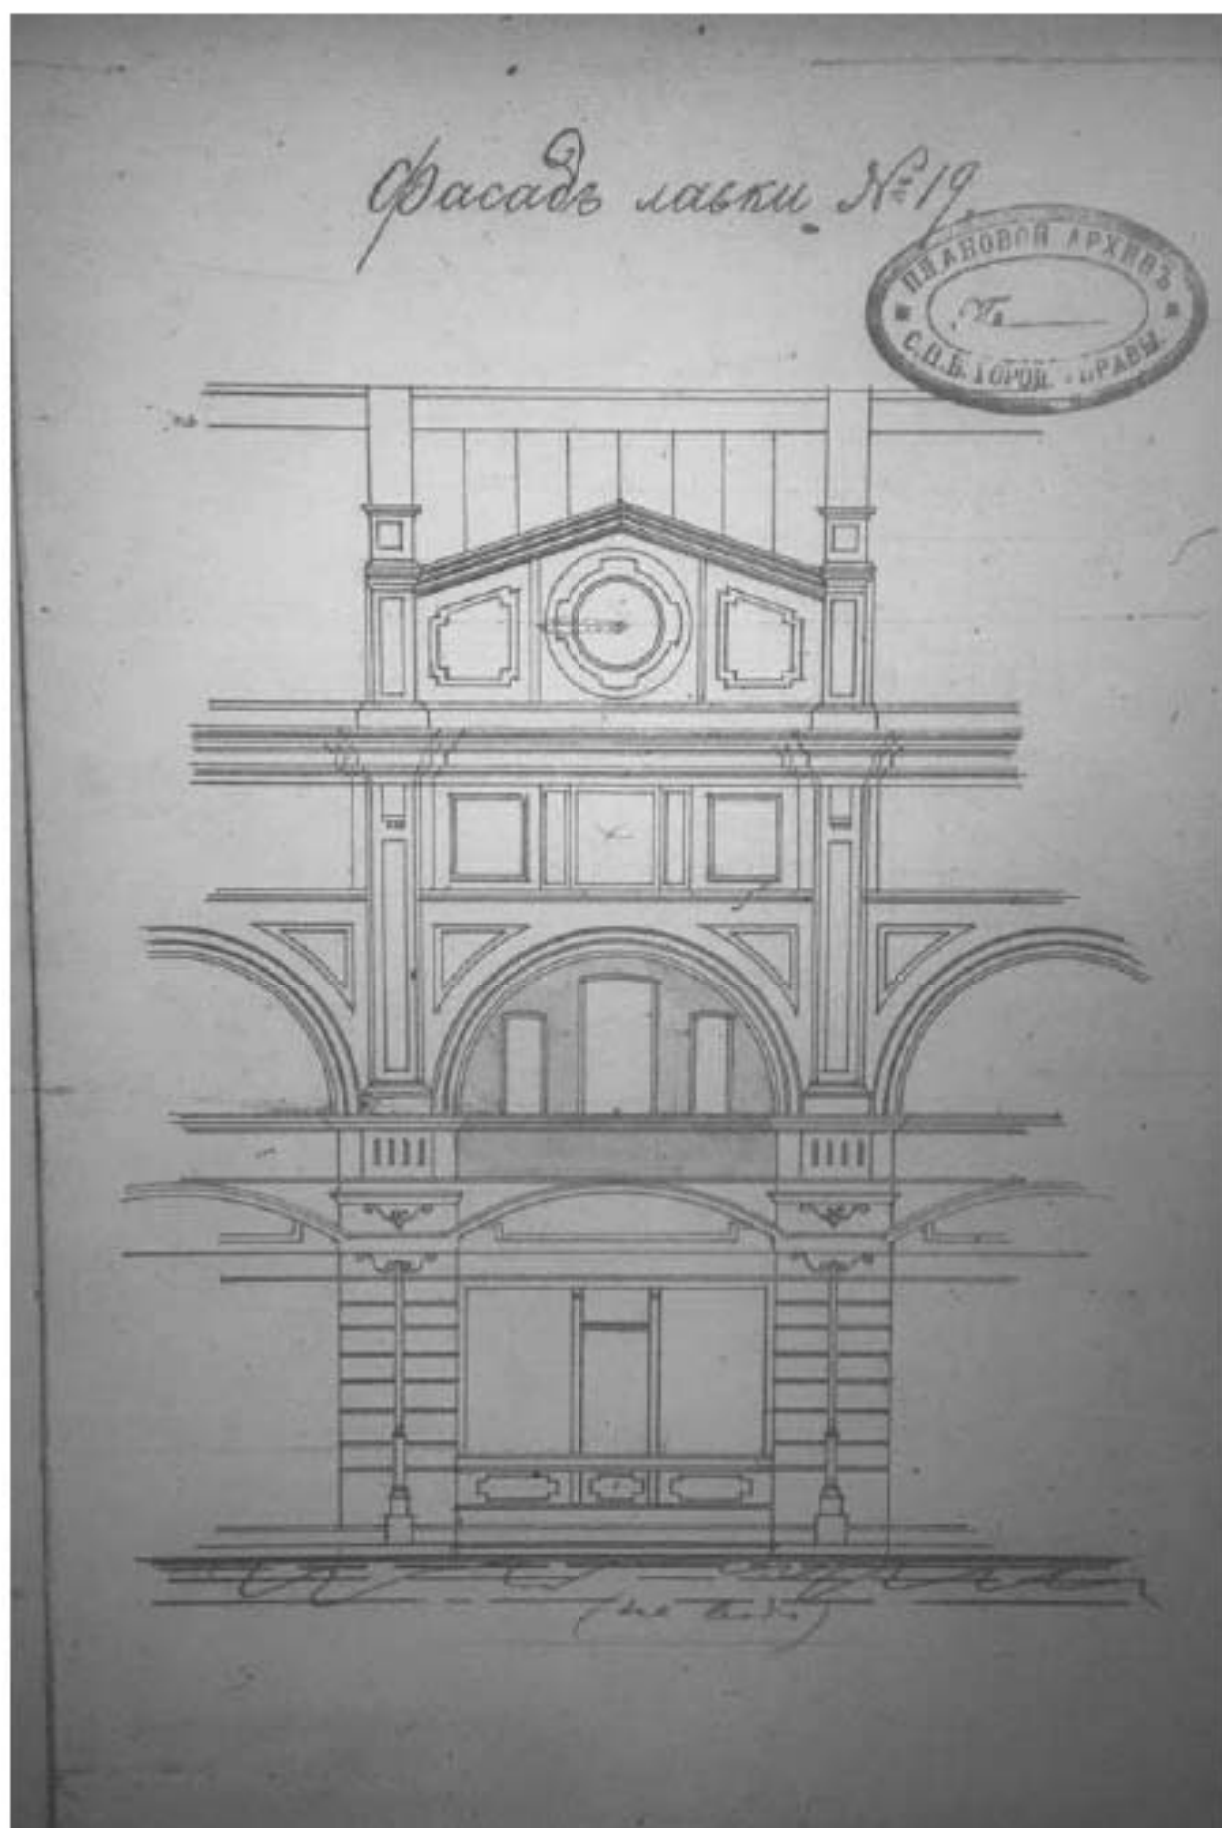
Илл. 82. Фасад лавки № 19 с показанием предполагаемых к проведению работ.  
1911 г. (источник: ЦГИА СПб. Ф. 513. Оп. 115. Д. 637).

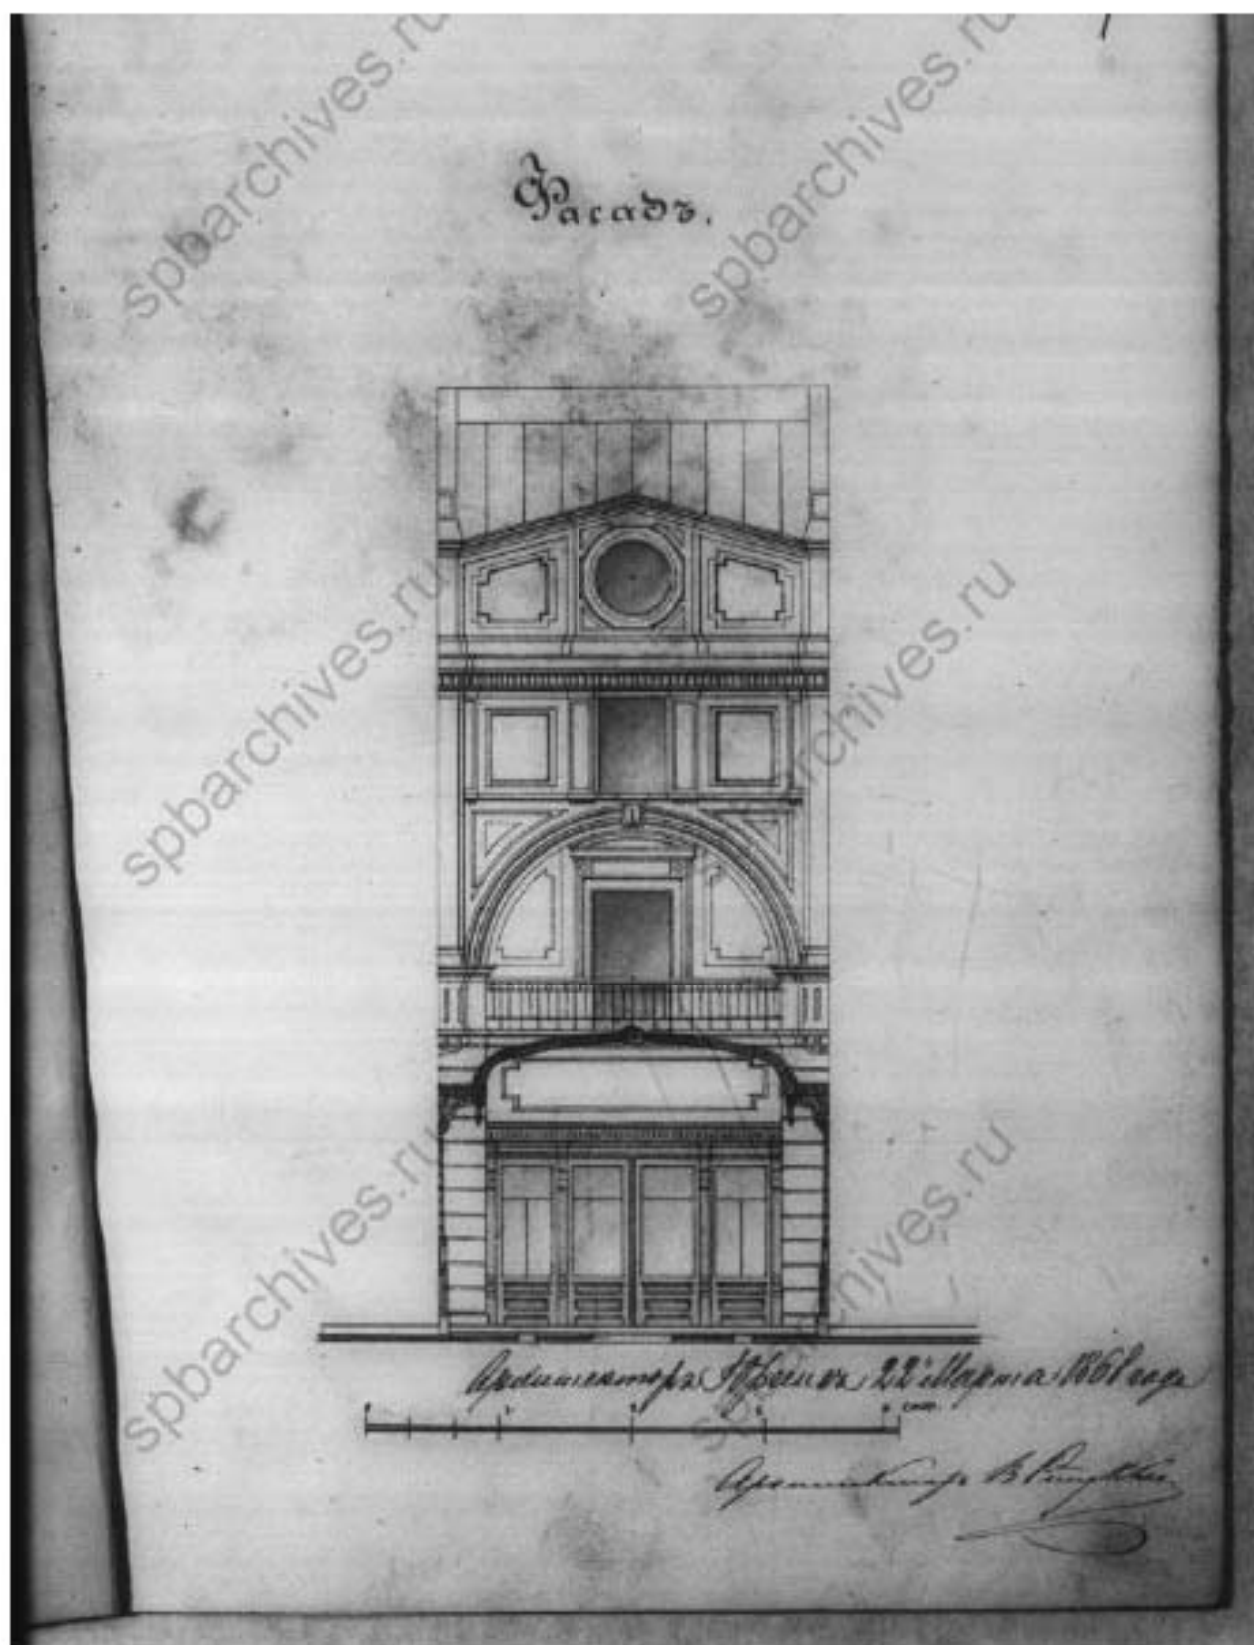
Илл. 83. Фасад лавки № 27. 1868 г. (источник: ЦГИА СПб. Ф. 515. Оп. 4. Д. 127).

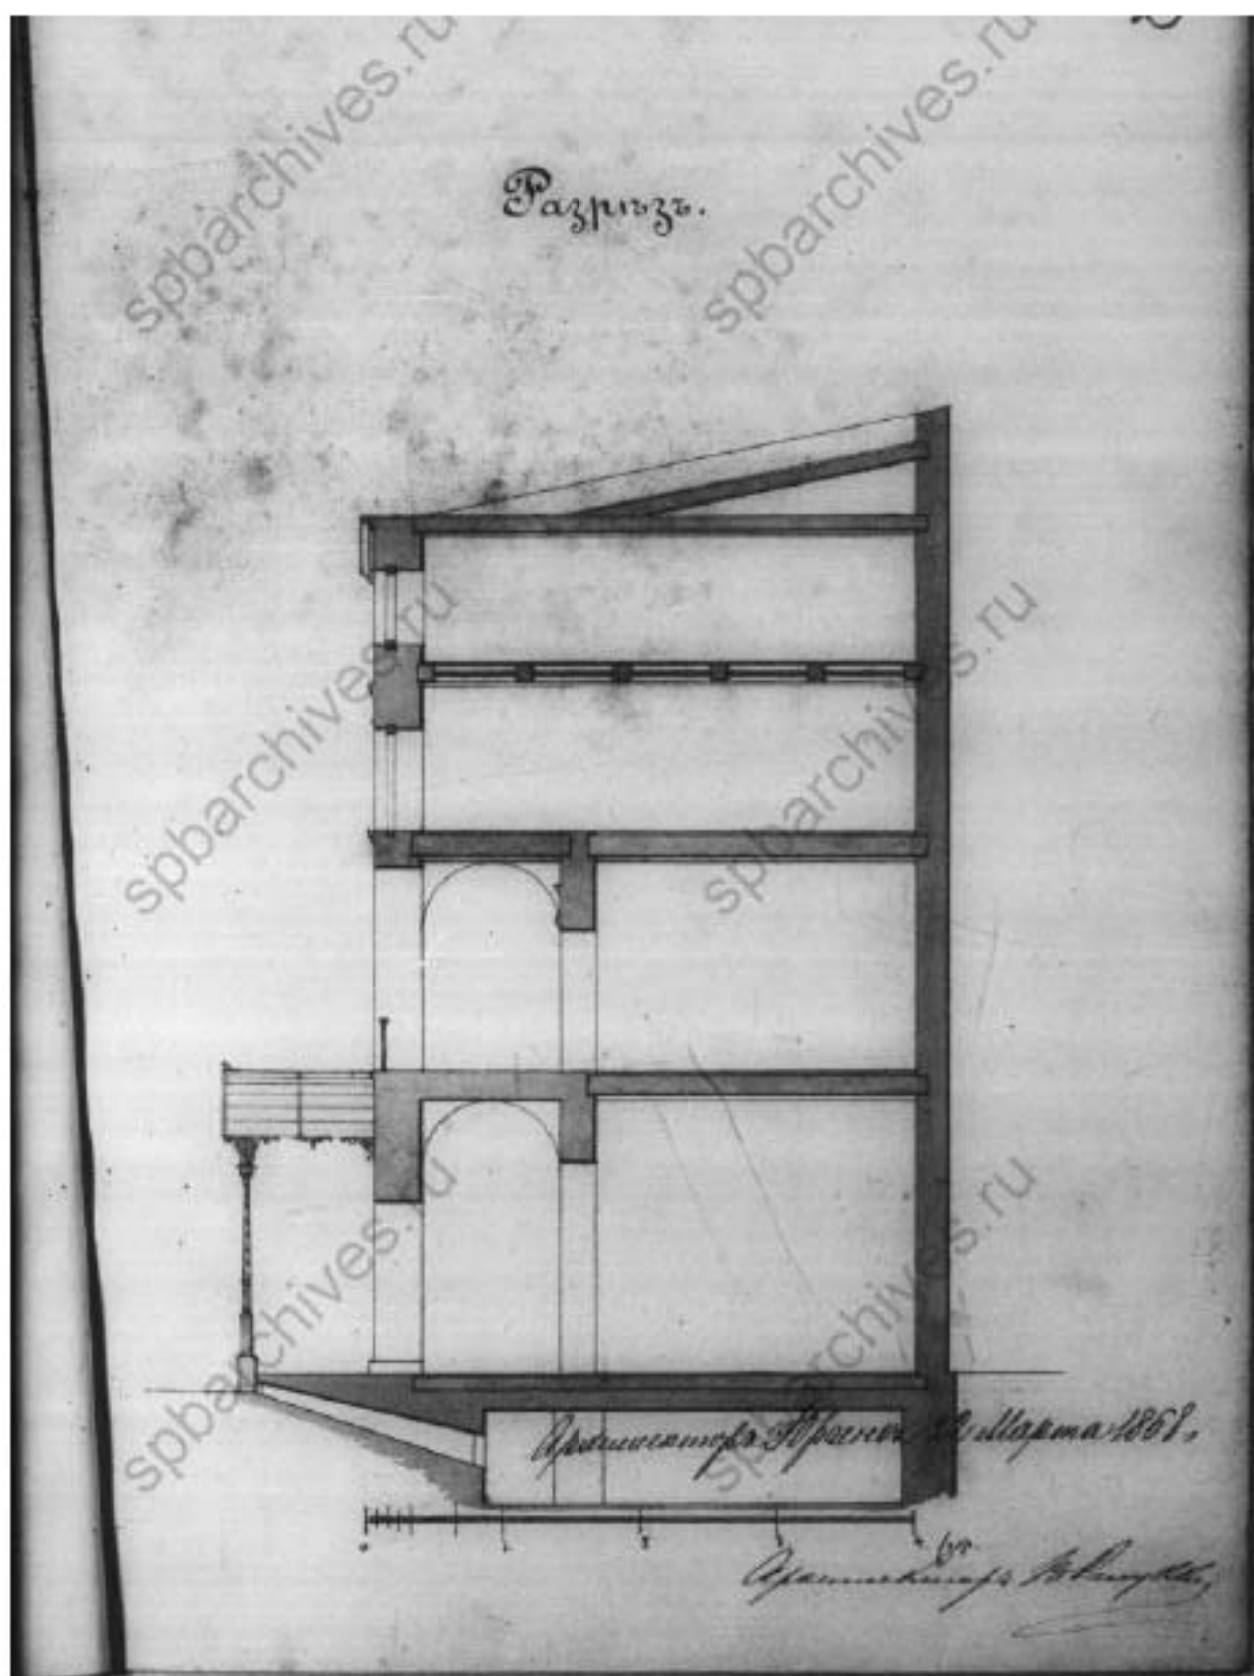
Илл. 84. Разрез лавки № 27. 1868 г. (источник: ЦГИА СПб. Ф. 515. Оп. 4. Д. 127).
