## АКТ

по результатам государственной историко-культурной экспертизы проектной документации на проведение работ по сохранению объектов культурного наследия федерального значения «Ограда» по адресу: Санкт-Петербург, набережная канала Грибоедова, дом 30-32, литера Д, и «Сады», входящих в состав объекта культурного наследия федерального значения «Банк Ассигнационный» по адресу:

г. Санкт-Петербург, набережная канала Грибоедова, д. 30-32 лит. А, К, Д, Садовая ул. 21 (реставрация, приспособление для современного использования и ремонт)» (шифр: 398/24-1-2024), разработанной ООО «Возрождение Петербурга» в 2024-2025 годах, а также

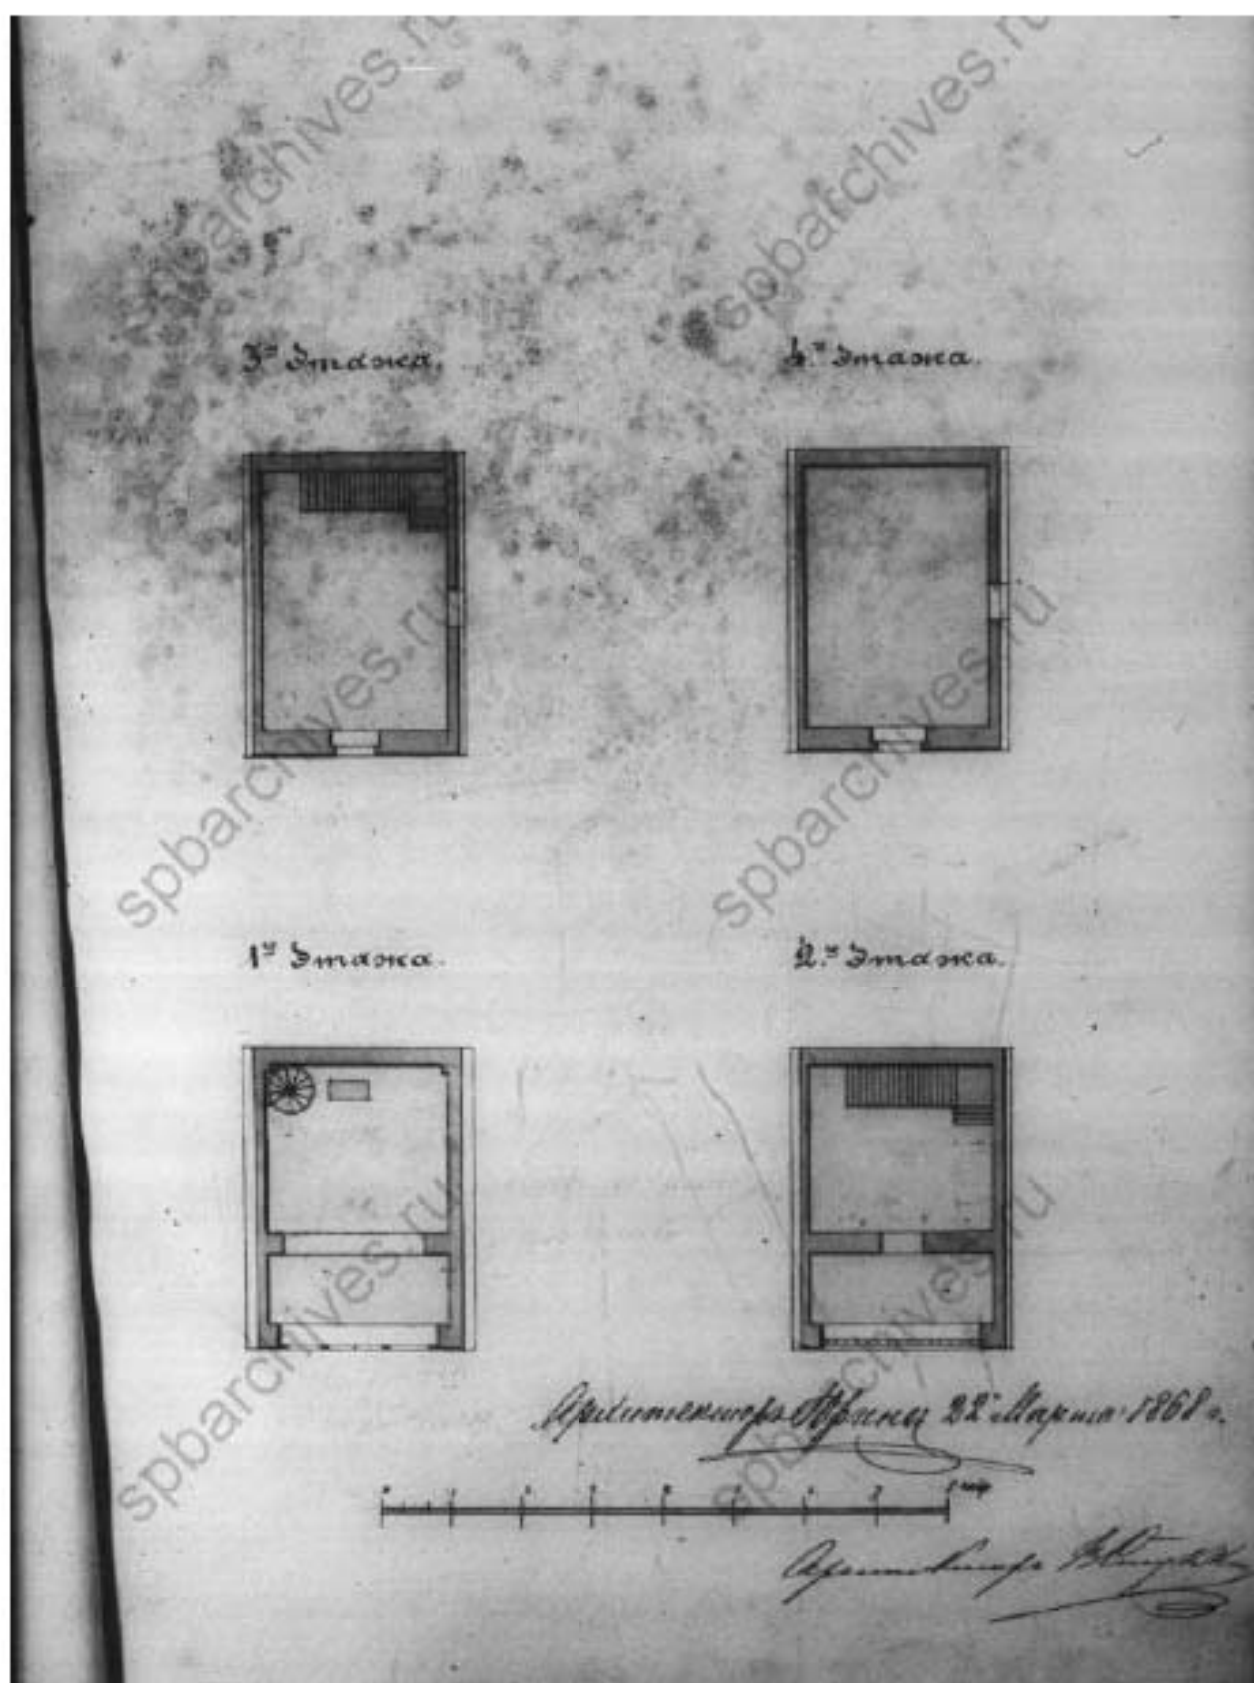
Илл. 85. План лавки № 27. 1868 г. (источник: ЦГИА СПб. Ф. 515. Оп. 4. Д. 127).

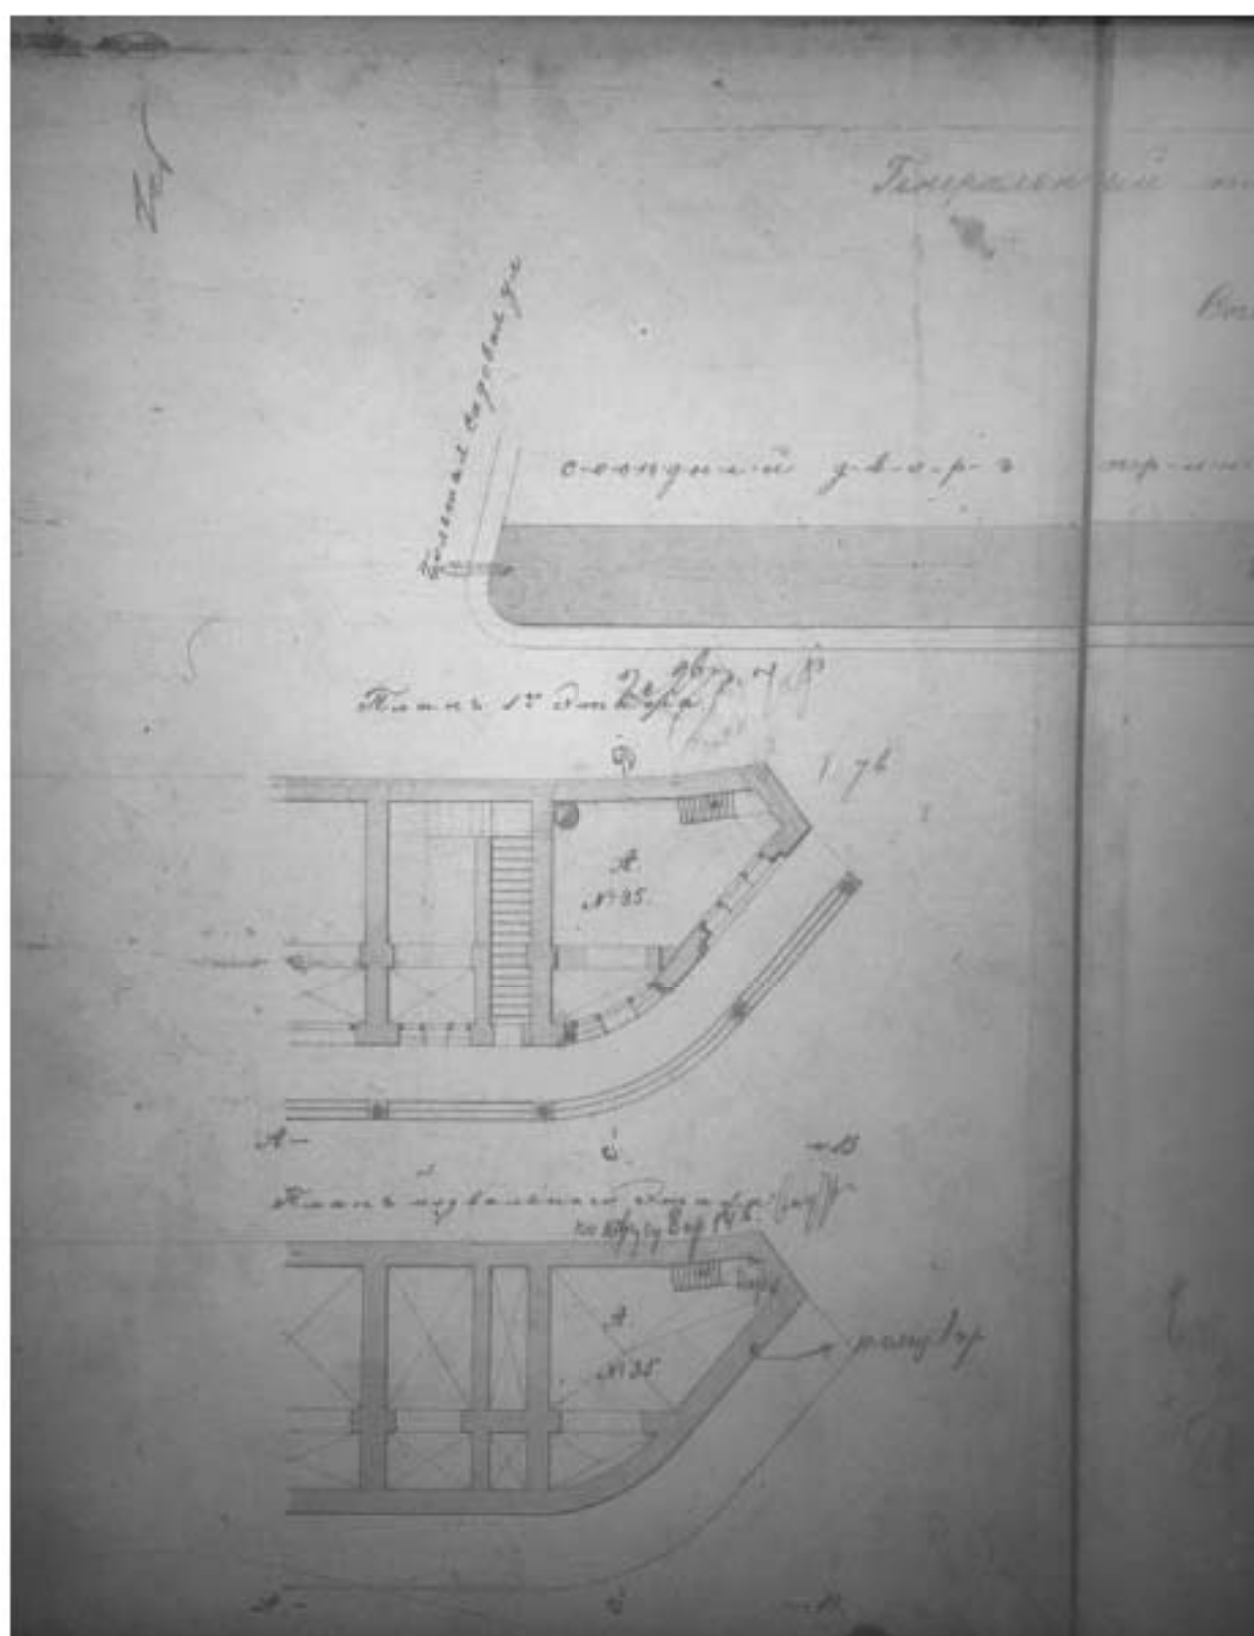
Илл. 86. Генеральный план и планы лавки № 35, принадлежащей купцу ф. Алферову с показанием предполагаемых к проведению работ. Фрагмент. 1873 г. (источник: ЦГИА СПб. Ф. 513. Оп. 115. Д. 642).

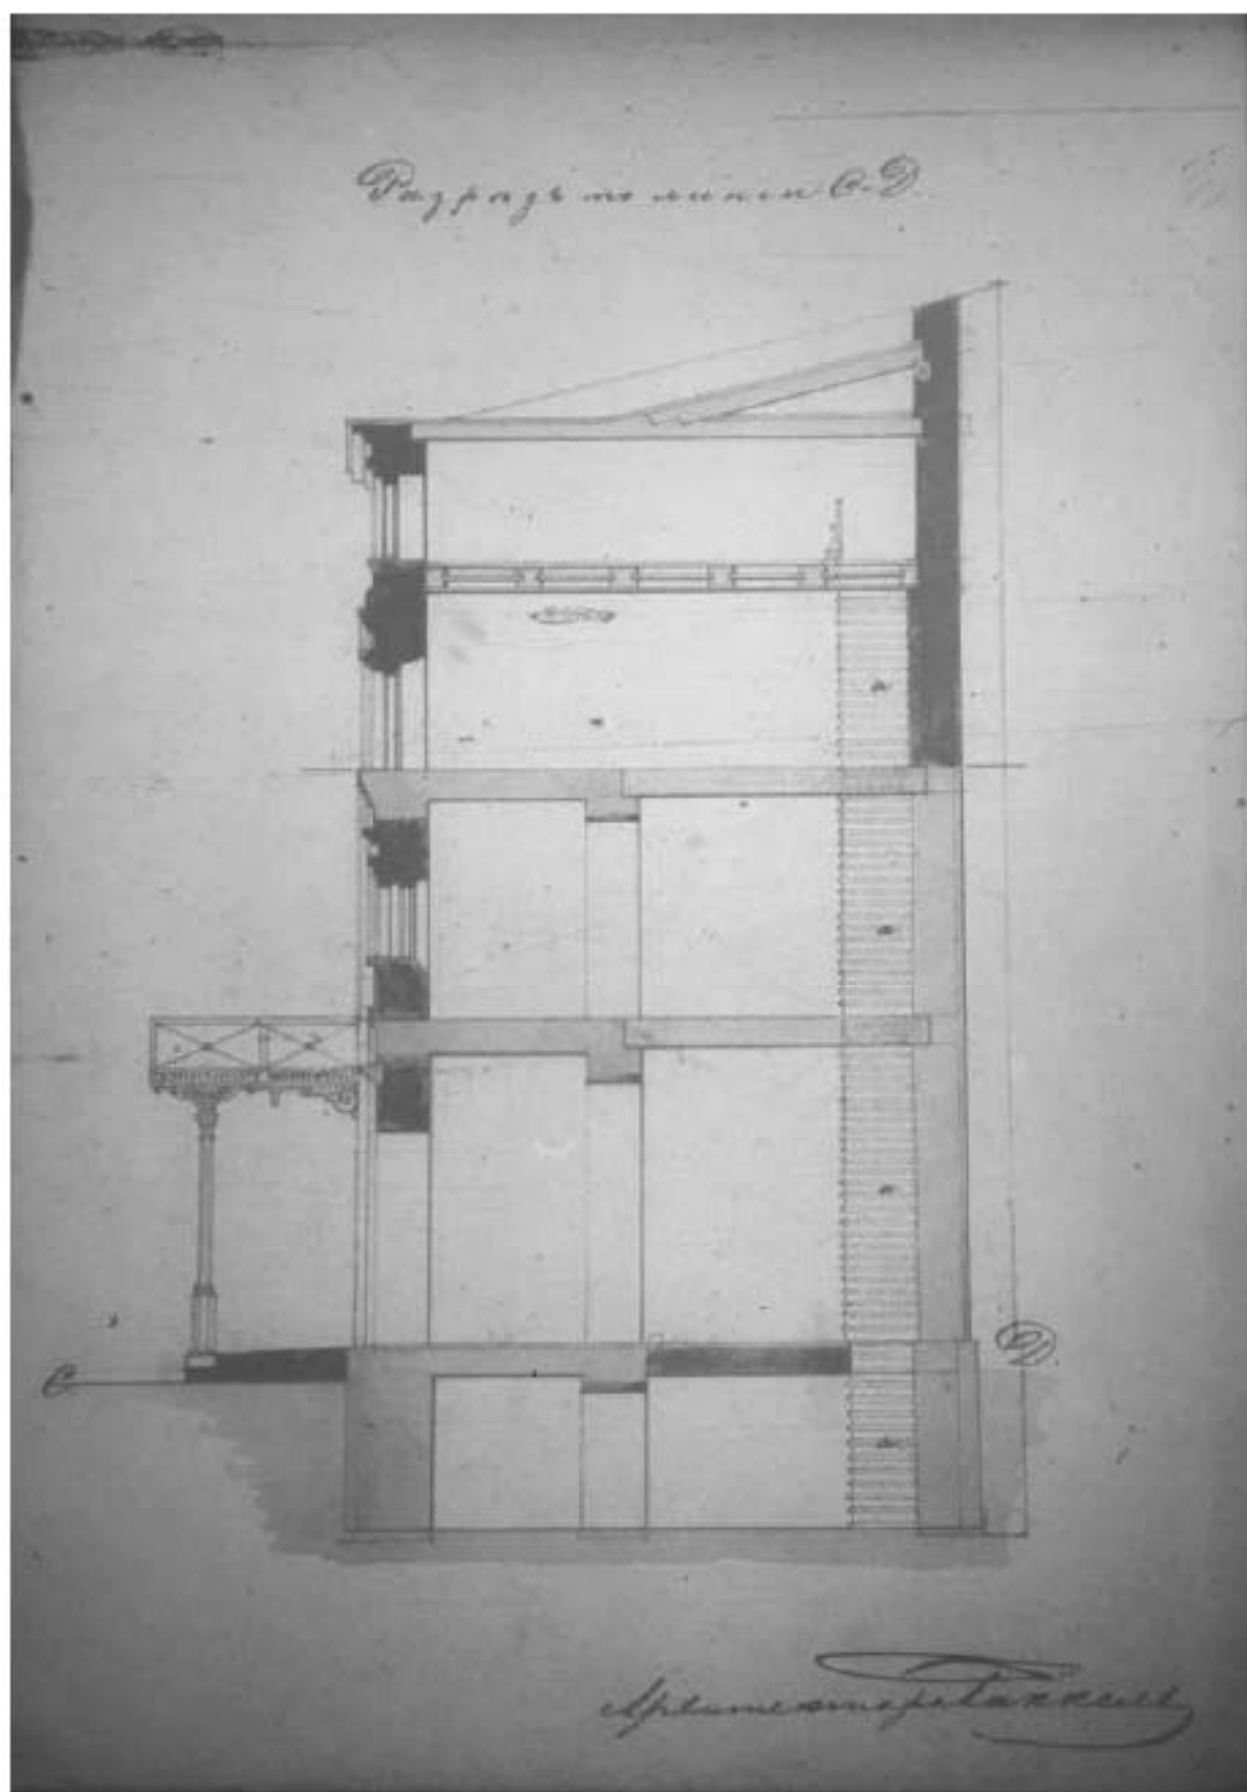
Илл. 90. Разрез лавки № 35 с показанием предполагаемых к проведению работ.  
1873 г. (источник: ЦГИА СПб. Ф. 513. Оп. 115. Д. 642).

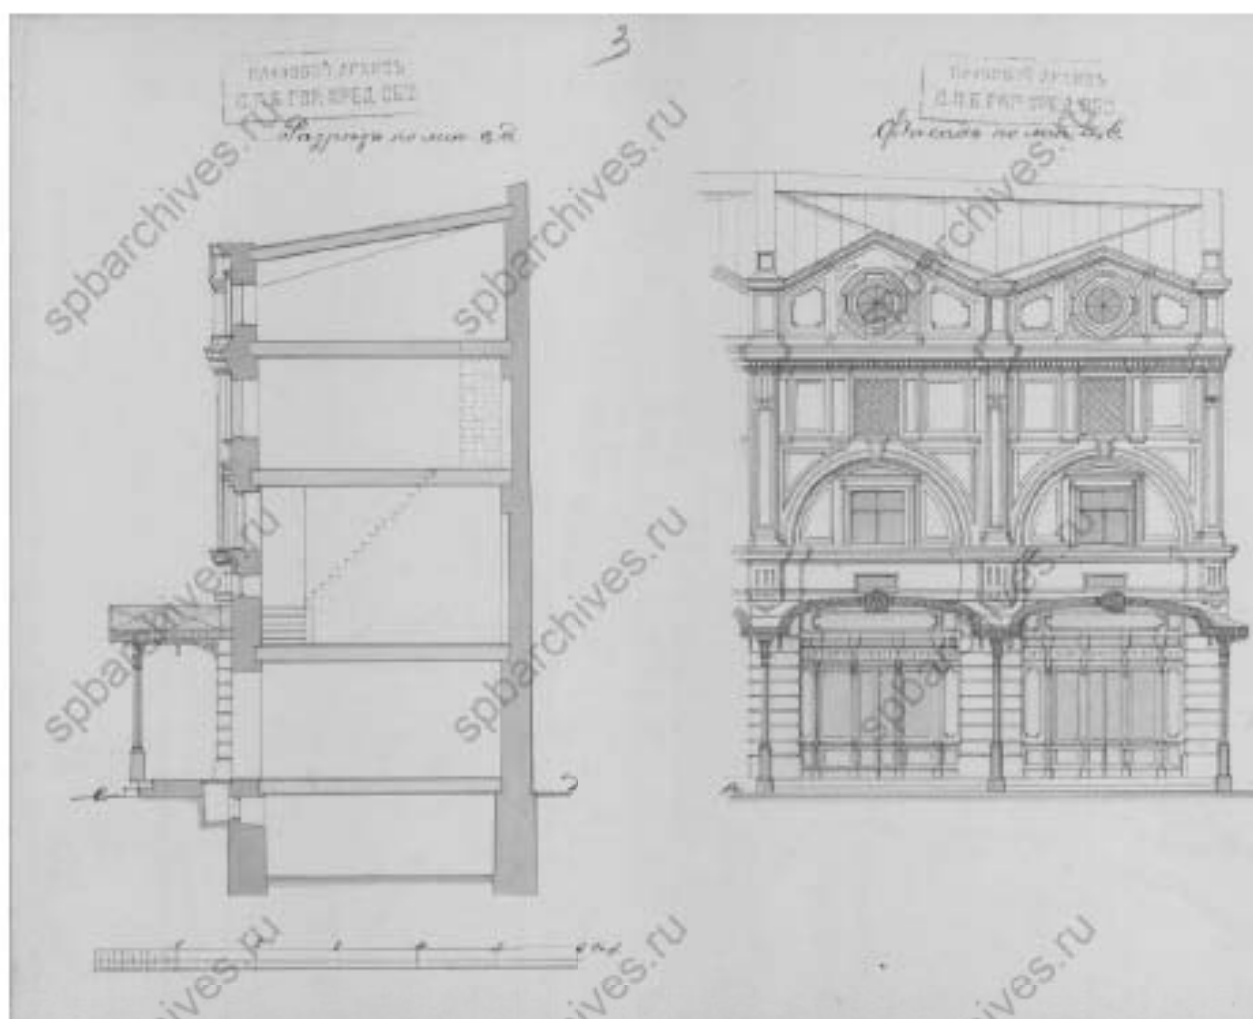
Илл. 91. Разрез и фасад лавки № 35. 6/д. Ориентировочно 1874-1895 гг.  
(источник: ЦГИА СПб. Ф. 515. Оп. 4. Д. 5794А).

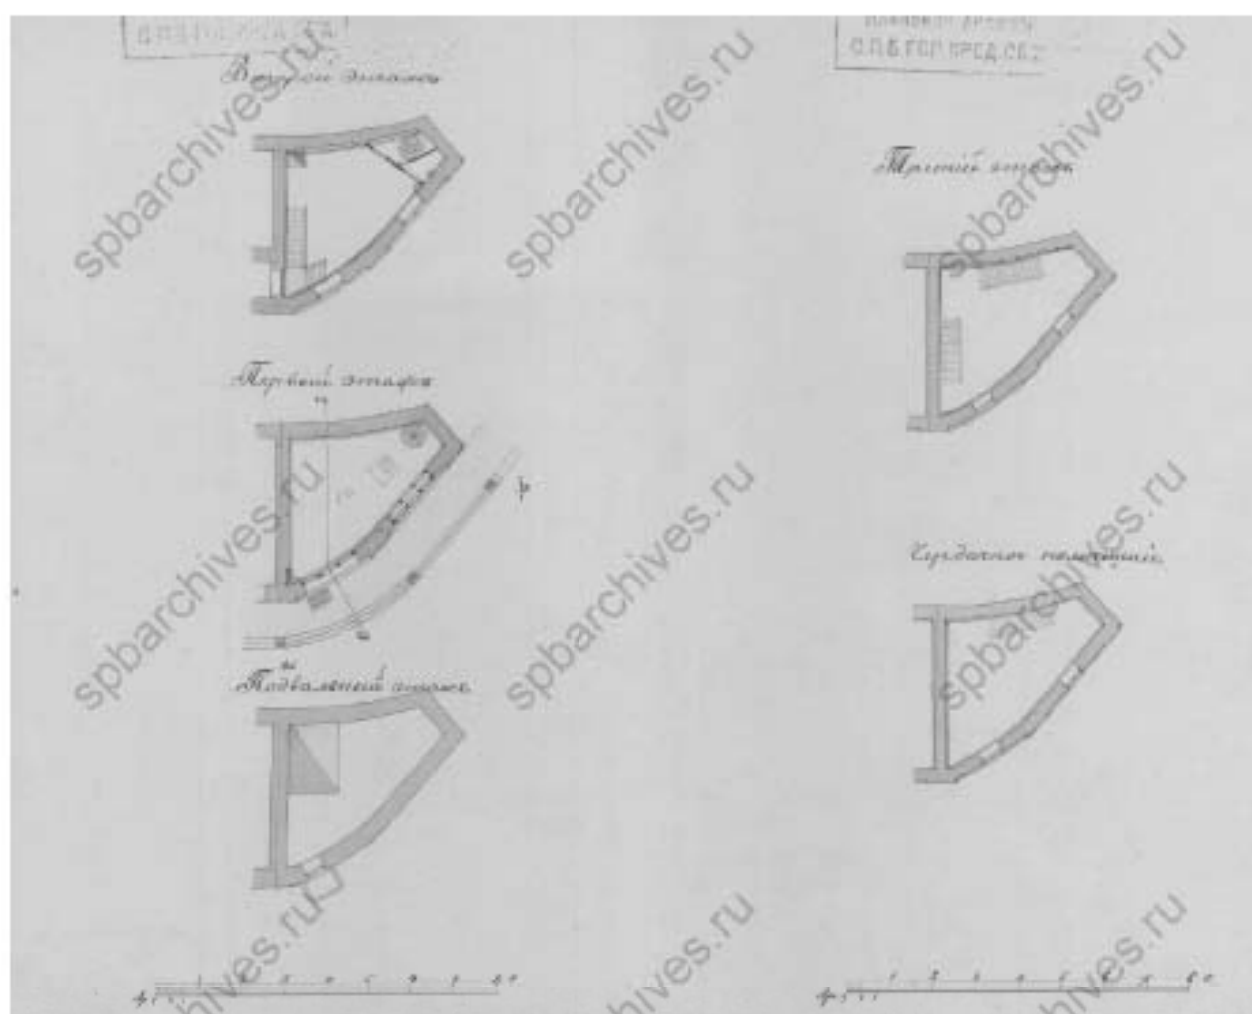
Илл. 92. Планы лавки № 35. б/д. Ориентировочно 1874-1895 гг. (источник: ЦГИА СПб. Ф. 515. Оп. 4. Д. 5794А).

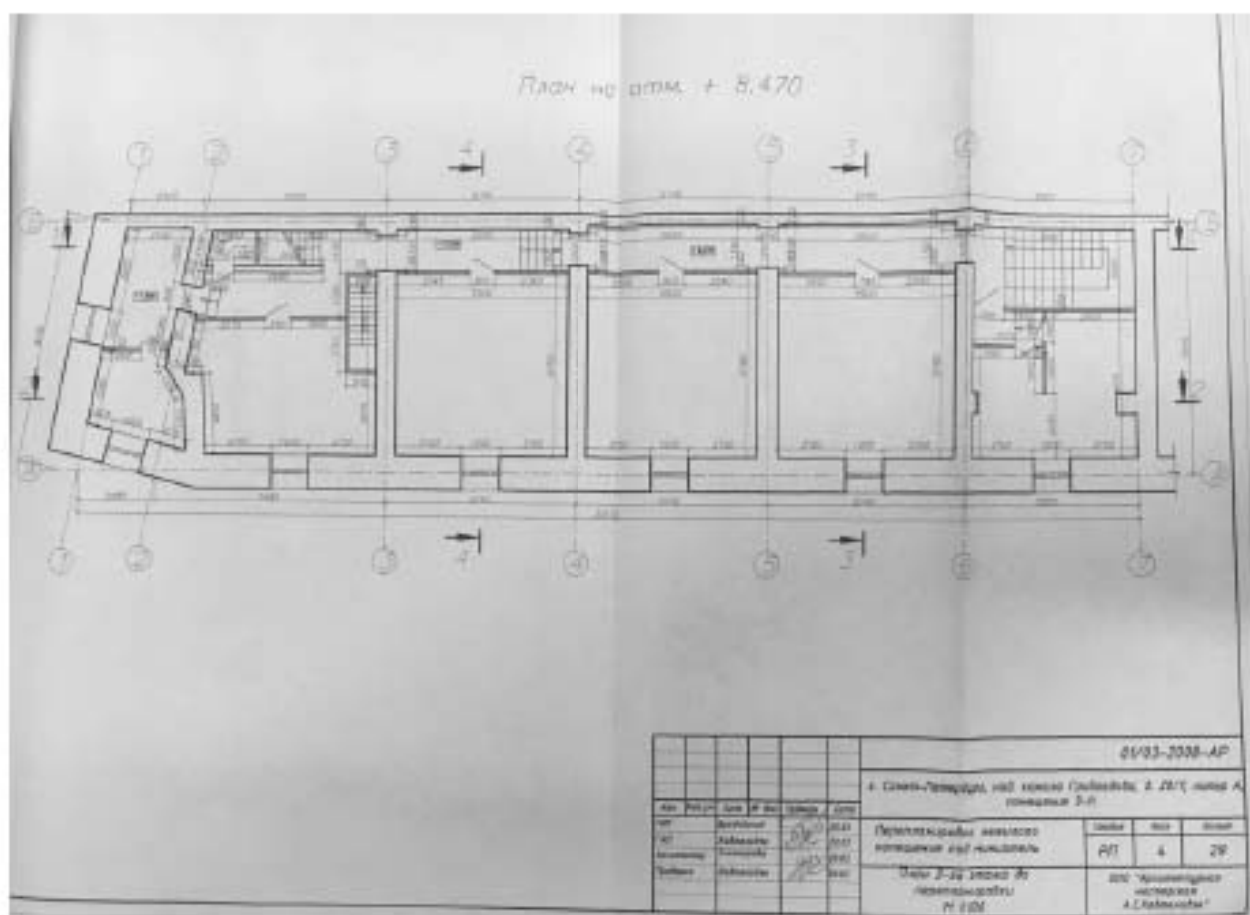
Илл. 97. Рабочий проект перепланировки нежилого помещения под миниотель по адресу: г. Санкт-Петербург, наб. канала Грибоедова, д. 28/1, лит. А, пом. 3-Н, разработанный ООО «Архитектурная мастерская А.С. Кавтеладзе» в 2008 г. (нежилое помещение 3-Н). План 3-го этажа до перепланировки (источник: Архив КГИОП. П. 424-1. Пр-14).

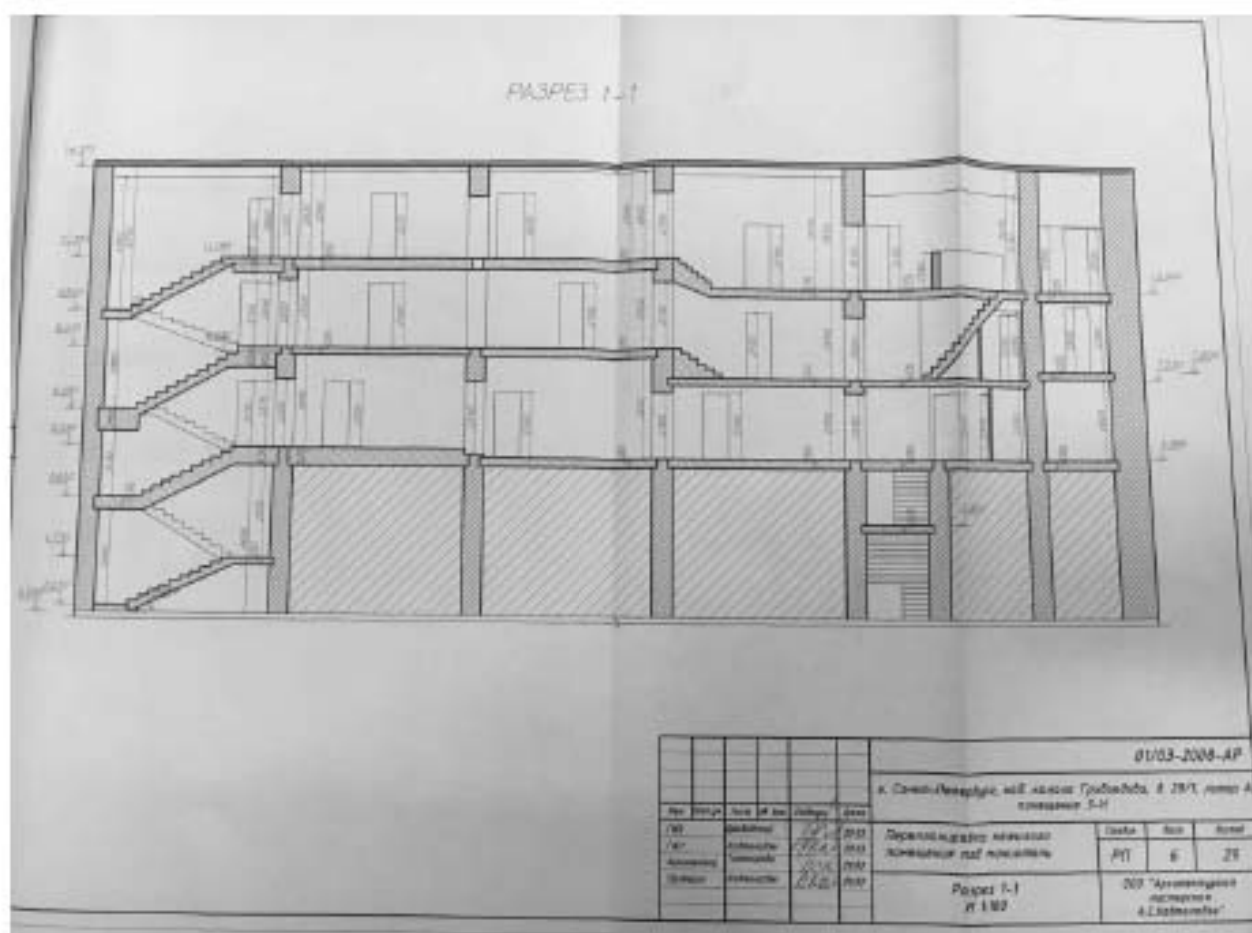
Илл. 99. Рабочий проект перепланировки нежилого помещения под миниотель по адресу: г. Санкт-Петербург, наб. канала Грибоедова, д. 28/1, лит. А, пом. 3-Н, разработанный ООО «Архитектурная мастерская А.С. Кавталадзе» в 2008 г. (нежилое помещение 3-Н). Разрез 1-1 (источник: Архив КГИОП. П. 424-1. Пр-14).

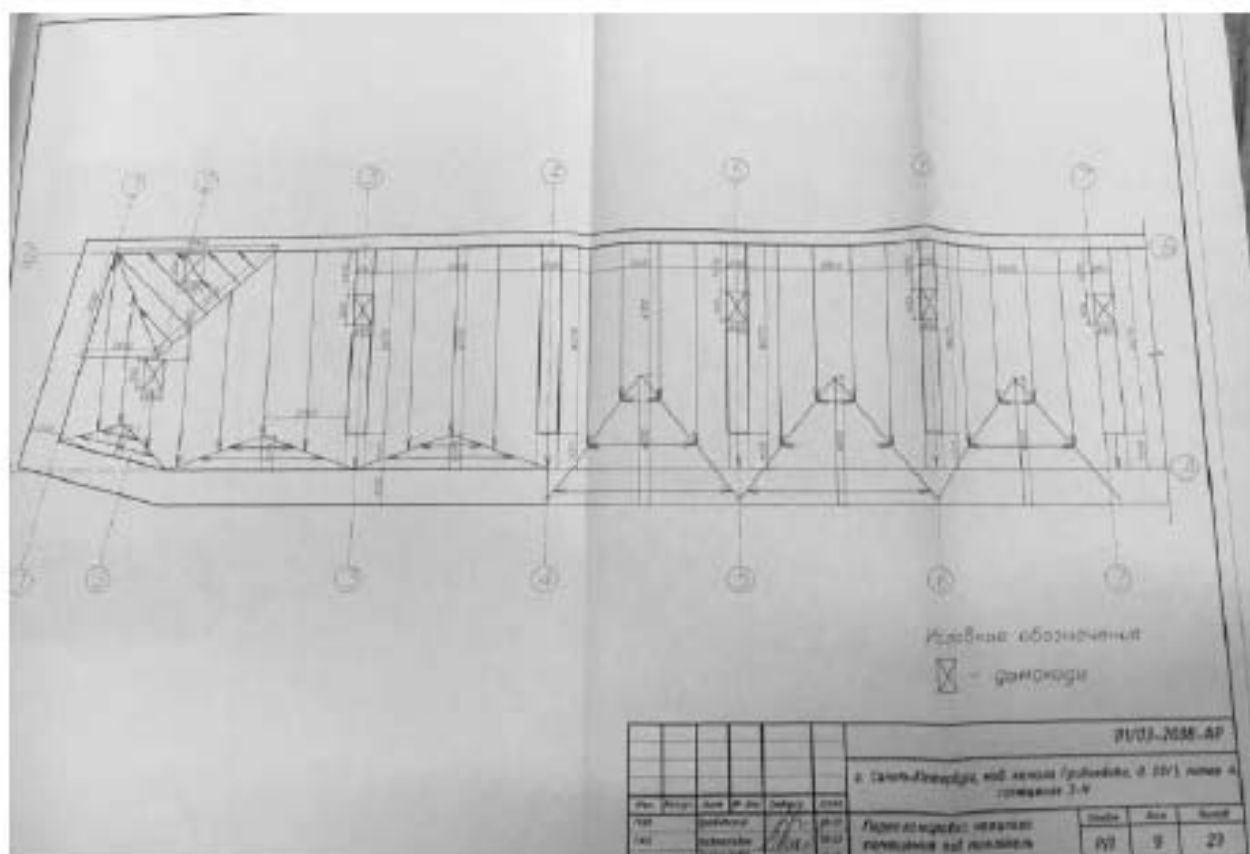
Илл. 102. Рабочий проект перепланировки нежилого помещения под миниотель по адресу: г. Санкт-Петербург, наб. канала Грибоедова, д. 28/1, лит. А, пом. 3-Н, разработанный ООО «Архитектурная мастерская А.С. Кавталадзе» в 2008 г. (нежилое помещение 3-Н). План кровли. Существующее состояние (источник: Архив КГИОП. П. 424-1. Пр-14).

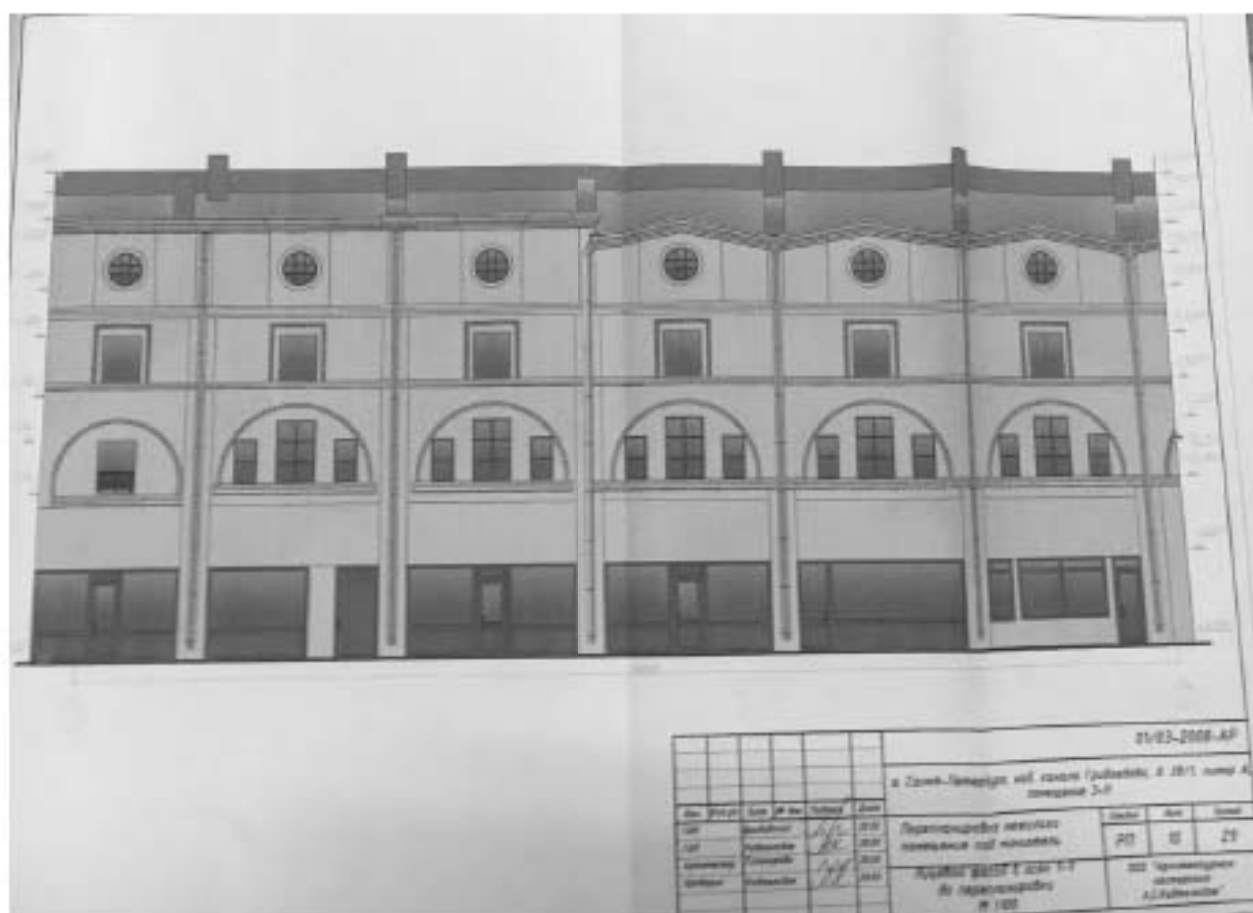
Илл. 103. Рабочий проект перепланировки нежилого помещения под миниотель по адресу: г. Санкт-Петербург, наб. канала Грибоедова, д. 28/1, лит. А, пом. 3-Н, разработанный ООО «Архитектурная мастерская А.С. Кавтеладзе» в 2008 г. (нежилое помещение 3-Н). Лицевой фасад в осях 1-1 до перепланировки (источник: Архив КГИОП. П. 424-1. Пр-14).

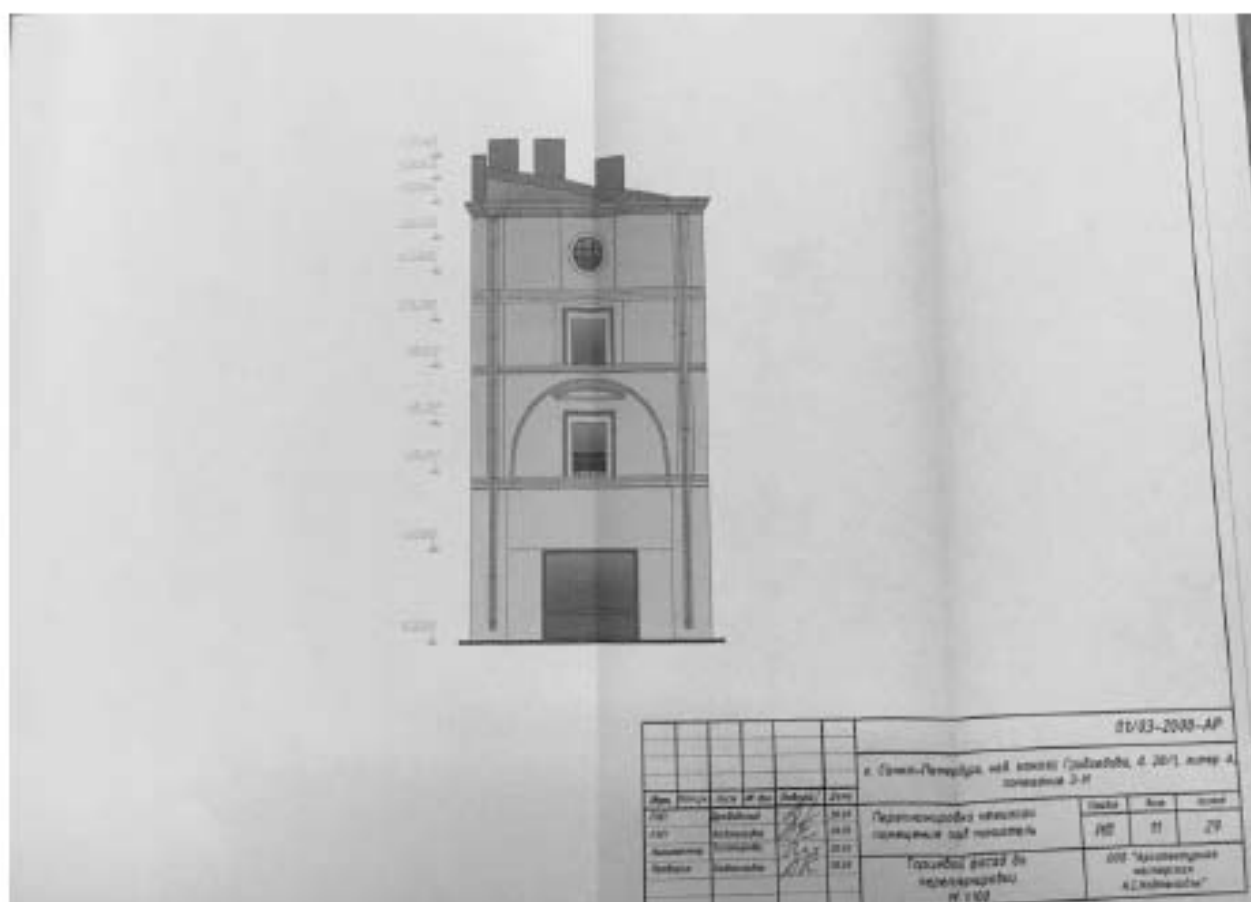
Илл. 104. Рабочий проект перепланировки нежилого помещения под миниотель по адресу: г. Санкт-Петербург, наб. канала Грибоедова, д. 28/1, лит. А, пом. 3-Н, разработанный ООО «Архитектурная мастерская А.С. Кавтеладзе» в 2008 г. (нежилое помещение 3-Н). Торцевой фасад до перепланировки (источник: Архив КГИОП. П. 424-1. Пр-14).

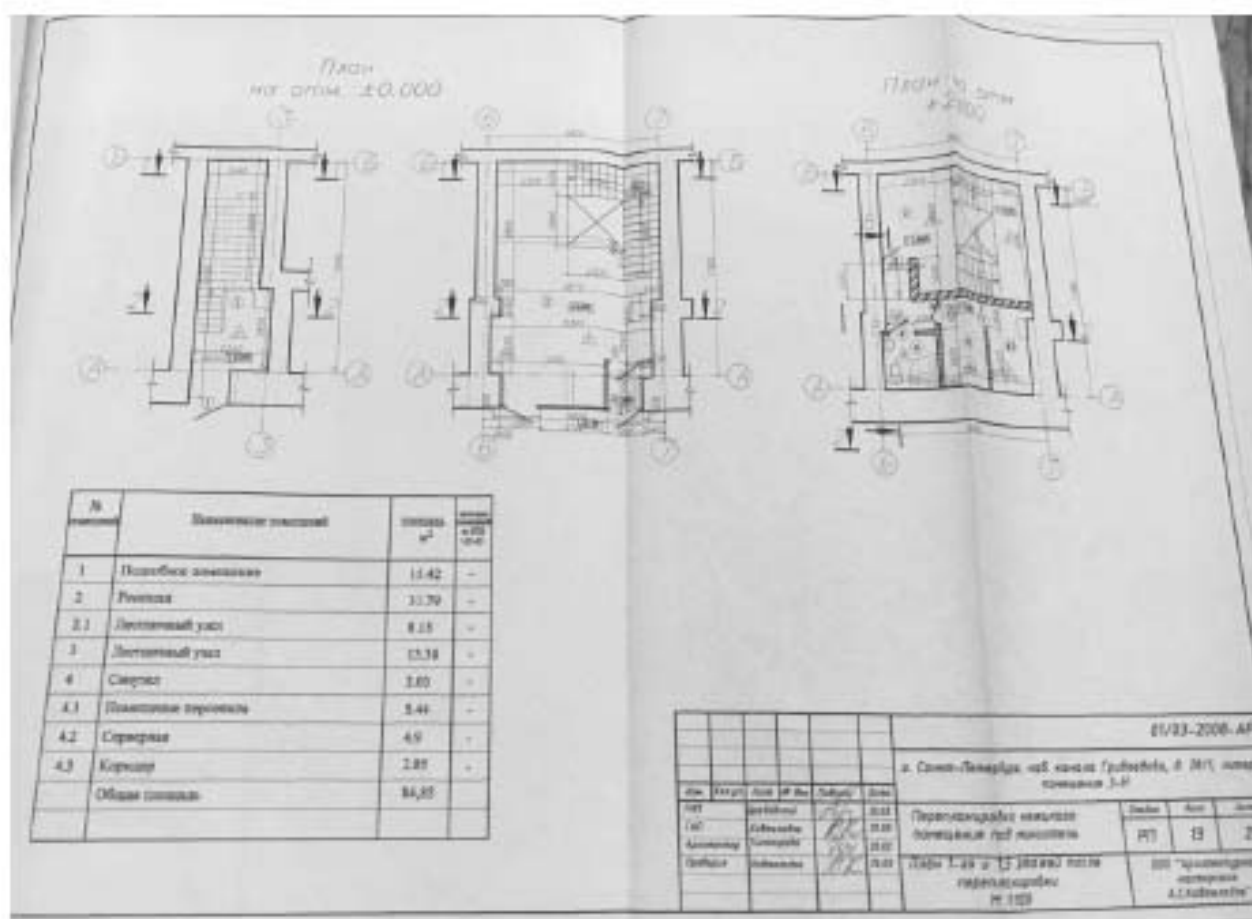
Илл. 106. Рабочий проект перепланировки нежилого помещения под миниотель по адресу: г. Санкт-Петербург, наб. канала Грибоедова, д. 28/1, лит. А, пом. 3-Н, разработанный ООО «Архитектурная мастерская А.С. Кавтеладзе» в 2008 г. (нежилое помещение 3-Н). План 1-го и 1,5-го этажей после перепланировки (источник: Архив КГИОП. П. 424-1. Пр-14).

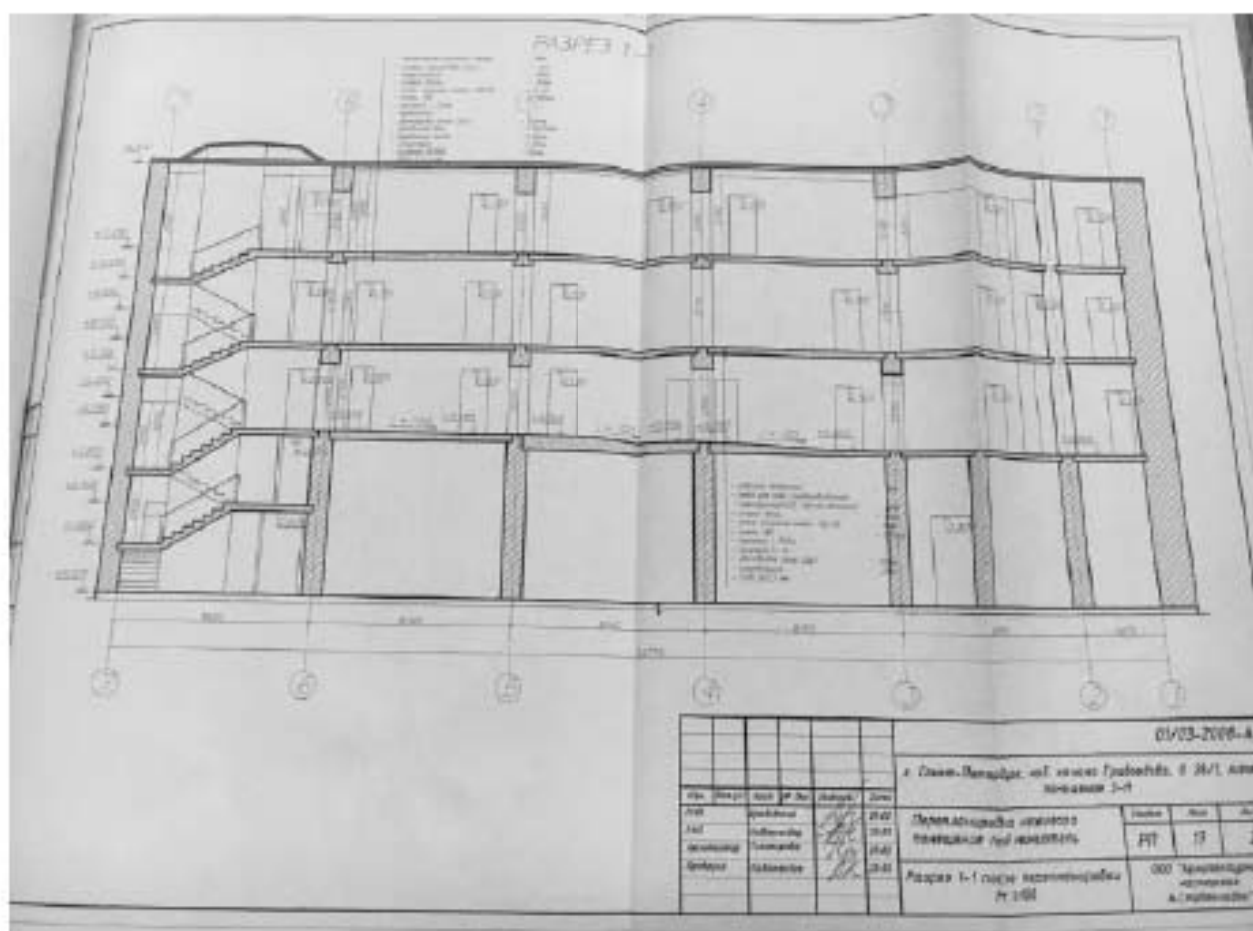
Илл. 110. Рабочий проект перепланировки нежилого помещения под миниотель по адресу: г. Санкт-Петербург, наб. канала Грибоедова, д. 28/1, лит. А, пом. 3-Н, разработанный ООО «Архитектурная мастерская А.С. Кавтеладзе» в 2008 г. (нежилое помещение 3-Н). Разрез 1-1 после перепланировки (источник: Архив КГИОП. П. 424-1. Пр-14).

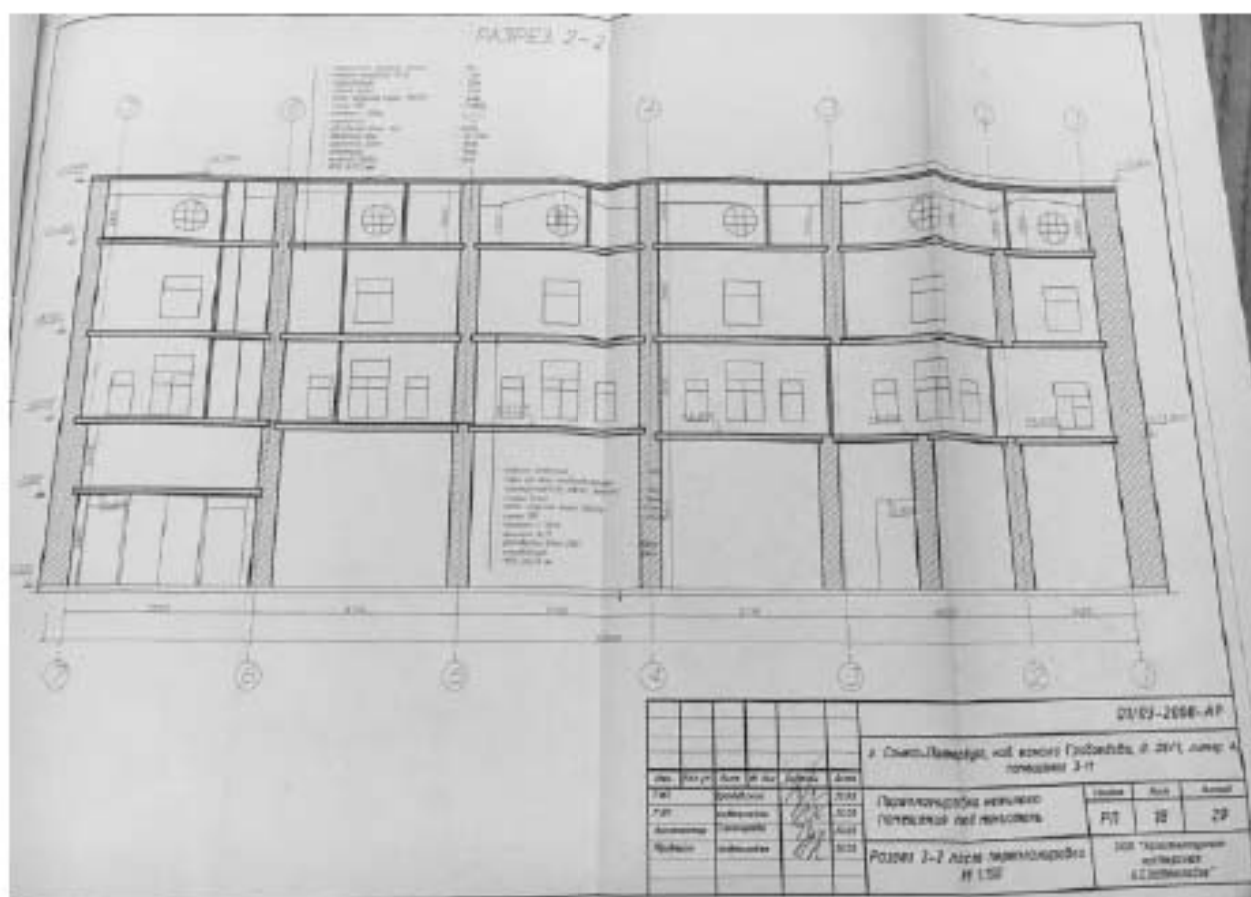
Илл. 111. Рабочий проект перепланировки нежилого помещения под миниотель по адресу: г. Санкт-Петербург, наб. канала Грибоедова, д. 28/1, лит. А, пом. 3-Н, разработанный ООО «Архитектурная мастерская А.С. Кавталадзе» в 2008 г. (нежилое помещение 3-Н). Разрез 2-2 после перепланировки (источник: Архив КГИОП. П. 424-1. Пр-14).

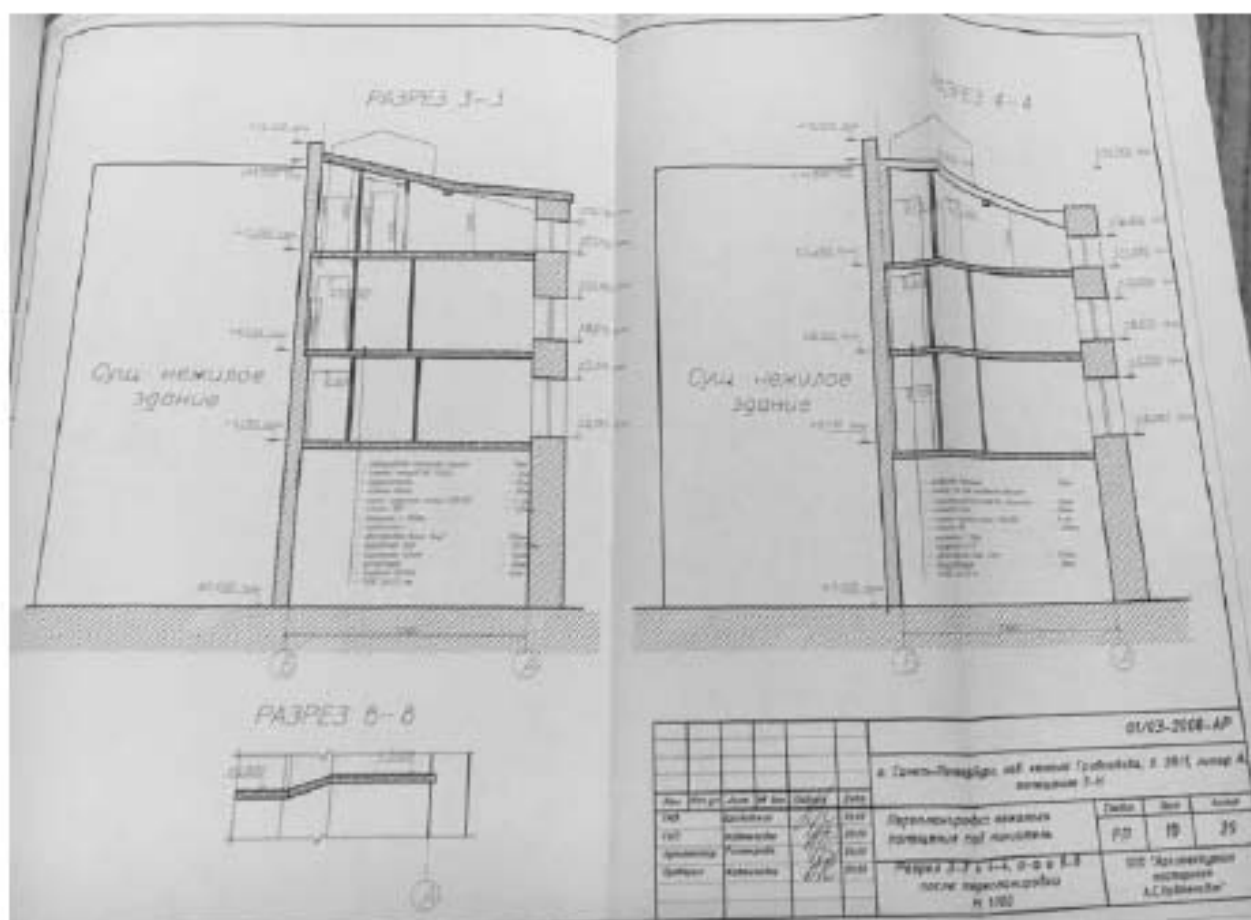
Илл. 112. Рабочий проект перепланировки нежилого помещения под миниотель по адресу: г. Санкт-Петербург, наб. канала Грибоедова, д. 28/1, лит. А, пом. 3-Н, разработанный ООО «Архитектурная мастерская А.С. Кавтеладзе» в 2008 г. (нежилое помещение 3-Н). Разрез 3-3 и 4-4 после перепланировки (источник: Архив КГИОП. П. 424-1. Пр-14).

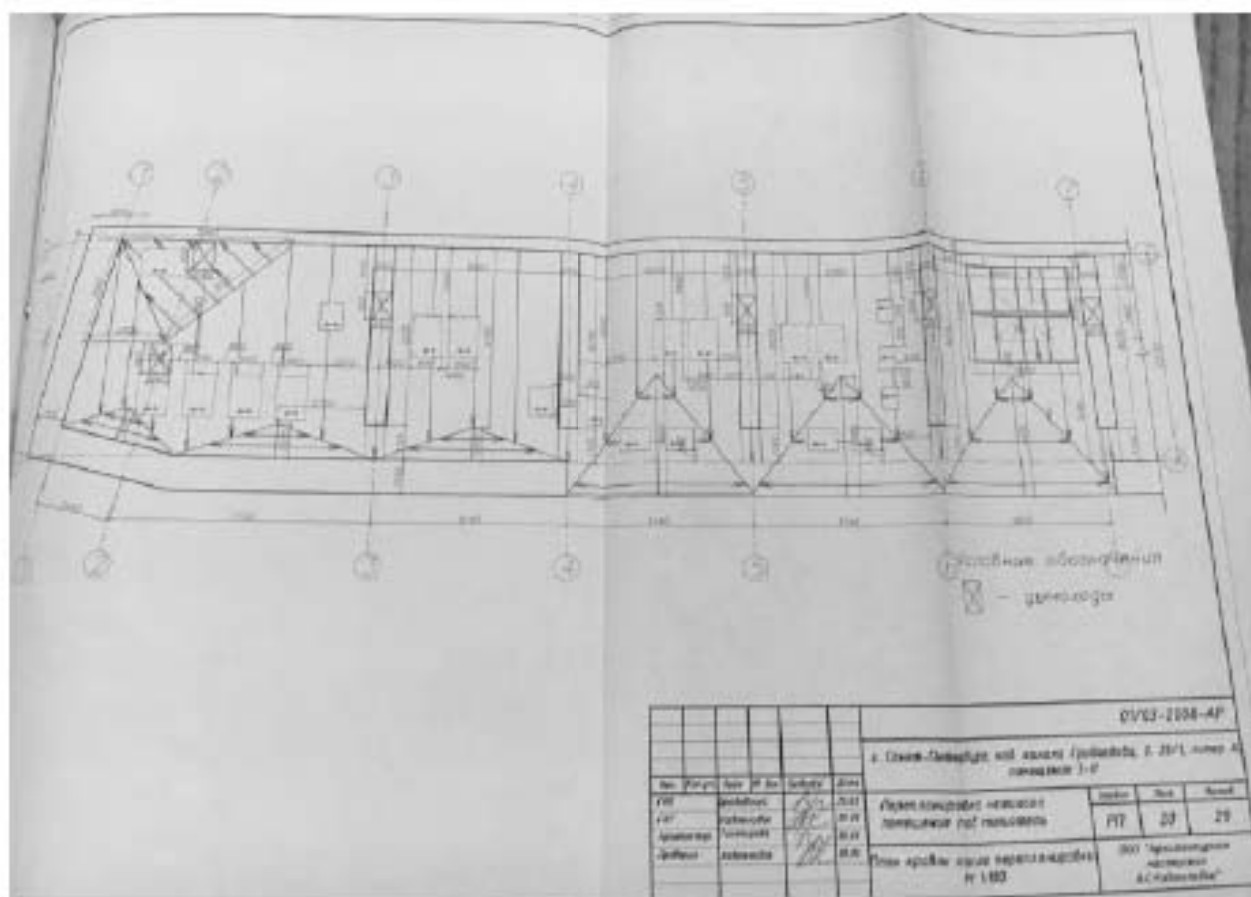
Илл. 113. Рабочий проект перепланировки нежилого помещения под миниотель по адресу: г. Санкт-Петербург, наб. канала Грибоедова, д. 28/1, лит. А, пом. 3-Н, разработанный ООО «Архитектурная мастерская А.С. Кавтеладзе» в 2008 г. (нежилое помещение 3-Н). План кровли после перепланировки (источник: Архив КГИОП. П. 424-1. Пр-14).

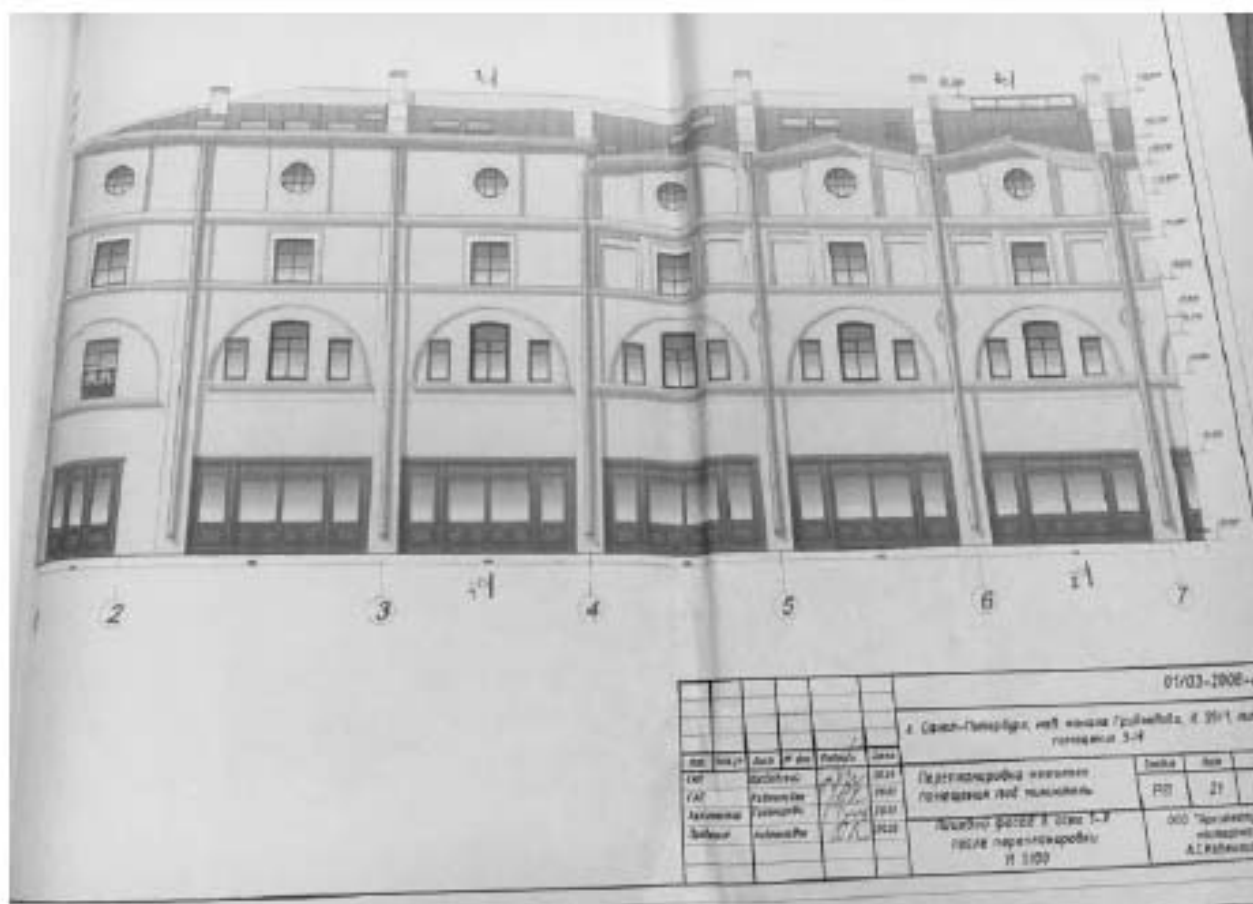
Илл. 114. Рабочий проект перепланировки нежилого помещения под миниотель по адресу: г. Санкт-Петербург, наб. канала Грибоедова, д. 28/1, лит. А, пом. 3-Н, разработанный ООО «Архитектурная мастерская А.С. Кавтеладзе» в 2008 г. (нежилое помещение 3-Н). Лицевой фасад после перепланировки (источник: Архив КГИОП. П. 424-1. Пр-14).
