## АКТ

по результатам государственной историко-культурной экспертизы проектной документации на проведение работ по сохранению объектов культурного наследия федерального значения «Ограда» по адресу: Санкт-Петербург, набережная канала Грибоедова, дом 30-32, литера Д, и «Сады», входящих в состав объекта культурного наследия федерального значения «Банк Ассигнационный» по адресу:

г. Санкт-Петербург, набережная канала Грибоедова, д. 30-32 лит. А, К, Д, Садовая ул. 21 (реставрация, приспособление для современного использования и ремонт)» (шифр: 398/24-1-2024), разработанной ООО «Возрождение Петербурга» в 2024-2025 годах, а также

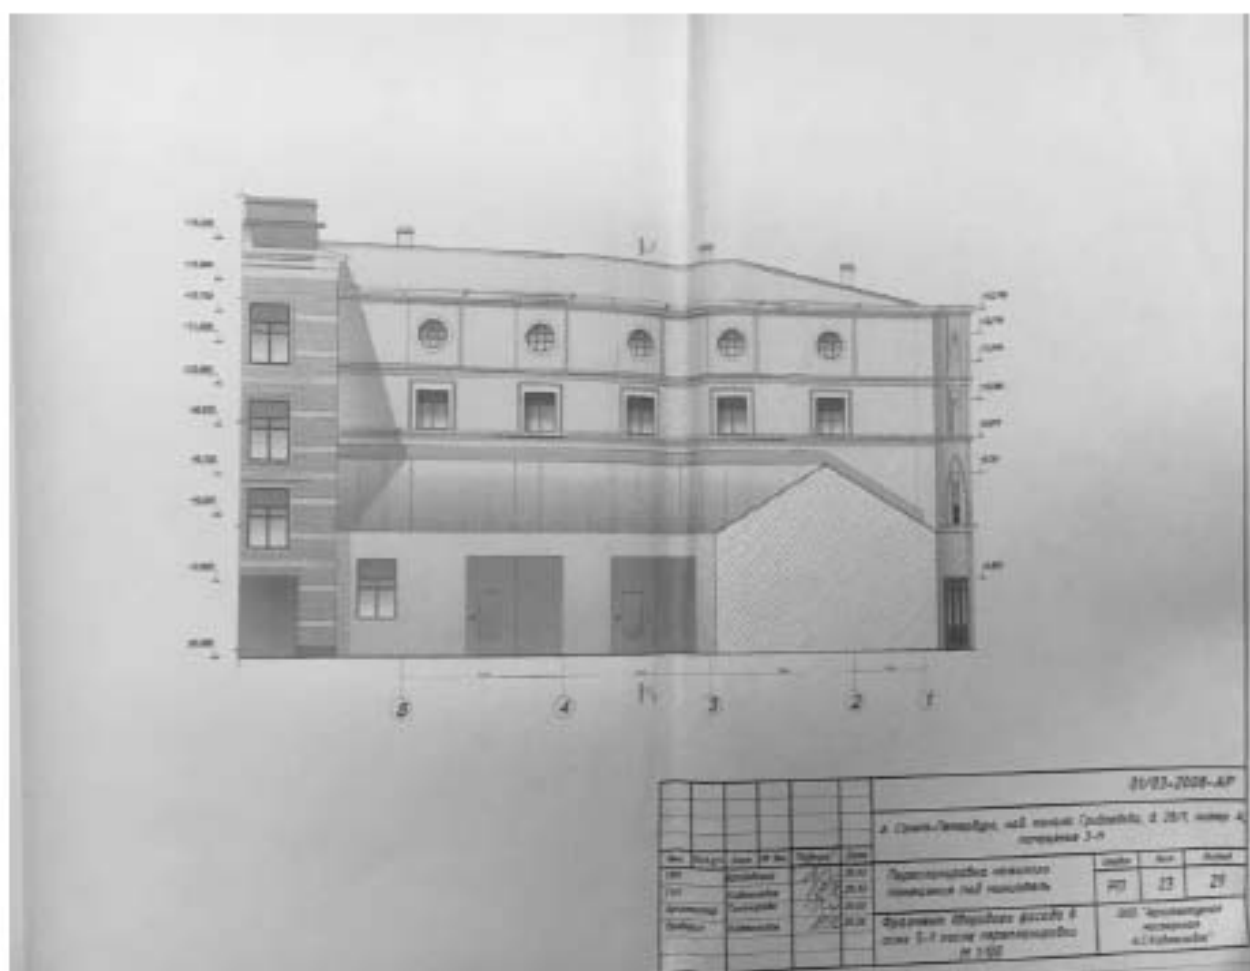
Илл. 115. Рабочий проект перепланировки нежилого помещения под миниотель по адресу: г. Санкт-Петербург, наб. канала Грибоедова, д. 28/1, лит. А, пом. 3-Н, разработанный ООО «Архитектурная мастерская А.С. Кавталадзе» в 2008 г. (нежилое помещение 3-Н). Дворовый фасад после перепланировки (источник: Архив КГИОП. П. 424-1. Пр-14).

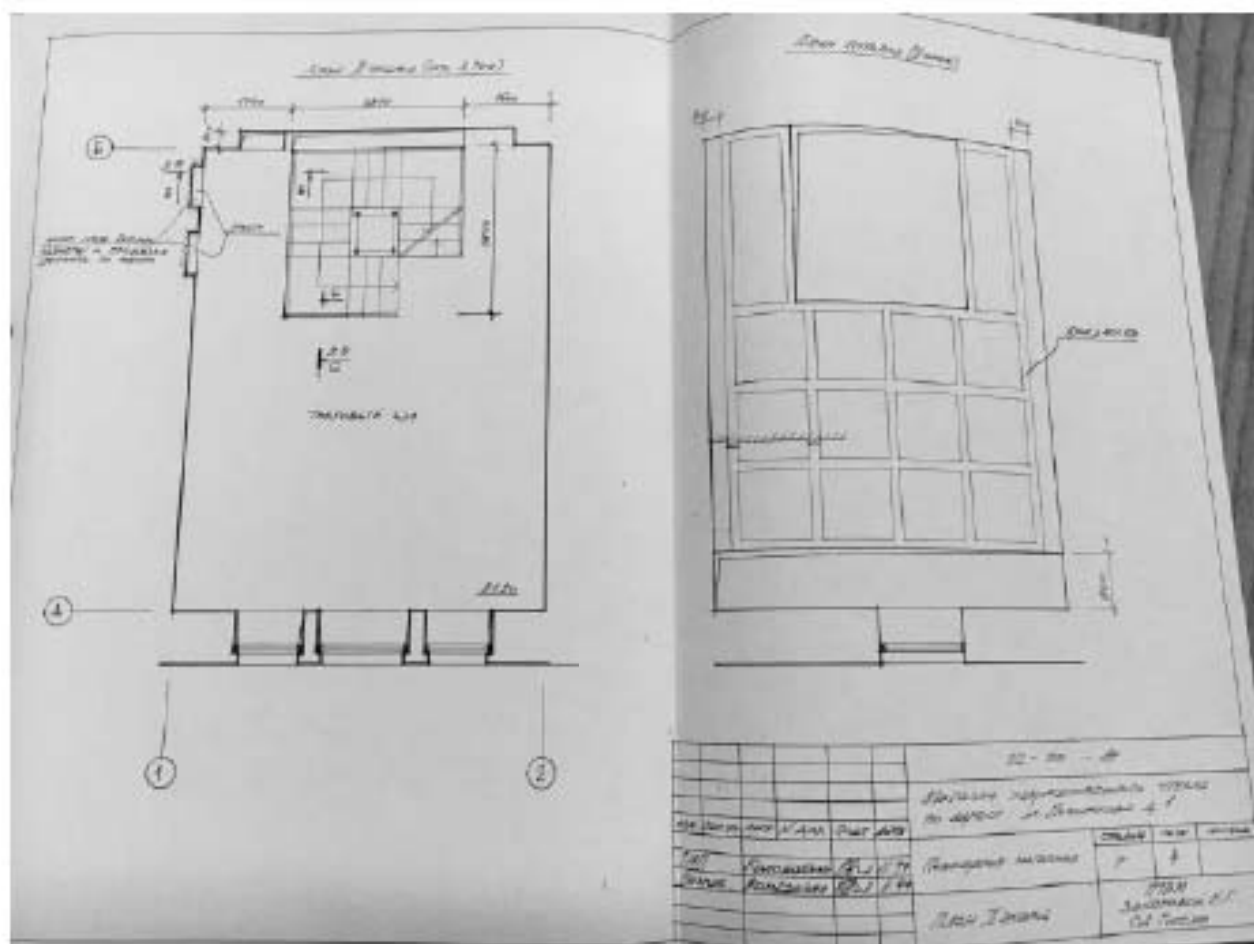
Илл. 118. Проект ремонта и перепланировки части помещений магазина художественного стекла по адресу: ул. Ломоносова, дом 1/28, пом. 21-Н, разработанный Персональной творческой архитектурной мастерской под руководством Захаровой Н.Г. в 1999 г. (нежилое помещение 61-Н). План 1-го этажа (источник: Архив КГИОП. П. 424-1. Пр-13).

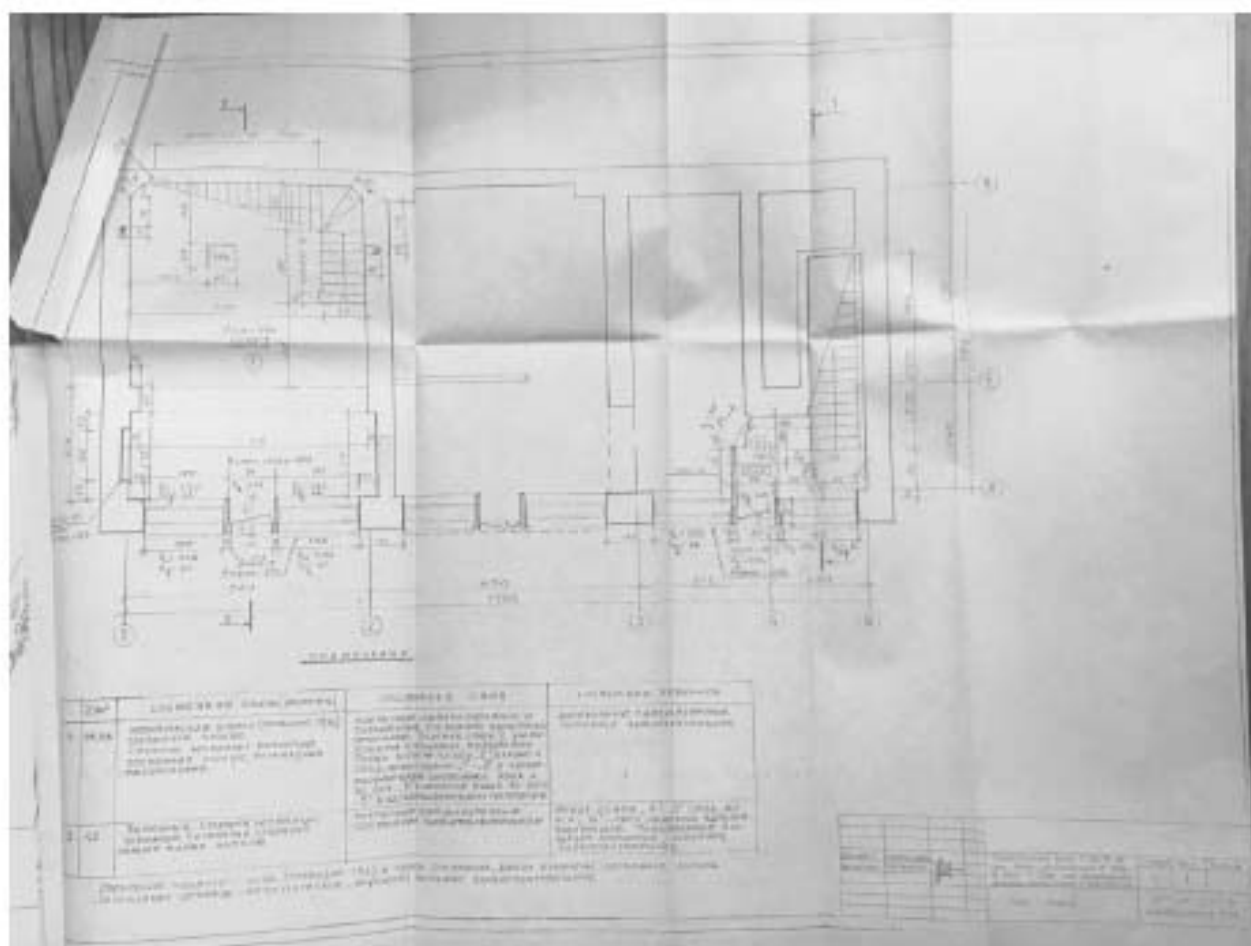
Илл. 124. Проект ремонта и перепланировки части помещений магазина художественного стекла по адресу: ул. Ломоносова, дом 1/28, пом. 21-Н, разработанный Персональной творческой архитектурной мастерской под руководством Захаровой Н.Г. в 1999 г. (нежилое помещение 61-Н). Входная зона (источник: Архив КГИОП. П. 424-1. Пр-13).

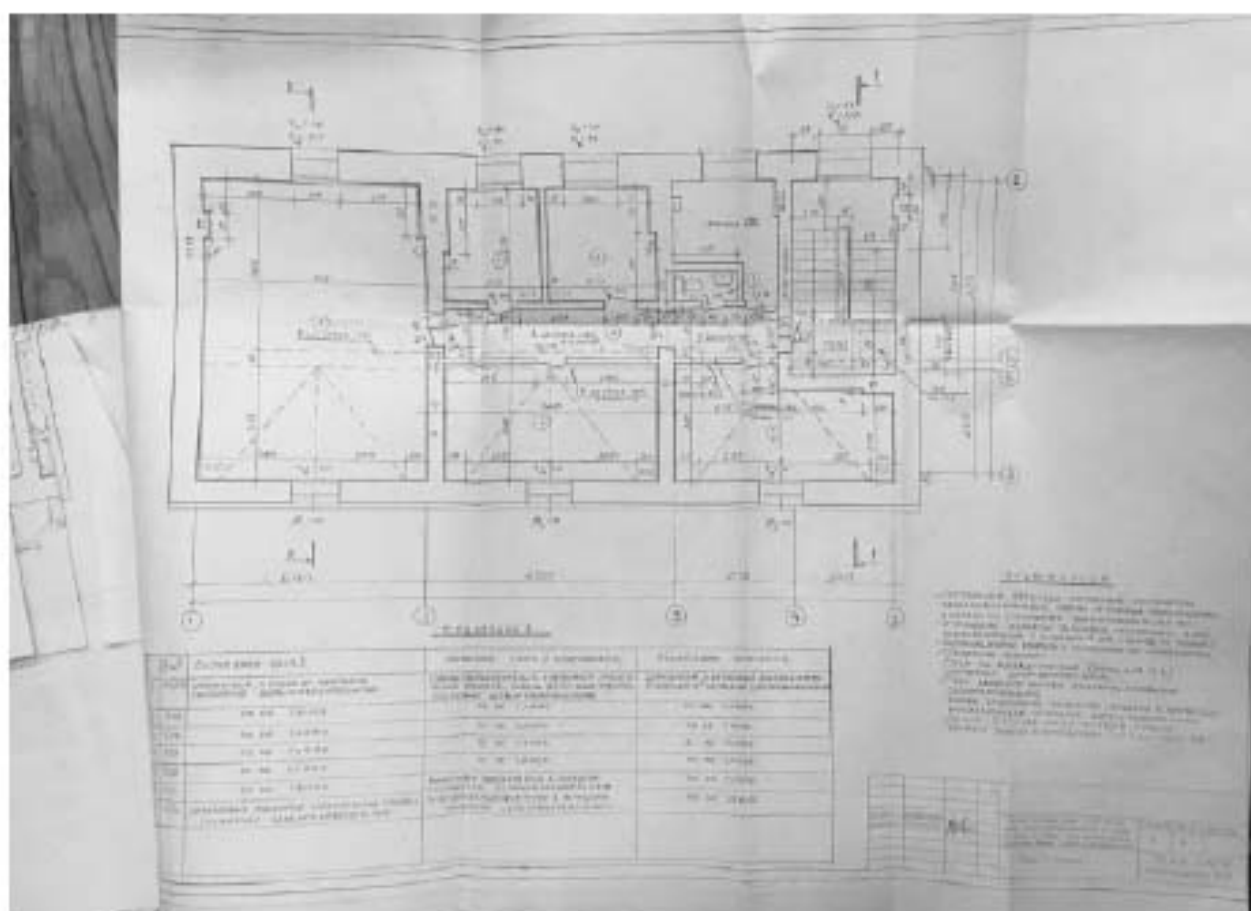
Илл. 126. Документация: «Реконструкция дома 1/28/19 по ул. Ломоносова, помещения 15, 15б, в, г; 16, 16б, в, г; 17, 17 б, в, г; для размещения экспозиции «Форма и пространство», разработанная Персональной творческой мастерской Союза архитекторов России Ю. Файбисовича в 1998 г. (нежилые помещения 15-Н, 16-Н, 17-Н, 19-Н). План 2-го этажа (источник: Архив КГИОП. П. 424-1. Пр-11).

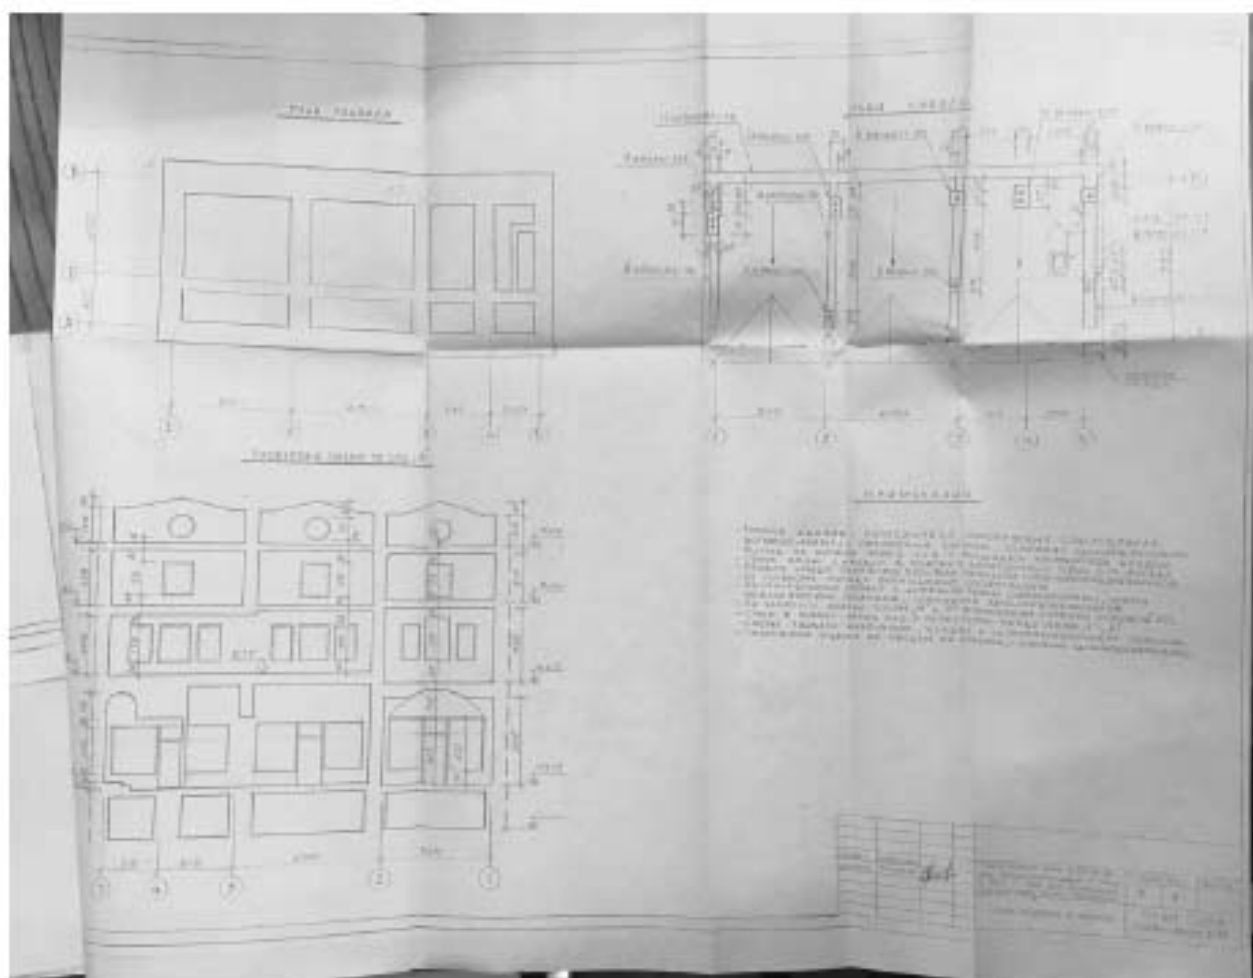
Илл. 128. Документация: «Реконструкция дома 1/28/19 по ул. Ломоносова, помещения 15, 156, в, г, 16, 166, в, г, 17, 17 б, в, г, для размещения экспозиции «Форма и пространство», разработанная Персональной творческой мастерской Союза архитекторов России Ю. Файбисовича в 1998 г. (нежилые помещения 15-Н, 16-Н, 17-Н, 19-Н). План 4-го этажа (источник: Архив КГИОП. П. 424-1. Пр-11).

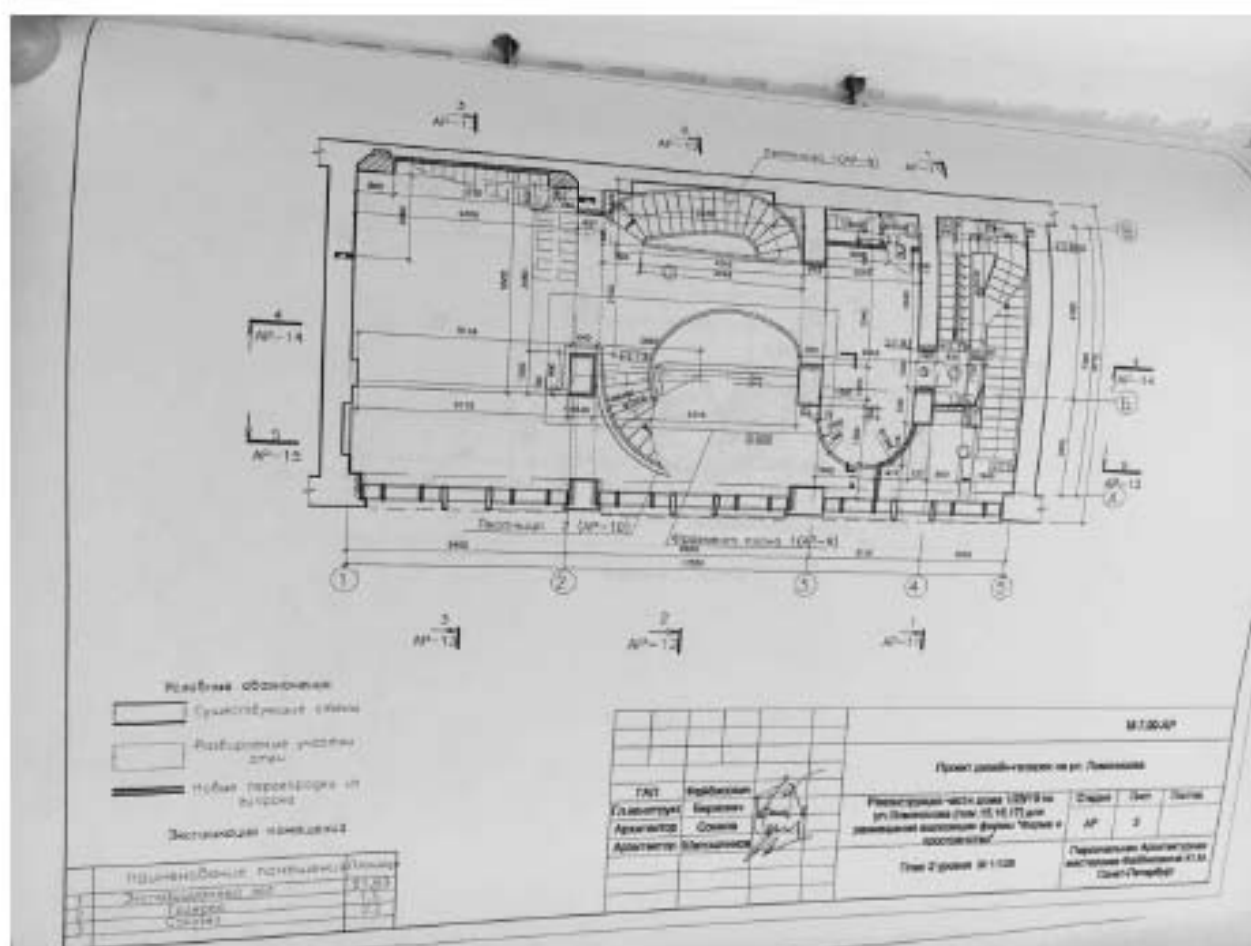
Илл. 132. Рабочий проект реконструкции помещений 15, 15 б, в, г; 16, 16 б, в, г дома 1/28/19 по ул. Ломоносова для размещения экспозиции фирмы «Форма и пространство», разработанный Персональной творческой мастерской Союза архитекторов России Ю. Файбисовича в 2001 г. (нежилые помещения 15-Н, 16-Н, 17-Н, 19-Н). План 1-го уровня (источник: Архив КГИОП. П. 424-1. Пр-10).

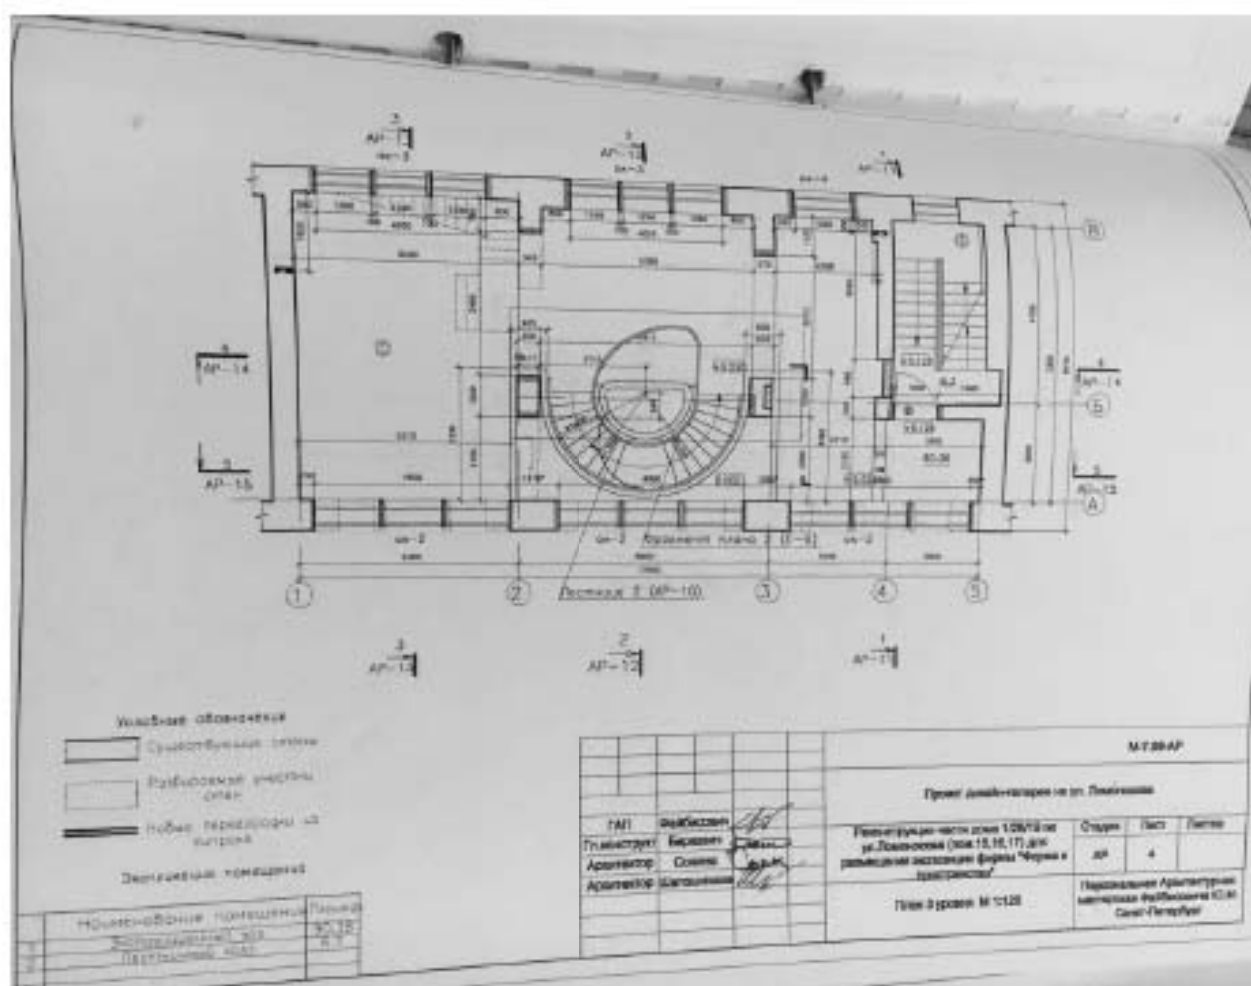
Илл. 133. Рабочий проект реконструкции помещений 15, 15 б, в, г; 16, 16 б, в, г дома 1/28/19 по ул. Ломоносова для размещения экспозиции фирмы «Форма и пространство», разработанный Персональной творческой мастерской Союза архитекторов России Ю. Файбисовича в 2001 г. (нежилые помещения 15-Н, 16-Н, 17-Н, 19-Н). План 2-го уровня (источник: Архив КГИОП. П. 424-1. Пр-10).

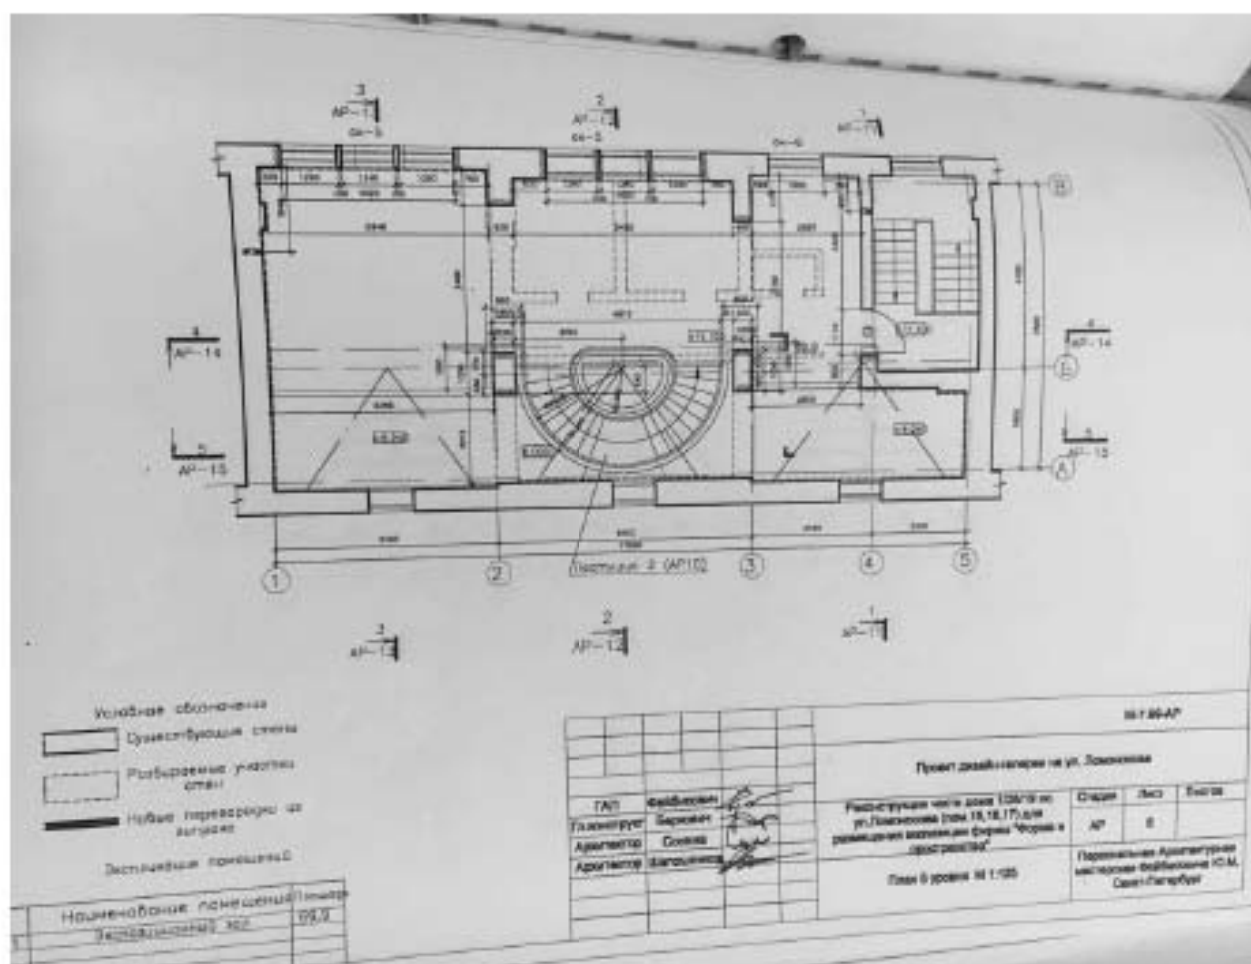
Илл. 134. Рабочий проект реконструкции помещений 15, 15 б, в, г; 16, 16 б, в, г дома 1/28/19 по ул. Ломоносова для размещения экспозиции фирмы «Форма и пространство», разработанный Персональной творческой мастерской Союза архитекторов России Ю. Файбисовича в 2001 г. (нежилые помещения 15-Н, 16-Н, 17-Н, 19-Н). План 3-го уровня (источник: Архив КГИОП. П. 424-1. Пр-10).

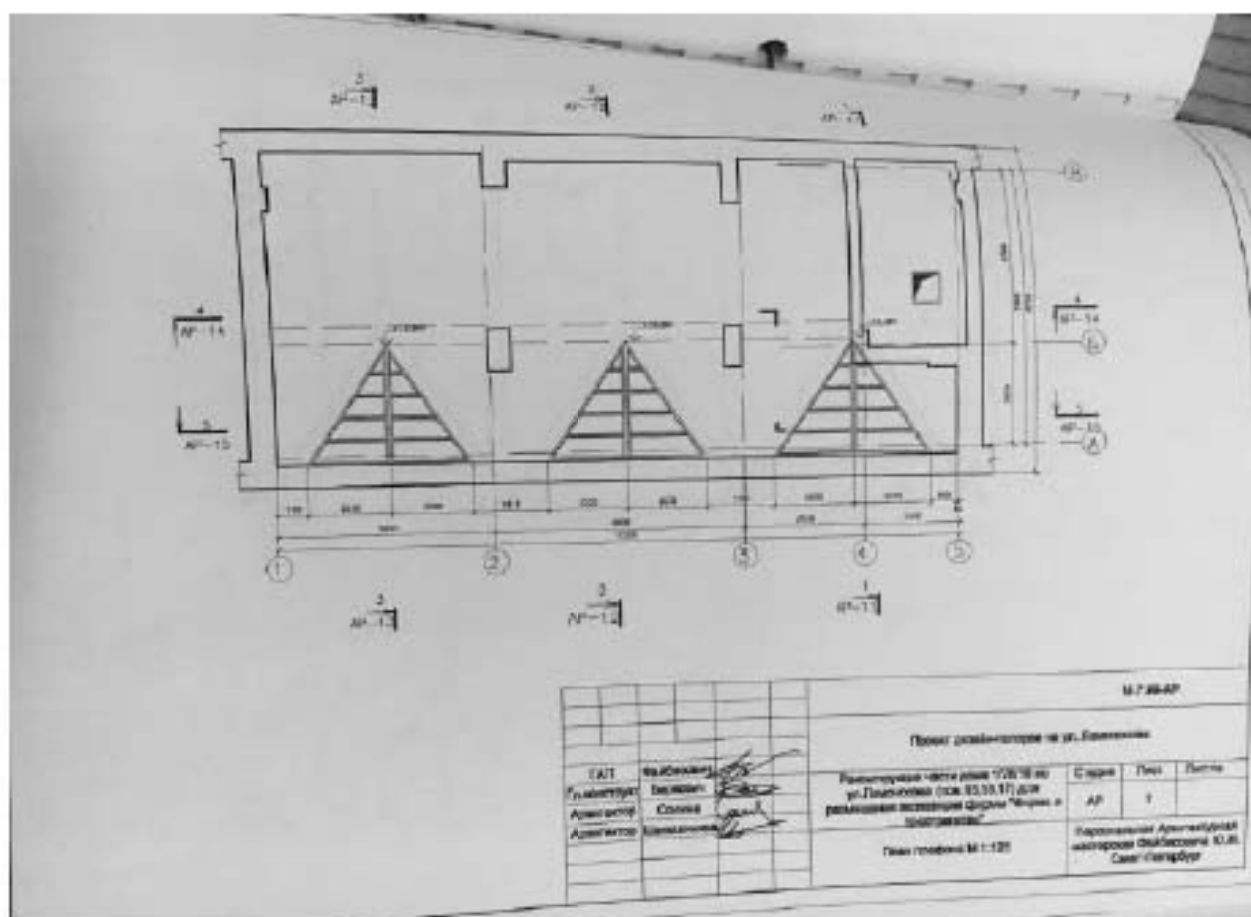
Илл. 136. Рабочий проект реконструкции помещений 15, 15 б, в, г; 16, 16 б, в, г дома 1/28/19 по ул. Ломоносова для размещения экспозиции фирмы «Форма и пространство», разработанный Персональной творческой мастерской Союза архитекторов России Ю. Файбисовича в 2001 г. (нежилые помещения 15-Н, 16-Н, 17-Н, 19-Н). План 5-го уровня (источник: Архив КГИОП. П. 424-1. Пр-10).

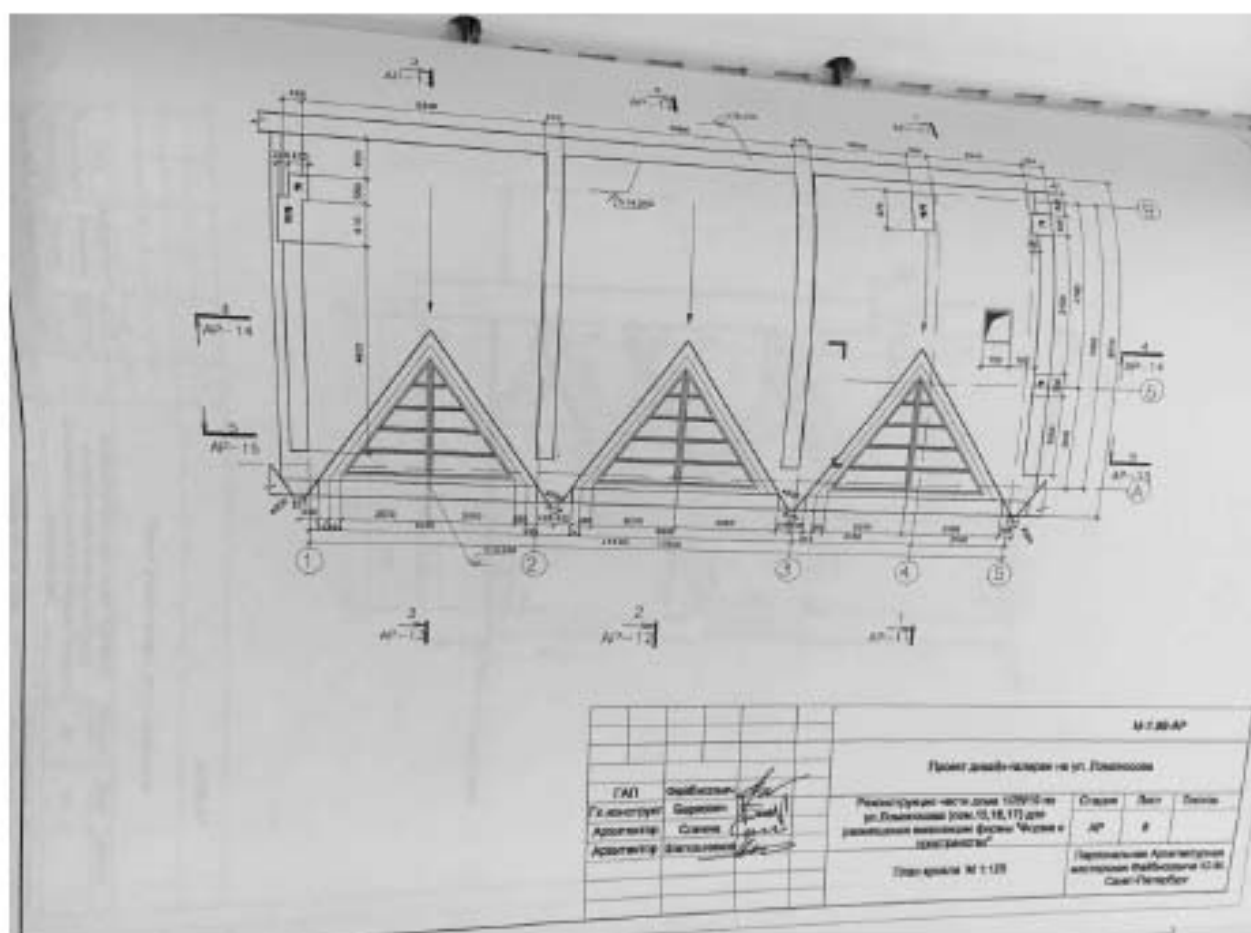
Илл. 137. Рабочий проект реконструкции помещений 15, 15 б, в, г; 16, 16 б, в, г дома 1/28/19 по ул. Ломоносова для размещения экспозиции фирмы «Форма и пространство», разработанный Персональной творческой мастерской Союза архитекторов России Ю. Файбисовича в 2001 г. (нежилые помещения 15-Н, 16-Н, 17-Н, 19-Н). План плафона (источник: Архив КГИОП. П. 424-1. Пр-10).

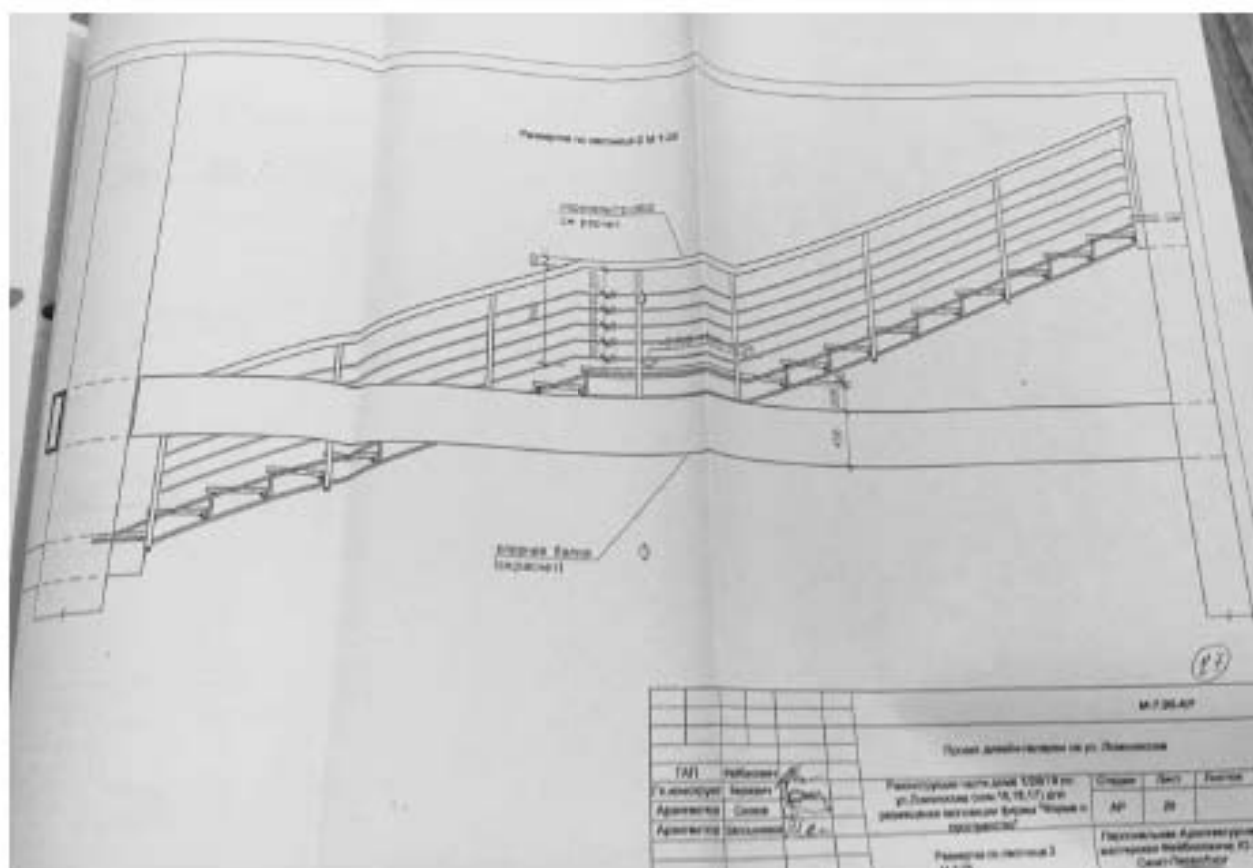
Илл. 146. Рабочий проект реконструкции помещений 15, 15 б, в, г; 16, 16 б, в, г дома 1/28/19 по ул. Ломоносова для размещения экспозиции фирмы «Форма и пространство», разработанный Персональной творческой мастерской Союза архитекторов России Ю. Файбисовича в 2001 г. (нежилые помещения 15-Н, 16-Н, 17-Н, 19-Н). Лестница 2 (детали). (источник: Архив КГИОП. П. 424-1. Пр-10).

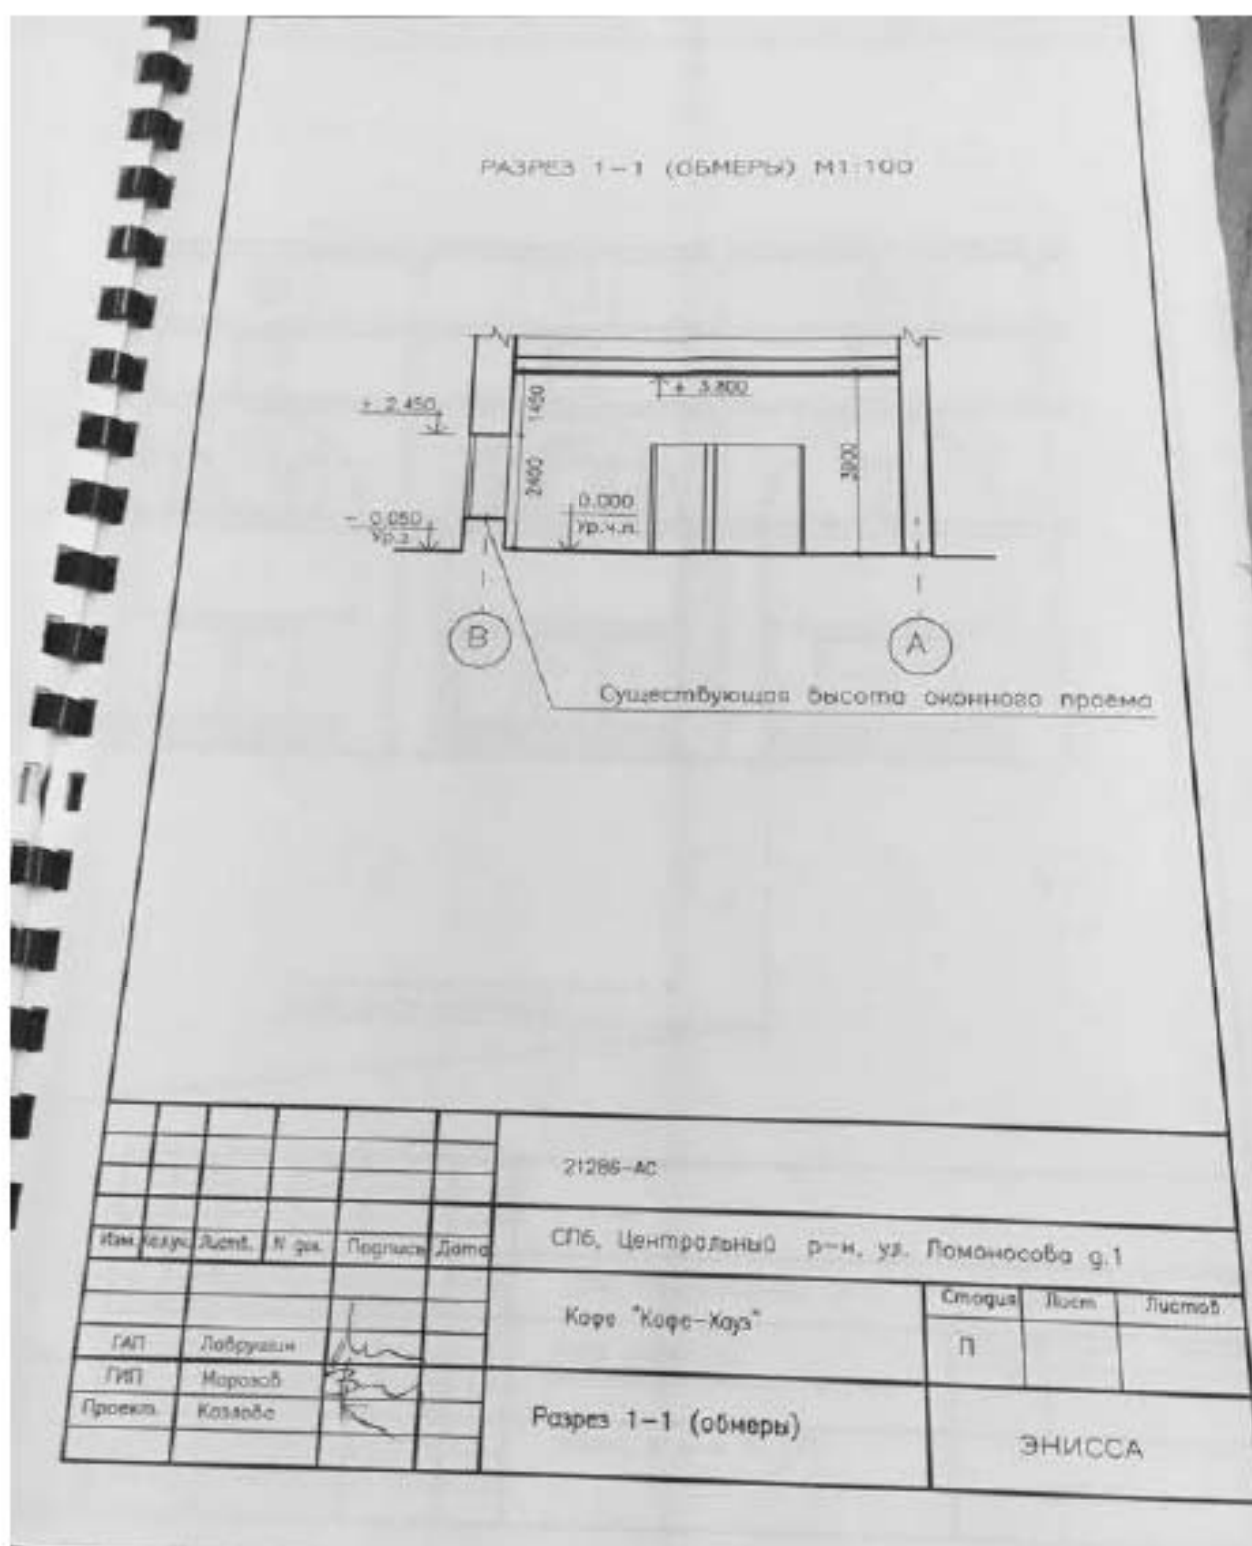
Илл. 149. Проект воссоздания оконных проемов кафе «Кофе Хаус», разработанный ООО «Энисса» в 2004 г. (нежилое помещение 31-Н). Разрез 1-1. (источник: Архив КГИОП. П. 424-1. Пр-9).

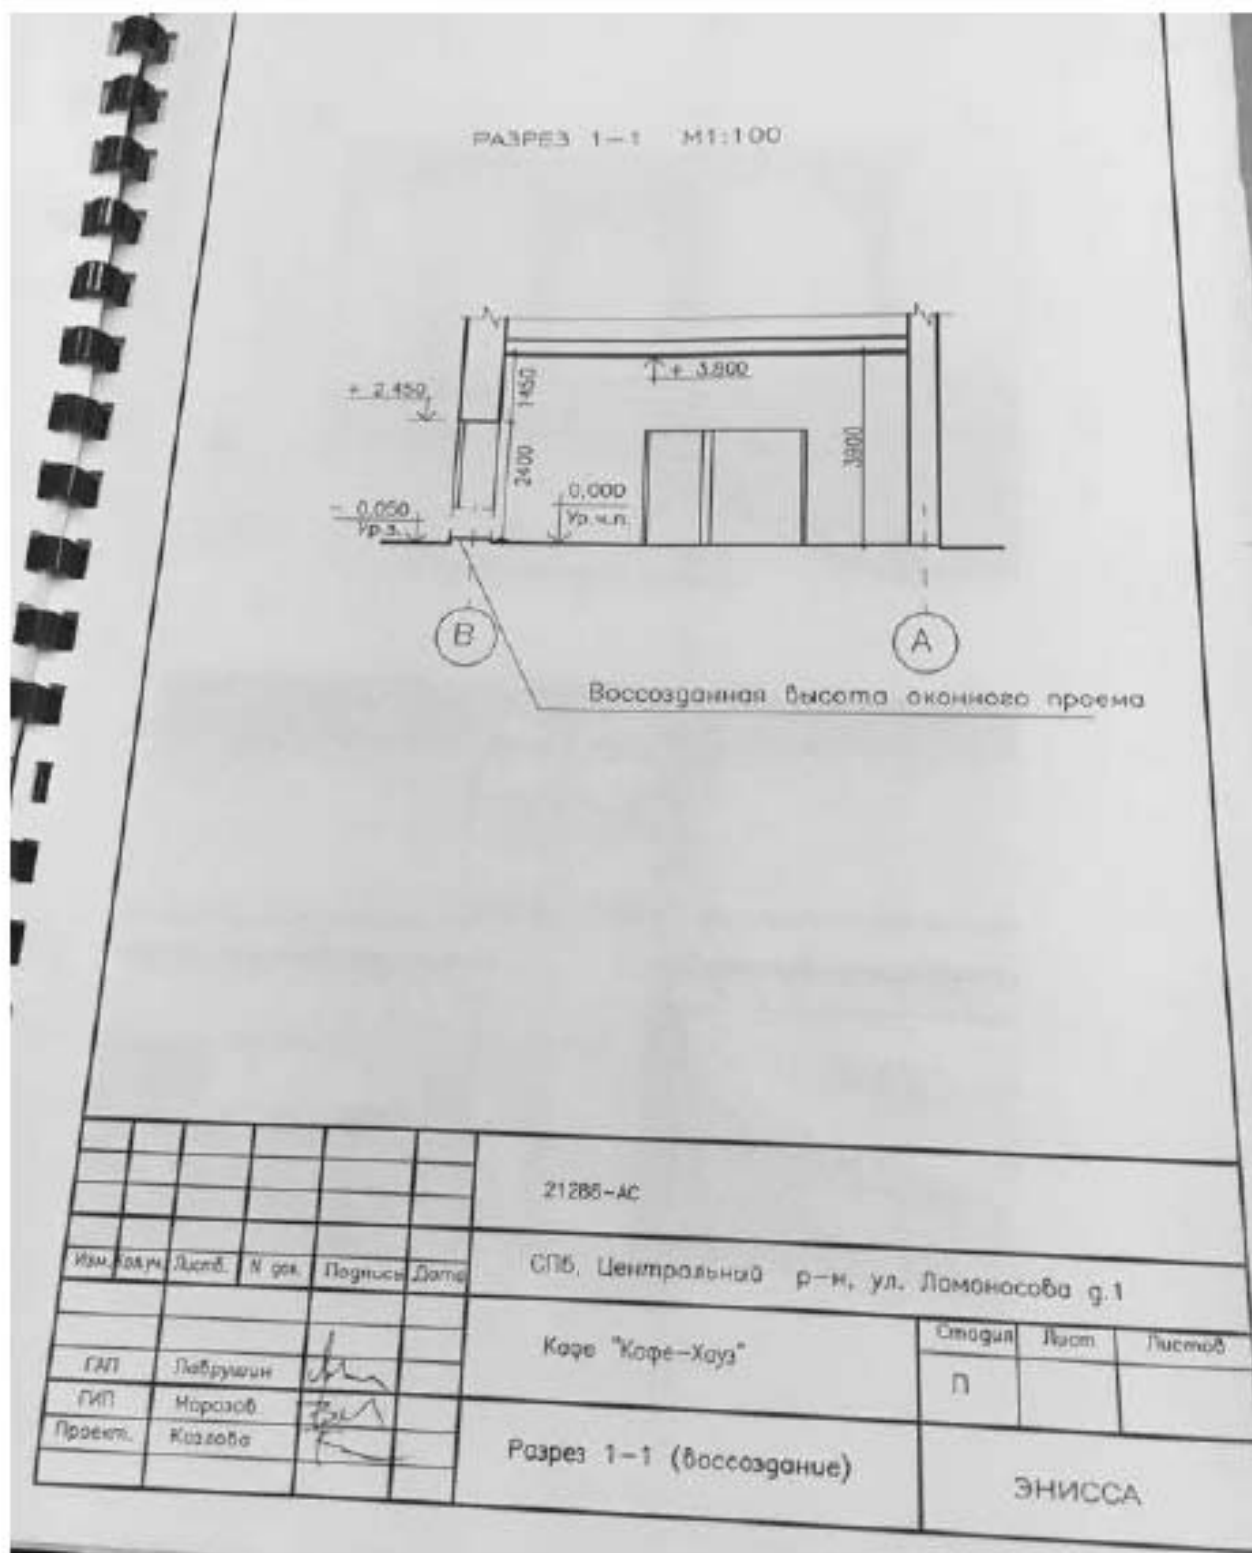
Илл. 151. Проект воссоздания оконных проемов кафе «Кофе Хаус», разработанный ООО «Энисса» в 2004 г. (нежилое помещение 31-Н). Разрез 1-1 воссоздание (источник: Архив КГИОП. П. 424-1. Пр-9).

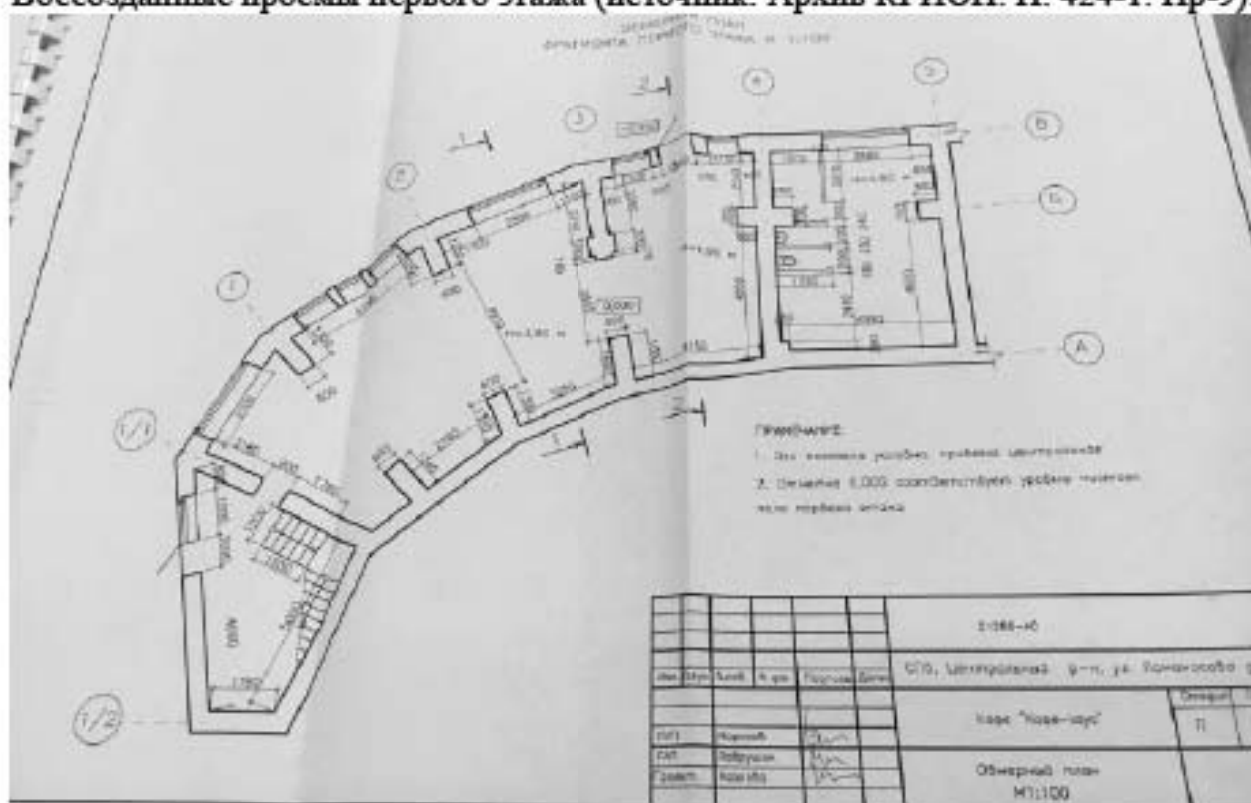
Илл. 152. Проект воссоздания оконных проемов кафе «Кофе Хаус», разработанный ООО «Энисса» в 2004 г. (нежилое помещение 31-Н). Воссозданные проемы первого этажа (источник: Архив КГИОП. П. 424-1. Пр-9).

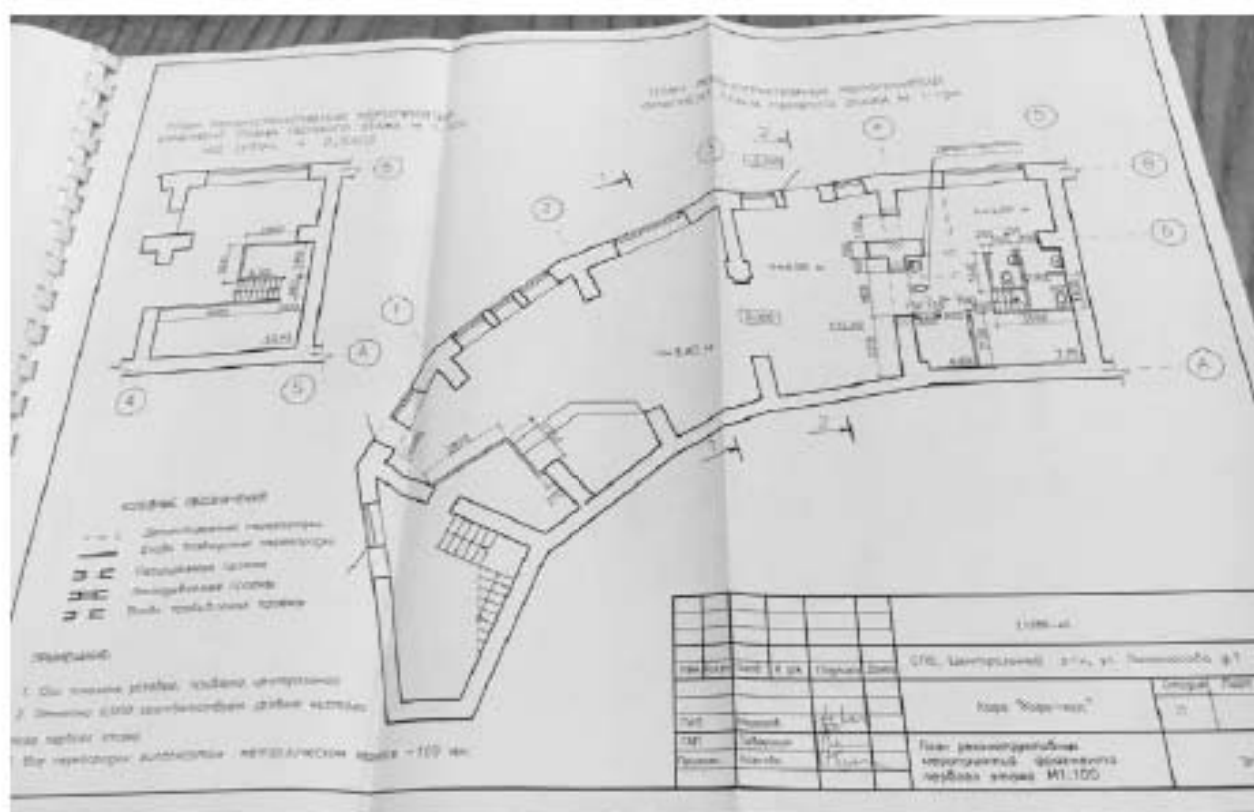
Илл. 153. Документация: «Кафе «Кофе Хаус». Общая пояснительная записка. Архитектурно-строительные решения», разработанная ООО «Энисса-2001» в 2004 г. (нежилое помещение 31-Н). Обмерный план (источник: Архив КГИОП. П. 424-1. Пр-8).

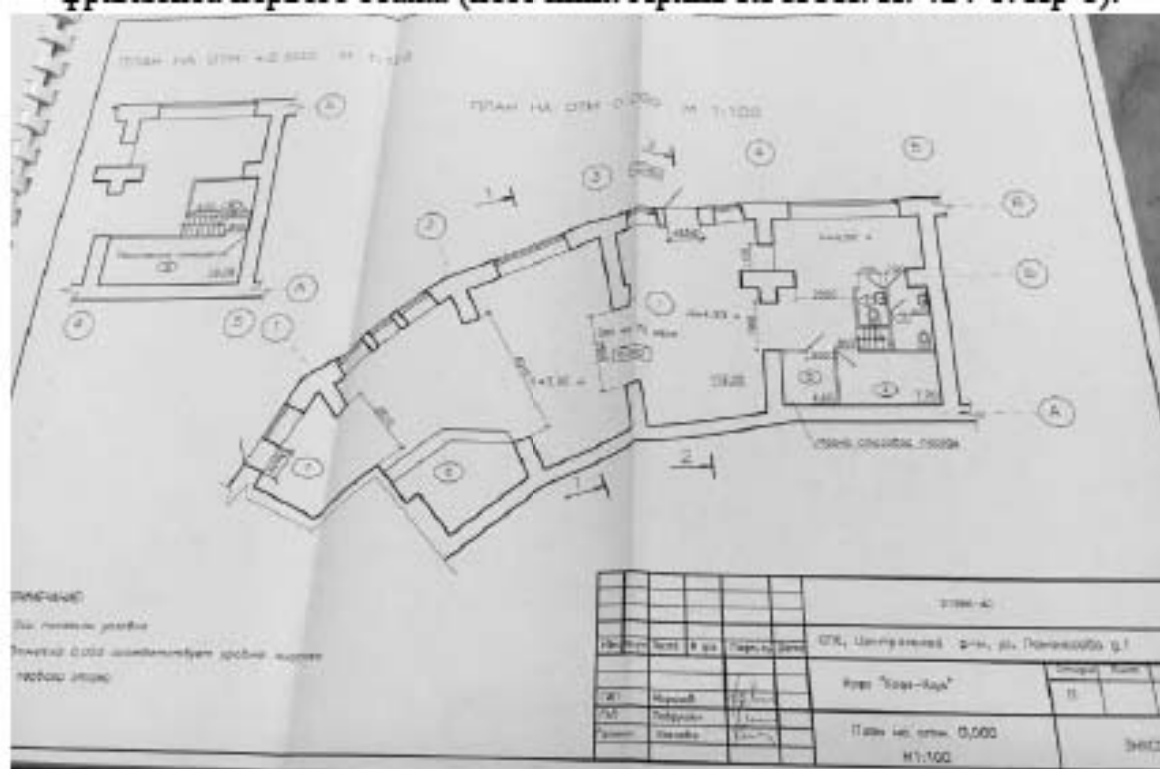
Илл. 154. Документация: «Кафе «Кофе Хаус». Общая пояснительная записка. Архитектурно-строительные решения», разработанная ООО «Энисса-2001» в 2004 г. (нежилое помещение 31-Н). План реконструктивных мероприятий фрагмента первого этажа (источник: Архив КГИОП. П. 424-1. Пр-8).

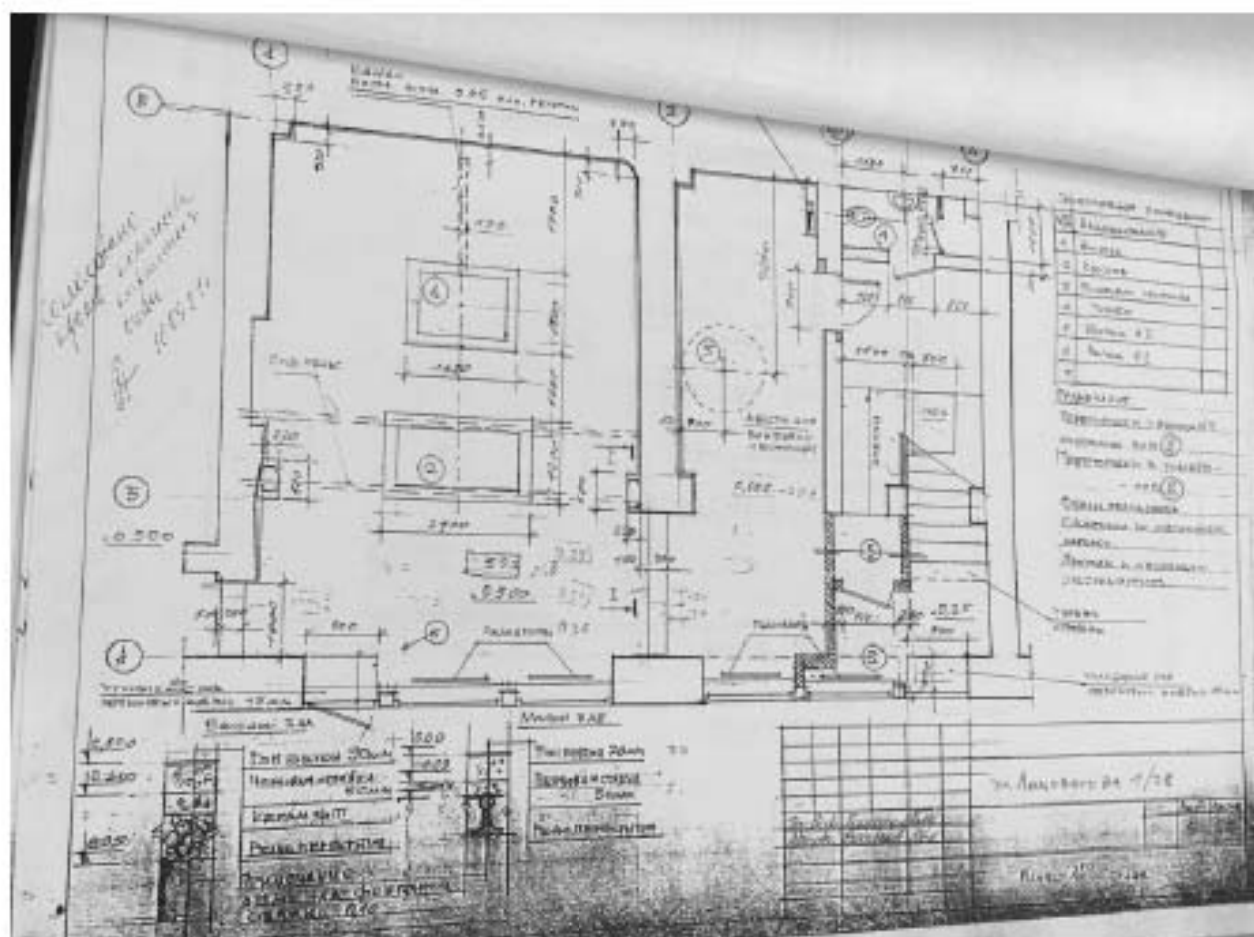
Илл. 156. Проект реконструкции помещений с устройством на 1 этаже магазина и на 2-4 этажах офисных помещений по адресу: С-Пб, ул. Ломоносова, д. 1/28, разработанный ЗАО «Проект М» в 2001 г. (нежилое помещение 66-Н). Вход-2 окна, дверь (источник: Архив КГИОП. П. 424-1. Пр-5).
