## АКТ

по результатам государственной историко-культурной экспертизы проектной документации на проведение работ по сохранению объектов культурного наследия федерального значения «Ограда» по адресу: Санкт-Петербург, набережная канала Грибоедова, дом 30-32, литера Д, и «Сады», входящих в состав объекта культурного наследия федерального значения «Банк Ассигнационный» по адресу:

г. Санкт-Петербург, набережная канала Грибоедова, д. 30-32 лит. А, К, Д, Садовая ул. 21 (реставрация, приспособление для современного использования и ремонт)» (шифр: 398/24-1-2024), разработанной ООО «Возрождение Петербурга» в 2024-2025 годах, а также

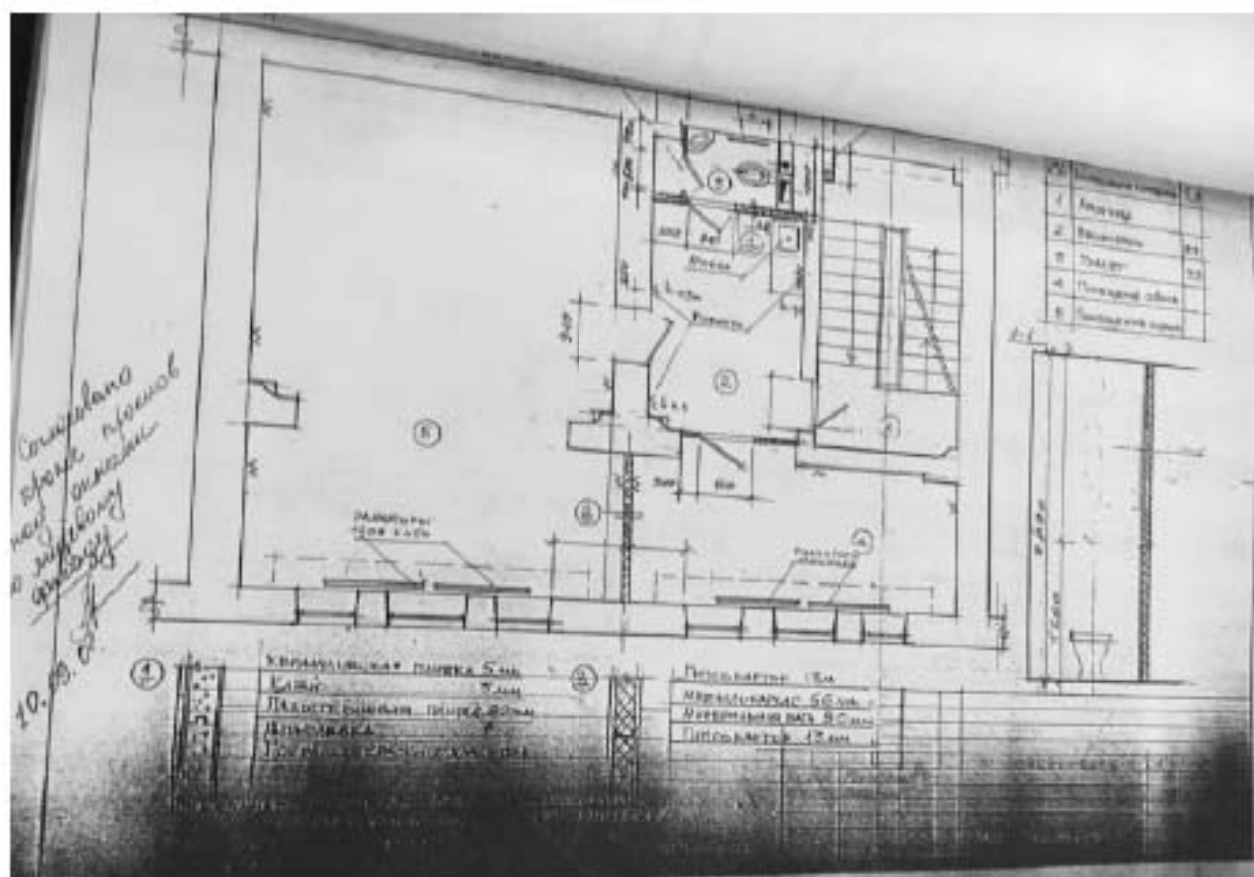
Илл. 157. Проект реконструкции помещений с устройством на 1 этаже магазина и на 2-4 этажах офисных помещений по адресу: С-Пб, ул. Ломоносова, д. 1/28, разработанный ЗАО «Проект М» в 2001 г. (нежилое помещение 66-Н). План 1-го этажа (источник: Архив КГИОП. П. 424-1. Пр-5).

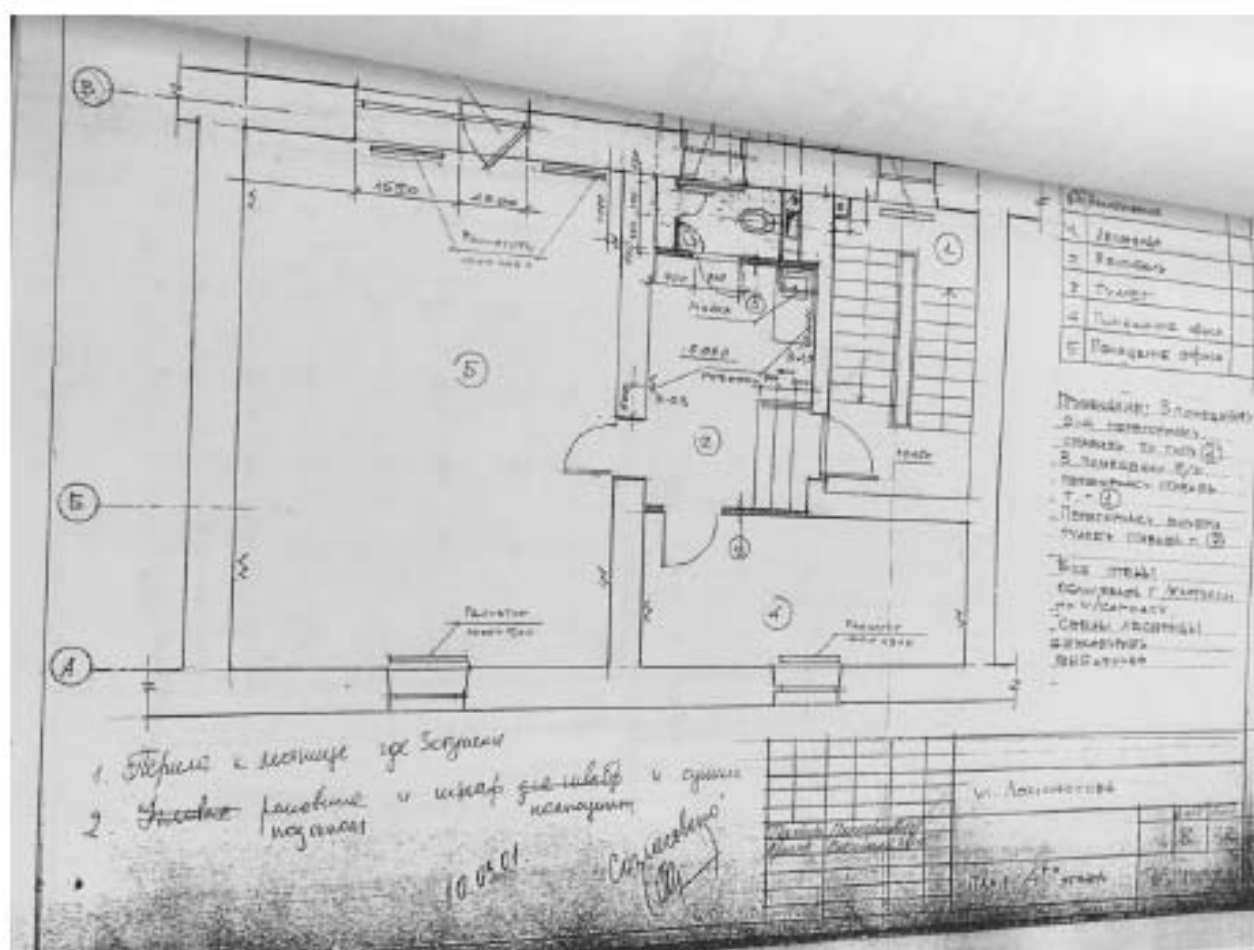
Илл. 158. Проект реконструкции помещений с устройством на 1 этаже магазина и на 2-4 этажах офисных помещений по адресу: С-Пб, ул. Ломоносова, д. 1/28, разработанный ЗАО «Проект М» в 2001 г. (нежилое помещение 66-Н). План 2-го этажа (источник: Архив КГИОП. П. 424-1. Пр-5).

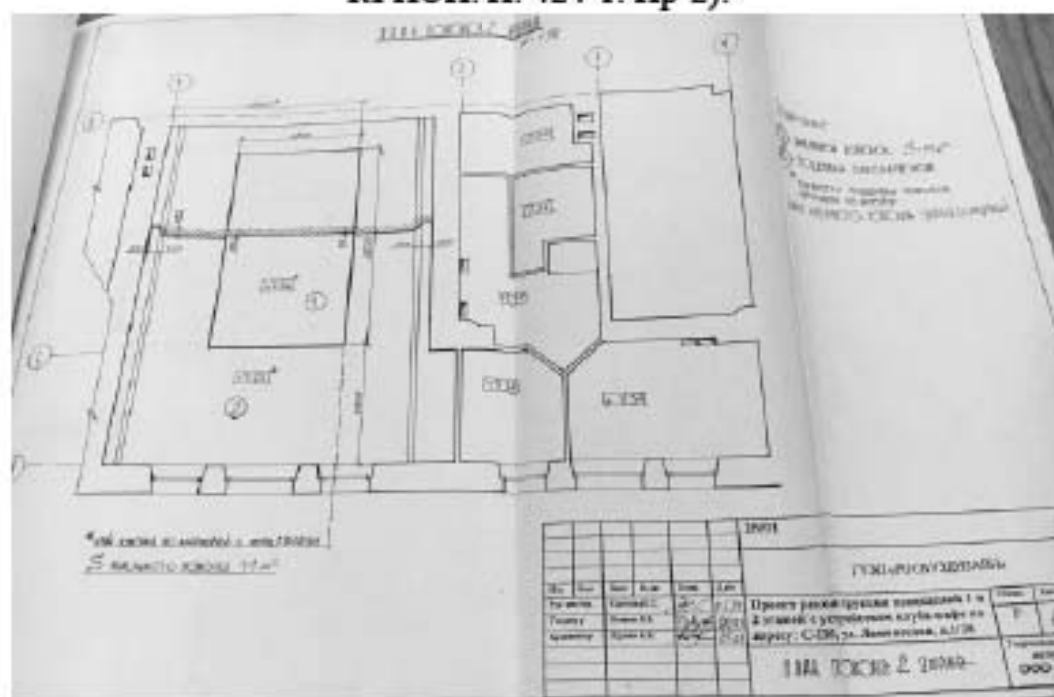
Илл. 165. Проект реконструкции помещений 1 и 2 этажей с устройством клуба-кафе по адресу: С-Пб, ул. Ломоносова, д. 1/28, разработанный ООО «СВС» в 2001 г. (нежилое помещение 16-Н). План потолков 1-го этажа (источник: Архив КГИОП. П. 424-1. Пр-2).

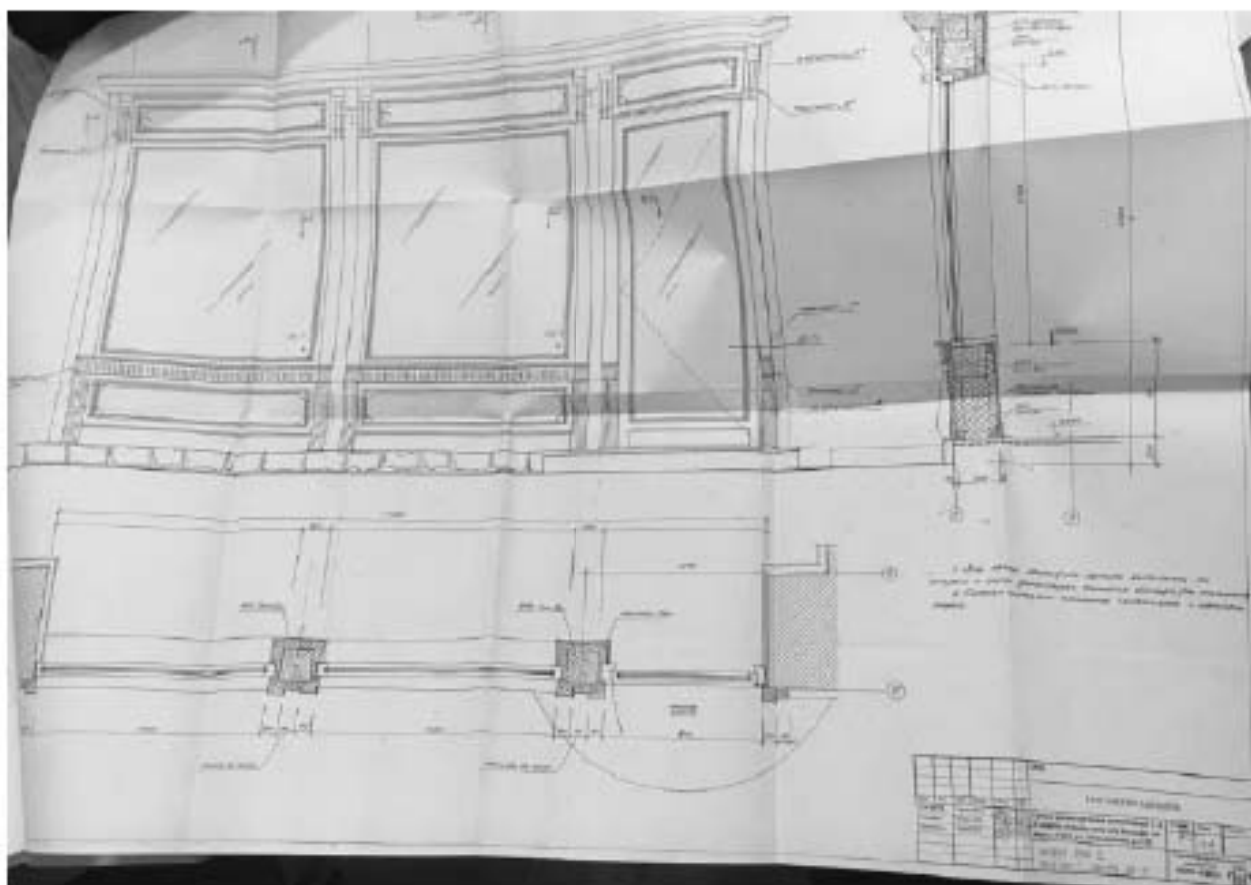
Илл. 169. Проект реконструкции помещений 1 и 2 этажей с устройством клуба-кафе по адресу: С-Пб, ул. Ломоносова, д. 1/28, разработанный ООО «СВС» в 2001 г. (нежилое помещение 16-Н). Входная зона 1 (источник: Архив КГИОП. П. 424-1. Пр-2).

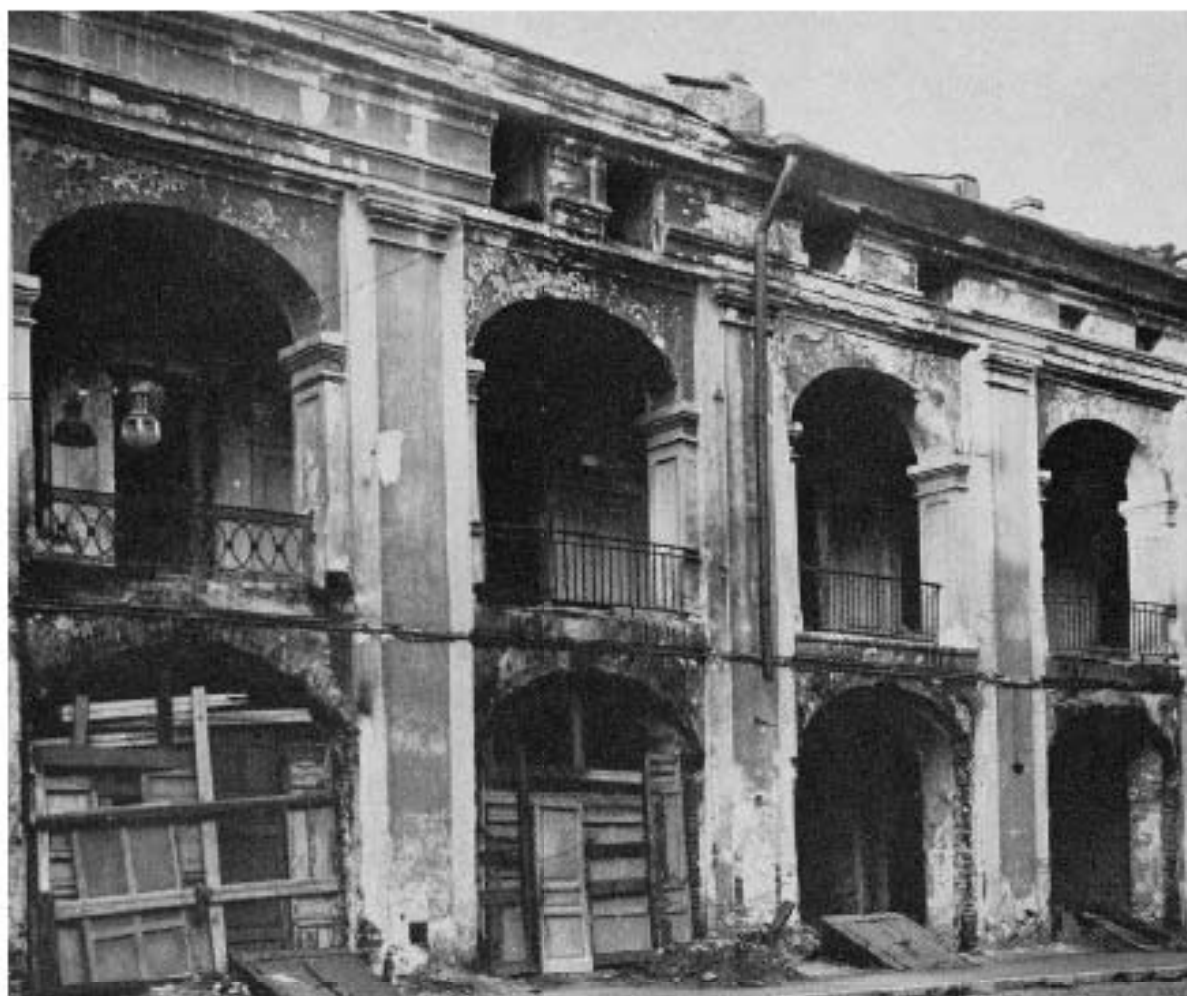
Илл. 178. Повреждения Перинной линии Большого Гостиного двора. 1944 г.  
(источник: <https://pastvu.com/p/775907>).
