Акт
по результатам государственной историко-культурной экспертизы
проектной документации на проведение работ по сохранению объекта
культурного наследия регионального значения «Обособленный и доходный дом
И.Е. Ритинга», расположенного по адресу: г. Санкт-Петербург, пр.
Добролюбова, д. 1/79, лит. Б, предусмотренных проектом:
«ПРОЕКТНАЯ ДОКУМЕНТАЦИЯ. Проведение работ
по приспособлению для современного использования
объекта культурного наследия регионального значения «Обособленный и
доходный дом И.Е. Ритинга» в части перепланировки пом. 9-Н, кв. 53, 58.
Восстановление лестничной клетки», разработанным ООО «Капиталь»
(Шифр: 157-Д/2021)

Санкт-Петербург
2021 г.

6. Объект государственной историко-культурной экспертизы:

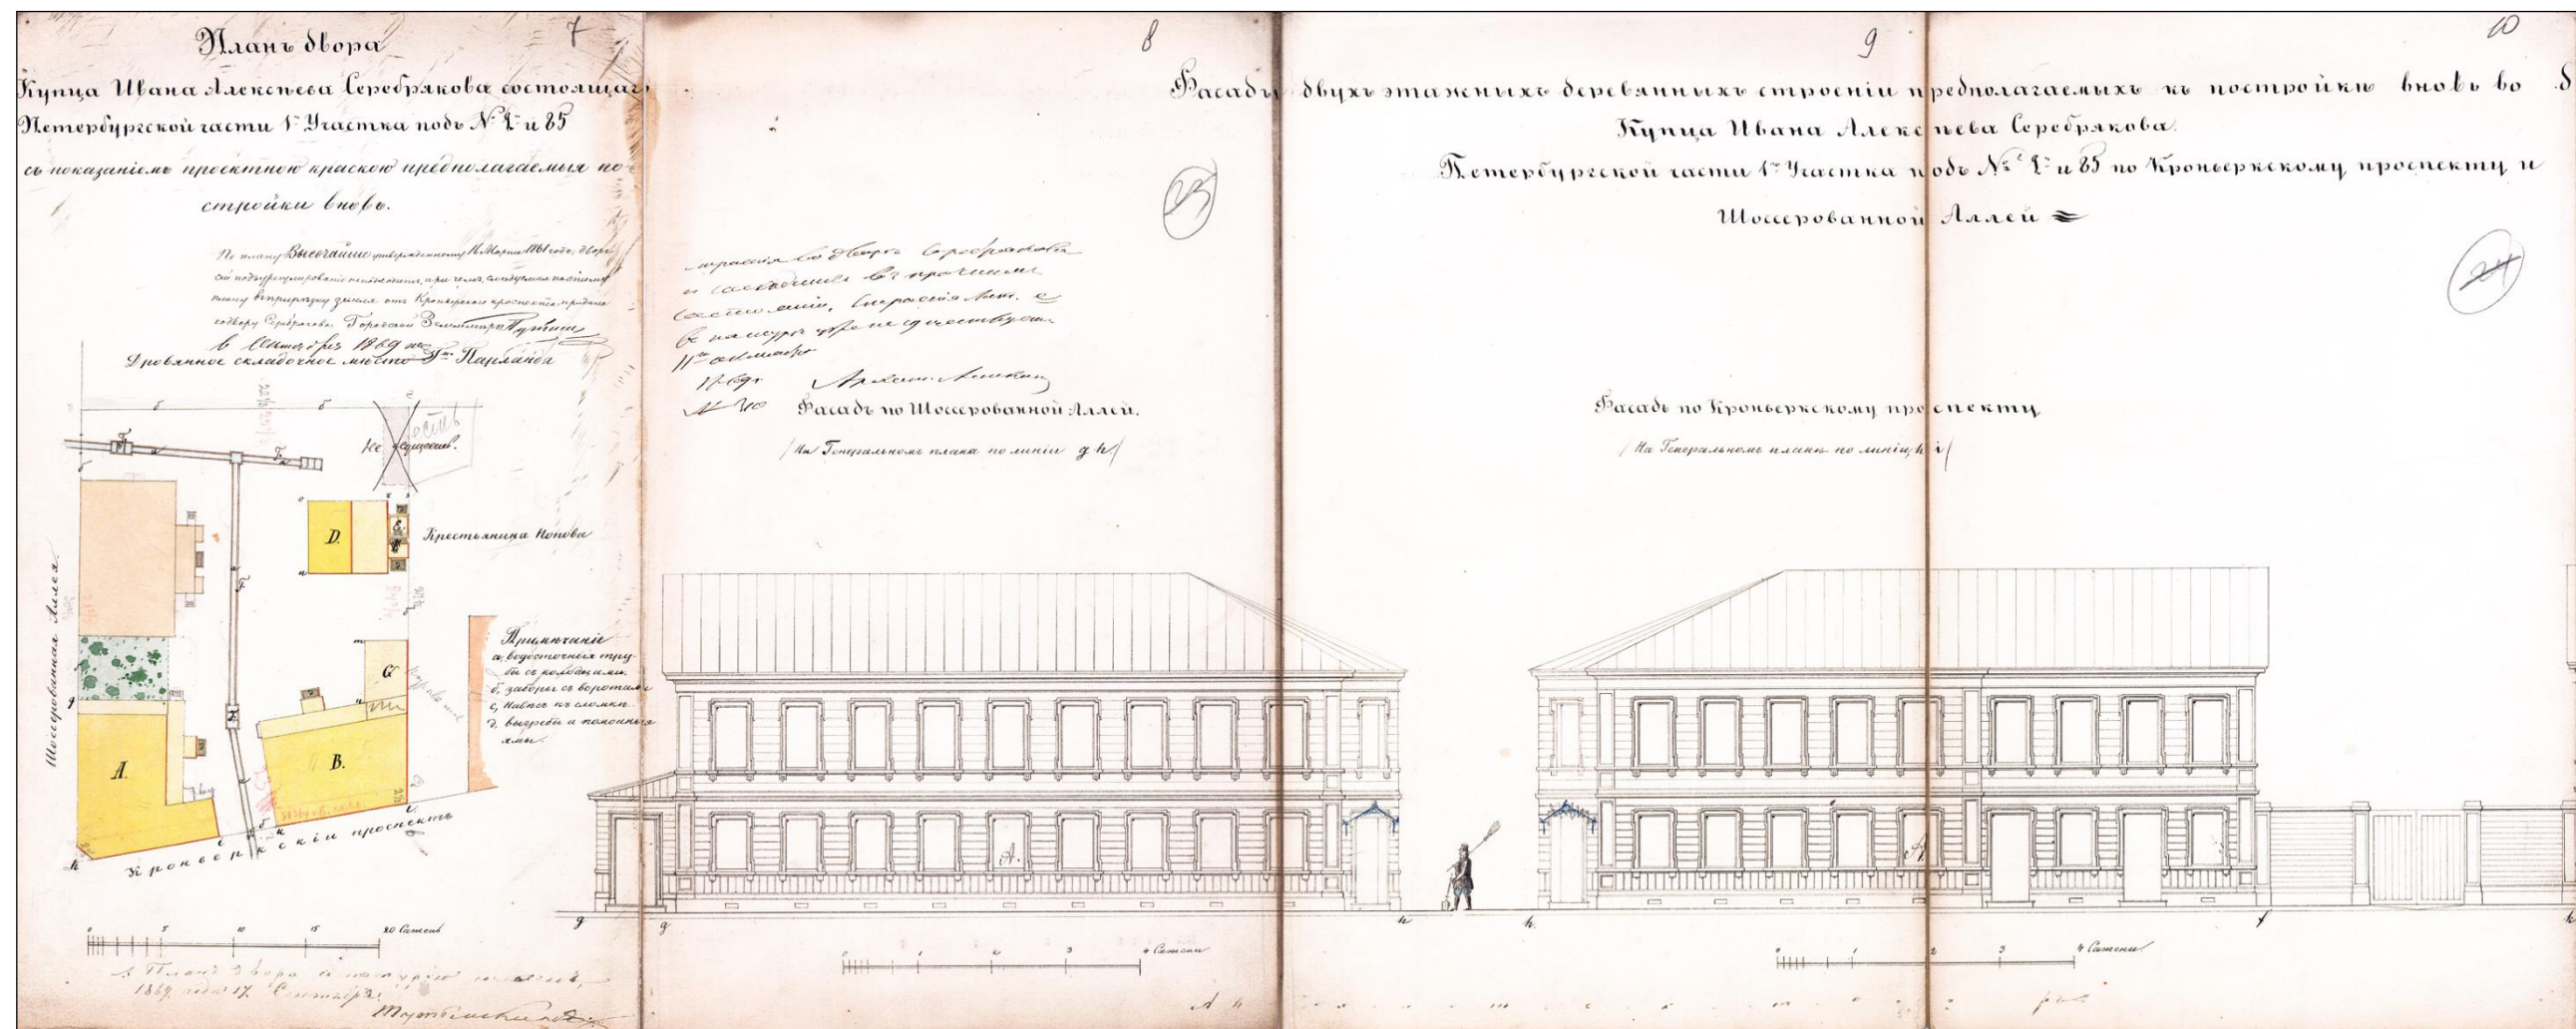
3. План двора купца Ивана Алексеевича Серебрякова, состоящего Петербургской части 1 участка под № 1 и 95.
 Фасады по Кронверкскому проспекту и по Шоссерованной Аллеи 1869 г. ЦГИА СПб. Ф.513. Оп. 102. Д. 7207. Лл. 7-10.

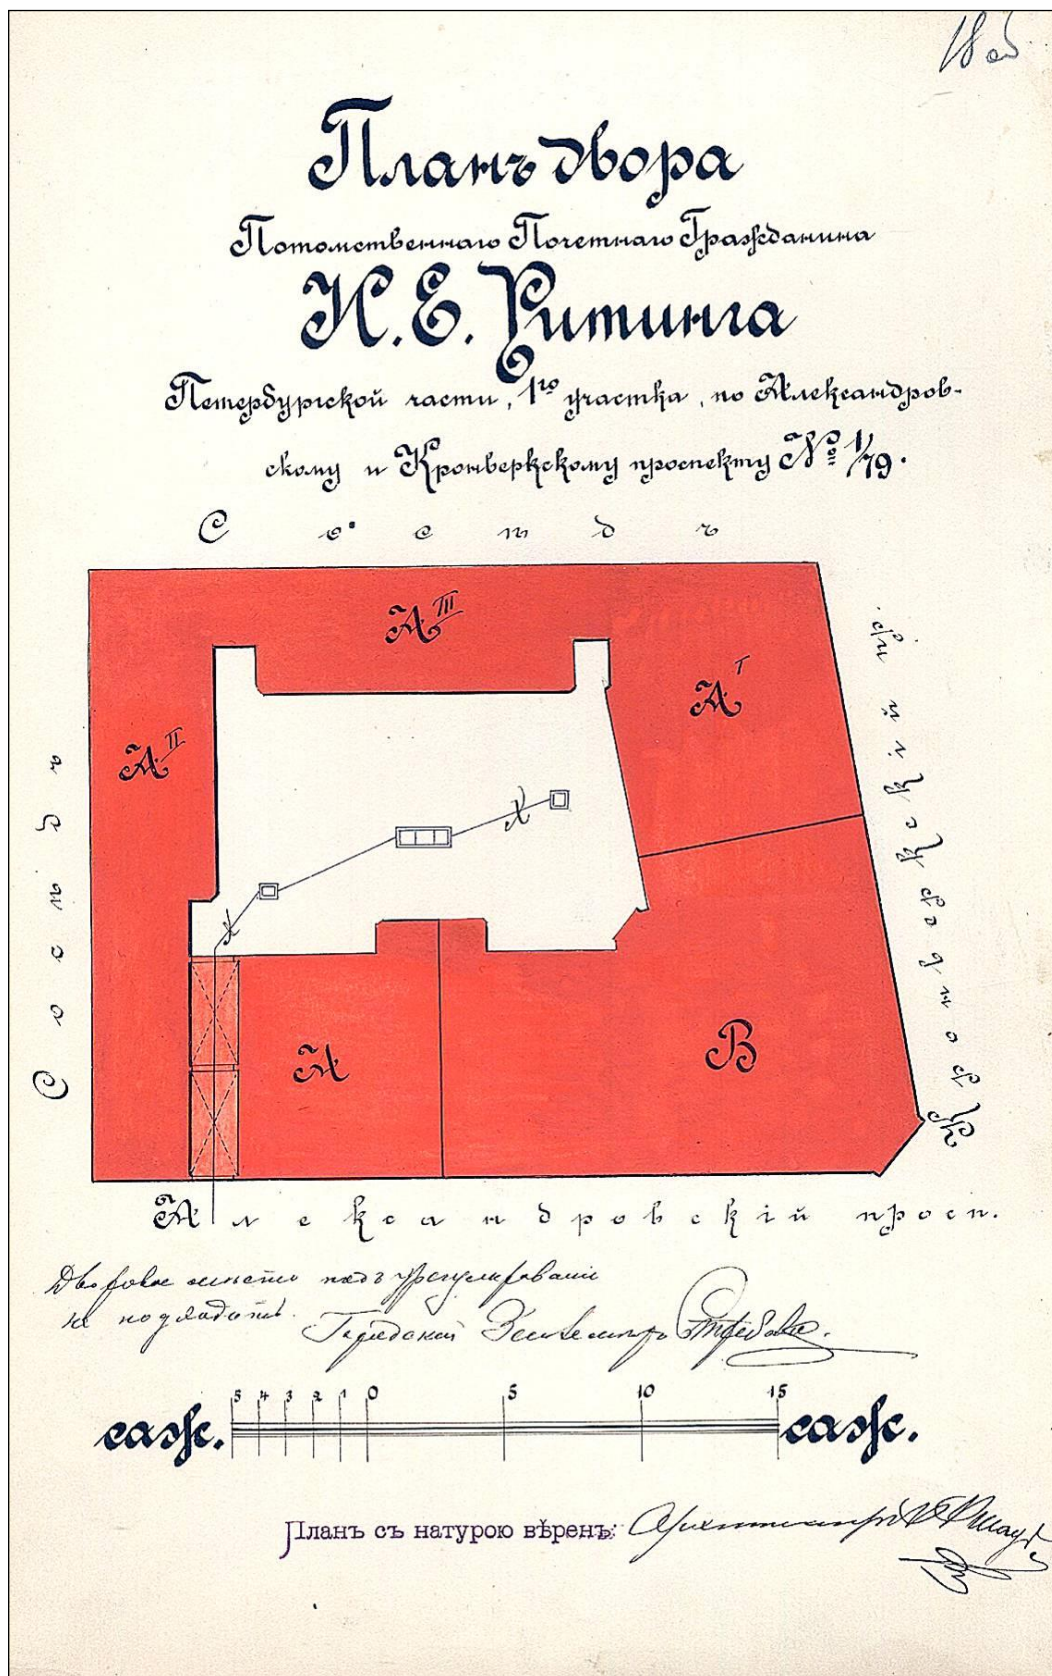
5. План двора потомственного почетного гражданина И.Е. Ритинга Петербургской части, 1-го участка по Александровскому и Кронверкскому проспекту № 1/79. 1898 г. ЦГИА СПб. Ф.513. Оп. 102. Д. 7207. Л. 18об.

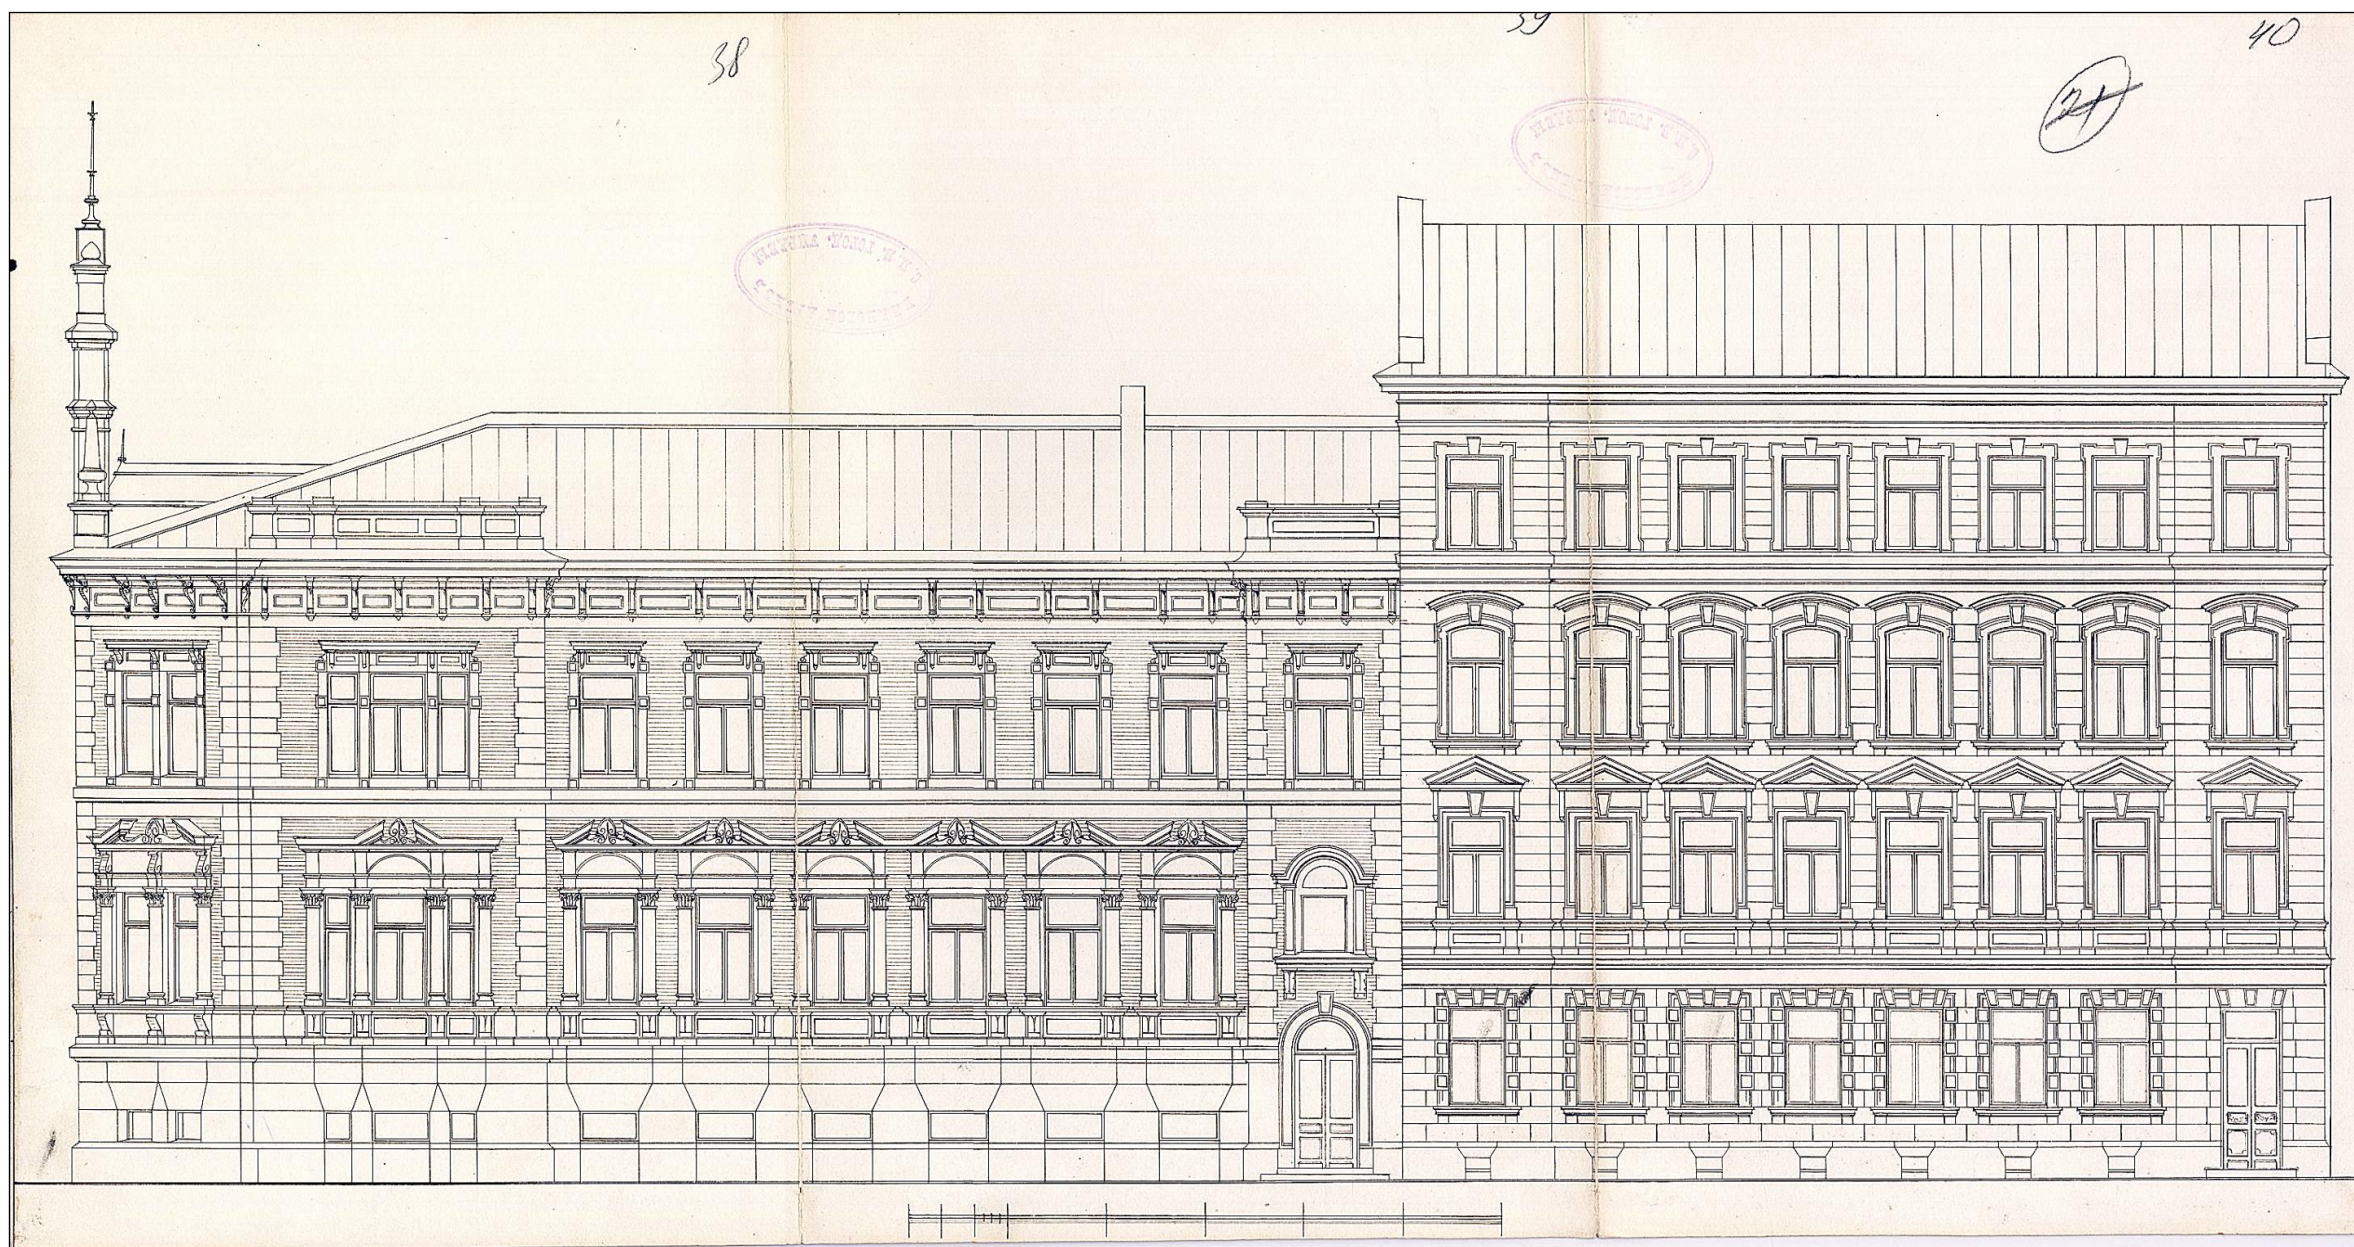
7. Дом И.Е. Риттинга. Фасад по Кронверкскому проспекту. ЦГИА СПб. Ф.513. Оп. 102. Д. 7207. Лл. 38-50.

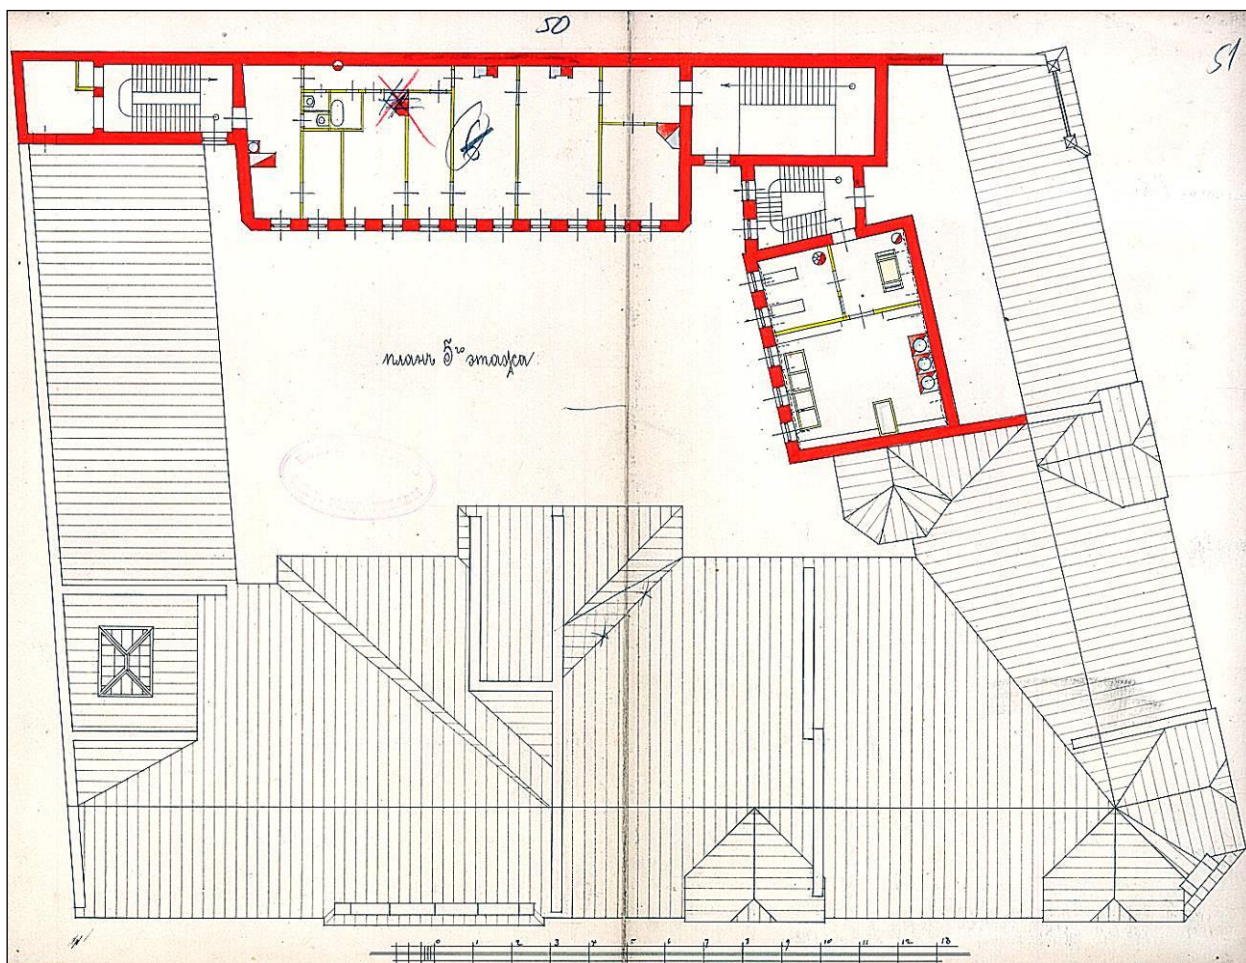
11. Дом И.Е. Ритинга. План 5-го этажа. 1898 г. ЦГИА СПб. Ф.513. Оп. 102. Д. 7207. Л 51.

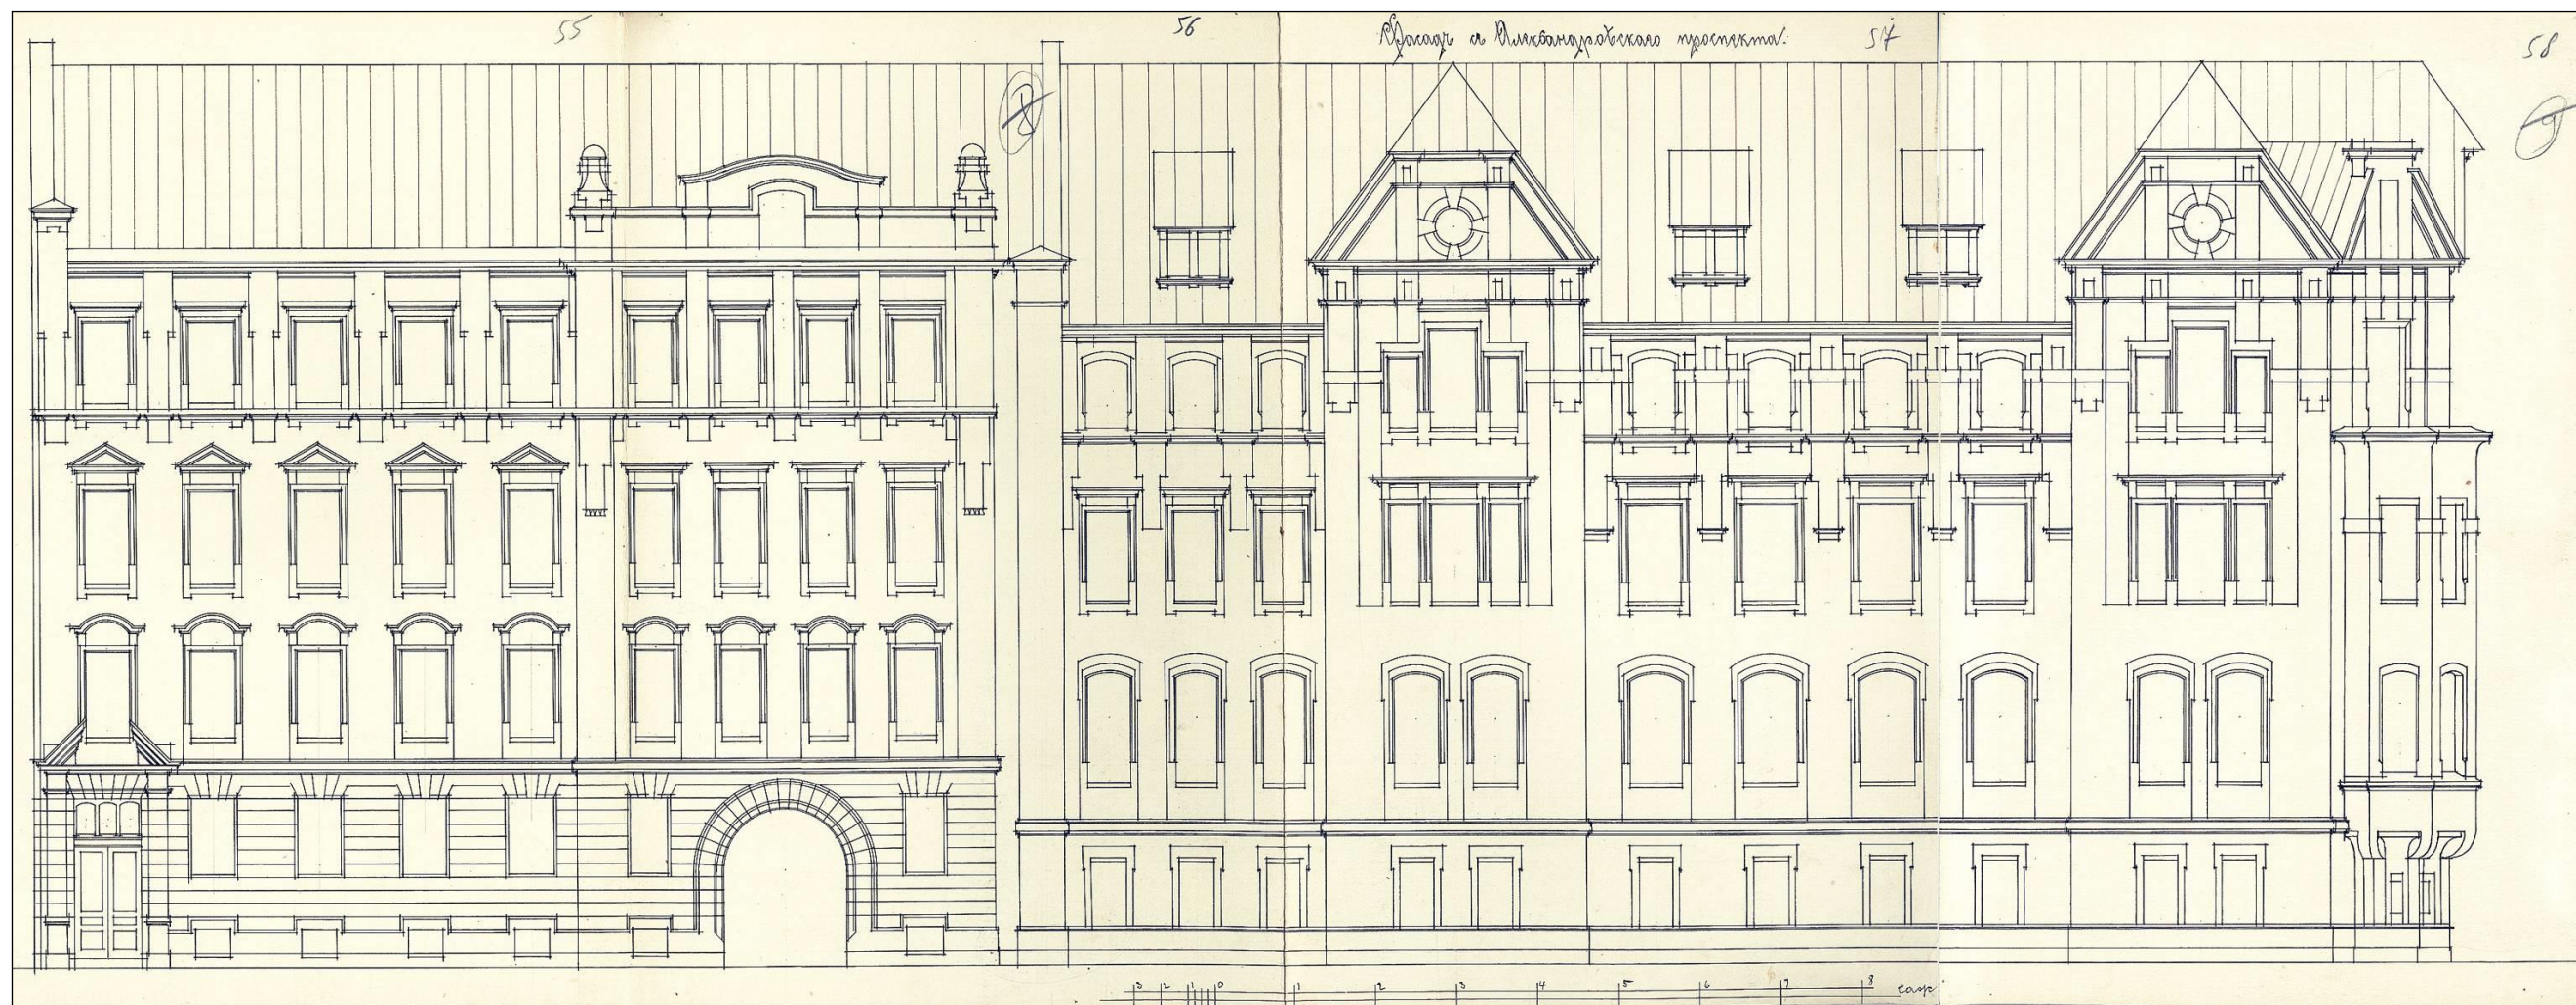
13. Дом И.Е. Ритинга. Фасад по Александровскому проспекту. 1898 г.
ЦГИА СПб. Ф.513. Оп. 102. Д. 7207. Лл. 55-58.

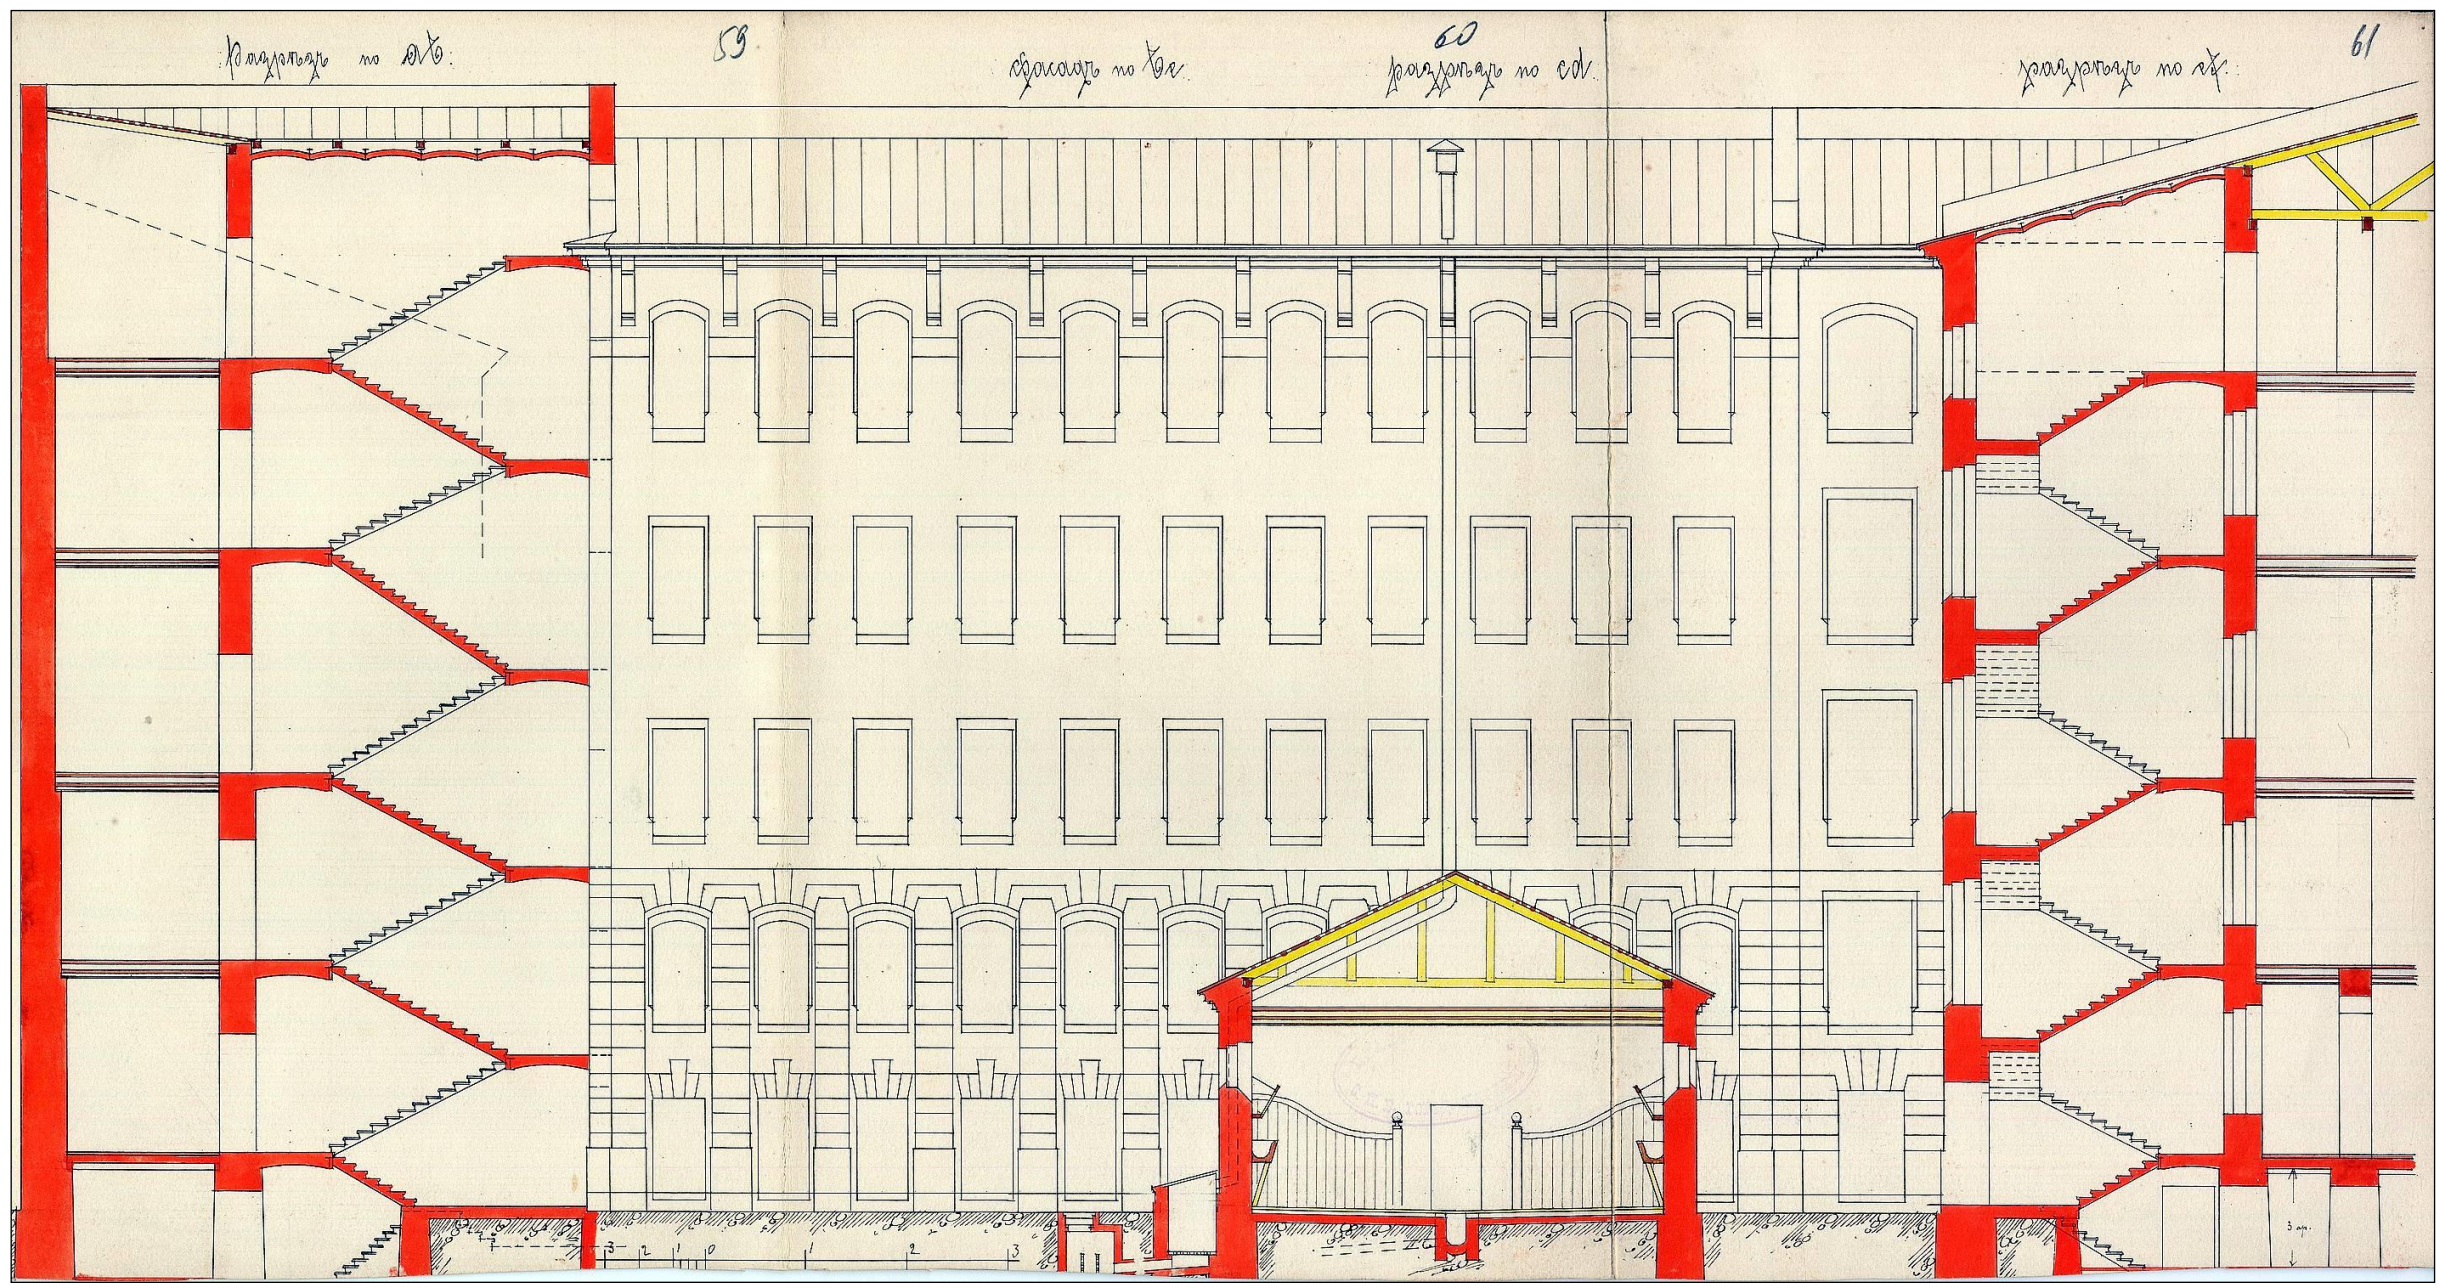
14. Дом И.Е. Ритинга. Разрез по с-д. 1898 г.
ЦГИА СПб. Ф.513. Оп. 102. Д. 7207. Лл. 59-61.

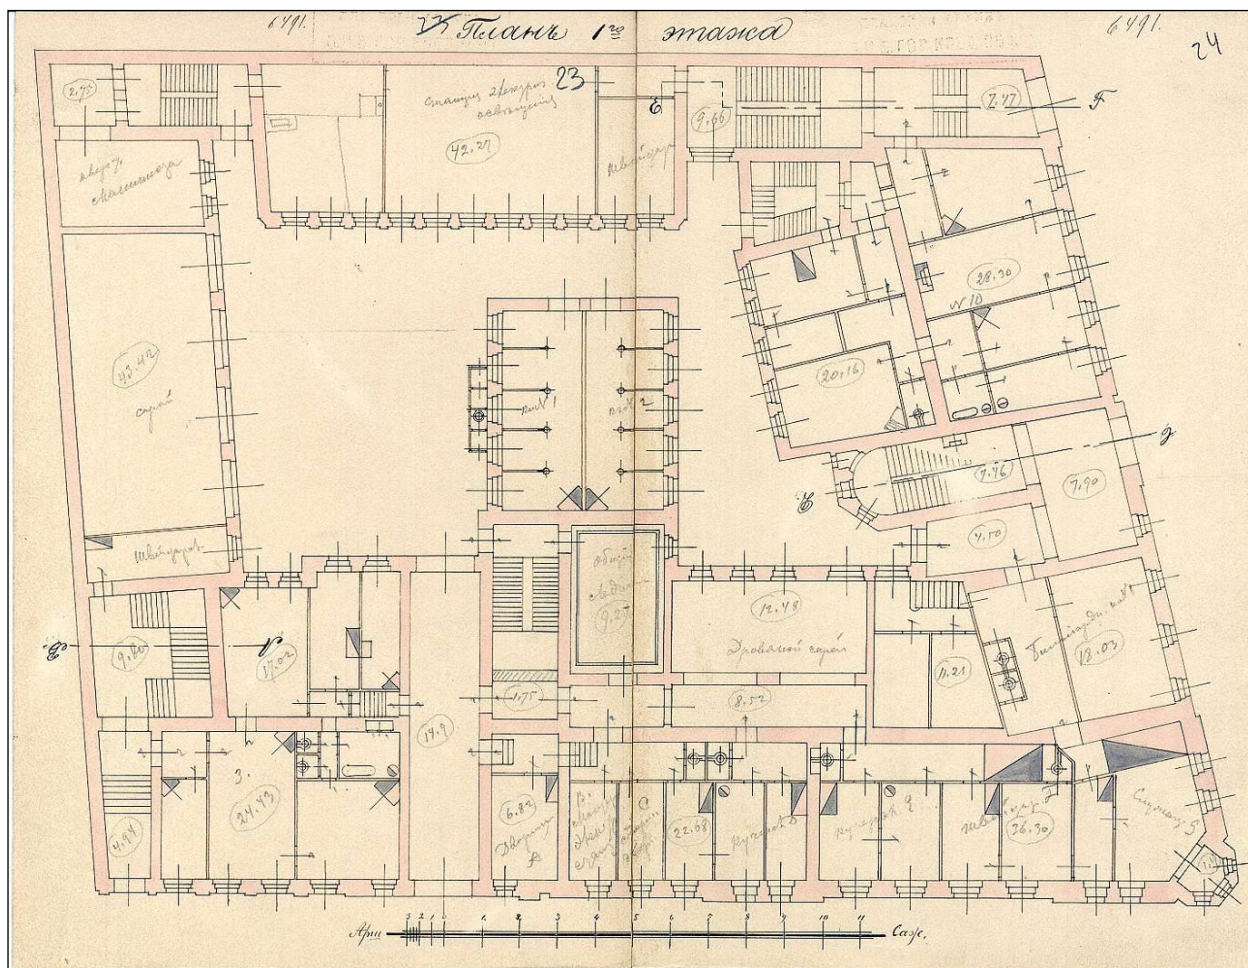
16. Дом И.Е. Ритинга.
План 1-го этажа. 1901 г. ЦГИА СПб. Ф.515. Оп. 4. Д. 1150. Лл. 23-24.

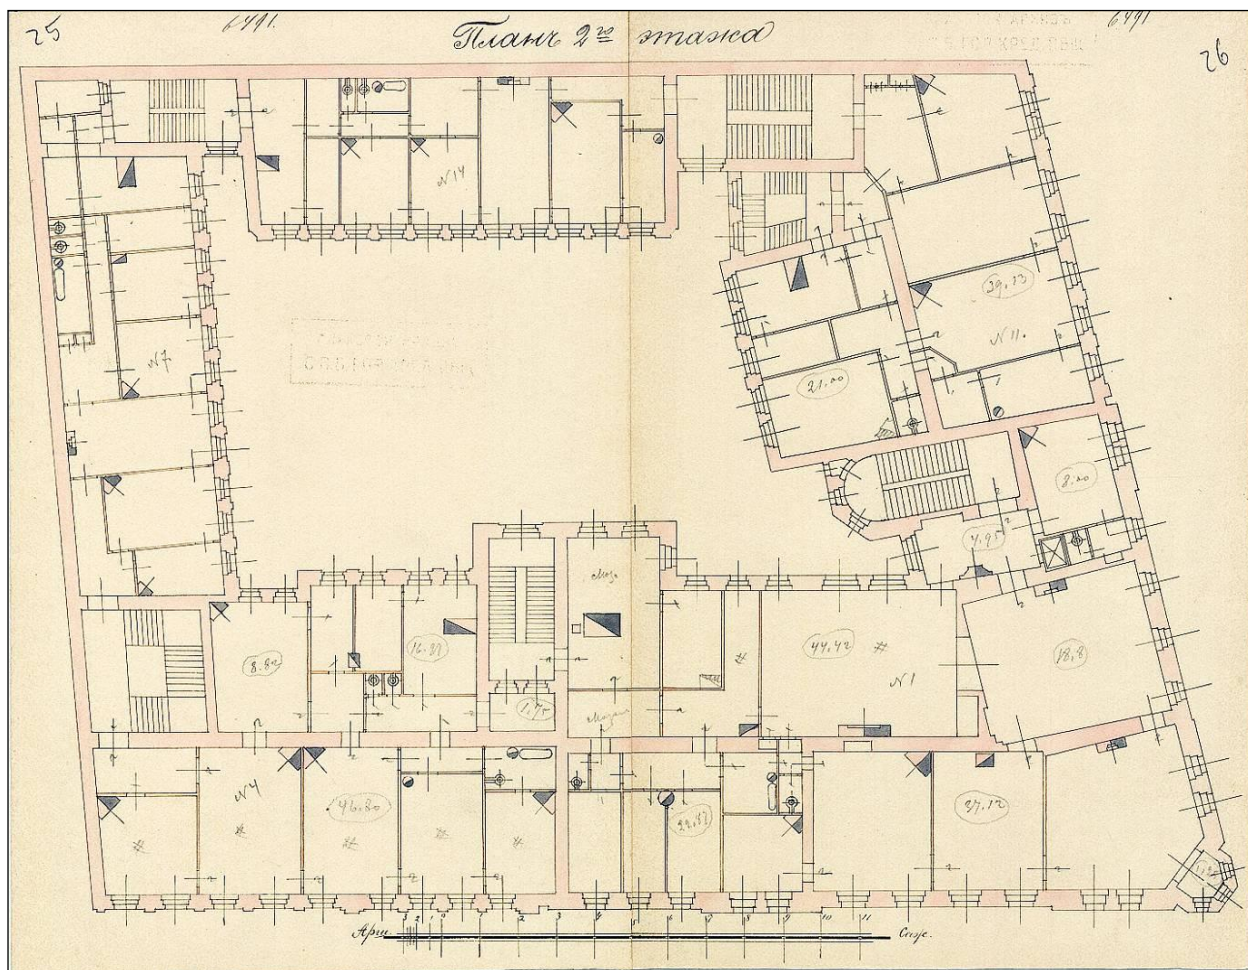
17. Дом И.Е. Ритинга.
План 2-го этажа. 1901 г. ЦГИА СПб. Ф.515. Оп. 4. Д. 1150. Лл. 25-26.

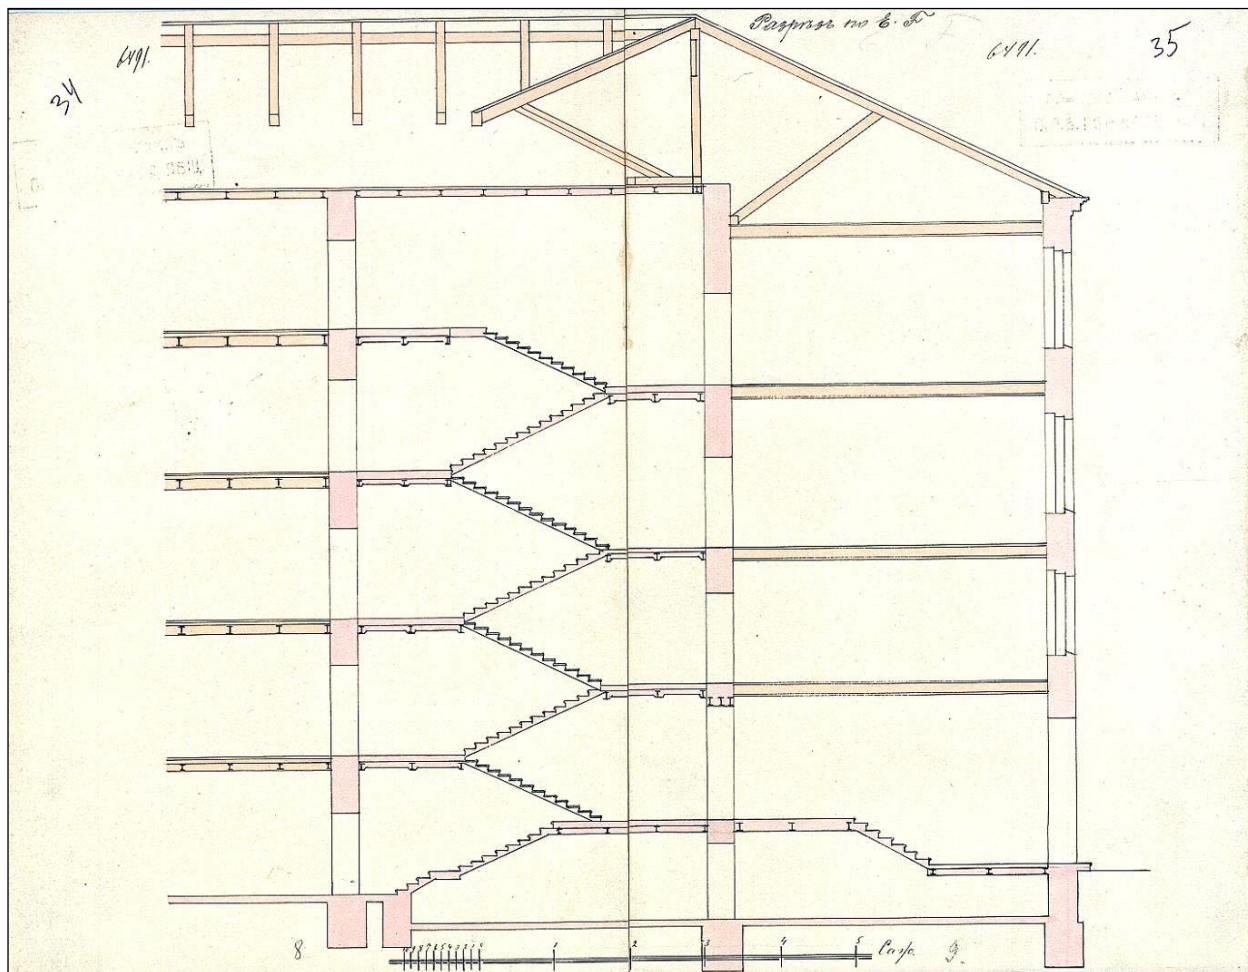
22. Дом И.Е. Ритинга.
Разрез. 1901 г. ЦГИА СПб. Ф.515. Оп. 4. Д. 1150. Лл. 34-35.

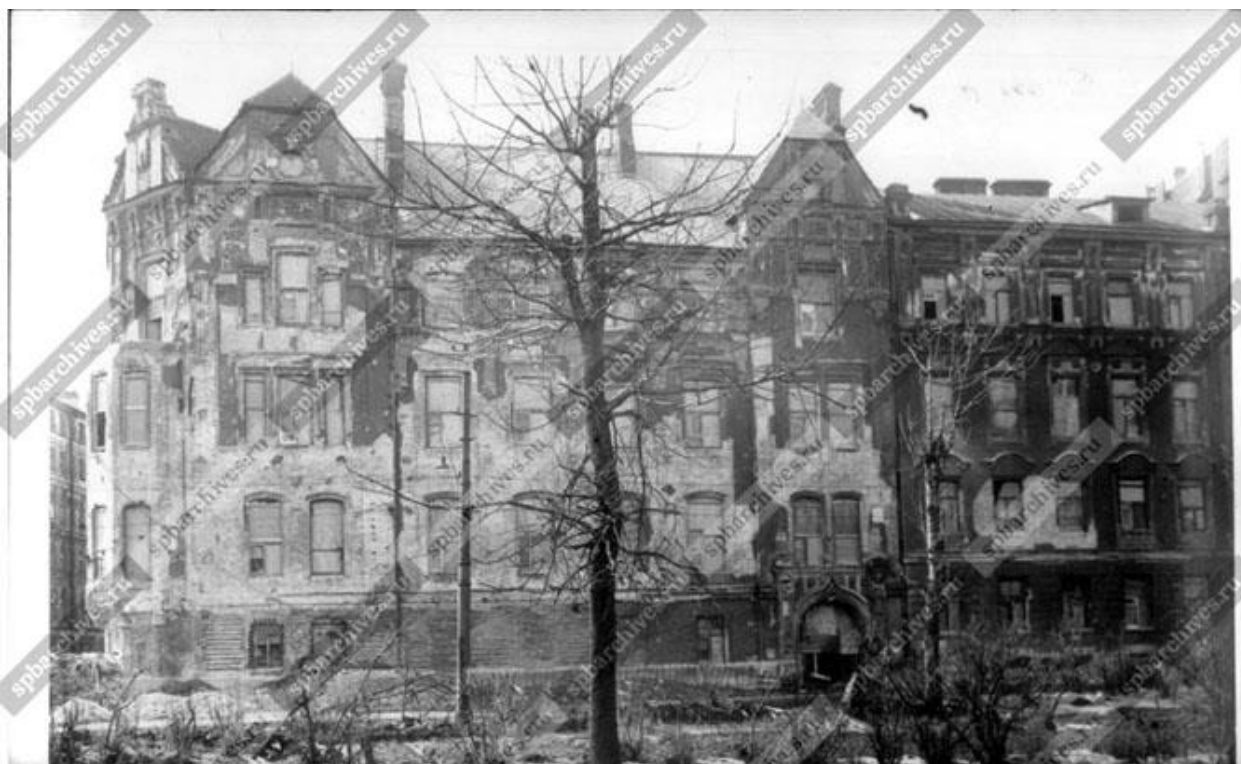
28. Дом И.Е. Ритинга. Фотография 1946 г. ЦГАКФФД СПб. Вр-75147.

Здание было разрушено во время Великой Отечественной войны (1941-1945 гг.). Особенно сильно пострадала угловая его часть. При восстановлении дома были восстановлены не все детали декора фасадов.

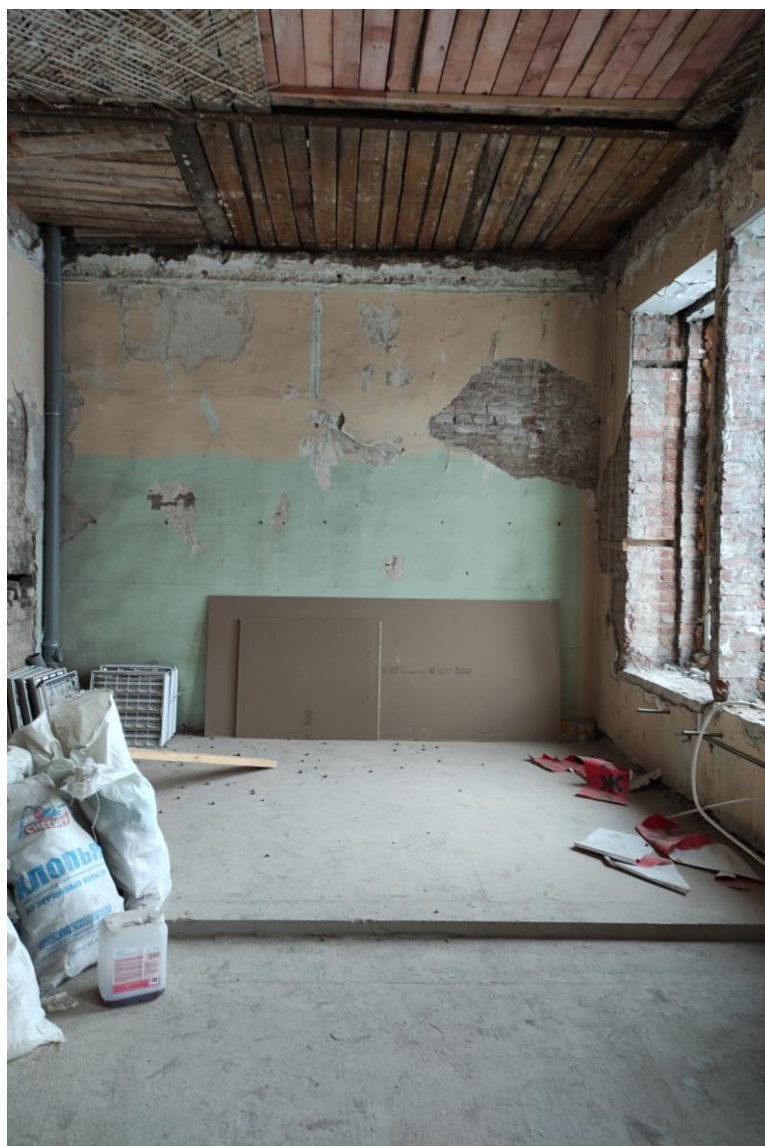
9. *Объект культурного наследия регионального значения «Особняк и доходный дом И.Е. Ритинга» по адресу: г. Санкт-Петербург, пр. Добролюбова, д. 1/79, лит. Б. Третий этаж. Помещение 9-Н. Общий вид со стороны утраченной исторической лестничной клетки.*

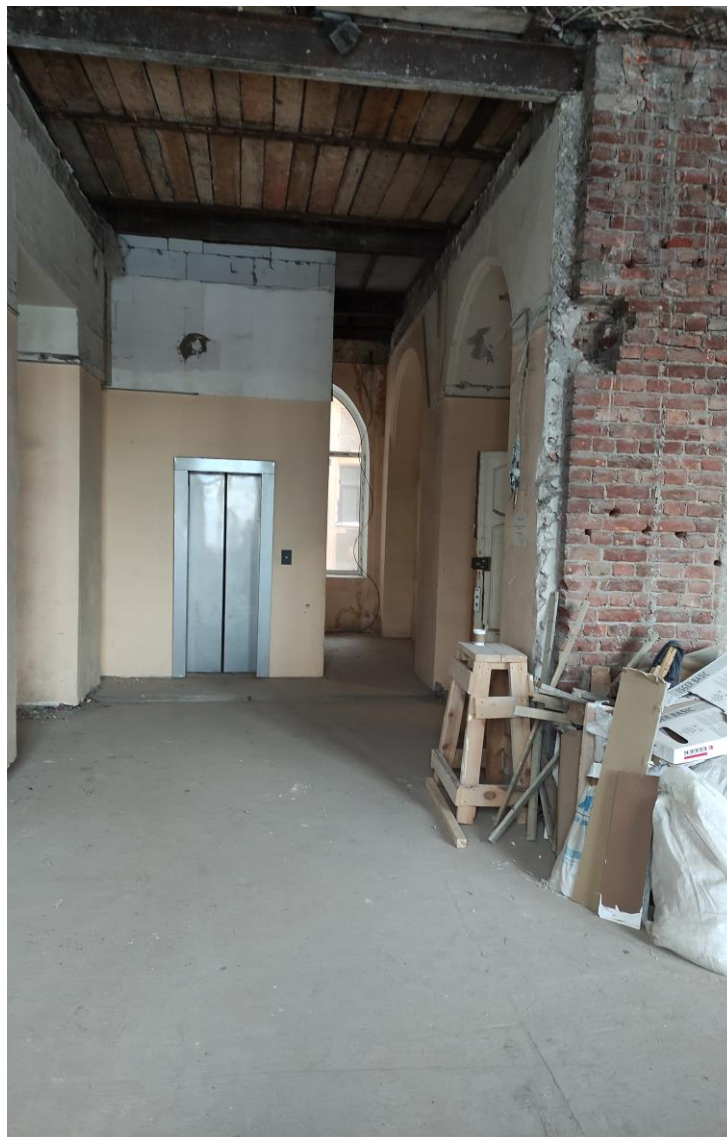
10. Объект культурного наследия регионального значения «Особняк и доходный дом И.Е. Ритинга» по адресу: г. Санкт-Петербург, пр. Добролюбова, д. 1/79, лит. Б. Третий этаж. Помещение 9-Н. Общий вид в зоне восстановления исторической лестничной клетки.

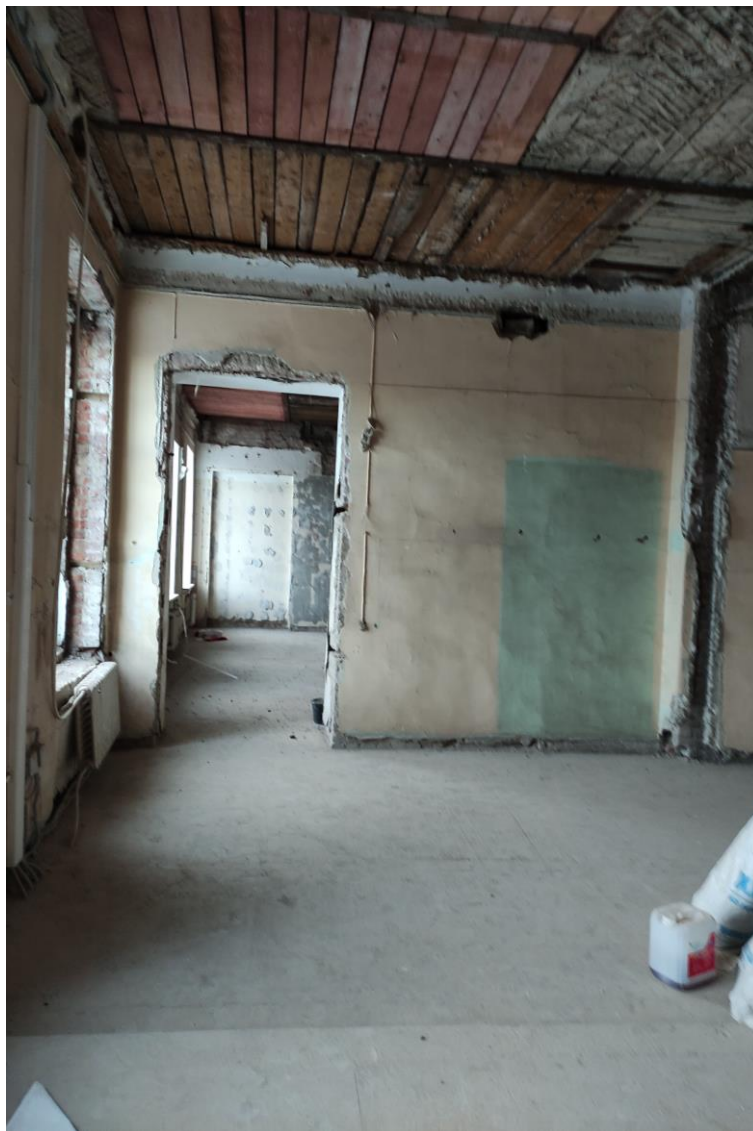
12. Объект культурного наследия регионального значения «Особняк и доходный дом И.Е. Ритинга» по адресу: г. Санкт-Петербург, пр. Добролюбова, д. 1/79, лит. Б. Третий этаж. Помещение 9-Н. Фрагмент интерьера (в зоне восстановления утраченной исторической лестничной клетки).

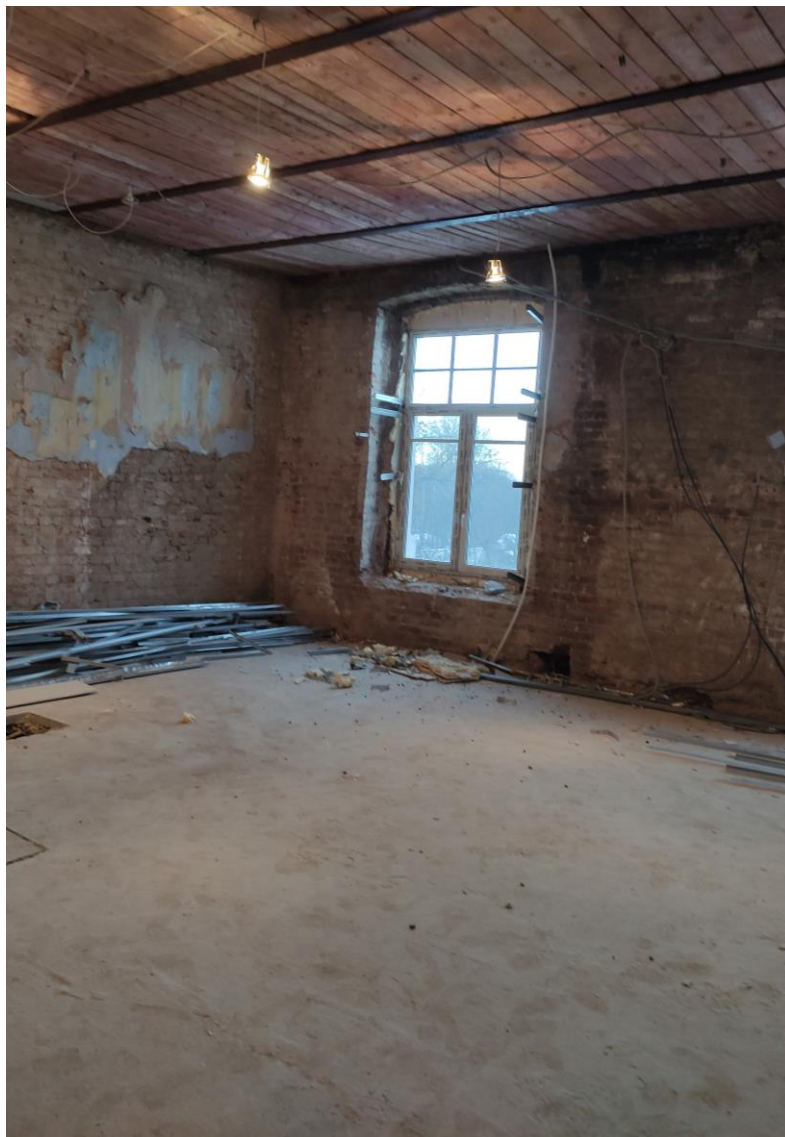
13. Объект культурного наследия регионального значения «Особняк и доходный дом И.Е. Ритинга» по адресу: г. Санкт-Петербург, пр. Добролюбова, д. 1/79, лит. Б. Четвертый этаж. Квартира №53. Фрагмент интерьера (в зоне восстановления утраченной лестничной клетки).
