Акт
по результатам государственной историко-культурной экспертизы
проектной документации на проведение работ по сохранению объекта
культурного наследия регионального значения «Обособленный и доходный дом
И.Е. Ритинга», расположенного по адресу: г. Санкт-Петербург, пр.
Добролюбова, д. 1/79, лит. Б, предусмотренных проектом:
«ПРОЕКТНАЯ ДОКУМЕНТАЦИЯ. Проведение работ
по приспособлению для современного использования
объекта культурного наследия регионального значения «Обособленный и
доходный дом И.Е. Ритинга» в части перепланировки пом. 9-Н, кв. 53, 58.
Восстановление лестничной клетки», разработанным ООО «Капиталь»
(Шифр: 157-Д/2021)

Санкт-Петербург
2021 г.

6. Объект государственной историко-культурной экспертизы:

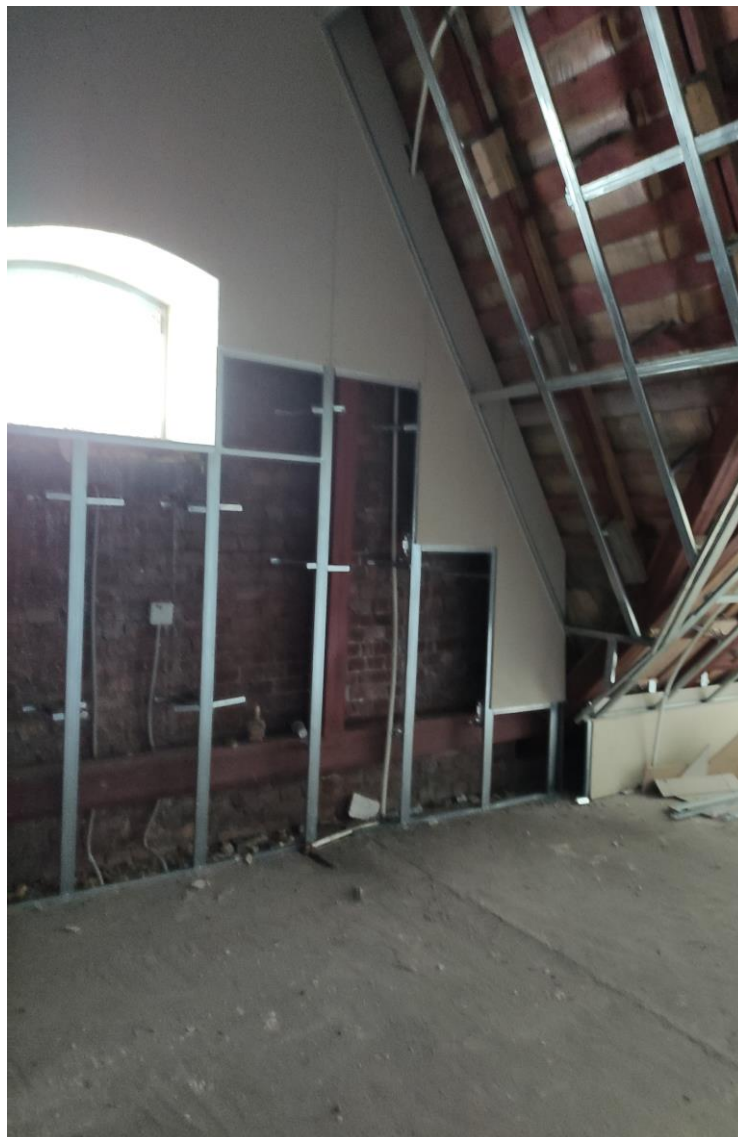
16. Объект культурного наследия регионального значения «Особняк и доходный дом И.Е. Ритинга» по адресу: г. Санкт-Петербург, пр. Добролюбова, д. 1/79, лит. Б. Пятый этаж (мансарда). Квартира №58. Фрагмент интерьера (в зоне восстановления утраченной лестничной клетки в исторических границах).

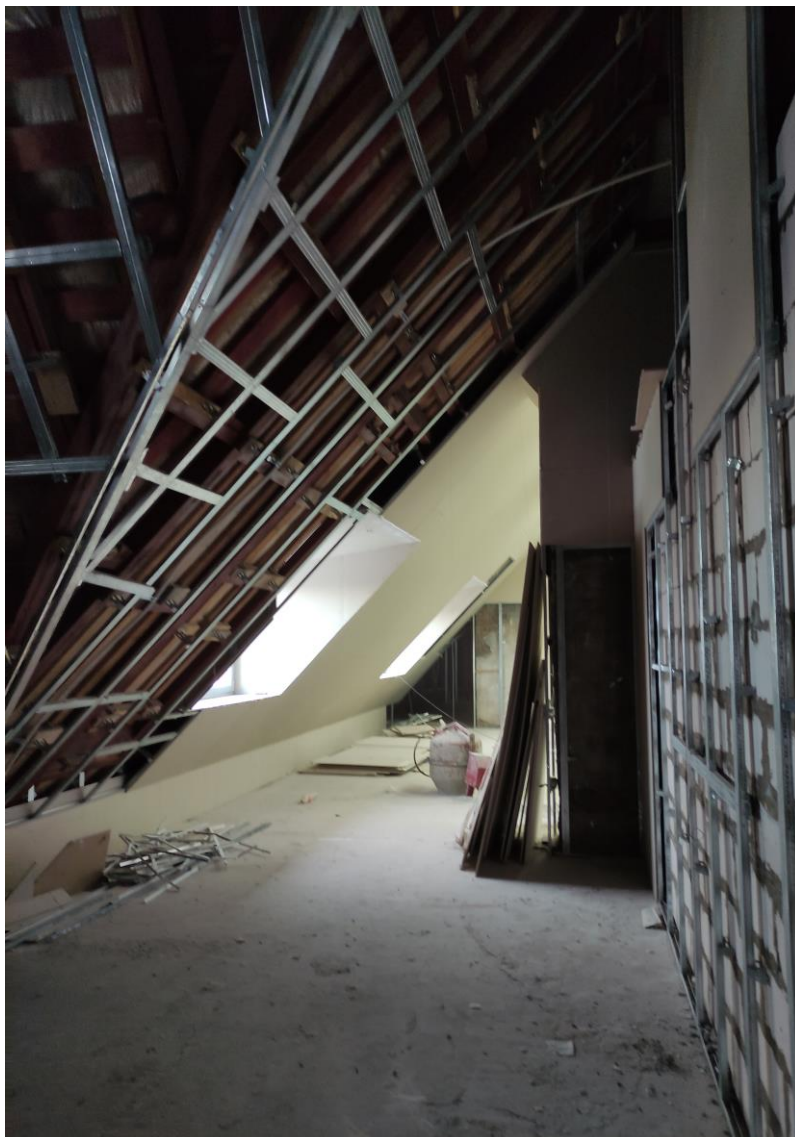
17. Объект культурного наследия регионального значения «Особняк и доходный дом И.Е. Ритинга» по адресу: г. Санкт-Петербург, пр. Добролюбова, д. 1/79, лит. Б. Пятый этаж (мансарда). Квартира №58. Фрагмент интерьера (в зоне восстановление утраченной лестничной клетки в исторических границах).

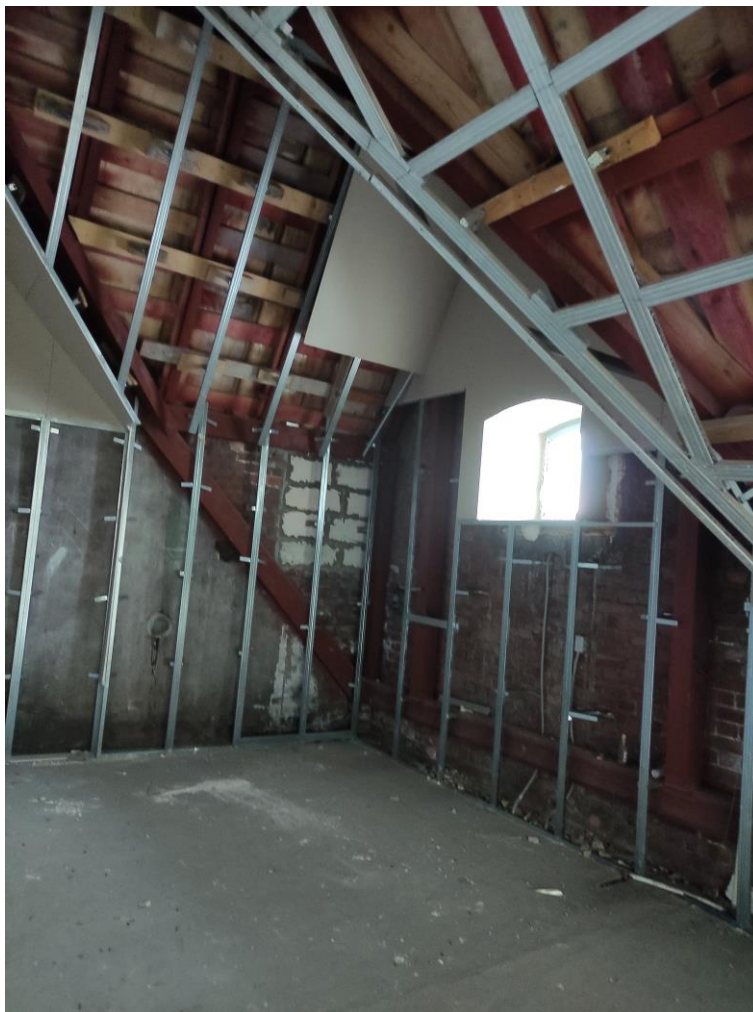
18. Объект культурного наследия регионального значения «Особняк и доходный дом И.Е. Ритинга» по адресу: г. Санкт-Петербург, пр. Добролюбова, д. 1/79, лит. Б. Пятый этаж (мансарда). Квартира №58. Фрагмент интерьера (в зоне восстановления утраченной лестничной клетки в исторических границах).
