А К Т

по результатам проведения государственной историко-культурной экспертизы проектной документации на проведение работ по сохранению объекта культурного наследия федерального значения «Дворец», расположенного по адресу: г. Санкт-Петербург, ул. Шпалерная, д. 47, литера А, входящего в состав объекта культурного наследия федерального значения «Дворец Таврический» - «Проектная документация на проведение работ по сохранению объекта культурного наследия федерального значения «Дворец Таврический. Дворец», расположенного по адресу: г. Санкт-Петербург, ул. Шпалерная, д. 47, лит. А, в части ремонта и реставрации интерьеров и предметов декоративно-прикладного искусства залов №2, 3 (помещения № 12, 11 по плану ПИБ 2012 г.)», разработанной ООО «СТРОЙТЕХУСЛУГИ» в 2021 г., шифр ПД-2/3-2021, с целью определения соответствия проектной документации требованиям законодательства Российской Федерации в области государственной охраны объектов культурного наследия

20 декабря 2021 г.

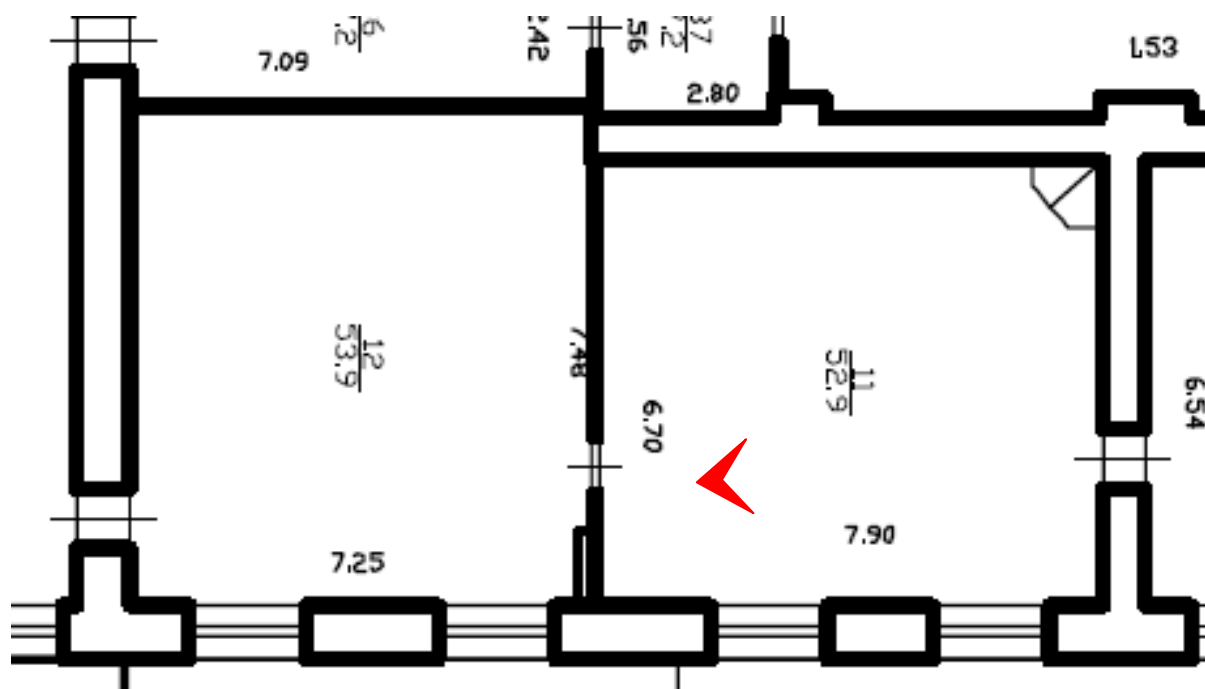
17. Подоконник в помещении № 12 по плану ПИБ 2012 г. объекта культурного наследия федерального значения «Дворец Таврический. Дворец», расположенного по адресу: г. Санкт-Петербург, ул. Шпалерная, д. 47, лит. А. 15.10.2021

Одна подоконная плита выполнена из мрамора серого цвета. Мраморная плита имеет значительные трещины, сколы. Трещины ранее ремонтировались и герметизировались, в настоящий момент произошло повторное раскрытие трещин. В подоконной части видны следы намоканий стены вследствие негерметичности створок и проникновения влаги.

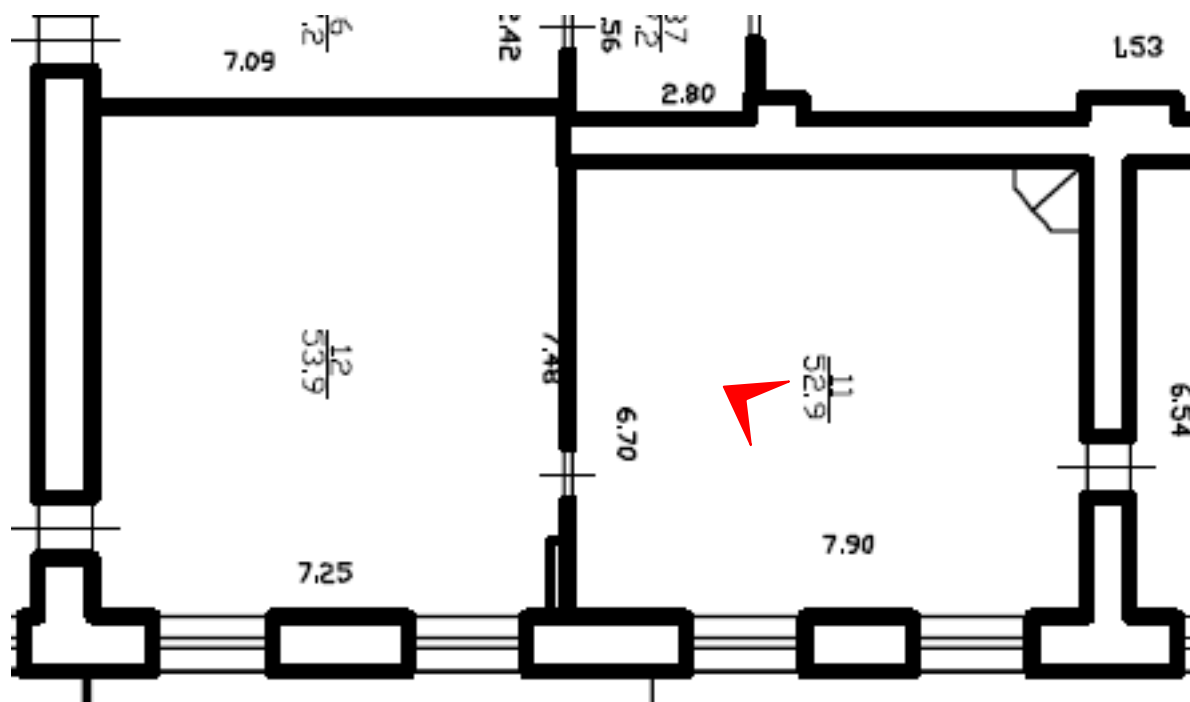
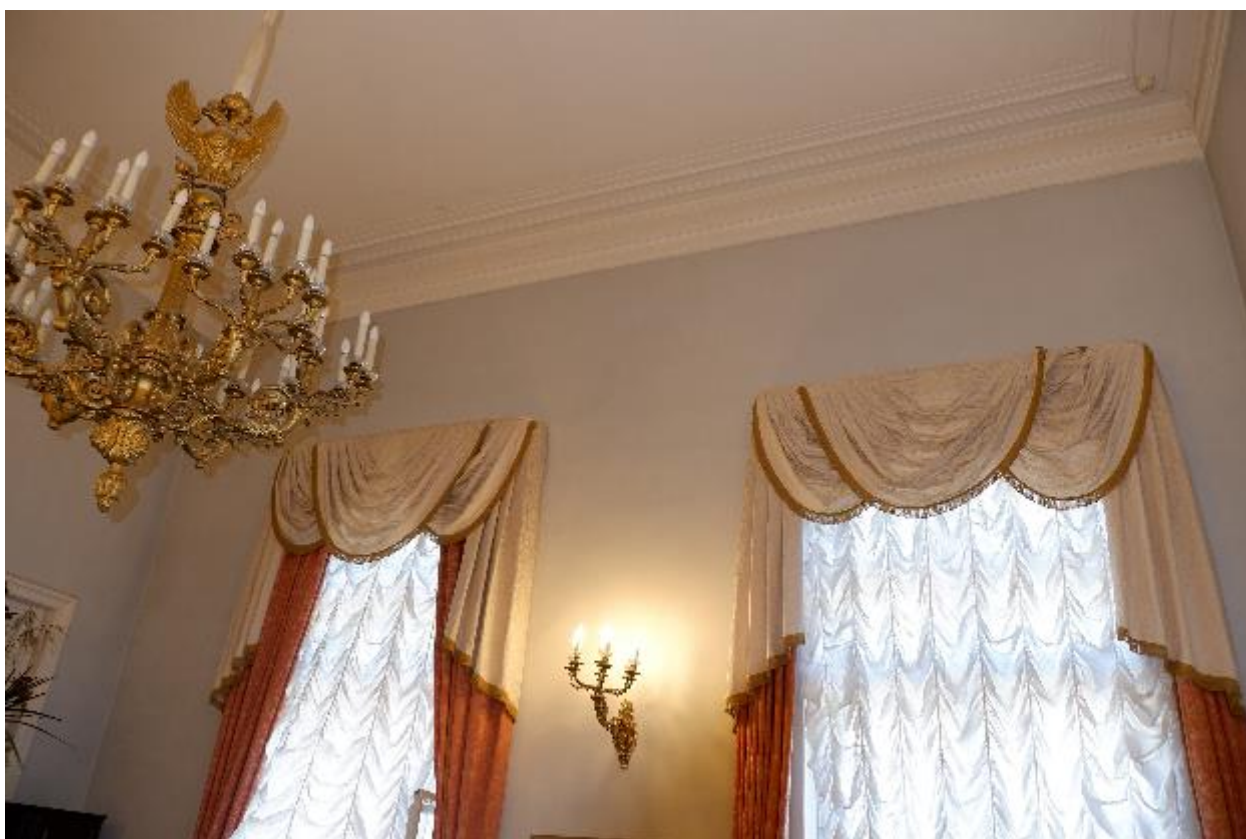
1. Помещение № 11 по плану ПИБ 2012 г. объекта культурного наследия федерального значения «Дворец Таврический. Дворец», расположенного по адресу: г. Санкт-Петербург, ул. Шпалерная, д. 47, лит. А. 15.10.2021

Обследованием зафиксированы множественные трещины осадочного характера. Расположение трещин наклонное нисходящее к наружной стене. Ширина раскрытия до 0,3 мм. Основной причиной появления трещин является неравномерная осадка основания фундаментов.

В перегородке имеется множество трещин шириной раскрытия до 0,1 мм. Трещины имеются и на стыке перегородки с несущими стенами. Причиной появления трещин являются температурно-влажностные деформации, деформации балок перекрытия над подвалом и неравномерные осадки основания фундаментов.

Проектной документацией на основании результатов обследования предусмотрено проведение обработки деревянных балок перекрытия над подвалом антисептиками и антипиренами в процессе замены паркетных полов усиление деревянных балок перекрытия над подвалом, усиление и ремонт трещин в кладке стены по оси "1" и «3».

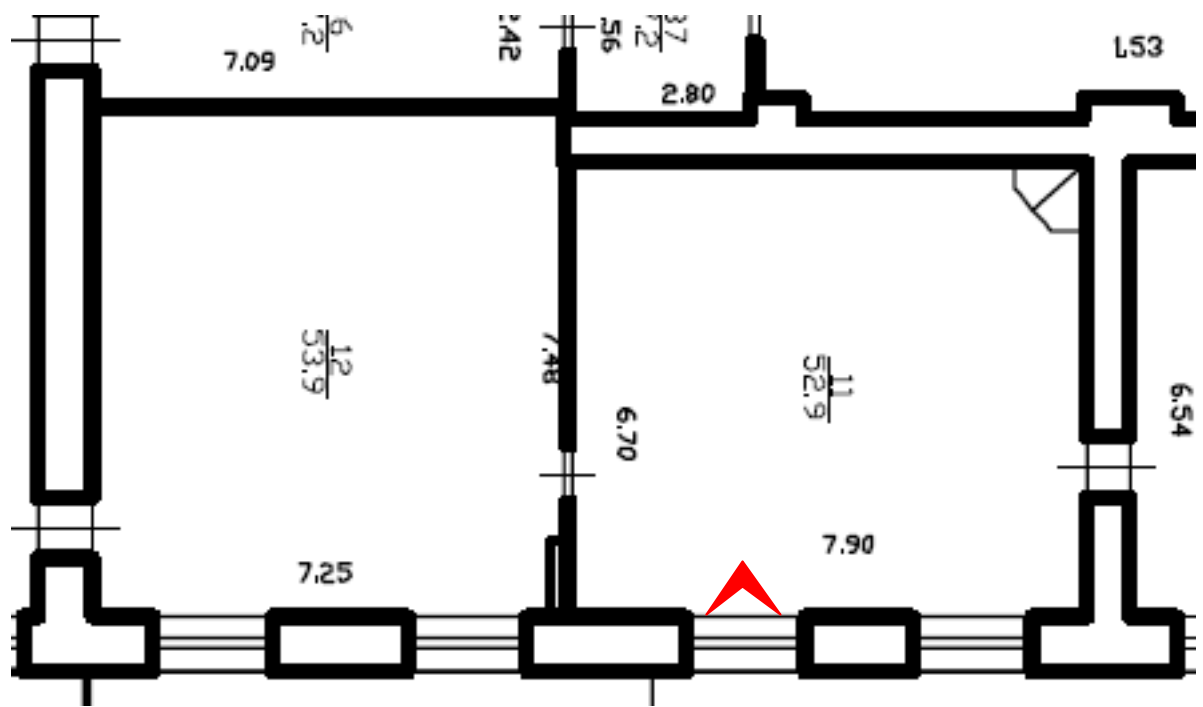
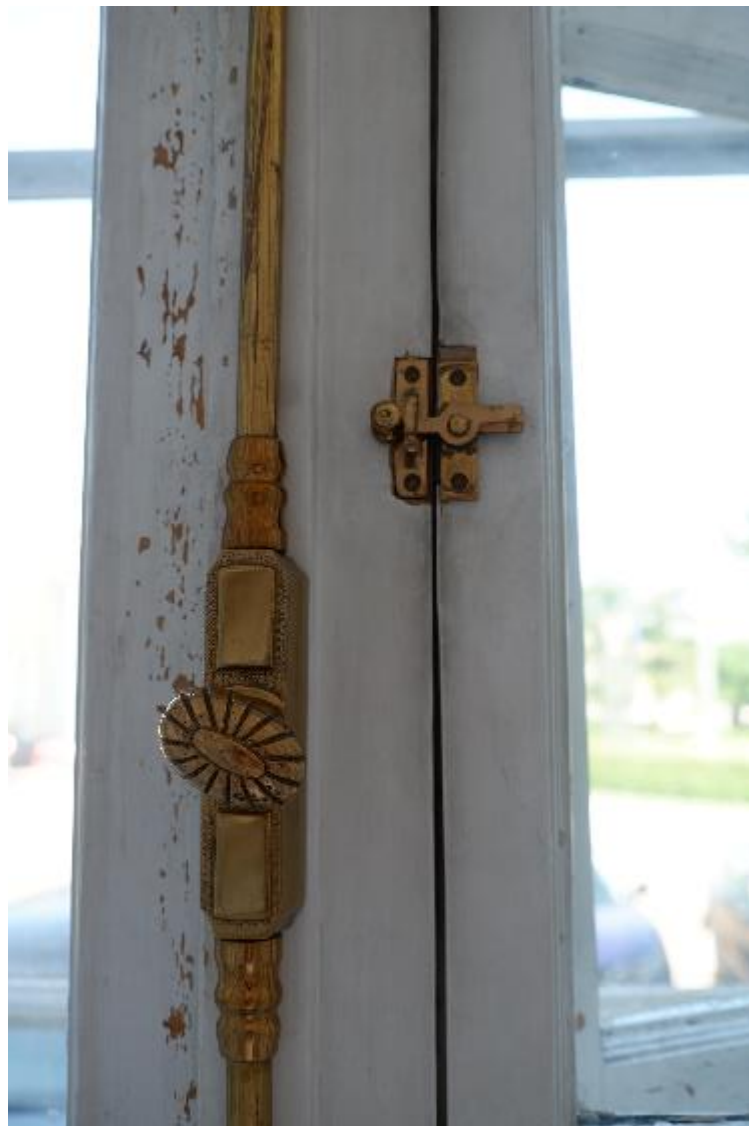
10. Оконная фурнитура помещения № 11 по плану ПИБ 2012 г. объекта культурного наследия федерального значения «Дворец Таврический. Дворец», расположенного по адресу: г. Санкт-Петербург, ул. Шпалерная, д. 47, лит. А. 15.10.2021

Латунная оконная фурнитура – петли, кремальеры, форточные завертки – загрязнены (в т. ч. краской) и сильно изношены. Есть мелкие дефекты и деформации на металлических поверхностях.

В соответствии с технологическими рекомендациями мероприятия по реставрации изделий из цветного металла включают удаление красочных (лаковых) покрытий и продуктов коррозии; устранение дефектов металла (царапин, вмятин); полировку поверхности; нанесение защитного покрытия.

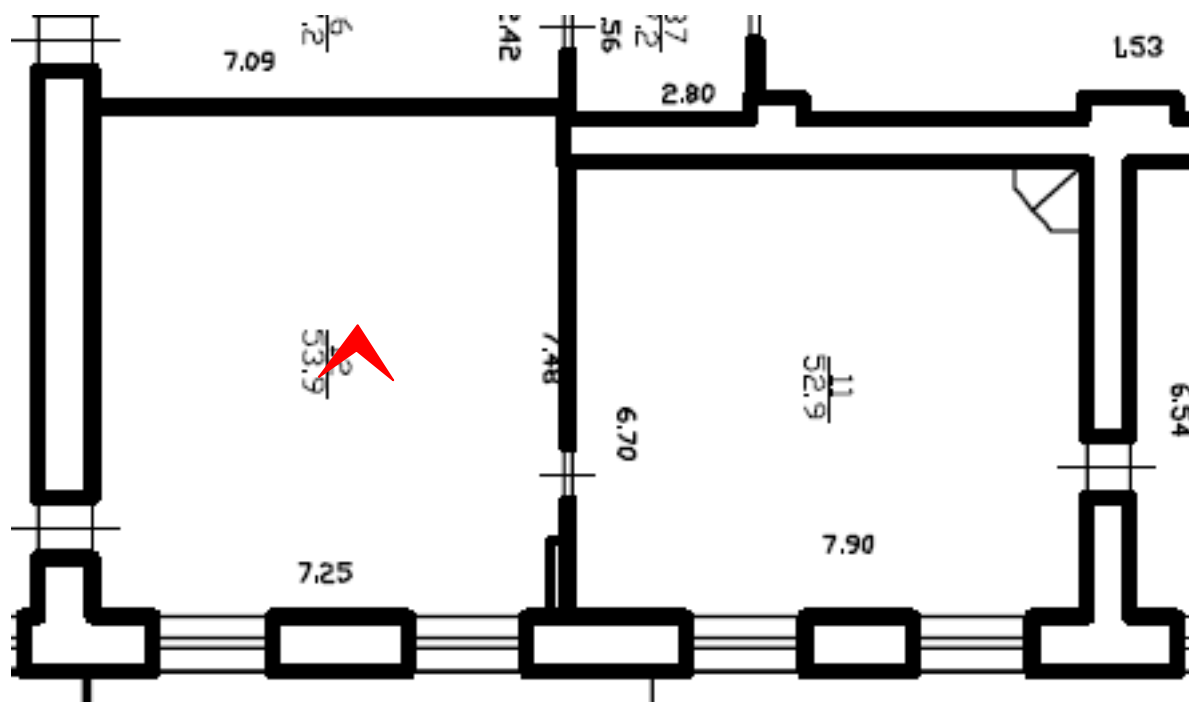
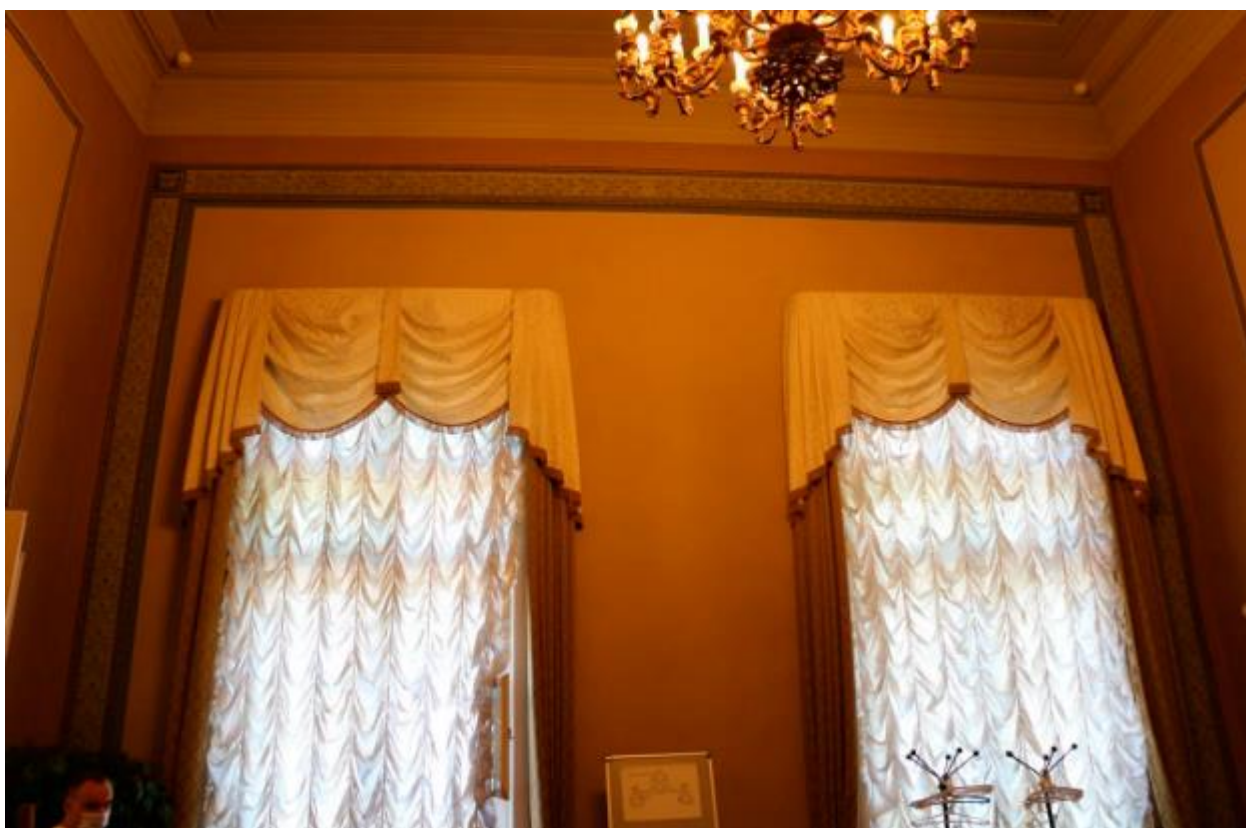
12. Помещение № 12 по плану ПИБ 2012 г. объекта культурного наследия федерального значения «Дворец Таврический. Дворец», расположенного по адресу: г. Санкт-Петербург, ул. Шпалерная, д. 47, лит. А. 15.10.2021

Перегородка по оси «В» - перегородка между помещением №12 и коридором толщиной 250-300 мм. В перегородке имеются трещины шириной раскрытия до 0,1 мм. Трещины расположены на стыке с несущими стенами и перегородками. Причиной появления трещин являются температурно-влажностные деформации, деформации балок перекрытия над подвалом и неравномерные осадки основания фундаментов.

Стена по оси «1» - внутренняя, несущая с дверным проёмом. Обследованием выявлены наклонные трещины шириной раскрытия до 0,5 мм с обеих сторон стены. Основной причиной появления трещин является неравномерная осадка основания фундаментов.

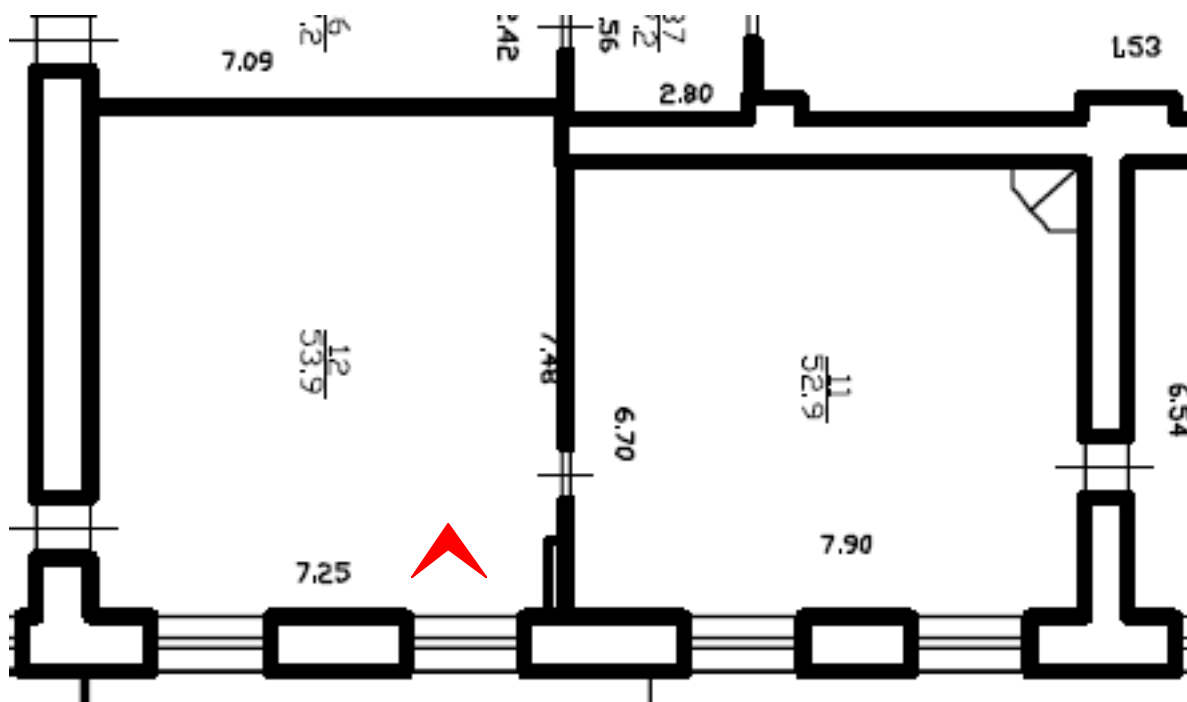
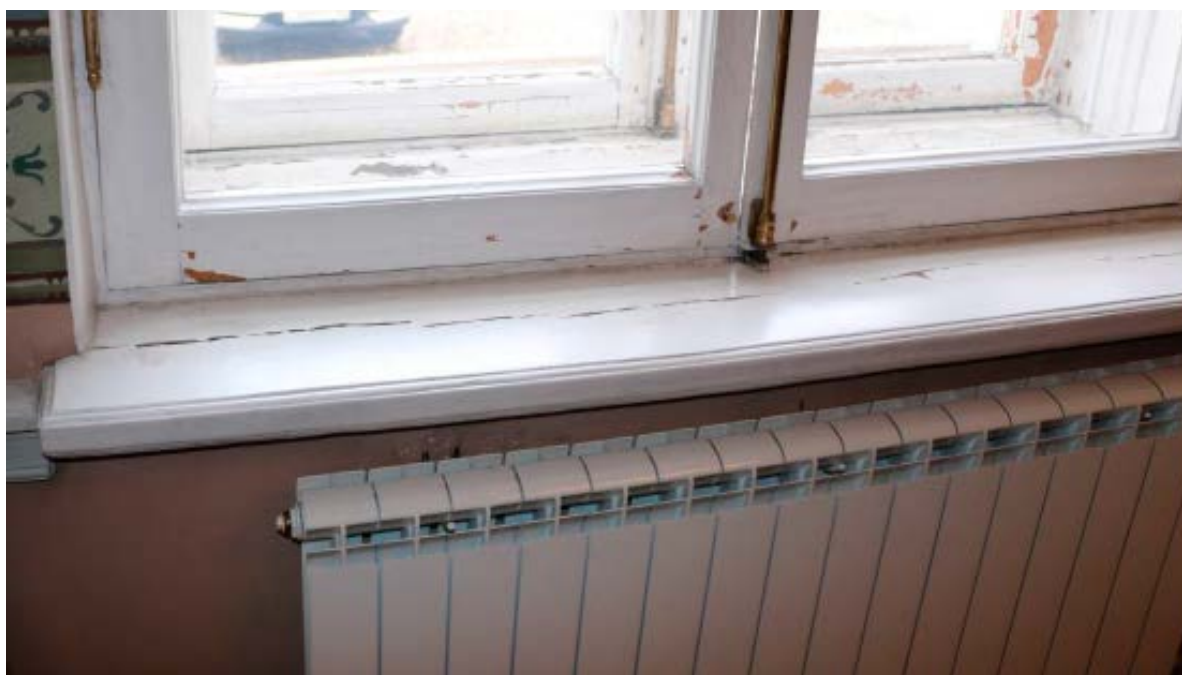
17. Подоконник в помещении № 12 по плану ПИБ 2012 г. объекта культурного наследия федерального значения «Дворец Таврический. Дворец», расположенного по адресу: г. Санкт-Петербург, ул. Шпалерная, д. 47, лит. А. 15.10.2021

камнезаменителями без необходимого подбора цвета. При этом в процессе домастиковки расколотые части подоконной доски не были должным образом скреплены и склеены между собой, что привело вновь к раскрытию и расхождению трещин. Мастиковки на трещинах выкалываются, также продолжает выкалываться оригинальный камень.
