Акт

по результатам государственной историко-культурной экспертизы документации, обосновывающей меры по обеспечению сохранности выявленного объекта культурного наследия «Дом К. Штрауха», расположенного по адресу: г. Санкт-Петербург, Вознесенский пр., д. 21, - Раздел об обеспечении сохранности: «МЕРЫ по обеспечению сохранности выявленного объекта культурного наследия «Дом К. Штрауха», расположенного по адресу: г. Санкт-Петербург, Вознесенский пр., д. 21, при реализации проекта «Капитальный ремонт фасадов, кровли и благоустройство территории с устройством контейнерной площадки (СПб ГАУЗ "Городская поликлиника № 81")», разработанный ООО «Рестпроект» (Шифр: ПСД-149-1-2024-ОСОКН)

Раздел об обеспечении сохранности выявленного объекта культурного наследия «Дом К. Штрауха», расположенного по адресу: г. Санкт-Петербург, Вознесенский пр., д. 21, при проведении земляных, строительных, мелиоративных, хозяйственных работ, указанных в ст. 30 Федерального закона №73-ФЗ работ по использованию лесов и иных работ на земельном участке непосредственно связанном с земельным участком в границах территории объекта культурного наследия: «МЕРЫ по обеспечению сохранности выявленного объекта культурного нас

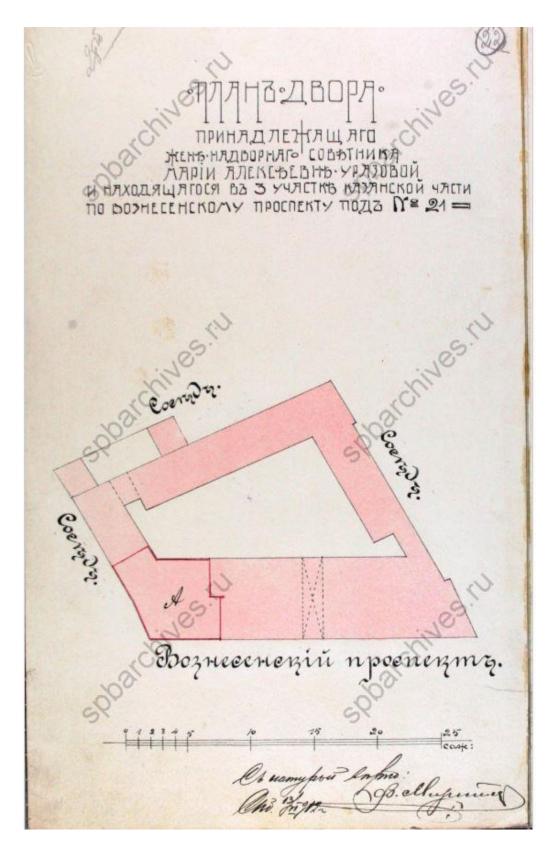
4. Домовладние жены надворного советника М.А. Уразовой. Генеральный план участка. 1912. ЦГИА СПб. Ф. 513. Оп. 102. Д. 3233. Л. 28 об.

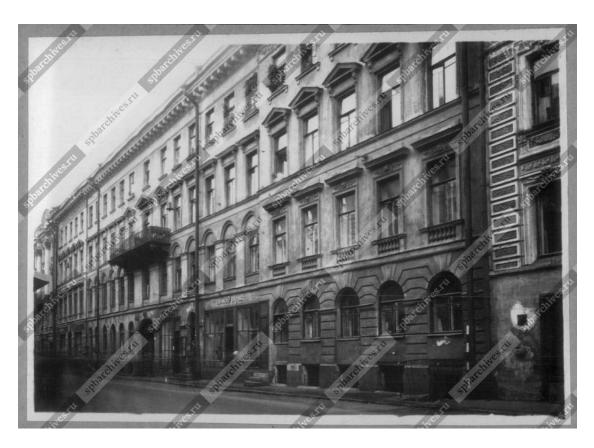
7. Дом К. Штрауха по адресу: г. Санкт-Петербург, Вознесенский пр., д. 21. Общий вид главного (лицевого) фасада дома. Фотография. 1949 г. ЦГАКФФД СПб. Гр 71288.

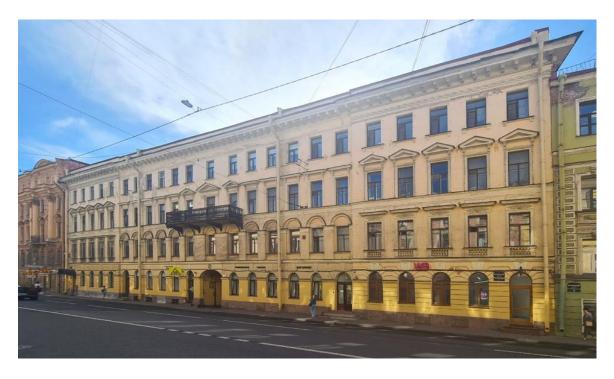
8. Дом К. Штрауха по адресу: г. Санкт-Петербург, Вознесенский пр., д. 21. Общий вид с Вознесенского проспекта. Фотография. 2012 г. http://www.citywalls.ru.

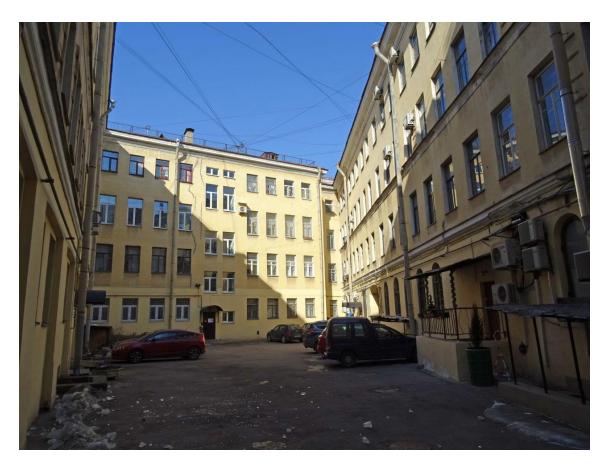
9. Дом К. Штрауха по адресу: г. Санкт-Петербург, Вознесенский пр., д. 21. Дворовые фасады. Общий вид. Фотография. 2015 г. http://www.citywalls.ru.

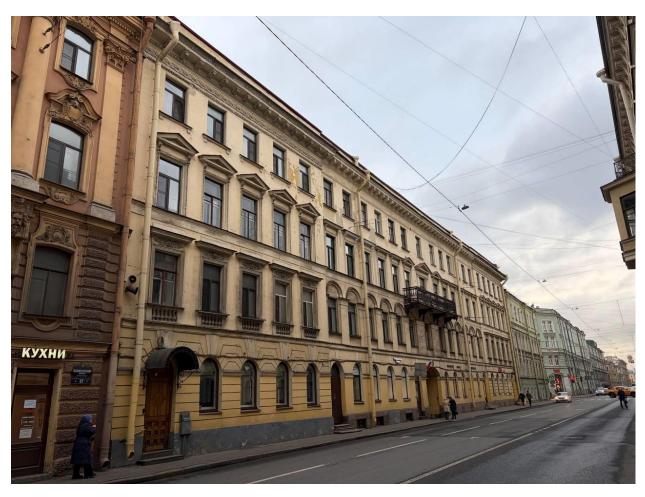
Фото 1. Вид со стороны Вознесенского проспекта на лицевой фасад выявленного объекта культурного наследия «Дом К. Штрауха», расположенного по адресу: Санкт-Петербург, Вознесенский пр., 21

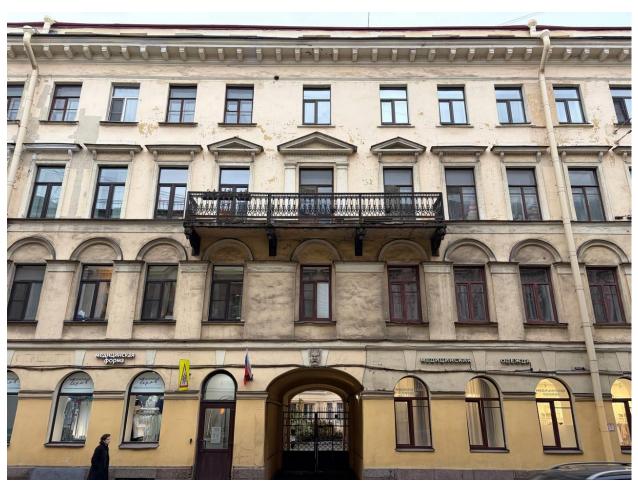
Фото 2. Вид со стороны Вознесенского проспекта на фрагмент лицевого фасада выявленного объекта культурного наследия «Дом К. Штрауха», расположенного по адресу: Санкт-Петербург, Вознесенский пр., 21

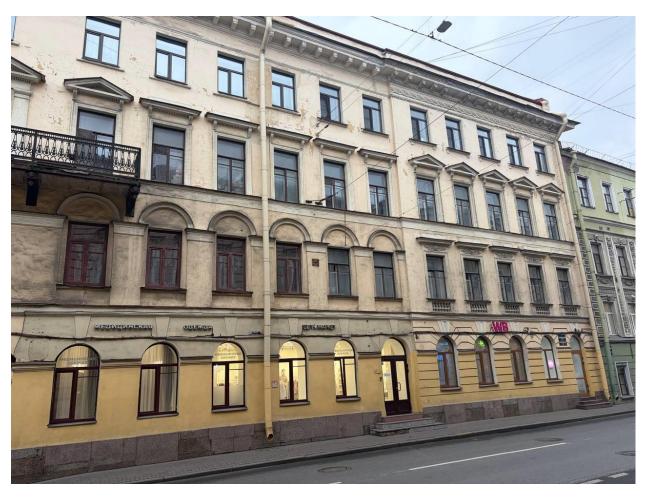
Фото 4. Вид со стороны Вознесенского проспекта на фрагмент лицевого фасада выявленного объекта культурного наследия «Дом К. Штрауха», расположенного по адресу: Санкт-Петербург, Вознесенский пр., 21

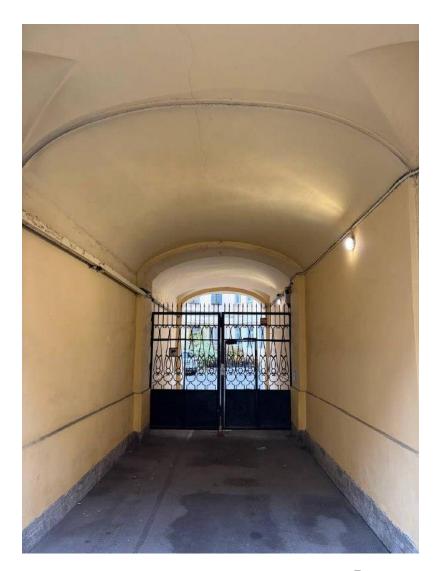
Фото 5. Вид в сторону дворового пространства со стороны Вознесенского проспекта выявленного объекта культурного наследия «Дом К. Штрауха», расположенного по адресу: Санкт-Петербург, Вознесенский пр., 21

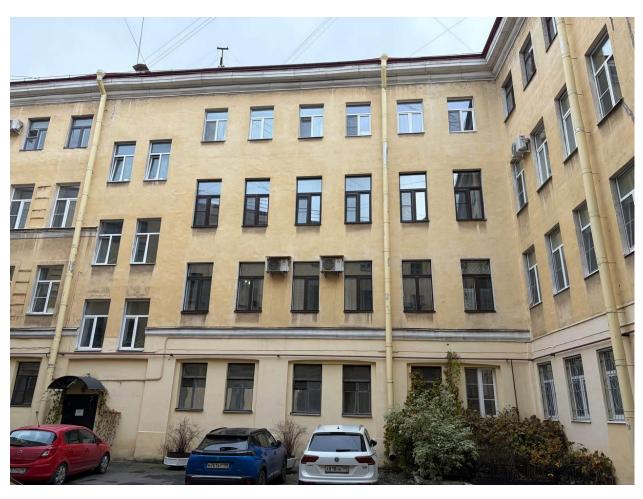
Фото 6. Вид на фрагмент дворового фасада выявленного объекта культурного наследия «Дом К. Штрауха», расположенного по адресу: Санкт-Петербург, Вознесенский пр., 21

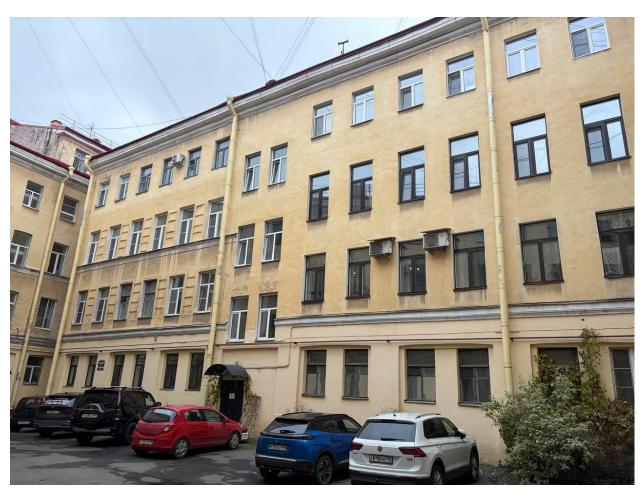
Фото 7. Вид на фрагмент дворового фасада выявленного объекта культурного наследия «Дом К. Штрауха», расположенного по адресу: Санкт-Петербург, Вознесенский пр., 21

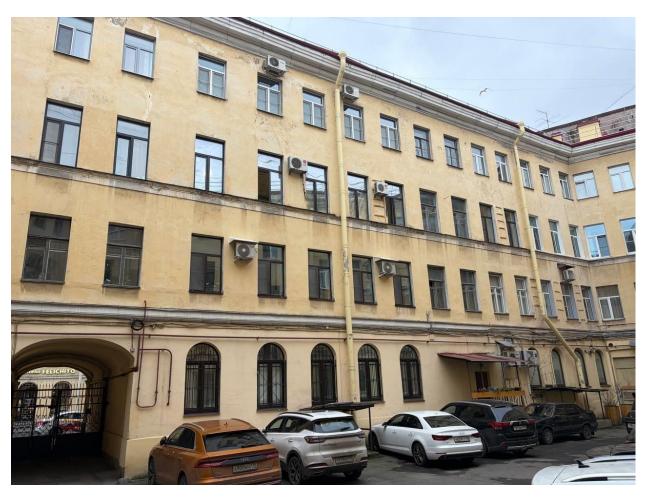
Фото 8. Вид на фрагмент дворового фасада выявленного объекта культурного наследия «Дом К. Штрауха», расположенного по адресу: Санкт-Петербург, Вознесенский пр., 21

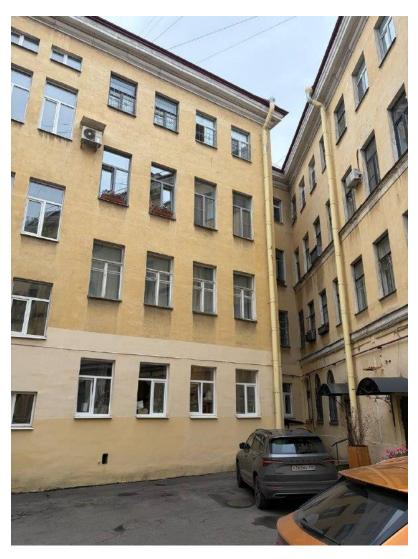
Фото 9. Вид на фрагмент дворового фасада выявленного объекта культурного наследия «Дом К. Штрауха», расположенного по адресу: Санкт-Петербург, Вознесенский пр., 21

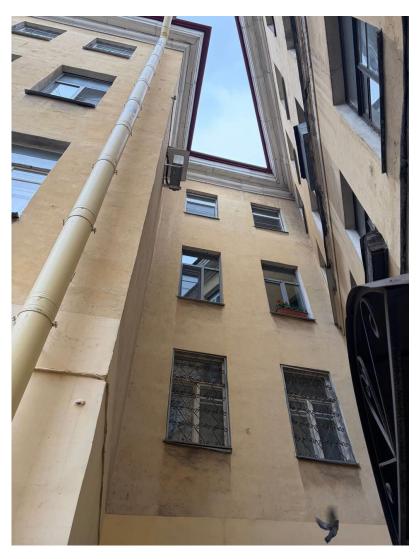
Фото 10. Вид на фрагмент дворового фасада выявленного объекта культурного наследия «Дом К. Штрауха», расположенного по адресу: Санкт-Петербург, Вознесенский пр., 21

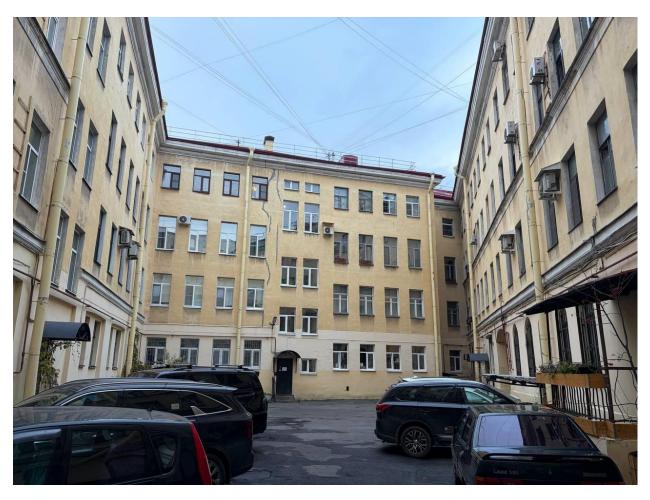
Фото 11. Вид на фрагмент дворового фасада выявленного объекта культурного наследия «Дом К. Штрауха», расположенного по адресу: Санкт-Петербург, Вознесенский пр., 21

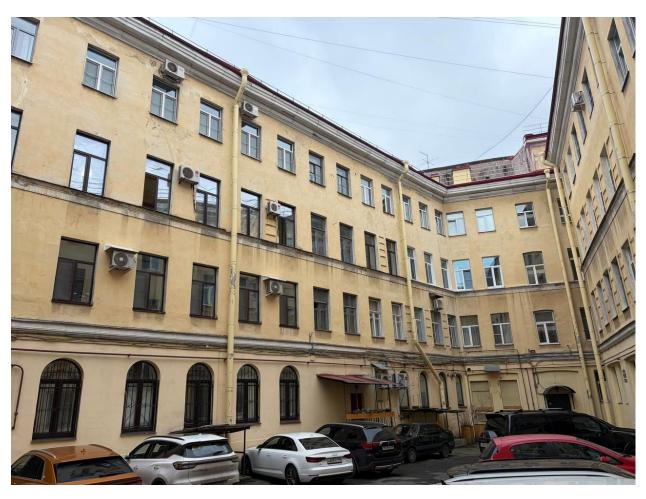
Фото 12. Вид на фрагмент дворового фасада выявленного объекта культурного наследия «Дом К. Штрауха», расположенного по адресу: Санкт-Петербург, Вознесенский пр., 21

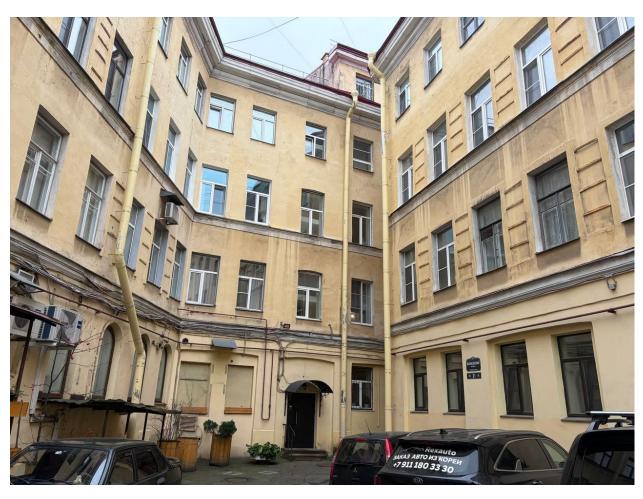
Фото 13. Вид на фрагмент дворового фасада выявленного объекта культурного наследия «Дом К. Штрауха», расположенного по адресу: Санкт-Петербург, Вознесенский пр., 21

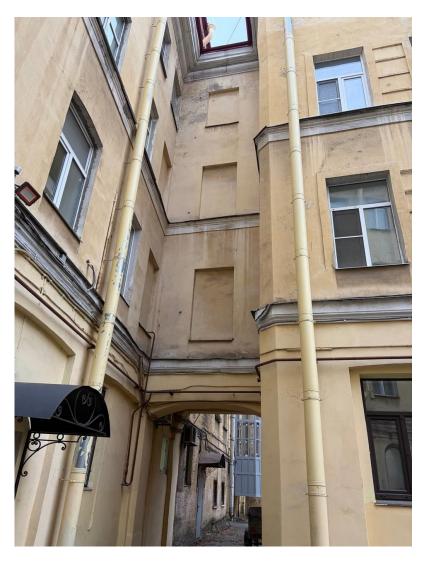
Фото 14. Вид на фрагмент дворового фасада выявленного объекта культурного наследия «Дом К. Штрауха», расположенного по адресу: Санкт-Петербург, Вознесенский пр., 21

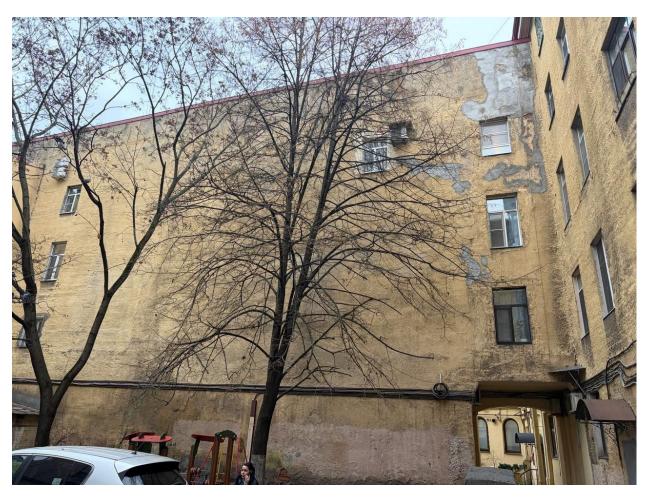
Фото 15. Вид на фрагмент дворового фасада выявленного объекта культурного наследия «Дом К. Штрауха», расположенного по адресу: Санкт-Петербург, Вознесенский пр., 21

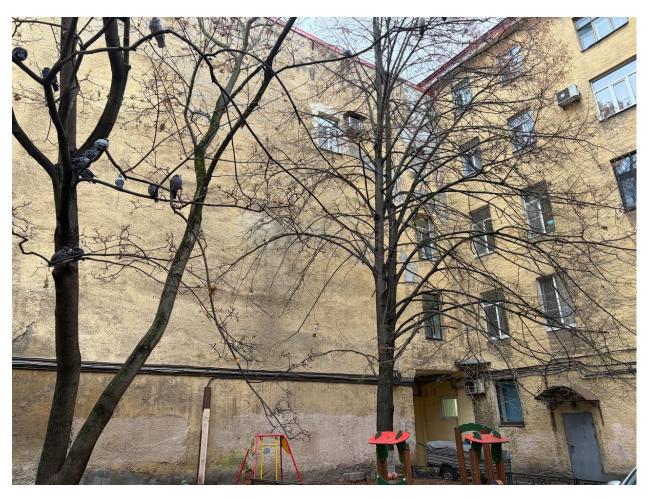
Фото 16. Вид на фрагмент дворового фасада выявленного объекта культурного наследия «Дом К. Штрауха», расположенного по адресу: Санкт-Петербург, Вознесенский пр., 21

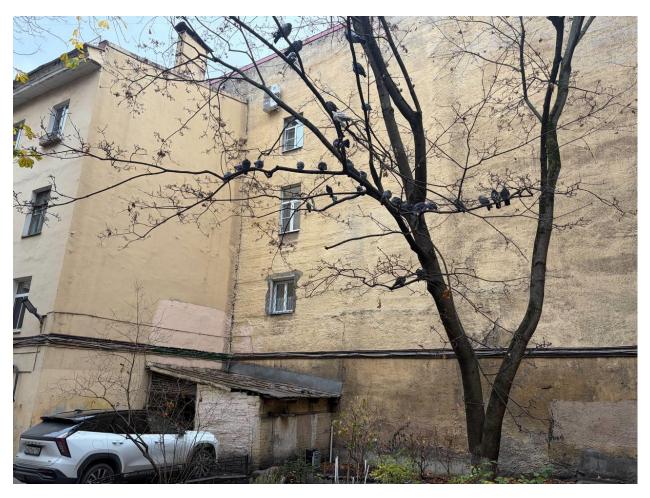
Фото 17. Вид на фрагмент дворового фасада выявленного объекта культурного наследия «Дом К. Штрауха», расположенного по адресу: Санкт-Петербург, Вознесенский пр., 21
