## **АКТ**

**по результатам государственной историко-культурной экспертизы проектной документации проекта реставрации и приспособления объекта культурного наследия регионального значения «Библиотека», входящего в состав объекта культурного наследия регионального значения «Духовная академия», находящемуся по адресу: г. Санкт-Петербург, наб. Обводного канала, д. 11, лит. А.**

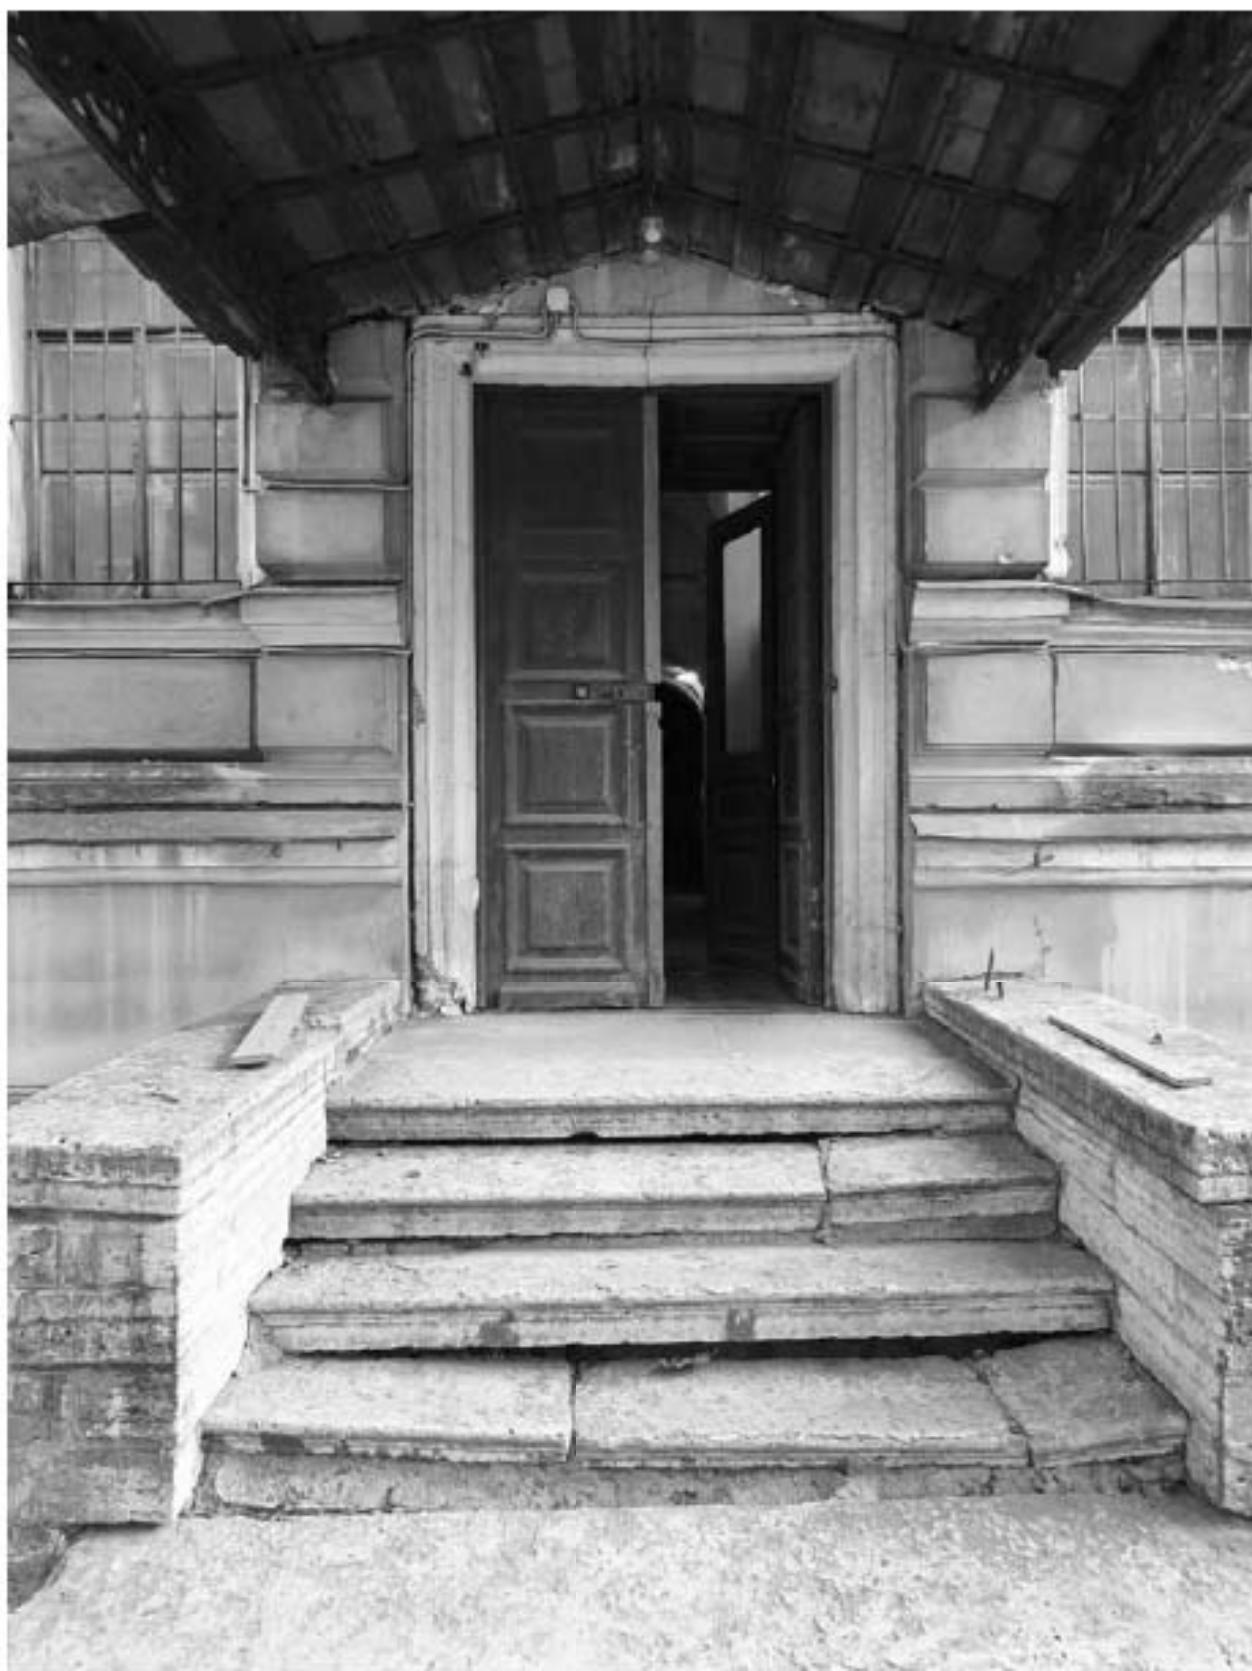
Фото 13. Крыльцо при входе в ОКН.

Крыльца входов в здание на южном и северном фасадах, выполненные из плит и блоков путиловского известняка серо-охристого цвета, в целом сохранились, но имеют множество повреждений. В обоих случаях присутствуют зазоры из-за смещения ступеней или стенок крылец, поверхность загрязнена и покрыта многочисленными кавернами.

Две ступени северного крыльца расколоты и деформированы. Трещины и зазоры местами заделаны цементным раствором. Поверхность камня сильно загрязнена. На боковой стенке крыльца имеется трещина со значительным раскрытием, которая затрагивает как массивную накрывную плиту (раскололась пополам), так и стенку, сложенную из блоков. Камень стенок загрязнен и имеет биопоражение водорослями и мхом, растворные швы между блоками вымыты на различную глубину. Плиты нижней площадки крыльца частично утрачены, большинство сохранившиеся плит в трещинах и сколах. Верхняя площадка крыльца покрыта цементной стяжкой. На обеих накрывных плитах северного крыльца расположено по два срезанных металлических штыря.

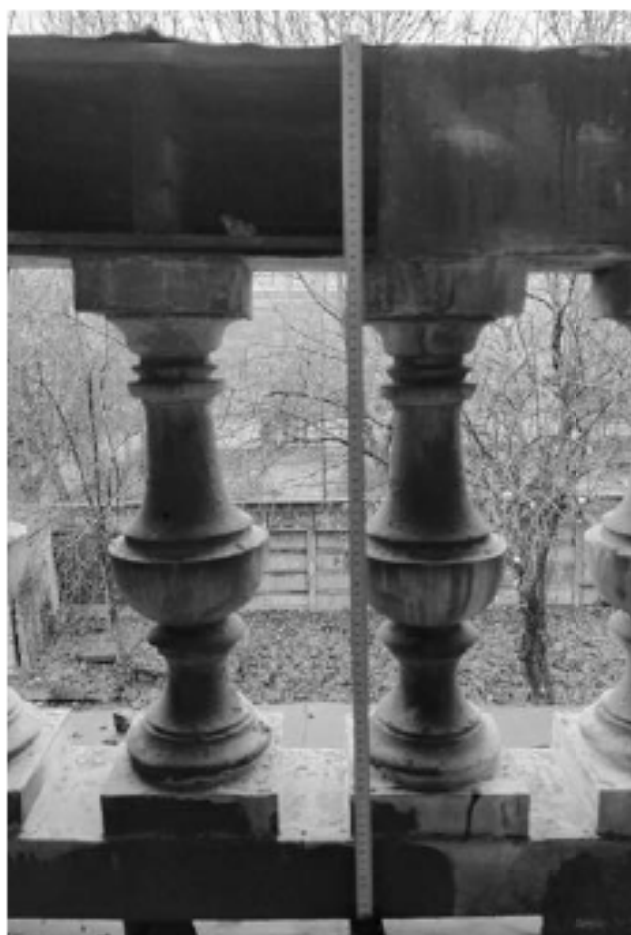
Рис 6. Шпательная балюстрада северного фасада.

Балюстрада лоджии (балясины, тетива, поручень) выполнена из шпатель и окрашена в белый цвет. Покраска находится в неудовлетворительном состоянии, имеются значительные загрязнения. На металле присутствуют мелкие дыры, небольшие помятости, разрывы. Больше всего дефектов присутствует на поручне балюстрады. Центральная часть балюстрады деформирована предположительно из-за проходящей под ней трещины в кладке стены. Тетива и поручень выполнены по деревянному каркасу сильно разрушенному.
