**Акт**

**по результатам государственной историко-культурной  
экспертизы проектной документации на проведение работ  
по сохранению объекта культурного наследия регионального  
значения (памятник) «Здание детского сада», 1929–1933 гг.,  
арх. Г.А. Симонов, Т.Д. Каценеленбоген, Б.Р. Рубаненко, А.Р. Соломонов,  
П.С. Степанов, В.А. Жуковская, расположенного по адресу:  
г. Санкт-Петербург, Лесной проспект, дом 37, литера Л,  
входящего в состав объекта культурного наследия регионального  
значения (ансамбль) «Батенинский жилмассив», расположенного по  
адресу: г. Санкт-Петербург, Лесной проспект, дом 37, корпус 1, литера А;  
Лесной проспект, дом 37, корпус 1, литера Б; Лесной проспект, дом 37,  
корпус 2, литера В; Лесной проспект, дом 37, корпус 3, литера Г; Лесной  
проспект, дом 37, корпус 4, литера Д; Лесной проспект, дом 37, корпус 5,  
литера Е; Лесной проспект, дом 37, корпус 6, литера Ж; Лесной проспект,

**Санкт-Петербург  
2025 г.**

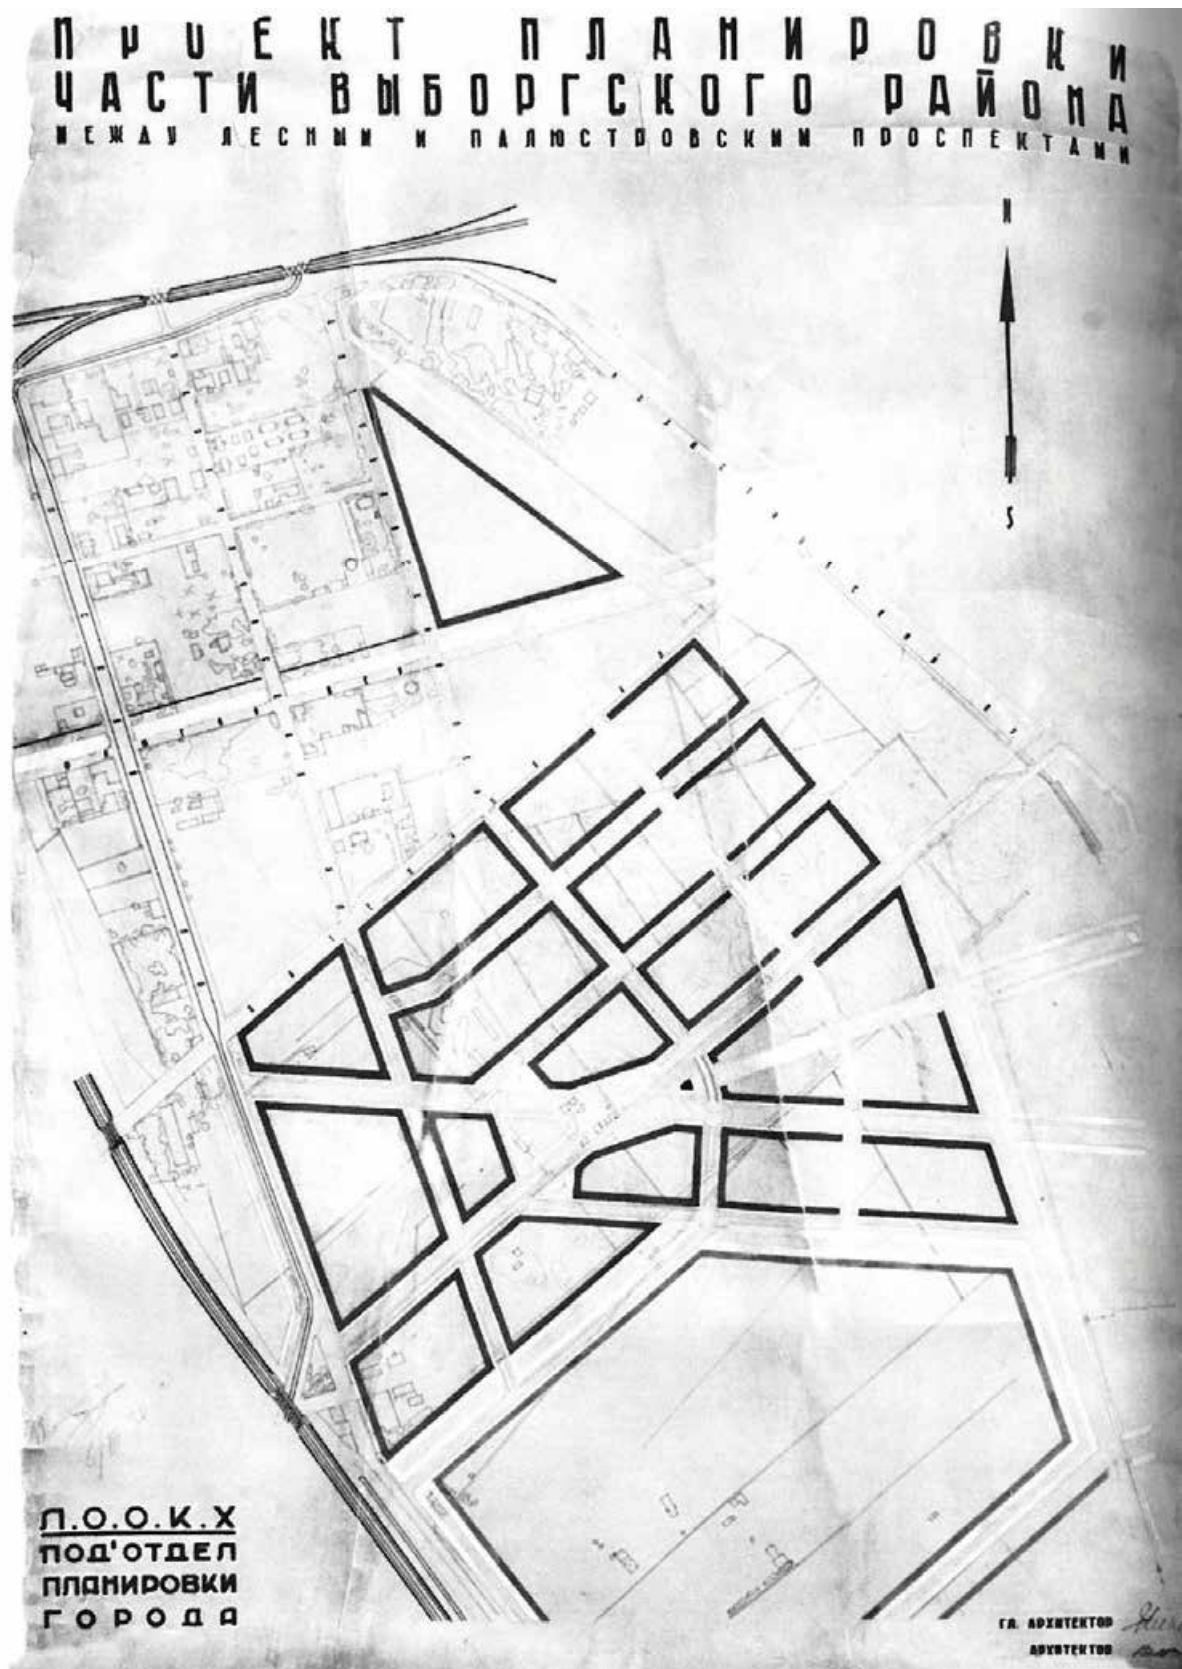
Илл.1. Витман В.А. Батенинский жилмассив. 1930 г. Проект планировки участка Выборгского района между Лесным и Полюстровским проспектами (реализован частично). Из книги «Архитектурная графика эпохи конструктивизма». СПб., 2008.

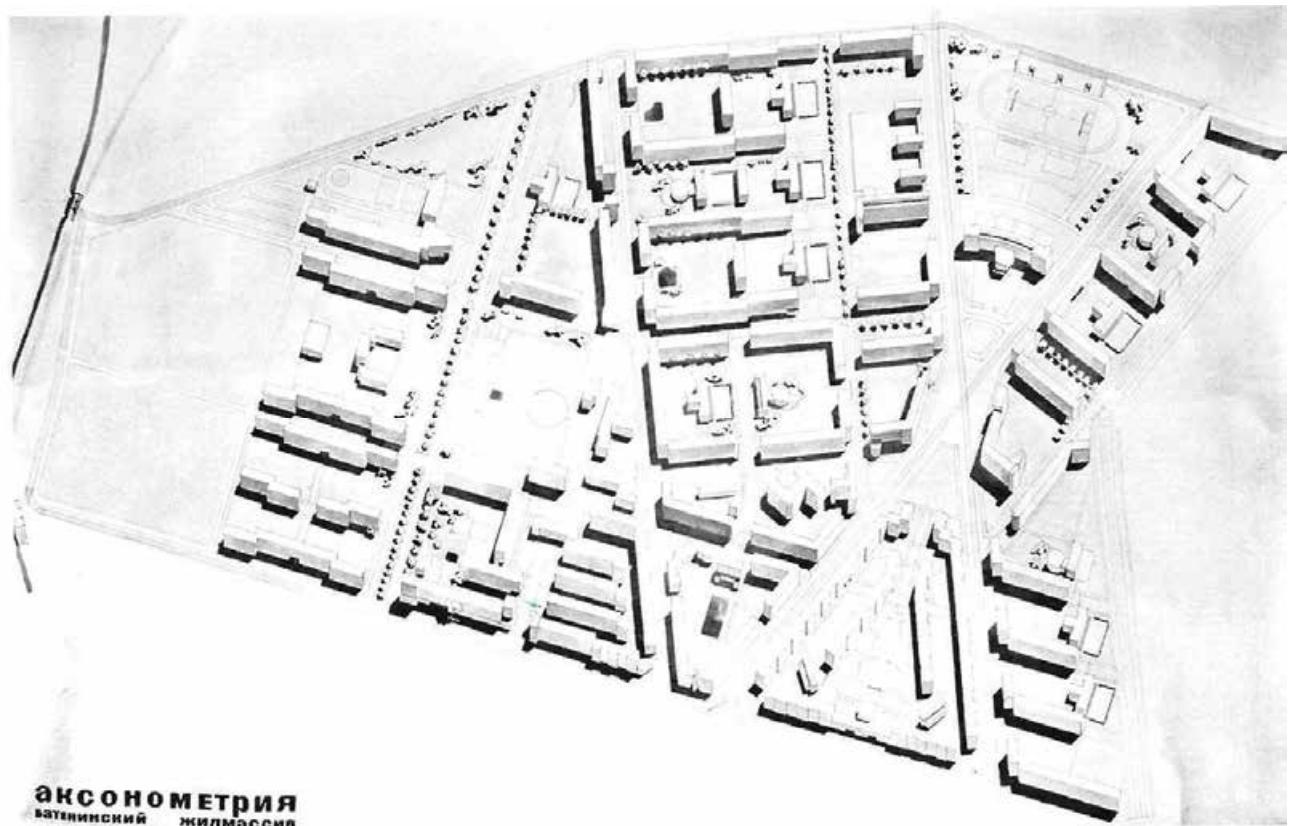
**Илл.2.** Аксонометрический проектный план Батенинского жилмассива. Около 1930 г. (реализован частично). Из книги «Архитектурная графика эпохи конструктивизма». СПб., 2008.

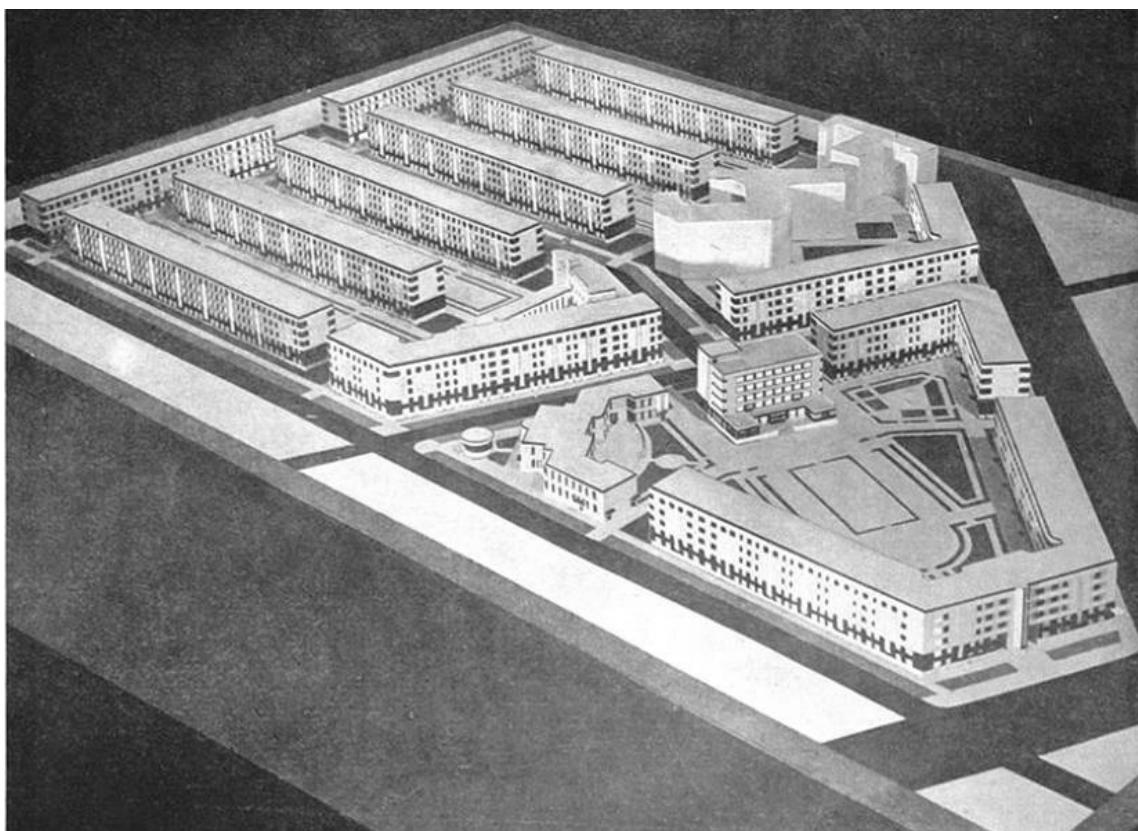
**Илл.3.** Макет жилищного концентра на Батениной улице. Из альбома «Ленинград на стройке. К отчету Ленинградского Совета XII созыва». Л., 1931.

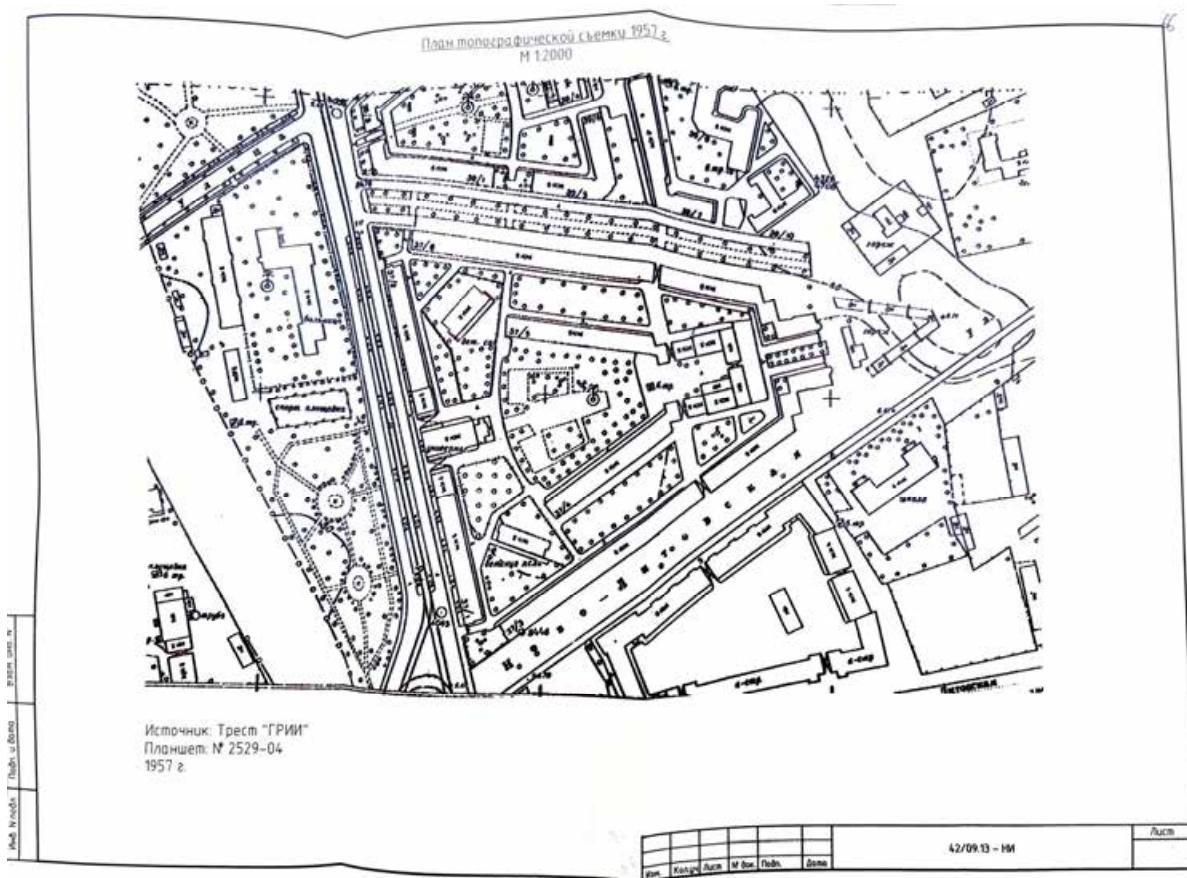
Илл.6. План топографической съемки 1957 г. Источник: Трест «ГРИИ», планшет №2529-04.

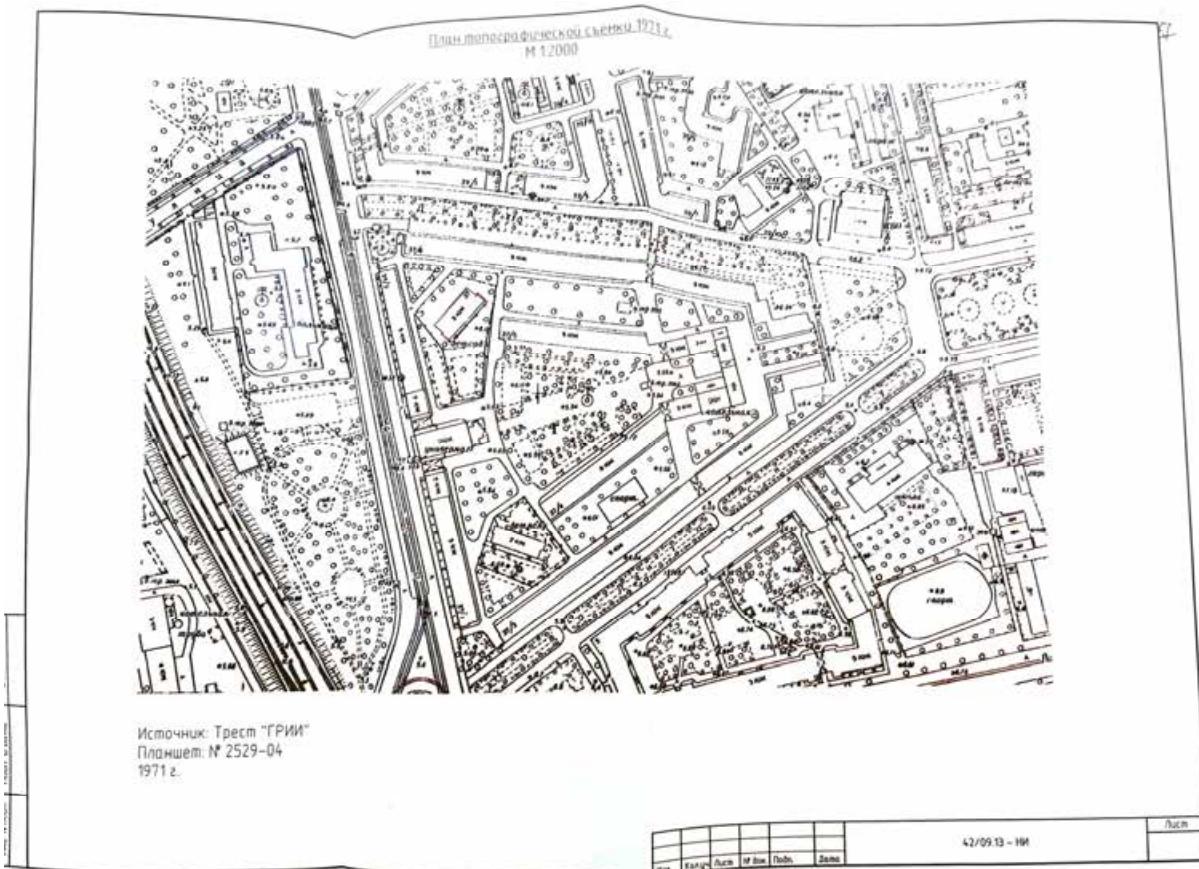
**Илл.7.** План топографической съемки 1971 г. Источник: Трест «ГРИИ», планшет №2529-04.

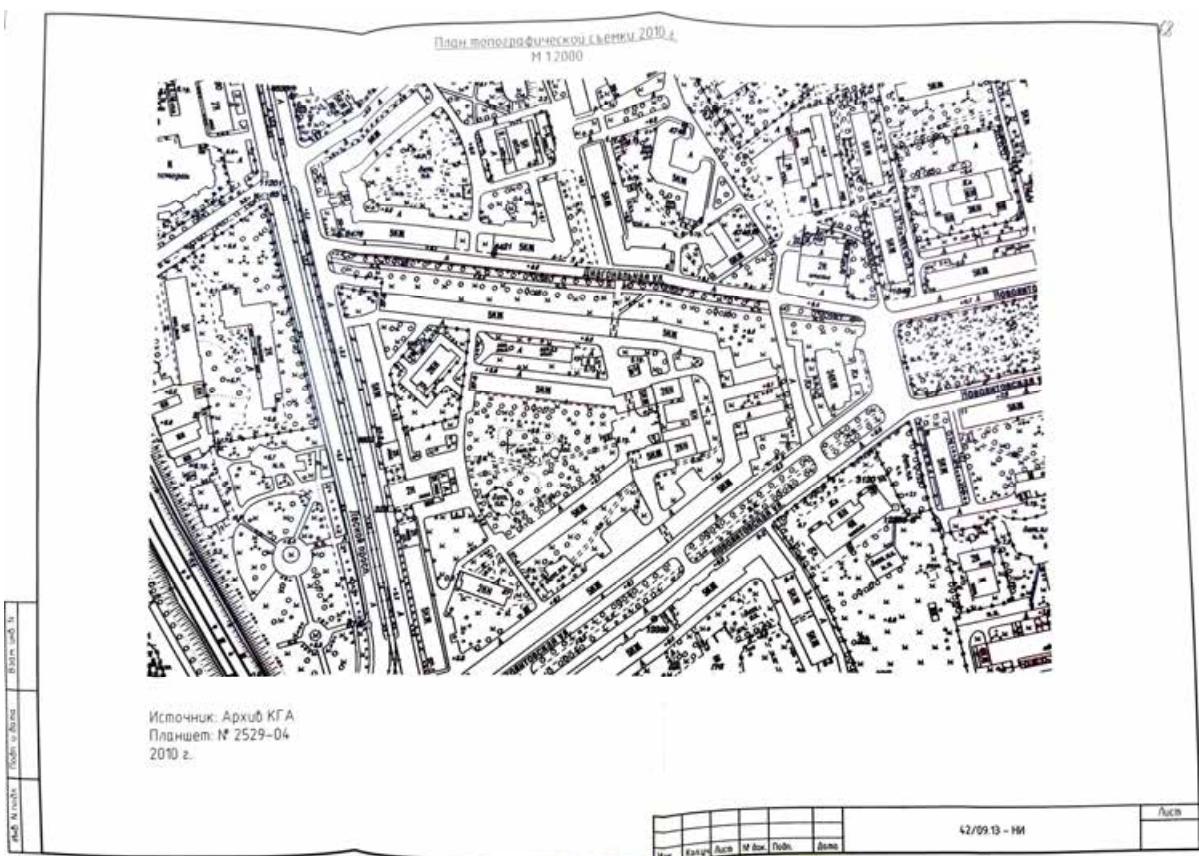
**Илл.8.** План топографической съемки 2010 г. Источник: архив КГА», планшет №2529-04.

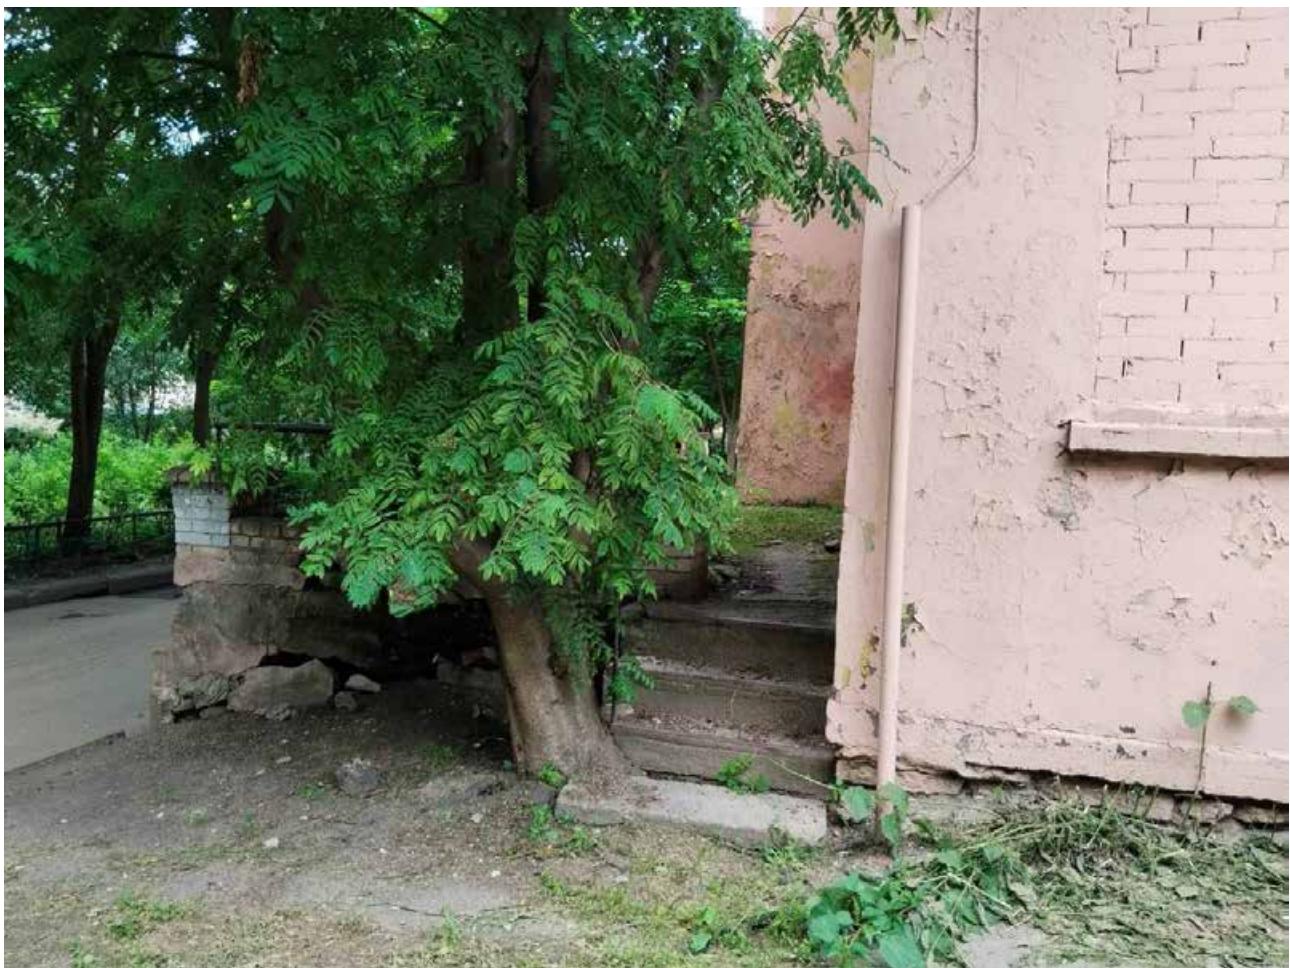
8. Вид на ступени крыльца на углу южного (главного) и западного фасадов «Здания детского сада» во внутреннем дворе южной части Батенинского жилмассива.

Боковые крыльца по восточному фасаду в осях Б-Г и западному фасаду в осях А-Г представляют собой бетонные площадки на фундаментах. Ограждение крыльца по восточному фасаду на момент обследования полностью утрачено, двухступенчатый подъем со стороны южного фасада по оси «А» и бетонная площадка крыльца по большей части разрушены. Крыльцо по западному фасаду огорожено каменными тумбами с ограждением из металлического прута и имеет два ступенчатых подъема со стороны южного и северного фасадов (в осях «А» и «Г»). Со стороны южного фасада по оси «А» подъем обозначен тремя ступенями; по оси «Г» ступени по большей части разрушены, имеют деструкцию материала, обильное биопоражение, загрязнение мусором.

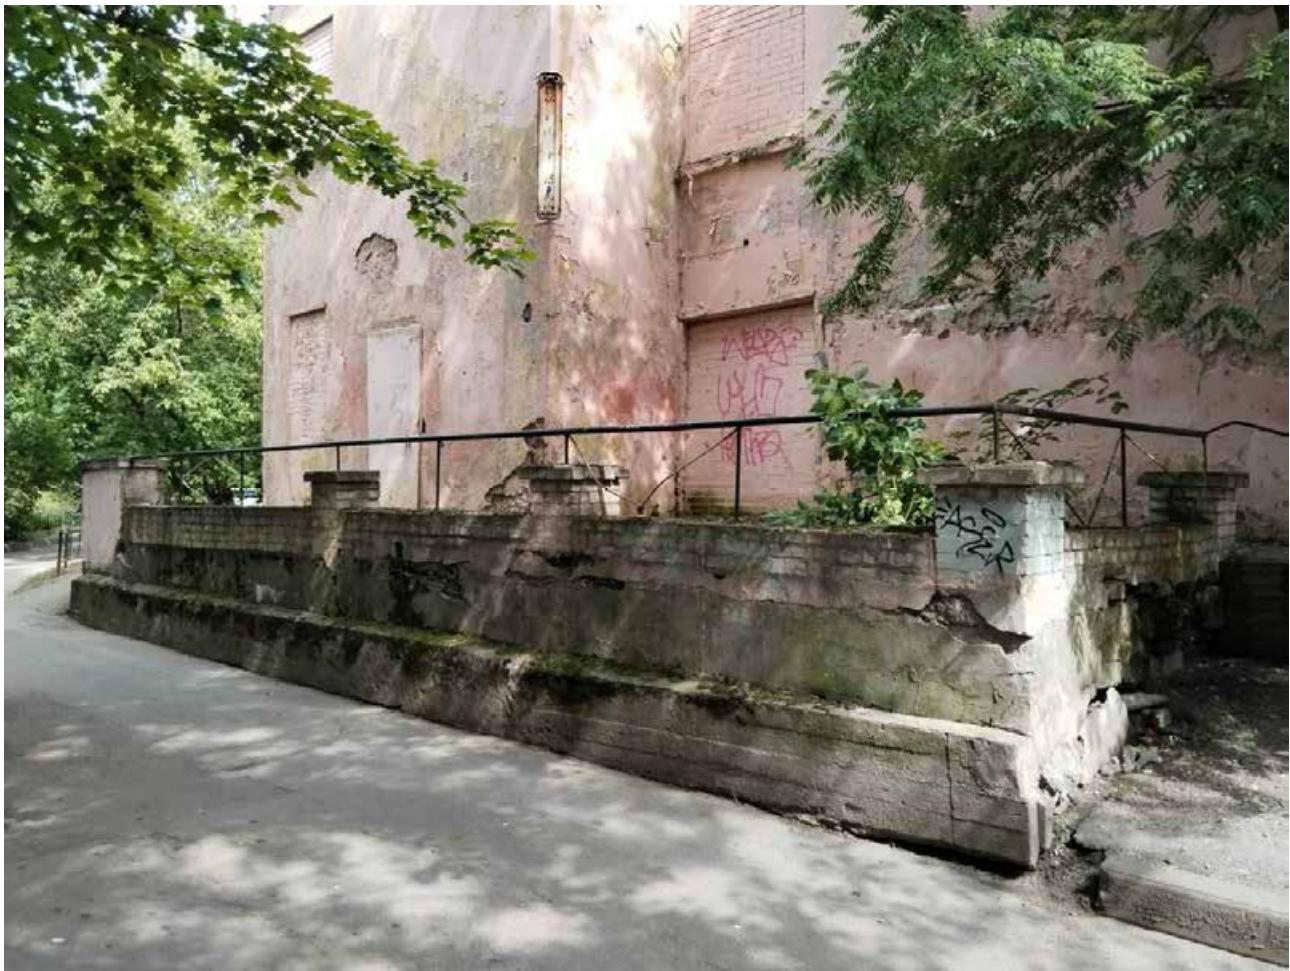
9. Вид на крыльцо западного фасада «Здания детского сада» во внутреннем дворе южной части Батенинского жилмассива.

В ходе визуально-инструментального осмотра западного крыльца обнаружены следующие дефекты и повреждения: загрязнение поверхностей, биопоражение, значительный общий износ отделки, множественные утраты и разрушения штукатурных слоев, трещины, вывалы и смещение отдельных кирпичей кладки, деструкция и утраты раствора из швов кладки, разрушение поверхностного раствора оснований тумб; разрушение бетона тела фундамента с образованием пустот и трещин, в т.ч. сквозных трещин по границам тумб ограждения. Наблюдается нарушение геометрической целостности лестниц, разрушение, смещение и провалы бетонных ступеней, коррозия металлических уголков.

Ограждение по периметру крыльца западного фасада позднее, выполнено из металлической трубы Ø20 мм и девяти стоек из стержня Ø10 мм. Заполнение между стоек ограждения выполнено в виде диагонально расположенных прутков, в части секций утрачено. Все стойки забетонированы или в кирпичную кладку фундамента или в кирпичную кладку тумб. Металлическое ограждение крыльца имеет локальные деформации и утраты элементов ограждения, разрушения и деструкцию окрасочного слоя, поражение поверхности и подплечной коррозией, загрязнения поверхности.

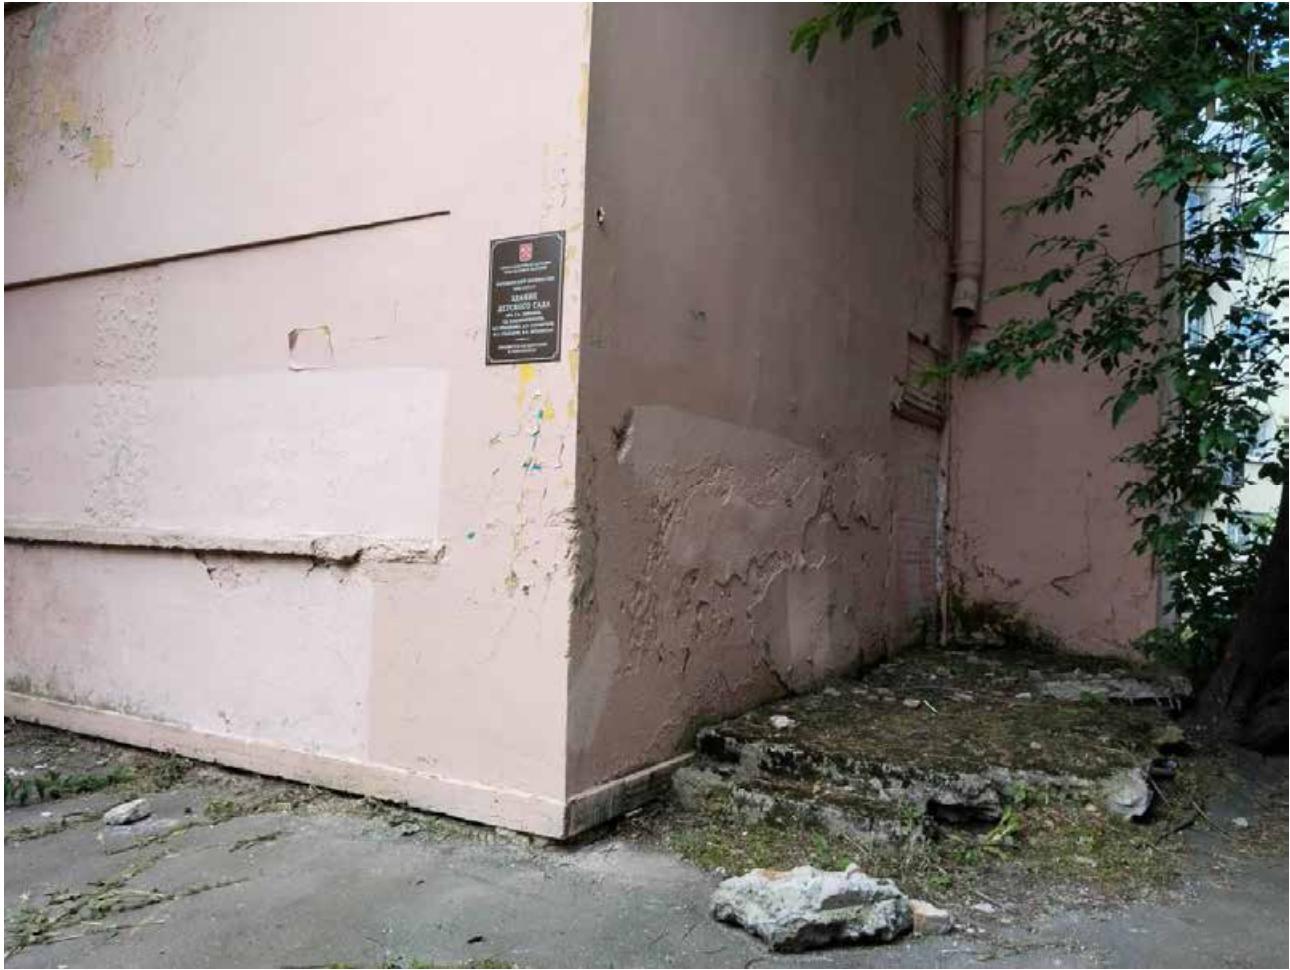
29. Вид на крыльце на углу южного и восточного фасадов «Здания детского сада» во внутреннем дворе южной части Батенинского жилмассива.
