Акт**по результатам государственной историко-культурной экспертизы**

Санкт-Петербург

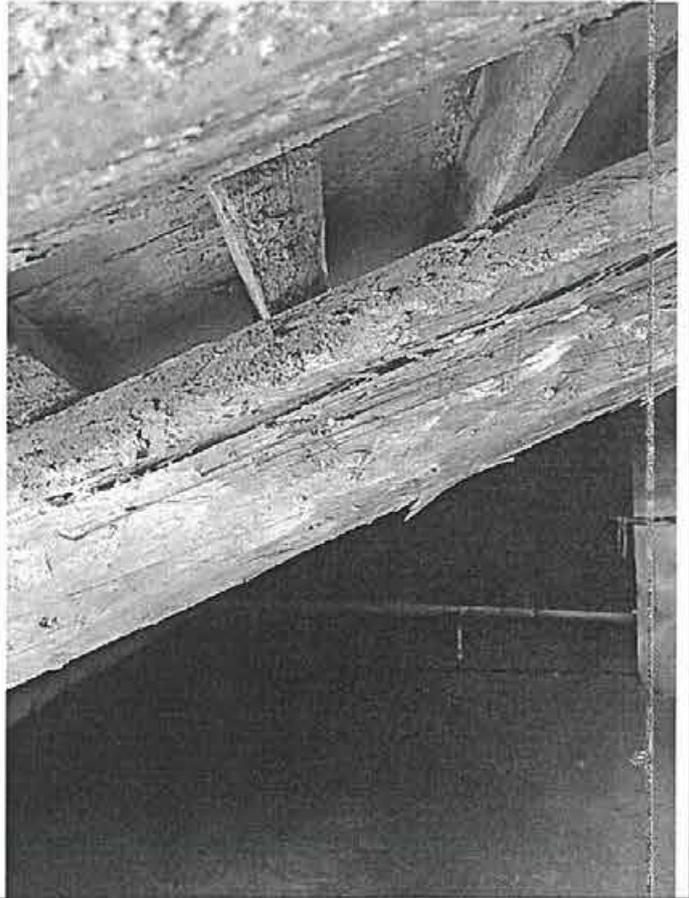
Фото 76. Фрагмент крыши. Наблюдаются трещины стропильных ног.

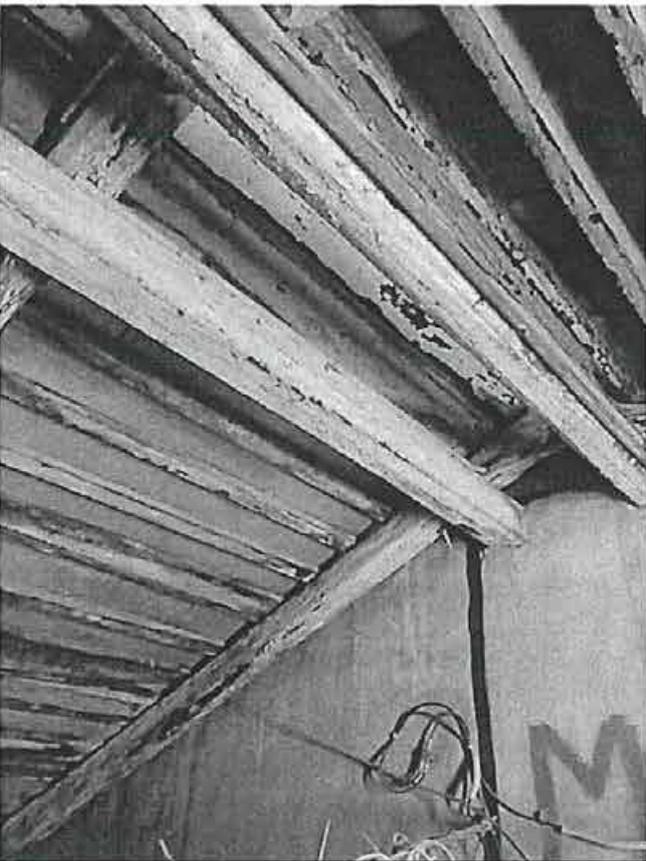
Фото 77. Фрагмент крыши.
