**Акт**  
**по результатам государственной историко-культурной экспертизы**  
**проектной документации по сохранению объекта культурного наследия**  
**федерального значения «Банк Ассигнационный», расположенного по адресу: Санкт-**  
**Петербург, набережная канала Грибоедова, д.30-32, литера А: «Проектная документация**  
**по сохранению объекта культурного наследия федерального значения**  
**"Банк Ассигнационный" (реставрация предметов декоративно-прикладного искусства),**  
**расположенного по адресу: г. Санкт-Петербург, наб. канала Грибоедова,**  
**д. 30-32, лит. А», выполненной АО «Фирма «Пик» в 2024 -2025 г.г.**  
**(шифр ПД-469/24-30/10/2024).**

**Санкт-Петербург**  
**2026 г.**

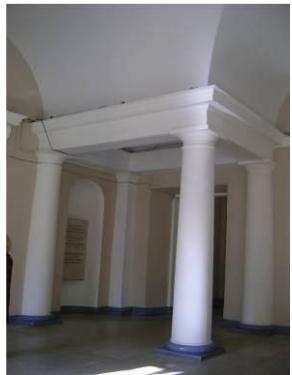
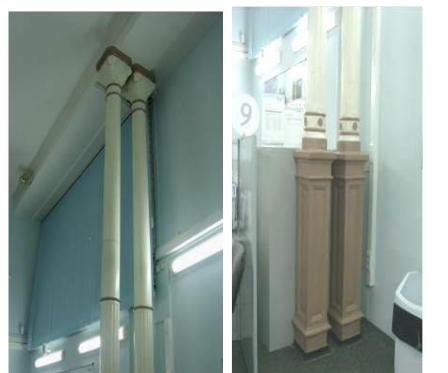
помещение 14-ЛК(5):  
два угловых портика, образованные 4 колоннами и 4 полуколоннами, тосканского ордера, поддерживающие антаблемент, – местоположение, габариты, конфигурация, материал;

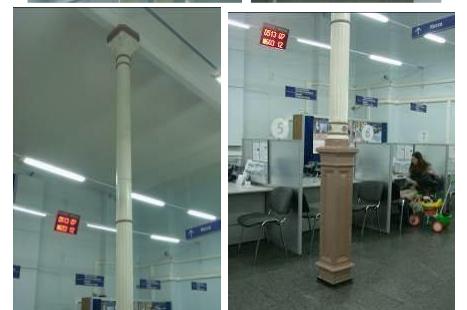
помещение 60-Н (7, 15, 94): колонны композитного ордера – местоположение, габариты, конфигурация, материал, техника исполнения;

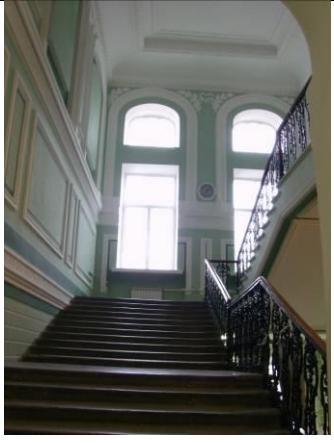
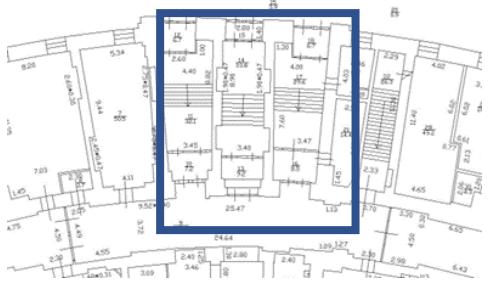
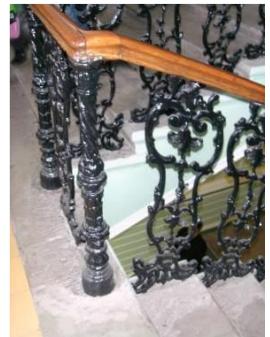
<p>2-я Парадная лестница (помещение Л-15): местоположение, конструкция (на косоурах и двух чугунных колоннах (в уровне 1-го этажа)), тип (маршевая с поворотом), габариты, материал и конфигурация ступеней (лещадная плита с валиком);</p> <p>колонны – местоположение, габариты, конфигурация, материал, техника исполнения, рисунок (каннелюры, растительный рельефный орнамент, капители композитного ордера);</p> <p>ограждение – местоположение, габариты, конфигурация, материал (металл), техника исполнения, рисунок (сквозной ажурный орнамент с угловыми витыми колонками), поручни – местоположение, конфигурация (профиль), материал;</p> <p>покрытие пола площадок лестницы – материал (метлахская плитка), рисунок («соты», фриз с орнаментом в виде меандра), цвет;</p>

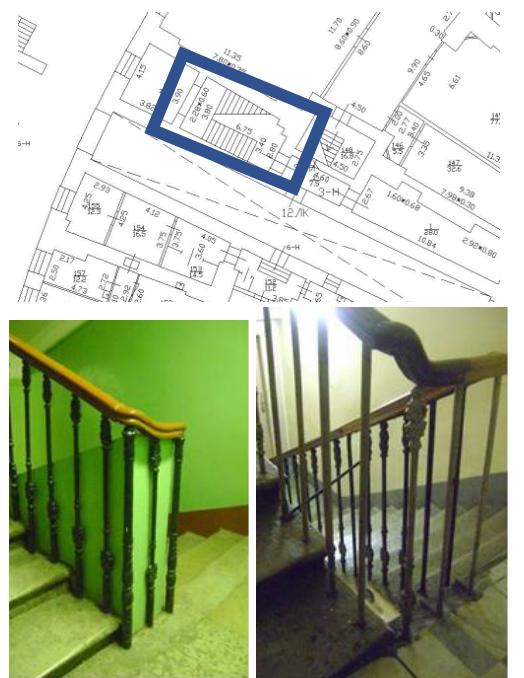
лестница (помещение Л-12): местоположение, габариты, тип (маршевая с поворотом), материал и конфигурация ступеней (лещадная плита с валиком); ограждение – местоположение, габариты, конфигурация, материал (металл), техника исполнения, рисунок (вертикальные стойки с перехватами и растительным орнаментом); покрытие пола площадок лестницы - материал (лещадная плита);

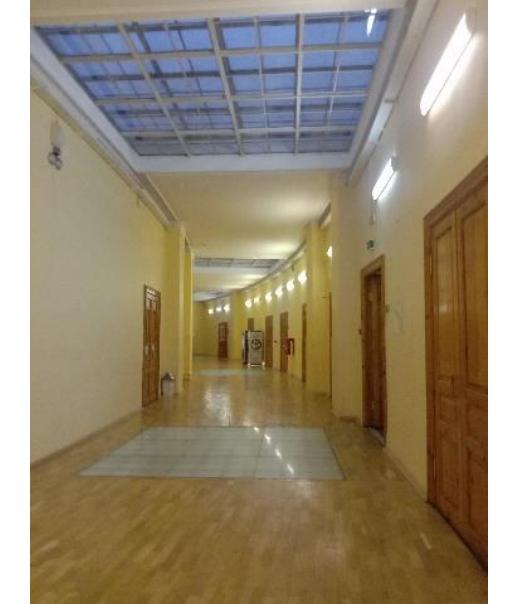
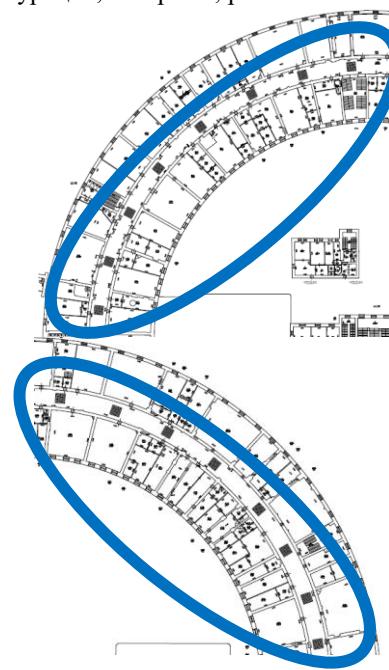
световые фонари на кровле: местоположение, конфигурация, габариты, расстекловка  
световые проемы в потолке и полу 3-го этажа и (помещение 6-Н (254)): местоположение, конфигурация, габариты, расстекловка

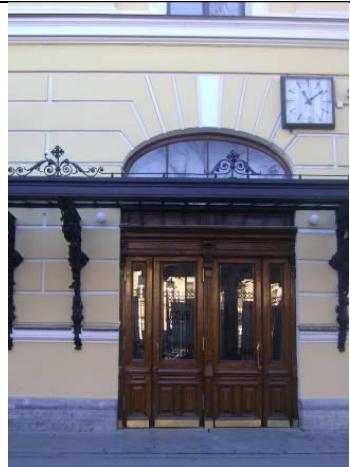
дверные заполнения – местоположение, конструкция (четырехстворчатые, с двумя боковыми нестворными частями, полусветлые, с профилированными филенками в нижнем уровне, с остекленными фрамугами), габариты, материал, цвет;

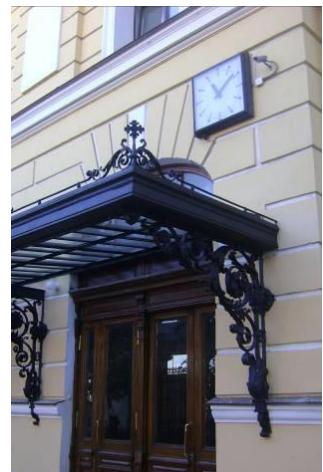
металлический козырек - местоположение (по трем центральным осям фасада, над дверными проемами), конфигурация (профилированный карниз с антефиксами и акротериями), габариты, материал (металл), техника исполнения, конструкция (на шести металлических волютообразных кронштейнах), материал (металл), техника исполнения, рисунок (растительный орнамент);

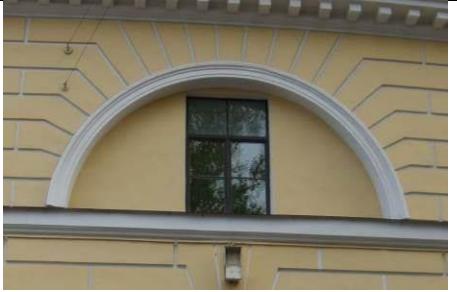
<p>гладкоштукатуренные ниши с полуциркульным профилированным завершением;</p>

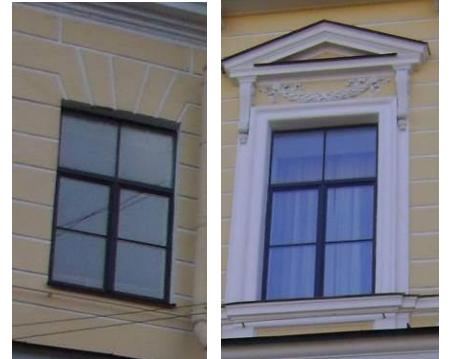
<p>оформление оконных проемов 3-го этажа - руст, профилированные наличники, лепные провисающие гирлянды над оконными перемычками, треугольные сандрики на лепных кронштейнах, профилированные филенки в подоконном пространстве;</p>

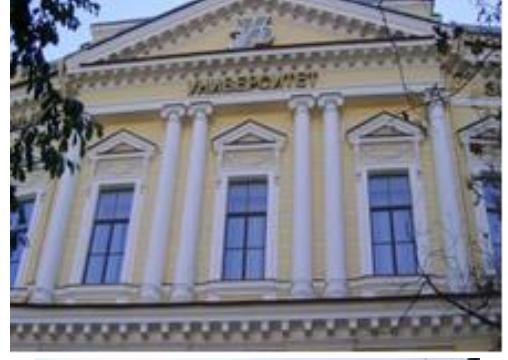
<p>шесть полуколонн ионического ордера - в центральной раскреповке, в уровне 3-го этажа), габариты, конфигурация, материал; профилированный архитрав, гладкий фриз, выносной профилированный карниз с сухариками,</p>

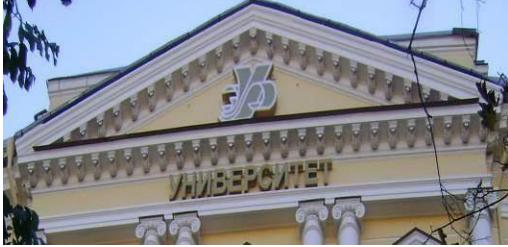
<p>треугольный фронтон – местоположение (по трем центральным осям фасада); оформление – внутренний профилированный карниз с сухариками;</p>

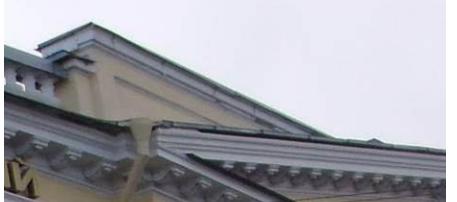
<p>прямоугольный аттик – местоположение (по 3-м центральным осям фасада); оформление – центральная филенка, венчающий профилированный карниз;</p>

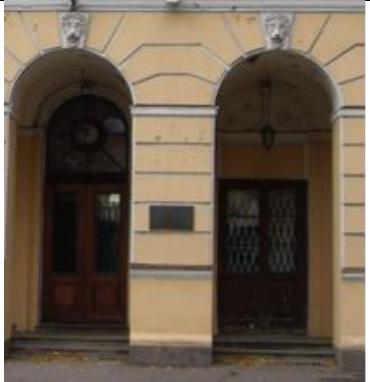
<p>крыльцо – местоположение (по 3-м центральным осям портика), габариты, конструкция (в виде аркады), конфигурация (три проема с полуциркульными завершениями); оформление входных проемов - руст, стилизованные замковые камни с лепными львиными маскаронами;</p>

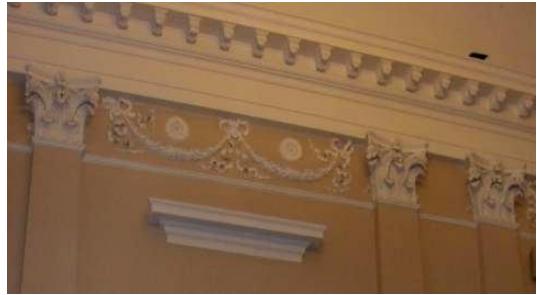
венчающий выносной профилированный карниз на лепных модульонах с растительным орнаментом;  
высокая падуга;

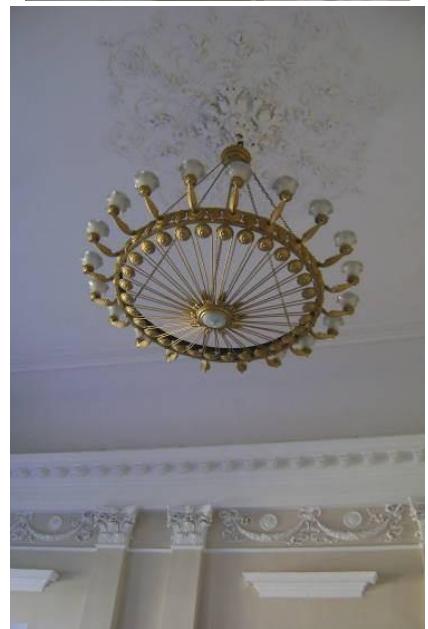
оформление плафона – профилированная периметральная тяга, центральная лепная розетка в виде композиции из цветочных гирлянд, букетов, веток аканта;

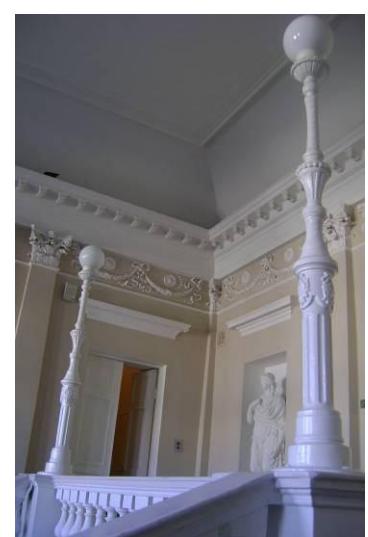
торшеры – местоположение (верхняя площадка парадной лестницы), габариты, конфигурация (в виде сложной балюсины), материал (чугун), техника исполнения, цвет, оформление (каннелюры в нижнем уровне, орнамент из пальметт, пояс жемчужника, розетки); два плафона – конфигурация (в виде шара), материал;

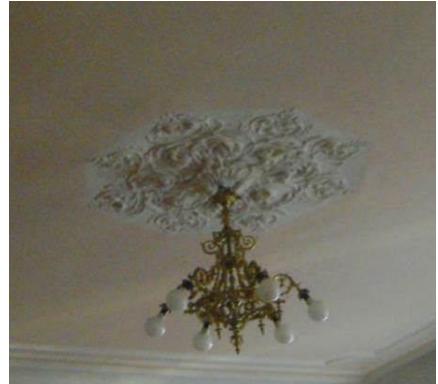
оформление плафона – периметральные профилированные тяги со склоненными углами, центральная лепная розетка в виде композиции из завитков аканта, рокайлей и цветочных побегов;

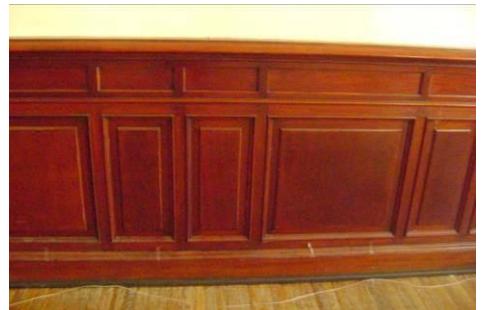
оформление нижнего яруса стен – профилированные панели с филенчатым фризом, выносным карнизом, на профилированном цоколе – местоположение (по периметру помещения), габариты, материал;

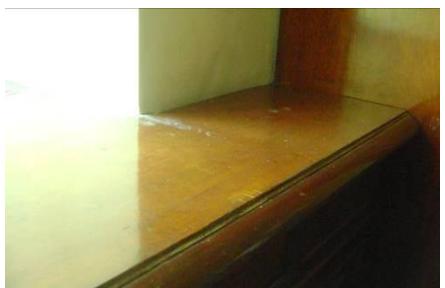
подоконники – местоположение, габариты, материал, оформление (с профилированным валиком);

оконные откосы – местоположение, конфигурация, габариты, материал;

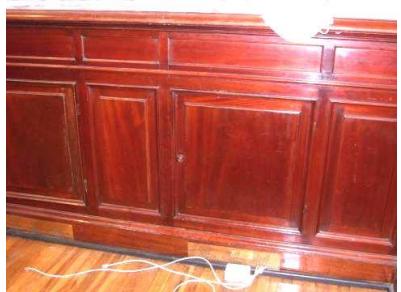
три шкафа – местоположение (встроенные, под подоконниками), габариты, конфигурация, конструкция (с двухстворчатыми профилированными глухими дверцами, материал, с деревянными ручками-кнопками);

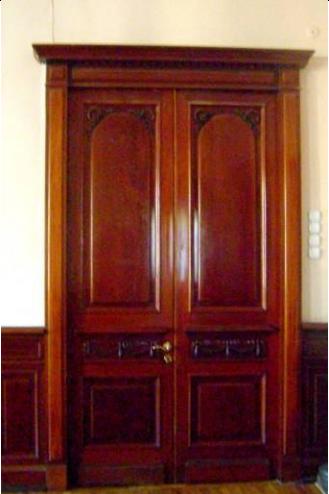
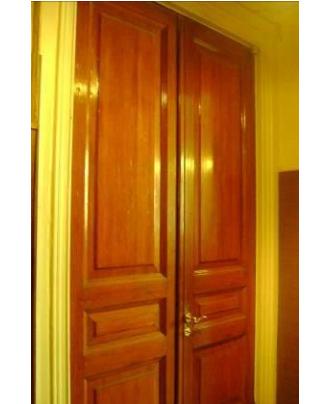
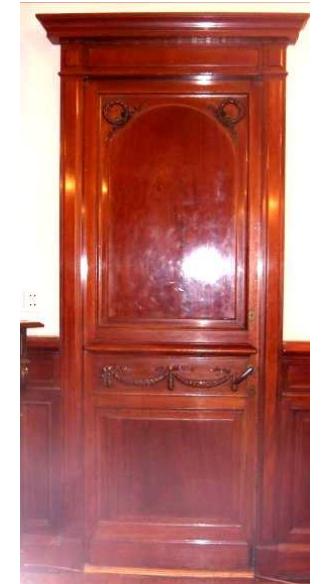
<p>дверной проем – местоположение, габариты, конфигурация (прямоугольной формы); дверное заполнение – местоположение, габариты, материал, с двухсторонней разделкой; (со стороны помещения 6-Н(502): конфигурация прямоугольной формы), конструкция (двухстворчатое, глухое, выносной профилированный карниз с сухариками, профилированный наличник), оформление (прямоугольные профилированные фигарейные филенки – в нижнем уровне, профилированные филенки с полуциркульным завершением – в верхнем уровне, выносная полочка, накладной резной декор в виде провисающих лавровых гирлянд, венков и лент), дверная латунная ручка типа «фаль»; (со стороны помещения 6-Н(504): конфигурация (прямоугольной формы), конструкция (двухстворчатое, глухое), оформление (прямоугольные фигарейные профилированные филенки));</p> <p>дверной проем – местоположение, габариты, конфигурация (прямоугольной формы); дверное заполнение – местоположение, габариты, конфигурация, материал, конструкция (одностворчатое, глухое, выносной профилированный карниз с сухариками, профилированный наличник), оформление (прямоугольная профилированная фигарейная филенка в нижнем уровне, филенка с полуциркульным завершением в верхнем уровне, выносная полочка, накладной резной декор в виде провисающих лавровых гирлянд, венков и лент);</p> <p>два шведских встроенных шкафа – местоположение, габариты, материал, конструкция (шесть выдвижных ящиков с коленкоровыми крышками и шестью металлическими ручками – скобами на каждом, выносной профилированный карниз с сухариками), оформление (глухая профилированная филенка в нижнем уровне);</p>

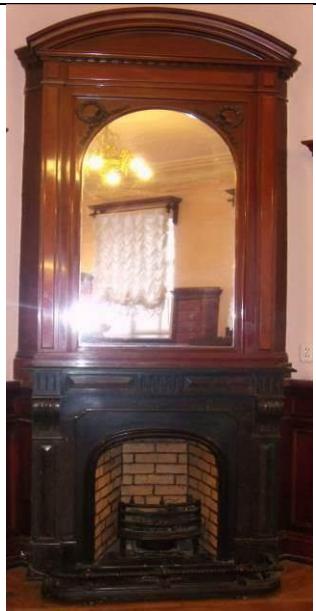
камин (угловой, двухъярусный; облицованный черным с белыми прожилками мрамором, с угловыми пилястрами, фризом с филенками с алмазной гранью, на каннелированных кронштейнах, выносная полочка с валиком, топка полуциркульной конфигурации, в металлическом профилированном обрамлении; притопочная доска с периметральным металлическим «леерным» ограждением; таган - материал (чугун), техника исполнения (литье); надкаминное зеркало в профилированной раме, с угловыми пилястрами, материал, зеркало с фацетом, с угловым резным декором в виде лавровых венков и лент, гладким фризом, профилированным карнизов с сухариками, лучковым профилированным фронтоном);

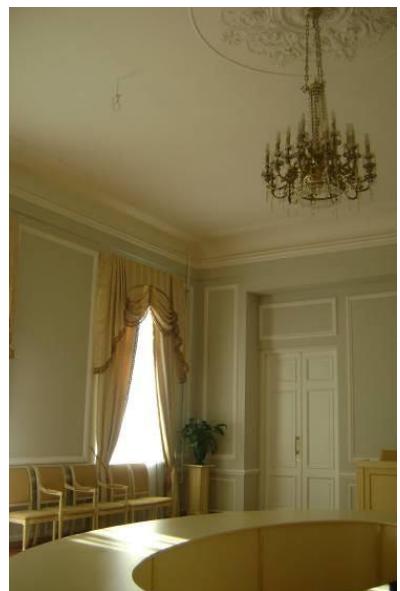
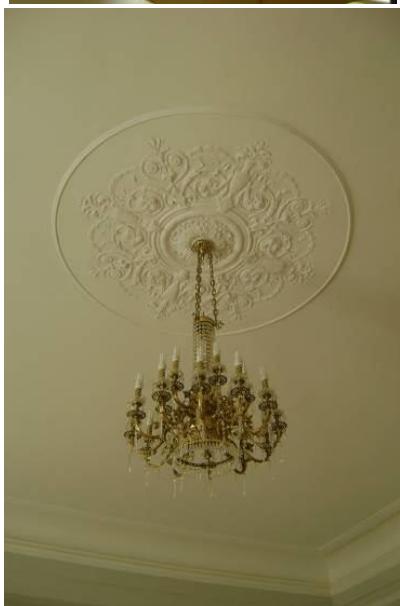
оформление плафона – гладкая штукатурная падуга, периметральная профилированная тяга, центральная лепная круглая розетка с композицией из розетки, завитков аканта, цветочных гирлянд и вазонов;

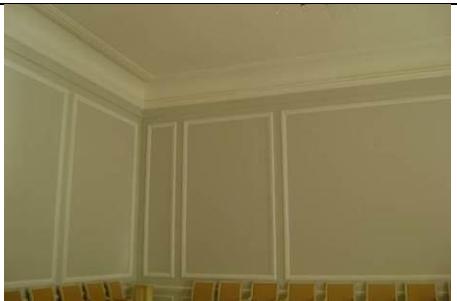
оформление стен – профилированный карниз, двухъярусное членение стен на вертикальные прямоугольные филенки;

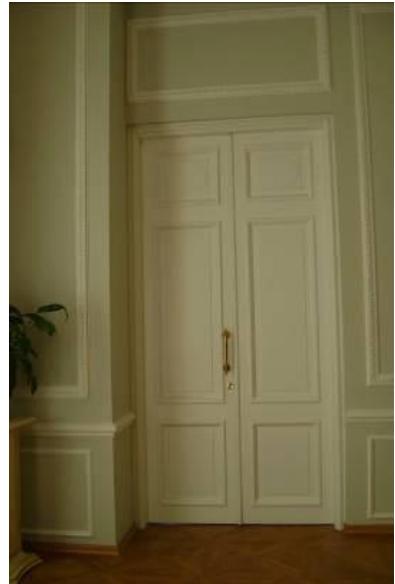
дверные проемы – местоположение, конфигурация (прямоугольной формы), габариты; оформление (профилированные наличники, десюдепорты в виде профилированных филенок);

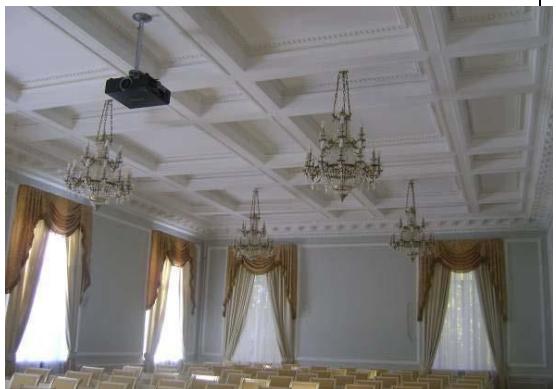
оформление плафона – артесонадо с орнаментом в виде жгута и листьев аканта;

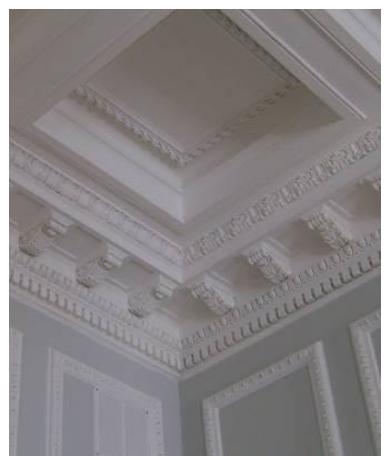
выносной штукатурный профилированный карниз на лепных модульонах с растительным орнаментом, профилированный карниз, киматий с мотивом из сухариков и иоников;

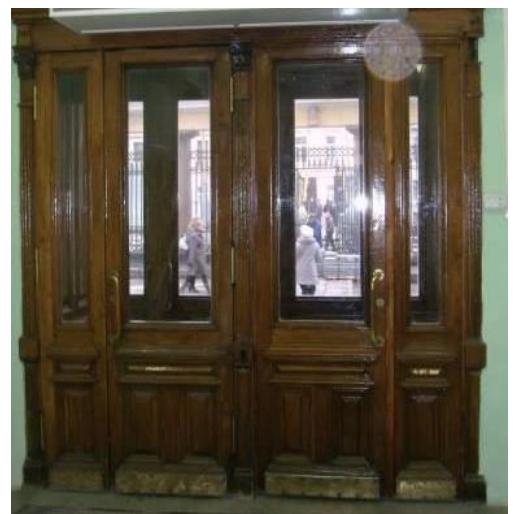
вестибюль (помещение 6-Н (14)): историческое местоположение, габариты, конфигурация;

оформление стен:

две ниши - габариты, конфигурация (прямоугольной формы); периметральные профилированные тяги, профилированный карниз;

оформление ребер сводов – штукатурные профилированные тяги;

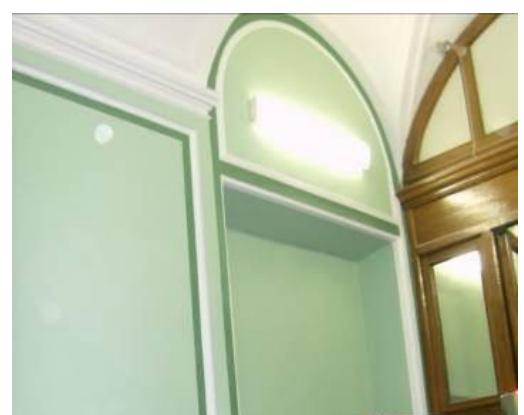
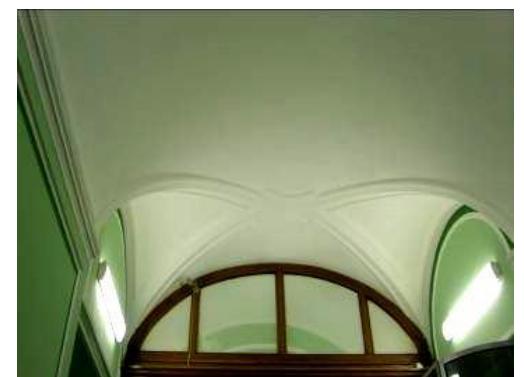
<p>дверные заполнения – местоположение (средняя площадка лестницы вестибюля), конструкция (четырехстворчатое, полусветлое, с двумя нестворными частями, с профилированным карнизом, остекленной фрамугой (геометрический рисунок)); оформление (глухие фигарейные филенки в нижнем уровне), материал;</p>

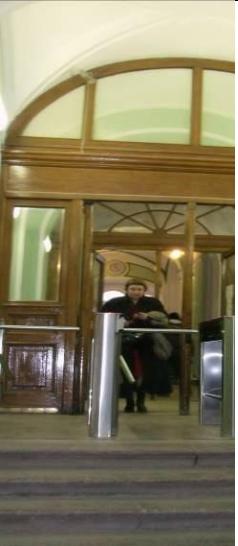
<p>центральный дверной проем – местоположение (со стороны внутренней галереи), габариты, конфигурация (с полуциркульным завершением); дверное заполнение – местоположение, конструкция (четырехстворчатое, полусветлое, с двумя нестворными частями, выносным профилированным карнизом, остекленной фрамугой (радиальный рисунок)); оформление (глухие фигарейные филенки в нижнем уровне), материал;</p>

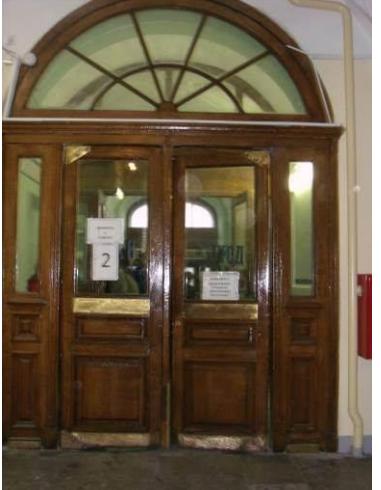
<p>восточный и западный дверные проемы – местоположение (со стороны внутренней галереи), габариты, конфигурация (с полуциркульным завершением); дверное заполнение – местоположение, конструкция (двустворчатое, полусветлое, с остекленной фрамугой); оформление (глухие фигарейные филенки в нижнем уровне), материал;</p>

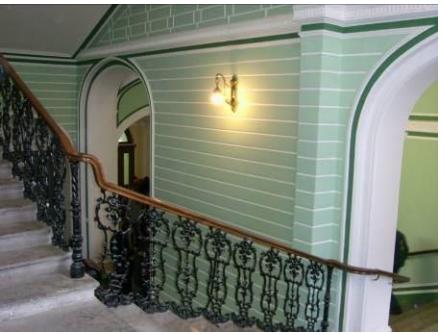
профилированные тяги по ребрам сводов площадок лестницы;

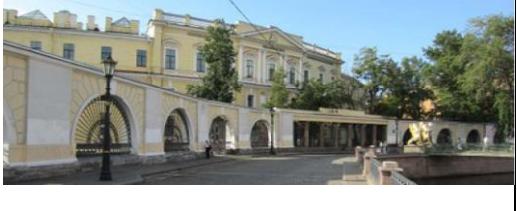
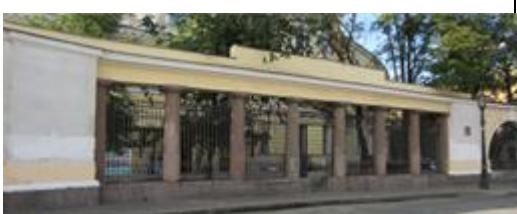
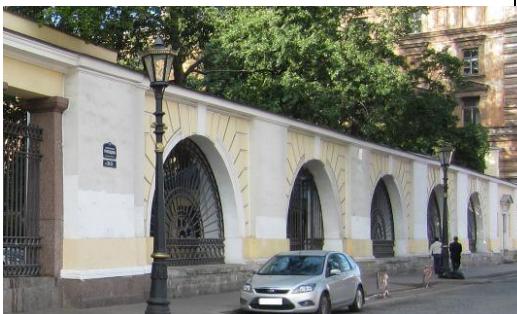
воротные проезды, рисунок заполнений аналогичен рисунку ограды колоннады; низ створок с узором из ромбов; поверх него двойная обвязка кольцами, стержни ограды с листьями аканта внизу, и на верхних кольцах стержней;

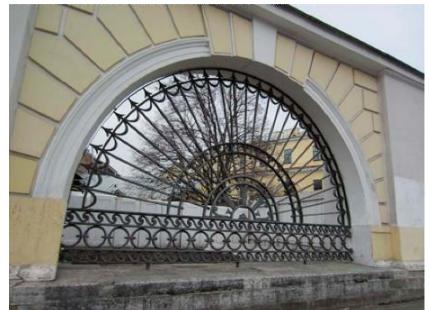
последние секции ограды с прямоугольными проемами, оформлены штукатурными профилированными наличниками и треугольными сандриками на кронштейнах; по сторонам проемов по 2 прямоугольных ниши;

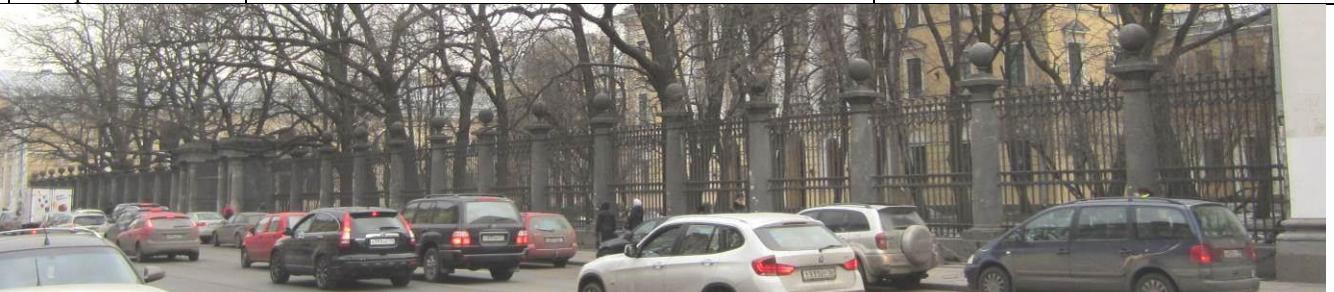
2.	Конструкция и архитектурно-художественное оформление:	<p>гранитные колонны тосканского ордера, увенчанные шарами, на гранитном цоколе, звенья решетки из литых чугунных элементов;</p> <p>архитектурно-художественное решение пилона ворот:  пилон в виде стилизованного павильона с четырьмя трехчетвертными колоннами тосканского ордера; с полуциркульной нишой по лицевому фасаду; антаблемент из венчающего карниза с дентикулами;</p> <p>рисунок решеток:  горизонтальные обвязки – нижняя из двух горизонтальных полос;  вертикальные чугунные копья, перехваченные по середине одной парой обвязок с растительным орнаментом в виде акантовых листьев;</p> <p>у верхнего окончания стержней проходит двойная полоса обвязки; по низу нижней обвязки от стержня к стержню идут гирлянды; стержни над обвязкой завершены копьями с кистями;  калитка с узором из ромбов внизу.</p>

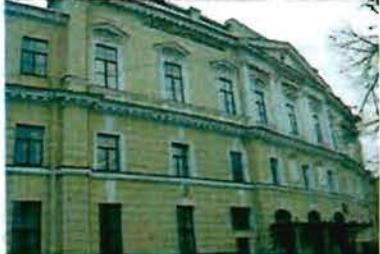
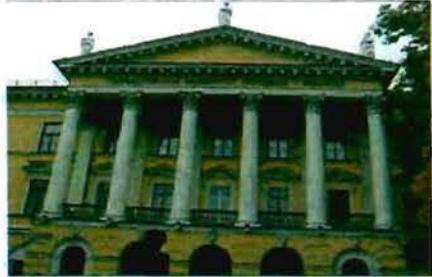
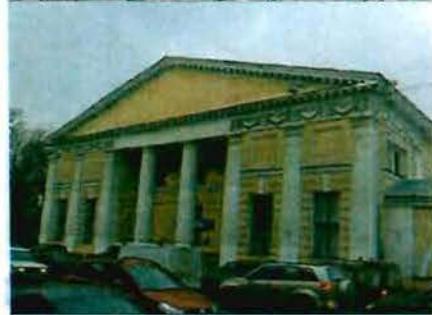
2	Объемно-пространственное решение:	исторические габариты и конфигурация здания; исторические габариты и конфигурация крыши; исторический колер крыши.

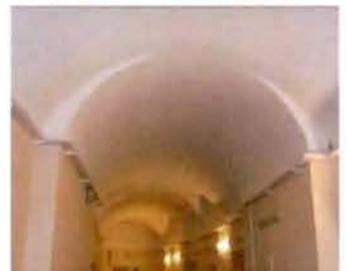
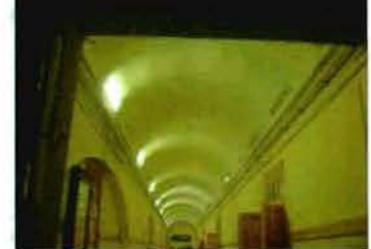
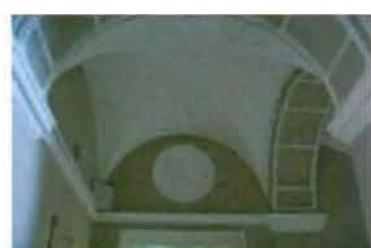
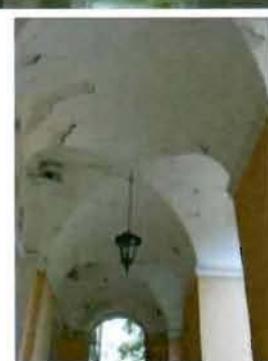
<p>3 Конструктивная система:</p>	<p>наружные и внутренние капитальные стены – материал (кирпич), местоположение; исторические отметки междуэтажных перекрытий;</p> <p>тип сводов – цилиндрические (два воротных проезда лицевого корпуса по наб. канала Грибоедова);</p> <p>цилиндрические с распалубками (помещения 2-Н (3, 4), 6-Н (1, 15, 24, 42, 88, 90, 100), 7-Н (26));</p> <p>крестовые (помещения Л-14, Л-16, 27-Н, лоджия лицевого корпуса по Садовой ул.);</p> <p>помещения 2-Н (1,2,7): 24 колонны тосканского ордера – местоположение, конфигурация, габариты, материал (оштукатуренный кирпич);</p> <p>помещения 9-Н (8 -21, 38): 24 колонны тосканского ордера – местоположение, габариты, конфигурация, материал (оштукатуренный кирпич);</p>

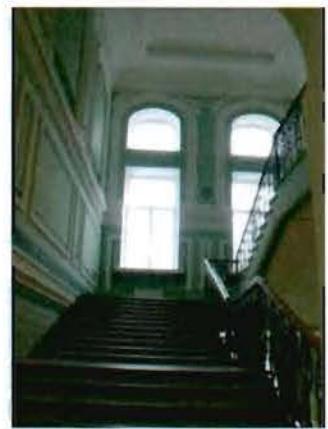
2-я Парадная лестница (помещение Л-16): историческое местоположение, конструкция (на косоурах и двух чугунных колоннах (в уровне 1-го этажа)), тип (маршевая с поворотом), габариты, материал и конфигурация ступеней (лещадная плита с валиком);

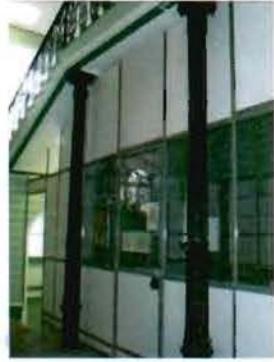
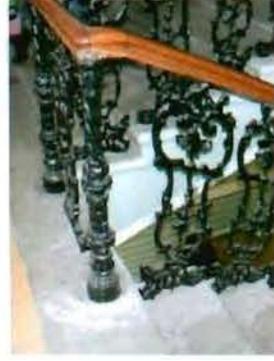
колонны – местоположение, габариты, конфигурация, материал (чугун), техника исполнения (литье), рисунок (каннелюры, растительный рельефный орнамент, капители композитного ордера);

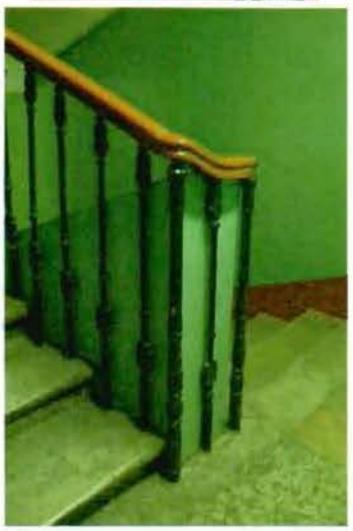
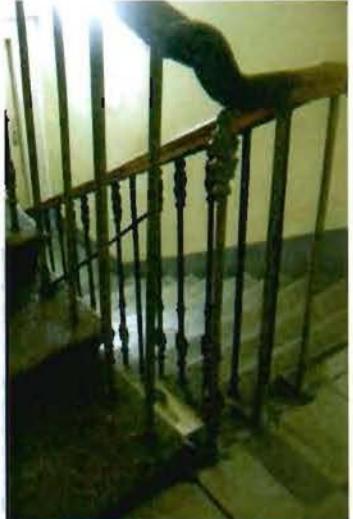
<p>покрытие пола площадок лестницы – материал (метлахская плитка), рисунок («соты», фриз с орнаментом в виде меандра), цвет (охра, серый, черный);</p> <p>лестница (помещение Л-12): местоположение, габариты, тип и (маршевая с поворотом), материал и конфигурация ступеней (лещадная плита с валиком); ограждение – местоположение, габариты, конфигурация, материал (металл), техника исполнения (литье), рисунок (вертикальные стойки с перехватами и растительным орнаментом); покрытие пола площадок лестницы - материал (лещадная плита);</p> <p>лестница (помещение Л-20): местоположение, габариты, тип (одномаршевая с поворотом), материал ступеней и конфигурация (лещадная плита с валиком); ограждение – местоположение, габариты, конфигурация, материал (металл), техника исполнения (литье), рисунок (вертикальные стойки с перехватами и растительным орнаментом).</p>

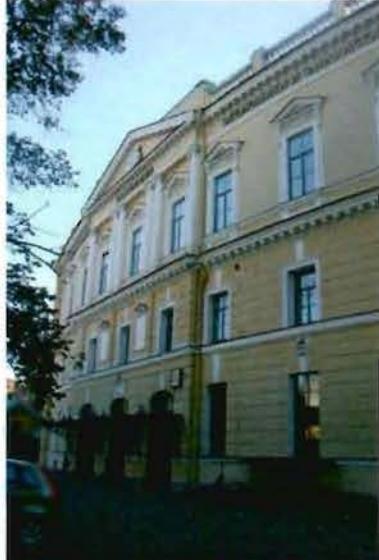
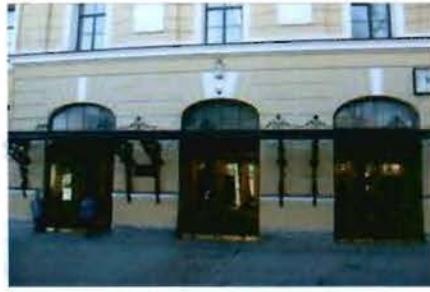
5	<p>Архитектурно-художественное решение фасадов:</p>	<p>лицевой фасад по наб. канала Грибоедова:</p> <p>материал и характер отделки цоколя – путевская плита с валиком по верхнему краю;          материал и характер отделки фасада – линейный руст и в уровне 1-го и 3-го этажей;          кирпичный руст в уровне 2-го этажа;</p> <p>профилированный карниз под оконными проемами 2-го этажа;</p> <p>выносной профилированный карниз с сухариками между 2-м и 3-м этажами;</p> <p>оконные проемы – историческое местоположение, конфигурация (прямоугольной формы), габариты; исторический рисунок оконных заполнений, цвет (цвет тонированного дерева), материал;</p> <p>три дверных проема – местоположение (по трем центральным осям фасада), конфигурация (с лучковым завершением), габариты; оформление - руст, стилизованные замковые камни;</p>

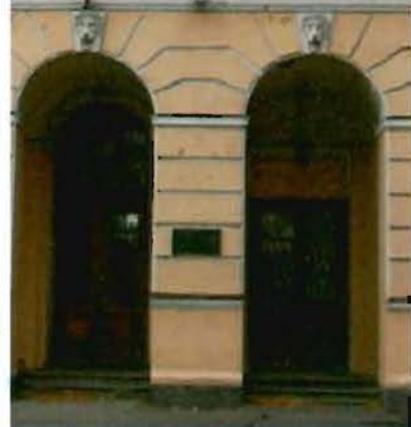
<p>крыльце – местоположение (по 3-м центральным осям портика), габариты, конструкция (в виде аркады), конфигурация (три проема с полуциркульными завершениями); оформление входных проемов - руст, стилизованные замковые камни с лепными львиными маскаронами;</p>

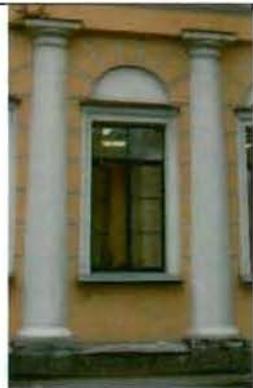
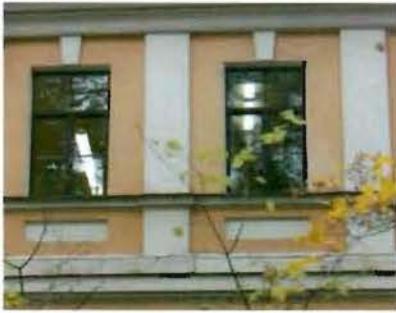
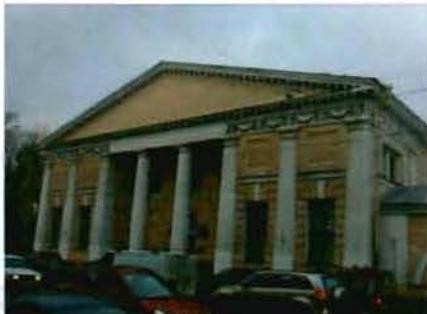
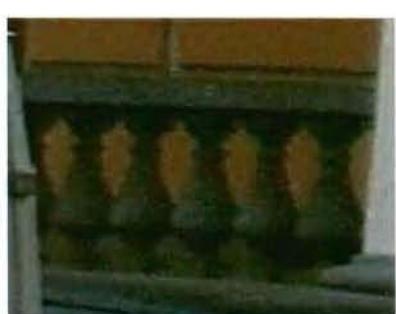
<p>оформление оконных проемов 1-го этажа - профилированные наличники, филенки с полуциркульным завершением, клинчатый руст над оконными перемычками;</p> <p>оформление оконных проемов 2-го этажа - стилизованные замковые камни;</p> <p>венчающий профилированный карниз;</p> <p>два портика – местоположение (торцы флигелей по Садовой ул.), габариты, конфигурация; оформление - две колонны тосканского ордера – местоположение, габариты, конфигурация, материал (кирпич), шесть пилястр тосканского ордера – местоположение, конфигурация, габариты;</p> <p>ограждение – местоположение, габариты, конфигурация (в виде балюстрады);</p>

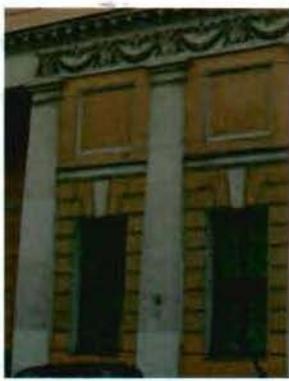
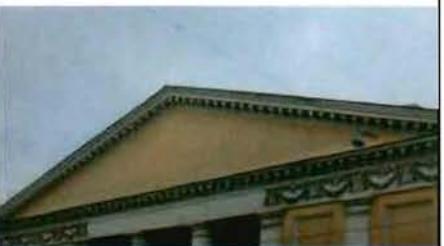
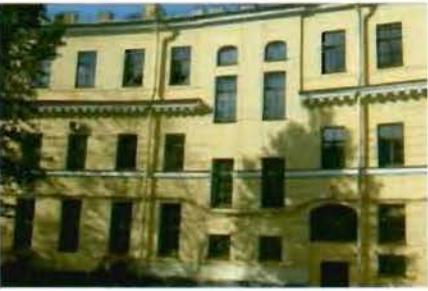
<p>дверной проем - местоположение (по центральным осям портиков), габариты, конфигурация (прямоугольной формы);</p> <p>дверное заполнение – местоположение, габариты, конструкция (двухстворчатое, глухое), оформление (филенки с бриллиантовым рустом, пояском из катушек по периметру), материал (массив дуб), цвет (натурального дерева);</p> <p>оконные проемы – историческое местоположение, конфигурация (прямоугольной формы), габариты; исторический рисунок оконных заполнений, цвет (тонированного дерева);</p> <p>оформление оконных проемов 1-го этажа - руст, стилизованные замковые камни;</p> <p>профилированные прямоугольные ниши – местоположение (в уровне 2-го этажа), габариты;</p> <p>лепной фриз с орнаментом из провисающих гирлянд, лент и букраинев;</p> <p>венчающий выносной профилированный карниз с сухариками;</p> <p>треугольный фронтон с внутренним профилированным карнизом, оформленным сухариками;</p> <p>дворовые фасады:</p> <p>северный дворовый фасад:</p> <p>материал и характер отделки цоколя – гранитная плита с валиком;</p> <p>материал и характер отделки фасада – кирпичный руст в уровне 1-3-го этажей;</p>

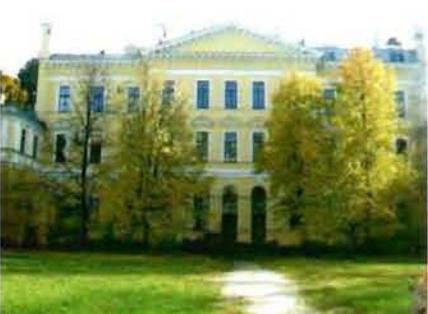
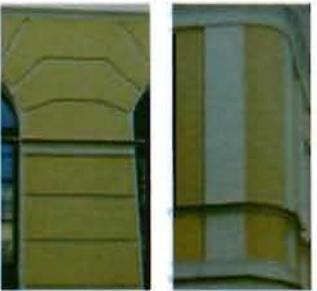
<p>оконные проемы – историческое местоположение, конфигурация (прямоугольной формы, с пологим завершением), габариты; исторический рисунок оконных заполнений, цвет (тонированного дерева); оформление оконных проемов в уровне 1-3-го этажей - руст, в том числе клинчатый руст (над оконными перемычками);</p> <p>профилированная тяга под оконными проемами 2-го этажа;</p> <p>выносной профилированный карниз с сухариками между 2-м и 3-м этажами;</p> <p>венчающий профилированный карниз;</p> <p>южный дворовый фасад:</p> <p>материал и характер отделки цоколя – путевская плита с валиком;</p> <p>материал и характер отделки фасада – линейный и клинчатый руст в уровне 1-го этажа; гладкая штукатурка в уровне 2-3-го этажей; лопатки в уровне 2-го этажа флигелей;</p>

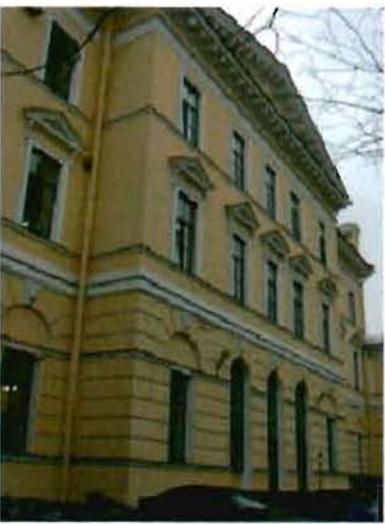
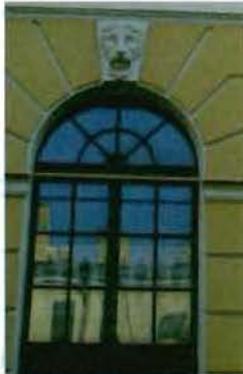
<p>центральный корпус:</p> <p>двойная штукатурная профилированная тяга между 1-м и 2-м этажами; штукатурная тяга над перемычками оконных проемов 3-го этажа;</p> <p>три дверных проема – местоположение (по 2-4 осям центрального ризалита), габариты, конфигурация (с полуциркульным завершением), оформление (профилированные наличники, рустованное обрамление, стилизованные замковые камни с лепными львиными маскаронами);</p> <p>оконные проемы – историческое местоположение, конфигурация (прямоугольной формы), габариты; исторический рисунок оконных заполнений, цвет (тонированного дерева);</p> <p>оформление оконных проемов 1-го этажа - рустованное обрамление, ниши с полуциркульным завершением над оконными перемычками, стилизованные замковые камни с лепными львиными маскаронами; оформление оконных проемов 2-го этажа - профилированные наличники, треугольные сандрики на лепных кронштейнах; оформление оконных проемов 3-го этажа – профилированные наличники;</p>

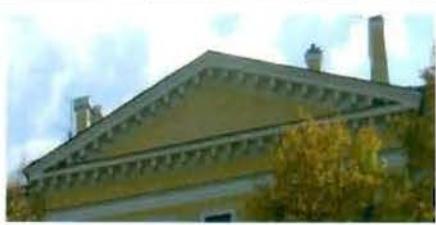
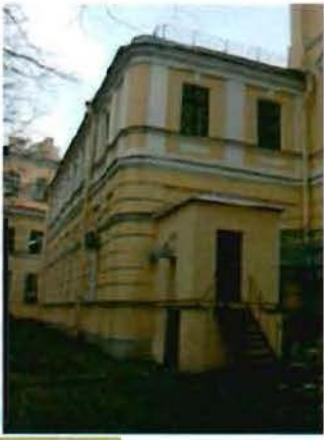
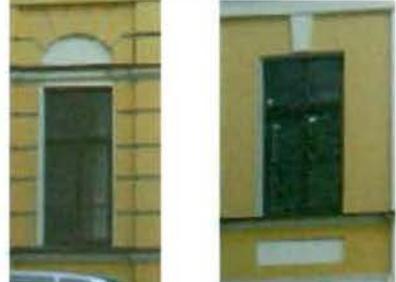
<p>венчающий выносной профилированный карниз с сухариками; треугольный фронтон с внутренним профилированным карнизов и сухариками;</p> <p>боковые флигели:</p> <p>профилированная тяга между 1-м и 2-м этажами;</p> <p>профилированная тяга под оконными проемами 2-го этажа;</p> <p>профилированная тяга над оконными перемычками 3-го этажа;</p> <p>фриз с горизонтальными штукатурными филенками между 1-м и 2-м этажами;</p> <p>оформление оконных проемов 1-го этажа - профилированные наличники, ниши с полуциркульным завершением;</p> <p>оформление оконных проемов 2-го этажа – стилизованные замковые камни;</p> <p>венчающий профилированный карниз.</p>

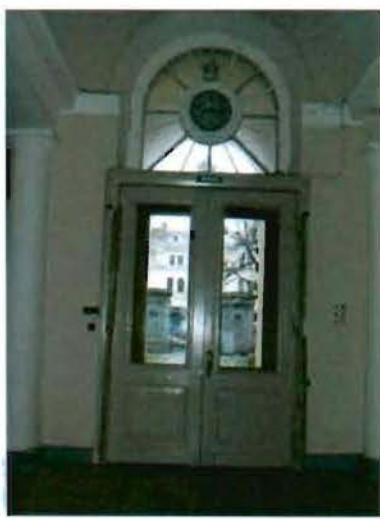
6	<p>Декоративно-художественная отделка интерьеров:</p> <p>тамбур парадного входа (помещение 27-Н):</p> <p>исторические местоположение, габариты, конфигурация, конструкция (стоечная, с верхним плоским перекрытием), материал (массив дуба), оформление стен тамбура (профилированные филенки);</p> <p>дверное заполнение – местоположение, габариты, конструкция (двухстворчатое, полусветлое, с остекленной фрамугой), оформление (профилированные филенки, радиальный рисунок остекления фрамуги), материал (массив дуба);</p>

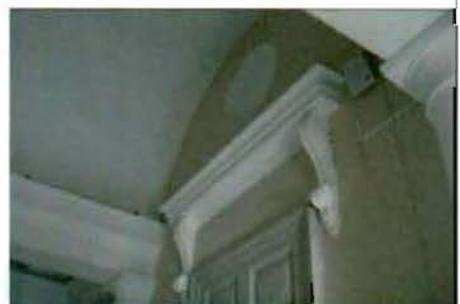
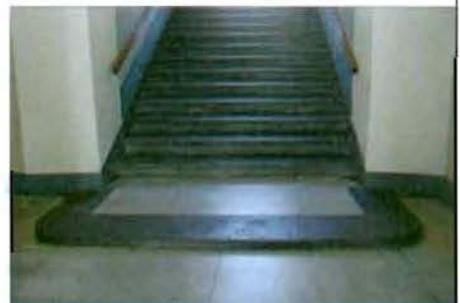
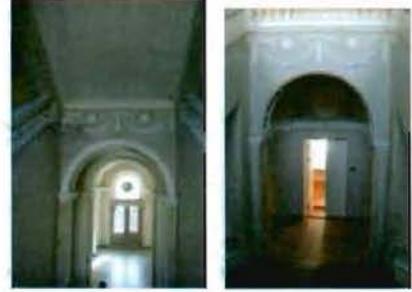
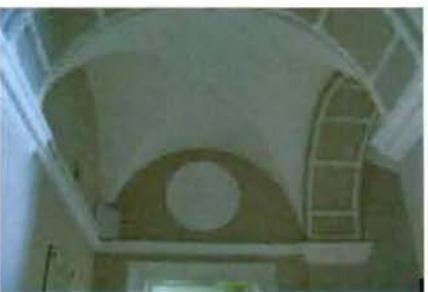
<p>вестибюль (помещение 27-Н(2)): историческое местоположение, габариты; оформление плафона – выносной штукатурный профилированный карниз; оформление стен - четыре ниши с полуциркульным завершением, два десюдепорта в виде контррельефных медальонов, лепные прямые профилированные сандрики на кронштейнах (над северным и южным дверными проемами);</p> <p>северный и южный дверные проемы - местоположение, габариты, конфигурация (прямоугольной формы); дверное заполнение – местоположение, габариты, конструкция (двухстворчатое, глухое), оформление (профилированные филенки), материал (массив дерева хвойных пород);</p> <p>историческое покрытие пола – материал (мраморная плита), цвет (белый с серыми прожилками);</p> <p>Парадная лестница (помещение Л-14): исторические местоположение, габариты, конструкция; оформление арочных проемов - профилированные архивольты на имpostaх, лепные композиции в виде провисающих гирлянд, драпировок, лент и розеток;</p> <p>оформление софитов арок - лепные орнаментированные тяги в виде кессонов; оформление люнетов - лепные медальоны с рельефными фигуративными изображениями; профилированные периметральные тяги;</p>

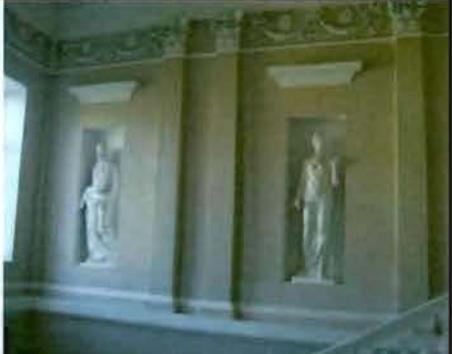
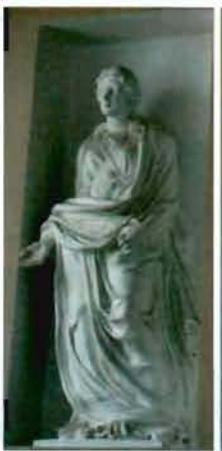
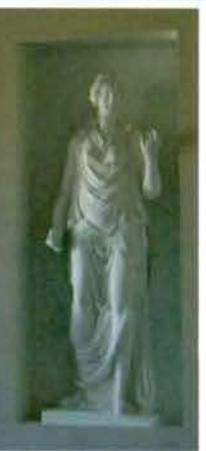
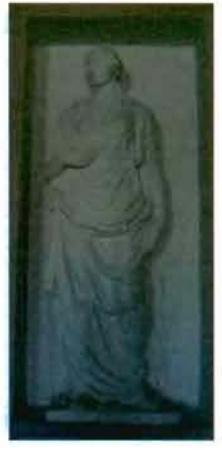
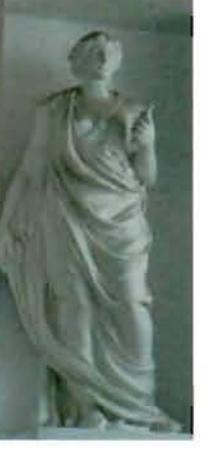
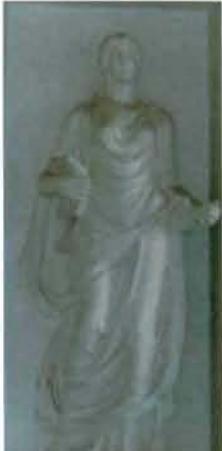
<p>оформление стен – периметральная штукатурная профилированная тяга между 2-м и 3-м этажами, пилястры с лепными капителями композитного ордера в уровне 3-го этажа; шесть ниш - местоположение (в уровне 3-го этажа), габариты, конфигурация (полуциркульные в плане), прямые профилированные сандрики;</p> <p>шесть женских аллегорических скульптурных изображений, помещенных в ниши – гипс, окраска;</p>

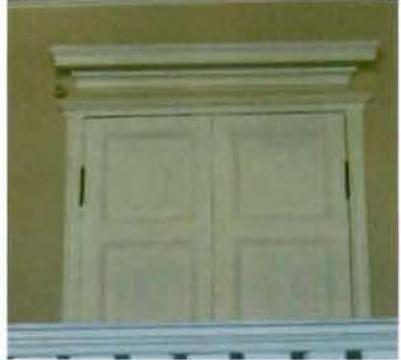
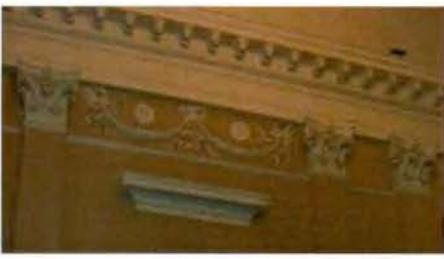
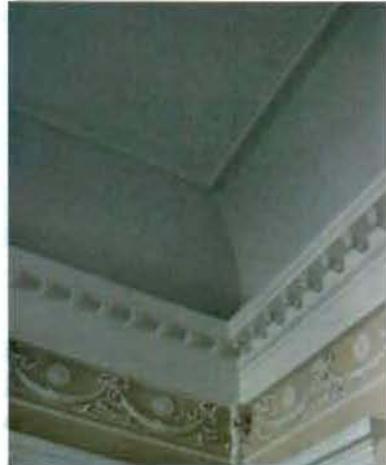
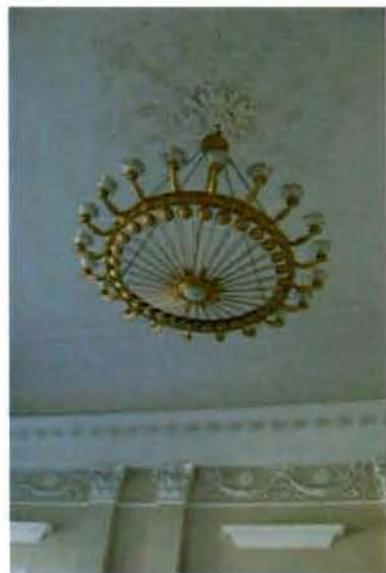
<p>три дверных проема – местоположение (лестничная площадка, в уровне 3-го этажа), габариты, конфигурация (прямоугольной формы);</p> <p>три дверных заполнения – местоположение, конструкция (двухстворчатое, глухое), оформление (профилированные филенки), габариты, материал (массив дерева хвойных пород);</p> <p>прямые штукатурные профилированные сандрики – над перемычками дверных проемов;</p> <p>штукатурный фриз с композициями в виде провисающих гирлянд, лент, розеток;</p> <p>венчающий выносной профилированный карниз на лепных модульонах с растительным орнаментом; высокая падуга;</p> <p>оформление плафона – профилированная периметральная тяга, центральная лепная розетка в виде композиции из цветочных гирлянд, букетов, веток аканта;</p>

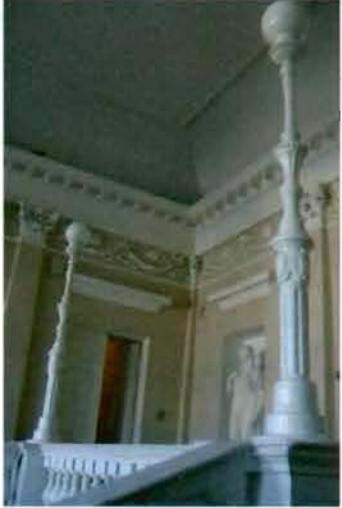
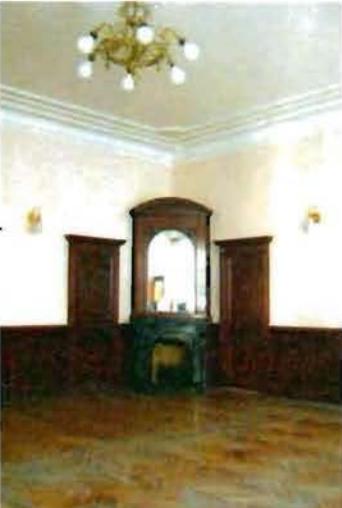
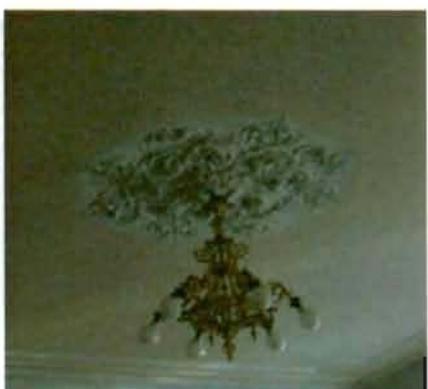
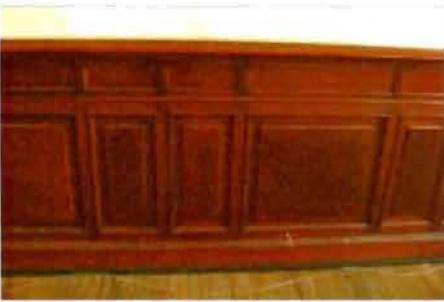
<p>два торшера – местоположение (верхняя площадка парадной лестницы), габариты, конфигурация (в виде сложной балюсины), материал (чугун), техника исполнения (литье), цвет (окрашен белой масляной краской), оформление (каннелюры в нижнем уровне, орнамент из пальметт, пояс жемчужника, розетки); два плафона – конфигурация (в виде шара), материал (матовое стекло);</p> <p>Кабинет директора банка (помещение 12-Н(178): историческое местоположение, габариты, конфигурация;</p> <p>оформление плафона – периметральные профилированные тяги со скощенными углами, центральная лепная розетка в виде композиции из завитков аканта, рокайлей и цветочных побегов;</p> <p>оформление нижнего яруса стен - профилированные панели с филенчатым фризом, выносным карнизом, на профилированном цоколе – местоположение (по периметру помещения), габариты, материал (массив дуба (?), шпон красного дерева);</p>

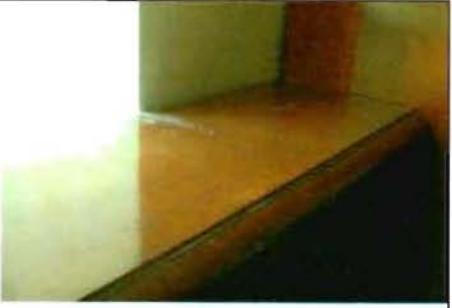
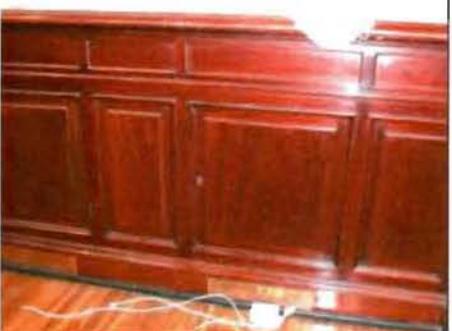
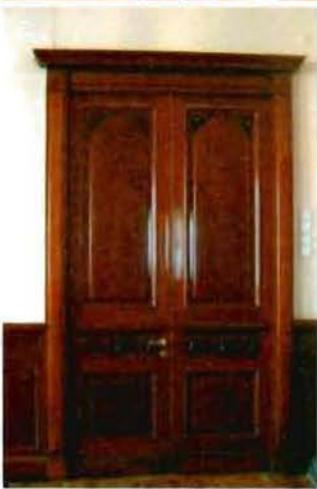
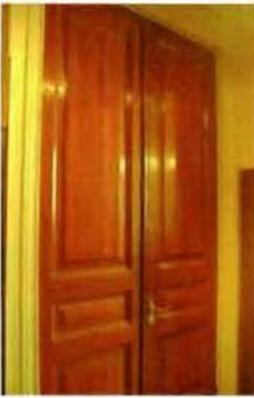
<p>три подоконника – местоположение, конфигурация (с профицированным валиком), габариты, материал (массив дуба (?), шпон красного дерева);</p> <p>шесть оконных откосов – местоположение, конфигурация (с профицированным валиком), габариты, материал (массив дуба (?), шпон красного дерева);</p> <p>три шкафа – местоположение (встроенные, под подоконниками), габариты, конфигурация, конструкция (с двухстворчатыми профицированными глухими дверцами, материал (массив дуба (?), фанерованный красным деревом), с деревянными ручками-кнопками);</p> <p>дверной проем – местоположение, габариты, конфигурация (прямоугольной формы);</p> <p>дверное заполнение – местоположение, габариты, материал (массив дуба (?), шпон красного дерева), с двухсторонней разделкой; (со стороны помещения 12-Н(178): конфигурация прямоугольной формы), конструкция (двусторчатое, глухое, выносной профицированный карниз с сухариками, профицированный наличник), оформление (прямоугольные профицированные фигарейные филенки – в нижнем уровне, профицированные филенки с полуциркульным завершением – в верхнем уровне, выносная полочка, накладной резной декор в виде провисающих лавровых гирлянд, венков и лент), дверная латунная ручка типа «фаль»; (со стороны помещения 12-Н(180): конфигурация (прямоугольной формы), конструкция (двусторчатое, глухое), оформление (прямоугольные фигарейные профицированные филенки));</p>

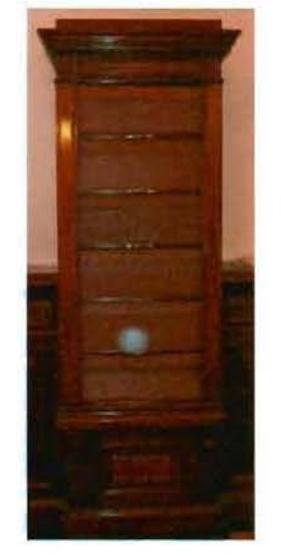
<p>дверной проем – местоположение, габариты, конфигурация (прямоугольной формы); дверное заполнение – местоположение, габариты, конфигурация, материал (массив дуба (?), шпон красного дерева), конструкция (одностворчатое, глухое, выносной профилированный карниз с сухариками, профилированный наличник), оформление (прямоугольная профилированная фигарейная филенка в нижнем уровне, филенка с полуциркульным завершением в верхнем уровне, выносная полочка, накладной резной декор в виде провисающих лавровых гирлянд, венков и лент);</p>

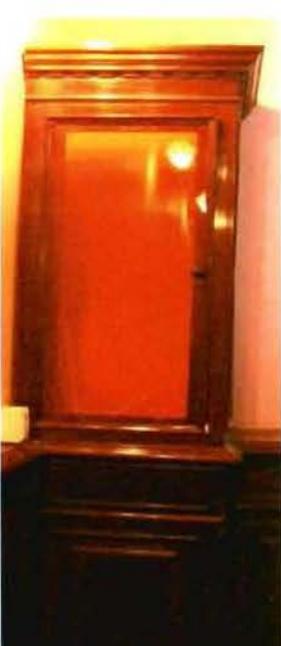
<p>два шведских встроенных шкафа – местоположение, габариты, материал (массив дуба (?), шпон красного дерева), конструкция (шесть выдвижных ящиков с коленкоровыми крышками и шестью металлическими ручками – скобами на каждом, выносной профилированный карниз с сухариками), оформление (глухая профилированная филенка в нижнем уровне);</p>

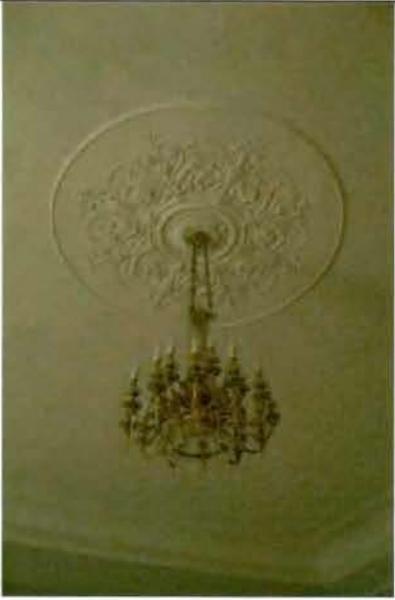
<p>оформление плафона – гладкая штукатурная падуга, периметральная профилированная тяга, центральная лепная круглая розетка с композицией из розетки, завитков аканта, цветочных гирлянд и вазонов;</p>

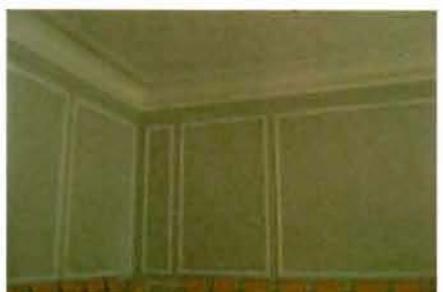
<p>оформление стен – профилированный карниз, двухъярусное членение стен на вертикальные прямоугольные филенки;</p>
