**Акт**  
**по результатам государственной историко-культурной экспертизы**  
**проектной документации по сохранению объекта культурного наследия**  
**федерального значения «Банк Ассигнационный», расположенного по адресу: Санкт-**  
**Петербург, набережная канала Грибоедова, д.30-32, литера А: «Проектная документация**  
**по сохранению объекта культурного наследия федерального значения**  
**"Банк Ассигнационный" (реставрация предметов декоративно-прикладного искусства),**  
**расположенного по адресу: г. Санкт-Петербург, наб. канала Грибоедова,**  
**д. 30-32, лит. А», выполненной АО «Фирма «Пик» в 2024 -2025 г.г.**  
**(шифр ПД-469/24-30/10/2024).**

**Санкт-Петербург**  
**2026 г.**

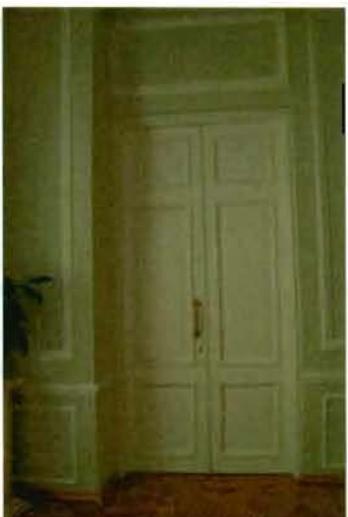
<p>два дверных проема – местоположение, конфигурация (прямоугольной формы), габариты; оформление (профилированные наличники, десюдепорты в виде профилированных филенок);</p>

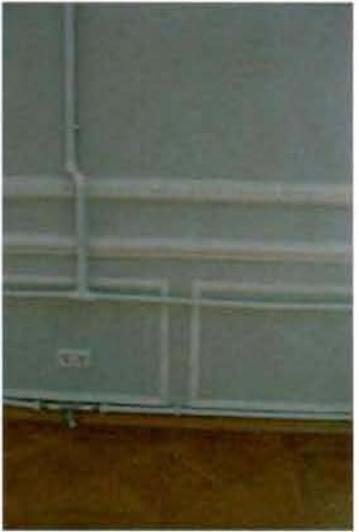
<p>оформление стен - двухъярусное членение стен на прямоугольные филенки с орнаментом из иоников;</p>

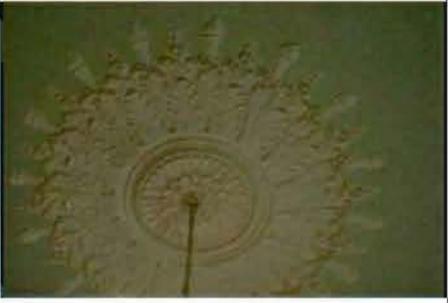
<p>оформление плафона – центральная лепная розетка в виде радиальной композиции из римских пальметт и факелов, периметральная профилированная тяга с киматием из пальметт;</p>

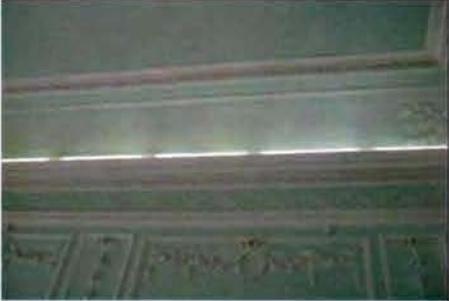
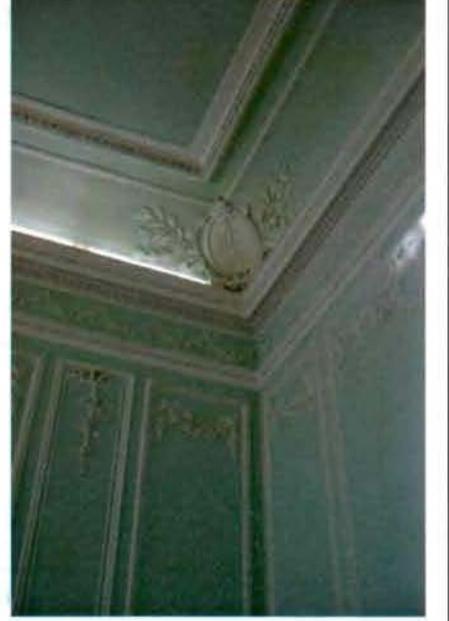
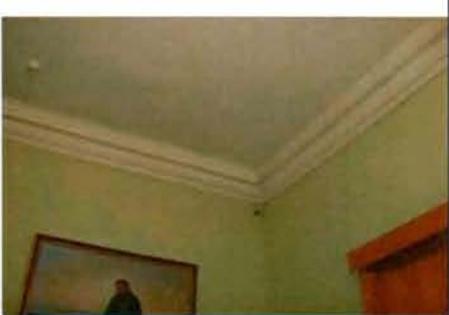
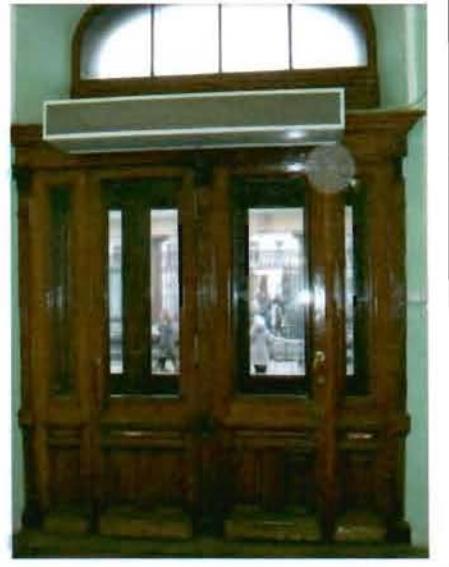
<p>высокая падуга с угловыми лепными картушами в обрамлении пальмовых ветвей и розовых побегов; выносной штукатурный профилированный карниз с орнаментом из пальметт, иоников и катушек; лепной фриз с декором из провисающих розовых гирлянд и киматия с жемчужником и пальчиковым орнаментом;</p> <p>оформление стен – двухъярусное членение, штукатурное прямоугольные профилированные филенки с лепными композициями из розовых провисающих гирлянд, лавровых венков и лент;</p> <p>Кабинет ректора (помещение 15-Н(11): исторические местоположение, габариты, конфигурация;</p> <p>тамбур парадного входа (помещение Л-16 (IV): исторические габариты, конфигурация, конструкция стоечная, с верхним плоским перекрытием), материал (массив дуба); дверное заполнение – местоположение, конструкция (четырехстворчатое, полуслепое, с двумя нестворными частями), оформление (резные капители, выносной профилированный карниз, остекленная фрамуга), оформление (нижние глухие фигарейные филенки), материал (массив дуба);</p>

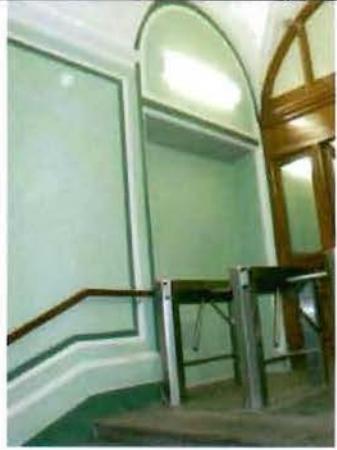
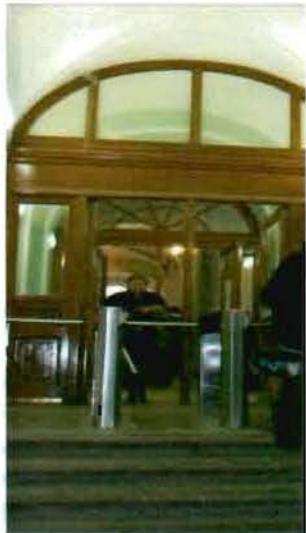
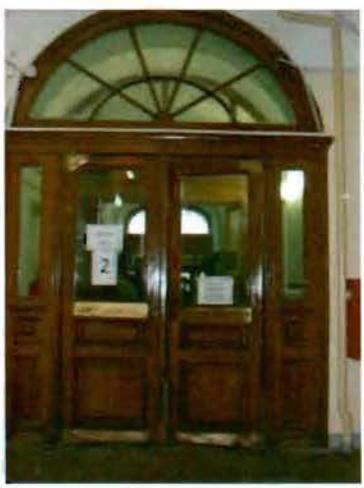
<p>вестибюль (помещение Л-16 (V)): историческое местоположение, габариты, конфигурация;</p> <p>оформление стен: две ниши - габариты, конфигурация (прямоугольной формы); периметральные профилированные тяги, профилированный карниз;</p> <p>оформление ребер сводов – штукатурные профилированные тяги;</p> <p>три дверных заполнения – местоположение (средняя площадка лестницы вестибюля), конструкция (четырехстворчатое, полусветлое, с двумя нестворными частями, с профилированным карнизом, остекленной фрамугой (геометрический рисунок)); оформление (глухие фигарейные филенки в нижнем уровне), материал (массив дуба);</p> <p>центральный дверной проем – местоположение (со стороны внутренней галереи), габариты, конфигурация (с полуциркульным завершением); дверное заполнение – местоположение, конструкция (четырехстворчатое, полусветлое, с двумя нестворными частями, выносным профилированным карнизом, остекленной фрамугой (радиальный рисунок)); оформление (глухие фигарейные филенки в нижнем уровне), материал (массив дуба);</p>

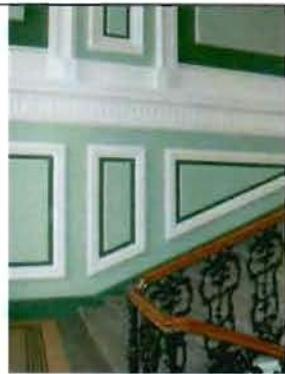
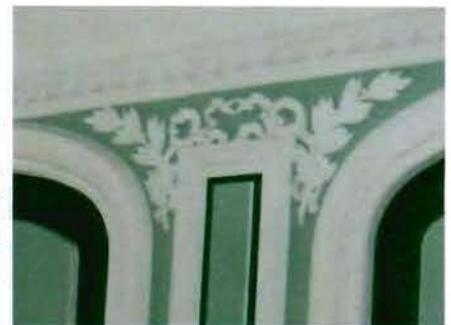
<p>восточный и западный дверные проемы – местоположение (со стороны внутренней галереи), габариты, конфигурация (с полуциркульным завершением); дверное заполнение – местоположение, конструкция (двустворчатое, полусветлое, с остекленной фрамугой; оформление (глухие фигарейные филенки в нижнем уровне), материал (массив дуба);</p>	
	<p>Парадная лестница (помещение Л-15): оформление стен в уровне 1-2-го этажей – линейный и кирпичный руст, профилированные тяги, профилированные штукатурные наличники арок;</p>	
	<p>профилированные тяги по ребрам сводов площадок лестницы;</p>	
	<p>оформление стен в уровне 3-го этажа – профилированные филенки прямоугольной формы и с полуциркульным завершением, профилированные горизонтальные тяги, фриз с ложковым орнаментом, лепные композиции в антравольтах в виде лавровых венков, веток и лент; венчающий карниз с киматием из иоников;</p>

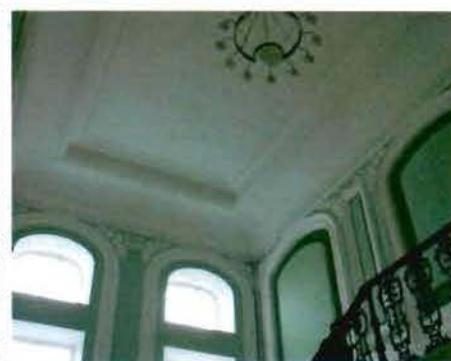
оформление плафона – падуга, периметральные орнаментированные тяги с киматием из листьев аканта и в виде жгута;

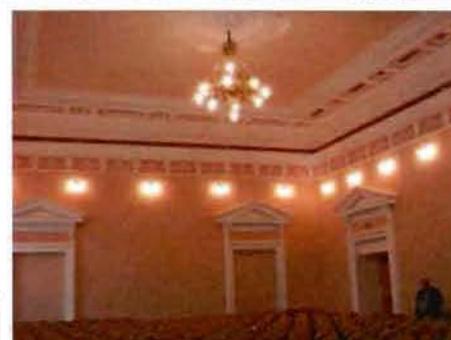
помещение 12-Н (142):  
оформление поперечной балки и стен - лепной орнаментированный фриз с мотивом пшеничных колосьев и цветочных побегов, штукатурный профилированный карниз;

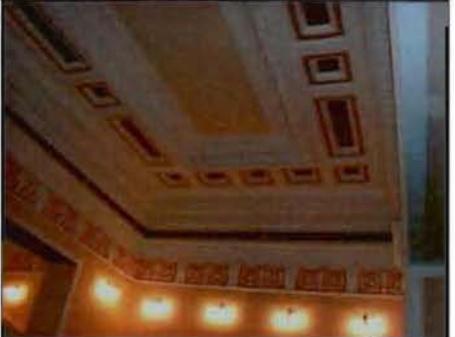
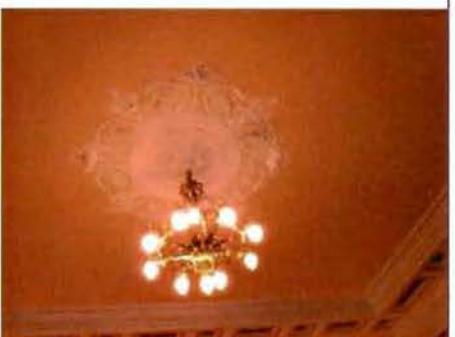
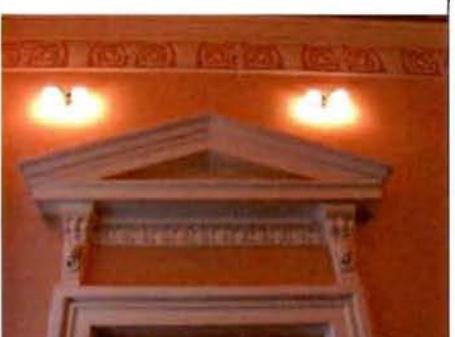
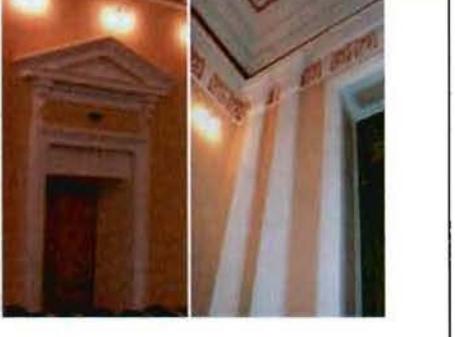
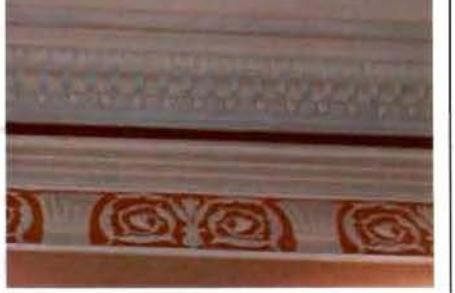
<p>оформление плафона – артесонадо с киматием из иоников, сухариков, жгута, пик и лилий;</p> <p>центральная лепная розетка с композицией из рокайлей, акантовых завитков, цветочных композиций;</p> <p>оформление стен: три ниши – местоположение (восточная стена) и два дверных проема – местоположение (южная стена), конфигурация (прямоугольной формы), профилированные лепные наличники, лепные треугольные профилированные сандрики на волютообюзоразных орнаментированных лепных кронштейнах с львиными маскаронами и киматием с розетками, пиками и лилиями; каннелированные сдвоенные пилястры со стилизованными капителями в виде спиральных колосьев; фриз с лепными композициями из спиральных колосьев и акантовых завитков, профилированный карниз с орнаментом из иоников, сухариков, «пик и лилий»;</p>

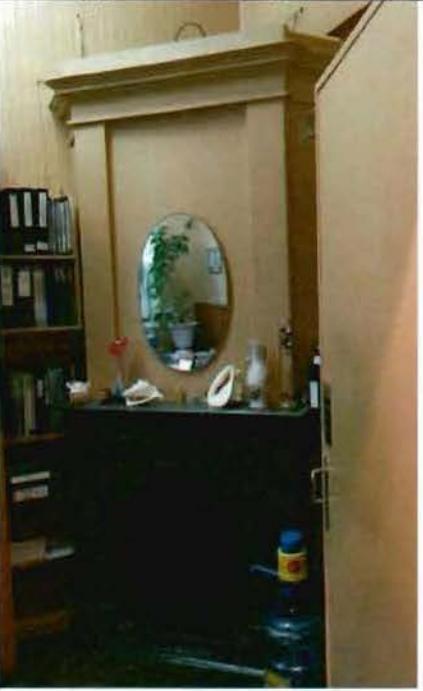
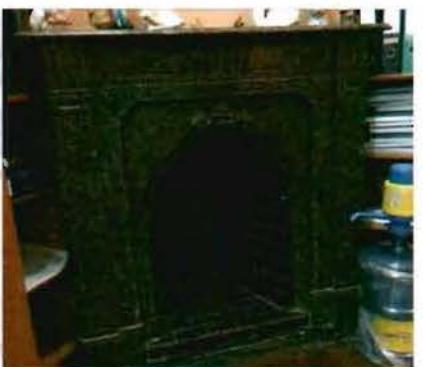
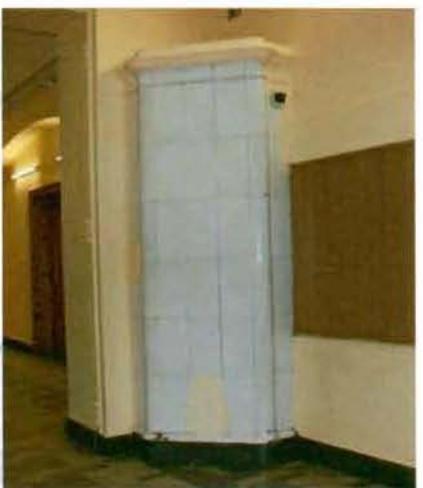
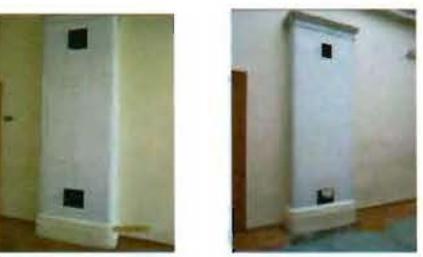
<p>помещение 12-Н(130), площадью 13,2 кв. м: печь-камин (угловая, облицована змеевиком, с угловыми профилированными пиластрами, фриз с филенками и триглифами, выносная полочка с валиком, топка, облицованная глазурованной плиткой коричневого цвета, полуциркульной конфигурации, в металлическом профилированном обрамлении с ложковым орнаментом и центральной цветочной композицией); в верхнем ярусе неглубокая ниша, профилированный карниз;</p> <p>коридор 1-ого этажа: печь (угловая, облицована гладким изразцом белого цвета прямоугольной формы, на плинте, с профилированным карнизом);</p> <p>центральный коридор 3-го этажа: четыре печи (средистенные, облицованные гладким изразцом белого цвета прямоугольной формы, на плинте, с профилированным карнизом);</p>

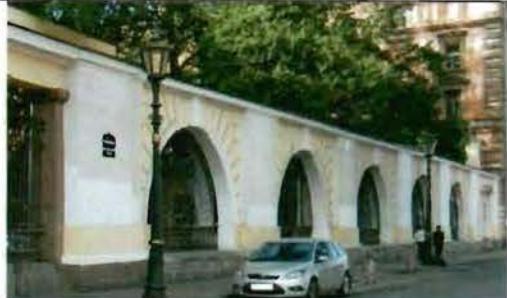
<p>представляет собой довольно высокую стену, раскрепованную широкими лопатками с арками между ними;</p> <ul style="list-style-type: none"> <li>- сквозные арки забраны чугунными решетками, которых всего 10 штук, по пять с каждой стороны ограды;</li> </ul>

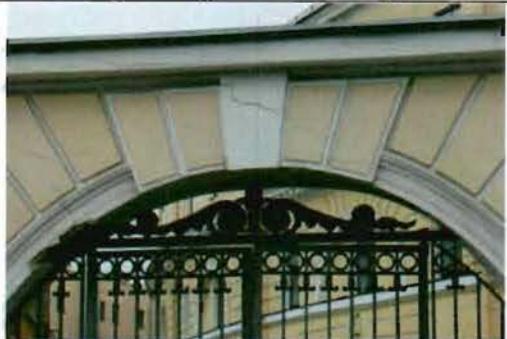
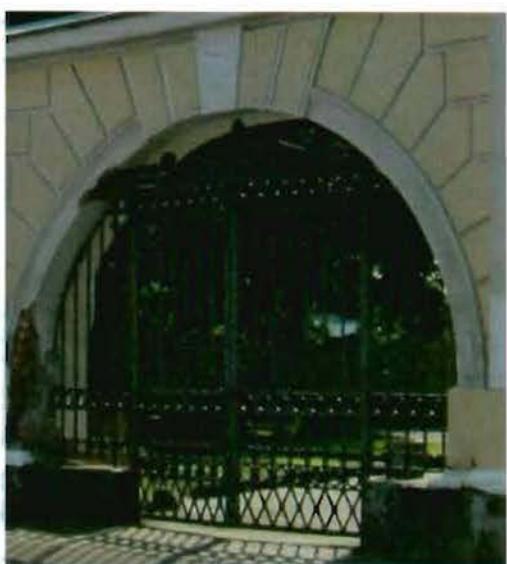
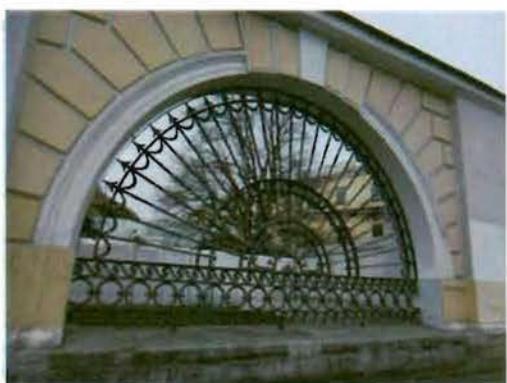
<ul style="list-style-type: none"> <li>- с обеих сторон вторые от колоннады арки имеют воротные проезды;</li> <li>- узор чугунных ворот близок к узору ограды колоннады, но несколько проще по своему характеру;</li> <li>- низ створок украшен узором из ромбов; поверх него, сразу над цоколем идет двойная обвязка кольцами, от которой поднимаются стержни ограды, украшенной внизу листьями аканта, повторяясь и на верхних кольцах стержней;</li> <li>- на уровне человеческого роста и по верху створок идет по двойной обвязке с кольцами;</li> <li>- с обеих сторон от проездов установлены гранитные отбойные тумбы;</li> </ul> <ul style="list-style-type: none"> <li>- 8 арок, украшенных чугунными решетками разнохарактерного рисунка: по низу решетки идет широкий пояс с четырьмя обвязками: нижняя и верхняя полосы заполнены орнаментом «бегущая волна», средняя, самая широкая, заполнена большими кольцами;</li> <li>- остальная часть решетки состоит из 4-х концентрических полукруглых обвязок: первая одинарная, остальные двойные;</li> <li>- центр каждой решетки отмечен орнаментальным листом, между 1-й и 2-й полосами разместились богатые узоры из акантовых листьев, с повторением в промежутках между ними этого узора в меньшем масштабе;</li> <li>- с верхней полосы второй обвязки начинаются стержни, которые радиально расходятся от центра; в промежутках между этими стержнями, начиная от 3-ей обвязки, расходится второй ряд более коротких стержней;</li> <li>- радиальные стержни заканчиваются стреловидными остриями у внутреннего откоса полуциркульной арки;</li> <li>- верхняя обвязка продублирована короткими гирляндами;</li> </ul>

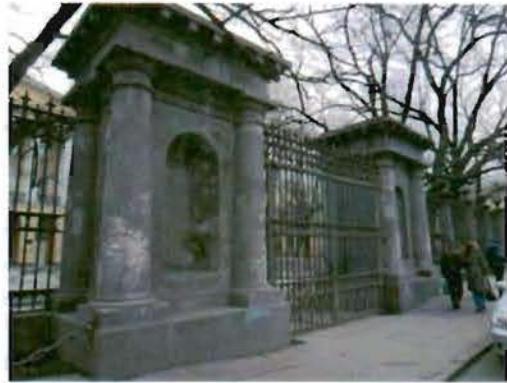
2	Конструкция и архитектурно- художественно е оформление:	<ul style="list-style-type: none"> <li>- на гранитном цоколе установлены гранитные колонны тосканского ордера, увенчанные гранитными шарами;</li> <li>- звенья решетки собраны из литых чугунных элементов;</li> </ul> <p>архитектурно-художественное решение пилона ворот: пилон в виде стилизованного павильона с четырьмя <math>\frac{3}{4}</math>-ми колоннами тосканского ордера; с полуциркульной нишой по лицевому фасаду; завершен антаблементом и венчающим карнизом с дентикулами;</p>	
---	--	--	--

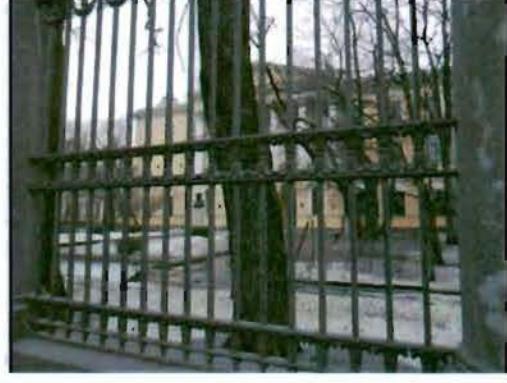
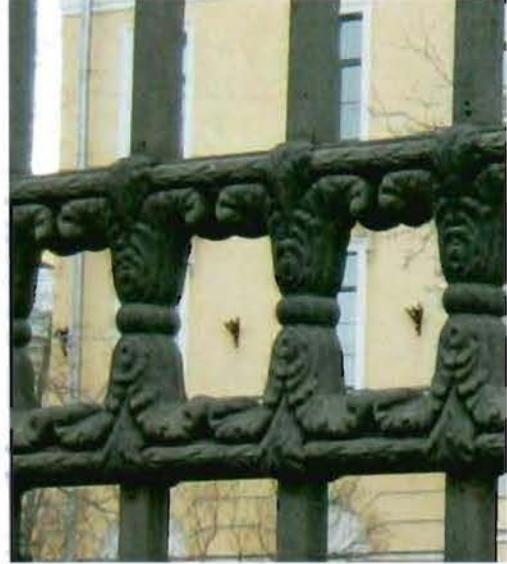
<p>рисунок решеток:</p> <p>3 горизонтальные обвязки – самая нижняя из них состоит из двух горизонтальных полос;</p> <p>-от этого пояса поднимаются вертикальные чугунные копья, перехваченные на уровне человеческого роста ещё одной парой обвязок; в пределах этой обвязки каждый стержень украшен растительным орнаментом в виде акантовых листьев;</p> <p>- у верхнего окончания стержней проходит двойная полоса обвязки; по низу нижней обвязки от стержня к стержню идут гирлянды;</p> <p>стержни над обвязкой завершены копьями с кистями;</p> <p>-калитка, кроме того, имеет внизу добавочный узор из ромбов;</p>

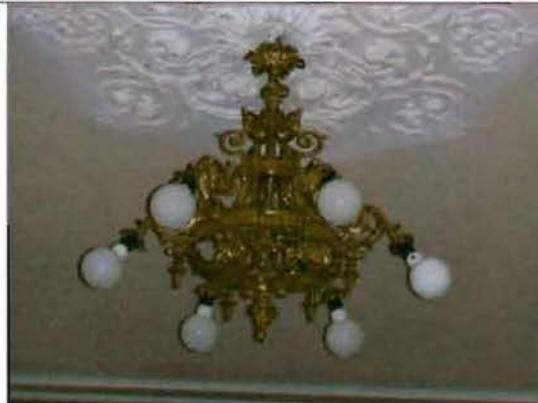
№№ п/п	Наименование, описание, сохранность предметов ДПИ	Фотофиксация
1	2	3
1.	Люстра (из золоченой бронзы, на шесть светоточек; на ободе ажурного рисунка с шестью рожками с завитками и листьями, бабешками в виде раскрывшихся акантовых бутонов, с шестью гирьками, центральный фигурный стержень в виде балесины с завитками аканта, с навершием в виде розетки и завершением в виде гирьки); Время: 2-я пол. XIX в.; в. – ок. 150 см, диам. – ок. – 155 см; сохранность: общее загрязнение, потертости;

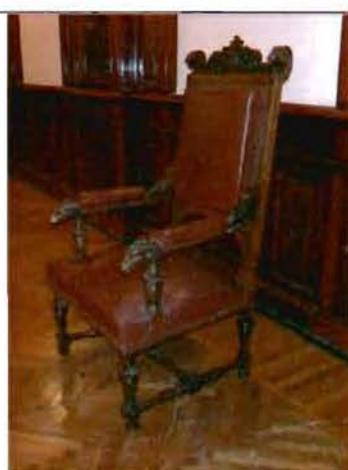
2.	Кресло (из массива дуба, спинка и сиденье обтянуты кожей, обвязка с резным декором в виде орнамента жемчужника, гротескных маскаронов, букраинев, резные ножки с проногой, гладкая царга, сквозные локотники); количество: 2 шт. время: 2-я пол. XIX в.; размеры: ок. 110x60x60 см; сохранность: общее загрязнение, потертости, мелкие царапины;

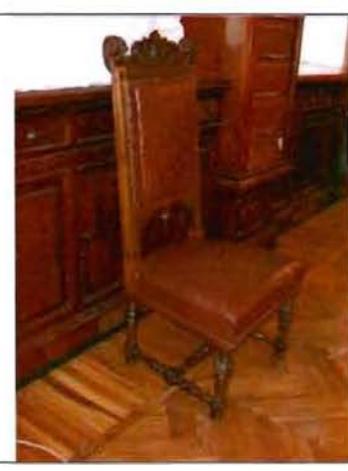
3.	Стула (из массива дуба, спинка и сиденье обтянуты кожей, обвязка с резным декором в виде орнамента жемчужника и гротескных маскаронов, резные ножки с проногой, гладкая царга); количество: 4 шт. время: 2-я пол. XIX в.; размеры: ок. 110x50x50 см; сохранность: общее загрязнение, потертости, мелкие царапины;

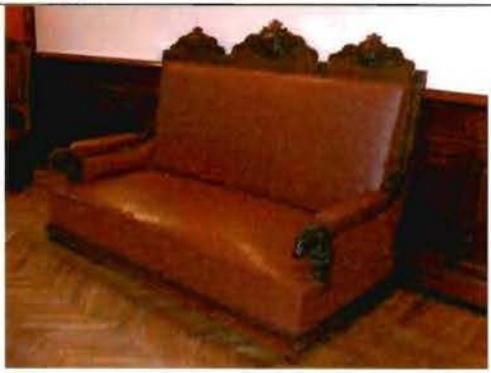
4.	<p>Диван (из массива дуба, спинка, подлокотники и сиденье обтянуты кожей, обвязка с резным декором в виде орнамента жемчужника, композициями из гротеских маскаронов и букингемов, гладкая царга); время: 2-я пол. XIX в.; размеры: ок. 110x60x230 см; сохранность: общее загрязнение, потертости, мелкие царапины;</p>

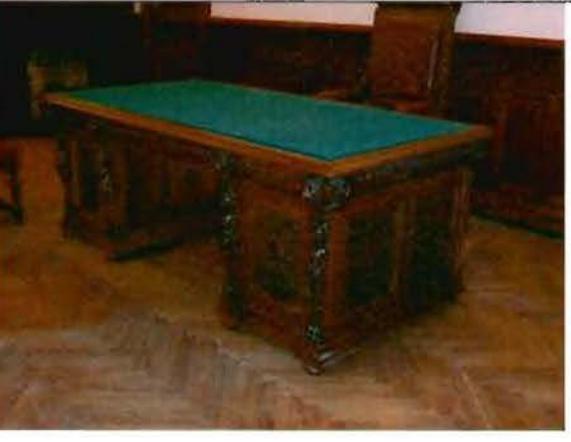
5.	<p>Стол (письменный, из массива дуба, двухтумбовый, с резным декором, прямоугольной профилированной столешницей, затянутой зеленым сукном, один выдвижной ящик в царге, два ящика в каждой тумбе, с рельефными гротескными изображениями, профилированные филенки и дверцы тумб с резным рельефным растительным орнаментом, ножки в виде дынек); время: 2-я пол. XIX в.; размеры: ок. 110x215 см; сохранность: общее загрязнение, потертости, мелкие царапины;</p>

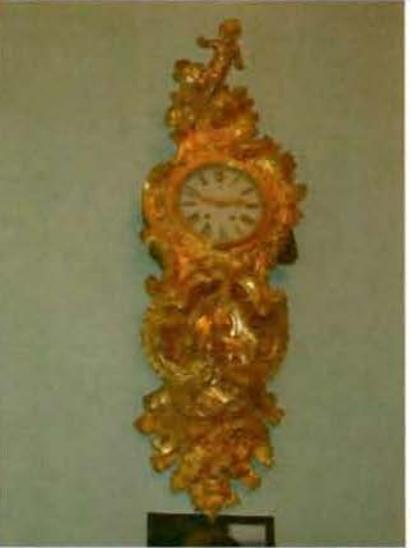
6.	<p>Часы (настенные, из золоченой бронзы, в виде рокайля; навершие в виде фигурки амура в окружении облаков, основание в виде фигуративной композиции из Хроноса, раскрытой раковины и руин, круглый эмалевый циферблат, римские металлические цифры, сквозные бронзовые стрелки, круглая крышка с фацетным стеклом, гравированный черненый орнамент из арабесок (по окружности барабана часовогого механизма), утрачены декоративные детали, находившиеся в руках амура и Хроноса); время: 2-я пол. XIX в.; размеры: ок. 115x35 см; сохранность: утрачены декоративные детали, находившиеся в руках Амура и Хроноса;</p>

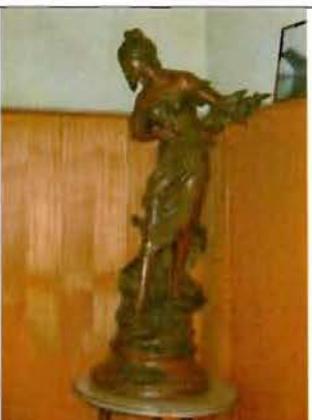
7.	<p>Скульптура из патинированной бронзы, в виде танцующей девушки, с собранной на затылке прической, с букетом цветов в левой руке, на круглом профилированном пьедестале, в центральной части, в картуше, гравированная надпись: «Reine des Pres par Aug. Moreau»; время: 2-я пол. XIX в.; размеры: в.:100 см; сохранность: незначительные загрязнения;</p>

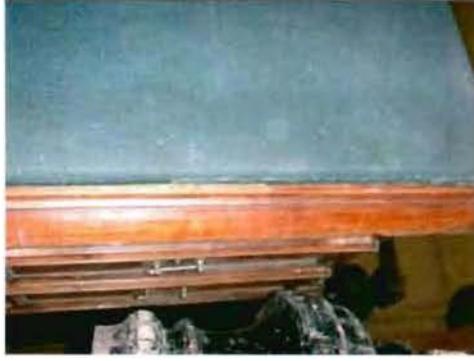
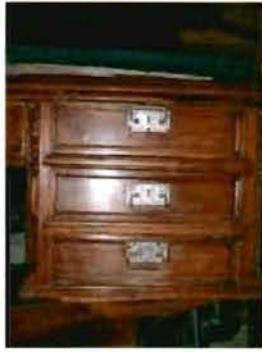
<p>8. Стол дубовый, письменный, двухтумбовый, столешница прямоугольной формы, с профилированной царгой, на четырех точеных ножках-балясинах, соединенных проногами, в тумбах с лицевой стороны – по три выдвижных ящика с металлическими прямоугольными накладками с отверстиями для ключа и ручками-скобами, столешница затянута зеленым сукном; время: 2-я пол. XIX в.; размеры: в.: 200x98x80 см; сохранность: небольшие царапины, сколы, ножки стола демонтированы, хранятся отдельно;</p>

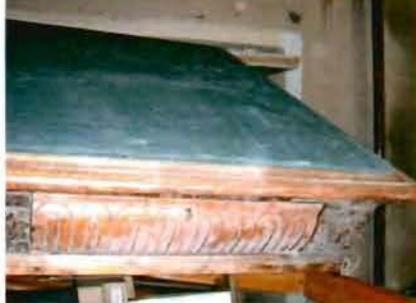
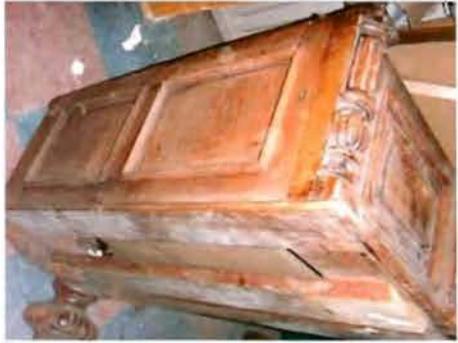
<p>9. Стол дубовый, письменный, двухтумбовый, на четырех точеных ножках-балясинах, в царге выдвижные ящики, оформленные пальчиковым орнаментом и накладным резным декором в виде пальметт, тумбы оформлены парными профилированными филенками, углы тумб с резными трехчетвертными колонками, столешница затянута зеленым сукном; время: 2-я пол. XIX в.; размеры: в.: 185x95x80 см; сохранность: небольшие царапины, сколы, тумбы и ножки стола демонтированы, хранятся отдельно;</p>

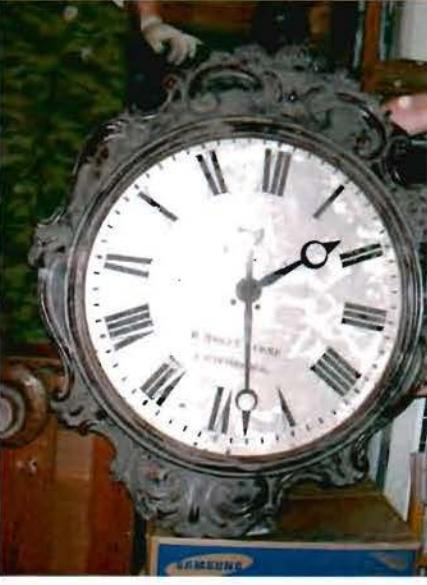
10.	<p>Часы настенные, с металлическим круглым циферблатом в резном корпусе красного дерева, с металлическими стрелками и римскими цифрами, рама профилирована, с декором в виде завитков рокайля и акантовых листьев, на циферблите надпись: «H. Mozer &amp; Comp. A St. Petersbourg»; время: 2-я пол. XIX в.; размеры: 95 см; сохранность: небольшие царапины, сколы, загрязнения, утрачено стекло крышки циферблата);</p>

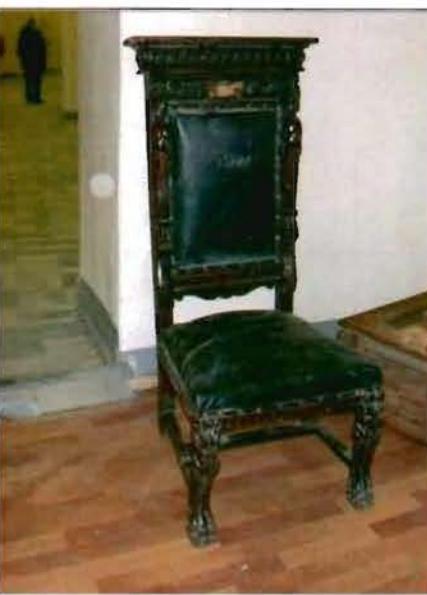
11.	<p>Стул из массива дуба, с высокой резной прямой спинкой с выносной полочкой, резные ножки в виде львиных лап, с проногой; спинка и сиденье обтянуты кожей, обвязка с резным декором в виде ложчатого орнамента, иоников, веток, на стойках рельефные гротескные фигурки, листья аканта; количество: 4 шт. время: 2-я пол. XIX в.; размеры: в.: 138x70x70 см; сохранность: значительно загрязнены, сколы резьбы, деформация сидений;</p>

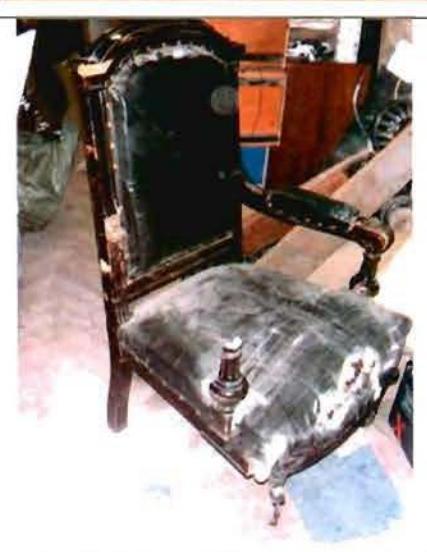
12.	<p>Кресло дубовое, с глухой прямой спинкой с лучковым завершением, локотники сквозные, спинка, сиденье и подлокотники обиты кожей; время: 2-я пол. XIX в.; размеры: в.: 110x60x50 см; сохранность: значительно загрязнены, сколы резьбы, деформация сидения, утрачены подлокотник и правая передняя ножка;</p>

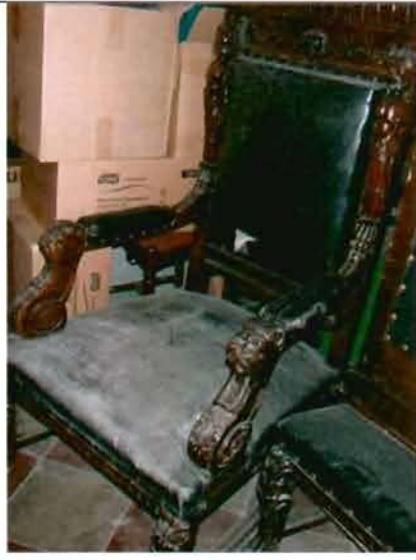
<p>13. Кресло из массива дуба, с высокой резной прямой спинкой с выносной полочкой, резные ножки в виде львиных лап, с проногой, локотники сквозные, изогнутые, с декором в виде львиных масок и волют; спинка, сиденье и подлокотники обтянуты кожей, обвязка с резным декором в виде ложчатого орнамента, иоников, веток, на стойках рельефные гротескные фигурки, листья аканта; время: 2-я пол. XIX в.; размеры: в.: 130x55x45 см; сохранность: значительно загрязнены, сколы резьбы, деформация сидений;</p>

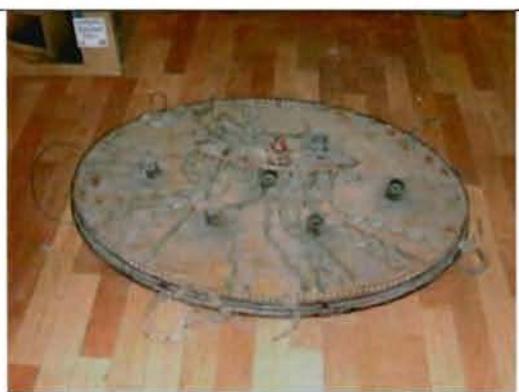
14.	<p>Люстра-плафон овальной формы с нитями хрустала, соединенными внизу металлической розеткой, обод из латуни с орнаментом «бусы»; время: 2-я пол. XIX в.; размеры: в.: 95x95 см; сохранность: аварийная; утрачен шток, розетки, металлический орнаментированный обод, нити-основа порваны, деформированы, хрустальные элементы хранятся отдельно, россыпью: элементы большего размера – в количестве 93 шт., элементы меньшего размера – 93 шт.);</p>

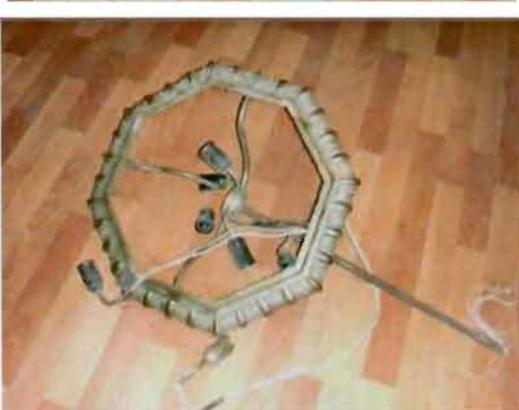
15.	<p>Люстра на штоке, с восьмигранным металлическим ободом, оформленным иониками, с внутренним ободом, с хрустальными подвесками алмазной огранки; время: 2-я пол. XIX в.; размеры: в.: 55x55 см; сохранность: аварийная; утрачен внутренний обод, подвески демонтированы, хрустальные элементы хранятся отдельно, россыпью – в количестве 226 шт.</p>

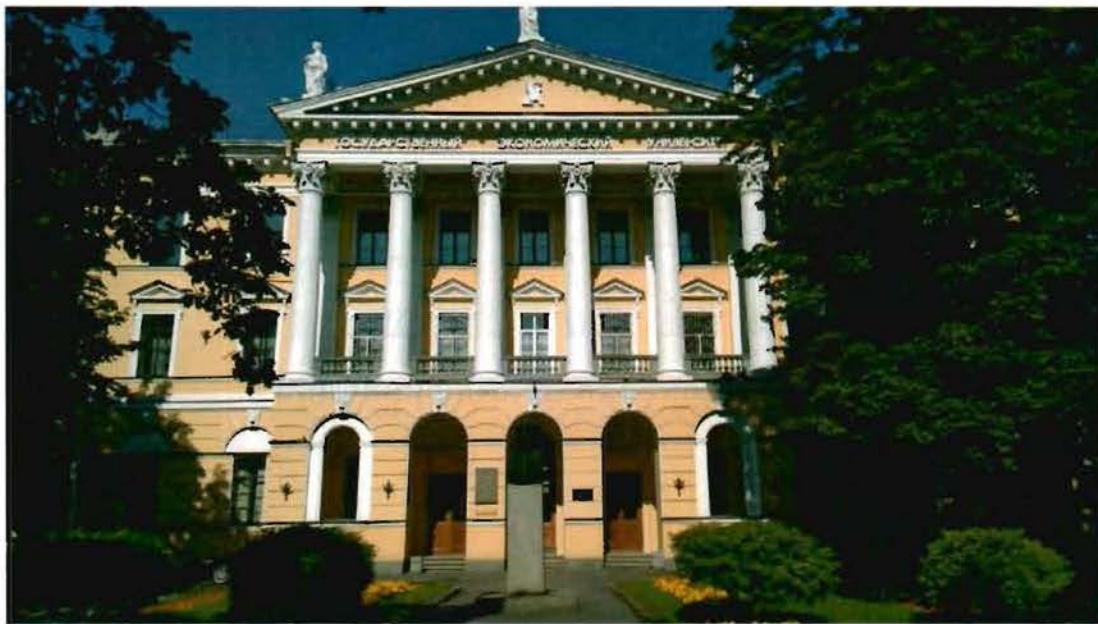
1. Вид на центральный ризалит лицевого фасада объекта культурного наследия со стороны Садовой улицы

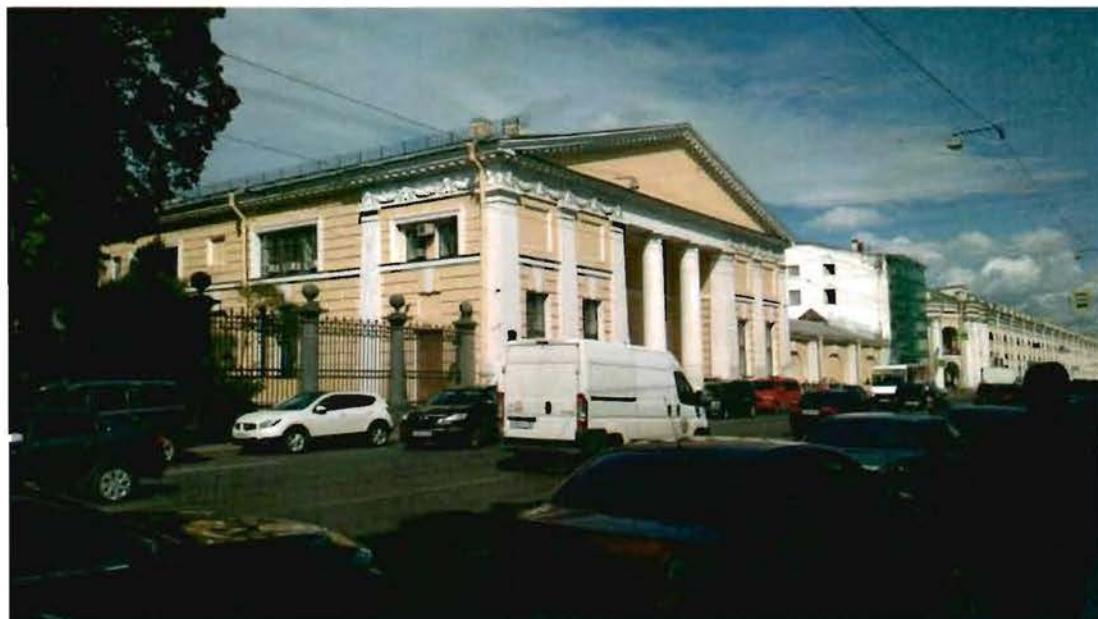
2. Вид на торцевой фасад северного флигеля объекта культурного наследия со стороны Садовой улицы

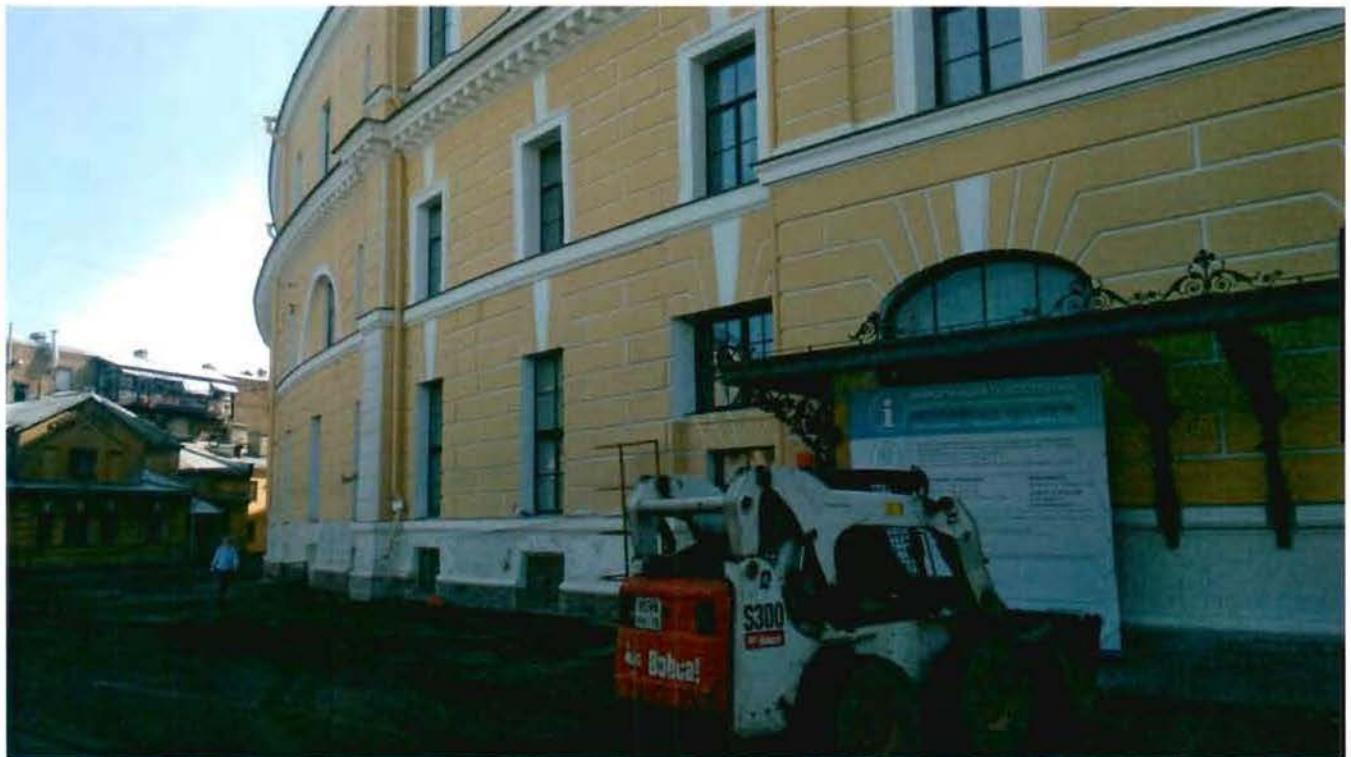
3. Вид на лицевой фасад объекта культурного наследия со стороны набережной канала Грибоедова

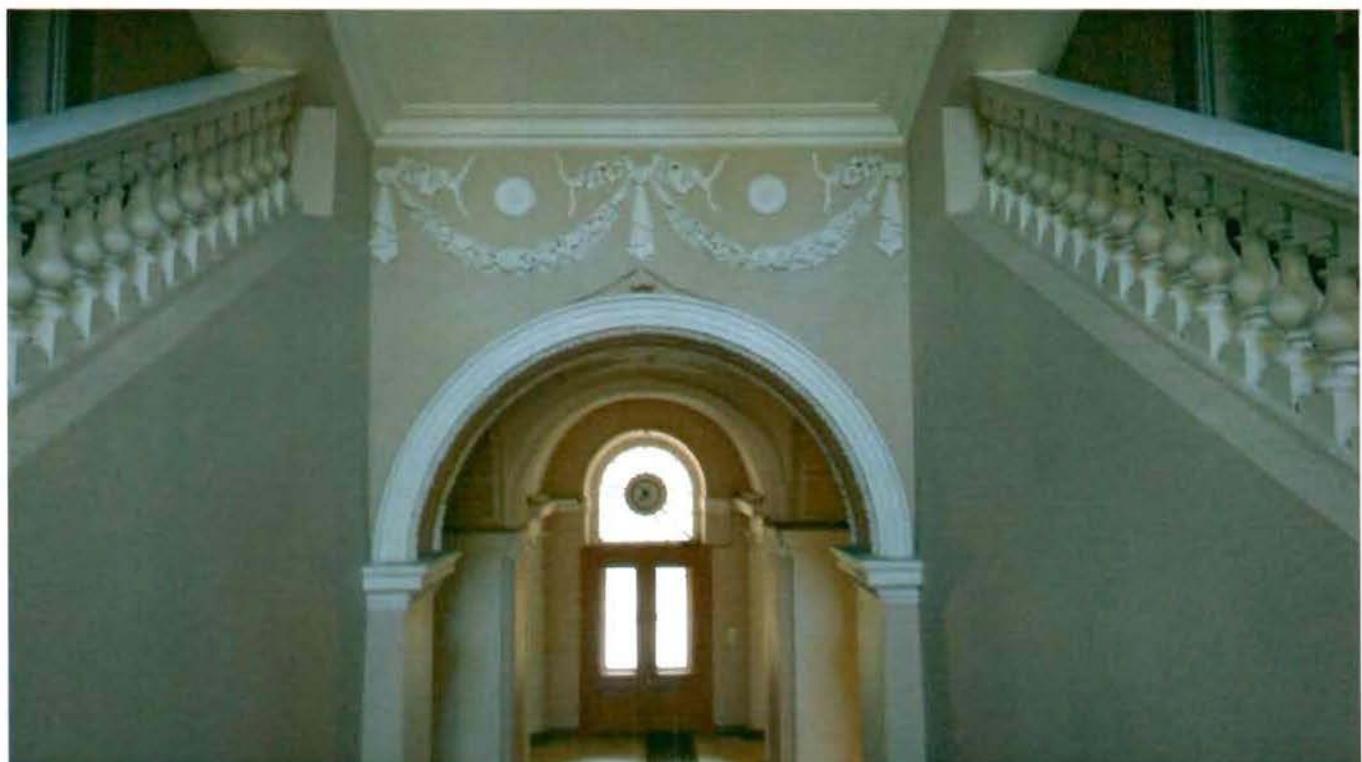
4. Фрагмент парадной лестницы центрального корпуса (помещение Л-14) объекта культурного наследия

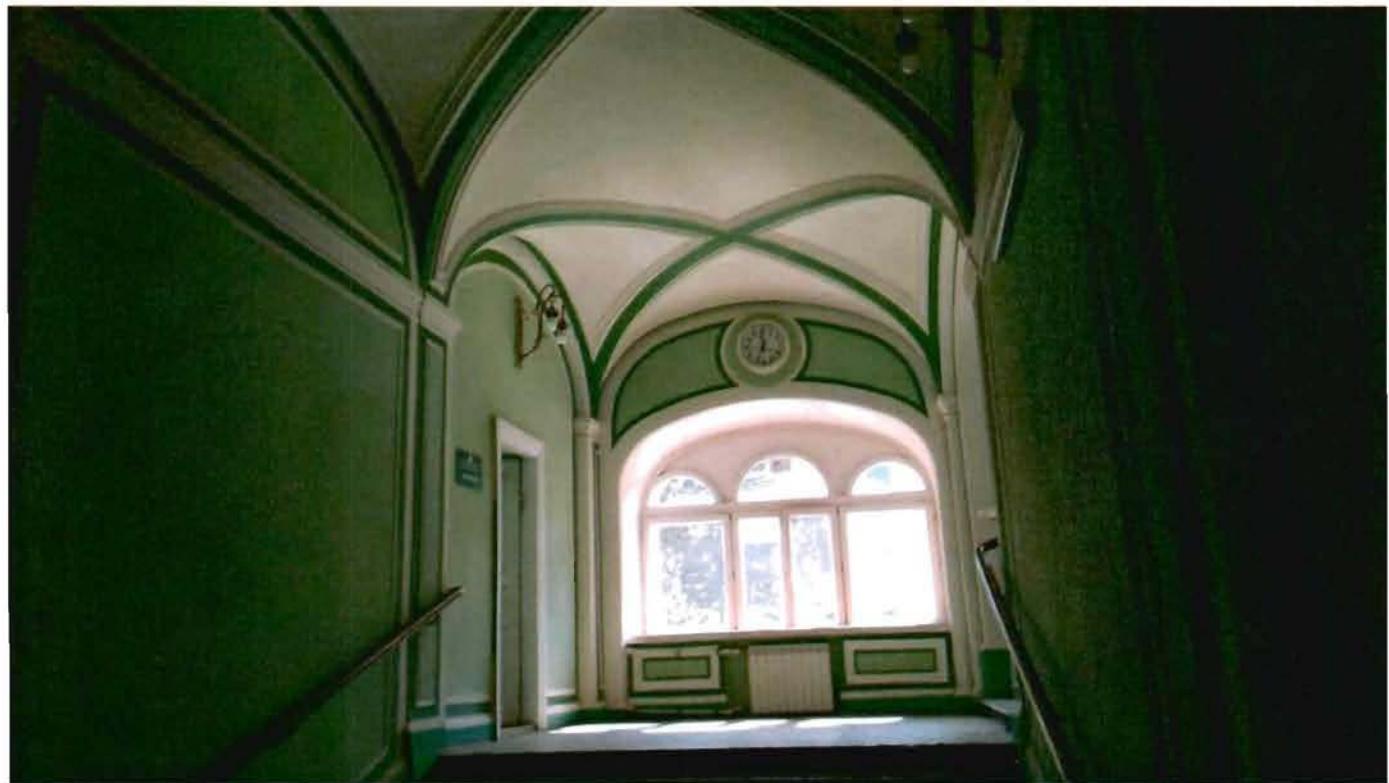
6. Парадная лестница (помещение Л-15) объекта культурного наследия
