Акт

по результатам государственной историко-культурной экспертизы
проектной документации на проведение работ по сохранению объекта культурного наследия федерального значения «Дом Антонова («Дом Адамини»)» по адресу: Санкт-Петербург, Марсово поле, 7, Аптекарский пер., 8, р. Мойки наб., 1¹– «ПРОЕКТ на проведение работ по ремонту и приспособлению объекта культурного наследия федерального значения «Дом Антонова («Дом Адамини»)» по адресу: г. Санкт-Петербург, набережная реки Мойки, д. 1/8, литера А для современного использования в части квартиры № 66» (шифр: П-37/2025), ООО «Архитектурная мастерская Апостола», 2025 г.

«26» марта 2026 г.

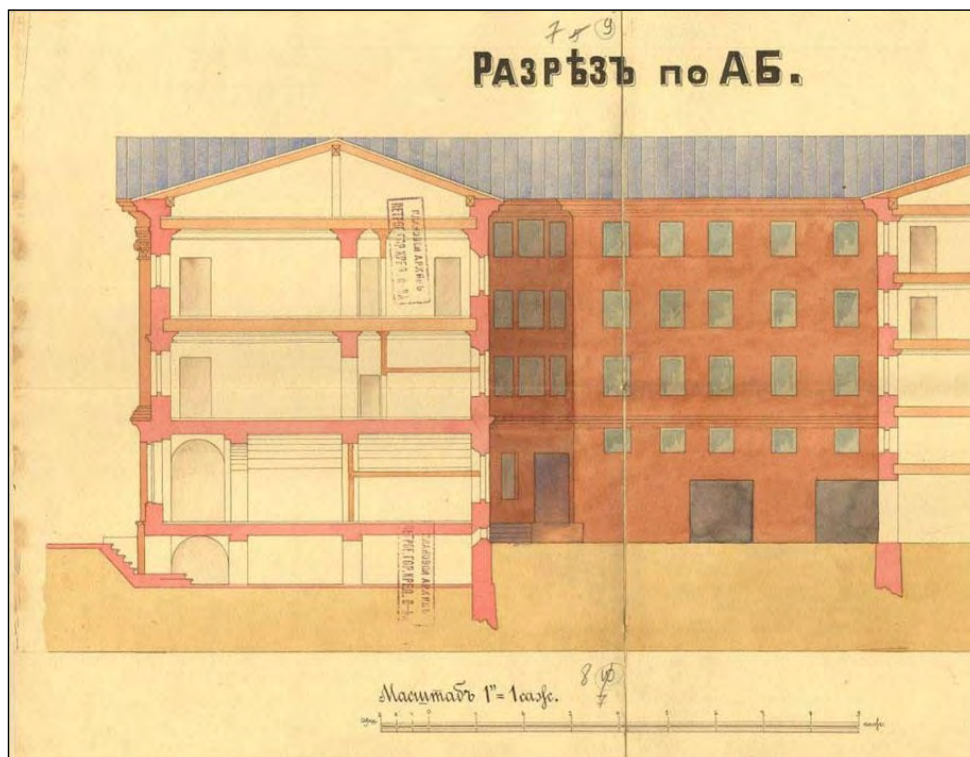
Илл. 18. Разрез по линии АБ. 1915 г. ЦГИА СПб. Ф. 515. Оп. 4. Д. 3504а. Л. 8 - 9.

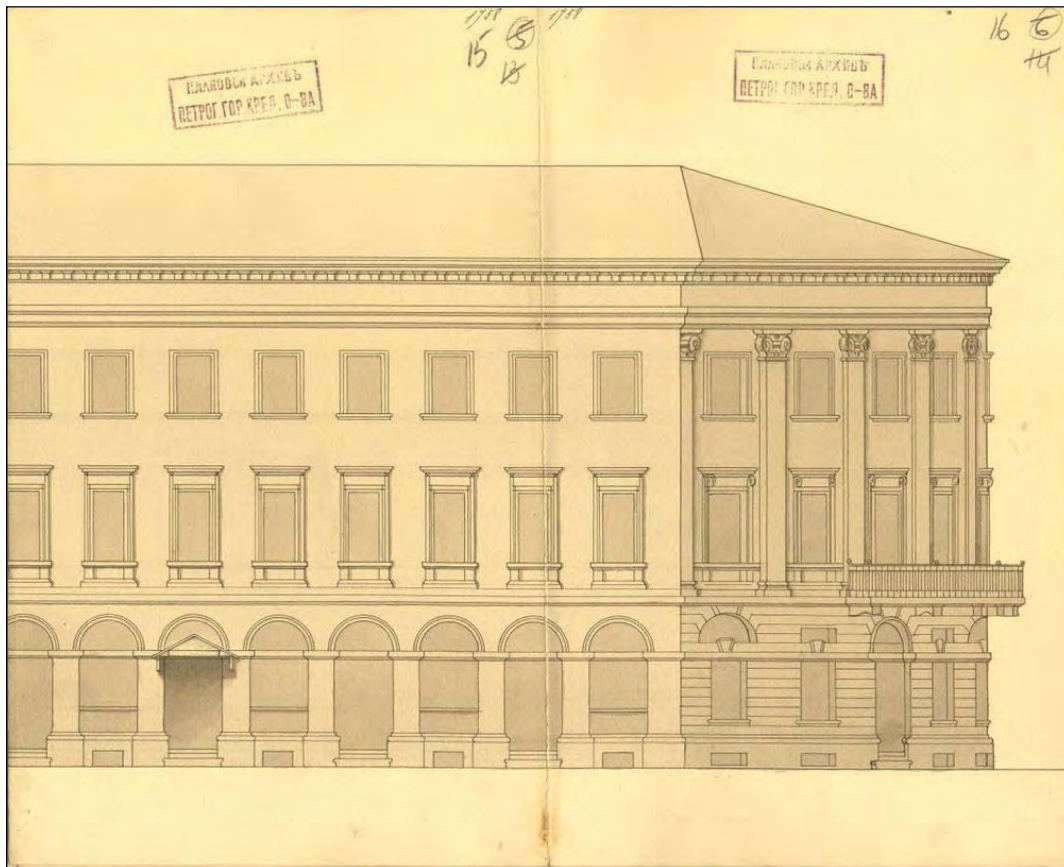
Илл. 19. Фасад со стороны Мойки. 1915 г. Фрагмент. ЦГИА СПб. Ф. 515. Оп. 4. Д. 3504а. Л. 15 – 16

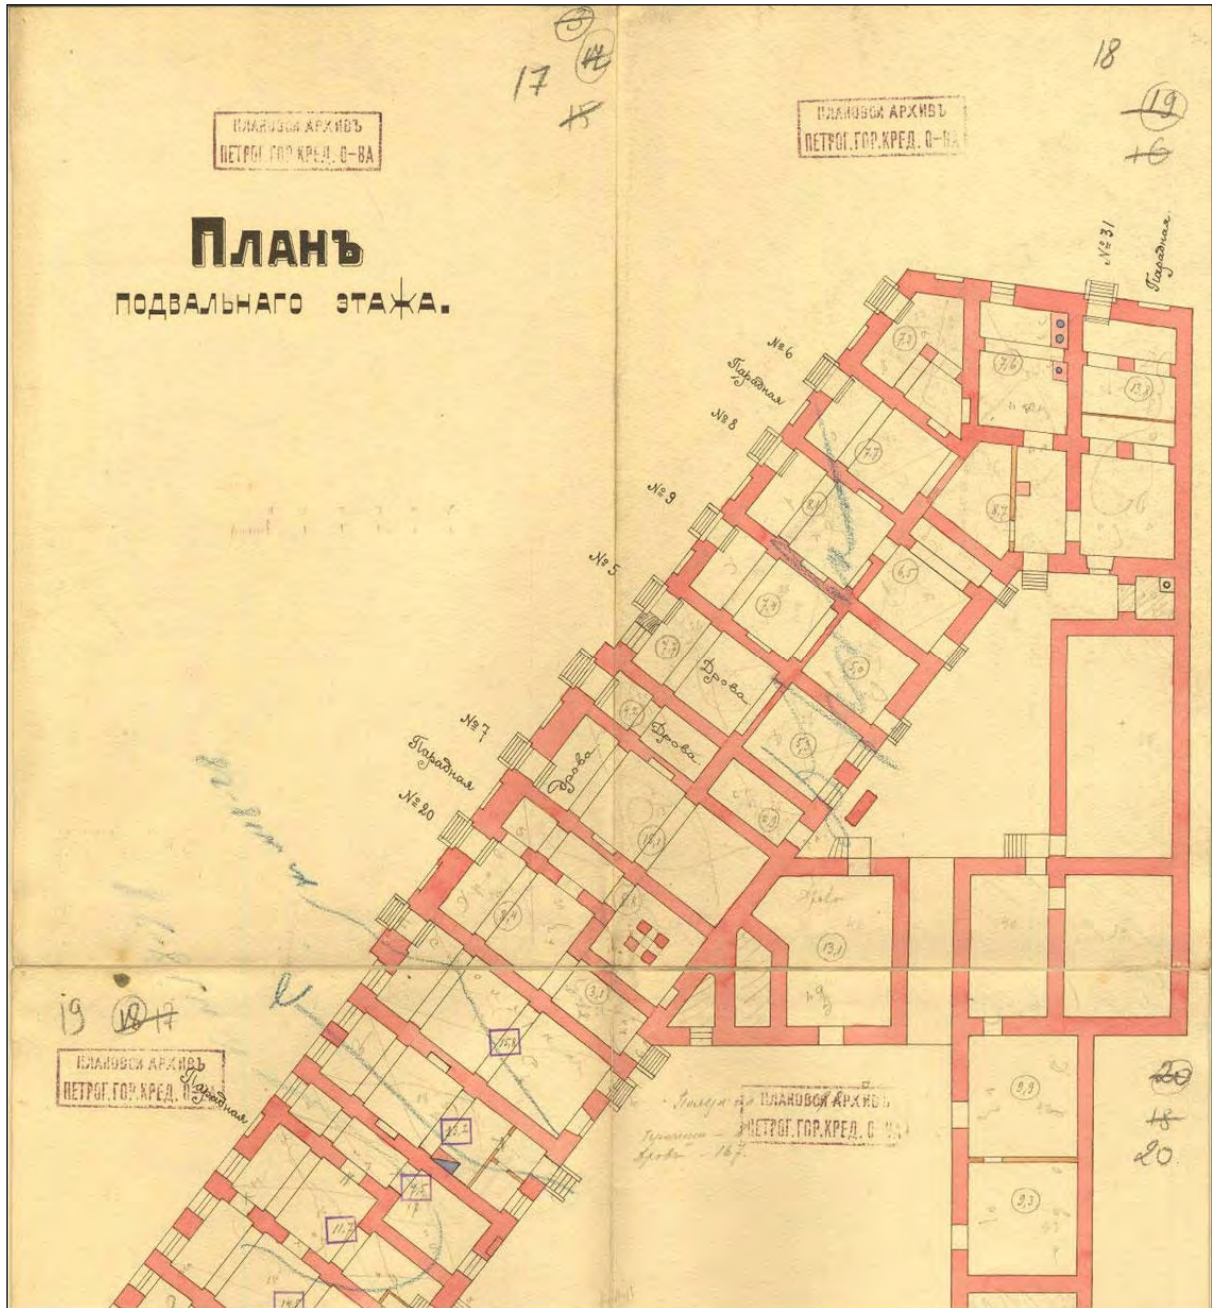
Илл. 20. План подвального этажа. Северная часть. 1915 г. ЦГИА СПб. Ф. 515. Оп. 4. Д. 3504а. Л. 17 – 18

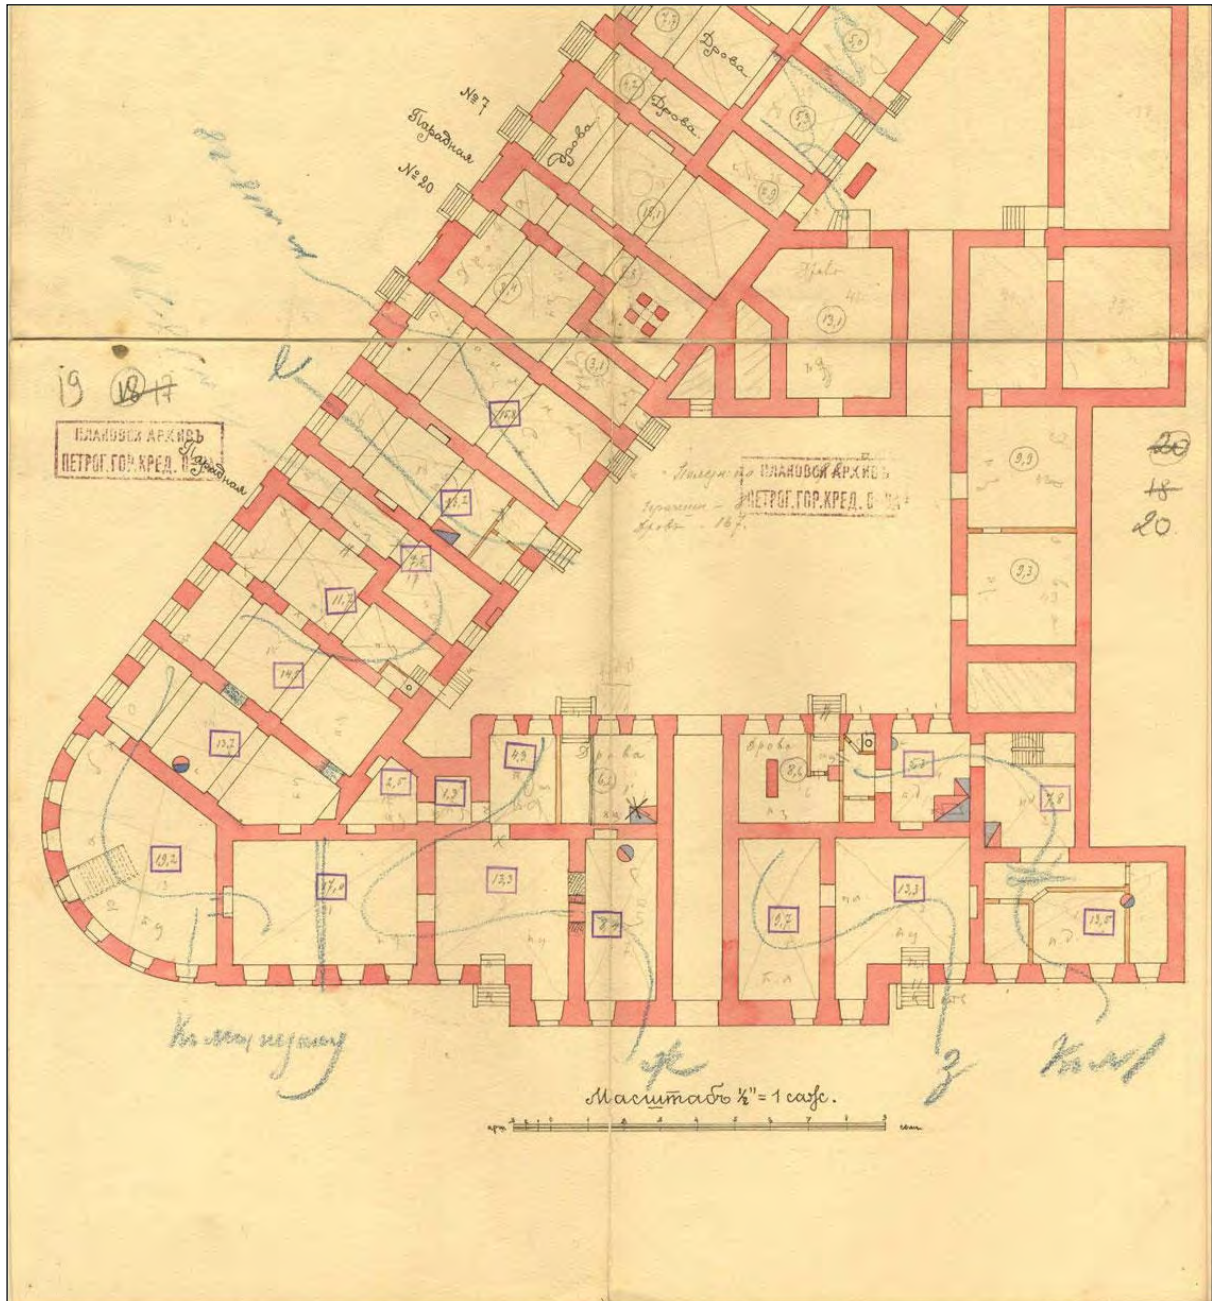
Илл. 21. План подвального этажа. Южная часть. 1915 г. ЦГИА СПб. Ф. 515. Оп. 4. Д. 3504а.
Л. 19 – 20.

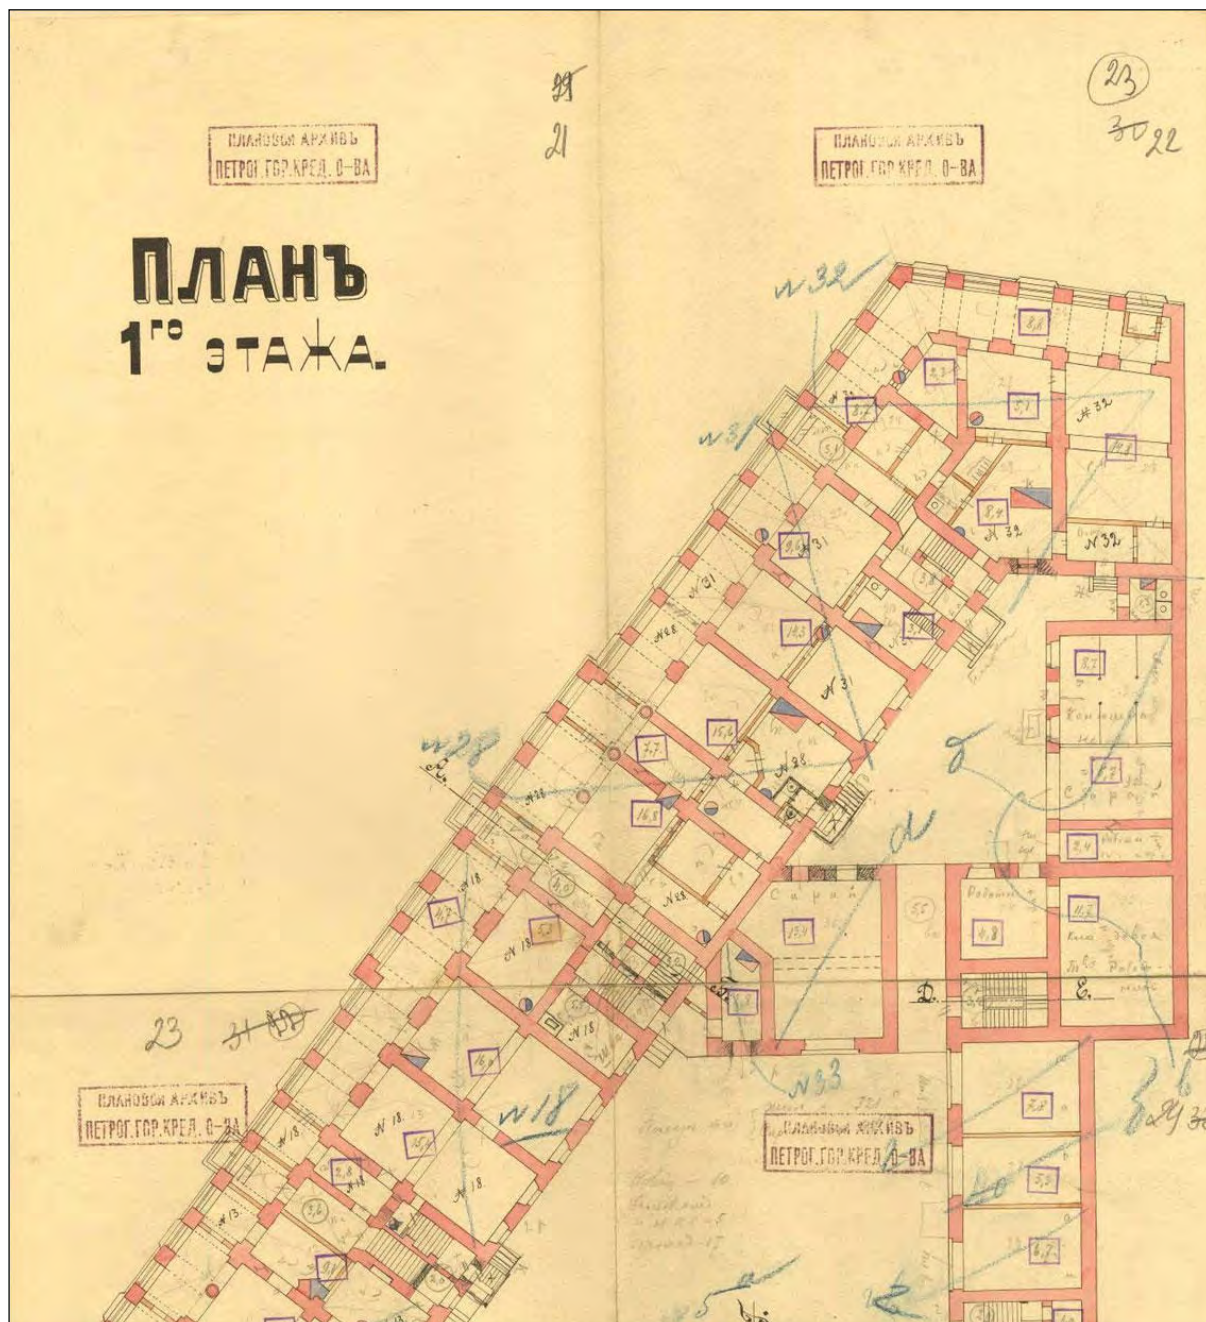
Илл. 22. План 1-го этажа. Северная часть. 1915 г. ЦГИА СПб. Ф. 515. Оп. 4. Д. 3504а. Л. 21 – 22.

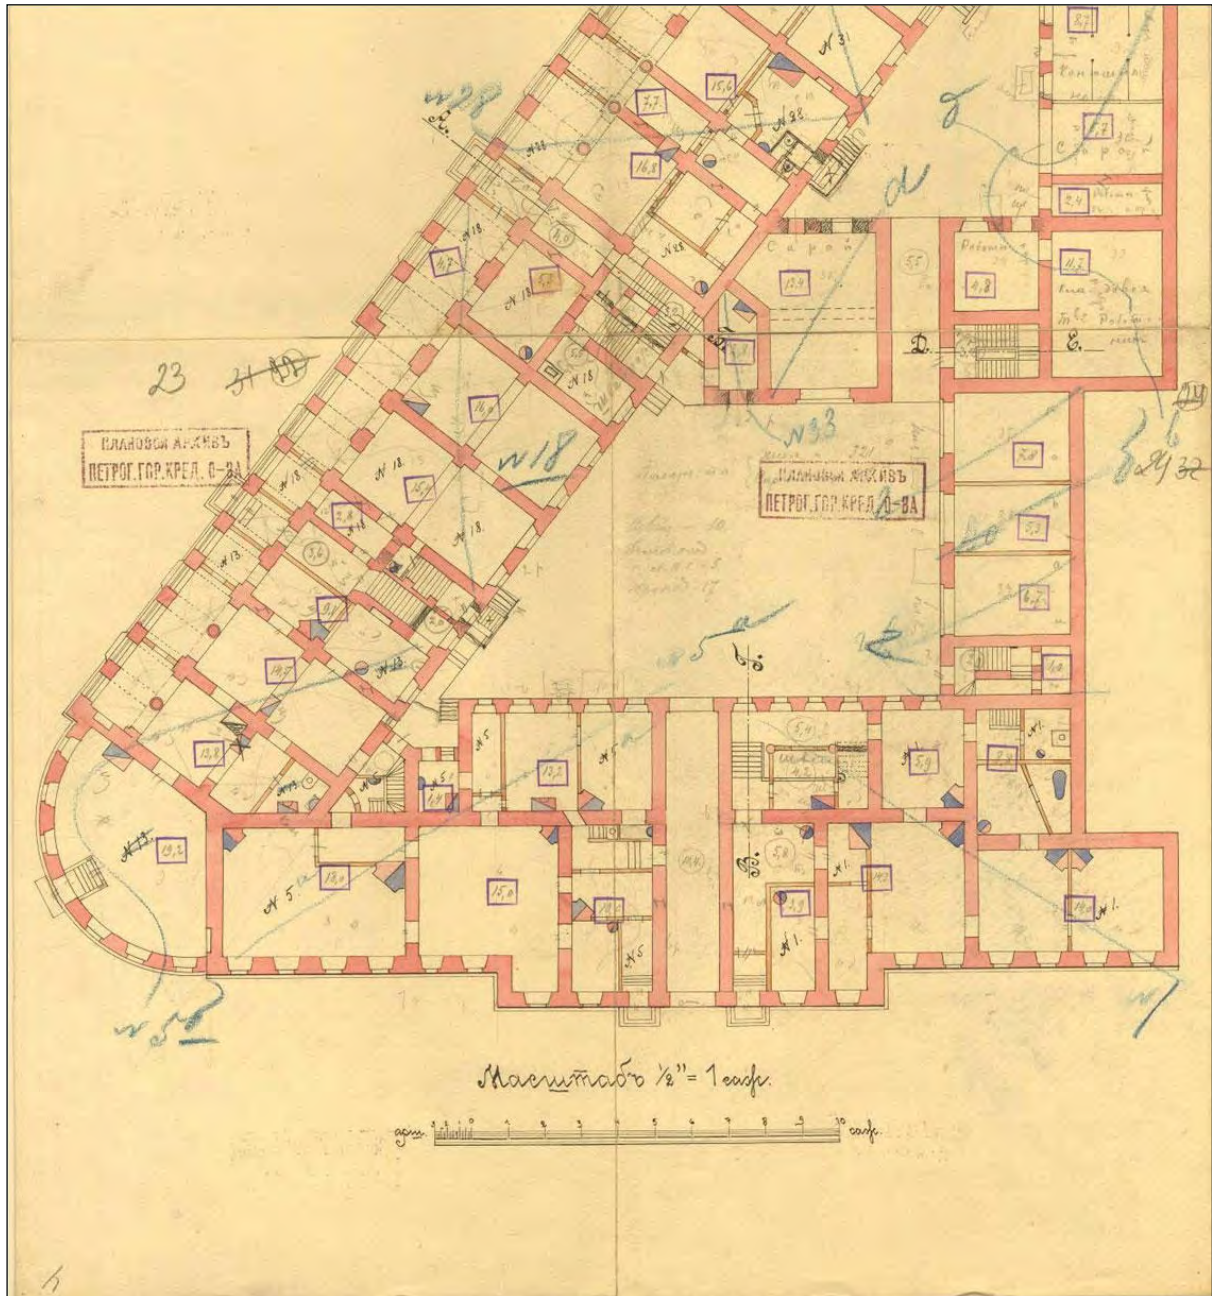
Илл. 23. План 1-го этажа. Южная часть. 1915 г. ЦГИА СПб. Ф. 515. Оп. 4. Д. 3504а. Л. 23 – 24.

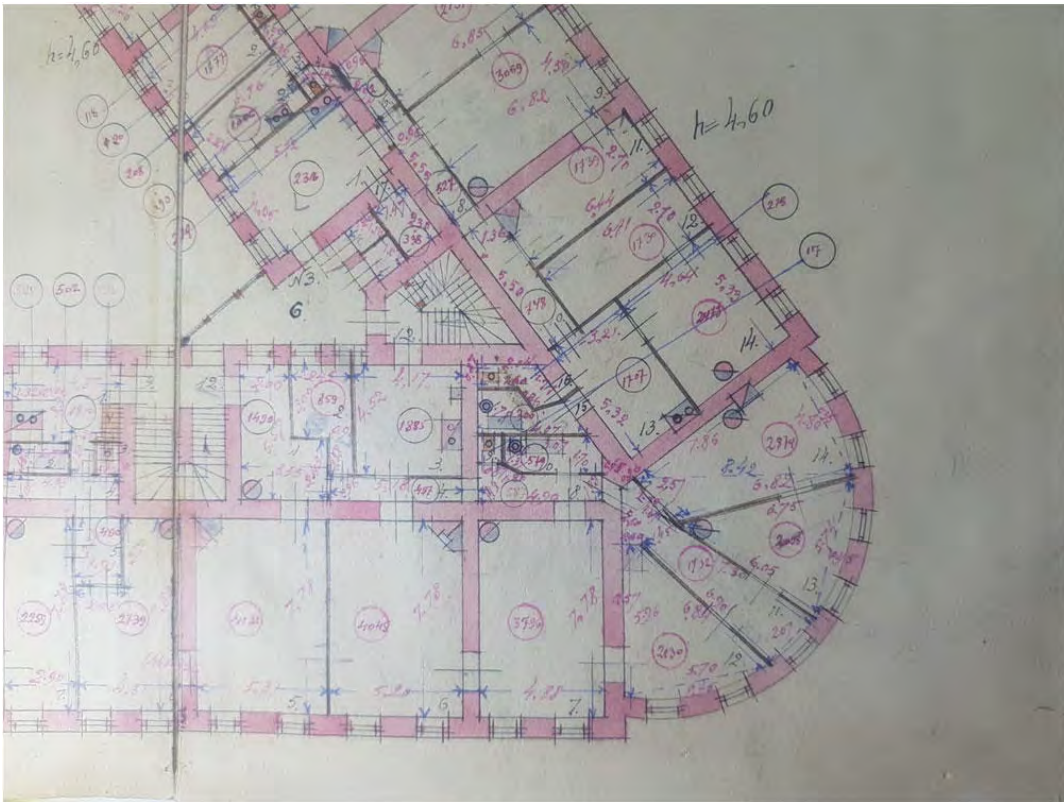
Илл. 28. План 2 этажа. 1933 год. СПбГУП «ГУИОН» Центрального района.

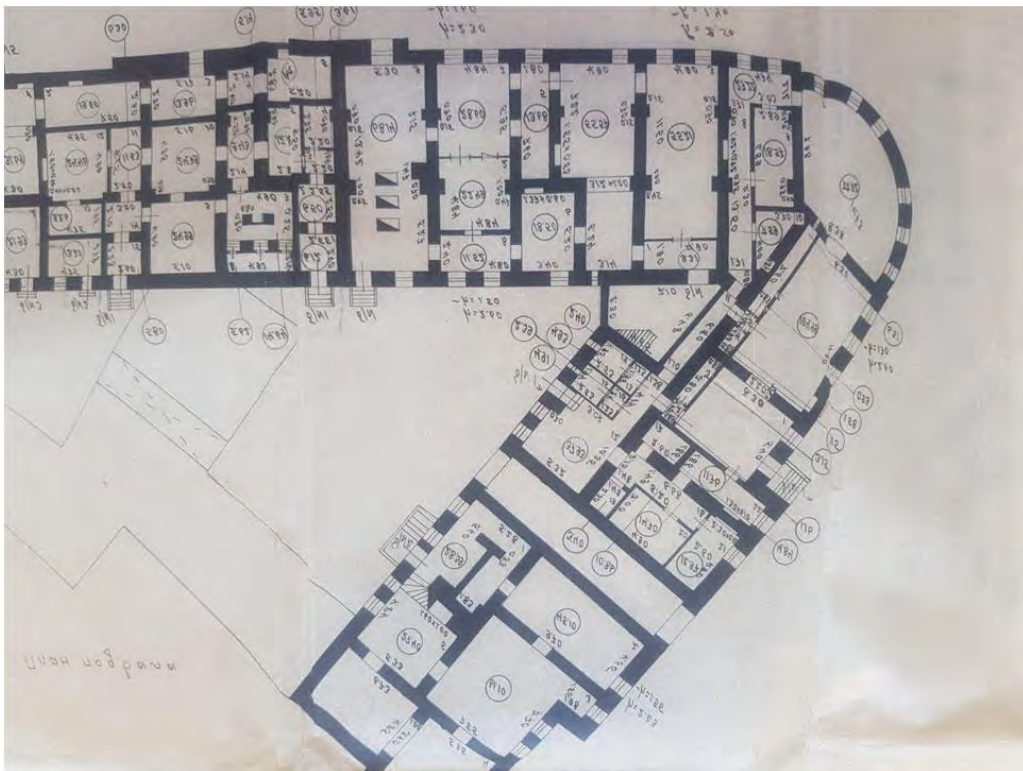
Илл. 29. План подвала. 1933 год. СПбГУП «ГУИОН» Центрального района.

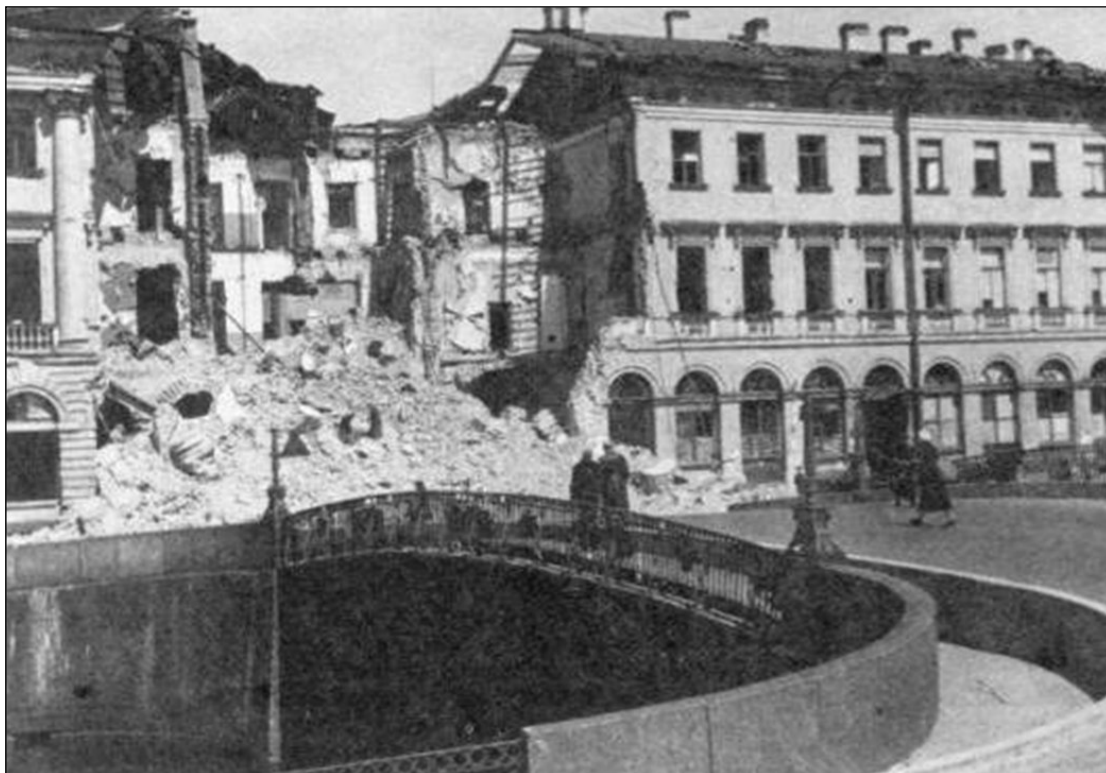
Илл. 30. Разрушение «Дома Адамини». Фото. Ноябрь 1941 года. ЦГАКФФД.

⁸ Дело о разрушении дома Адамини ГИОП Ленинград 1941-1942 гг.
