## Акт

### по результатам государственной историко-культурной экспертизы

проектной документации на проведение работ по сохранению объекта культурного наследия федерального значения «Гауптвахта» по адресу: г. Санкт-Петербург, Садовая ул., 37<sup>1</sup> – «Ремонт, реставрация и приспособление для современного использования объекта культурного наследия федерального значения «Гауптвахта», расположенного по адресу: г. Санкт-Петербург, ул. Садовая, д. 37, литера А (в рамках Контракта на выполнение работ по разработке проектной документации по сохранению объекта культурного наследия федерального значения «Гауптвахта» расположенного по адресу: Санкт-Петербург, ул. Садовая, д. 37, литера А)» (шифр: ЭА-03/25),  
разработанная ООО «ПР» в 2025 году

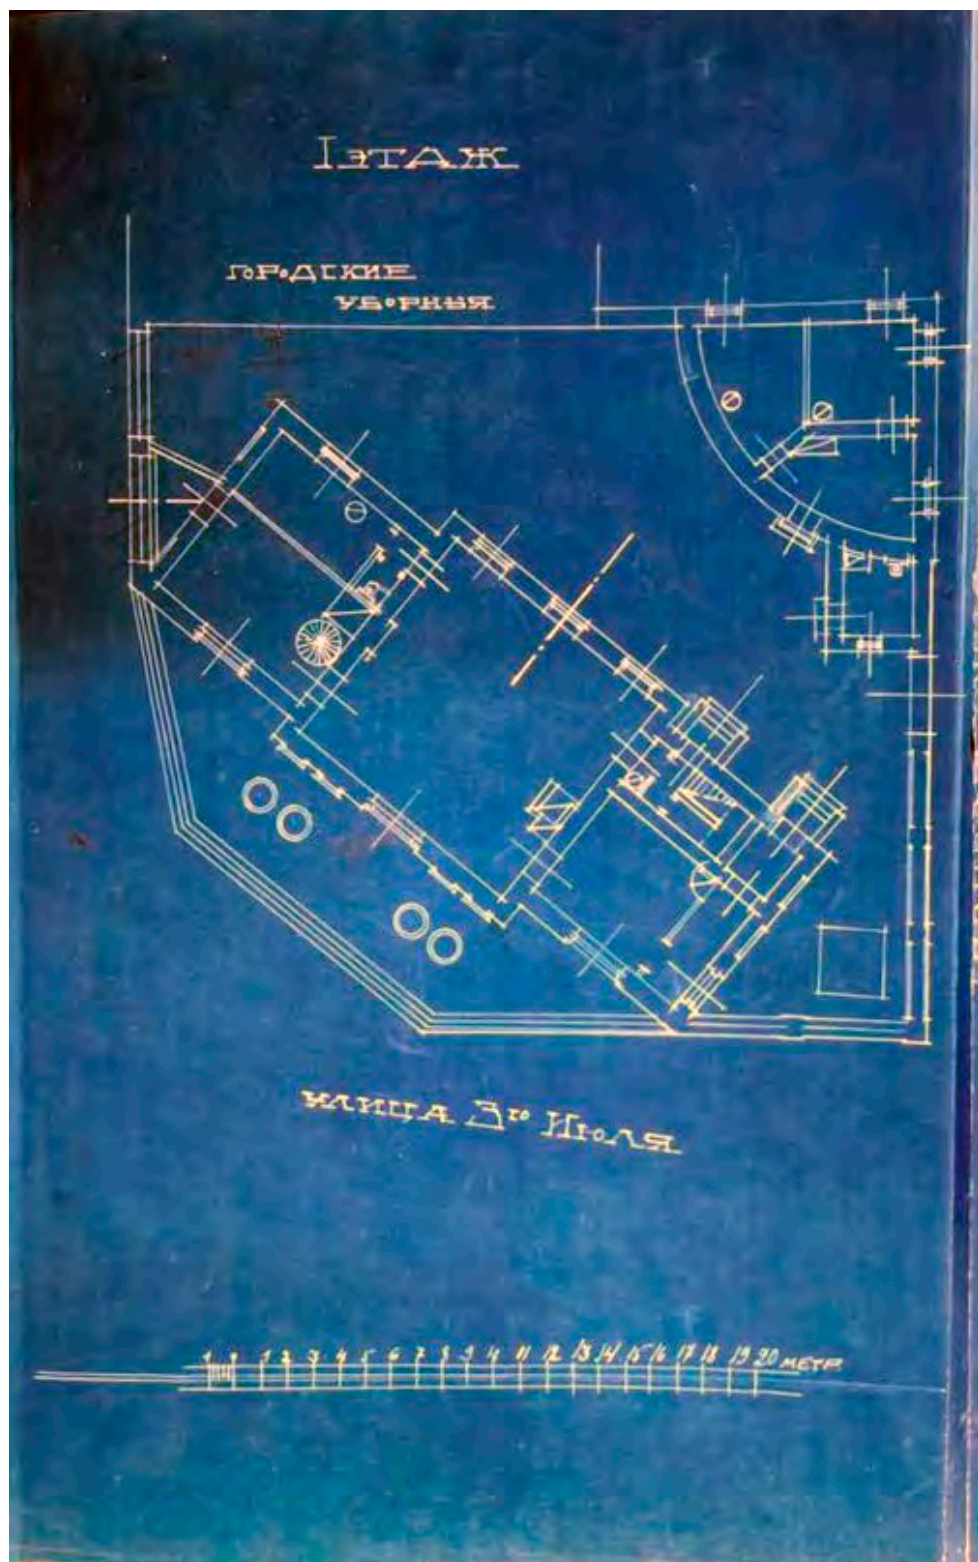
Илл. 15. План 1 этажа. 1930-е гг. Архив КГИОП. П. 65. Пр. 10.

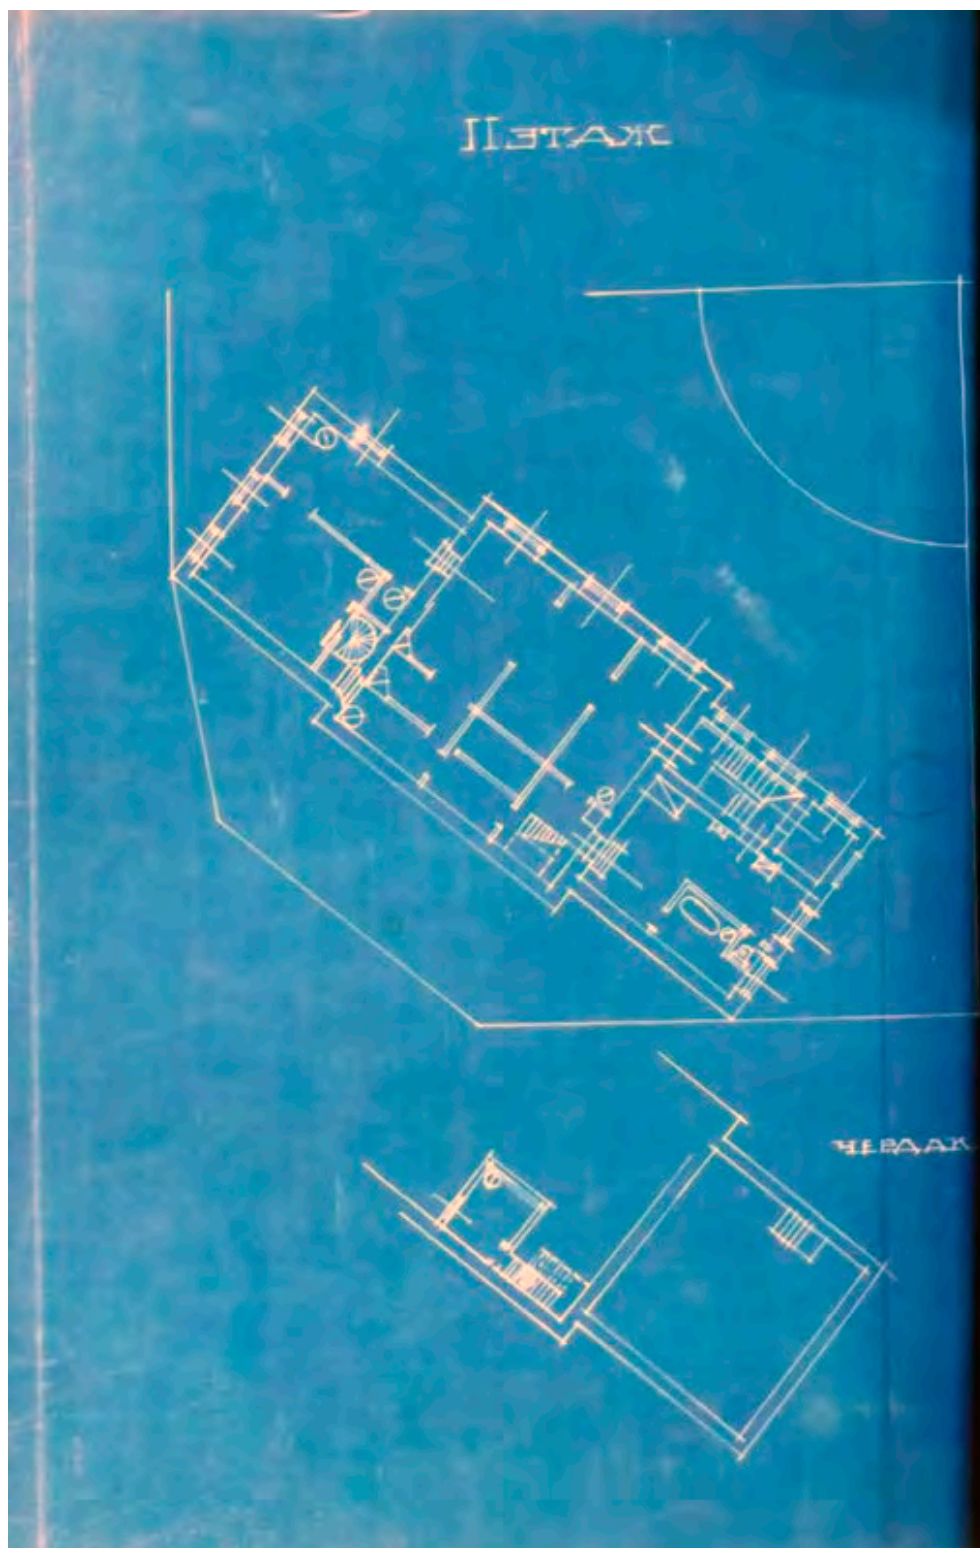
Илл. 16. План 2 этажа. 1930-е гг. Архив КГИОП. П. 65. Пр. 10.

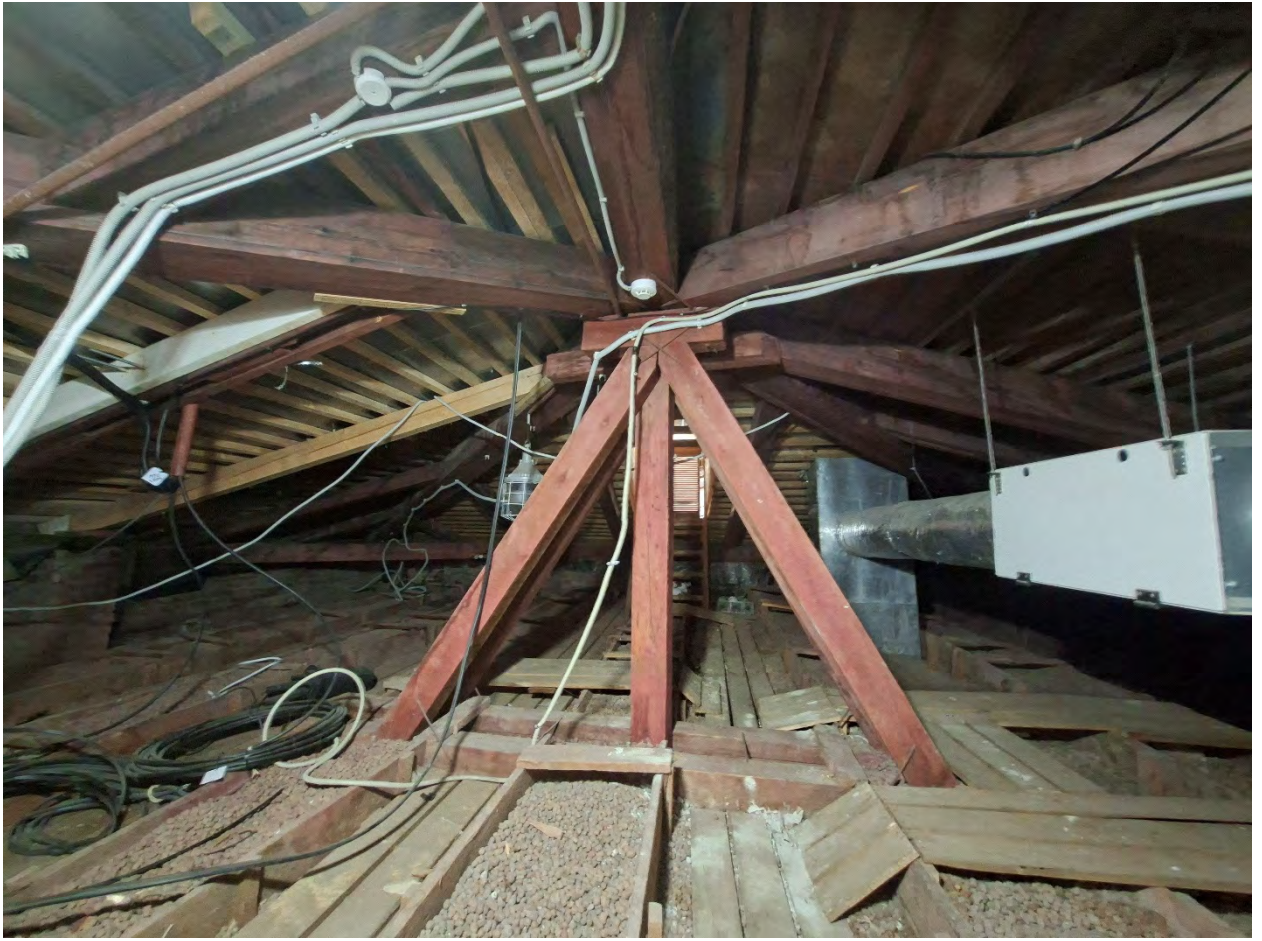
Фото 134. Чердак. Вид на стропильную систему.

Выполненные поверочные расчеты деревянных элементов стропильной системы показали, что несущая способность стропильных ног в осях «1»-«2» и «3»-«5», а также диагональных ног и конькового прогона в осях «2»-«3» не достаточная для восприятия существующих расчетных нагрузок. При обследовании деревянных конструкций стропильной системы были обнаружены следующие дефекты и повреждения:

- конструкции стропильной системы поверхностно заражены микроскопическими плесневыми грибами;
- шаг стропильных ног и нарожников превышает предельный шаг, указанный в СП 17.13330.2017 «Кровли»;
- из-за отсутствия надлежащего утепления чердачного перекрытия на внутренней стороне кровли скапливается конденсат, который дает возможность развиваться плесневым грибам;
- не выполнена защита новых элементов стропильной системы, замененных в ходе ремонта в 2018 году, антисептиками и антипиренами;
- немногочисленные трещины усушки в деревянных элементах стропильной системы.

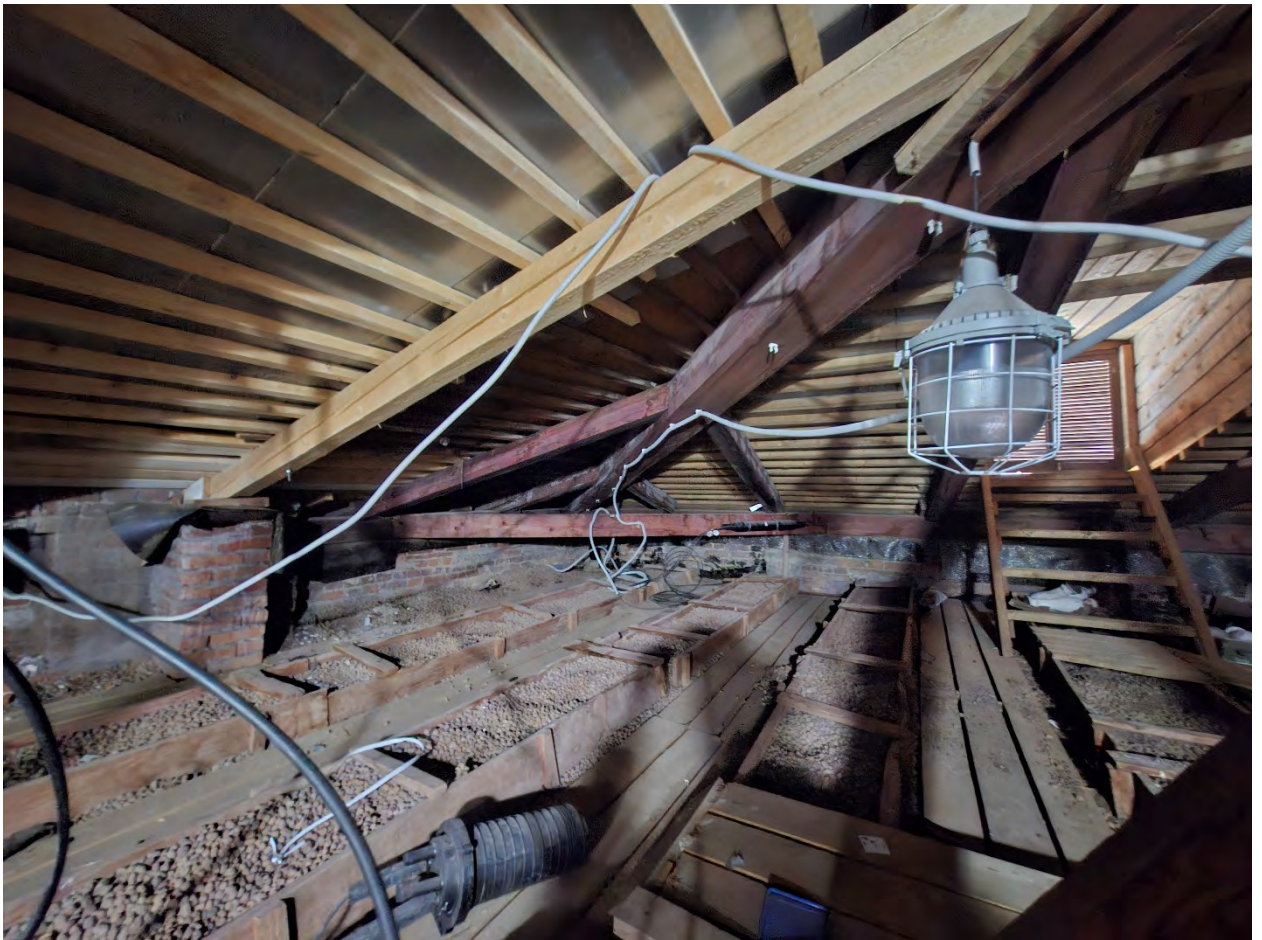
Фото 135. Чердак. Вид на стропильную систему.

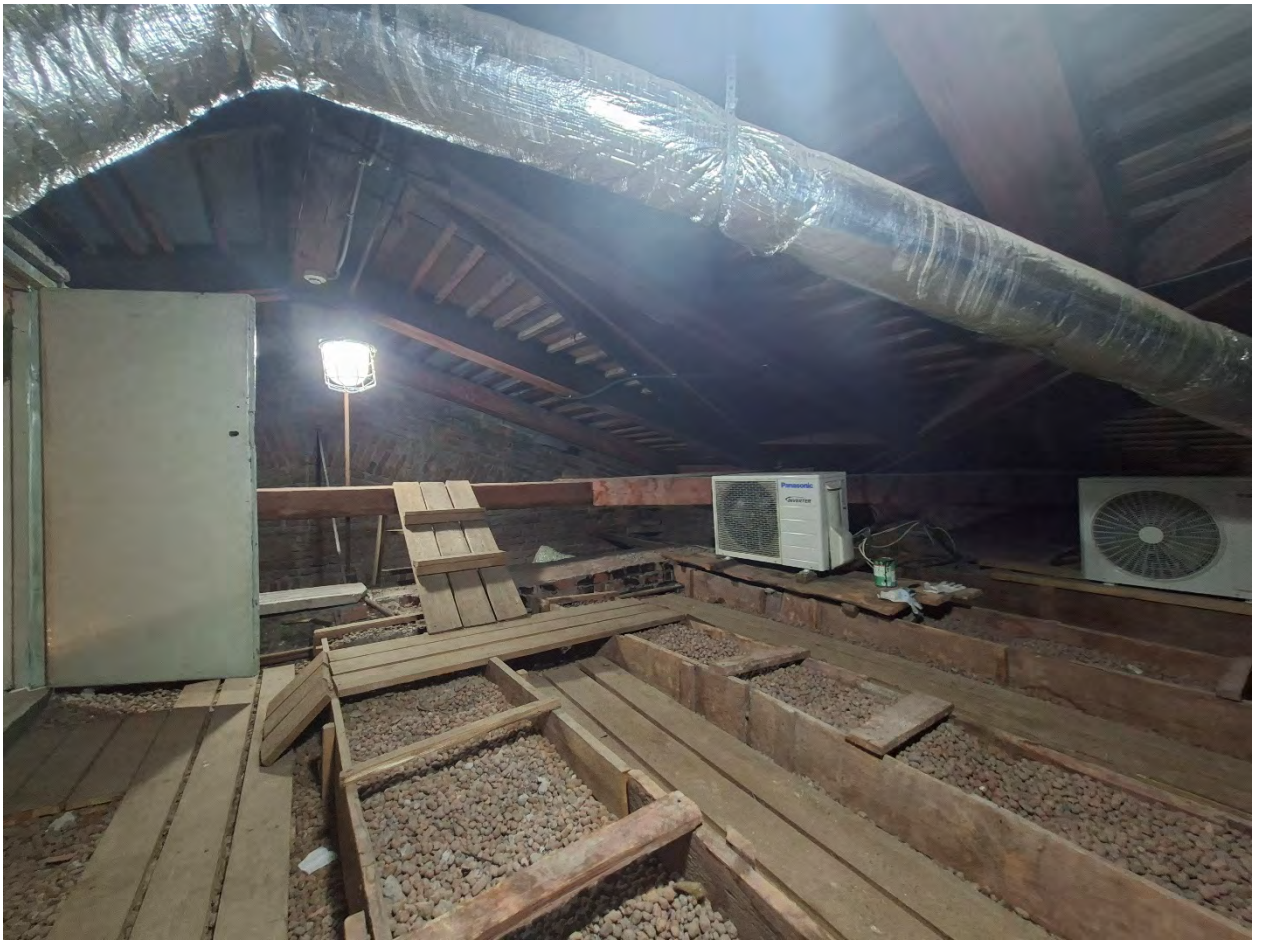
Фото 137. Чердак. Вид на стропильную систему.

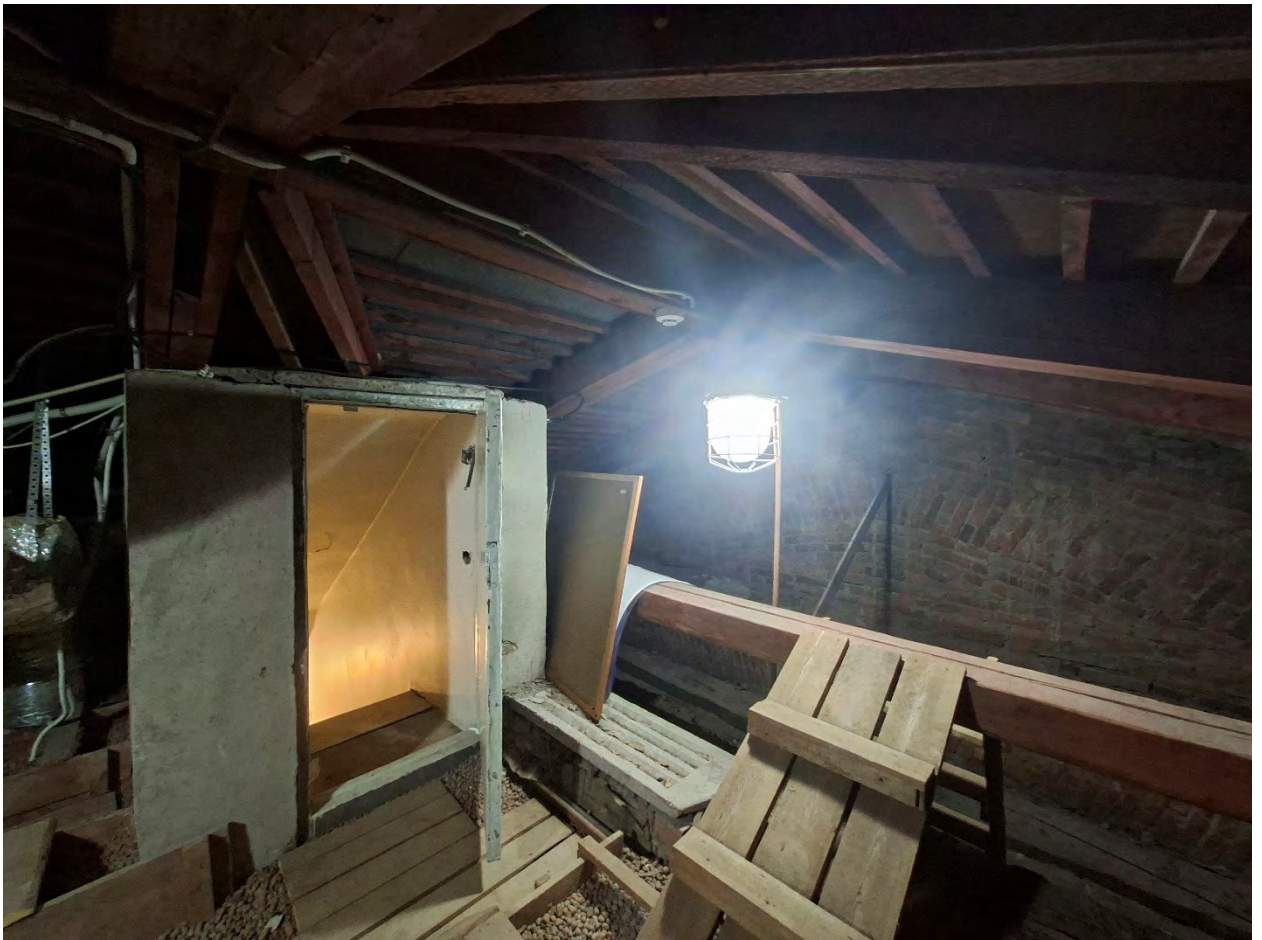
Фото 138. Чердак. Вид на стропильную систему.

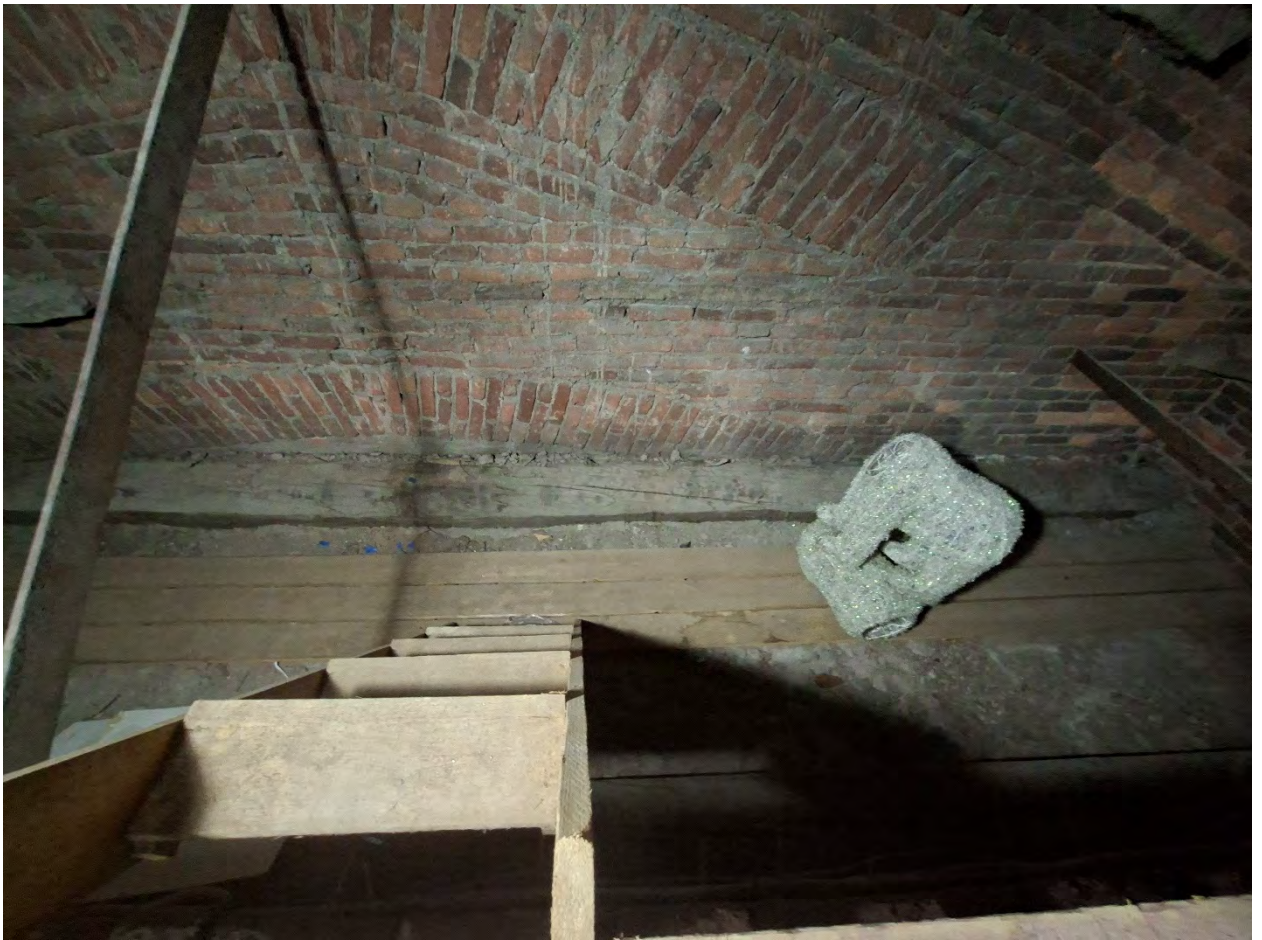
Фото 140. Чердак. Вид на стропильную систему.

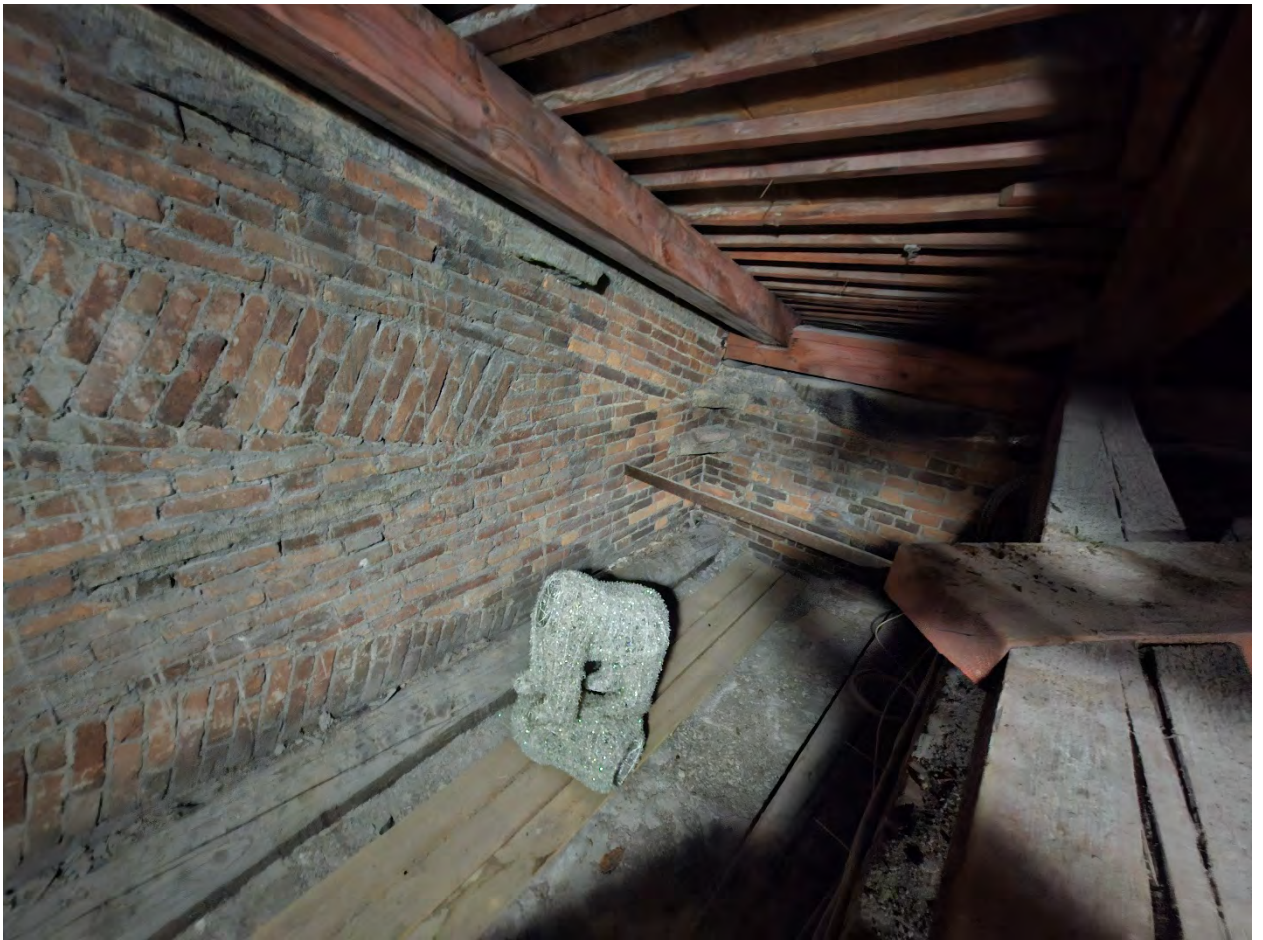
Фото 141. Чердак. Вид на стропильную систему.
