Акт**по результатам государственной историко-культурной экспертизы**

проектной документации на проведение работ по сохранению выявленного объекта культурного наследия «Дом Первого Российского Страхового общества» по адресу: г. Санкт-Петербург, Кронверкская ул., 29, Пушкарская Большая ул., 37¹ (Кронверкская ул., д.29/37, лит.Б) – «Проект приспособления квартиры №24 для современного использования в части перепланировки и переустройства, расположенной по адресу: г. Санкт-Петербург, Кронверкская ул., д.29/37, лит.Б» шифр:41Ж/0820/-/- ООО «СтройЭлитПроект», 2020 г.

Проектная документация на проведение работ по сохранению выявленного объекта культурного наследия «Дом Первого Российского Страхового общества» по адресу:

г. Санкт-Петербург, Кронверкская ул., 29, Пушкарская Большая ул., 37² (Кронверкская ул., д.29/37, лит.Б) – **«Проект приспособления квартиры №24 для современного использования в части перепланировки и переустройства, расположенной по адресу: г. Санкт-Петербург, Кронверкская ул., д.29/37, лит.Б»**, (шифр:41Ж/0820/-/-), разработанная ООО «СтройЭлитПроект», 2020 г.

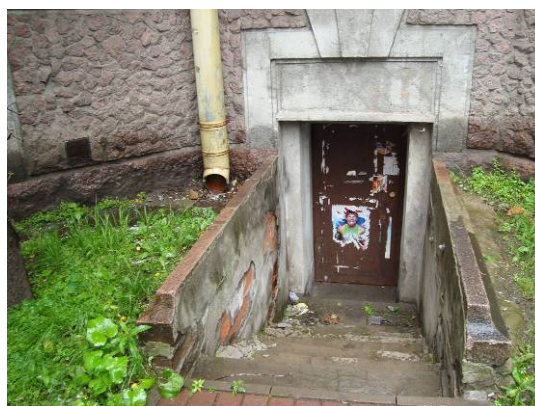
исторический приямок с дверным
проемом помещения 45-Н, с наличником,
декорированным замковым камнем, с
филенкой терразитовой штукатурки над
дверным проемом: габариты,
местоположение;

лестница приямка со ступенями лещадной
плиты (лещадная плита большей частью
утрачена);

бордюр приямка красного гранита с
профилем по верхнему краю: габариты,
местоположение;

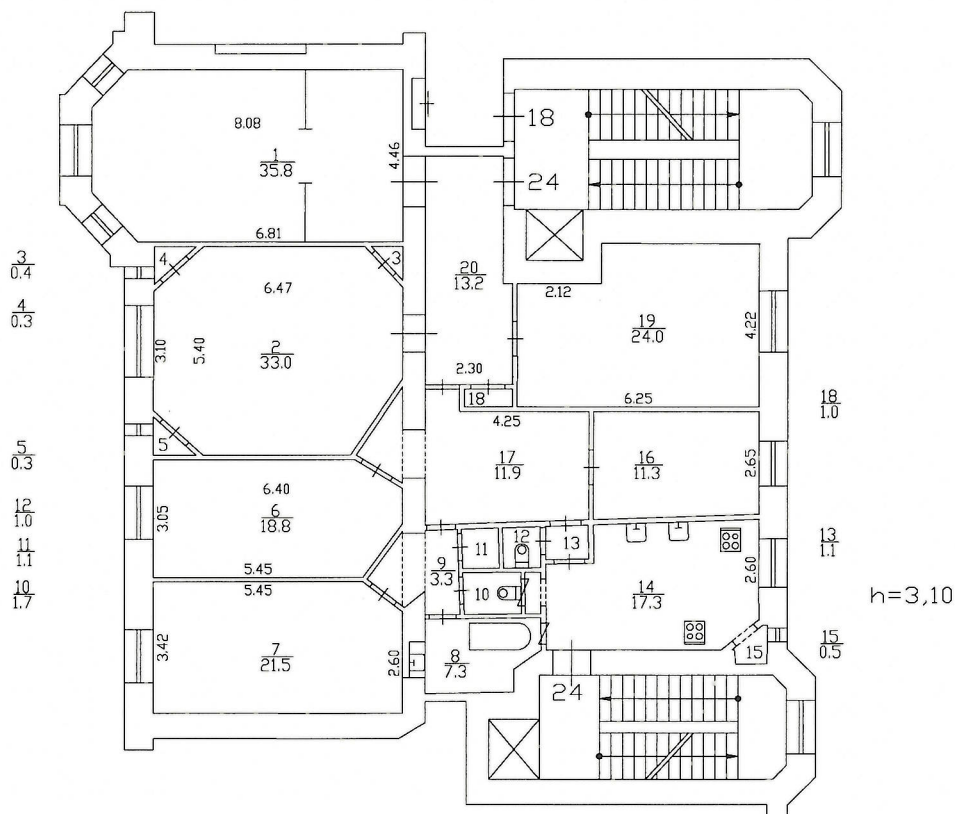
IV. План помещения

6 этаж

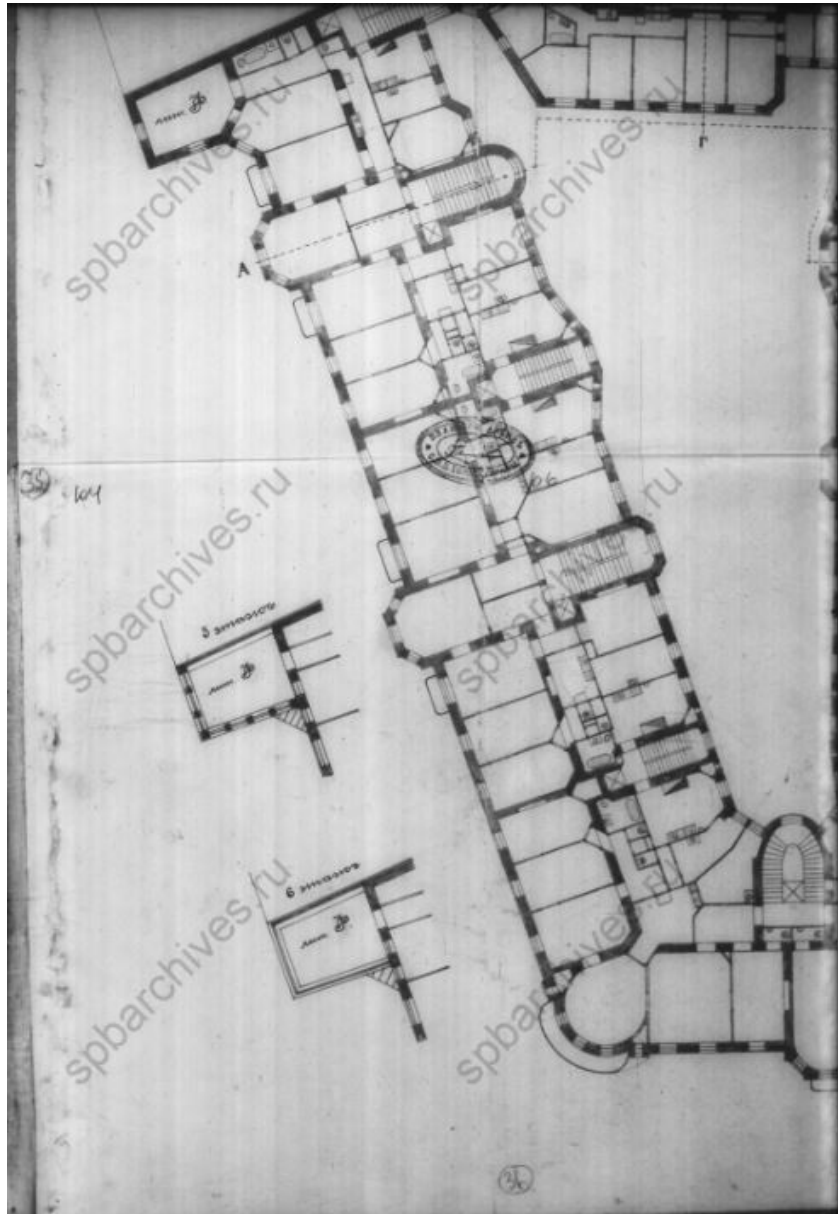
Илл. 3. Чертежи дома на участке, принадлежавшем Шпрингу, Первому
Российскому страховому обществу по Каменноостровскому пр., 26, 28,
Кронверкской ул., 23 и Большой Пушкарской ул., 59

Фрагмент плана 1 этажа части здания, в которой сегодня расположена
квартира №24
