## АКТ

по результатам государственной историко-культурной экспертизы выявленного объекта культурного наследия «Комплекс зданий Студенческого городка Политехнического института», по адресу: г. Санкт-Петербург, Выборгский район, Лесной пр., 65, корп.1, лит. А; корп.2, лит. Б; корп.3, лит. В; Парголовская ул., 11, корп.1, лит. А; корп.2, лит. А; Капитана Воронина ул., 11, лит. А; 13, лит. А, лит. Б, лит. В; Харченко ул., 16, лит. А; выявленного объекта культурного наследия «Семь жилых корпусов», по адресу: Лесной пр., 65, корп.1, лит. А; корп.2, лит. Б; корп.3, лит. В; Парголовская ул., 11, корп.1, лит. А; корп.2, лит. А (два боковых корпуса); Харченко ул., 16, лит. А; выявленного объекта культурного наследия «Здание фабрики-кухни (с двумя служебными постройками)», по адресу: Выборгский район, Капитана Воронина ул., 13, лит. А, лит. Б, лит. В; выявленного объекта культурного наследия «Здание клуба», по адресу: Выборгский район, Парголовская ул., 11, корп. 2, лит. А (центральный корпус); «Здание механической прачечной», по адресу: Выборгский район, Капитана Воронина ул., 11, лит. А, в целях обоснования целесообразности включения в Единый государственный реестр объектов культурного нас

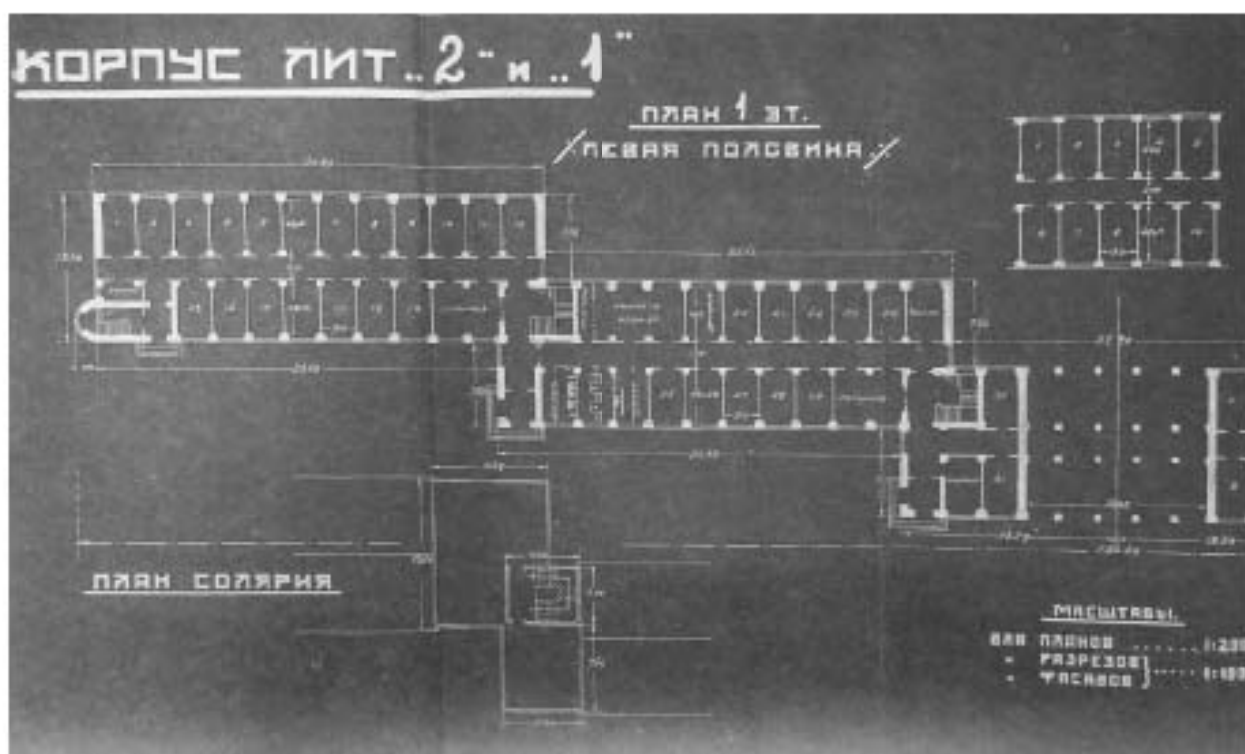
Илл. 10. План общежитий №№ 6, 4, 4а. Фрагмент. По адресу: Парголольская ул., 11, корп. 1, лит. А. (два боковых корпуса); Харченко ул., 16, лит. А. 1928-1929 гг. (ЦГА СПб Источник: ф. Р-2279 оп.2 д.901 Л.1)

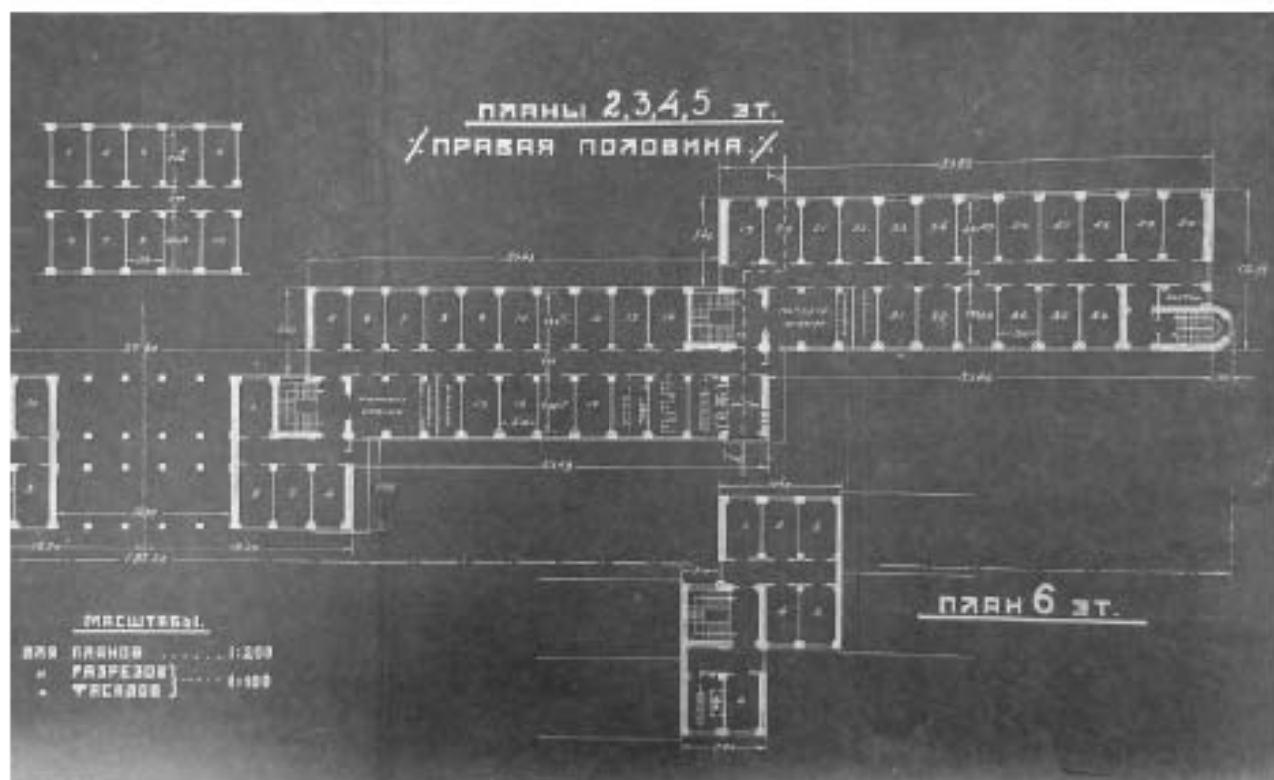
Илл. 11. План общежитий №№ 6, 4, 4а. Фрагмент. По адресу: Парголольская ул., 11, корп. 1, лит. А.; Харченко ул., 16, лит. А. 1928-1929 гг. (ЦГА СПб Источник: ф. Р-2279 оп.2 д.901 Л.1)

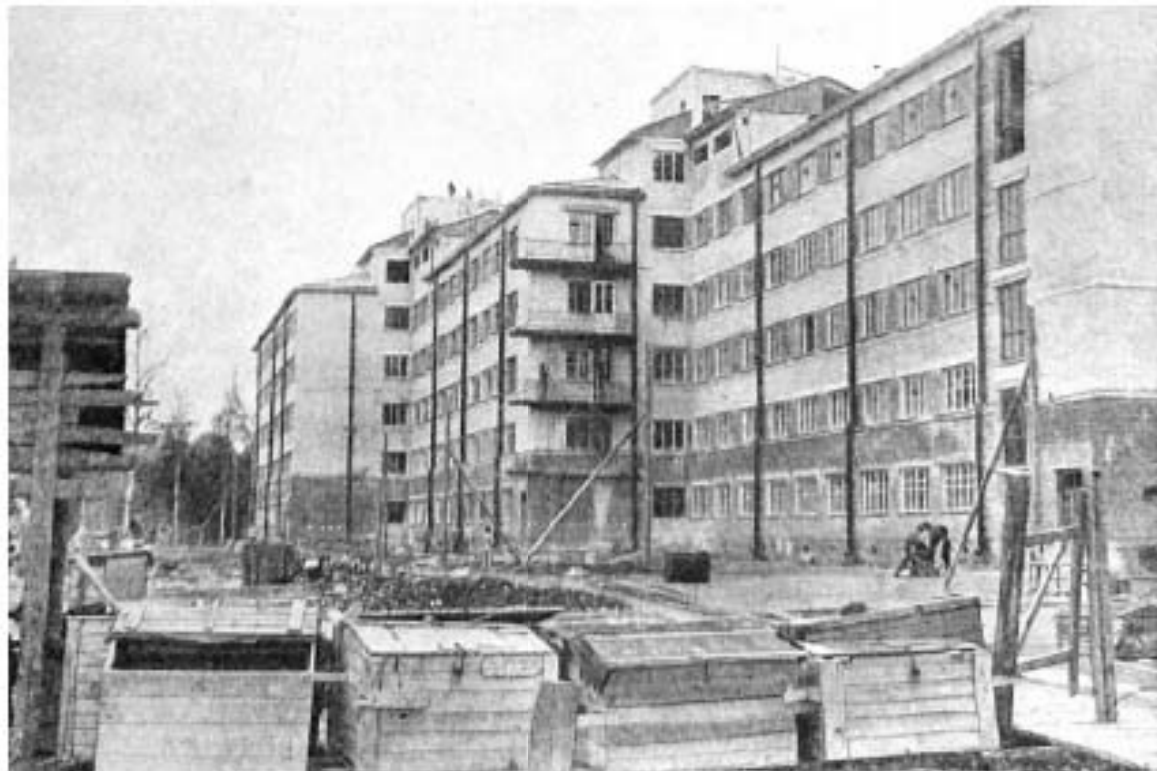
Илл. 61. Постройка общежития для студентов Политехнического института. 1929-1931 гг.  
Фото из альбома: "Ленинград на стройке" Л., 1931 г.  
(Источник: <https://pastvu.com/p/847143>)

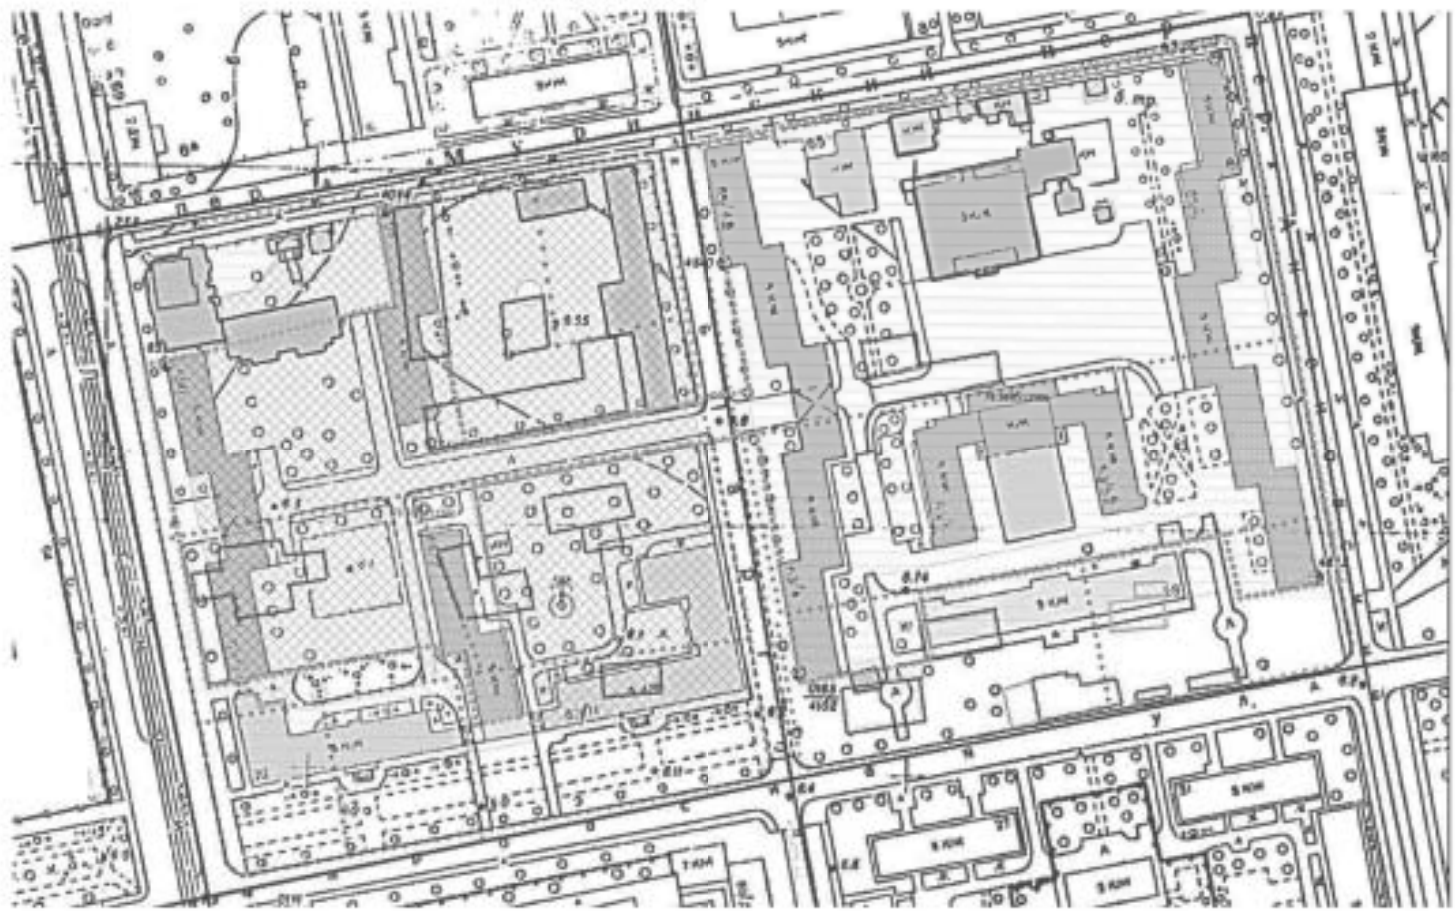
Историко-культурный опорный план.

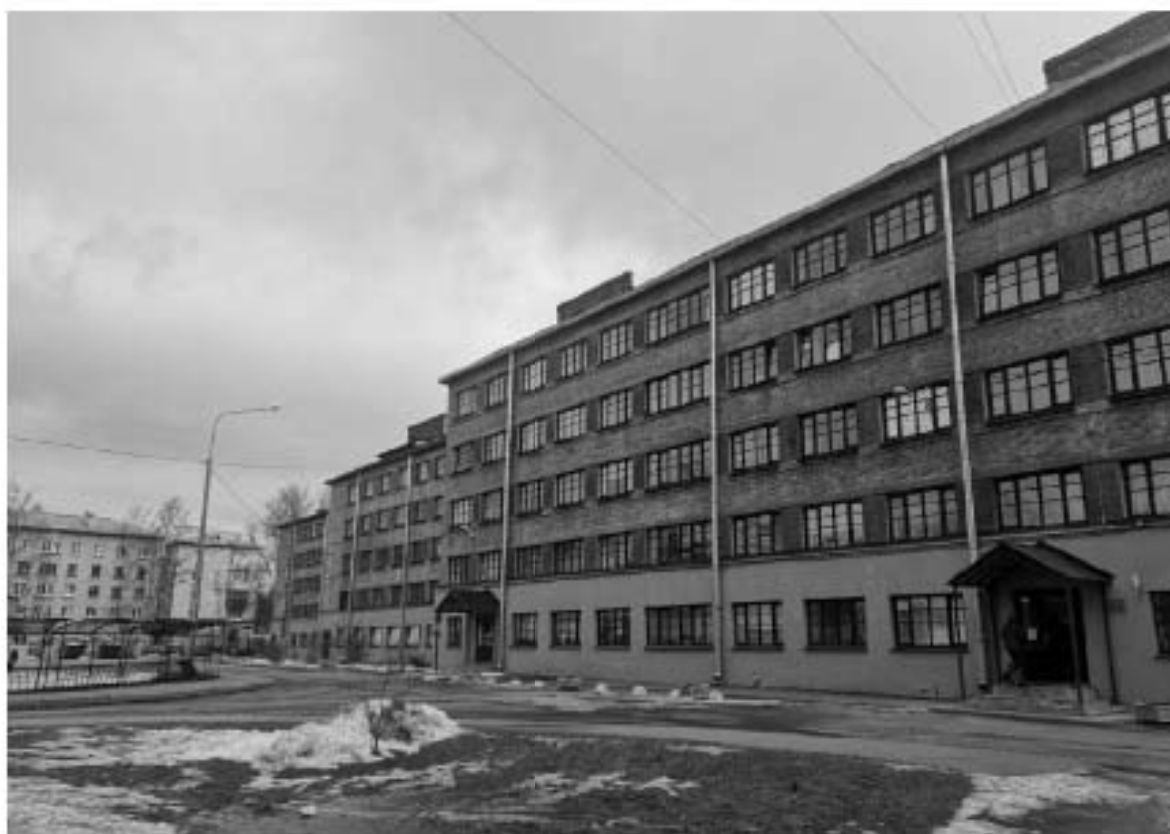
**Фото 1. Общий вид на общежитие №6 с северо-запада. Дворовый фасад. Адрес: СПб, ул. Харченко, д 16, лит. А**

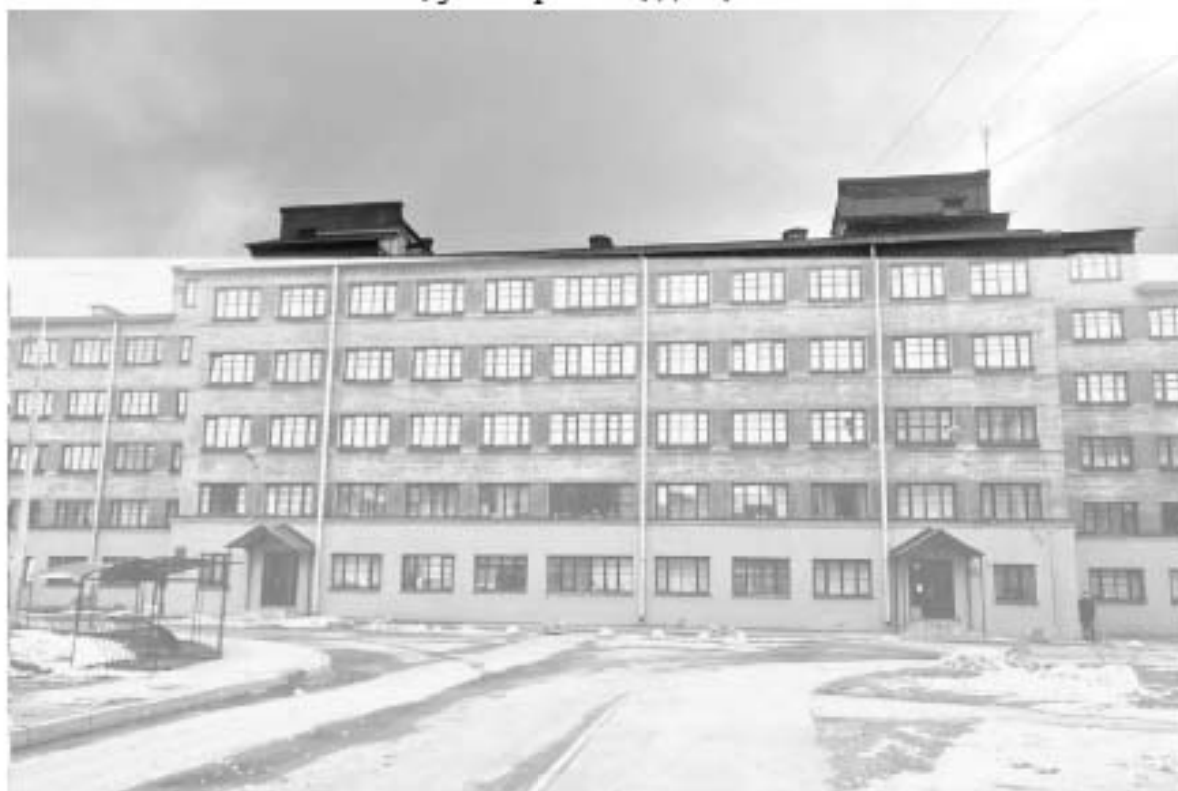
**Фото 2. Общий вид на общежитие №6 с запада. Центральный корпус. Дворовый фасад. Адрес: СПб, ул. Харченко, д 16, лит. А**

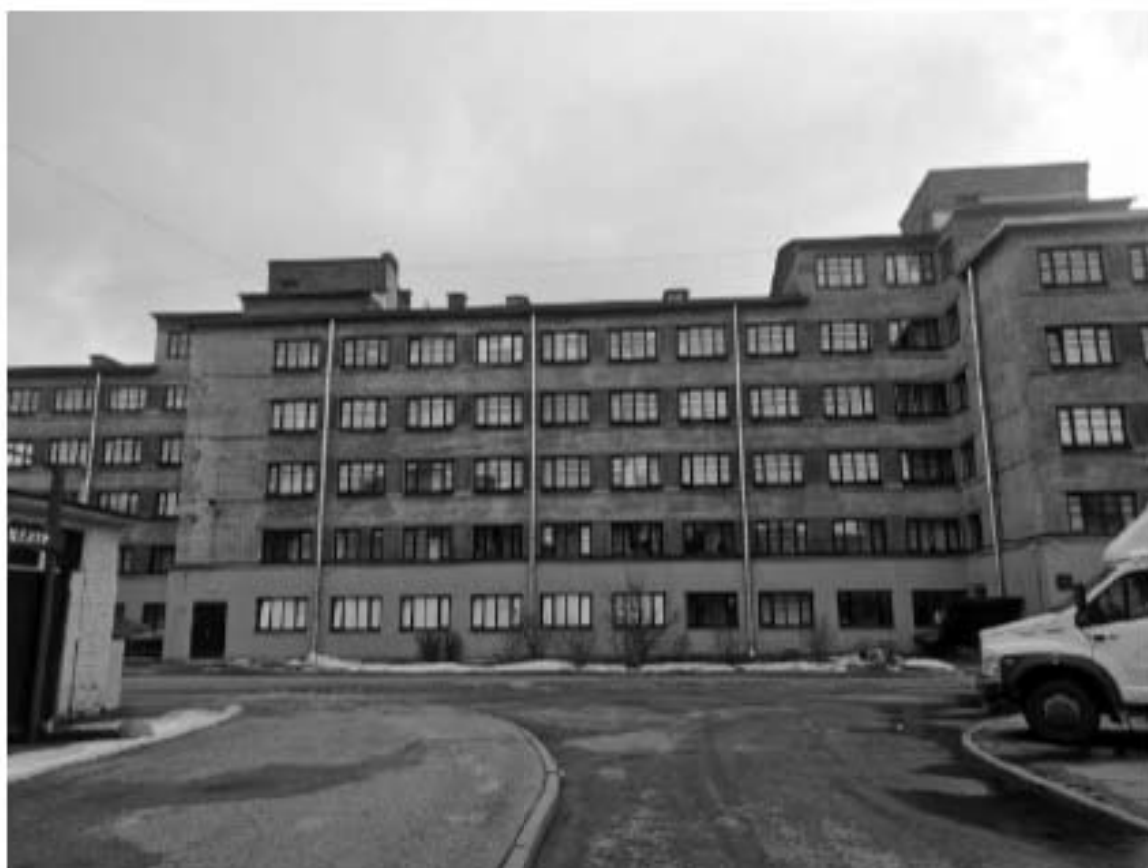
Фото 3. Общий вид на общежитие №6 с запада. Средний корпус северного крыла. Дворовый фасад. Адрес: СПб, ул. Харченко, д 16, лит. А

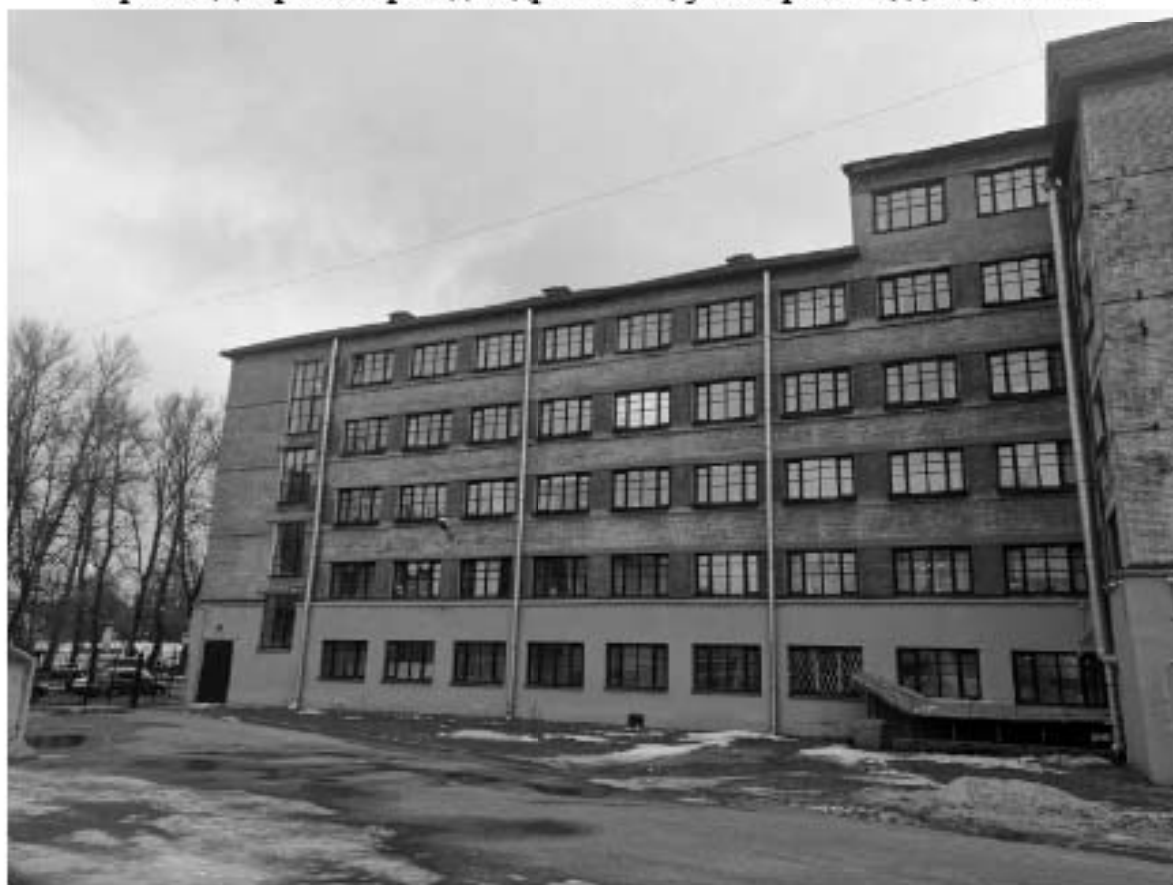
Фото 4. Общий вид на общежитие №6 с запада. Крайний корпус северного крыла. Дворовый фасад. Адрес: СПб, ул. Харченко, д 16, лит. А

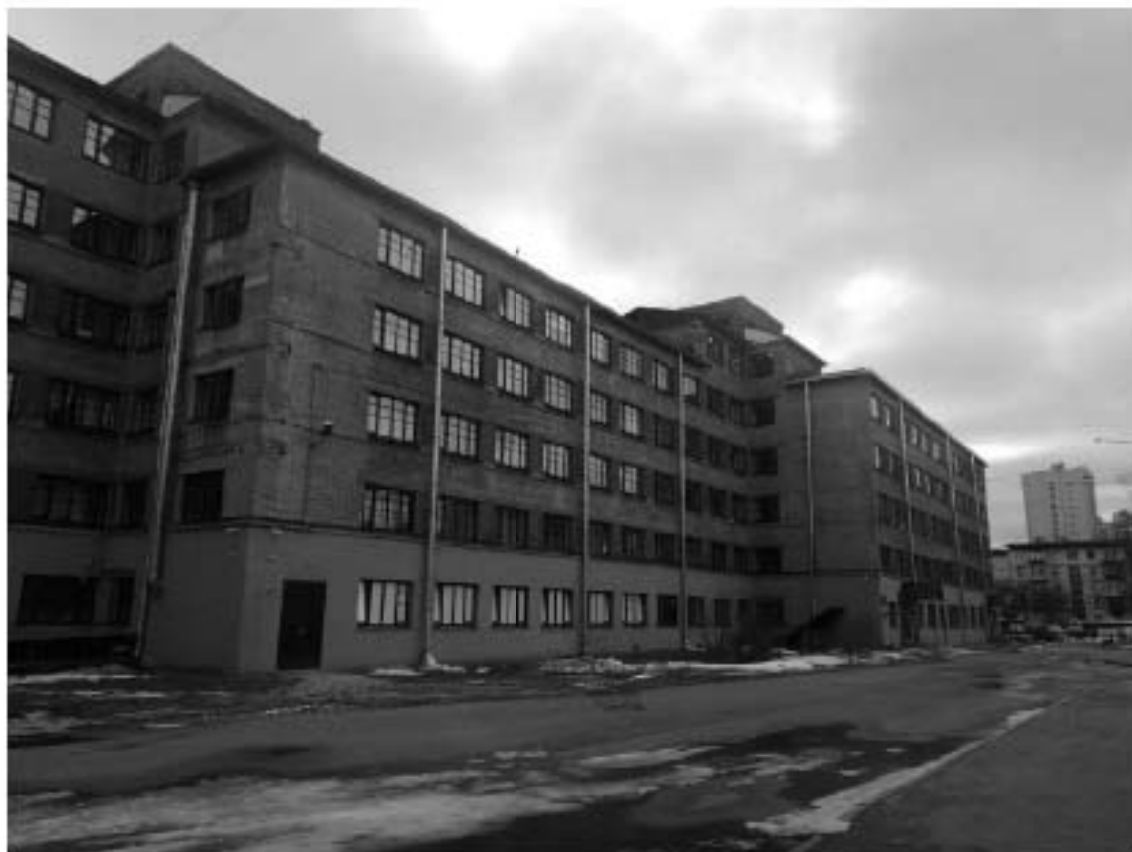
Фото 5. Общий вид на общежитие №6 с юго-запада. Дворовый фасад. Адрес: СПб, ул. Харченко, д 16, лит. А

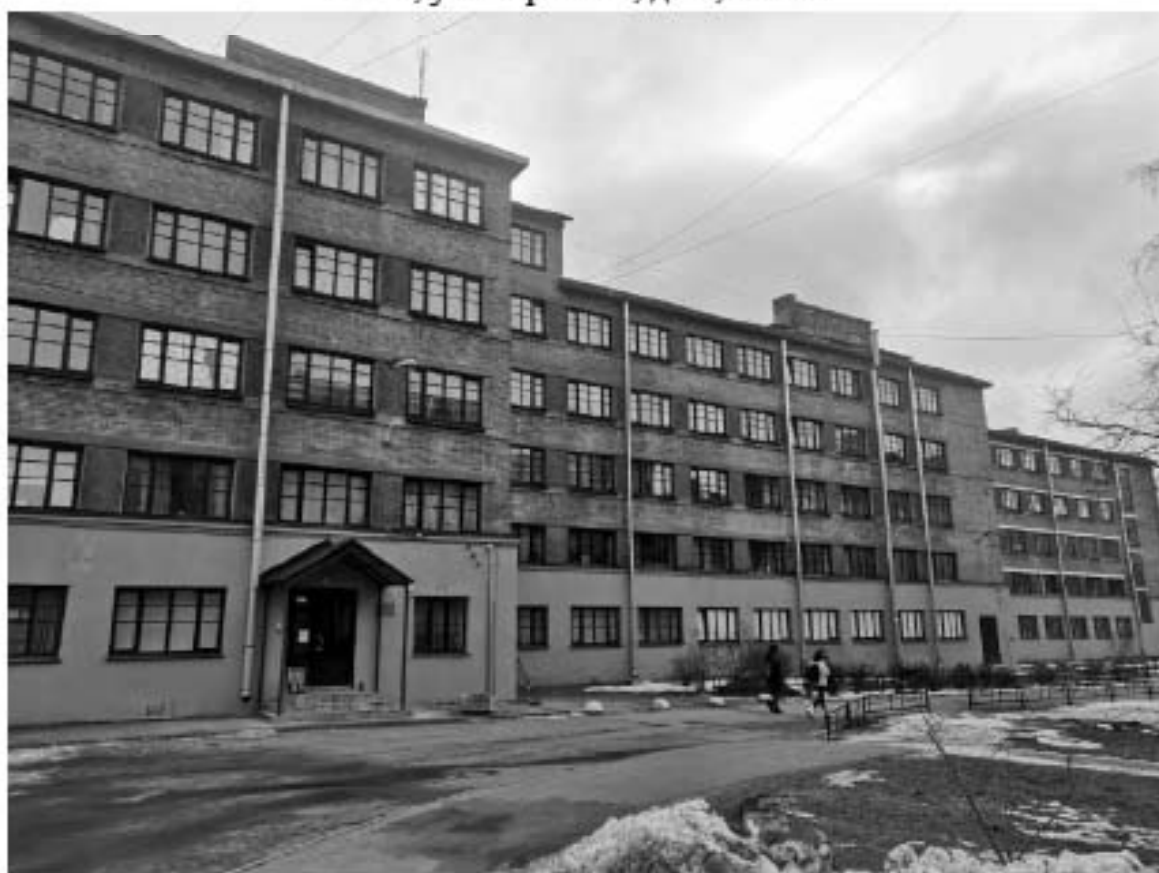
Фото 6. Общий вид на общежитие №6 с запада. Средний корпус южного крыла. Дворовый фасад. Адрес: СПб, ул. Харченко, д 16, лит. А

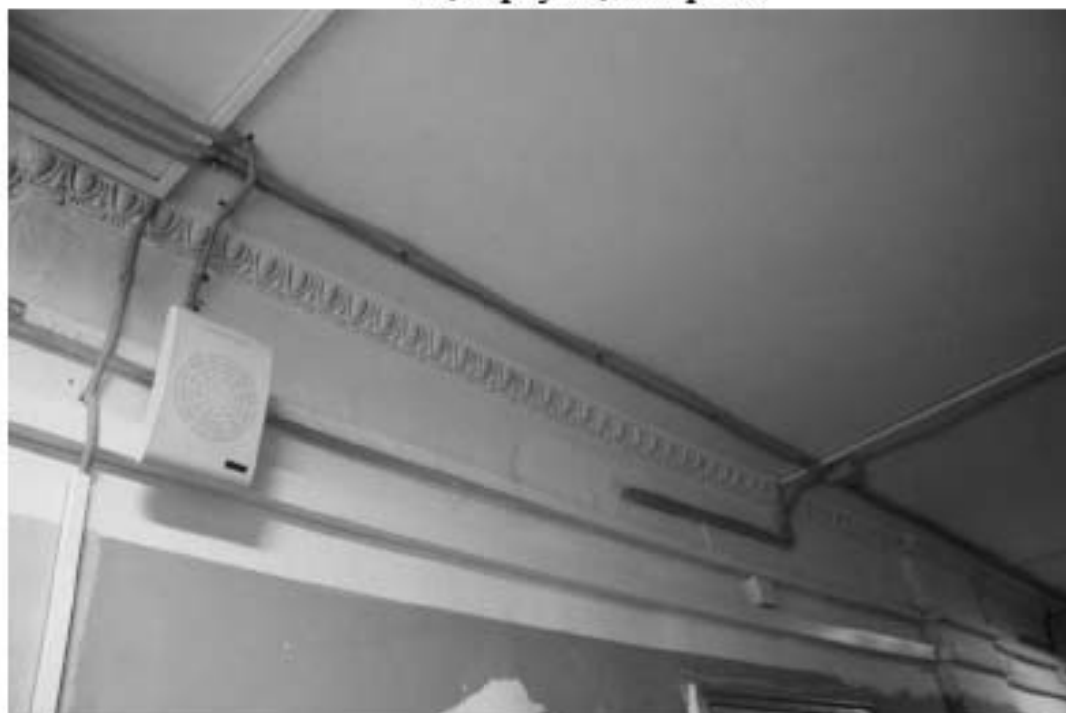
Фото 164. Общий вид штукатурный декор потолка. 4-й этаж. Здание общежития №4 (южные корпуса). Адрес: СПб, Парголово, улица, дом 11, корпус 1, литера А.

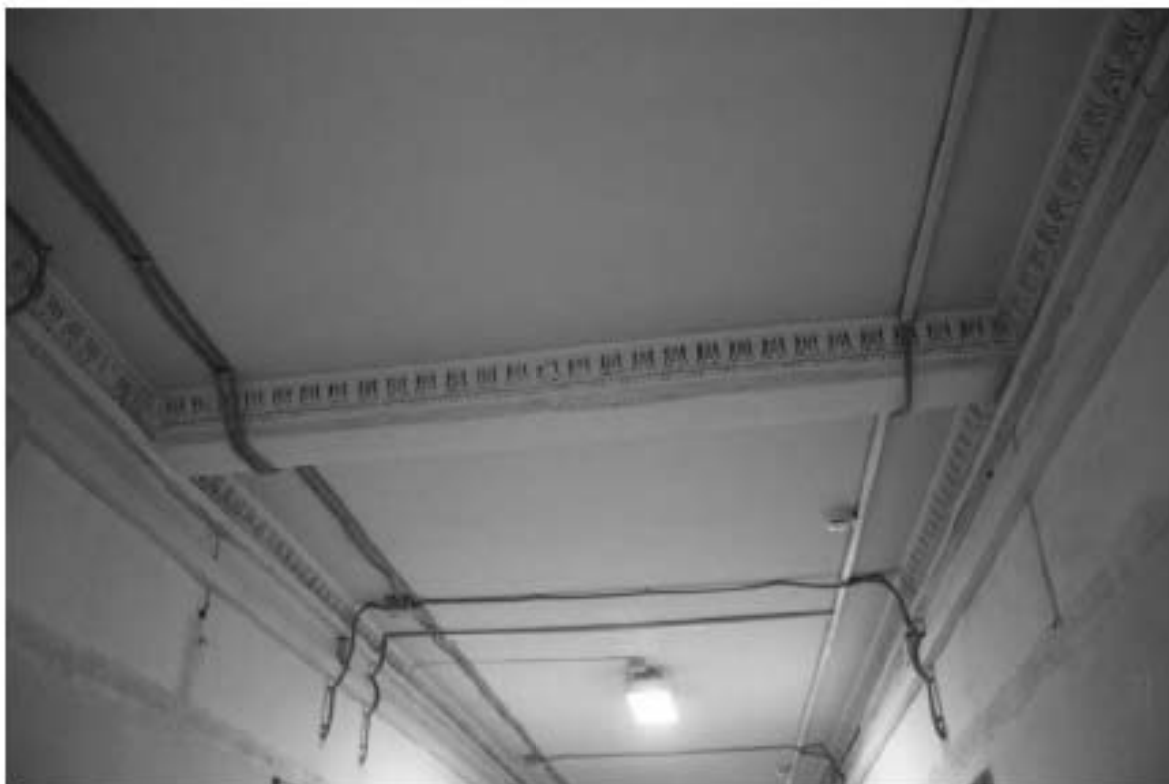
Фото 165. Общий вид штукатурный декор потолка. 4-й этаж. Здание общежития №4 (южные корпуса). Адрес: СПб, Парголовская улица, дом 11, корпус 1, литера А.

**Фото 165.**      **Общий вид штукатурный декор потолка. 4-й этаж. Здание общежития №4 (южные корпуса). Адрес: СПб, Парголовская улица, дом 11, корпус 1, литера А.**

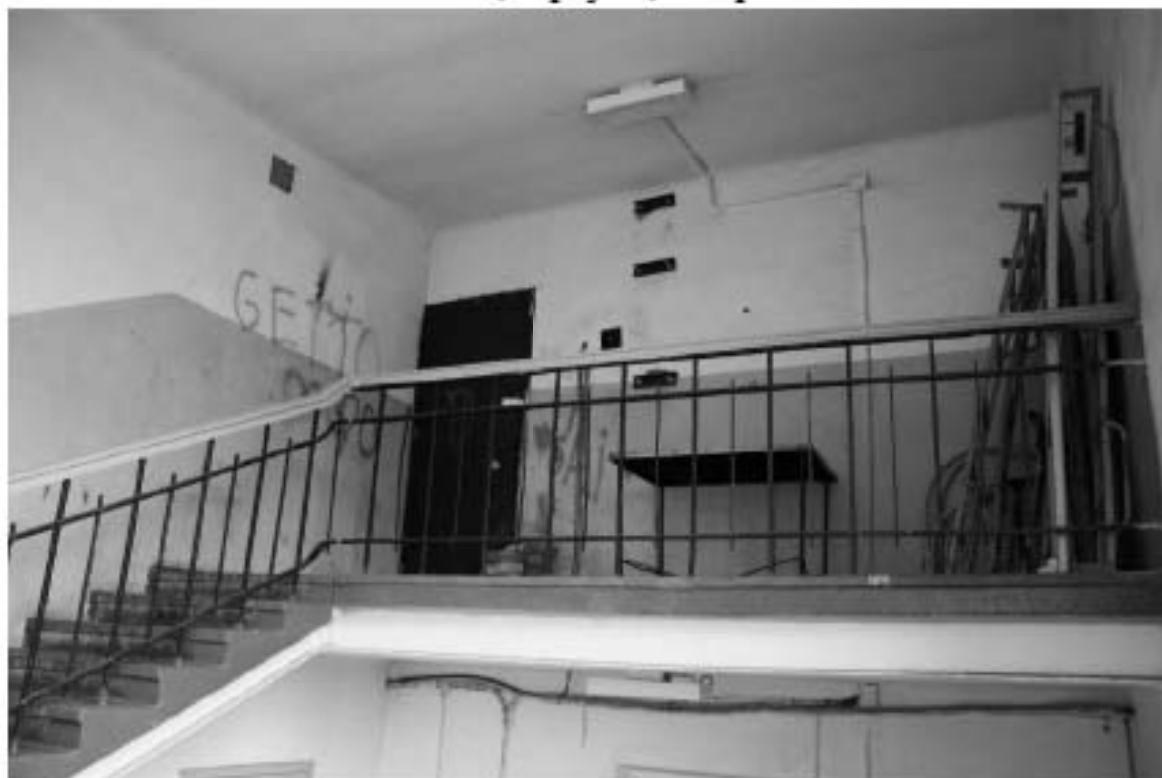
Фото 166. Общий вид типовую лестничную клетку. 6-й этаж. Здание общежития №4 (южные корпуса). Адрес: СПб, Парголовская улица, дом 11, корпус 1, литера А.

**Фото 166.**      **Общий вид типовую лестничную клетку. 6-й этаж. Здание общежития №4 (южные корпуса). Адрес: СПб, Парголовская улица, дом 11, корпус 1, литера А.**

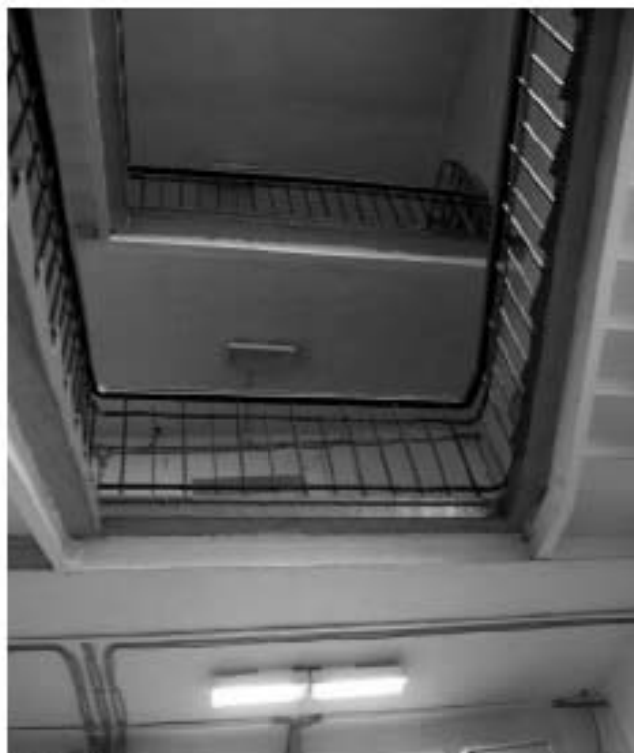
Фото 167. Общий вид типовую лестничную клетку. Здание общежития №4 (южные корпуса). Адрес: СПб, Парголовская улица, дом 11, корпус 1, литера А.

Фото 167. Общий вид типовую лестничную клетку. Здание общежития №4 (южные корпуса). Адрес: СПб, Парголово, улица, дом 11, корпус 1, литера А.

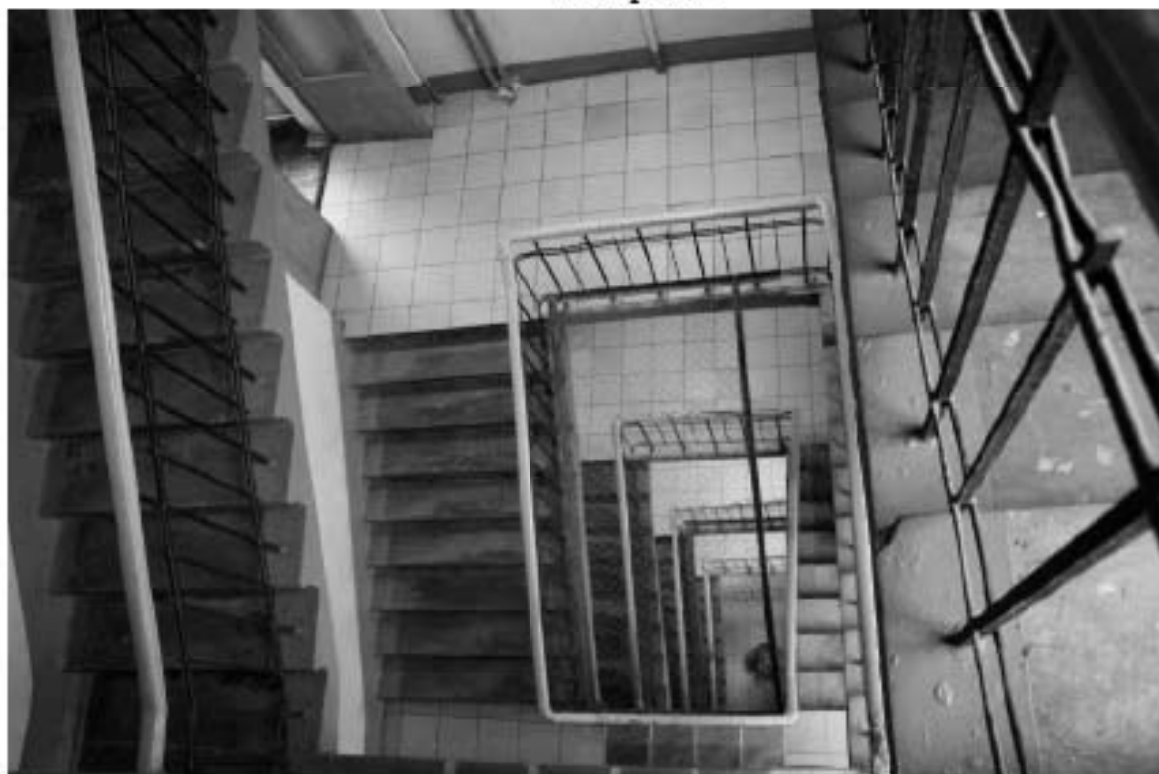
Фото 168. Общий вид типовую лестничную клетку. 5-й этаж. Здание общежития №4 (южные корпуса). Адрес: СПб, Парголовская улица, дом 11, корпус 1, литера А.

Фото 168. Общий вид типовую лестничную клетку. 5-й этаж. Здание общежития №4 (южные корпуса). Адрес: СПб, Парголово, улица, дом 11, корпус 1, литера А.

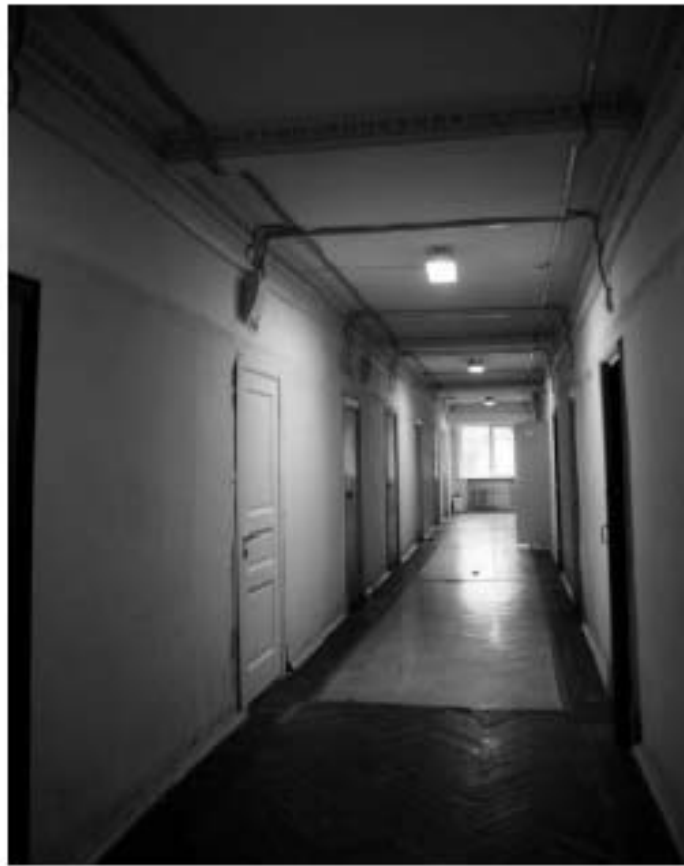
Фото 169. Общий вид на типовой коридор общежития. 4-й этаж. Здание общежития №4 (южные корпуса). Адрес: СПб, Парголовская улица, дом 11, корпус 1, литера А.

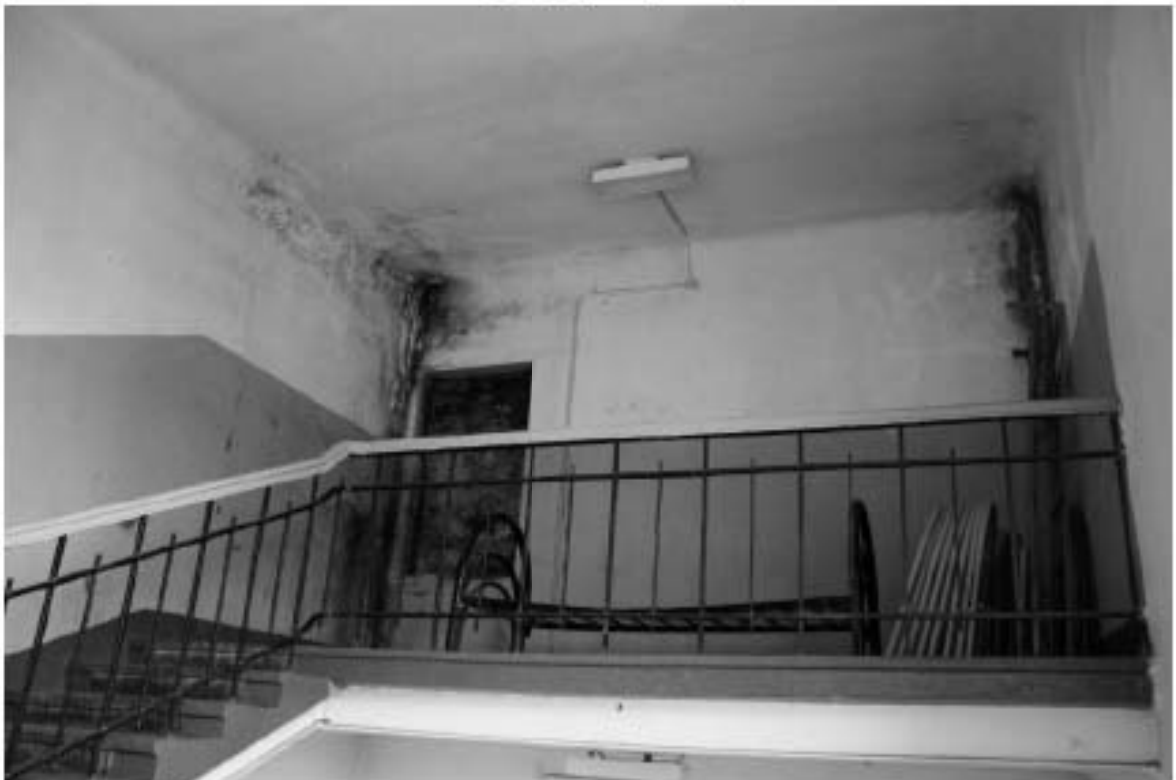
Фото 170. Общий вид типовую лестничную клетку. 6-й этаж. Здание общежития №4 (южные корпуса). Адрес: СПб, Парголовская улица, дом 11, корпус 1, литера А.

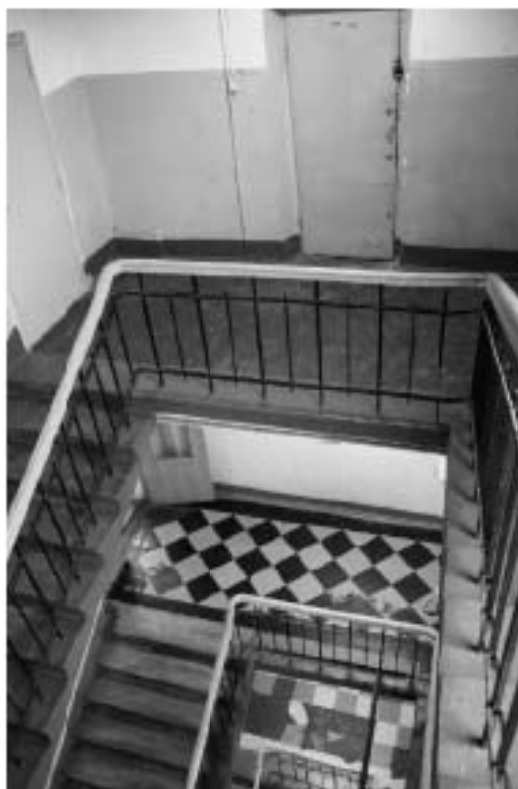
Фото 171. Общий вид типовую лестничную клетку. 6-й этаж. Здание общежития №4 (южные корпуса). Адрес: СПб, Парголовская улица, дом 11, корпус 1, литера А.

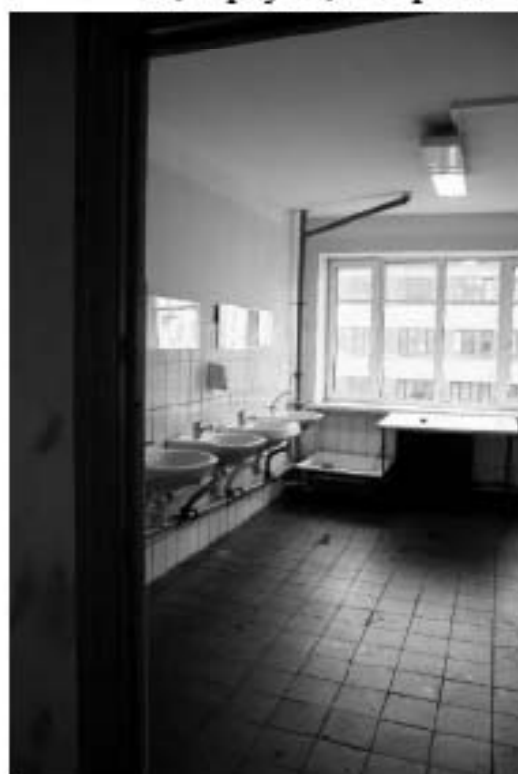
Фото 172. Общий вид типовой санузел. 5-й этаж. Здание общежития №4 (южные корпуса). Адрес: СПб, Парголовская улица, дом 11, корпус 1, литера А.

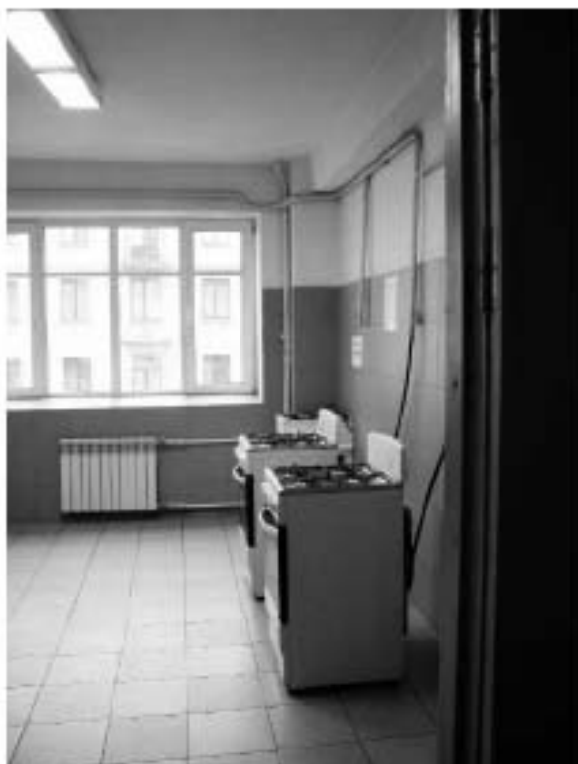
Фото 173. Общий вид типовую общую кухню. 5-й этаж. Здание общежития №4 (южные корпуса). Адрес: СПб, Парголовская улица, дом 11, корпус 1, литера А.

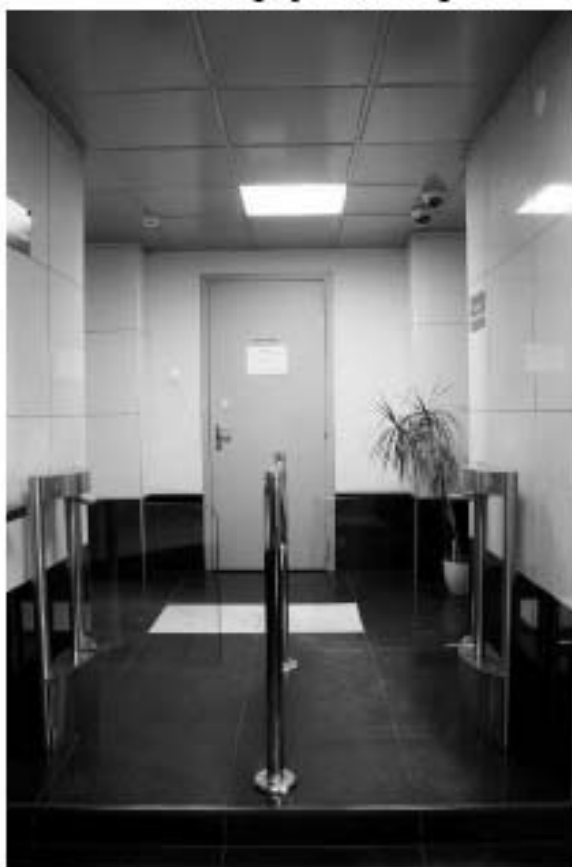
Фото 174. Общий вид входной вестибюль. 1-й этаж. Здание общежития №4а (северные корпуса). Адрес: СПб, Парголовская улица, дом 11, корпус 1, литера А.

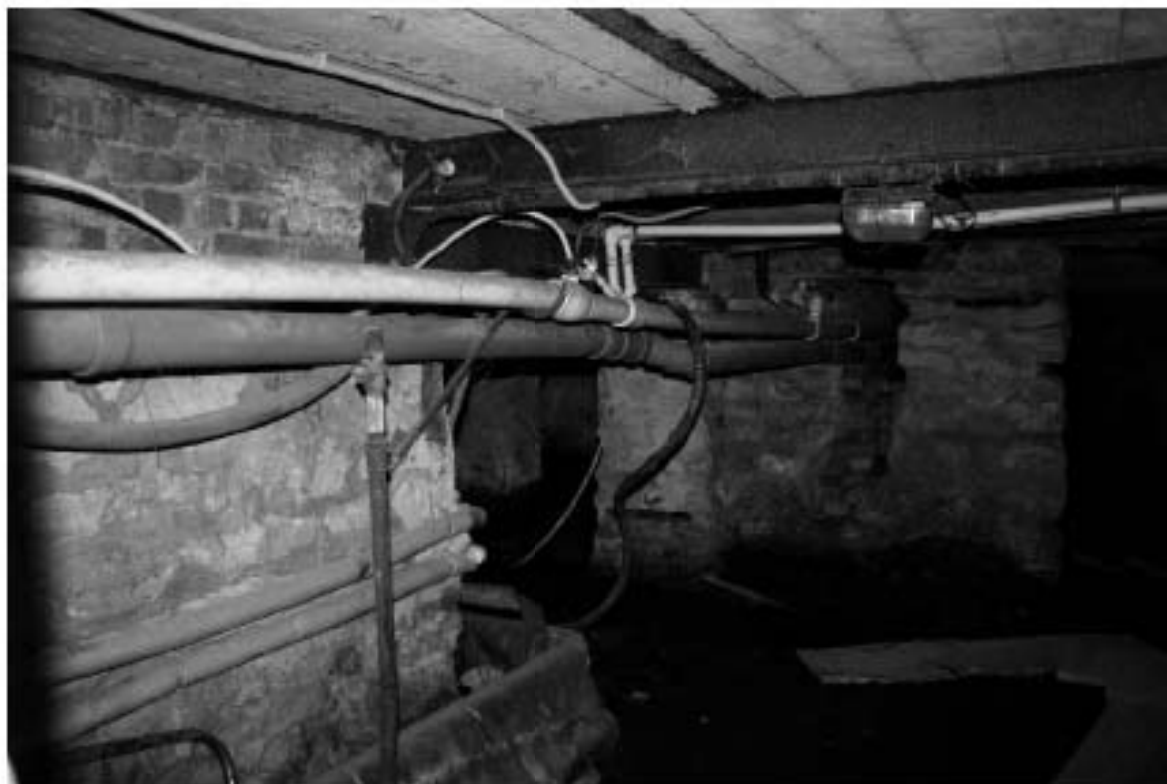
Фото 175. Общий вид подвальное помещение. Здание общежития №4а (северные корпуса). Адрес: СПб, Парголовская улица, дом 11, корпус 1, литера А.

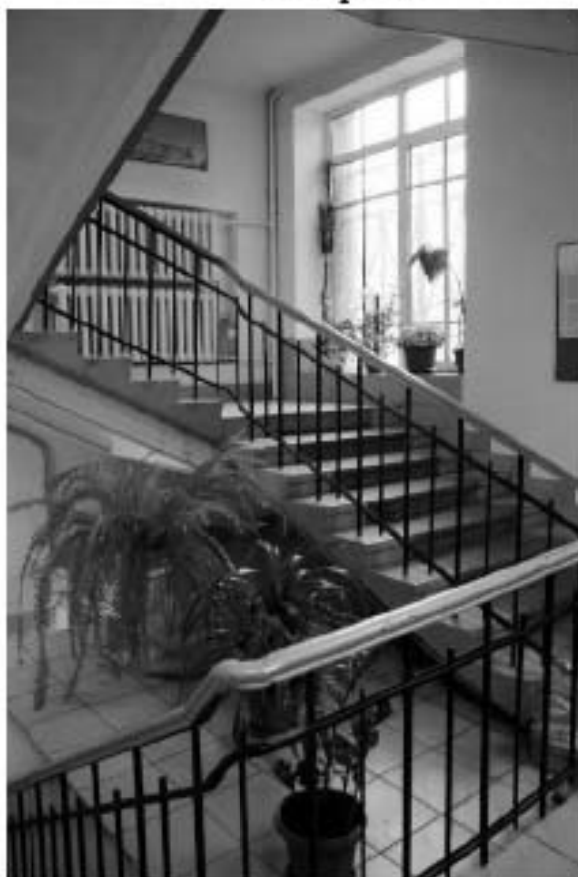
Фото 176. Общий вид типовую лестничную клетку. 6-й этаж. Здание общежития №4а (северные корпуса). Адрес: СПб, Парголовская улица, дом 11, корпус 1, литера А.

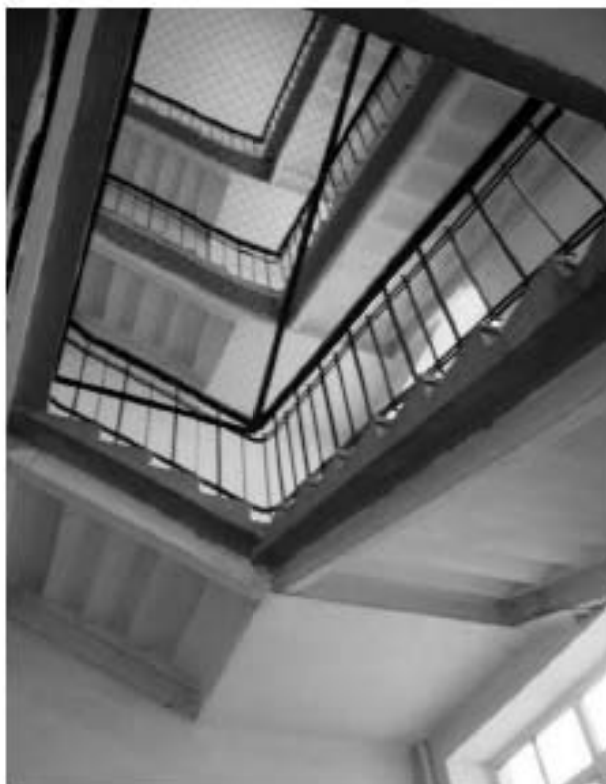
Фото 177. Общий вид типовую лестничную клетку. 6-й этаж. Здание общежития №4а (северные корпуса). Адрес: СПб, Парголовская улица, дом 11, корпус 1, литера А.

**Фото 177.**      **Общий вид типовую лестничную клетку. 6-й этаж. Здание общежития №4а (северные корпуса). Адрес: СПб, Парголовская улица, дом 11, корпус 1, литера А.**

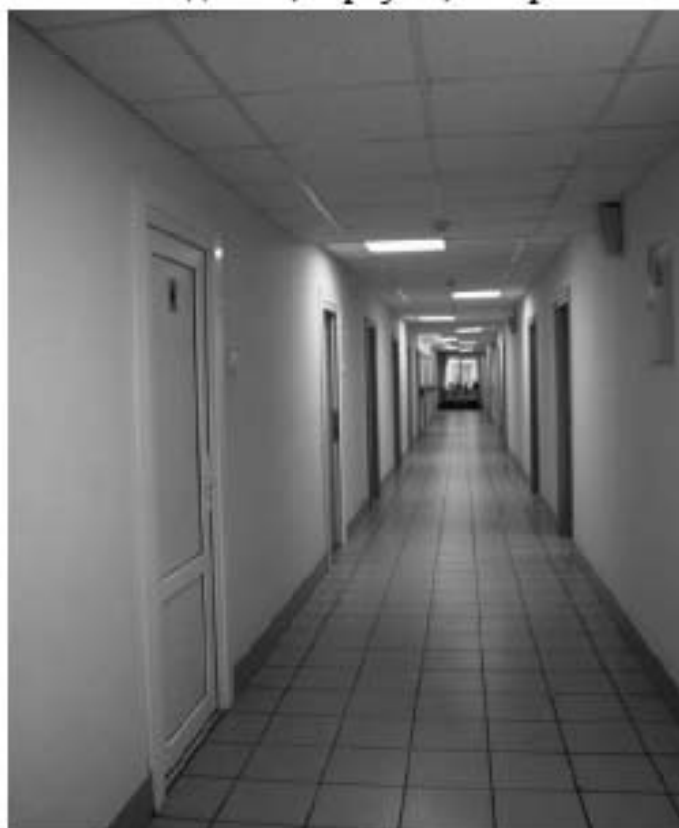
Фото 178. Общий вид на типовой коридор общежития. 1-й этаж. Здание общежития №4а (северные корпуса). Адрес: СПб, Парголовская улица, дом 11, корпус 1, литера А.

**Фото 178.**      **Общий вид на типовой коридор общежития. 1-й этаж. Здание общежития №4а (северные корпуса). Адрес: СПб, Парголовская улица, дом 11, корпус 1, литера А.**

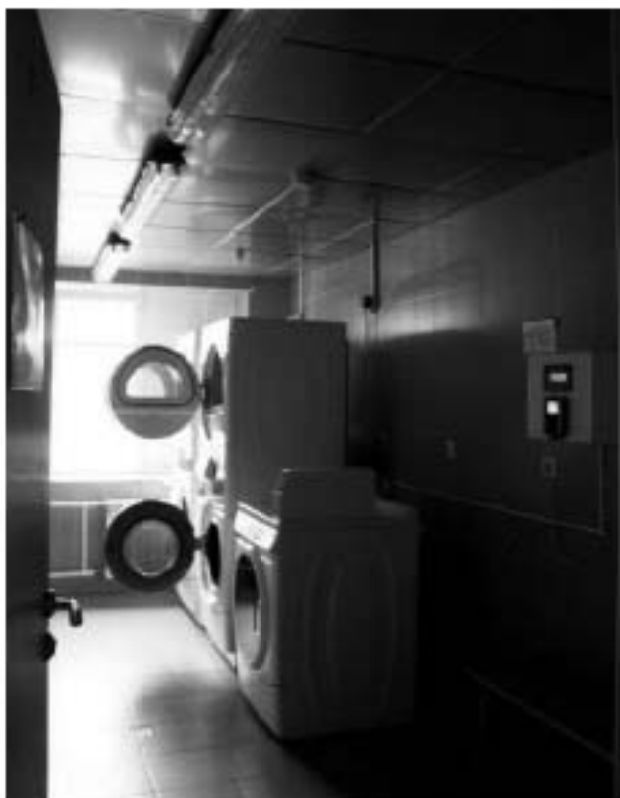
Фото 179. Общий вид на прачечную общежития. 1-й этаж. Здание общежития №4а (северные корпуса). Адрес: СПб, Парголовская улица, дом 11, корпус 1, литера А.

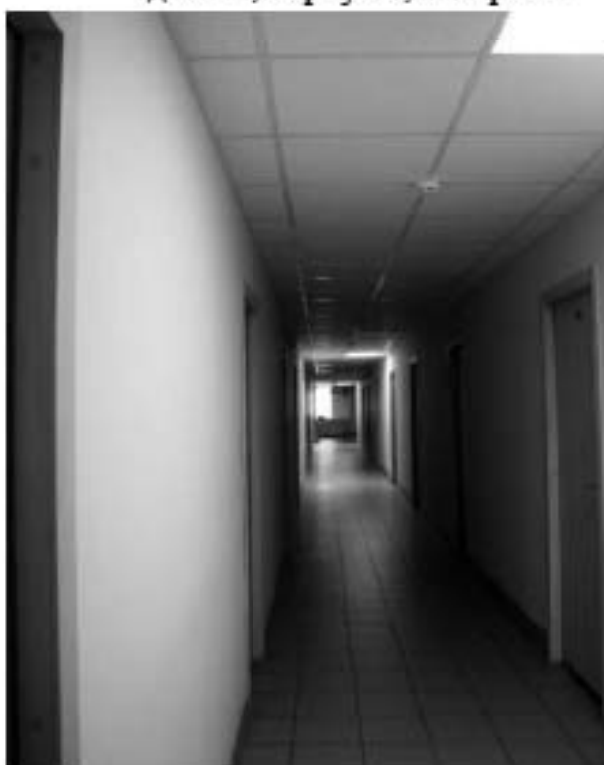
Фото 180. Общий вид на типовой коридор общежития. 1-й этаж. Здание общежития №4а (северные корпуса). Адрес: СПб, Парголовская улица, дом 11, корпус 1, литера А.

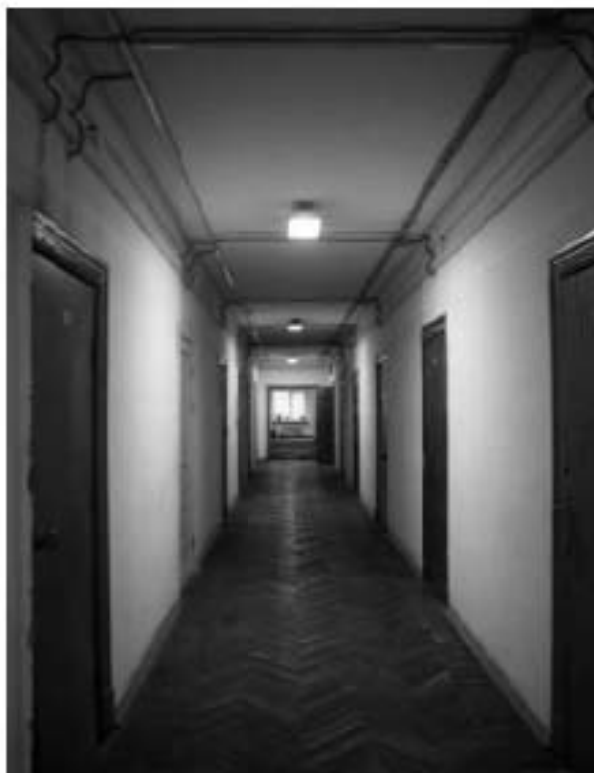
Фото 181. Общий вид на типовой коридор общежития. 2-й этаж. Здание общежития №4а (северные корпуса). Адрес: СПб, Парголовская улица, дом 11, корпус 1, литера А.
