## АКТ

по результатам государственной историко-культурной экспертизы выявленного объекта культурного наследия «Комплекс зданий Студенческого городка Политехнического института», по адресу: г. Санкт-Петербург, Выборгский район, Лесной пр., 65, корп.1, лит. А; корп.2, лит. Б; корп.3, лит. В; Парголовская ул., 11, корп.1, лит. А; корп.2, лит. А; Капитана Воронина ул., 11, лит. А; 13, лит. А, лит. Б, лит. В; Харченко ул., 16, лит. А; выявленного объекта культурного наследия «Семь жилых корпусов», по адресу: Лесной пр., 65, корп.1, лит. А; корп.2, лит. Б; корп.3, лит. В; Парголовская ул., 11, корп.1, лит. А; корп.2, лит. А (два боковых корпуса); Харченко ул., 16, лит. А; выявленного объекта культурного наследия «Здание фабрики-кухни (с двумя служебными постройками)», по адресу: Выборгский район, Капитана Воронина ул., 13, лит. А, лит. Б, лит. В; выявленного объекта культурного наследия «Здание клуба», по адресу: Выборгский район, Парголовская ул., 11, корп. 2, лит. А (центральный корпус); «Здание механической прачечной», по адресу: Выборгский район, Капитана Воронина ул., 11, лит. А, в целях обоснования целесообразности включения в Единый государственный реестр объектов культурного нас

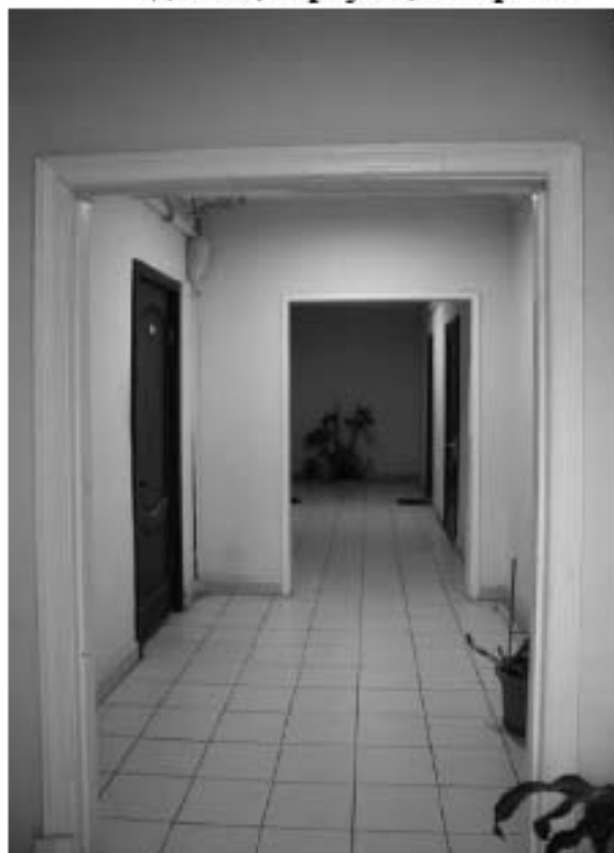
Фото 182. Общий вид на типовой коридор общежития. 1-й этаж. Здание общежития №4а (северные корпуса). Адрес: СПб, Парголовская улица, дом 11, корпус 1, литера А.

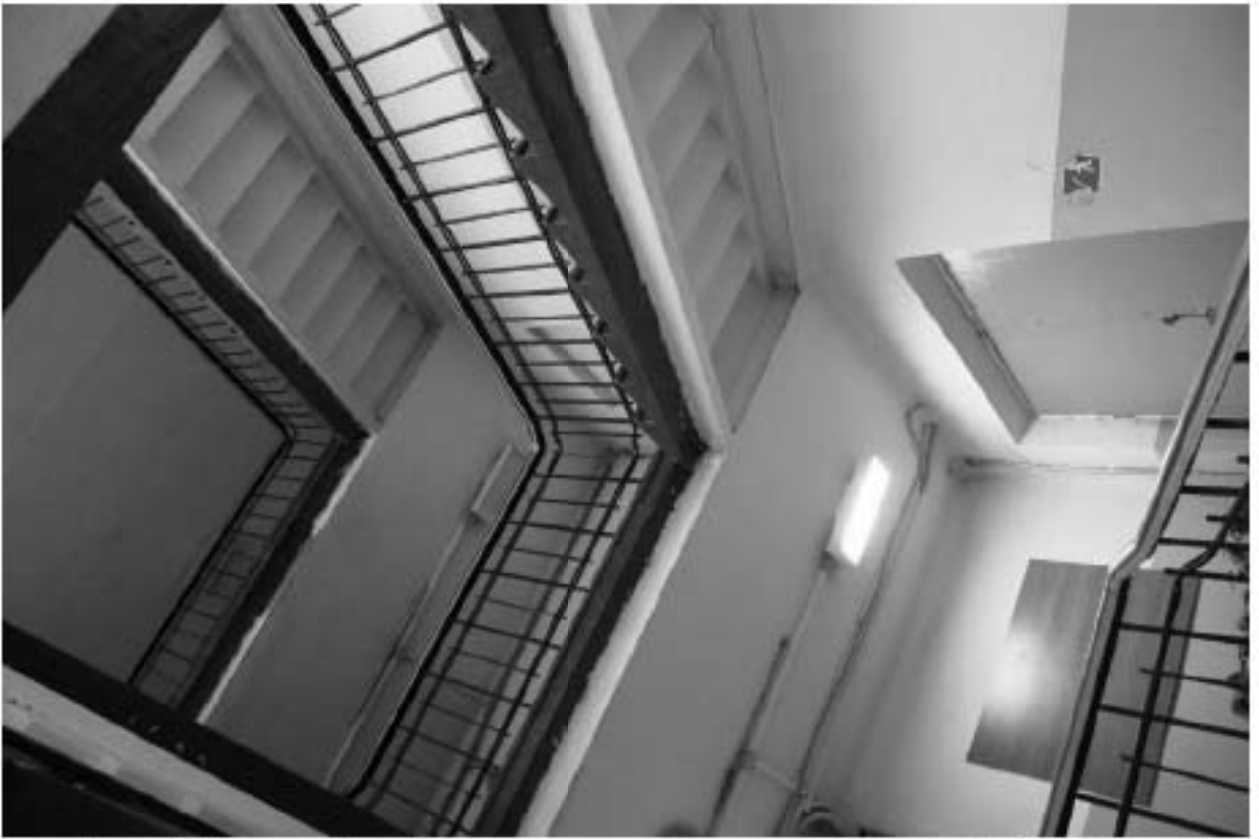
Фото 183. Общий вид типовую лестничную клетку. 3-й этаж. Здание общежития №4а (северные корпуса). Адрес: СПб, Парголовская улица, дом 11, корпус 1, литера А.

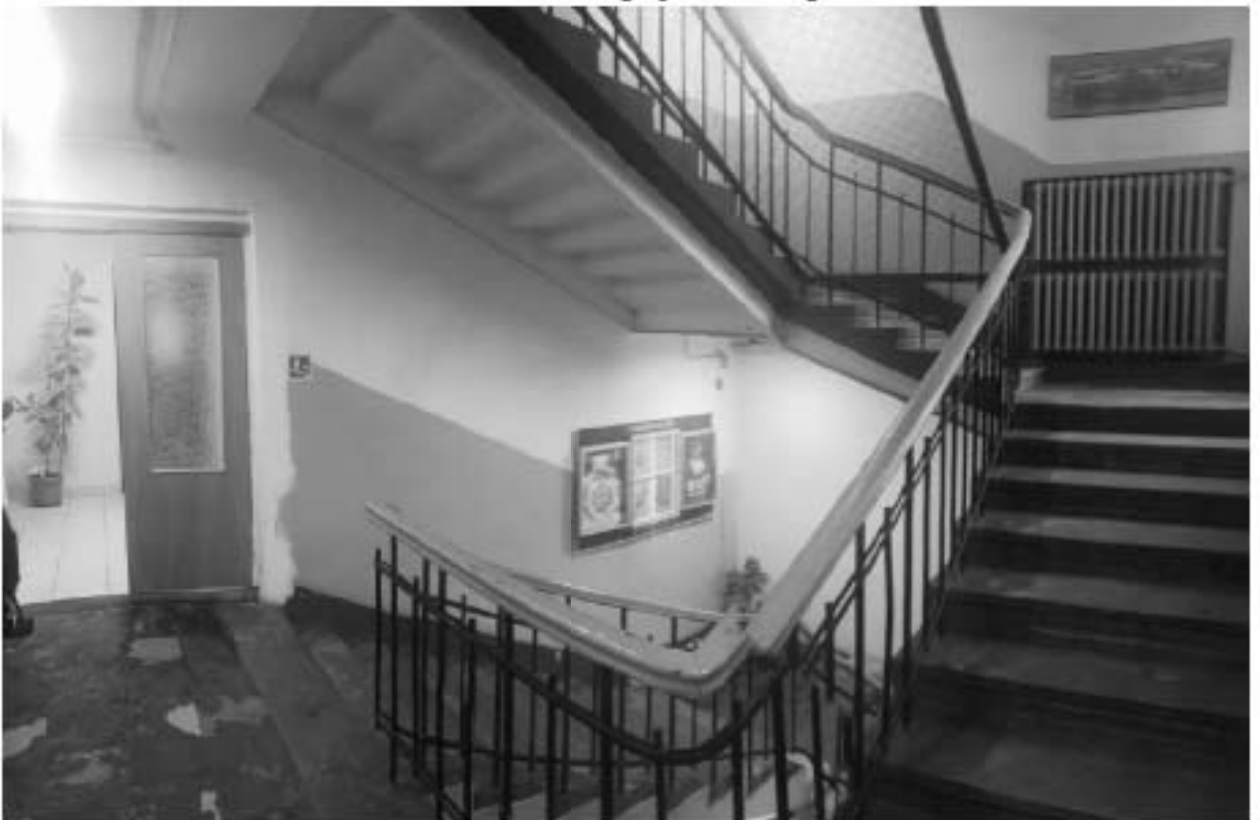
Фото 184. Общий вид типовую лестничную клетку. Здание общежития №4а (северные корпуса). Адрес: СПб, Парголовская улица, дом 11, корпус 1, литера А.

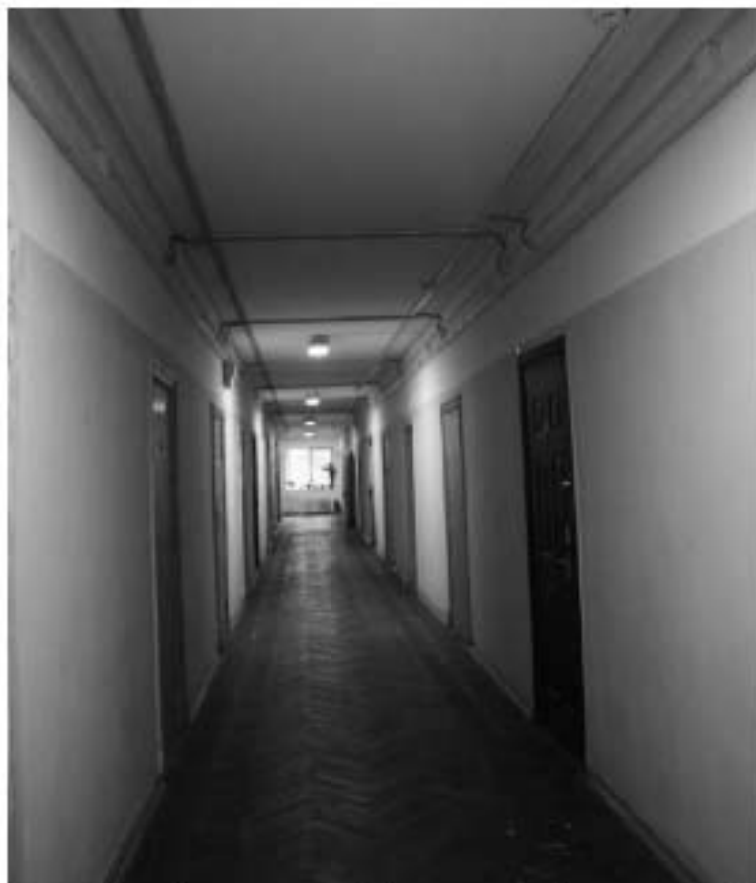
Фото 185. Общий вид типовой коридор общежития. 3-й этаж. Здание общежития №4а (северные корпуса). Адрес: СПб, Парголовская улица, дом 11, корпус 1, литера А.

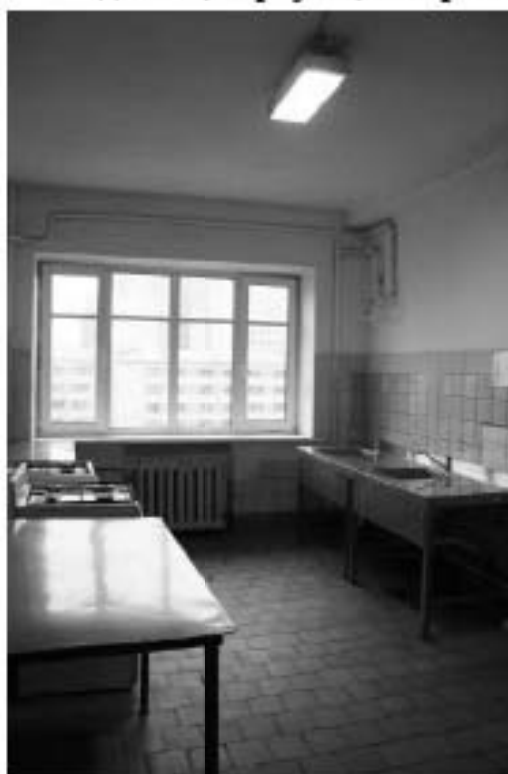
Фото 186. Общий вид типовую кухню общежития. 3-й этаж. Здание общежития №4а (северные корпуса). Адрес: СПб, Парголовская улица, дом 11, корпус 1, литера А.

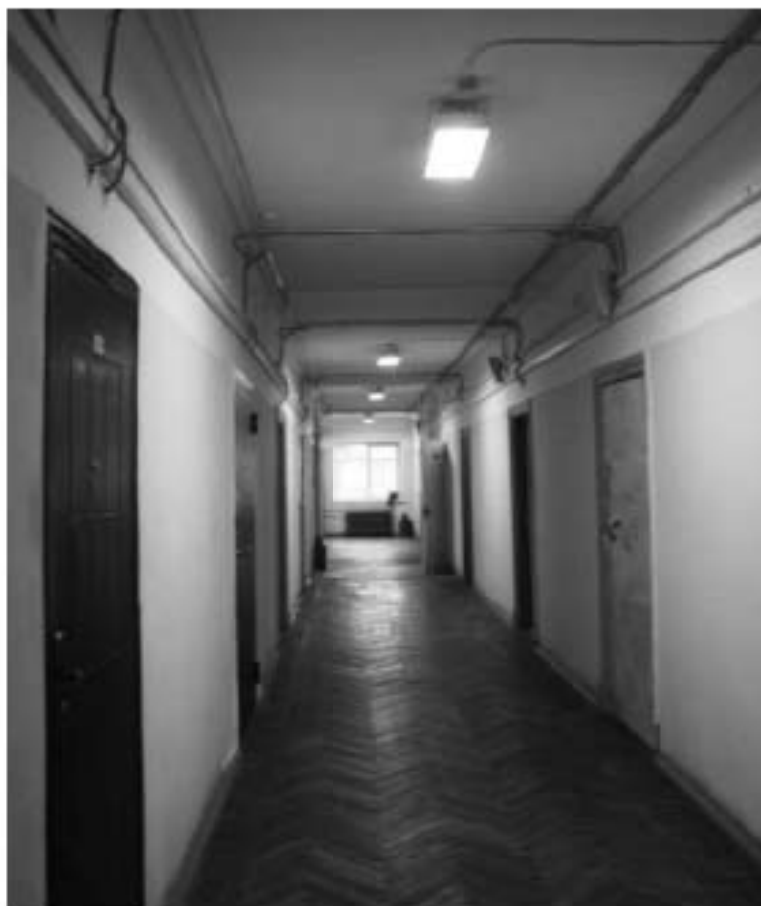
Фото 187. Общий вид типовой коридор общежития. 4-й этаж. Здание общежития №4а (северные корпуса). Адрес: СПб, Парголовская улица, дом 11, корпус 1, литера А.

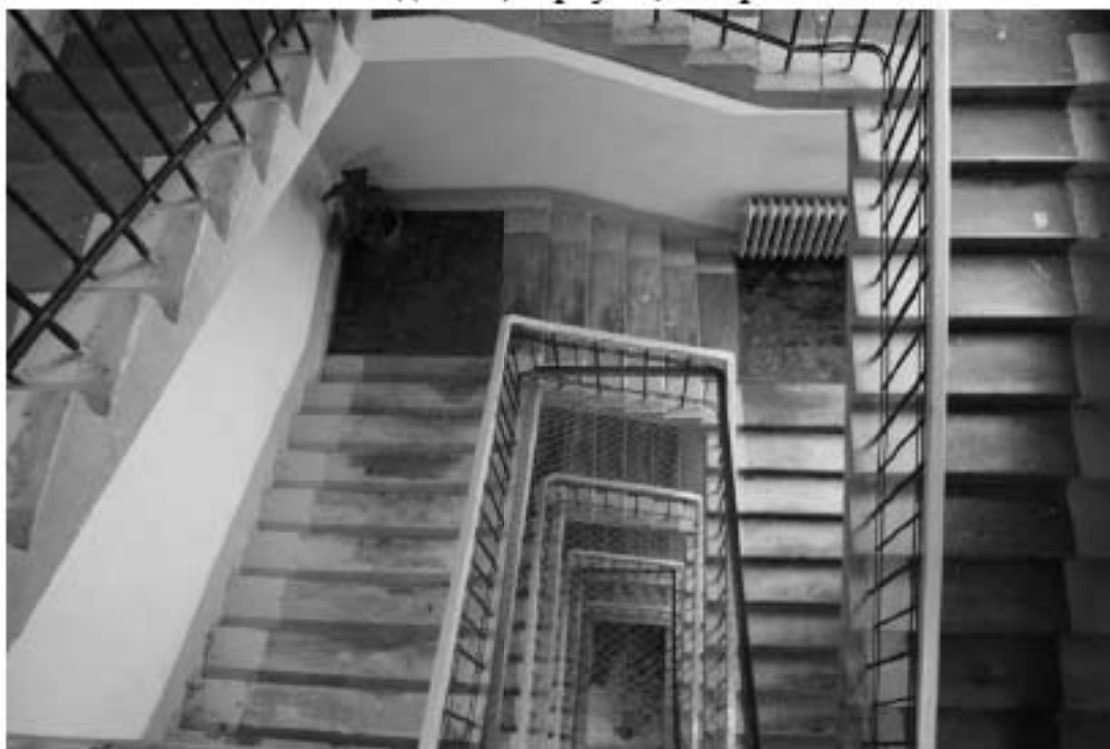
Фото 188. Общий вид типовую лестничную клетку. 5-й этаж. Здание общежития №4а (северные корпуса). Адрес: СПб, Парголовская улица, дом 11, корпус 1, литера А.

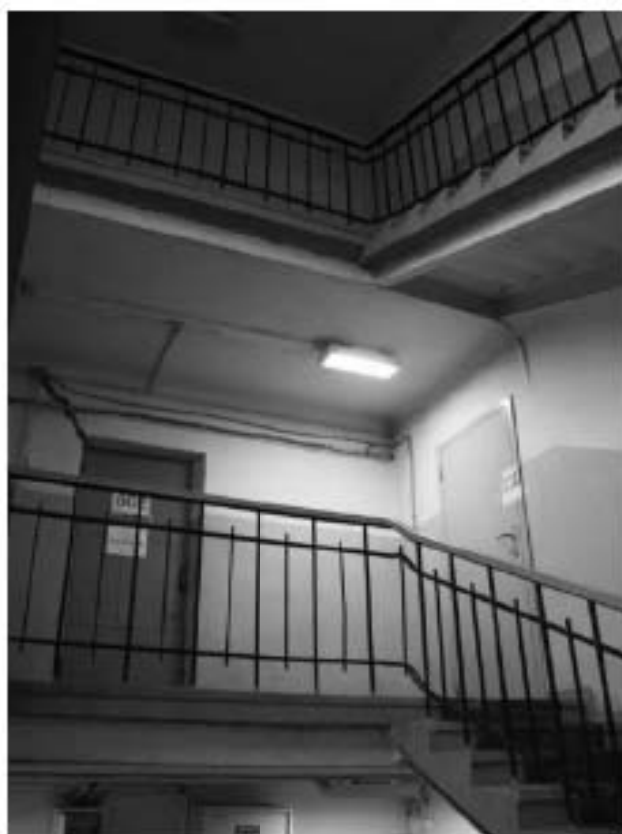
Фото 189. Общий вид типовую лестничную клетку. 4-й этаж. Здание общежития №4а (северные корпуса). Адрес: СПб, Парголовская улица, дом 11, корпус 1, литера А.

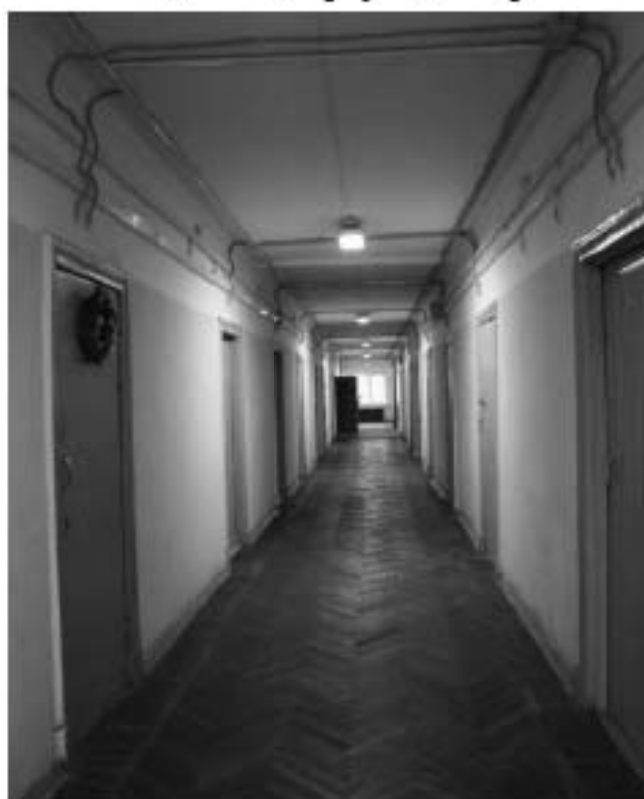
Фото 190. Общий вид типовой коридор общежития. 5-й этаж. Здание общежития №4а (северные корпуса). Адрес: СПб, Парголовская улица, дом 11, корпус 1, литера А.

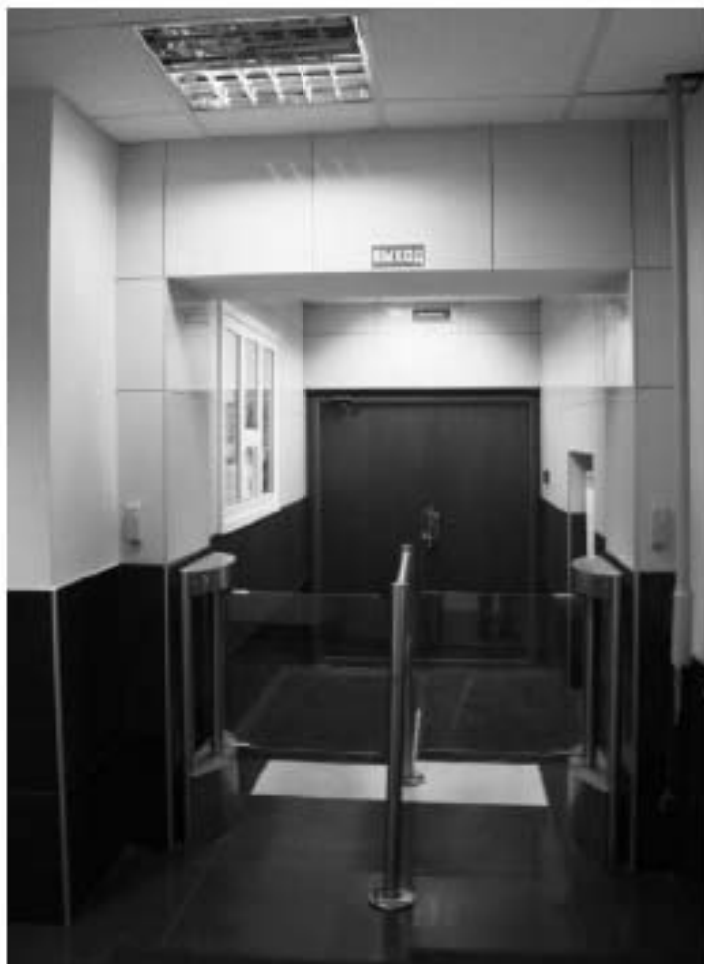
Фото 191. Общий вид на типовой коридор общежития. 1-й этаж. Здание общежития № 3. Адрес: СПб, Лесной пр., дом 65, корпус 3, литера В.

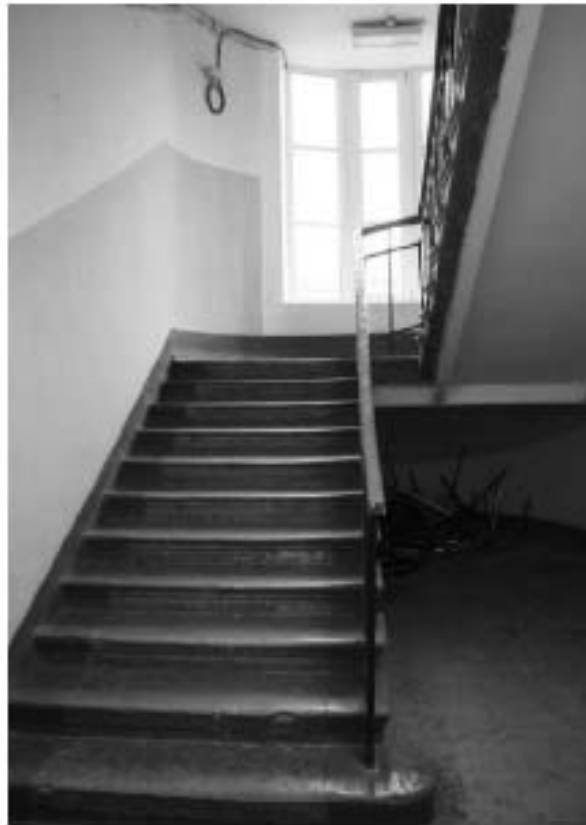
Фото 193. Общий вид на типовую лестничную клетку общежития. 1-й этаж. Здание общежития № 3. Адрес: СПб, Лесной пр., дом 65, корпус 3, литера В.

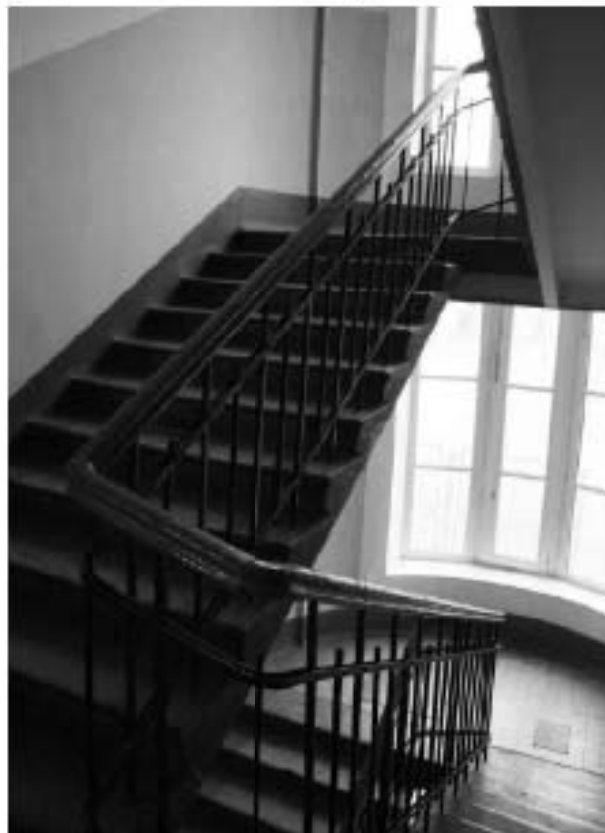
Фото 194. Общий вид на типовую лестничную клетку общежития. Здание общежития № 3. Адрес: СПб, Лесной пр., дом 65, корпус 3, лит. В.

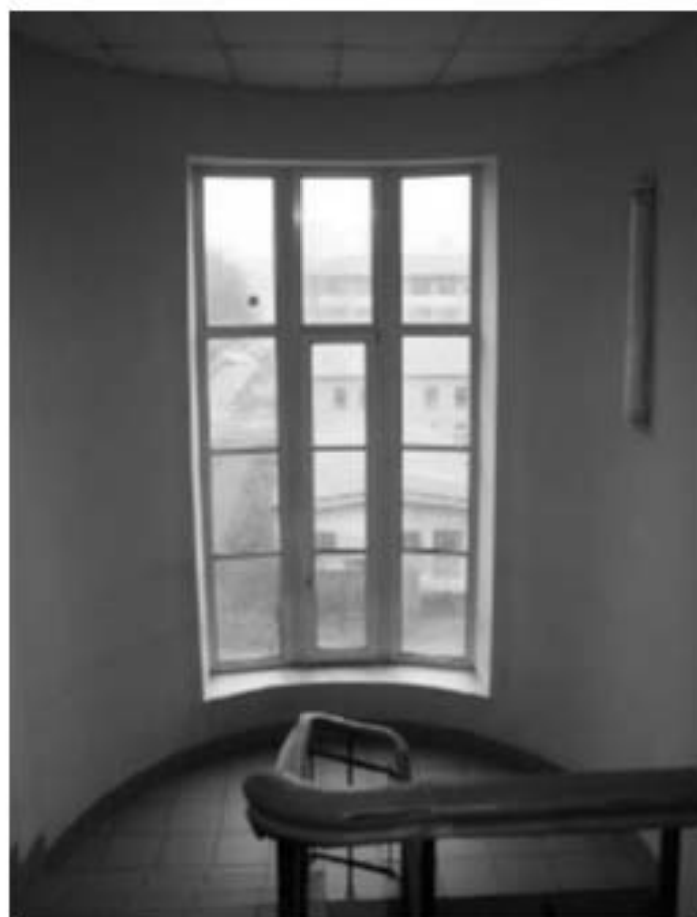
Фото 195. Общий вид на типовую лестничную клетку общежития. Здание общежития № 3. Адрес: СПб, Лесной пр., дом 65, корпус 3, лит. В.

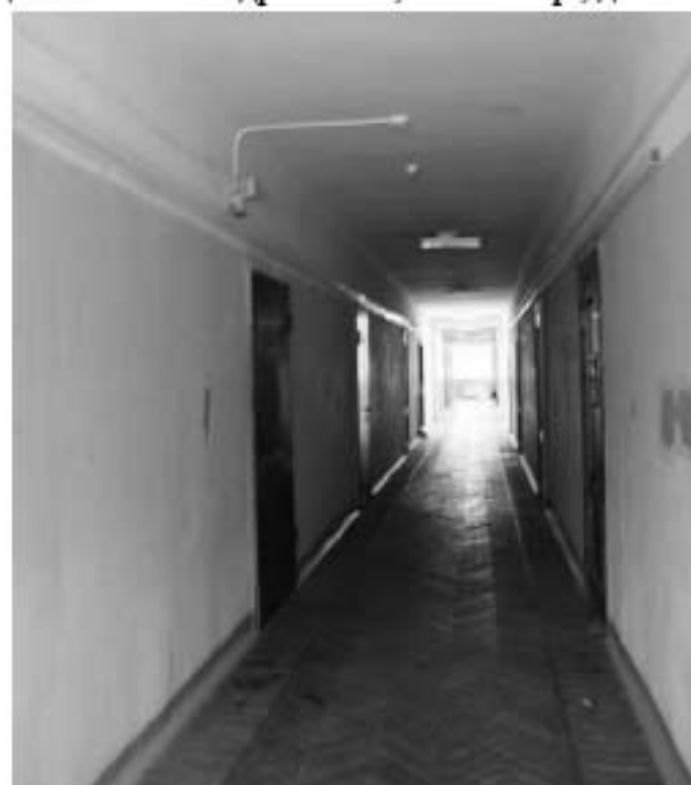
Фото 196. Общий вид на типовой коридор общежития. 1-й этаж. Здание общежития № 3. Адрес: СПб, Лесной пр., дом 65, корпус 3, литера В.

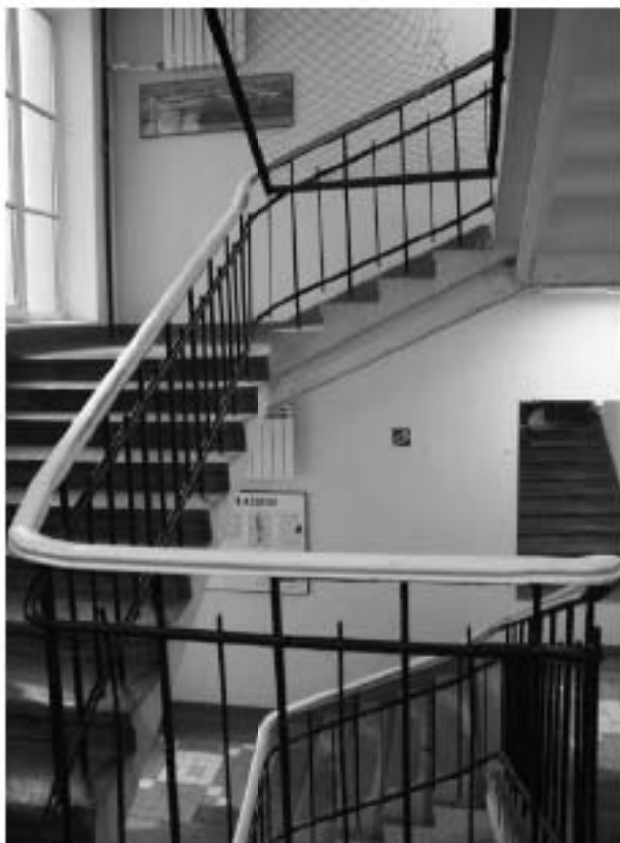
Фото 197. Общий вид на типовую лестничную клетку общежития.  
Здание общежития № 3. Адрес: СПб, Лесной пр., дом 65, корпус 3, лит. В.

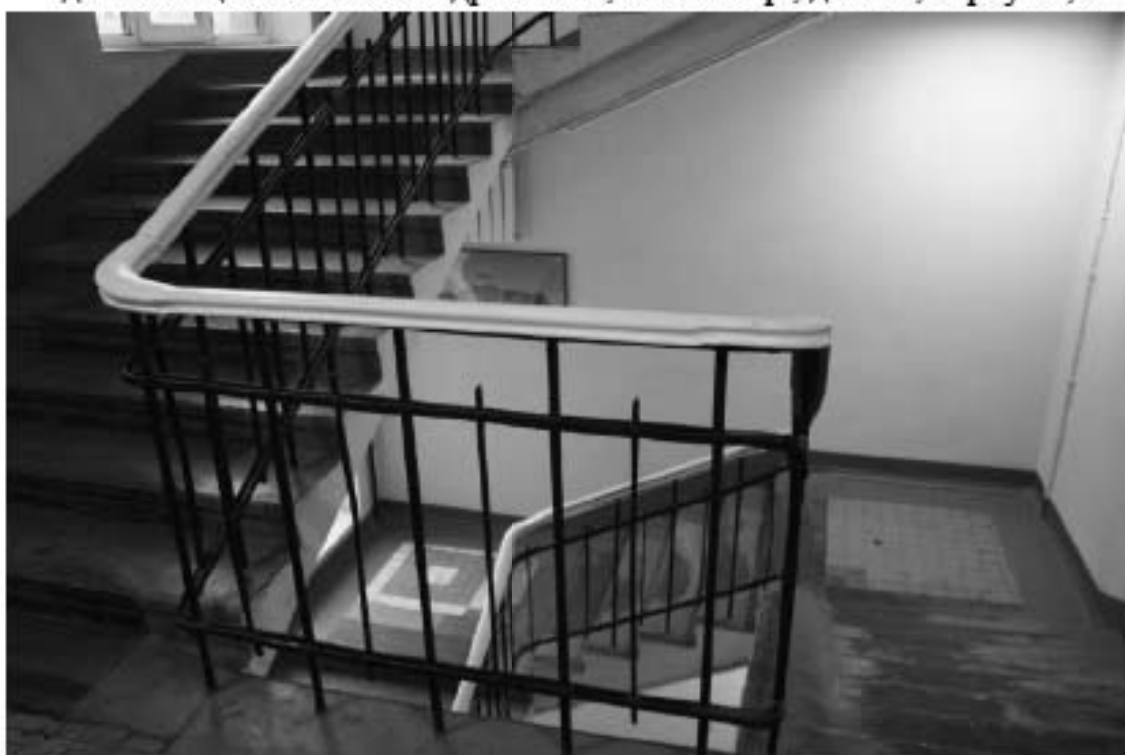
Фото 198. Общий вид на типовую лестничную клетку общежития.  
Здание общежития № 3. Адрес: СПб, Лесной пр., дом 65, корпус 3, лит. В.

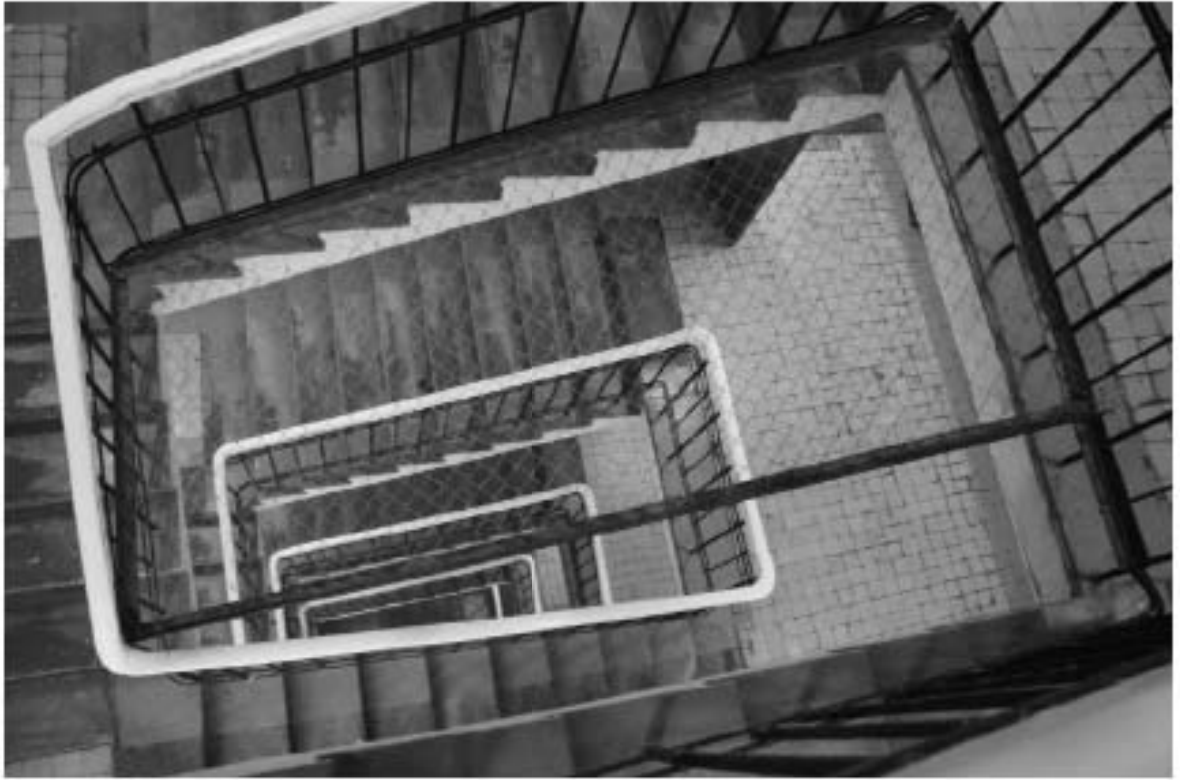
Фото 199. Общий вид на типовую лестничную клетку общежития. Здание общежития № 3. Адрес: СПб, Лесной пр., дом 65, корпус 3, лит. В.

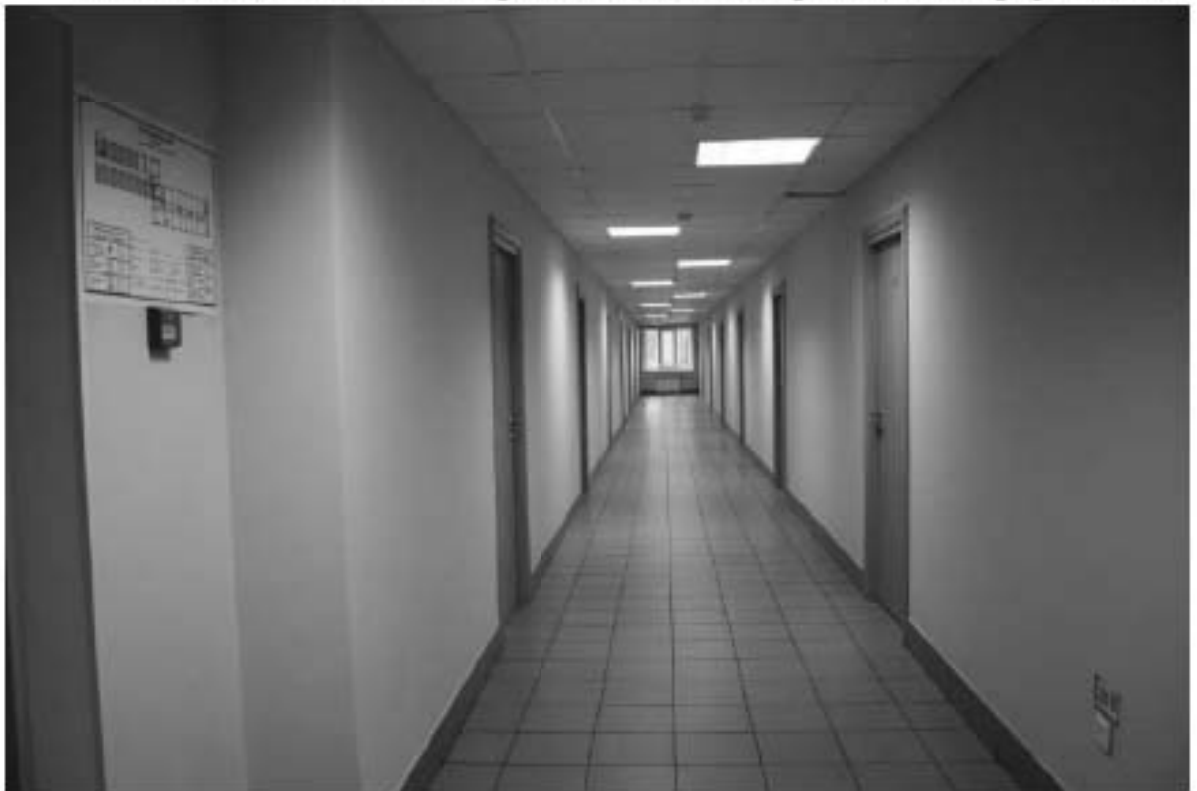
Фото 200. Общий вид на типовой коридор общежития. 2-й этаж. Здание общежития № 3. Адрес: СПб, Лесной пр., дом 65, корпус 3, литера В.

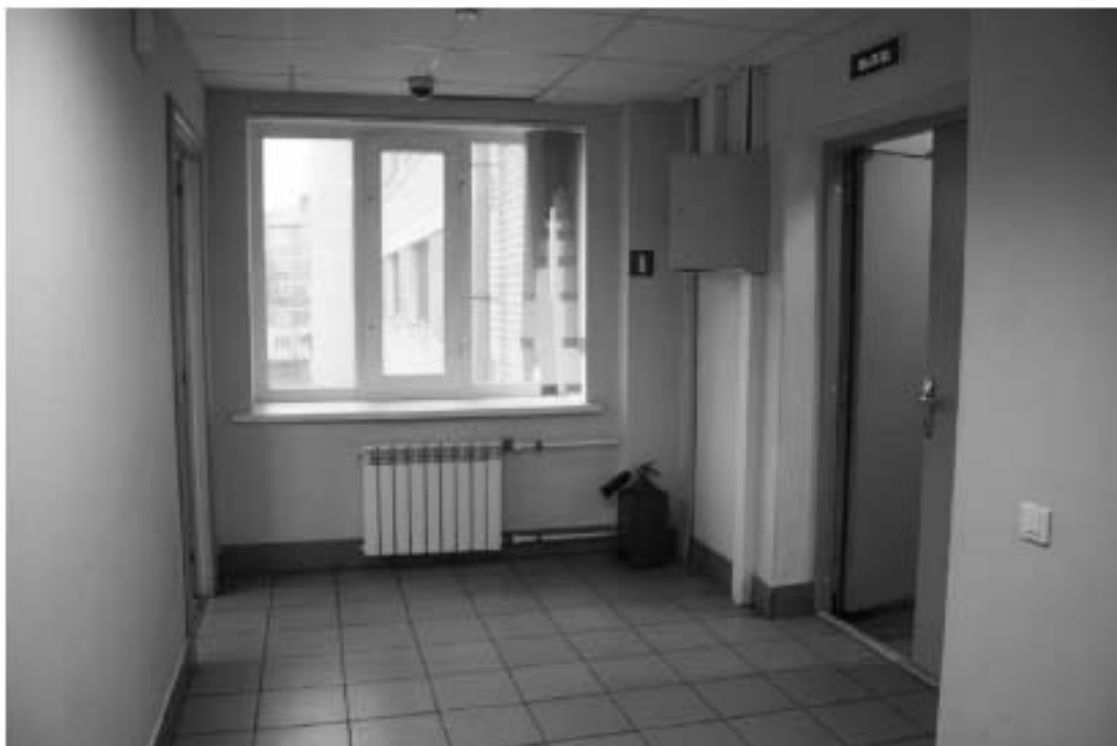
Фото 201. Общий вид на типовой коридор общежития. 2-й этаж. Здание общежития № 3. Адрес: СПб, Лесной пр., дом 65, корпус 3, литера В.

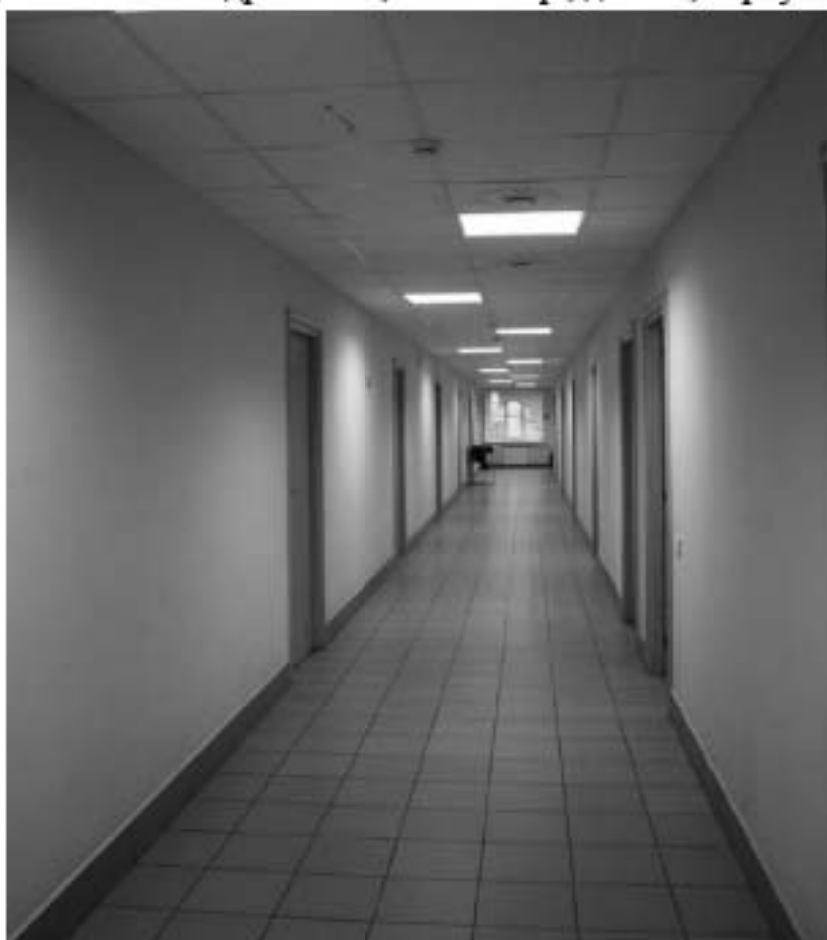
Фото 202. Общий вид на типовой коридор общежития. 3-й этаж. Здание общежития № 3. Адрес: СПб, Лесной пр., дом 65, корпус 3, литера В.

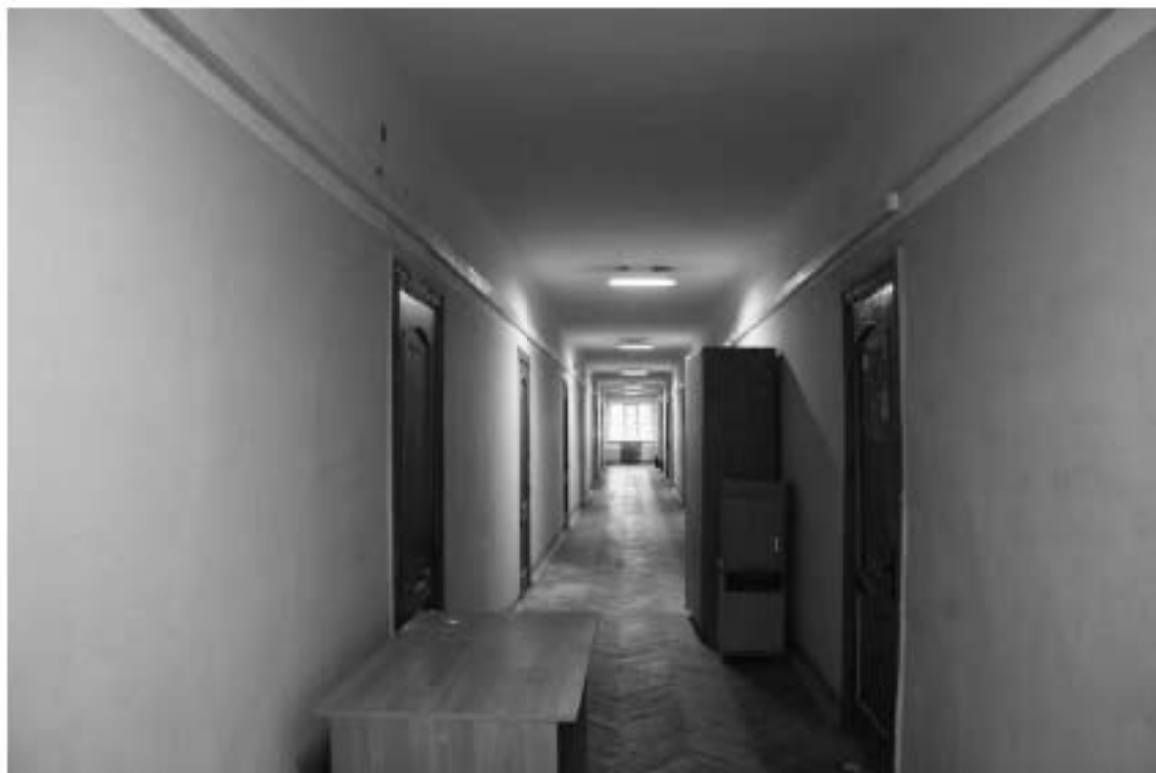
Фото 203. Общий вид на типовой коридор общежития. 4-й этаж. Здание общежития № 3. Адрес: СПб, Лесной пр., дом 65, корпус 3, литера В.

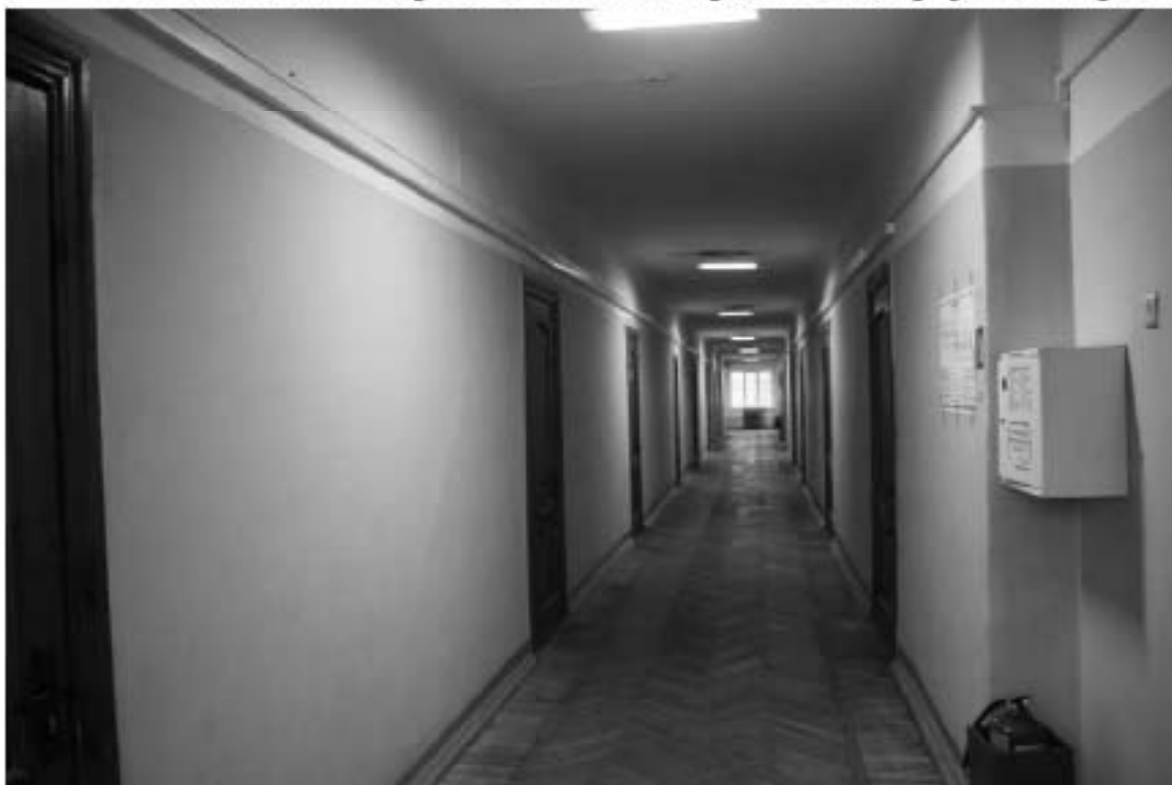
Фото 204. Общий вид на типовой коридор общежития. 4-й этаж. Здание общежития № 3. Адрес: СПб, Лесной пр., дом 65, корпус 3, литера В.

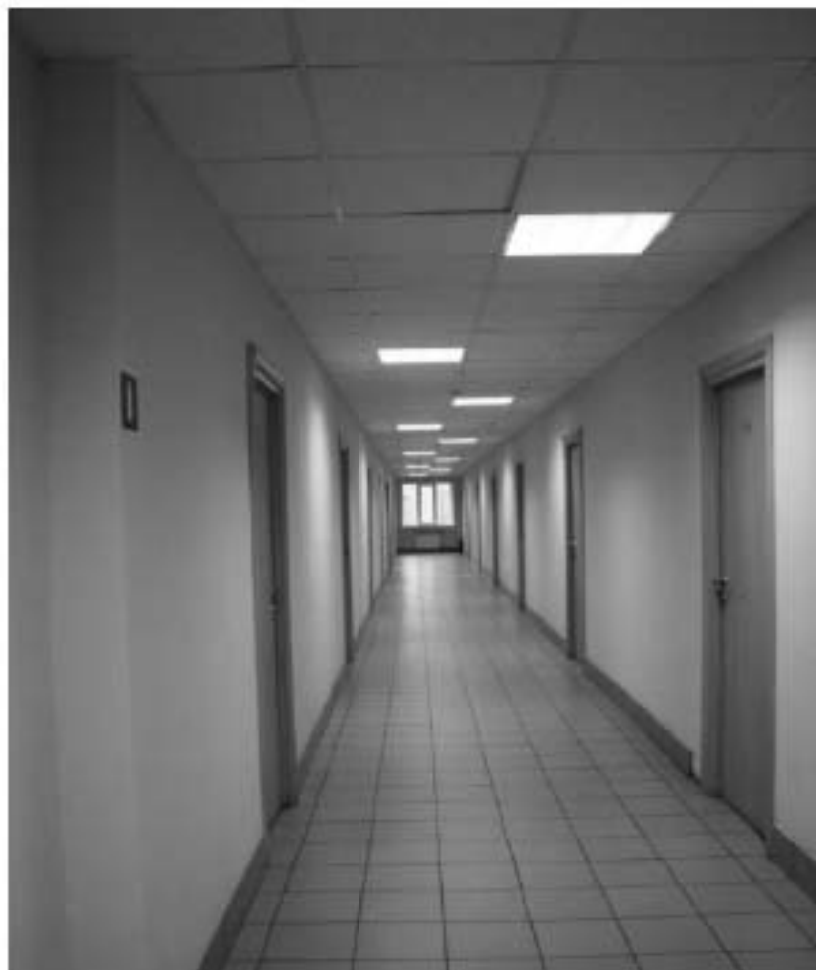
Фото 205. Общий вид на типовой коридор общежития. 5-й этаж. Здание общежития № 3. Адрес: СПб, Лесной пр., дом 65, корпус 3, литера В.

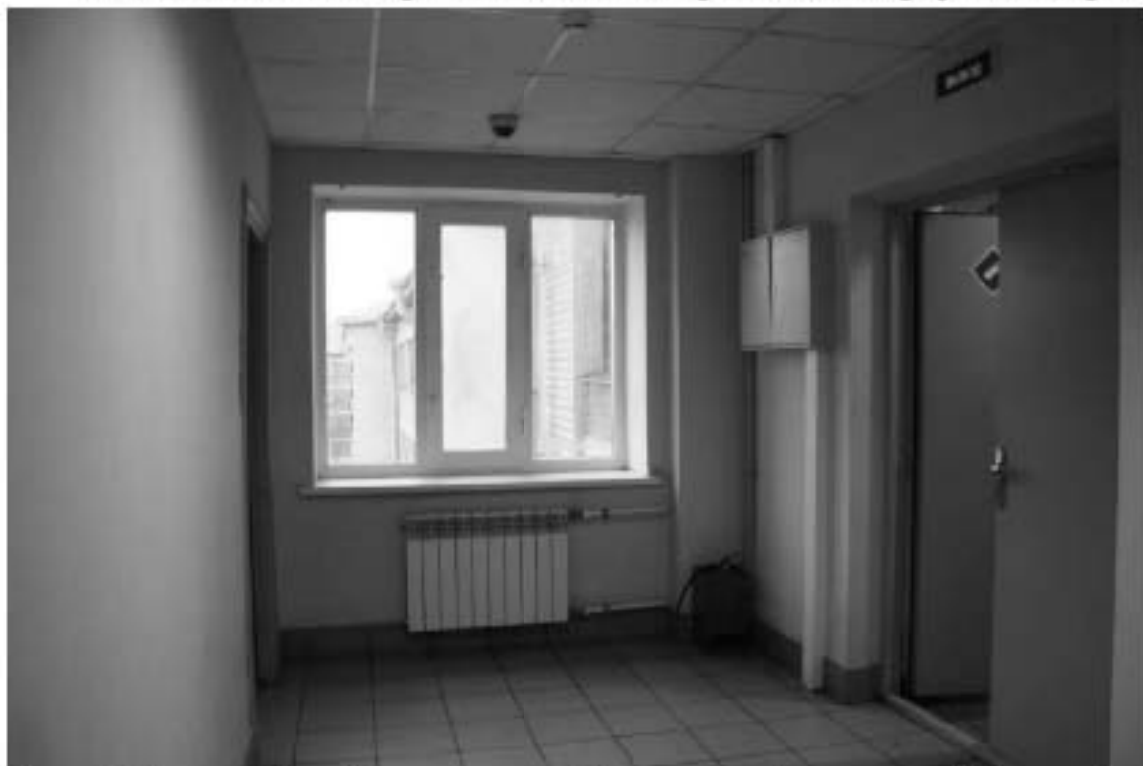
Фото 206. Общий вид на типовой коридор общежития. 5-й этаж. Здание общежития № 3. Адрес: СПб, Лесной пр., дом 65, корпус 3, литера В.

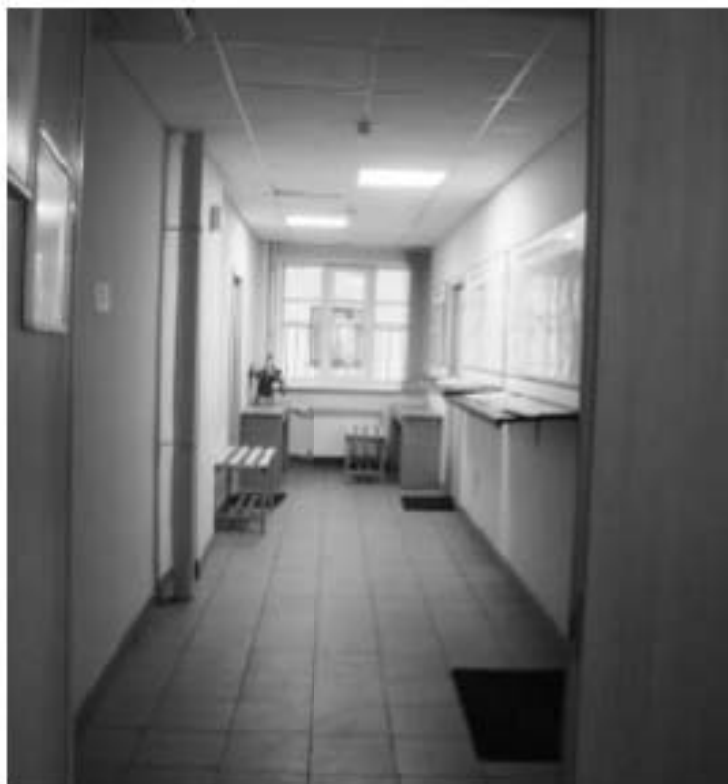
Фото 207. Общий вид на типовой коридор общежития. 1-й этаж. Здание общежития № 1. Адрес: СПб, Лесной пр., дом 65, корпус 1, литера А.

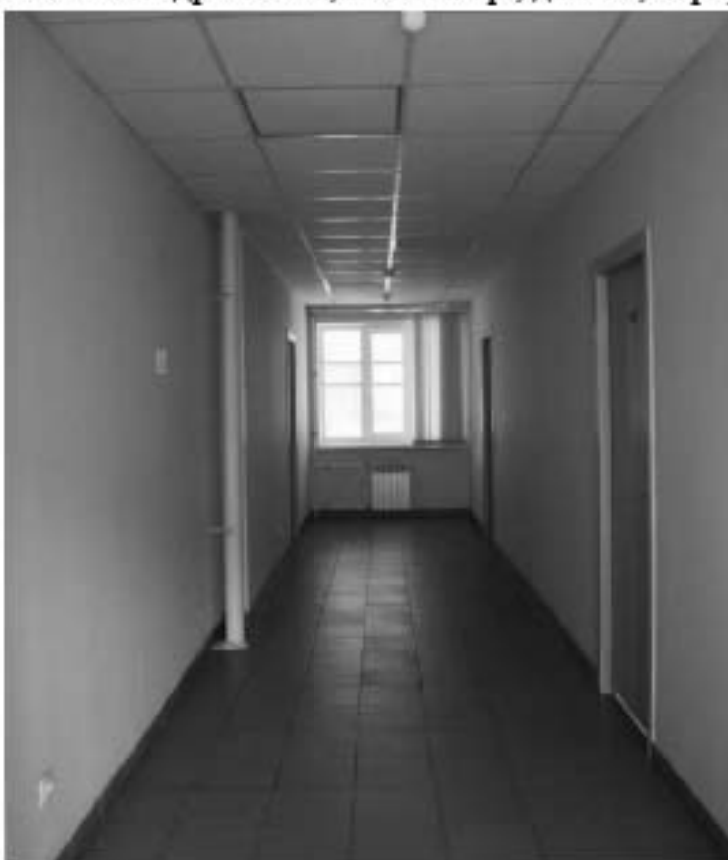
Фото 208. Общий вид на типовой коридор общежития. 1-й этаж. Здание общежития № 1. Адрес: СПб, Лесной пр., дом 65, корпус 1, литера А.

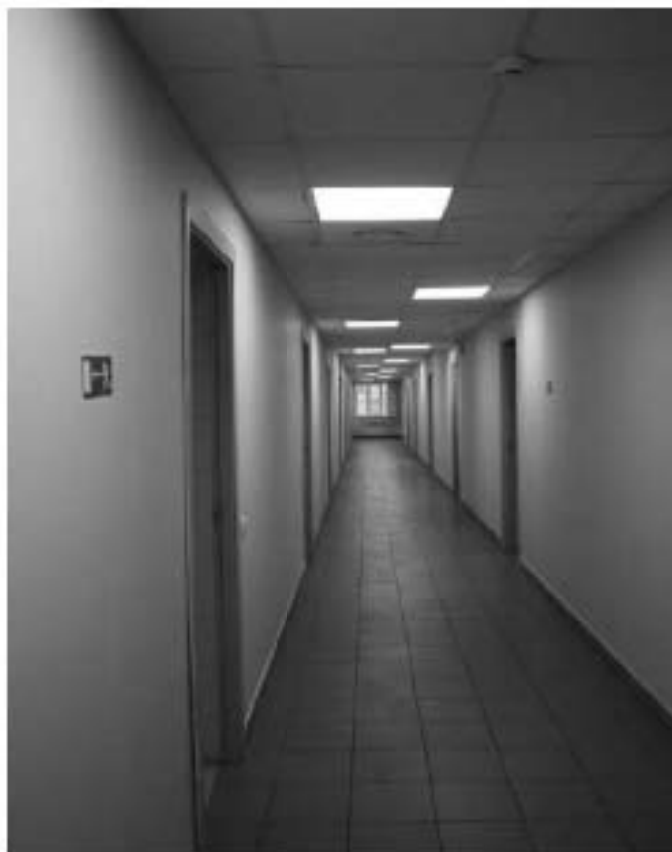
Фото 209. Общий вид на типовой коридор общежития. 2-й этаж. Здание общежития № 1. Адрес: СПб, Лесной пр., дом 65, корпус 1, литера А.

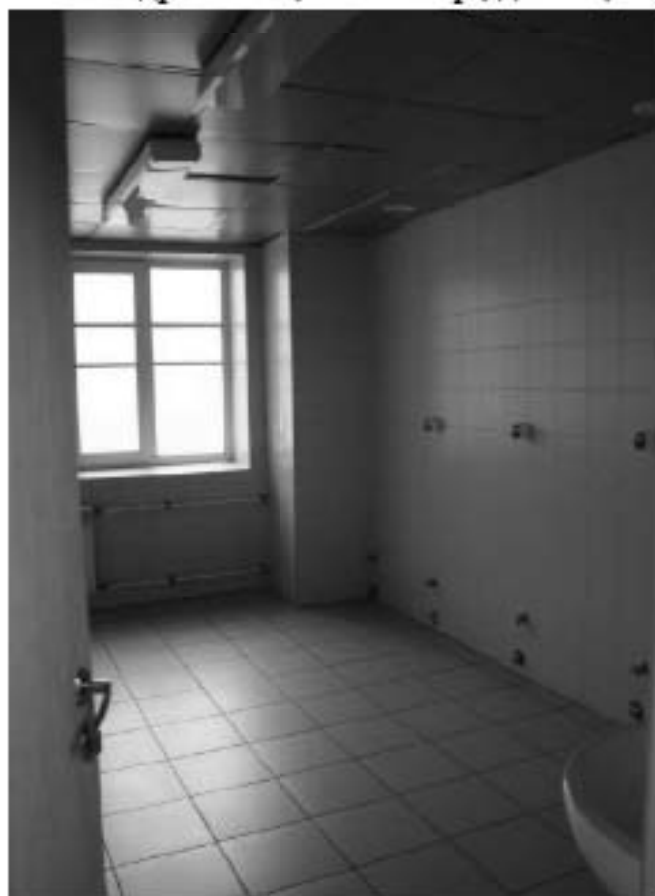
Фото 210. Общий вид на санитарный узел. 1-й этаж. Здание общежития № 1. Адрес: СПб, Лесной пр., дом 65, корпус 1, литера А.

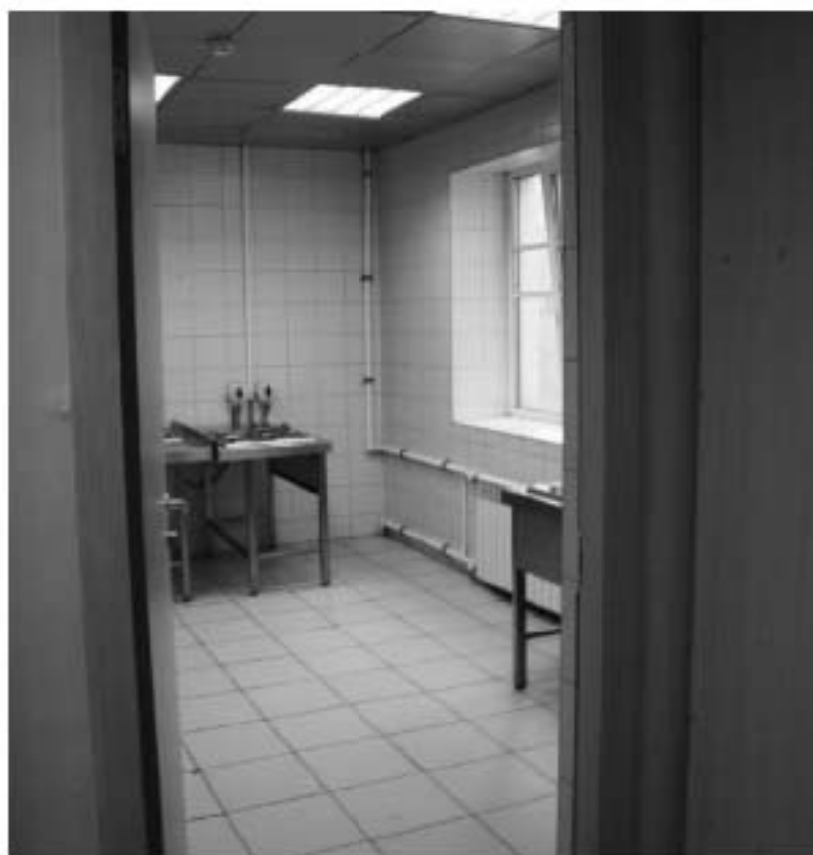
Фото 211. Общий вид на типовую кухню общежития. 1-й этаж. Здание общежития № 1. Адрес: СПб, Лесной пр., дом 65, корпус 1, литера А.

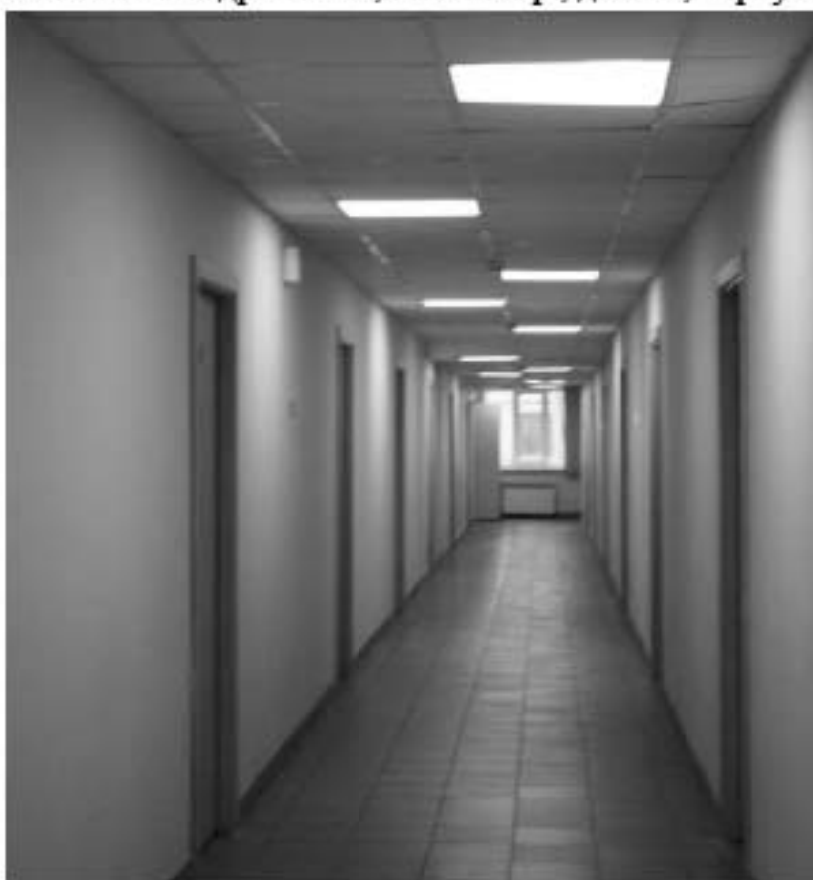
Фото 212. Общий вид на типовой коридор общежития. 2-й этаж. Здание общежития № 1. Адрес: СПб, Лесной пр., дом 65, корпус 1, литера А.

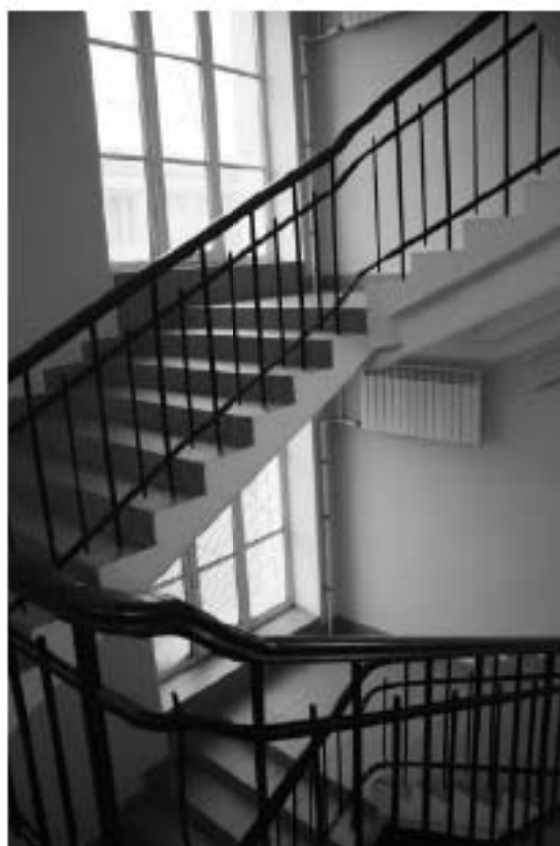
Фото 213. Общий вид на лестничную клетку общежития. 2-й этаж.  
Здание общежития № 1. Адрес: СПб, Лесной пр., дом 65, корпус 1, лит. А.
