## АКТ

по результатам государственной историко-культурной экспертизы выявленного объекта культурного наследия «Комплекс зданий Студенческого городка Политехнического института», по адресу: г. Санкт-Петербург, Выборгский район, Лесной пр., 65, корп.1, лит. А; корп.2, лит. Б; корп.3, лит. В; Парголовская ул., 11, корп.1, лит. А; корп.2, лит. А; Капитана Воронина ул., 11, лит. А; 13, лит. А, лит. Б, лит. В; Харченко ул., 16, лит. А; выявленного объекта культурного наследия «Семь жилых корпусов», по адресу: Лесной пр., 65, корп.1, лит. А; корп.2, лит. Б; корп.3, лит. В; Парголовская ул., 11, корп.1, лит. А; корп.2, лит. А (два боковых корпуса); Харченко ул., 16, лит. А; выявленного объекта культурного наследия «Здание фабрики-кухни (с двумя служебными постройками)», по адресу: Выборгский район, Капитана Воронина ул., 13, лит. А, лит. Б, лит. В; выявленного объекта культурного наследия «Здание клуба», по адресу: Выборгский район, Парголовская ул., 11, корп. 2, лит. А (центральный корпус); «Здание механической прачечной», по адресу: Выборгский район, Капитана Воронина ул., 11, лит. А, в целях обоснования целесообразности включения в Единый государственный реестр объектов культурного нас

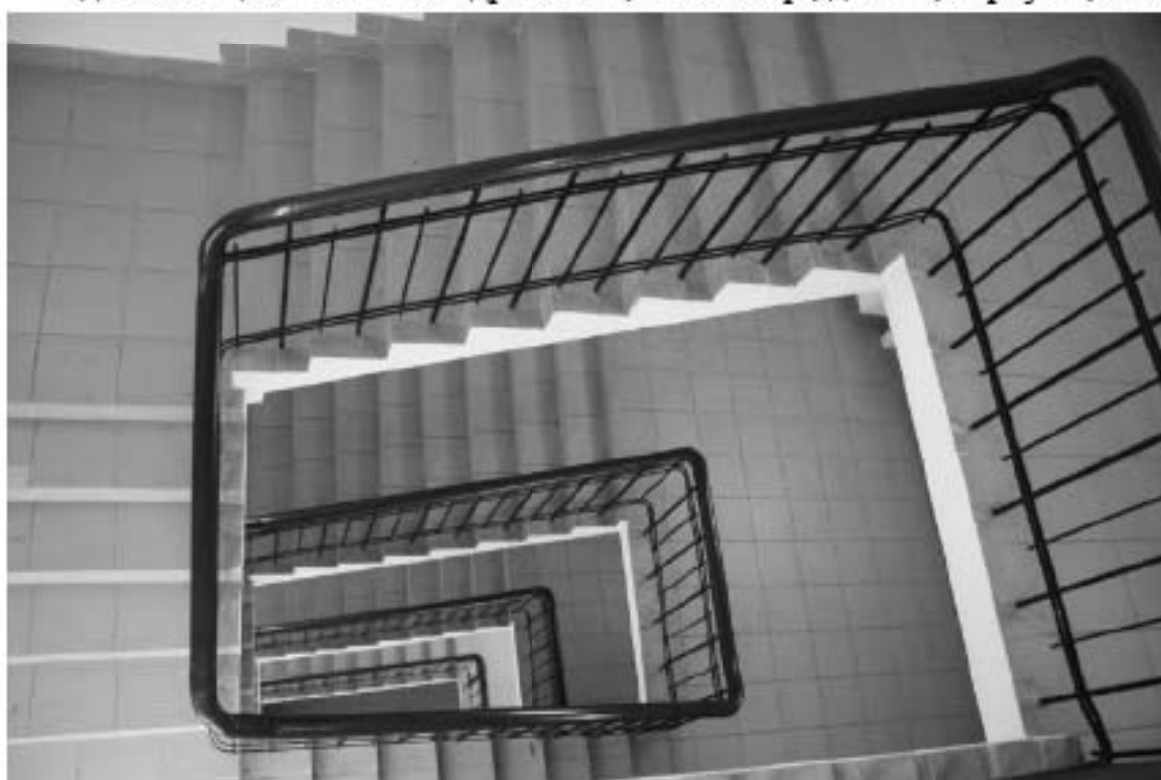
Фото 214. Общий вид на лестничную клетку общежития. Здание общежития № 1. Адрес: СПб, Лесной пр., дом 65, корпус 1, лит. А.

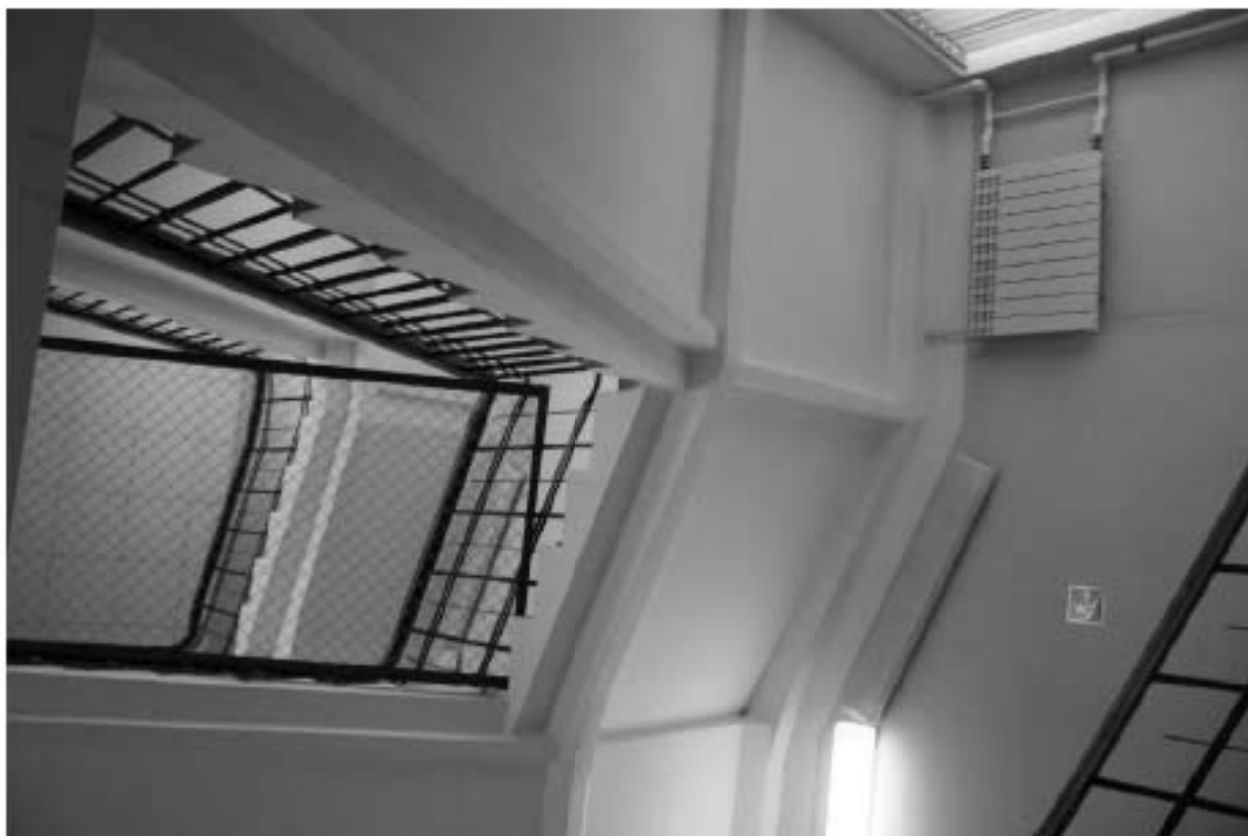
Фото 215. Общий вид на лестничную клетку общежития. Здание общежития № 1. Адрес: СПб, Лесной пр., дом 65, корпус 1, лит. А.

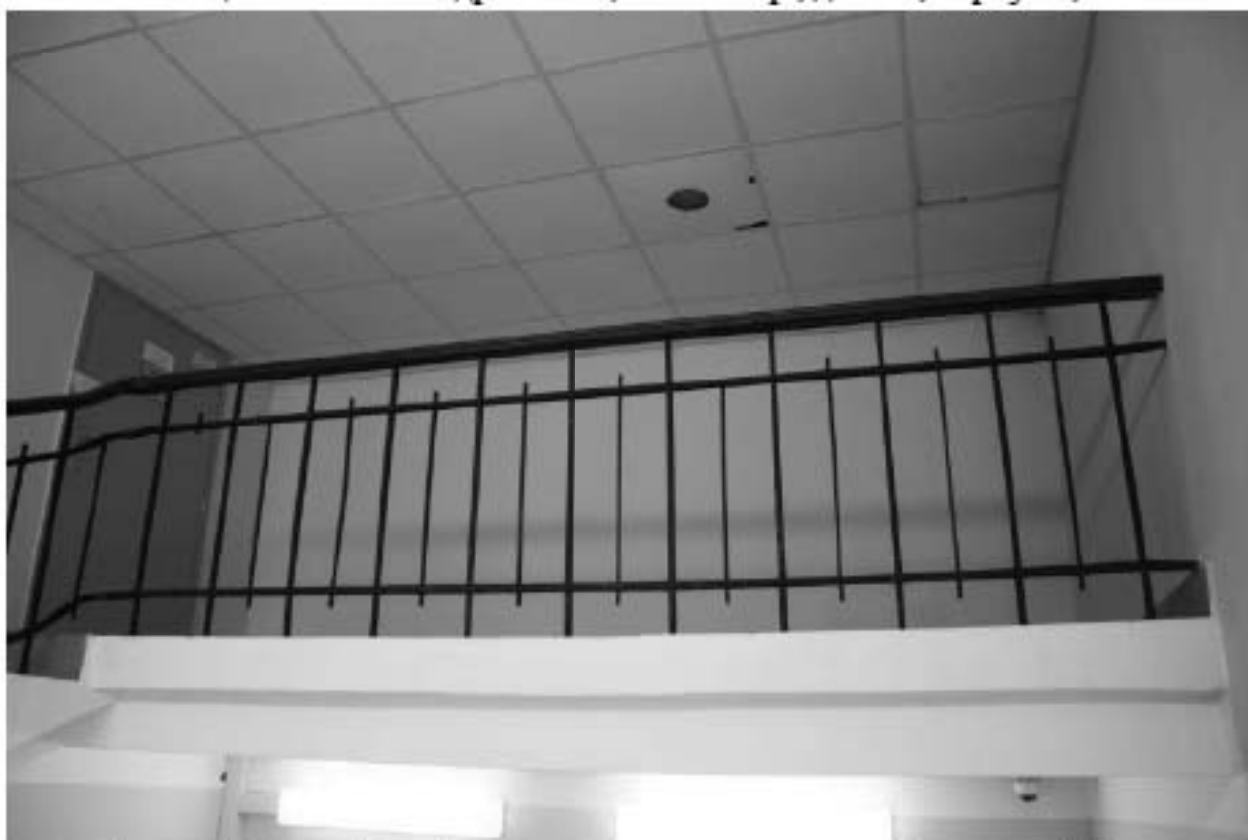
Фото 216. Общий вид на лестничную клетку общежития. 5-й этаж. Здание общежития № 1. Адрес: СПб, Лесной пр., дом 65, корпус 1, лит. А.

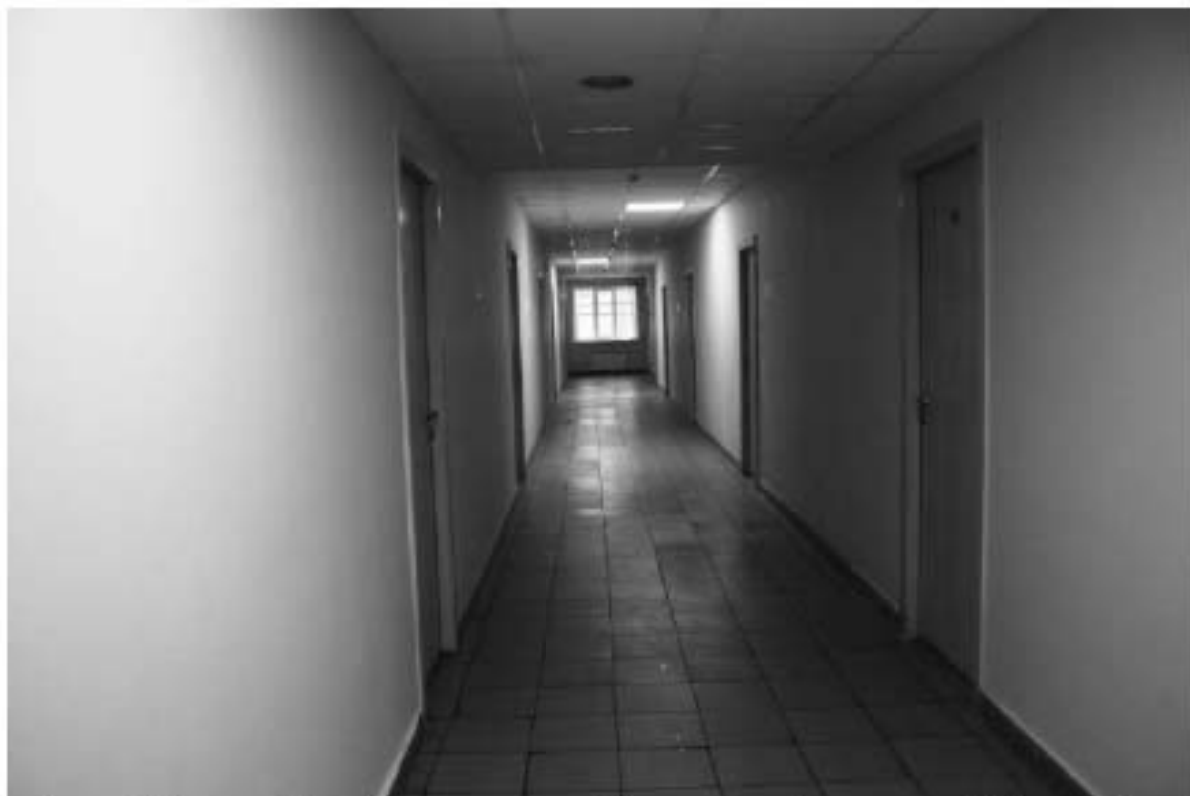
Фото 217. Общий вид на типовой коридор общежития. 3-й этаж. Здание общежития № 1. Адрес: СПб, Лесной пр., дом 65, корпус 1, литера А.

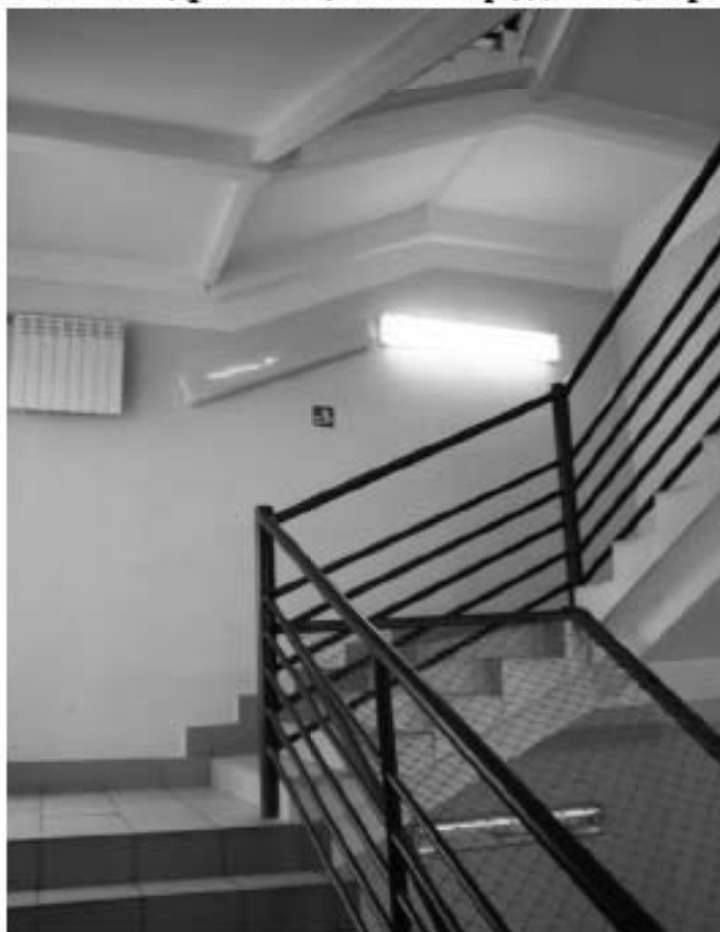
Фото 218. Общий вид на лестничную клетку общежития. 2-й этаж. Здание общежития № 1. Адрес: СПб, Лесной пр., дом 65, корпус 1, лит. А.

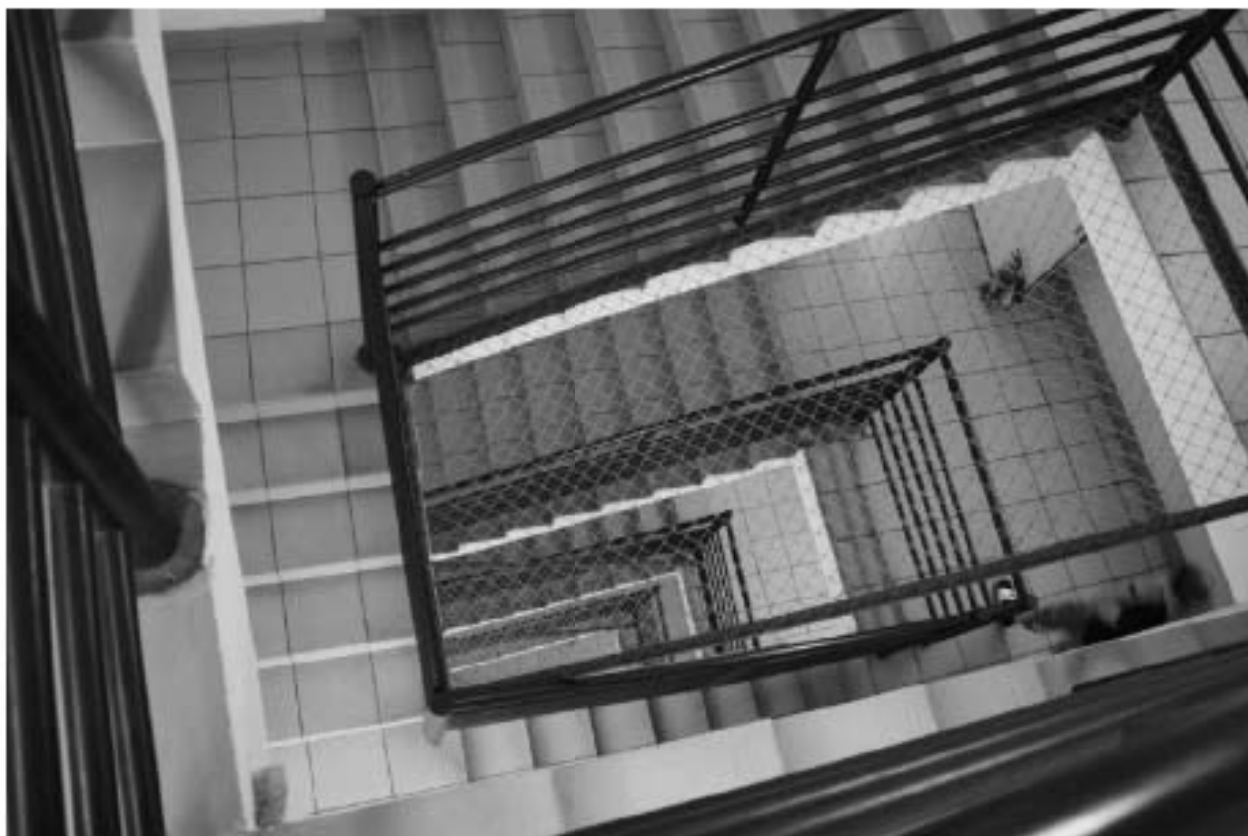
Фото 219. Общий вид на лестничную клетку общежития. 5-й этаж.  
Здание общежития № 1. Адрес: СПб, Лесной пр., дом 65, корпус 1, лит. А.

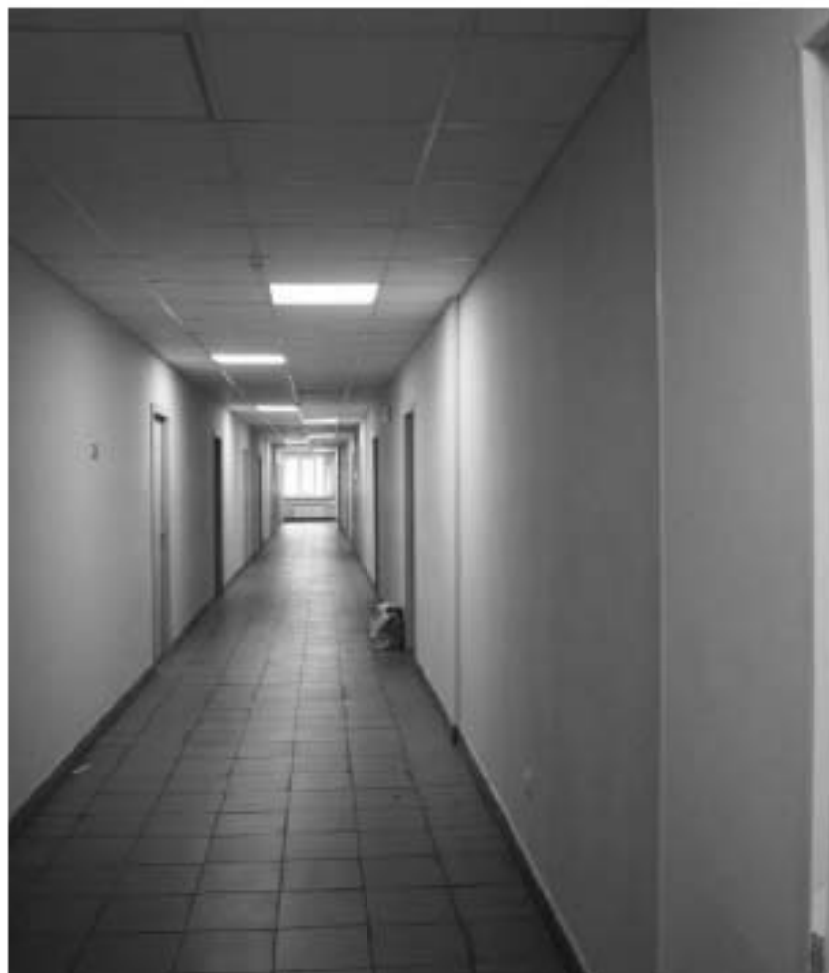
Фото 221. Общий вид на типовой коридор общежития. 4-й этаж. Здание общежития № 1. Адрес: СПб, Лесной пр., дом 65, корпус 1, литера А.

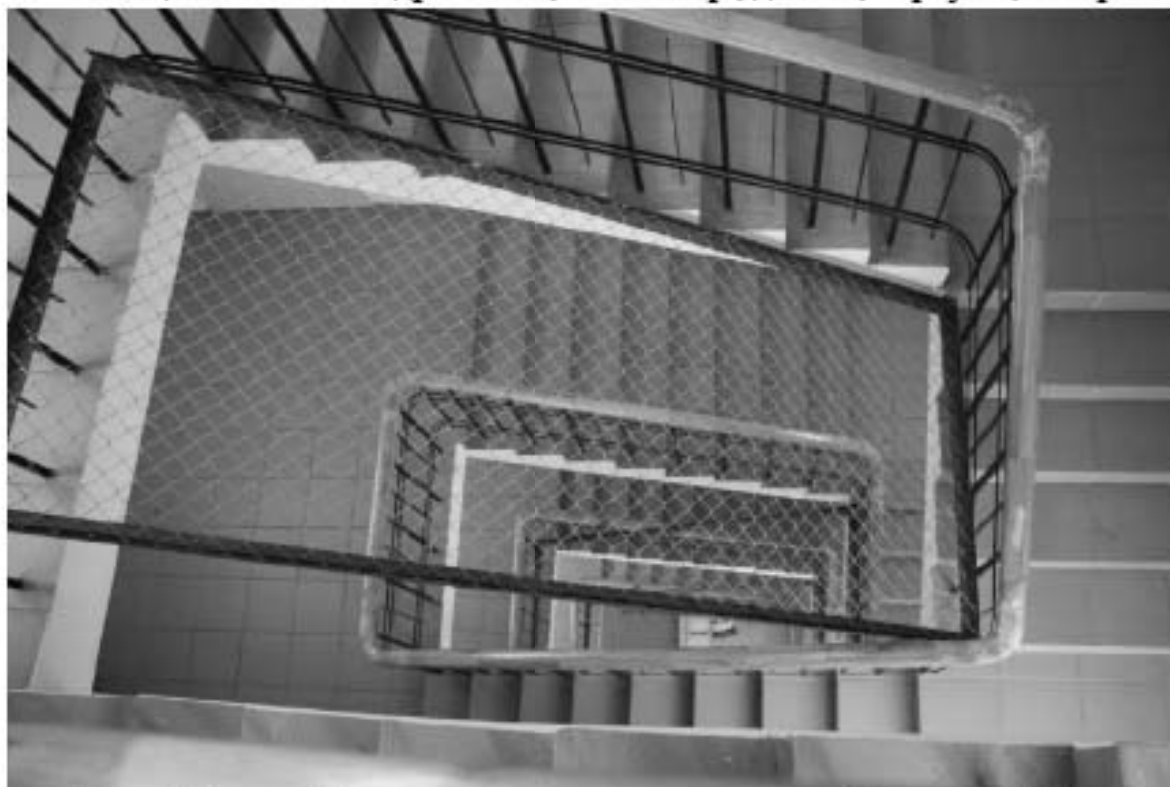
Фото 222. Общий вид на лестничную клетку общежития. 5-й этаж. Здание общежития № 1. Адрес: СПб, Лесной пр., дом 65, корпус 1, лит. А.

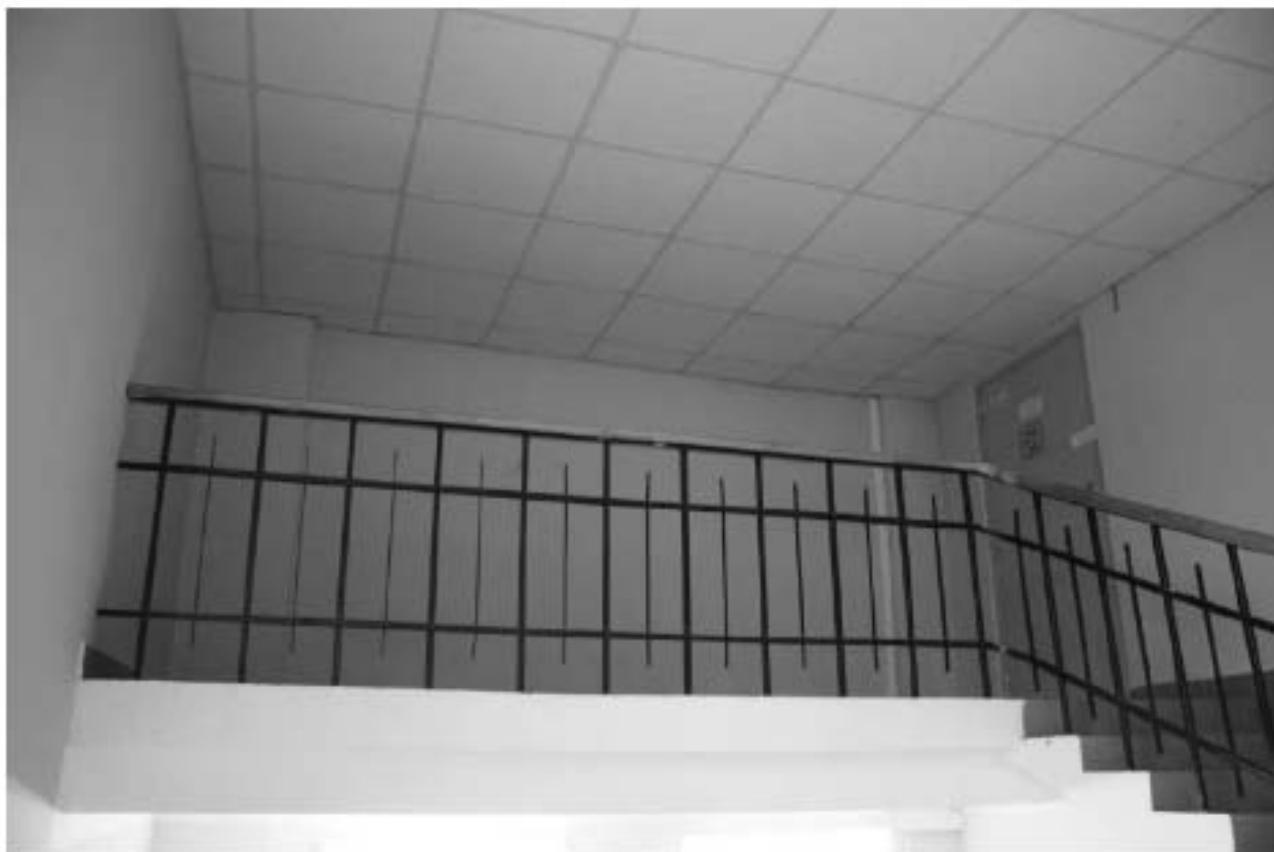
Фото 223. Общий вид на лестничную клетку общежития. 5-й этаж.  
Здание общежития № 1. Адрес: СПб, Лесной пр., дом 65, корпус 1, лит. А.

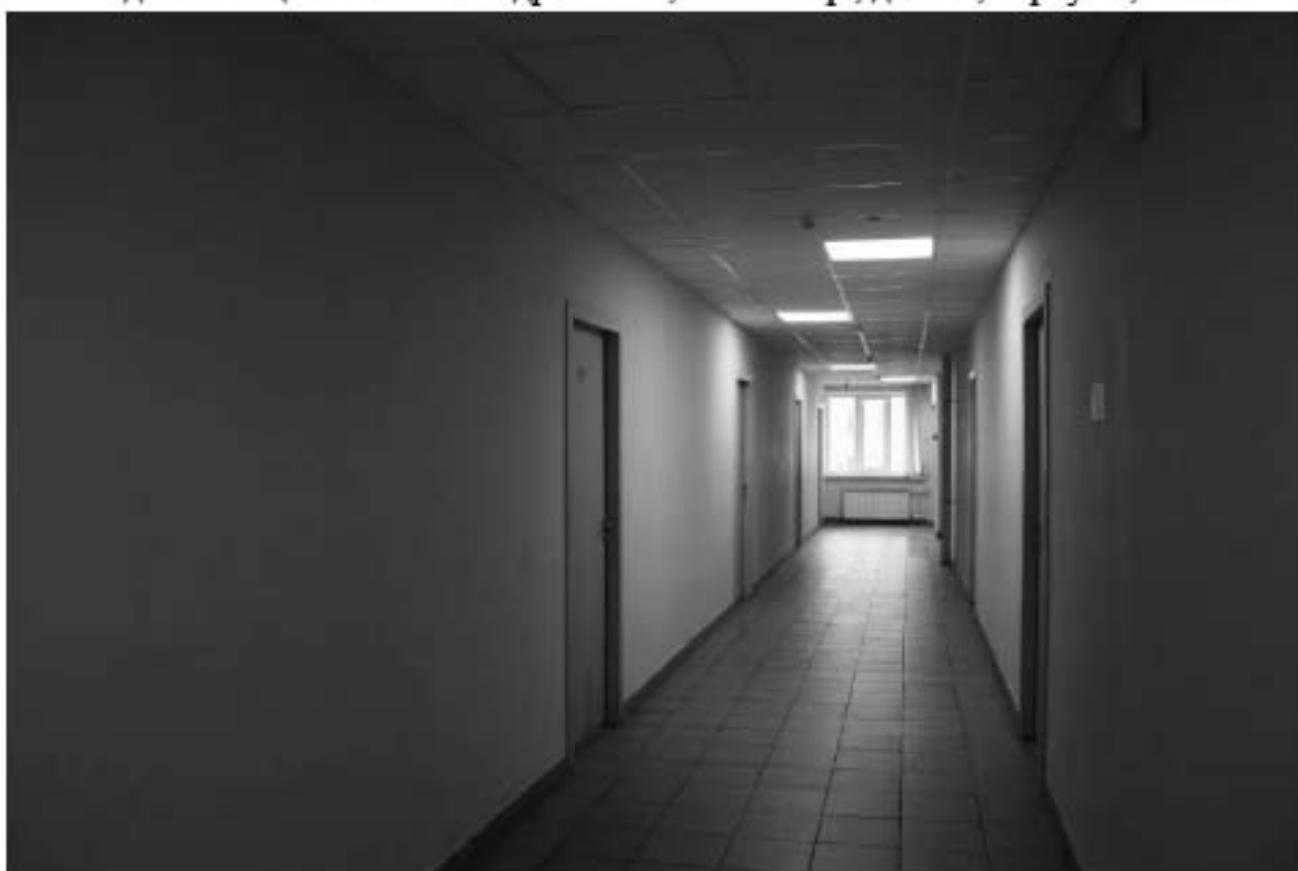
Фото 224. Общий вид на типовой коридор общежития. 5-й этаж. Здание общежития № 1. Адрес: СПб, Лесной пр., дом 65, корпус 1, литера А.

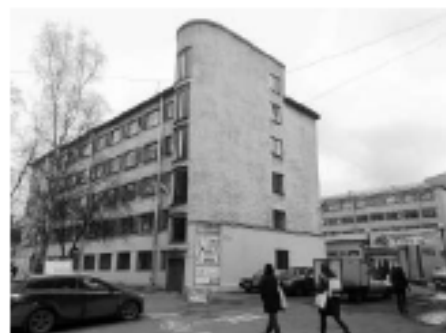
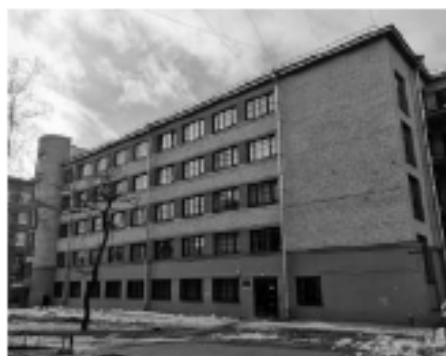
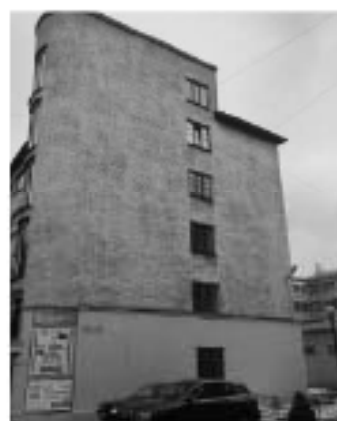
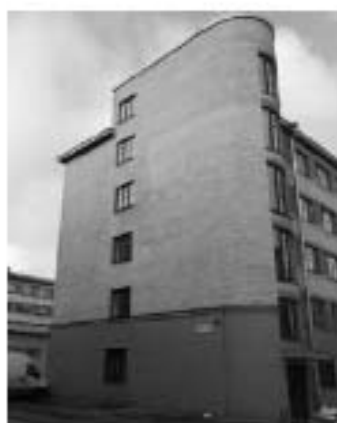
венчающий выносной карниз над пятиэтажной частью;

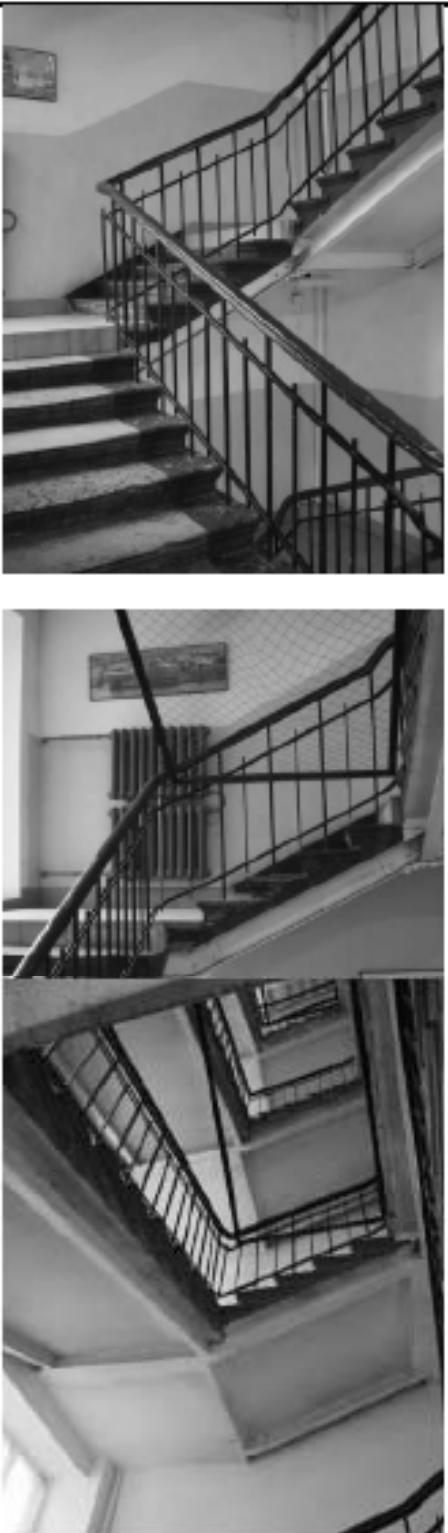
2.	<p>Конструктивная система здания:</p>	<p>исторические наружные и внутренние кирпичные капитальные стены;</p> <p>шесть лестничных клеток – историческое местоположение; металлические клепаные балки лестничных площадок;</p> <p>лестницы – местоположение, габариты, конструкция (по косоурам), материал ступеней (бетон);</p> <p>ограждение лестницы – материал (металл), техника исполнения (прокат), рисунок (прямые стойки и поперечные перекладины); профилированный деревянный поручень;</p> <p>исторические междуэтажные плоские перекрытия – местоположение.</p>

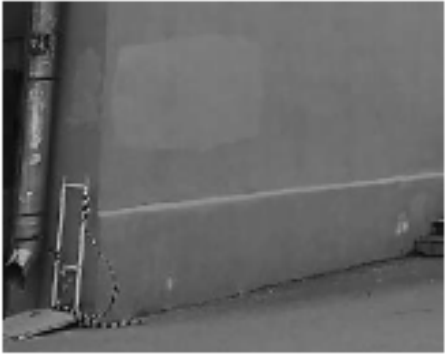
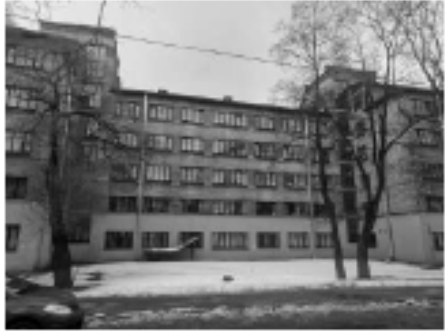
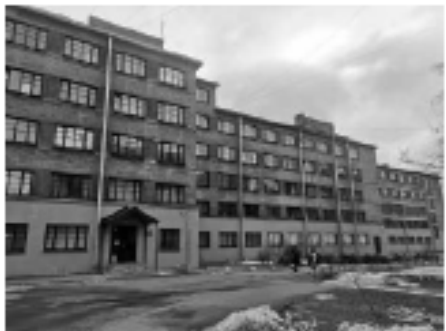
4.	<p>Архитектурно-художественное решение:</p>	<p>в приемах и формах конструктивизма;</p> <p>материал и характер отделки цоколя – оштукатуренный кирпич;</p> <p>материал и характер отделки фасада - сочетание гладкой штукатурки на уровне первого этажа с открытой кирпичной кладкой на уровне остальных этажей;</p> <p>единообразие цветового решения фасадов;</p> <p>оконные и дверные проемы - местоположение, габариты (верхняя отметка высоты и габариты ширины – для оконных проемов первого этажа) и конфигурация (прямоугольные);</p> <p>заполнение оконных проемов – исторический рисунок расстекловки, цвет (коричневый);</p> <p>западный фасад:  междуэтажный карниз на уровне 2-го этажа;  плоские надоконные и подоконные тяги на уровне 3-5-го этажей;  венчающий выносной карниз;</p> <p>восточный фасад:  междуэтажный карниз на уровне 2-го этажа;  плоские надоконные и подоконные тяги на уровне 3-5-го этажей;  венчающий выносной карниз;</p>

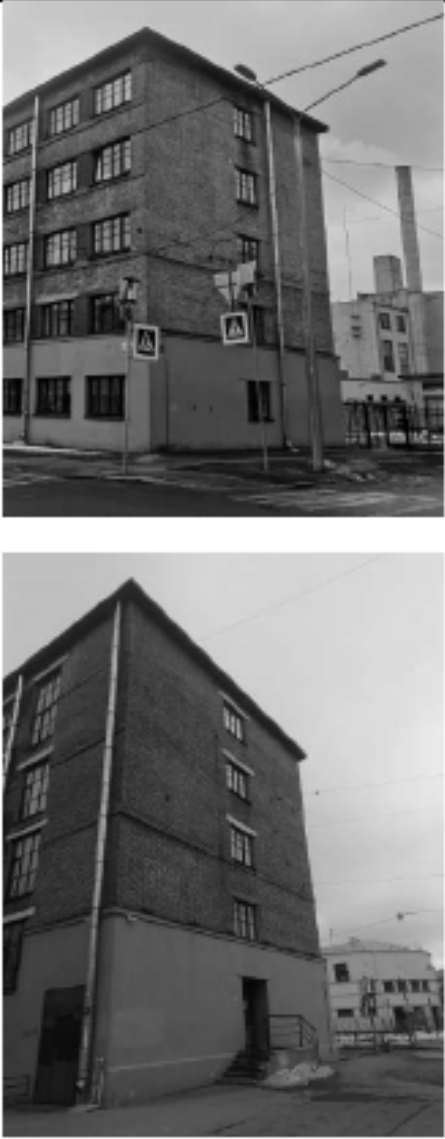
<p>северный торцевой фасад:  междуэтажный карниз на уровне 2-го этажа;  оформление оконных проемов - плоские штукатурные перемычки;  выносной венчающий карниз;</p> <p>южный торцевой фасад:  междуэтажный карниз на уровне 2-го этажа;  оформление оконных проемов - плоские штукатурные перемычки;  выносной венчающий карниз;</p>

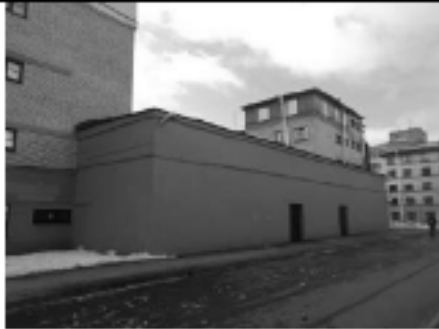
4.	Архитектурно-художественное решение:	<p>в приемах и формах конструктивизма;</p> <p>материал и характер отделки фасада - гладкая штукатурка;</p> <p>единообразие цветового решения фасадов;</p> <p>горизонтальная тяга, гладкий фриз;</p> <p>оконные и дверные проемы - местоположение, габариты (верхняя отметка высоты и габариты ширины) и конфигурация (прямоугольные);</p>

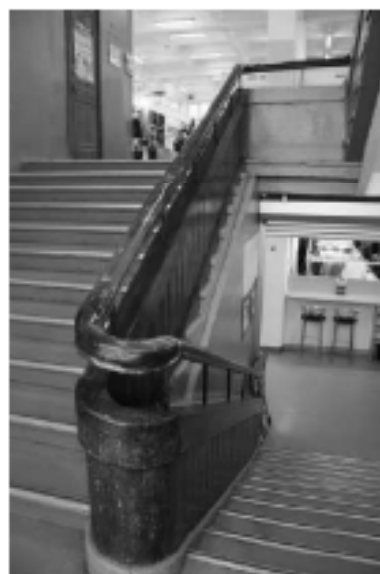
ограждение лестницы – материал (дерево), техника исполнения, рисунок (деревянные панели и поручень);

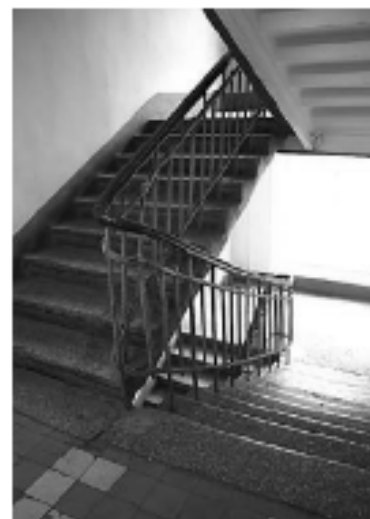
лестница – местоположение, габариты, конструкция (по косоурам), материал ступеней (бетон), покрытие проступей (терраццо);

ограждение – материал (металл), техника исполнения (прокат), рисунок (прямые стойки); профилированный деревянный поручень;

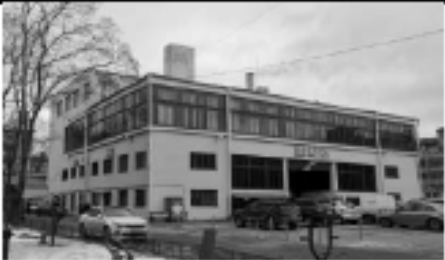
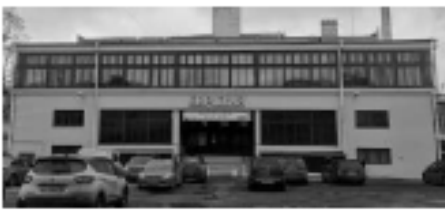
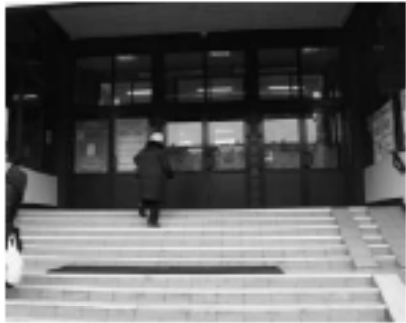
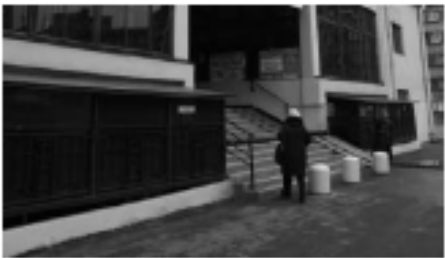
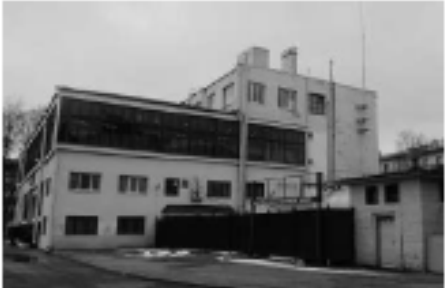
3.	Объемно-планировочное решение:	историческое объемно-планировочное решение в габаритах капитальных стен и пилонов залов 1-го и 2-го этажа.	
4.	Архитектурно-художественное решение:	<p>в приемах и формах конструктивизма;</p> <p>материал и характер отделки фасада - гладкая штукатурка;</p> <p>историческое цветовое решение фасадов;</p> <p>оконные и дверные проемы - местоположение, габариты и конфигурация (прямоугольные);</p> <p>заполнение оконных проемов - исторический рисунок расстекловки, цвет (коричневый);</p> <p>южный фасад: лестница парадного входа - местоположение, габариты, конфигурация, материал;</p> <p>два приямка (симметричное расположены относительно центрального парадного входа) - местоположение, габариты, конфигурация, оформление (бетонные устои);</p> <p>сплошное витражное остекление оконных проемов 2-го этажа;</p> <p>восточный фасад: подоконная тяга 2-го этажа; сплошное витражное остекление оконных проемов 2-го этажа;</p> <p>западный фасад: подоконная тяга 2-го этажа; сплошное витражное остекление оконных проемов 2-го этажа;</p>

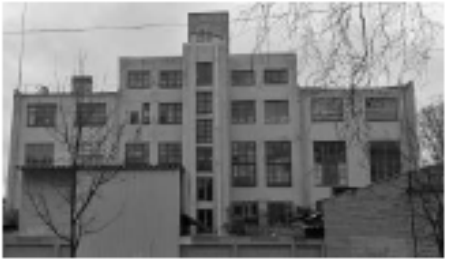
<p>северный фасад: витражное остекление оконных проемов;</p>

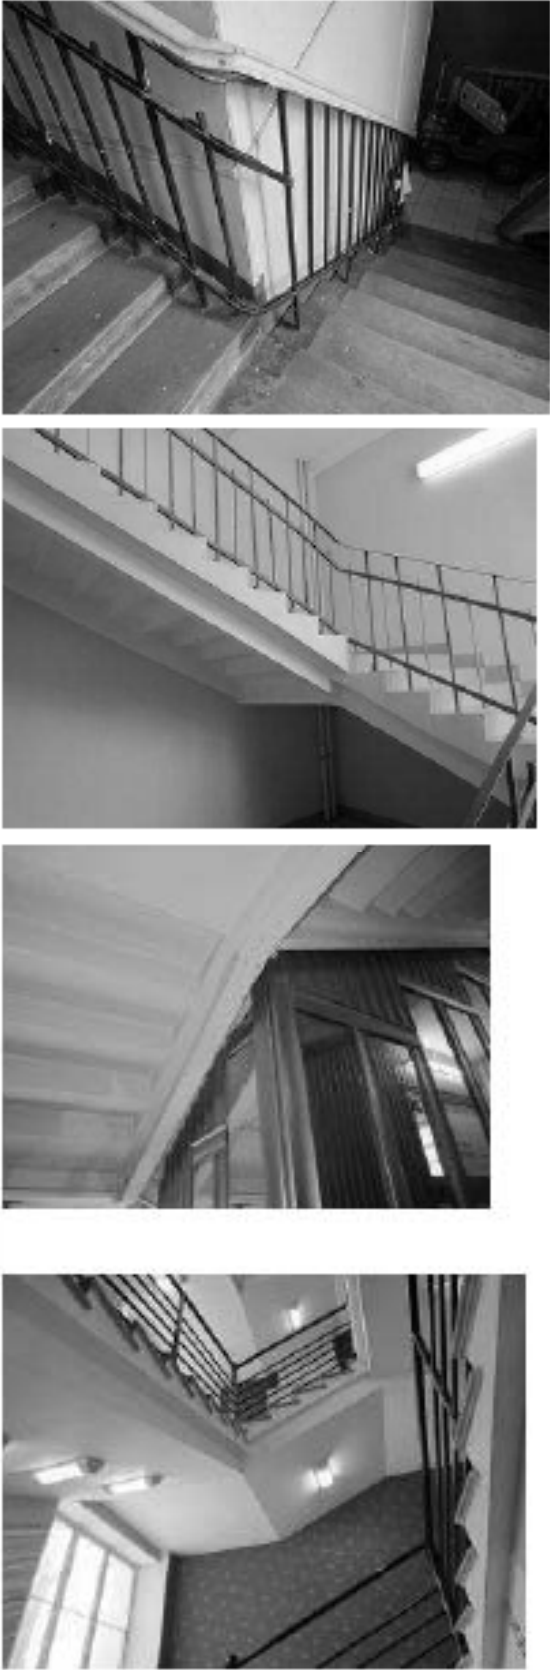
2	<p>Конструктивная система здания:</p>	<p>исторические наружные и внутренние кирпичные капитальные стены;  пять лестничных клеток – историческое местоположение;  лестницы – конструкция (по косоурам);  материал ступеней – бетон;  ограждение лестницы южного корпуса южной крайней лестничной клетки и северного корпуса крайней с севера лестничной клетки – материал (металл), техника исполнения (прокат), рисунок (прямые стойки и поперечные перекладины);  исторические отметки плоских междуэтажных перекрытий.</p>

<p>The photographs show various perspectives of a staircase. The top image is a close-up of the metal railing and concrete steps. The second image shows a wider view of the staircase with a landing. The third image is a low-angle shot looking up at the ceiling and the top of the railing. The bottom image shows a view from a landing looking down at the stairs.</p>
3	<p>Объемно-планировочное решение:</p>	<p>в габаритах капитальных стен.</p>

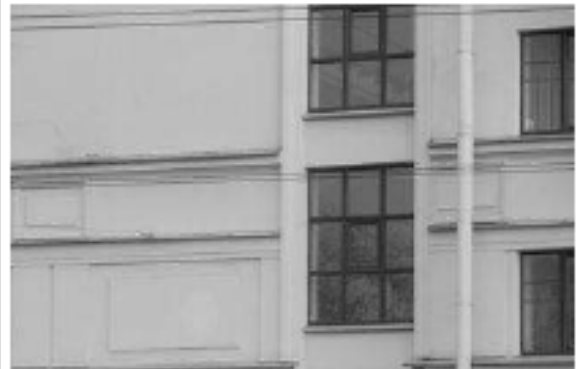
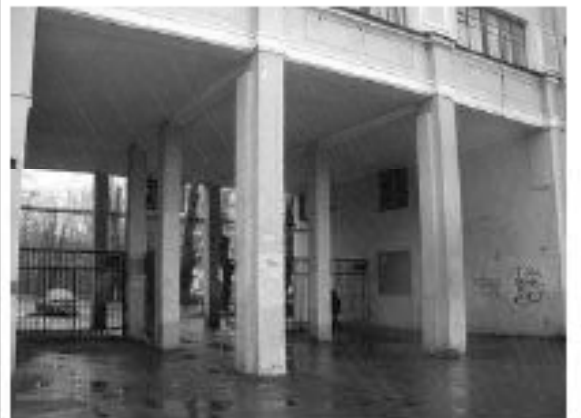
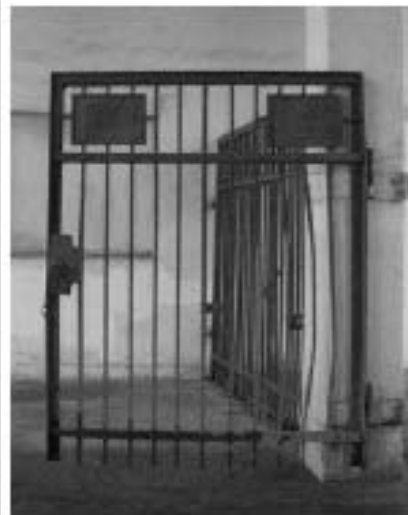
западный лицевой фасад: оформление центральной заглабленной части фасада: оформление центрального проезда – пилоны – количество (восемь), материал (бетон), конструкция, габариты, конфигурация; ограда с центральными воротами и двумя калитками – местоположение (центральный проезд), габариты, конфигурация, материал (металл), техника исполнения (ковка, прокат), рисунок (прямые стойки и щиты);

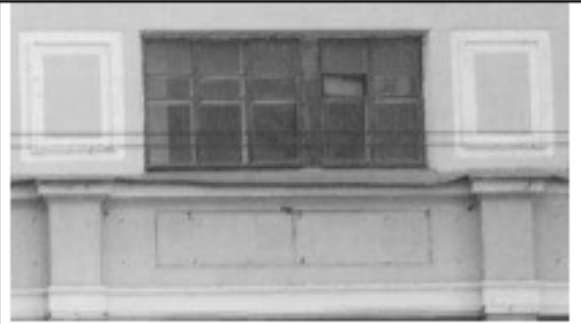
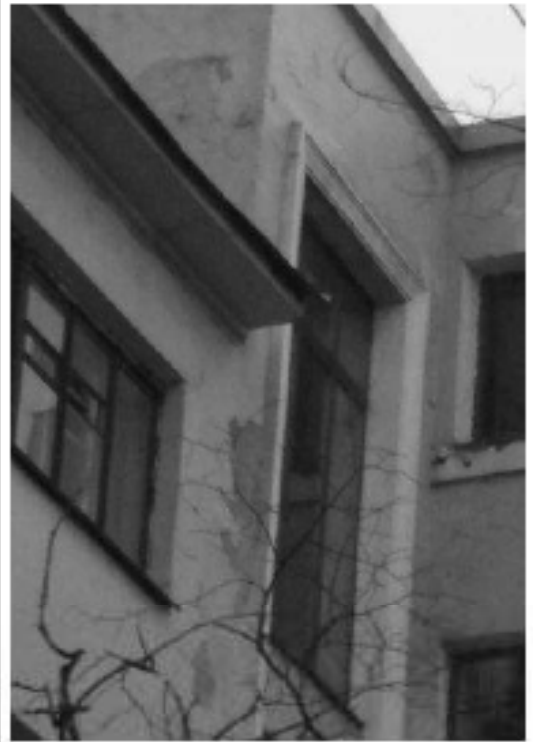
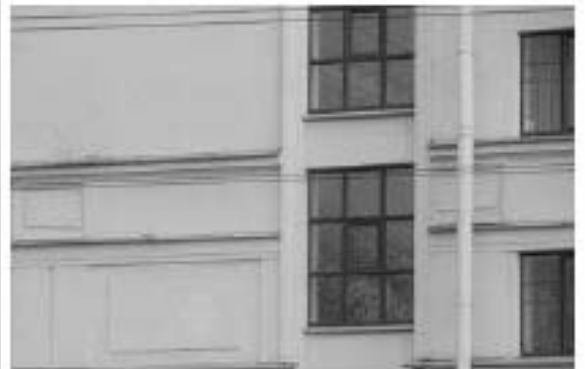
оформление двух симметричных крыльев –  
 подоконный карниз на уровне 2-го и 3-го этажей;  
 филенки в межоконных простенках 2-го этажа;  
 филенки в подоконных простенках 2-3-го этажей;  
 плоские подоконные доски;  
 венчающий выносной карниз;

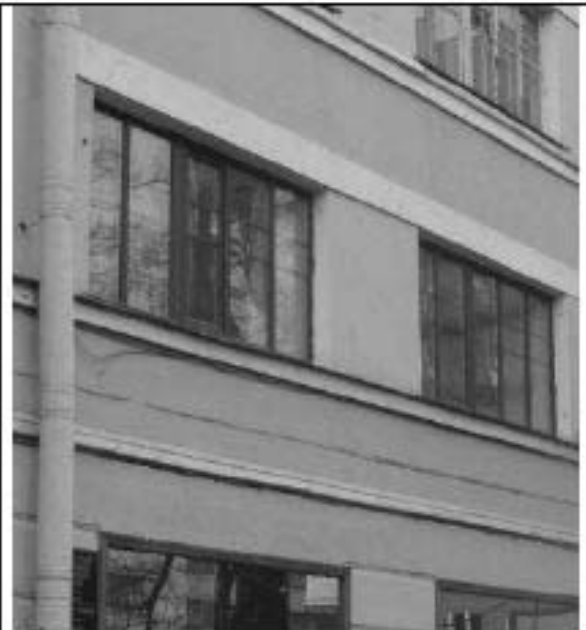
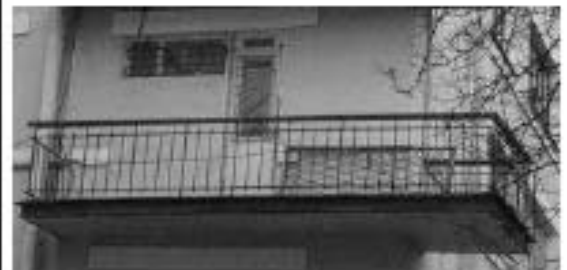
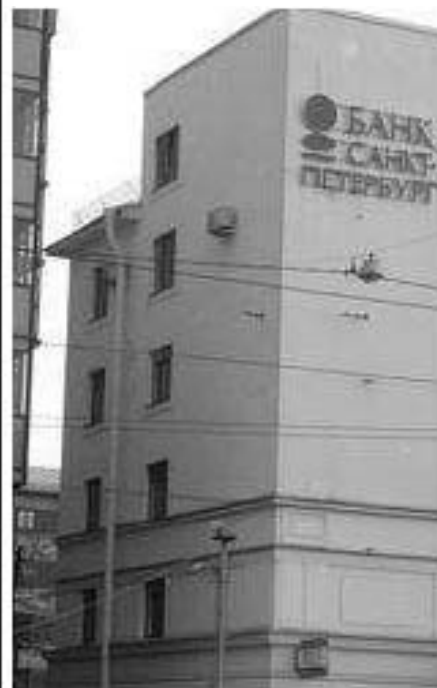
тяги на уровне между 1-м и 2-м этажами;  
подоконный карниз 2-го этажа;  
плоские штукатурные надоконные и  
подоконные тяги;

балконы – местоположение  
(оформляющие углы центральной  
выдвинутой части), конфигурация (г-  
образные в плане);  
ограждение – материал (металл), техника  
исполнения (прокат), рисунок (прямые  
стойки);  
венчающий выносной карниз;

северный фасад:  
междуэтажные тяги;  
плоские штукатурные надоконные и  
подоконные тяги;  
венчающий выносной карниз;

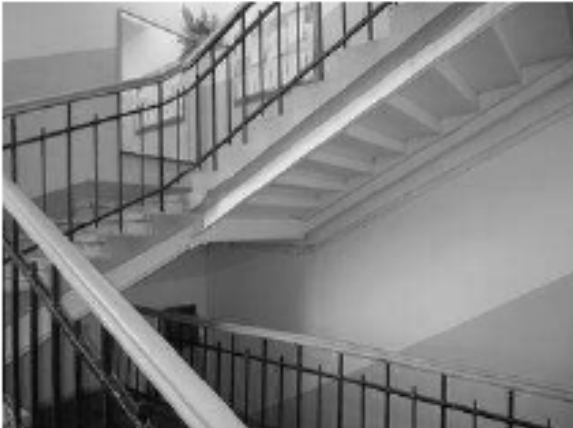
2	Конструктивная система здания:	исторические наружные и внутренние кирпичные капитальные стены; три лестничных клетки - историческое местоположение; лестницы - конструкция (по косякам); материал ступеней - бетон; ограждение лестницы - материал (металл), техника исполнения (прокат), рисунок (прямые стойки и поперечные перекладины); металлические клепанные балки лестничных площадок; исторические отметки плоских междуэтажных перекрытий.

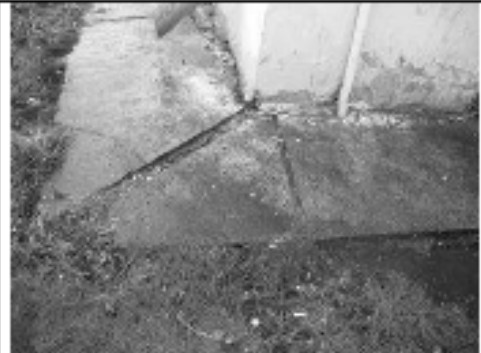
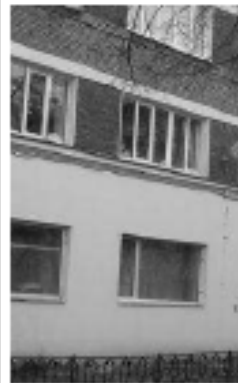
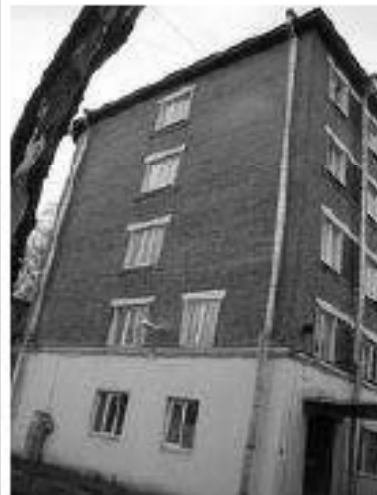
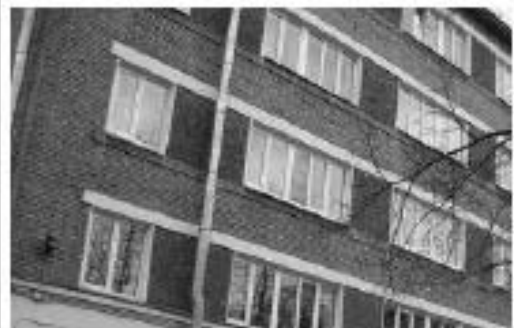
северный торцевой фасад: междуэтажный карниз на уровне 2-го этажа; оформление оконных проемов - плоские штукатурные перемычки оконных проемов; выносной венчающий карниз; широкая подоконная тяга на уровне нижней отметки оконных проемов 2-го этажа;

восточный фасад: междуэтажный карниз на уровне 2-го этажа; плоские штукатурные надоконные и подоконные тяги на уровне 3-5-го этажей; венчающий выносной карниз;

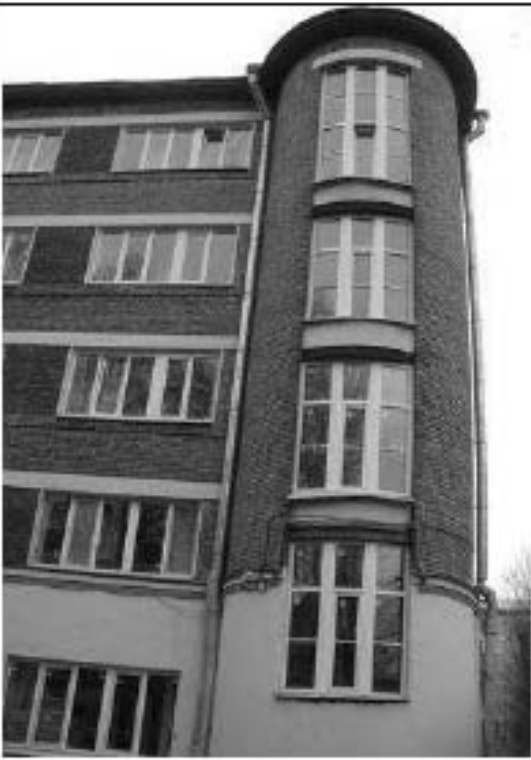
<p>западный фасад:          междуэтажный карниз на уровне 2-го этажа;          плоские штукатурные надоконные и подоконные тяги на уровне 3-5-го этажей;          венчающий выносной карниз;</p>

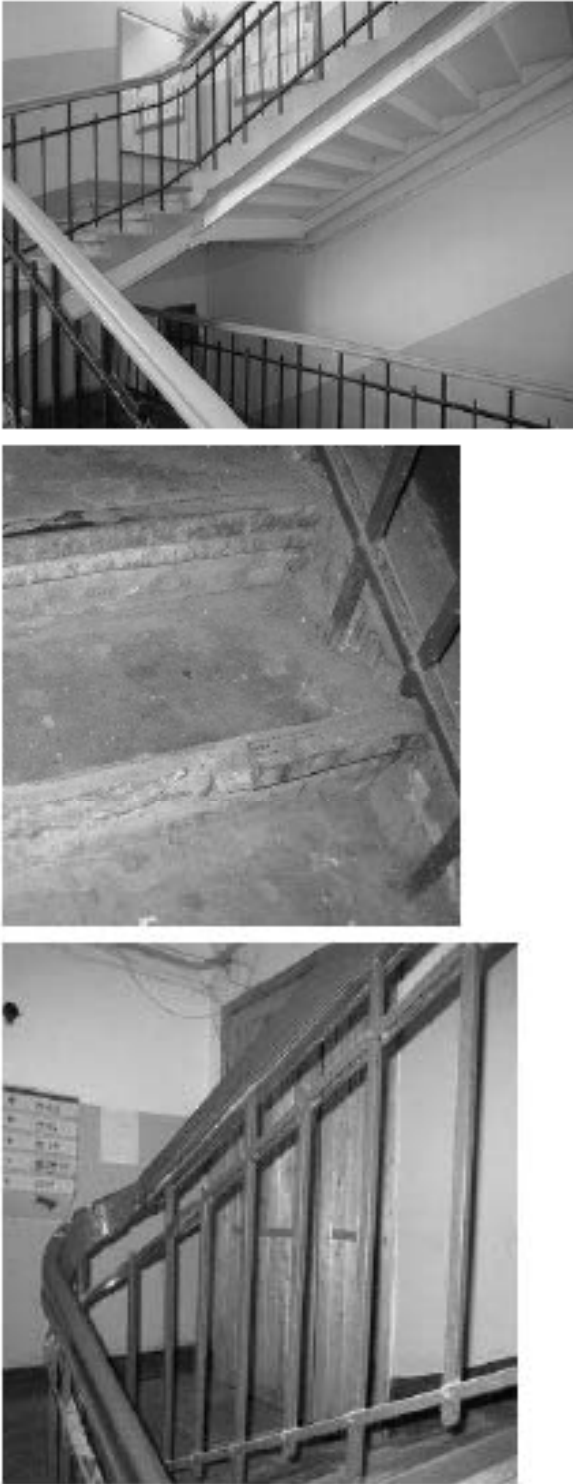
2	<p>Конструктивная система здания:</p>	<p>исторические наружные и внутренние кирпичные капитальные стены;          три лестничных клетки – историческое местоположение;          лестницы – конструкция (по косоурам);          материал ступеней – бетон;          ограждение лестницы – материал (металл), техника исполнения (прокат), рисунок (прямые стойки и поперечные перекладины);          металлические клепаные балки лестничных площадок;          исторические отметки плоских междуэтажных перекрытий.</p>

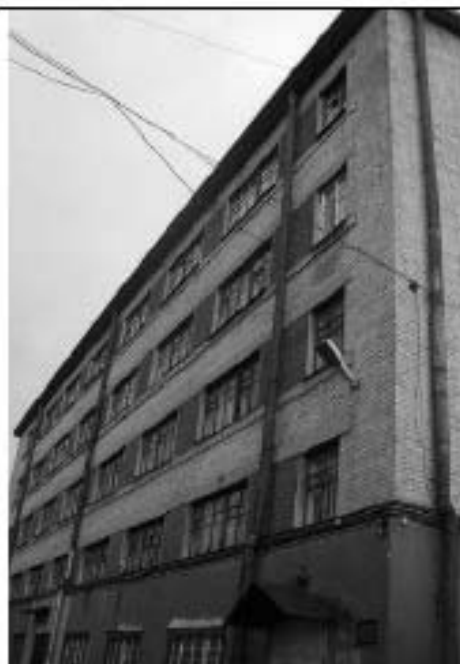
северный торцевой фасад:  
междуэтажный карниз на уровне 2-го  
этажа;  
плоские штукатурные надоконные и  
подоконные тяги;  
выносной венчающий карниз;

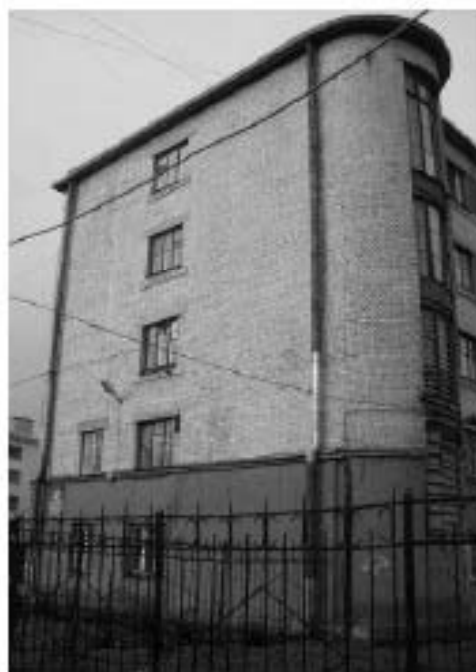
южный торцевой фасад:  
междуэтажный карниз на уровне 2-го  
этажа;  
оформление оконных проемов -  
плоские штукатурные перемычки  
оконных проемов;  
выносной венчающий карниз;

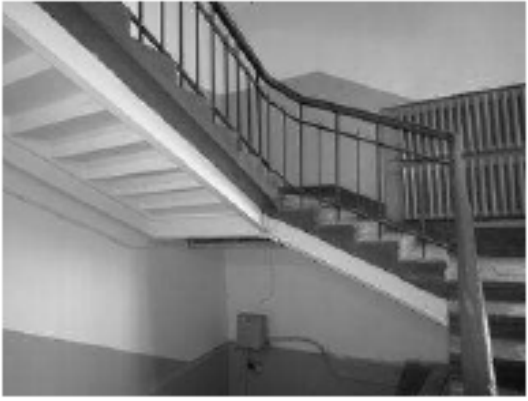
<p>A black and white photograph showing a close-up view of an interior staircase. The stairs have a metal railing and wooden handrails. The structure appears to be made of metal beams and concrete steps.</p>

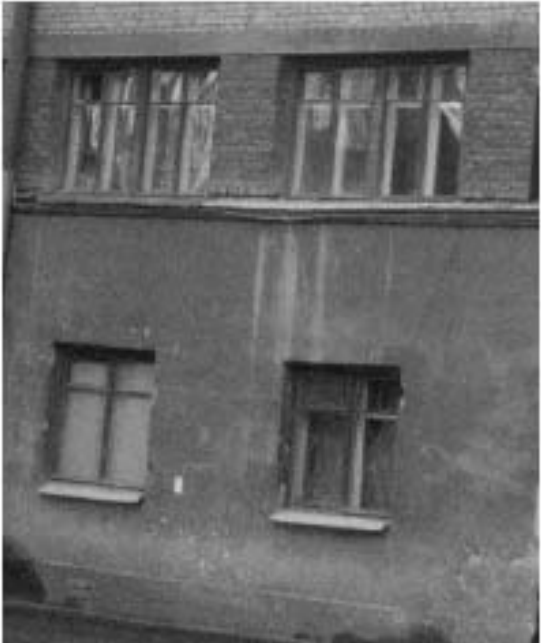
3	Объемно-планировочное решение:	в габаритах капитальных стен.	
4	Архитектурно-художественное решение:	<p>в приемах и формах конструктивизма;</p> <p>материал и характер отделки цоколя – оштукатуренный кирпич;</p> <p>материал и характер отделки фасада – сочетание гладкой штукатурки на уровне первого этажа с открытой кирпичной кладкой на уровне остальных этажей;</p> <p>историческое колористическое решение фасадов;</p> <p>оконные и дверные проемы – местоположение, габариты и конфигурация (прямоугольные);</p> <p>оконные заполнения – исторический рисунок расстекловки и цвет (коричневый);</p>

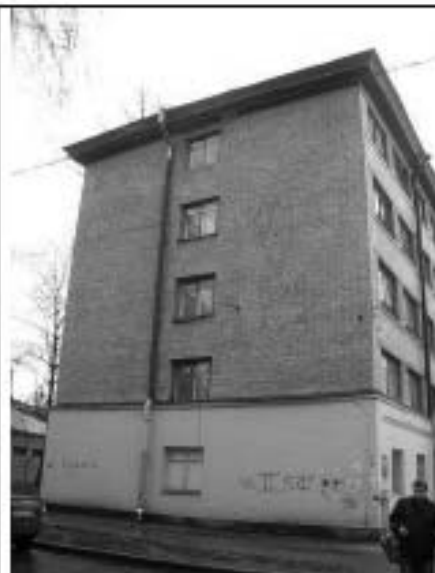
северный торцевой фасад:  
междуэтажный карниз на уровне 2-го  
этажа;  
оформление оконных проемов -  
перекрышки оконных проемов;  
выносной венчающий карниз;
