## АКТ

по результатам государственной историко-культурной экспертизы выявленного объекта культурного наследия «Комплекс зданий Студенческого городка Политехнического института», по адресу: г. Санкт-Петербург, Выборгский район, Лесной пр., 65, корп.1, лит. А; корп.2, лит. Б; корп.3, лит. В; Парголовская ул., 11, корп.1, лит. А; корп.2, лит. А; Капитана Воронина ул., 11, лит. А; 13, лит. А, лит. Б, лит. В; Харченко ул., 16, лит. А; выявленного объекта культурного наследия «Семь жилых корпусов», по адресу: Лесной пр., 65, корп.1, лит. А; корп.2, лит. Б; корп.3, лит. В; Парголовская ул., 11, корп.1, лит. А; корп.2, лит. А (два боковых корпуса); Харченко ул., 16, лит. А; выявленного объекта культурного наследия «Здание фабрики-кухни (с двумя служебными постройками)», по адресу: Выборгский район, Капитана Воронина ул., 13, лит. А, лит. Б, лит. В; выявленного объекта культурного наследия «Здание клуба», по адресу: Выборгский район, Парголовская ул., 11, корп. 2, лит. А (центральный корпус); «Здание механической прачечной», по адресу: Выборгский район, Капитана Воронина ул., 11, лит. А, в целях обоснования целесообразности включения в Единый государственный реестр объектов культурного нас

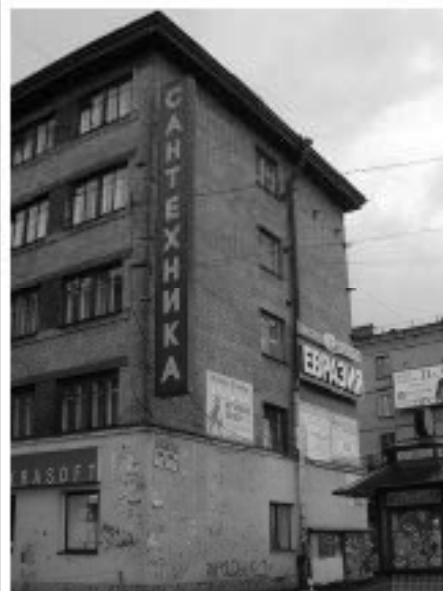
южный торцевой фасад:  
междуэтажный карниз на уровне 2-го  
этажа;  
оформление оконных проемов -  
перекрышки оконных проемов;  
выносной венчающий карниз;

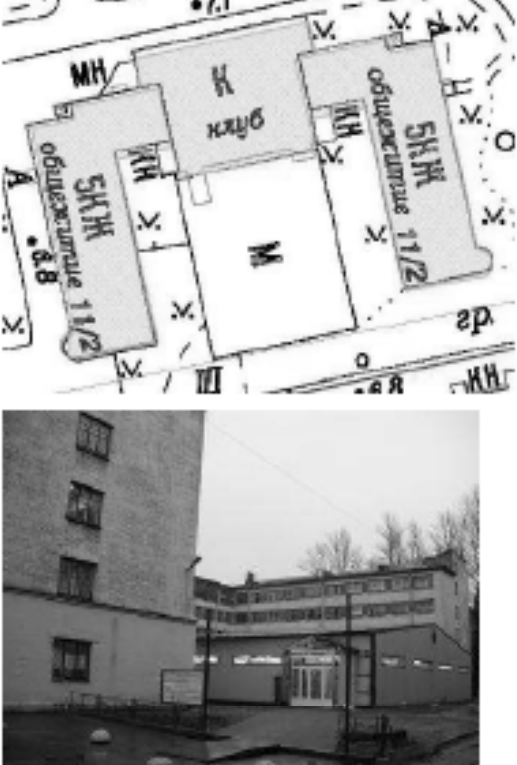
№ п.п.	Виды предметов охраны	Элементы предметов охраны	Фотофиксация
1	2	3	4
1	Объемно-пространственное решение:	<p>исторические габариты и конфигурация двух пятиэтажных корпусов, г-образных в плане, фланкирующих объем здания студенческого клуба, с повышенными объемами лестничных клеток;</p> <p>крыша - исторические габариты и конфигурация (скатная);</p> <p>две дымовые трубы - габариты, конфигурация, материал (кирпич);</p> <p>материал кровли - сталь.</p>

<p>The top part of the image shows a detailed architectural floor plan of a G-shaped building complex. The plan is labeled with various rooms and areas: 'МН' (top left), 'К клуб' (top center), 'М' (center), 'общественные 11/2' (left and right wings), and 'ИИ' (top right). Dimensions and other technical markings are present. The bottom part of the image is a black and white photograph of the building's exterior, showing a multi-story structure with a prominent entrance and a sign above it.</p>

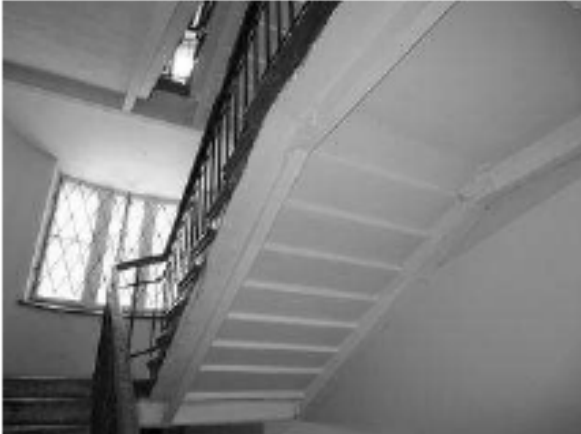
2	Конструктивная система здания:	<p>исторические наружные и внутренние кирпичные капитальные стены;</p> <p>четыре лестничные клетки - историческое местоположение;</p> <p>лестницы - конструкция (по косоурам);</p> <p>материал ступеней - бетон;</p> <p>ограждение лестницы - материал (металл), техника исполнения (прокат, клепка), рисунок (прямые стойки и поперечные перекладины);</p> <p>поручень - материал (дерево), профиль;</p> <p>исторические отметки плоских междуэтажных перекрытий;</p> <p>металлические клепанные балки лестничных площадок.</p>

<p>The image shows an interior view of a staircase. The staircase has a dark metal railing with vertical balusters and a wooden handrail. The ceiling is white with a grid of recessed lighting fixtures. A window with a decorative frame is visible on the left side of the frame.</p>

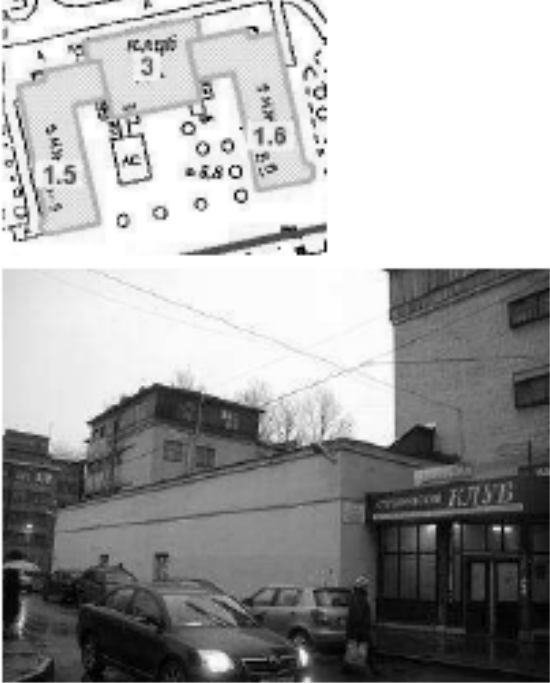
№ п.п.	Виды предметов охраны	Элементы предметов охраны	Фотофиксация
1	2	3	4
1	<p>Объемно-пространственное решение:</p>	<p>исторические габариты и конфигурация одноэтажного прямоугольного в плане здания;          крыша - исторические габариты и конфигурация (скатная);</p>

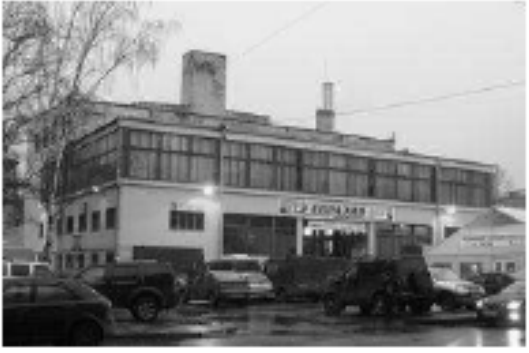
№ п.п.	Виды предметов охраны	Элементы предметов охраны	Фотофиксация
1	2	3	4
1	<p>Объемно-пространственное решение:</p>	<p>габариты и конфигурация трех-четырехэтажного квадратного в плане здания, с повышенной центральной четырехосевой частью с выступом лестничной клетки северного фасада; исторические габариты и форма крыши; материал кровли – сталь;</p> <p>две трубы - местоположение, габариты, конфигурация, высотные отметки.</p>

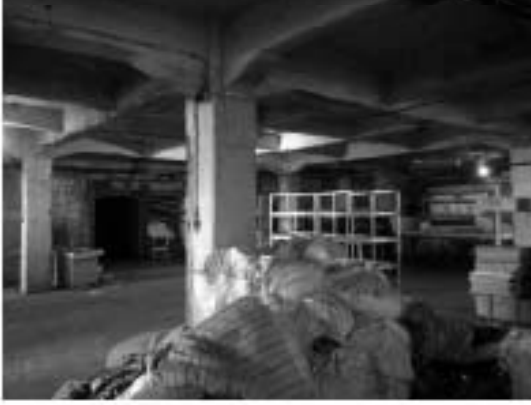
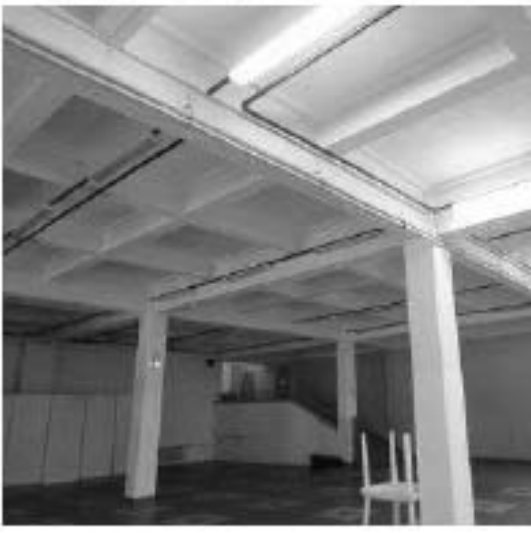
2	<p>Конструктивная система здания:</p>	<p>исторические наружные и внутренние кирпичные капитальные стены;</p> <p>железобетонный каркас трехэтажного объема: с выпущенными балками перекрытия на пилонах;</p>

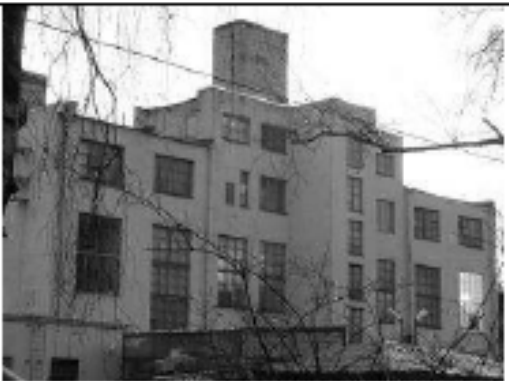
<p>северный фасад: витражное остекление оконных проемов;</p>

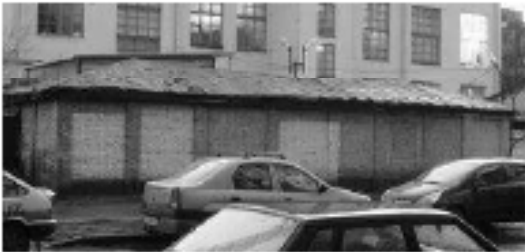
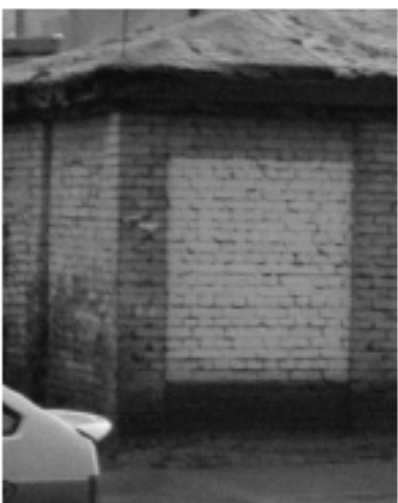
Санкт-Петербург, улица Капитана Воронина, дом 13, литера В  
(Капитана Воронина ул., 13, лит. В)

№ п.п.	Виды предметов охраны	Элементы предметов охраны	Фотофиксация
1	2	3	4
1	<p>Объемно-пространственное решение:</p>	<p>габариты и конфигурация одноэтажного г-образного в плане здания; исторические габариты и форма крыши (скатная);</p>

2	<p>Конструктивная система здания:</p>	<p>исторические наружные и внутренние кирпичные капитальные стены.</p>	
3	<p>Объемно-планировочное решение:</p>	<p>в габаритах капитальных стен.</p>	
4	<p>Архитектурно-художественное решение фасада:</p>	<p>материал и характер отделки фасада – открытая кирпичная кладка;  дверные проемы – местоположение, габариты, конфигурация;  лопатки, членящие фасадные стены; венчающий карниз.</p>

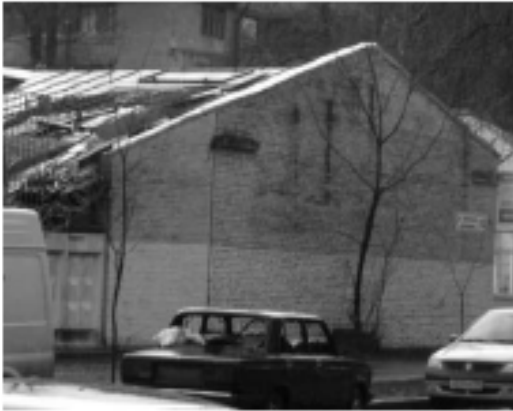
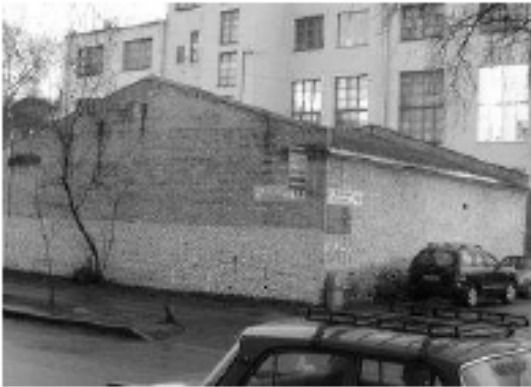
Санкт-Петербург, улица Капитана Воронина, дом 13, литера Б  
(Капитана Воронина ул., 13, лит. Б)

№ п.п.	Виды предметов охраны	Элементы предметов охраны	Фотофиксация
1	2	3	4
1	Объемно-пространственное решение:	габариты и конфигурация одноэтажного почти квадратного в плане здания; исторические габариты и форма крыши (скатная); материал кровли – сталь.

2	Конструктивная система здания:	исторические наружные и внутренние кирпичные капитальные стены.	
3	Объемно-планировочное решение:	в габаритах капитальных стен.	
4	Архитектурно-художественное решение (композиция) лицевого фасада:	материал и характер отделки фасада – открытая кирпичная кладка; дверные проемы – местоположение, габариты, конфигурация; габариты фасадных стен; треугольные пиццы на торцевых южном и северном фасадах.

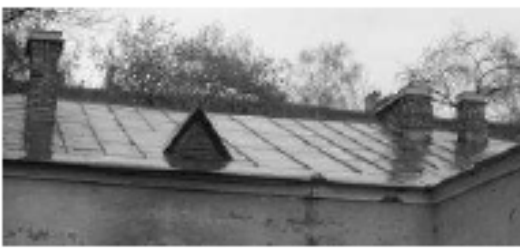
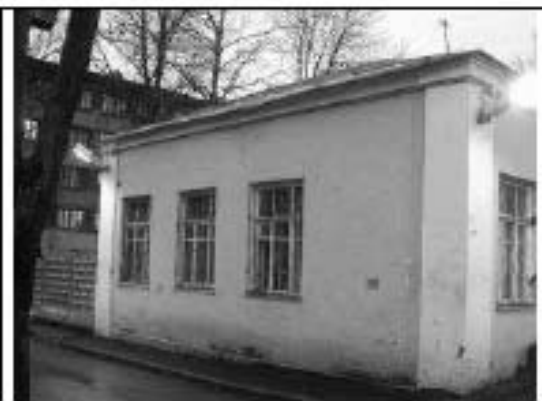
IV. Здание механической прачечной,  
расположенное по адресу: Санкт-Петербург, улица Капитана Воронина, дом 11, литера А  
(Капитана Воронина ул., 11, лит.А)

№ п.п.	Виды предметов охраны	Элементы предметов охраны	Фотофиксация
1	2	3	4
1	Объемно-пространственное решение:	габариты и конфигурация одноэтажного прямоугольного в плане здания с широко выдвинутым ризалитом с западной стороны; исторические габариты и форма крыши (скатная); материал кровли – сталь. выпускные окна чердака; дымоходные трубы – местоположение, конфигурация, габариты.

2	Конструктивная система здания:	исторические наружные и внутренние кирпичные капитальные стены.	
3	Объемно-планировочное решение:	в габаритах капитальных стен.	
4	Архитектурно-художественное решение:	материал и характер отделки фасада – гладкая штукатурка;  оконные и дверные проемы – местоположение, габариты, конфигурация; рисунки и габариты всех профилей фасада; историческое колористическое решение фасадов;

архитектурно-художественное  
оформление фасадов –  
угловые огибающие пилястры;  
гладкий фриз;  
венчающий карниз.

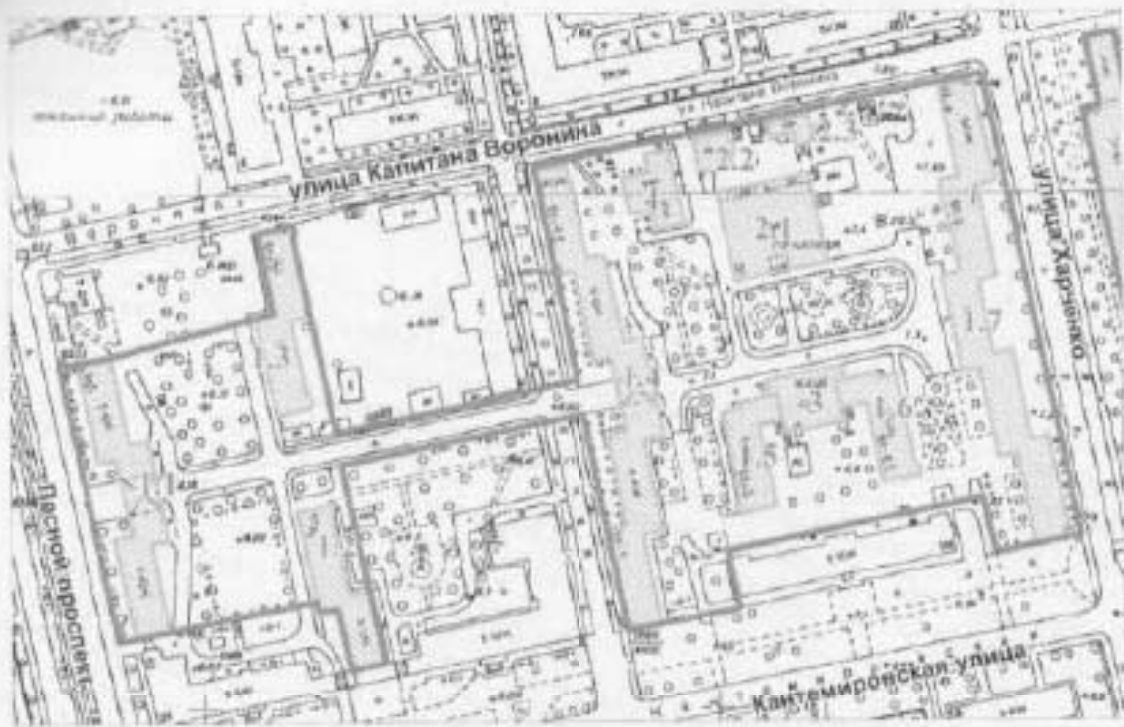
План границ территории выявленного объекта  
культурного наследия

Комплекс зданий Студенческого городка Политехнического института

- 1.1-1.7 Семь жилых корпусов
- 2.1 Здание фабрики-кухни
- 2.2 Служебная постройка при фабрике-кухне
- 2.3 Служебная постройка при фабрике-кухне
3. Здание клуба
4. Здание механической прачечной
