Акт

**по результатам государственной историко-культурной экспертизы проектной документации на проведение работ по сохранению объекта культурного наследия регионального значения «Обособленный дом Т.Э. Сильванской (В.А. Слепцова)», расположенного по адресу: г. Санкт-Петербург, Большая Конюшенная улица, дом 9, литера А, предусмотренных проектом: «ПРОЕКТНАЯ ДОКУМЕНТАЦИЯ на проведение работ по ремонту и реставрации объекта культурного наследия регионального значения «Обособленный дом Т.Э. Сильванской (В.А. Слепцова)» (ремонт и реставрация фасадов) по адресу: г. Санкт-Петербург, Центральный район, Большая Конюшенная, д. 9, лит. А. Офис/кв. 1-Н, 2-Н, 3-Н, 4-Н, 5-Н, 7-Н, 8-Н, 9-Н, 10-Н, 11-Н, 14-Н, 15-Н», разработанным ООО «РСК АНТИК» в 2020 г.
(Шифр: ПД-30-11/2020)**

**Санкт-Петербург
2021 г.**

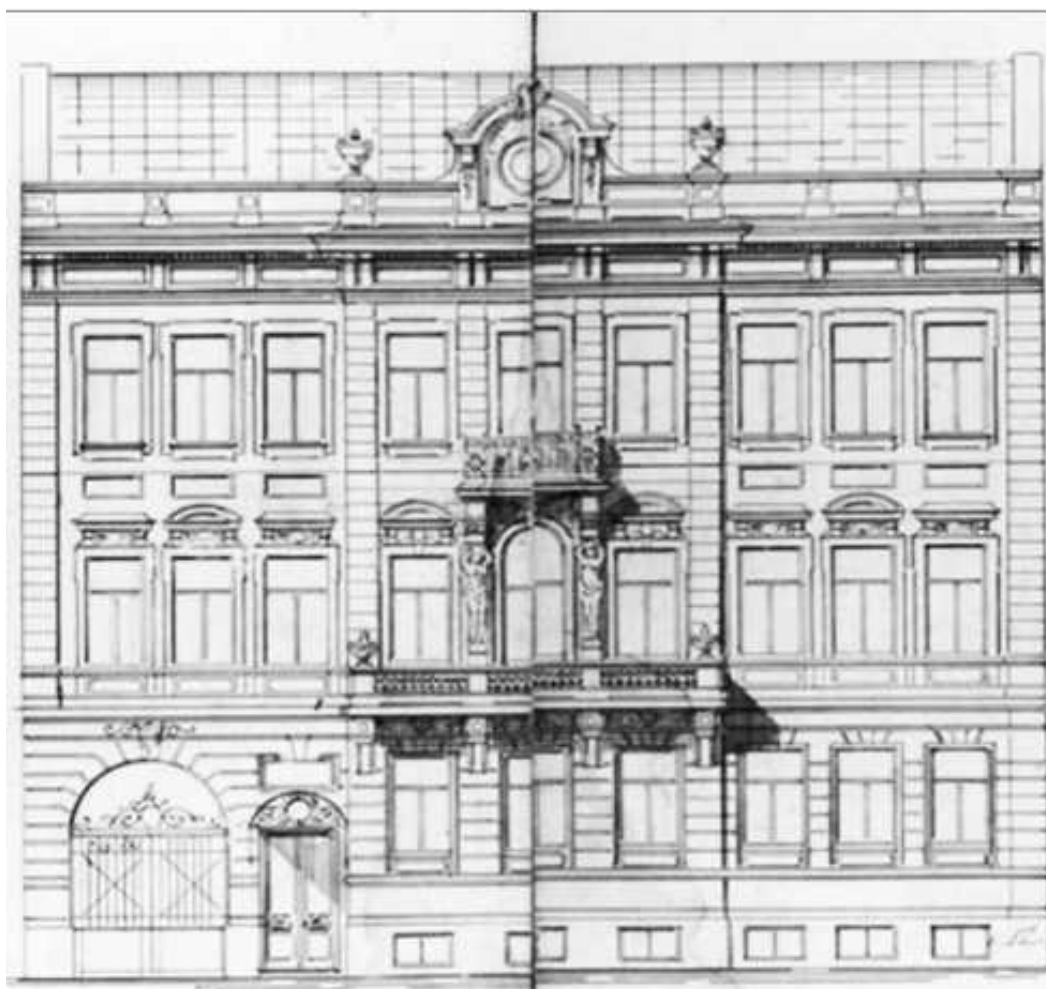
4. Арх. Л.Л. Фуфаевский. Дом Т.А. Сильванской. Главный (лицевой) фасад. Проект. 1899 г. ЦГИА СПб. Ф. 513. Оп. 102. Д. 3335.

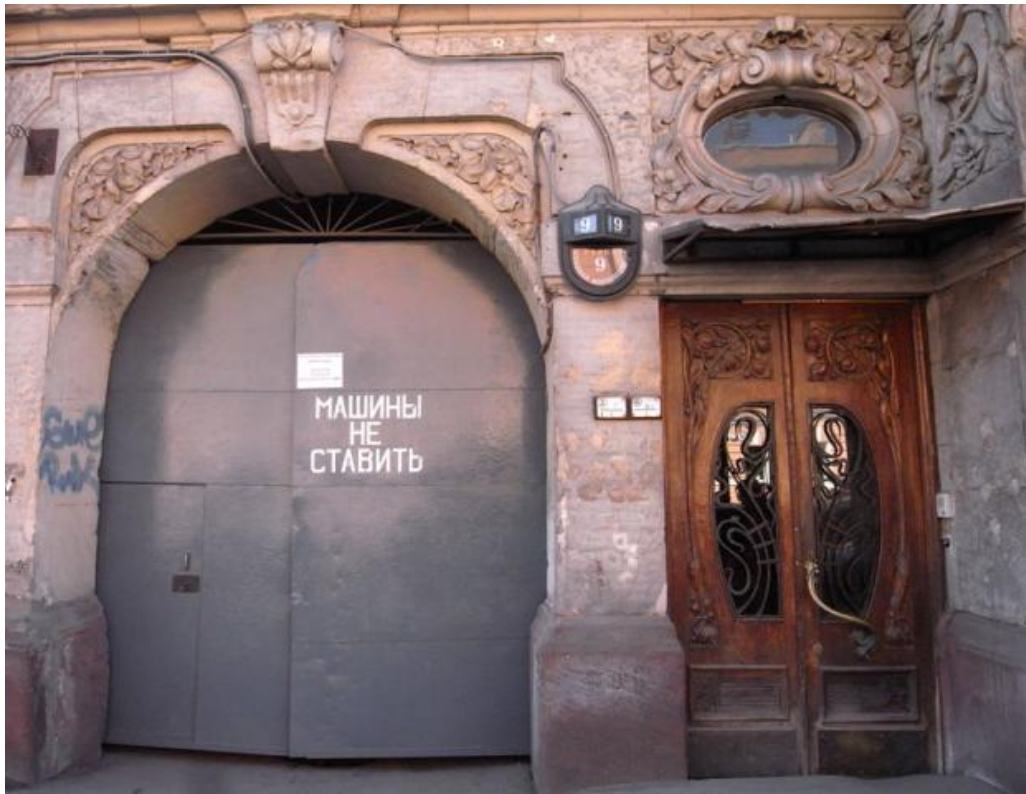
15. Особняк Т.Э. Сильванской (В.А. Слепцова) по адресу: ул. Большая Конюшенная, д. 9. Главный (лицевой) фасад. Фрагмент. Заполнение (позднее, металлическое) воротного проезда. Деревянное дверное заполнение. Фотография. 2011 г. <http://www.citywalls.ru>.

- выполнить расчистку створок ворот от коррозии и многослойных окрасок;
- выполнить антикоррозийную обработку поверхности металла;
- выполнить грунтовку металла и его окраску за 2 раза;
- демонтировать флагодержатели;
- выполнить реставрацию металлических флагодержателей и фонарей, восстановить поврежденные и утраченные детали;
- смонтировать металлодекор по окончании работ по ремонту стен.

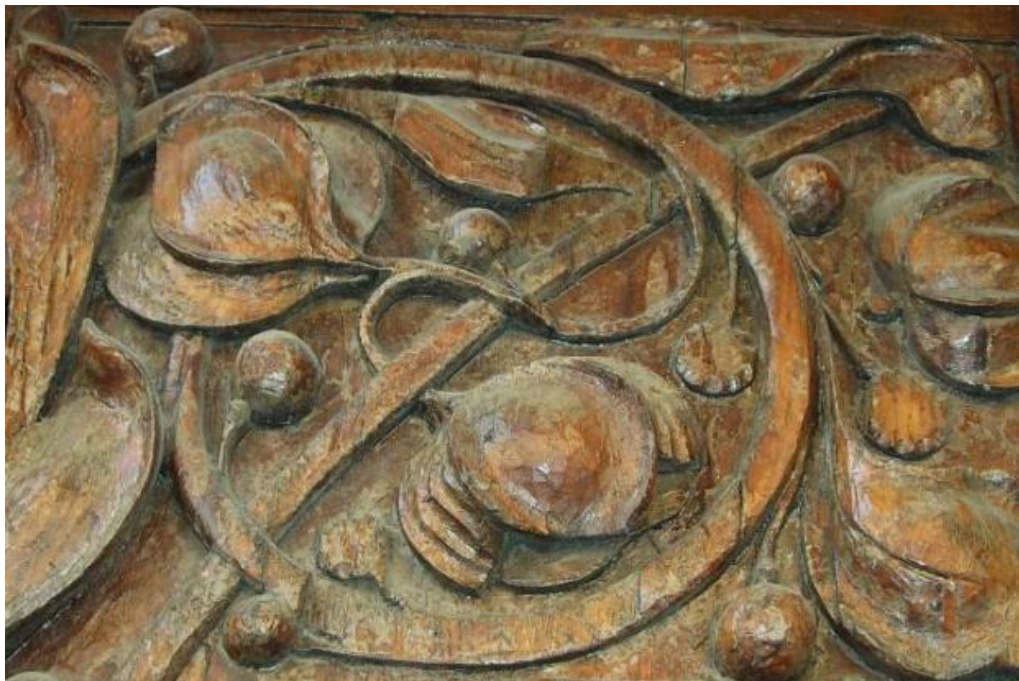
16. Особняк Т.Э. Сильванской (В.А. Слепцова) по адресу: ул. Большая Конюшенная, д. 9. Главный (лицевой) фасад. Фрагмент. Деревянное дверное заполнение. Фрагмент. Фотография. 2010-е гг. <http://www.citywalls.ru>.

12. Деревянные заполнения дверных проемов лицевого фасада находятся в неудовлетворительном состоянии: отделка повреждена, часть деталей рассохлась; требуются реставрационные работы.

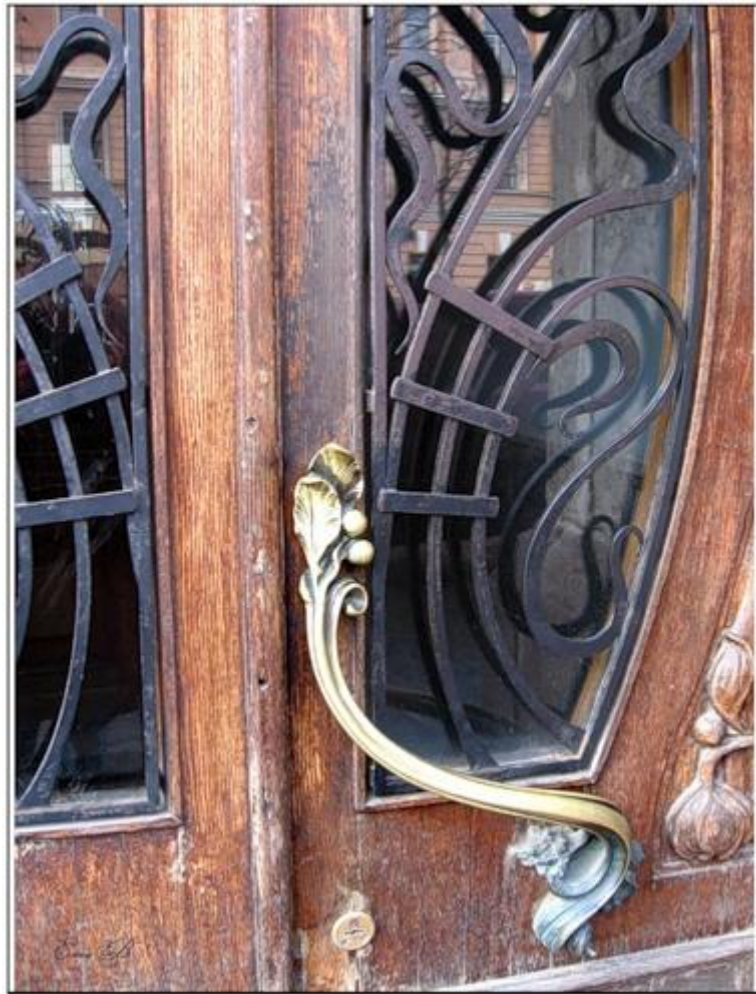
17. Особняк Т.Э. Сильванской (В.А. Слепцова) по адресу: ул. Большая Конюшенная, д. 9. Главный (лицевой) фасад. Фрагмент. Деревянное дверное заполнение. Фрагмент. Фотография. 2011 г. <http://www.citywalls.ru>.

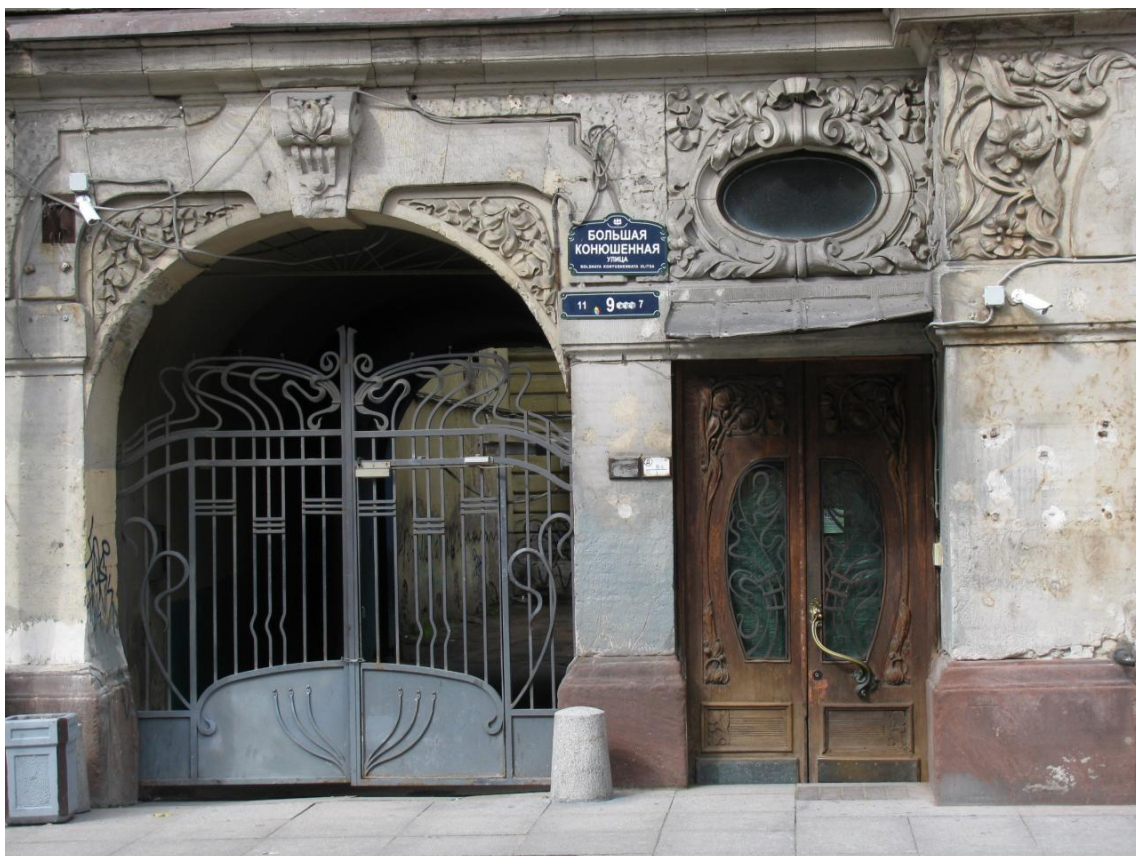
21. Особняк Т.Э. Сильванской (В.А. Слепцова) по адресу: ул. Большая Конюшенная, д. 9. Главный (лицевой) фасад. Фрагмент. Заполнение воротного проезда. Деревянное дверное заполнение. Фотография. 2011 г. <http://www.citywalls.ru>.

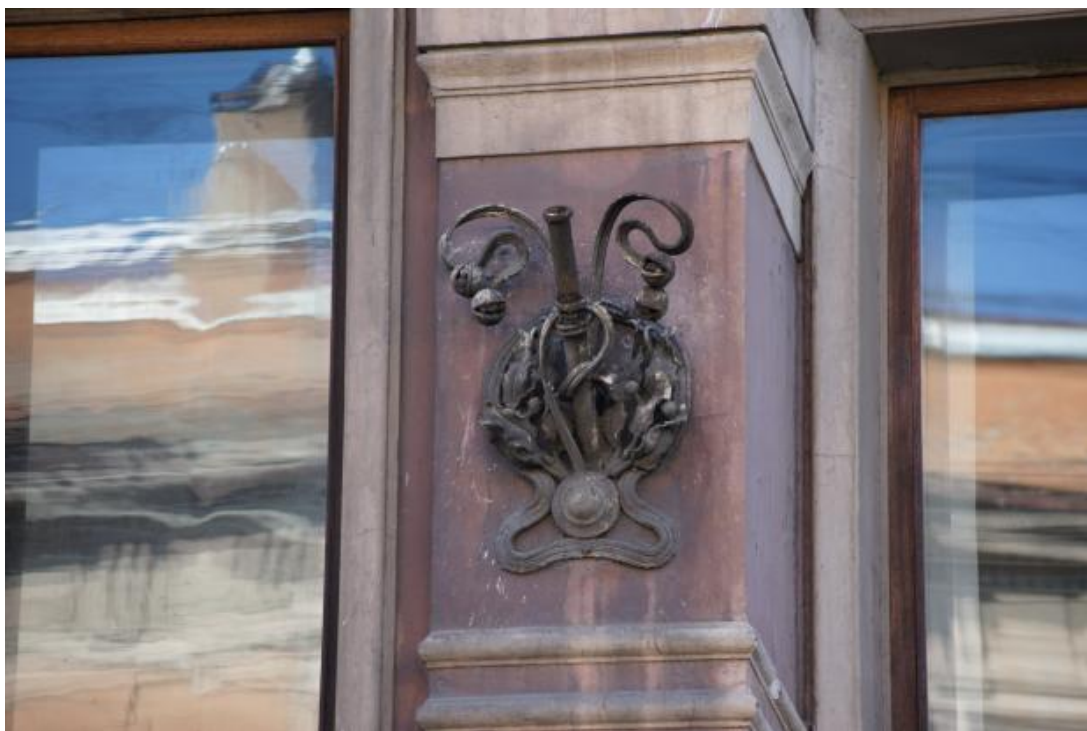
22. Особняк Т.Э. Сильванской (В.А. Слепцова) по адресу: ул. Большая Конюшенная, д. 9. Главный (лицевой) фасад. Фрагмент. Флагодержатель. Фотография. 2012 г. <http://www.citywalls.ru>.

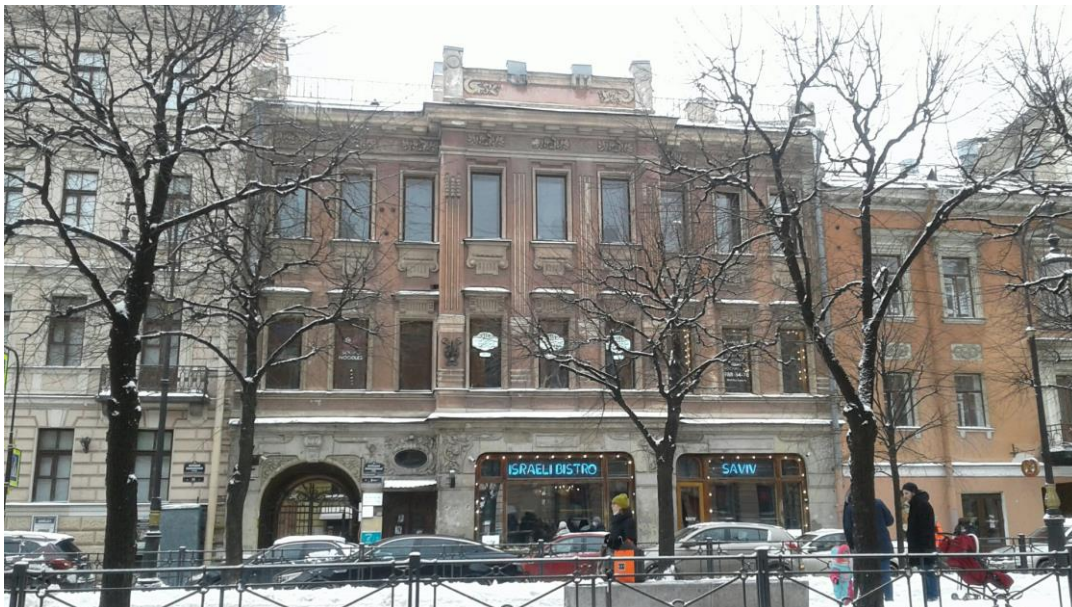
1. Объект культурного наследия регионального значения «Особняк Т.Э. Сильванской (В.А. Слепцова)» по адресу: г. Санкт-Петербург, Большая Конюшенная улица, дом 9, литера А. Главный (лицевой) фасад здания. Общий вид с Большой Конюшенной улицы.

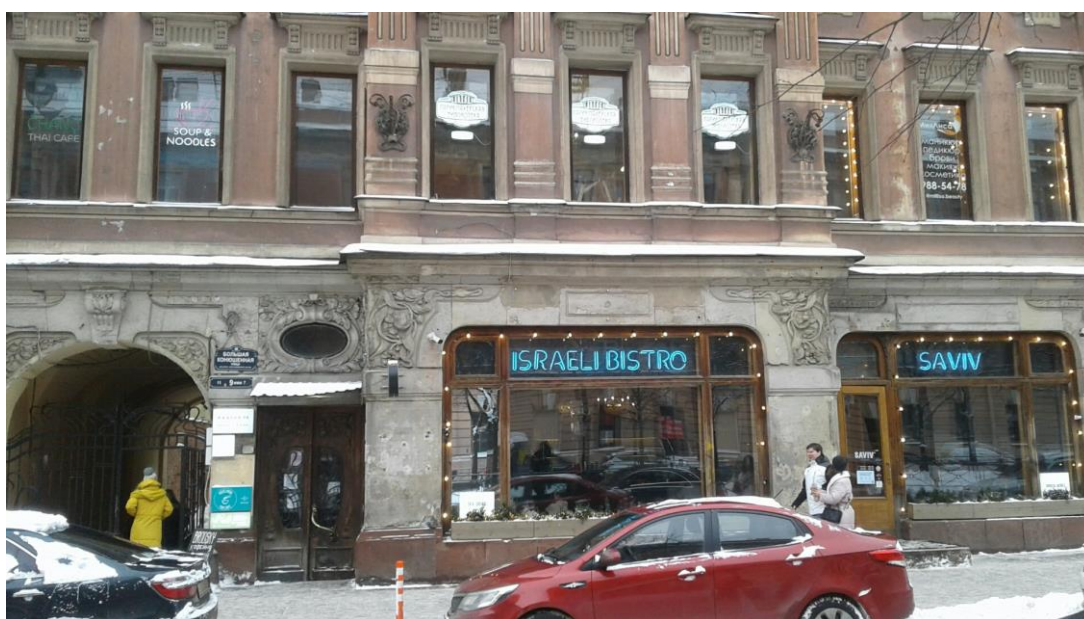
2. Объект культурного наследия регионального значения «Особняк Т.Э. Сильванской (В.А. Слепцова)» по адресу: г. Санкт-Петербург, Большая Конюшенная улица, дом 9, литера А. Главный (лицевой) фасад здания. Фрагмент. Решение первого и второго этажей.

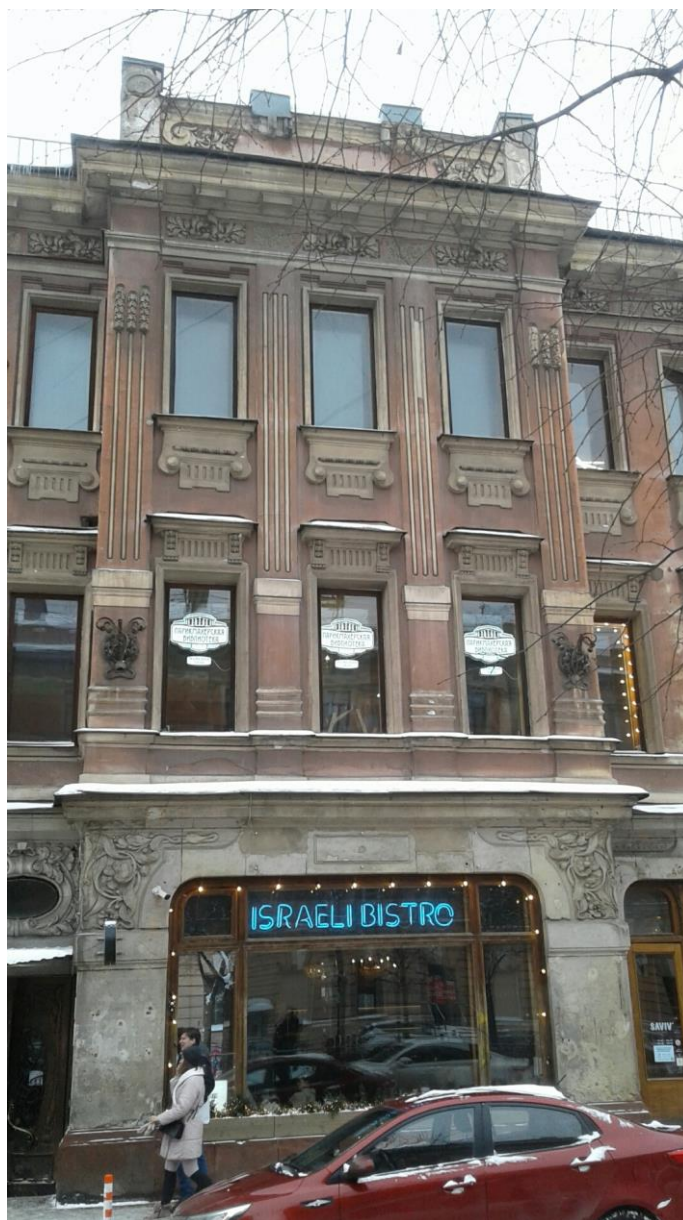
3. Объект культурного наследия регионального значения «Особняк Т.Э. Сильванской (В.А. Слепцова)» по адресу: г. Санкт-Петербург, Большая Конюшенная улица, дом 9, литера А. Главный (лицевой) фасад здания. Ризалит в центральной части лицевого фасада главного дома.

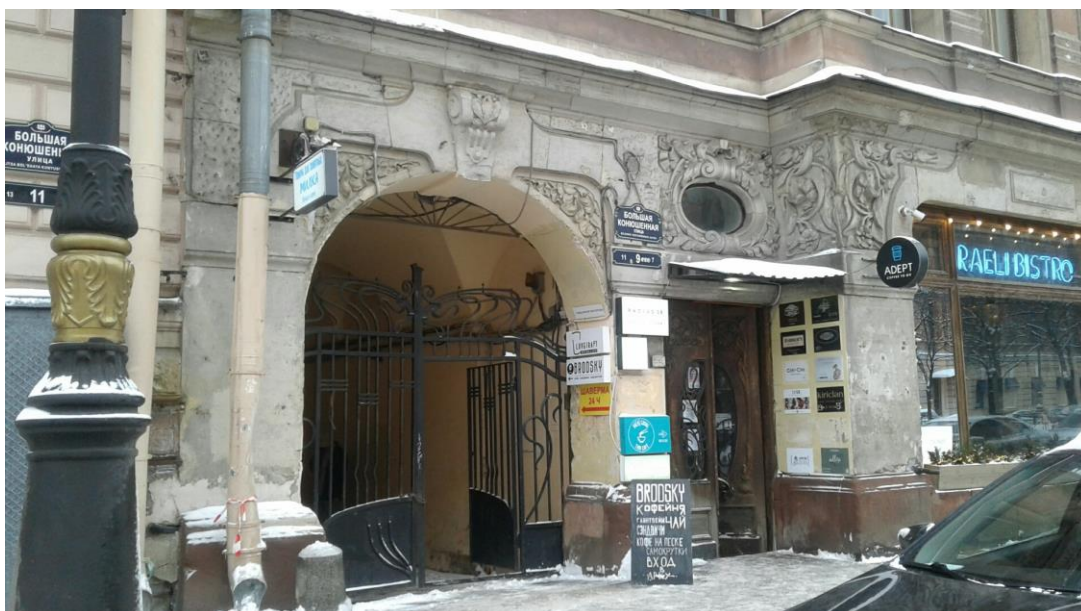
4. Объект культурного наследия регионального значения «Особняк Т.Э. Сильванской (В.А. Слепцова)» по адресу: г. Санкт-Петербург, Большая Конюшенная улица, дом 9, литера А. Главный (лицевой) фасад здания.

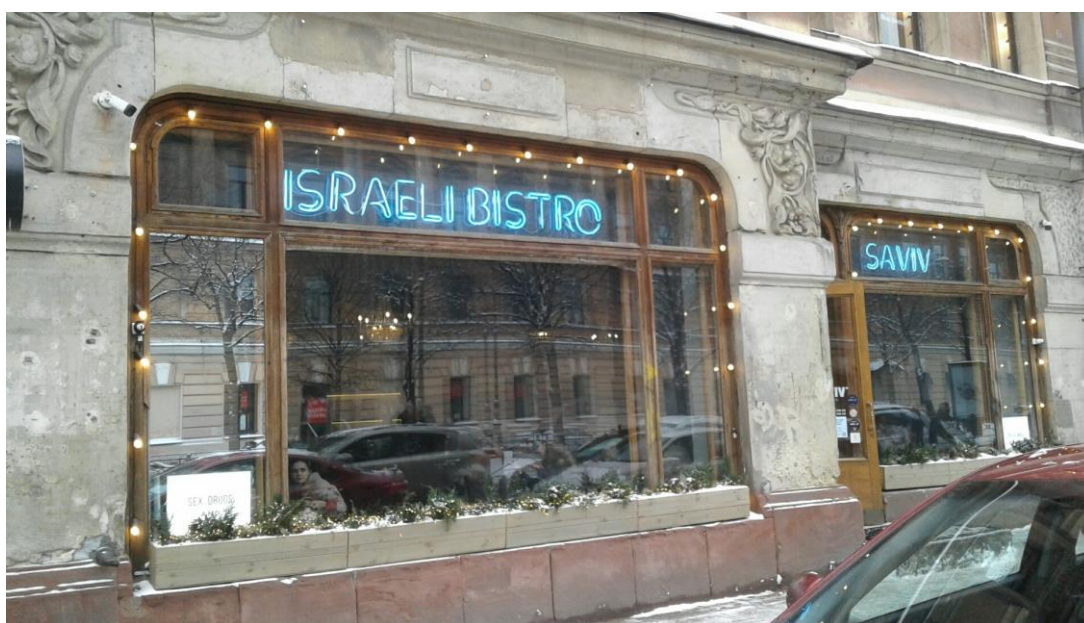
5. Объект культурного наследия регионального значения «Особняк Т.Э. Сильванской (В.А. Слепцова)» по адресу: г. Санкт-Петербург, Большая Конюшенная улица, дом 9, литера А. Главный (лицевой) фасад здания. Витринные оконные проемы в уровне первого этажа.

28. Дверные и витринные заполнения на лицевом фасаде из древесины дуба с накладками (отбойными листами) и фурнитурой из цветного металла. Требуется реставрационный ремонт с расчисткой поверхности от всех видов загрязнений, поновительских лакокрасочных материалов, устранением дефектов, восполнением сколов и утрат с последующим нанесением лакового защитного покрытия на основе рекомендаций технического обследования.

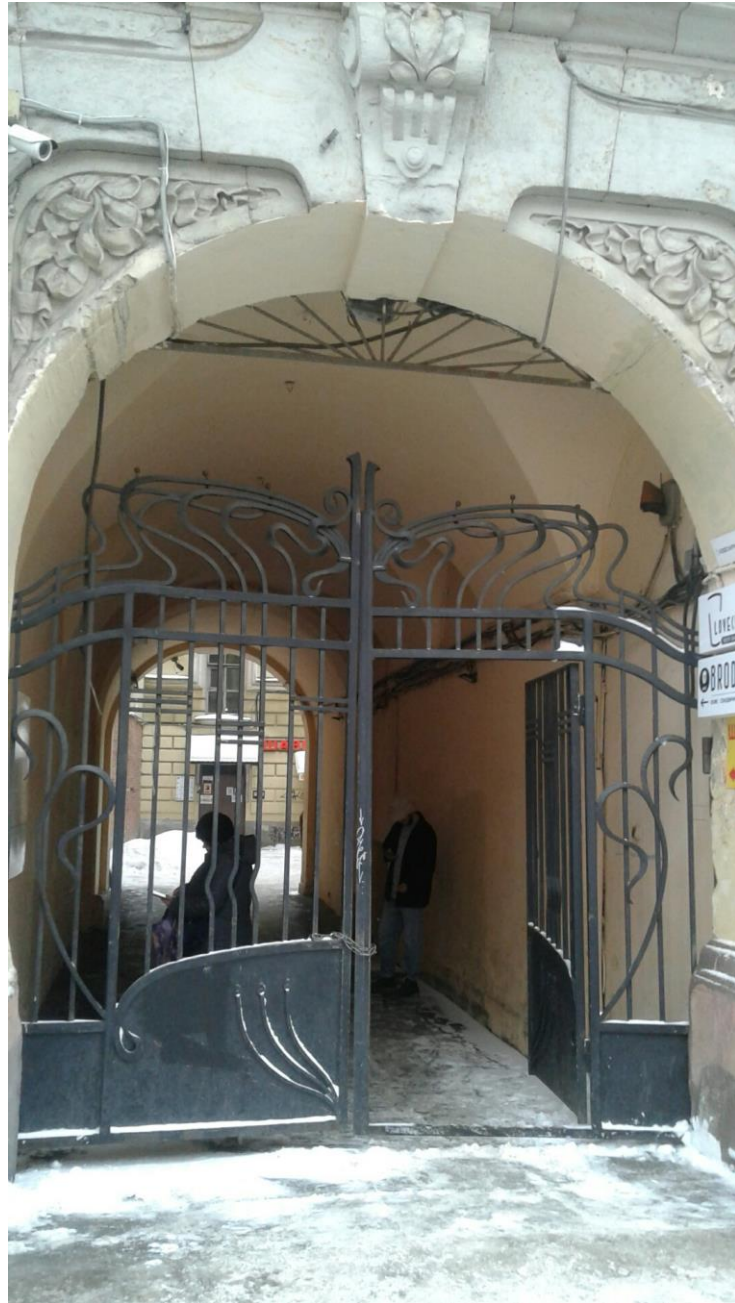
6. Объект культурного наследия регионального значения «Особняк Т.Э. Сильванской (В.А. Слепцова)» по адресу: г. Санкт-Петербург, Большая Конюшенная улица, дом 9, литера А. Главный (лицевой) фасад здания. Воротный проезд лицевого фасада. Общий вид. Заполнение проема воротного проезда (двустворчатые ажурные кованые створы ворот с фигурным завершением, с декором в стилистике модерна «удар бича» с флоральными элементами, с глухой нижней частью).

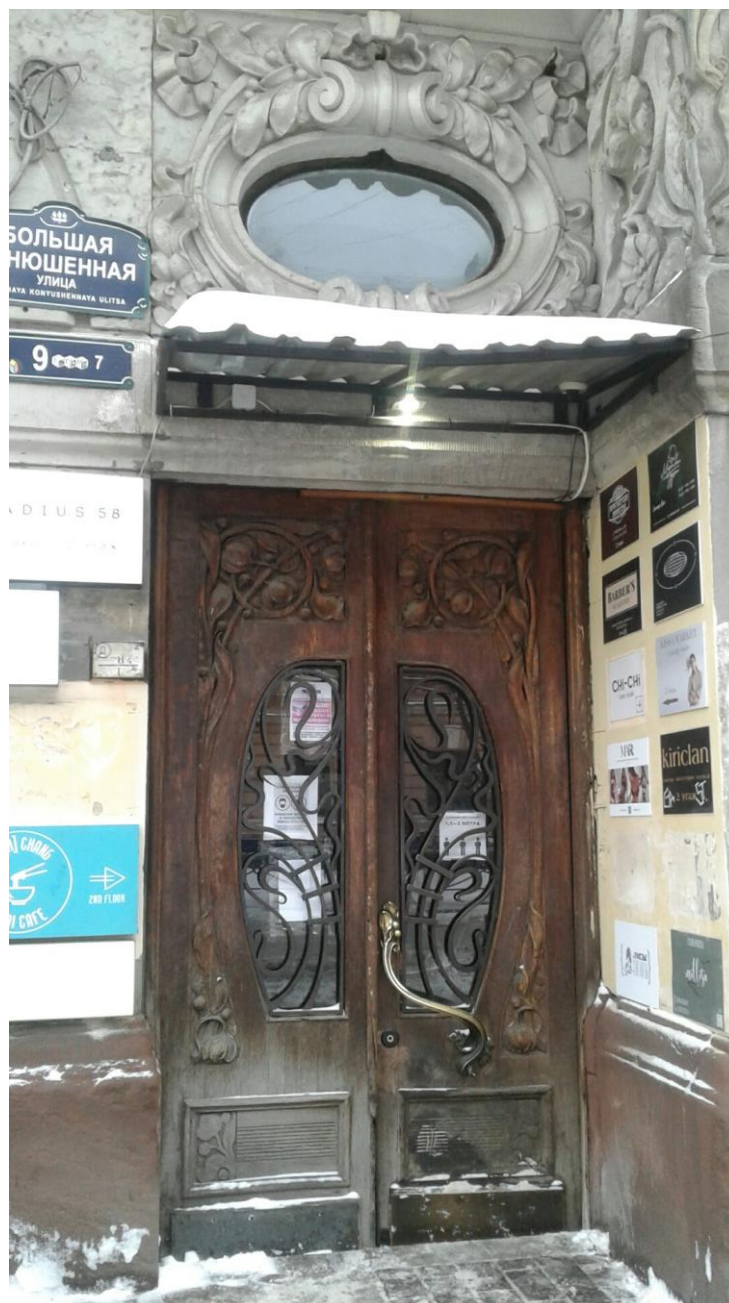
7. Объект культурного наследия регионального значения «Особняк Т.Э. Сильванской (В.А. Слепцова)» по адресу: г. Санкт-Петербург, Большая Конюшенная улица, дом 9, литера А. Главный (лицевой) фасад здания. Прямоугольный дверной проем парадного входа, ведущий в вестибюль парадной лестницы.

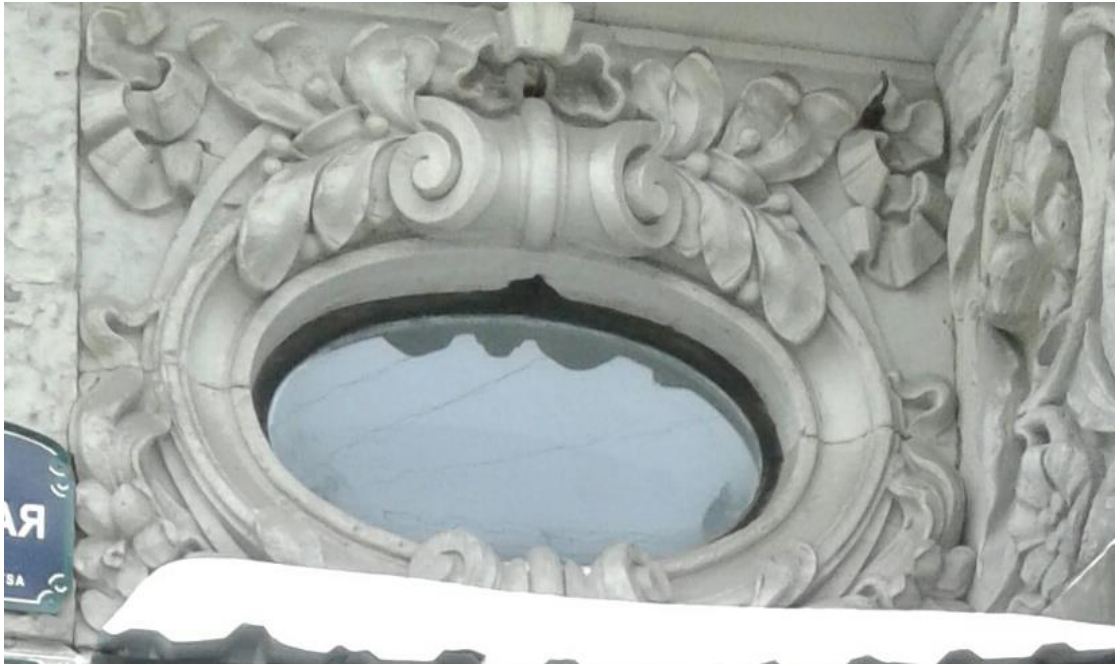
8. Объект культурного наследия регионального значения «Особняк Т.Э. Сильванской (В.А. Слепцова)» по адресу: г. Санкт-Петербург, Большая Конюшенная улица, дом 9, литера А. Главный (лицевой) фасад здания. Овальная люкарна над дверным проемом парадной лестницы.

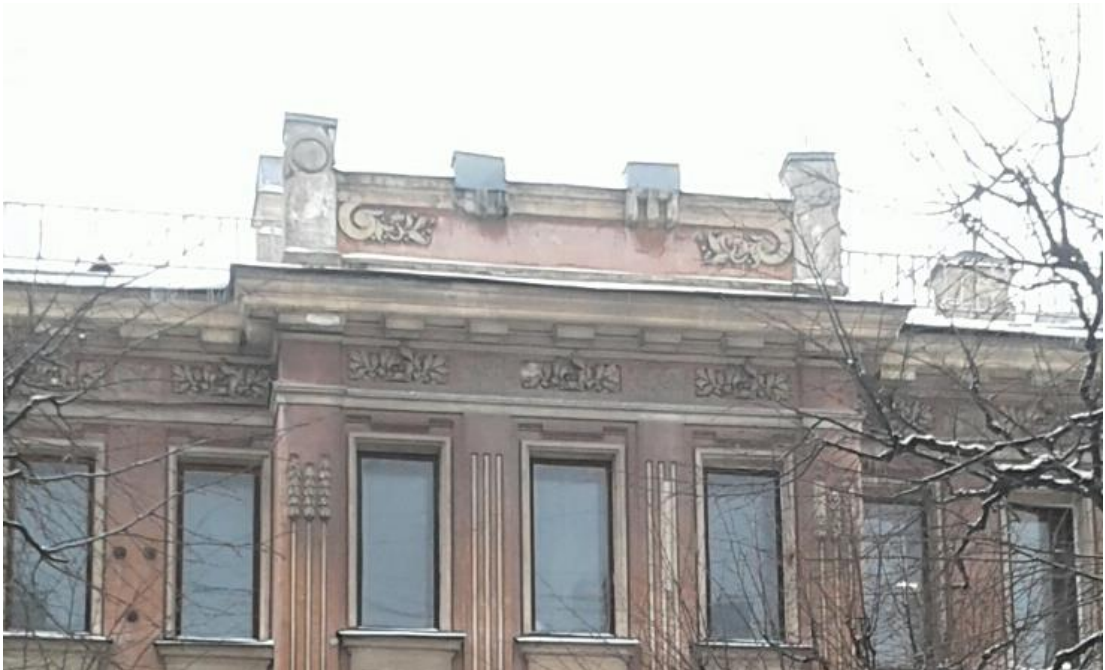
9. Объект культурного наследия регионального значения «Особняк Т.Э. Сильванской (В.А. Слепцова)» по адресу: г. Санкт-Петербург, Большая Конюшенная улица, дом 9, литера А. Главный (лицевой) фасад здания. Прямоугольный в плане аттик с рельефным орнаментальным декором в стилистике флорального модерна, ограниченный фигурными парапетными тумбами с круглыми медальонами.

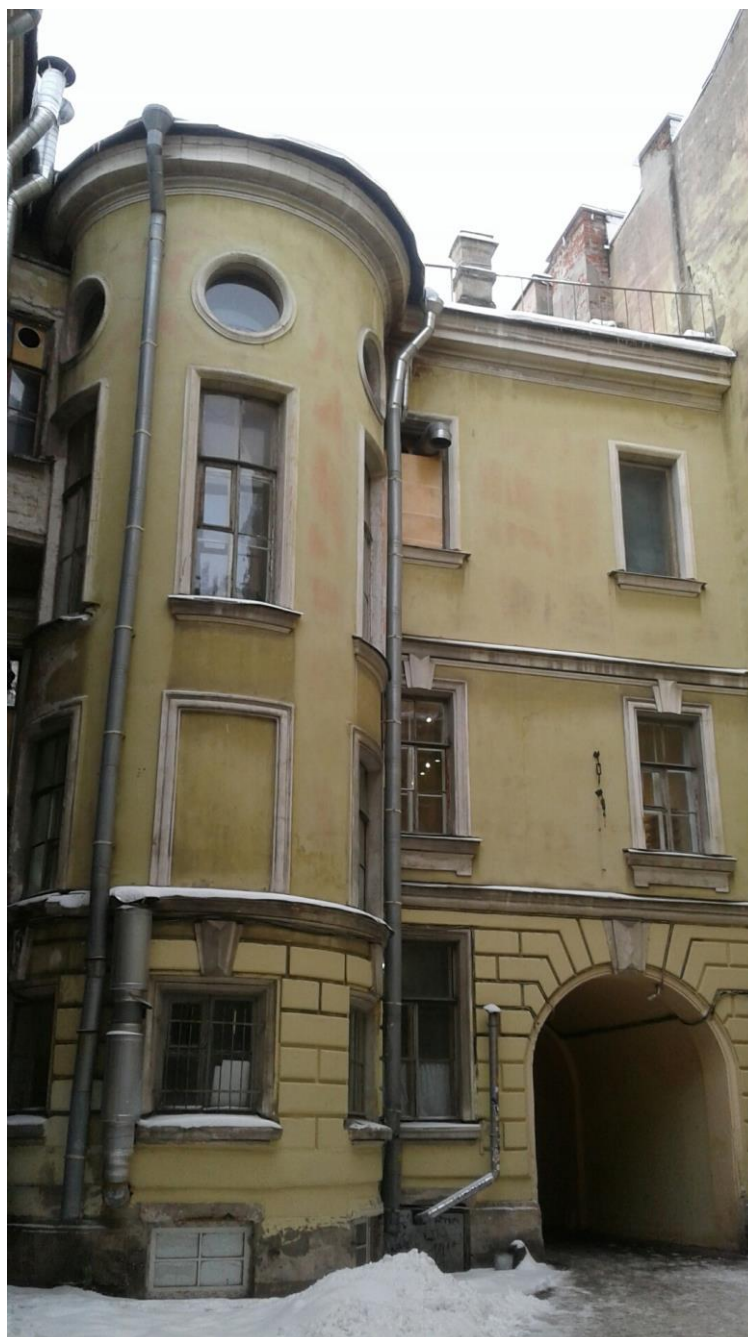
10. Объект культурного наследия регионального значения «Особняк Т.Э. Сильванской (В.А. Слепцова)» по адресу: г. Санкт-Петербург, Большая Конюшенная улица, дом 9, литера А. Дворовый фасад главного дома здания.

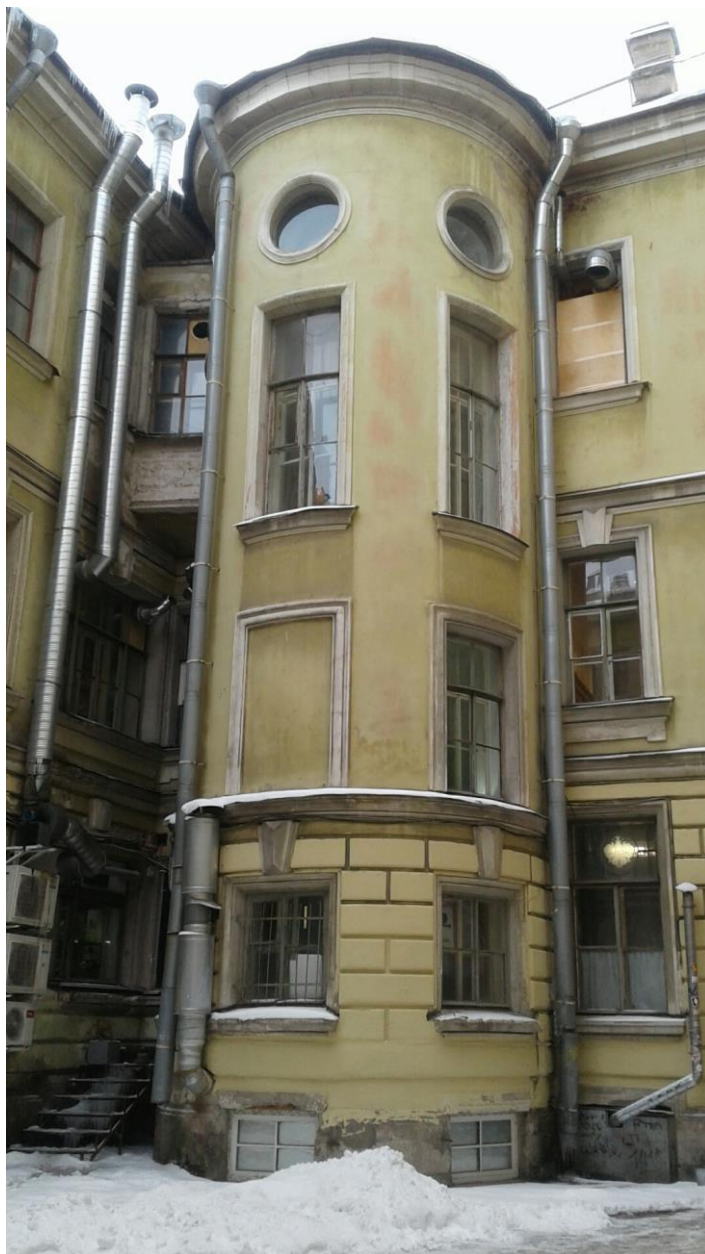
11. Объект культурного наследия регионального значения «Особняк Т.Э. Сильванской (В.А. Слепцова)» по адресу: г. Санкт-Петербург, Большая Конюшенная улица, дом 9, литера А. Дворовый фасад главного дома. Полуциркульный в плане лестничный ризалит дворового фасада главного дома.

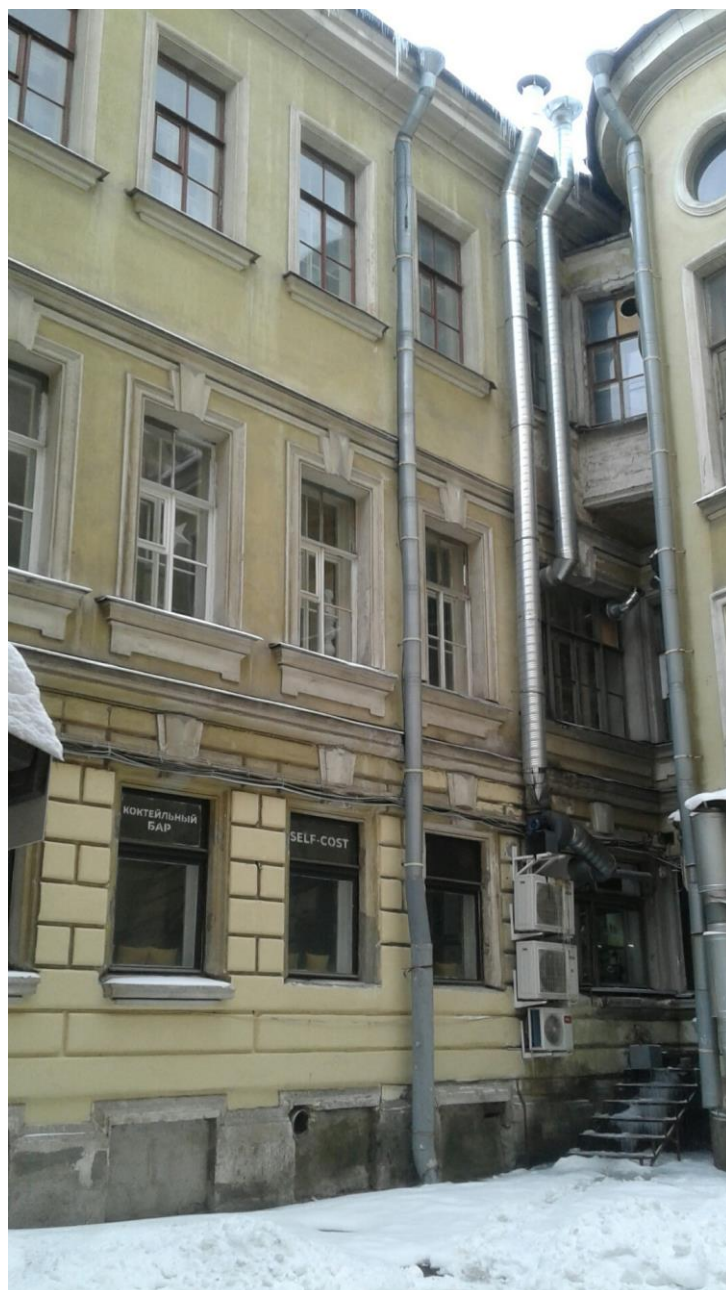
12. Объект культурного наследия регионального значения «Особняк Т.Э. Сильванской (В.А. Слепцова)» по адресу: г. Санкт-Петербург, Большая Конюшенная улица, дом 9, литера А. Дворовый фасад. Фрагмент.

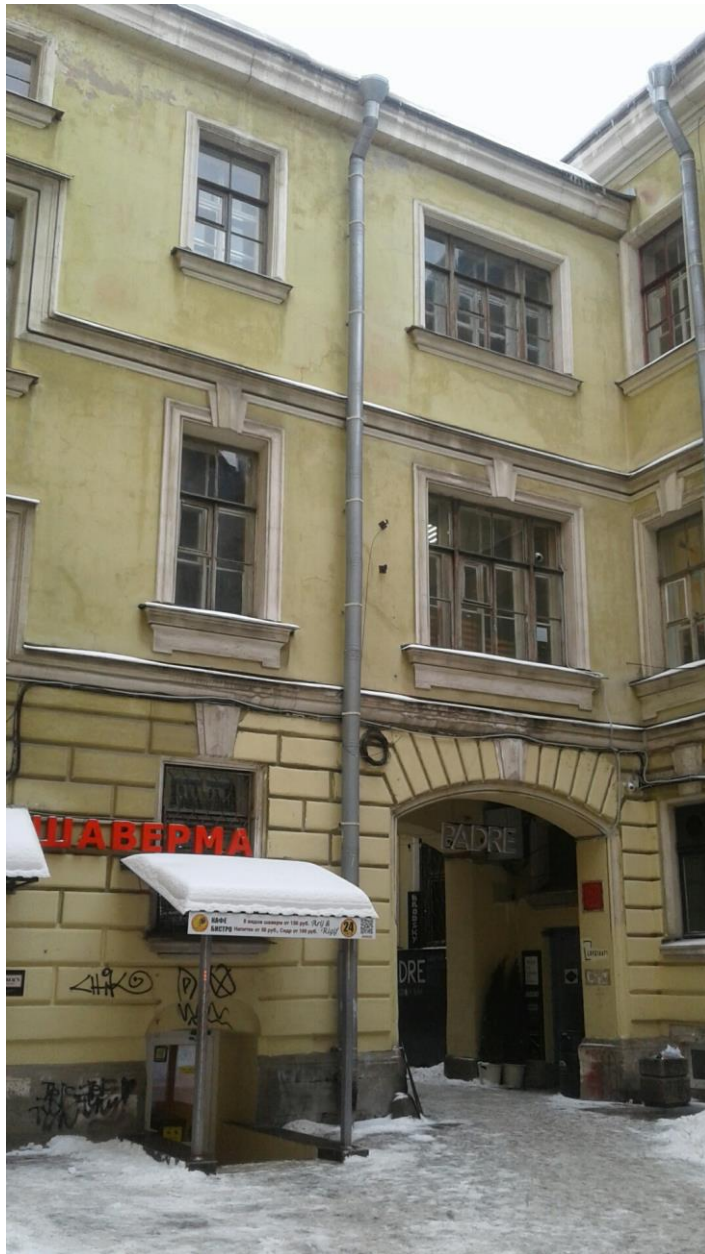
13. Объект культурного наследия регионального значения «Особняк Т.Э. Сильванской (В.А. Слепцова)» по адресу: г. Санкт-Петербург, Большая Конюшенная улица, дом 9, литера А. Дворовый флигель. Воротный проезд дворового флигеля.

6. Конструкция сводчатого перекрытия над воротным проездом в лицевом корпусе находится в работоспособном состоянии.
7. Конструкция перекрытия над воротным проездом в дворовом корпусе находится в ограниченно работоспособном техническом состоянии, требуется очистить балки от коррозии и выполнить антикоррозионную обработку, выполнить инъецирование трещины в кирпичном своде, восстановить отделочный слой и утраченный декор.

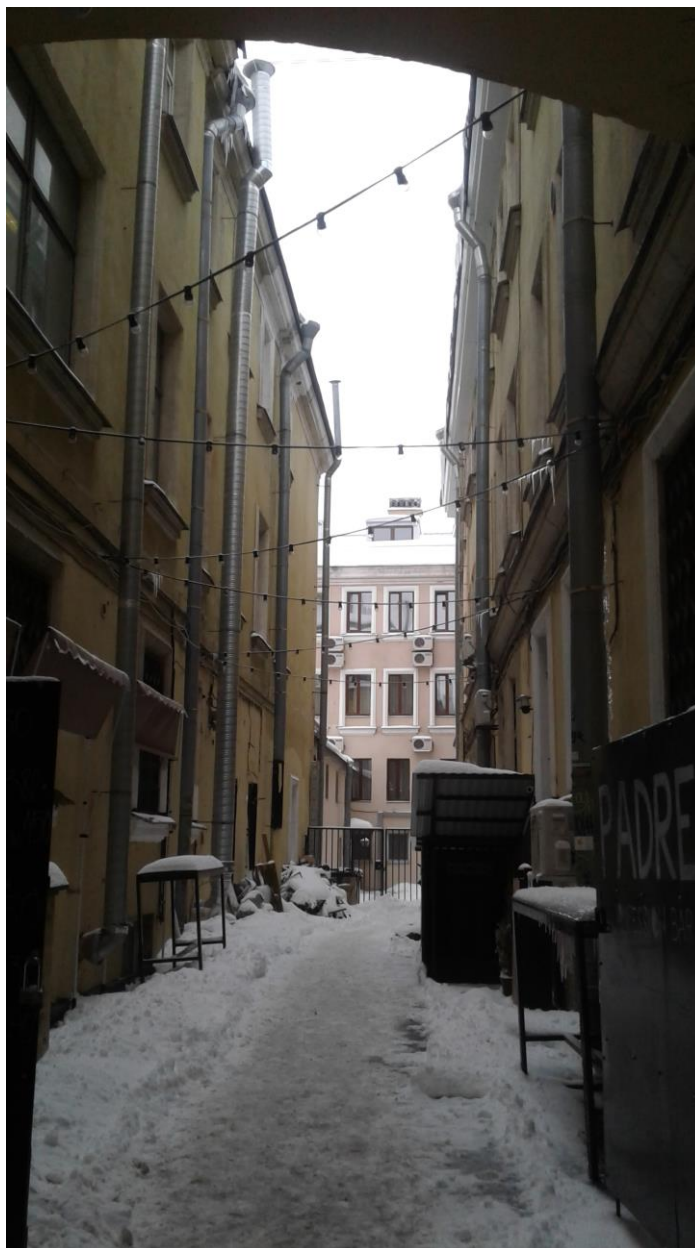
14. Объект культурного наследия регионального значения «Особняк Т.Э. Сильванской (В.А. Слепцова)» по адресу: г. Санкт-Петербург, Большая Конюшенная улица, дом 9, литера А. Второй двор. Дворовые флигели. Вид со стороны первого двора.

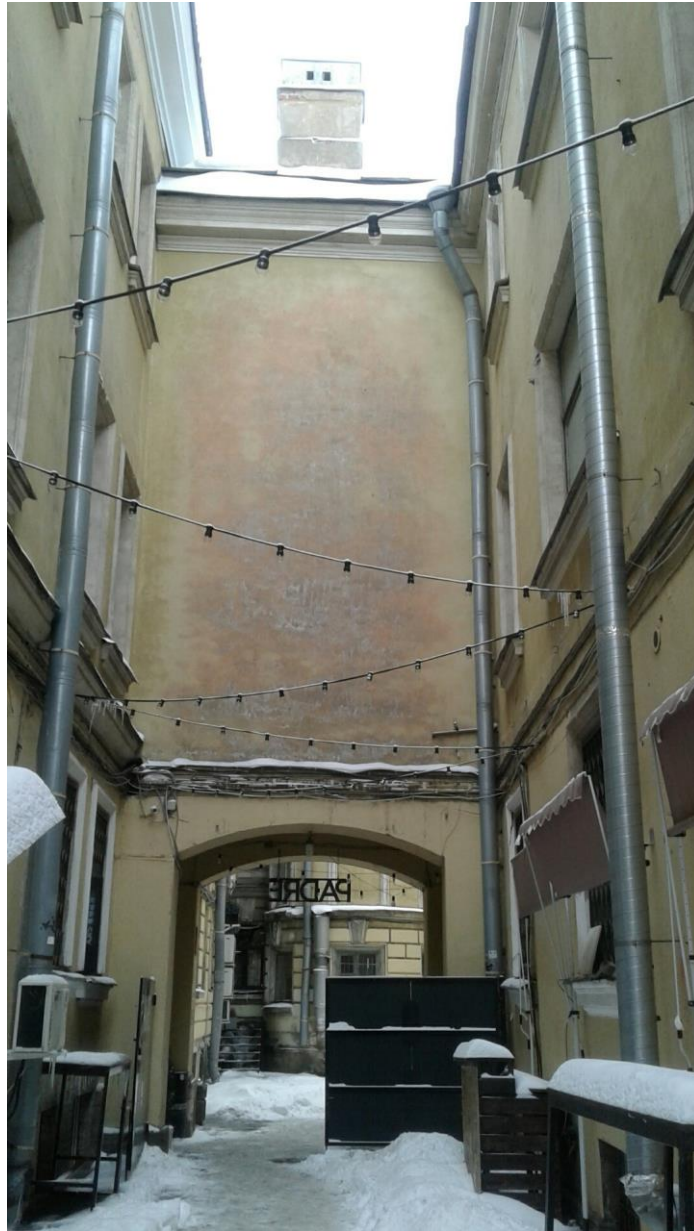
15. Объект культурного наследия регионального значения «Особняк Т.Э. Сильванской (В.А. Слепцова)» по адресу: г. Санкт-Петербург, Большая Конюшенная улица, дом 9, литера А. Второй двор. Дворовые фасады. Вид в сторону первого двора.
