Акт

по результатам государственной историко-культурной экспертизы
проектной документации на проведение работ по сохранению выявленного
объекта культурного наследия «Жилой дом», входящего в состав выявленного
объекта культурного наследия «Комплекс жилых домов (18 зданий)» по адресу:
г. Санкт-Петербург, Краснопутиловская ул., д.9: - «Проект ремонта и
приспособления для современного использования квартиры № 23 по адресу:
Санкт-Петербург, улица Краснопутиловская, д. 9, литера А, кв. № 23», шифр:
2020/05-2

Проектная документация на проведение работ по сохранению выявленного объекта культурного наследия «Жилой дом», входящего в состав выявленного объекта культурного наследия «Комплекс жилых домов (18 зданий)» по адресу: г. Санкт-Петербург, Краснопутиловская ул., д.9: - «Проект ремонта и приспособления для современного использования квартиры № 23 по адресу: Санкт-Петербург, улица Краснопутиловская, д. 9, литера А, кв. № 23», шифр: 2020/05-2, разработанная ООО Фирма «АРБИ» в 2020 году, в составе:

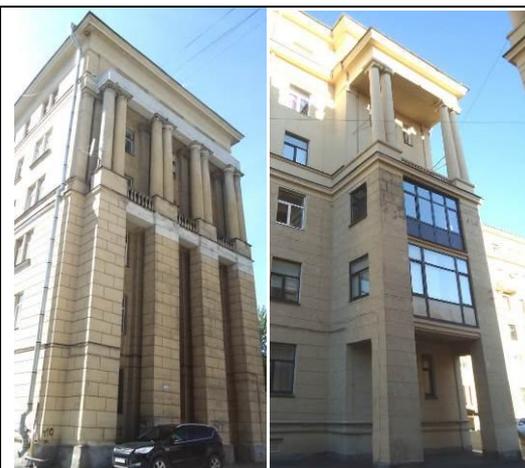
оформление боковых ризалитов с портиками сдвоенными стилизованными ионическими и тосканскими колоннами (на прямоугольных опорных столбах) и сдвоенными пилястрами;

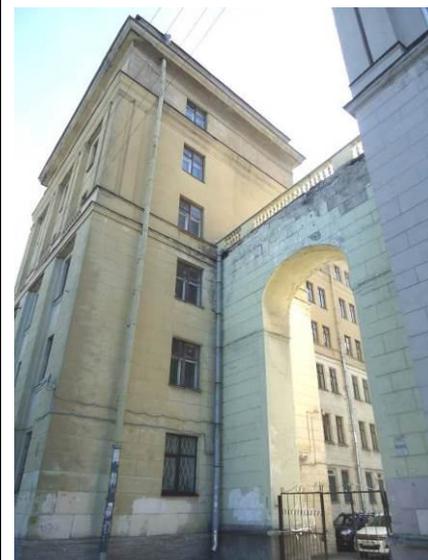
оформление вставных арок декоративным балюстрадным ограждением, отделка штукатурным прямоугольным рустом;

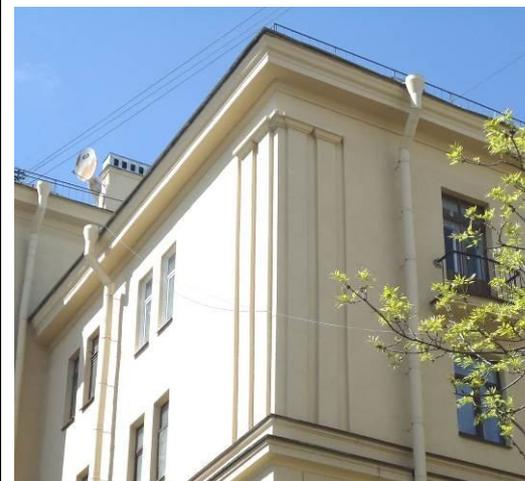
оформление углов зданий сдвоенными пилястрами;

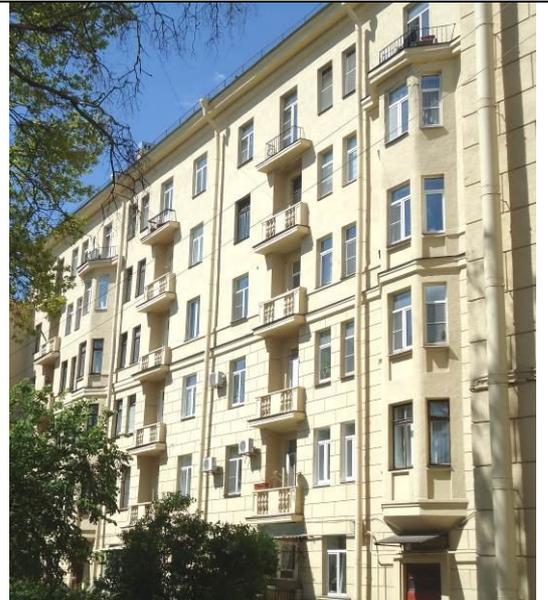
раскреповки лицевых и дворовых фасадов, эркеры дворовых фасадов;

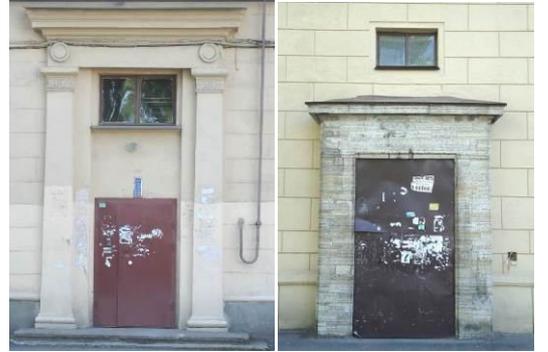
оформление дверных проемов дворовых фасадов профилированными штукатурными наличниками, портиками из двух пилястр со стилизованными капителями, антаблемента, декорированного розетками и карниза в виде трапецевидного профилированного с металлическим окрытием, а также известняковыми порталами под прямоугольным сандриком с металлическим окрытием;

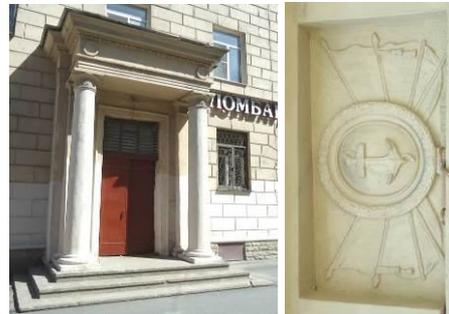
оформление профилированных порталов лицевых фасадов портиками на гранитных крыльцах на три схода, с двумя тосканскими колоннами со стилизованными капителями, двумя пилястрами и раскрепованным антаблементом, состоящим из профилированного архитрава, фриза, декорированного лепными медальонами и выносного венчающего профилированного карниза, декорированного поясом иоников;

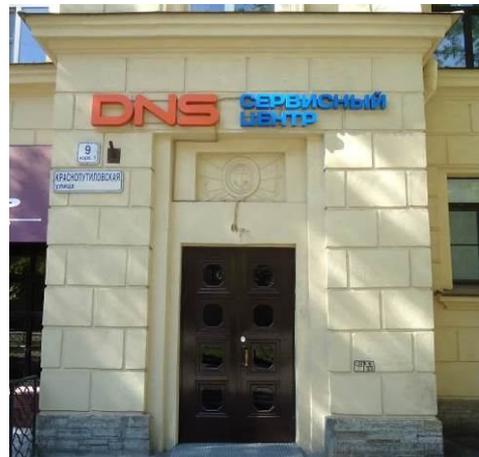
оформление дверных проемов рустованными порталами с декоративной вставкой с лепной композицией в виде медальона с морским якорем в обрамлении венка, завершающегося пятиконечной звездой, и знамен;

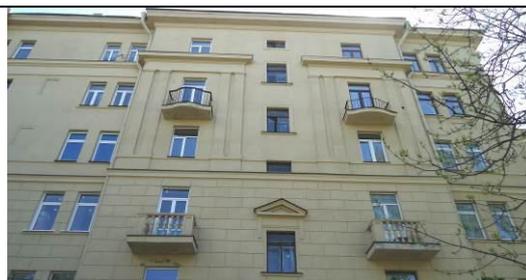
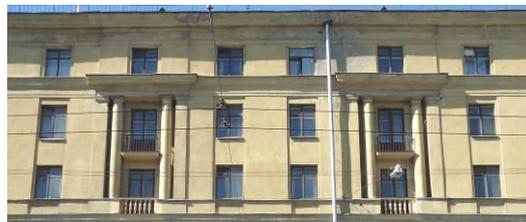
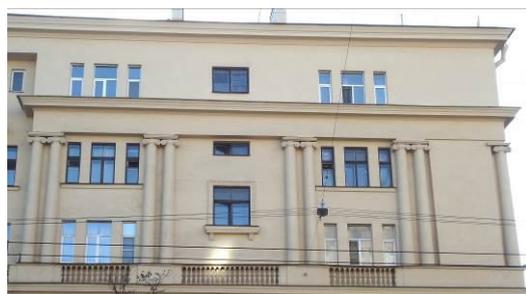
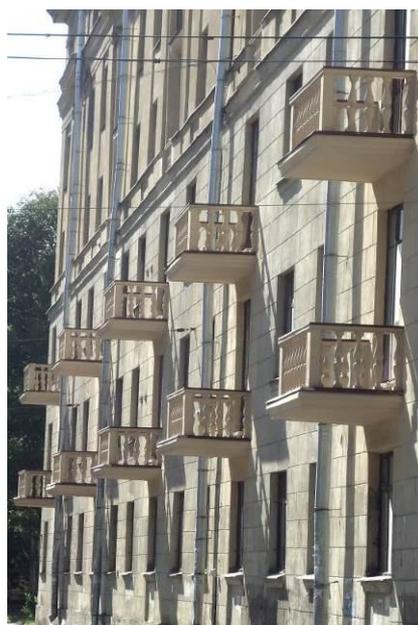
прямоугольных консольных профилированных балконов с балюстрадным ограждением с угловыми тумбами;

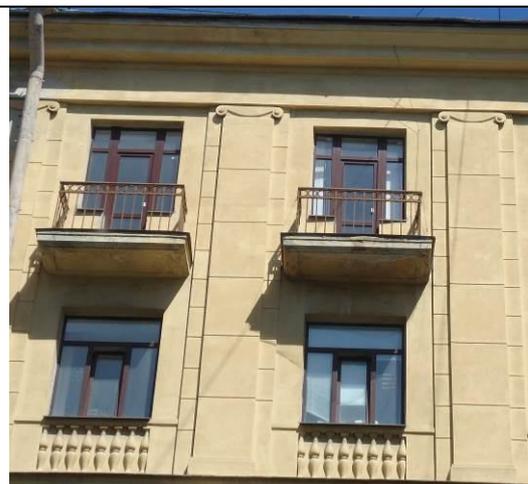
прямоугольных консольных профилированных балконов, декорированных филенками, с металлическим ограждением из вертикальных стоек с горизонтальными направляющими;

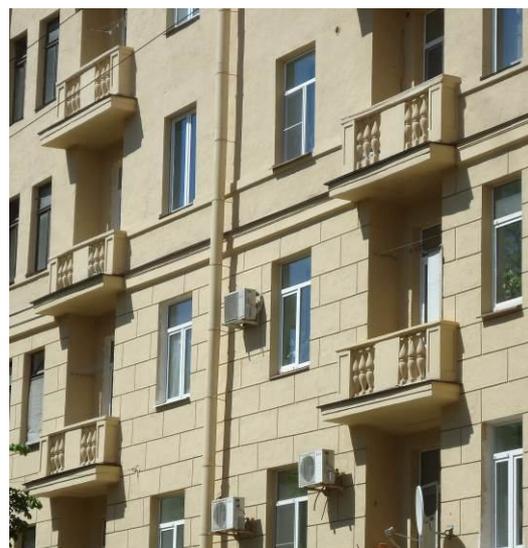
прямоугольных консольных профилированных балконов, с ограждением из балясин и прямоугольных профилированных тумб;

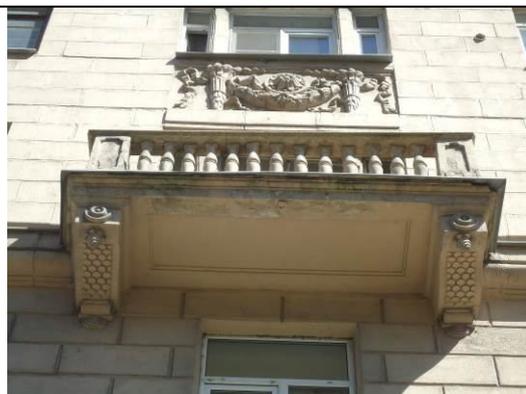
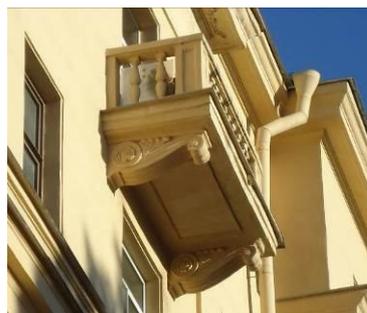
прямоугольных профилированных балконов, декорированных филенками, на фигурных кронштейнах, декорированных чешуйчатым орнаментом, круглыми профилированными розетками и шишками, на профилированных фигурных кронштейнах, декорированных розетками, с балюстрадным ограждением с профилированными прямоугольными тумбами;

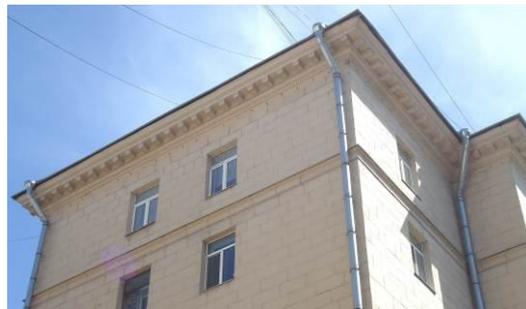
выносной ступенчатый венчающий карниз с модульонами;

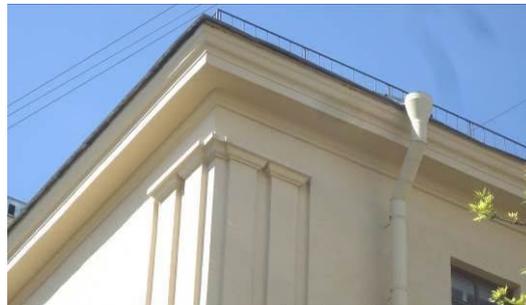
выносной венчающий профилированный карниз.

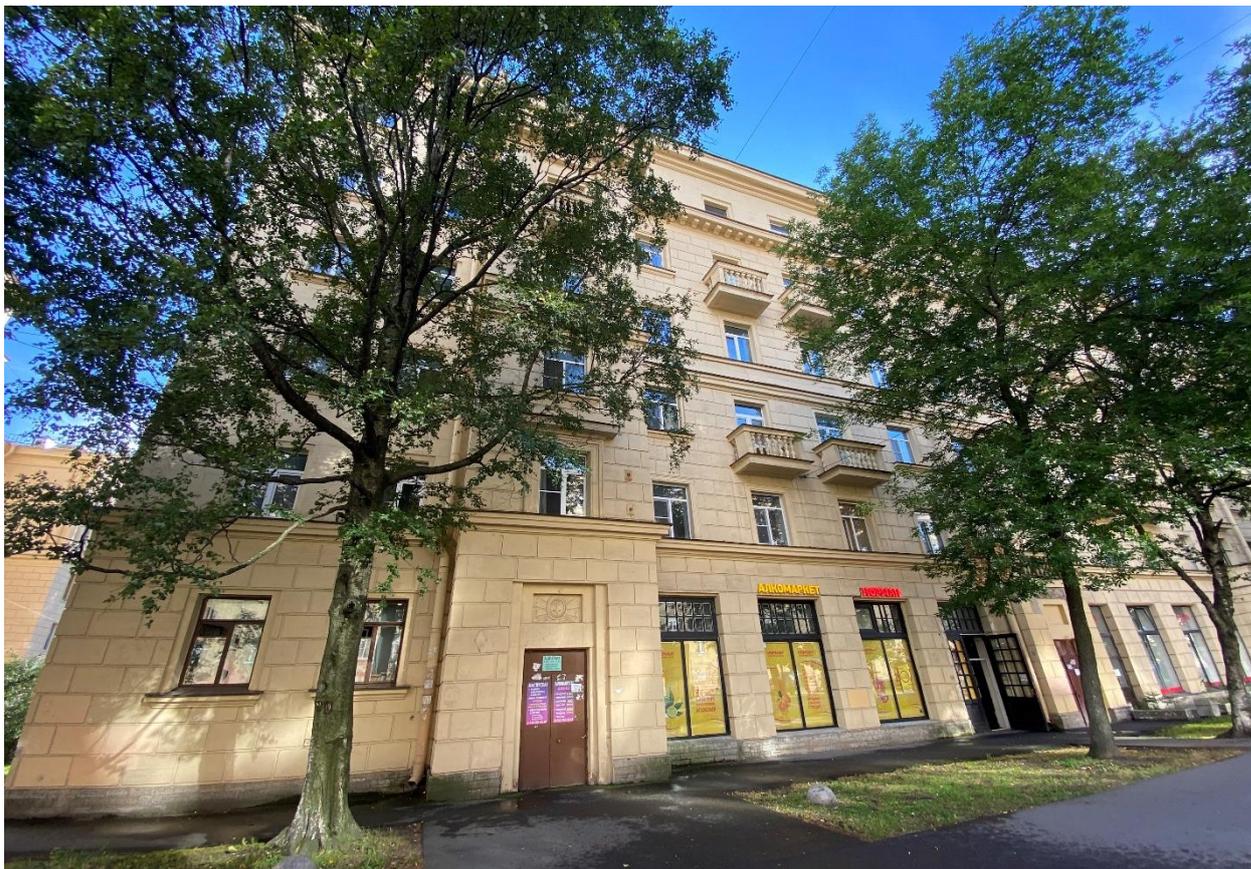
Фото 3. Восточная часть лицевого фасада. Вид с востока

- Фото 1. Общий вид с северо-запада;
- Фото 2. Северо-восточный лицевой фасад. Вид с северо-востока;
- Фото 3. Восточная часть лицевого фасада. Вид с востока;

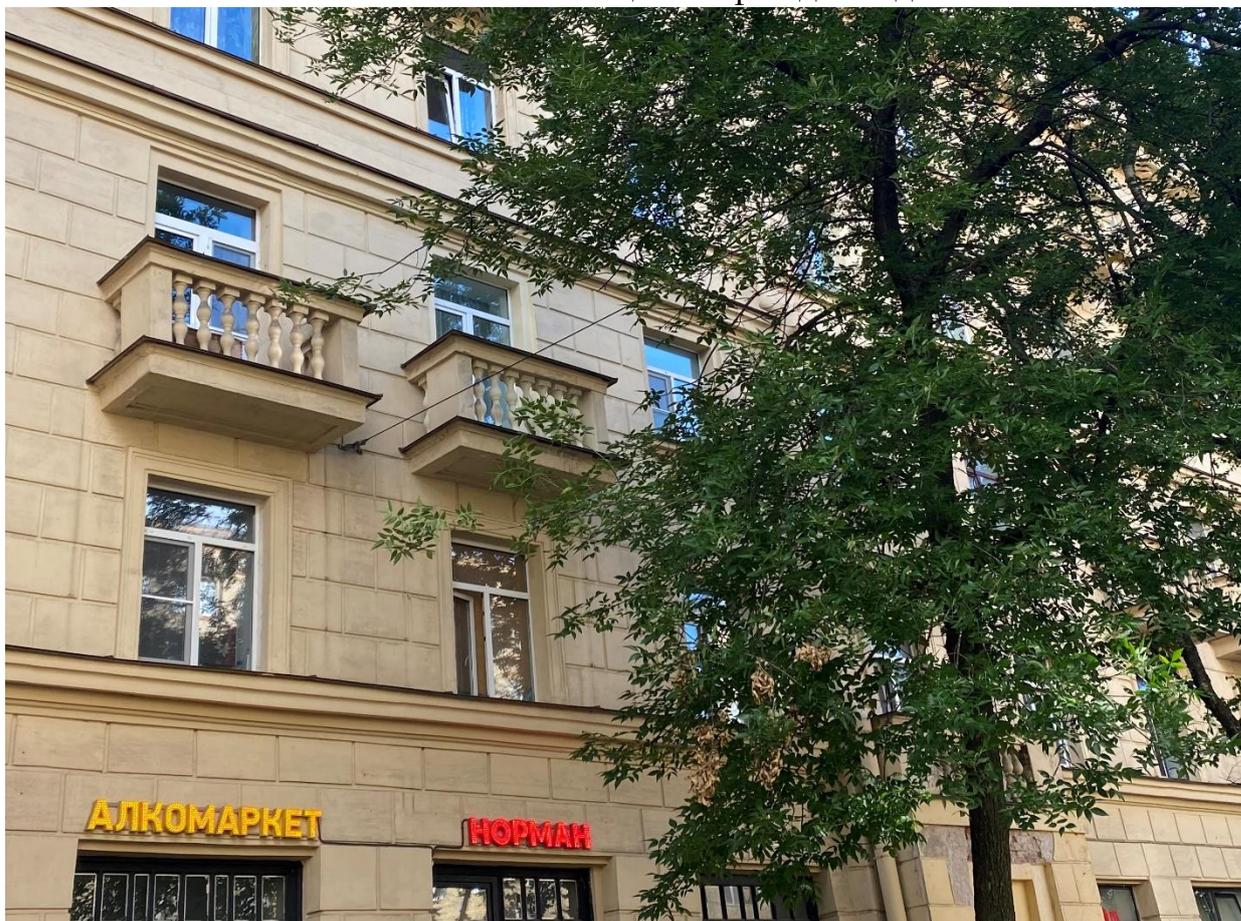
Фото 4. Восточная часть лицевого фасада. В уровне 3-го этажа расположены балконный и оконный проем кв. № 23. Вид с востока

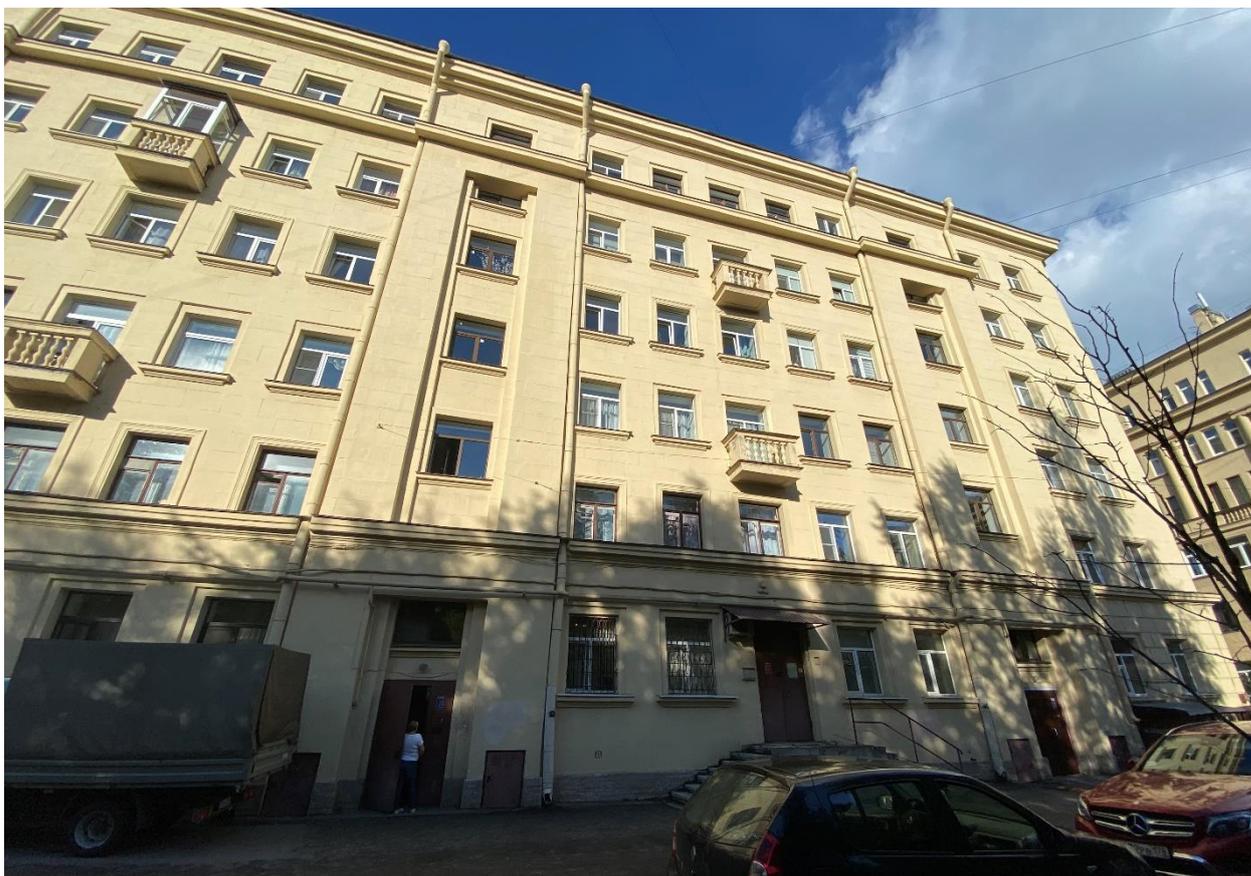
Фото 5. Восточная часть юго-западного дворового фасада. Вид с запада

- Фото 4. Восточная часть лицевого фасада. В уровне 3-го этажа расположены балконный и оконный проем кв. № 23. Вид с востока;
- Фото 5. Восточная часть юго-западного дворового фасада. Вид с запада;

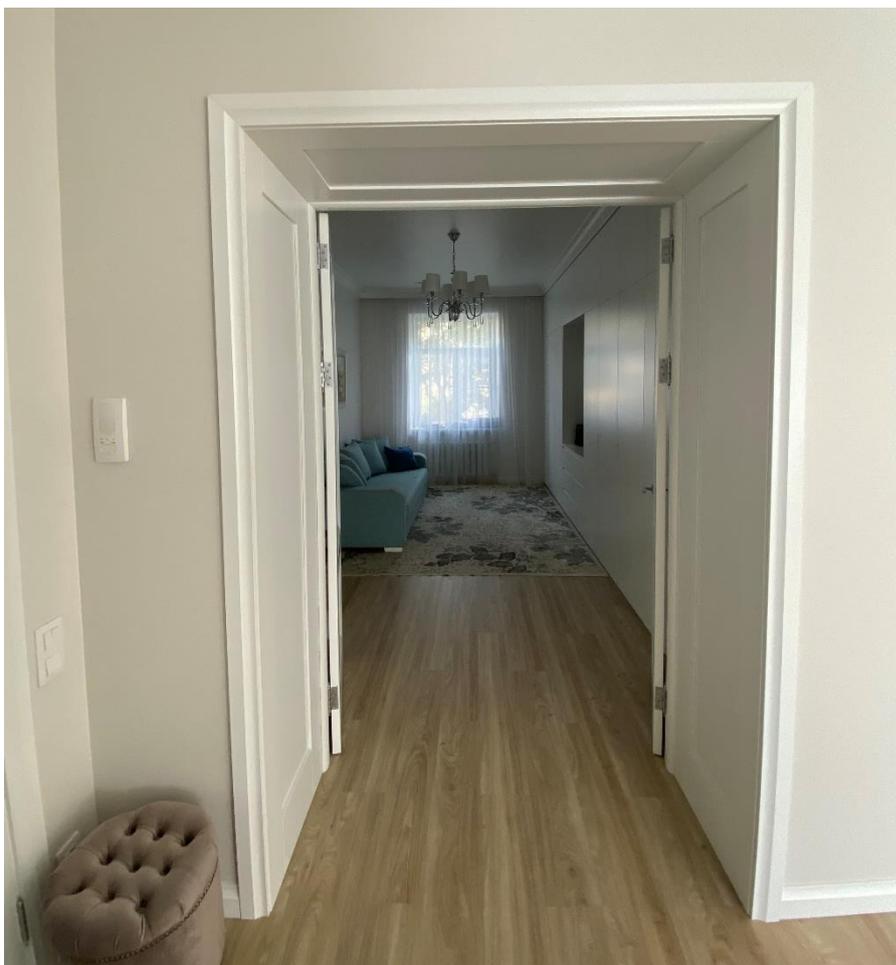
Фото 9. Помещение № 2 согласно плану ПИБ. Вид с юго-запада

- Фото 8. Помещение № 1 согласно плану ПИБ. Вид с северо-запада;
- Фото 9. Помещение № 2 согласно плану ПИБ. Вид с юго-запада;
- Фото 10. Помещение № 2 согласно плану ПИБ. Вид с юго-запада;

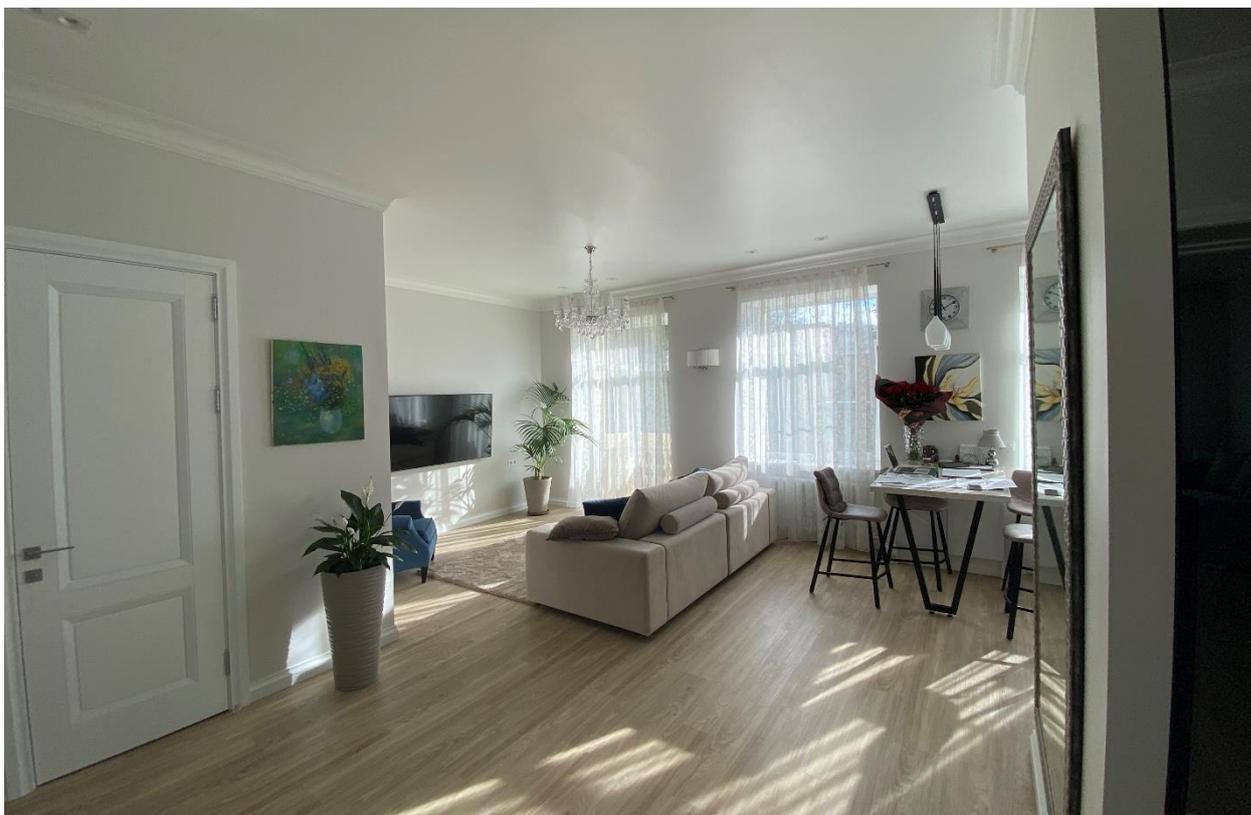
Фото 11. Бывшие помещения № 6, 7, 8 согласно плану ПИБ. Вид с севера

- Фото 11. Бывшие помещения № 6, 7, 8 согласно плану ПИБ. Вид с севера;
- Фото 12. Бывшие помещения № 6, 7, 8 согласно плану ПИБ. Вид с северо-востока;
- Фото 13. Бывшее помещение № 6 согласно плану ПИБ. Вид с северо-востока;

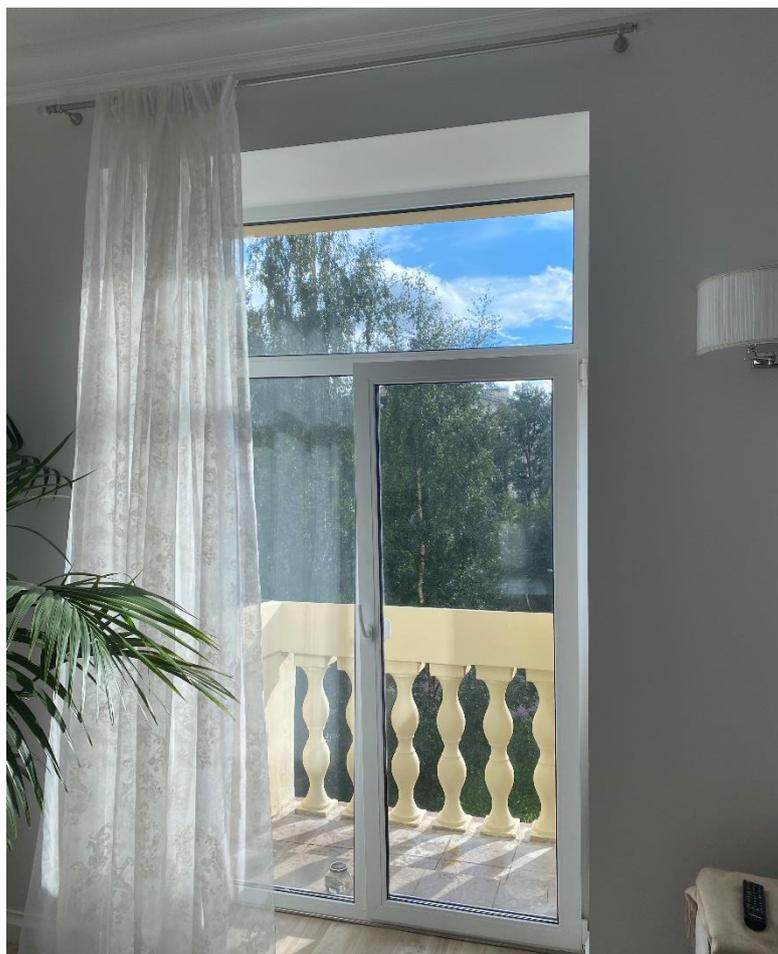
Фото 13. Бывшее помещение № 6 согласно плану ПИБ. Вид с северо-востока

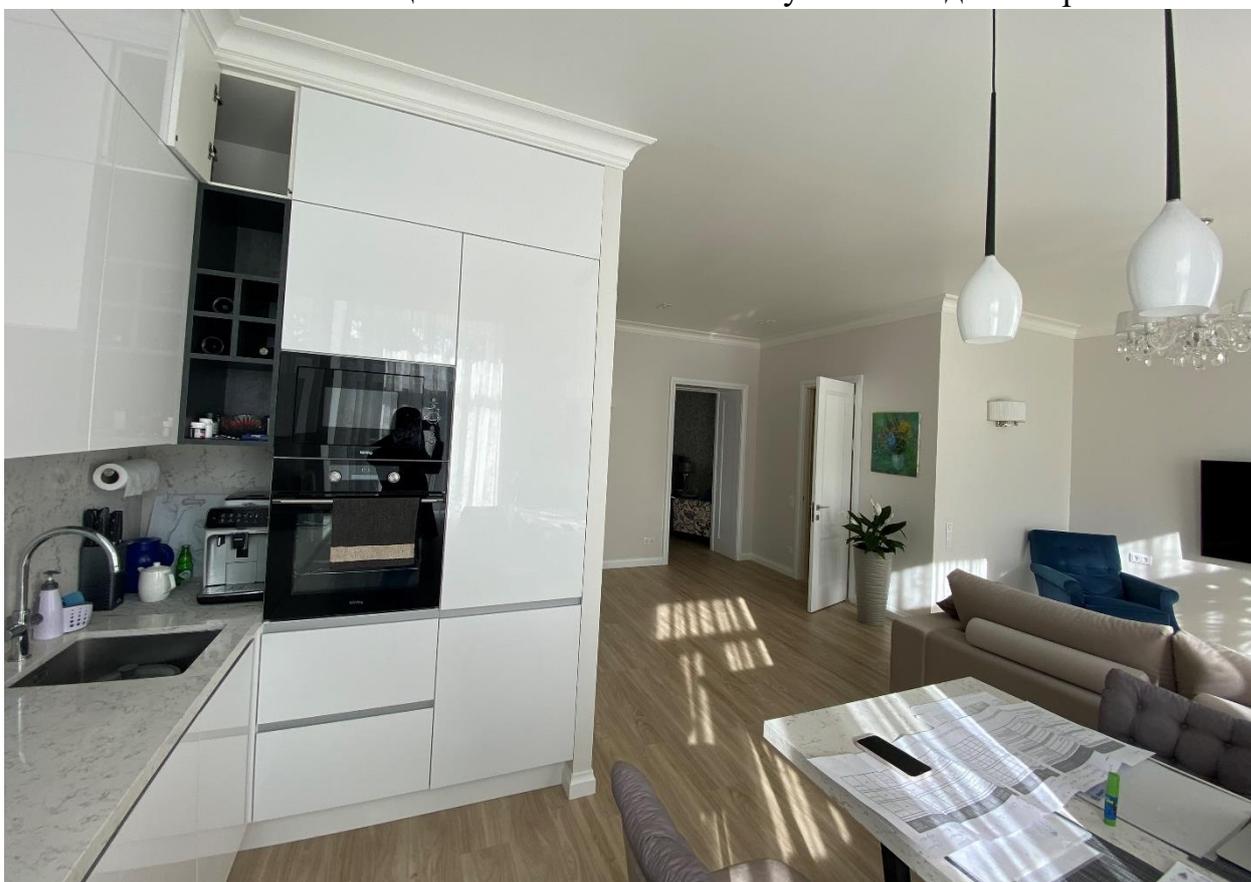
Фото 14. Бывшие помещения № 6, 7, 8 согласно плану ПИБ. Вид с юго-запада

- Фото 14. Бывшие помещения № 6, 7, 8 согласно плану ПИБ. Вид с юго-запада;
- Фото 15. Помещение № 3 согласно плану ПИБ. Вид с юго-запада;
- Фото 16. Помещение № 4 согласно плану ПИБ. Вид с северо-запада.
