**АКТ**

**по результатам государственной историко-культурной экспертизы проектной документации на проведение работ по сохранению выявленного объекта культурного наследия «Дом Меншиковых (Русско-Азиатского банка)», расположенного по адресу: Санкт-Петербург, Караванная ул., 11/64, литера А**

– проектная документация, обосновывающая проведение работ по сохранению выявленного объекта культурного наследия «Дом Меншиковых (Русско-Азиатского банка)», расположенного по адресу: Санкт-Петербург, Караванная ул., 11/64, литера А предусмотренных проектной документацией «Проект перепланировки квартиры 43 и объединения с помещением 6-Н под кафе-пиццерию на 76 посадочных мест», выполненная в 2020 г. ООО «ПЕТРОГРАДПРОЕКТ». ШИФР 06-П/20.

Предоставленная проектная документация «Проект перепланировки квартиры 43 и объединения с помещением 6-Н под кафе-пиццерию на 76 посадочных мест», выполненный в 2020 г. ООО «ПЕТРОГРАДПРОЕКТ». ШИФР 06-П/20.

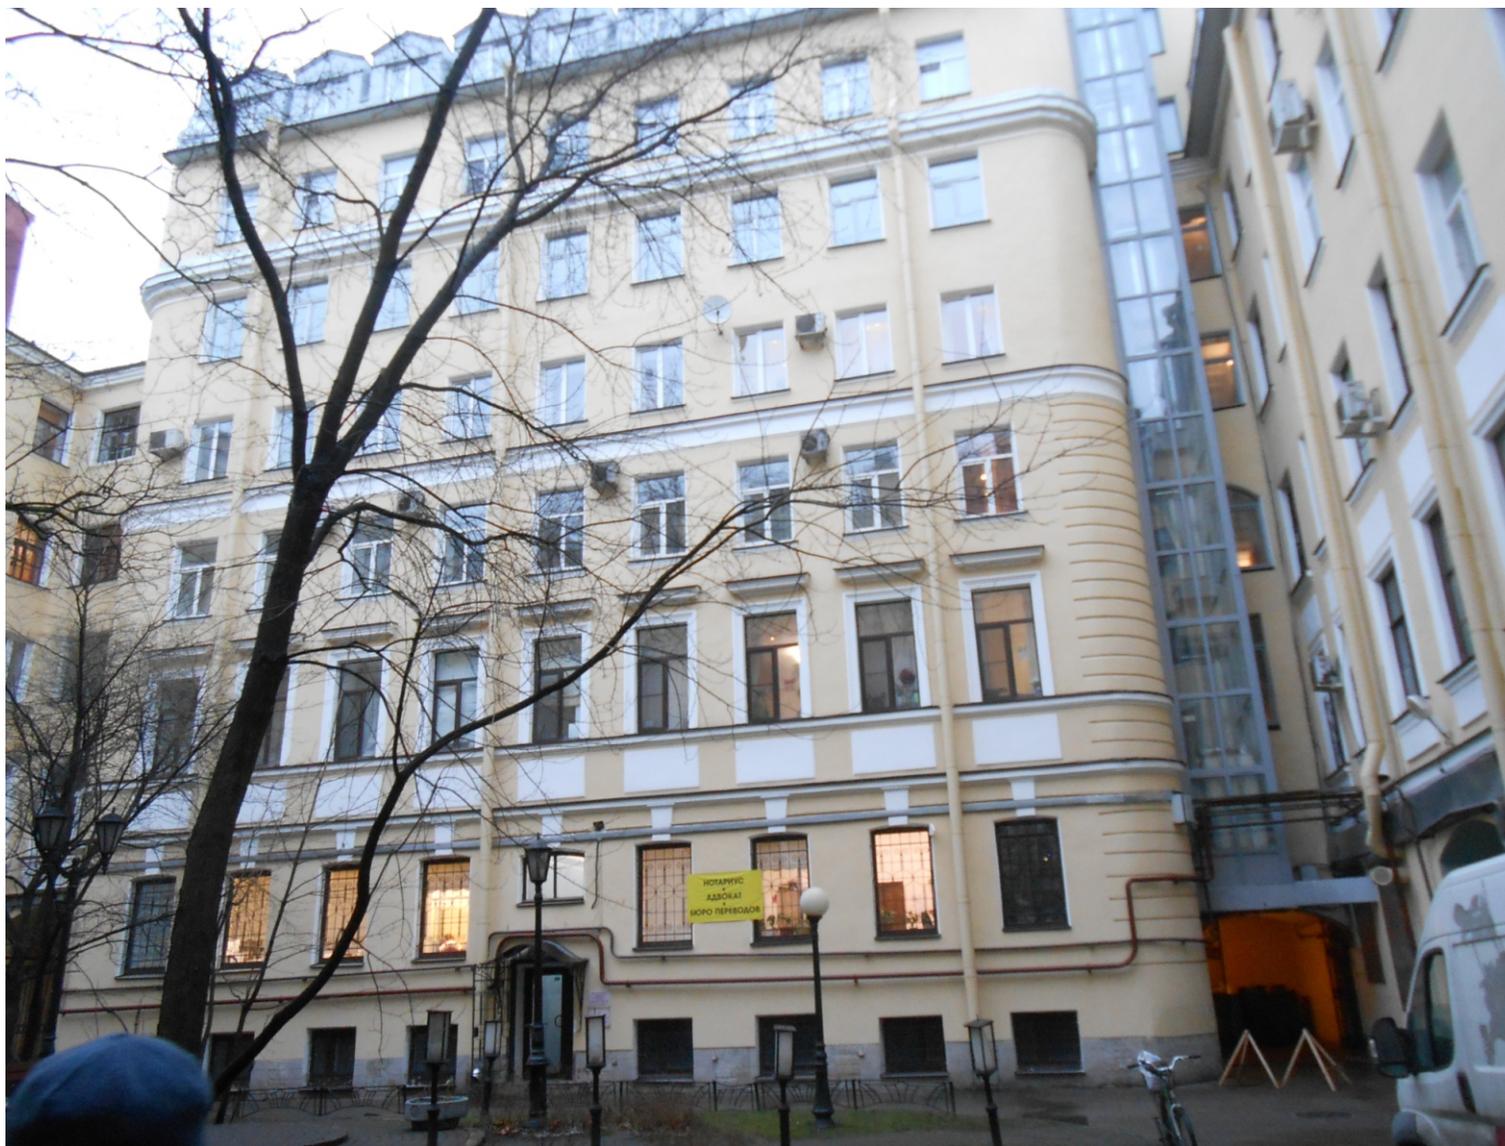
7. Дом Меншиковых (Русско-Азиатского банка)  
Караванная ул., дом 11/64, литера А.  
Северный дворовый фасад.  
Фото: 28.11.20.

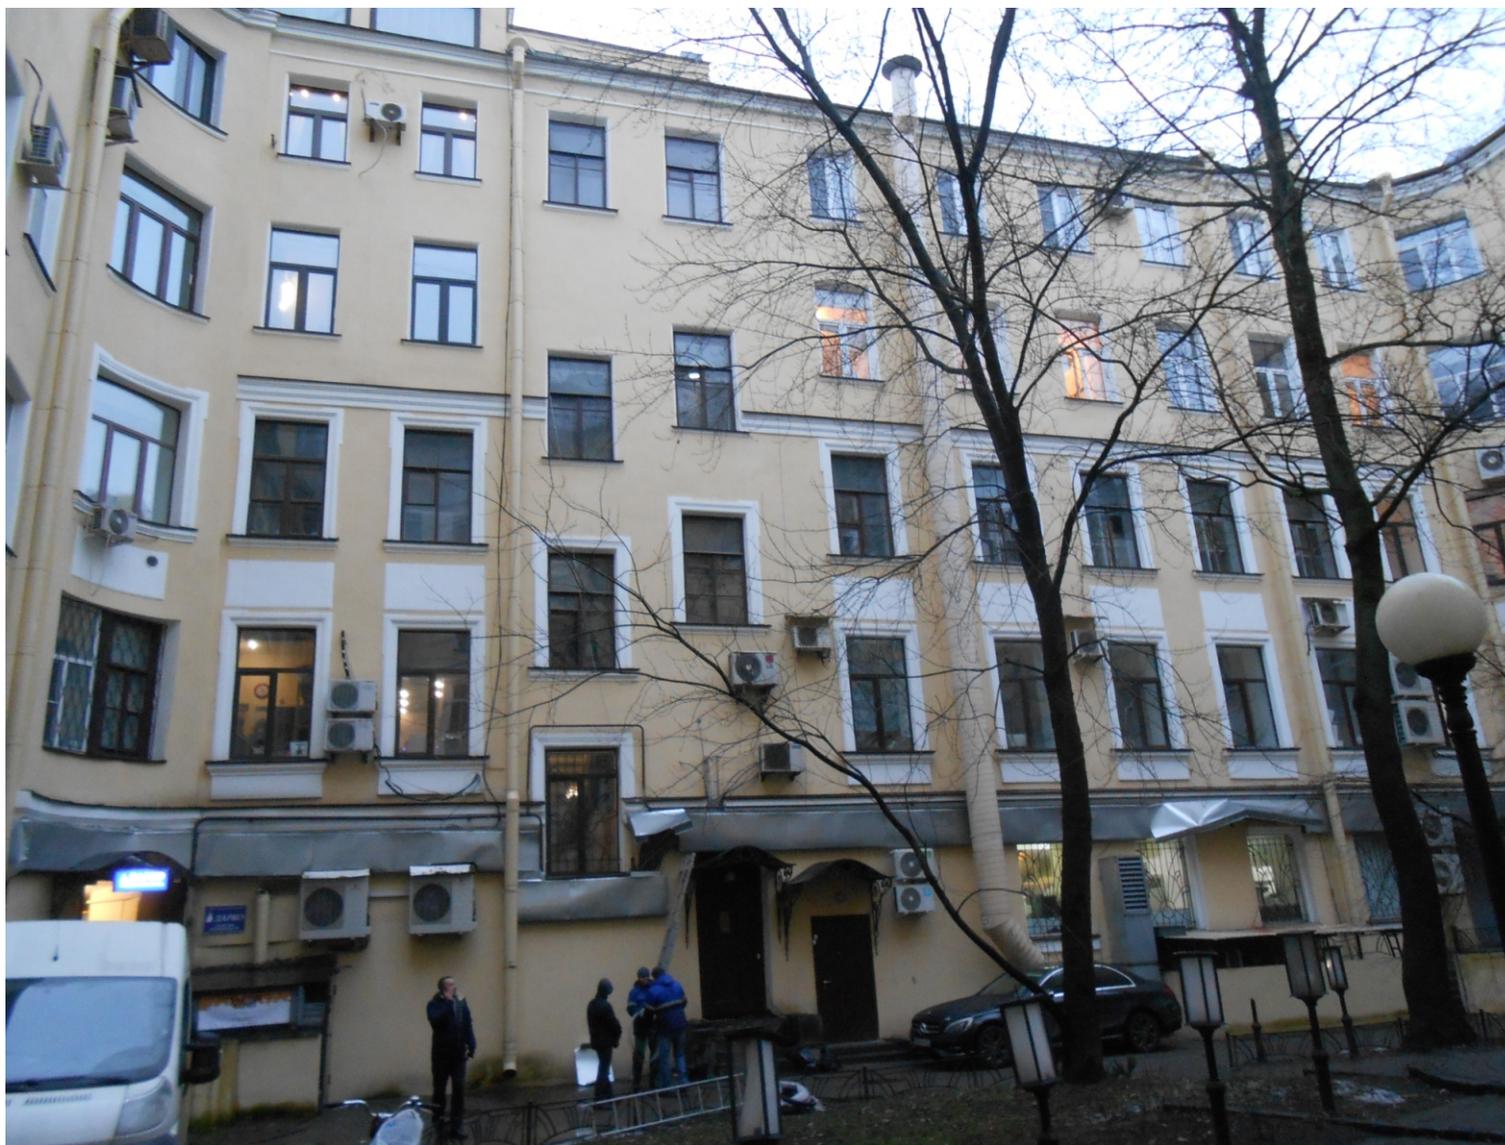
10. Дом Меншиковых (Русско-Азиатского банка)  
Караванная ул., дом 11/64, литера А.  
Южный дворовый фасад.  
Фото: 28.11.20.

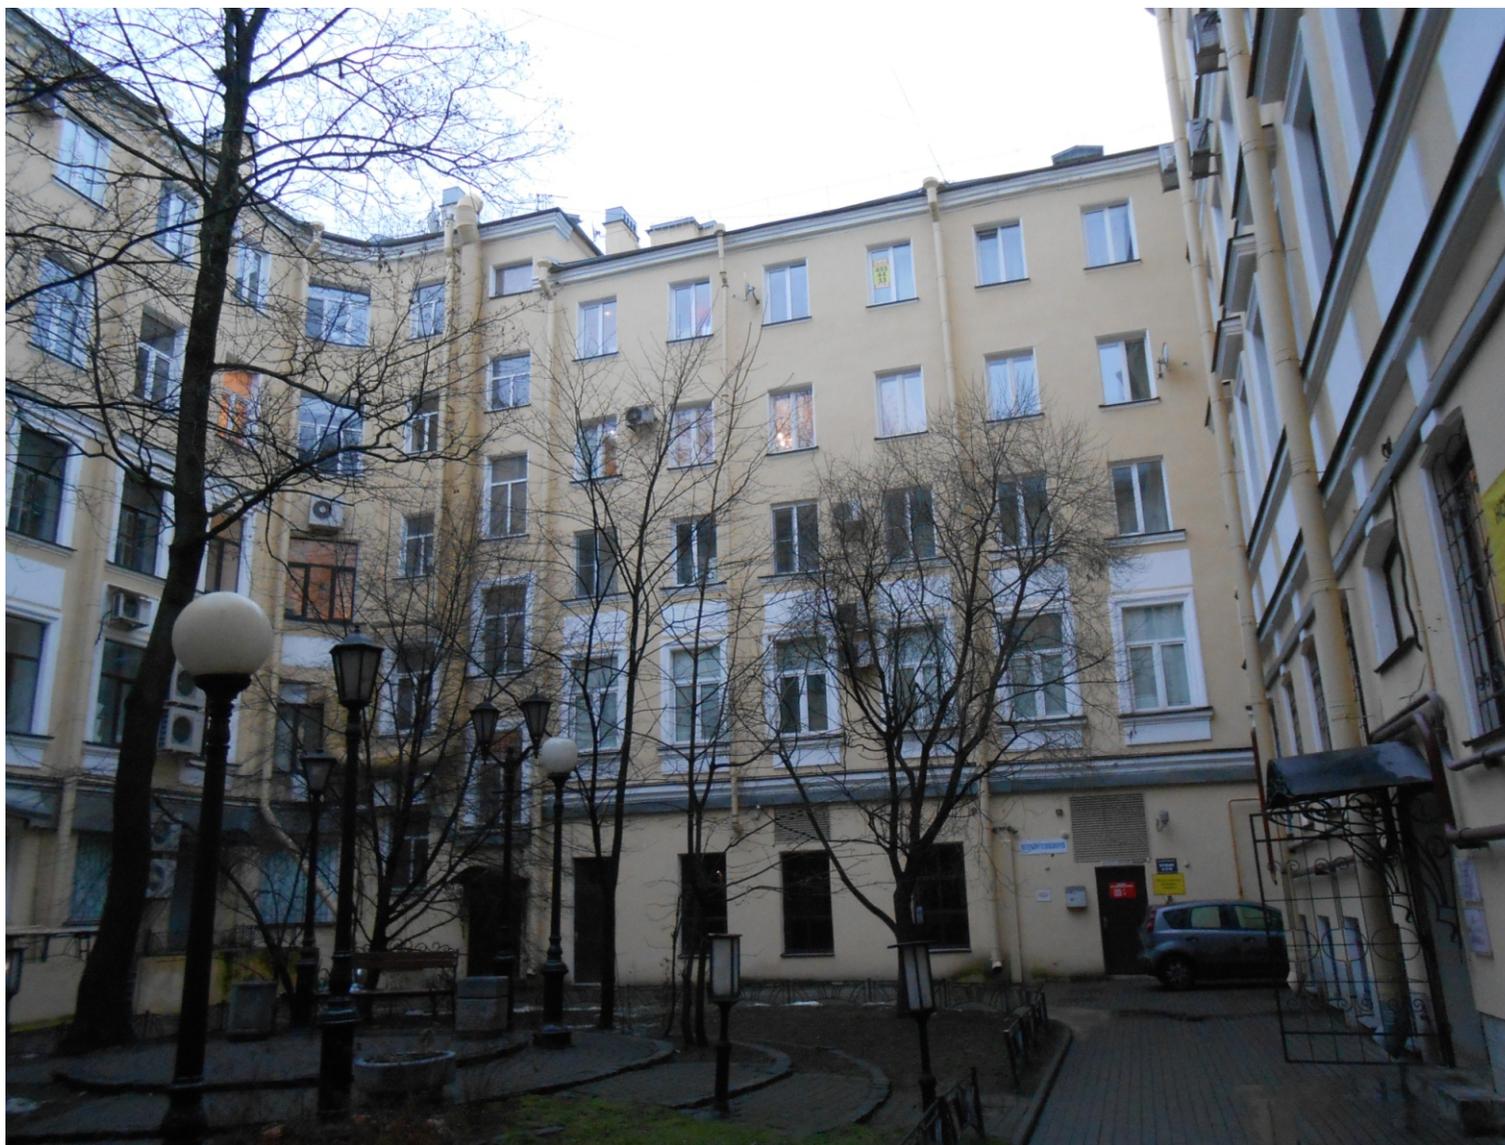
11. Дом Меншиковых (Русско-Азиатского банка)  
Караванная ул., дом 11/64, литера А.  
Западный дворовый фасад.  
Фото: 28.11.20.

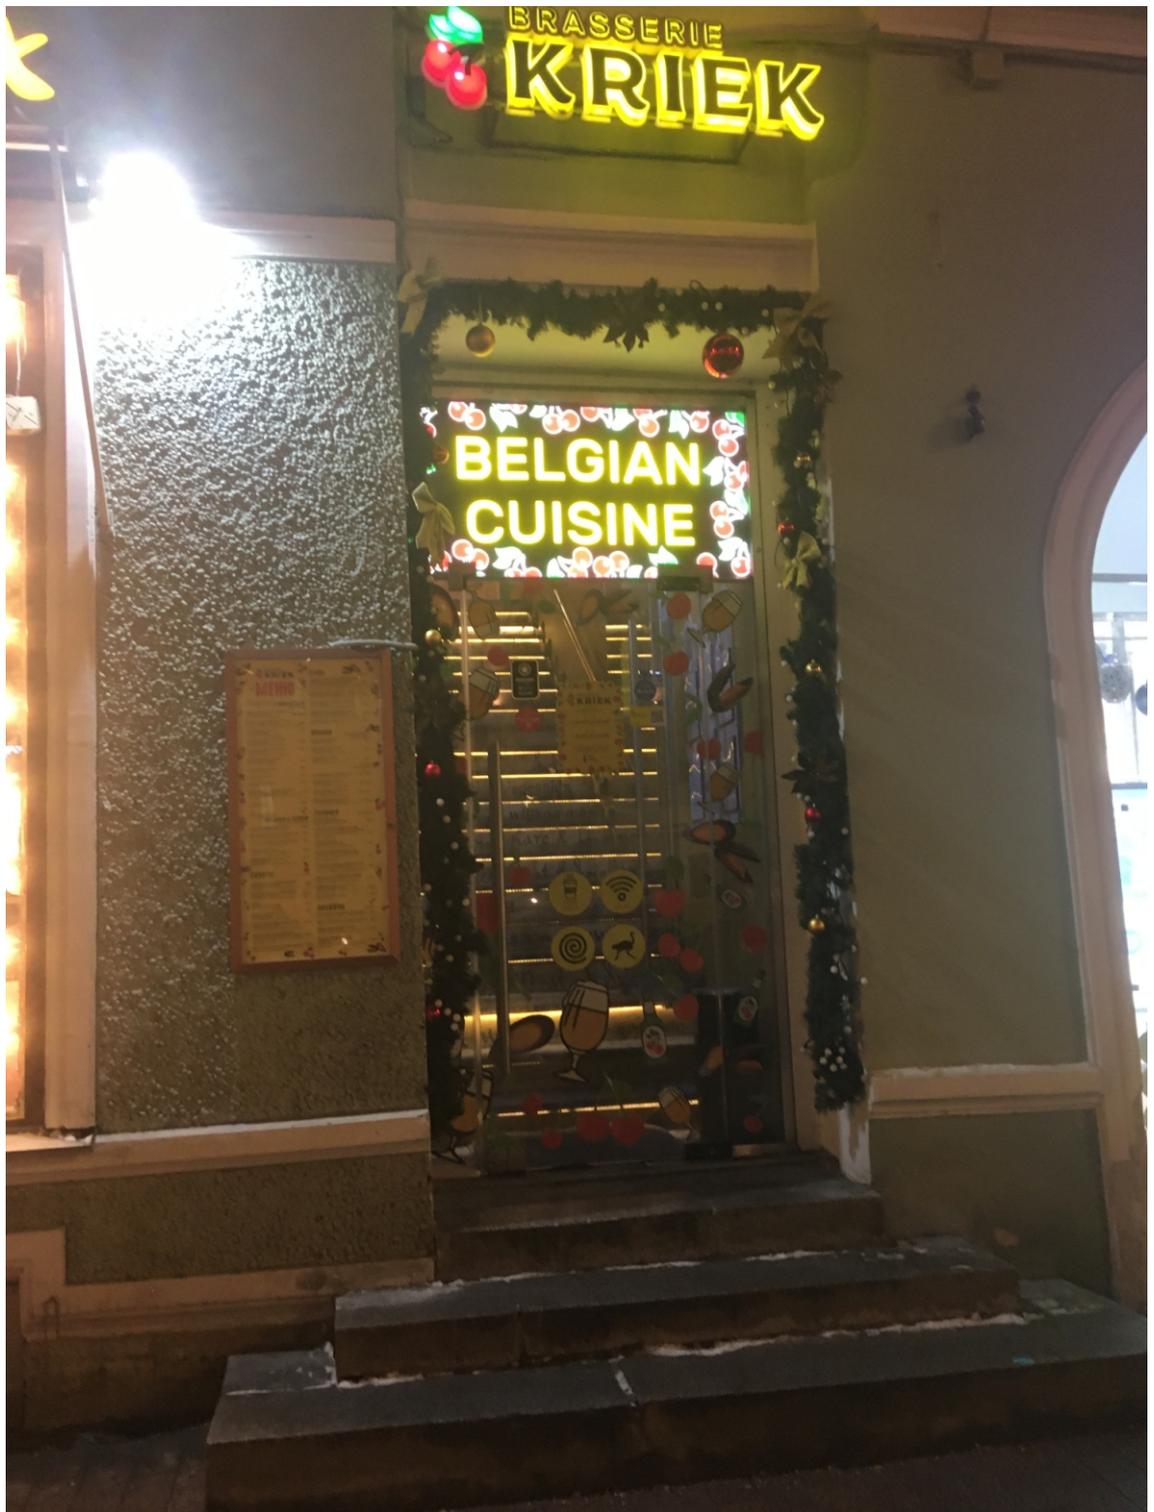
10. Дом Меншиковых (Русско-Азиатского банка)  
Караванная ул., дом 11/64, литера А.  
Вход в кв.43 с Невского пр.  
Фото: 28.11.20.

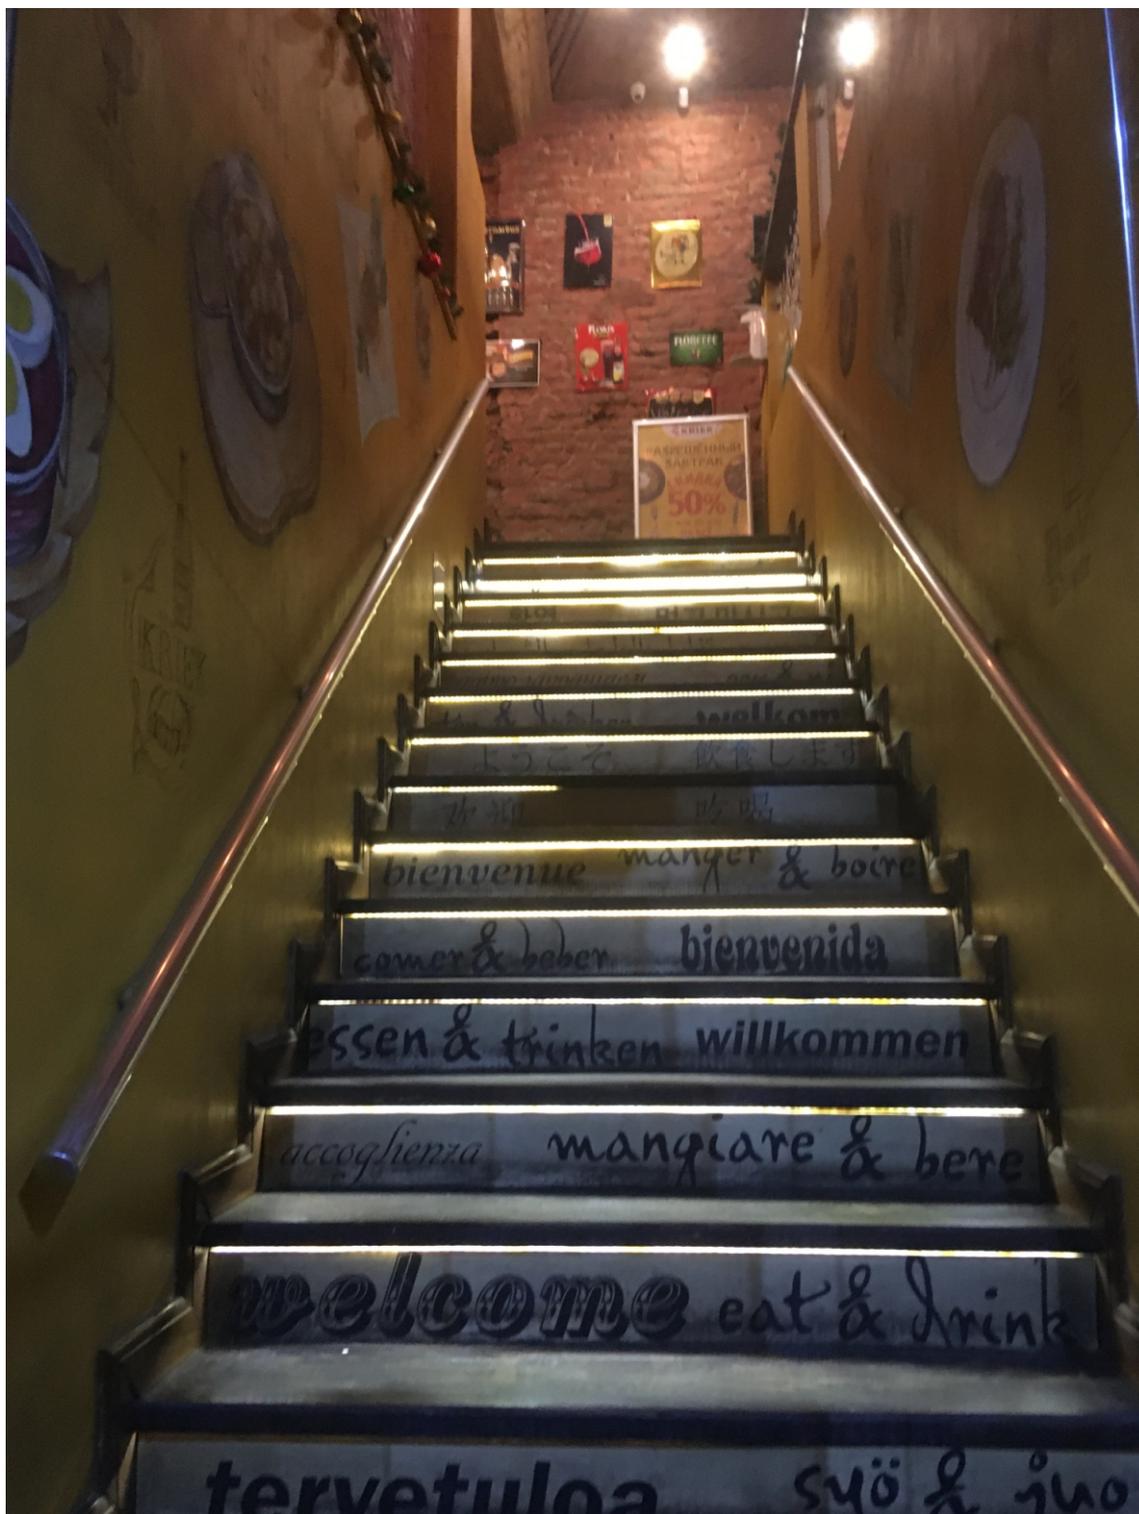
11. Дом Меншиковых (Русско-Азиатского банка)  
Караванная ул., дом 11/64, литера А.  
Входная лестница в кв.43 с Невского пр.  
Фото: 28.11.20.

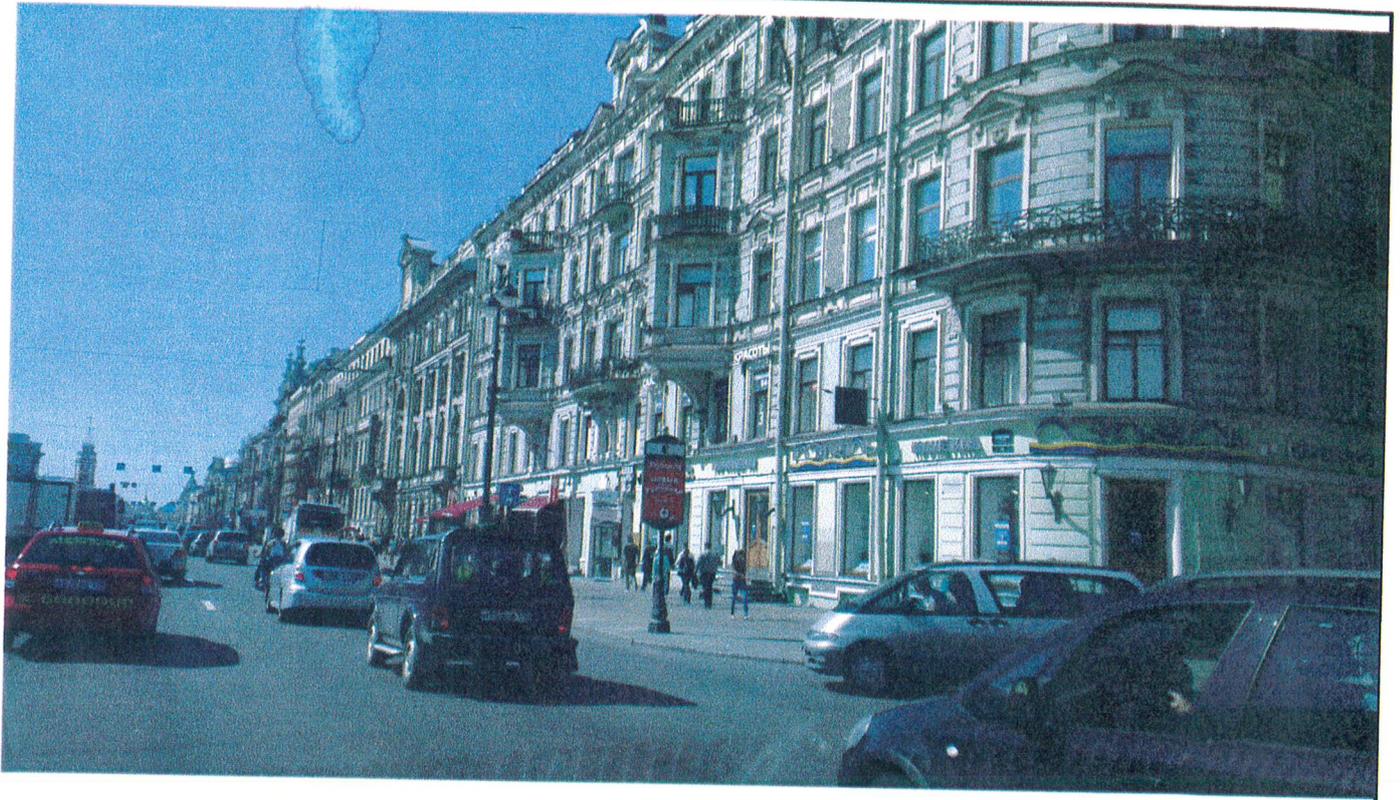
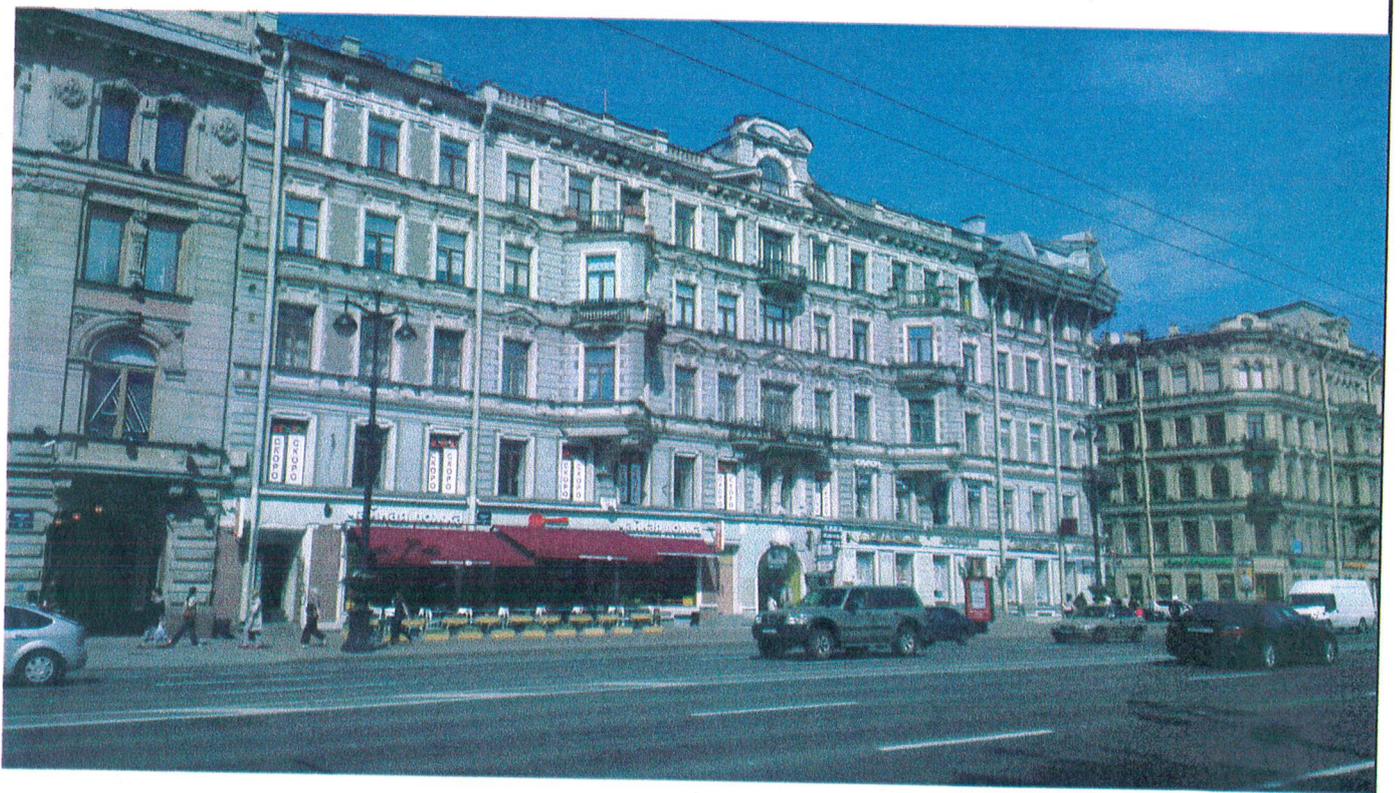
Фрагменты фасада.
