А К Т

по результатам проведения государственной историко-культурной экспертизы проектной документации на проведение работ по сохранению выявленного объекта культурного наследия «Здание Государственного Заемного банка (с оградой)», расположенного по адресу: г. Санкт-Петербург, пер. Гривцова, д. 14-16, лит. А (Гривцова пер., 14-16; Грибоедова кан. наб., 55; Казанская ул., 30-32 – в соответствии с НПА*), - «Научно-проектная документация на проведение работ по сохранению выявленного объекта культурного наследия «Здание Государственного Заемного банка (с оградой)», расположенного по адресу: г. Санкт-Петербург, пер. Гривцова, д. 14-16, лит. А, в части ремонта и приспособления помещения лестницы ЛК4», разработанной ООО «Строй-Эксперт» в 2020 г., шифр НИЦ БИ 3-4-20, с целью определения соответствия проектной документации требованиям законодательства Российской Федерации в области государственной охраны объектов культурного наследия

г. Санкт-Петербург

30 ноября 2020 г.

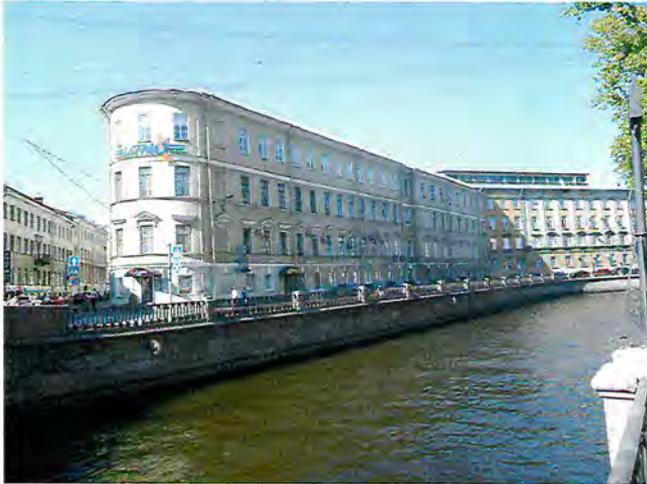
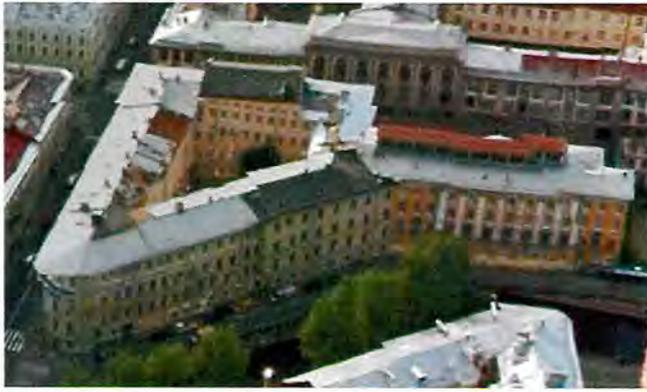
Видовая принадлежность предмета охраны	Предмет охраны	Фотофиксация
1	2	3	4
1	<p>Объемно-пространственное решение:</p>	<p>местоположение, габариты и конфигурация трех лицевых корпусов, расположенных на угловом участке, на пересечении пер. Гривцова, наб. кан. Грибоедова и Казанской ул. и дворового корпуса, расположенного по оси «север-юг» от Казанской ул. до наб. кан. Грибоедова, включая воротные проезды лицевого корпуса по пер. Гривцова и дворового корпуса, объемно-планировочное решение дворового пространства, кирпичная ограда по красной линии Казанской ул.;</p> <p>габариты, высотные отметки и конфигурация крыш (скатная), материал кровли (листовой металл).</p>

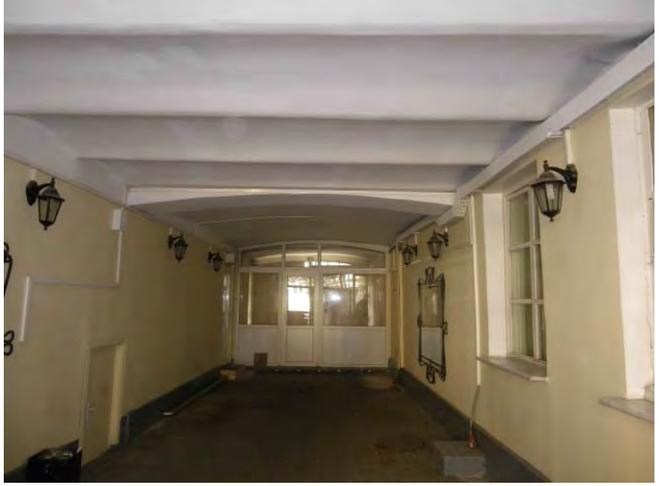
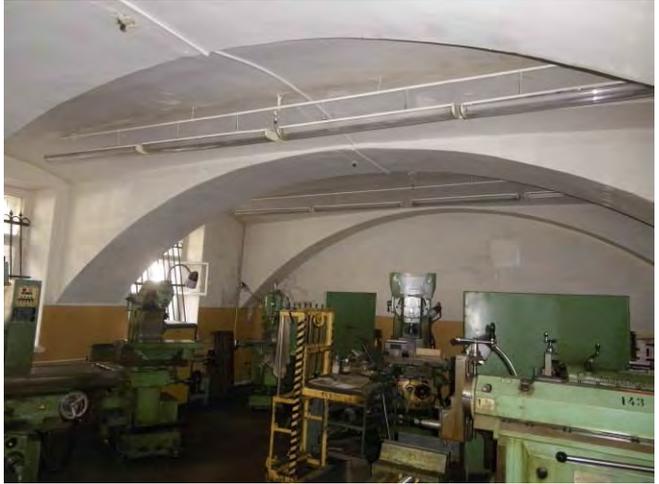
2	<p>Конструктивная система:</p>	<p>исторические наружные и внутренние кирпичные капитальные стены;</p> <p>исторические отметки междуэтажных перекрытий;</p> <p>своды: коробовый (западной части), прусский по металлическим балкам (восточной части) – воротного проезда лицевого корпуса;</p> <p>коробовые: – 1-го этажа дворового корпуса;</p> <p>подвала – лицевого корпуса по кан. Грибоедова;</p>

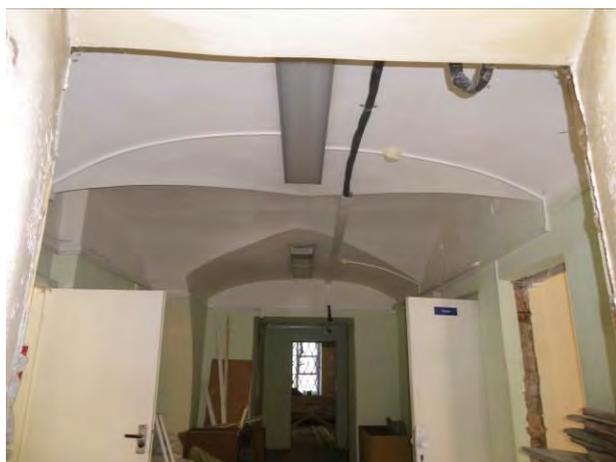
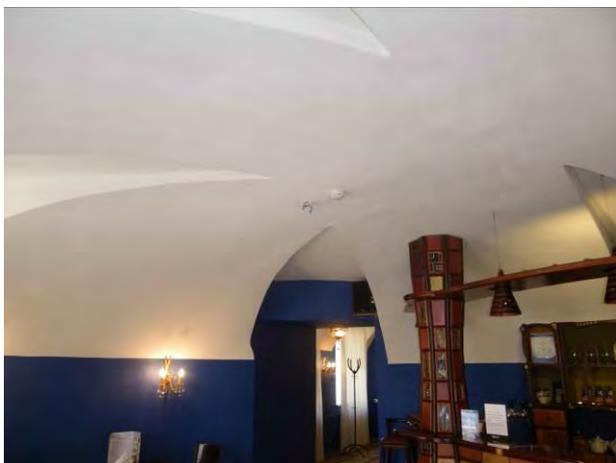
коробовые с распалубками
 – 1-го этажа лицевого
 корпуса по кан.
 Грибоедова;

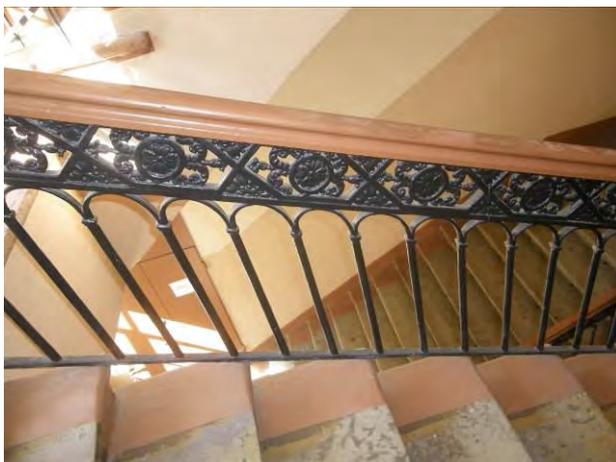
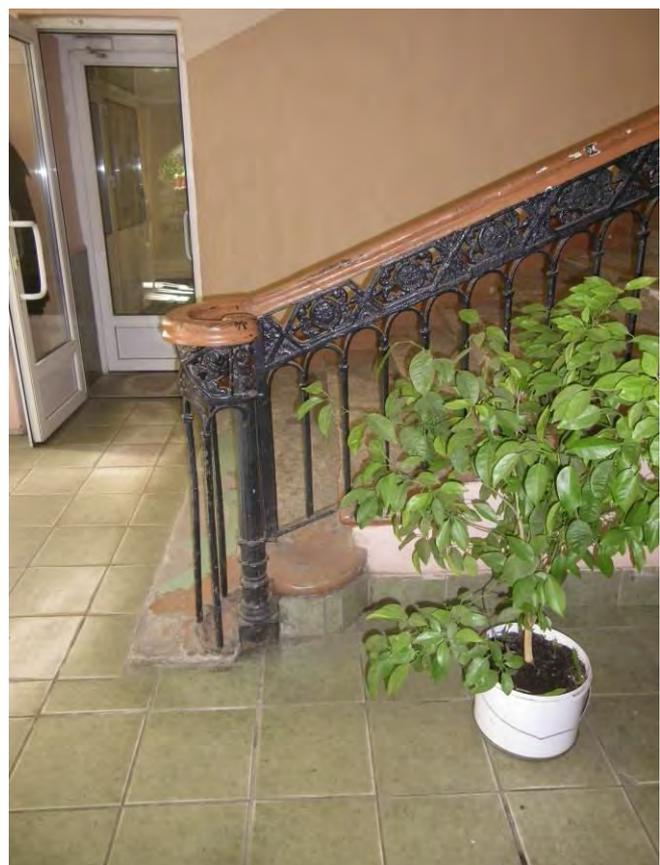
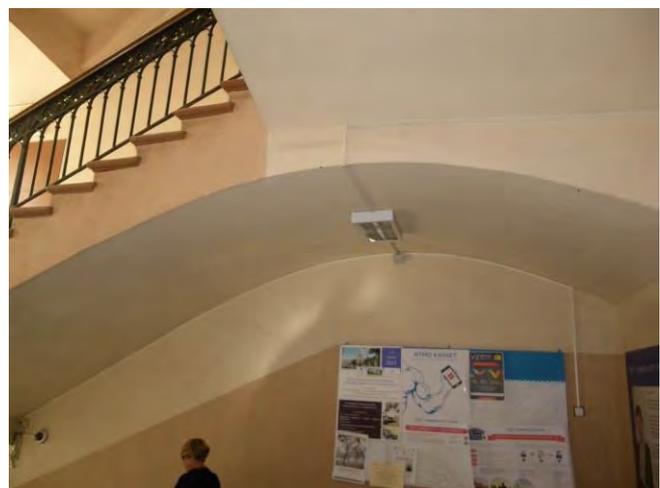
парадную лестницу
 корпуса по пер. Гривцова –
 трехмаршевую, на
 косоурах, со ступенями и
 площадками из известняка,
 с площадками по сводам, с
 металлическим
 ограждением в виде

вертикальных стоек с перехватами, соединенными арочками; по верхнему полю ажурный фриз из неправильных многоугольников с заполнением в виде цветка в профилированном круглом обрамлении и тирса (?); треугольные пространства между многоугольниками с половинками цветков; нижняя стойка в виде волюты с каннелированным столбиком с перехватами; с профилированным деревянным поручнем;

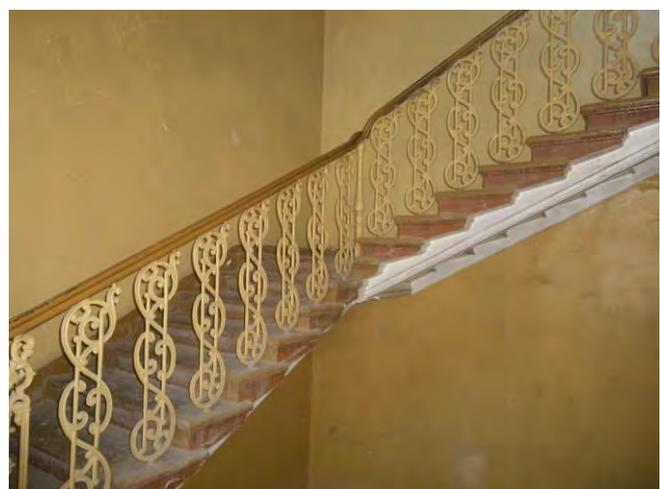
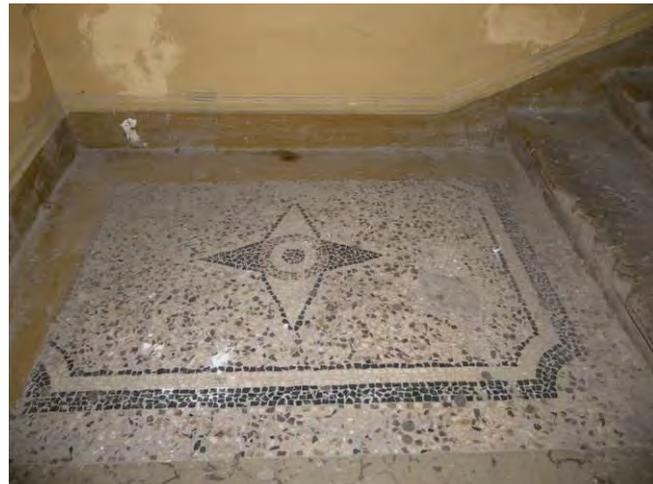
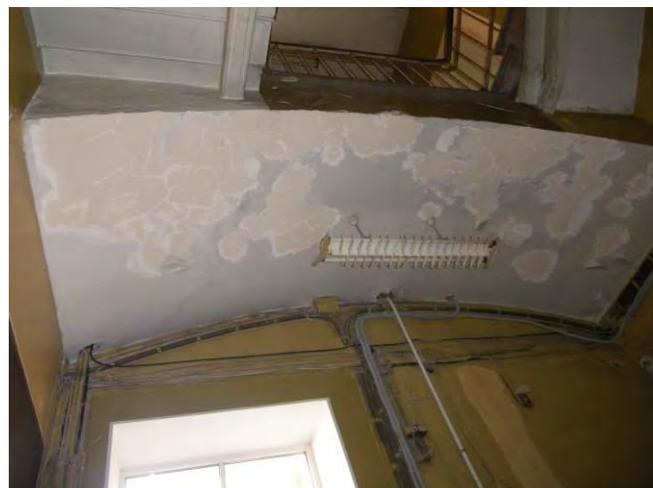
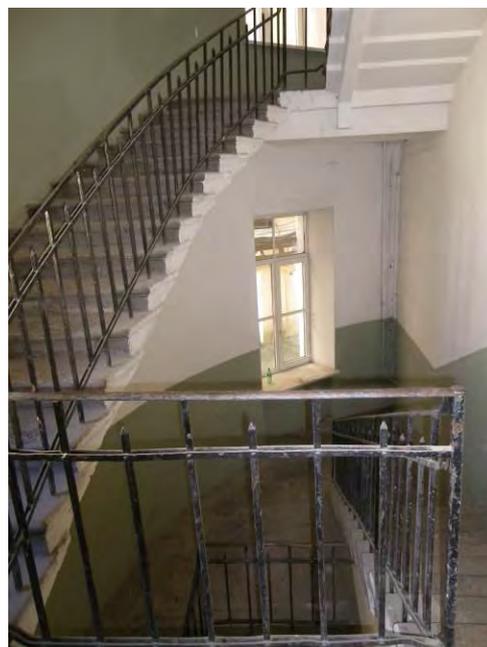
2-ЛК – трехмаршевую, с известняковыми ступенями, с площадками – наливными с мраморной крошкой, в технике терраццо, геометрического рисунка, с металлическим ограждением в виде вертикальных парных стоек, декорированных волютами и фигурных опорных столбиков, с профилированным деревянным поручнем, с площадками по сводам;

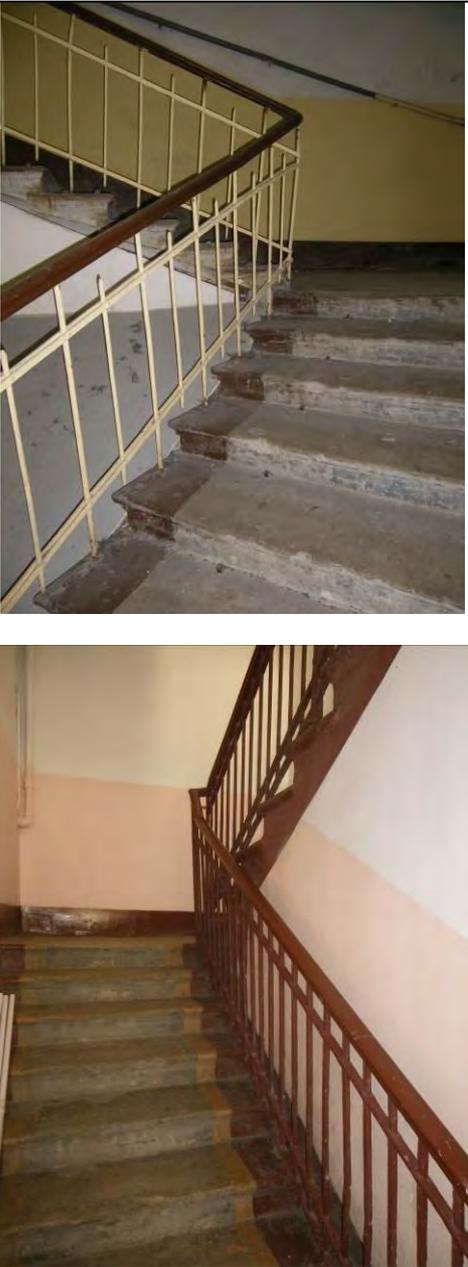
служебные лестницы –
двухмаршевые, на
косоурах, с
известняковыми ступенями
и площадками, с
металлическим
ограждением простого
рисунка, с
профилированным
деревянным поручнем.

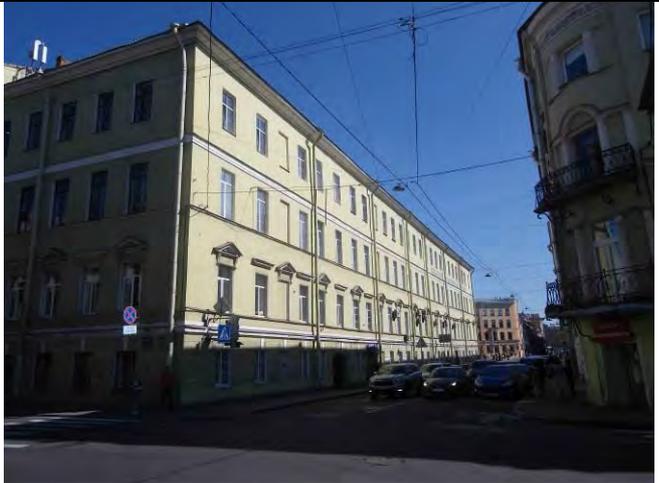
3	Объемно-планировочное решение:	объемно-планировочное решение в габаритах капитальных стен.	
4	Архитектурно-художественное решение фасадов:	<p>лицевые фасады: четырехэтажные (фасад по Казанской ул. – с аттиковым этажом по центральным осям фасада), выполнены в приемах классицизма:</p> <p>вид материала и характер отделки цоколя – гранит;</p> <p>вид материала и характер отделки фасада – окрашенная штукатурка (линейный руст, руст «под шубу» (восточная часть корпуса по наб. кан. Грибоедова) – в уровне 1-</p>

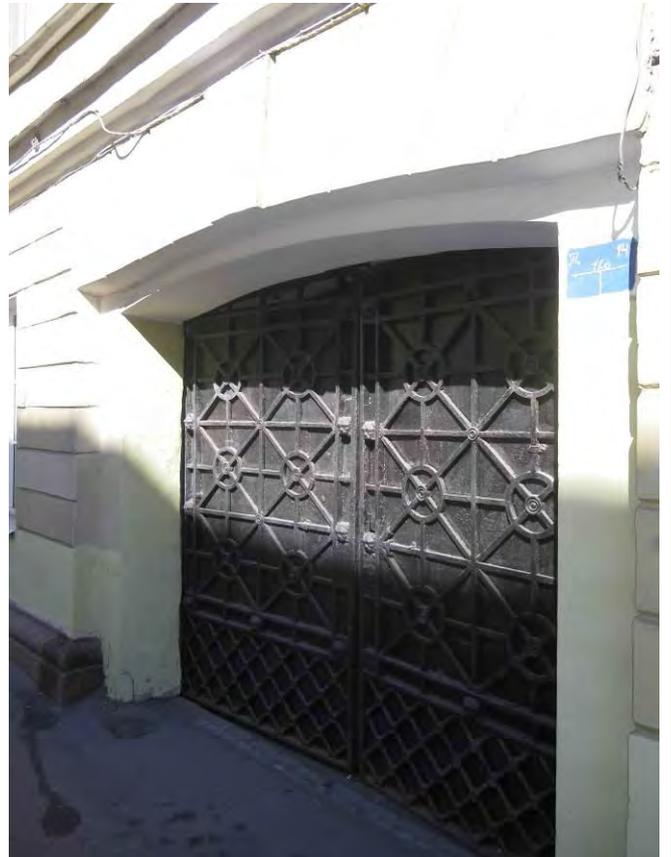
воротный проезд – местоположение (по фасаду по пер. Гривцова), габариты, конфигурация (с лучковым завершением), оформление (верный руст, замковый камень);

заполнение воротного проема – материал (металл), конструкция (ворота двухстворчатые), рисунок (геометрический);

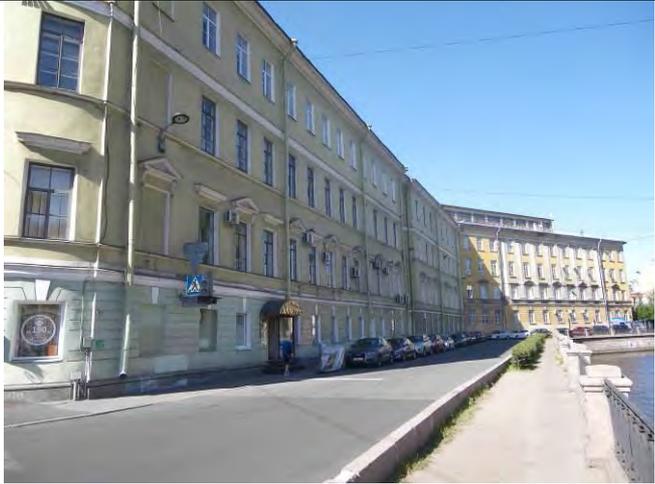
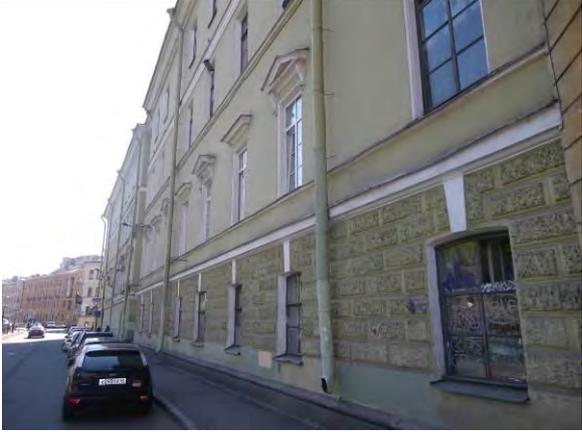
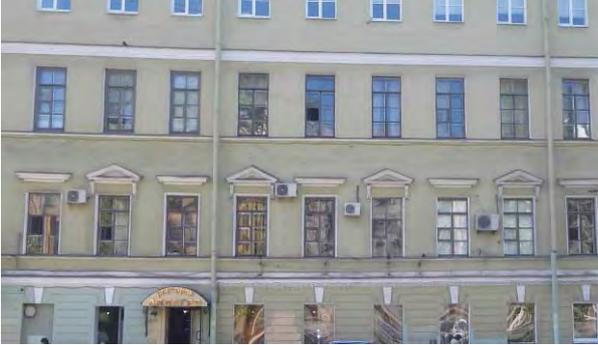
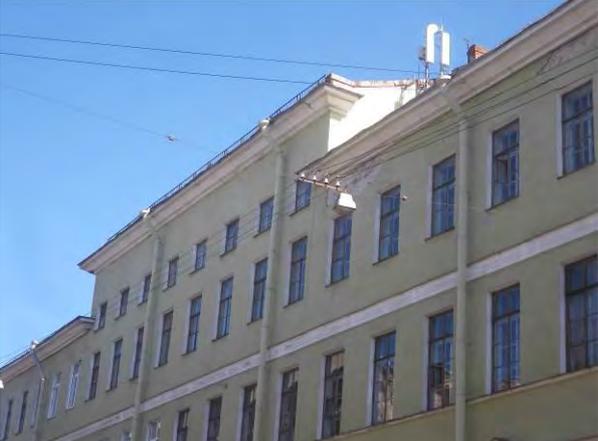
<p>существующие дверные проемы (3) – местоположение, габариты, конфигурация;</p> <p>исторические оконные проемы – местоположение, габариты, конфигурация; исторический рисунок, цвет* и материал (дерево), оконных заполнений;</p> <p>оформление оконных проемов: замковые камни – в уровне 1-го этажа; треугольные сандрики на кронштейнах, линейные сандрики (чередуются через одно окно) – в уровне 2-го этажа;</p> <p>профилированные междуэтажные тяги и подоконные карнизы;</p> <p>венчающий профилированный карниз;</p> <p>аттиковый этаж – отрезок профилированного карниза;</p> <p>*по результатам натурных и архивных исследований</p>

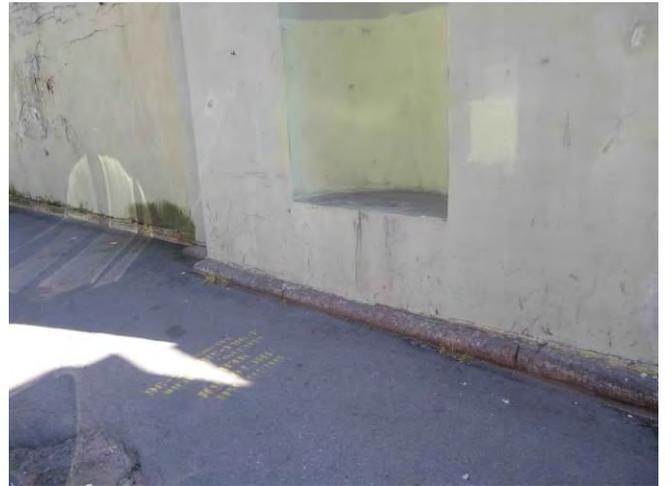
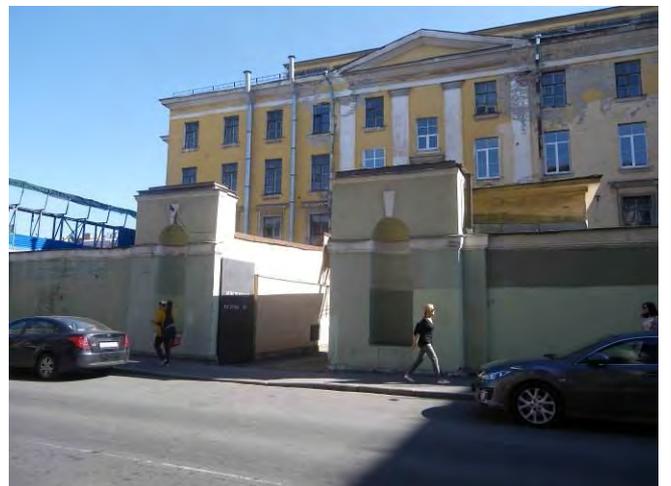
ограда – местоположение (по красной линии Казанской ул.), габариты, конфигурация;
 вид материала и характер отделки цоколя – гранит;
 вид материала и характер отделки фасадов – окрашенная гладкая штукатурка;
 оформление – лопатки, профилированный карниз, центральные и боковые оси с аттиковыми объемами с профилированными карнизами;
 центральные оси – с нишами-конхами, декорированными замковыми камнями;

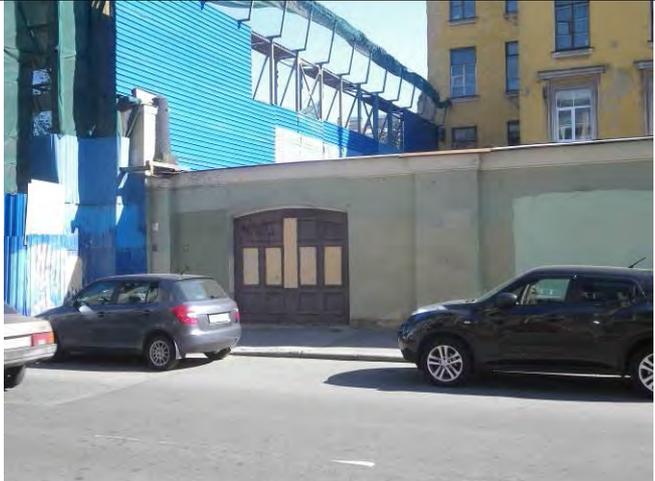
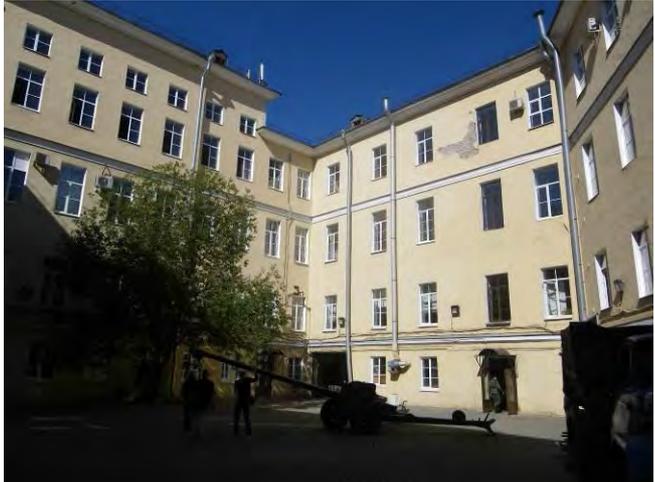
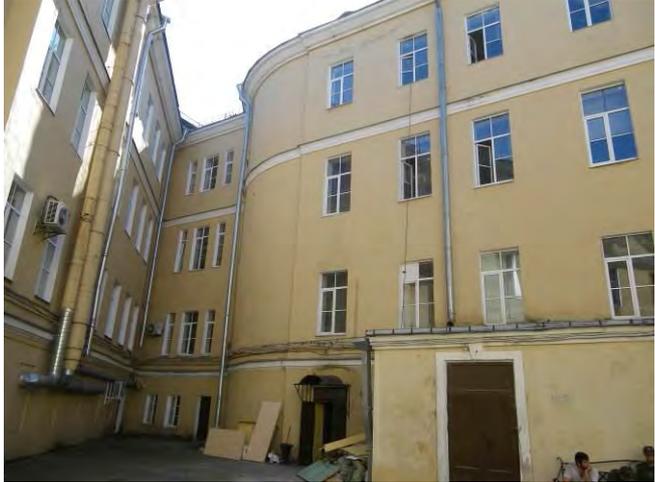
<p>исторический воротный проем – местоположение (восточная часть), габариты, конфигурация (с коробовым завершением); заполнение воротного проема – материал (дерево), конструкция (двери двухстворчатые), оформление (профилированные филенки);</p> <p>дворовые фасады: вид материала и характер отделки цоколя – известняк; вид материала и характер отделки фасадов – окрашенная гладкая штукатурка;</p> <p>исторические оконные и дверные проемы – местоположение, габариты, конфигурация (прямоугольные); ширина и верхняя отметка оконных проемов 1-го этажа; исторический рисунок оконных заполнений;</p> <p>профилированные междуэтажные тяги;</p> <p>венчающий профилированный карниз.</p>

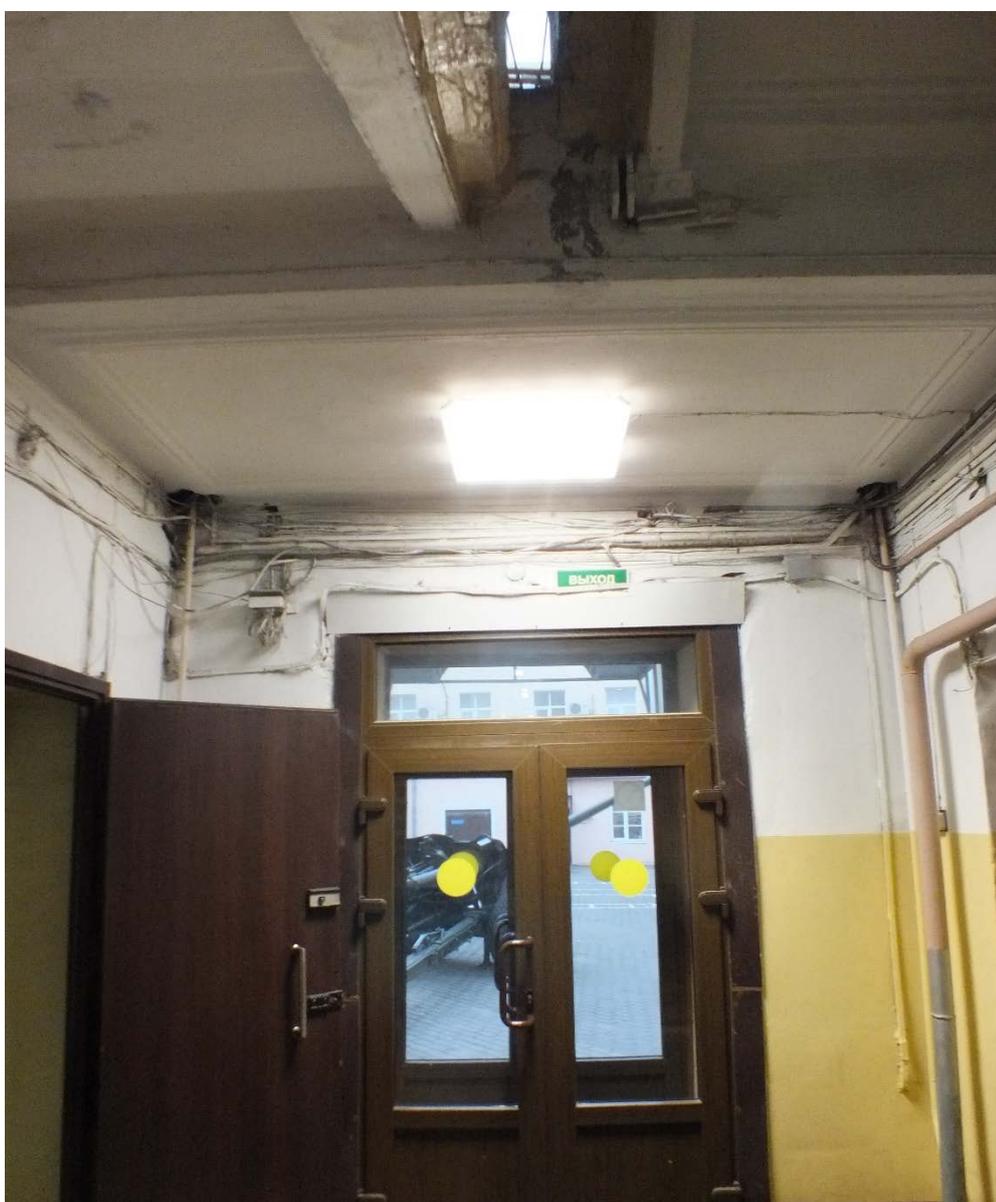
1. Входной проем лестничной клетки ЛК4 выявленного объекта культурного наследия «Здание Государственного Заемного банка (с оградой)», расположенного по адресу: г. Санкт-Петербург, пер. Гривцова, д. 14-16, лит. А. 01.11.2020.

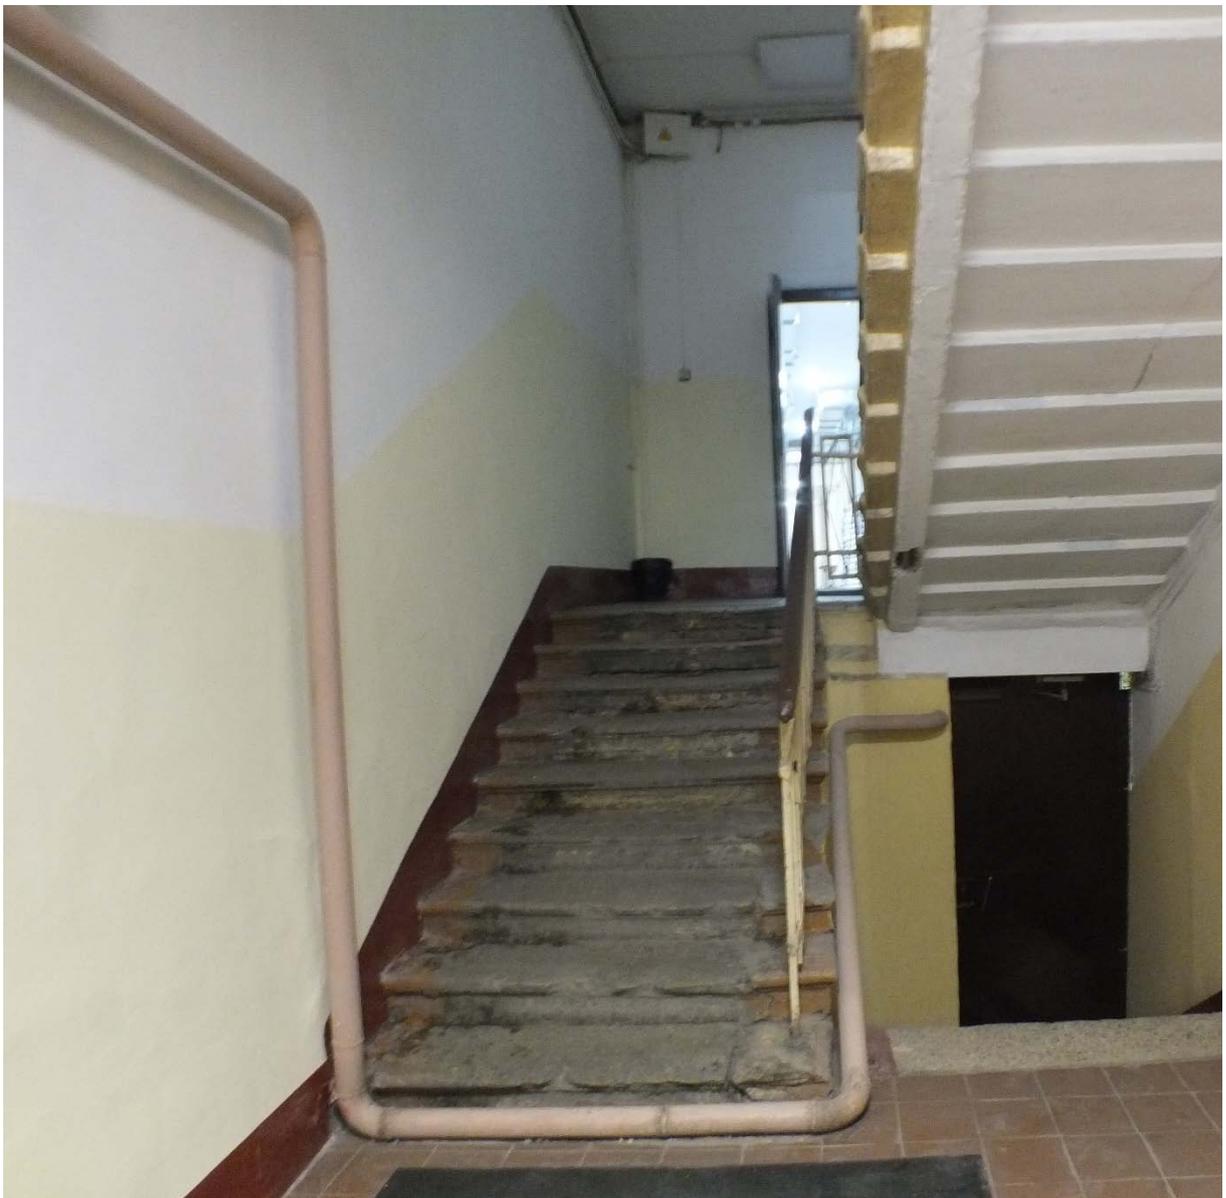
2. Лестничная клетка ЛК4 в уровне 1-го этажа выявленного объекта культурного наследия «Здание Государственного Заемного банка (с оградой)», расположенного по адресу: г. Санкт-Петербург, пер. Гривцова, д. 14-16, лит. А. 01.11.2020.

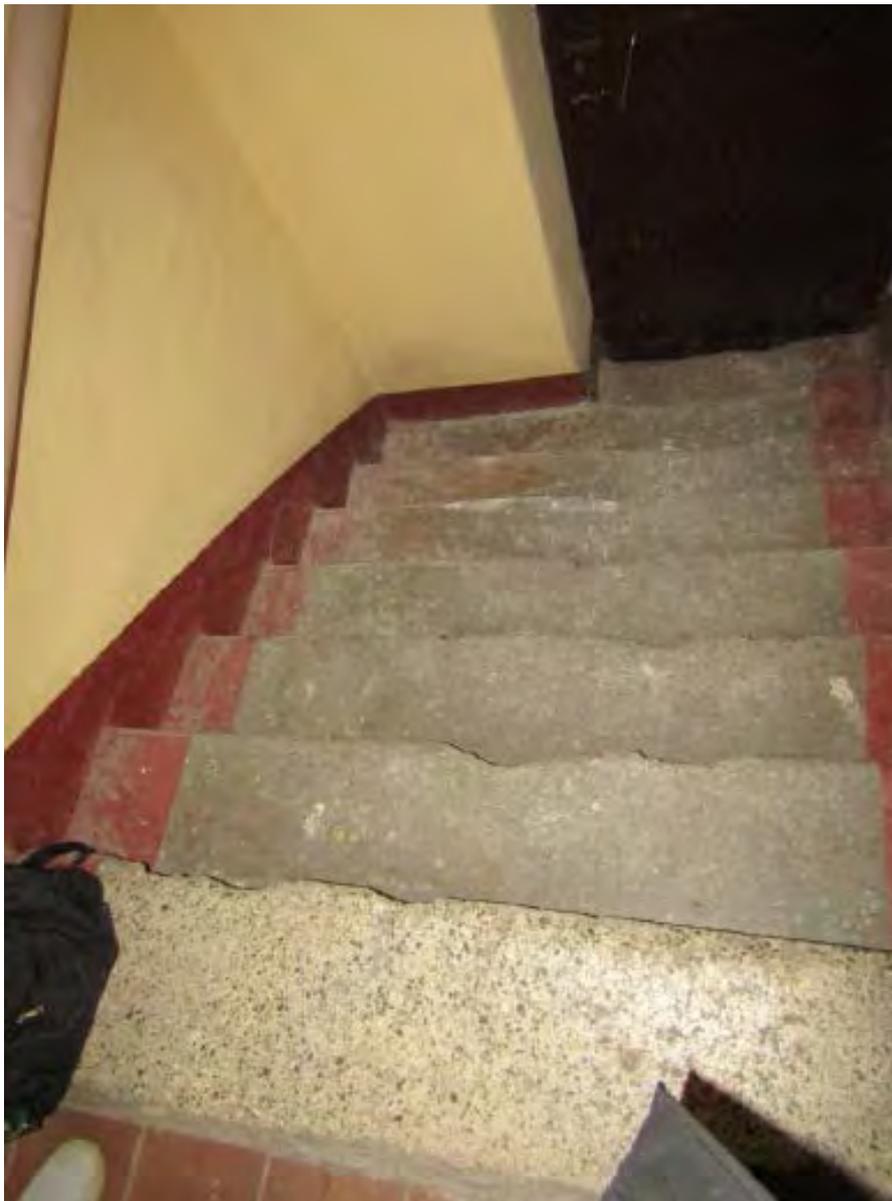
3. Лестничная клетка ЛК4 в уровне 1-го этажа выявленного объекта культурного наследия «Здание Государственного Заемного банка (с оградой)», расположенного по адресу: г. Санкт-Петербург, пер. Гривцова, д. 14-16, лит. А. Марш, ведущий в подвал. 01.11.2020.

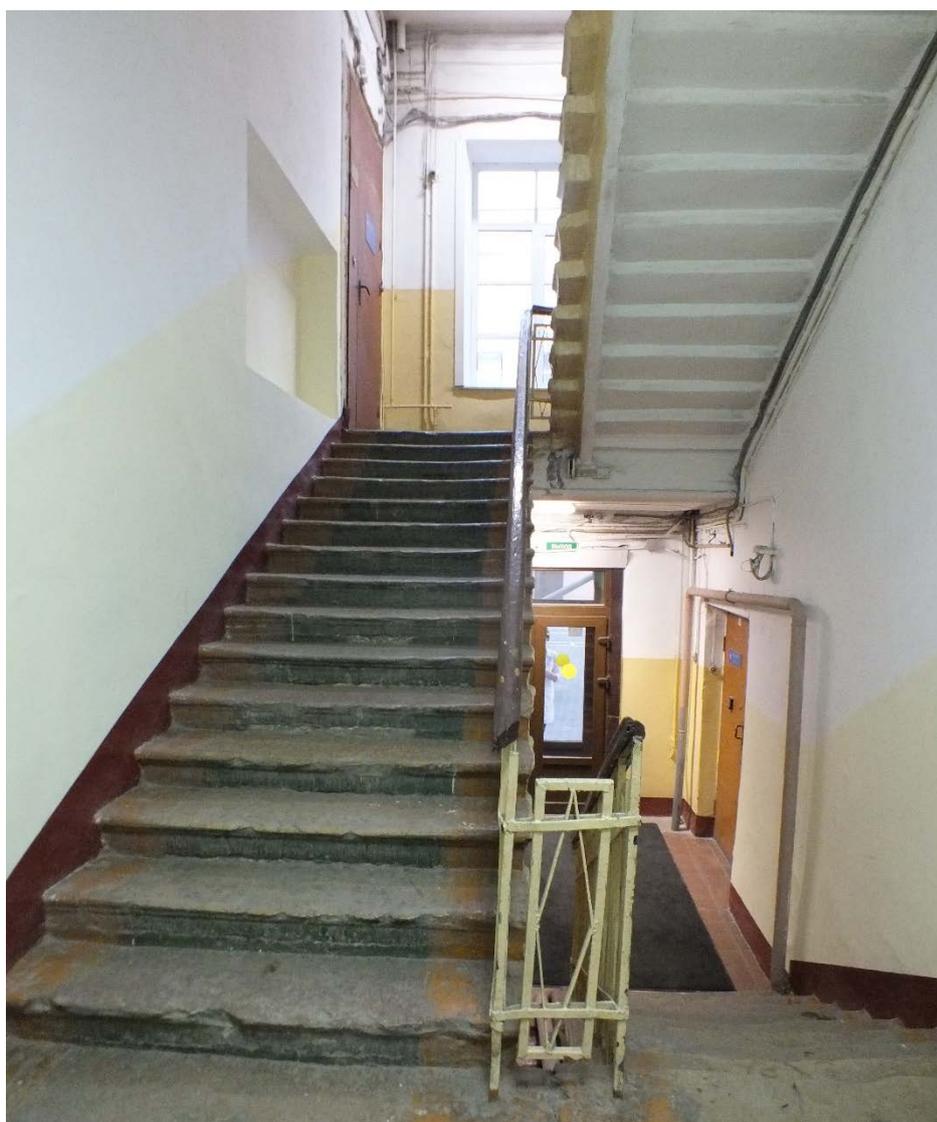
4. Лестничная клетка ЛК4 в уровне 1-го этажа выявленного объекта культурного наследия «Здание Государственного Заемного банка (с оградой)», расположенного по адресу: г. Санкт-Петербург, пер. Гривцова, д. 14-16, лит. А. 01.11.2020.

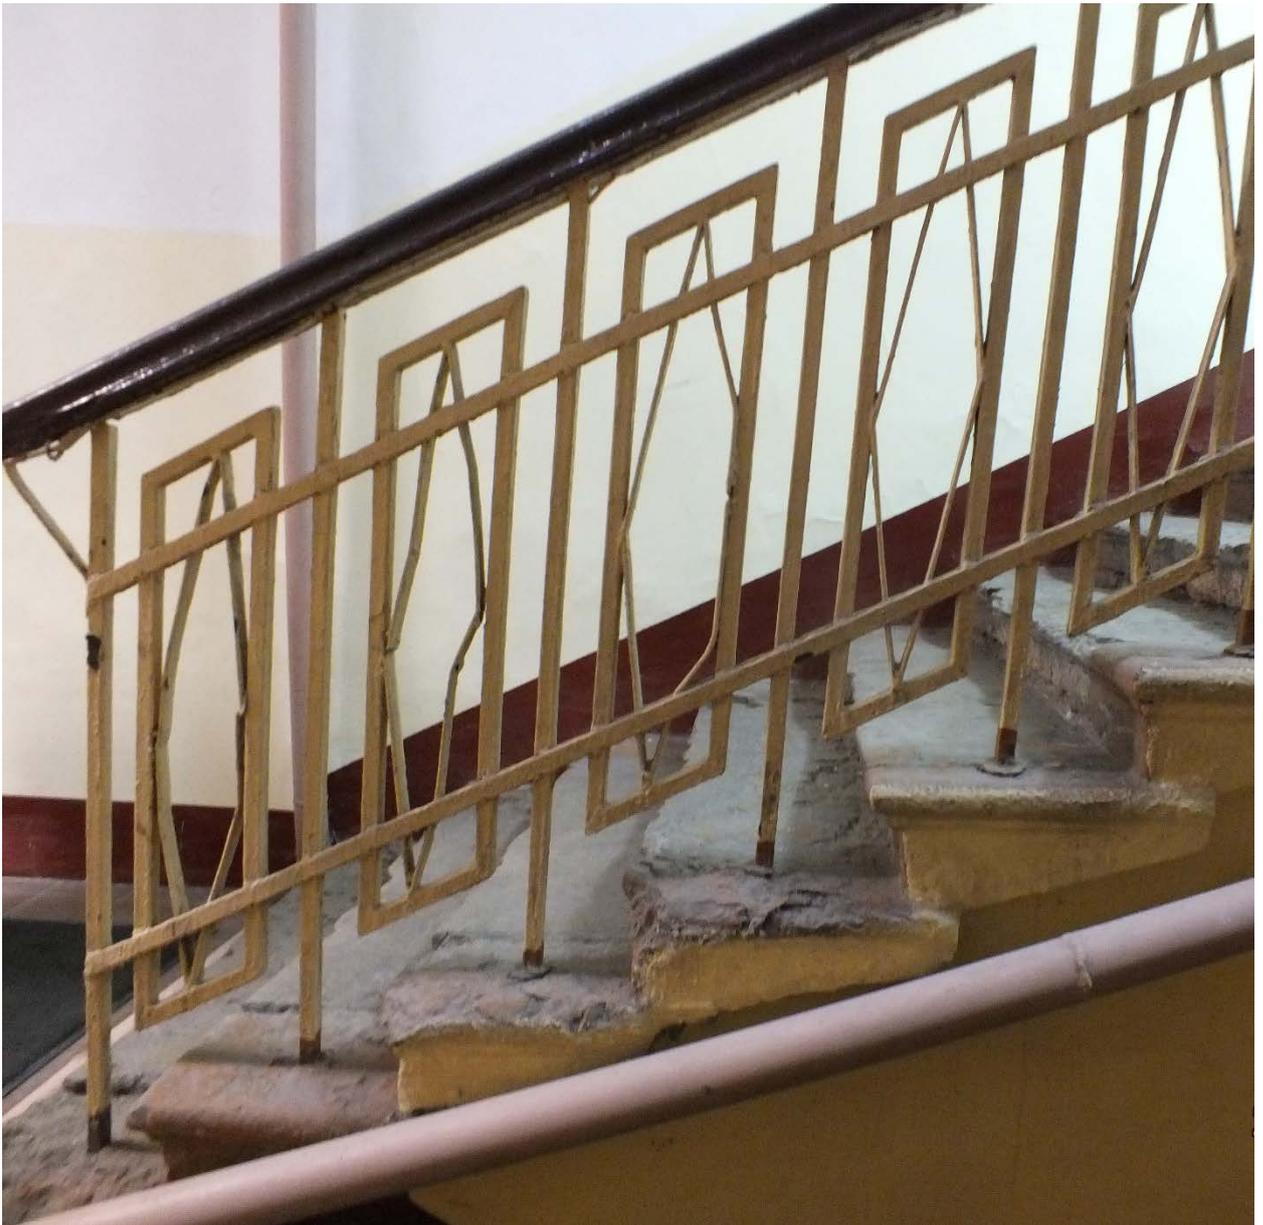
5. Ограждение маршей лестничной клетки ЛК4 в уровне 1-го этажа выявленного объекта культурного наследия «Здание Государственного Заемного банка (с оградой)», расположенного по адресу: г. Санкт-Петербург, пер. Гривцова, д. 14-16, лит. А. 01.11.2020.

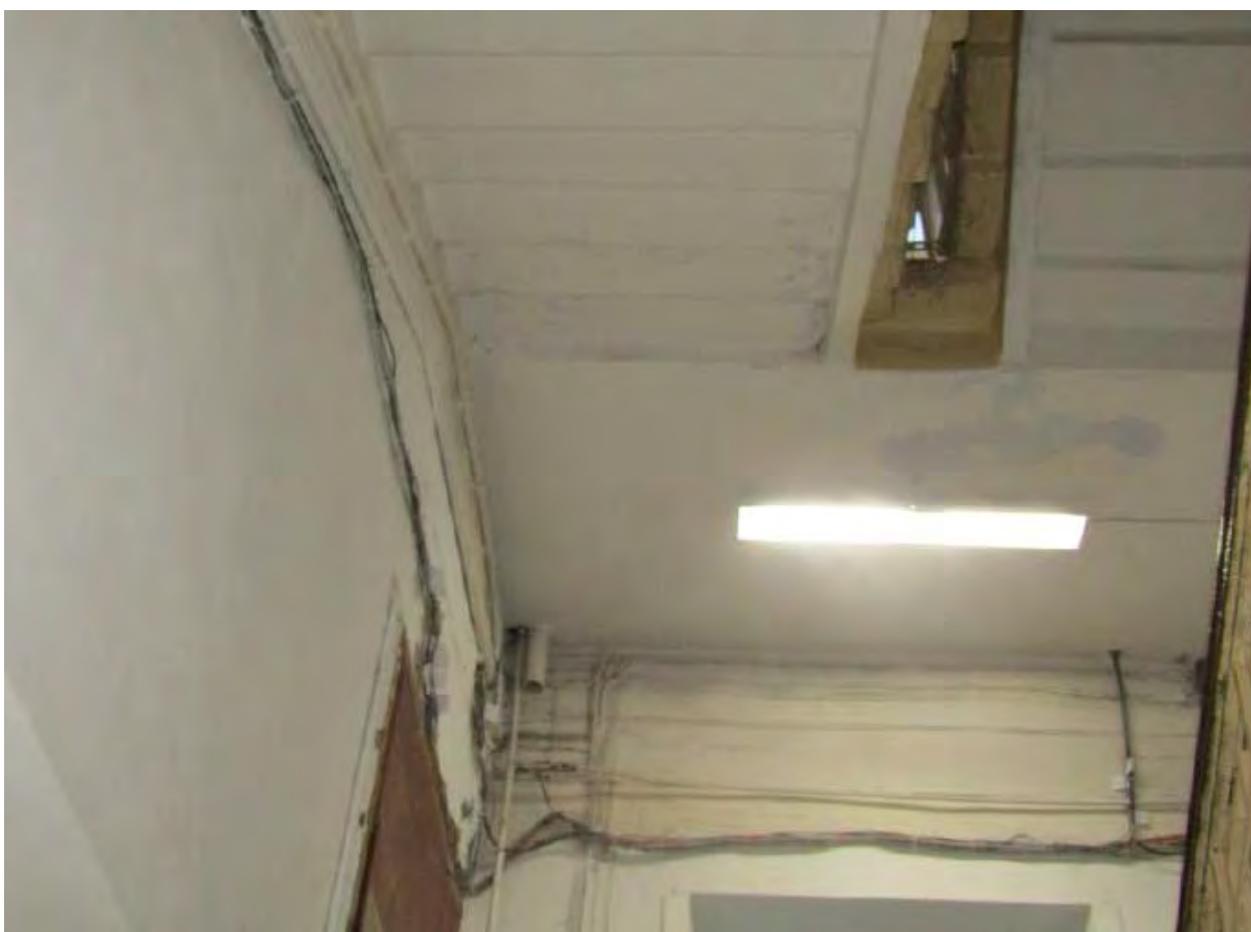
6. Основание лестничной площадки лестничной клетки ЛК4 в уровне 2-го этажа выявленного объекта культурного наследия «Здание Государственного Заемного банка (с оградой)», расположенного по адресу: г. Санкт-Петербург, пер. Гривцова, д. 14-16, лит. А. 01.11.2020.

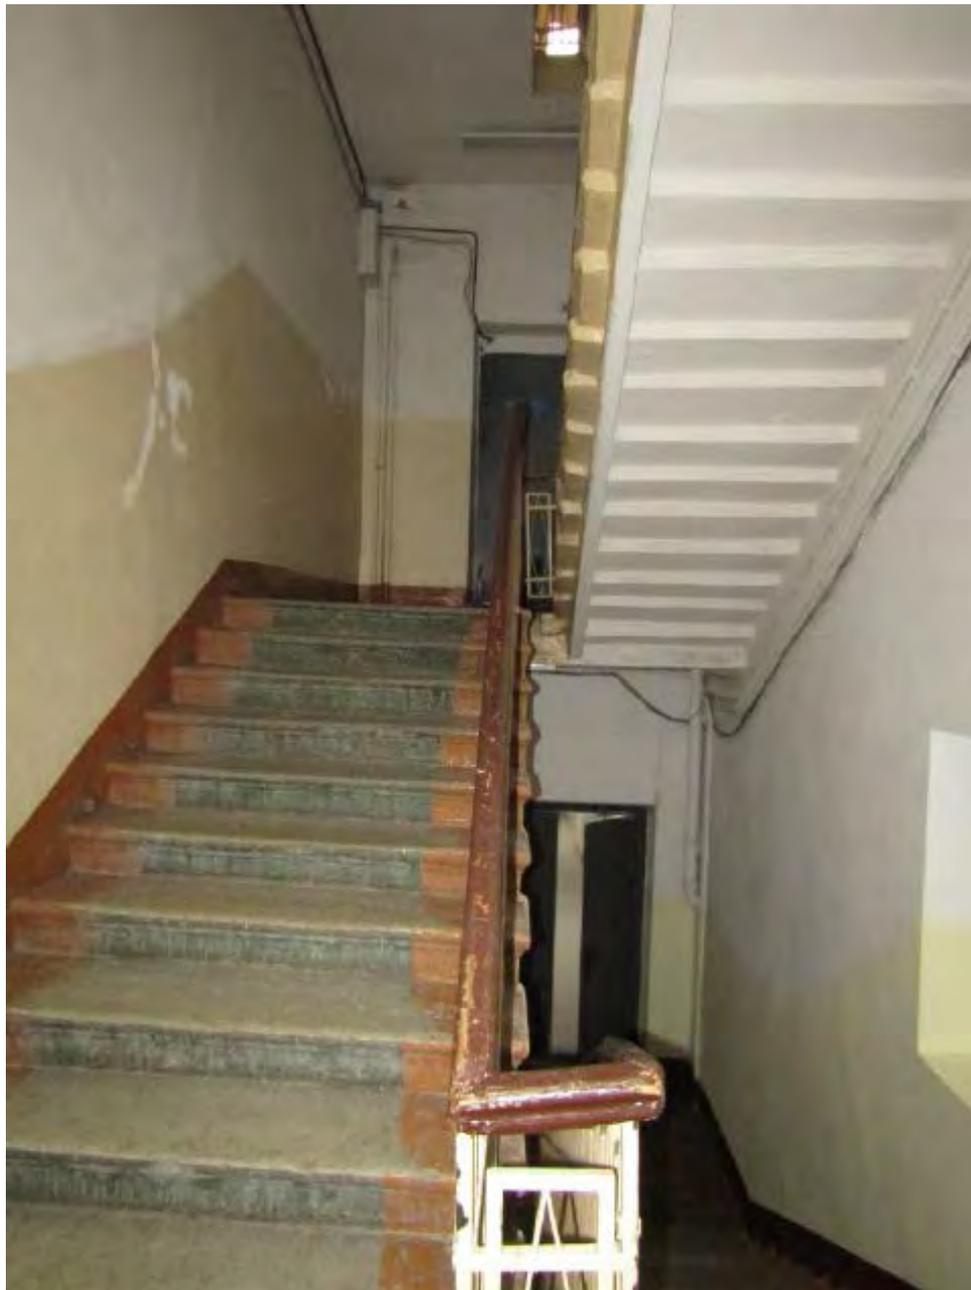
7. Лестничная клетка ЛК4 в уровне 2-го этажа выявленного объекта культурного наследия «Здание Государственного Заемного банка (с оградой)», расположенного по адресу: г. Санкт-Петербург, пер. Гривцова, д. 14-16, лит. А. 01.11.2020.

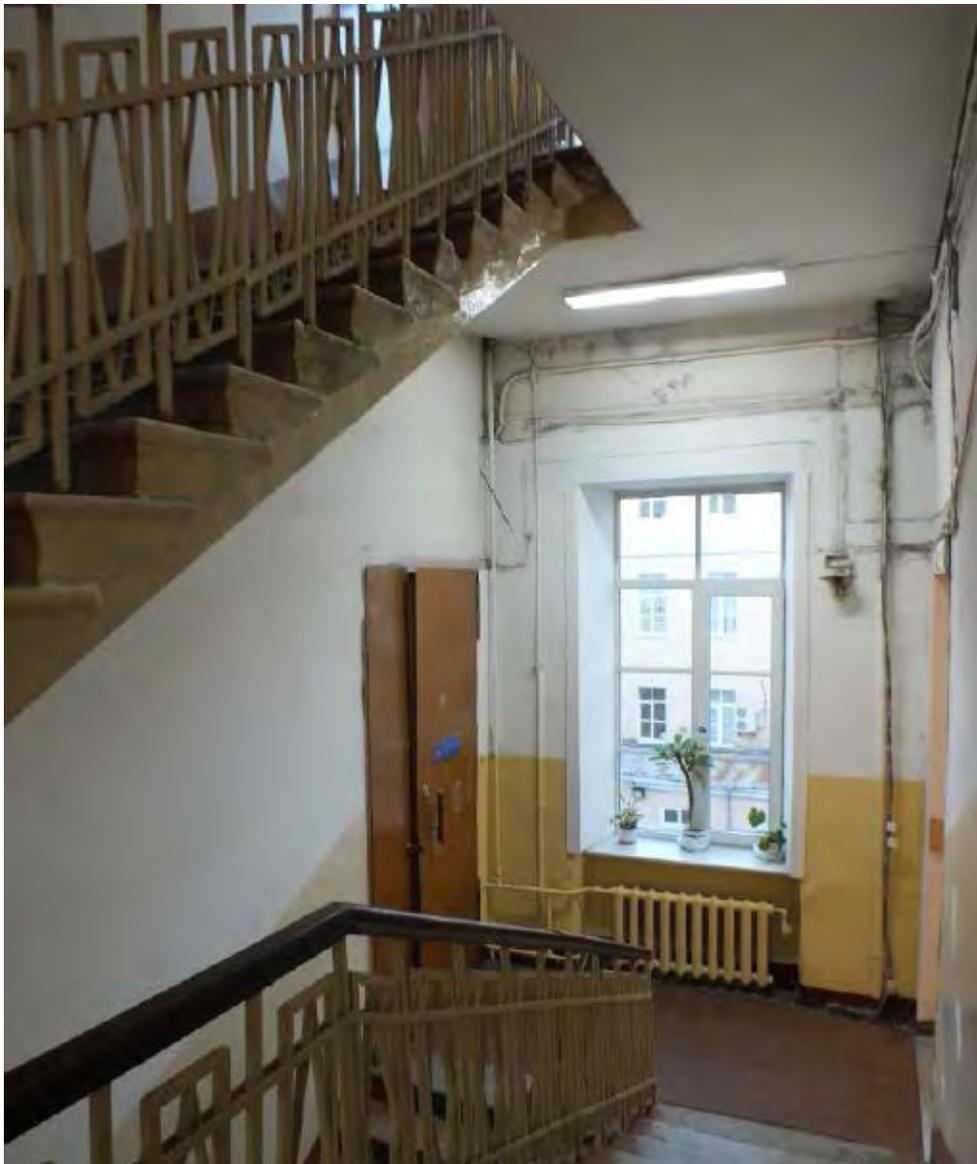
8. Лестничная клетка ЛК4 в уровне между 2-м и 3-м этажами выявленного объекта культурного наследия «Здание Государственного Заемного банка (с оградой)», расположенного по адресу: г. Санкт-Петербург, пер. Гривцова, д. 14-16, лит. А. 01.11.2020.

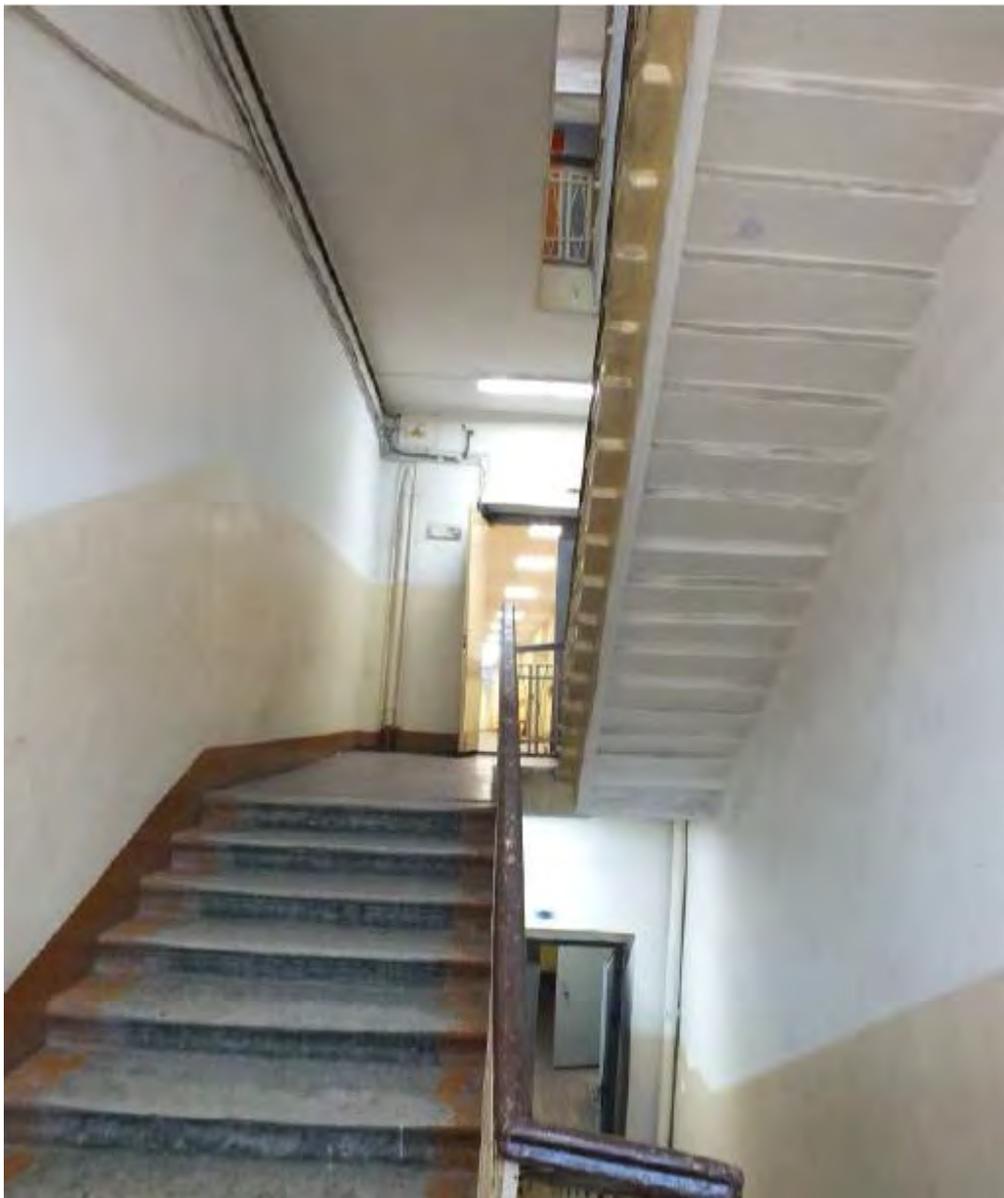
9. Лестничная клетка ЛК4 в уровне 3-его этажа выявленного объекта культурного наследия «Здание Государственного Заемного банка (с оградой)», расположенного по адресу: г. Санкт-Петербург, пер. Гривцова, д. 14-16, лит. А. 01.11.2020.

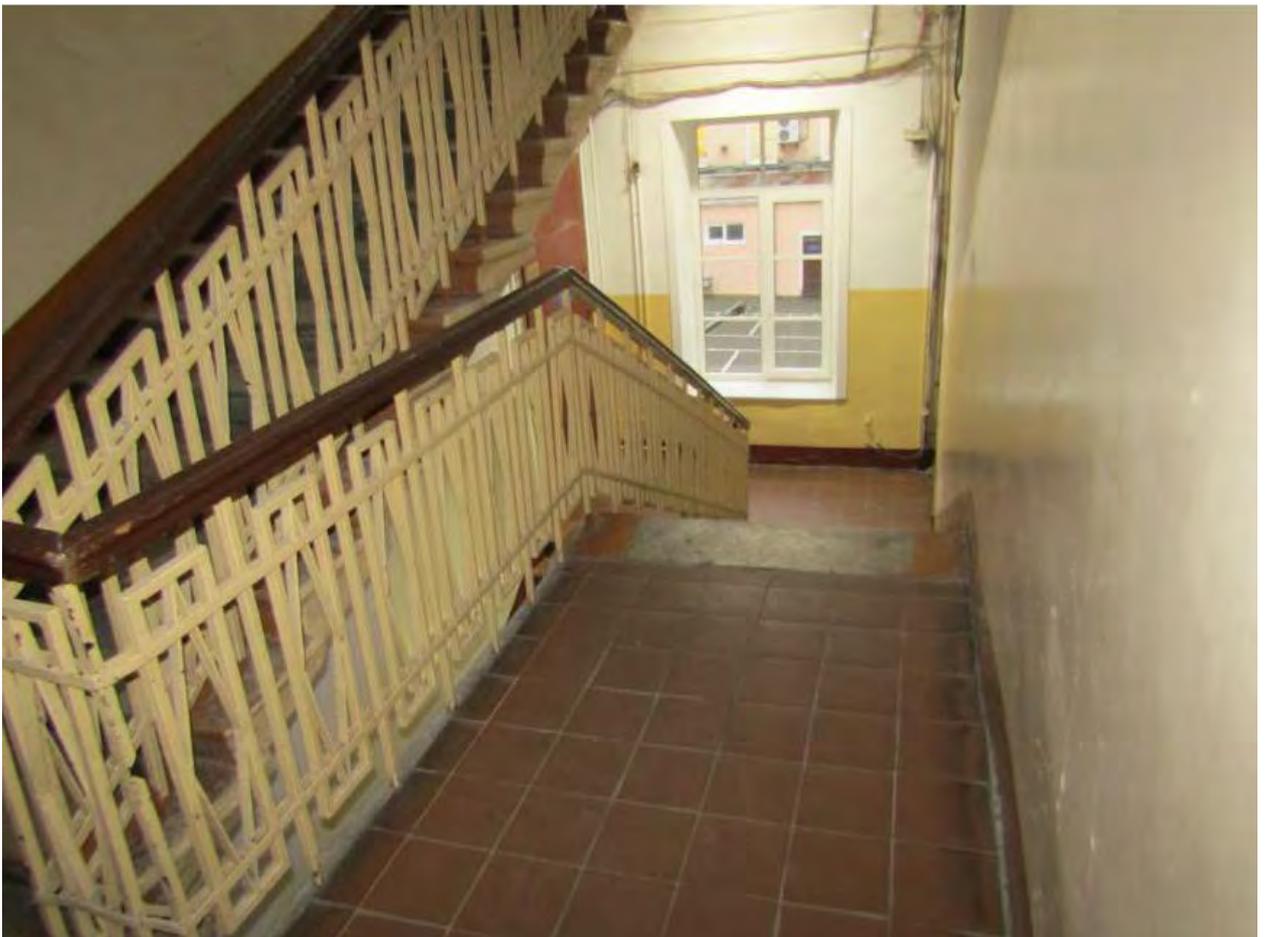
10. Лестничная клетка ЛК4 в уровне между 2-м и 3-м этажами выявленного объекта культурного наследия «Здание Государственного Заемного банка (с оградой)», расположенного по адресу: г. Санкт-Петербург, пер. Гривцова, д. 14-16, лит. А. 01.11.2020.
