А К Т

по результатам проведения государственной историко-культурной экспертизы проектной документации на проведение работ по сохранению выявленного объекта культурного наследия «Здание Государственного Заемного банка (с оградой)», расположенного по адресу: г. Санкт-Петербург, пер. Гривцова, д. 14-16, лит. А (Гривцова пер., 14-16; Грибоедова кан. наб., 55; Казанская ул., 30-32 – в соответствии с НПА*), - «Научно-проектная документация на проведение работ по сохранению выявленного объекта культурного наследия «Здание Государственного Заемного банка (с оградой)», расположенного по адресу: г. Санкт-Петербург, пер. Гривцова, д. 14-16, лит. А, в части ремонта и приспособления помещения лестницы ЛК4», разработанной ООО «Строй-Эксперт» в 2020 г., шифр НИЦ БИ 3-4-20, с целью определения соответствия проектной документации требованиям законодательства Российской Федерации в области государственной охраны объектов культурного наследия

г. Санкт-Петербург

30 ноября 2020 г.

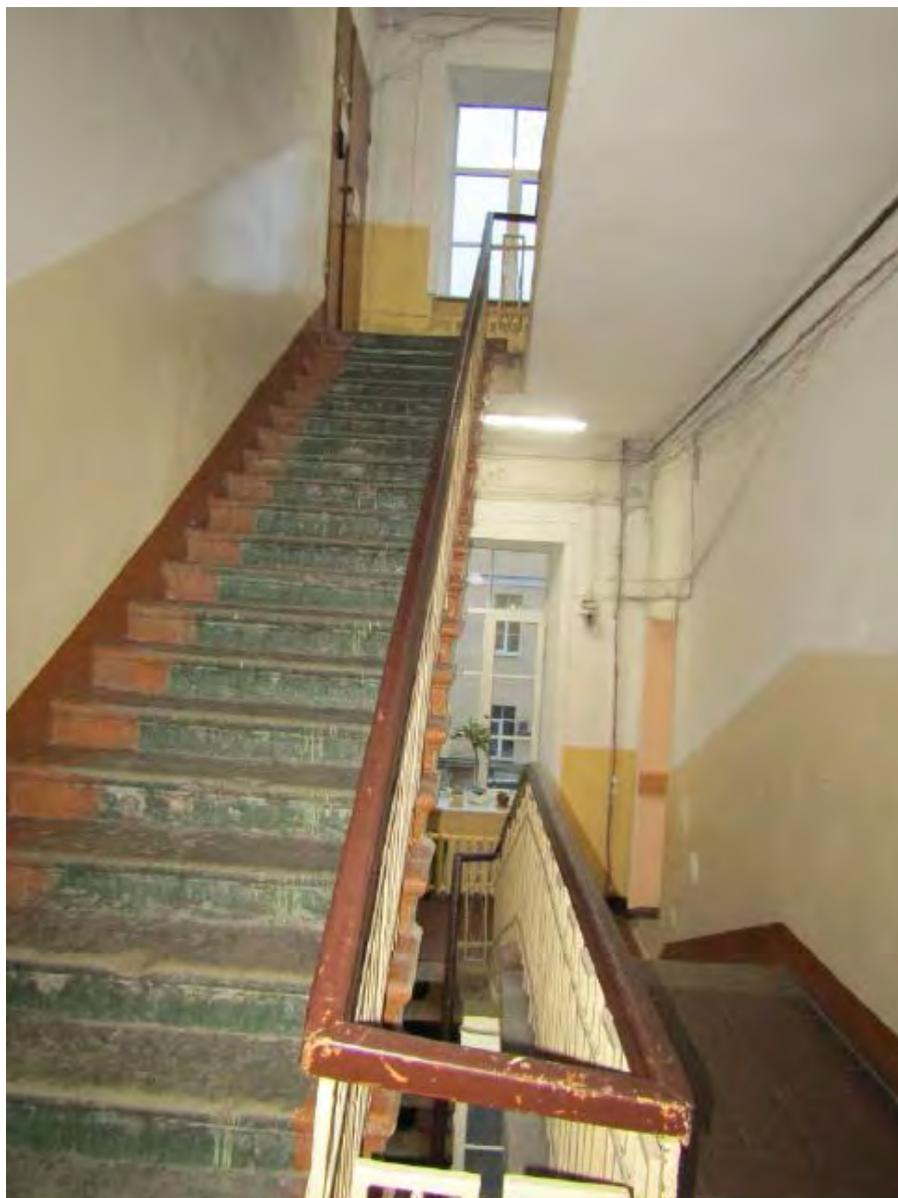
11. Лестничная клетка ЛК4 в уровне между 2-м и 3-м этажами выявленного объекта культурного наследия «Здание Государственного Заемного банка (с оградой)», расположенного по адресу: г. Санкт-Петербург, пер. Гривцова, д. 14-16, лит. А. 01.11.2020.

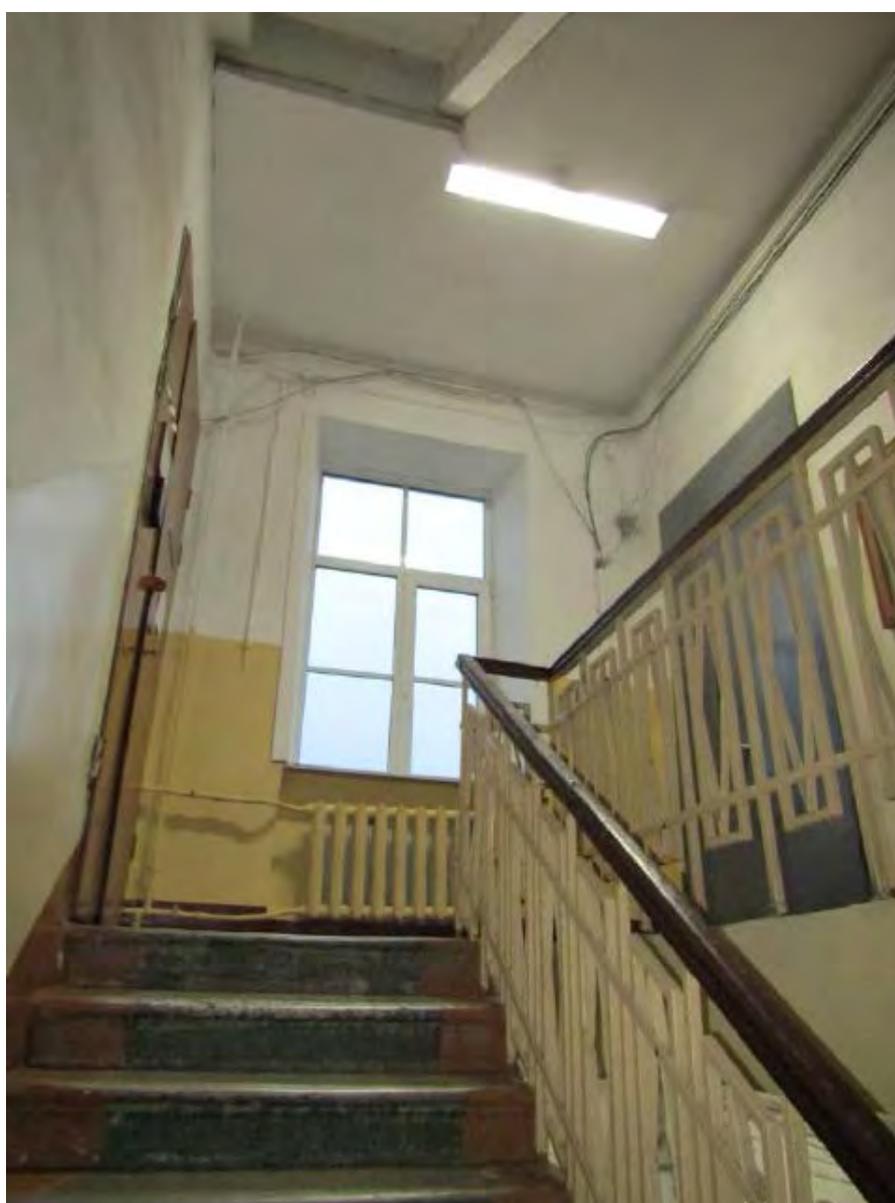
12. Лестничная клетка ЛК4 в уровне 3-ого этажа выявленного объекта культурного наследия «Здание Государственного Заемного банка (с оградой)», расположенного по адресу: г. Санкт-Петербург, пер. Гривцова, д. 14-16, лит. А. 01.11.2020.

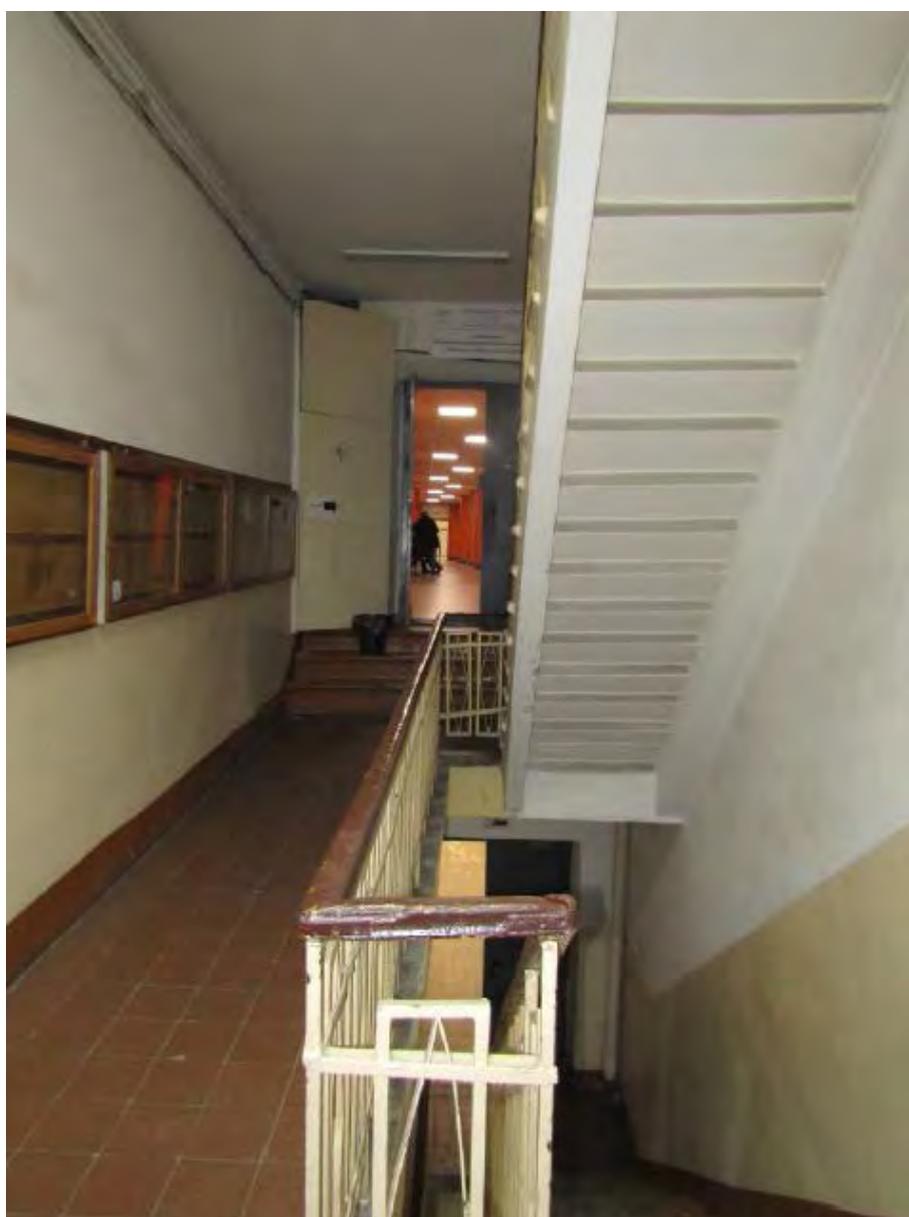
13. Лестничная клетка ЛК4 в уровне 4-ого этажа выявленного объекта культурного наследия «Здание Государственного Заемного банка (с оградой)», расположенного по адресу: г. Санкт-Петербург, пер. Гривцова, д. 14-16, лит. А. 01.11.2020.

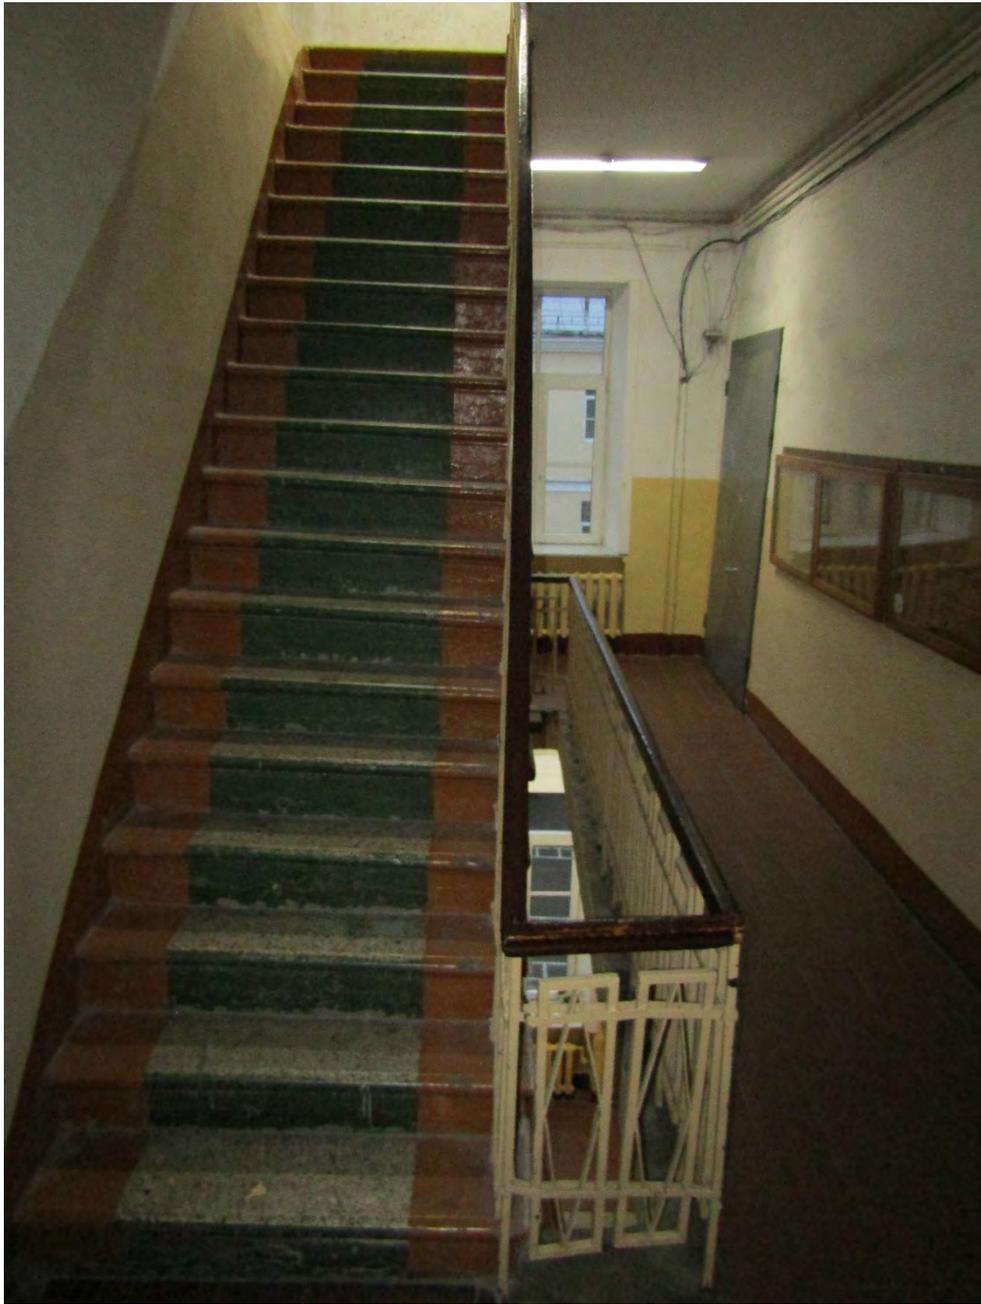
14. Лестничная клетка ЛК4 в уровне 4-ого этажа выявленного объекта культурного наследия «Здание Государственного Заемного банка (с оградой)». Марш, ведущий на чердак. 01.11.2020.
