## А К Т

по результатам проведения государственной историко-культурной экспертизы проектной документации на проведение работ по сохранению выявленного объекта культурного наследия «Доходный дом сельскохозяйственного товарищества «Помещик»», расположенного по адресу: г. Санкт-Петербург, Измайловский пр., д. 16/30, литера А (7-я Красноармейская ул., 28-30; Измайловский пр., 16 – в соответствии с НПА\*), - «Проект перепланировки и переустройства квартиры №34 в здании - выявленном объекте культурного наследия «Доходный дом сельскохозяйственного товарищества «Помещик», расположенном по адресу: г. Санкт-Петербург, Измайловский проспект, д. 16/30, литера А», шифр АРП 09.20., разработанной ООО «Строительная инжиниринговая компания «СИНКО»» в 2020 г., с целью определения соответствия проектной документации требованиям законодательства Российской Федерации в области государственной охраны объектов культурного наследия

Проектная документация на проведение работ по сохранению выявленного объекта культурного наследия «Доходный дом сельскохозяйственного товарищества «Помещик»», расположенного по адресу: г. Санкт-Петербург, Измайловский пр., д. 16/30, литера А (7-я Красноармейская ул., 28-30; И

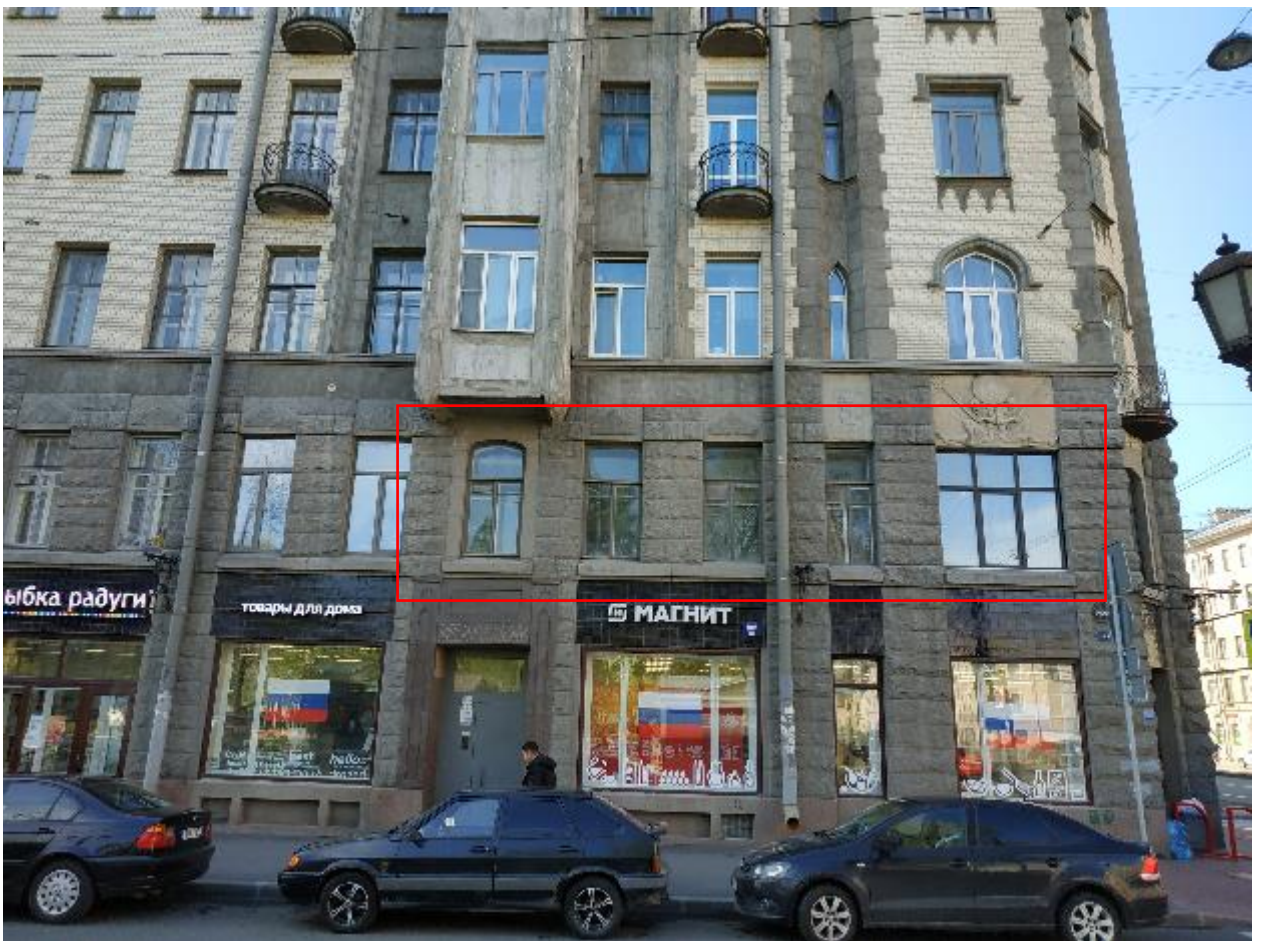
Нижний брус деревянных оконных заполнений поражен гнилью, трещины осадка, неплотный притвор, историческая фурнитура не сохранилась

1. Оконные заполнения кв. №34 в уровне 2-го этажа выявленного объекта культурного наследия «Доходный дом сельскохозяйственного товарищества «Помещик»», расположенного по адресу: г. Санкт-Петербург, Измайловский пр., д. 16/30, литера А, по 7-ой Красноармейской. 15.09.2020.

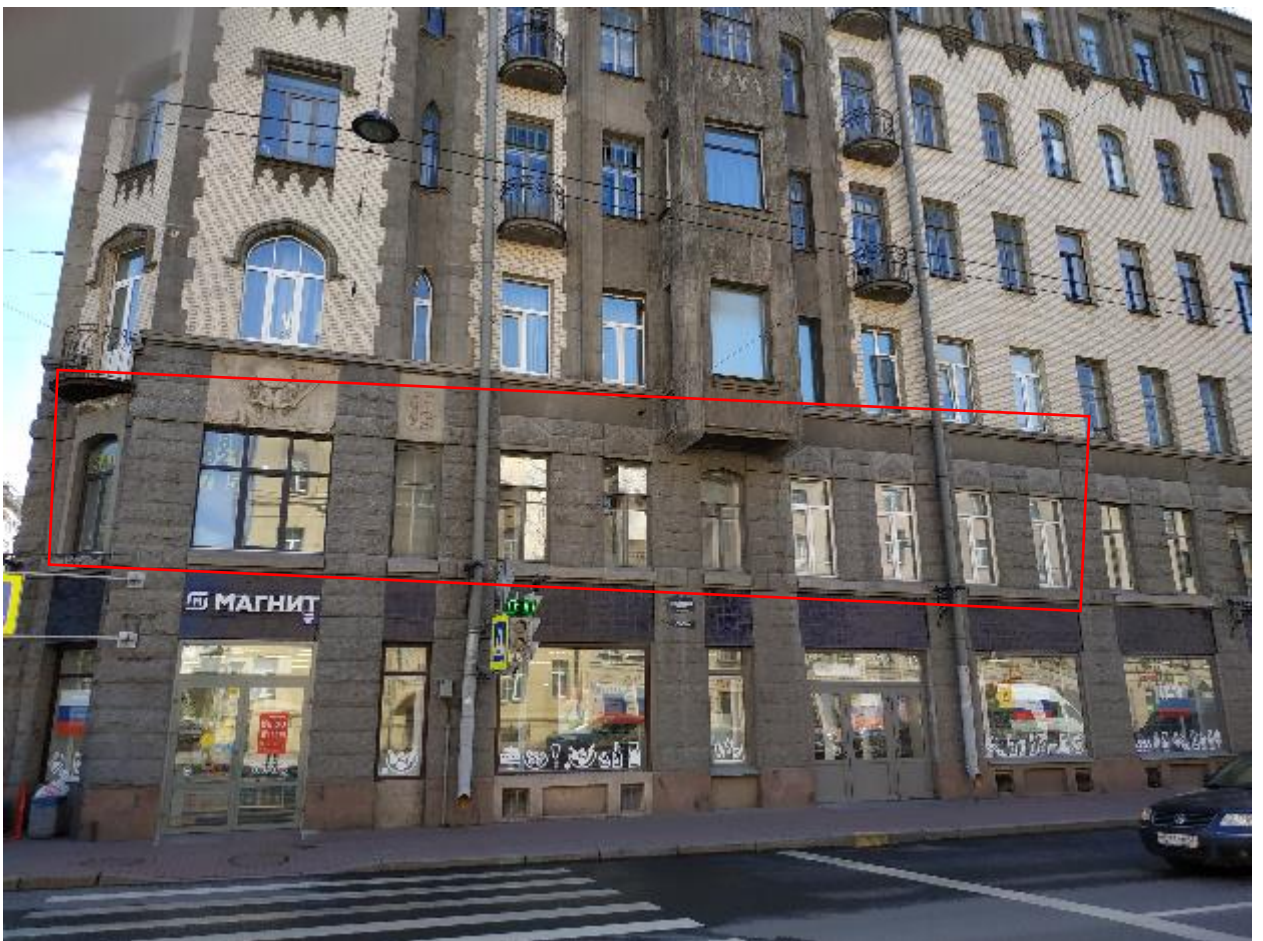
2. Оконные заполнения кв. №34 в уровне 2-го этажа выявленного объекта культурного наследия «Доходный дом сельскохозяйственного товарищества «Помещик»», расположенного по адресу: г. Санкт-Петербург, Измайловский пр., д. 16/30, литера А, по Измайловскому пр. 15.09.2020.

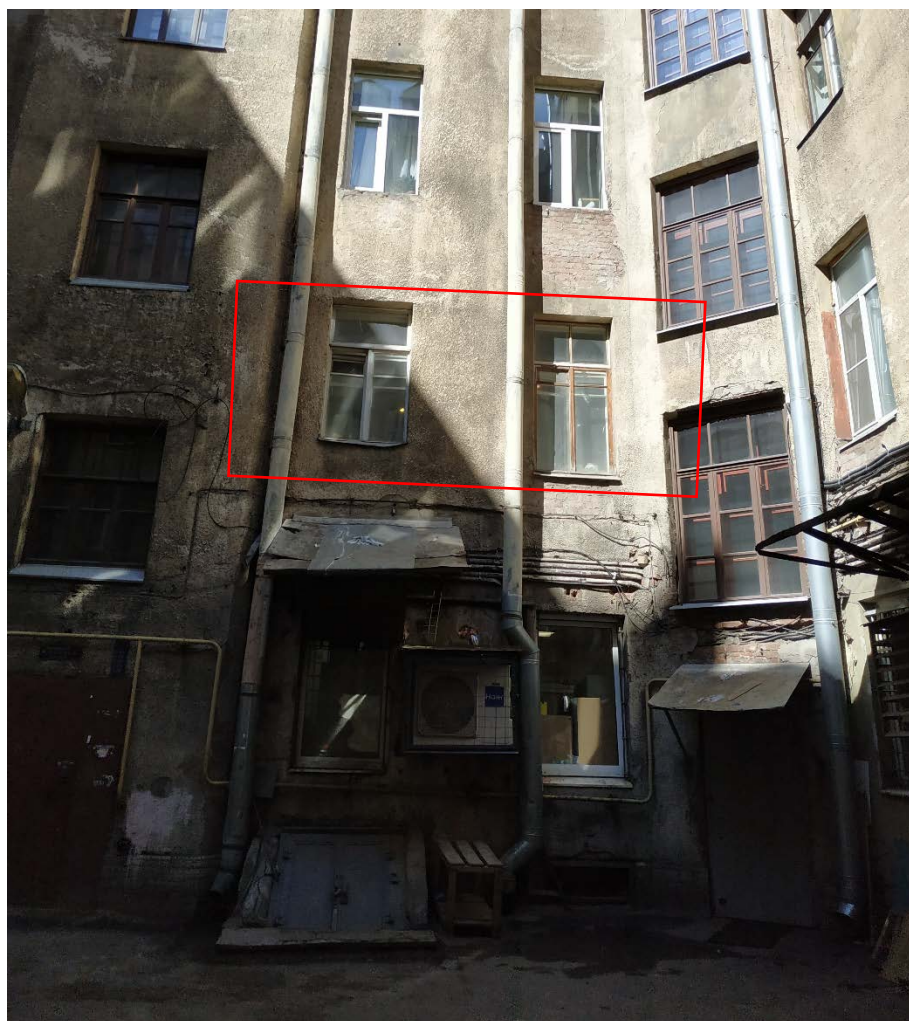
3. Оконные заполнения кв. №34 в уровне 2-го этажа дворового фасада выявленного объекта культурного наследия «Доходный дом сельскохозяйственного товарищества «Помещик»», расположенного по адресу: г. Санкт-Петербург, Измайловский пр., д. 16/30, литера А. 15.09.2020.

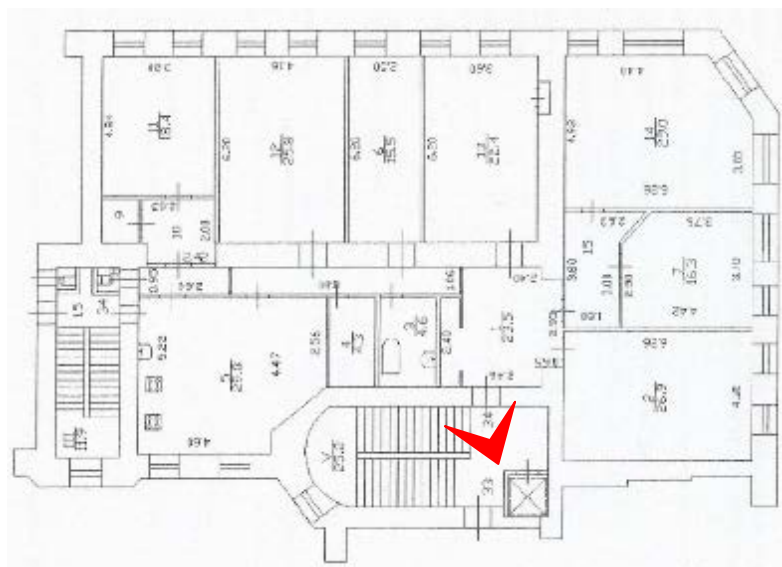
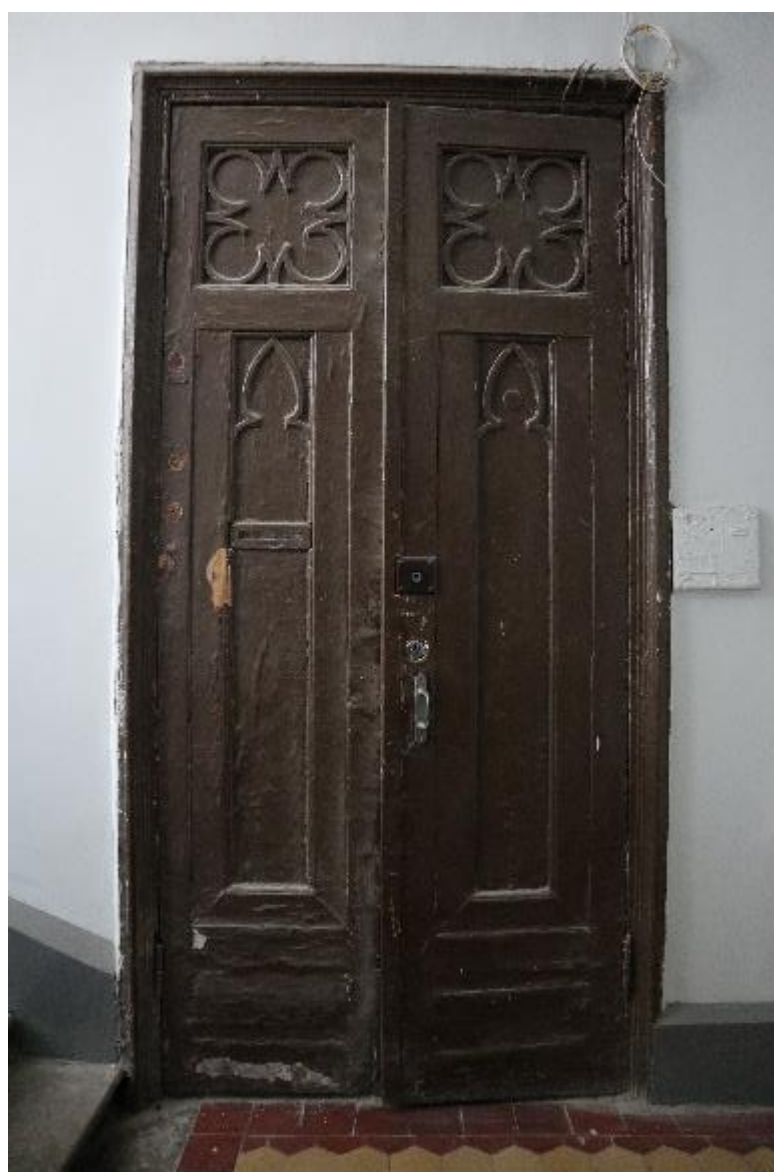
4. Дверное заполнение входного проема кв. №34 в уровне 2-го этажа выявленного объекта культурного наследия «Доходный дом сельскохозяйственного товарищества «Помещик»», расположенного по адресу: г. Санкт-Петербург, Измайловский пр., д. 16/30, литера А. 15.09.2020.

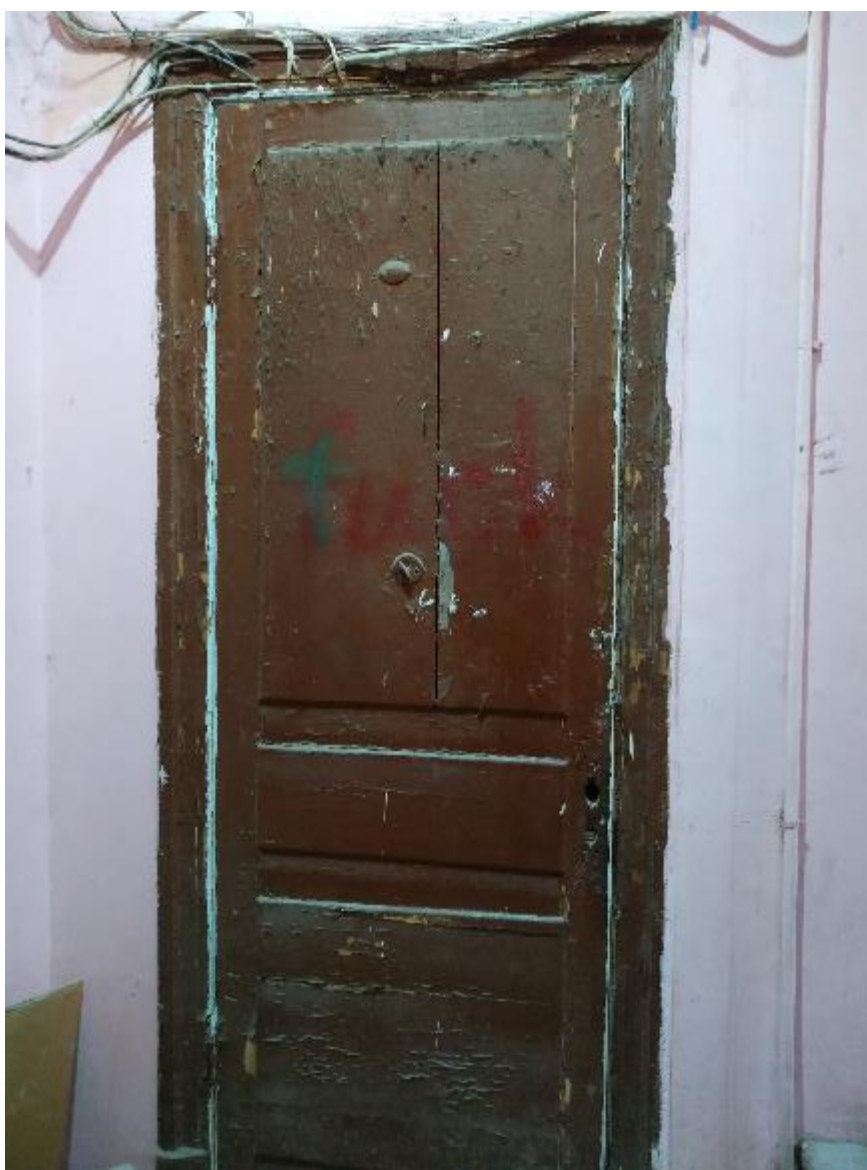
5. Дверное заполнение входного проема с «черной лестницы» кв. №34 в уровне 2-го этажа выявленного объекта культурного наследия «Доходный дом сельскохозяйственного товарищества «Помещик»», расположенного по адресу: г. Санкт-Петербург, Измайловский пр., д. 16/30, литера А. 15.09.2020.

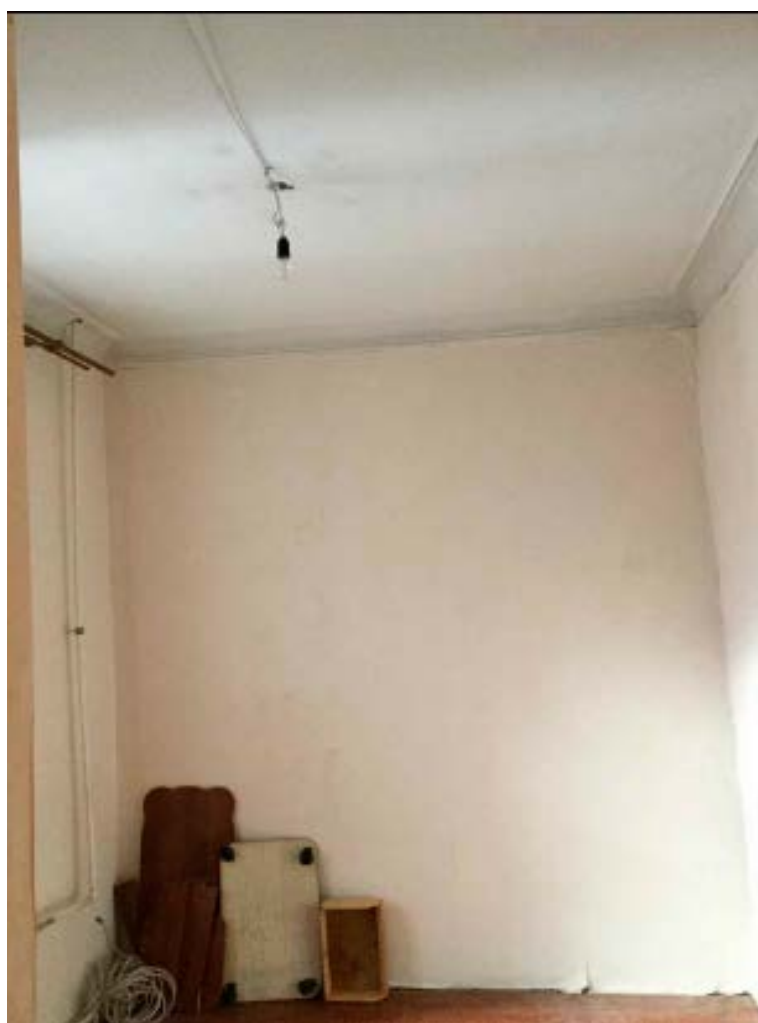
6. Помещение №7 кв. №34 в уровне 2-го этажа выявленного объекта культурного наследия «Доходный дом сельскохозяйственного товарищества «Помещик»», расположенного по адресу: г. Санкт-Петербург, Измайловский пр., д. 16/30, литера А. 15.09.2020.

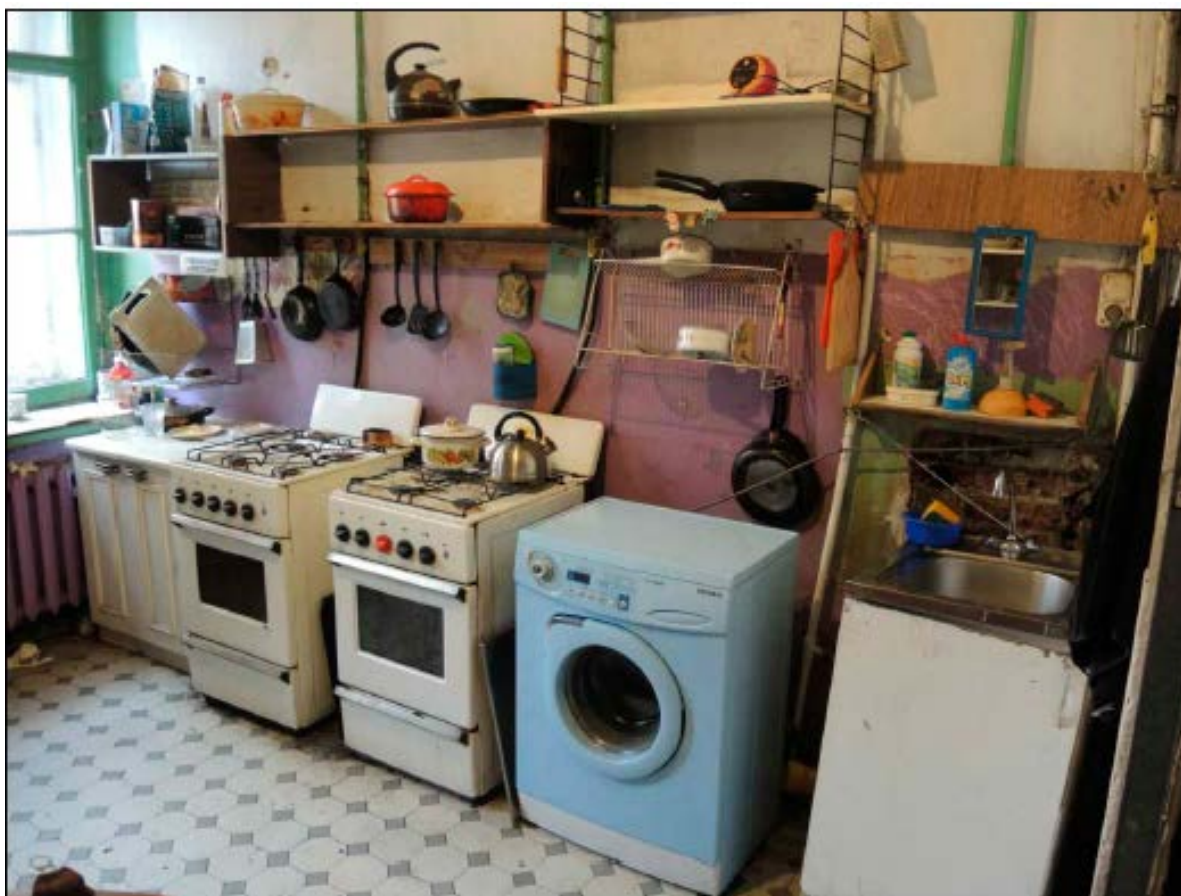
7. Помещение №5 кв. №34 в уровне 2-го этажа выявленного объекта культурного наследия «Доходный дом сельскохозяйственного товарищества «Помещик»», расположенного по адресу: г. Санкт-Петербург, Измайловский пр., д. 16/30, литера А. 15.09.2020.

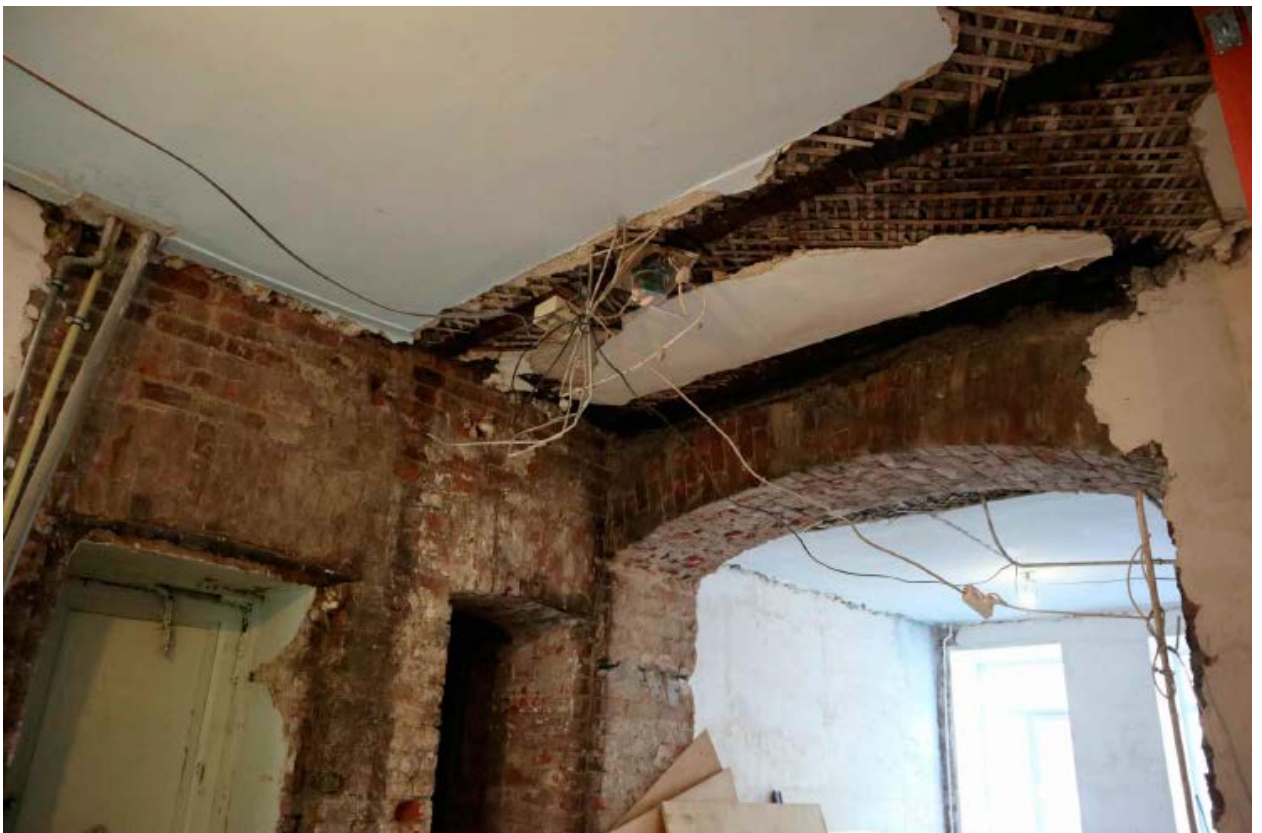
8. Помещения №№5, 1, 10 кв. №34 в уровне 2-го этажа выявленного объекта культурного наследия «Доходный дом сельскохозяйственного товарищества «Помещик»», расположенного по адресу: г. Санкт-Петербург, Измайловский пр., д. 16/30, литера А. 15.09.2020.

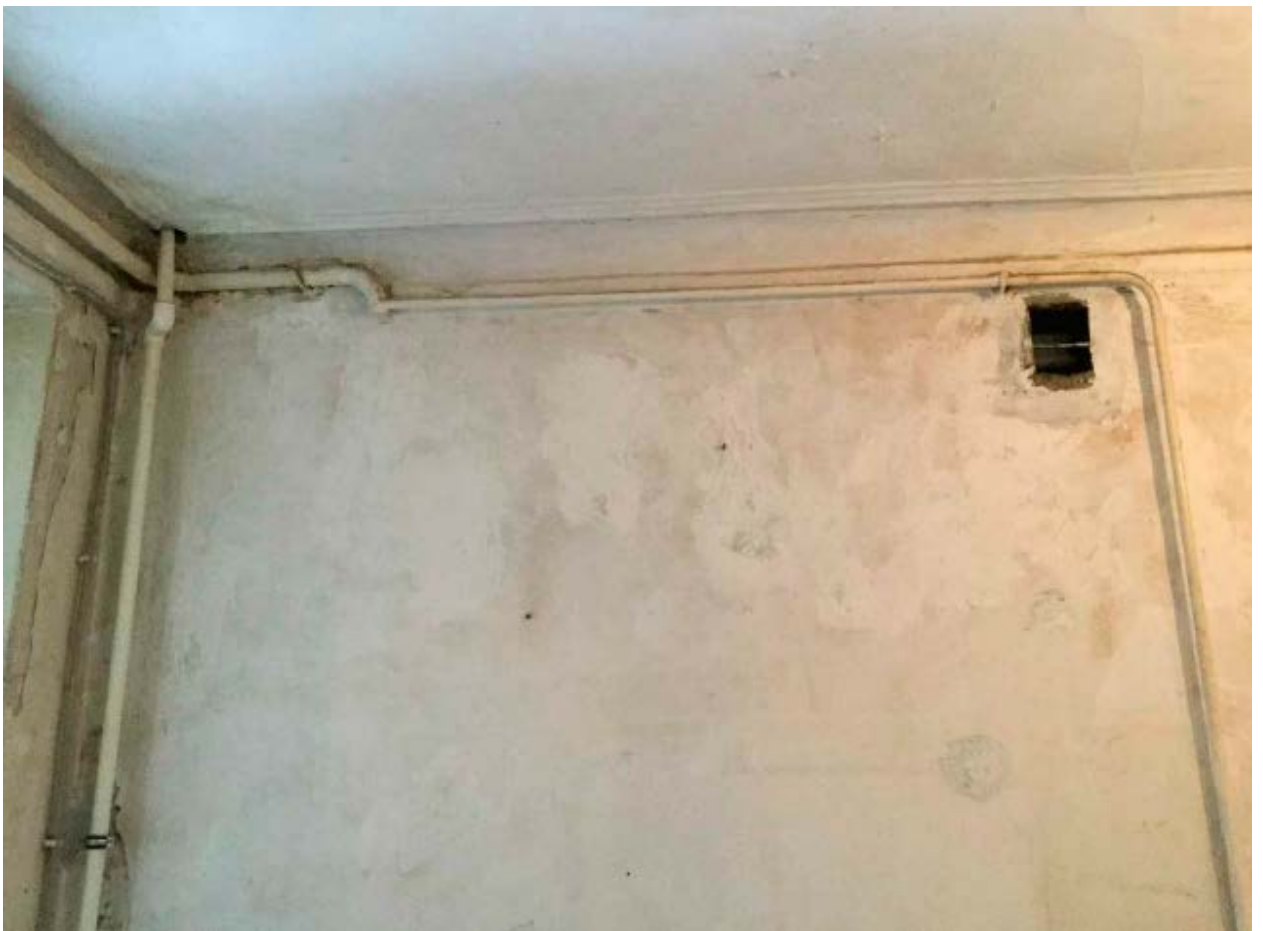
9. Помещение №14 кв. №34 в уровне 2-го этажа выявленного объекта культурного наследия «Доходный дом сельскохозяйственного товарищества «Помещик»», расположенного по адресу: г. Санкт-Петербург, Измайловский пр., д. 16/30, литера А. 15.09.2020.

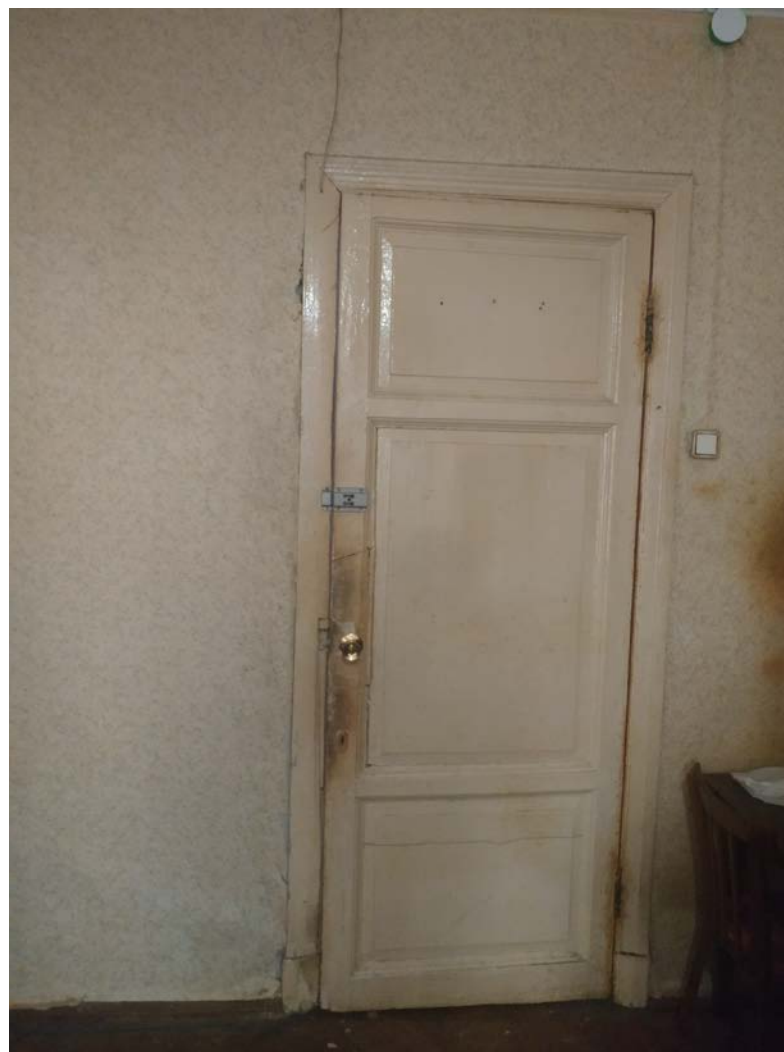
10. Помещение №14 кв. №34 в уровне 2-го этажа выявленного объекта культурного наследия «Доходный дом сельскохозяйственного товарищества «Помещик»», расположенного по адресу: г. Санкт-Петербург, Измайловский пр., д. 16/30, литера А. 15.09.2020.

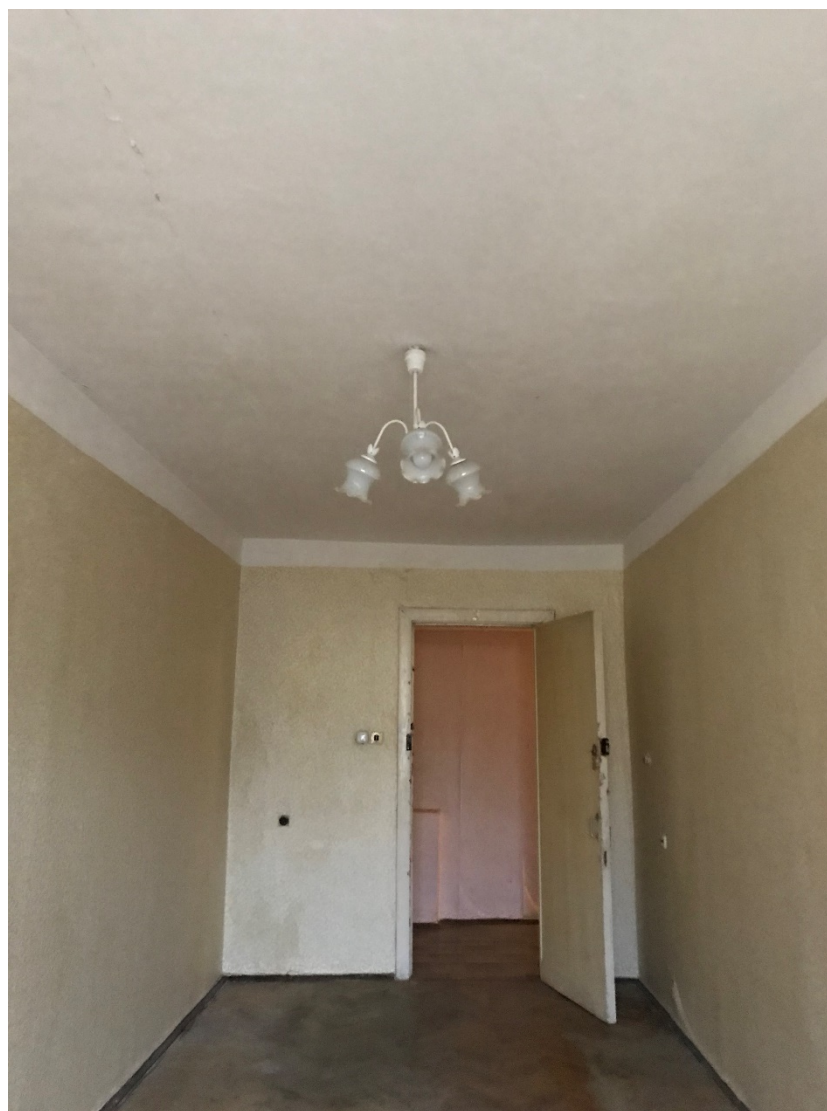
11. Помещение №4 кв. №34 в уровне 2-го этажа выявленного объекта культурного наследия «Доходный дом сельскохозяйственного товарищества «Помещик»», расположенного по адресу: г. Санкт-Петербург, Измайловский пр., д. 16/30, литера А. 15.09.2020.

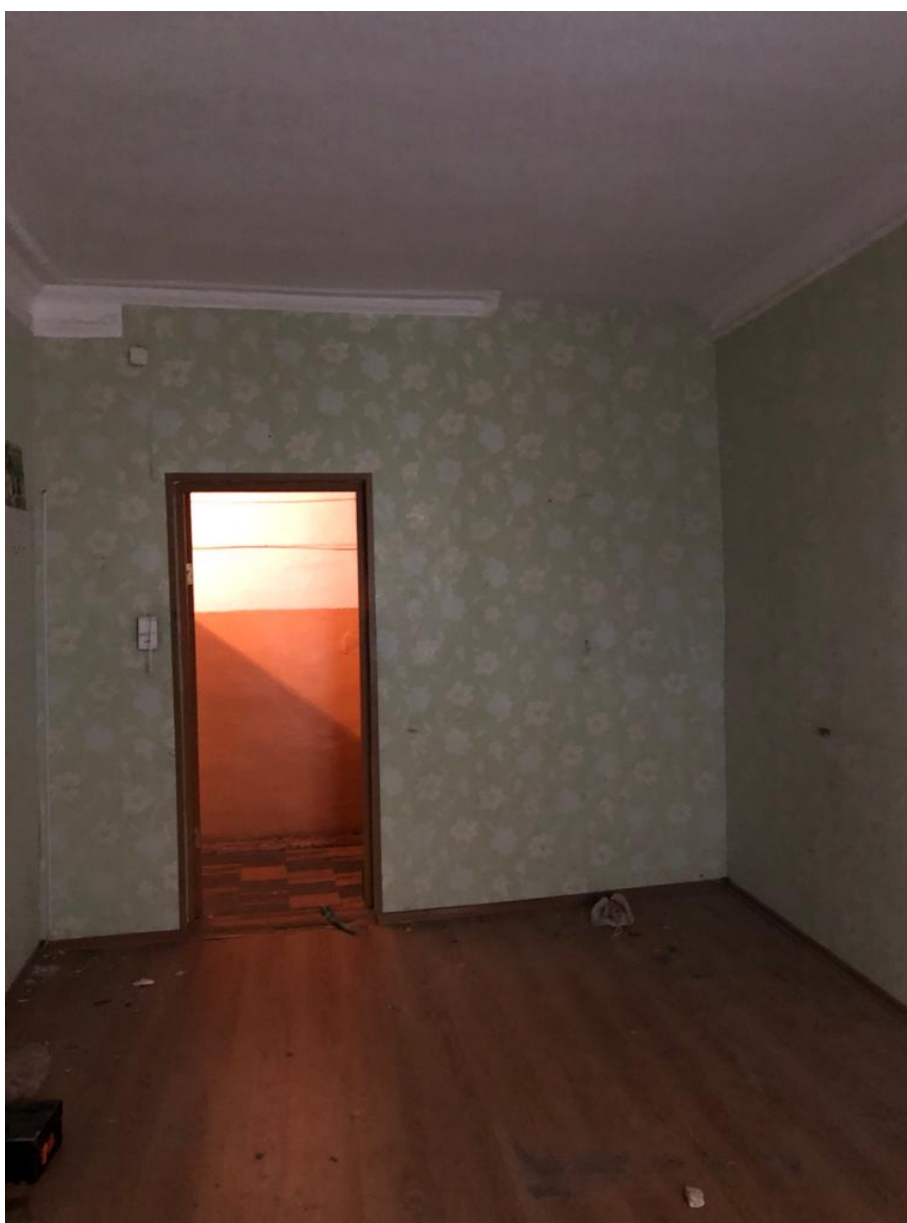
12. Помещение №12 кв. №34 в уровне 2-го этажа выявленного объекта культурного наследия «Доходный дом сельскохозяйственного товарищества «Помещик»». 15.09.2020.

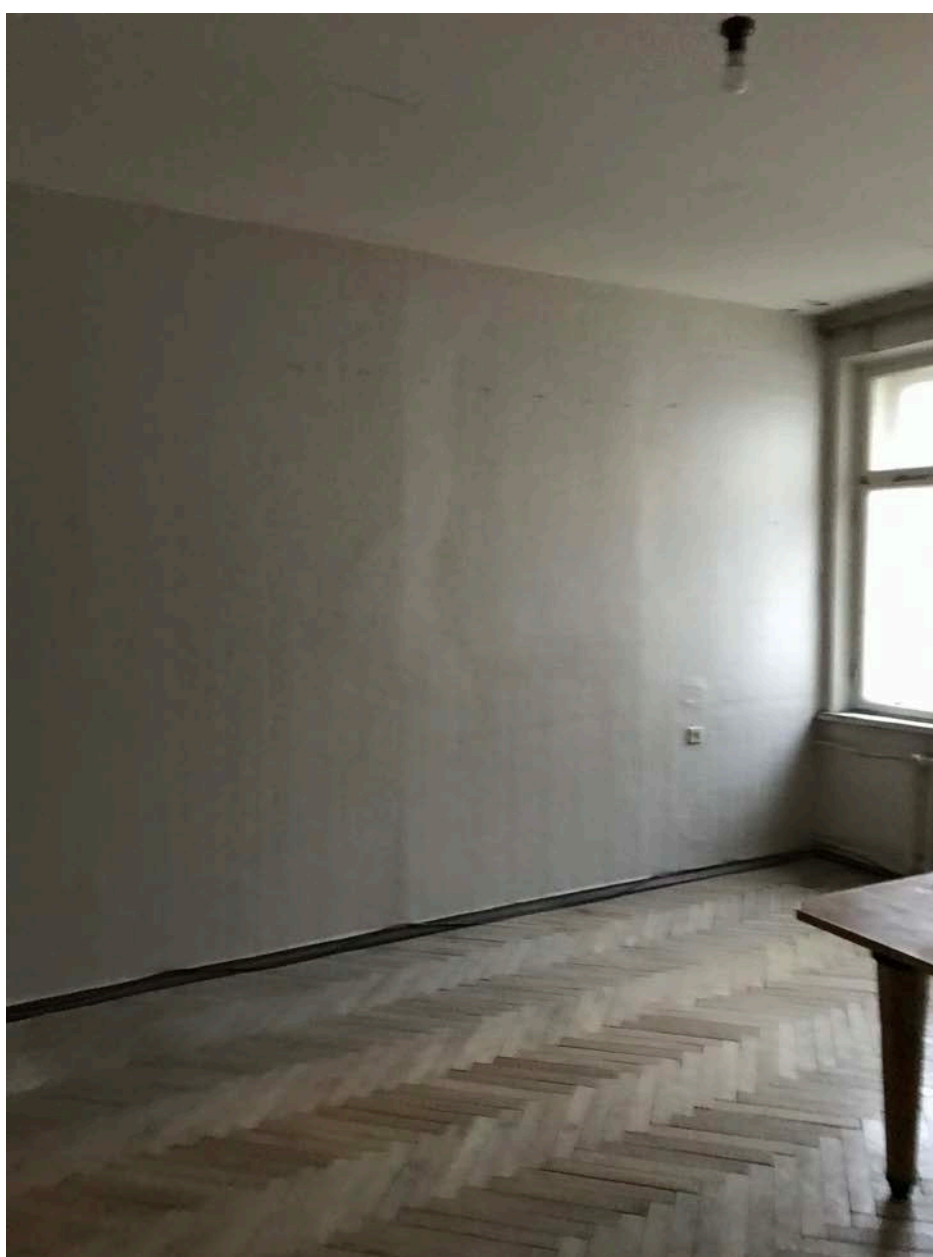
13. Помещение №2 кв. №34 в уровне 2-го этажа выявленного объекта культурного наследия «Доходный дом сельскохозяйственного товарищества «Помещик»». 15.09.2020.
