АКТ
по результатам государственной историко-культурной экспертизы научно-проектной
документации на проведение работ по сохранению объекта культурного наследия
регионального значения «Дом А.Ф. Кларка (здание общества «Мазут»)
расположенного по адресу:
Санкт-Петербург, Английская набережная, д.38, лит. А.
Шифр: 01-ЦКТИС-07/2020, выполненная ООО «АРТРУСТ» в 2020 г.

«20» февраля 2021 года

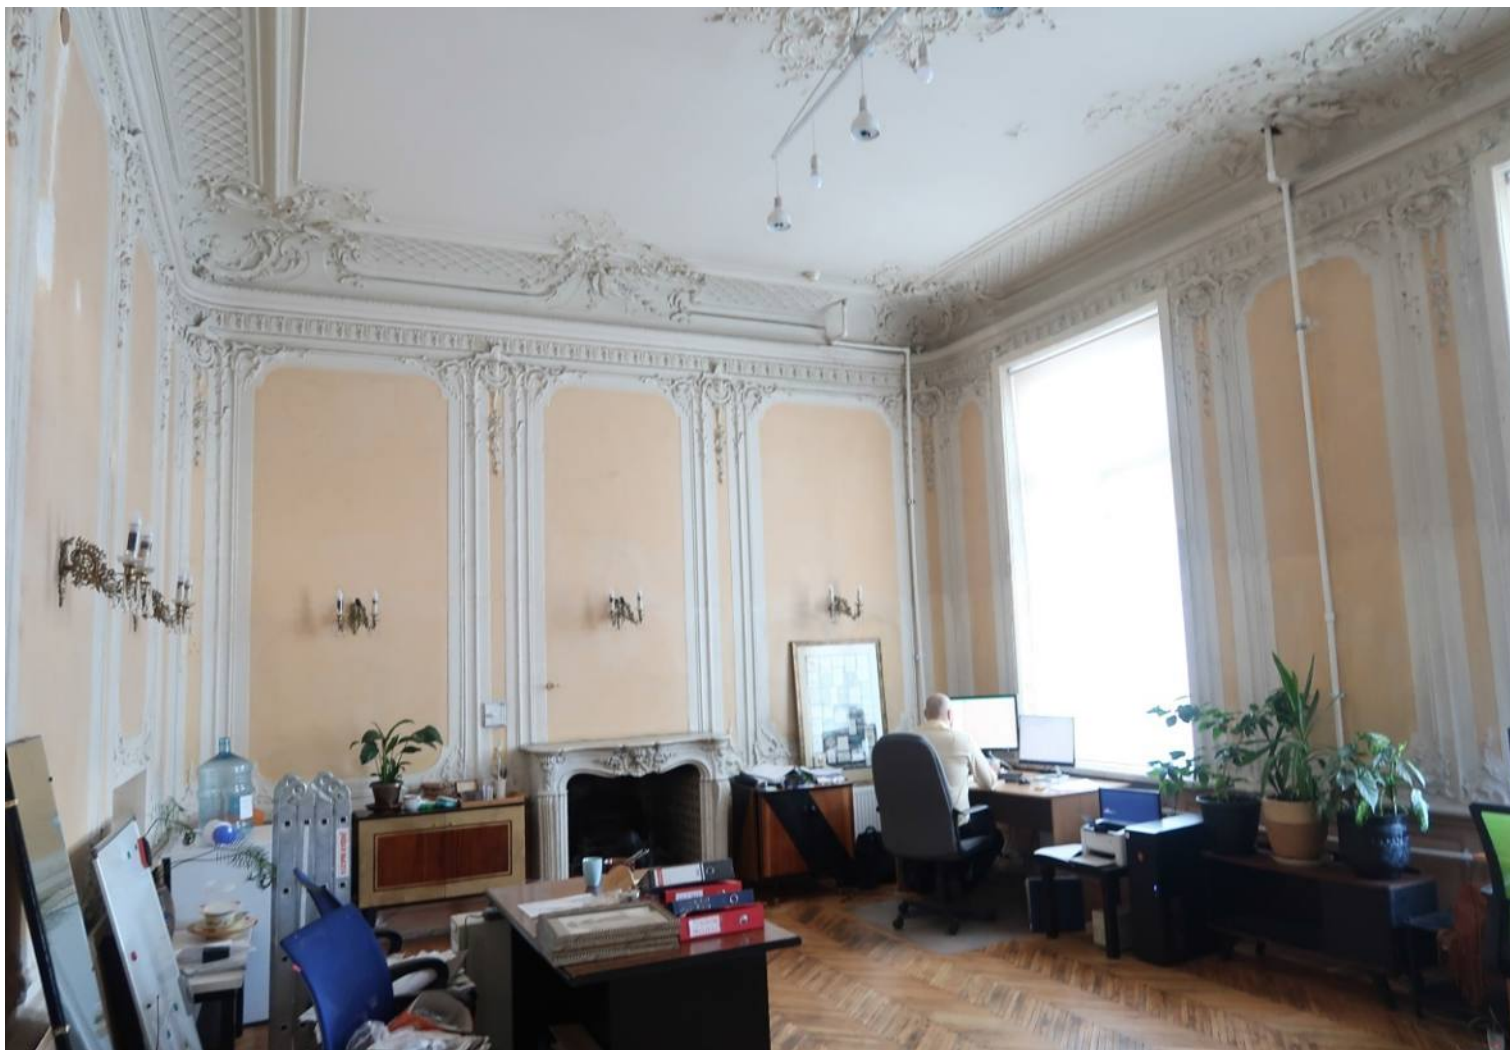
1. “Дом А.Ф. Кларка (здание общества «Мазут»)
Английская наб., д. 38, лит. А.
Интерьер помещения №6.
Фото:01.02.21.

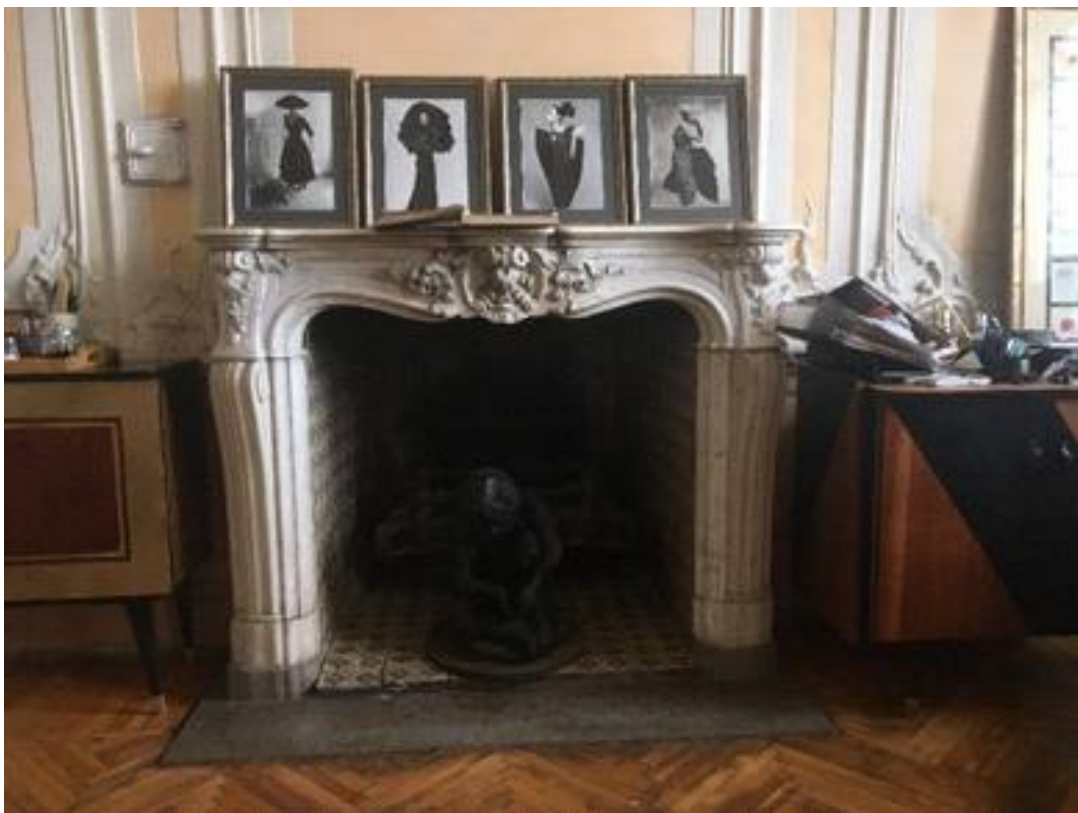
11. “Дом А.Ф. Кларка (здание общества «Мазут»)
Английская наб., д. 38, лит. А.
Фрагмент интерьера помещения №6. Камин.
Фото:01.02.21.

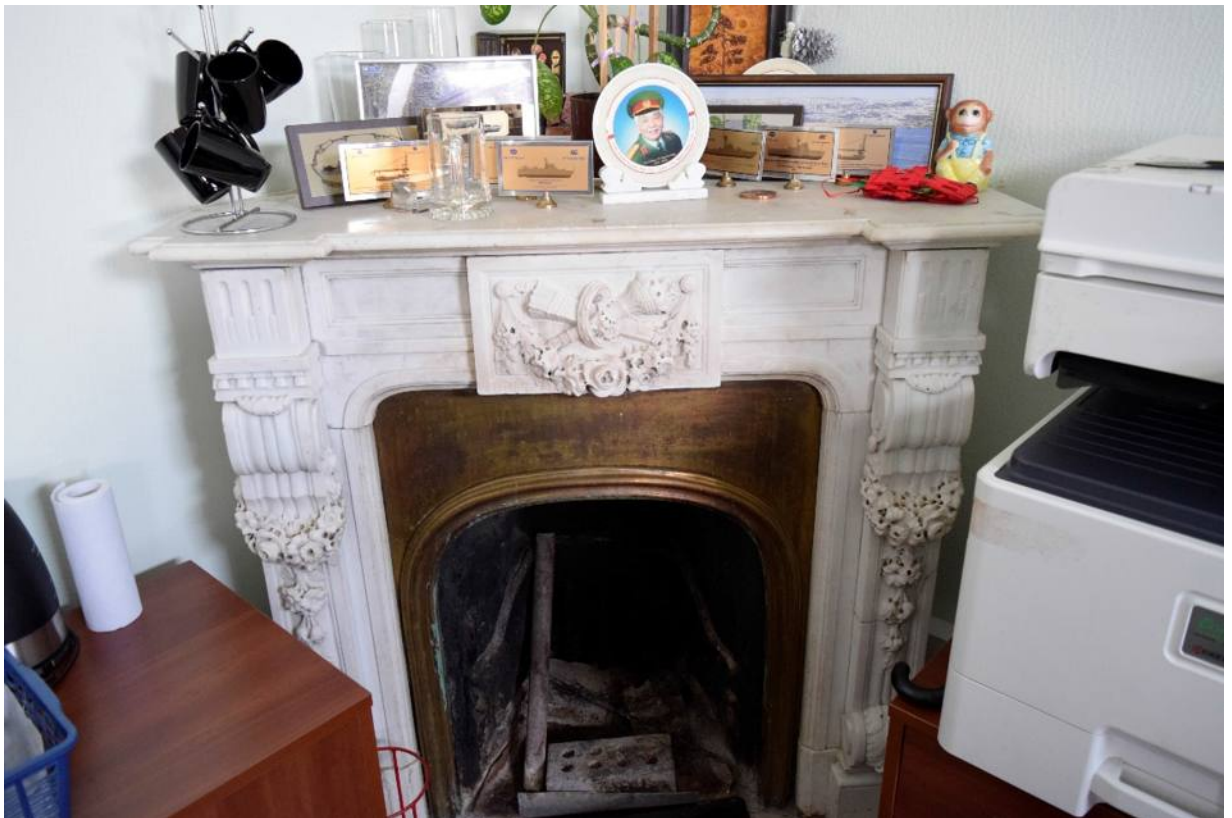
12. “Дом А.Ф. Кларка (здание общества «Мазут»)
Английская наб., д. 38, лит. А.
Фрагмент интерьера помещения №11 (каб. 202). Камин.
Фото:01.02.21.

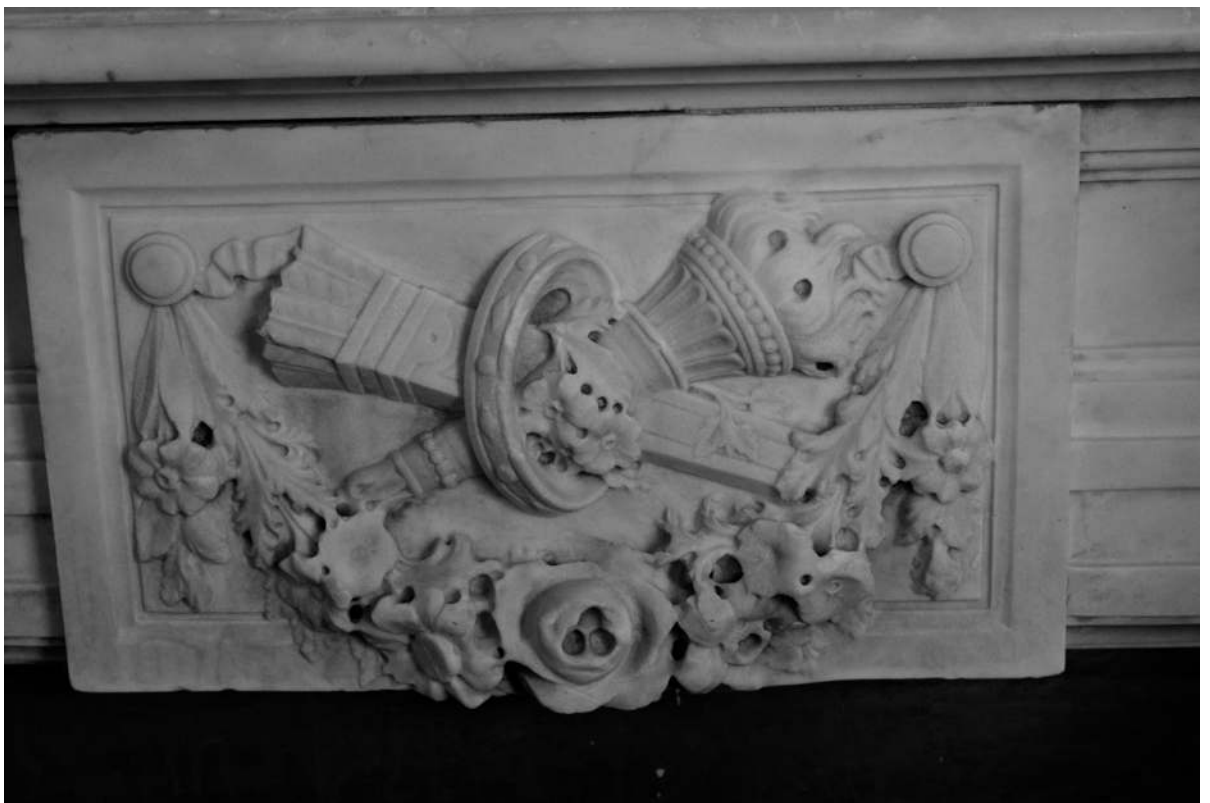
13. “Дом А.Ф. Кларка (здание общества «Мазут»)
Английская наб., д. 38, лит. А.
Фрагмент интерьера помещения №11 (каб. 202). Камин. Деталь.
Фото:01.02.21.

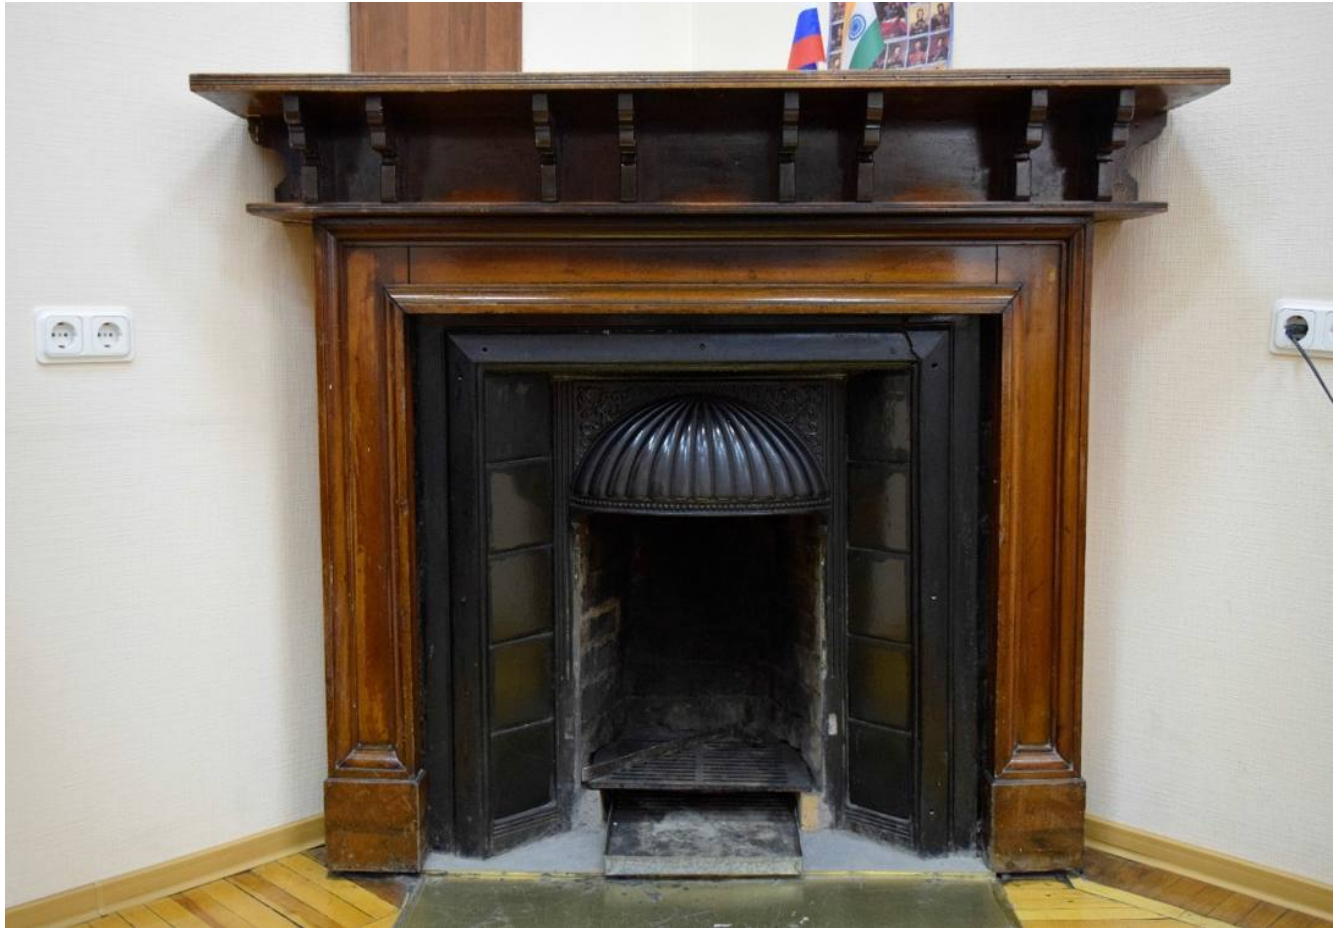
16. “Дом А.Ф. Кларка (здание общества «Мазут»).
Английская наб., д. 38, лит. А.
Фрагмент интерьера помещения №1 (каб. 205). Камин.
Фото:01.02.21.

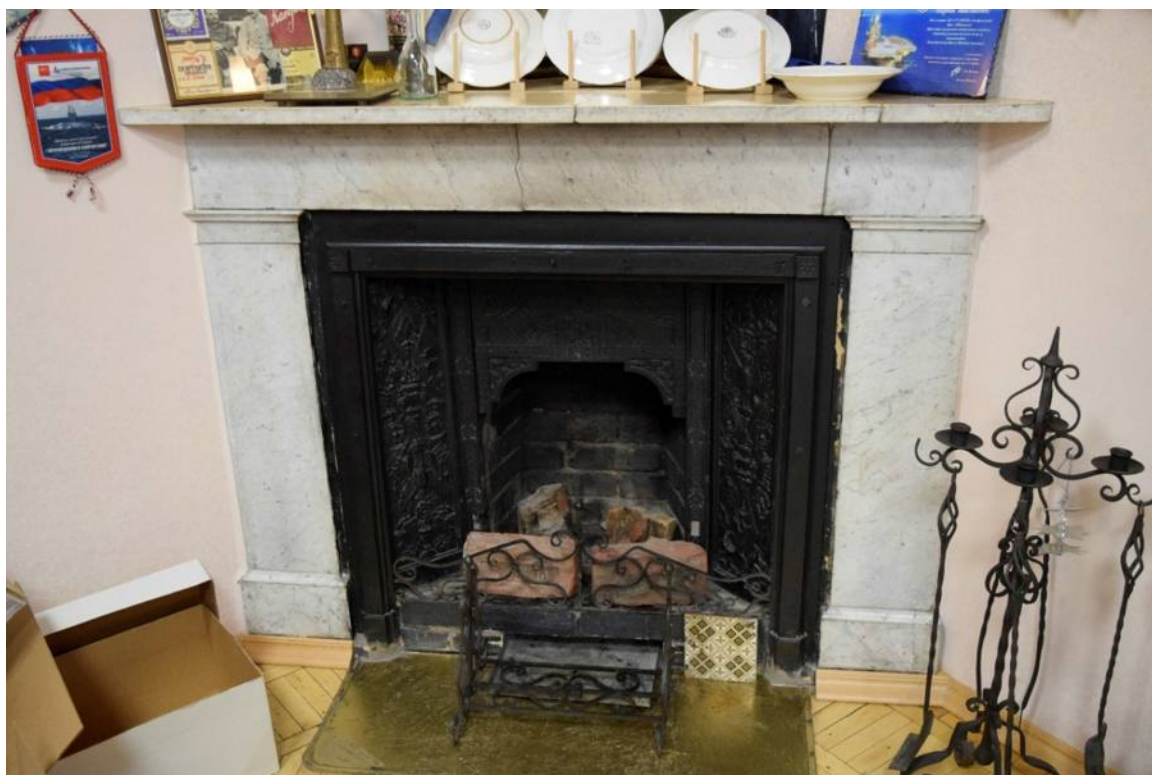
20. “Дом А.Ф. Кларка (здание общества «Мазут»)
Английская наб., д. 38, лит. А.
Фрагмент интерьера помещения №9 (каб. 305). Камин.
Фото:01.02.21.

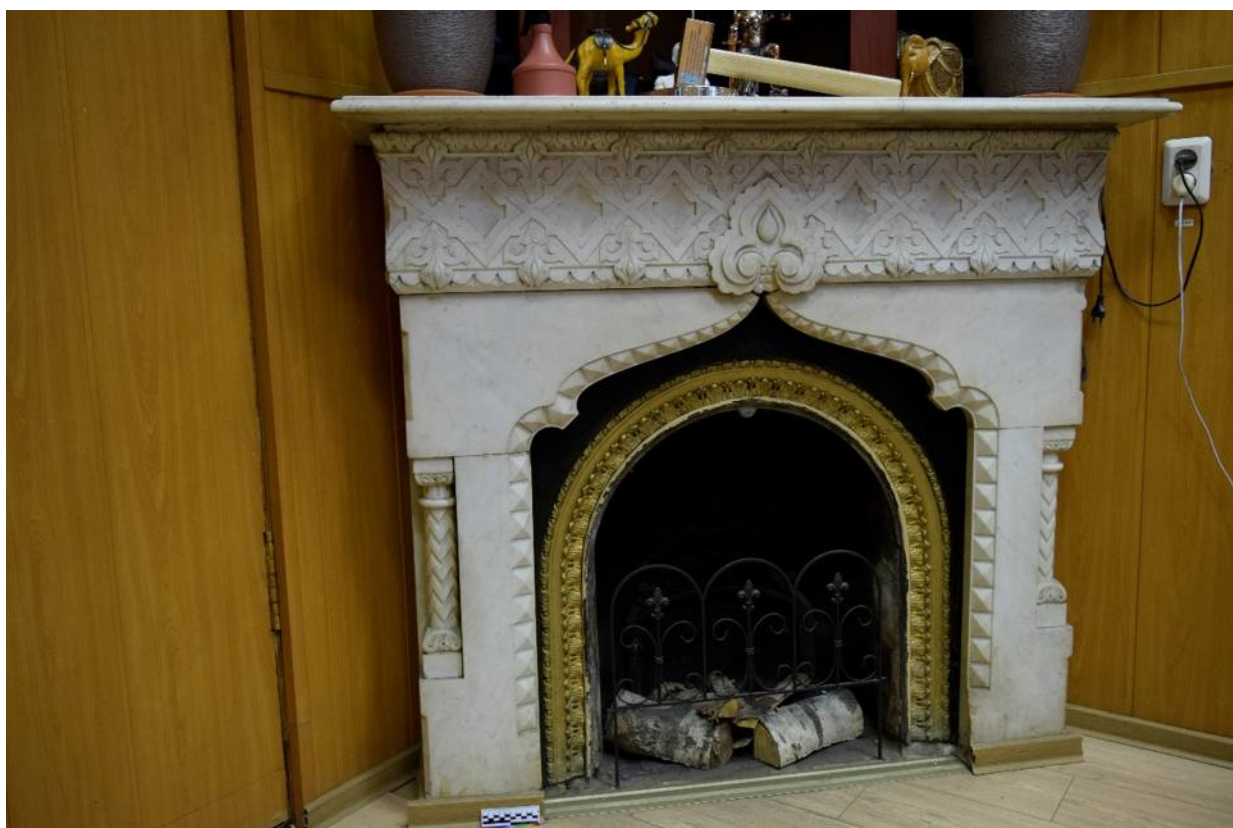
28. “Дом А.Ф. Кларка (здание общества «Мазут»)
Английская наб., д. 38, лит. А.
Фрагмент интерьера помещения №25 (каб. 9). Камин.
Фото:01.02.21.

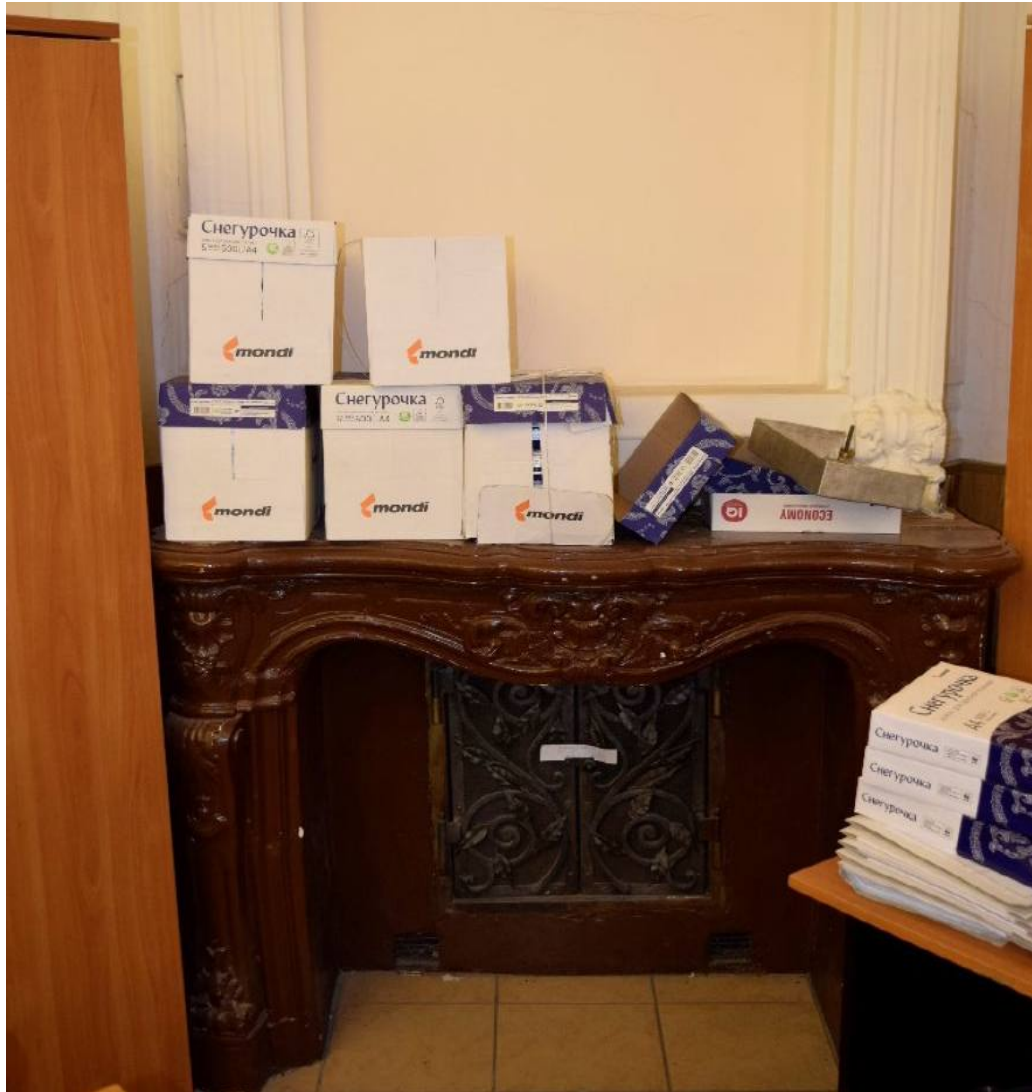
31. “Дом А.Ф. Кларка (здание общества «Мазут»)
Английская наб., д. 38, лит. А.
Фрагмент интерьера помещения №24 (каб. 13). Камин.
Фото:01.02.21.

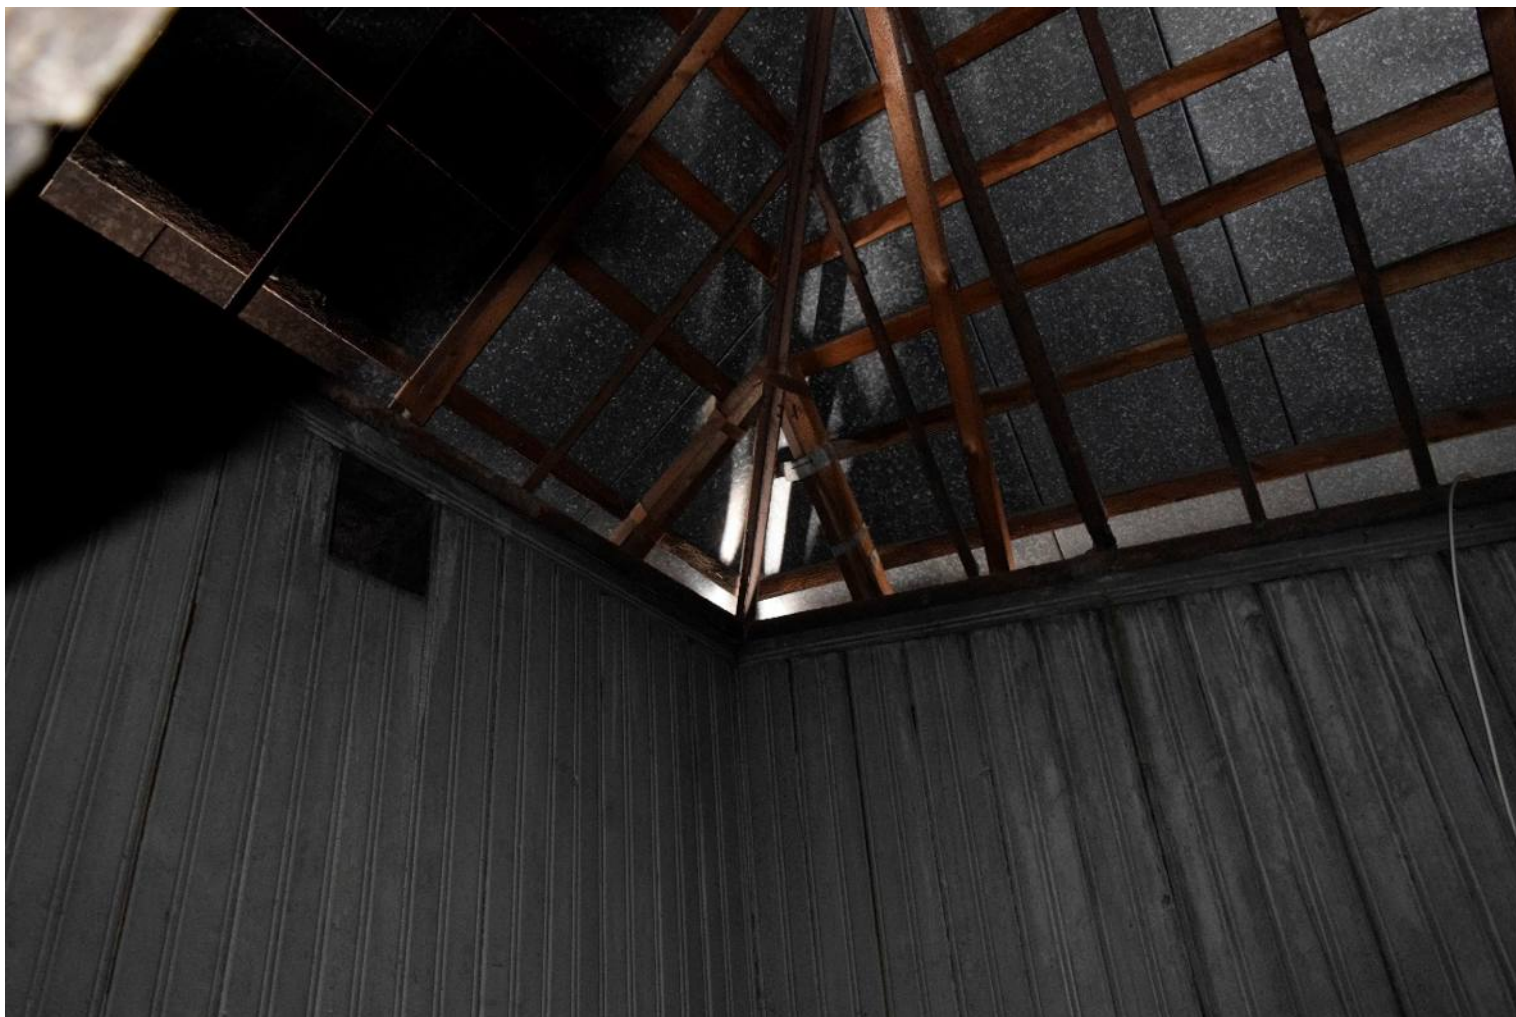
35. “Дом А.Ф. Кларка (здание общества «Мазут»)
Английская наб., д. 38, лит. А.
Фонарь над лестницей №2. Фрагмент.
Фото:01.02.21.

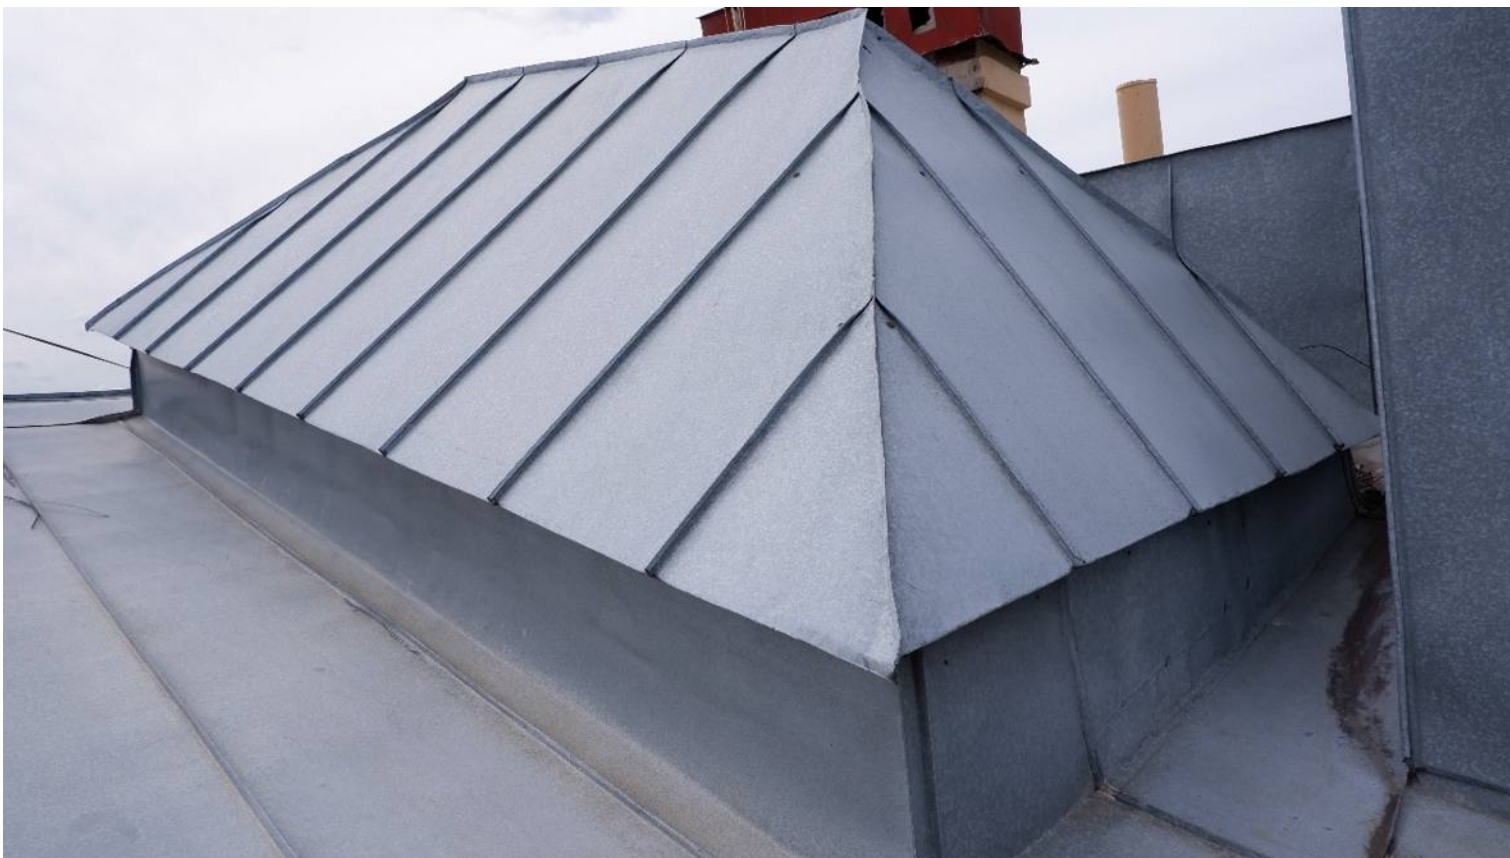
40. “Дом А.Ф. Кларка (здание общества «Мазут»)
Английская наб., д. 38, лит. А.
Фонарь над лестницей №2. Вид снаружи.
Фото:01.02.21.

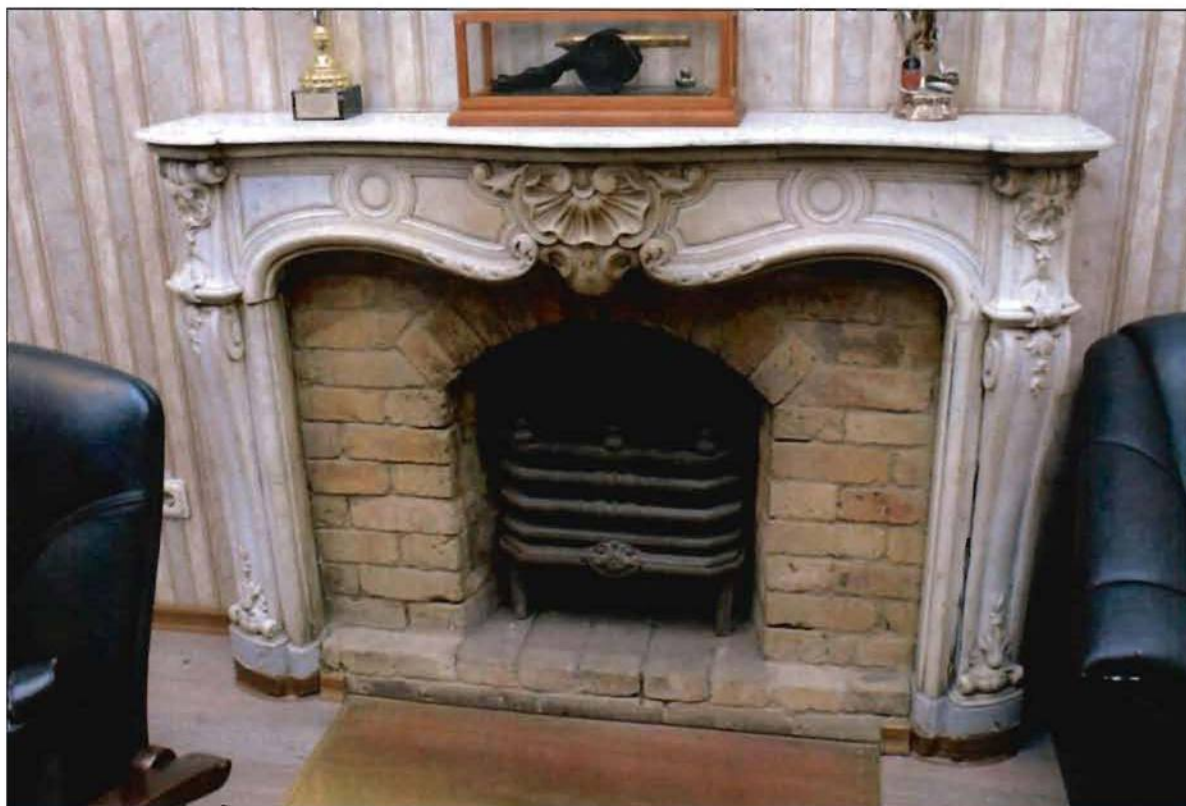
16. Интерьер. Камин средистенный, облицованный белым с серыми прожилками мрамором.
