**Акт**

**по результатам государственной историко-культурной экспертизы проектной документации на проведение работ по сохранению объекта культурного наследия регионального значения «Дом Второго Российского общества страхования от огня с флигелями», расположенного по адресу: Санкт-Петербург, Гороховая ул., 3: - «Проект приспособления для современного использования в части перепланировки и переустройства помещения 3-Н, расположенного по адресу: г. Санкт-Петербург, Гороховая ул., д. 3, лит. А, под мини-хостел», шифр: 2ПНЖ/0220/-/-**

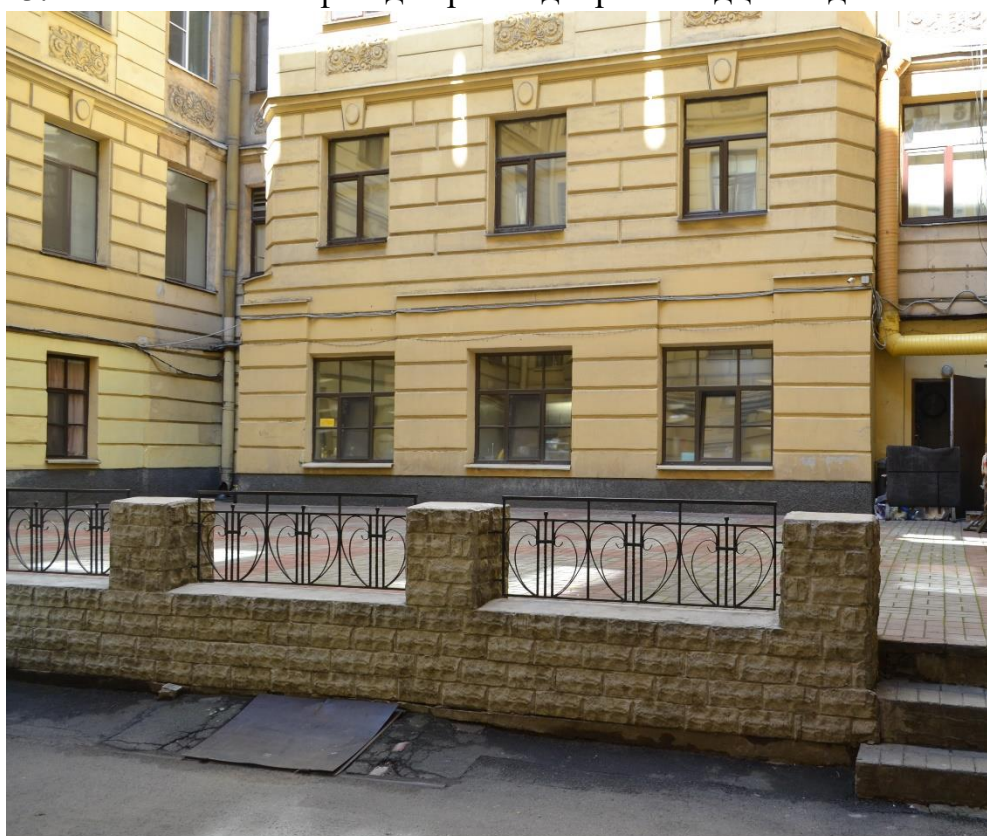
Фото 4. Фрагмент юго-восточного фасада первого двора-колодца. На первом этаже находится нежилое помещение 3-Н. Вид с юго-востока

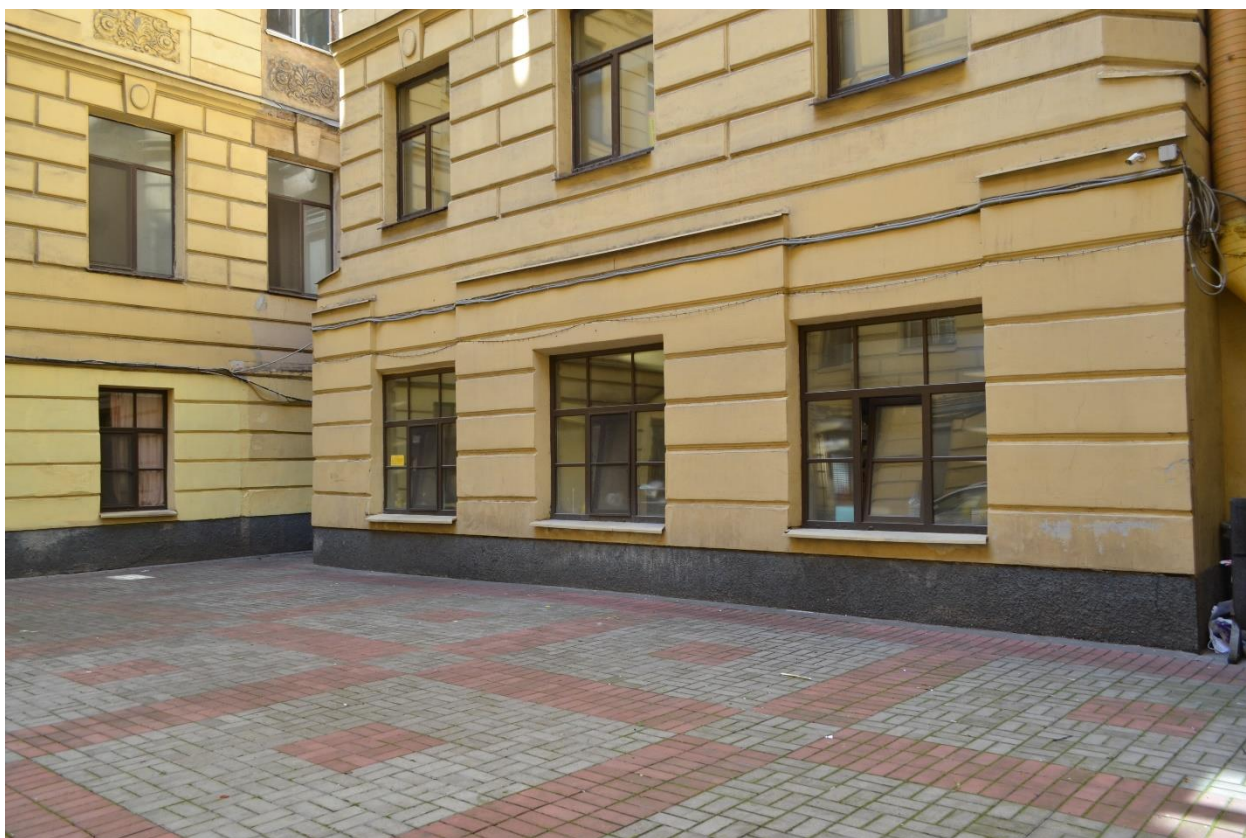
Фото 5. Угол юго-восточного и северо-восточного фасадов первого двора-колодца. Оконные проемы помещения 3-Н. Вид с юго-востока

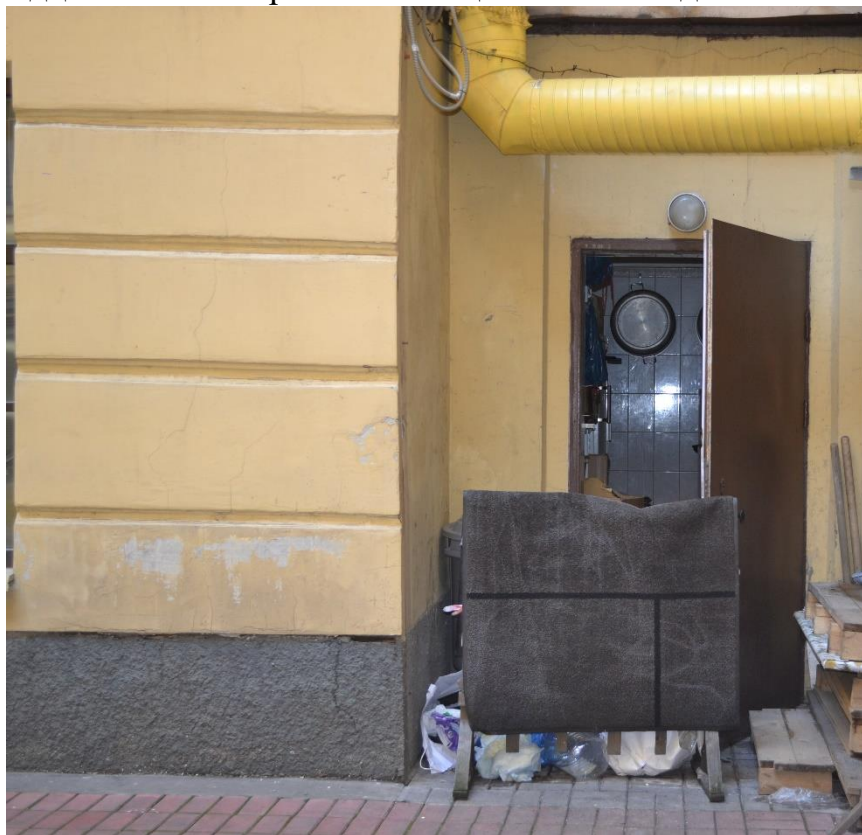
Фото 6. Восточный входной проем в помещение 3-Н. Вид с юго-востока

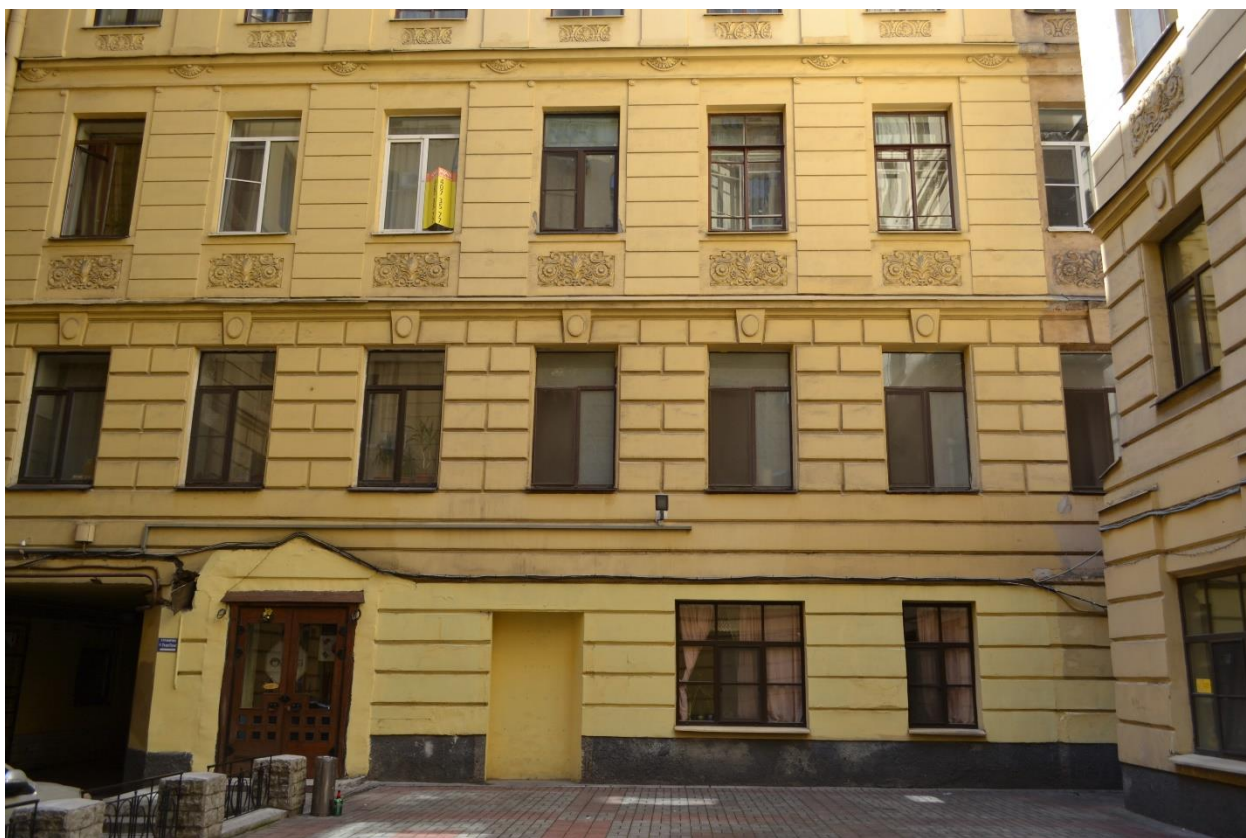
Фото 9. Фрагмент северо-восточного фасада первого двора-колодца. Оконные и южный дверной проем в помещении 3-Н. Вид с северо-востока

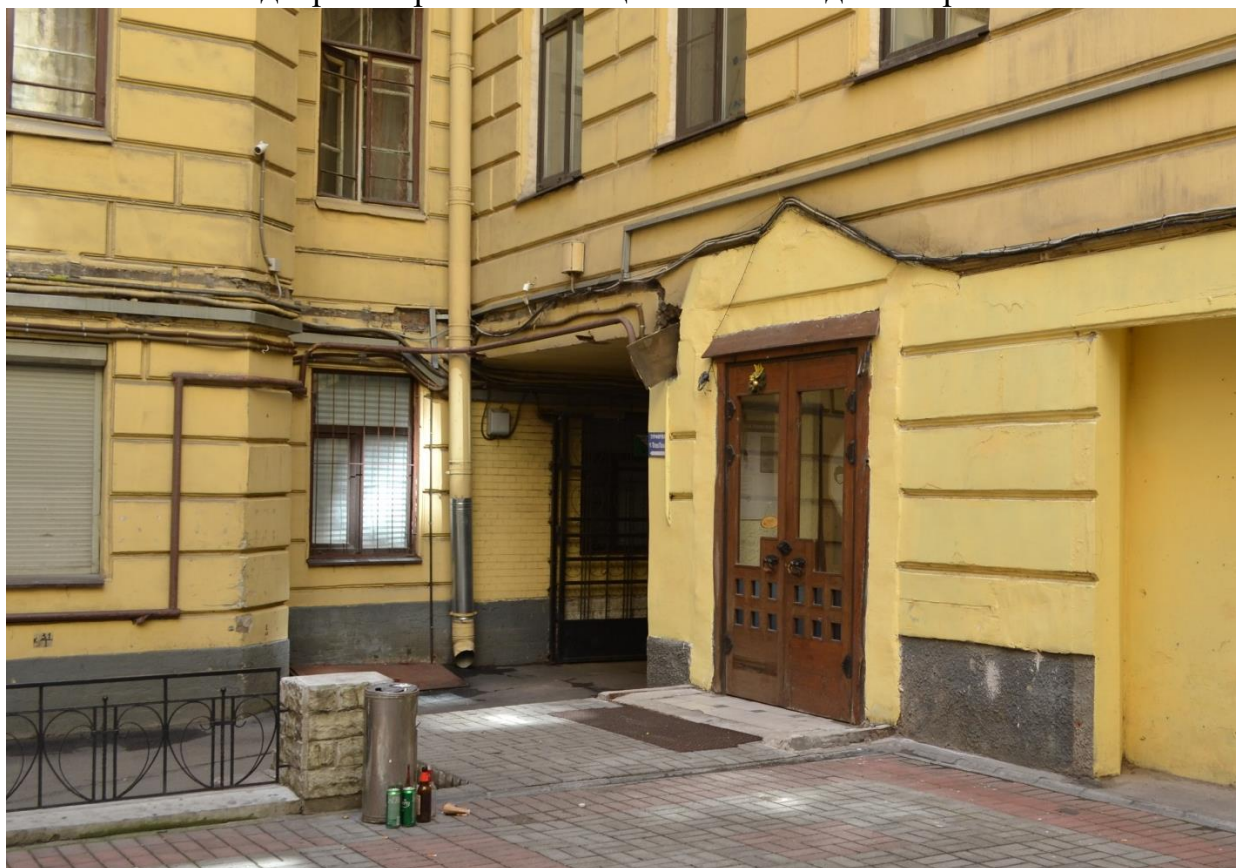
Фото 10. Угол северо-восточного и северо-западного фасадов первого двора-колодца. Южный входной проем в помещении 3-Н. Вид с северо-востока
