Акт

по результатам государственной историко-культурной экспертизы проектной документации на проведение работ по сохранению выявленного объекта культурного наследия «Дом К.Э. Маккензена» по адресу: г. Санкт-Петербург, 7-я Советская ул., 28¹: «Проект перепланировки и переустройства квартиры для перевода в нежилой фонд по адресу: Санкт-Петербург, Центральный район, 7-я Советская улица, д. 28, литера А, кв.1», Шифр: 2020-28-05, разработанной ООО «РЕНОВАЦИЯ» в 2020 году

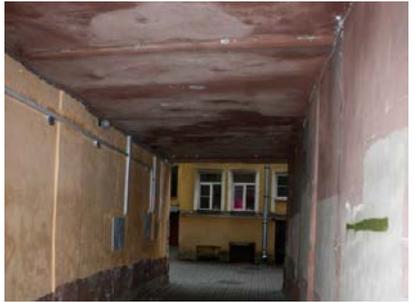
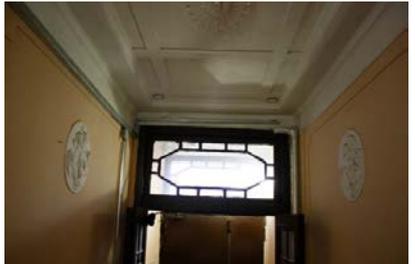
2	Конструктивная система:	<p>исторические наружные и внутренние капитальные стены – местоположение;</p> <p>исторические перекрытия, в том числе воротного проезда – местоположение, высотные отметки (проезда);</p>

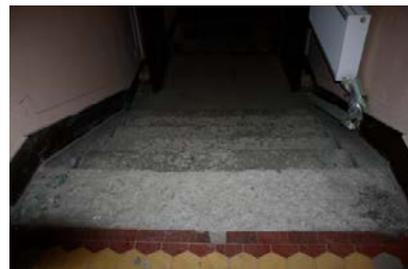
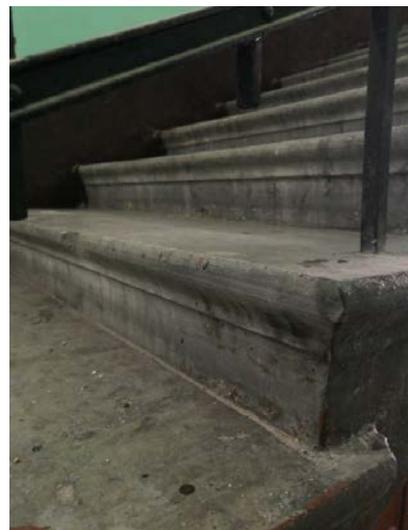
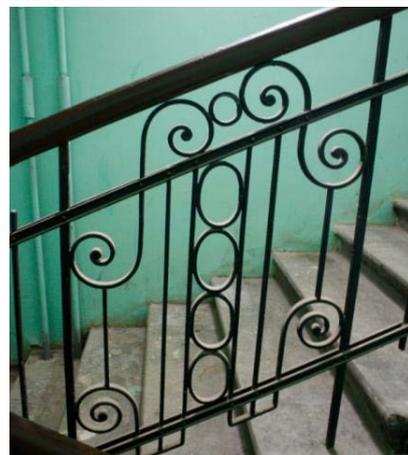
исторические лестницы –
местоположение, габариты,
конфигурация, архитектурно-
художественное решение, в том
числе:
ступени в вестибюле – материал
(известняк), габариты, конфигурация;

парадная лестница – двухмаршевая,
на косоурах;

известняковые ступени с валиком;

ограждение лестничных маршей –
материал (черный металл), техника
исполнения (ковка), рисунок
(вертикальные стойки с рядами колец
между ними и сложной композицией
в виде волнитообразных завитков и
ряда овалов по центру);

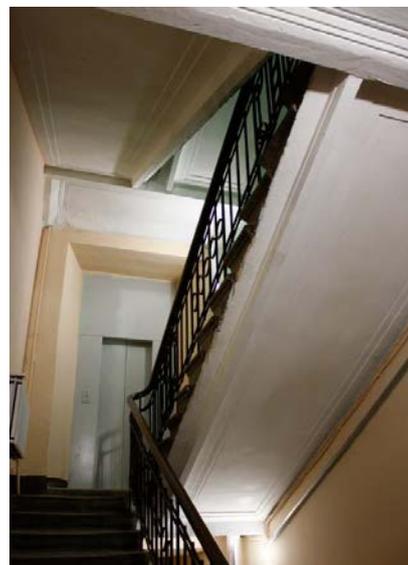
профилированный деревянный поручень.

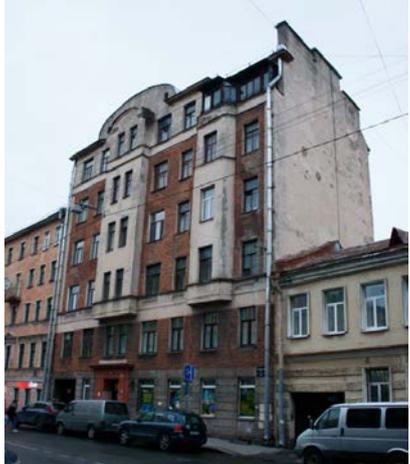
3	Объемно-планировочное решение:	объемно-планировочное решение лестниц и помещений с декоративно-художественной отделкой, указанных в п. 5.	
4	Архитектурно-художественное решение:	<p>лицевой фасад: ассиметричный, с использованием элементов модерна и неоклассицизма; материал и характер отделки цоколя – рваный серый гранит, цоколь входного портала облицован гладким серым гранитом; материал и характер отделки фасада: в уровне 1-го этажа и в оформлении воротного проезда – рустованная декоративная фактурная штукатурка; в простенке между 2-м и 3-м этажами, в уровне 6-го этажа, на эркерах – гладкая штукатурка; в уровне 2,3-5-го этажей декоративная фактурная штукатурка, техника исполнения;</p> <p>эркер – местоположение (в уровне 3-6-го этажей), габариты, конфигурация (прямоугольный в плане); оформление – криволинейное завершение с карнизом в виде четвертного валика;</p>

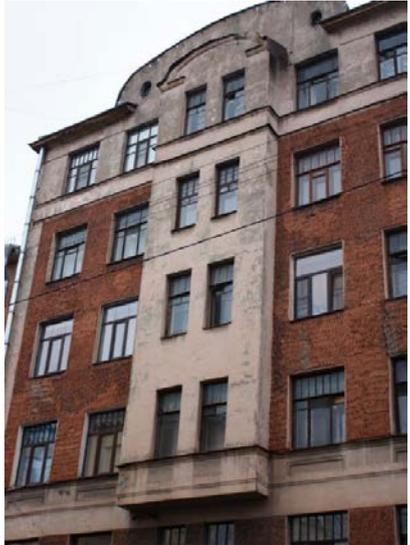
эркер – местоположение (в уровне 3-5-го этажей), габариты, конфигурация (трапециевидный в плане);

металлические ограждения – местоположение (в завершении эркера на уровне 6-го этажа), габариты, конфигурация, рисунок (ограждение в виде ряда из колец);

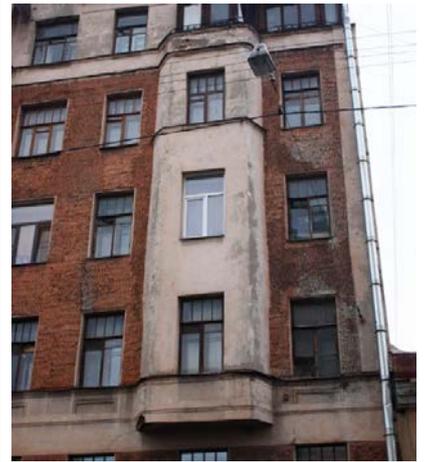
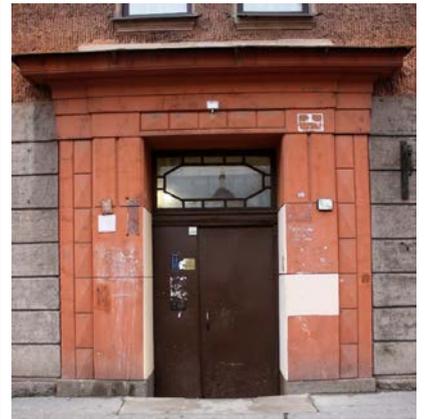
оформление дверного проема – раскрепованный профилированный портал с карнизной выносной плитой; оформление плоскости портала – горизонтальный прямоугольный и вертикальный скошенный руст, пояса вертикального и горизонтального алмазного руста;

ступени наружного входа – материал (гранит), габариты, конфигурация;

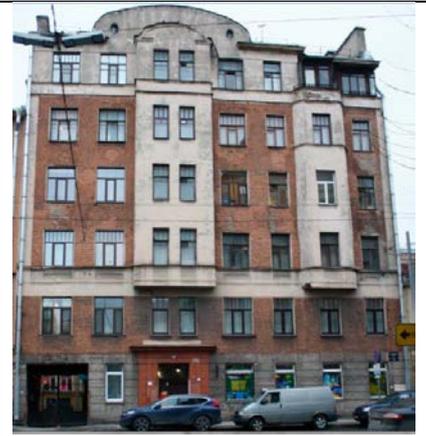
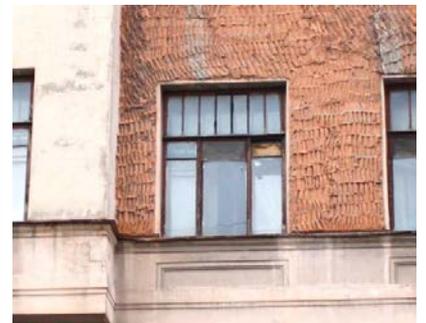
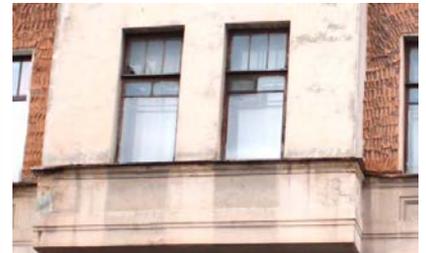
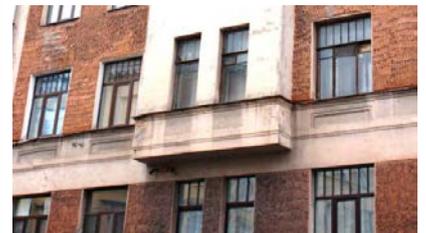
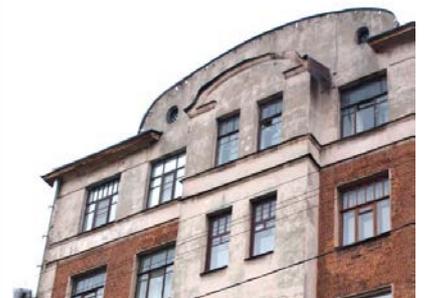
местоположение, конфигурация, габариты ширины и верхняя вертикальная отметка оконных проемов 1-го этажа;
местоположение, конфигурация (прямоугольные, два овальных в аттиковой стенке), габариты оконных проемов 2-6-го этажей;

заполнение оконных проемов – материал (дерево), цвет (коричневый), рисунок расстекловки (трехстворчатые с фрамугой имеющей семимичастное членение, двухстворчатые с фрамугой, имеющей четырехчастное членение, одностворчатые с трехчастной фрамугой);

профилированные прямоугольные филенки в подоконном пространстве 3-го этажа;

профилированные тонкие междуэтажные и подоконные карнизы в уровне между 5-6-м этажами;
аттик криволинейной формы – местоположение (2-5-й световой оси), габариты, конфигурация;
профилированный венчающий карниз по 1-ой и 6-8-ой световым осям;

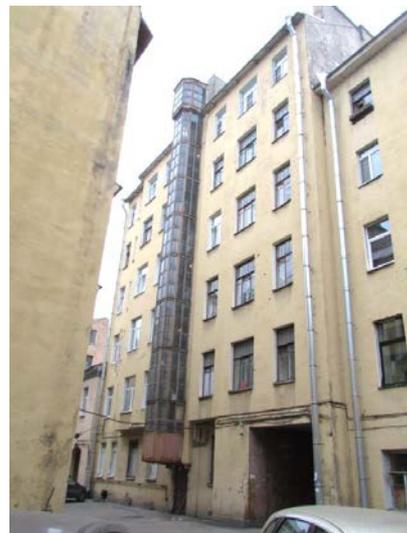
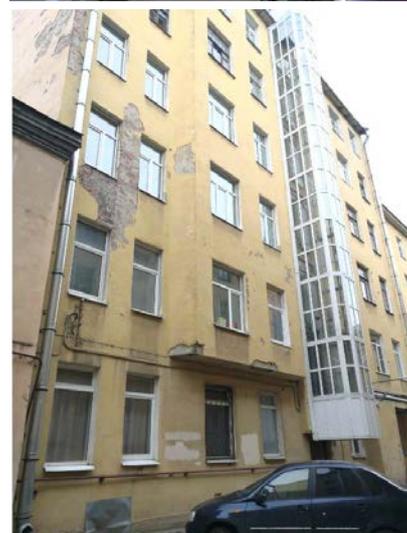
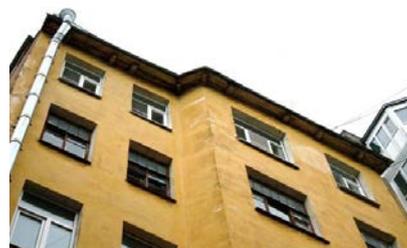
заполнение оконных проемов – единообразие цветового решения и рисунка расстекловки;

венчающий карниз на деревянных криволинейных кронштейнах.

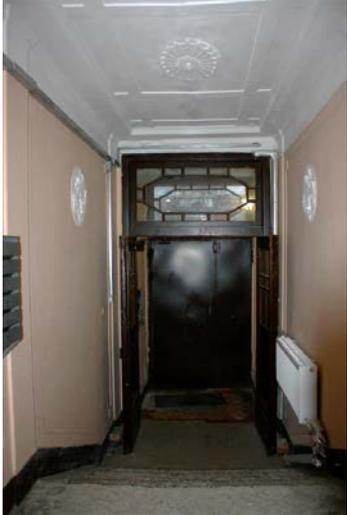
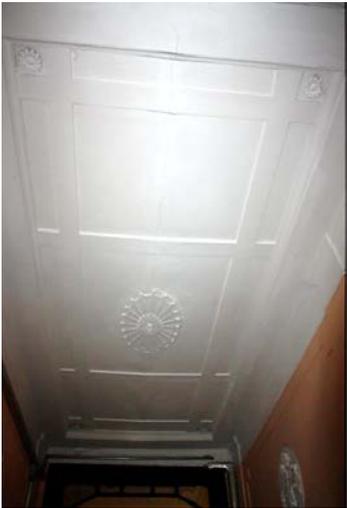
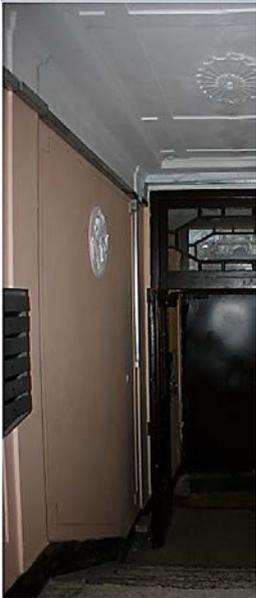
5	<p>Декоративно-художественная отделка интерьеров:</p>	<p>вестибюль: тамбур – местоположение, габариты, конфигурация;</p> <p>заполнение дверного проема – материал (дерево), конструкция (двери двустворчатые с прямоугольной фрамугой, многочастной расстекловки), оформление (остекленные дверные полотна с профилированными филенками);</p> <p>оформление потолка вестибюля – профилированный карниз, профилированная вогнутая рама по периметру, филенки, имитирующие кессоны, малые круглые розетки по углам и веерная лепная овальная розетка с элементами растительного орнамента в центре;</p> <p>покрытие пола – облицовка метлахской плиткой с рисунком «соты», историческое цветовое решение;</p> <p>оформление стен – уплощенные пилястры, рамочные филенки, лепной декор (барельеф в круглых филенках в виде двух ангелов);</p>

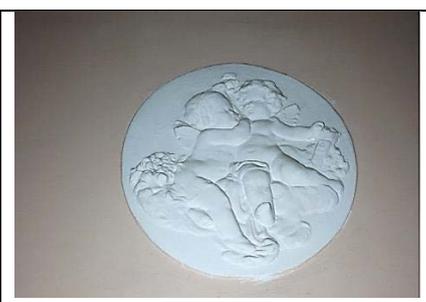
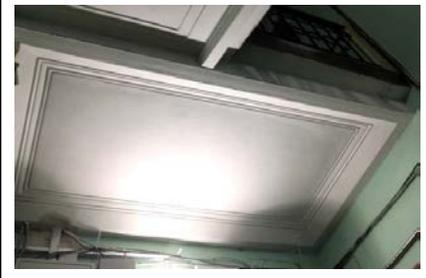
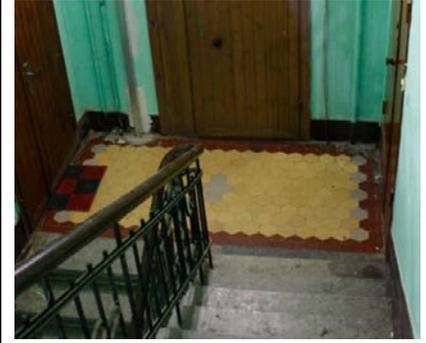
<p>оформление межэтажных площадок – профилированные рамы;</p> <p>покрытие пола межэтажных лестничных площадок – метлахская плитка с рисунком «соты», историческое цветовое решение;</p> <p>оформление тыльной части лестничных маршей – рамочные филенки.</p>

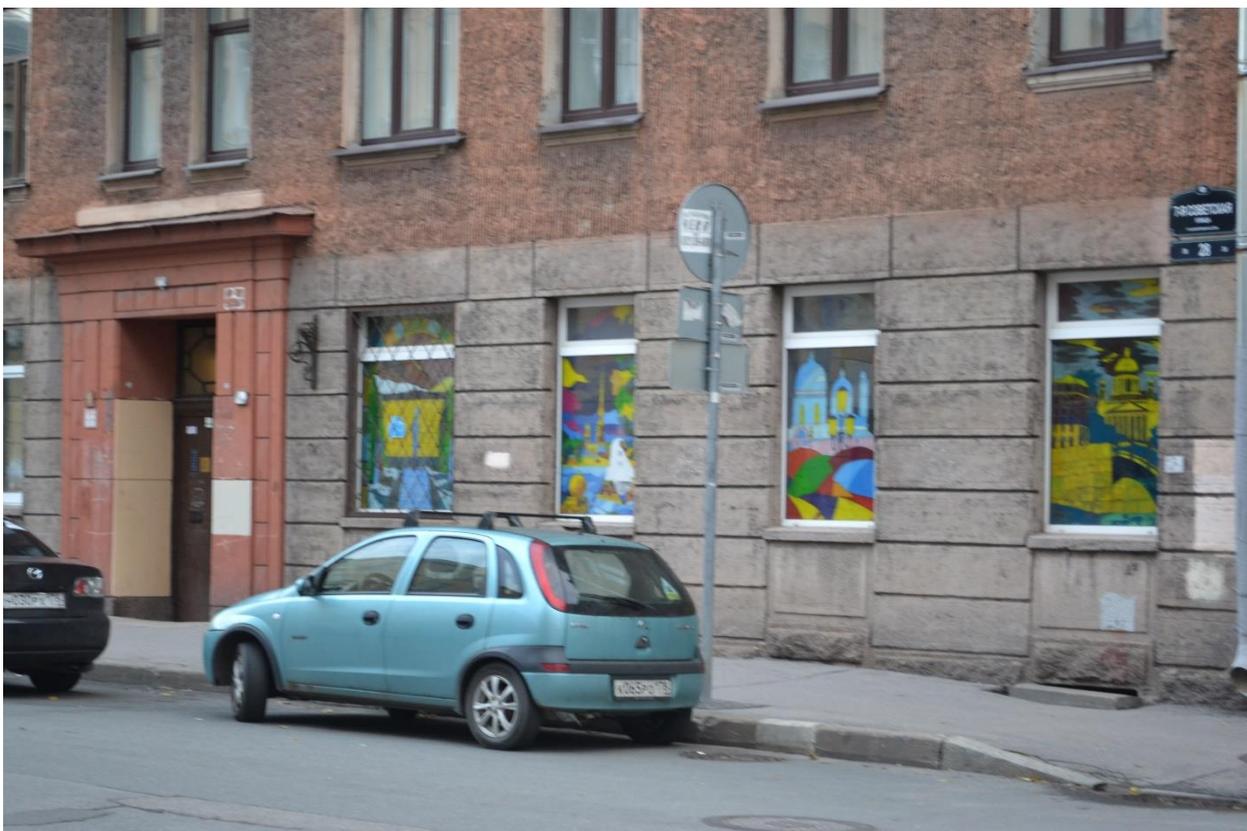
Фото 2. Фрагмент лицевого (юго-западного) фасада. Вид с юга.

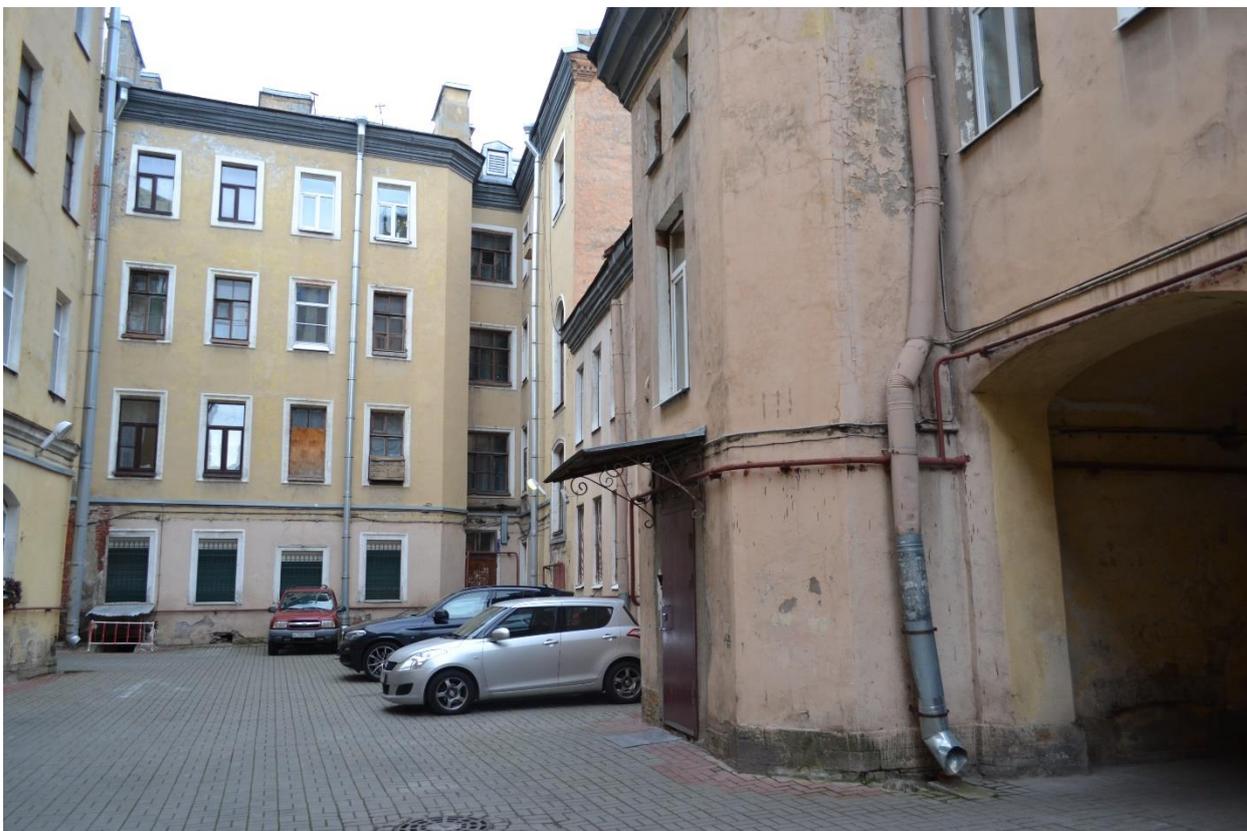
Фото 3. Общий вид внутреннего двора. Вид с северо-запада.

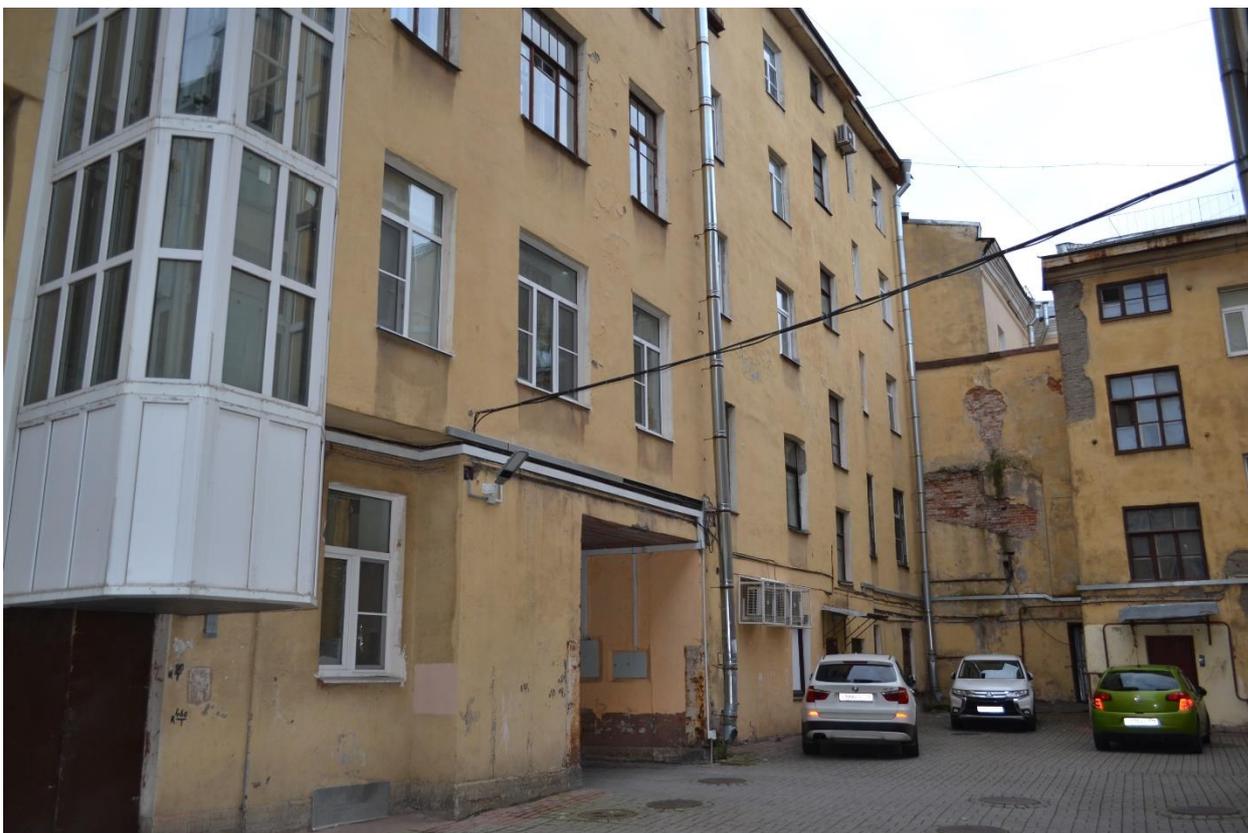
Фото 4. Дворовой (северо-восточный) фасад. Вид с востока.
