А К Т

по результатам проведения государственной историко-культурной экспертизы проектной документации на проведение работ по сохранению объекта культурного наследия федерального значения «Дворец», расположенного по адресу: г. Санкт-Петербург, ул. Шпалерная, д. 47, лит. А (ул. Шпалерная, д. 47, Таврическая ул., 8 - в соответствии с НПА*), входящего в состав объекта культурного наследия федерального значения «Дворец Таврический» - «Научно-проектная документация на проведение работ по сохранению объекта культурного наследия федерального значения «Дворец Таврический. Дворец», расположенного по адресу: г. Санкт-Петербург, ул. Шпалерная, д. 47, лит. А, в части ремонта и реставрации интерьера зала №12 (помещение №136 по плану ПИБ 2012 г.)», разработанной ООО «Архитектурная мастерская «ЭЙДОС» в 2021 г., шифр 136-НПД, с целью определения соответствия проектной документации требованиям законодательства Российской Федерации в области государственной охраны объектов культурного наследия

20 мая 2021 г.

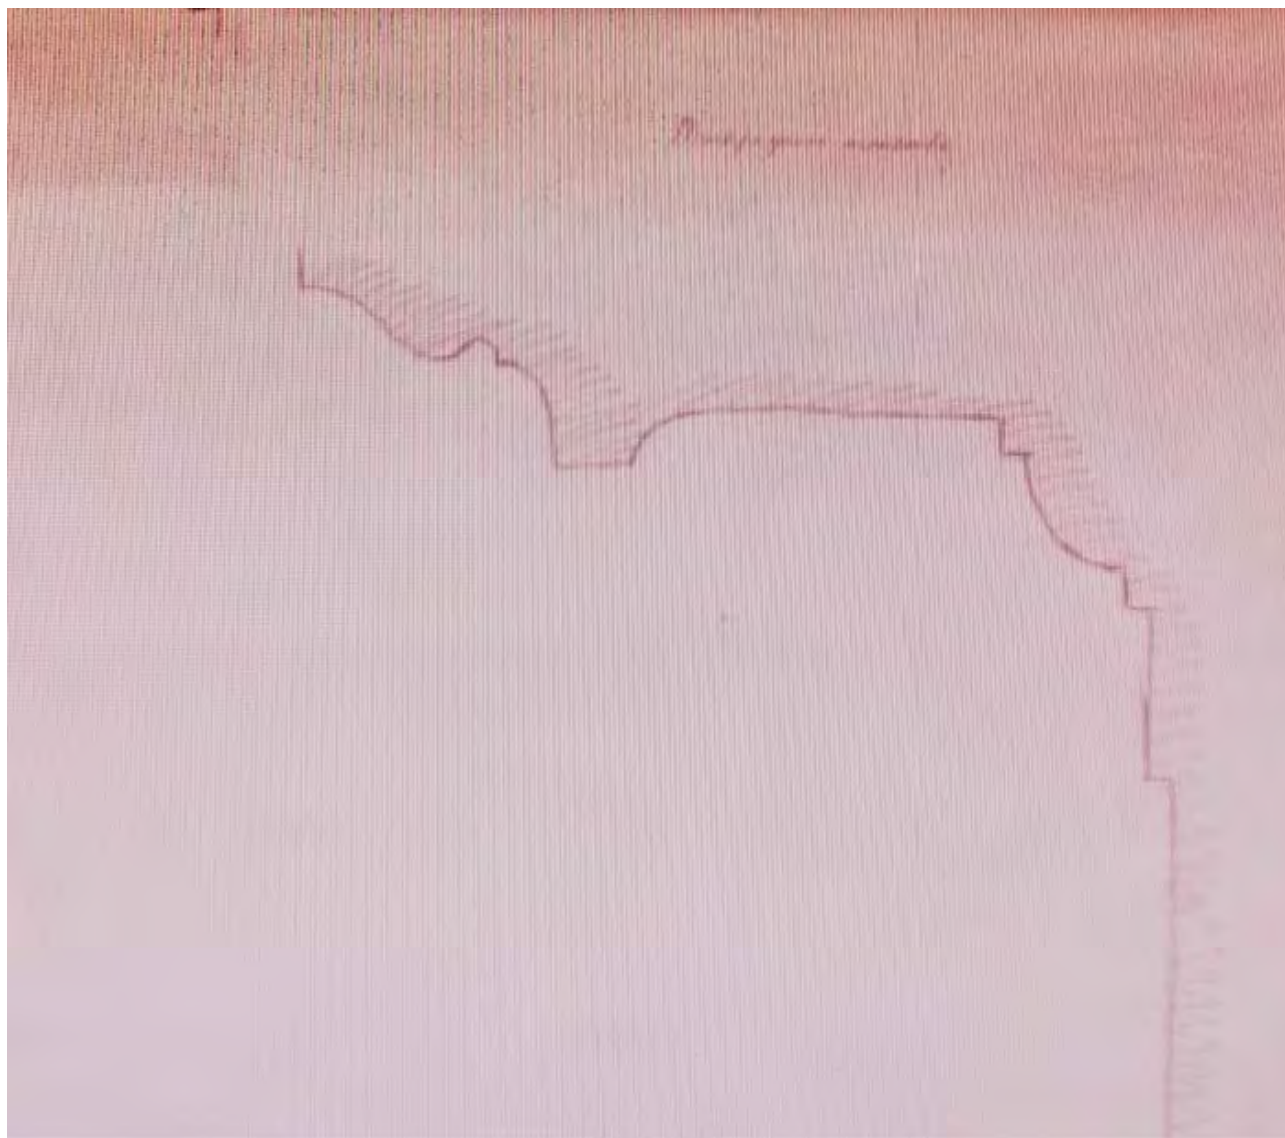
22. Обмер карниза комнаты № 14. 1912 г. Графит, бумага // НИИМ РАХ. Инв. № А 20089

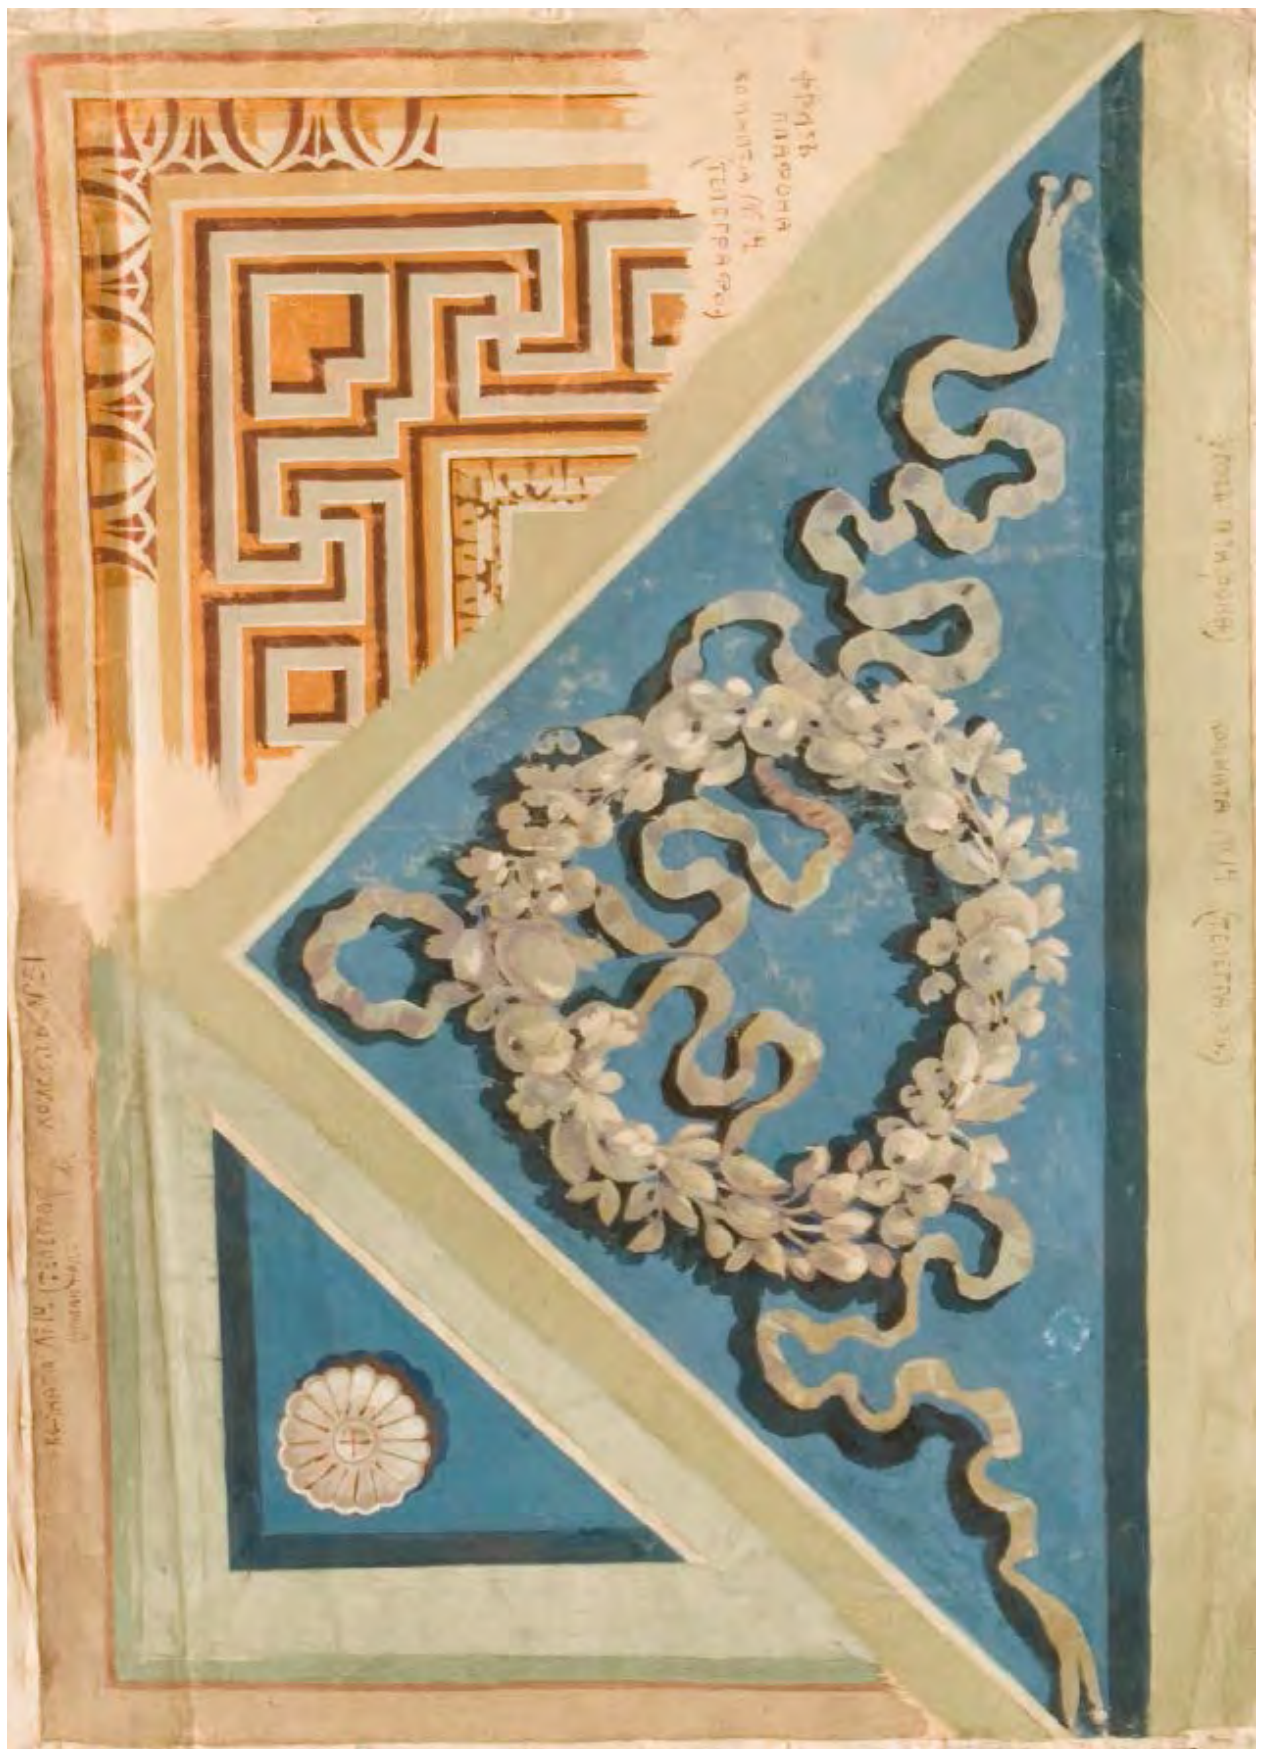
23. Шаблон карниза комнаты № 14. 1912 г. Графит, бумага // НИМ РАХ. Инв. № А 20082

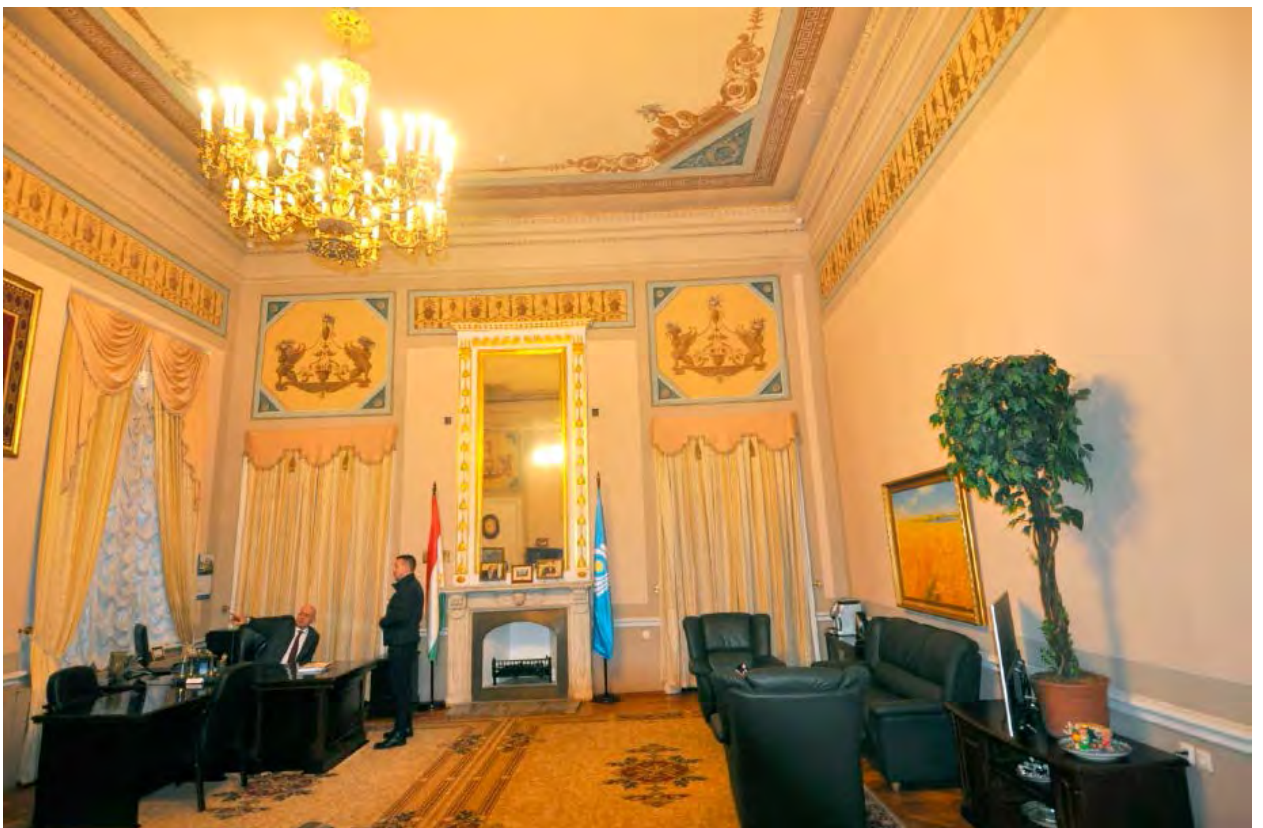
В ходе обследования были выявлены следующие дефекты и повреждения паркетного покрытия полов: состояние паркетного покрытия полов неудовлетворительное, защитное лакокрасочное покрытие загрязнено, истончено, наблюдаются царапины, трещины плашек, ремонтные вставки, швы между плашками разошлись и заполнены грязью.

12. Покрытие пола зала №12 (пом. 1-Н (136) в уровне 1-ого этажа объекта культурного наследия федерального значения «Дворец Таврический. Дворец», расположенного по адресу: г. Санкт-Петербург, ул. Шпалерная, д. 47, лит. А. 10.05.2021

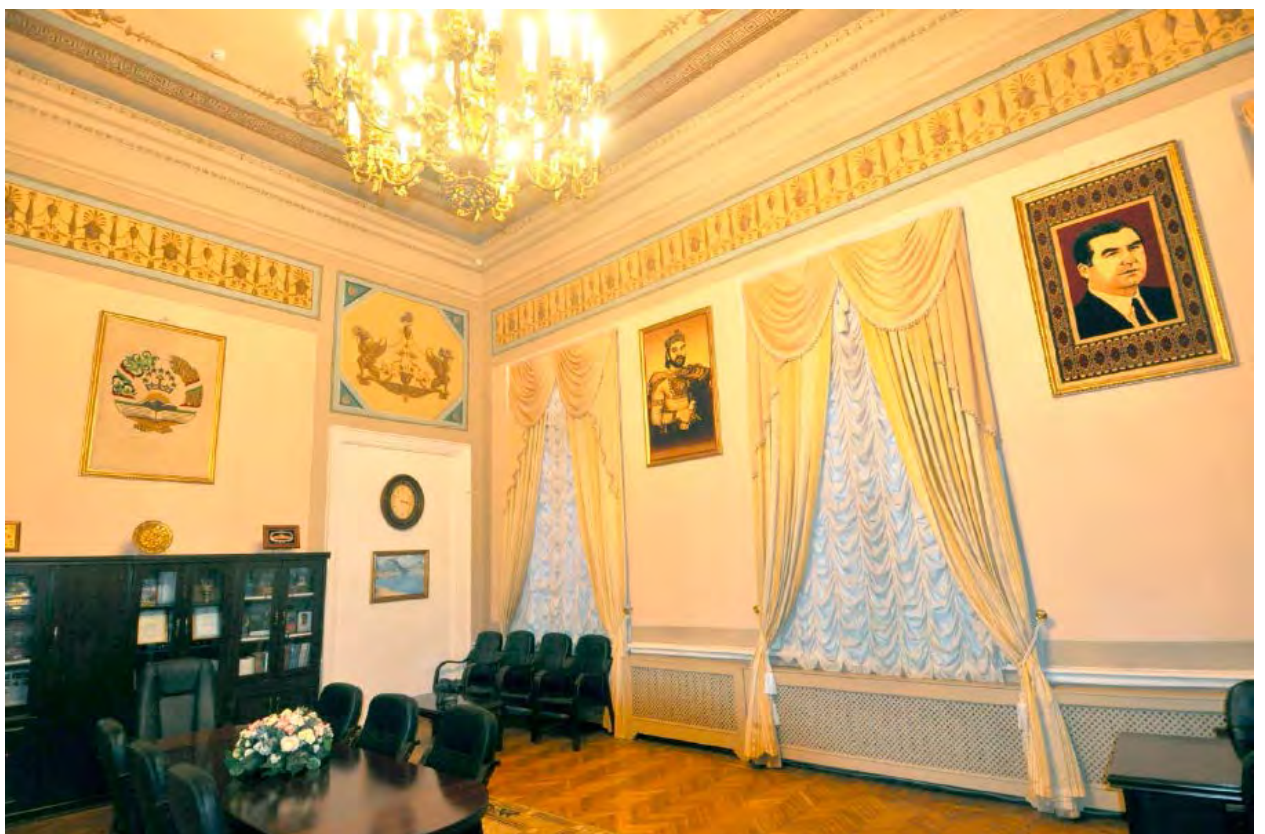
1. Западная стена зала №12 (пом. 1-Н (136) в уровне 1-ого этажа объекта культурного наследия федерального значения «Дворец Таврический. Дворец», расположенного по адресу: г. Санкт-Петербург, ул. Шпалерная, д. 47, лит. А. 10.05.2021

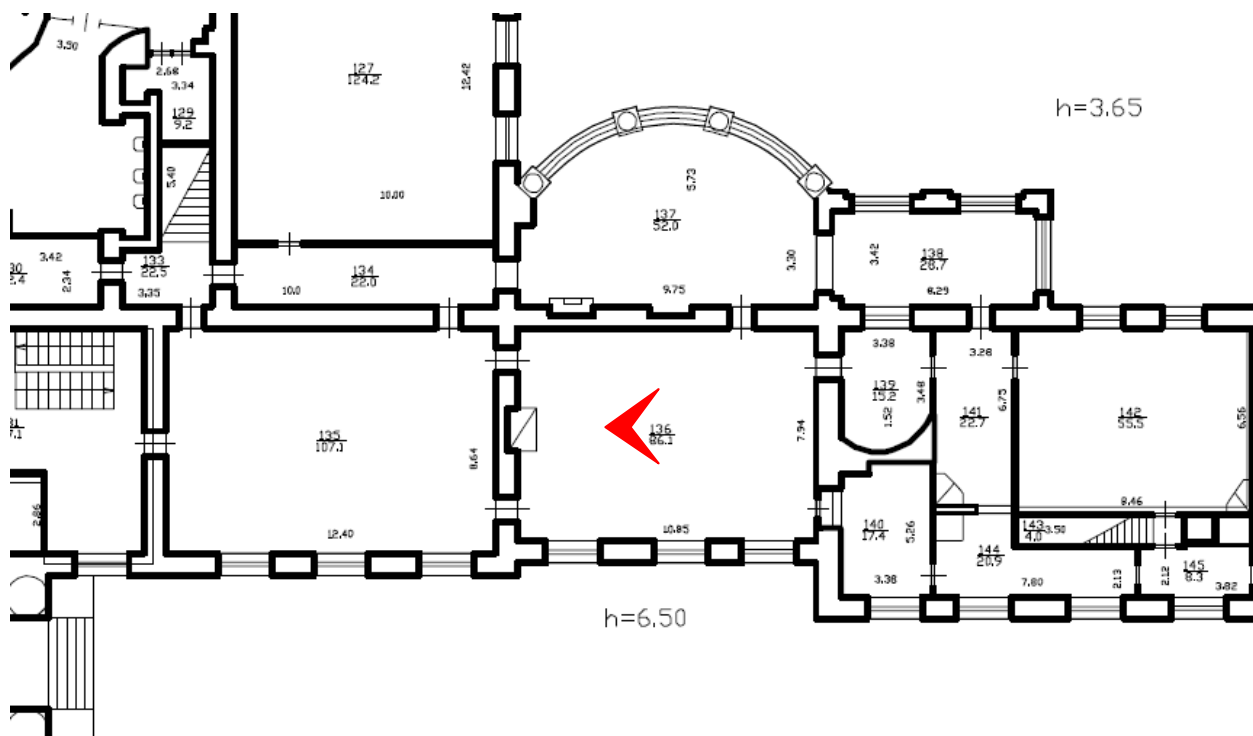
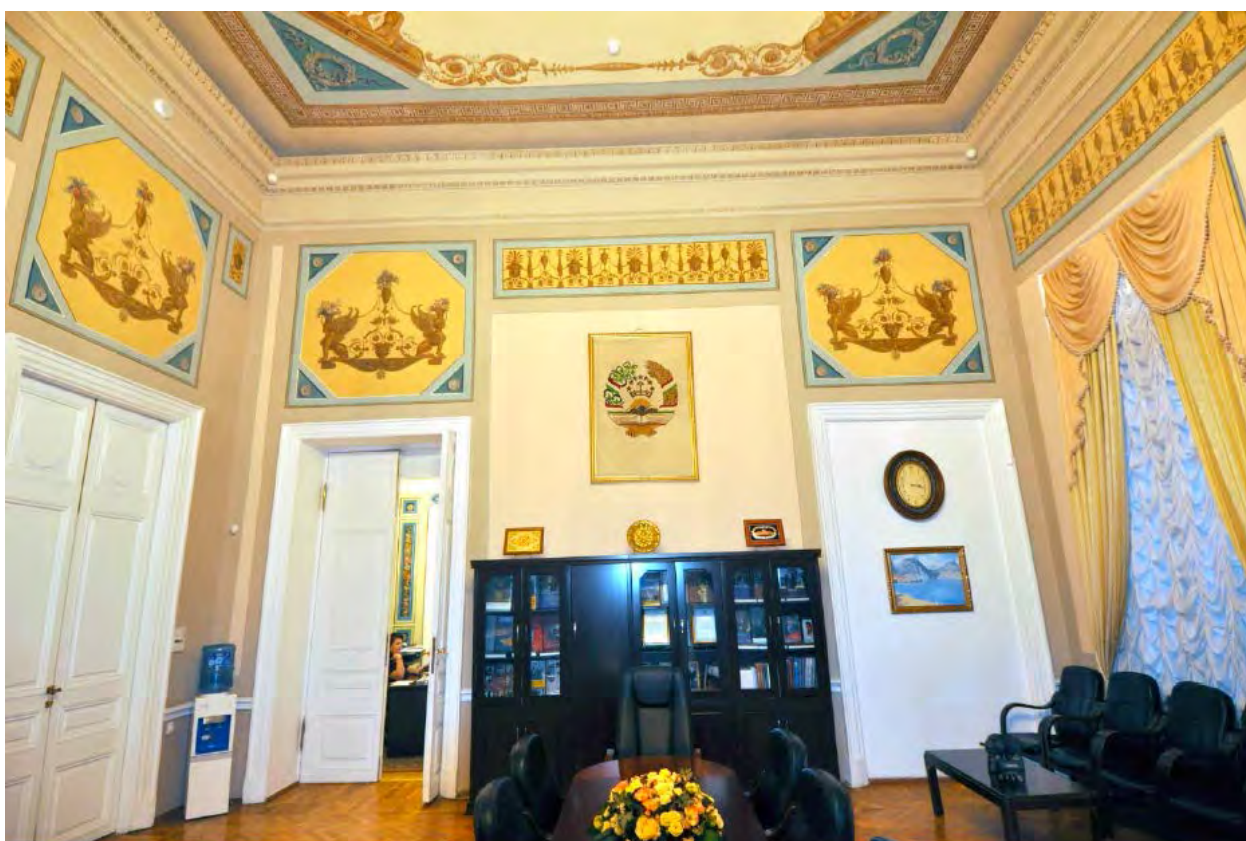
2. Южная и восточная стены зала №12 (пом. 1-Н (136) в уровне 1-ого этажа объекта культурного наследия федерального значения «Дворец Таврический. Дворец», расположенного по адресу: г. Санкт-Петербург, ул. Шпалерная, д. 47, лит. А.
10.05.2021

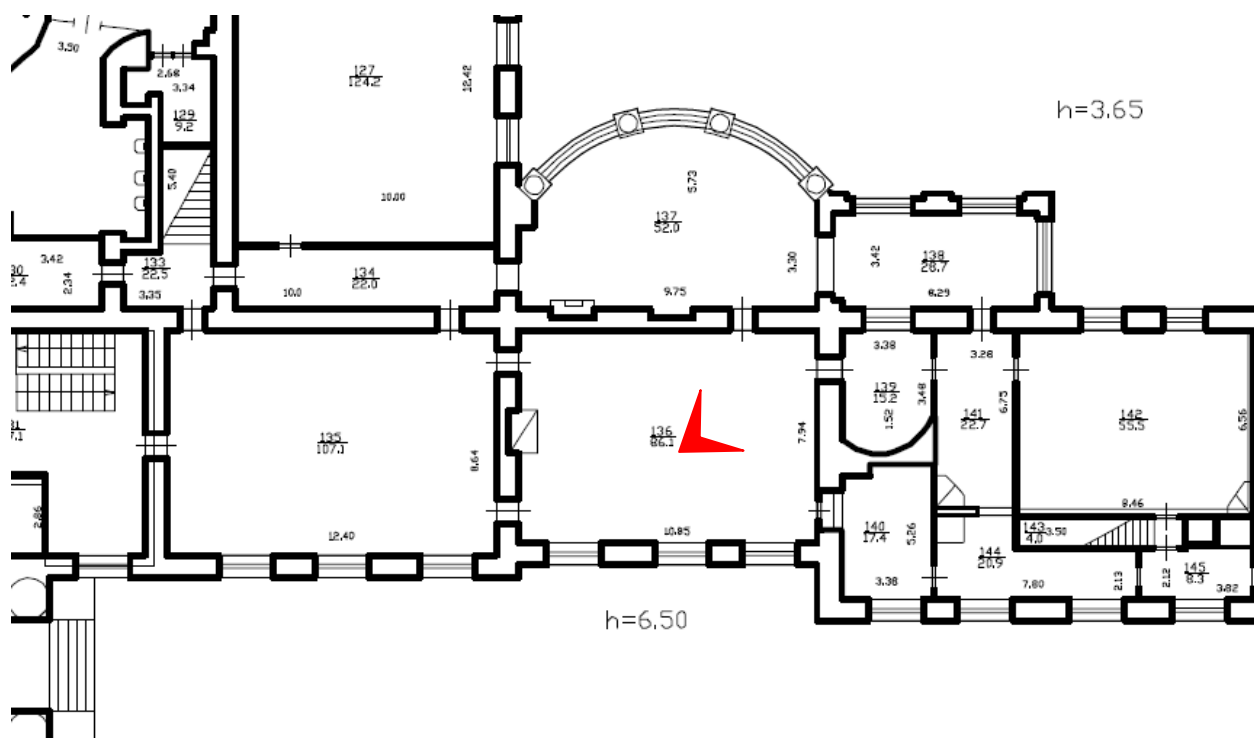
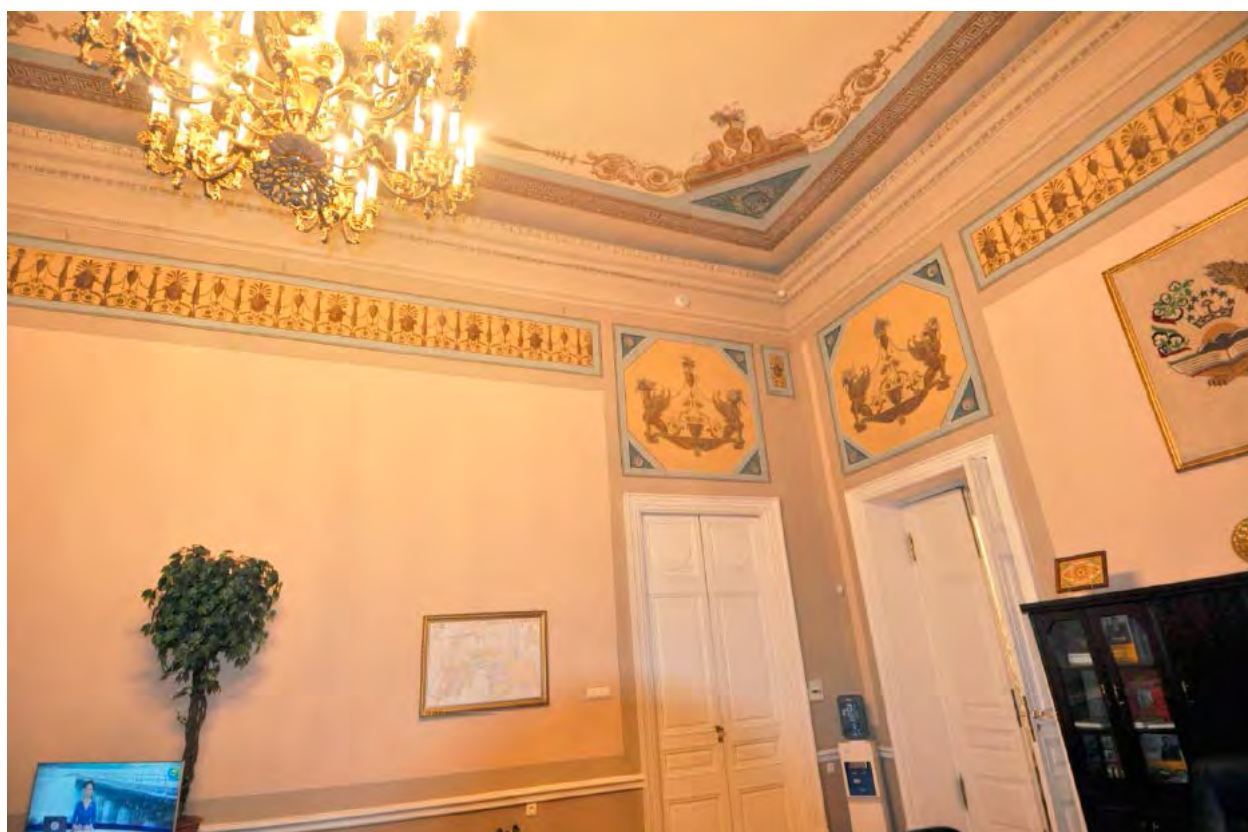
3. Восточная стена зала №12 (пом. 1-Н (136) в уровне 1-ого этажа объекта культурного наследия федерального значения «Дворец Таврический. Дворец», расположенного по адресу: г. Санкт-Петербург, ул. Шпалерная, д. 47, лит. А.
10.05.2021

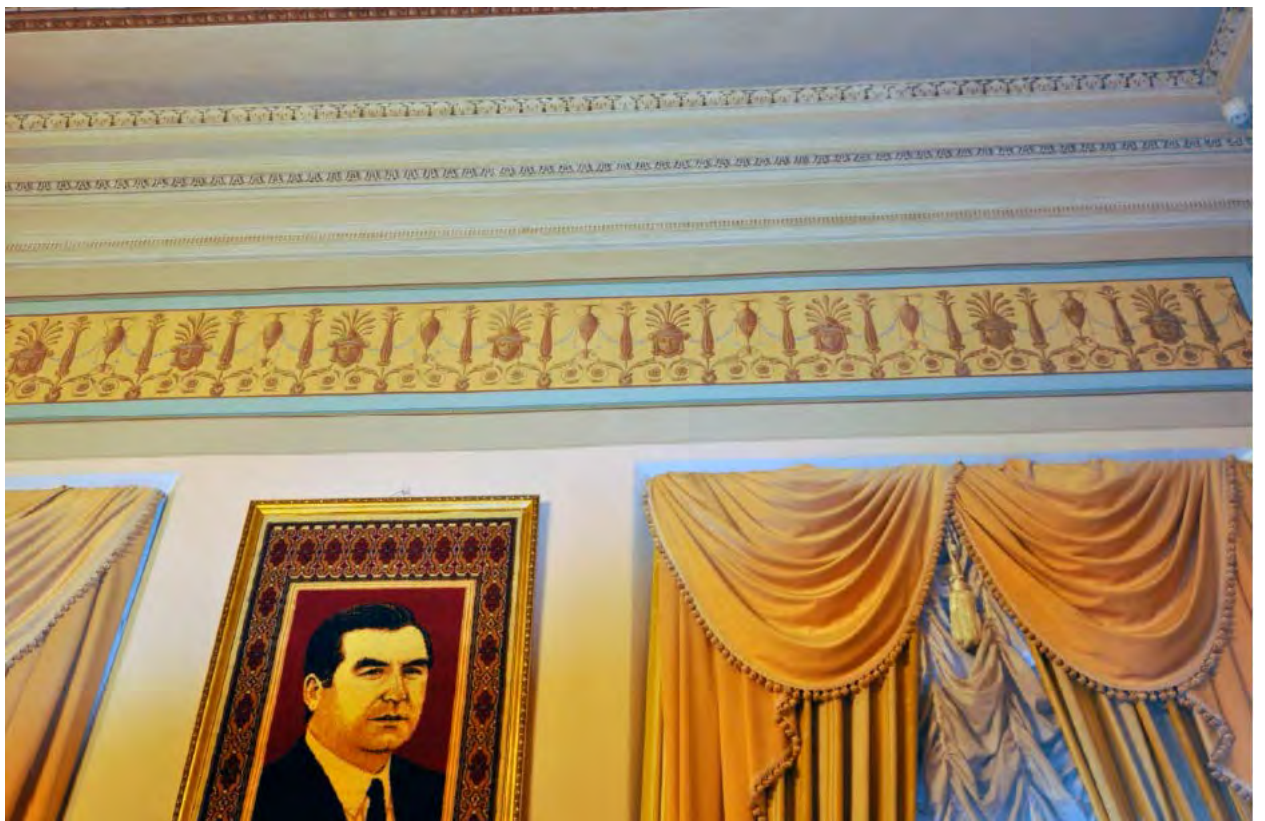
4. Северная и восточная стены зала №12 (пом. 1-Н (136) в уровне 1-ого этажа объекта культурного наследия федерального значения «Дворец Таврический. Дворец», расположенного по адресу: г. Санкт-Петербург, ул. Шпалерная, д. 47, лит. А. 10.05.2021
