Акт

по результатам государственной историко-культурной экспертизы проектной документации на проведение работ по сохранению объекта культурного наследия регионального значения «Дом А.Н. Штальман», расположенного по адресу: г. Санкт-Петербург, Загородный пр., 45, литера А¹ – «Проектная документация на проведение работ по сохранению объекта культурного наследия регионального значения «Дом А.Н. Штальман» по адресу: г. Санкт-Петербург, Загородный проспект, д. 45, лит. А в части приспособления для современного использования кв. 39, шифр: 04-20-Ж.

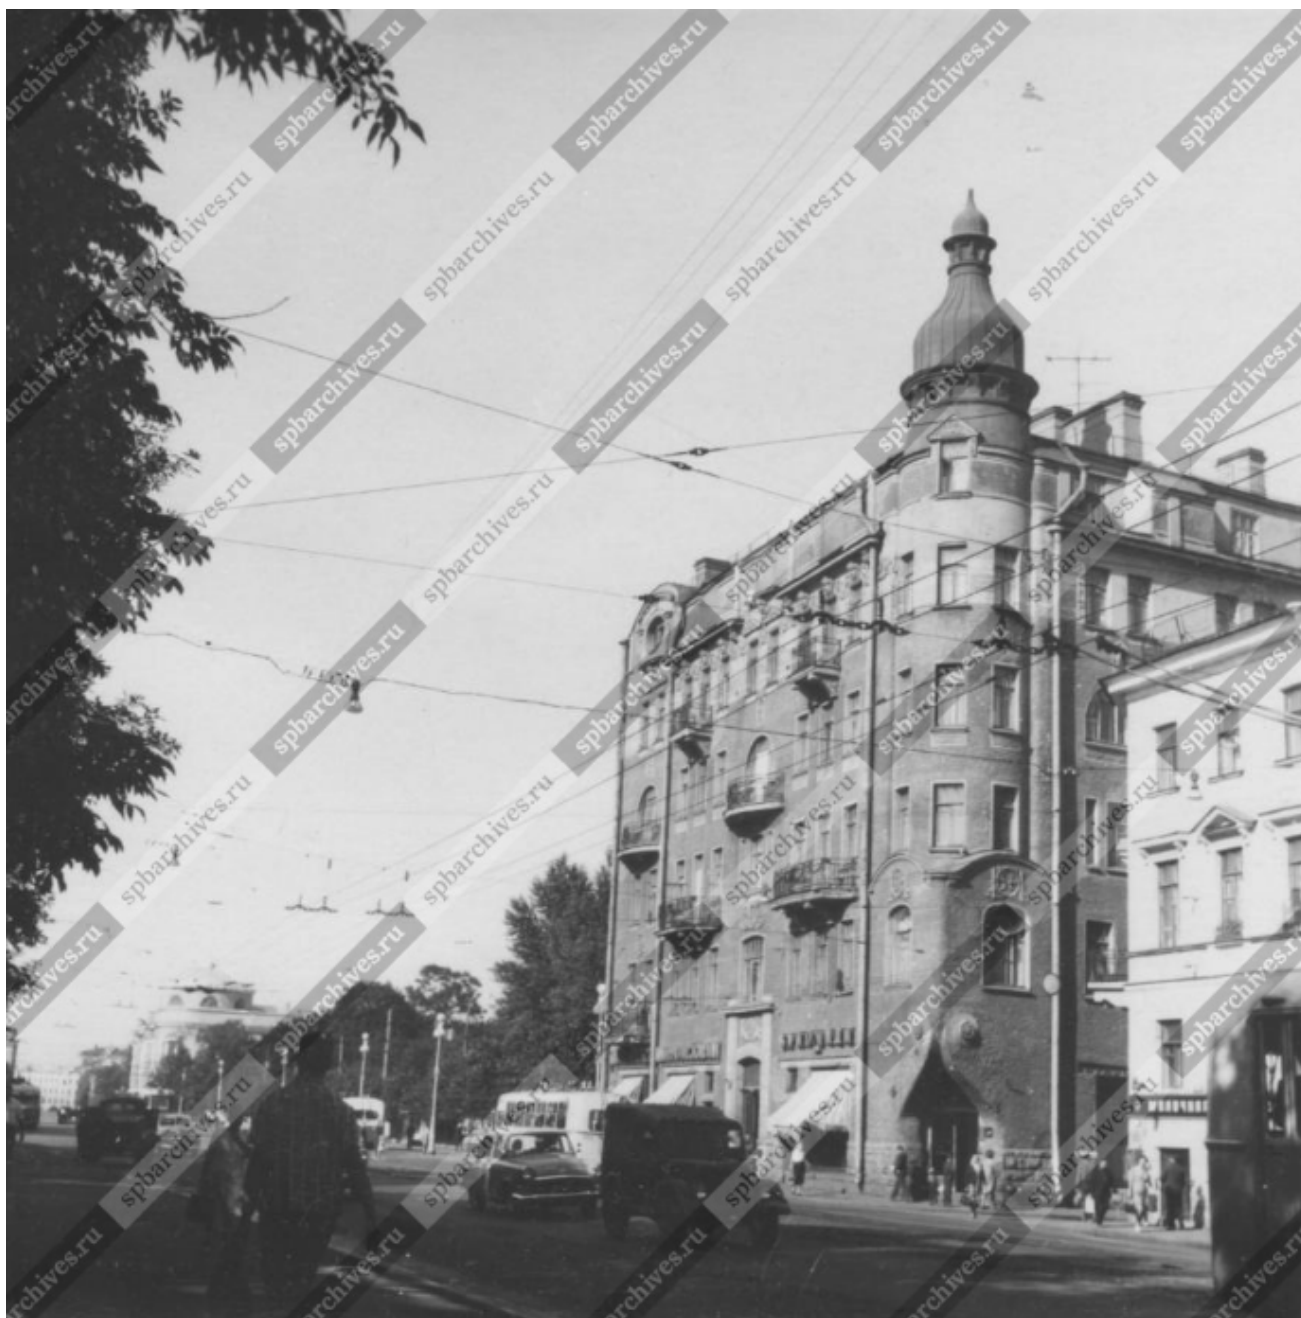
Илл. 7. «Общий вид центрального фасада жилого дома № 45 на Загородном проспекте (бывший дом А.Н. Штальман, Мусиных-Пушкиных, архитектор И.Ю. Мошинский, 1906- 1907 гг.)». Источник: ЦГАКФФД СПб. Архивный шифр: Ар 225632.

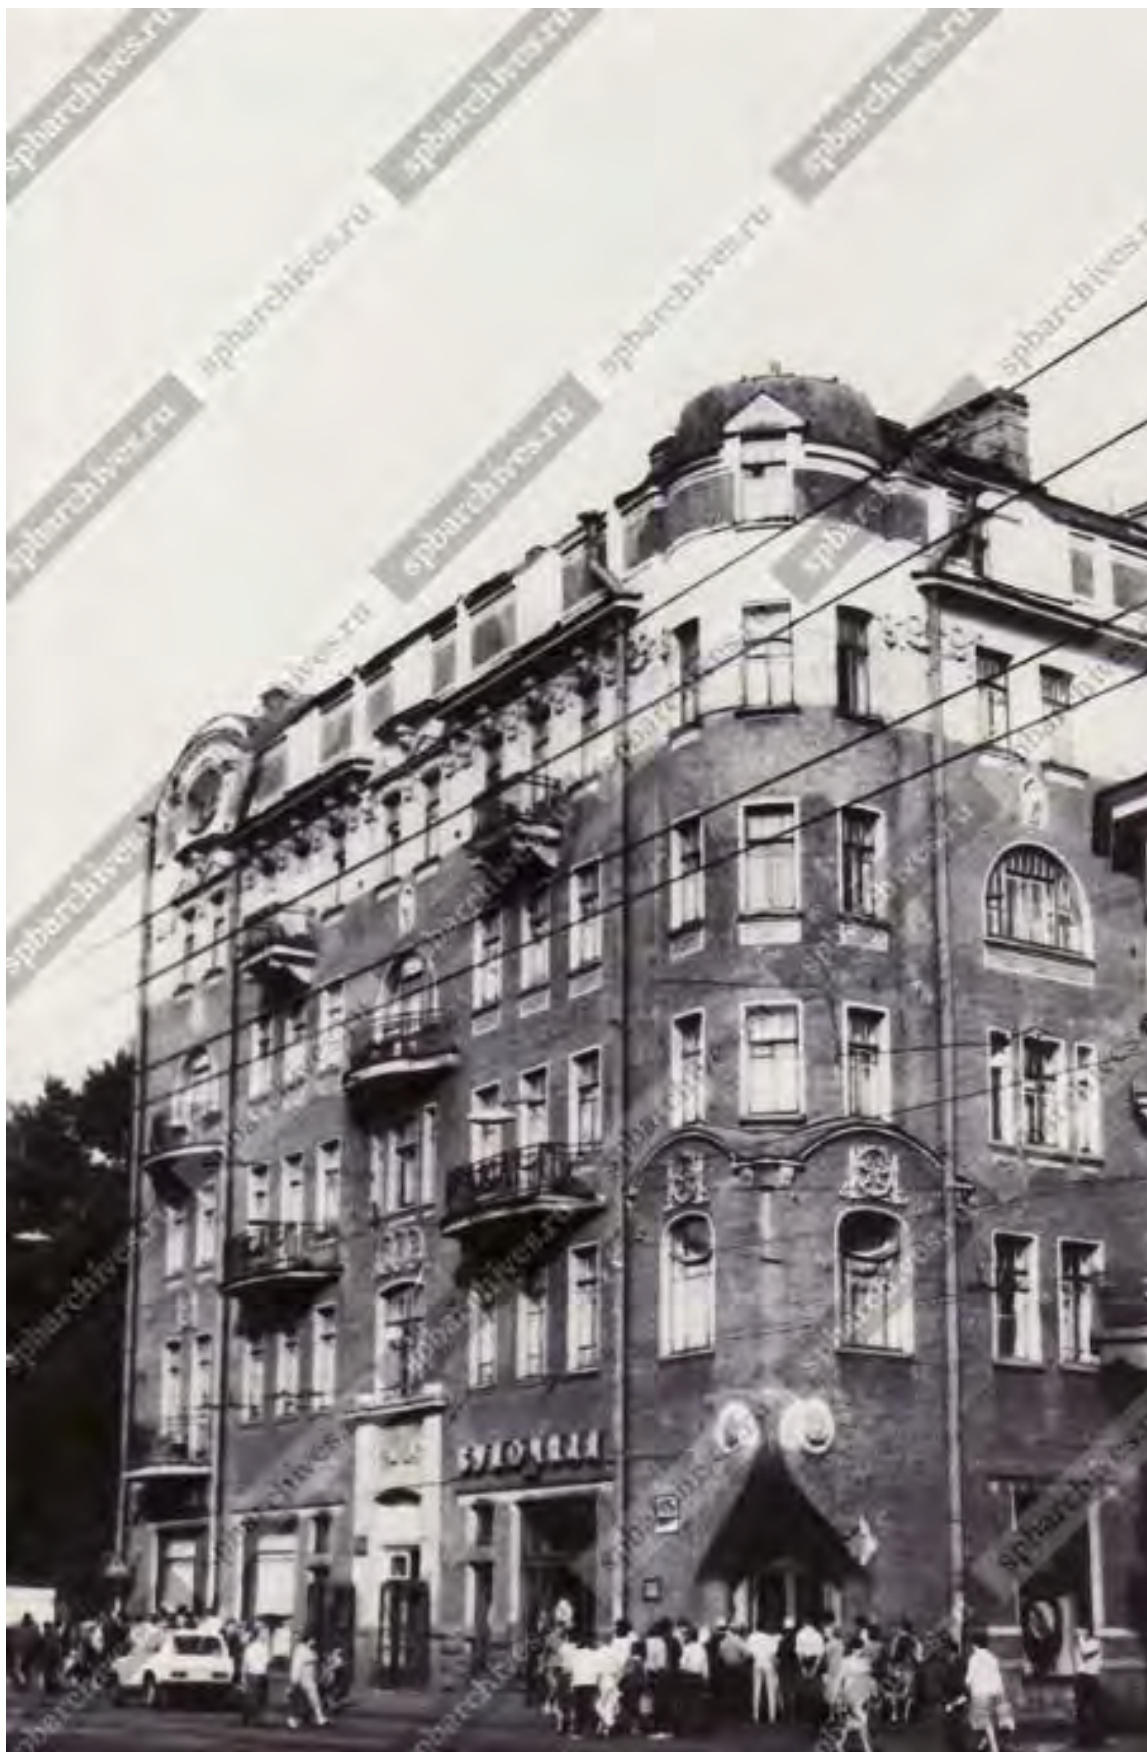
Илл. 10. «Общий вид фасада жилого дома № 45/13 на углу Загородного проспекта и переулка Ильича (бывший доходный дом А.Н.Штальман, архитектор И.Ю.Мушинский, 1906 г.)». Источник: ЦГАКФФД СПб. Архивный шифр: Ар 211992.

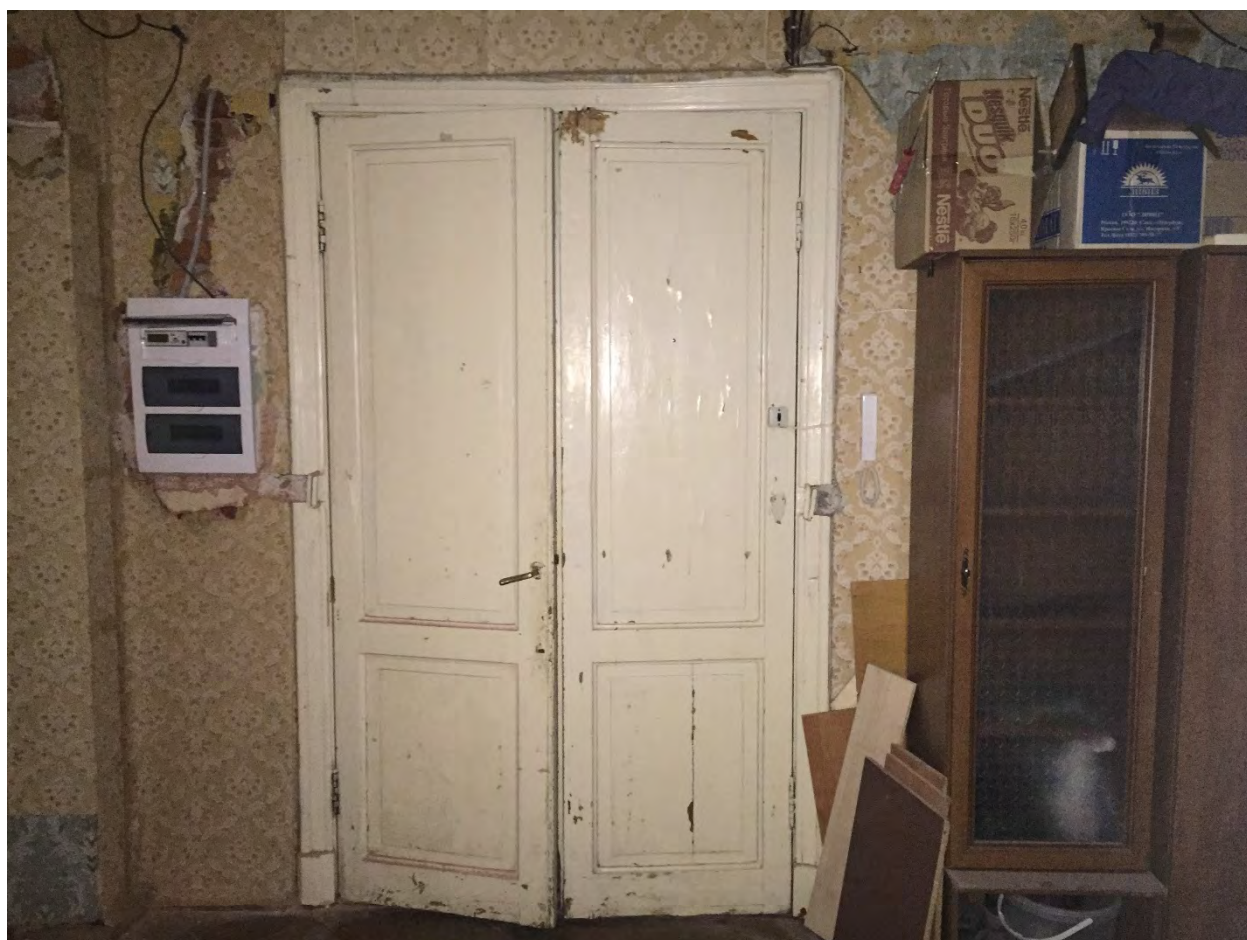
Илл. 8. Общий вид дверного заполнения в коридоре (помещение № 7). Вид с северо-востока
(нумерация помещений указана в соответствии с техническим паспортом от 16.08.2019 г.).

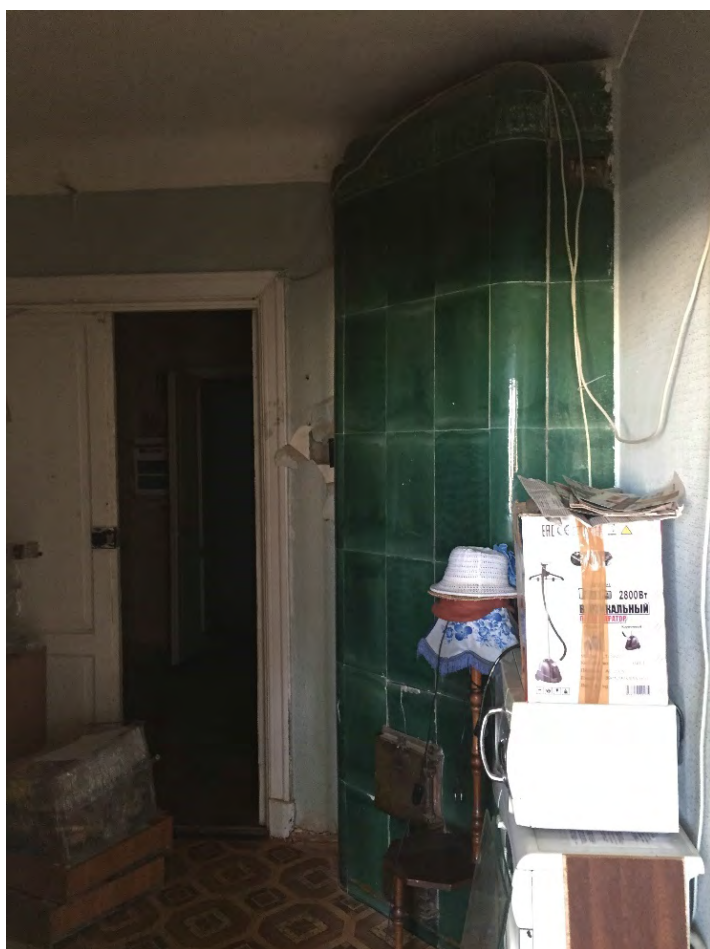
Илл. 14. Общий вид коридора (помещение № 17). Изразцовая одноярусная печь.
Вид с юго-востока.
