АКТ

по результатам государственной историко-культурной экспертизы проектной документации на проведение работ по сохранению объекта культурного наследия регионального значения «Дом, где в 1890-1918 гг. жил экономист Даниельсон Н.Ф.», расположенного по адресу: Санкт-Петербург, Большая Конюшенная улица, д. 4-6-8, литера А.

– проектная документация, обосновывающая проведение работ по сохранению объекта культурного наследия регионального значения «Дом, где в 1890-1918 гг. жил экономист Даниельсон Н.Ф.», расположенного по адресу: Санкт-Петербург, Большая Конюшенная улица, д. 4-6-8, литера А, предусмотренная проектом приспособления для современного использования «Проект по сохранению объекта культурного наследия регионального значения «Дом, где в 1890-1918 гг. жил экономист Даниельсон Н.Ф.» приспособление для современного использования в части размещения системы видеонаблюдения на фасадах здания, расположенного по адресу: Санкт-Петербург, Большая Конюшенная улица, д. 4-6-8, литера. А (пом. №№ 30-Н, 37-Н, 38-Н, 39-Н, 41-Н, 4ЛК, 3ЛК)», выполненный ООО «АКБ «ВАЙСС». ШИФР 20-11-02.

ФОТОФИКСАЦИЯ ОБЪЕКТА

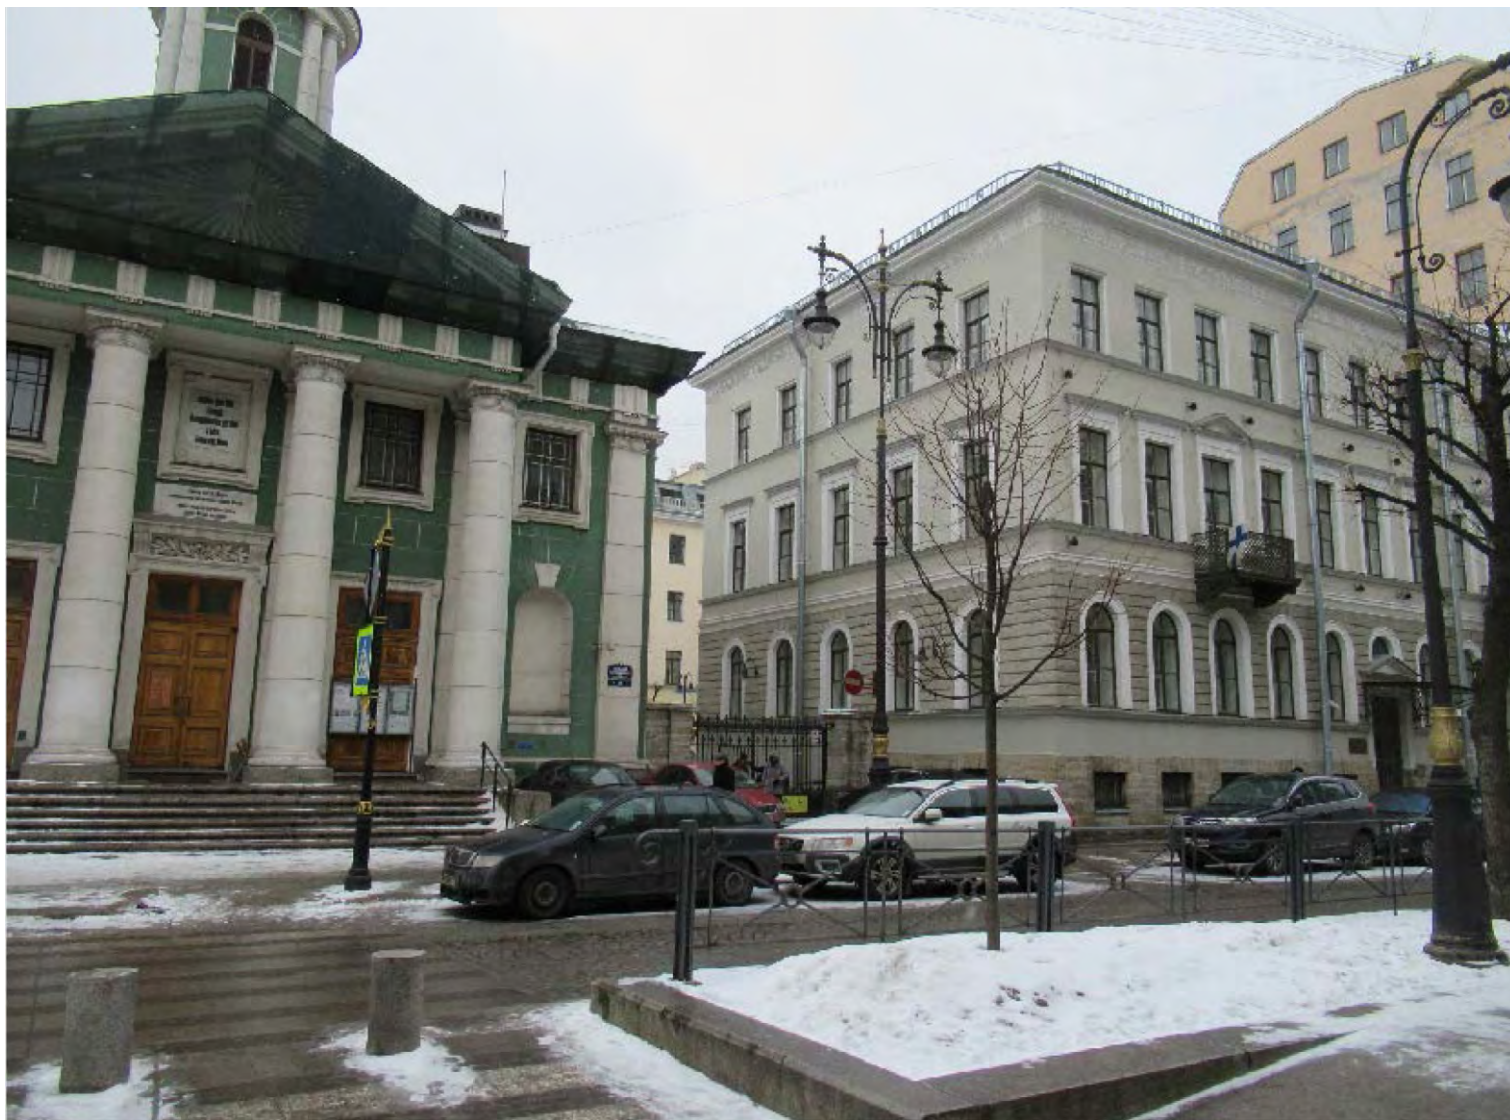
1. “Дом, в котором в 1890-1918 гг. жил экономист Даниельсон Н.Ф.”.
Большая Конюшенная ул., 4-6-8, лит. А.
Вид на угловую часть дома и фрагмент церкви св. Марии по Большой Конюшенной ул.
Фото: 15.12.2020.

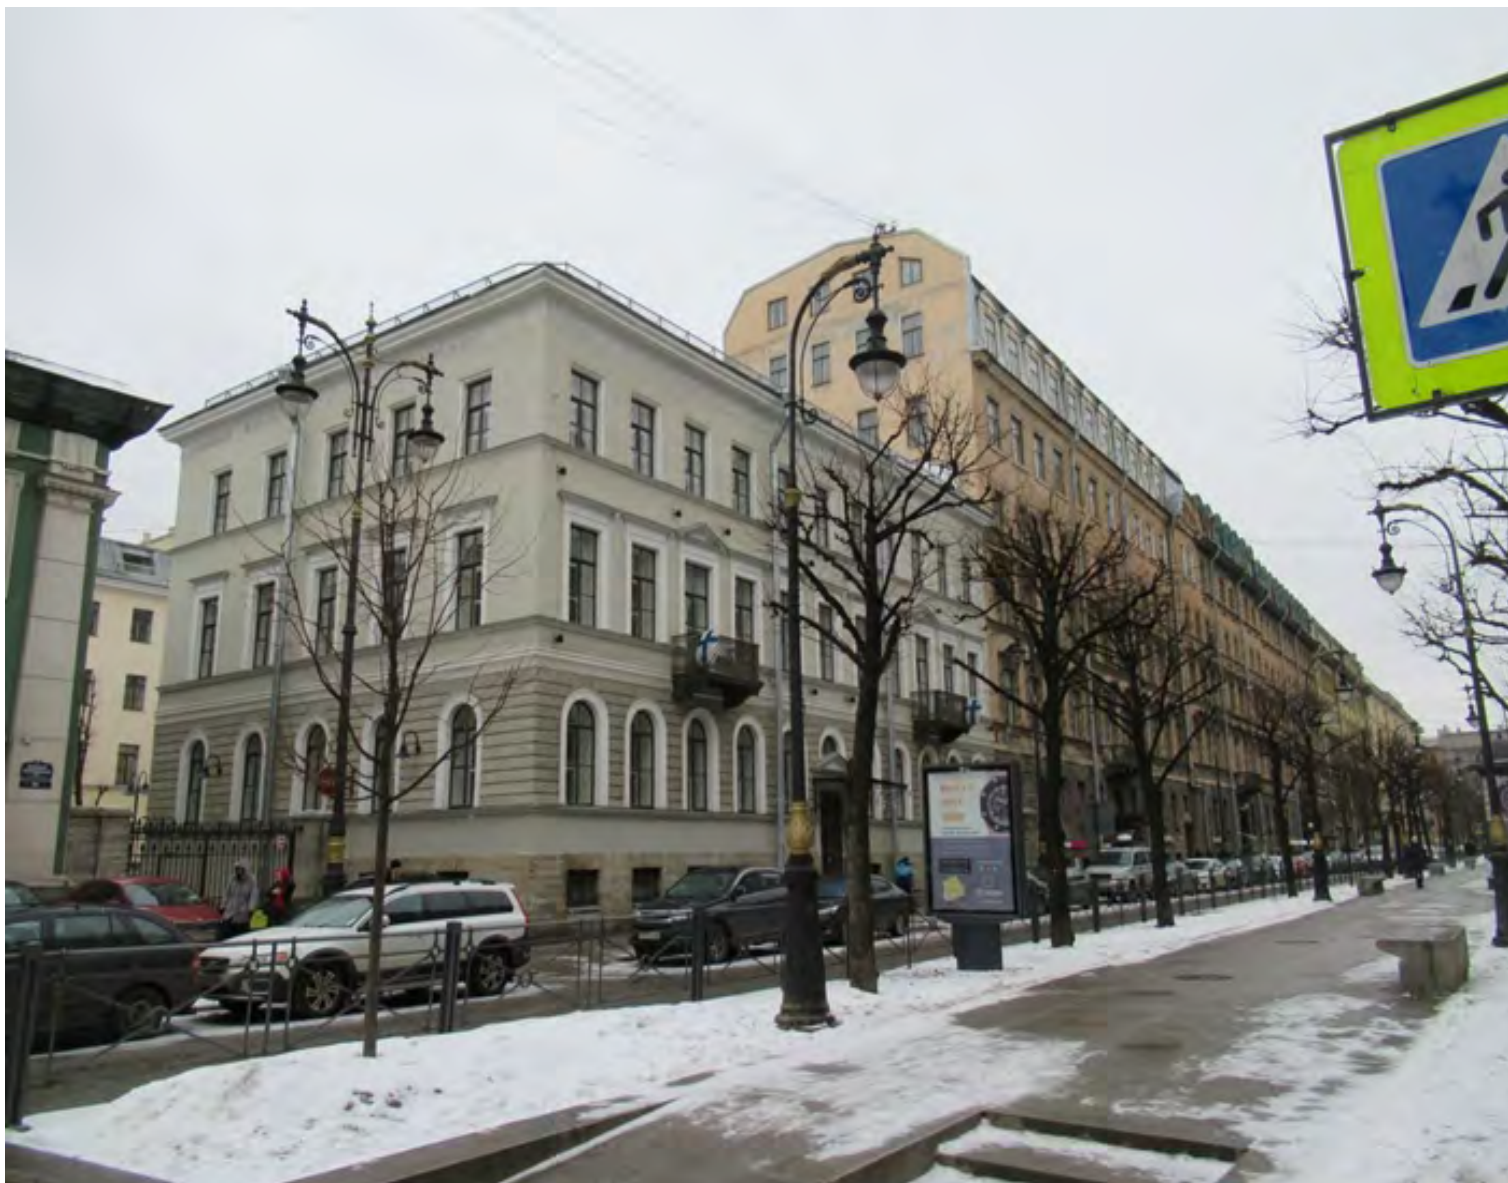
2. “Дом, в котором в 1890-1918 гг. жил экономист Даниельсон Н.Ф.”.
Большая Конюшенная ул., 4-6-8, лит. А.
Общий вид на лицевые фасады здания с Большой Конюшенной ул.
Фото: 15.12.2020.

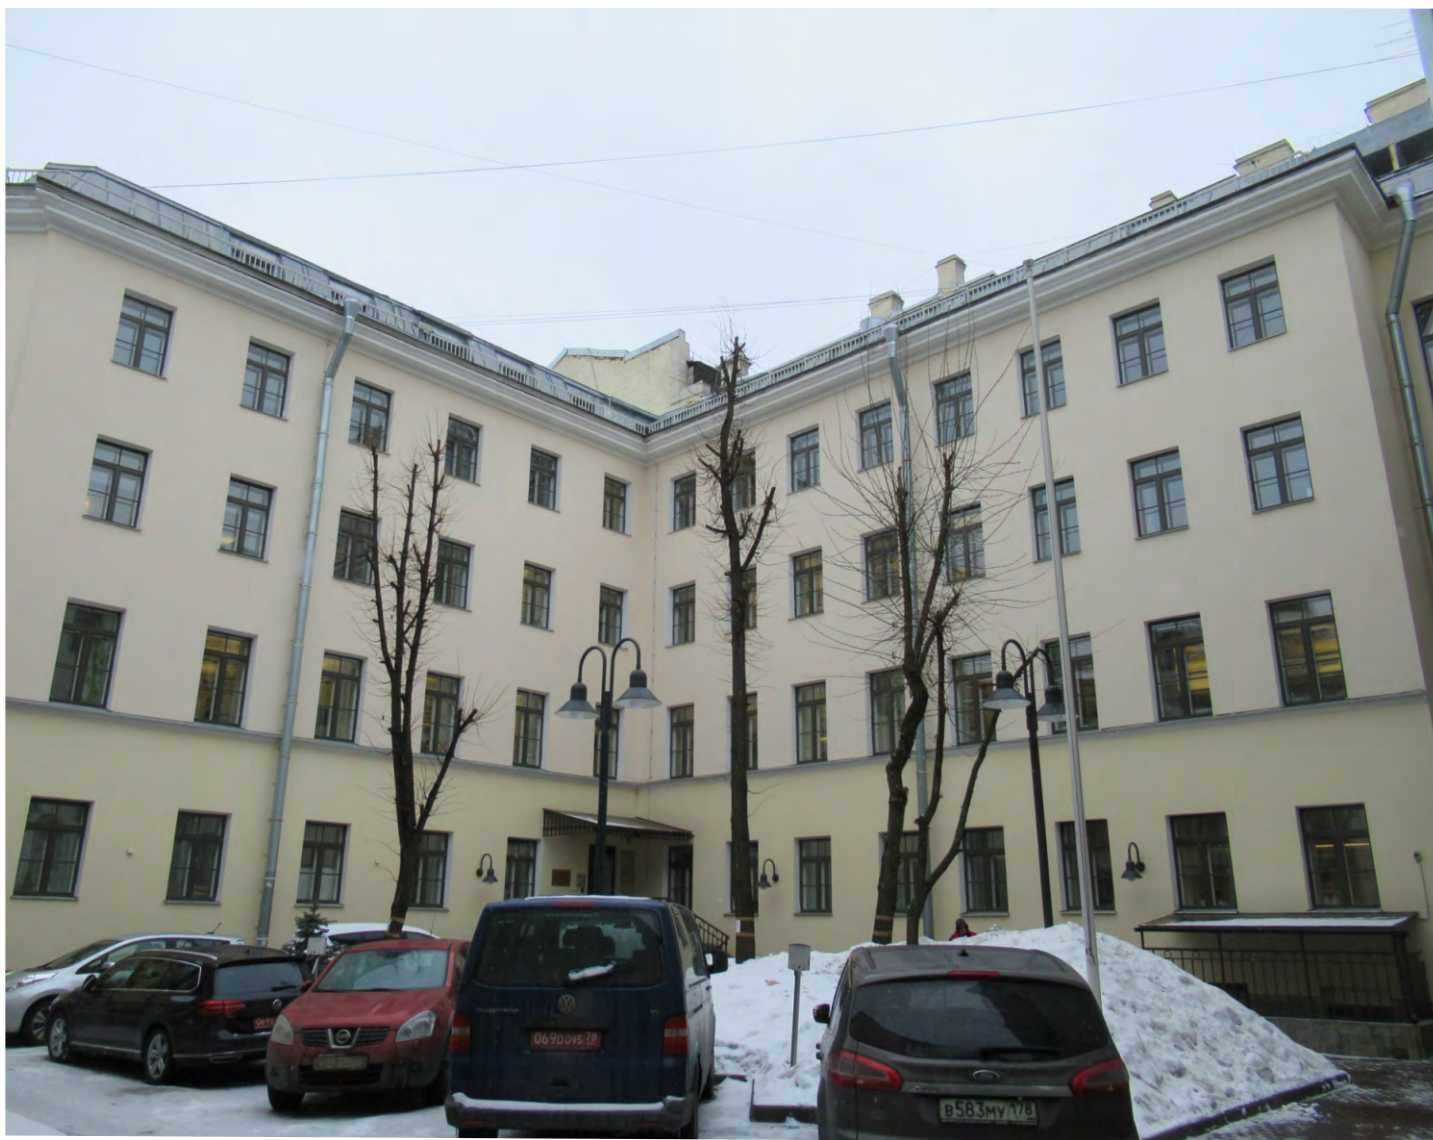
3. “Дом, в котором в 1890-1918 гг. жил экономист Даниельсон Н.Ф.”.
Большая Конюшенная ул., 4-6-8, лит. А.
Западный и северный дворовые фасады.
Фото: 15.12.2020.

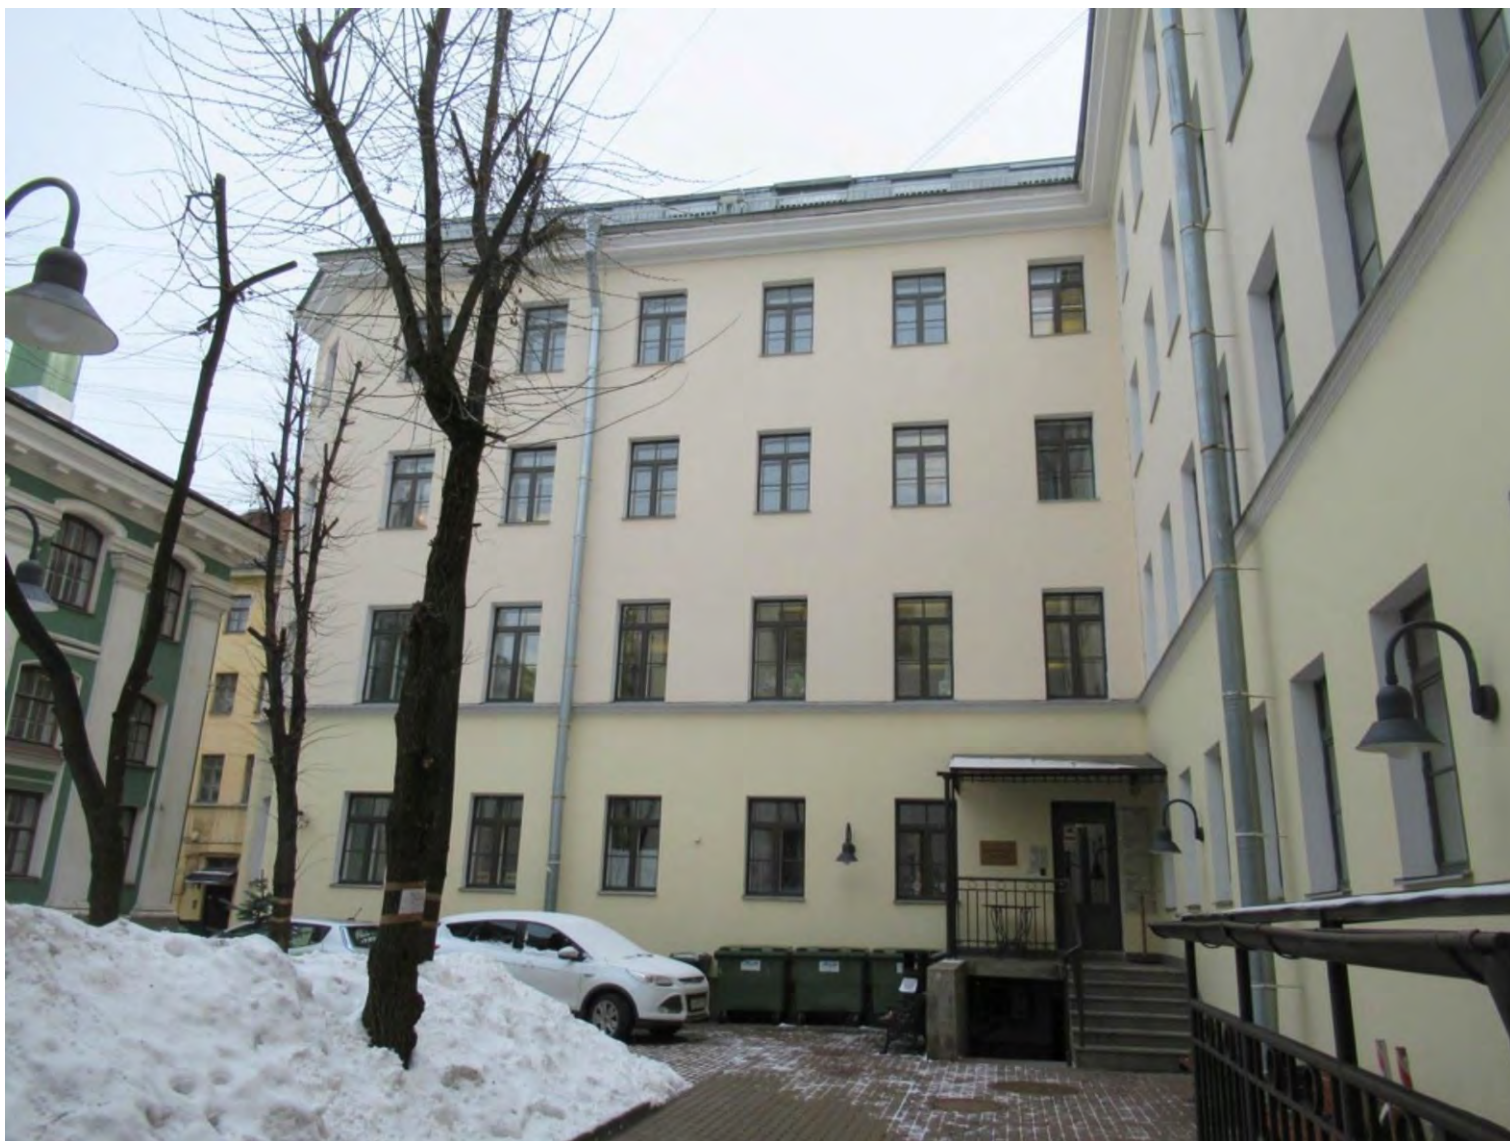
4. “Дом, в котором в 1890-1918 гг. жил экономист Даниельсон Н.Ф.”.
Большая Конюшенная ул., 4-6-8, лит. А.
Западный дворовый фасад.
Фото: 15.12.2020.

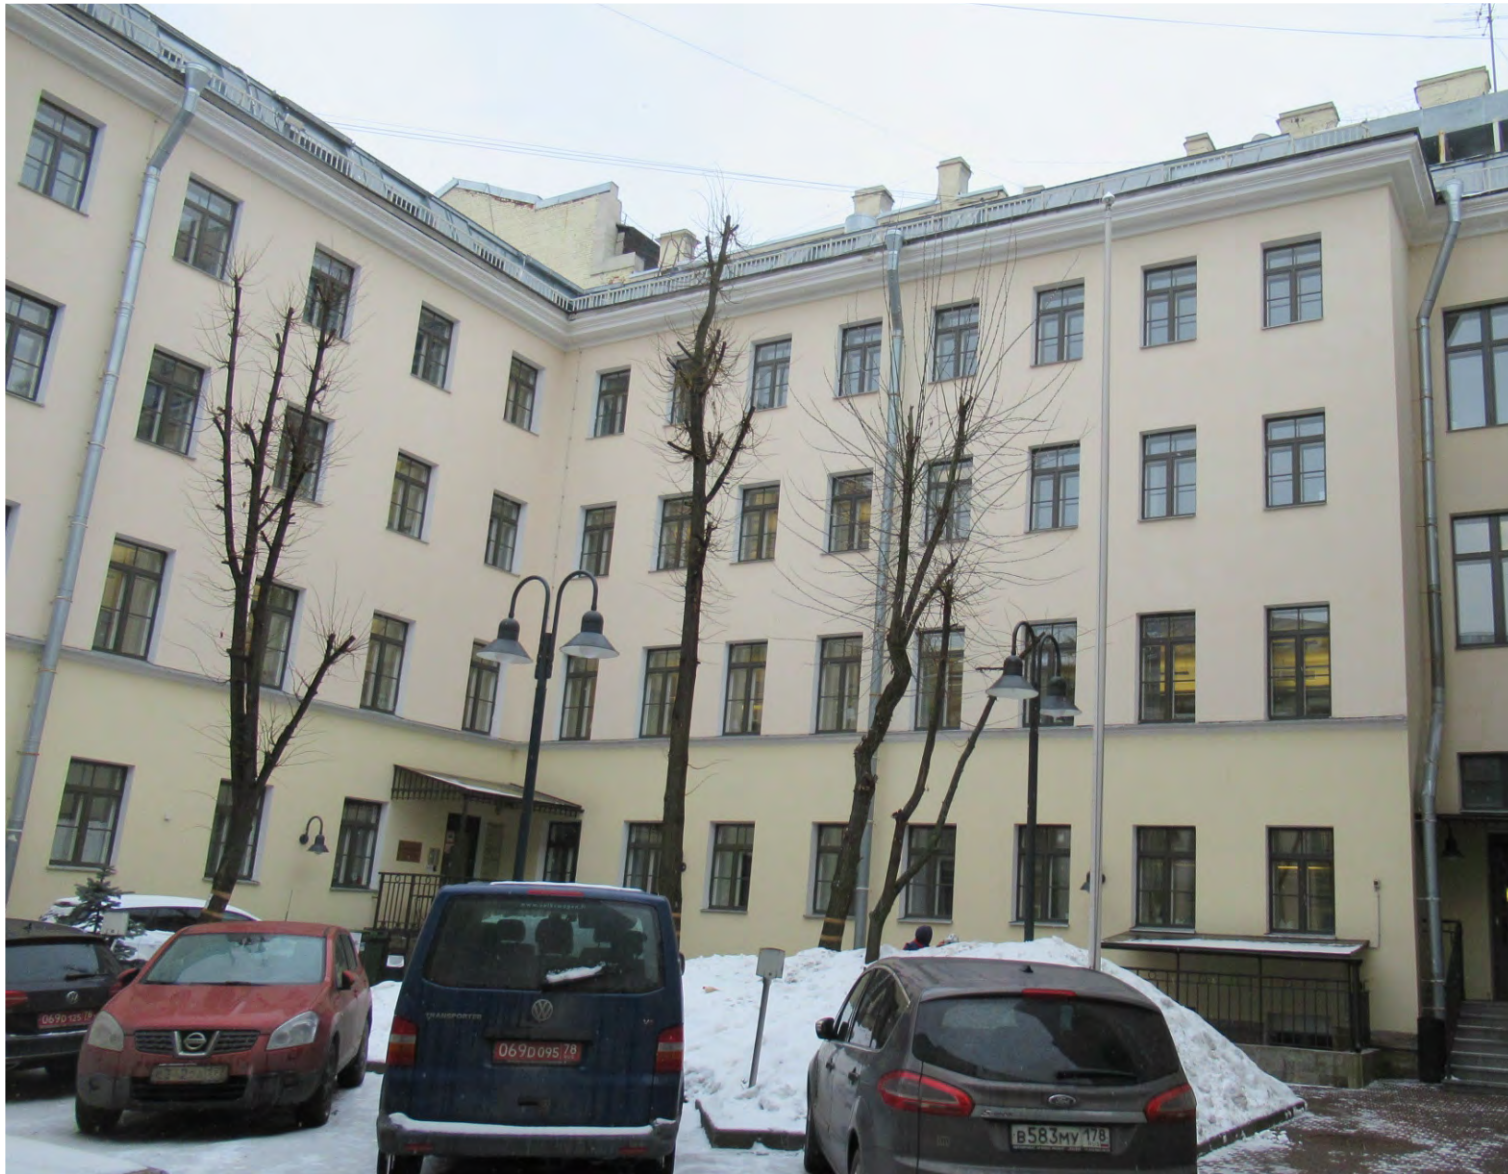
5. “Дом, в котором в 1890-1918 гг. жил экономист Даниельсон Н.Ф.”.
Большая Конюшенная ул., 4-6-8, лит. А.
Северный дворовый фасад.
Фото: 15.12.2020.

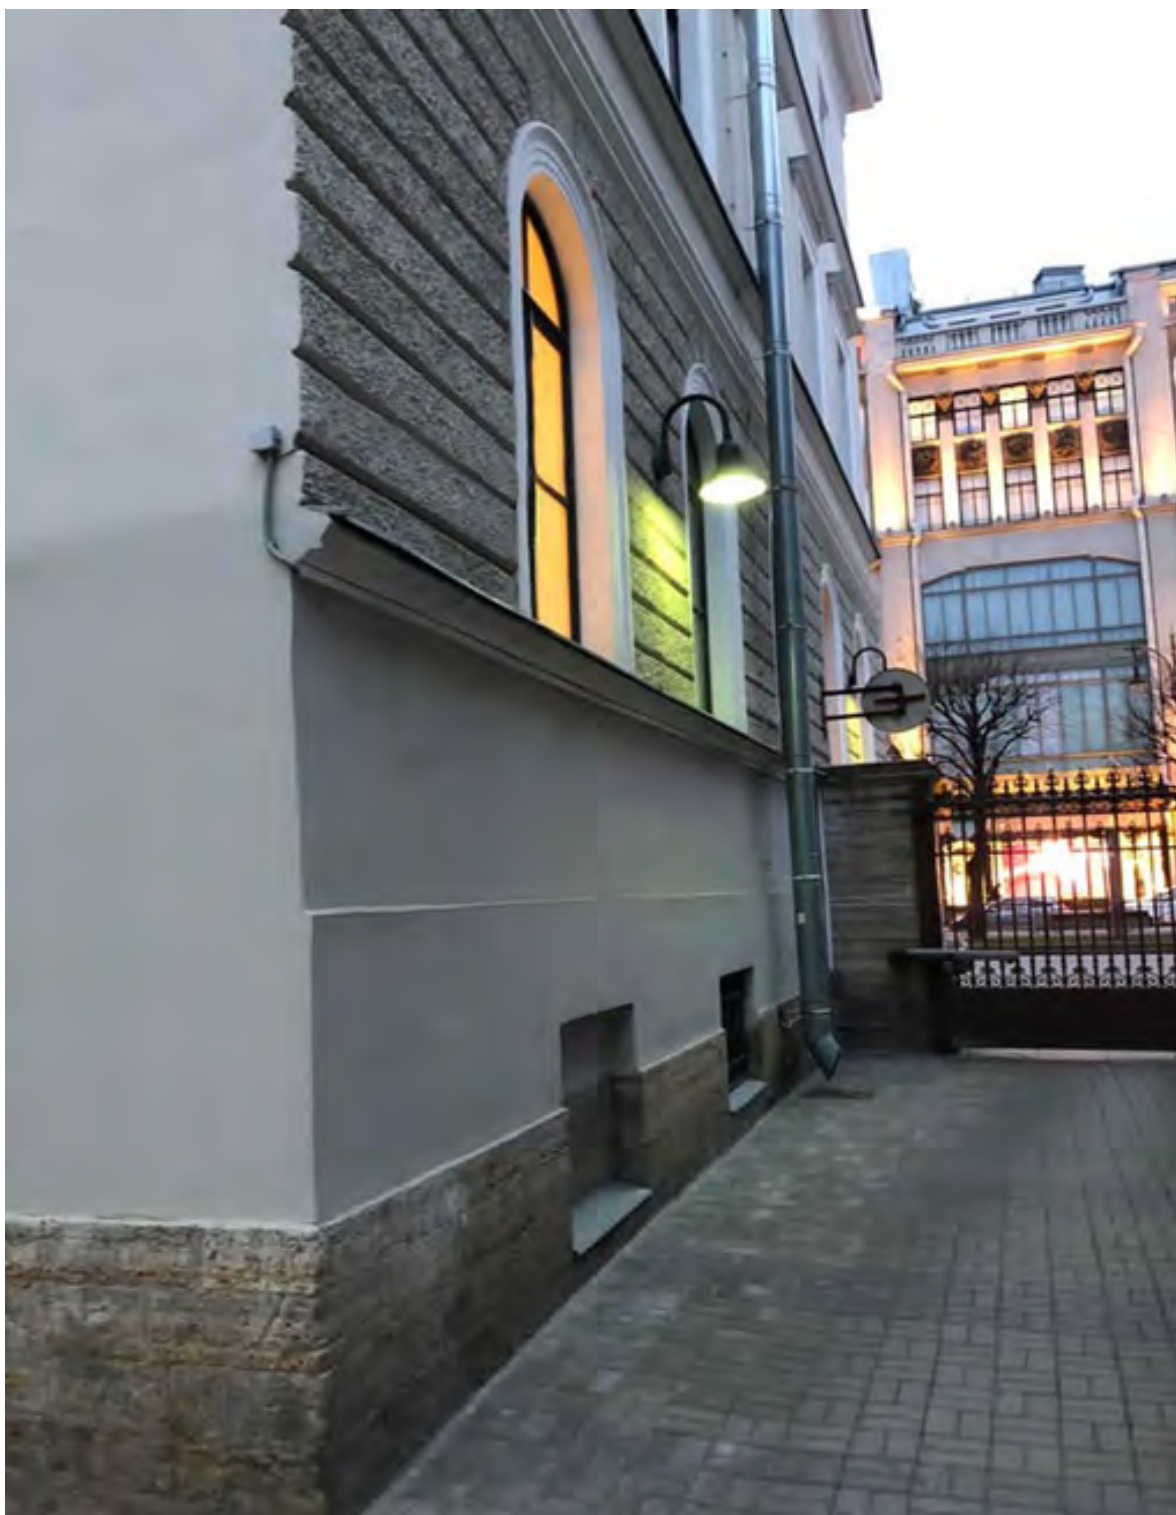
6. “Дом, в котором в 1890-1918 гг. жил экономист Даниельсон Н.Ф.”.
Большая Конюшенная ул., 4-6-8, лит. А.
Северный дворовый фасад.
Фото: 15.12.2020.

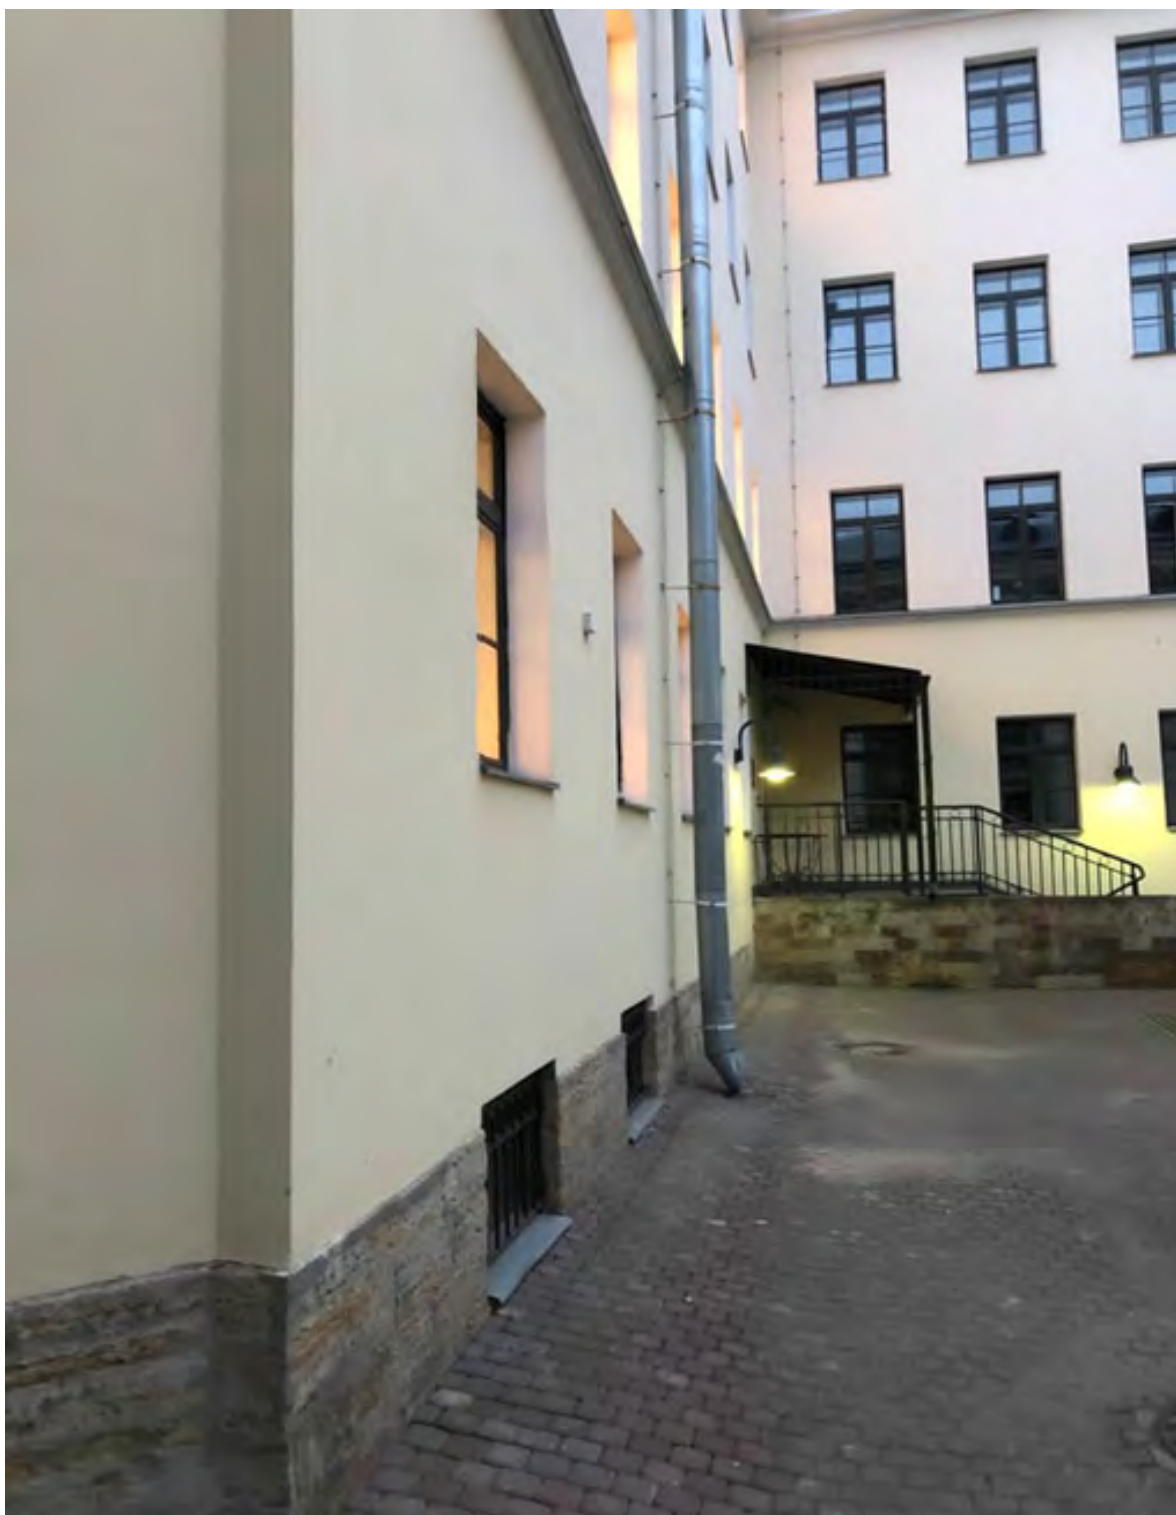
7. “Дом, в котором в 1890-1918 гг. жил экономист Даниельсон Н.Ф.”.
Большая Конюшенная ул., 4-6-8, лит. А.
Северный дворовый фасад.
Фото: 15.12.2020.

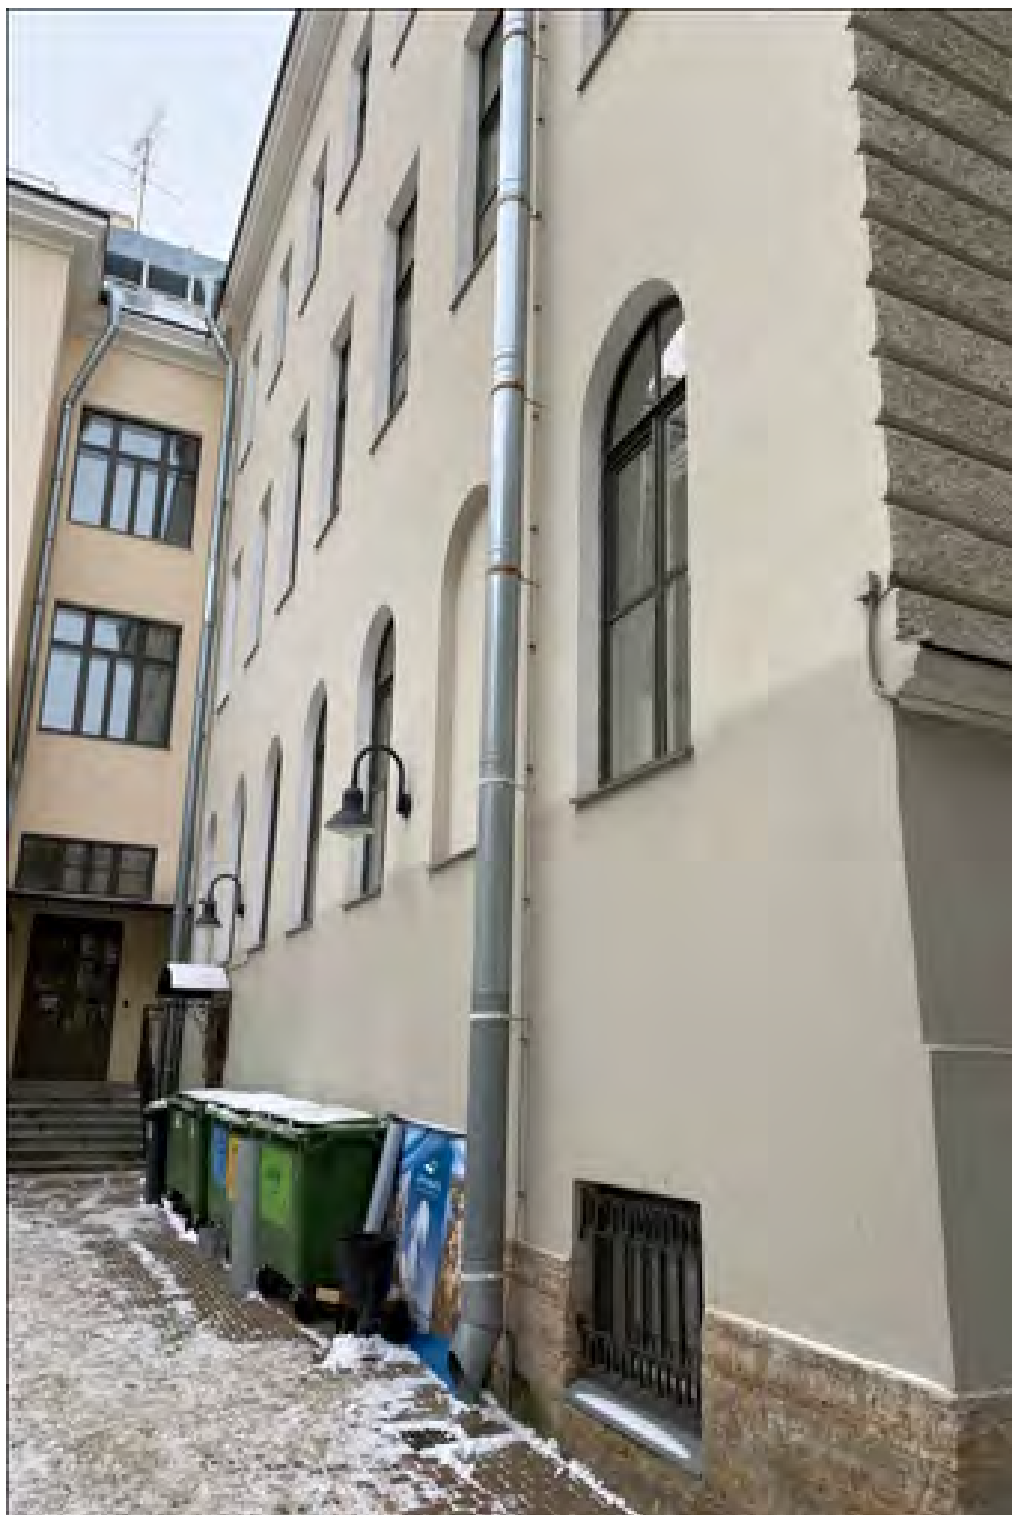
8. “Дом, в котором в 1890-1918 гг. жил экономист Даниельсон Н.Ф.”.
Большая Конюшенная ул., 4-6-8, лит. А.
Восточный дворовый фасад.
Фото: 15.12.2020.

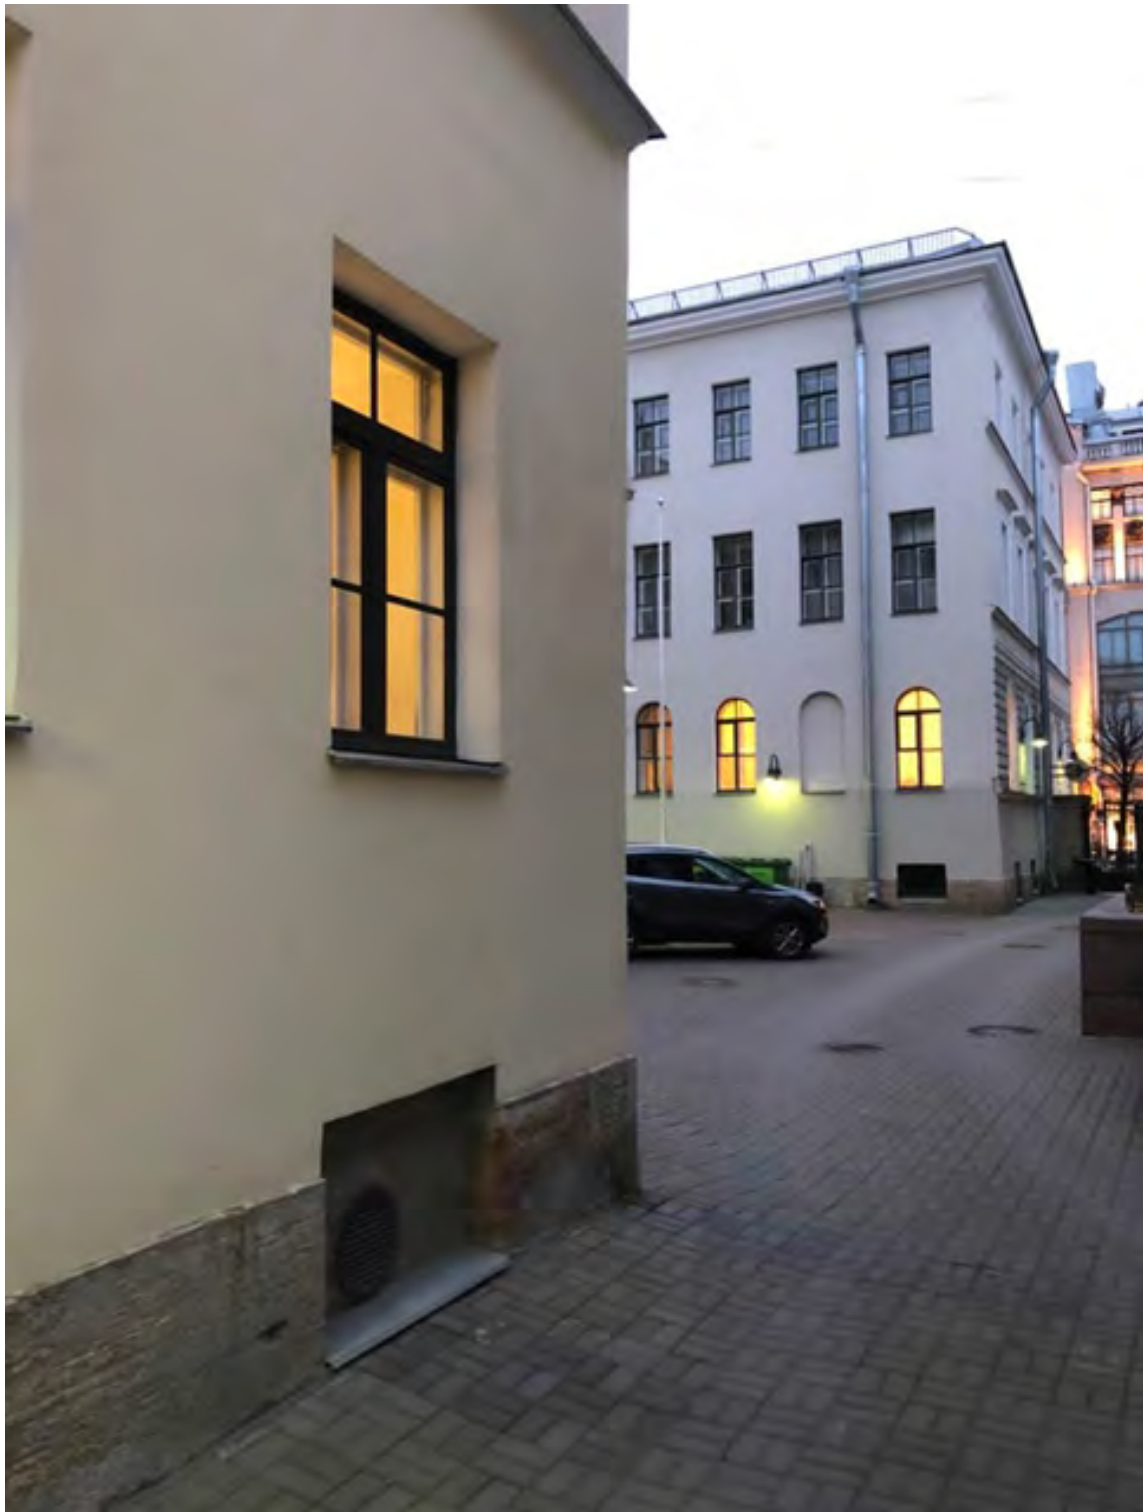
9. “Дом, в котором в 1890-1918 гг. жил экономист Даниельсон Н.Ф.”.
Большая Конюшенная ул., 4-6-8, лит. А.
Северный дворовый фасад.
Фото: 15.12.2020.

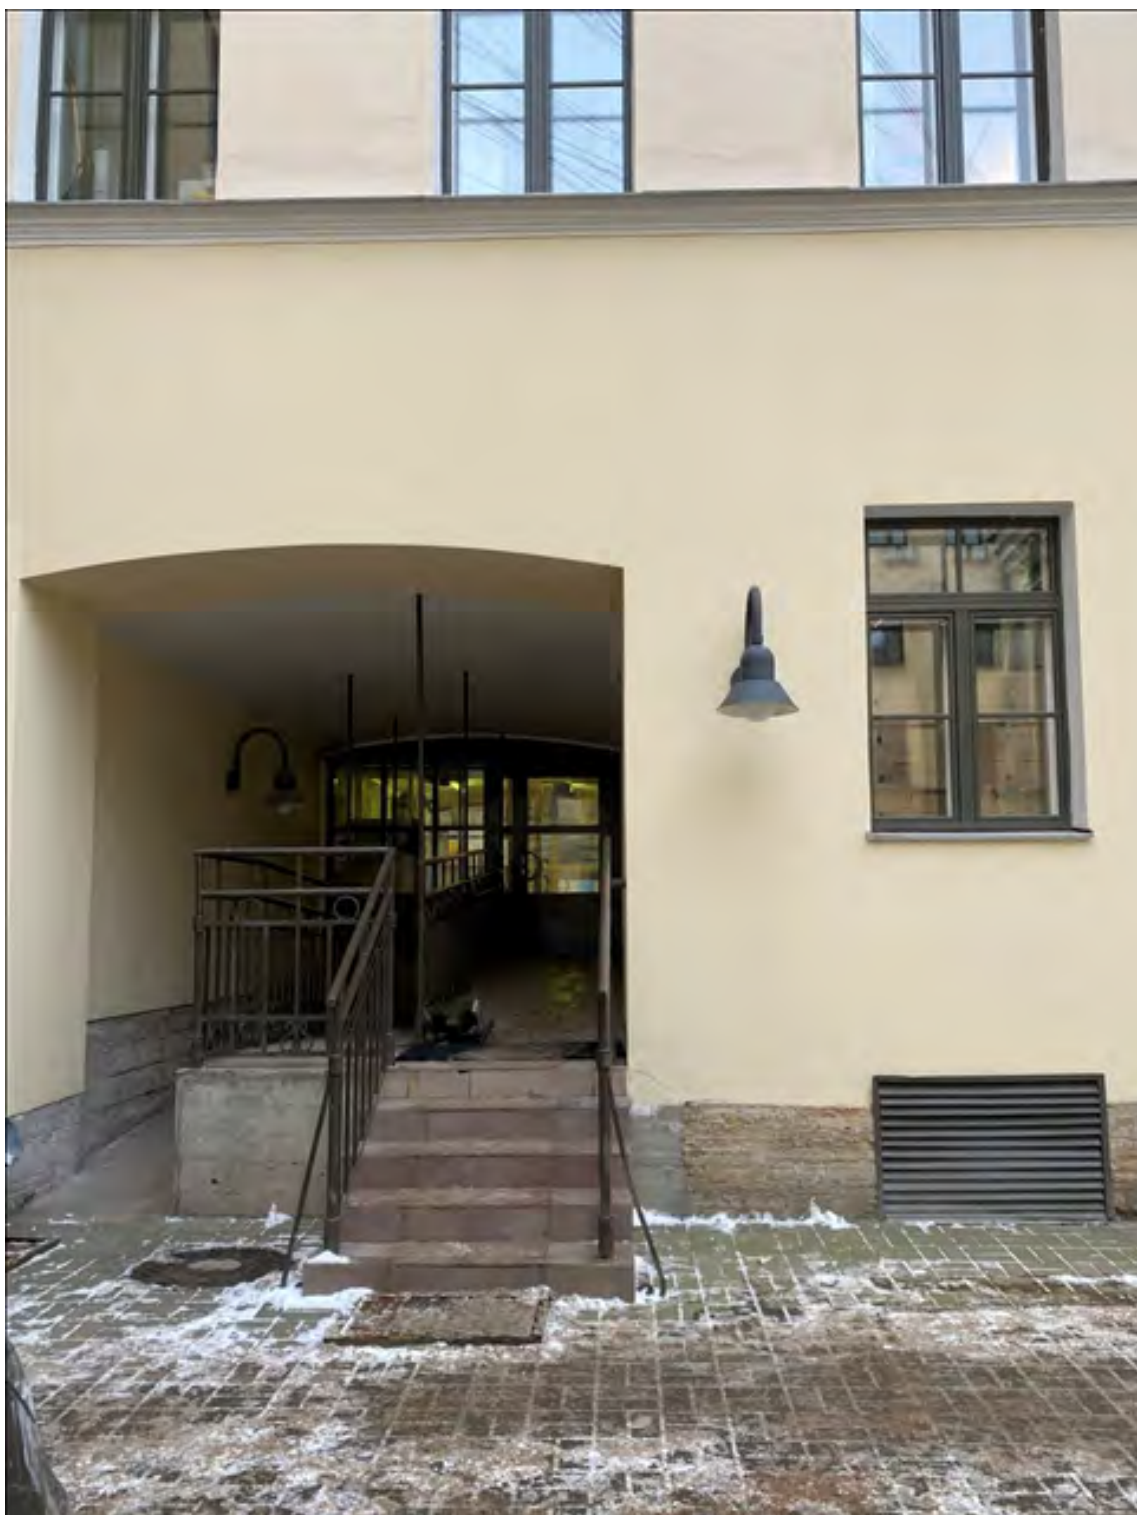
10. “Дом, в котором в 1890-1918 гг. жил экономист Даниельсон Н.Ф.”.
Большая Конюшенная ул., 4-6-8, лит. А.
Фрагмент северного дворового фасада.
Фото: 15.12.2020.

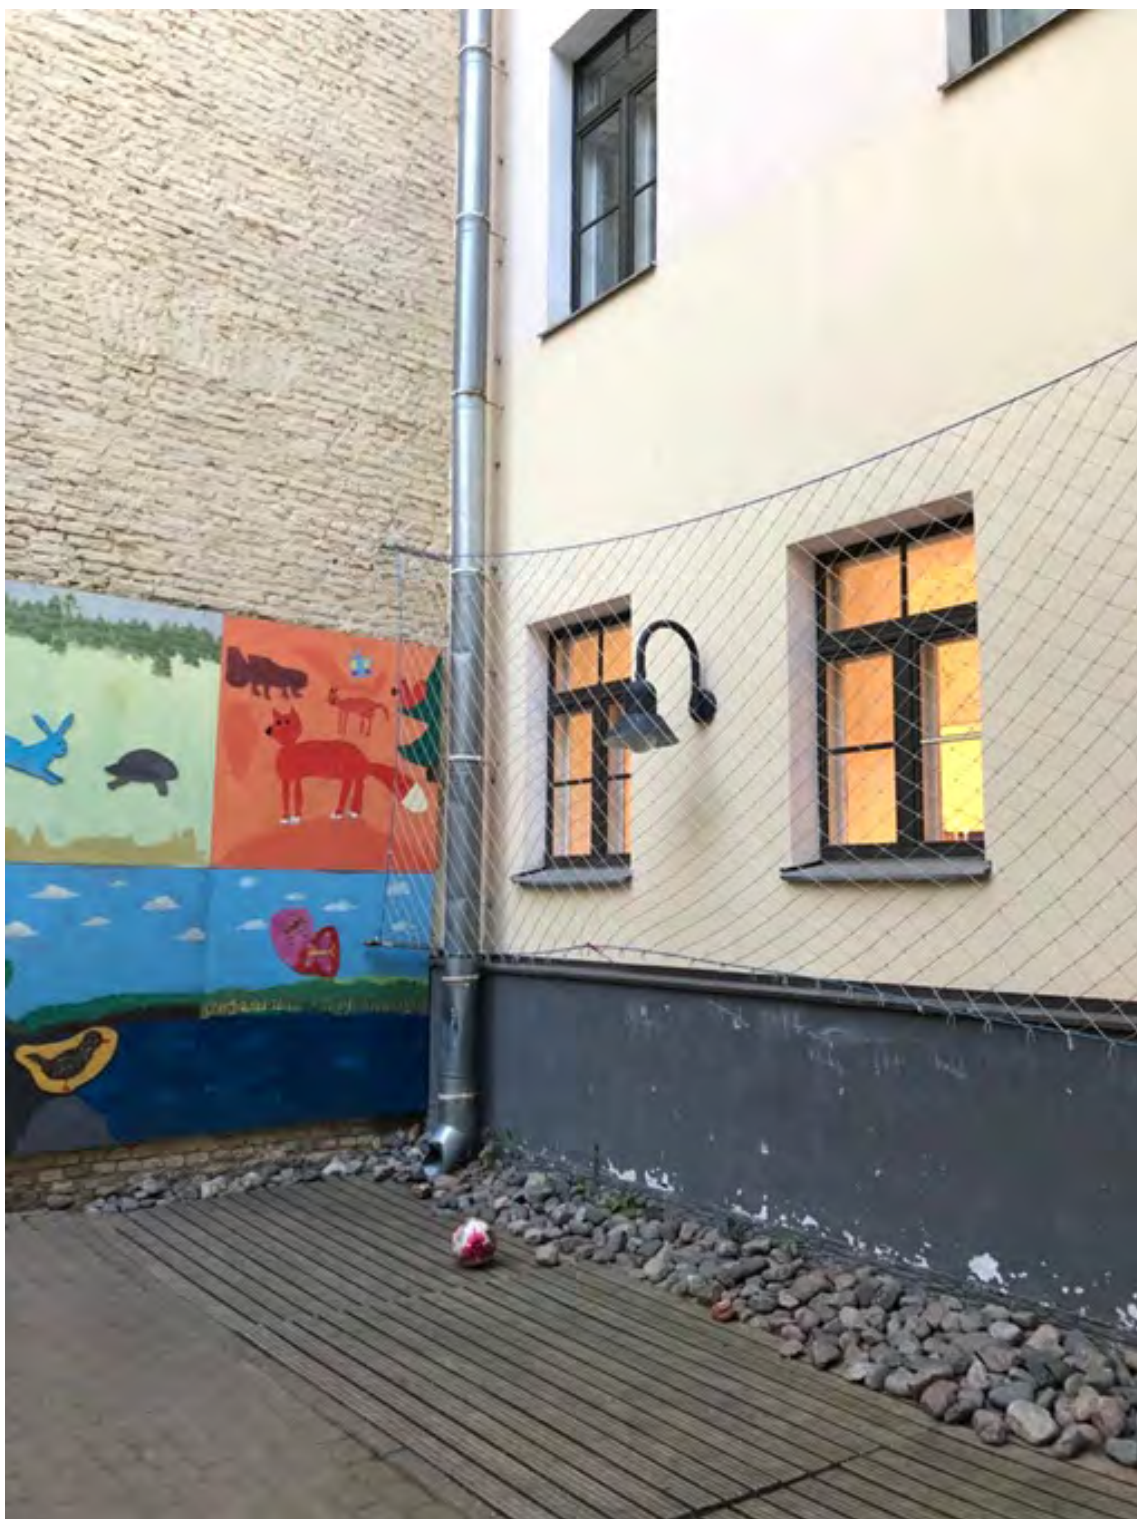
11. “Дом, в котором в 1890-1918 гг. жил экономист Даниельсон Н.Ф.”.
Большая Конюшенная ул., 4-6-8, лит. А.
Фрагмент восточного дворового фасада.
Фото: 15.12.2020.

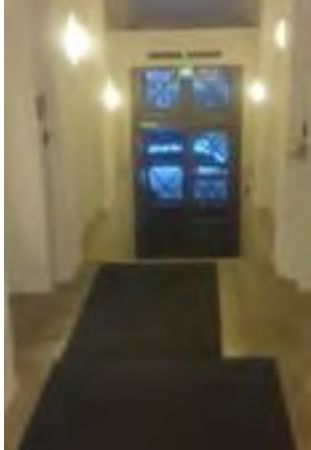
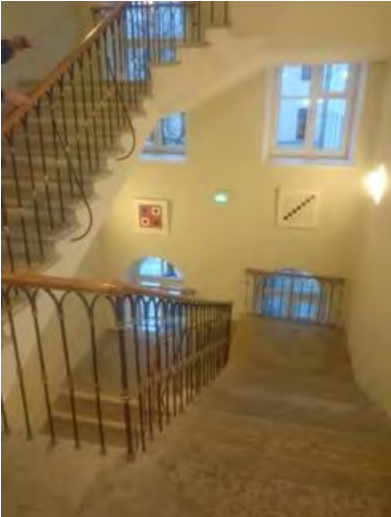
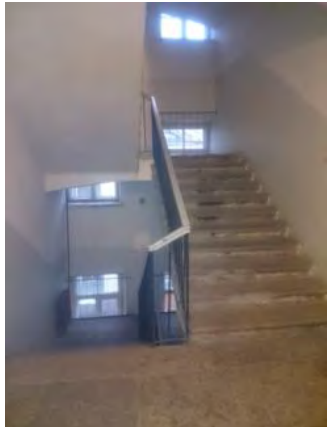
2	Конструктивная система здания:	<p>Исторические наружные и внутренние кирпичные капитальные стены;</p> <p>своды:</p> <p>коробовые, в том числе с распалубками;</p>

<p>цилиндрический на подпружных арках (вестибюль парадной лестницы лицевого корпуса);</p> <p>средистенная, одномаршевая, двухуровневая, лестница вестибюля парадного входа лицевого корпуса, с известняковыми ступенями и площадками, облицованными известняковыми плитами;</p> <p>трехмаршевая парадная лестница лицевого корпуса с маршами по косоурам, известняковыми ступенями и площадками, облицованными известняковыми плитами;</p> <p>двухмаршевые лестницы с маршами по косоурам, с площадками по коробовым сводам, с известняковыми ступенями и площадками, облицованными известняковыми плитами.</p>
