## А К Т

по результатам проведения государственной историко-культурной экспертизы проектной документации на проведение работ по сохранению объекта культурного наследия федерального значения «Флигели (два). Флигель», расположенного по адресу: г. Санкт-Петербург, ул. Рентгена, д. 1 лит. Б (г. Санкт-Петербург, Рентгена ул., 1 – в соответствии с НПА\*), входящего в состав объекта культурного наследия федерального значения «Лицей Императорский Александровский» - «Научно-проектная документация на проведение работ по ремонту и приспособлению для современного использования объекта культурного наследия федерального значения «Флигели (два). Флигель», расположенного по адресу: г. Санкт-Петербург, ул.

Рентгена, д. 1 лит. Б, входящего в состав объекта культурного наследия федерального значения «Лицей Императорский Александровский», в части вывода из эксплуатации корпуса Б производственной площадки №2», разработанной АО «РАОПРОЕКТ» в 2020 г., шифры 120002.000Б.200038, 120002.000Б.200015, 120002.000Б.200032, с целью определения соответствия проектной документации требованиям законодательства Российской Федерации в области государственной охраны объектов культурного наследия

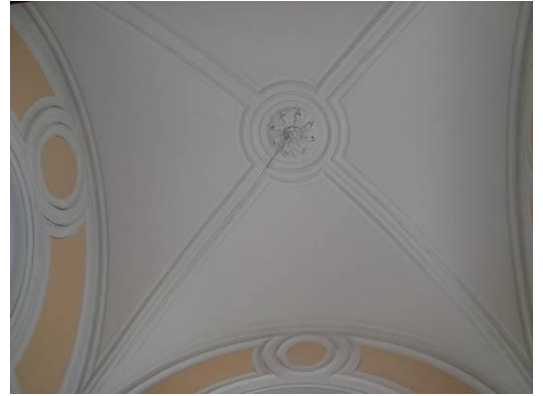
парадный вестибюль (помещение № II, площадью 24,6 кв.м.) - крестовый свод;

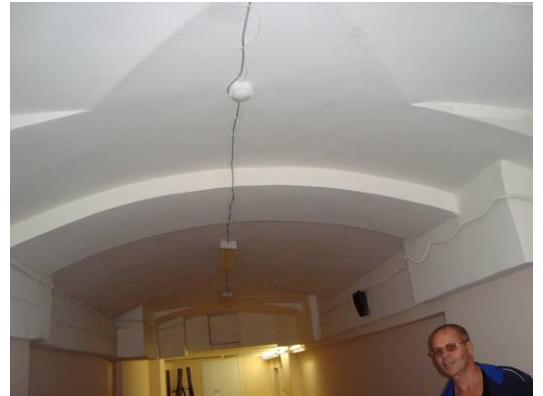
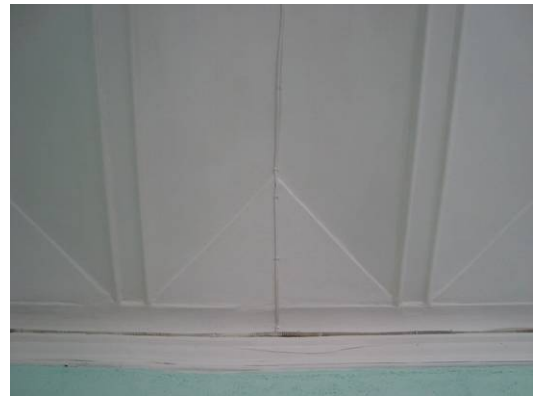
коридоры цокольного этажа:  
помещение 1-Н(1), площадью 32,6 кв.м. - кирпичные прусские своды по металлическим балкам;  
помещения 1-Н(9), площадью 64,1 кв.м., 1-Н(19), площадью 41,1 кв.м., 1-Н(29), площадью 30,2 кв.м., 1-Н(27), площадью 10,3 кв.м., 1-Н(26), площадью 19,4 кв.м. - коробовые своды с распалубками и подпружными арками;

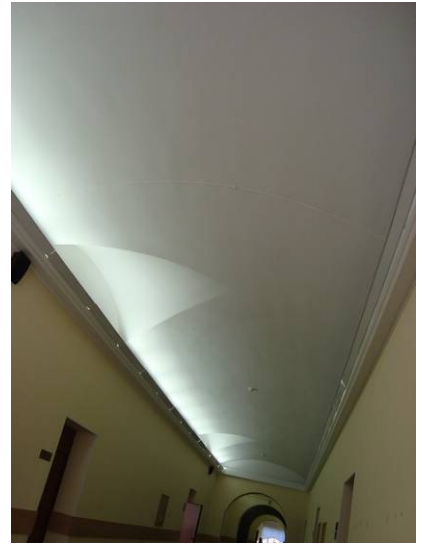
коридор (помещение 3-Н(1), площадью 254,9 кв.м.) - коробовые своды, в том числе с распалубками;

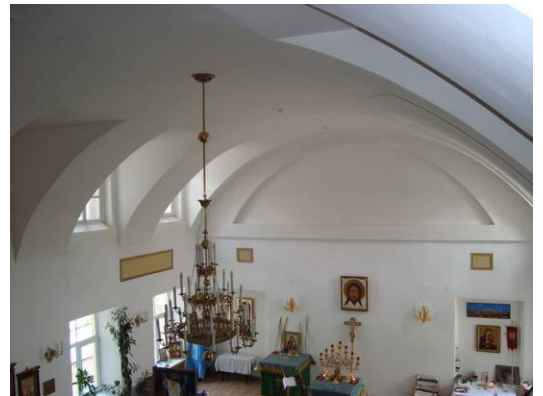
домовая церковь (помещение 4-Н(14), площадью 128,9 кв.м.) - полуциркульный свод с распалубками;

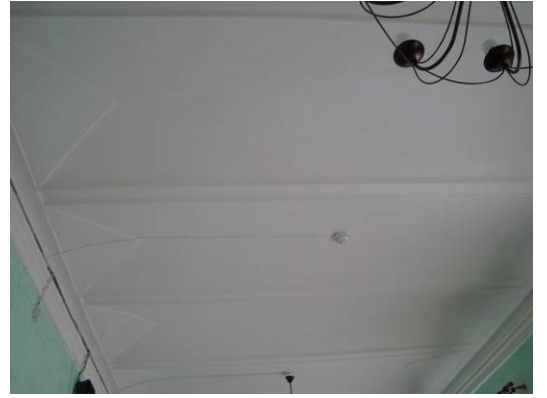
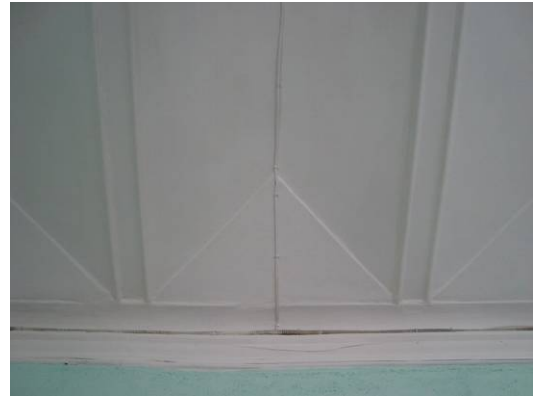
помещение 4-Н(20), площадью 4,2 кв.м. и 4-Н(21), площадью 109,5 кв.м. - прусские кирпичные своды по металлическим балкам;

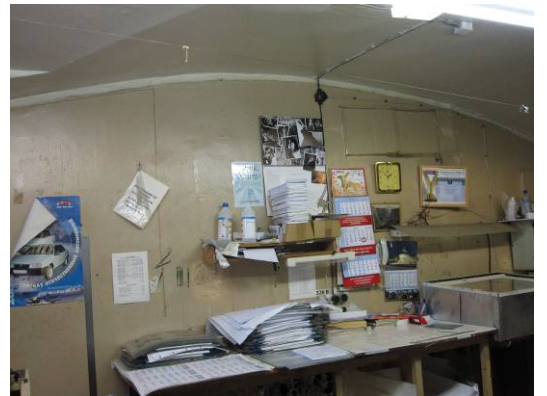
левое крыло здания (помещение 9-Н):  
цокольный этаж:  
помещение № 3, площадью 26,4 кв.м. - коробовые своды с распалубками;

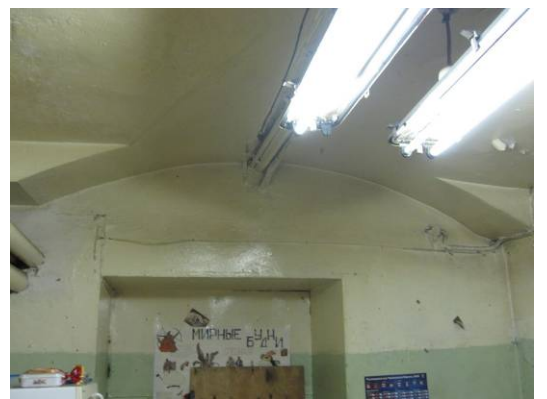
помещения № 2-5, площадью 25,4 кв.м. - коробовые своды с распалубками;

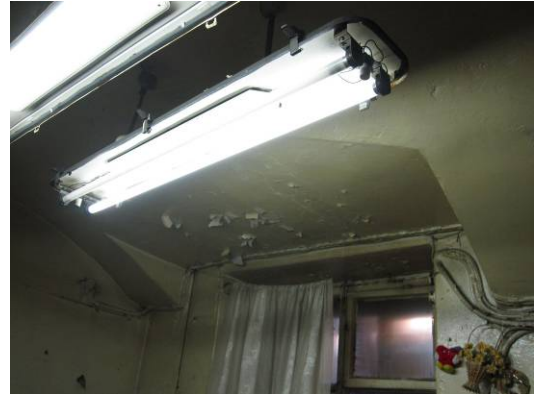
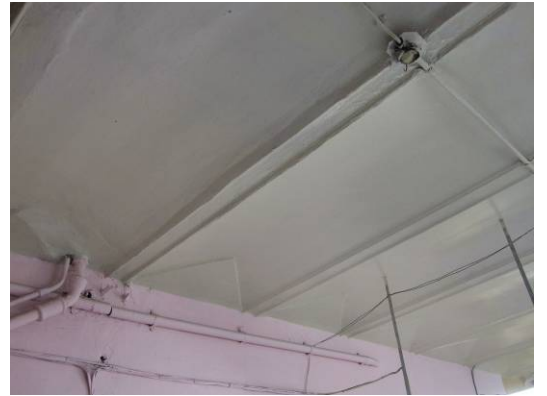
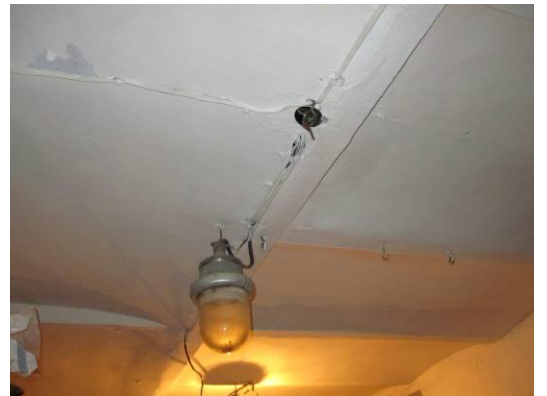
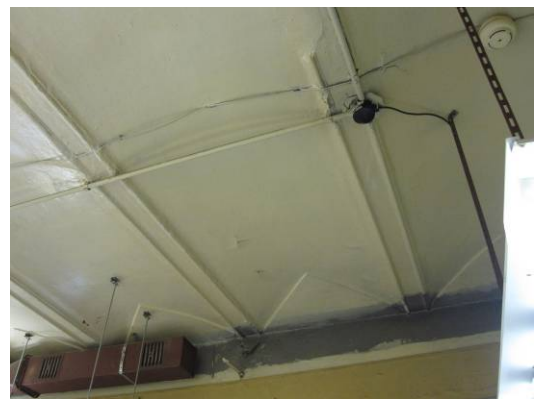
помещение № 9, площадью 63,8 кв.м. - прусские кирпичные своды по металлическим балкам;

помещение № 10, площадью 18,8 кв.м. - прусские кирпичные своды по металлическим балкам;

помещения № 16- 17, площадью 63,0 кв.м. - прусские кирпичные своды по металлическим балкам;

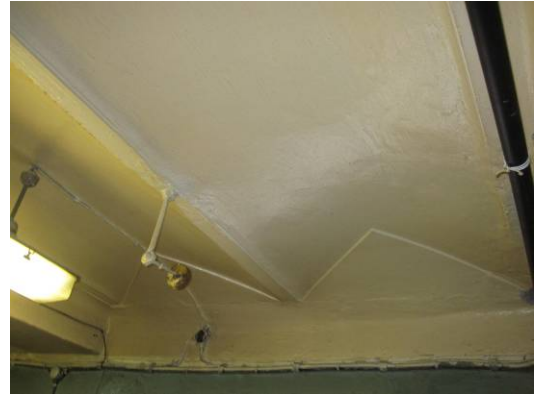
первый этаж:  
помещения № 32-33, площадью 10,3 кв.м. - прусские кирпичные своды по металлическим балкам;

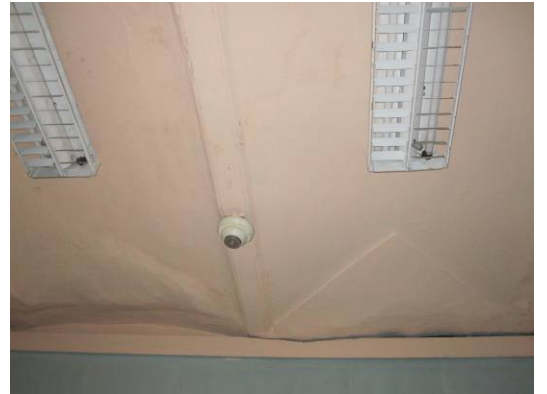
помещение № 34, площадью 10,5 кв.м.  
- прусские кирпичные своды по металлическим балкам;

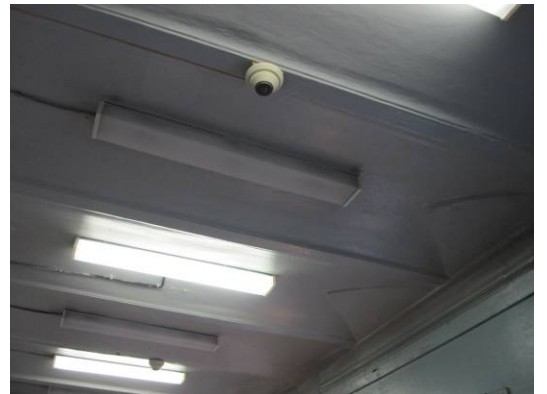
помещение № 35, площадью 25,1 кв.м.  
- прусские кирпичные своды по металлическим балкам;

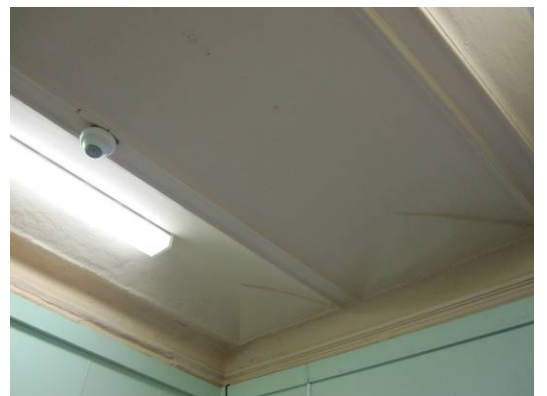
помещение № 36, площадью 10,6 кв.м.  
- прусские кирпичные своды по металлическим балкам;

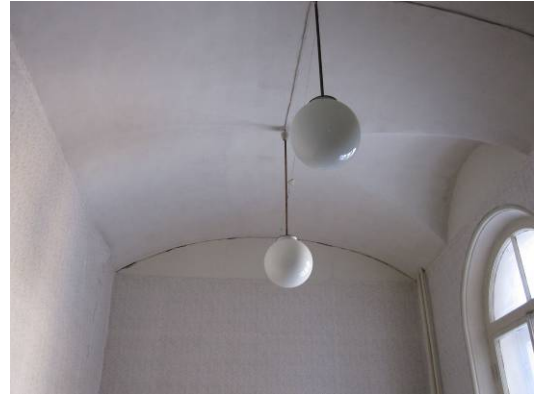
второй этаж:  
 помещение № 44, площадью 22,4 кв.м.  
 - коробовые своды с распалубками;

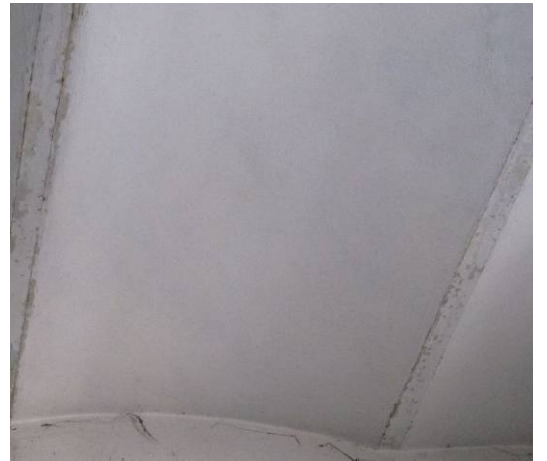
помещения № 62-64, площадью 11,36  
 кв.м. – прусские кирпичные своды по  
 металлическим балкам;

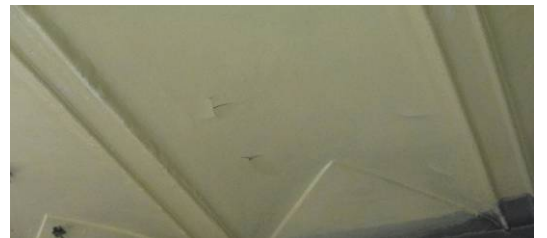
помещения № 65 – 67, площадью 52,7  
 кв.м. - прусские кирпичные своды по  
 металлическим балкам;

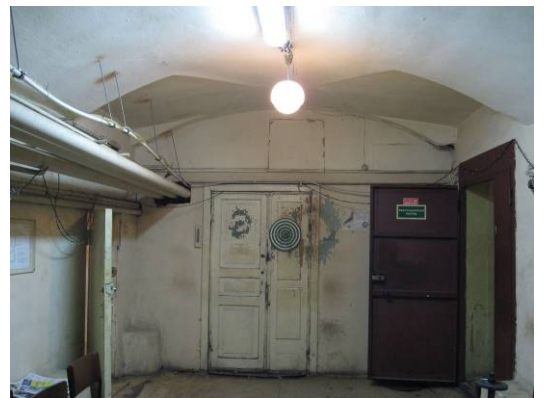
левое крыло здания (помещение 12-Н):  
 цокольный этаж:  
 помещение № 4, площадью 23,0 кв.м. -  
 коробовый свод с распалубками;

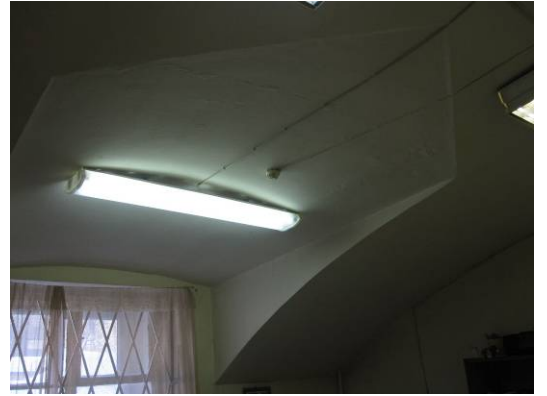
помещения № 5-8, площадью 34,7 кв.м.  
- коробовые своды с распалубками;

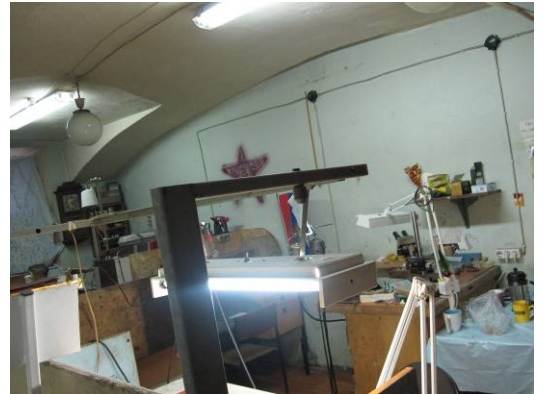
помещения № 9-10, площадью 50,9 кв.м. - коробовые своды с распалубками;

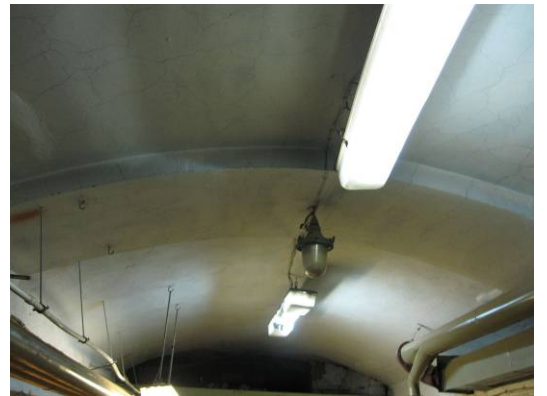
помещение № 11, площадью 27,9 кв.м.  
- коробовые своды с распалубками и подпружными арками;

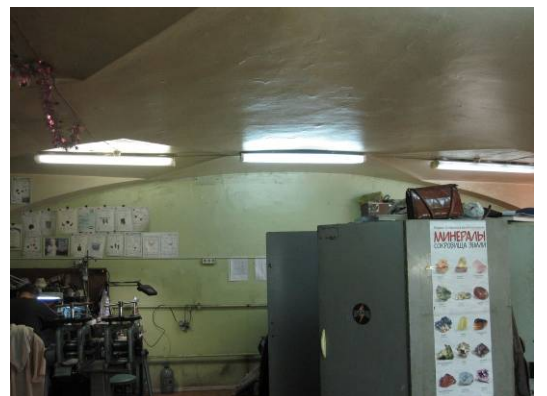
помещение № 13, площадью 47,0 кв.м.  
- коробовые своды с распалубками;

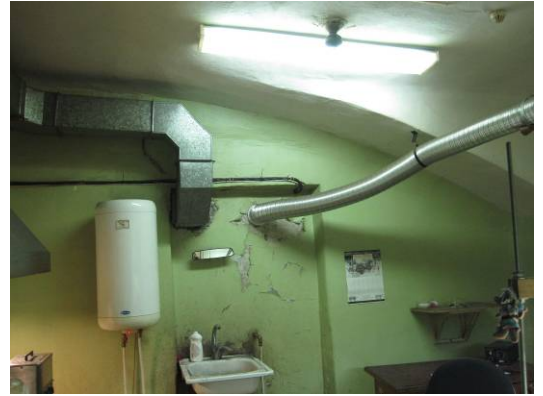
помещения № 14-17, площадью 61,4 кв.м. - коробовые своды с распалубками;

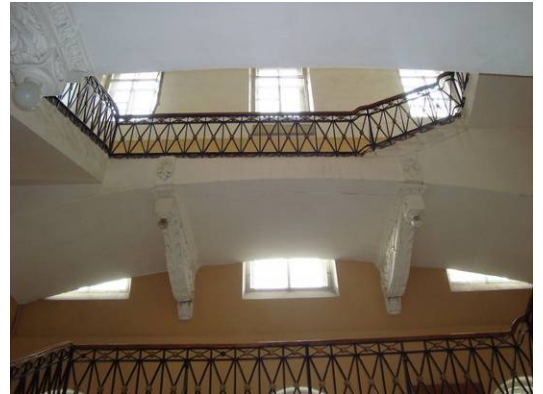
лестничные марши на «ползучих» арках;

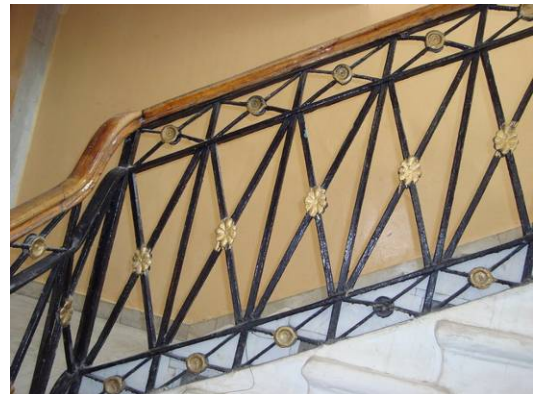
ограждения лестничных маршей из кованого черного металла в виде перекрещенных прутьев с накладными патерами и розетками;

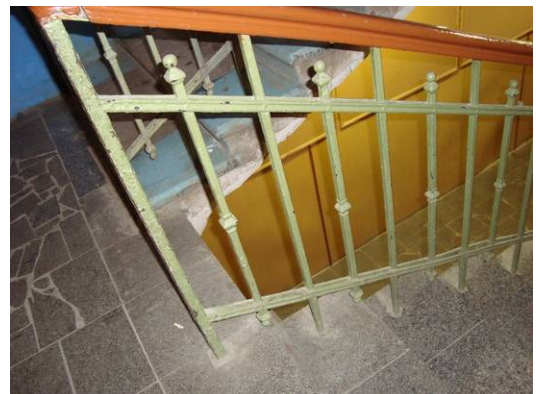
лестничные марши на косоурах; ступени из лещадной плиты (на уровне цокольного этажа облицовка исторических ступеней утрачена);

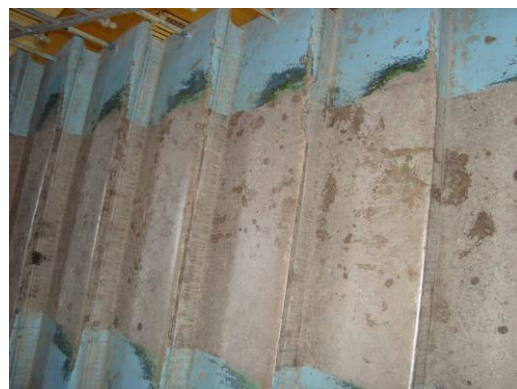
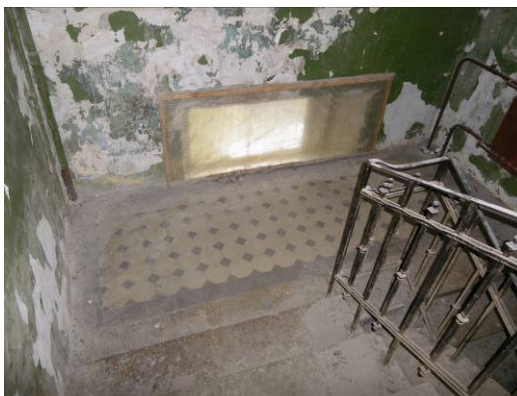
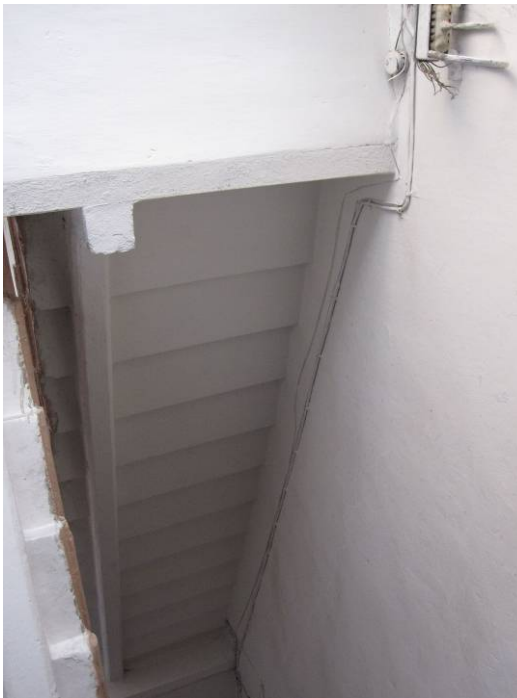
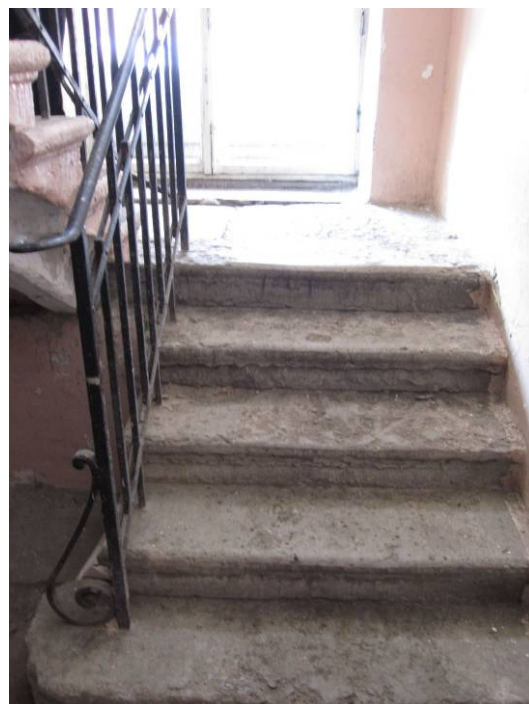
лестничные марши на косоурах;  
ступени из лещадной плиты;

ограждения лестничных маршей из  
кованого черного металла в виде  
вертикальных стержней;

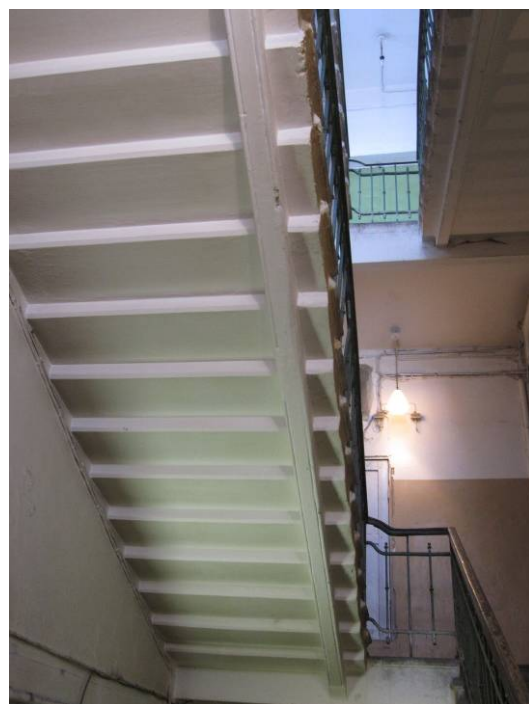
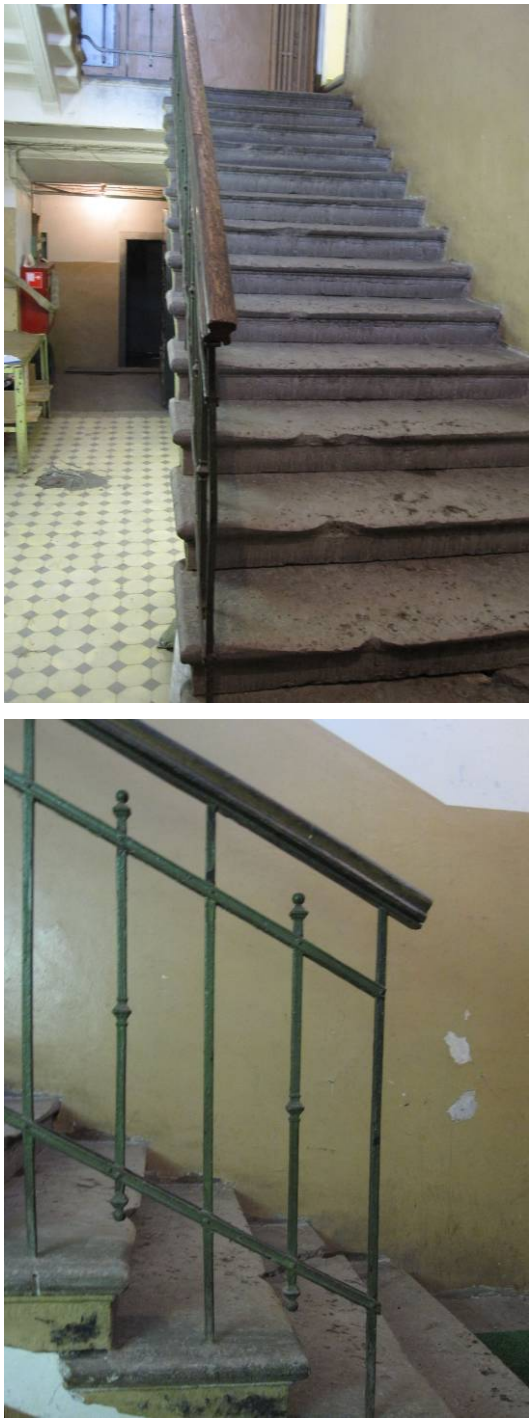
лестничные марши на косоурах;  
ступени из лещадной плиты;

ограждения лестничных маршей из  
кованого черного металла в виде  
вертикальных стержней с шарами с  
двух концов;

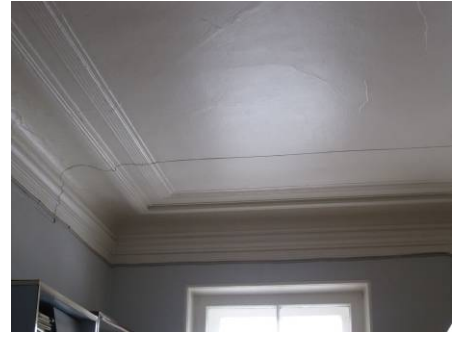
помещение № 48, площадью 10,5 кв.м.  
- потолочная розетка малая - лепная с  
акантовыми листьями в центральной  
части (фрагмент, обрамление  
утрачено);

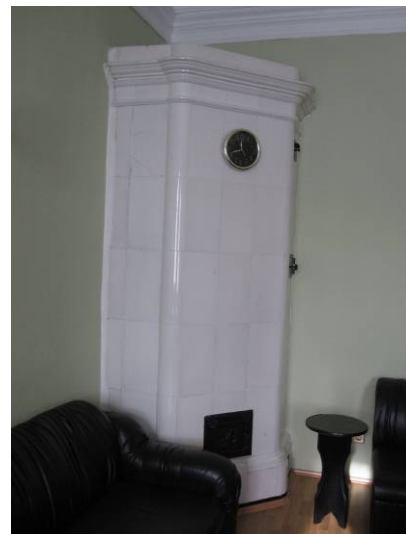
помещение № 49, площадью 34,6 кв.м.  
– печь - угловая, облицованная  
гладким белым изразцом со  
скругленными углами, на высоком  
цоколе, с профилированным карнизом  
и небольшим аттиком, топочное  
отверстие прямоугольной  
формы, топочная дверь - чугунное  
литье с орнаментом;

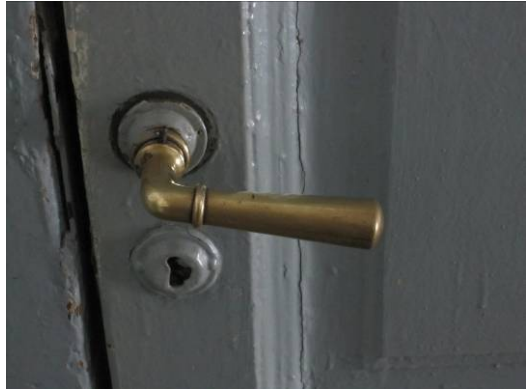
<p>лестничная площадка первого этажа: заполнение в одном из трех дверных проемов - деревянное, двухстворчатое, каждая створка в три филенки;</p> <p>лестничная площадка второго этажа: заполнение в одном из двух дверных проемов - историческое деревянное, двухстворчатое, каждая створка в три филенки, историческая фурнитура – ручка-фаль;</p>

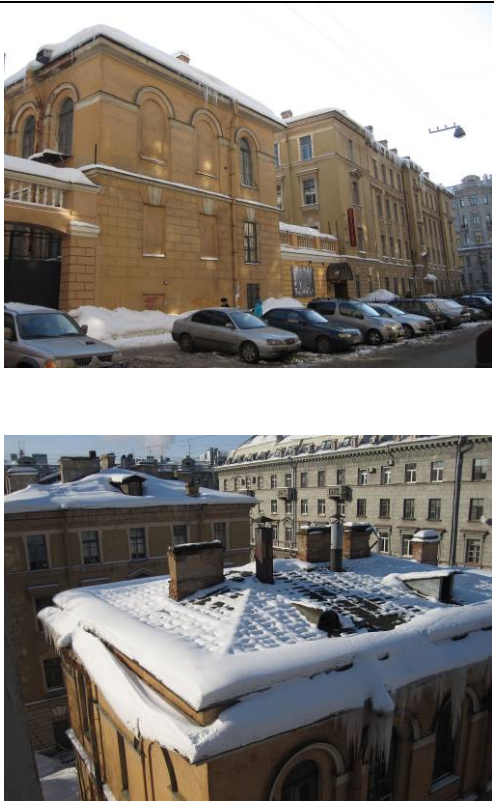
<p>«Флигель» Г. Санкт-Петербург, Петроградский район, ул. Рентгена, д. 1, литера Б</p>			
12	<p>Объемно-пространственное решение:</p>	<p>исторические габариты двухэтажного прямоугольного в плане здания.</p> <p>исторические габариты и конфигурация крыши - вальмовая, стропильная; дымовые трубы (4 штуки);</p>

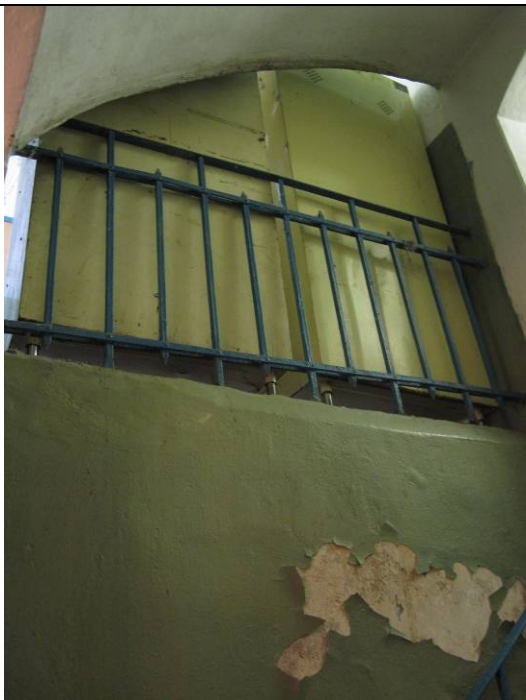
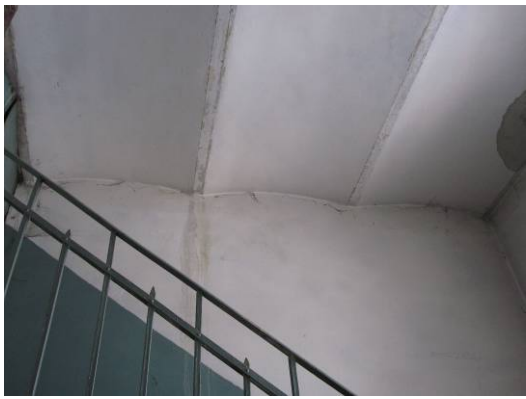
13	<p>Конструктивная система здания:</p>	<p>исторические кирпичные наружные и внутренние капитальные стены;  помещение № 5, площадью 5,9 кв.м., № 6, площадью 17,1 кв.м., № 21, площадью 17,1 кв. м.:  исторические крестовые своды;  исторические коробовые с распалубками и подпружными арками  своды цокольного этажа;</p> <p>конструкция лестницы - каменная на четырех столбах и ползучих арках;</p> <p>ограждение лестничных маршей - из кованого черного металла в виде вертикальных стержней прямоугольного сечения;</p>	   
----	---------------------------------------	---	--

<p>помещение № 21, площадью 17.1 кв. м. -пруссские своды кирпичные по металлическим балкам.</p>

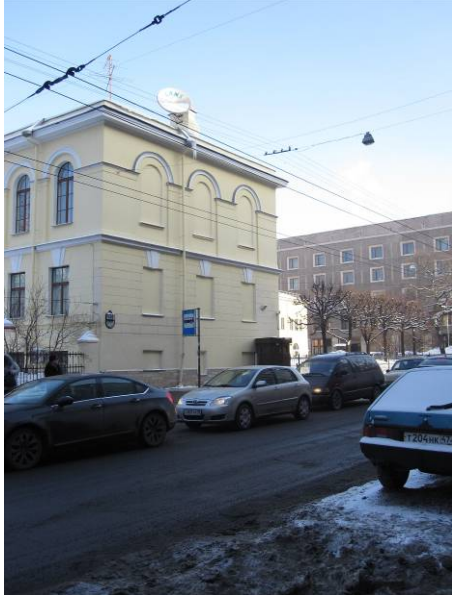
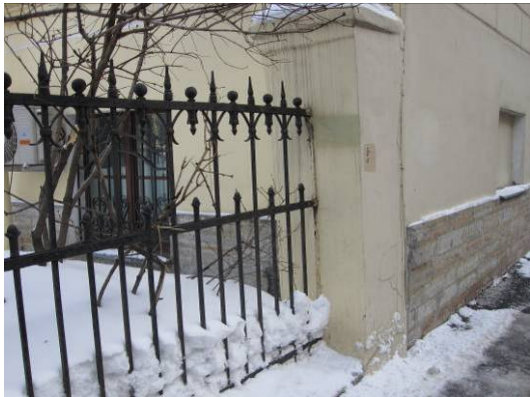
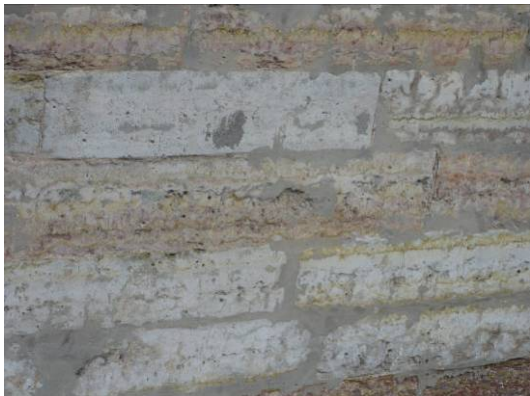
<p>«Флигель» г. Санкт-Петербург, Петроградский район, Каменноостровский пр., д.21, литера Е</p>	
17	<p>Объемно-пространственное решение:</p>	<p>исторические габариты двухэтажного трапециевидного в плане здания; исторические габариты и конфигурация крыши - вальмовая, стропильная.</p>

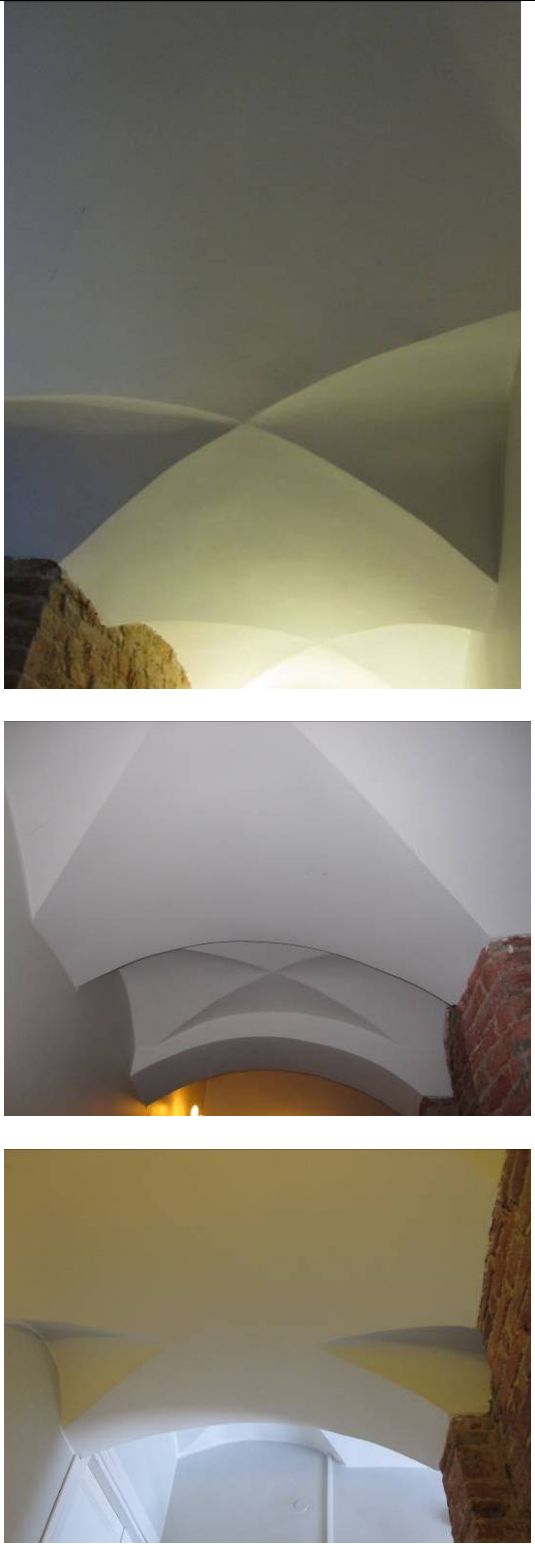
18	<p>Конструктивная система здания:</p>	<p>исторические кирпичные наружные и внутренние капитальные стены;</p> <p>помещение 1-Н(1), площадью 10,9 кв.м.; 2-Н(1), площадью 21,1 кв.м. - исторические крестовые своды; исторические коробовые с распалубками и подпружными арками своды цокольного этажа;</p> <p>исторические отметки плоских междуэтажных перекрытий;</p> <p>конструкция лестницы - кирпичная на четырех столбах и ползучих арках (ступени и облицовка современные); ограждение лестничных маршей - из кованого черного металла в виде вертикальных стержней прямоугольного сечения.</p>

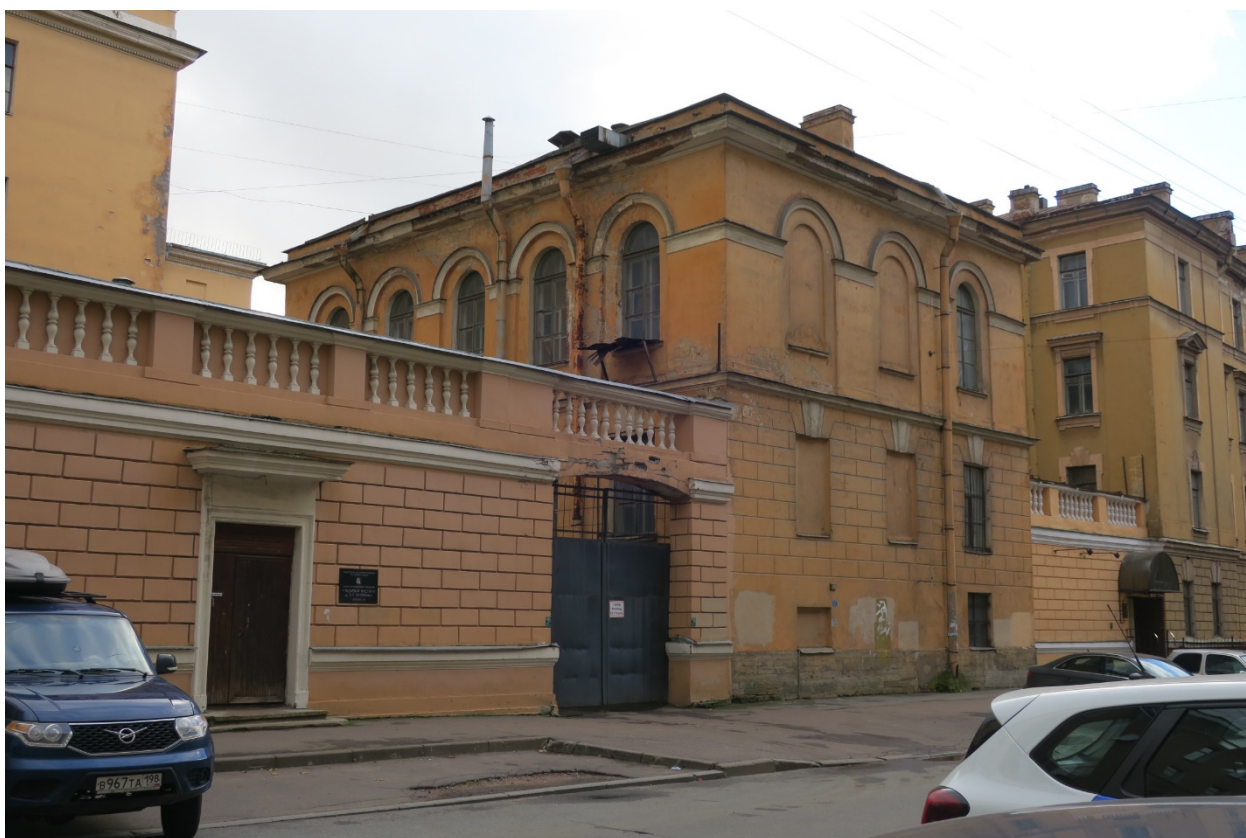
1. Северо-западный лицевой фасад и северо-восточный дворовый фасад объекта культурного наследия федерального значения «Флигели (два). Флигель», расположенного по адресу: г. Санкт-Петербург, ул. Рентгена, д. 1 лит. Б, входящего в состав объекта культурного наследия федерального значения «Лицей Императорский Александровский». Вид с северо-востока. 31.07.2020.

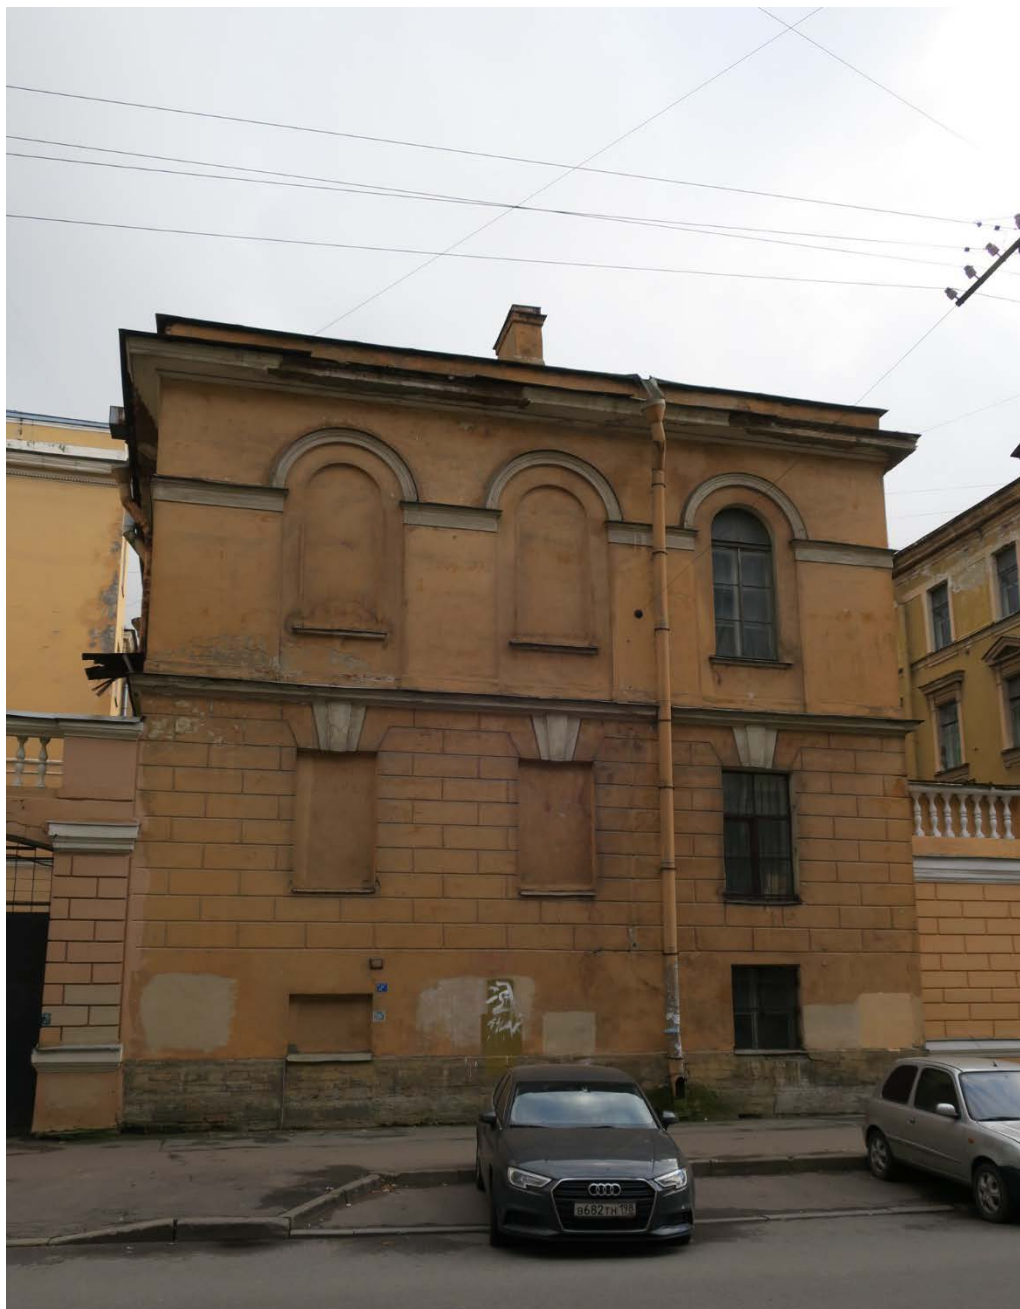
2. Северо-западный лицевой фасад объекта культурного наследия федерального значения «Флигели (два). Флигель». Вид с севера. 31.07.2020.

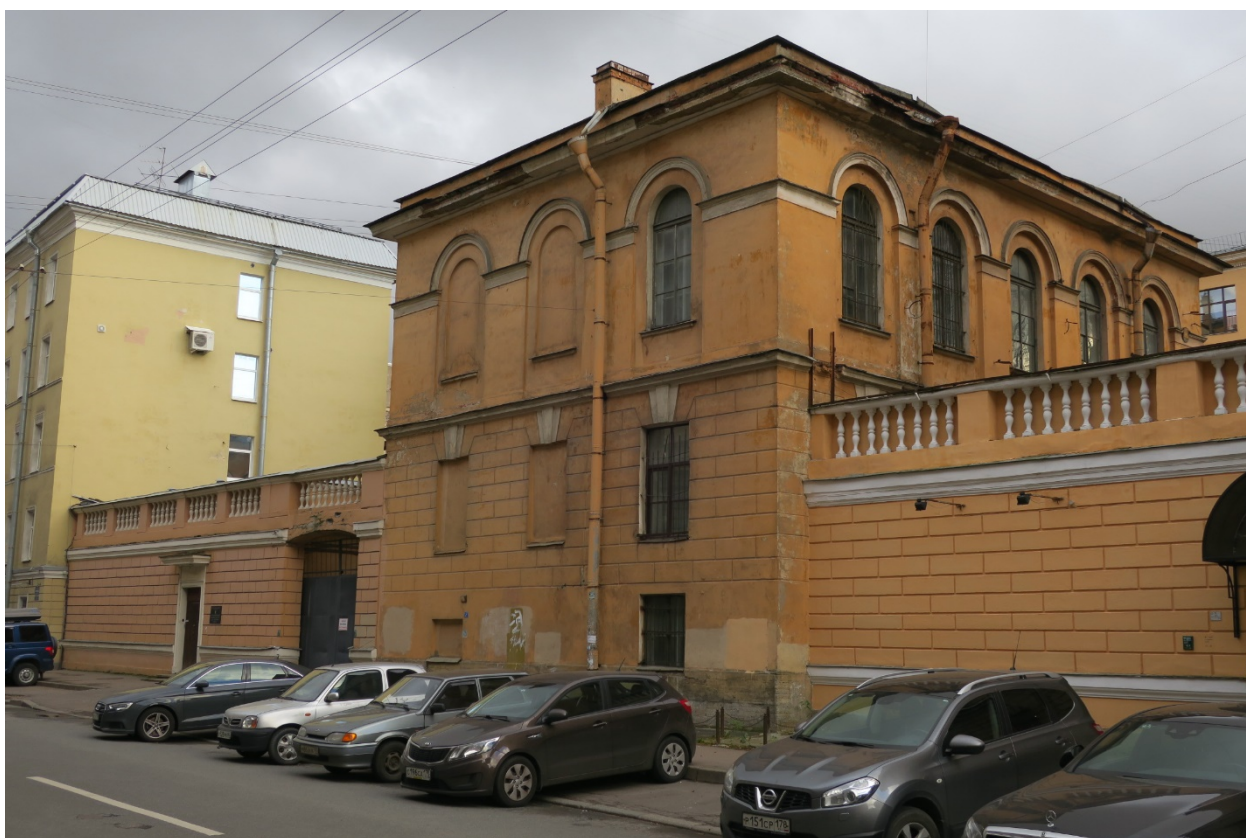
3. Северо-западный лицевой фасад и юго-западный дворовый фасад объекта культурного наследия федерального значения «Флигели (два). Флигель», расположенного по адресу: г. Санкт-Петербург, ул. Рентгена, д. 1 лит. Б, входящего в состав объекта культурного наследия федерального значения «Лицей Императорский Александровский». Вид с северо-запада. 31.07.2020.

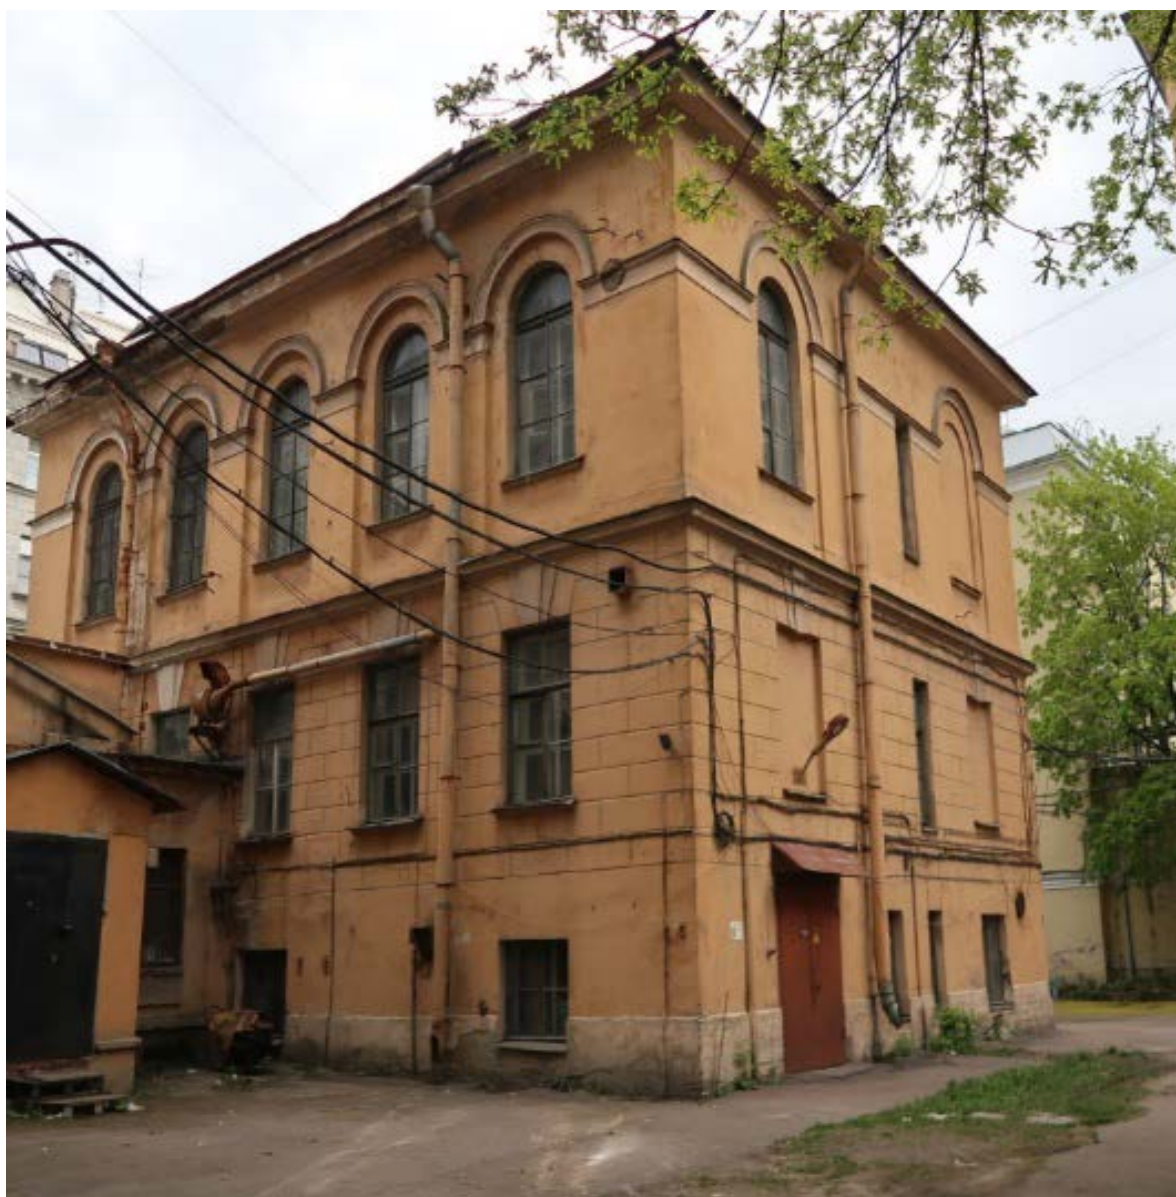
4. Юго-восточный и юго-западные фасады объекта культурного наследия федерального значения «Флигели (два). Флигель», расположенного по адресу: г. Санкт-Петербург, ул. Рентгена, д. 1 лит. Б, входящего в состав объекта культурного наследия федерального значения «Лицей Императорский Александровский». 31.07.2020.

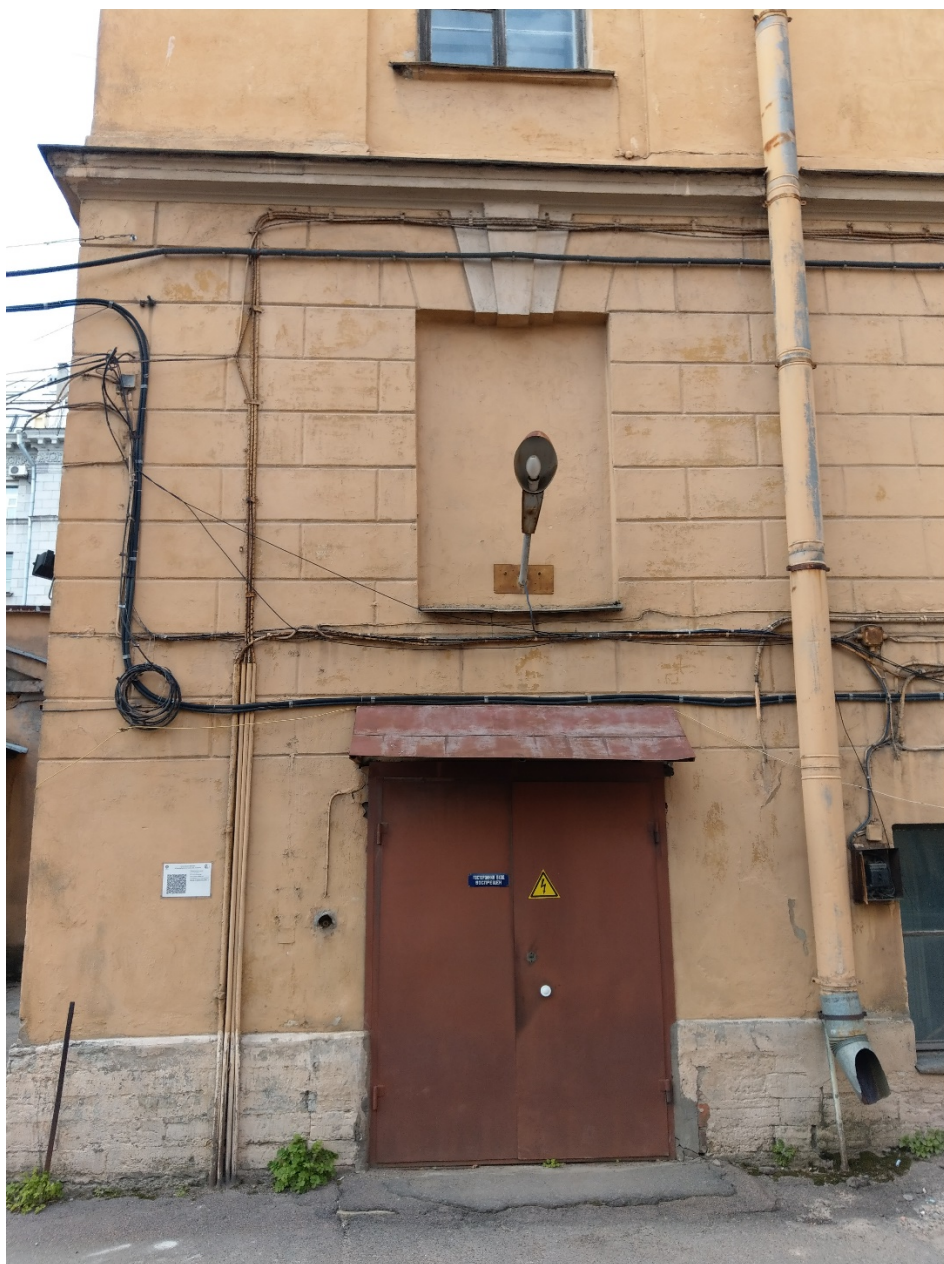
5. Юго-восточный фасад объекта культурного наследия федерального значения «Флигели (два). Флигель». Фрагмент. 31.07.2020.

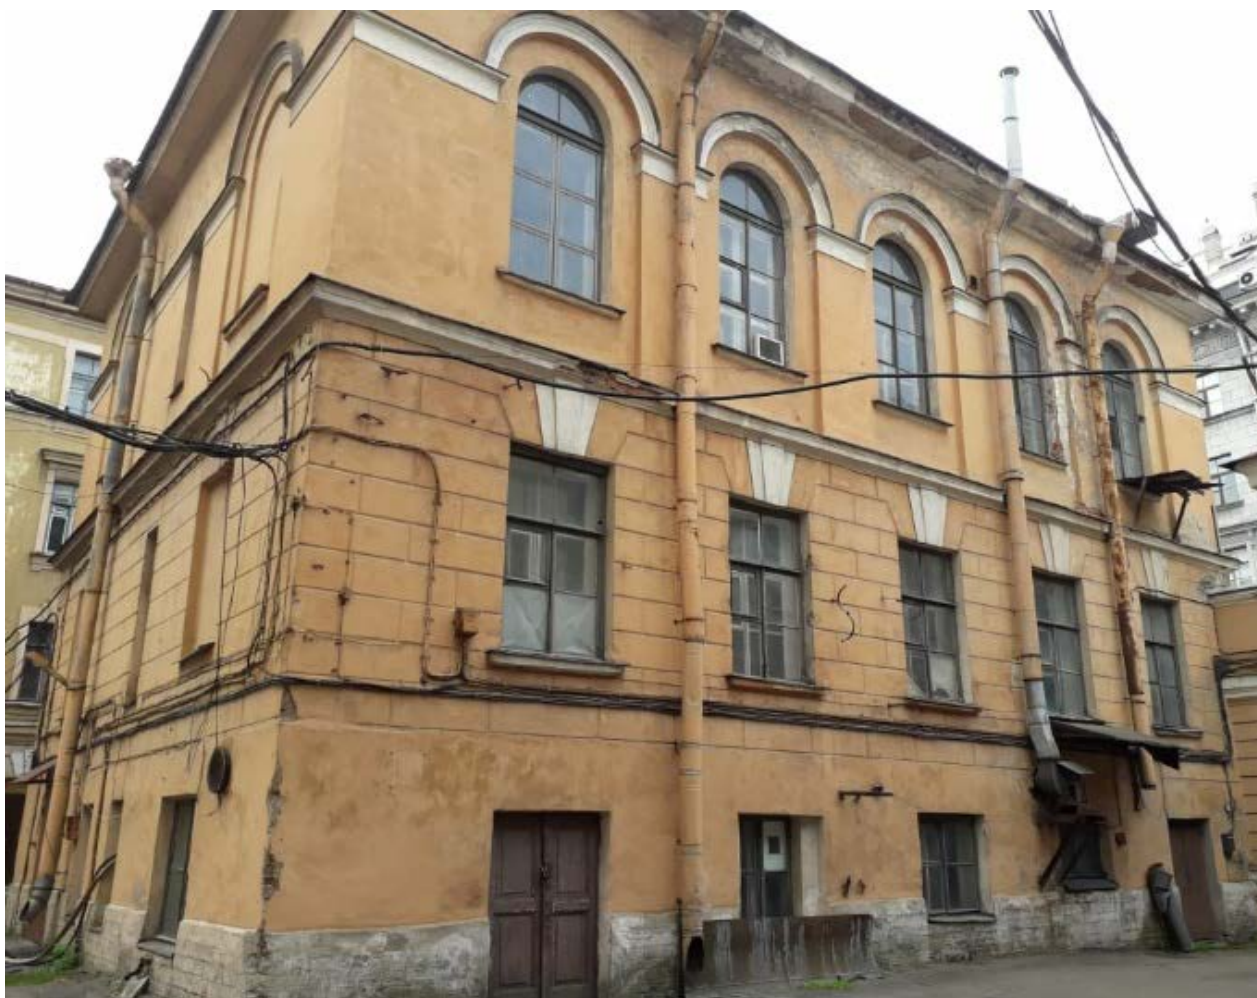
6. Северо-восточный фасад объекта культурного наследия федерального значения «Флигели (два). Флигель», расположенного по адресу: г. Санкт-Петербург, ул. Рентгена, д. 1 лит. Б, входящего в состав объекта культурного наследия федерального значения «Лицей Императорский Александровский». 31.07.2020.

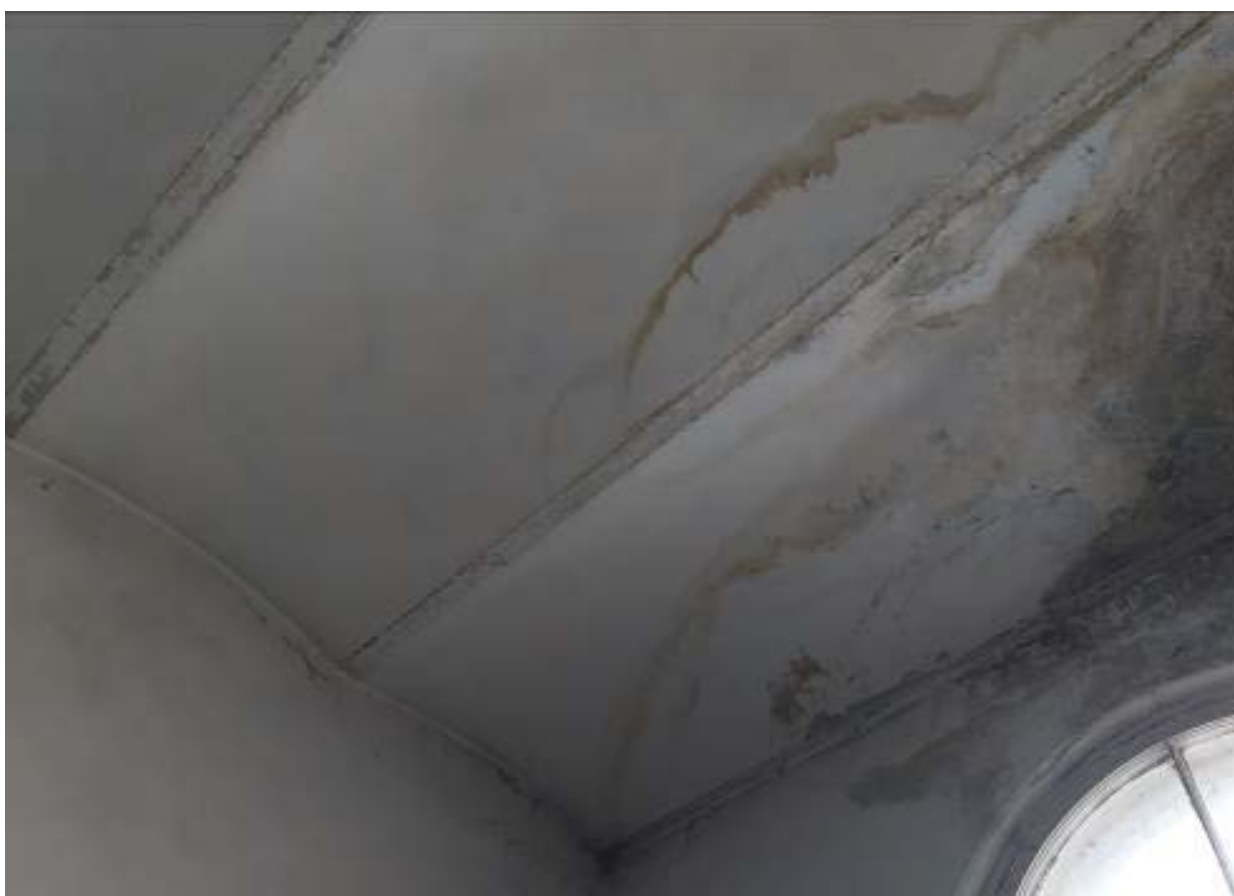
32. Перекрытие лестничной клетки помещения №21 в уровне 2-го этажа объекта культурного наследия федерального значения «Флигели (два). Флигель», расположенного по адресу: г. Санкт-Петербург, ул. Рентгена, д. 1 лит. Б. 31.07.2020.
