Акт

по результатам государственной историко-культурной экспертизы проектной документации на проведение работ по сохранению объекта культурного наследия регионального значения «Дом Теплова», расположенного по адресу: г. Санкт-Петербург, наб. Красного флота, 60; Галерная ул., 61¹: «Проект приспособления нежилых помещений объекта культурного наследия регионального значения «Дом Теплова» для современного использования по адресу: г. Санкт-Петербург, Адмиралтейский район, ул. Галерная д. 61, лит. А», шифр: П-185/2019.

Проектная документация на проведение работ по сохранению объекта культурного наследия регионального значения «Дом Теплова», расположенного по адресу: г. Санкт-Петербург, наб. Красного флота, 60; Галерная ул., 61: «Проект приспособления нежилых помещений объекта культурного наследия регионального значения «Дом Теплова» для современного использования по адресу: г. Санкт-Петербург, Адмиралтейский район, ул. Галерная д. 61, лит. А», шифр: П-185/2019, разработанная ООО «Архиметрика» в 2020 году, в составе:

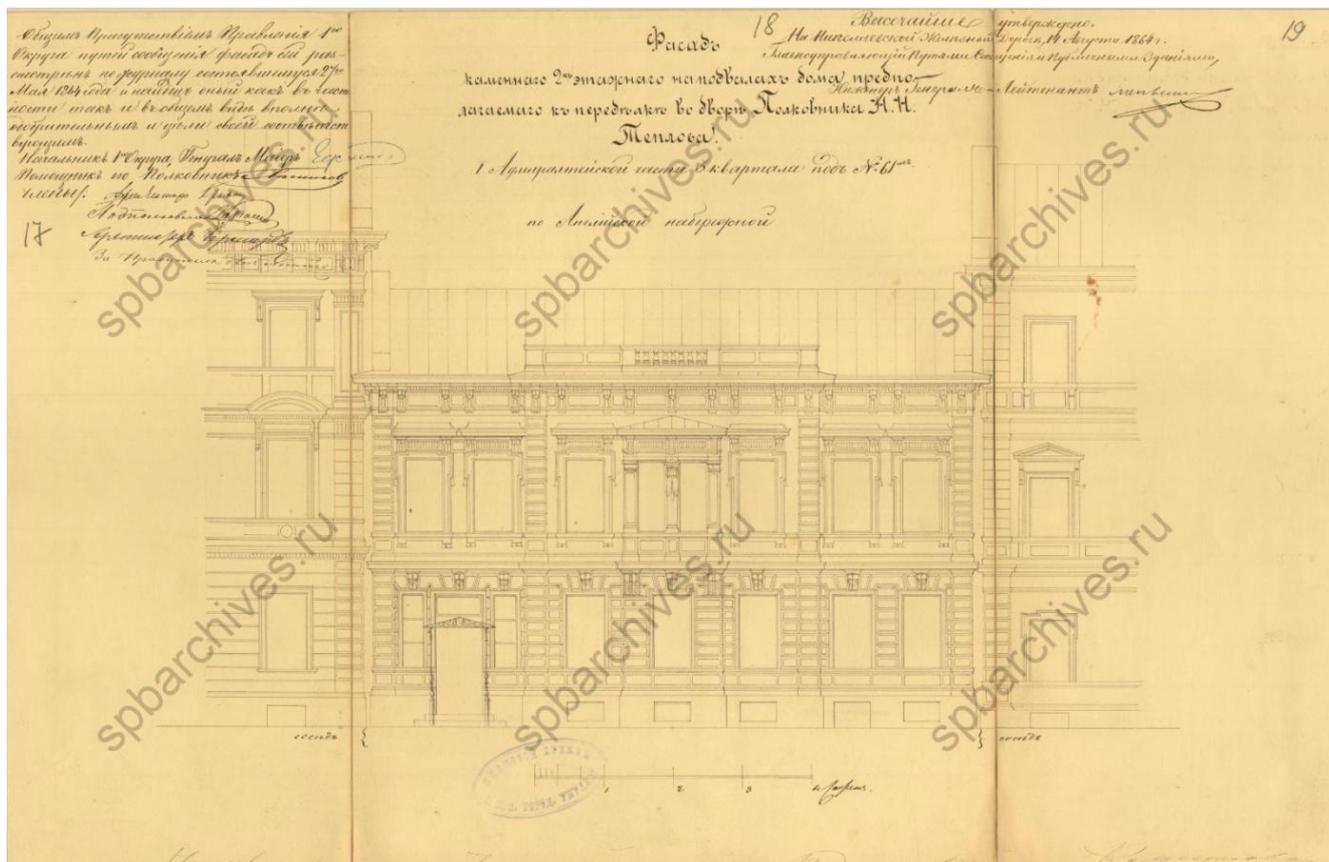
Илл. 9. Проект фасада каменного 2-х этажного дома полковника А.Н. Теплова по Английской набережной. 1864 г. (источник: ЦГИА СПб. Ф. 513. Оп. 102. Д.73).

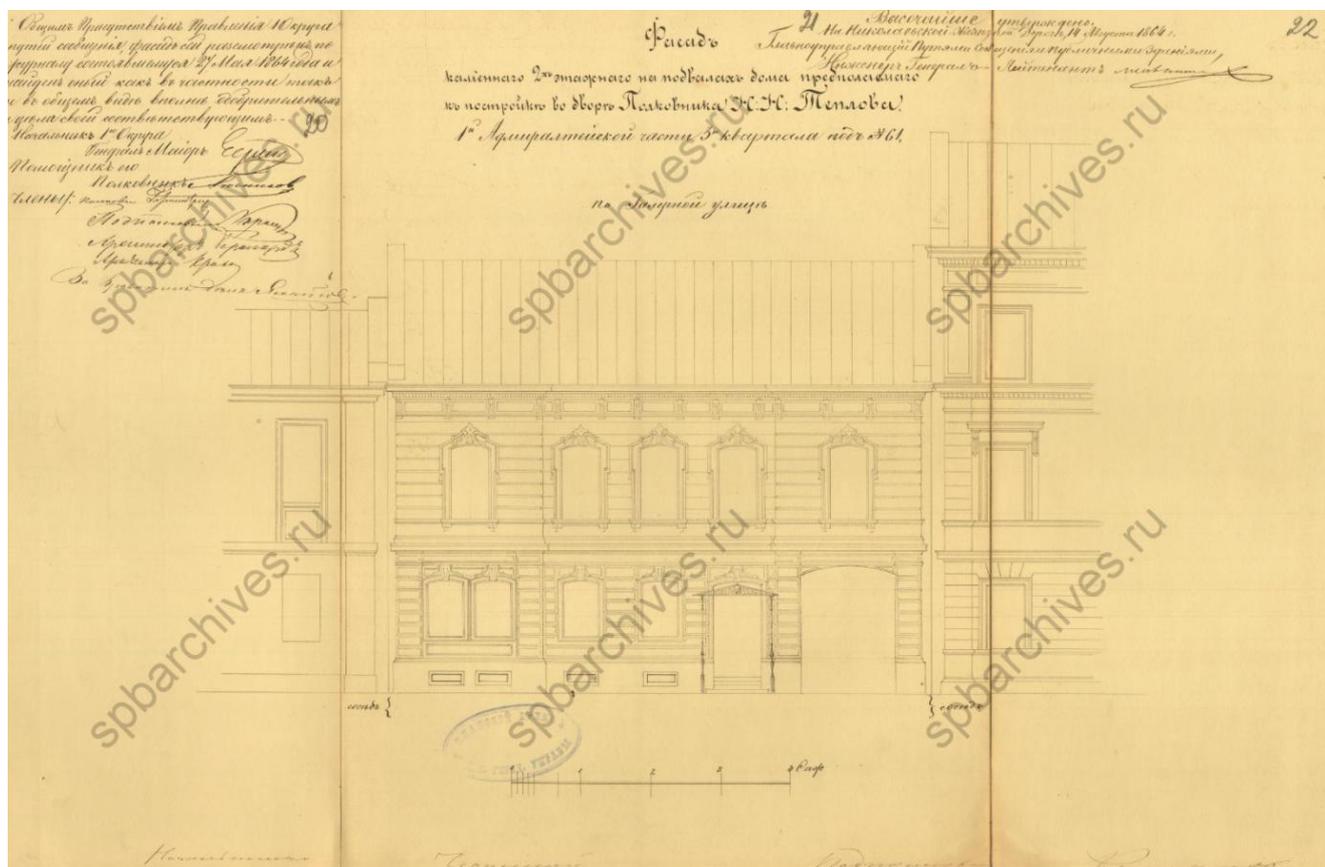
Илл. 10. Проект фасада каменного 2-х этажного дома полковника А.Н. Теплова по Галерной улице. 1864 г. (источник: ЦГИА СПб. Ф. 513. Оп. 102. Д.73).

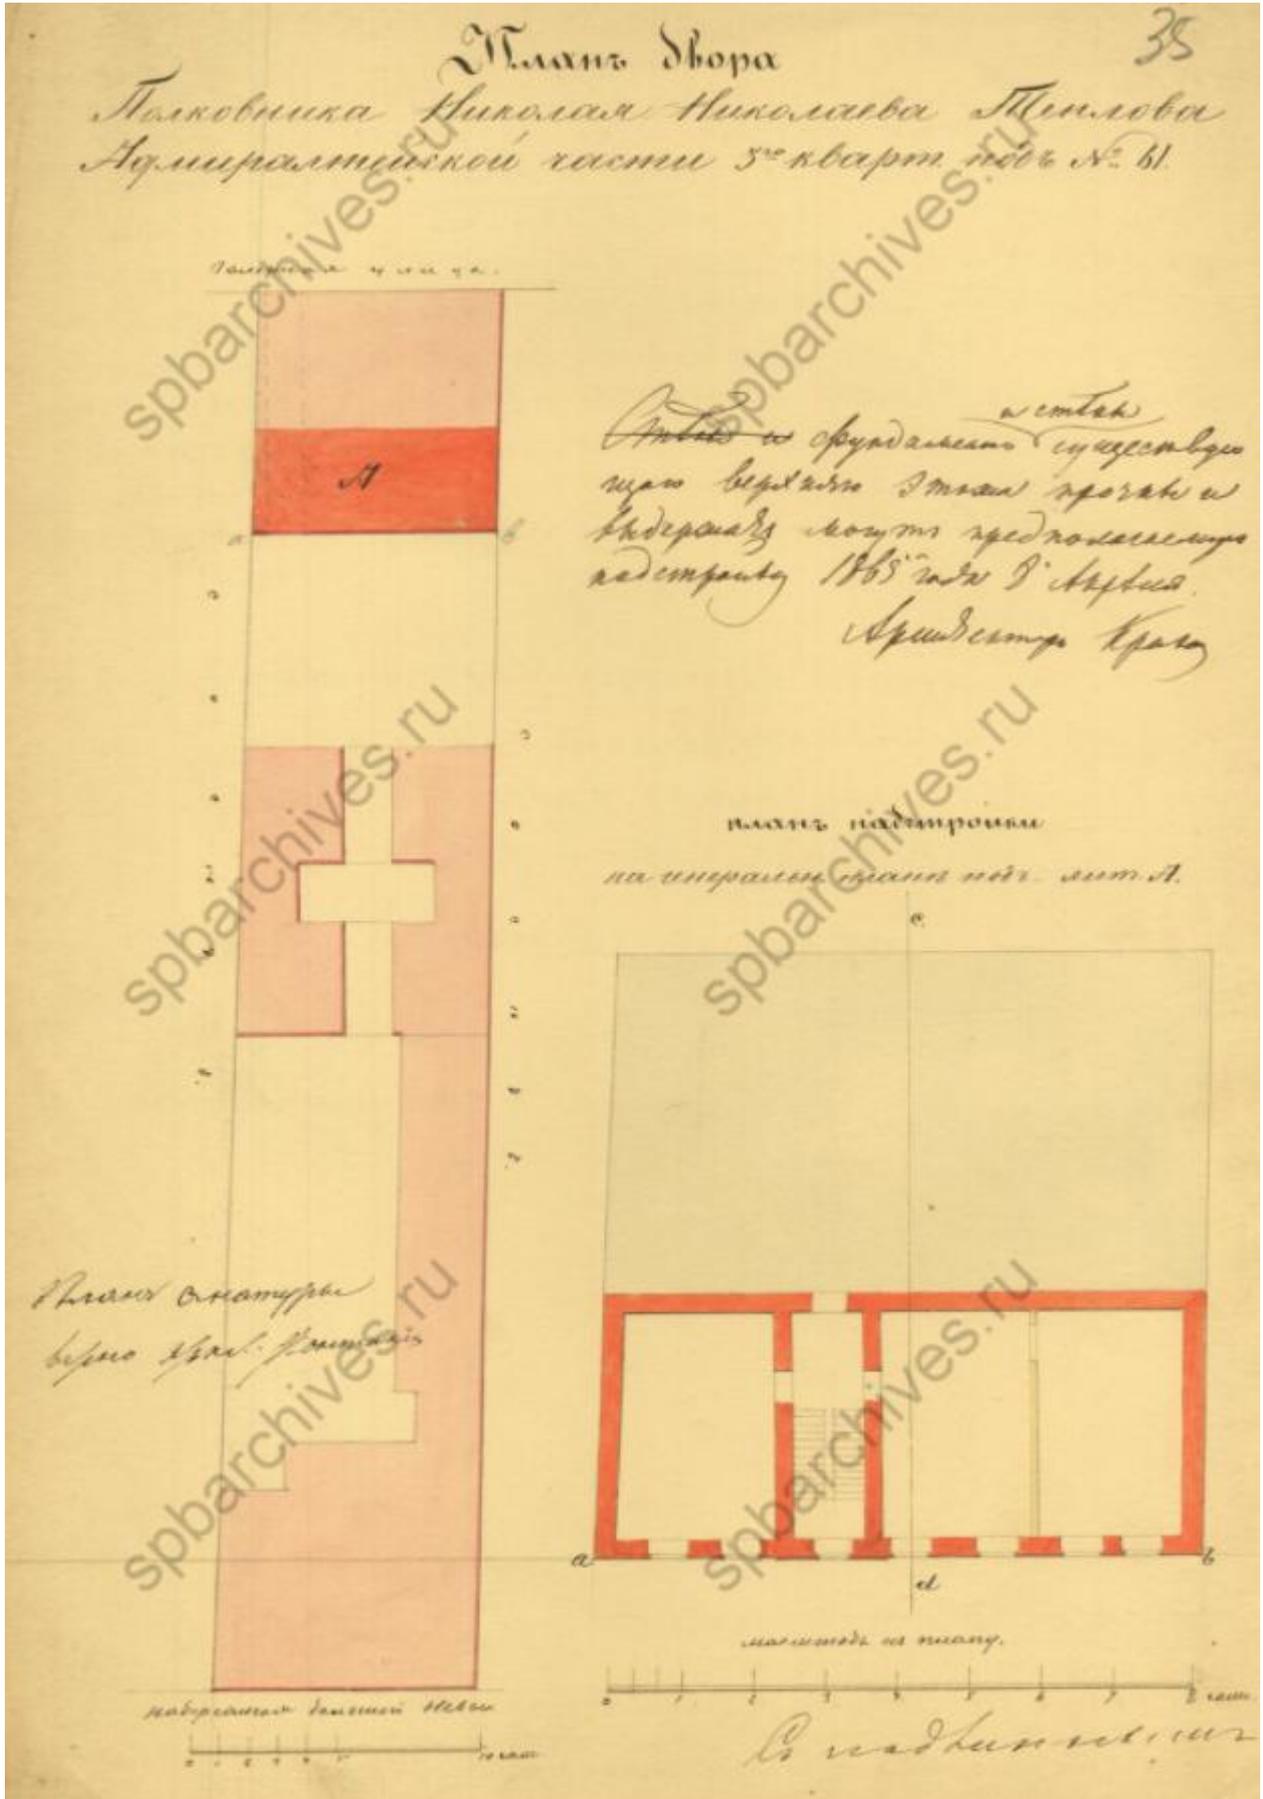
Илл. 11. План двора полковника Н.Н. Теплова. План надстройки лицевого флигеля по Галерной улице. 1869 г. (источник: ЦГИА СПб. Ф. 513. Оп. 102. Д.73).

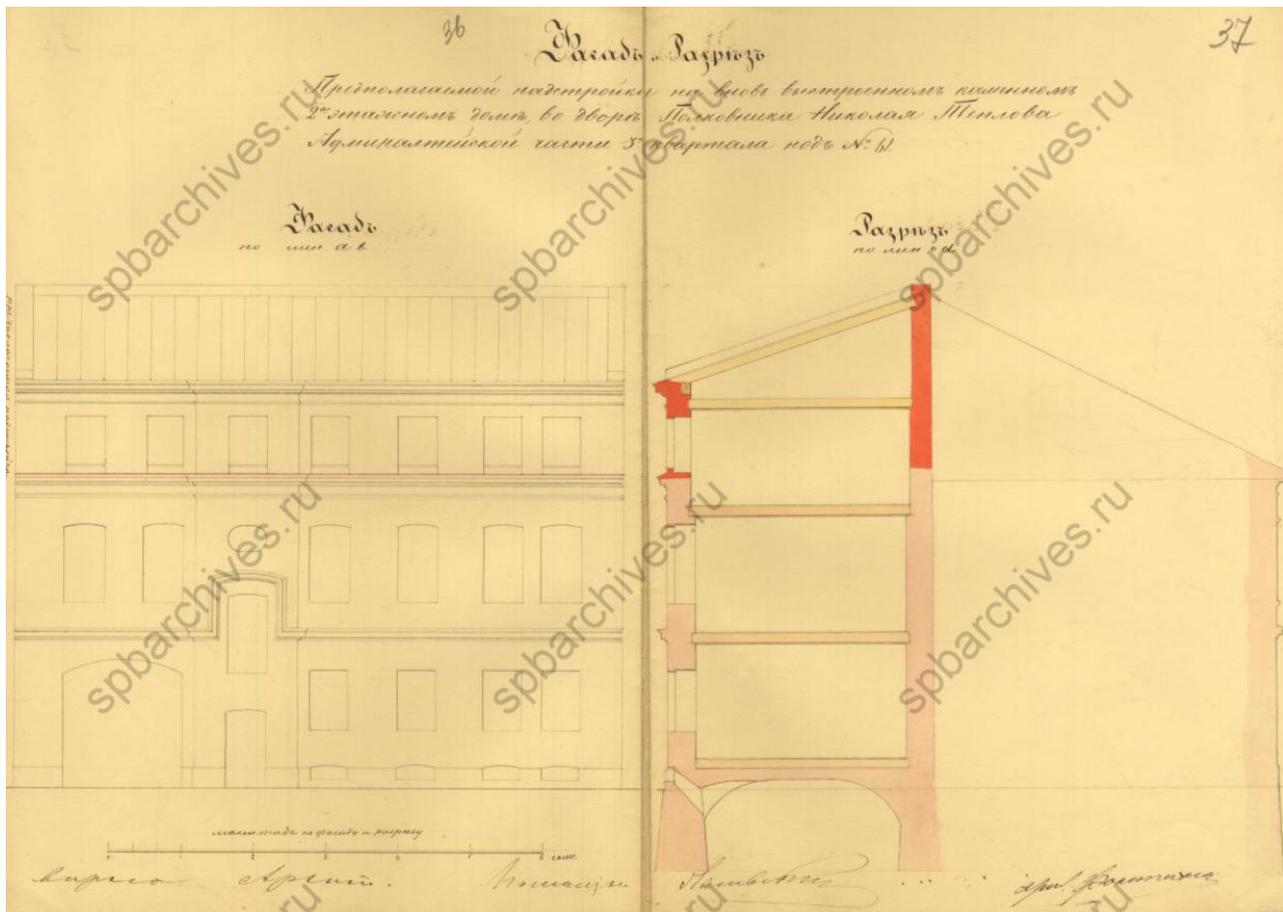
Илл. 12. Фасад и разрез предполагаемой надстройки лицевого флигеля по Галерной улице. 1869 г. (источник: ЦГИА СПб. Ф. 513. Оп. 102. Д.73).

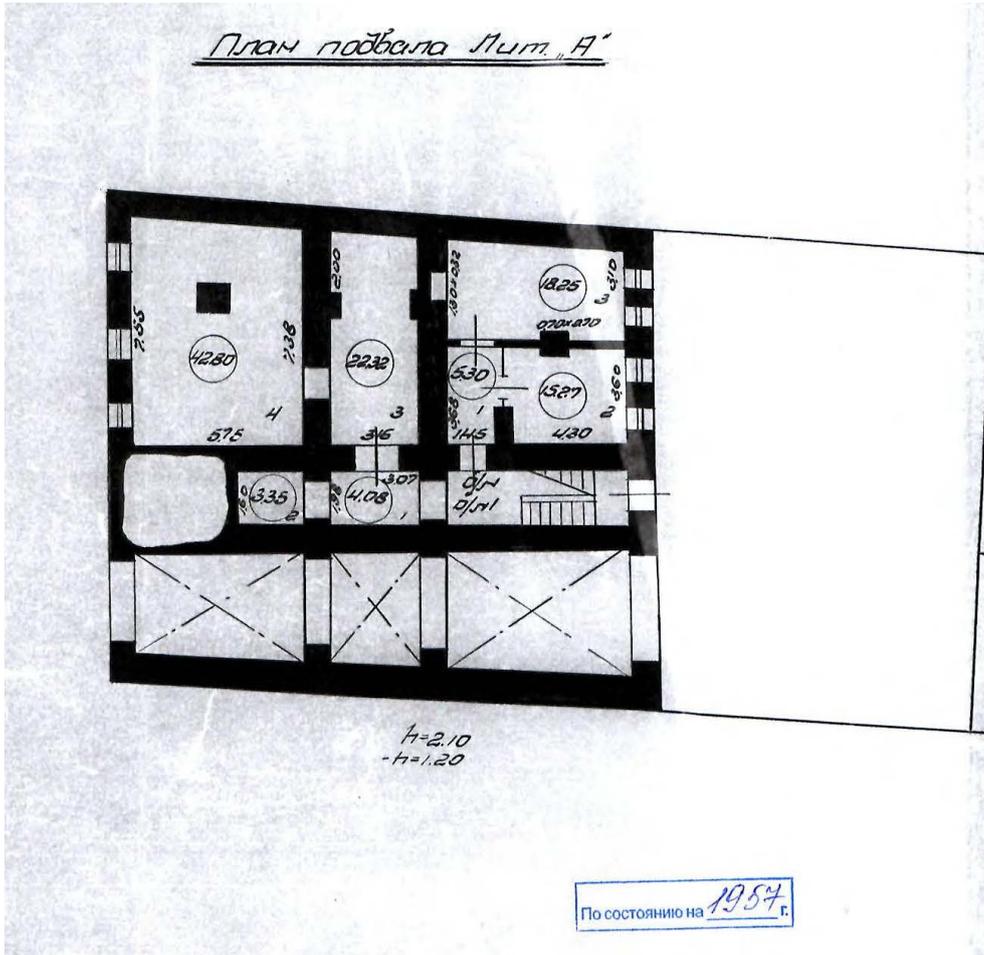
Илл. 16. Архивный план ПИБ по состоянию на 1957 г. План подвала.

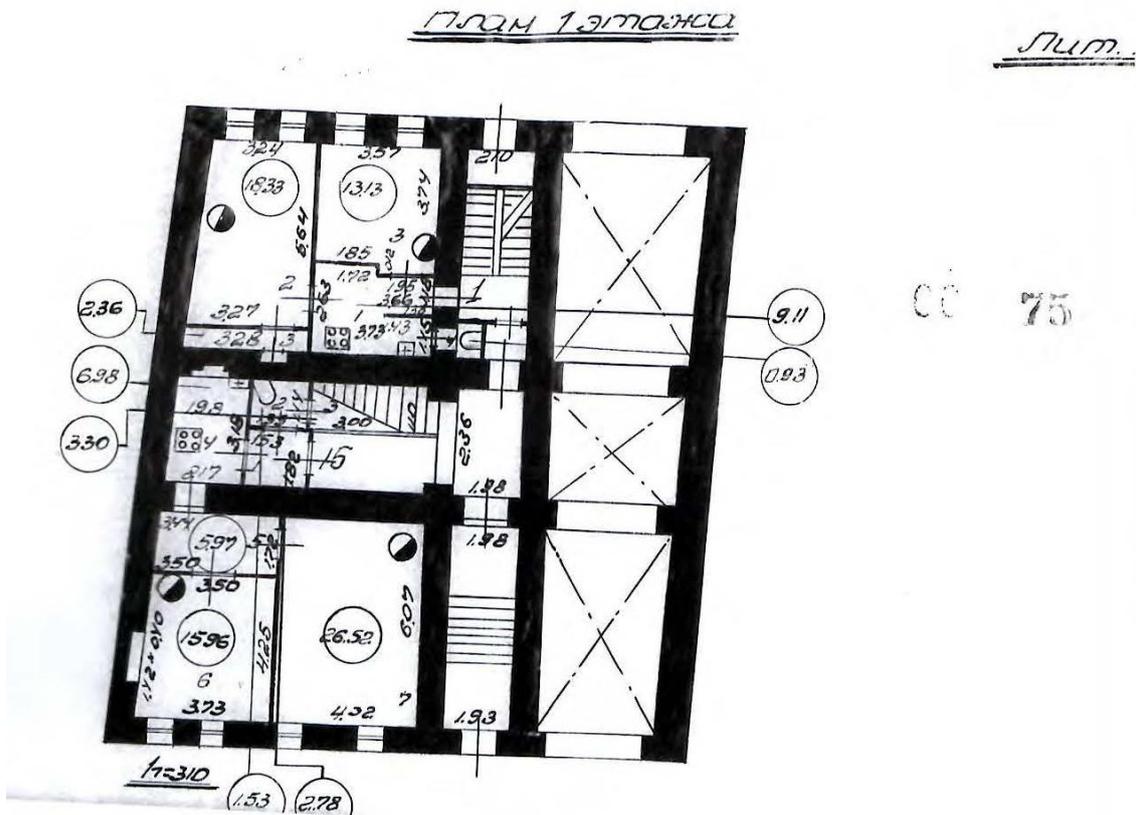
Илл. 17. Архивный план ПИБ по состоянию на 1957 г. План 1-го этажа.

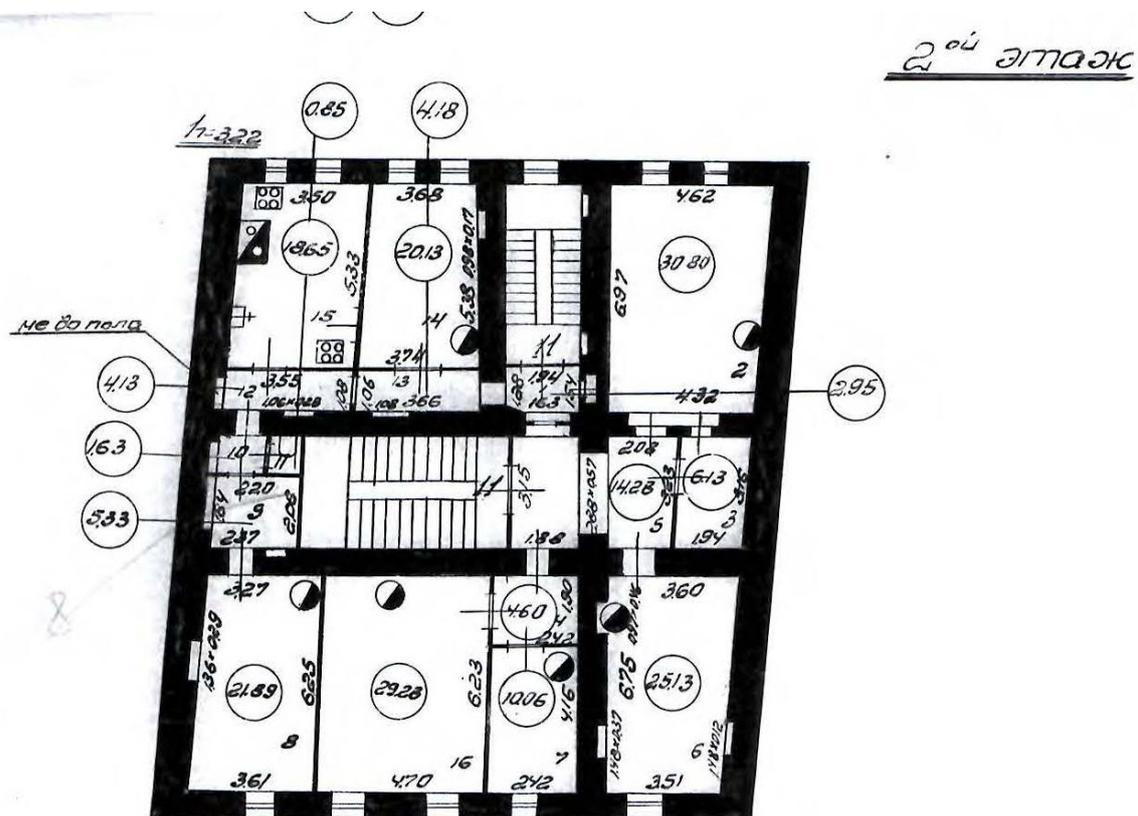
Илл. 18. Архивный план ПИБ по состоянию на 1957 г. План 2-го этажа.

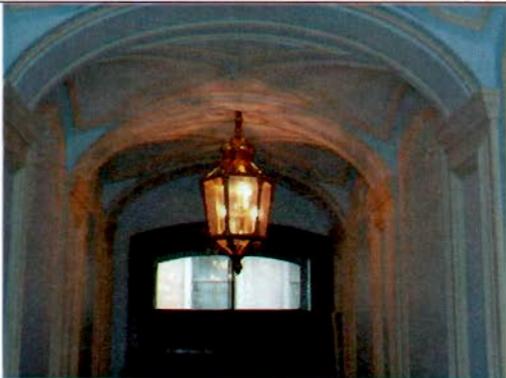
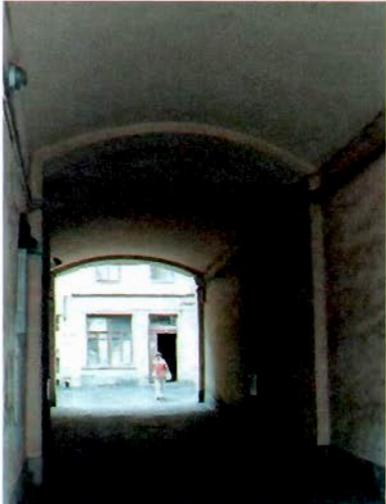
2	<p>Конструктивная система здания:</p> <p>исторические габариты и конфигурация крыши (двускатная), включая мансарду северного дворового фасада (литера А).</p> <p>исторические наружные и внутренние капитальные стены (кирпичные);</p> <p>литера А: тип сводов:</p> <p>вестибюль парадный (помещение № 11, площадью 10,2 кв.м.) – крестовый на подпружных арках;</p> <p>воротный проезд (по Галерной ул.) – коробовый на подпружных арках;</p> <p>исторические отметки плоских междуэтажных перекрытий;</p>

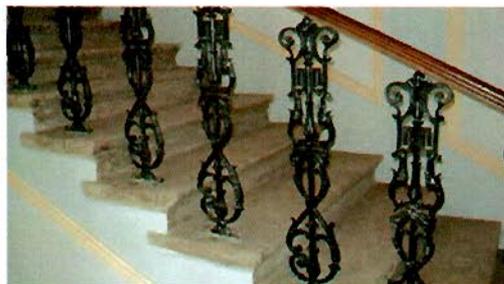
парадная лестница южного лицевого корпуса (по Галерной улице) – местоположение, габариты, конфигурация, тип (многомаршевая), конструкция (на косоурах), материал ступеней (известняк), ограждение – материал (металл), техника исполнения (литье), рисунок, материал покрытия пола площадок (известняк);

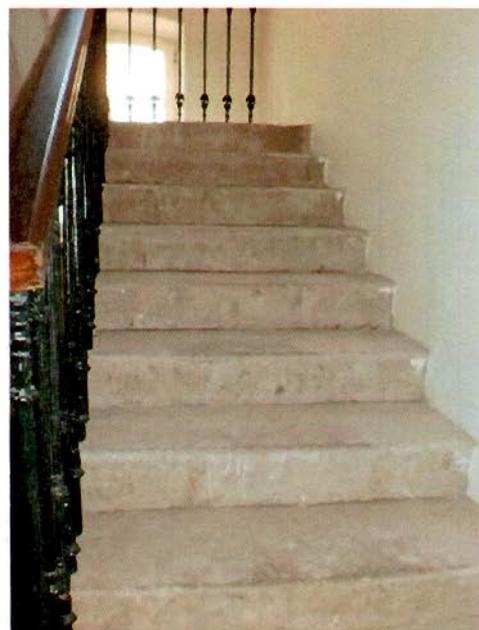
лестница № 1 – местоположение, габариты, конфигурация, тип (многомаршевая), конструкция (на косоурах), материал ступеней (известняк), ограждение – материал (металл), техника исполнения (литье), рисунок, материал покрытия пола площадок (известняк);

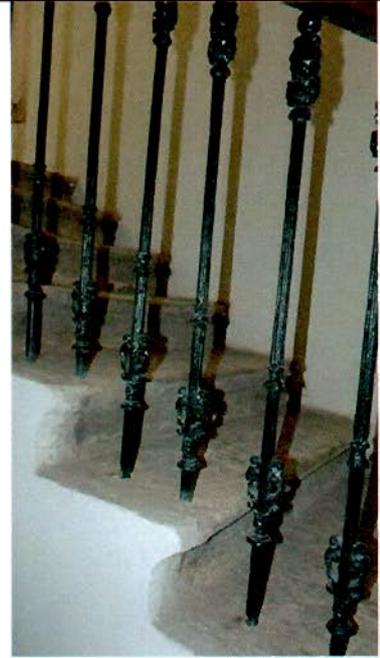
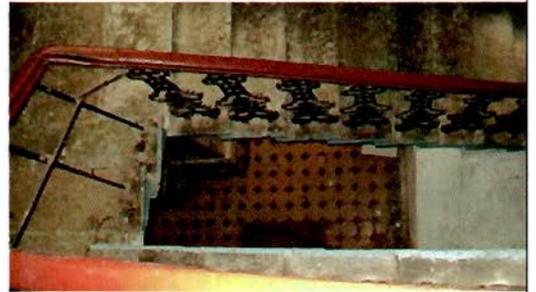
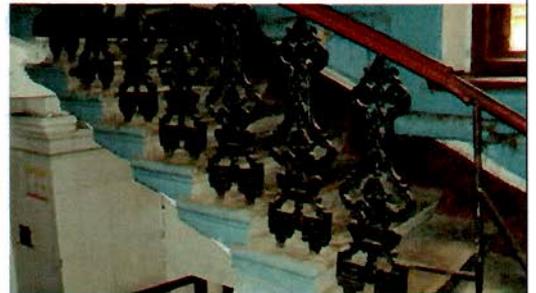
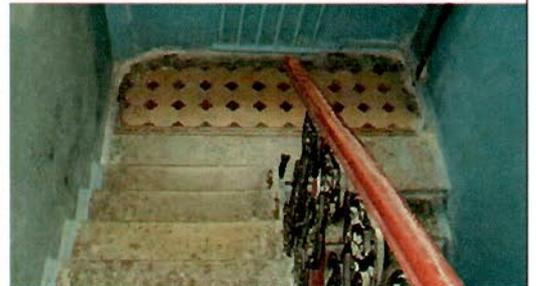
лестница № 2 – местоположение, габариты, конфигурация, тип (многомаршевая), конструкция (на косоурах), материал ступеней (известняк), ограждение – материал (металл), техника исполнения (литье), рисунок, покрытие пола площадок (известняк);

лестница № 4 – местоположение, габариты, конфигурация, тип (многомаршевая), конструкция (на косоурах), материал ступеней (известняк), ограждение – материал (металл), техника исполнения (литье), рисунок, покрытие пола площадок (известняк);

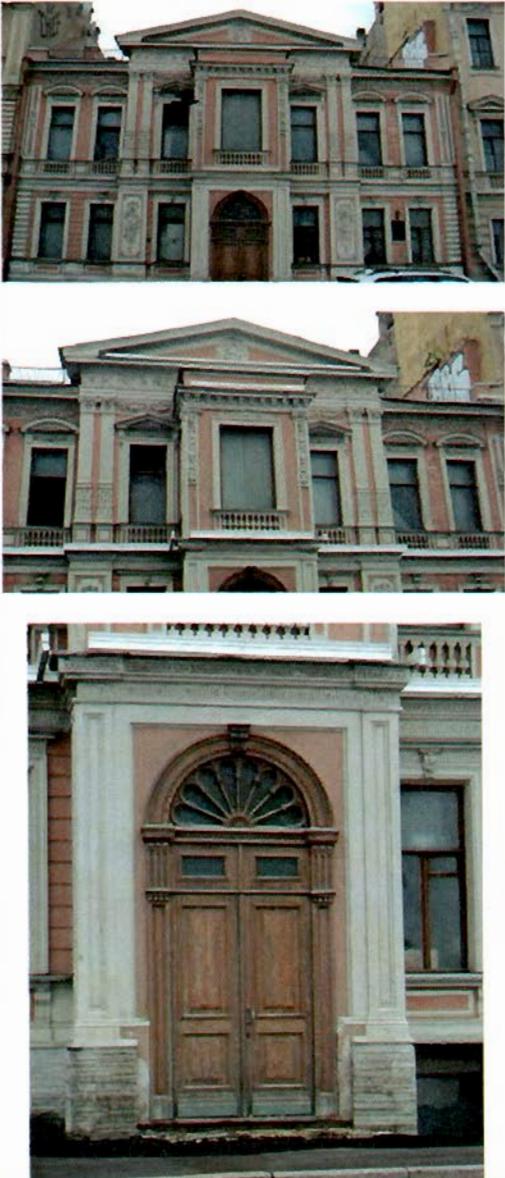
3	<p>Объемно-планировочное решение:</p>	<p>историческое объемно-планировочное решение в габаритах капитальных стен.</p>
4	<p>Архитектурно-художественное решение фасадов:</p> <p>лицевой северный фасад (по Английской наб.): литера Б:</p> <p>материал и характер отделки цоколя – известняк;</p> <p>материал и характер отделки фасадной поверхности – руст в уровне 1-го этажа;</p> <p>историческое выделение цветом (белым) декоративных элементов;</p> <p>уплощенный, повышенный ризалит, увенчанный треугольным фронтоном;</p> <p>выступающий объем, увенчанный аттиком, по центральной оси ризалита;</p> <p>местоположение, конфигурация и габариты оконных и дверного проемов;</p> <p>исторический материал (дерево), рисунок и цвет (натуральный дуб (?)) заполнения дверного проема;</p> <p>двери – деревянные, двустворчатые, филенчатые, с полуциркулярной фрамугой</p>

(в виде стилизованного архивольты с замковым камнем) с веерной расстекловкой, по бокам фланкированы полупилястрами со стилизованными капителями в виде триглифов с дентикулами;

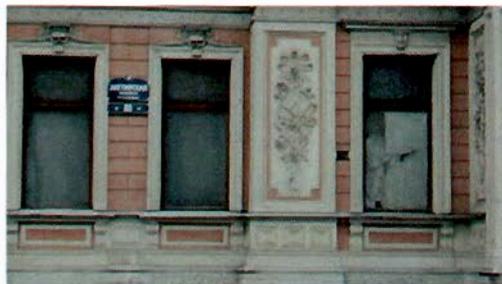
замковые камни, декорированные лавровыми гирляндами – над окнами 1-го этажа;

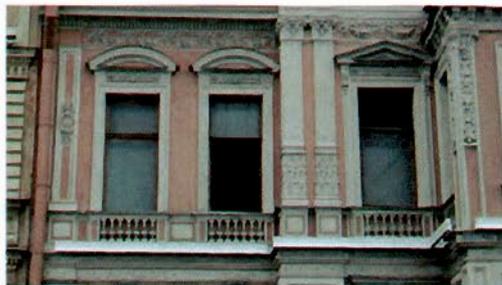
ложные балюстрады, фланкированные филенками – под окнами 2-го этажа;

лучковые сандрики на уплощенных каннелированных кронштейнах – в 1, 2, 6, 7 осях над окнами 2-го этажа;

треугольные сандрики на каннелированных кронштейнах, декорированные листьями аканта – в 3, 5 осях над окнами 2-го этажа;

лепные композиции из лавровых гирлянд, перевитых лентами с розетками – над окнами 2-го этажа;

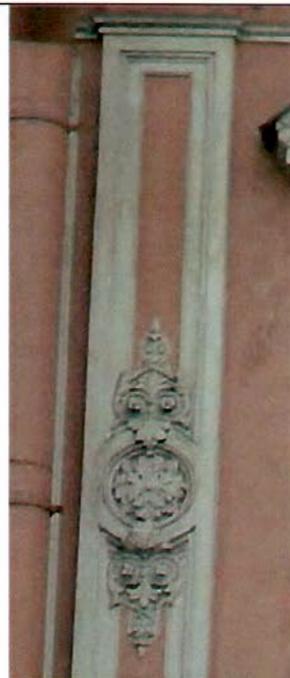
филенчатые лопатки, декорированные лепными композициями в виде розетты в круглом профилированном обрамлении, фланкированном пальметтами, розеттами, листьями аканта, закрученных в волнитообразные завитки – в крайних осях фасада в уровне 2-го этажа;

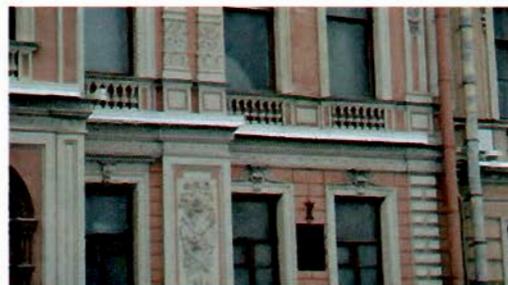
фризы в виде пояса меандра, плетенки с «каплями» – в уровне между 1-2-м этажами;

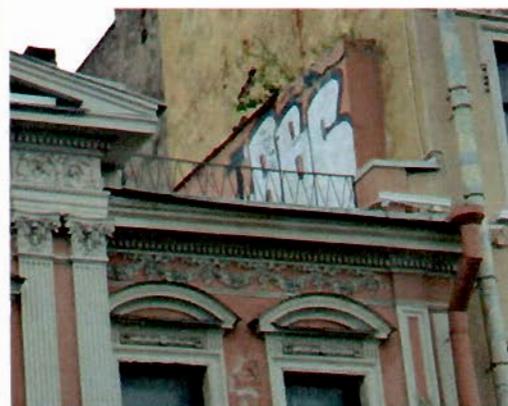
лепной фриз из провисающих с фестонами гирлянд из цветов и листьев, перевязанных лентами – над окнами 2-го этажа;

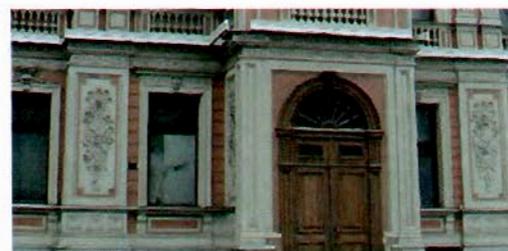
венчающий профилированный выносной карниз с дентикулами;

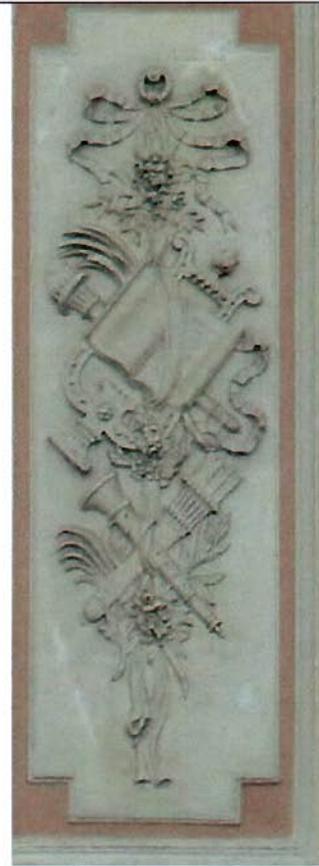
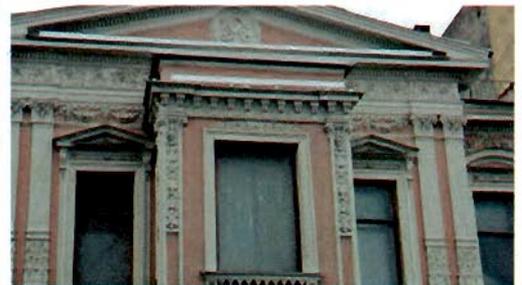
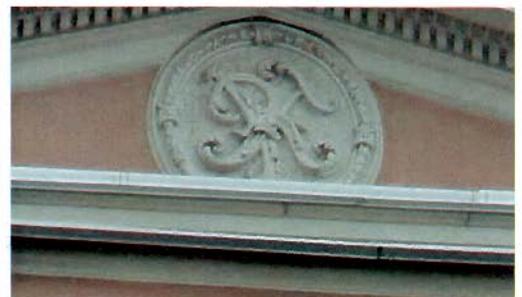
треугольный фронтон, декорированный дентикулами, порезкой иоником, круглой лепной композицией в центре в виде лавровой гирлянды, перевязанной лентами, листьев аканта и вензеля из букв «RT» – в завершении ризалита;

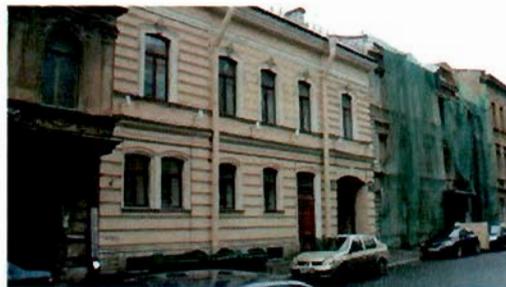
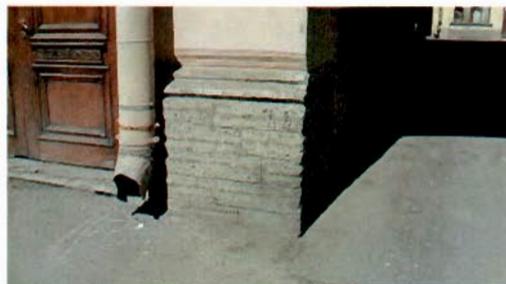
материал и характер отделки цоколя – известняк;

материал и характер отделки фасадной поверхности – линейный руст в уровне 1-2-го этажей;

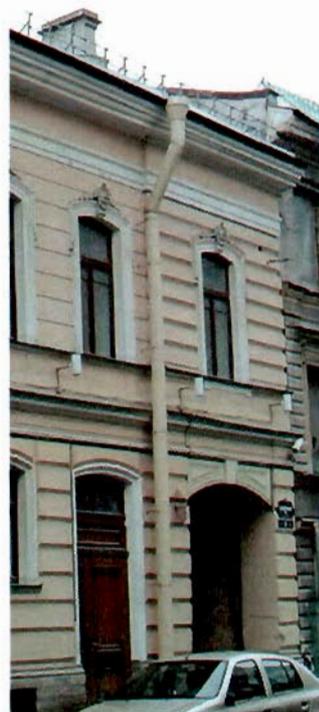
боковые раскреповки;

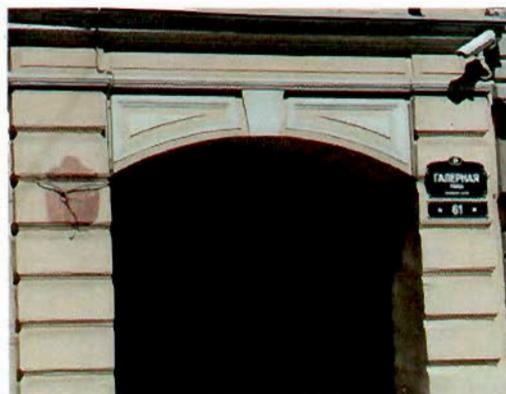
оформление воротного проезда: лучковое завершение, фланкированное фигурными филёнками, замковым камнем;

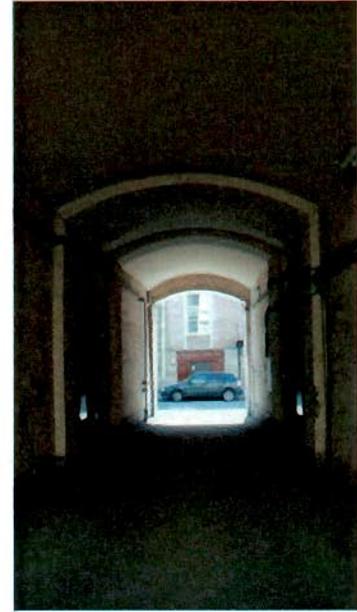
лопатки на подпружных арках;

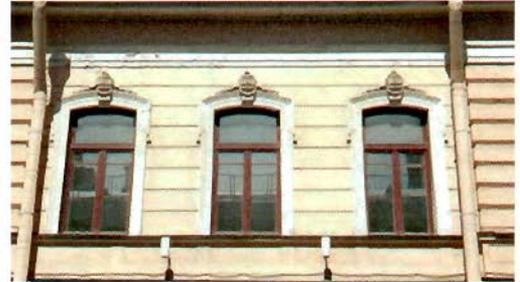
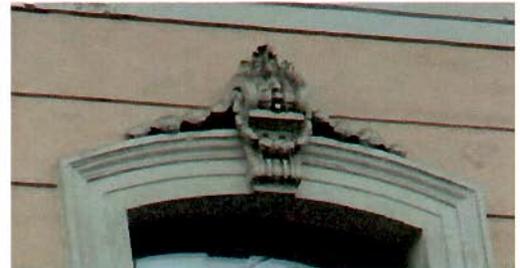
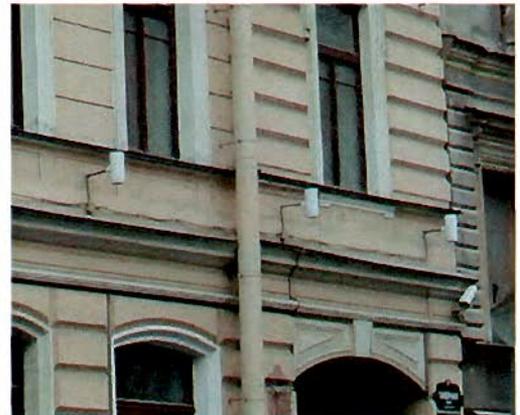
профилированные междуэтажные тяги – в уровне 1-2-го этажей;

филенчатые фризы – в уровне 1-2-го этажей;

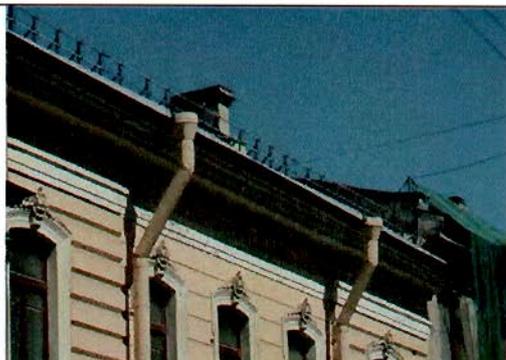
венчающий профилированный карниз с выносом;

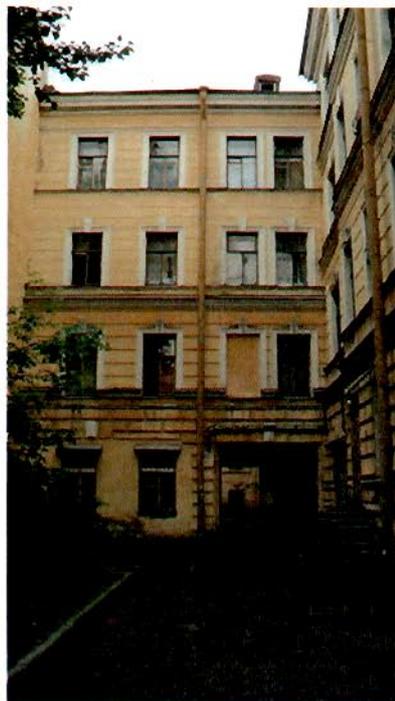
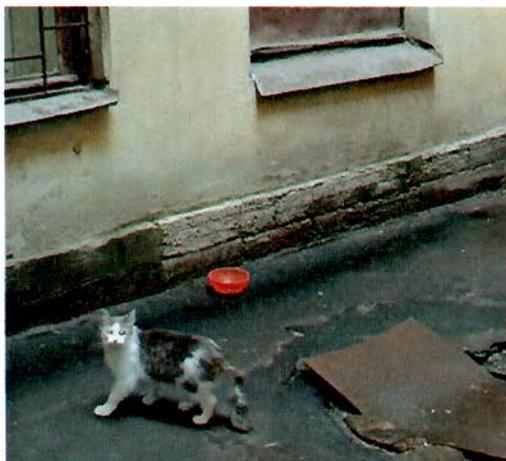
материал и характер отделки цоколя – известняк;

материал и характер отделки фасадной поверхности – руст квадратом – в уровне 1-го этажа, линейный руст – в уровне 2-4-го этажей на западном и южном фасадах (северный двор);

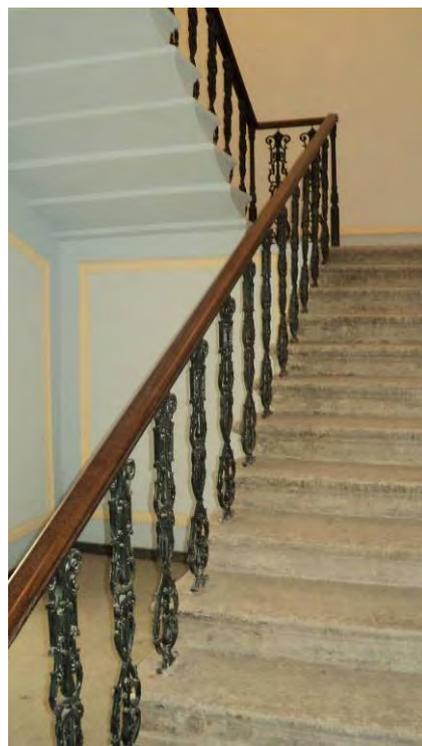
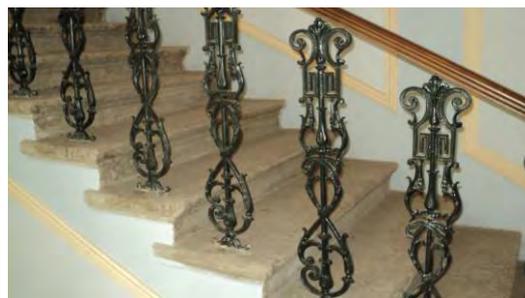
парадная лестница южного лицевого корпуса (по Галерной улице) – местоположение, габариты, конфигурация, тип (многомаршевая), конструкция (на косоурах), материал ступеней (известняк), ограждение – материал (металл), техника исполнения (литье), рисунок, материал покрытия пола площадок (известняк);

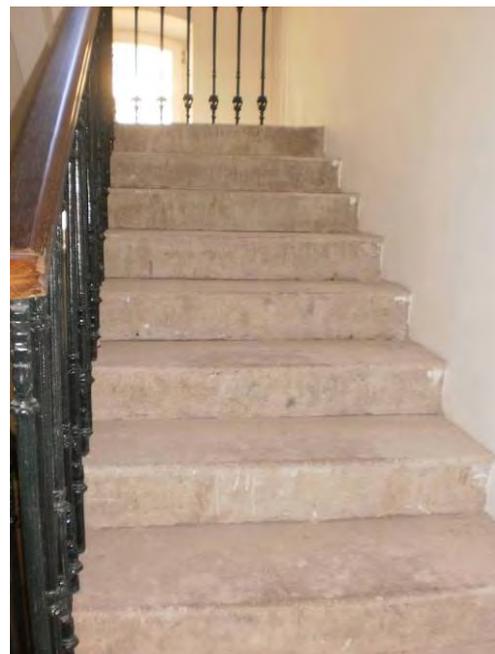
лестница № 1 – местоположение, габариты, конфигурация, тип (многомаршевая), конструкция (на косоурах), материал ступеней (известняк), ограждение – материал (металл), техника исполнения (литье), рисунок, материал покрытия пола площадок (известняк);

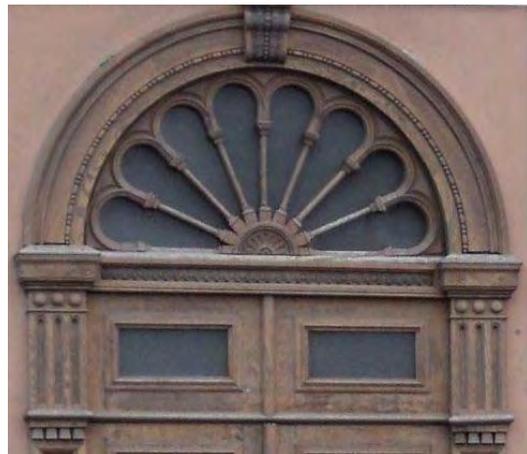
(в виде стилизованного архивольта с замковым камнем) с верхней расстекловкой, по бокам фланкированы полупилястрами со стилизованными капителями в виде триглифов с дентикулами;

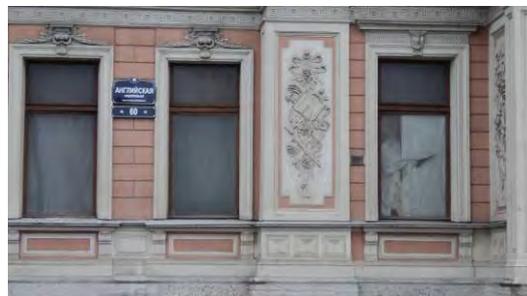
профилированные наличники – в уровне 1-2-го этажей;

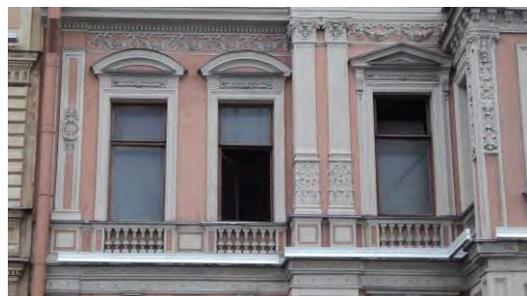
филенки со стилизованными кронштейнами – под окнами 1-го этажа;

замковые камни, декорированные лавровыми гирляндами – над окнами 1-го этажа;

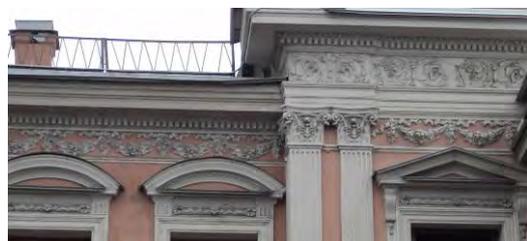
ложные балюстрады, фланкированные филенками – под окнами 2-го этажа;

лучковые сандрики на уплощенных каннелированных кронштейнах – в 1, 2, 6, 7 осях над окнами 2-го этажа;

треугольные сандрики на каннелированных кронштейнах, декорированные листьями аканта – в 3, 5 осях над окнами 2-го этажа;

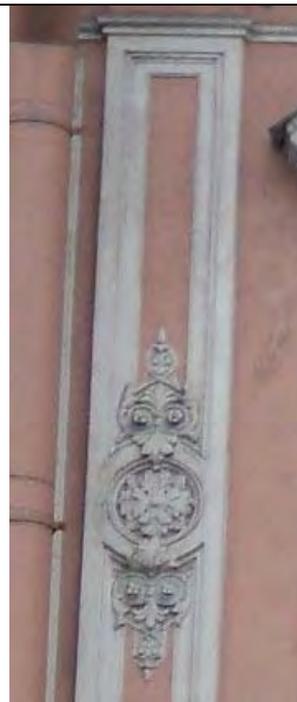
лепные композиции из лавровых гирлянд, перевитых лентами с розетками – над окнами 2-го этажа;

рустованные лопатки – в крайних осях фасада в уровне 1-го этажа;

филенчатые лопатки, декорированные лепными композициями в виде розетты в круглом профилированном обрамлении, фланкированном пальметтами, розеттами, листьями аканта, закрученных в волнитообразные завитки – в крайних осях фасада в уровне 2-го этажа;

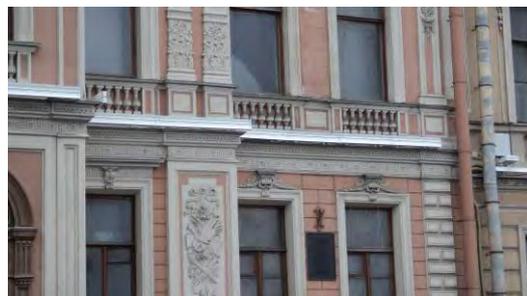
профилированные междуэтажные тяги;

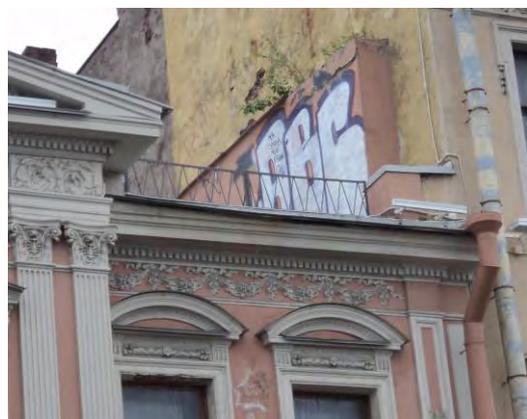
фризы в виде пояса меандра, плетенки с «каплями» – в уровне между 1-2-м этажами;

лепной фриз из провисающих с фестонами гирлянд из цветов и листьев, перевязанных лентами – над окнами 2-го этажа;

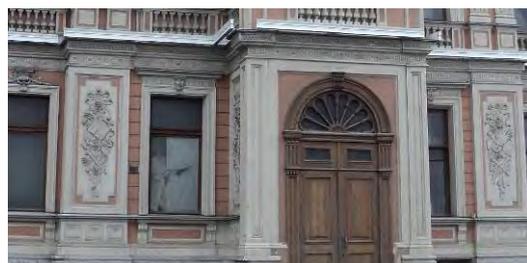
венчающий профилированный выносной карниз с дентикулами;

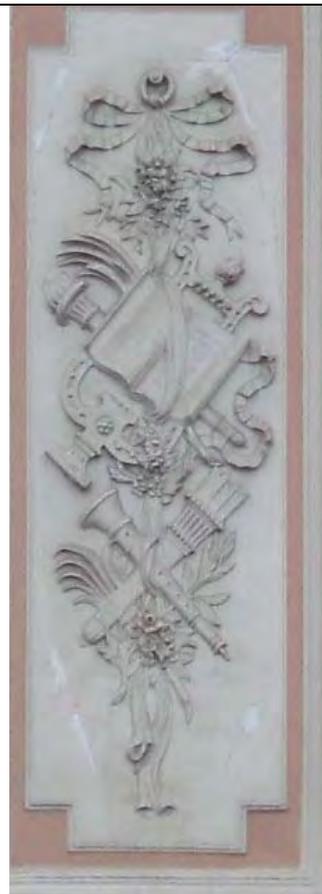
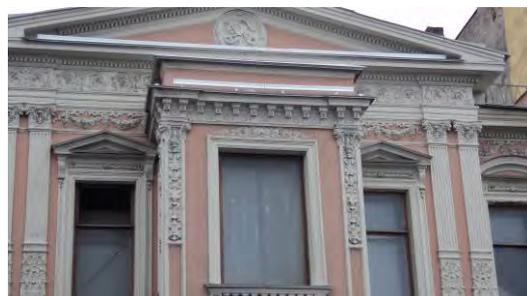
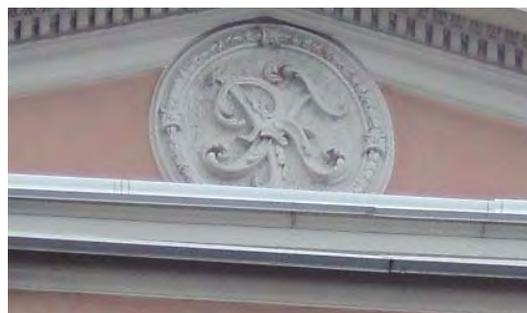
филенки, фигурные филенки с лепными композициями из лиры, раскрытой книги, факелов, лавровых и пальмовых ветвей, розетт (композиции в форме гирлянд, перевязанных бантами и подвешенных за кольцо на гвозди), фланкирующие ризалит и выступающий объем – в уровне 1-го этажа;

парные каннелированные полупилястры композитного ордера с базами, декорированными растительным орнаментом, фланкирующие ризалит – в уровне 2-го этажа;

лопатки с капителями композитного ордера и лепными композициями растительного характера (в верхней половине лопаток), фланкирующие выступающий объем;

треугольный фронтон, декорированный дентикулами, порезкой иоником, круглой лепной композицией в центре в виде лавровой гирлянды, перевязанной лентами, листьев аканта и вензеля из букв «RT» – в завершении ризалита;

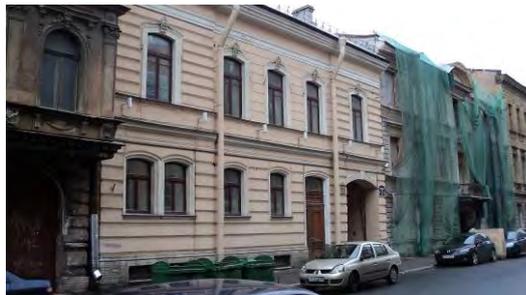
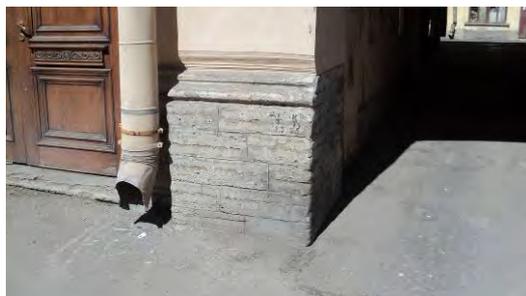
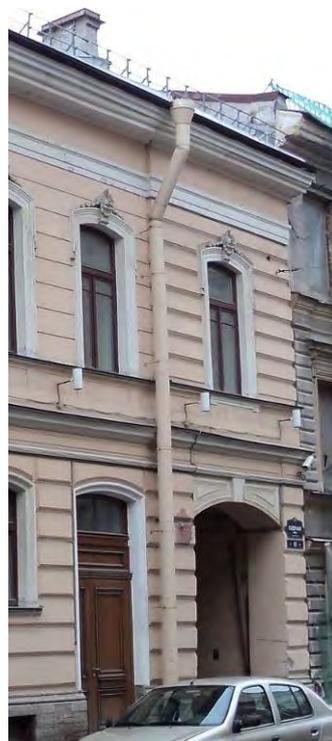
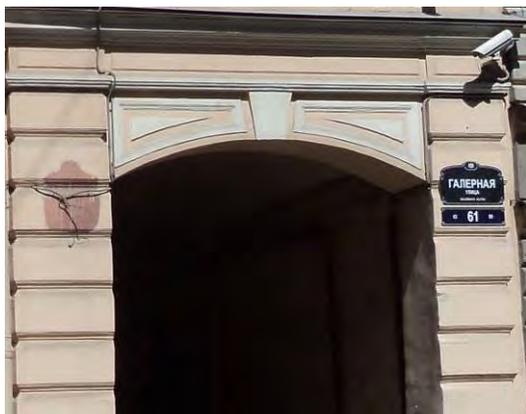
материал и характер отделки цоколя – известняк;

материал и характер отделки фасадной поверхности – линейный руст в уровне 1-2-го этажей;

боковые раскреповки;

оформление воротного проезда: лучковое завершение, фланкированное фигурными филенками, замковым камнем;

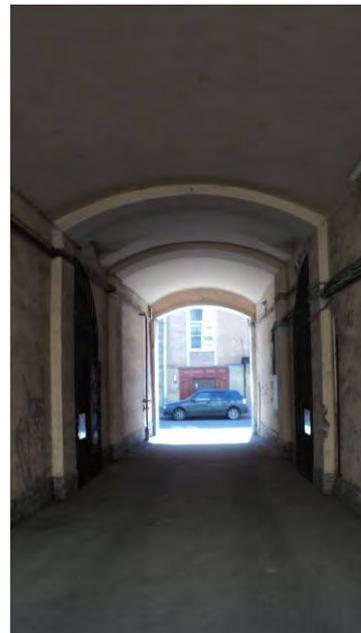
лопатки на подпружных арках;

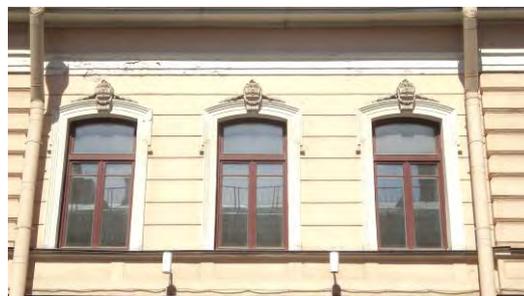
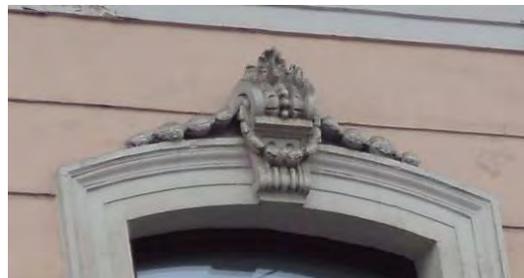
дверной проем – в профилированном обрамлении;

декоративное оформление оконных проемов: профилированные наличники – в уровне 1-2-го этажей, замковые камни, декорированные гирляндами и венками из лавровых ветвей – в уровне 2-го этажа;

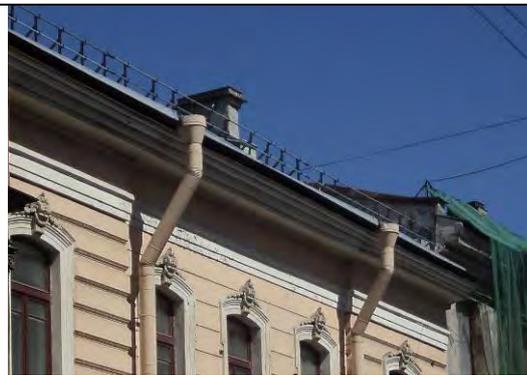
венчающий профилированный карниз с выносом;

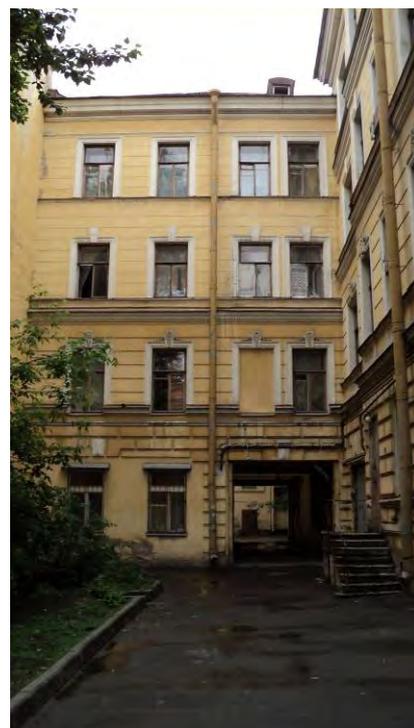
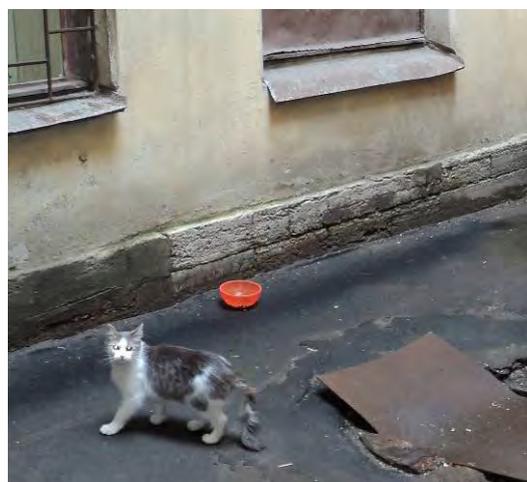
материал и характер отделки цоколя – известняк;

материал и характер отделки фасадной поверхности – руст квадратом – в уровне 1-го этажа, линейный руст – в уровне 2-4-го этажей на западном и южном фасадах (северный двор);

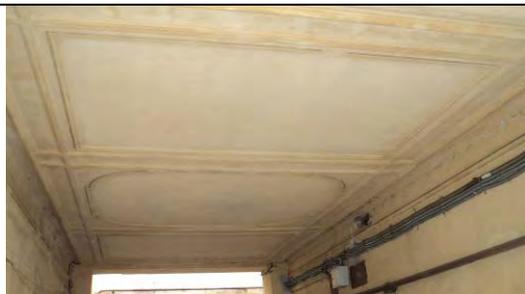
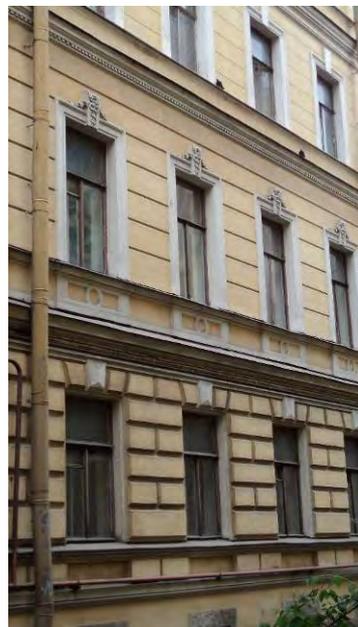
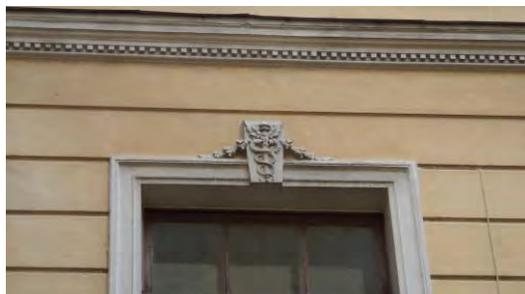
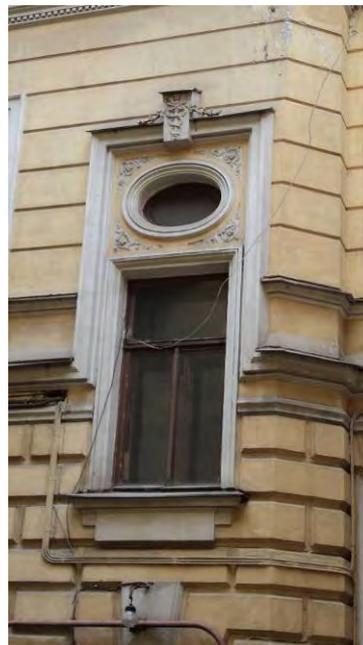
декоративное оформление оконных проемов (южный и западный фасады (северный двор)):

профилированные наличники – в уровне 2-4-го этажей;

замковые камни трапецевидной формы – над окнами 1-го и 3-го этажей, дверными проемами, воротным проездом;

филенки, фигурные филенки – под окнами 2-го этажа;

замковые камни в виде кадуцея – над окнами 2-го этажа;

окно-люкарна, декорированное лепными композициями из листьев и розетт – между 1-2-м этажами в крайней правой оси западного фасада (северный двор);
