Акт

по результатам государственной историко-культурной экспертизы проектной документации на проведение работ по сохранению объекта культурного наследия регионального значения «Дом Теплова», расположенного по адресу: г. Санкт-Петербург, наб. Красного флота, 60; Галерная ул., 61¹: «Проект приспособления нежилых помещений объекта культурного наследия регионального значения «Дом Теплова» для современного использования по адресу: г. Санкт-Петербург, Адмиралтейский район, ул. Галерная д. 61, лит. А», шифр: П-185/2019.

Проектная документация на проведение работ по сохранению объекта культурного наследия регионального значения «Дом Теплова», расположенного по адресу: г. Санкт-Петербург, наб. Красного флота, 60; Галерная ул., 61: «Проект приспособления нежилых помещений объекта культурного наследия регионального значения «Дом Теплова» для современного использования по адресу: г. Санкт-Петербург, Адмиралтейский район, ул. Галерная д. 61, лит. А», шифр: П-185/2019, разработанная ООО «Архиметрика» в 2020 году, в составе:

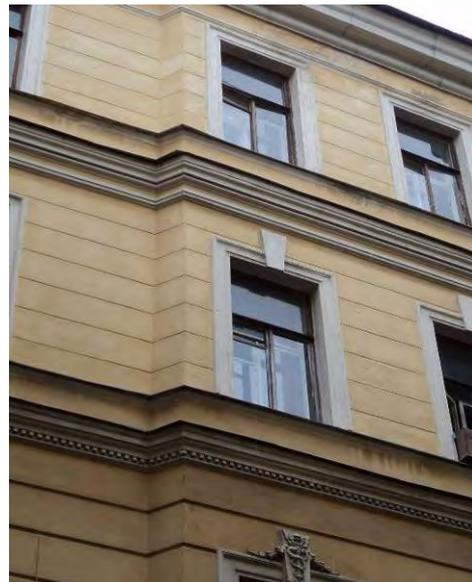
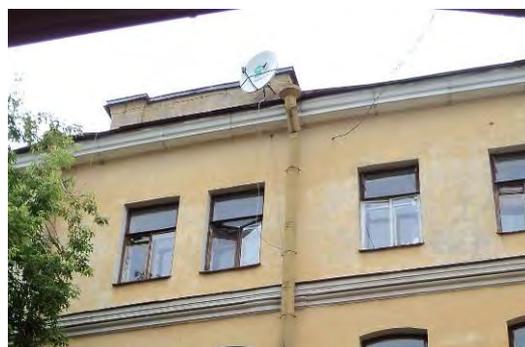
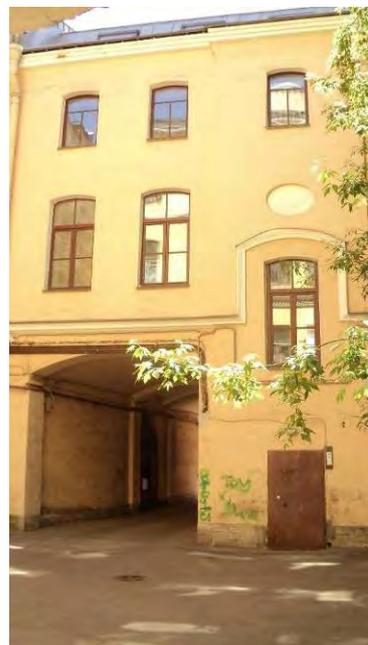
овальная ниша – в уровне 2-го этажа;

венчающий профилированный раскрепованный карниз;

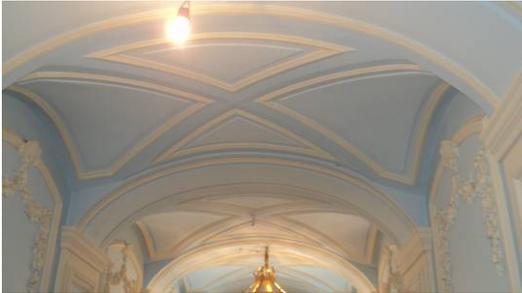
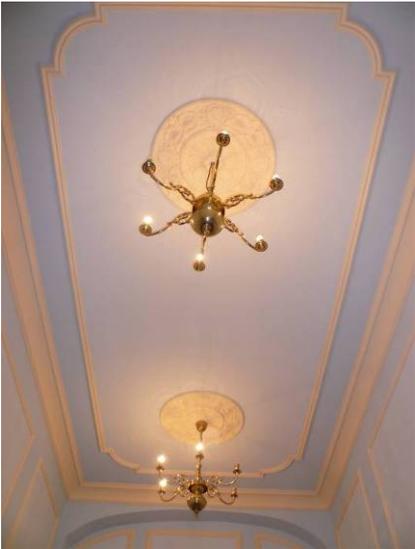
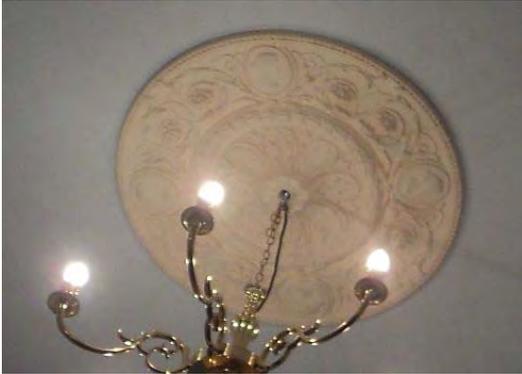
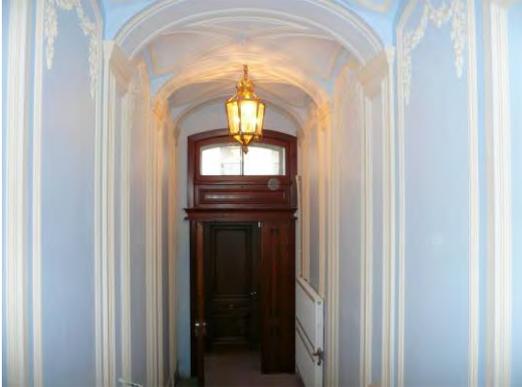
5	<p>Декоративно-художественная отделка интерьеров:</p>	<p>литера А:</p> <p>вестибюль и парадная лестница (южный фасад по Галерной улице):</p> <p>оформление потолка – фигурные профилированные тяги;</p> <p>лепные розетки растительного характера (лавровый венок, волнообразные завитки из цветов и листьев);</p> <p>оформление стен – филенчатые полупилястры, филенки, фигурные филенки;</p>

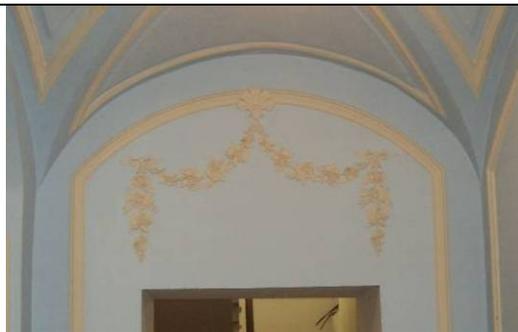
лепные композиции в виде пальметты и цветочных гирлянд с провисающими фестонами;

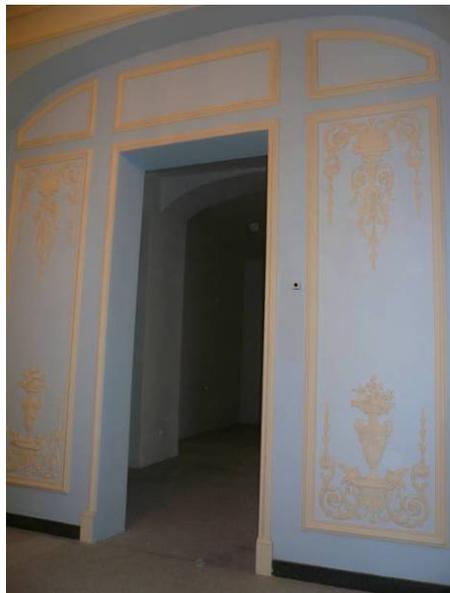
лепные композиции в виде вазона, птиц, чаши, рокайлей, цветов и листьев;

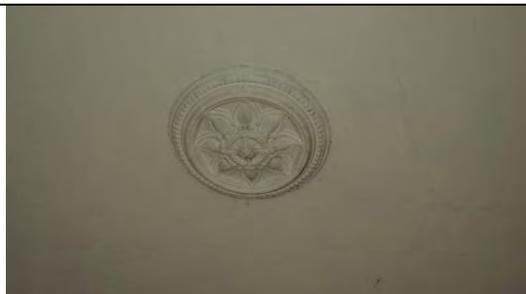
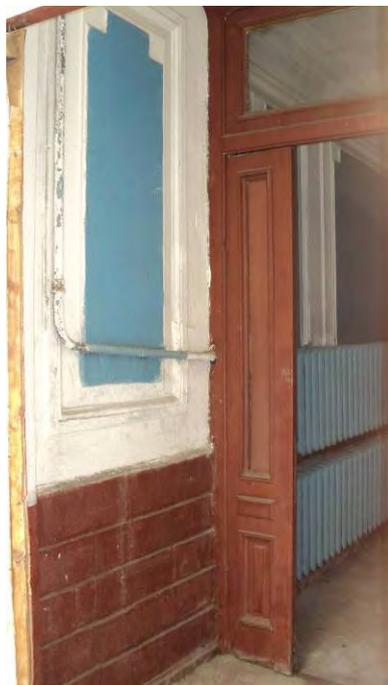
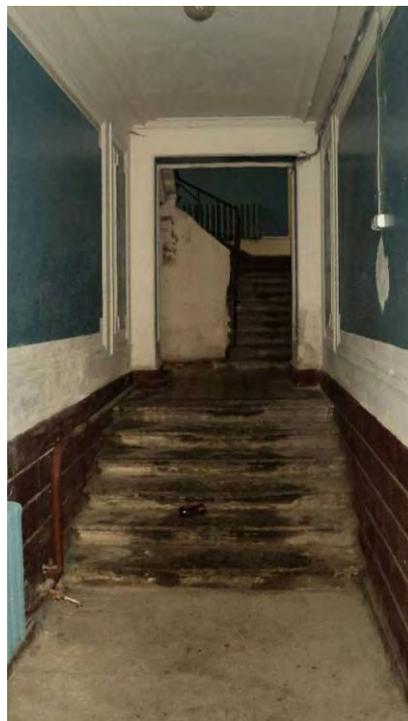
оформление стен – в верхней части – профилированные филенки, в нижней – имитация штукатуркой «под руст»;

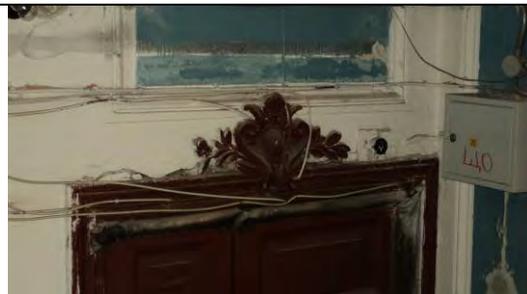
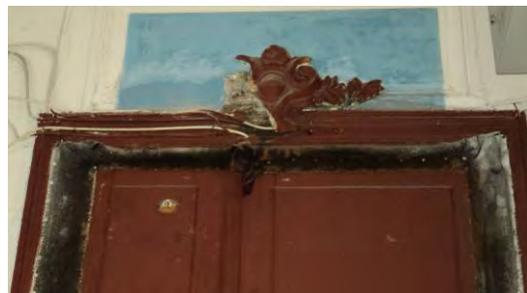
квартиры №№ 2, 3 – резные композиции (дерево) в виде ова в волнитообразных завитках, пальметты, лавровых ветвей – над дверными проемами (над квартирой № 3 левая часть композиции утрачена).

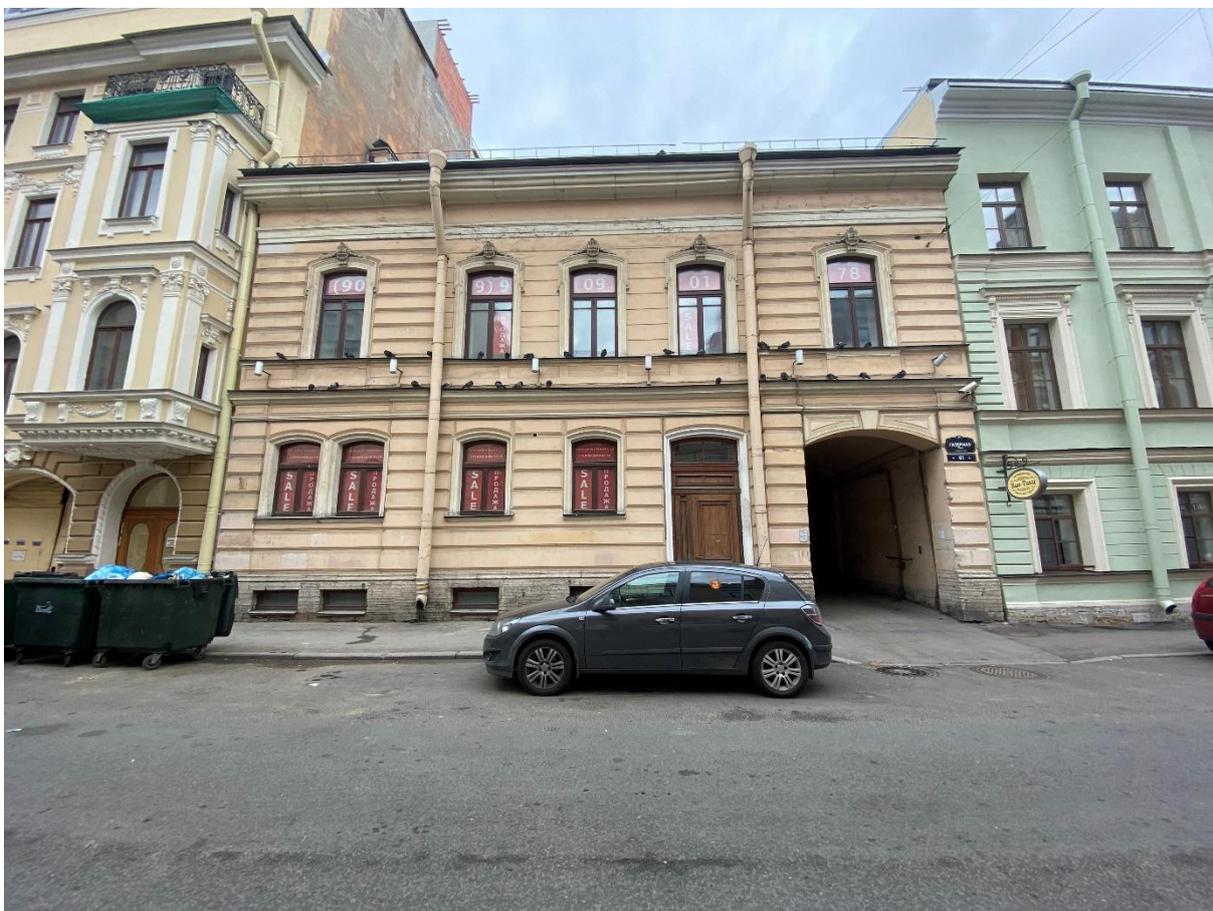
Фото 1. Объект культурного наследия регионального значения «Дом Теплова», расположенный по адресу: г. Санкт-Петербург, наб. Красного флота, 60; Галерная ул., 61. Лицевой юго-восточный фасад литеры А. Вид с юго-востока.

По результатам визуального осмотра на лицевом фасаде здания наблюдаются дефекты отделки, трещины и отслоение штукатурного слоя стен, следы загрязнения отделочных слоев, частичное шелушение окрасочного слоя, а также следы поздних ремонтов.

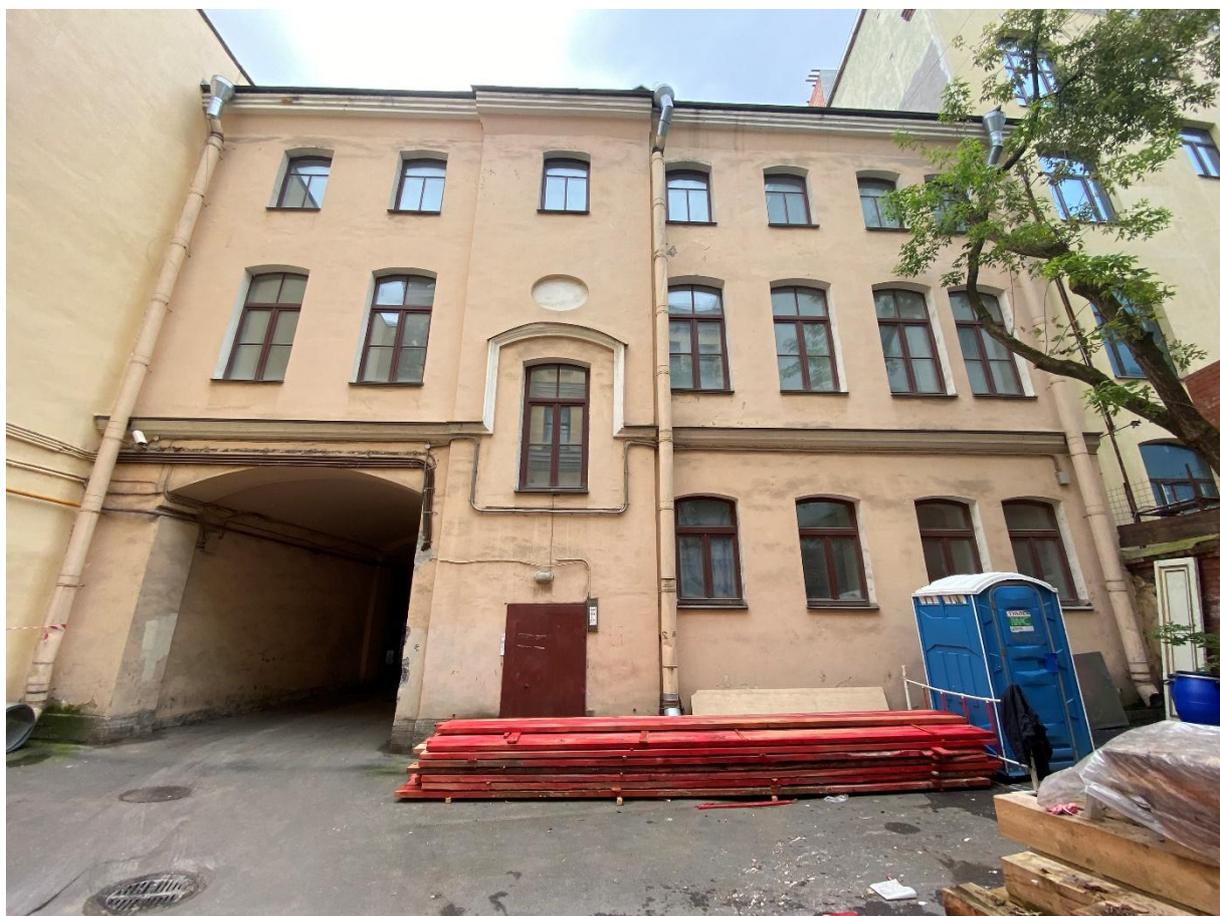
Фото 2. Дворовой северо-западный фасад литеры А. Вид с северо-запада.

На дворовом фасаде зафиксированы незначительные дефекты штукатурного слоя стен, сколы и трещины, участки замокания и биологического поражения цоколя.

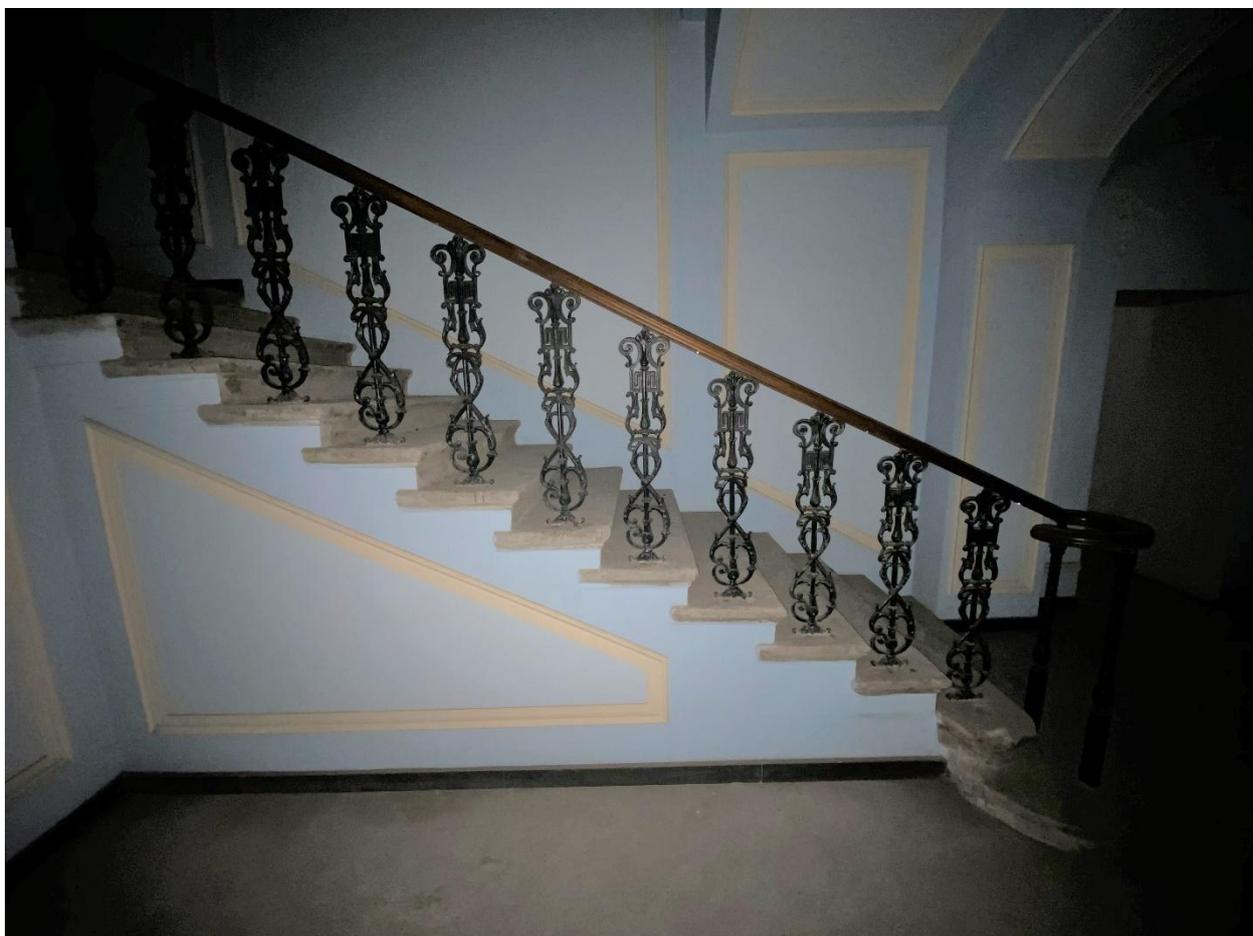
Фото 9. Кованое ограждение парадной лестницы южного лицевого корпуса. 1-й этаж. Вид с юга.

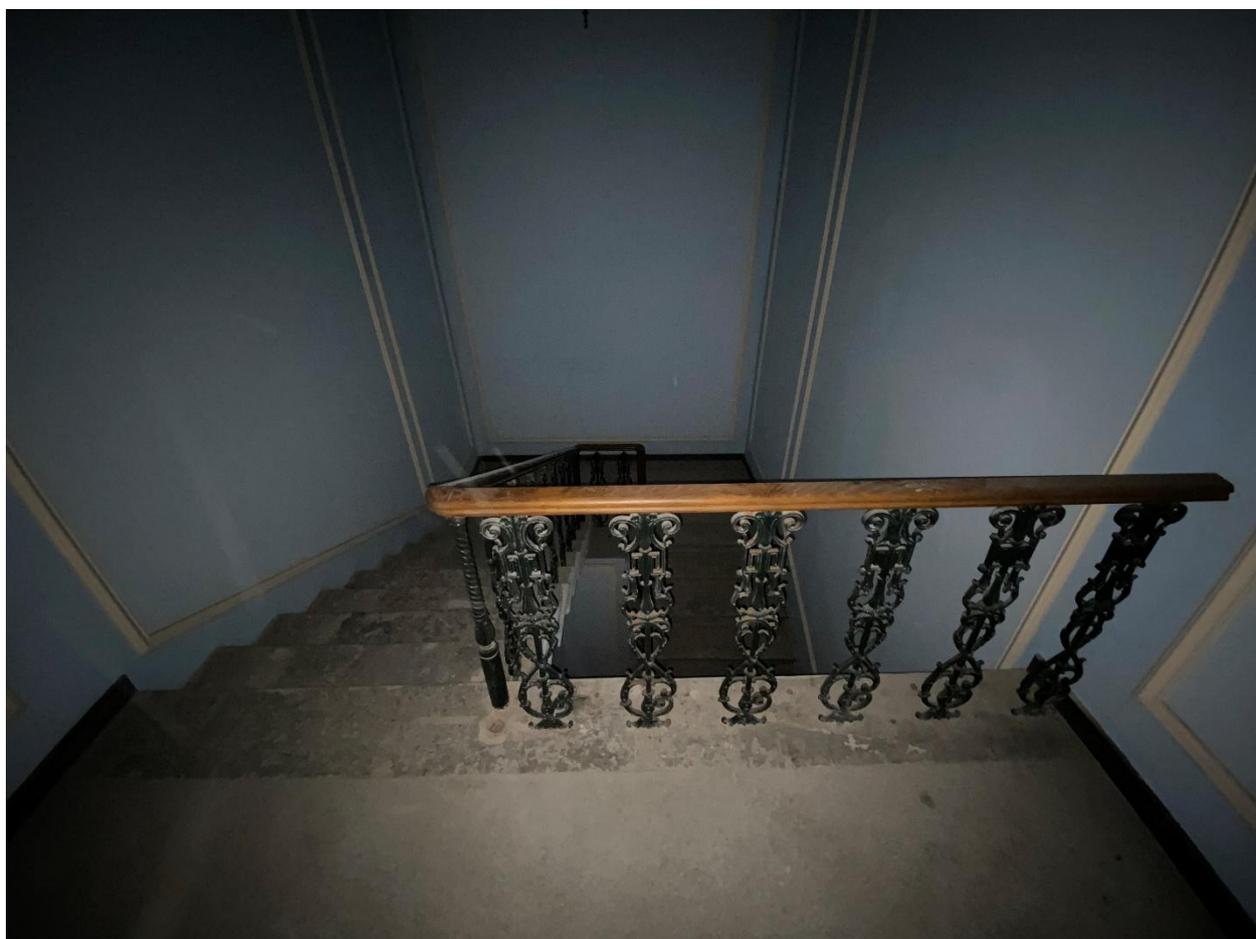
Фото 46. Парадная лестничная клетка.
2-й этаж. Лестничный марш. Кованое ограждение лестницы.
Вид с северо-востока.
