А К Т

**по результатам государственной историко-культурной экспертизы проектной документации на проведение работ по сохранению выявленного объекта культурного наследия «Дом Ш. З. Иоффа с кинематографом», расположенного по адресу: г. Санкт-Петербург, Лермонтовский пр., 14, лит. А: «Проект реставрации, ремонта и приспособления здания для современного использования «Дом Ш.З. Иоффа с кинематографом», по адресу: г. Санкт-Петербург, Лермонтовский пр., д. 14, литера А «Дом молодежи «Рекорд», шифр 29/11-17», изменения внесены в 2020 г.
ООО «НИиПИ Спецреставрация»**

Проектная документация на проведение работ по сохранению выявленного объекта культурного наследия «Дом Ш. З. Иоффа с кинематографом», расположенного по адресу: г. Санкт-Петербург, Лермонтовский пр., 14, лит. А: «Проект реставрации, ремонта и приспособления здания для современного использования «Дом Ш.З. Иоффа с кинематографом», по адресу: г. Санкт-Петербург, Лермонтовский пр., д. 14, литера А «Дом молодежи «Рекорд», шифр 29/11-17», изменения внесены в 2020 г. ООО «НИиПИ Спецреставрация».

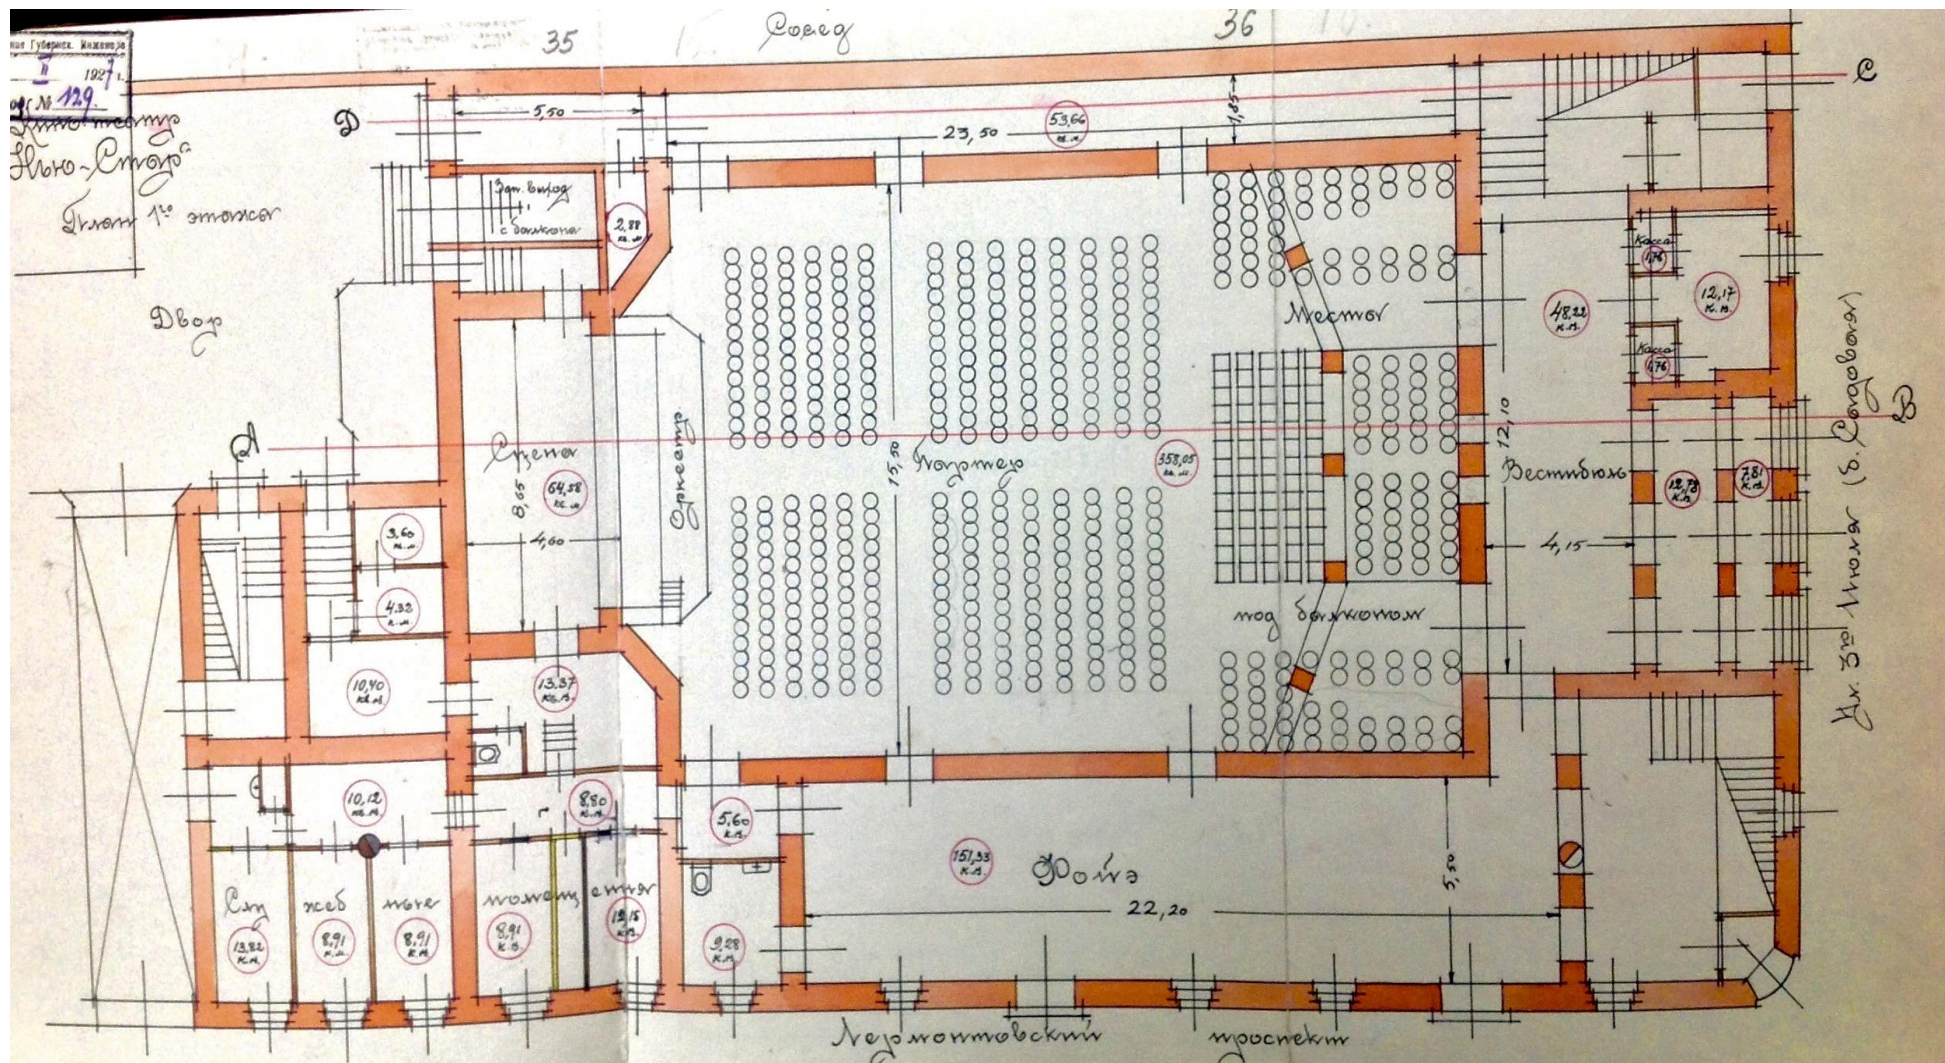
Илл. 7. План кинотеатра «Нью-Стар» по ул. 3-го Июля, д. 75, (ЛОУСК, 1928 г.)

План 1-го этажа

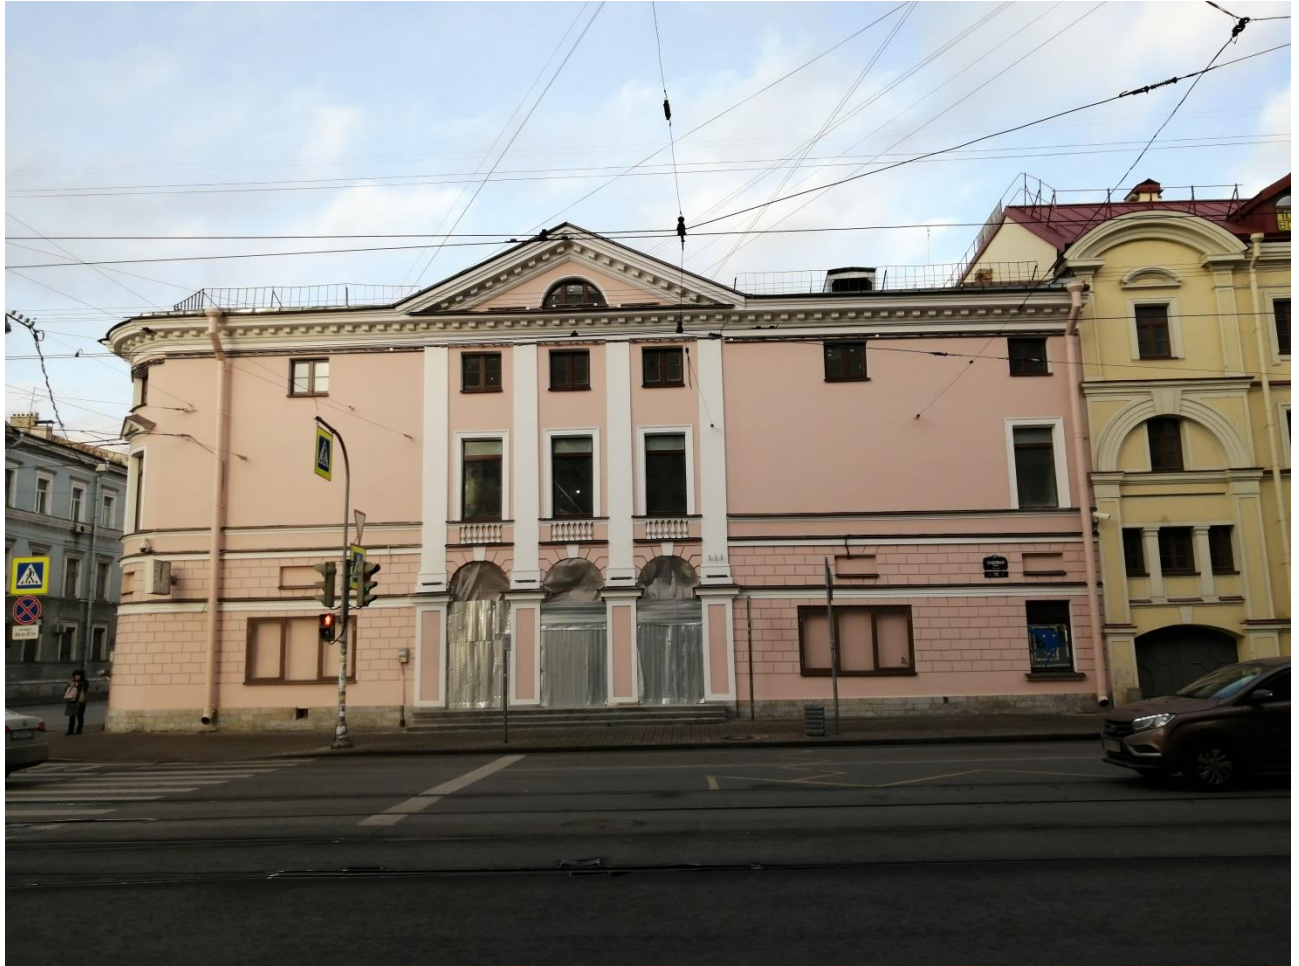
1. Выявленный объект культурного наследия «Дом Ш.З. Иоффа с кинематографом» по адресу: г.Санкт-Петербург, Лермонтовский проспект, дом 14, литера А
Вид с юго-востока
Дата съемки: 02 ноября 2020 г.

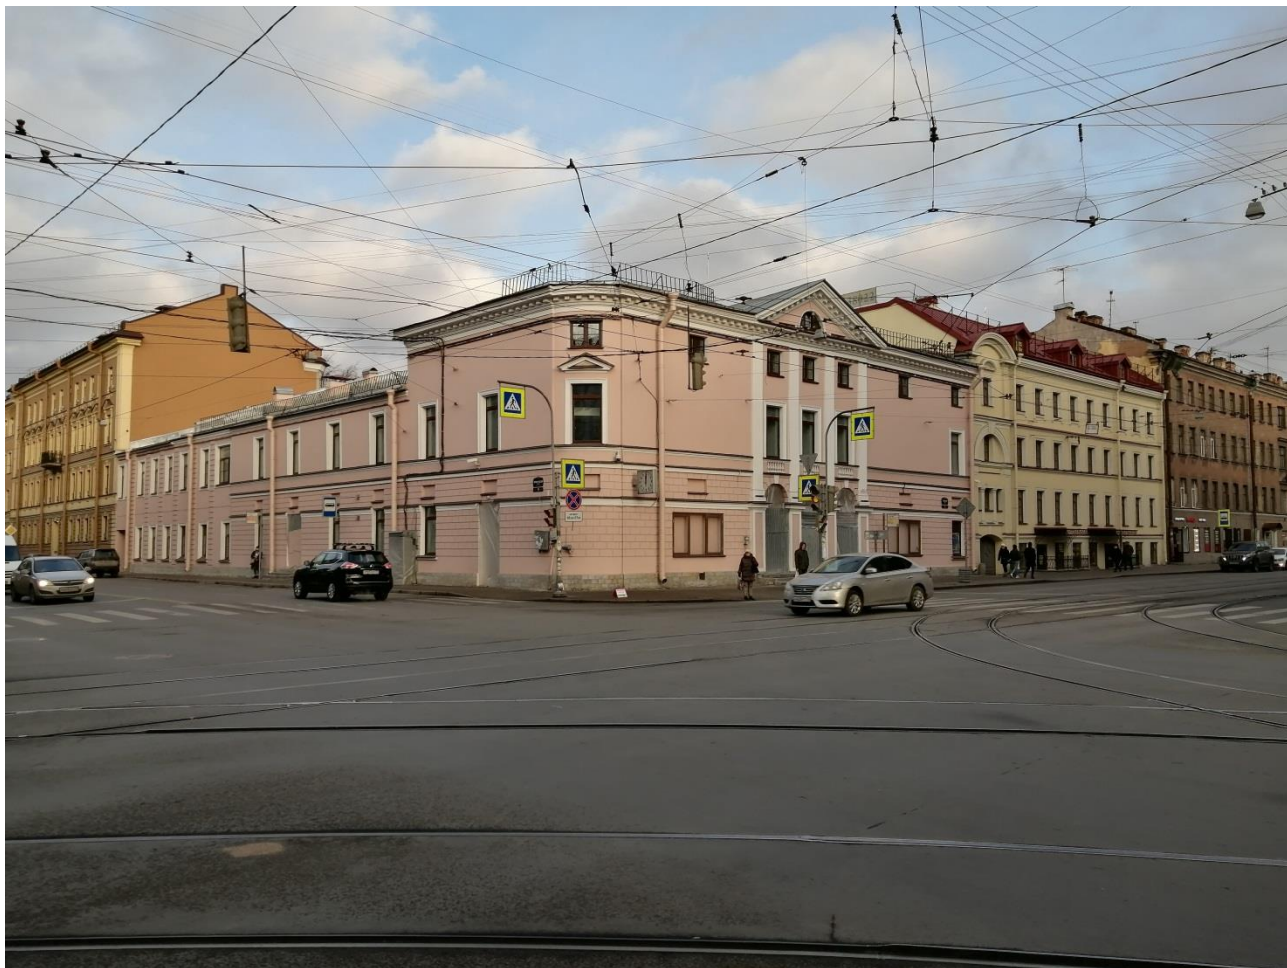
2. Выявленный объект культурного наследия «Дом Ш.З. Иоффа с кинематографом» по адресу: г.Санкт-Петербург, Лермонтовский проспект, дом 14, литера А
 Вид с юго-запада
 Дата съемки: 02 ноября 2020 г.

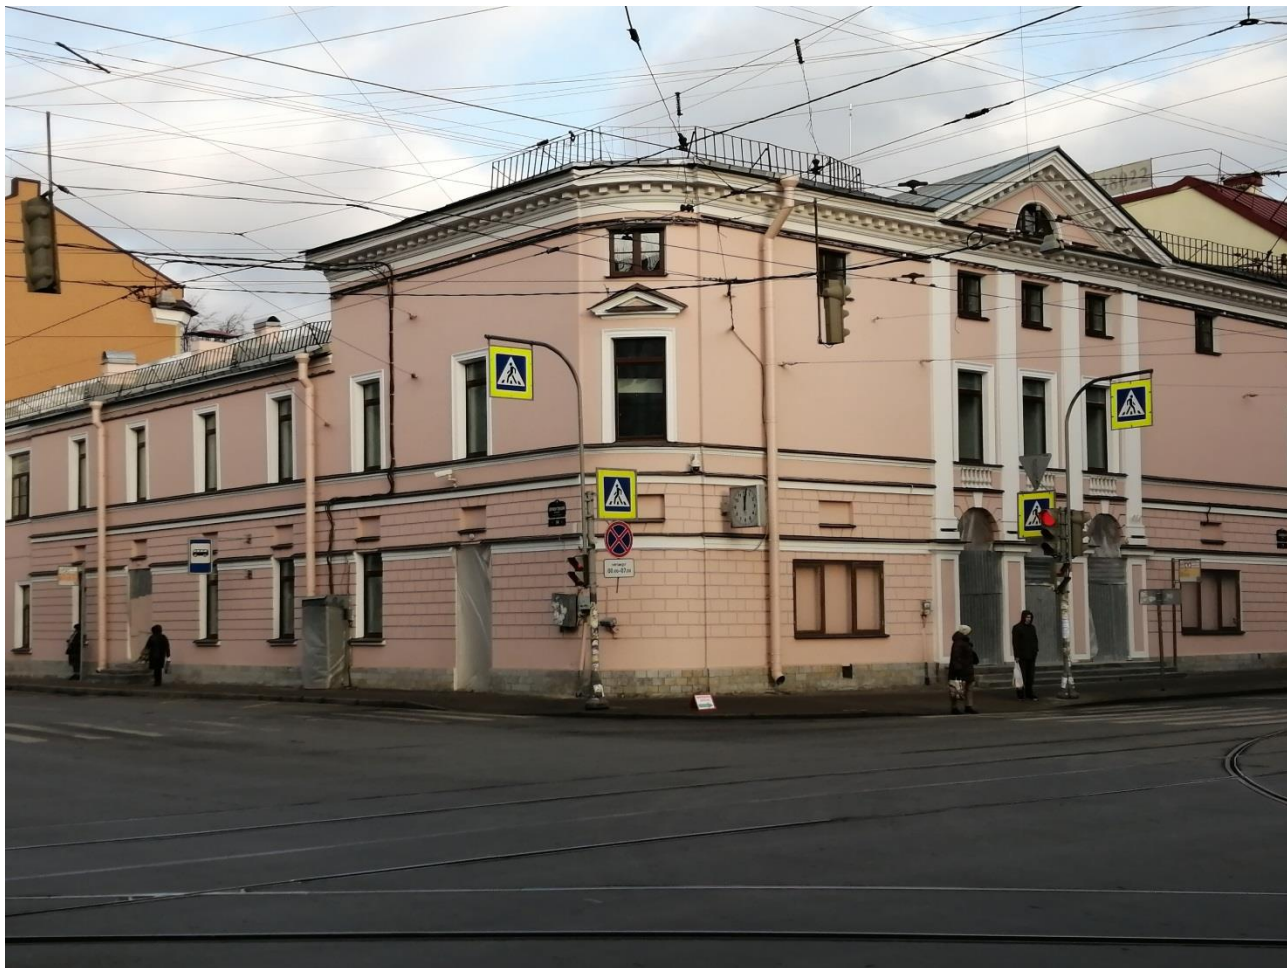
3. Выявленный объект культурного наследия «Дом Ш.З. Иоффа с кинематографом» по адресу: г.Санкт-Петербург, Лермонтовский проспект, дом 14, литера А
 Вид с юго-запада
 Дата съемки: 02 ноября 2020 г.

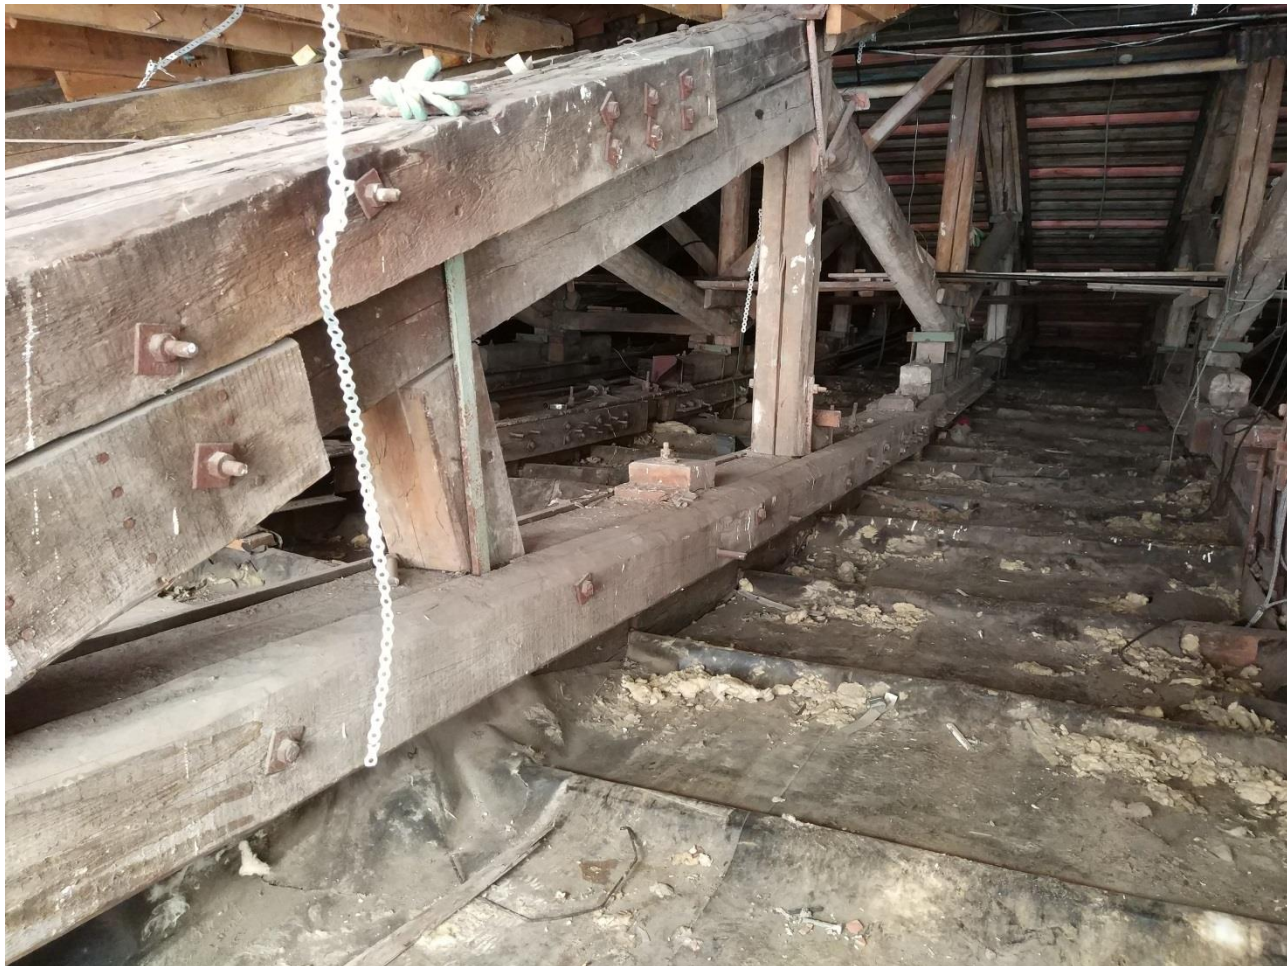
13. Выявленный объект культурного наследия «Дом Ш.З. Иоффа с кинематографом» по адресу: г.Санкт-Петербург, Лермонтовский проспект, дом 14, литера А
Стропильные фермы покрытия
Дата съемки: 02 ноября 2020 г.

- элементы ферм № 1-3 от оси «9»: фрагменты верхнего пояса; фрагменты нижнего пояса; раскосы заменены ранее на брус сечением 150x150 мм. В ферме номер № 3 от оси «9» новый фрагмент нижнего пояса имеет раскол и трещины вдоль волокон раскрытием до 15 мм.

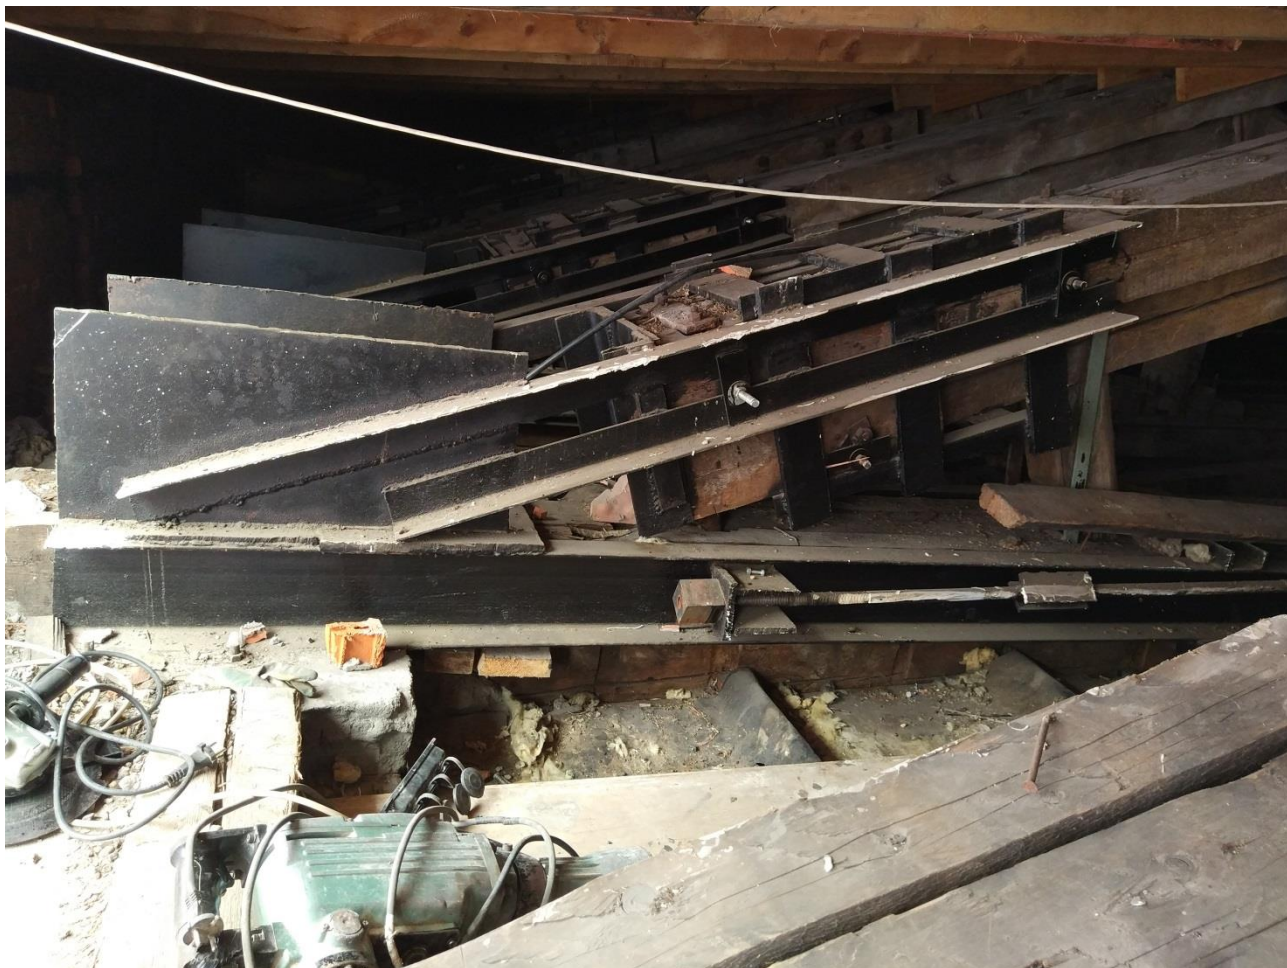
14. Выявленный объект культурного наследия «Дом Ш.З. Иоффа с кинематографом» по адресу: г.Санкт-Петербург, Лермонтовский проспект, дом 14, литера А
Стропильные фермы покрытия
Дата съемки: 02 ноября 2020 г.

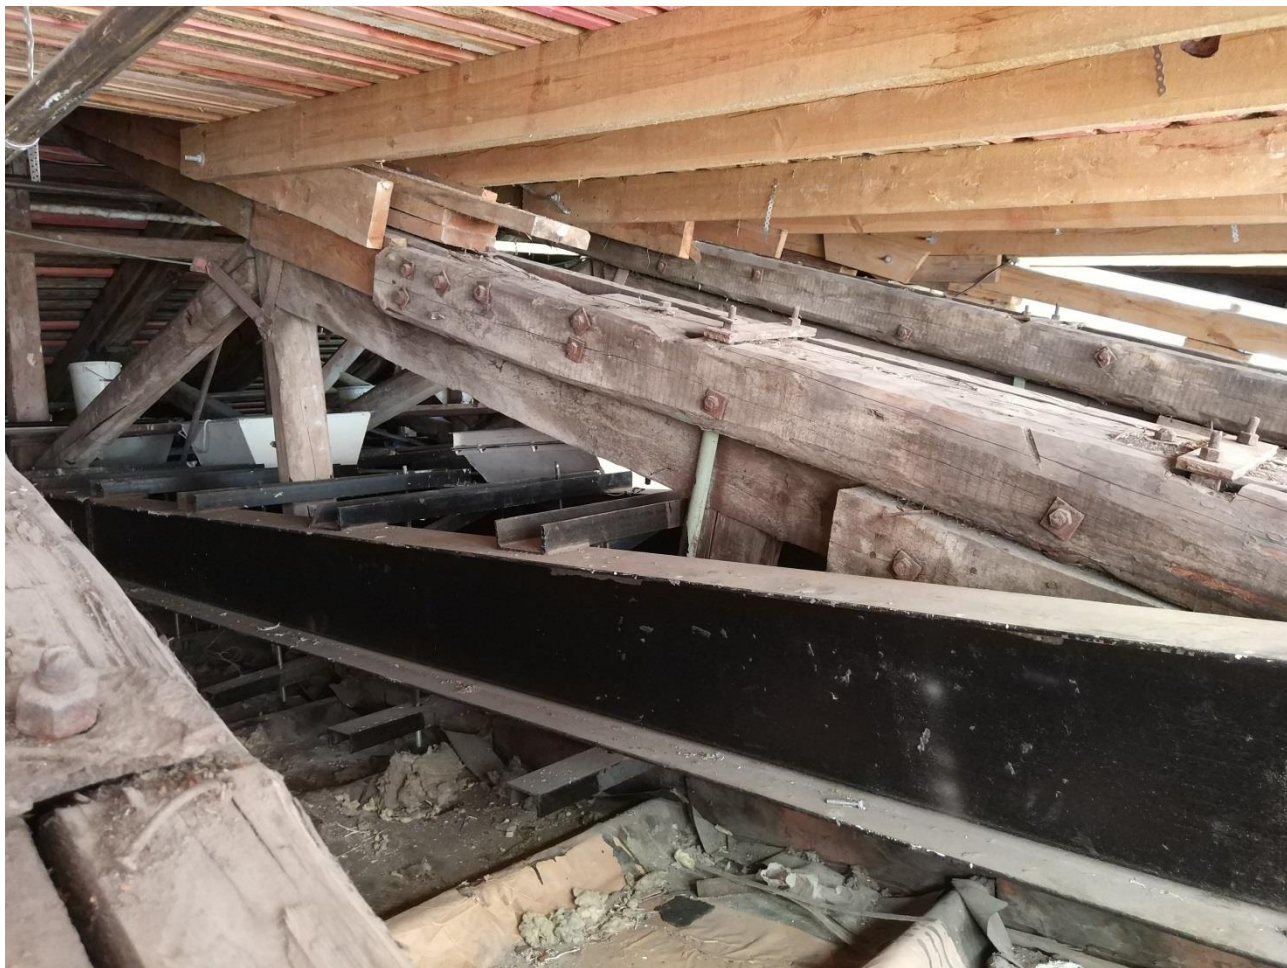
15. Выявленный объект культурного наследия «Дом Ш.З. Иоффа с кинематографом» по адресу: г.Санкт-Петербург, Лермонтовский проспект, дом 14, литера А
Стропильные фермы покрытия
Дата съемки: 02 ноября 2020 г.

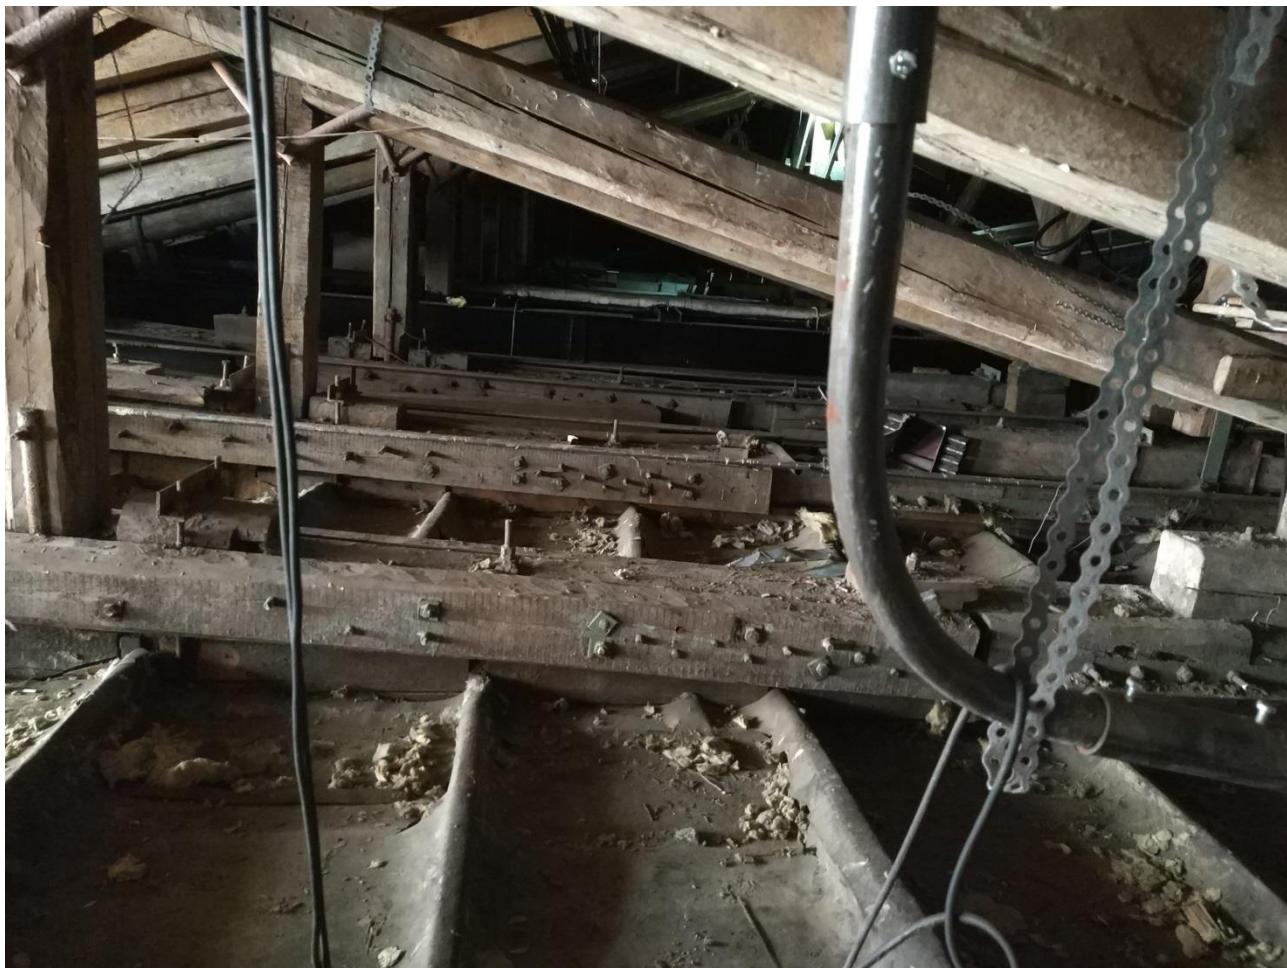
16. Выявленный объект культурного наследия «Дом Ш.З. Иоффа с кинематографом» по адресу: г.Санкт-Петербург, Лермонтовский проспект, дом 14, литера А
Стропильные фермы покрытия
Дата съемки: 02 ноября 2020 г.

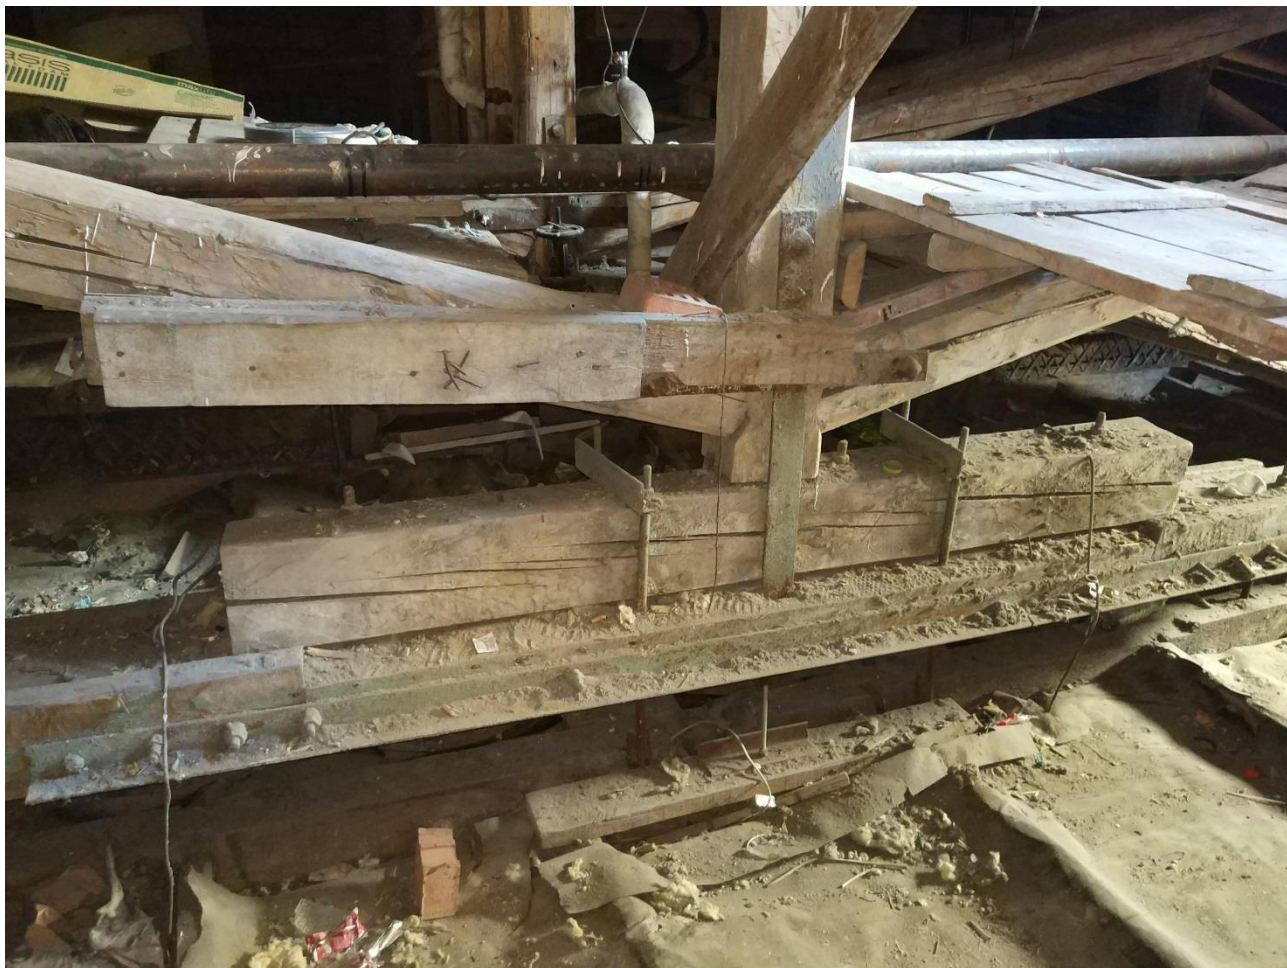
17. Выявленный объект культурного наследия «Дом Ш.З. Иоффа с кинематографом» по адресу: г.Санкт-Петербург, Лермонтовский проспект, дом 14, литера А
Стропильные фермы покрытия
Дата съемки: 02 ноября 2020 г.

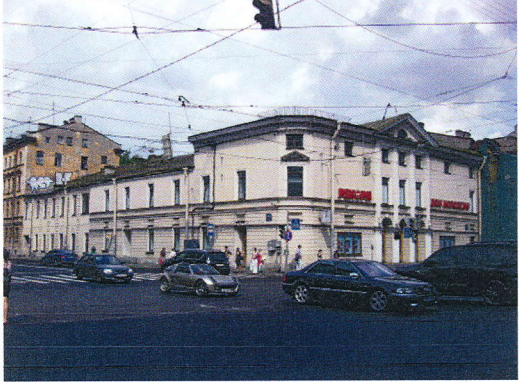
№ пп	Виды предметов охраны	Элементы предметов охраны	Фотофиксация
1	2	3	4
1	Объемно-пространственное решение:	<p>исторические габариты и конфигурация двух-трехэтажного здания, включая воротный проезд со стороны юго-западного фасада;</p> <p>исторические габариты и конфигурация крыши (двускатная, вальмовая); материал кровли (листовой металл).</p>

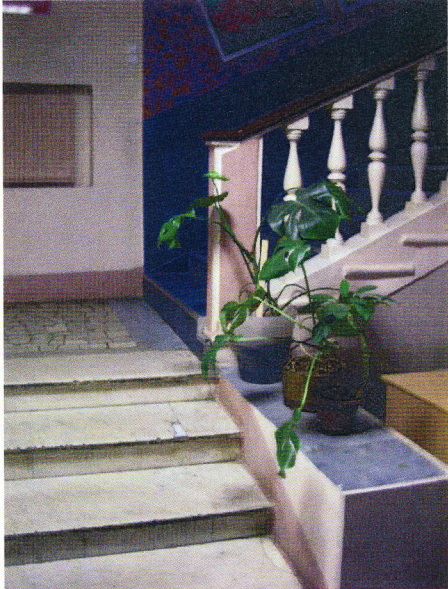
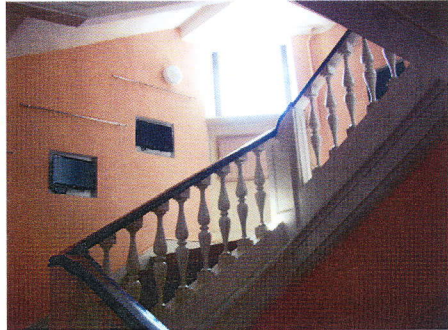
2	Конструктивная система здания:	<p>исторические наружные и внутренние капитальные стены (кирпичные);</p> <p>исторические отметки плоских междуэтажных перекрытий;</p> <p>две лестницы – местоположение и тип (двухмаршевая, трехмаршевая);</p>

балкон кинозала – местоположение, габариты, конфигурация.

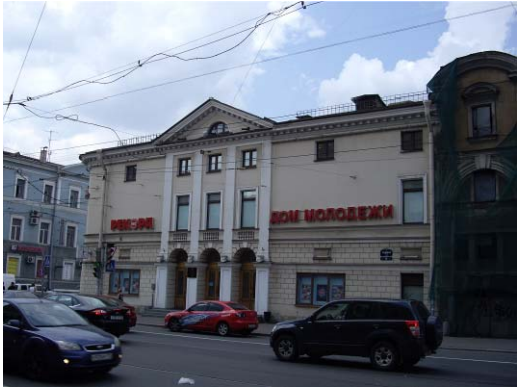
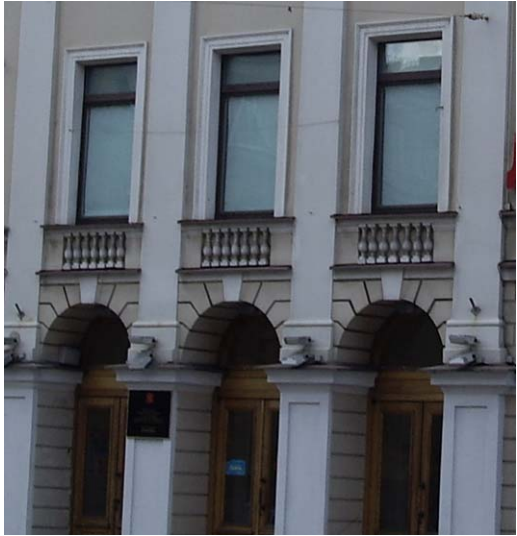
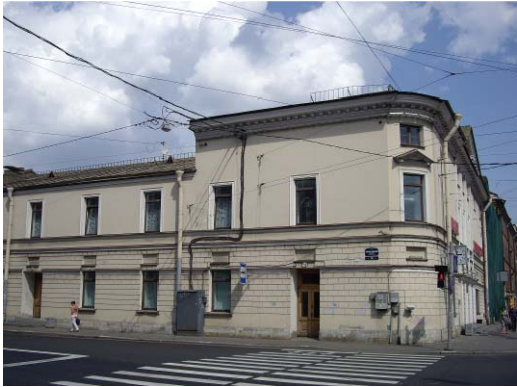
3	Объемно-планировочное решение:	историческое объемно-планировочное решение в габаритах капитальных стен.	
4	Архитектурно-художественное решение фасадов:	<p>юго-восточный фасад:</p> <p>материал и характер отделки цоколя – известняк; материал и характер отделки фасадной поверхности – руст в уровне 1-го этажа, гладкая штукатурка; местоположение, конфигурация (прямоугольная, арочная) и габариты оконных и дверных проемов;</p> <p>замковые камни в оформлении дверных проемов 1-го этажа; пилоны с филенками и стилизованными капителями в уровне 1-го этажа; лопатки в уровне 2-3 этажей; профилированные наличники в оформлении оконных проемов 2-го этажа; балясины в оформлении подоконного пространства 2-го этажа; профилированные тяги; профилированный венчающий карниз с дентикулами; фронтон;</p> <p>юго-западный фасад:</p> <p>материал и характер отделки цоколя – известняк; материал и характер отделки фасадной поверхности – руст в уровне 1-го этажа, гладкая штукатурка; местоположение, конфигурация (прямоугольная) и габариты оконных и дверных проемов;</p>

рустованные лопатки в уровне 1-2 этажей;
треугольный сандрик в оформлении оконного проема 2-го этажа;
профилированные наличники в оформлении оконных проемов 1-2 этажей;
профилированные тяги;
профилированный венчающий карниз с дентикулами;

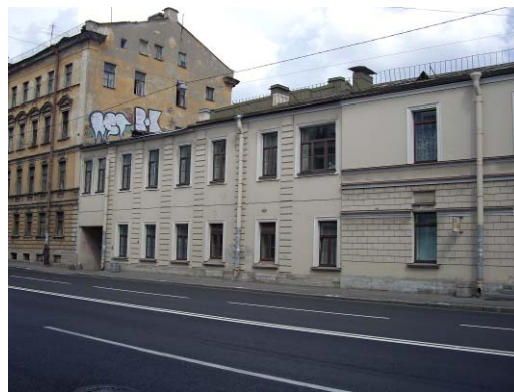
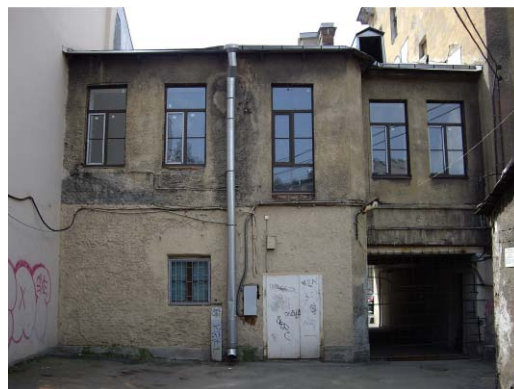
северо-восточный фасад:

материал и характер отделки цоколя – известняк;
материал и характер отделки фасадной поверхности – фактурная штукатурка;
местоположение, конфигурация (прямоугольная) и габариты оконных проемов.

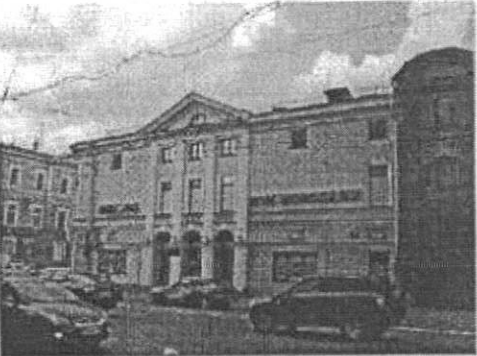
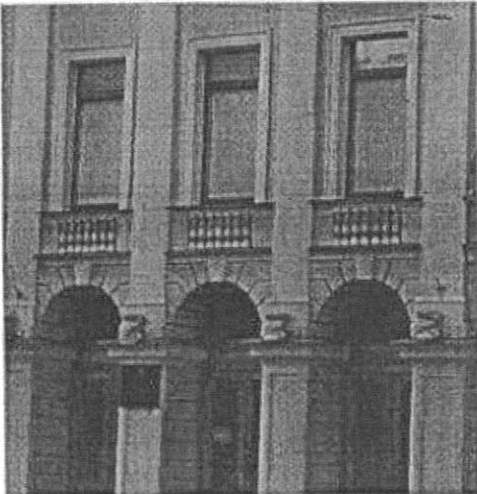
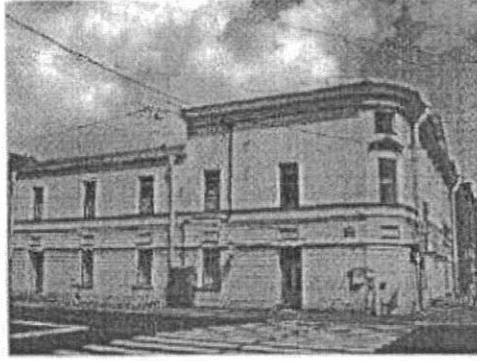
3	<p>Объемно-планировочное решение:</p>	<p>историческое объемно-планировочное решение в габаритах капитальных стен.</p>	
4	<p>Архитектурно-художественное решение фасадов:</p>	<p>юго-восточный фасад:</p> <p>материал и характер отделки цоколя – известняк; материал и характер отделки фасадной поверхности – руст в уровне 1-го этажа, гладкая штукатурка; местоположение, конфигурация (прямоугольная, арочная) и габариты оконных и дверных проемов;</p> <p>замковые камни в оформлении дверных проемов 1-го этажа; пилоны с филенками и стилизованными капителями в уровне 1-го этажа; лопатки в уровне 2-3 этажей; профилированные наличники в оформлении оконных проемов 2-го этажа; балюсины в оформлении подоконного пространства 2-го этажа; профилированные тяги; профилированный венчающий карниз с дентикулами; фронтон;</p> <p>юго-западный фасад:</p> <p>материал и характер отделки цоколя – известняк; материал и характер отделки фасадной поверхности – руст в уровне 1-го этажа, гладкая штукатурка; местоположение, конфигурация (прямоугольная) и габариты оконных и дверных проемов;</p>

рустованные лопатки в уровне 1-2 этажей;
треугольный сандрик в оформлении оконного проема 2-го этажа;
профилированные наличники в оформлении оконных проемов 1-2 этажей;
профилированные тяги;
профилированный венчающий карниз с дентикулами;

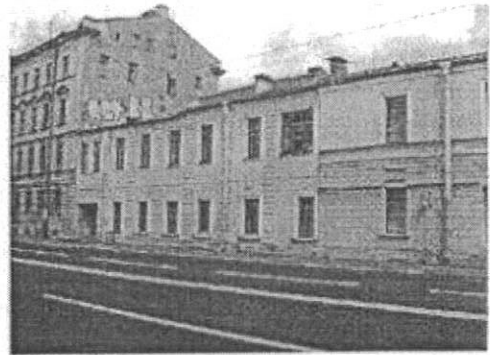
северо-восточный фасад:

материал и характер отделки цоколя – известняк;
материал и характер отделки фасадной поверхности – фактурная штукатурка;
местоположение, конфигурация (прямоугольная) и габариты оконных проемов.
