Акт

**по результатам государственной историко-культурной экспертизы проектной документации на проведение работ по сохранению выявленного объекта культурного наследия «Здание Петровского коммерческого училища Санкт-Петербургского купеческого общества (с флигелями, сквером, металлической оградой)» по адресу: Санкт-Петербург, набережная реки Фонтанки, дом 62, литера А (Фонтанки р. наб., 62), предусмотренных проектом: «Разработка научно-проектной документации по сохранению выявленного объекта культурного наследия «Здание Петровского коммерческого училища Санкт-Петербургского купеческого общества (с флигелями, сквером, металлической оградой)» по адресу: г. Санкт-Петербург, наб. реки Фонтанки, д. 62, лит. А», разработанным ООО «НПО «НАСТ»
(Шифр: П-20020.2)**

**Санкт-Петербург
2021 г.**

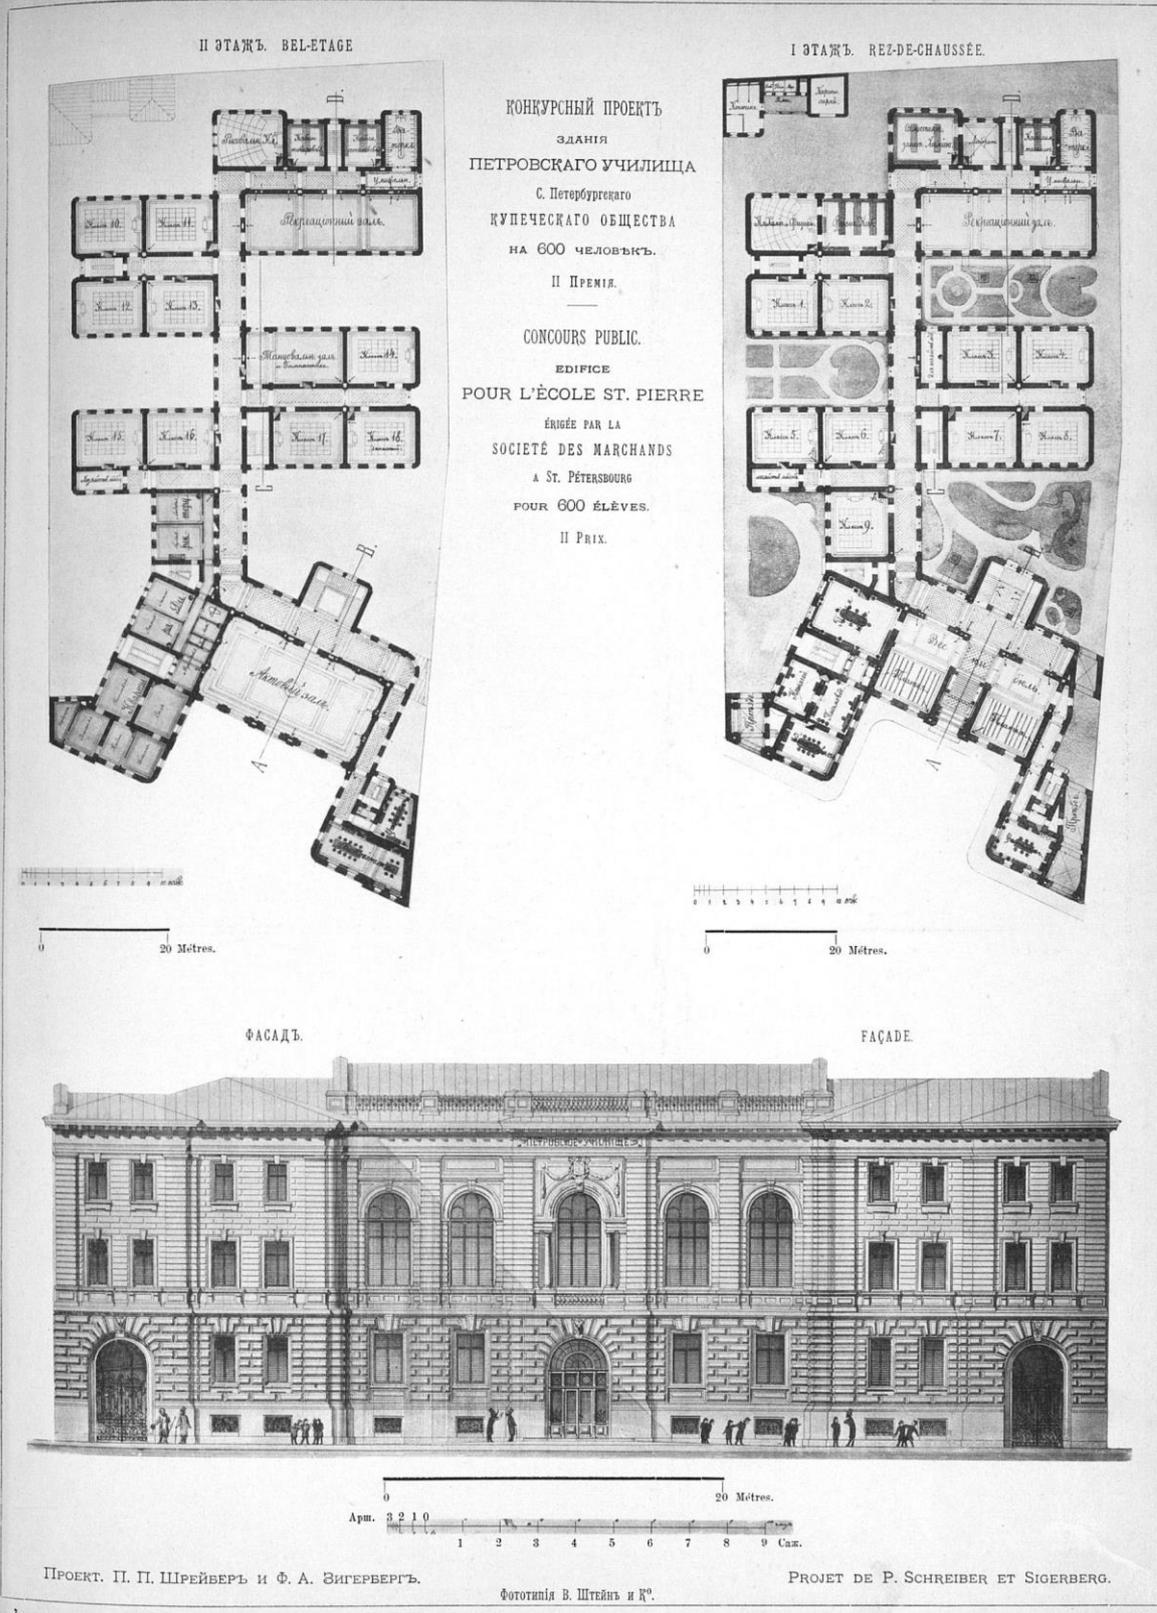
3. Петровское коммерческое училище Санкт-Петербургского купеческого общества. Главный фасад. Поэтажные планы. Проект П.П. Шрейбера и Ф.А. Зигерберга. Журнал «Зодчий», 1882 г. (11-й год), Л. №12.

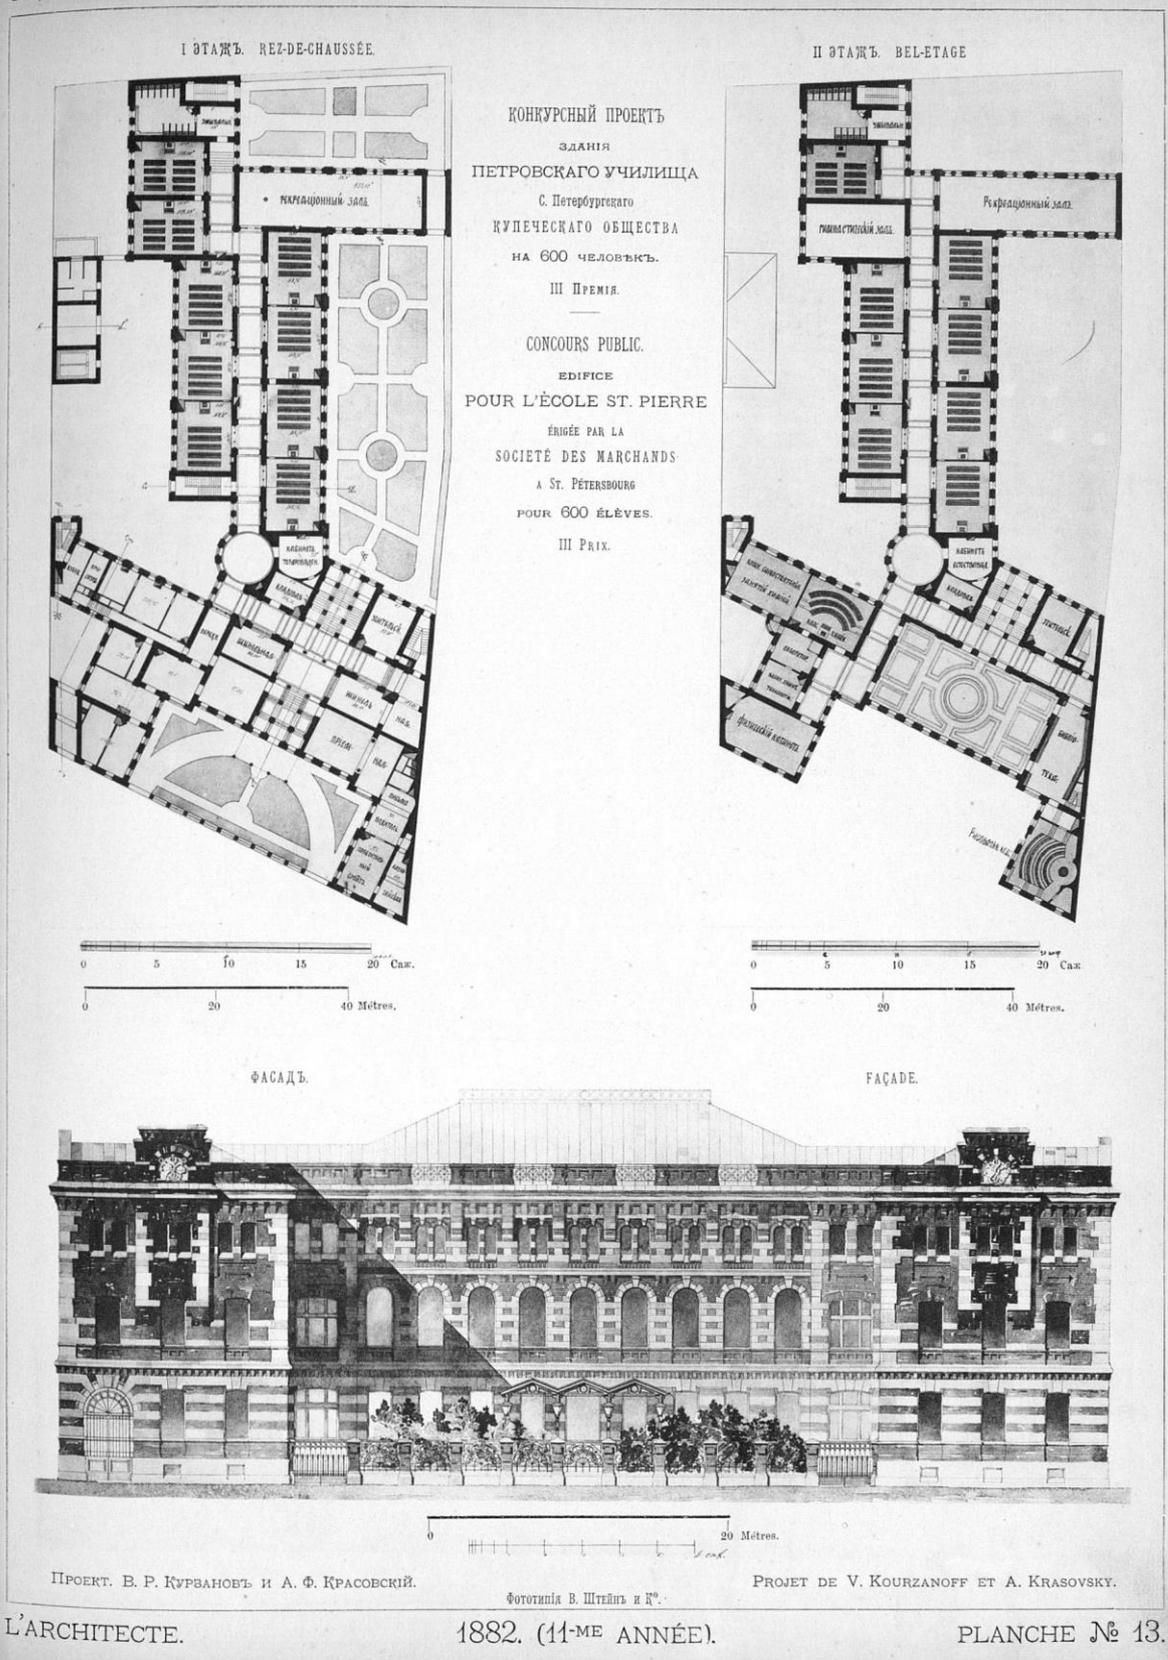
4. Петровское коммерческое училище Санкт-Петербургского купеческого общества. Главный фасад. Поэтажные планы. Проект В.Р. Курзанова и А.Ф. Красовского. Журнал «Зодчий», 1882 г. (11-й год), Л. №13.

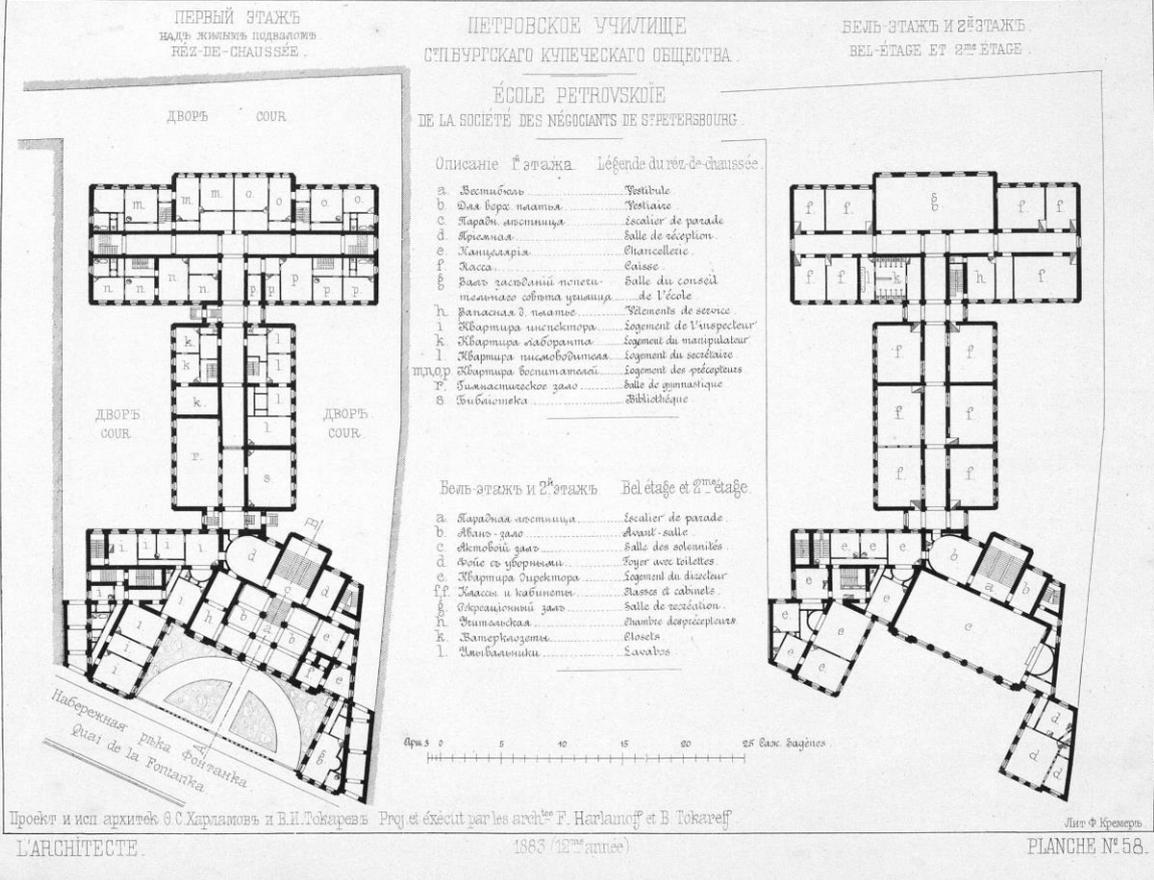
7. Петровское коммерческое училище Санкт-Петербургского купеческого общества. Поэтажные планы здания. Проект. Журнал «Зодчий», 1883 г. (12-й год), Л. 58.

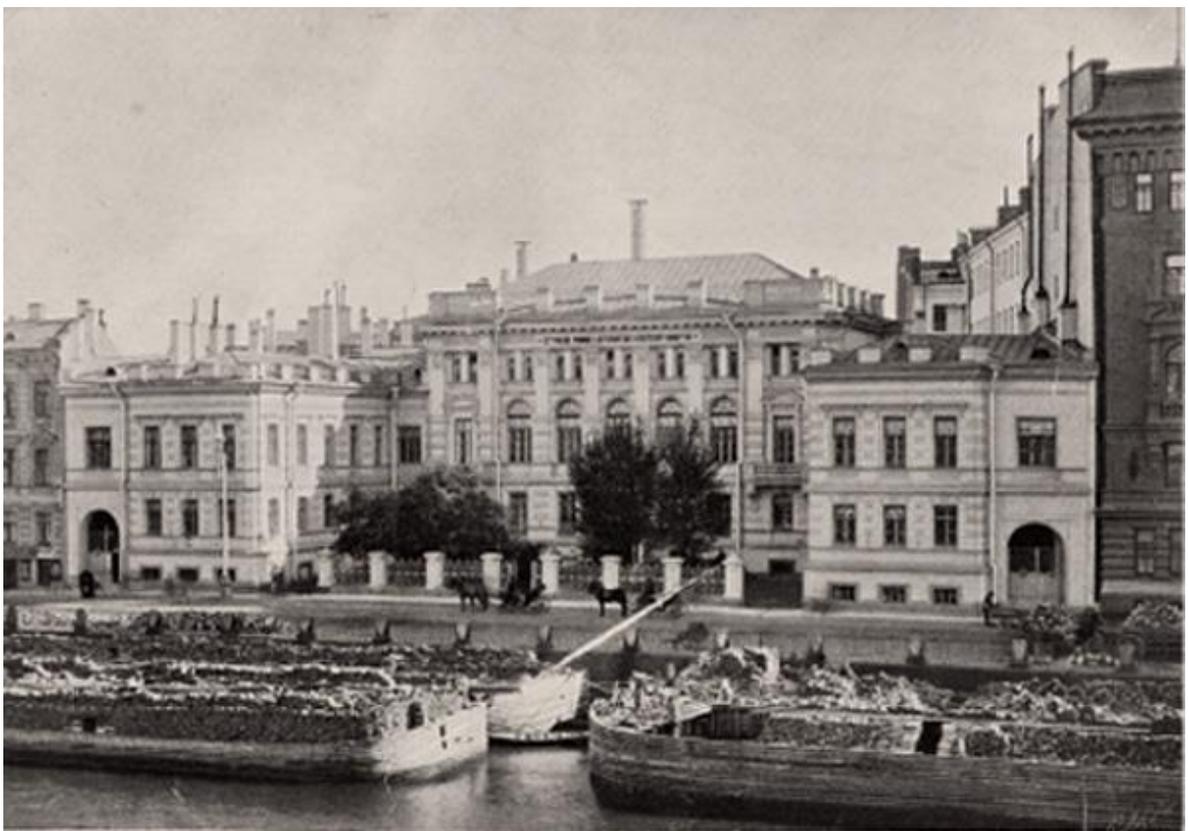
8. Петровское коммерческое училище Санкт-Петербургского купеческого общества. Главный (лицевой) фасад здания. Общий вид. Фотооткрытка конца XIX в.

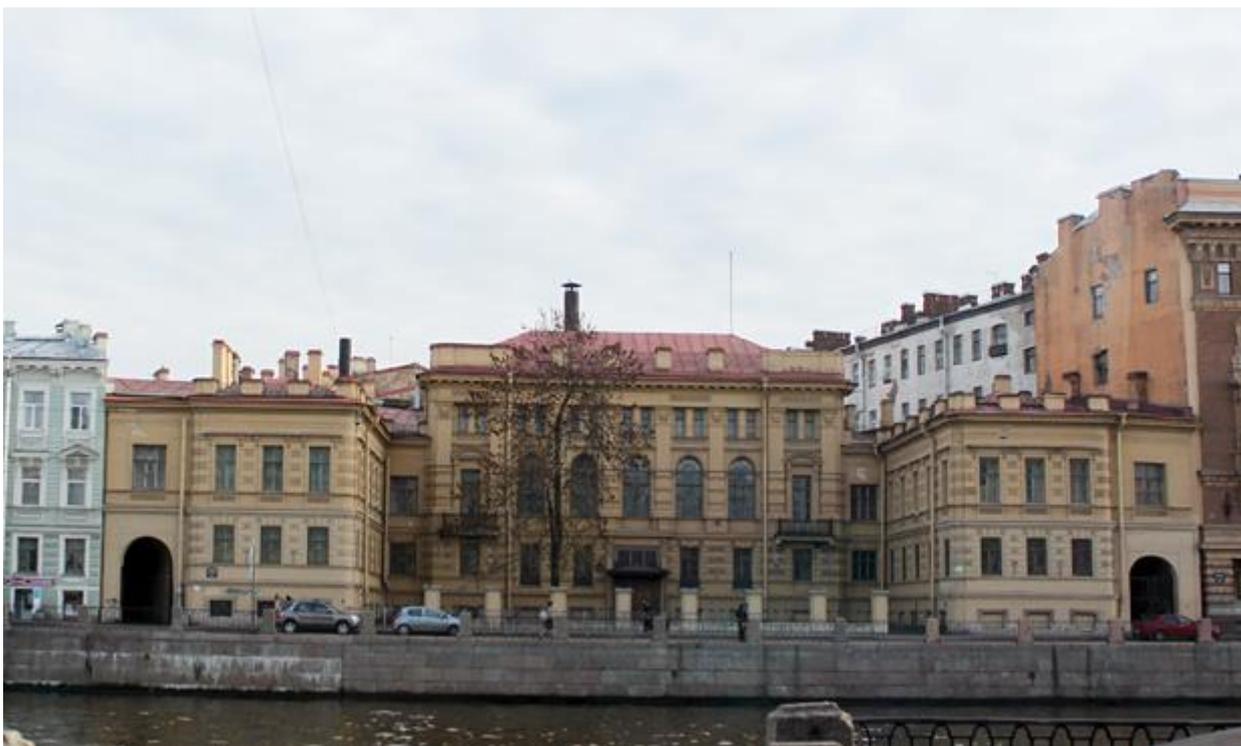
22. Выявленный объект культурного наследия «Здание Петровского коммерческого училища Санкт-Петербургского купеческого общества (с флигелями, сквером, металлической оградой)» по адресу: Санкт-Петербург, набережная реки Фонтанки, дом 62, литера А (Фонтанки р. наб., 62). Главный (лицевой) фасад здания. Общий вид. Фотография. 2000-е гг. <https://www.citywalls.ru/house2547.html>.

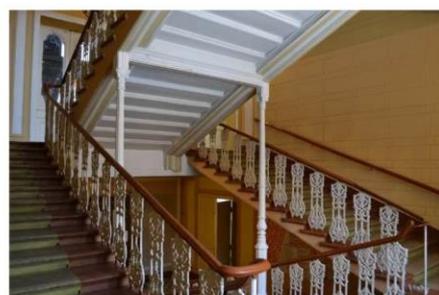
парадная распашная трехмаршевая лестница лицевого корпуса с маршами по косоурам, с площадками по сводам, с двумя чугунными литыми стойками в виде орнаментированных колонок, с известняковыми ступенями, с ограждением лестничных маршей из вертикальных ажурных литых стоек с растительным орнаментом и деревянными поручнями, в том числе пристенными, на металлических креплениях;

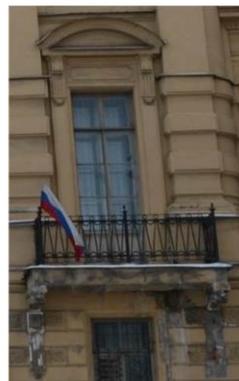
два балкона на лепных орнаментированных кронштейнах – местоположение (в крайних осях центральной раскрепованной части лицевого фасада, в уровне 2-го этажа), конфигурация (прямоугольные), габариты, оформление исторического ограждения*;
*утрачено;

- Антикоррозийная обработка металлических конструкций балкона;
- Устройство новых конструкций балкона;
- Отделка балконов и порогов балконных дверей известняковой плитой;

- Восстановление балюстрады балконов;
- Демонтаж элементов балкона с сохранением несущих консольных балок из рельс Р33;
- Усиление кирпичной кладки в зонах трещинообразования методом инъектирования;

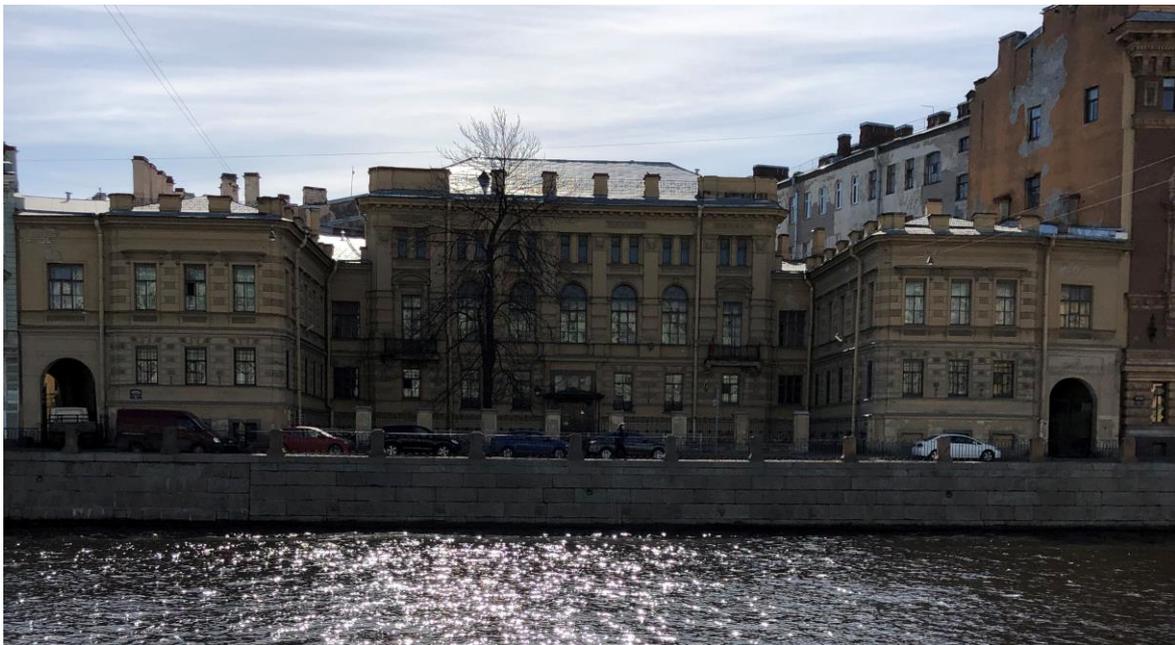
1. Объект культурного наследия «Здание Петровского коммерческого училища Санкт-Петербургского купеческого общества (с флигелями, сквером, металлической оградой)», расположенного по адресу: г. Санкт-Петербург, набережная реки Фонтанки, дом 62, литера А (Фонтанки р. наб., 62). Общий вид главного (лицевого) фасада (северо-западный фасад).

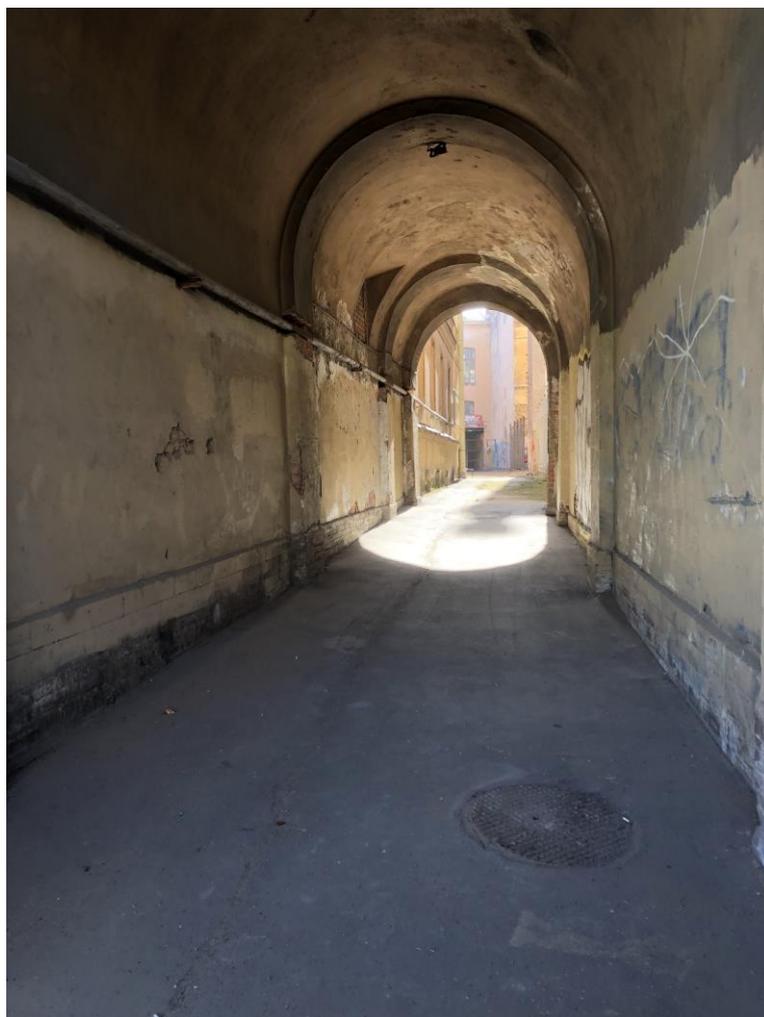
- Имеются два арочных воротных проезда со стороны наб. реки Фонтанки. В северном – подлинные кованые ворота с розетками, состояние – работоспособное, однако, наблюдается коррозия металла и множественное наслоение окрасочных слоев. В южном – поздние металлические ворота с нарушением геометрии рисунка.

4. Объект культурного наследия «Здание Петровского коммерческого училища Санкт-Петербургского купеческого общества (с флигелями, сквером, металлической оградой)», расположенного по адресу: г. Санкт-Петербург, набережная реки Фонтанки, дом 62, литера А (Фонтанки р. наб., 62). Воротный проезд в южном флигеле лицевого корпуса.

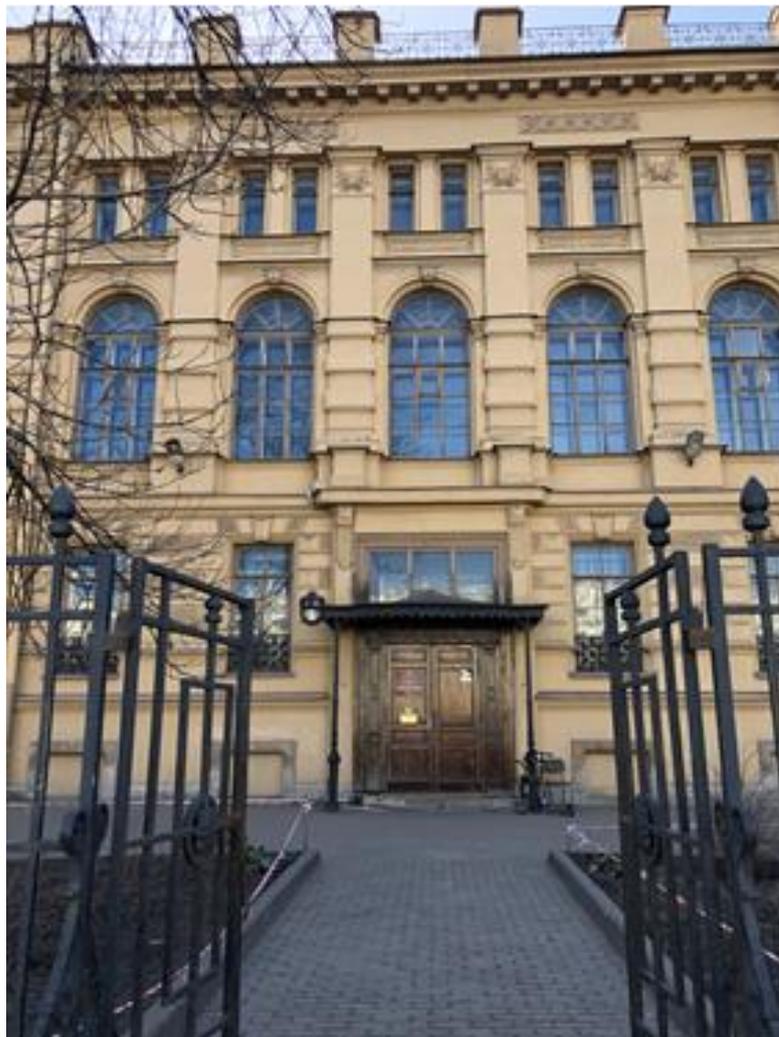
5. Объект культурного наследия «Здание Петровского коммерческого училища Санкт-Петербургского купеческого общества (с флигелями, сквером, металлической оградой)», расположенного по адресу: г. Санкт-Петербург, набережная реки Фонтанки, дом 62, литера А (Фонтанки р. наб., 62). Фрагмент лицевого фасада. Вид на дверной проем главного входа.

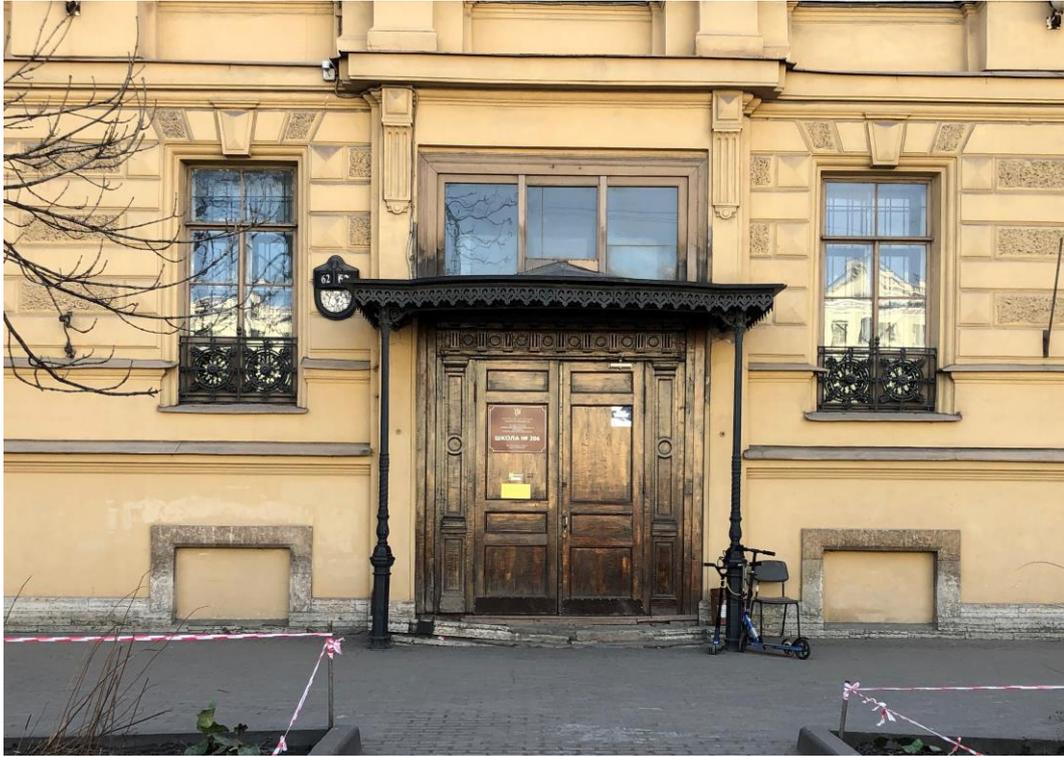
- Декоративные элементы – кованые чугунные. Окрытие козырька позднее, оцинкованная сталь, окрашенная в черный цвет. Состояние покрытия – ограниченно работоспособное, наблюдается коррозия и, в следствии, систематическое намокание наружной стены в месте примыкания козырька.

- Деформаций или иных дефектов конструкции козырька не выявлено, утрат декоративных элементов не наблюдается.

6. Объект культурного наследия «Здание Петровского коммерческого училища Санкт-Петербургского купеческого общества (с флигелями, сквером, металлической оградой)», расположенного по адресу: г. Санкт-Петербург, набережная реки Фонтанки, дом 62, литера А (Фонтанки р. наб., 62). Фрагмент лицевого фасада. Дверной проем главного входа. Козырек.

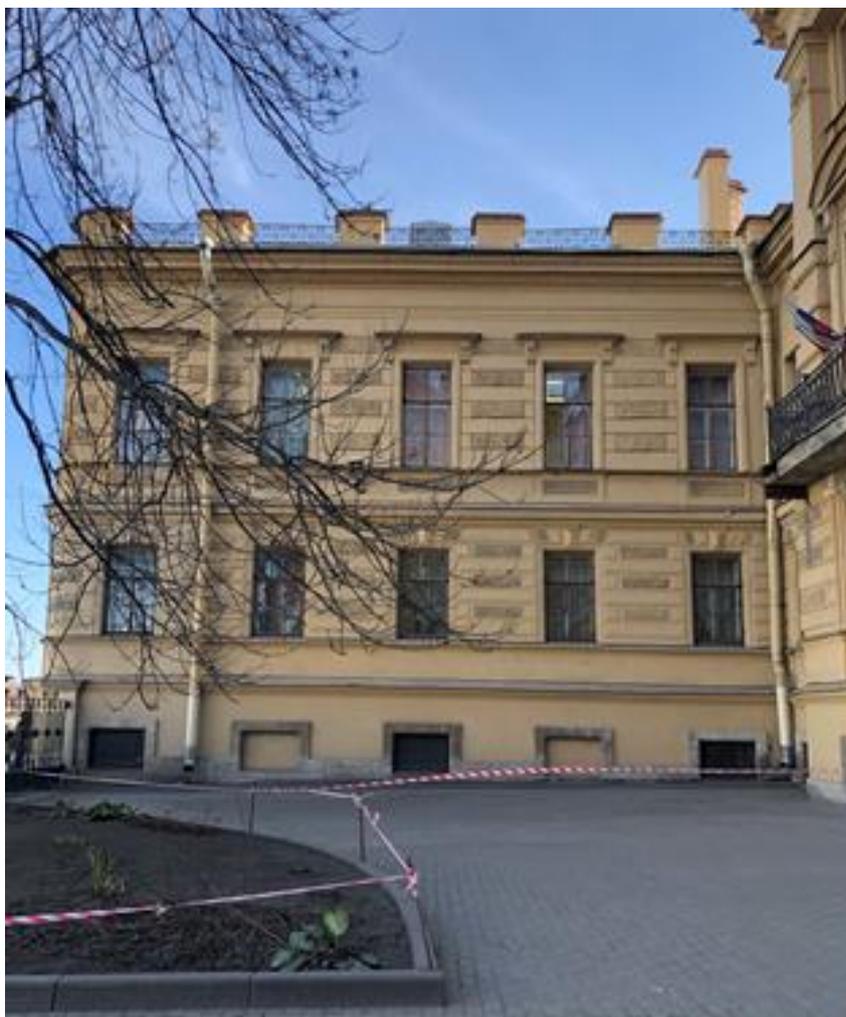
7. Объект культурного наследия «Здание Петровского коммерческого училища Санкт-Петербургского купеческого общества (с флигелями, сквером, металлической оградой)», расположенного по адресу: г. Санкт-Петербург, набережная реки Фонтанки, дом 62, литера А (Фонтанки р. наб., 62). Вид на северный боковой флигель лицевого корпуса в северо-восточном направлении.

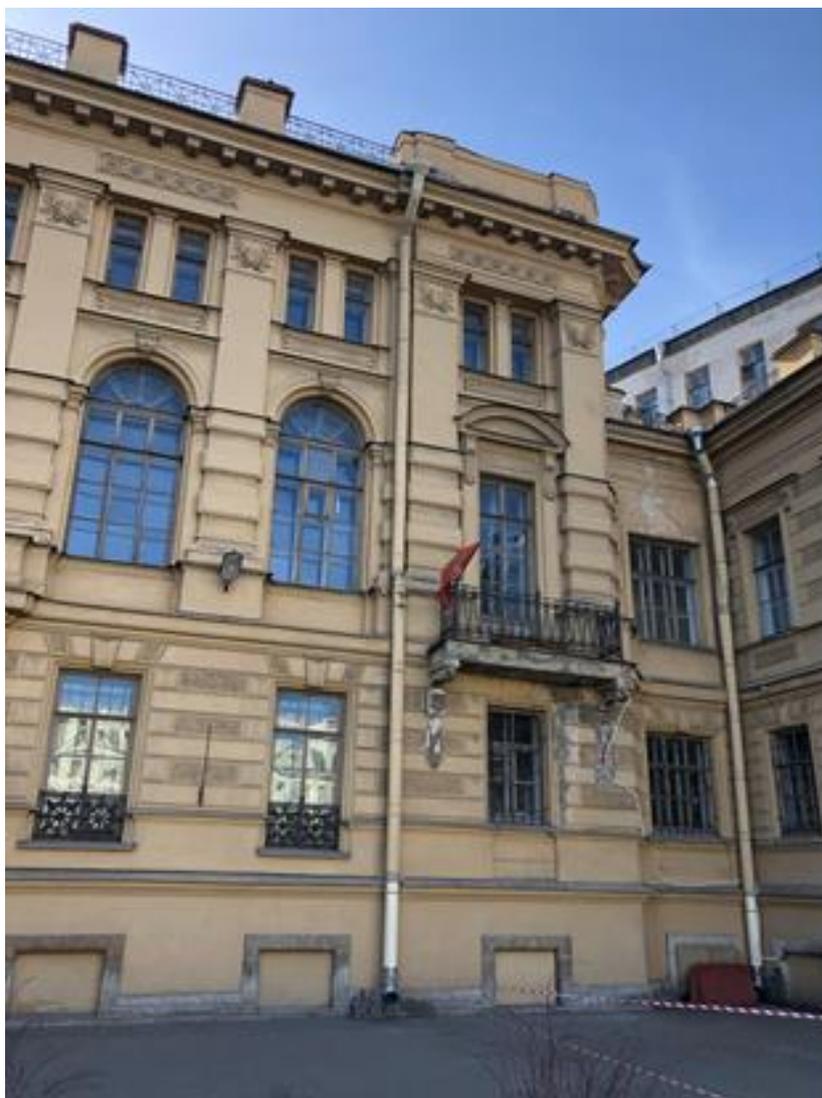
9. Объект культурного наследия «Здание Петровского коммерческого училища Санкт-Петербургского купеческого общества (с флигелями, сквером, металлической оградой)», расположенного по адресу: г. Санкт-Петербург, набережная реки Фонтанки, дом 62, литера А (Фонтанки р. наб., 62). Фрагмент лицевого фасада. Балкон.

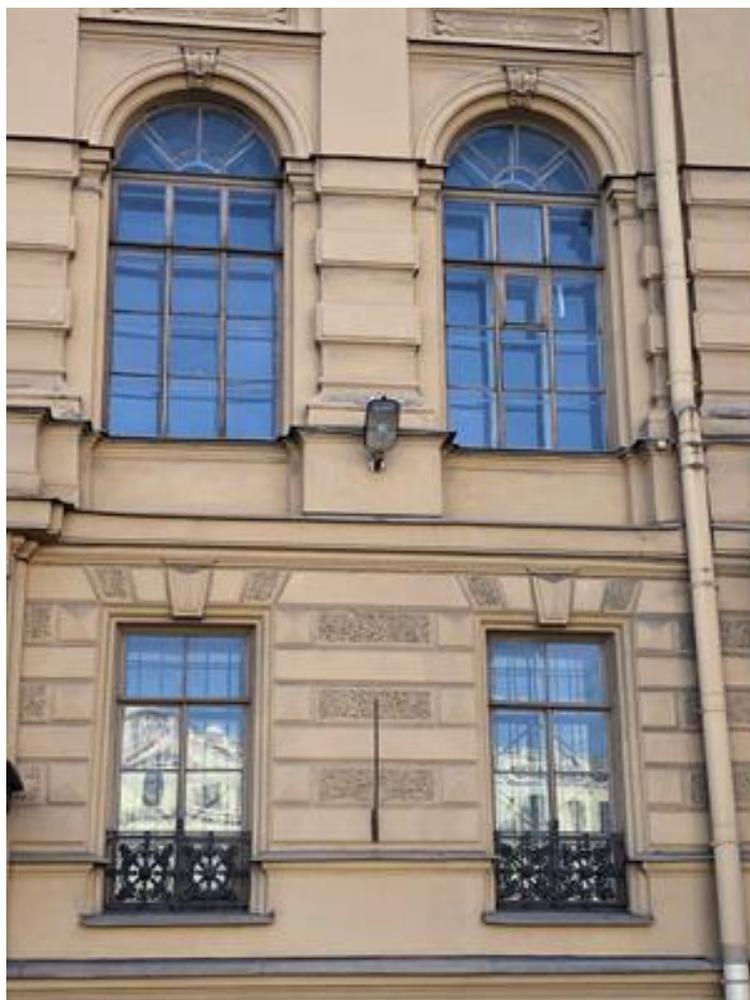
10. Объект культурного наследия «Здание Петровского коммерческого училища Санкт-Петербургского купеческого общества (с флигелями, сквером, металлической оградой)», расположенного по адресу: г. Санкт-Петербург, набережная реки Фонтанки, дом 62, литера А (Фонтанки р. наб., 62). Фрагмент лицевого фасада. Оформление оконных проемов.

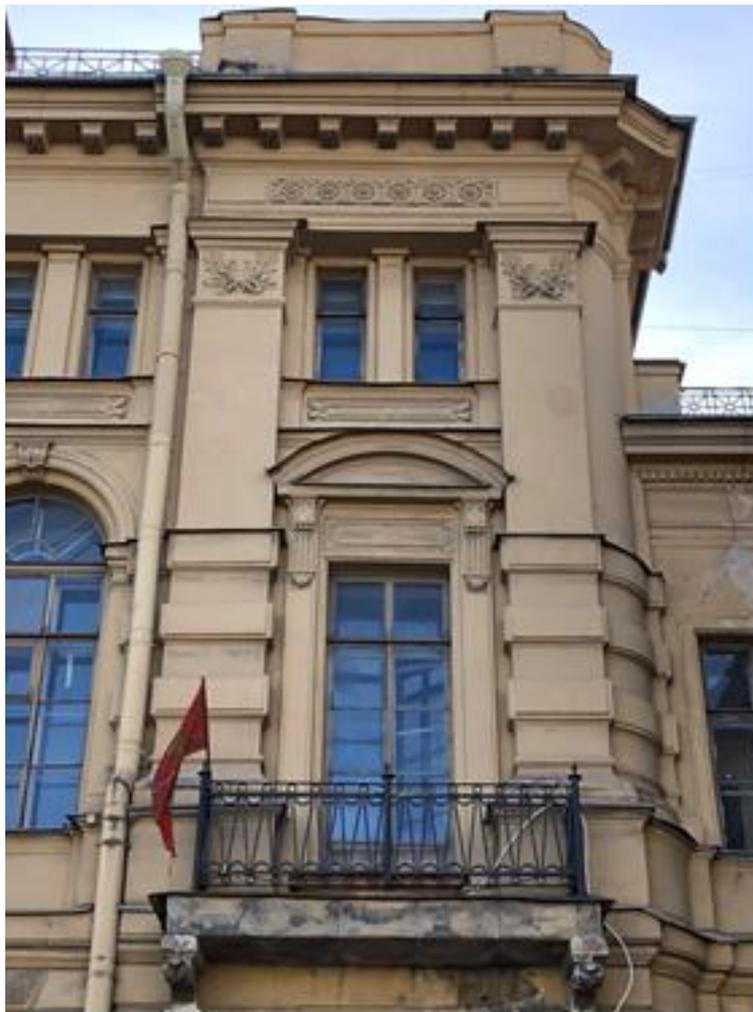
11. Объект культурного наследия «Здание Петровского коммерческого училища Санкт-Петербургского купеческого общества (с флигелями, сквером, металлической оградой)», расположенного по адресу: г. Санкт-Петербург, набережная реки Фонтанки, дом 62, литера А (Фонтанки р. наб., 62). Фрагмент лицевого фасада. Балкон. Позднее ограждение.

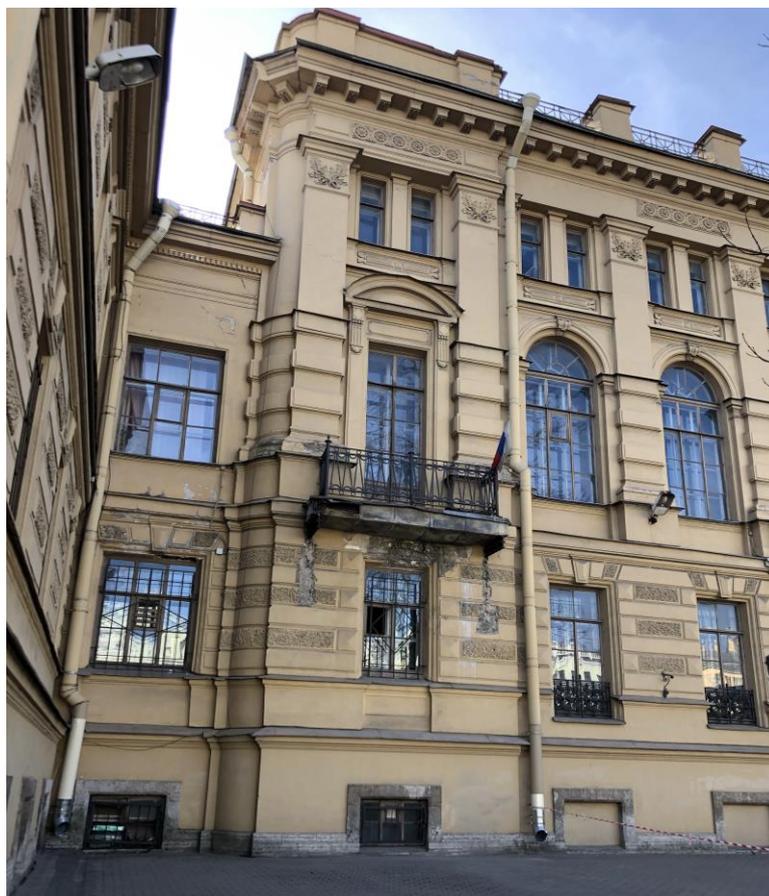
12. Объект культурного наследия «Здание Петровского коммерческого училища Санкт-Петербургского купеческого общества (с флигелями, сквером, металлической оградой)», расположенного по адресу: г. Санкт-Петербург, набережная реки Фонтанки, дом 62, литера А (Фонтанки р. наб., 62). Фрагмент лицевого фасада. Балкон. Общий вид.

- Все консольные балки подвержены поверхностной коррозии, дополнительные двутавровые балки подвержены значительной пластинчатой коррозии. Декоративные кронштейны балкона Б-1 полностью утрачены, балкон Б-2 имеет утрату нижнего блока одного из кронштейнов. Дощатая обшивка и настил обоих балконов подвержены гниению вследствие постоянного намокания. Окрытие балкона негерметично, имеет участки утрат.

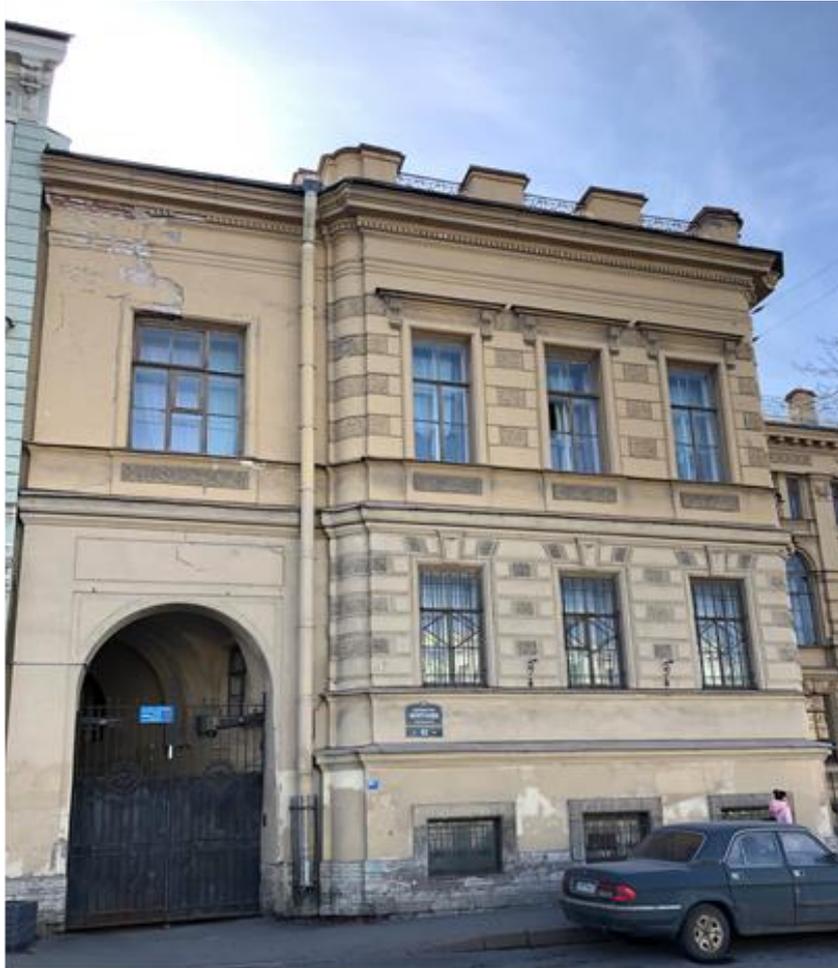
13. Объект культурного наследия «Здание Петровского коммерческого училища Санкт-Петербургского купеческого общества (с флигелями, сквером, металлической оградой)», расположенного по адресу: г. Санкт-Петербург, набережная реки Фонтанки, дом 62, литера А (Фонтанки р. наб., 62). Вид на северный боковой флигель лицевого корпуса в юго-восточном направлении.

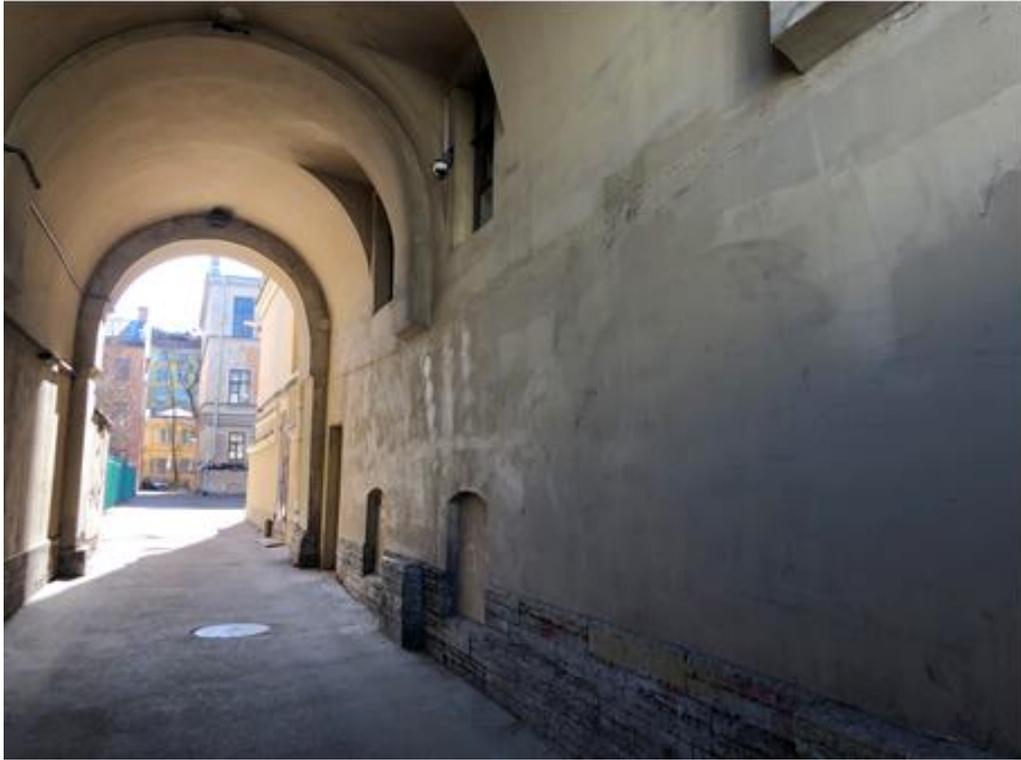
14. Объект культурного наследия «Здание Петровского коммерческого училища Санкт-Петербургского купеческого общества (с флигелями, сквером, металлической оградой)», расположенного по адресу: г. Санкт-Петербург, набережная реки Фонтанки, дом 62, литера А (Фонтанки р. наб., 62). Воротный проезд в северном боковом флигеле лицевого корпуса.

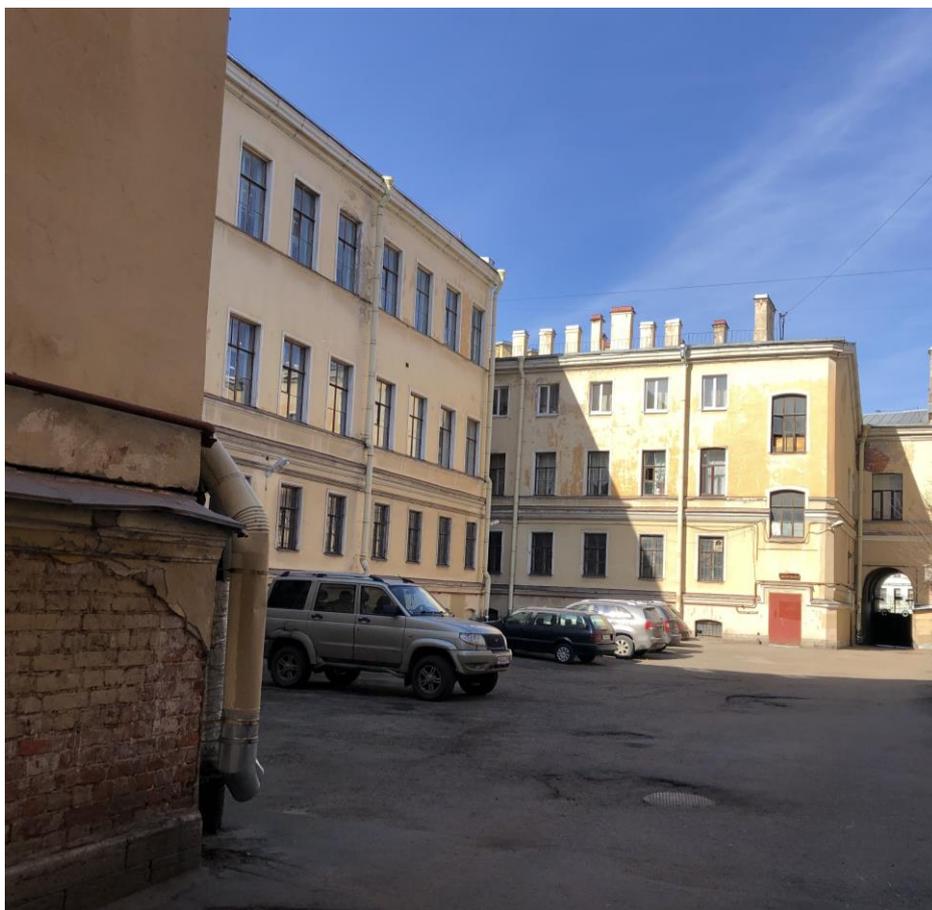
15. Объект культурного наследия «Здание Петровского коммерческого училища Санкт-Петербургского купеческого общества (с флигелями, сквером, металлической оградой)», расположенного по адресу: г. Санкт-Петербург, набережная реки Фонтанки, дом 62, литера А (Фонтанки р. наб., 62). Дворовые фасады лицевого корпуса и центрального флигеля (северо-восточная часть участка).

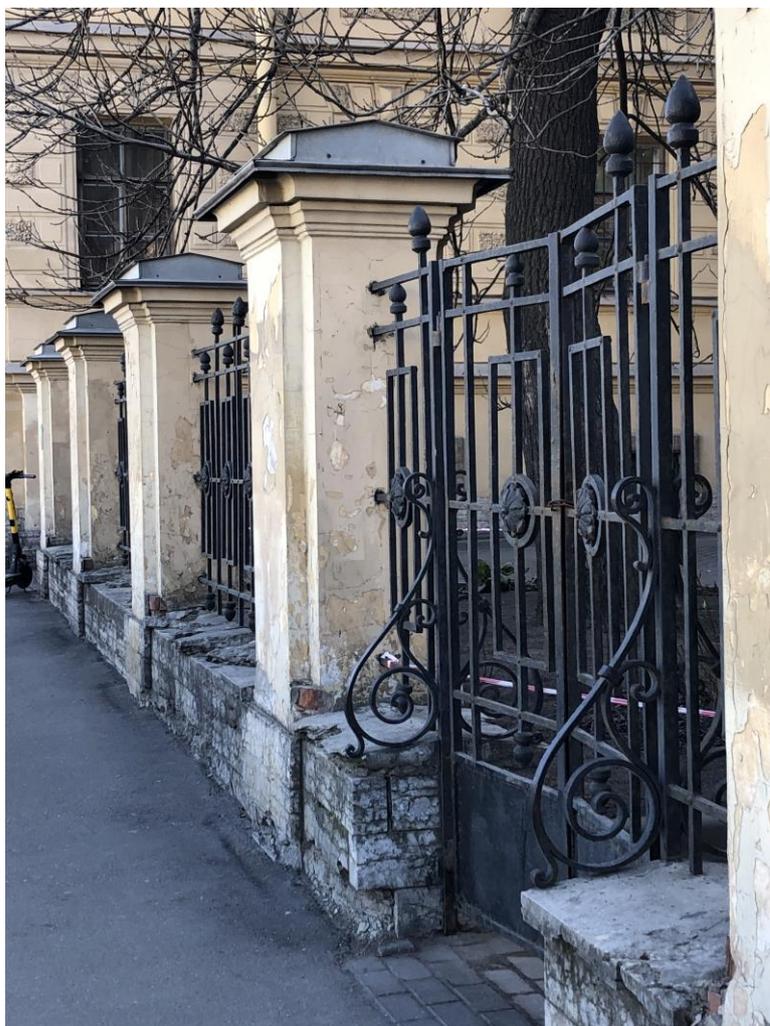
28. Объект культурного наследия «Здание Петровского коммерческого училища Санкт-Петербургского купеческого общества (с флигелями, сквером, металлической оградой)», расположенного по адресу: г. Санкт-Петербург, набережная реки Фонтанки, дом 62, литера А (Фонтанки р. наб., 62). Фрагмент ограды. Двухстворчатая калитка.

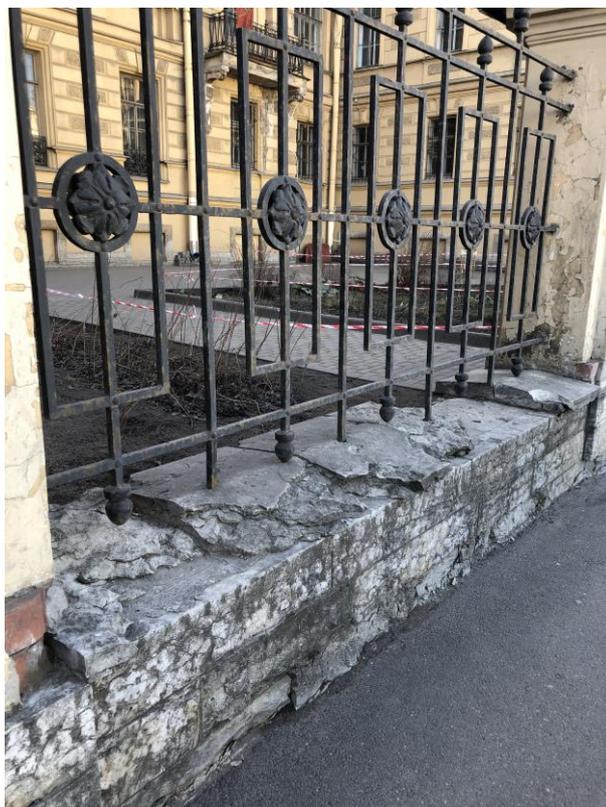
29. Объект культурного наследия «Здание Петровского коммерческого училища Санкт-Петербургского купеческого общества (с флигелями, сквером, металлической оградой)», расположенного по адресу: г. Санкт-Петербург, набережная реки Фонтанки, дом 62, литера А (Фонтанки р. наб., 62). Фрагмент ограды. Цоколь.
