**Акт**

**по результатам государственной историко-культурной экспертизы**  
раздела документации, обосновывающего меры по обеспечению сохранности  
выявленного объекта культурного наследия «Дом Т.Д. Боборыкиной» по  
адресу: г. Санкт-Петербург, Малодетскосельский пр., 25, Батайский пер., 12;  
выявленного объекта культурного наследия «Особняк и зрительный зал А.Н.  
Виноградова» по адресу: г. Санкт-Петербург, Серпуховская ул., 38,  
Малодетскосельский пр., 15; объекта культурного наследия регионального  
значения «Дом, где в 1893-1894 гг. бывал Ленин В.И.» по адресу: г. Санкт-  
Петербург, Малодетскосельский пр., 14-16: «Раздел 10 «Иная документация в  
случаях, предусмотренных федеральными законами», Часть 3 «Обеспечение  
сохранности объектов культурного наследия», том 10.3 в составе проектной,  
рабочей документации «Реконструкция распределительной тепловой сети  
Малодетскосельская от тепловой камеры (распределительной сети

Серпуховская) до тепловой камеры-24», шифр: 20-2650-11.3-ОКН,  
разработанного ООО «ОМ Проект» в 2021 году

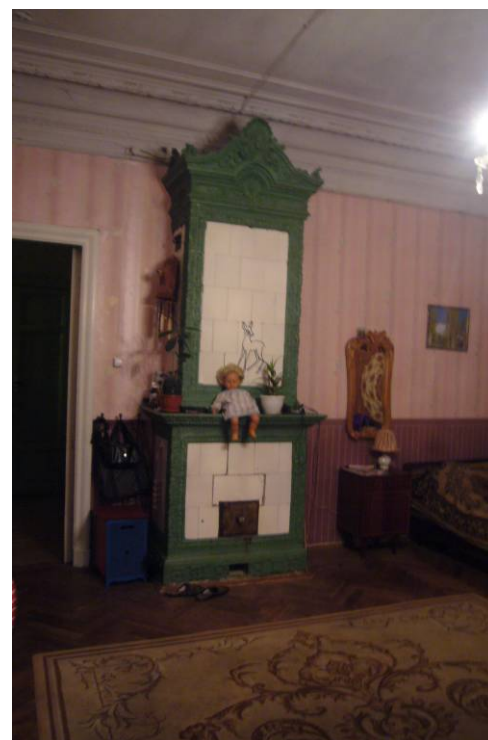
печь: средистенная, прямоугольная в плане, двухъярусная. Нижний ярус: плит декорирован трельажной решеткой с картушем по центру; закругленные углы с растительным орнаментом, кронштейн. Фронтальные и боковые поверхности облицованы белым глазурованным изразцом, по периметру декорированы рокайлями и ложчатым орнаментом. Полочка профилированная, с листовым

орнаментом и сухариками. Верхний ярус: на профилированном и орнаментированном основании. Фронтальные и боковые поверхности облицованы белым глазурованным изразцом, по периметру декорированы узкими филенками с растительным орнаментом. Фронтон высокий, фигурный, лепной, с волютами, акротерии рокайльного рисунка; в поле фронтона акантовые побеги, по центру два картуша в виде щита;

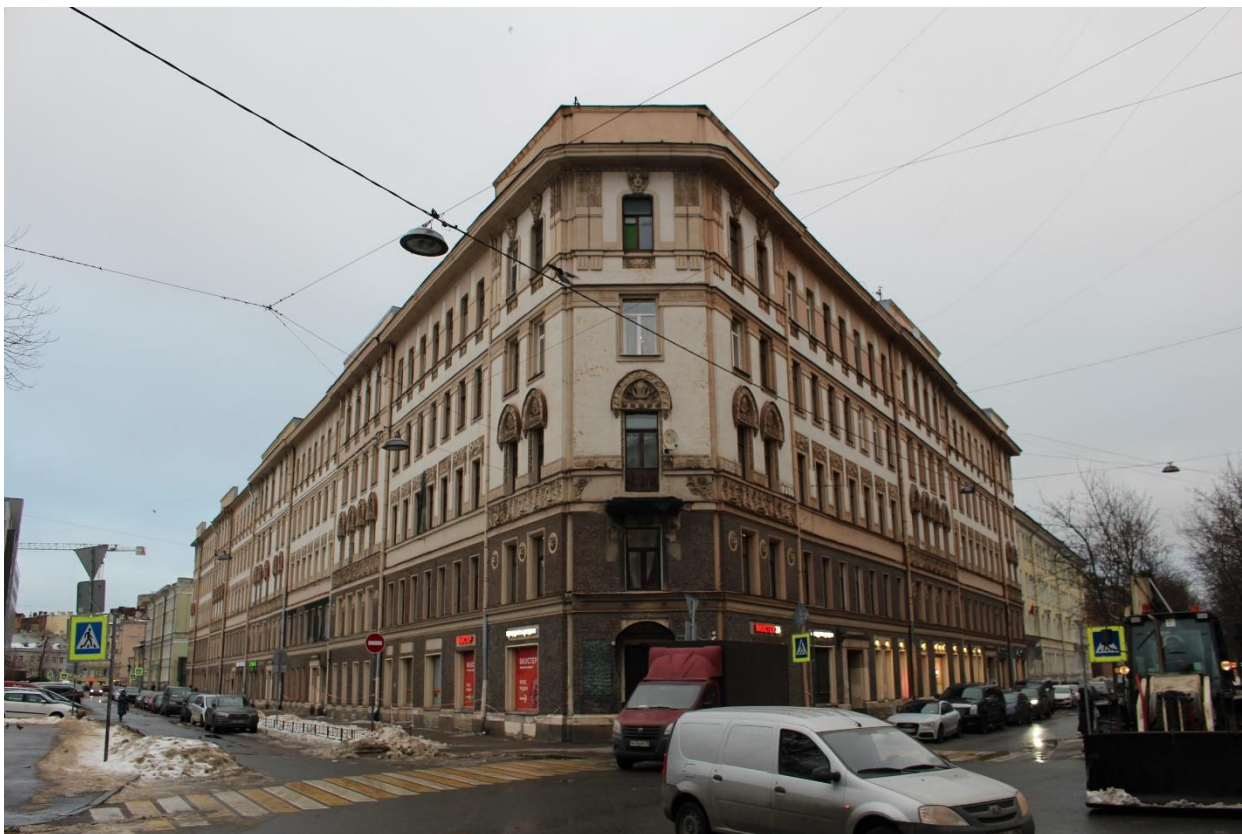
**Фото 1. Общий вид выявленного объекта культурного наследия «Дом Т.Д. Боборыкиной».**

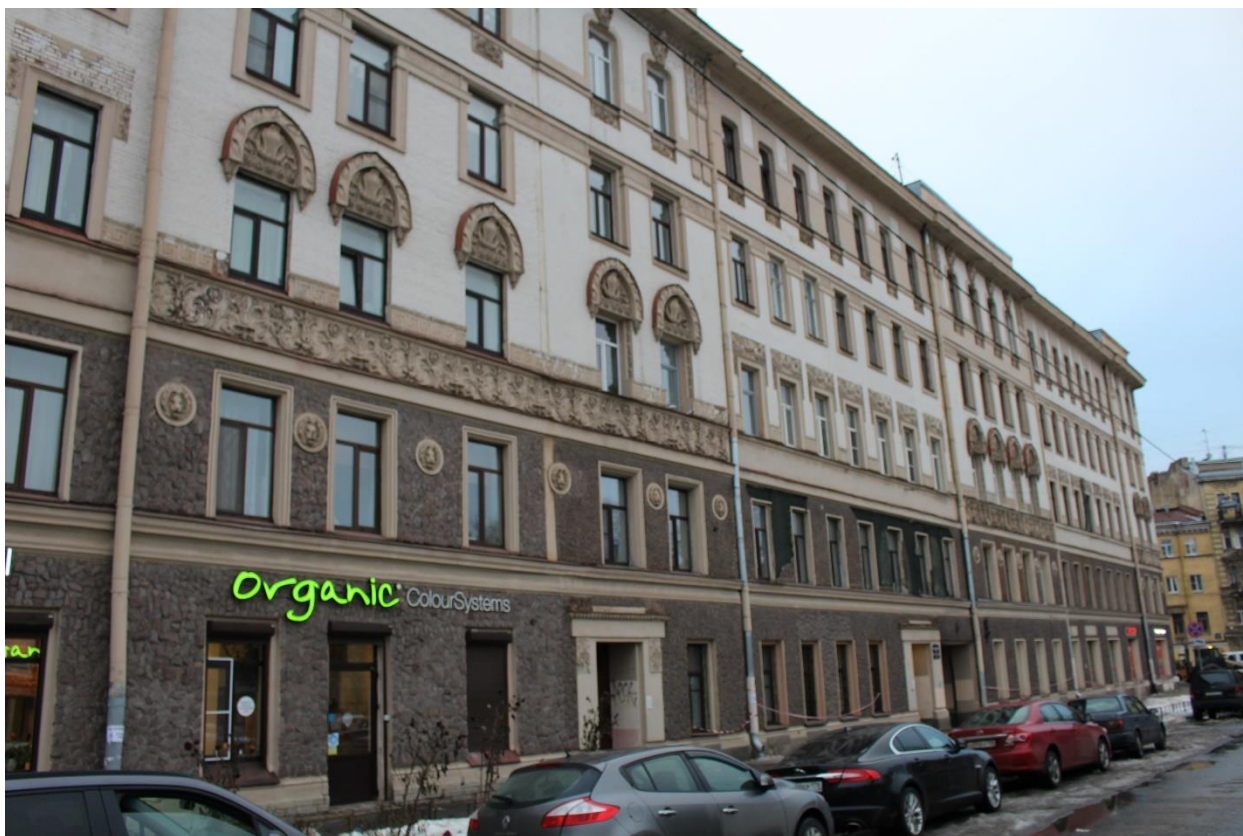
Фото 3. Вид на фасад лицевого корпуса выявленного объекта культурного наследия «Дом Т.Д. Боборыкиной» по Батайскому переулку.

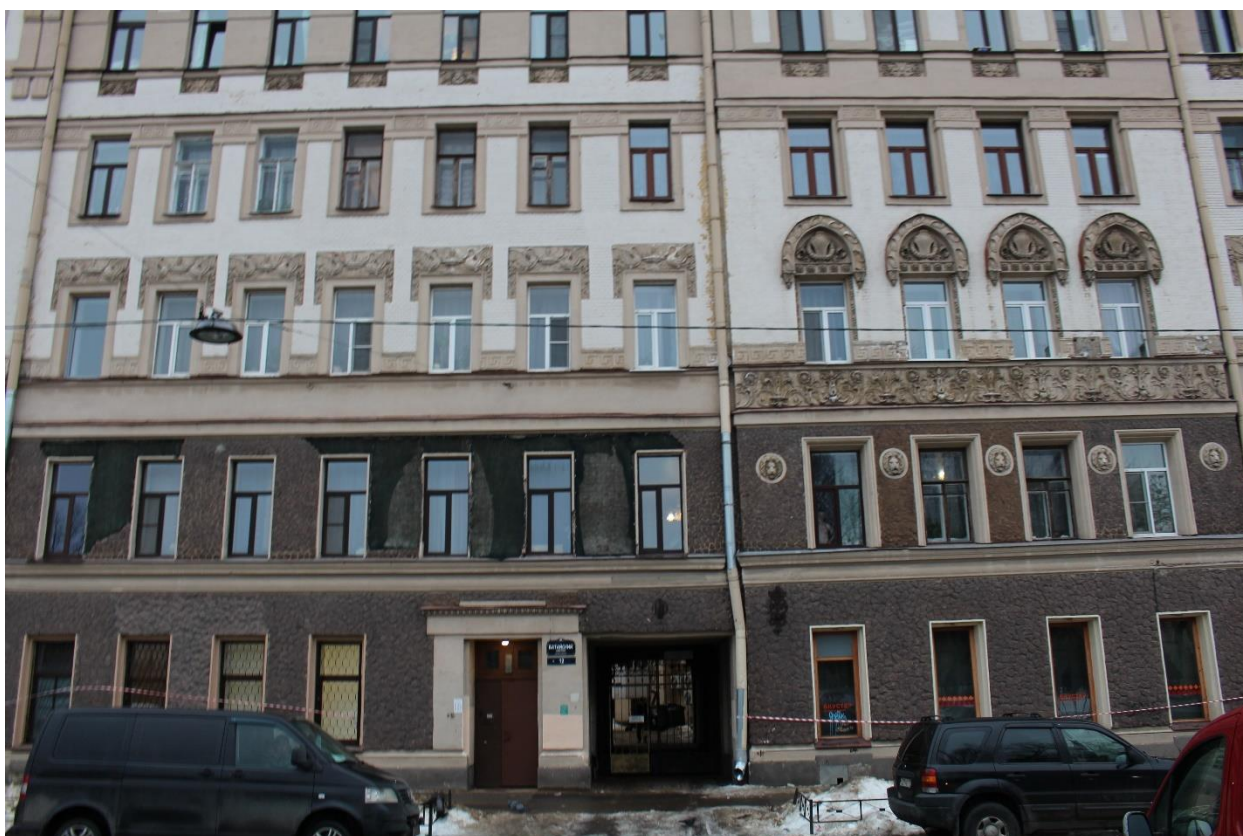
Фото 5. Вид на арку воротного проезда в лицевом корпусе выявленного объекта культурного наследия «Дом Т.Д. Боборыкиной» по Батайскому переулку.
