Акт

по результатам государственной историко-культурной экспертизы проектной документации на проведение работ по сохранению объекта культурного наследия регионального значения «Особняк В. И. Турчаниновой» по адресу: Санкт-Петербург, Средний проспект В.О., дом 40, литера А: «Приспособление здания для современного использования под гостиницу 3*, расположенного по адресу: Санкт-Петербург, Средний пр., д. 40, литера А (Василеостровский район)», шифр: 23/11/18-2020, разработанной ООО «ТМГ ГРУП» в 2021 году

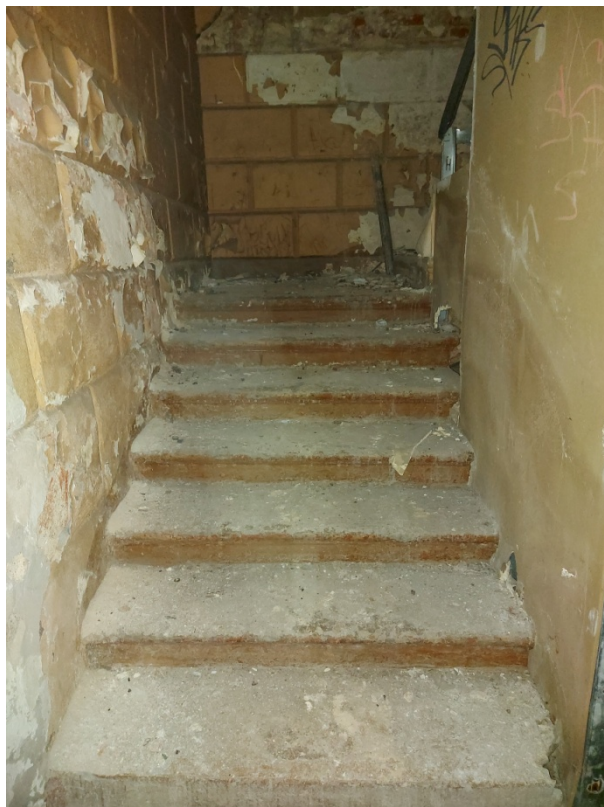
Фото 35. Парадная лестница, первый марш.

Парадная четырехмаршевая лестница, выполненная из каменных ступеней, находится в неудовлетворительном состоянии. Утрачено кованое ограждение, ступени имеют механические повреждения, в уровне первого этажа установлены поздние конструкции (перегородки). Стены, оформленные квадратным рустом, имеют механические повреждения, утраты пластики декора

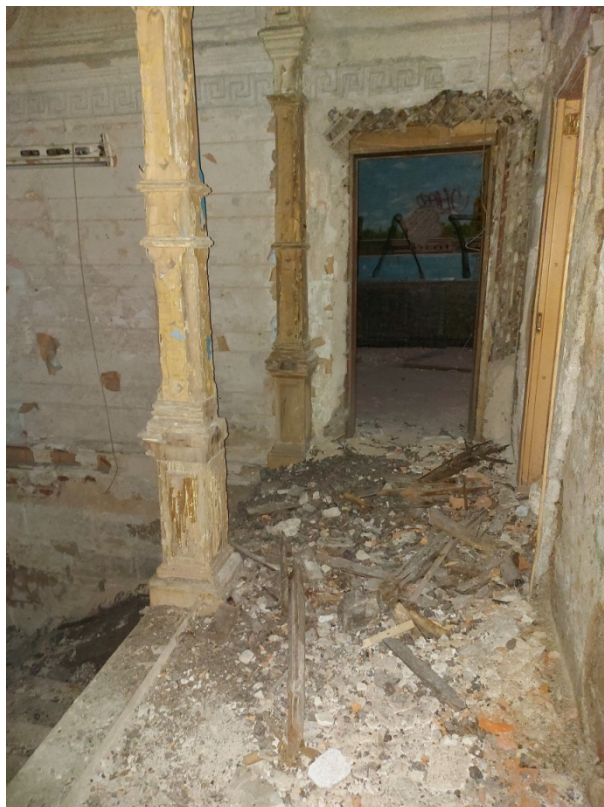
Фото 39. Галерея парадной лестницы.

В уровне второго этажа к парадной лестнице примыкает проходная галерея с деревянными колоннами, декорированными «алмазными» гранями, на которые опираются трапециевидные арки, оформленные резным рельефом растительного орнамента (элемент предмета охраны, утвержденный распоряжением КГИОП от 31.08.2018 г. № 344-р). Утрачено деревянное ограждение галереи, наблюдаются разрушения колонн, нарушения декоративных элементов, утраты отделочных слоев. Галерея находится в неудовлетворительном состоянии.
