Акт

по результатам государственной историко-культурной экспертизы проектной документации на проведение работ по сохранению выявленного объекта культурного наследия «Жилой дом» в составе выявленного объекта культурного наследия «Палевский жилмассив (19 домов)», расположенного по адресу: г. Санкт-Петербург, ул. Ольги Берггольц, д. 5, корп. 2: «Проект приспособления объекта культурного наследия для современного использования в части перепланировки и переустройства квартиры № 83 по адресу: г. Санкт-Петербург, ул. Ольги Берггольц, д. 5, корп. 2, лит. Б» (Шифр: С51/261.21), разработанной Санкт-Петербургским государственным унитарным предприятием «Городское управление инвентаризации и оценки недвижимости» в 2021 г.

Проектная документация на проведение работ по сохранению выявленного объекта культурного наследия «Жилой дом» в составе выявленного объекта культурного наследия «Палевский жилмассив (19 домов)», расположенного по адресу: г. Санкт-Петербург, ул. Ольги Берггольц, д. 5, корп. 2: «Проект приспособления объекта культурного наследия для современного использования в части перепланировки и переустройства квартиры № 83 по адресу: г. Санкт-Петербург, ул. Ольги Берггольц, д. 5, корп. 2,

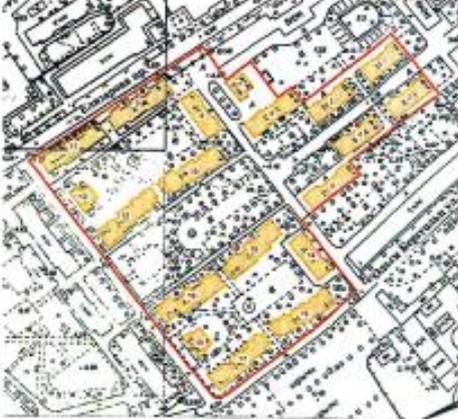
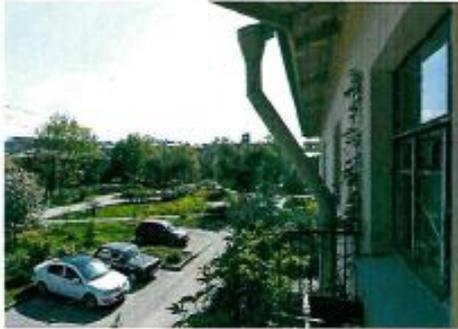
№ п/п	Виды предметов охраны	предмет охраны	Фотофиксация
1	2	3	4
1	Объемно-пространственное и планировочное решение территории	<p>историческое местоположение 19-ти симметрично расположенных на участке зданий;</p> <p>историческое планировочное решение территории – дома жилмассива сгруппированы вокруг пяти зеленых дворики, в центре комплекса разбит сквер с дорожками и фонтаном;</p>

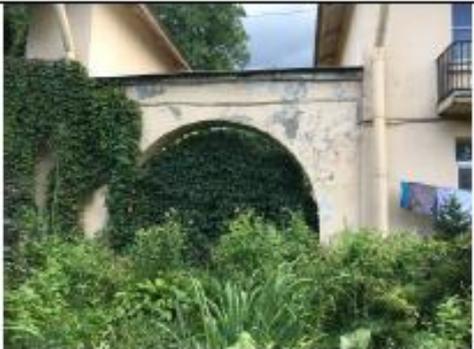
<p>анфиладное расположение домов связанных между собой арочными вставками;</p>

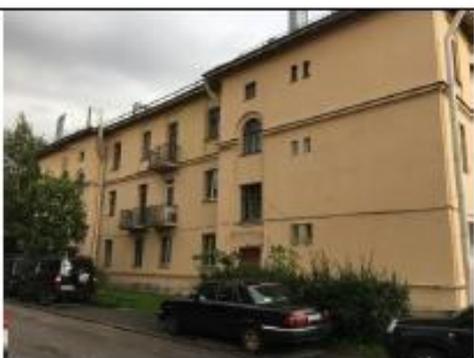
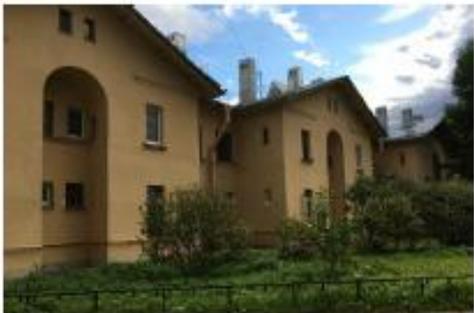
2	<p>Объемно-пространственное решение:</p> <p>историческое местоположение, габариты и конфигурация прямоугольных в плане шести трехэтажных и тринадцати двухэтажных на подвалах симметрично расположенных зданий;</p> <p>крыши - исторические габариты (включая высотные отметки) и конфигурация, тип, деревянная подшивка выноса кровли на кобылках;</p> <p>дымовые трубы - местоположение, габариты, конфигурация;</p>

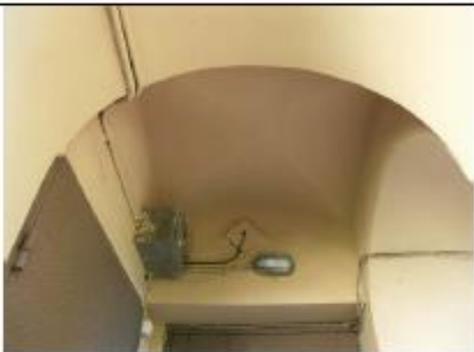
3	<p>Конструктивная система здания:</p> <p>исторические конструкции;</p> <p>исторические наружные и внутренние капитальные стены;</p> <p>лестничные объемы - местоположение, габариты и конфигурация в плане;</p> <p>полуциркульные арки входных лоджий и крестовые своды в них;</p>

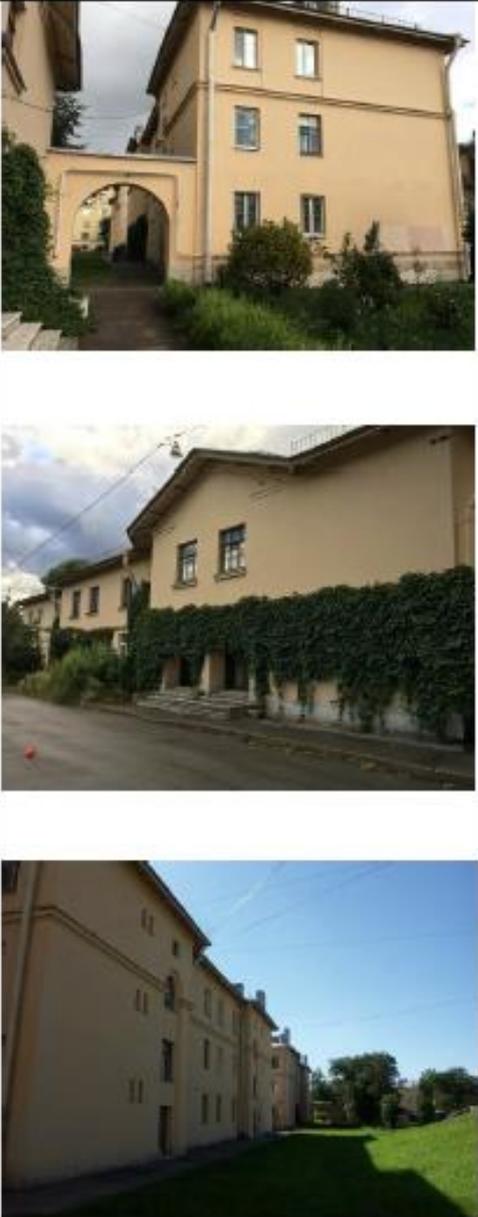
4	Объемно-планировочное решение:	историческое объемно-планировочное решение в габаритах капитальных конструкций.	
5	Архитектурно-художественное решение фасада:	<p>архитектурно-художественное решение в приемах конструктивизма с элементами неоклассики;</p> <p>материал отделки цоколя – известняк;</p> <p>материал и характер отделки фасадной поверхности - гладкая штукатурка под окраской;</p> <p>историческое цветовое решение фасадов;</p> <p>оконные и дверные проемы – историческое местоположение, конфигурация и габариты;</p> <p>оконные заполнения – историческая расстекловка, цвет;</p> <p>элементы архитектурно-декоративной композиции фасада в том числе:</p> <p>раскреповки фасадов;</p> <p>междуэтажные профилированные карнизы;</p> <p>гладкие штукатурные фризы;</p> <p>композиции оконных проемов различной конфигурации:</p> <p>узкие щелевидные окна на раскреповках;</p> <p>окна с арочным завершением лестничных клеток;</p> <p>узкие квадратные окна над арочными проемами лестничных клеток;</p> <p>прямоугольные окна;</p> <p>оформление оконных проемов:</p>

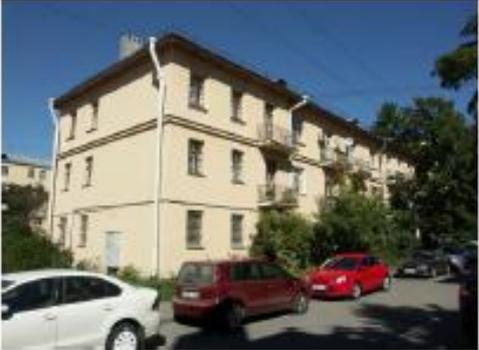
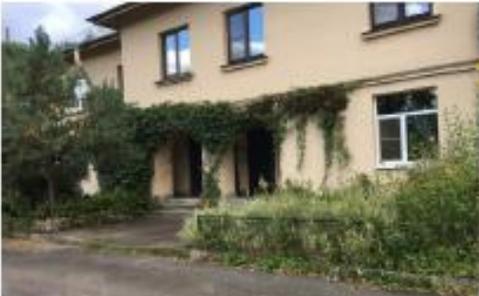
<p>ниши оконных проемов лестничных объемов с арочным завершением;</p> <p>прямоугольные ниши с полуциркульным завершением оконных проемов;</p> <p>балконы - историческое местоположение, конфигурация в плане, габариты, ограждение в виде прямых металлических стоек;</p> <p>оформление входов – двойные арки входных лоджий, ступени (местоположение, материал, габариты, конфигурация);</p>

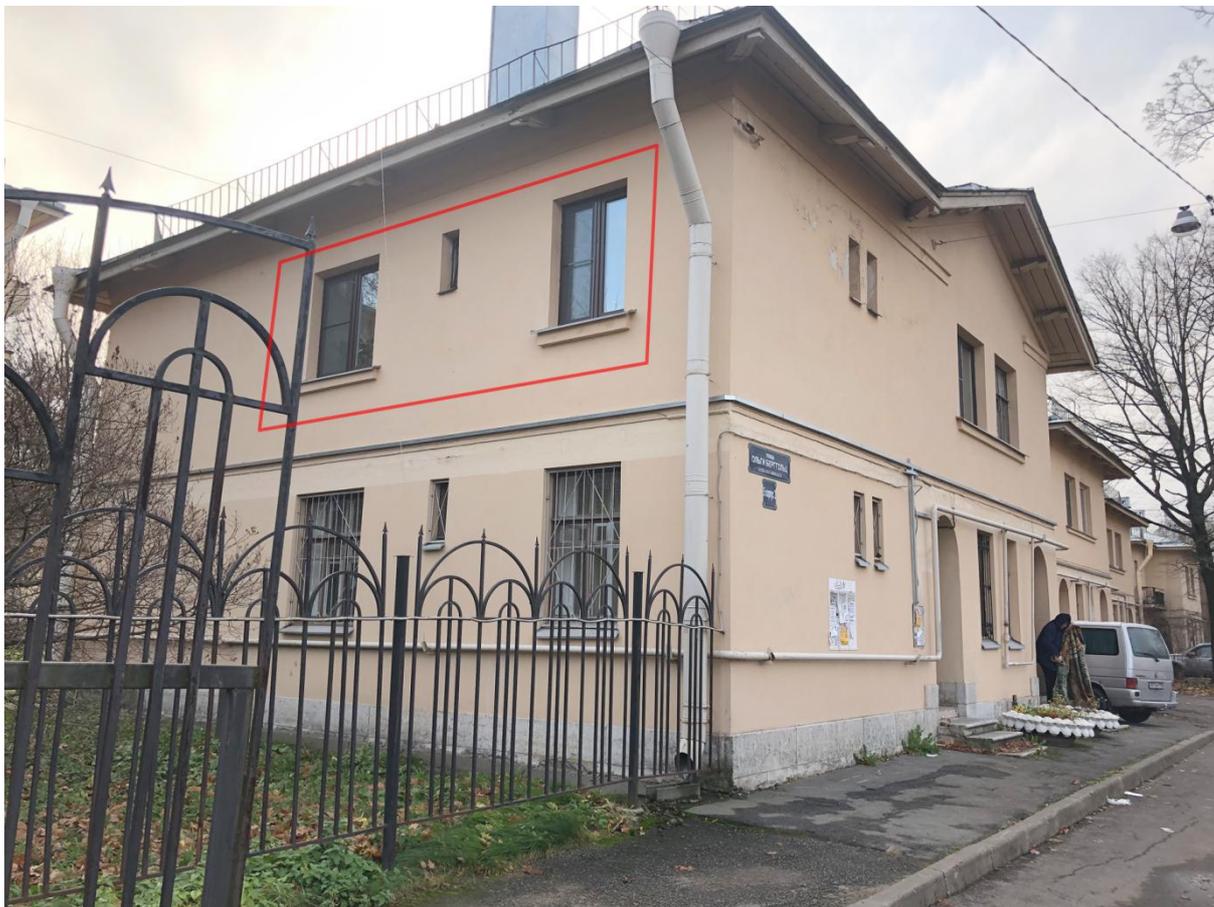
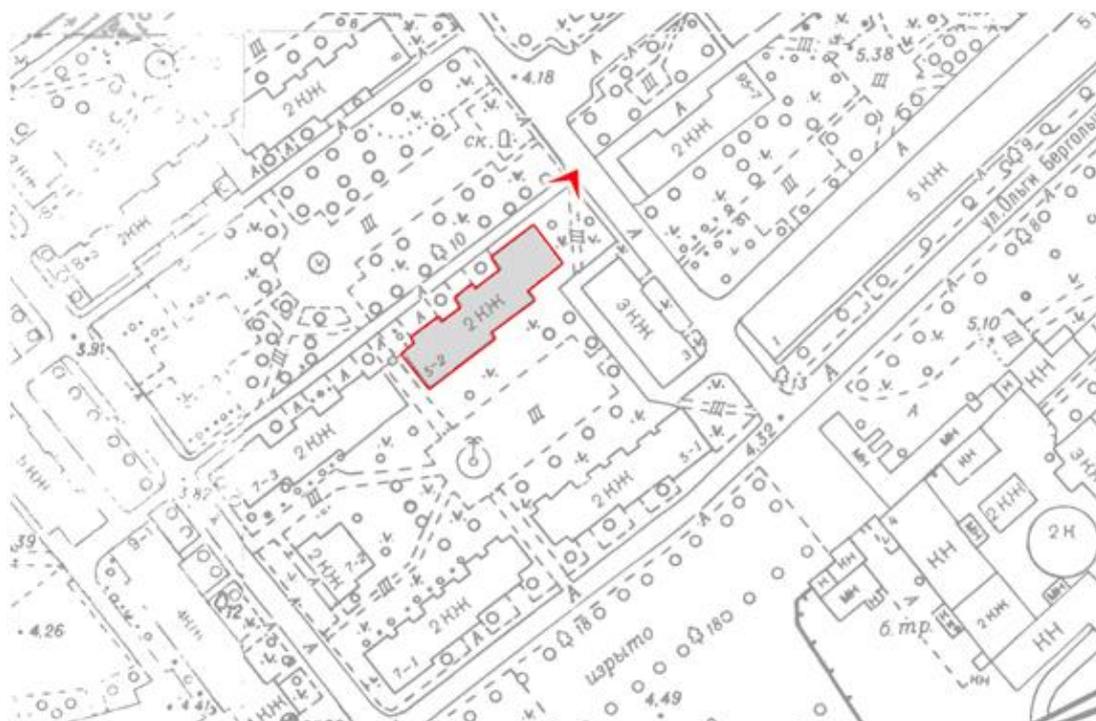
1. Выявленный объект культурного наследия «Жилой дом» в составе выявленного объекта культурного наследия «Палевский жилмассив (19 домов)», расположенный по адресу: г. Санкт-Петербург, ул. Ольги Берггольд, д. 5, корп. 2. Северная секция. Вид с северо-востока.

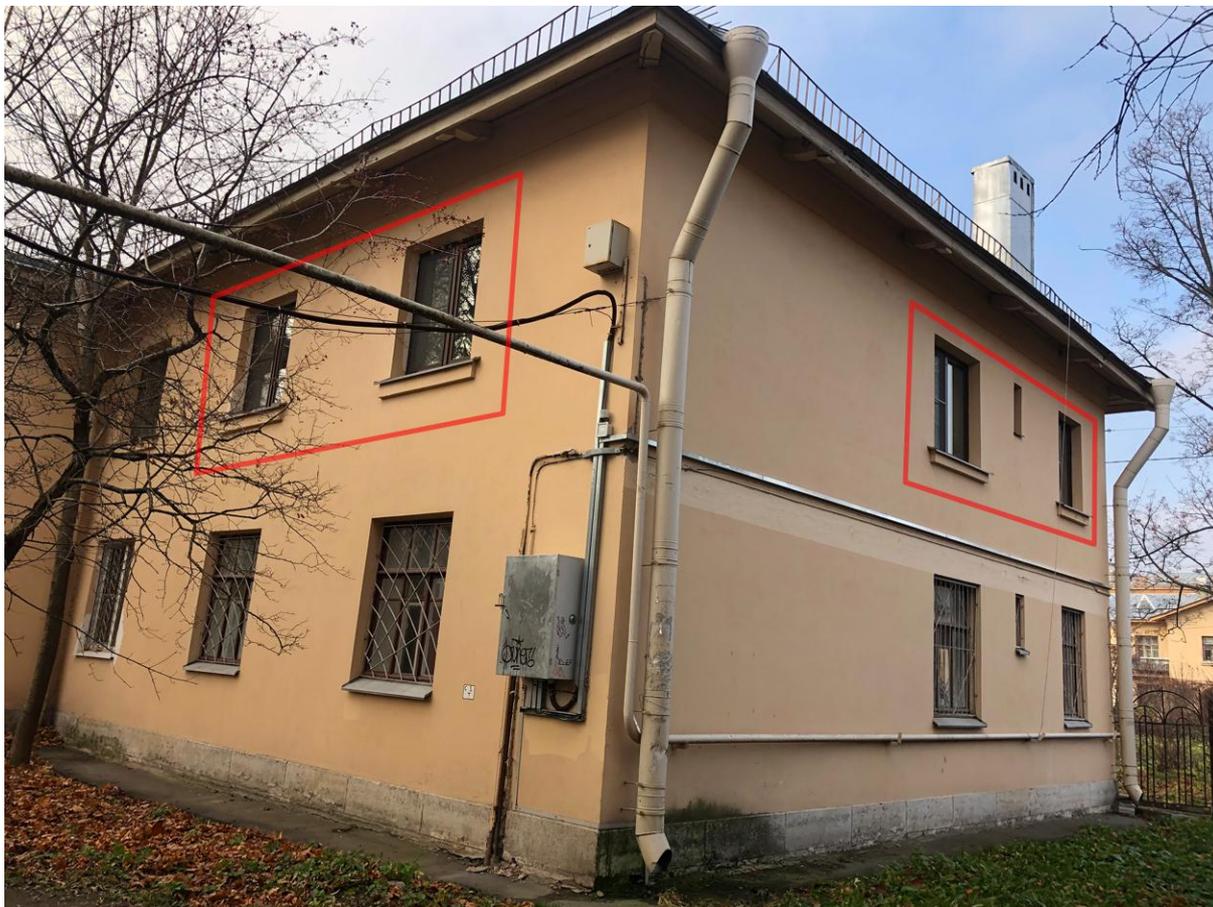
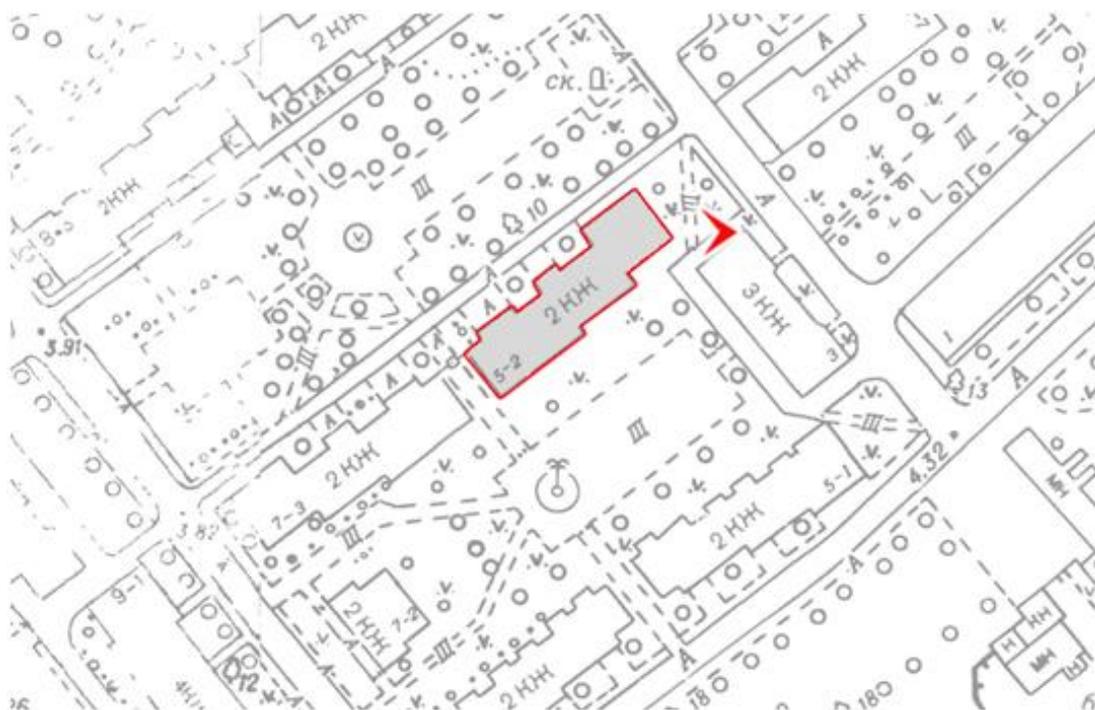
2. Выявленный объект культурного наследия «Жилой дом» в составе выявленного объекта культурного наследия «Палевский жилмассив (19 домов)», расположенный по адресу: г. Санкт-Петербург, ул. Ольги Берггольц, д. 5, корп. 2. Северная секция. Вид с востока.

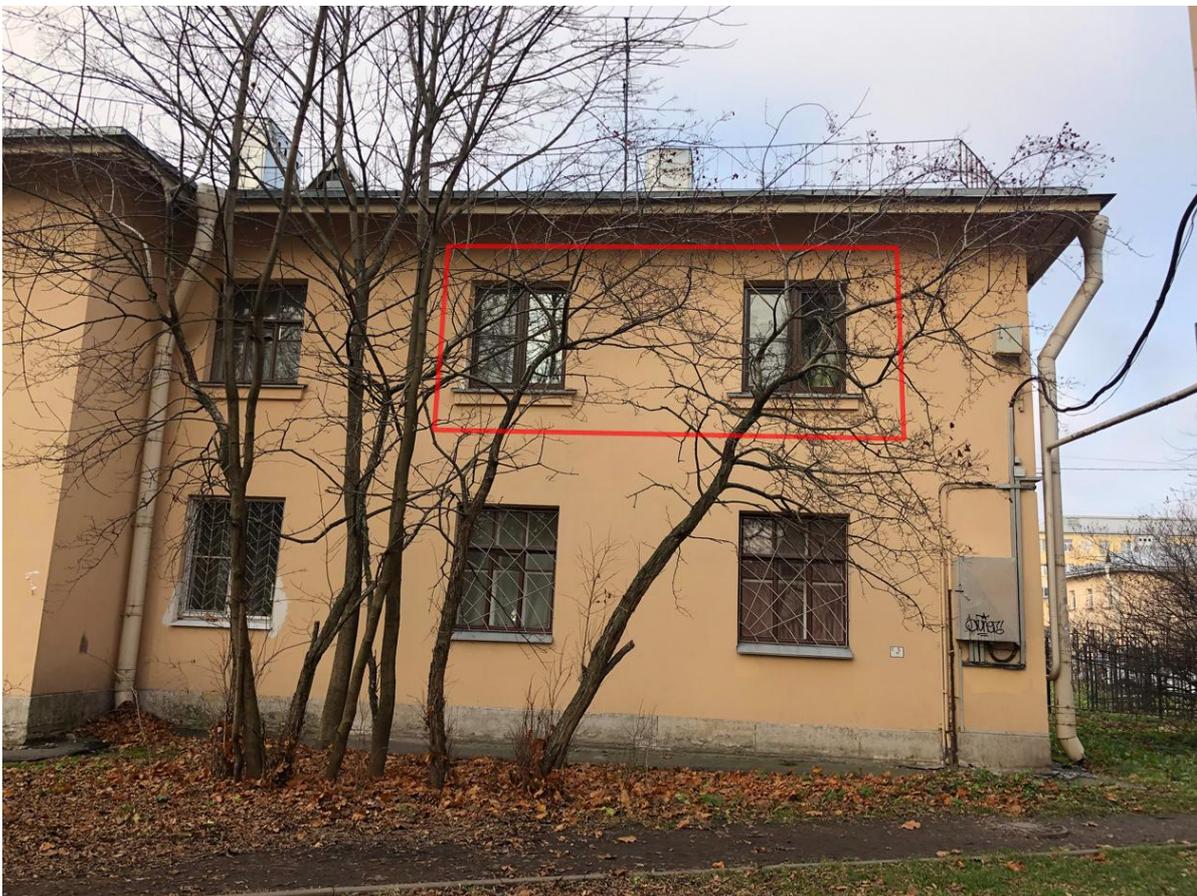
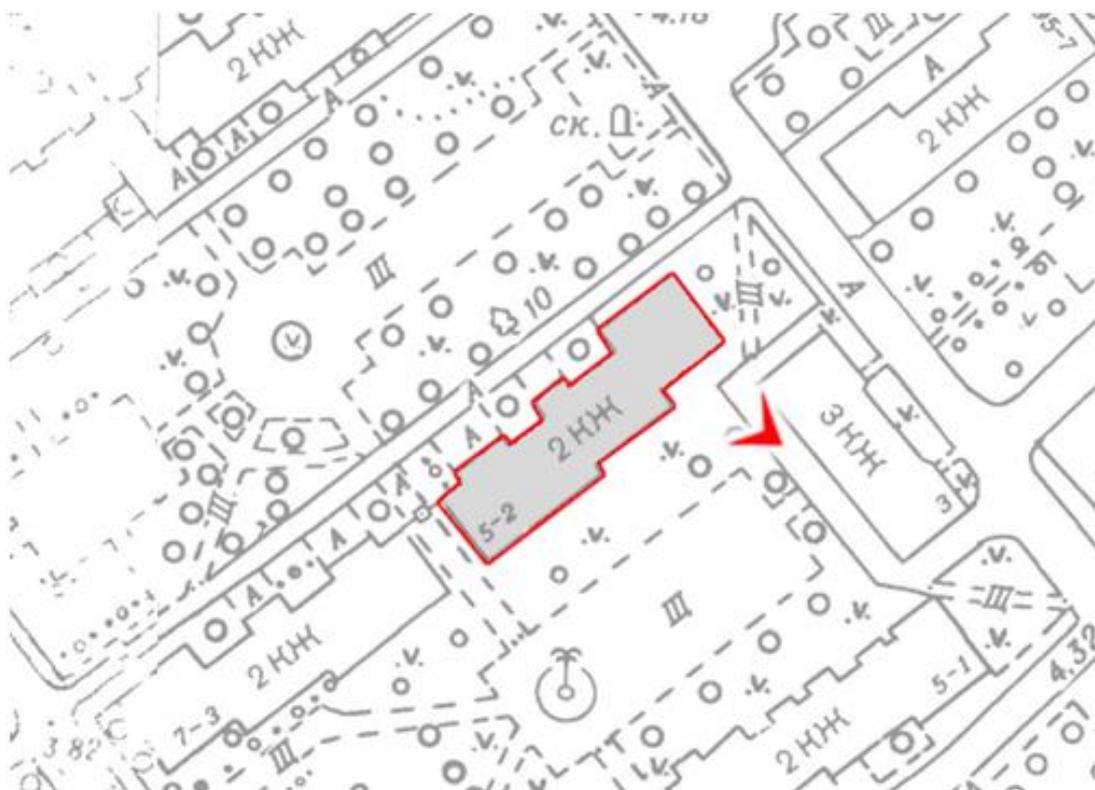
3. Выявленный объект культурного наследия «Жилой дом» в составе выявленного объекта культурного наследия «Палевский жилмассив (19 домов)», расположенный по адресу: г. Санкт-Петербург, ул. Ольги Берггольц, д. 5, корп. 2. Северная секция. Вид с юго-востока.

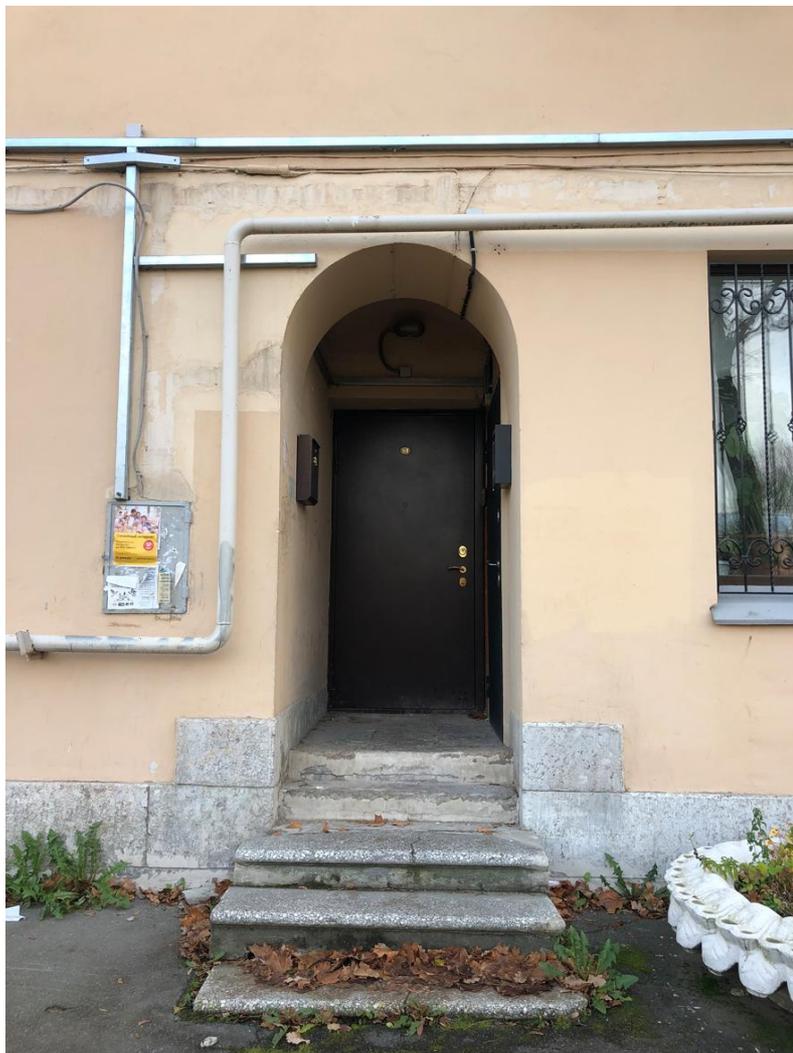
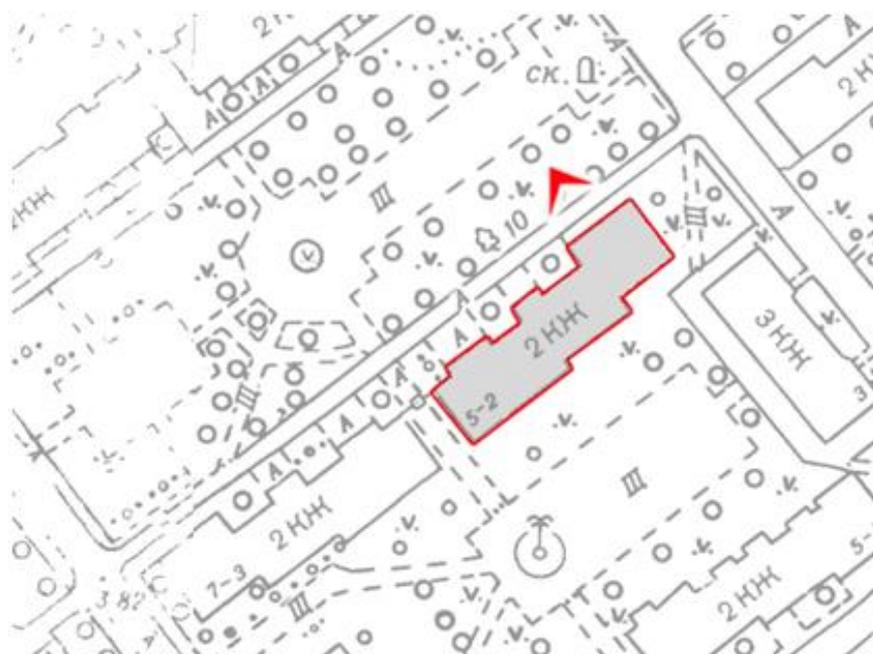
4. Выявленный объект культурного наследия «Жилой дом» в составе выявленного объекта культурного наследия «Палевский жилмассив (19 домов)», расположенный по адресу: г. Санкт-Петербург, ул. Ольги Берггольц, д. 5, корп. 2. Парадный вход в кв. №№ 82, 83. Вид с северо-запада.

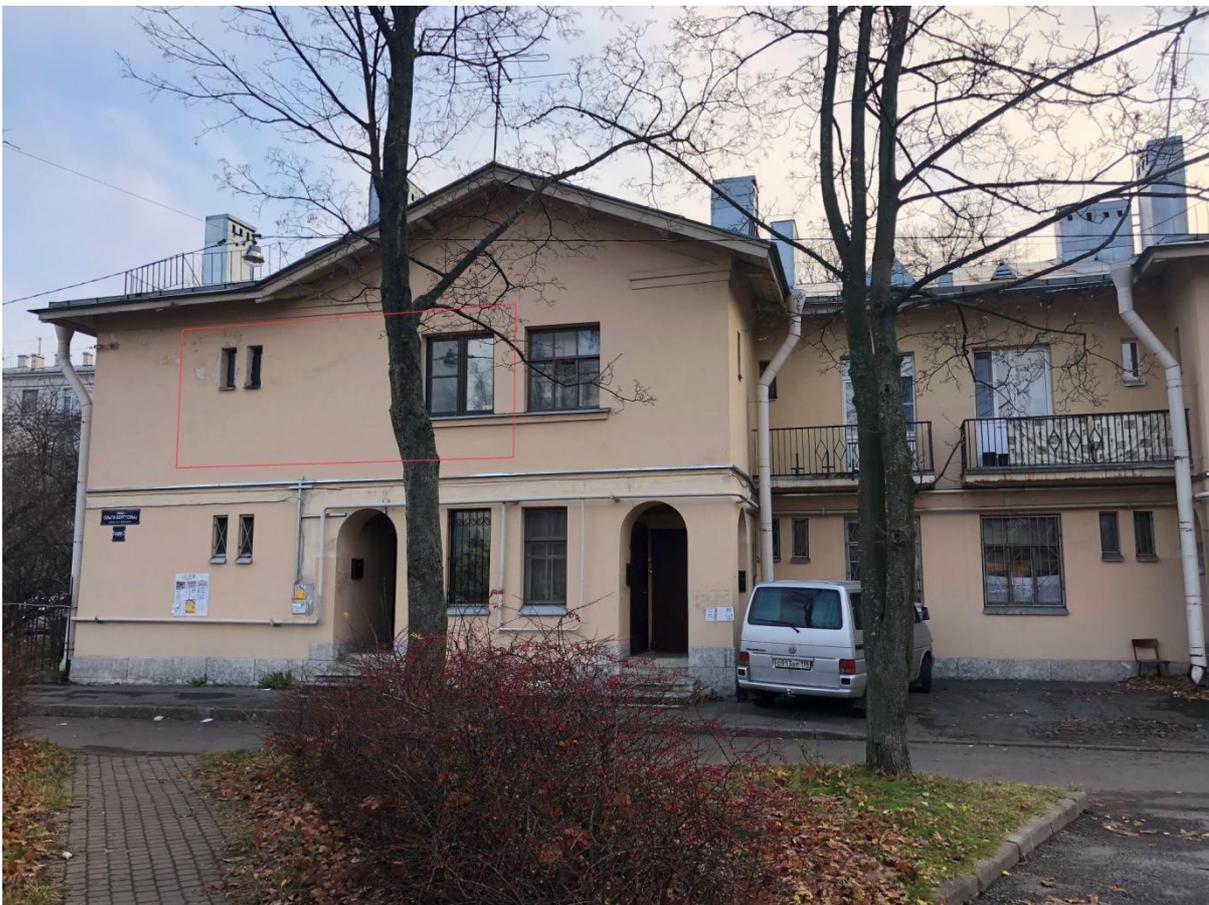
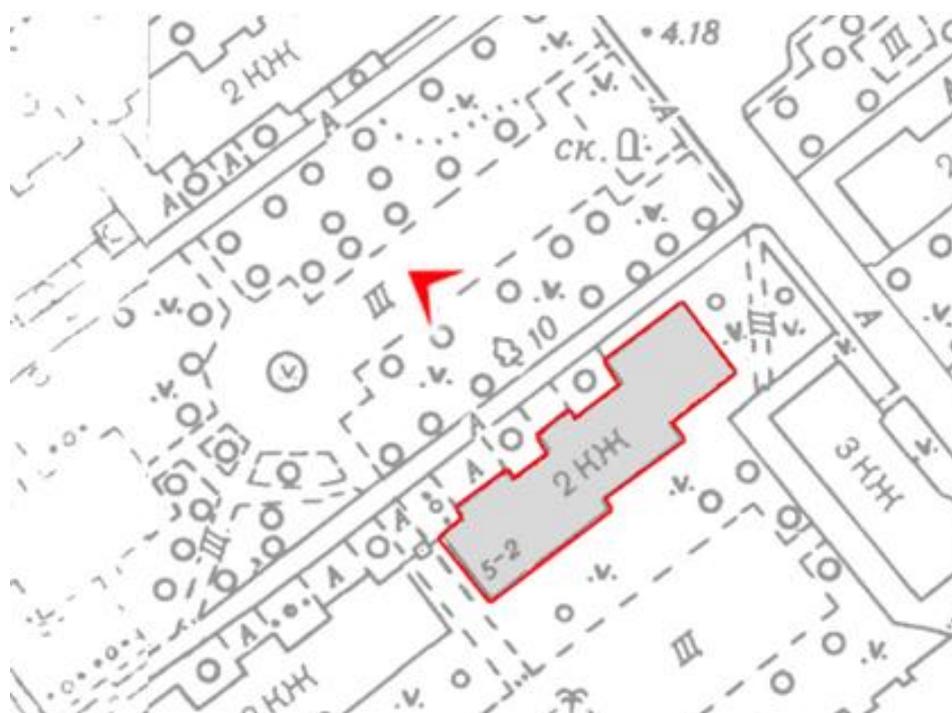
5. Выявленный объект культурного наследия «Жилой дом» в составе выявленного объекта культурного наследия «Палевский жилмассив (19 домов)», расположенный по адресу: г. Санкт-Петербург, ул. Ольги Берггольц, д. 5, корп. 2. Северная часть корпуса. Вид с северо-запада.

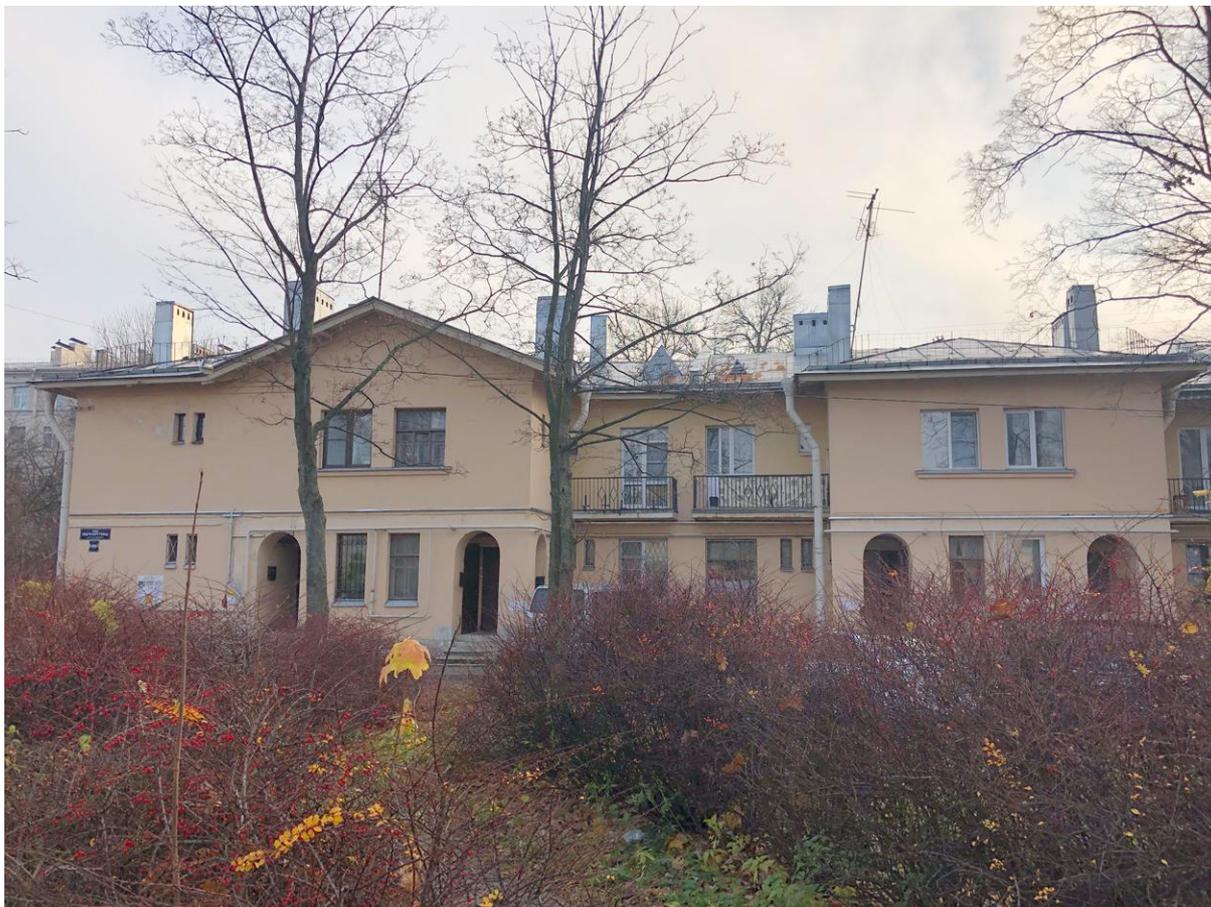
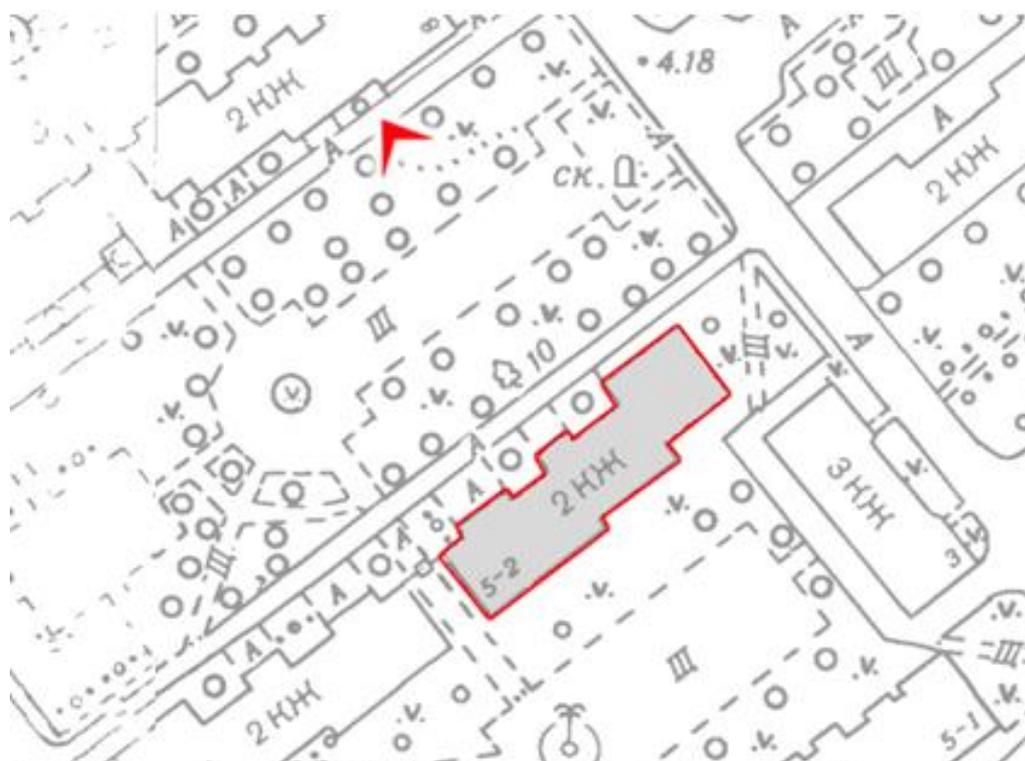
б. Выявленный объект культурного наследия «Жилой дом» в составе выявленного объекта культурного наследия «Палевский жилмассив (19 домов)», расположенный по адресу: г. Санкт-Петербург, ул. Ольги Берггольц, д. 5, корп. 2. Общий вид двух секций трехсекционного корпуса. Вид с северо-запада.

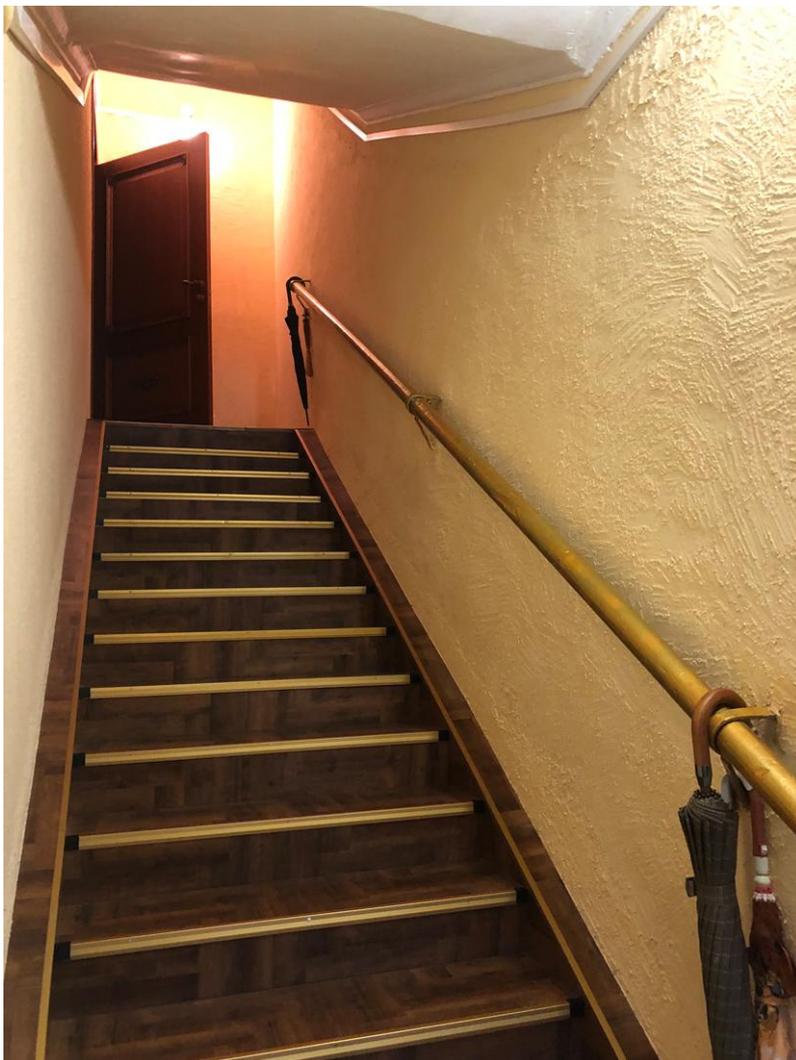
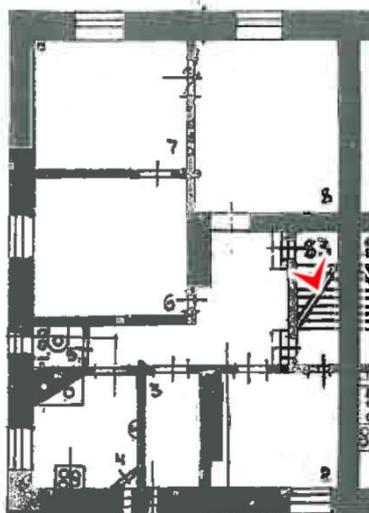
7. Выявленный объект культурного наследия «Жилой дом» в составе выявленного объекта культурного наследия «Палевский жилмассив (19 домов)», расположенный по адресу: г. Санкт-Петербург, ул. Ольги Берггольц, д. 5, корп. 2. Лестница, ведущая на 2-й этаж. Вход в квартиру № 83.

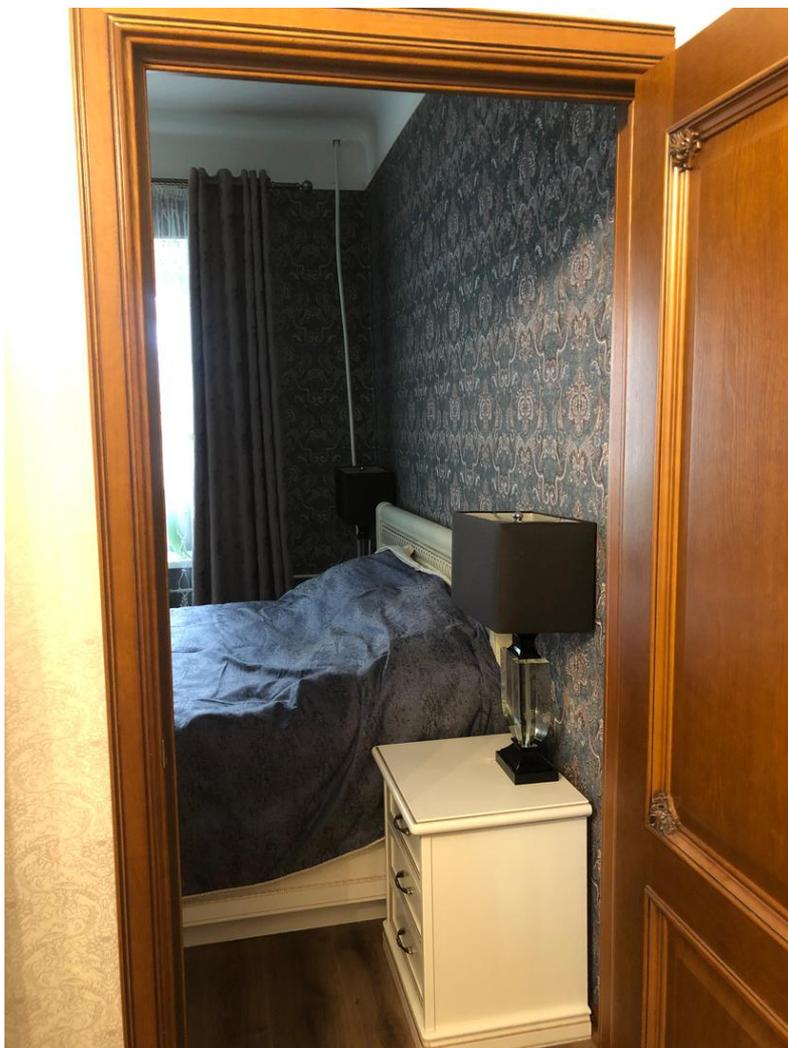
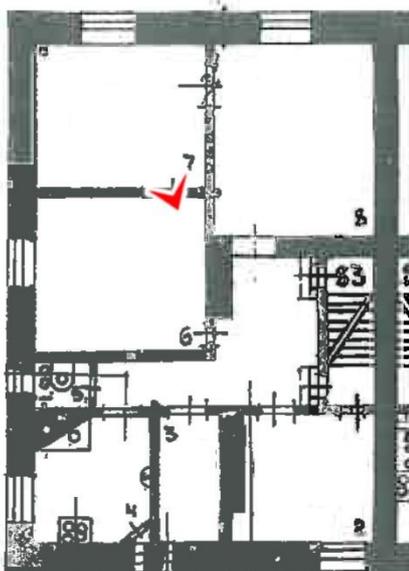
8. Выявленный объект культурного наследия «Жилой дом» в составе выявленного объекта культурного наследия «Палевский жилмассив (19 домов)», расположенный по адресу: г. Санкт-Петербург, ул. Ольги Берггольц, д. 5, корп. 2. Фрагмент интерьера квартиры № 83. Помещение № 7.

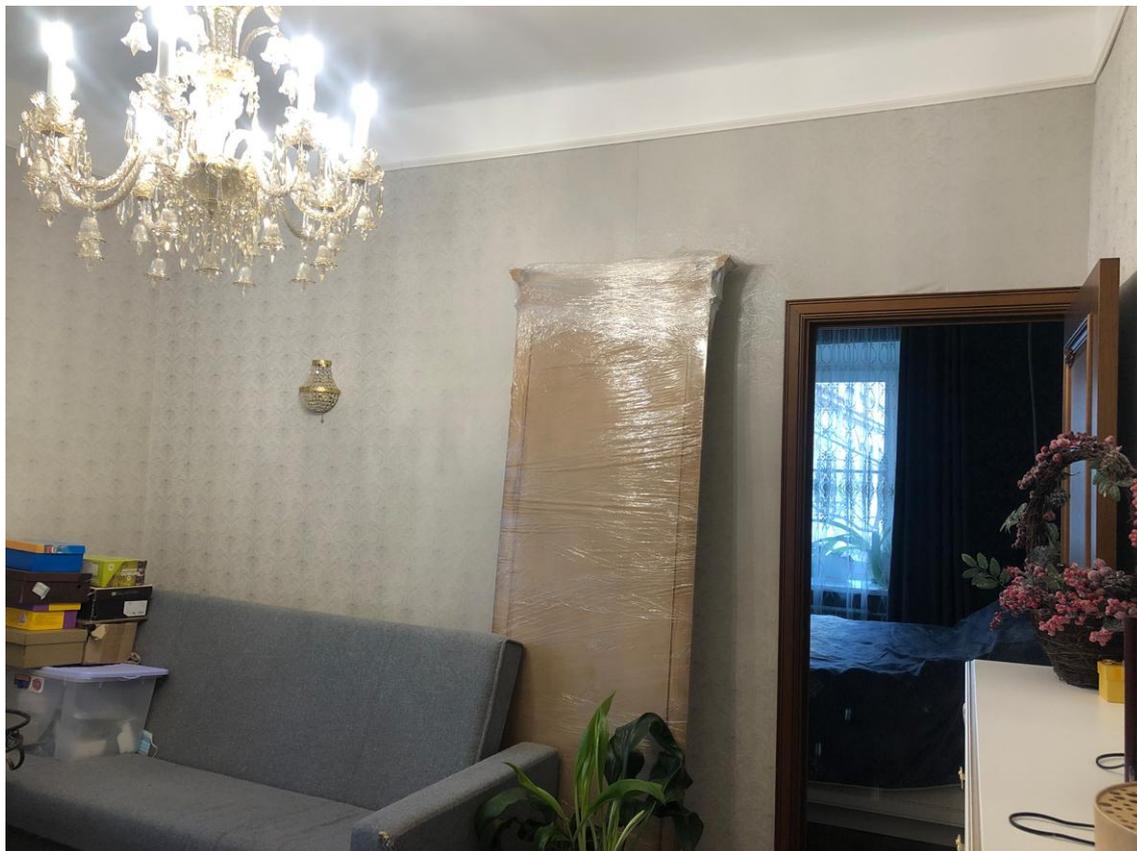
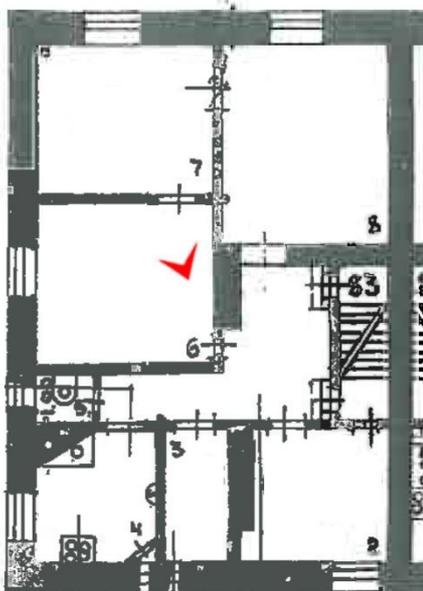
9. Выявленный объект культурного наследия «Жилой дом» в составе выявленного объекта культурного наследия «Палевский жилмассив (19 домов)», расположенный по адресу: г. Санкт-Петербург, ул. Ольги Берггольц, д. 5, корп. 2. Фрагмент интерьера квартиры № 83. Помещение № 6.

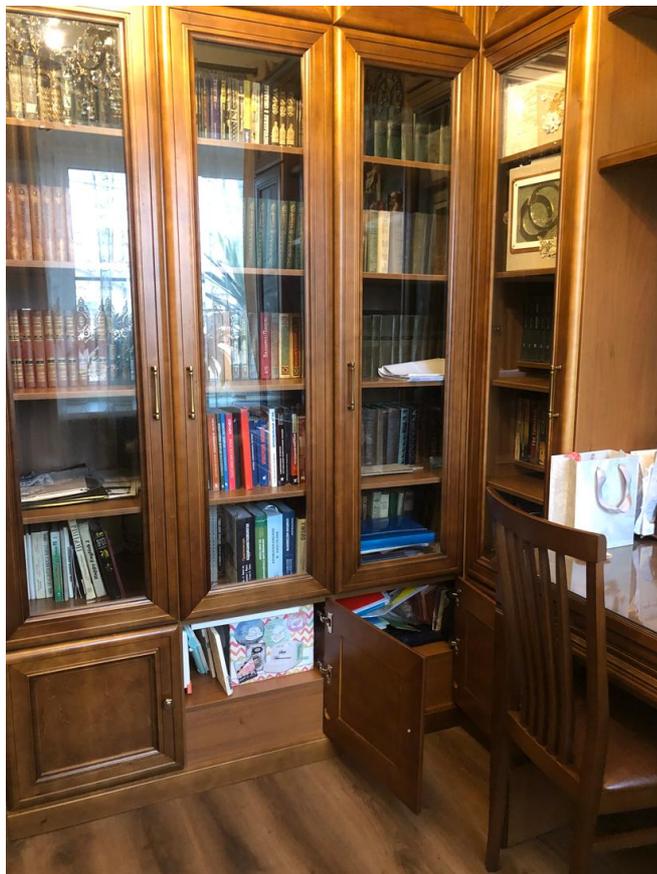
10. Выявленный объект культурного наследия «Жилой дом» в составе выявленного объекта культурного наследия «Палевский жилмассив (19 домов)», расположенный по адресу: г. Санкт-Петербург, ул. Ольги Берггольц, д. 5, корп. 2. Фрагмент интерьера квартиры № 83. Помещение № 2.

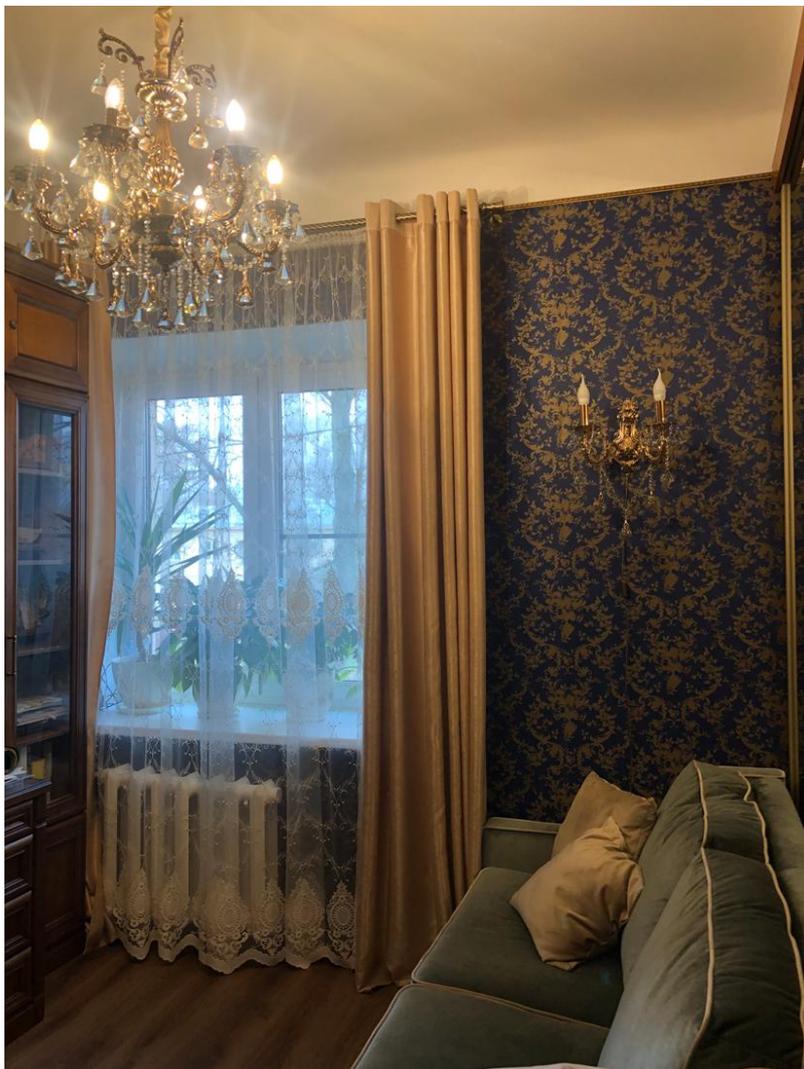
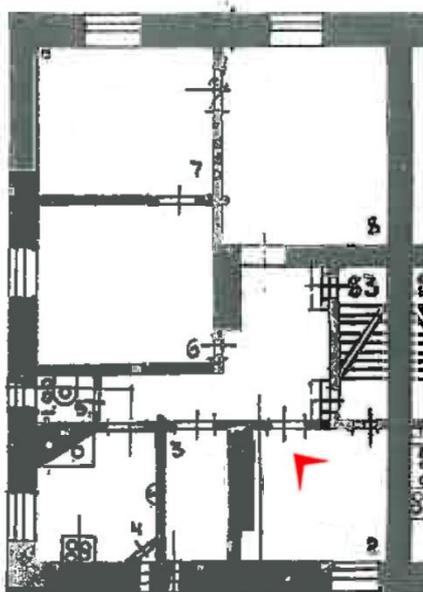
11. Выявленный объект культурного наследия «Жилой дом» в составе выявленного объекта культурного наследия «Палевский жилмассив (19 домов)», расположенный по адресу: г. Санкт-Петербург, ул. Ольги Берггольц, д. 5, корп. 2. Фрагмент интерьера квартиры № 83. Помещение № 2. Вид в сторону окна.

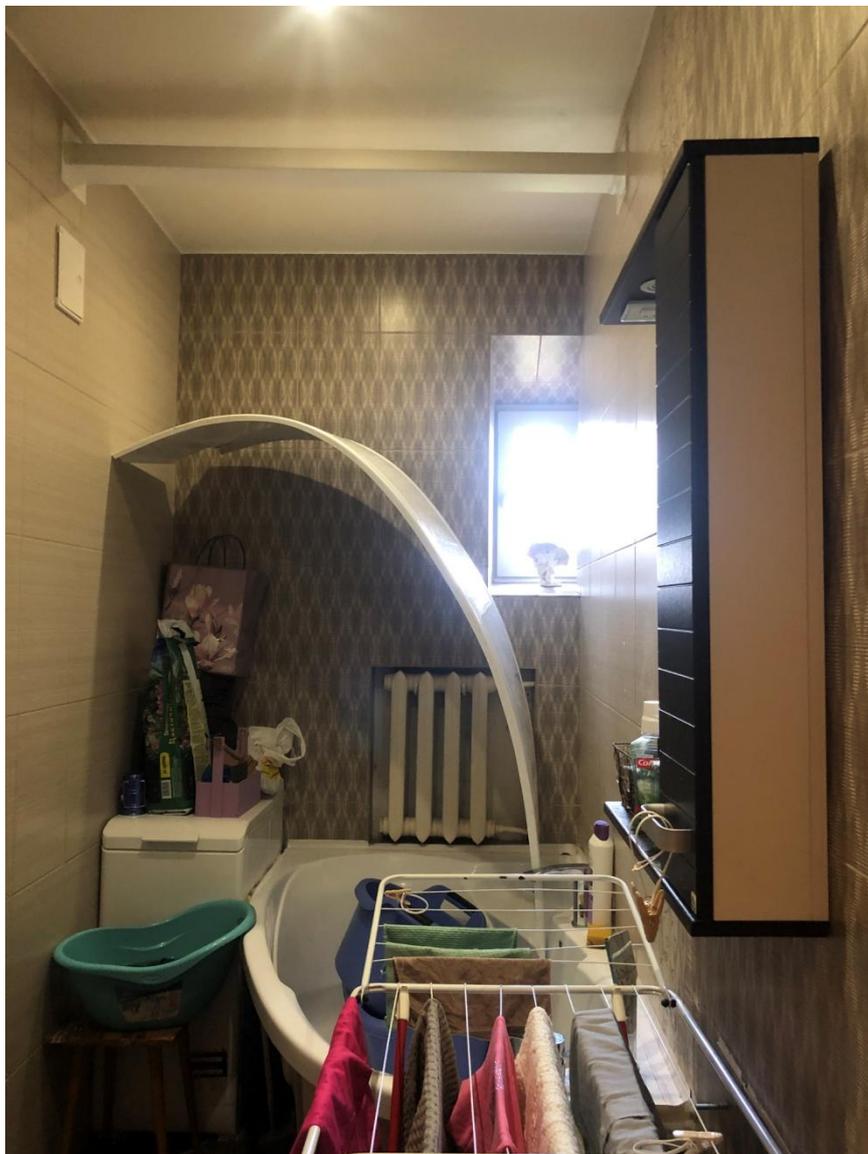
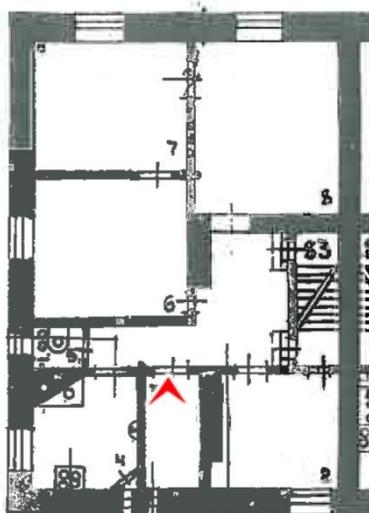
12. Выявленный объект культурного наследия «Жилой дом» в составе выявленного объекта культурного наследия «Палевский жилмассив (19 домов)», расположенный по адресу: г. Санкт-Петербург, ул. Ольги Берггольц, д. 5, корп. 2. Фрагмент интерьера квартиры № 83. Помещение № 3.

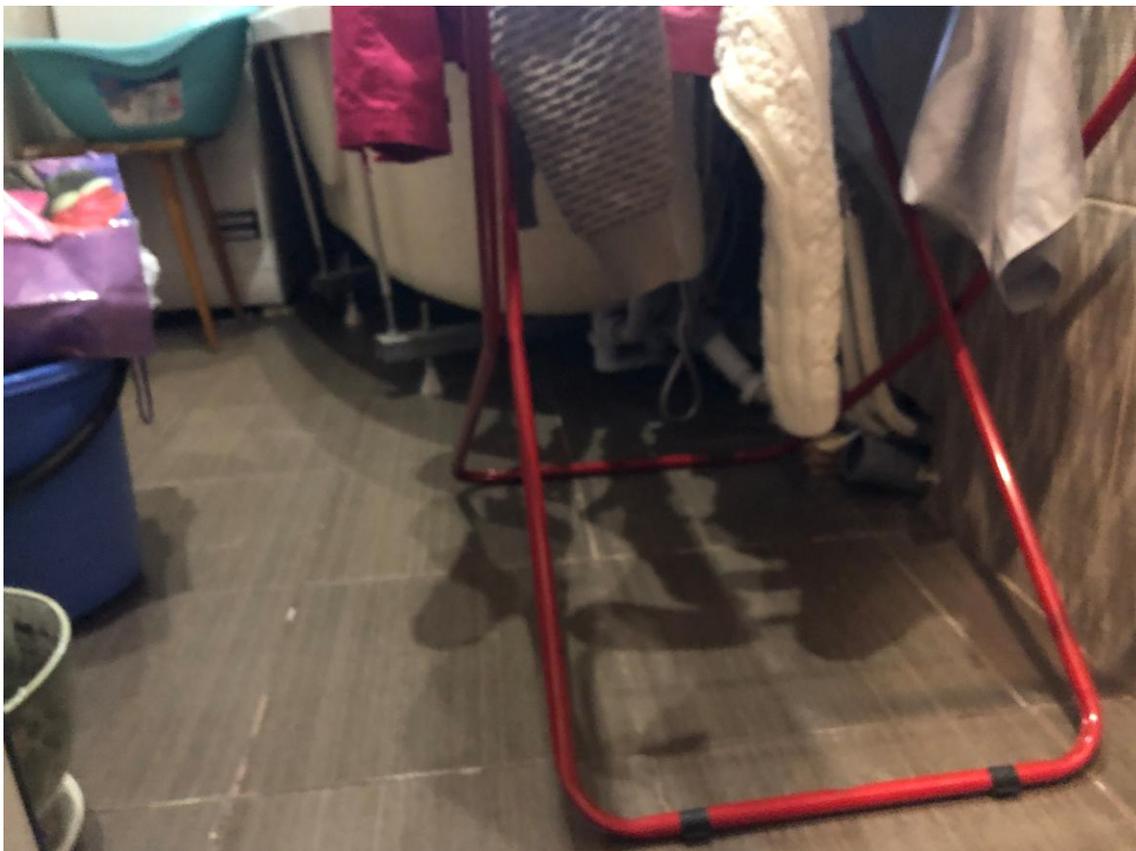
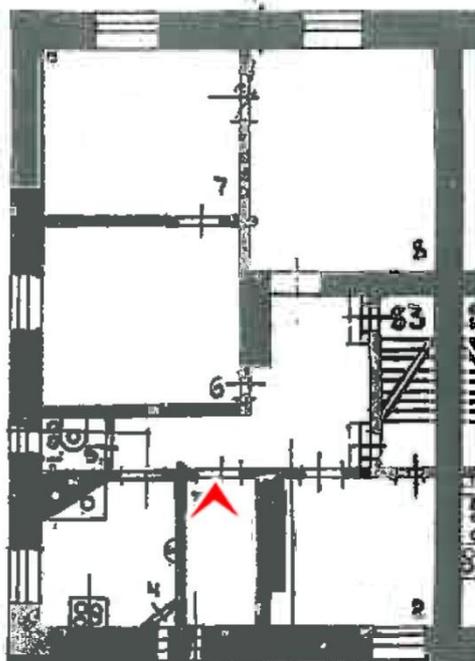
13. Выявленный объект культурного наследия «Жилой дом» в составе выявленного объекта культурного наследия «Палевский жилмассив (19 домов)», расположенный по адресу: г. Санкт-Петербург, ул. Ольги Берггольц, д. 5, корп. 2. Фрагмент интерьера квартиры № 83. Помещение № 3.

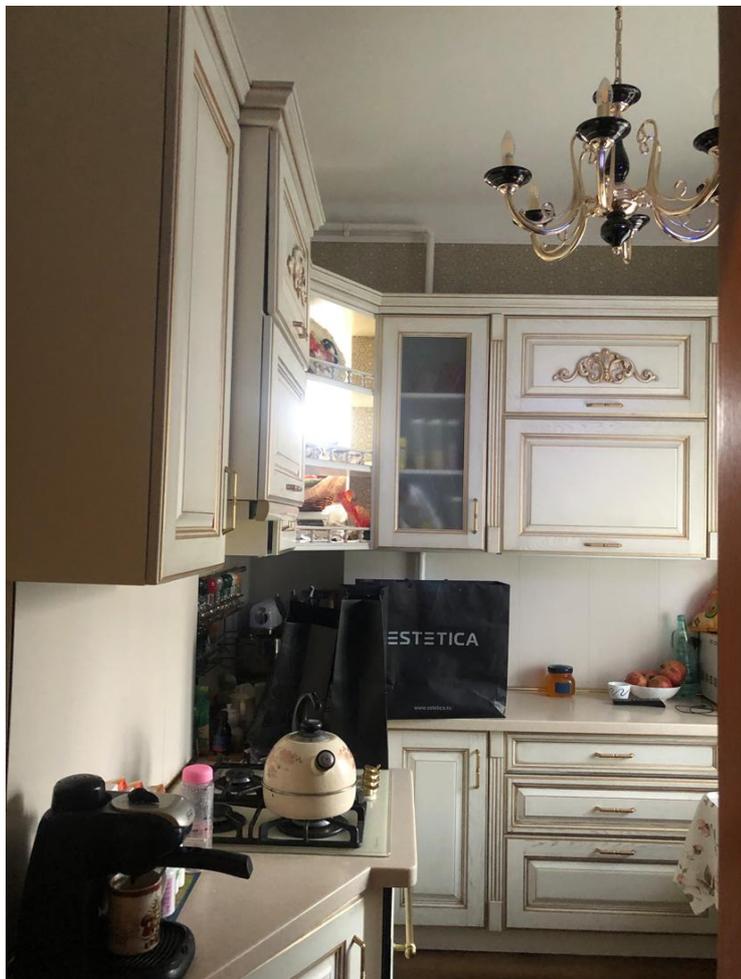
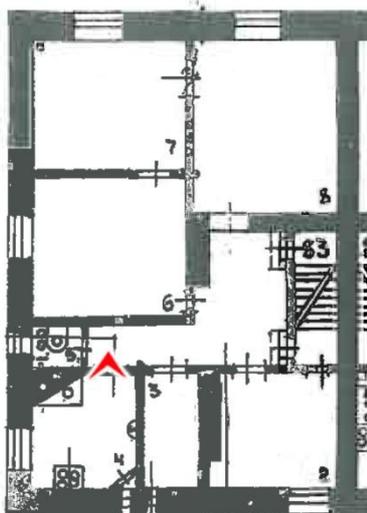
14. Выявленный объект культурного наследия «Жилой дом» в составе выявленного объекта культурного наследия «Палевский жилмассив (19 домов)», расположенный по адресу: г. Санкт-Петербург, ул. Ольги Берггольц, д. 5, корп. 2. Фрагмент интерьера квартиры № 83. Помещение № 4.
