Акт

по результатам государственной историко-культурной экспертизы проектной документации на проведение работ по сохранению выявленного объекта культурного наследия «Жилой дом» в составе выявленного объекта культурного наследия «Палевский жилмассив (19 домов)», расположенного по адресу: г. Санкт-Петербург, ул. Ольги Берггольц, д. 5, корп. 2: «Проект приспособления объекта культурного наследия для современного использования в части перепланировки и переустройства квартиры № 83 по адресу: г. Санкт-Петербург, ул. Ольги Берггольц, д. 5, корп. 2, лит. Б» (Шифр: С51/261.21), разработанной Санкт-Петербургским государственным унитарным предприятием «Городское управление инвентаризации и оценки недвижимости» в 2021 г.

Проектная документация на проведение работ по сохранению выявленного объекта культурного наследия «Жилой дом» в составе выявленного объекта культурного наследия «Палевский жилмассив (19 домов)», расположенного по адресу: г. Санкт-Петербург, ул. Ольги Берггольц, д. 5, корп. 2: «Проект приспособления объекта культурного наследия для современного использования в части перепланировки и переустройства квартиры № 83 по адресу: г. Санкт-Петербург, ул. Ольги Берггольц, д. 5, корп. 2,

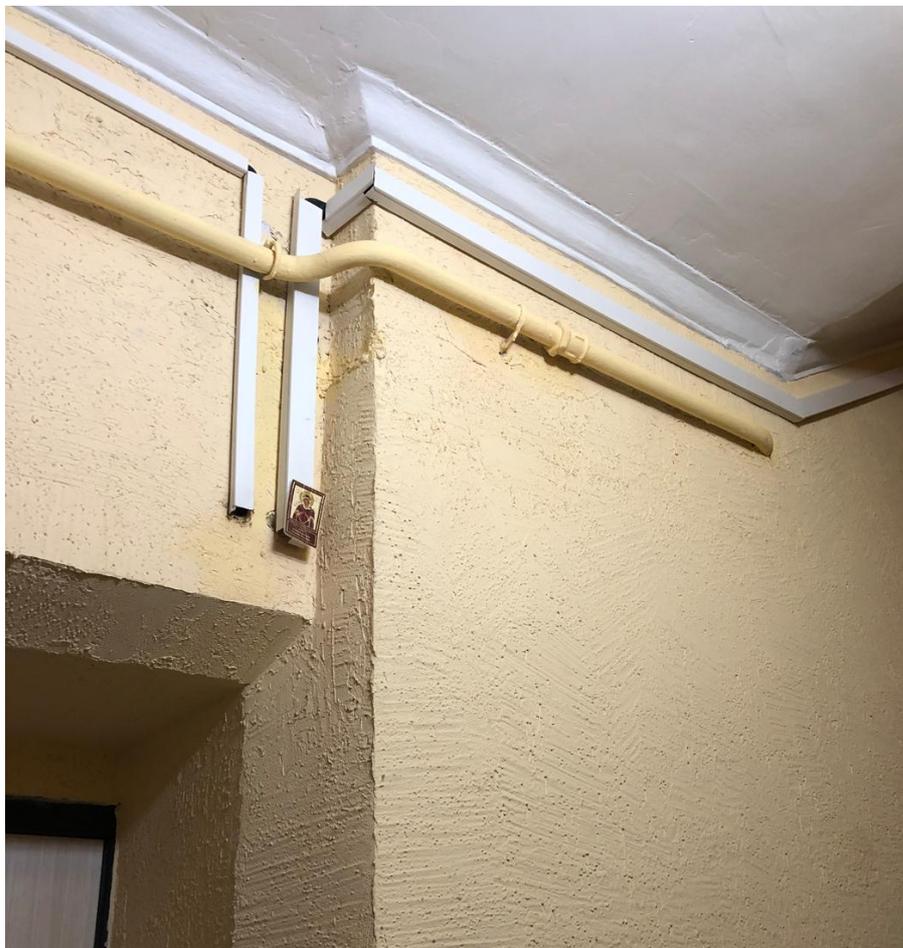
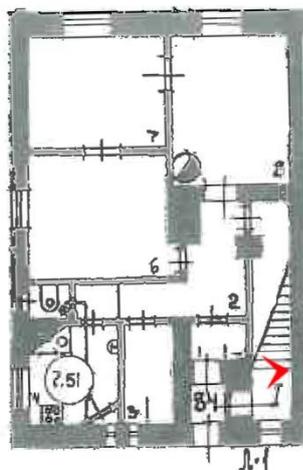
15. Выявленный объект культурного наследия «Жилой дом» в составе выявленного объекта культурного наследия «Палевский жилмассив (19 домов)», расположенный по адресу: г. Санкт-Петербург, ул. Ольги Берггольц, д. 5, корп. 2. Площадка лестницы 1-го этажа. Сети газопровода и видеонаблюдения.

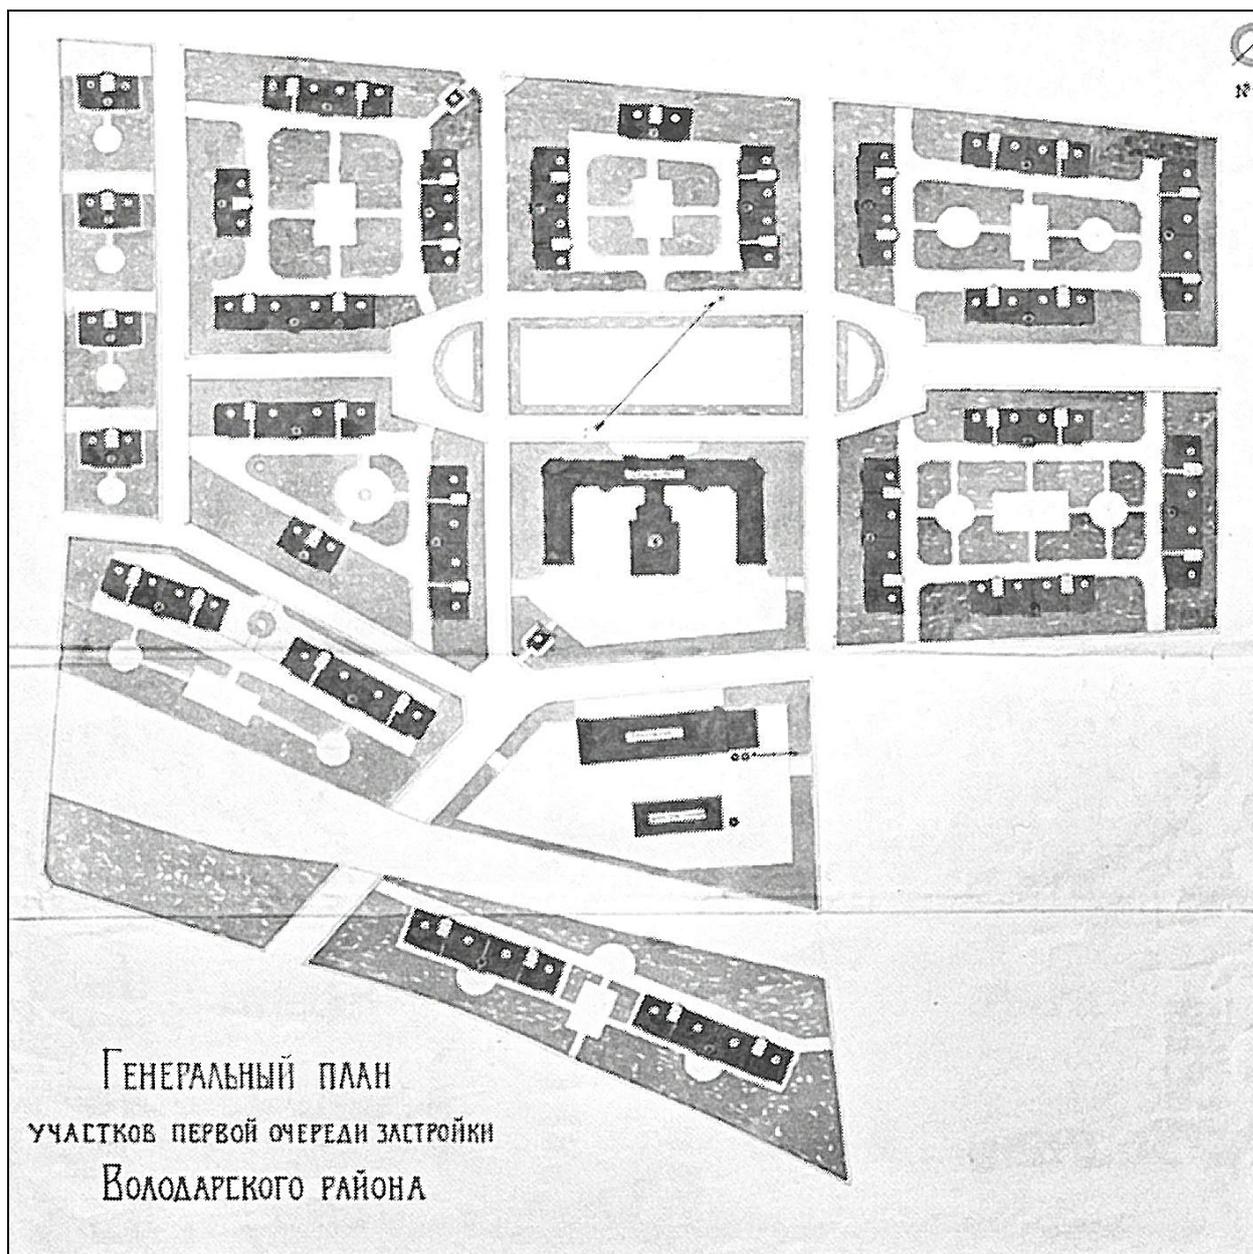
Илл. 2. Конкурсный проект застройки участка в Володарском районе под девизом «Володарский». Архитектор И.И. Фомин. 1925 г. 1 премия. Архитектурная графика эпохи конструктивизма в собрании ГМИ Санкт-Петербурга: Каталог / Авт.-сост. М.Л. Макогонова – СПб.: ГМИ СПб, 2008. – С. 138.

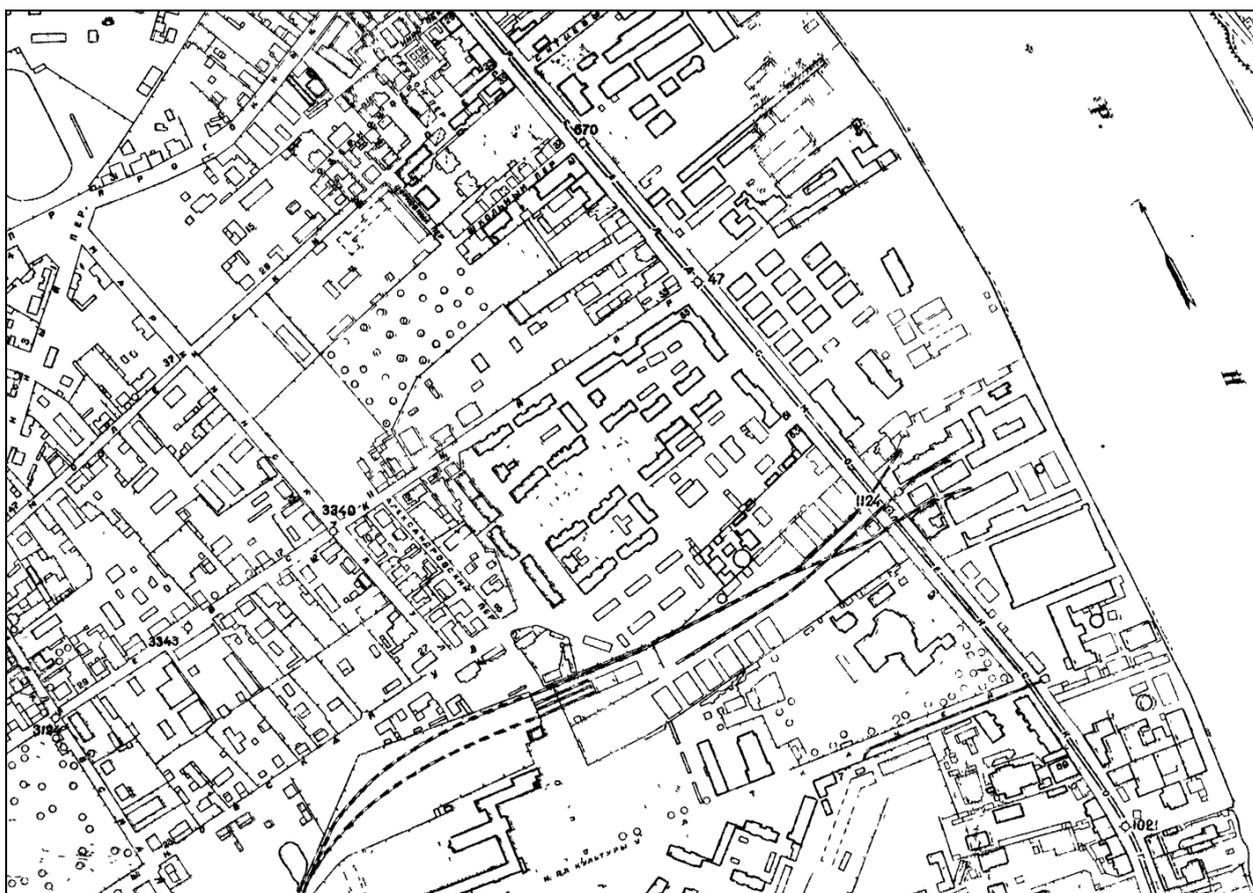
Илл. 4. Генеральный план застройки Палевского жилмассива. Архитекторы
А.И. Зазерским и Н.Ф. Рыбиным. 1925 г.
Из кн.: Курбатов Ю.И. Петроград. Ленинград. Петербург. Архитектурно-
градостроительные уроки. XX век. – СПб., 2008. – С. 53.

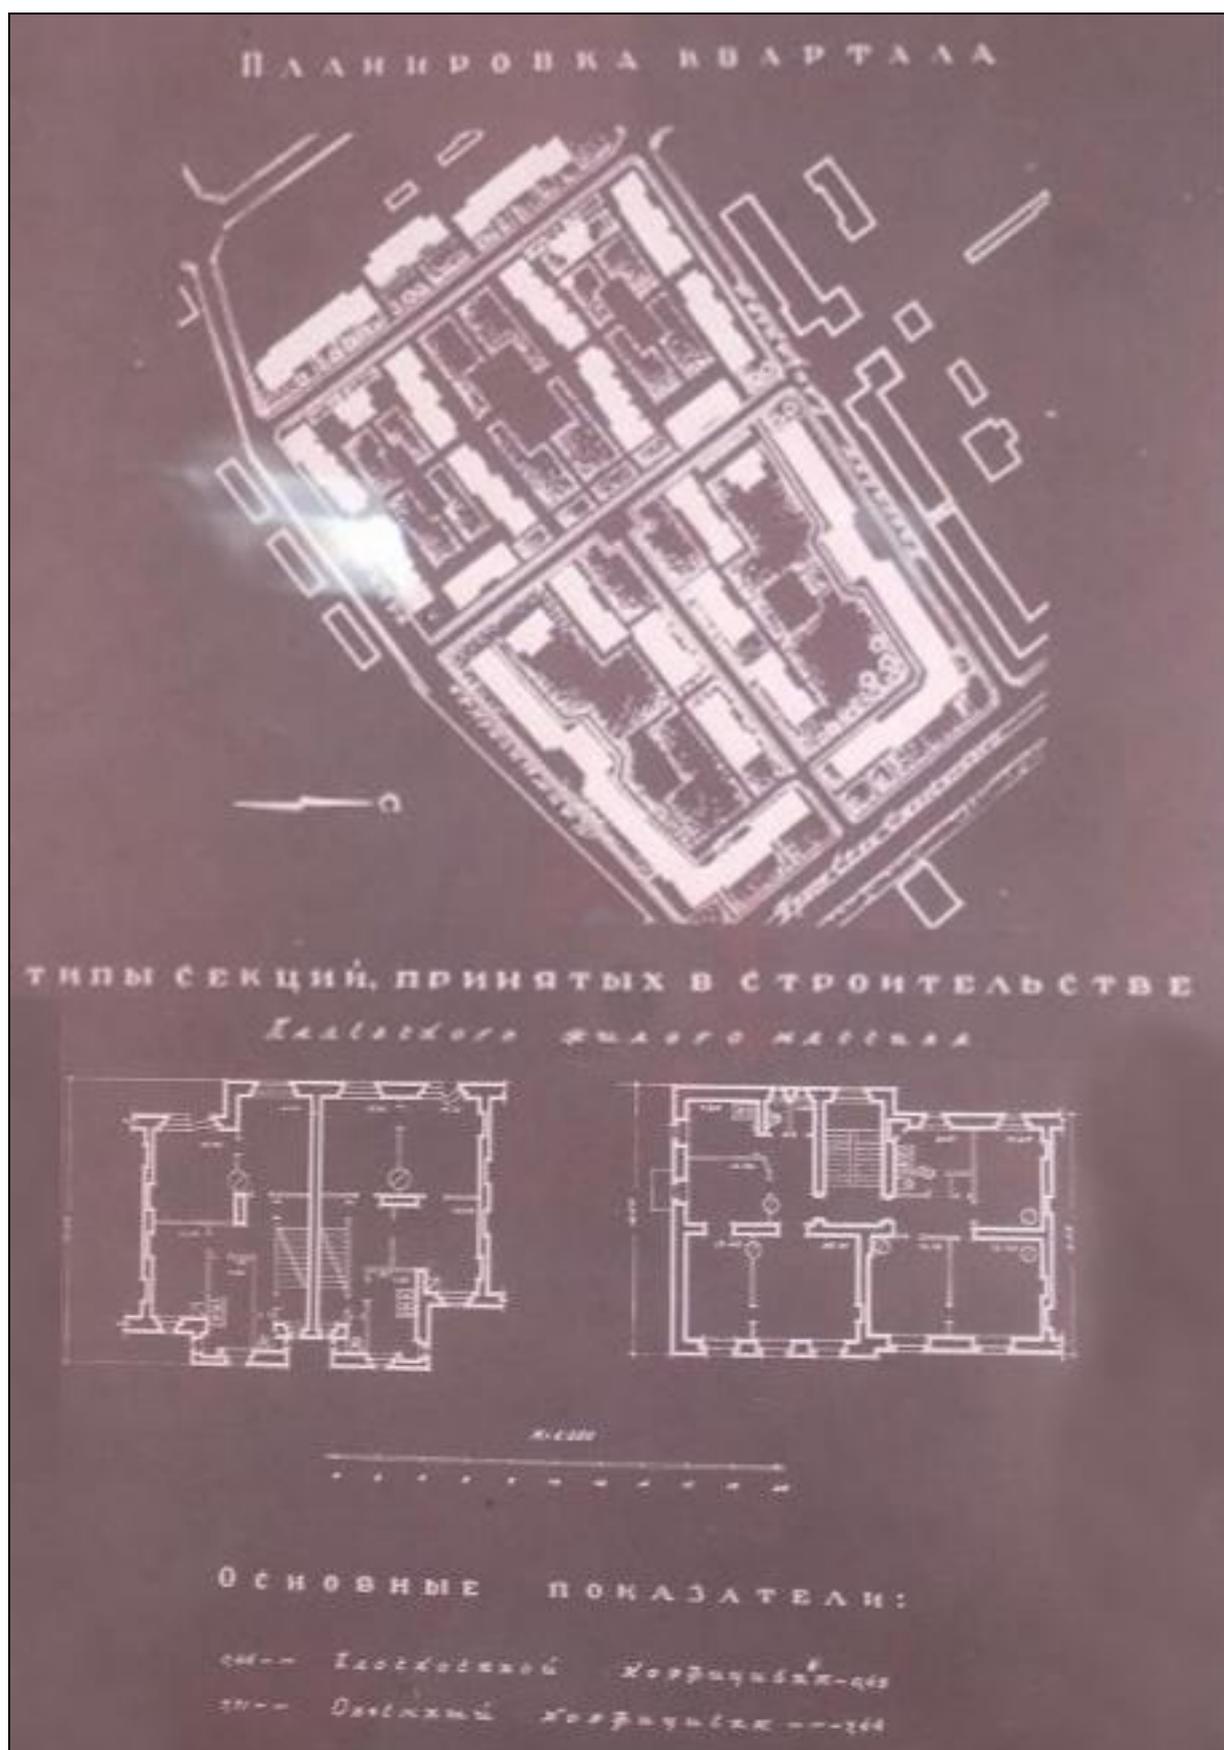
Илл. 5. Топоъемка. 1934 г. Фрагмент.
Трест ГРИИ.
