А К Т

по результатам проведения государственной историко-культурной экспертизы раздела документации, обосновывающей меры по обеспечению сохранности объекта культурного наследия при проведении земляных и строительных работ на земельном участке, непосредственно связанном с земельным участком в границах территории объекта культурного наследия, - «Мероприятия по обеспечению сохранности объектов культурного наследия», разработанным ООО «Проектреставрация» в 2021 г., шифр 51/2019-МОСОКН, в целях обеспечения сохранности объектов культурного наследия

Раздел документации, обосновывающей меры по обеспечению сохранности объекта культурного наследия при проведении земляных и строительных работ на земельном участке, непосредственно связанном с земельным участком в границах территории объекта культурного наследия, - «Мероприятия по обеспечению сохранности объектов культурного наследия», разработанный ООО «Проектреставрация» в 2021 г., шифр 51/2019-МОСОКН.

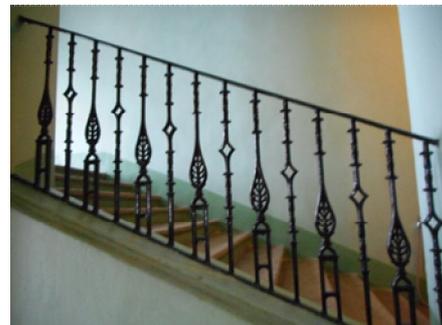
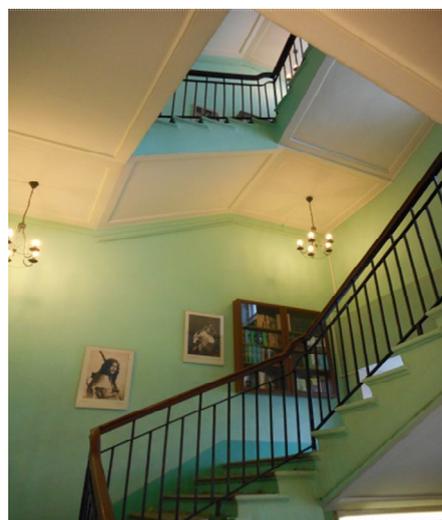
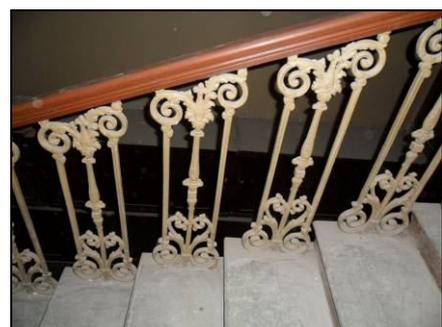
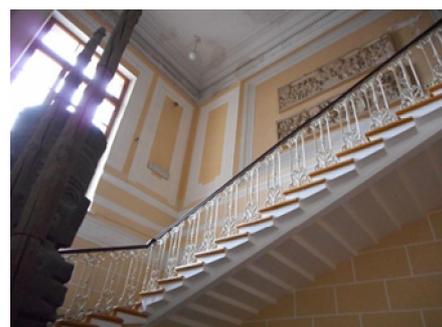
парадная лестница корпуса XIX века (вход с Таможенного переулка, состоит из двух – между первым и вторым этажами, и между вторым и третьим): известняковая, по металлическим косоурам;

<p>ограждение из орнаментированных стоек чугунного литья с профилированным деревянным поручнем;</p> <p>покрытие полов площадок в технике терраццо с изображением ромба в центре</p>

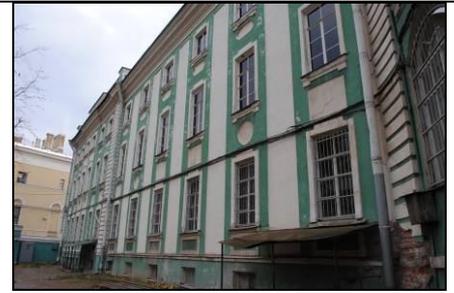
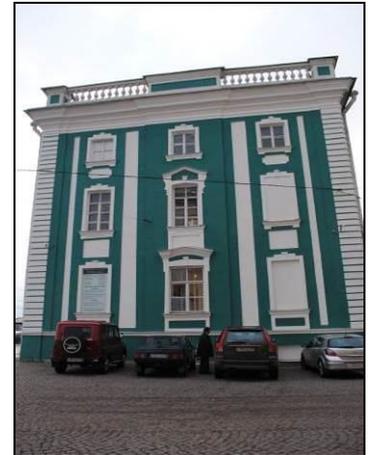
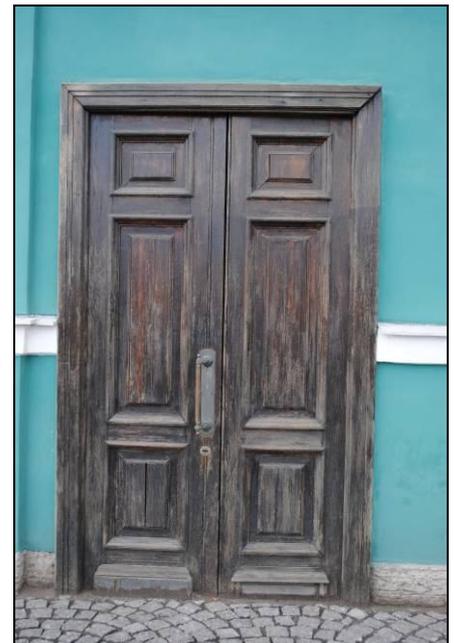
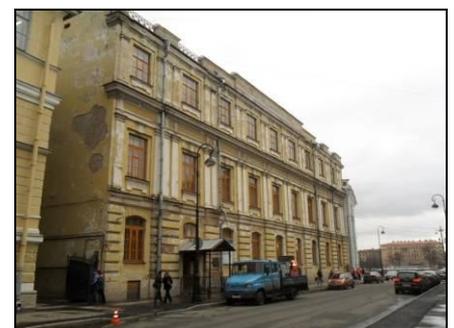
архитектурное решение в характере историзма с использованием ордерных мотивов: первый этаж, трактованный как цокольный, разделен рустованными лопатками в межоконных простенках, второй и третий (надстроенный в 1912 г.) этажи поэтажно декорированы двойными пилястрами в

простенках окон; над вторым и третьим этажами – антаблемента с профилированными карнизами; оконные проемы оформлены заглубленными филенками снизу и замковыми камнями сверху; широкий оштукатуренный аттик над венчающим карнизом, по сторонам от него – парапетное ограждение в виде ажурной кованой ограды геометрического рисунка (круги);

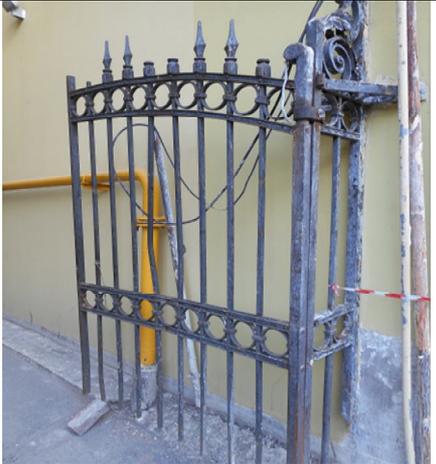
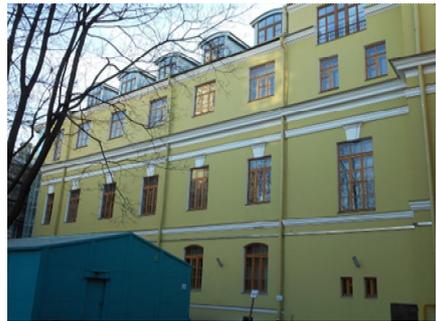
<p>архитектурное решение дворового фасада корпуса XIX века – оштукатурен, этажи разделены профилированными карнизами, над окнами 2-го этажа замковые камни; габариты и конфигурация оконных и дверных проёмов;</p> <p>рисунок расстекловки и материал (дуб) оконных заполнений</p>

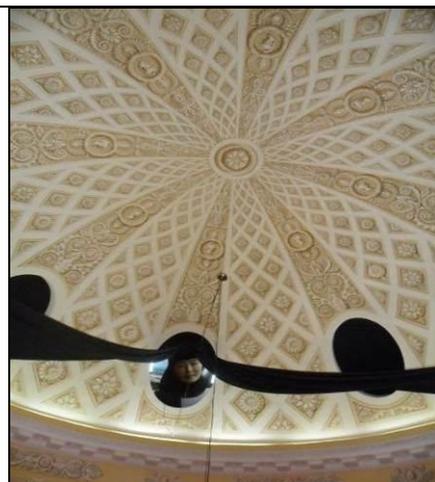
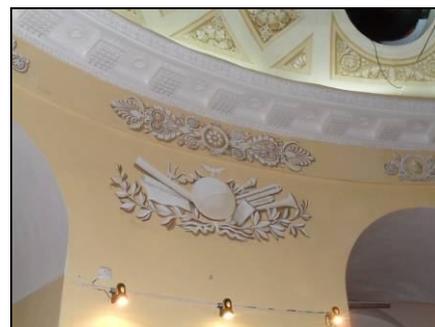
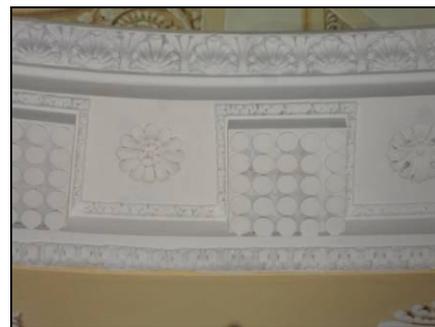
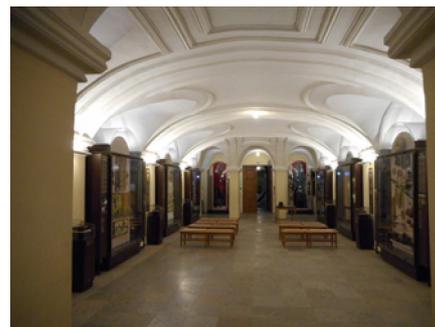
пом. 82, пл. 245,0 кв. м (зал Африки):

пологий свод с распалубками, опирающийся на пилоны, делящие зал на три нефа*;

профилированные тяги и архивольты, декорирующие своды перекрытия;

система крестовых сводов, перекрывающих боковые нефы;

покрытие пола известняковыми плитами: в центральном нефе – серого цвета, в боковых – тёмно-вишневого оттенка;

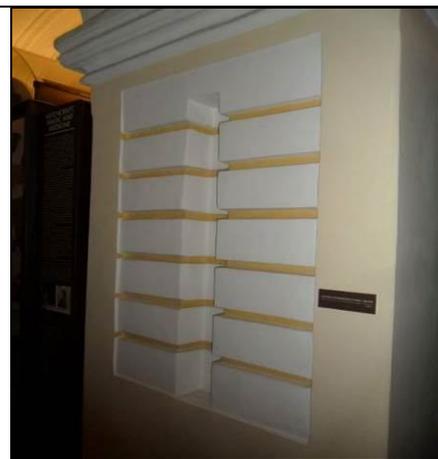
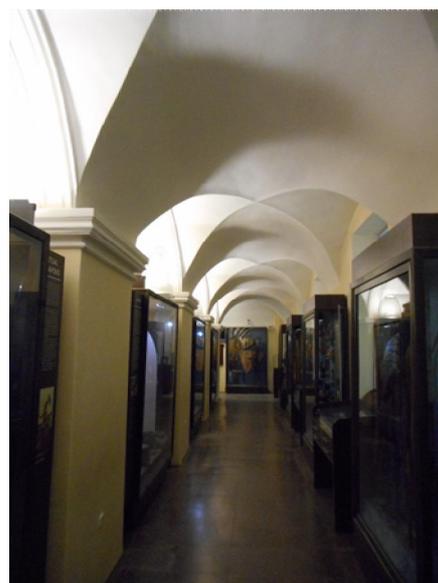
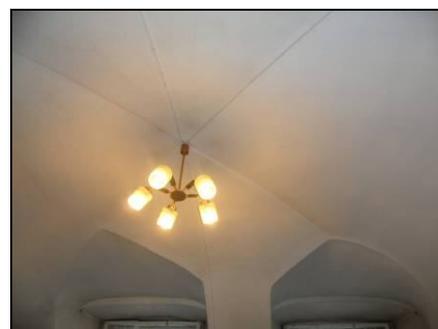
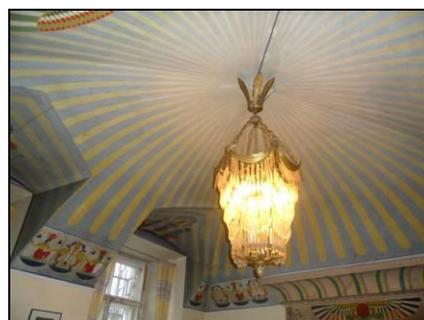
пом. 83, пл. 28,7 кв.м
(кабинет научных сотрудников):
сомкнутый свод с распалубками;
полихромная темперно-клеевая роспись свода в характере древнеегипетского искусства: свод расписан жёлтыми лучами на голубом фоне, в двух распалубках полихромные изображения сидящих женских фигур у жертвенника; на одной части свода – стилизованное изображение птицы; по периметру свода фриз с изображениями

коленипреклоненных фигур, ваз, змей и пр.;

портал, расписанный полихромными изображениями человеческих фигур в характере изображений в древнеегипетских гробницах, в перемычке – стилизованное изображение птицы;

печь круглая, оштукатуренная, расписанная в темперно-клеевой технике, в манере, аналогичной росписи свода, с изображением двух стоящих мужских фигур; наверху печи в виде лучаши;

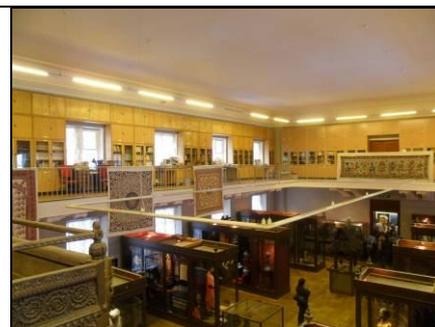
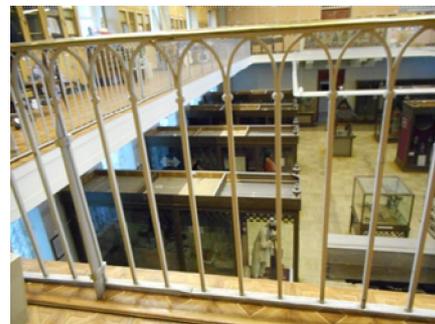
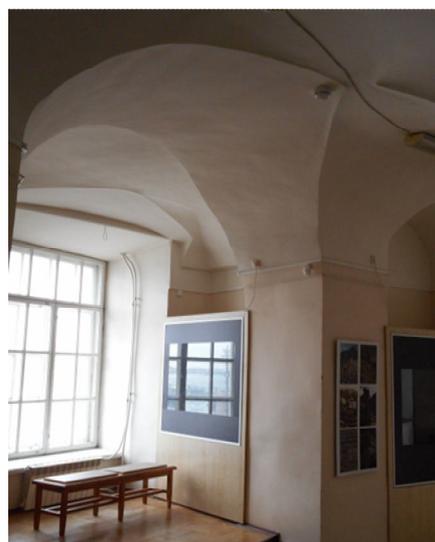
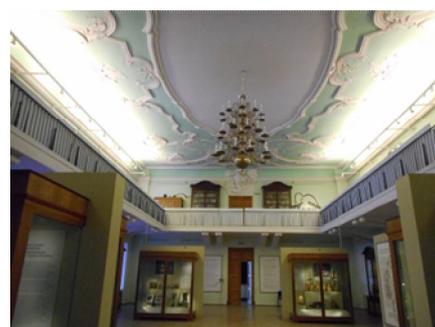
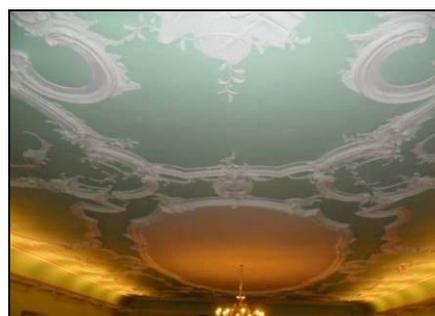
пом. 105, пл. 283,1 кв. м (экспозиция первых естественнонаучных коллекций):

двусветный зал с обходной галереей на уровне верхнего света

лепной плафон в стиле барокко: вокруг центрального гладкого «зеркала» в фигурной раме размещены композиции из свободно расположенных крупных рокайльных завитков, в которых помещены композиции с изображением атрибутов наук (книги, глобус, астрономические инструменты) и корзинами с цветами;
лепщик И. Г. Джани, 1757 г.

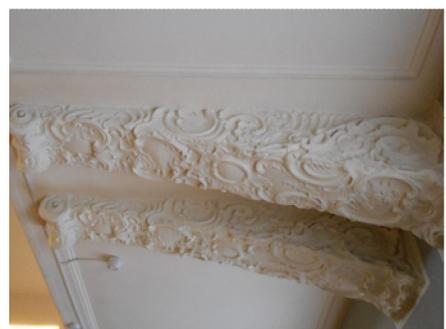
обходная галерея по периметру зала на лепных (гипс, папье-маше) кронштейнах, сплошь покрытых орнаментом рокайльного характера, с металлическим ограждением в виде стрельчатых арок;

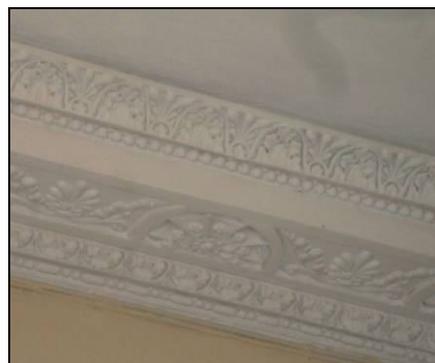
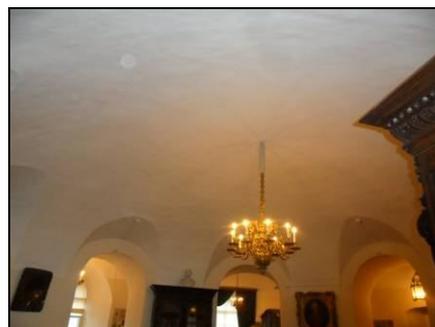
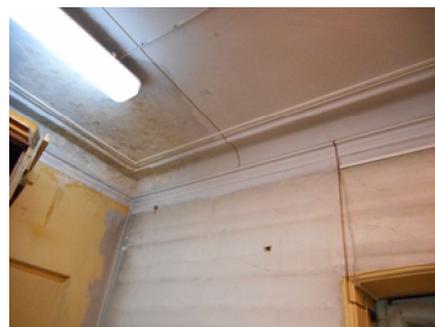
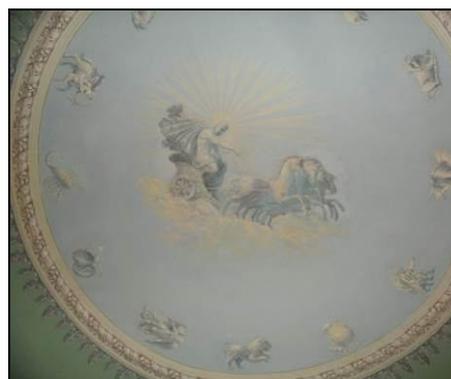
пом. 161, пл. 67,0 кв. м
(астрономическая обсерватория академии наук):

зеркальный свод с распалубками;

живописный плафон: в центре круга на голубом фоне изображение Аполлона в колеснице, запряженной квадригой лошадей, по

периметру изображения знаков зодиака; по контуру плафона живописная рама с растительным орнаментом, выполненным в манере гризайль;

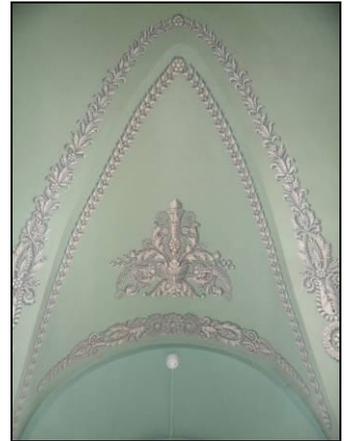
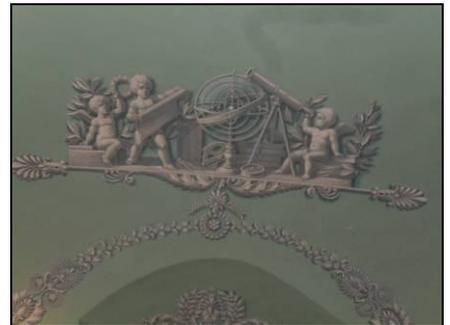
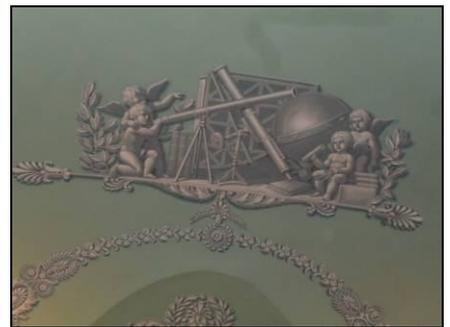
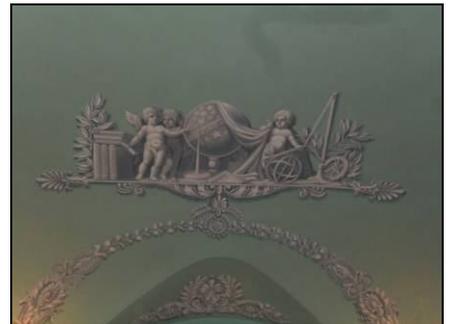
росписи распалубок и простенков в манере гризайль с изображением растительных орнаментов и многофигурных композиций с путти и атрибутами астрономии; (темперно-клеевая живопись по штукатурке, худ. Ф.Ф.Рихтер, 1819-1825 гг.);

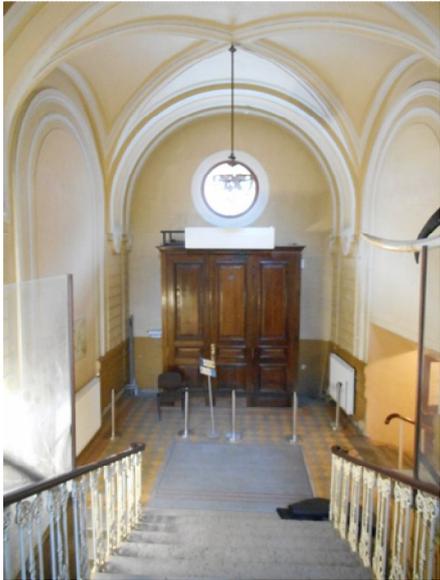
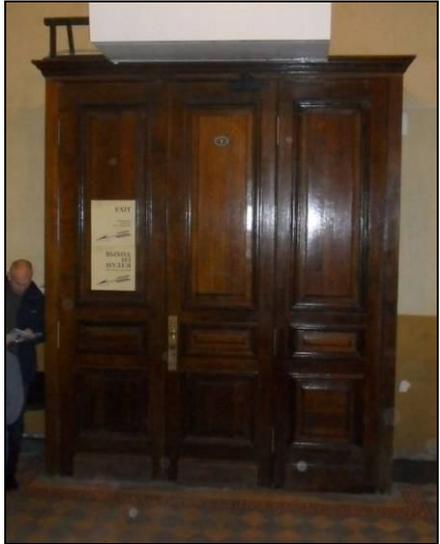
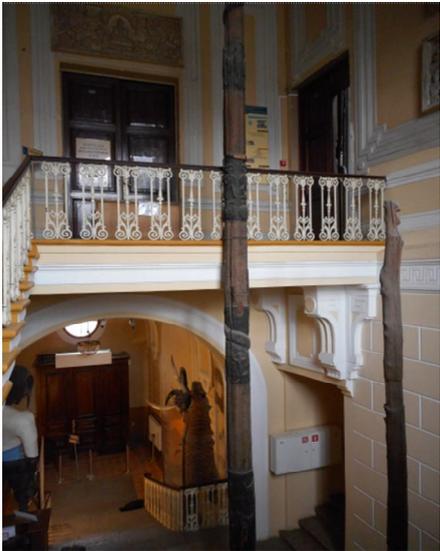
<p><u>помещение V этажа (зал Большого Академического глобуса):</u> покрытие пола известняковыми плитами</p>	
		<p>Декоративно-художественная отделка интерьеров корпуса, выходящего на Таможенный переулок: <u>помещения I этажа:</u> вестибюль главной лестницы: крестовый свод, оформленный профилированными тягами и архивольтами; полуциркулярная арка с профилированным архивольтом; оформление стен филенками в профилированном обрамлении, отделка нижней части под квадратный руст; выстилка пола метлахской двухцветной плиткой с бордюром с орнаментом меандра;</p> <p>тамбур входа дубовый с трехстворчатой дубовой дверью, декорированной фигурейными филенками в профилированных рамах;</p> <p>оформление парадной лестницы – стены оштукатурены, в нижней части рустованы, в верхней – декорированы прямоугольными филенками в профилированных обрамлениях; профилированный карниз; лепные кронштейны, поддерживающие лестничные площадки;</p>

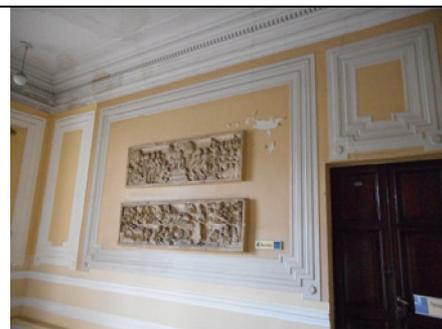
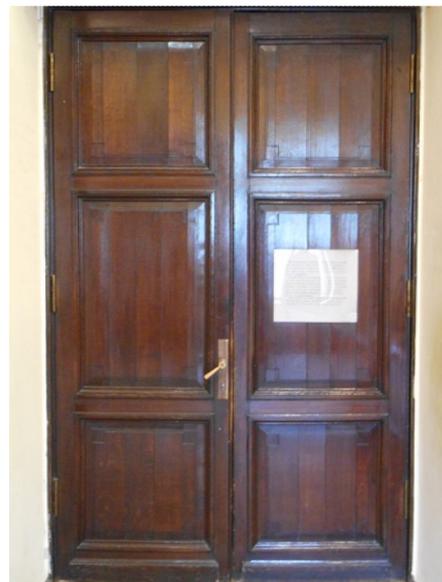
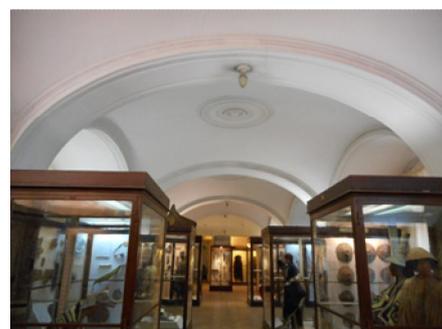
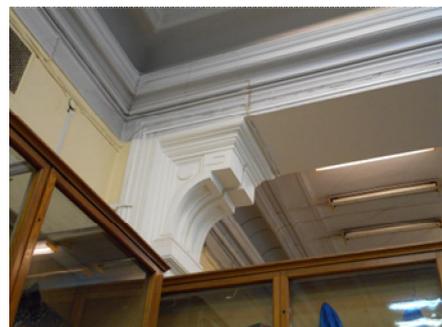
пом. 63, пл. 233,1 кв.м, пом. 64, пл. 237,3 кв.м, пом. 65, пл. 43,4 кв.м (залы Северной Америки): перекрытие в виде системы парусных сводов, декорированных профилированными архивольтами и круглыми розетками в центре;

Помещения II и III этажа:
пом. 119, пл. 346,4 кв.м, 118, пл. 228,0 кв.м (залы Кореи, Монголии, Китая), пом. 129, пл. 380,1 кв.м (зал археологии): оформление перекрытий профилированными карнизами и выпущенными балками, поддерживаемыми лепными кронштейнами

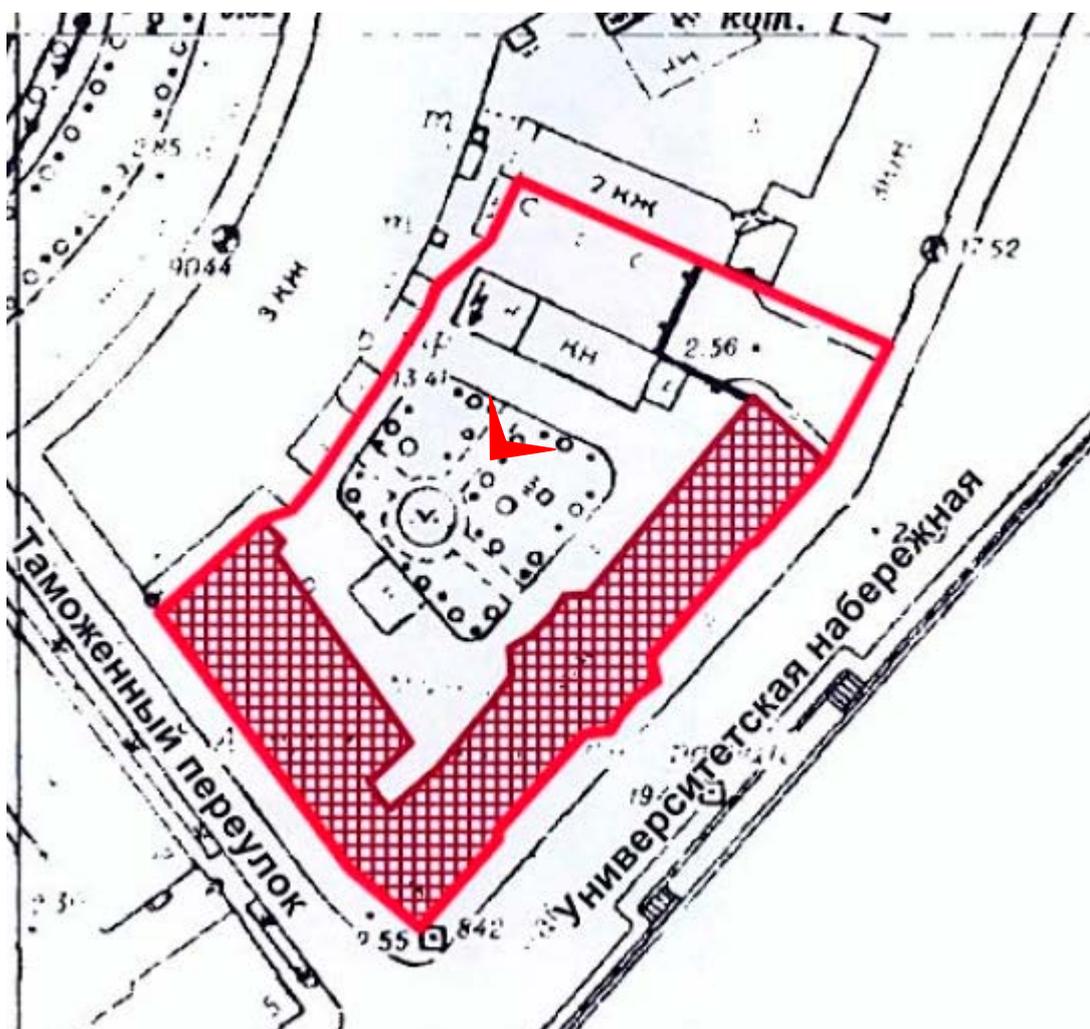
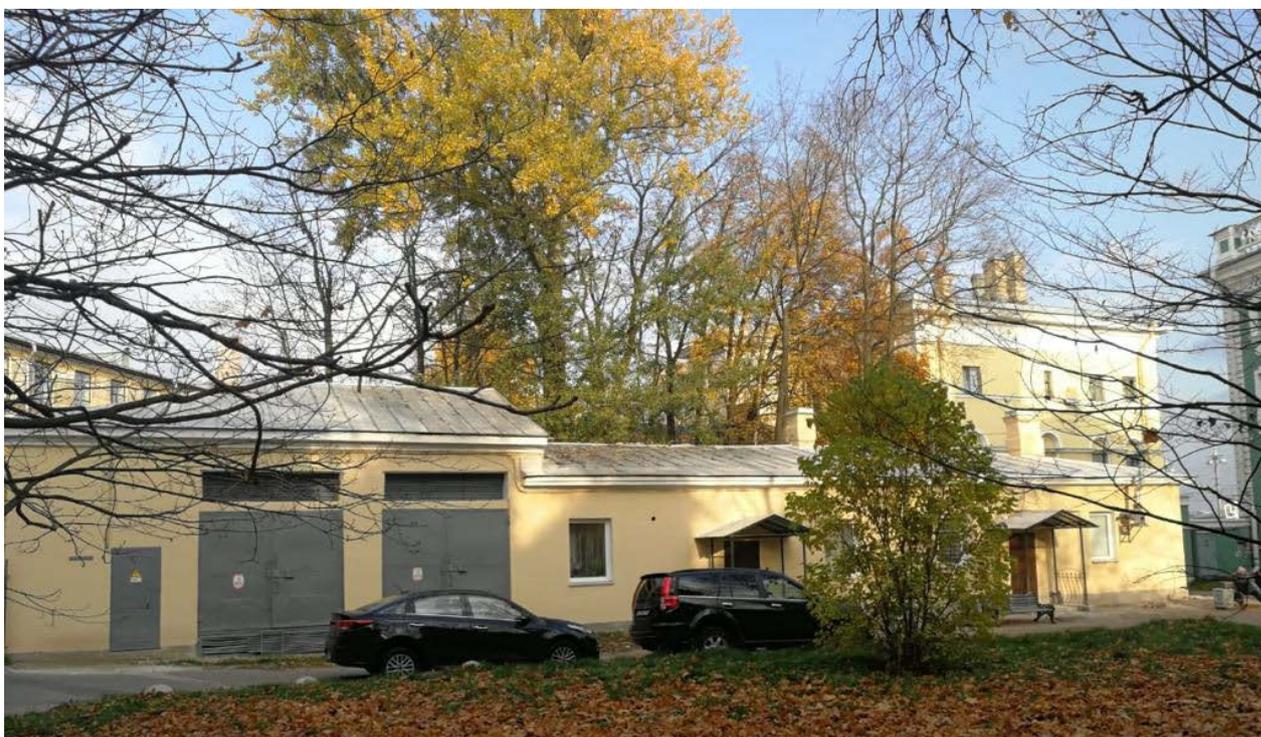
1. Вид с юго-запада на участок производства работ – дворовый флигель, расположенный по адресу: г. Санкт-Петербург, Университетская набережная, дом 3, литера В. 15.10.2021

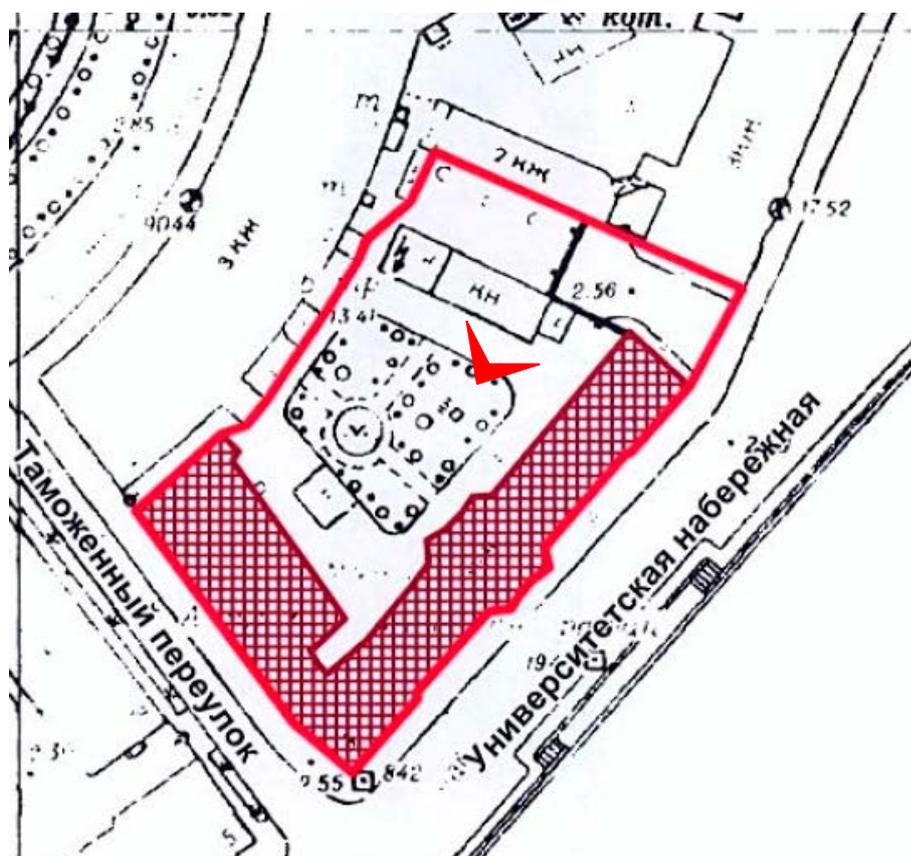
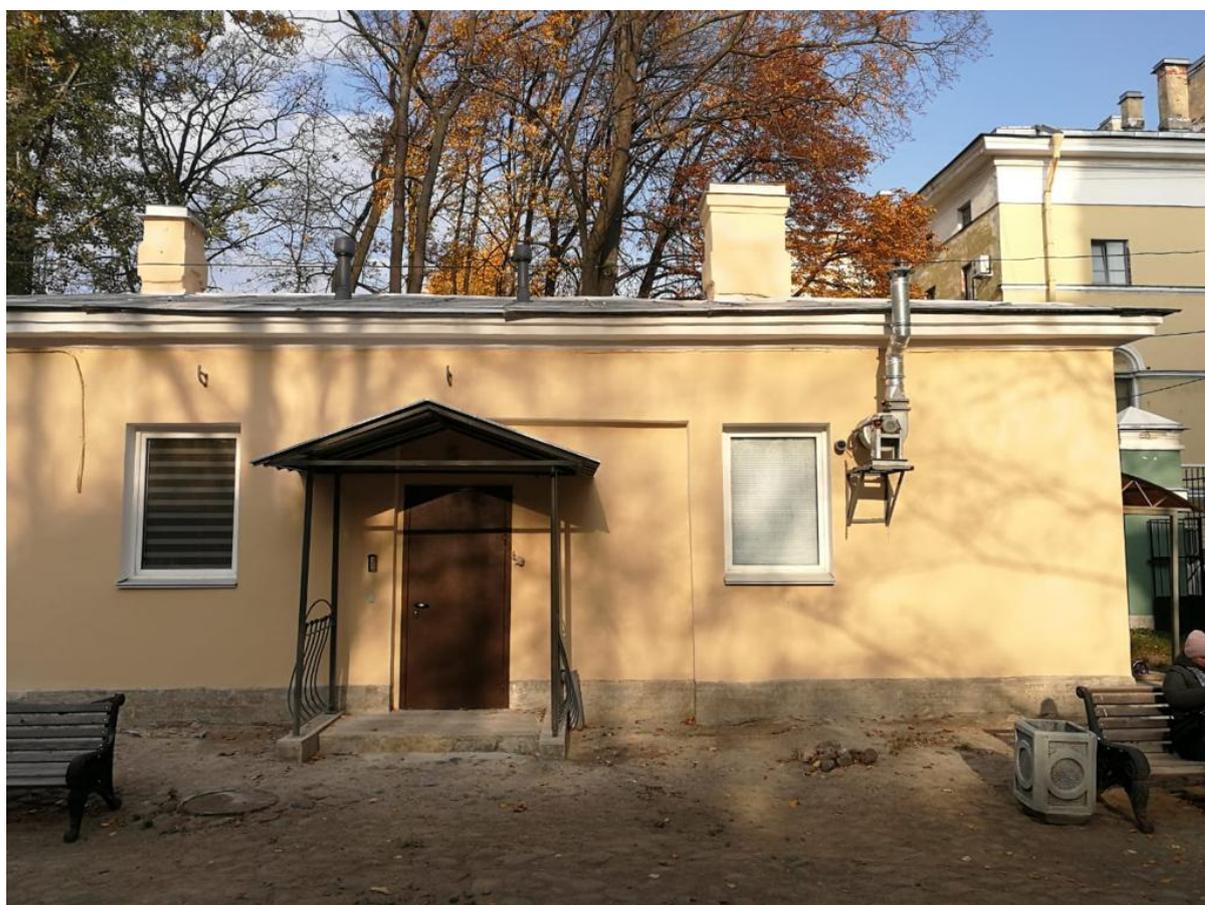
2. Юго-западный фасад дворового флигеля, расположенного по адресу: г. Санкт-Петербург, Университетская набережная, дом 3, литера В. 15.10.2021

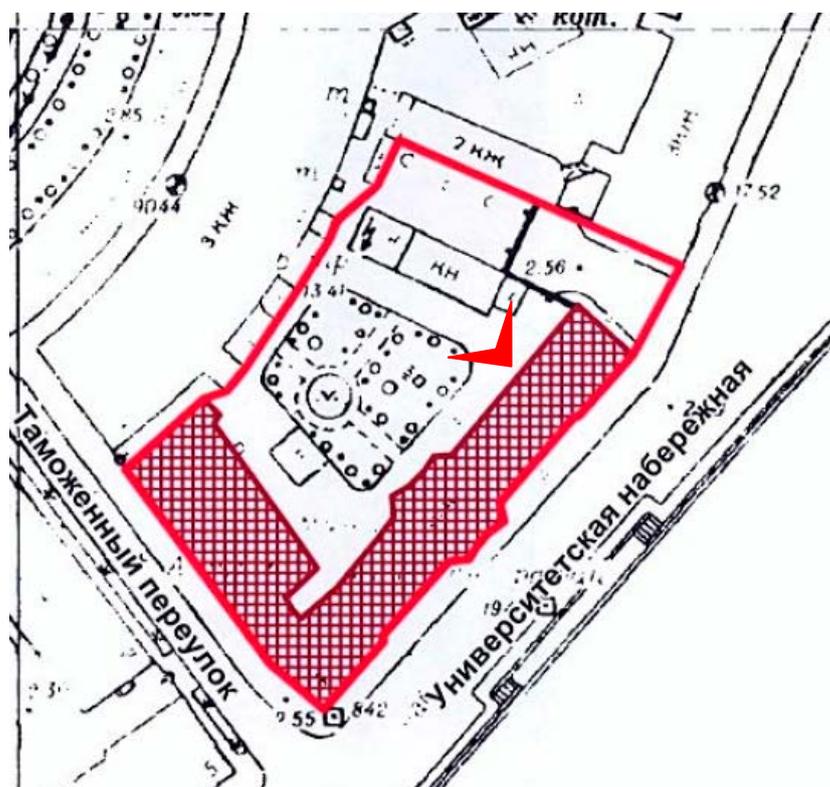
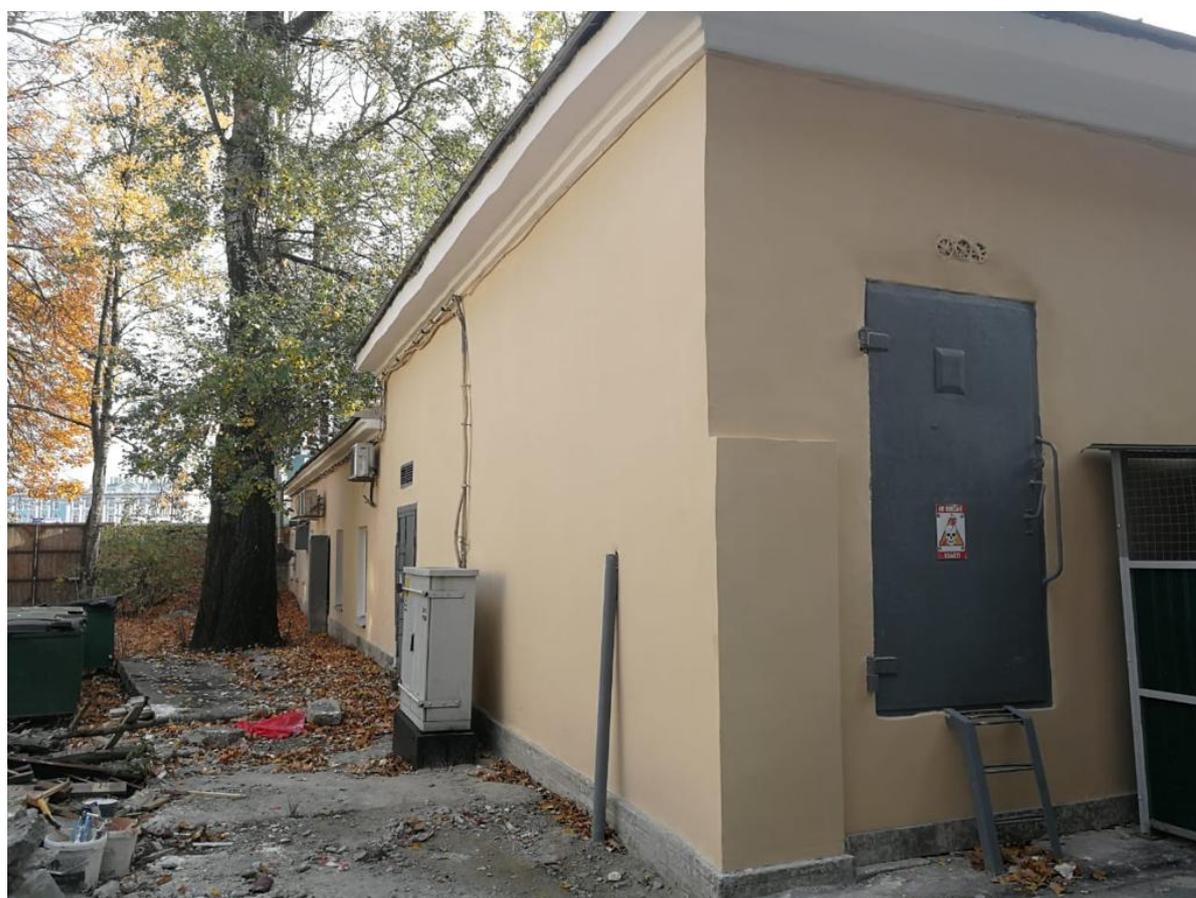
3. Вид с северо-запада на участок производства работ. 15.10.2021

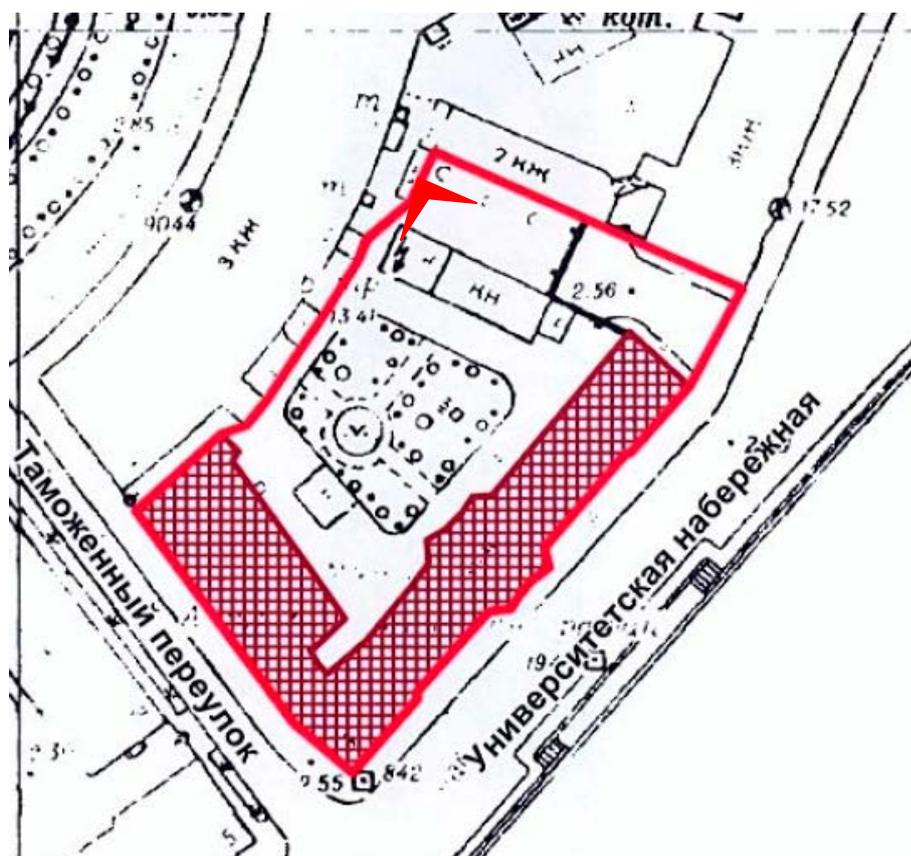
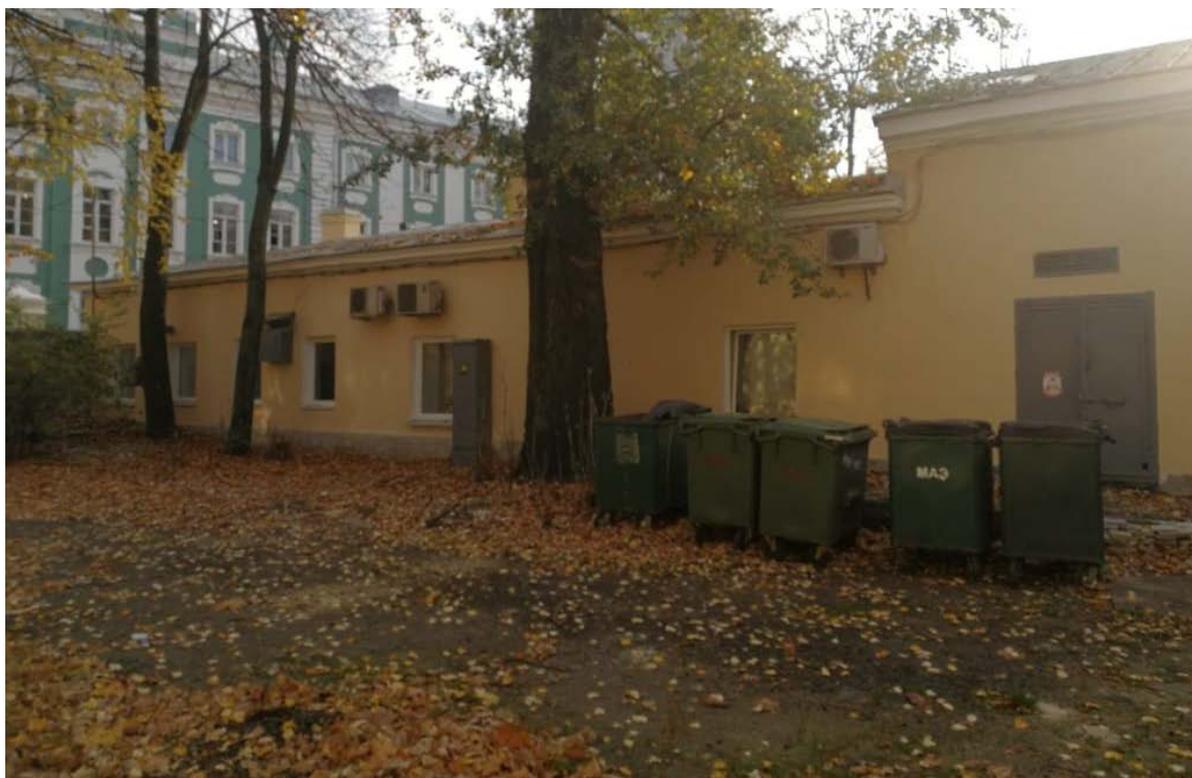
4. Вид с северо-запада на участок производства работ - дворовый флигель, расположенный по адресу: г. Санкт-Петербург, Университетская набережная, дом 3, литера В, и объект культурного наследия федерального значения «Кунсткамера», расположенный по адресу: г. Санкт-Петербург, Университетская набережная, дом 3, литера Б. 15.10.2021

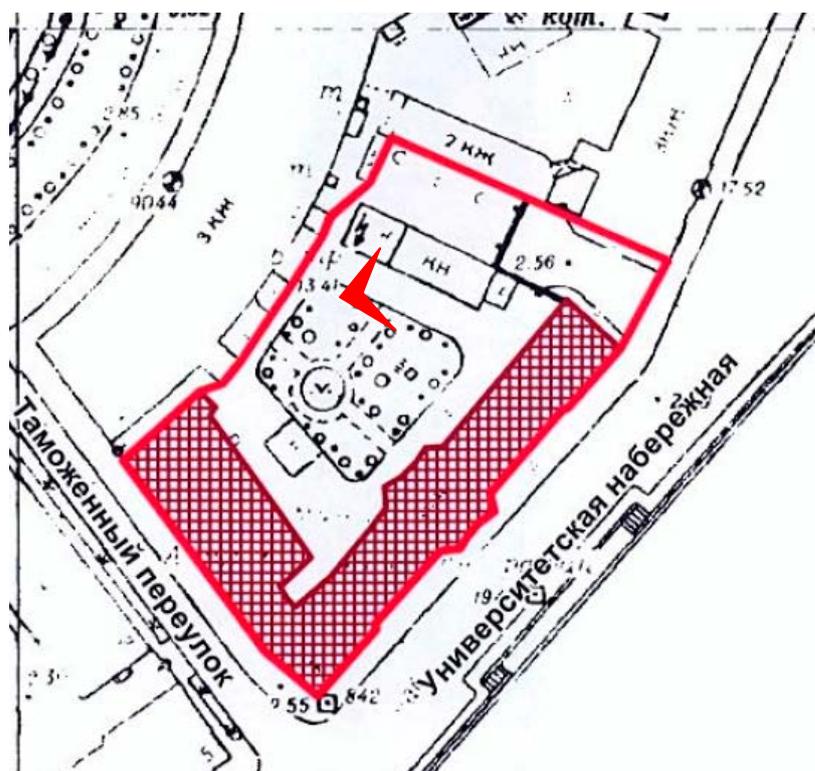
5. Вид с запада на участок производства работ - дворový флигель, расположенный по адресу: г. Санкт-Петербург, Университетская набережная, дом 3, литера В, и объект культурного наследия федерального значения «Кунсткамера», расположенный по адресу: г. Санкт-Петербург, Университетская набережная, дом 3, литера Б. 15.10.2021

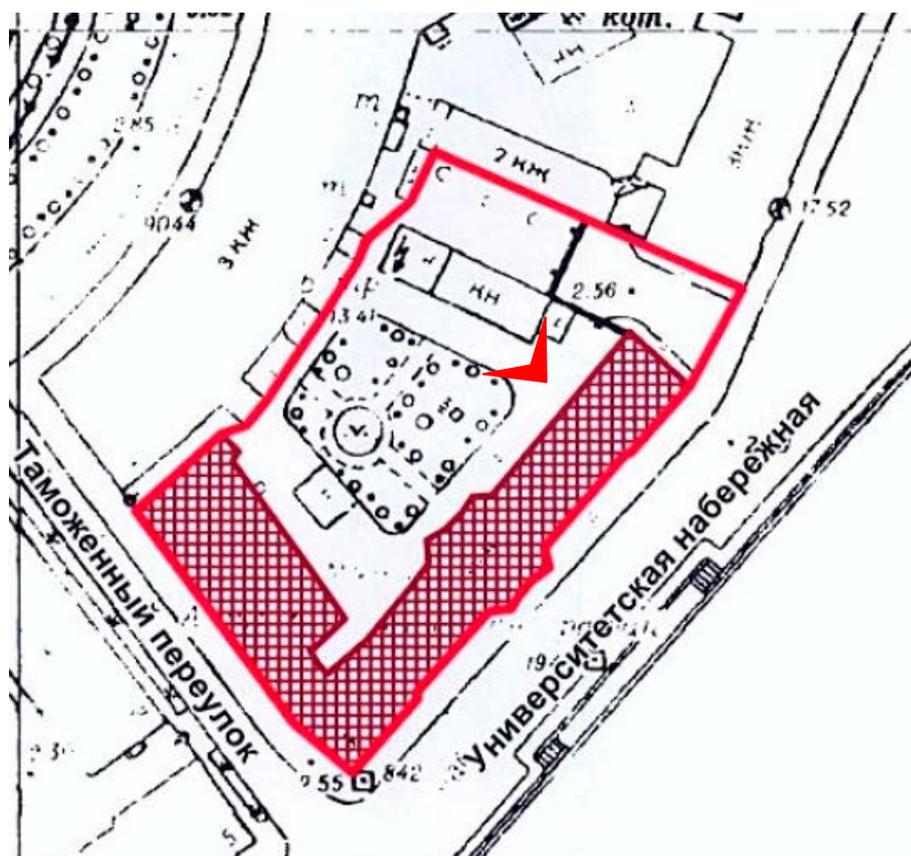
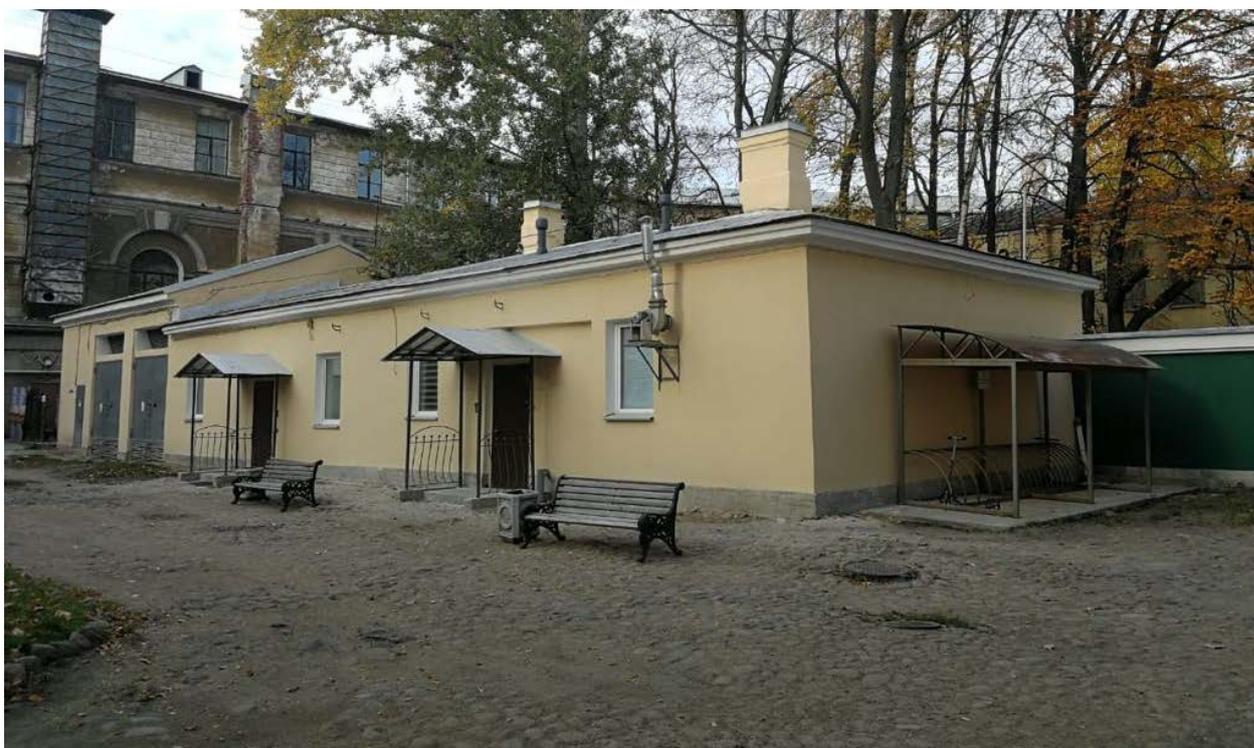
6. Вид с юго-востока на участок производства работ и флигель (Университетская наб., д. 3, лит. В). 15.10.2021

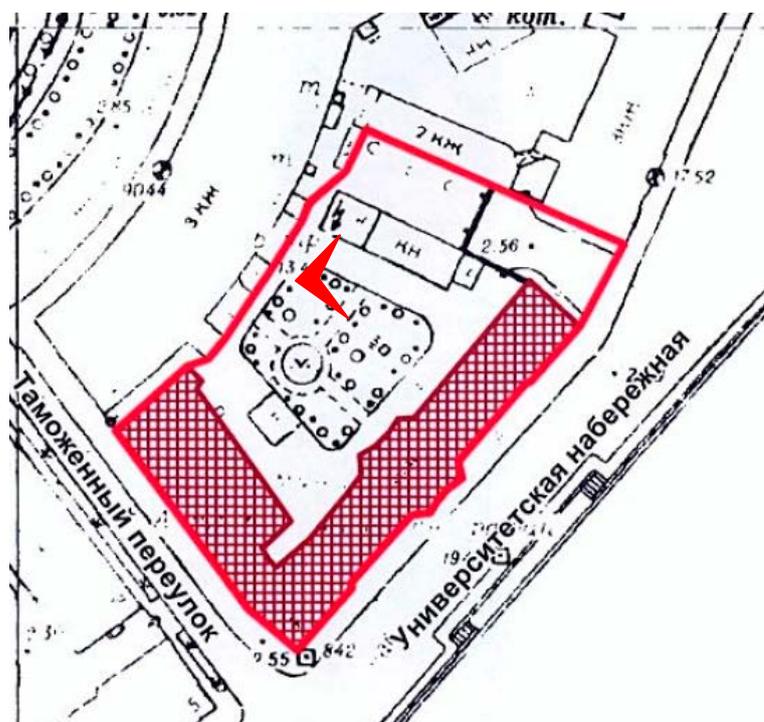
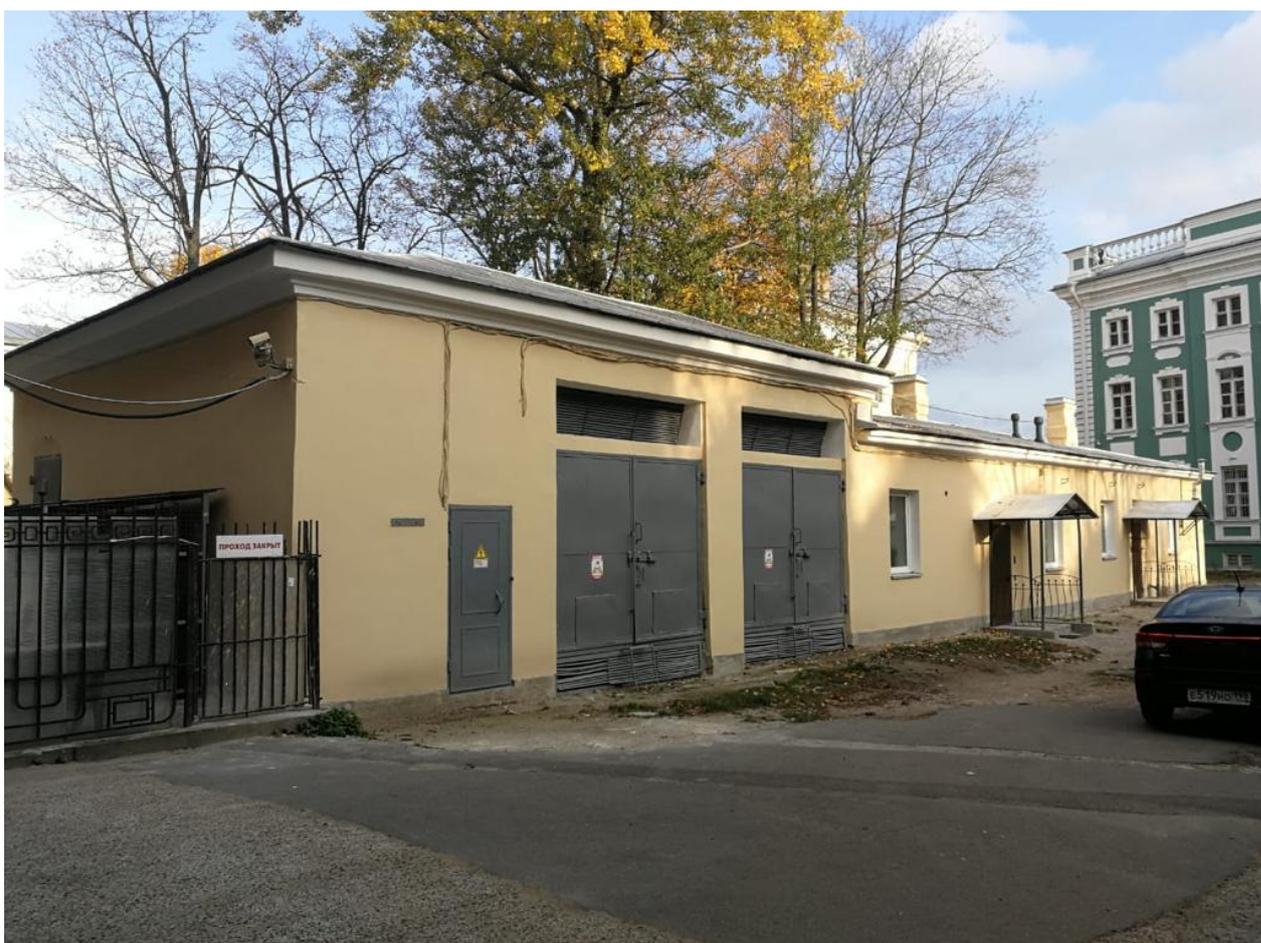
7. Вид с запада на участок производства работ и флигель (Университетская наб., д. 3, лит. В). 15.10.2021
